Název akce: Provedení diagnostického průzkumu, přepočtu zatížitelnosti a studie proveditelnosti – Most v Jindřichově Hradci v km 26,463 TÚ 1801	Číslo akce ČVUT: 8301904A106
	Stupeň dokumentace: TP
	Měřítko: -
	Datum: 11/2020
Název přílohy: Diagnostický průzkum	Číslo přílohy: 2.1

**Provedení diagnostického průzkumu, přepočtu
zatížitelnosti a studie proveditelnosti – Most
v Jindřichově Hradci v km 26,463 TÚ 1801**
Příloha 2 – Diagnostický průzkum

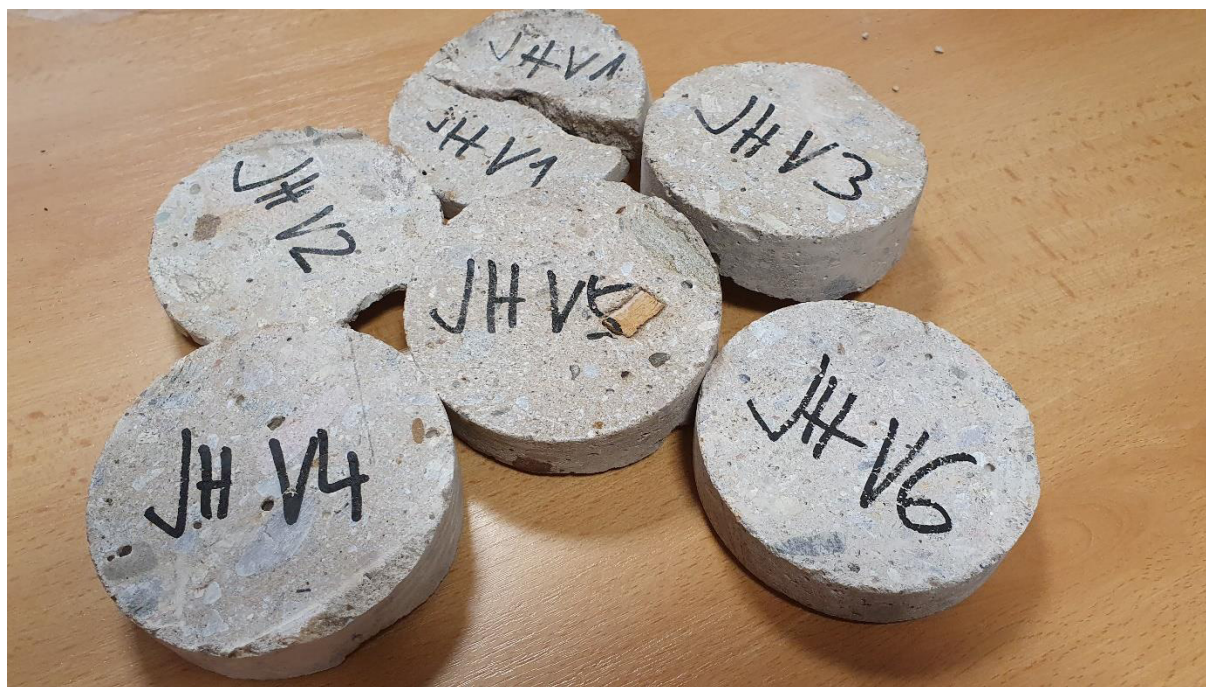
Obrázek 124 – Vzorky po zkoušce mrazuvzdornosti

Po provedení všech 75 zmrazovacích cyklů byly vzorky opět zváženy a byla určena jejich ztráta hmotnosti po zmrazovacích cyklech. U vzorku označeného 03 V2a došlo po 50 cyklech k poškození. Došlo k rozlomení vzorku na dvě části.

Beton použitý na nosné konstrukce mostu je mrazuvzdorný

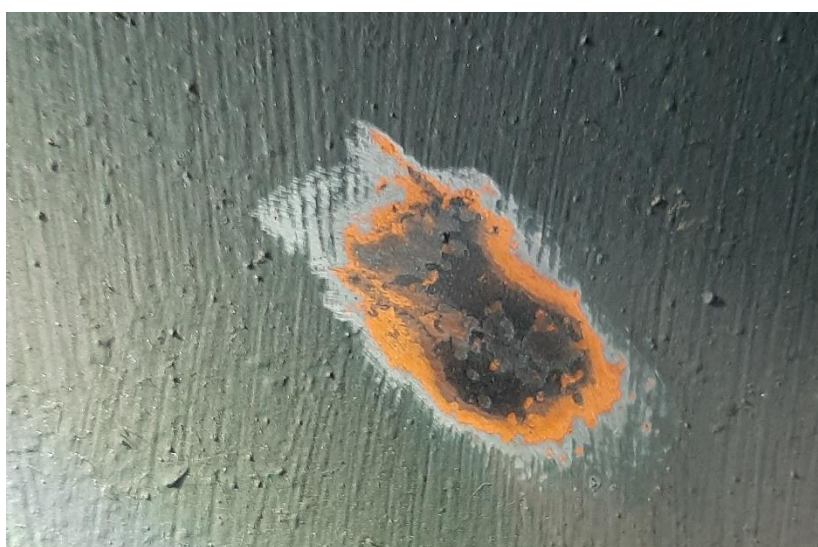
V rámci diagnostického průzkumu stavu protikorozní ochrany ocelové konstrukce železničního mostu v Jindřichově Hradci bylo provedeno stanovení skladby ochranných povlaků. Za tímto účelem byly provedeny řezy do skladby PKO. Na základě šetření byla klasifikována skladba PKO následovně:

- Základní nátěr – hnědo oranžový odstín (B), (pravděpodobně jde o suříkovou barvu)
- Vrchní krycí nátěr – šedý odstín (C).

Obrázek 1: skladba PKO

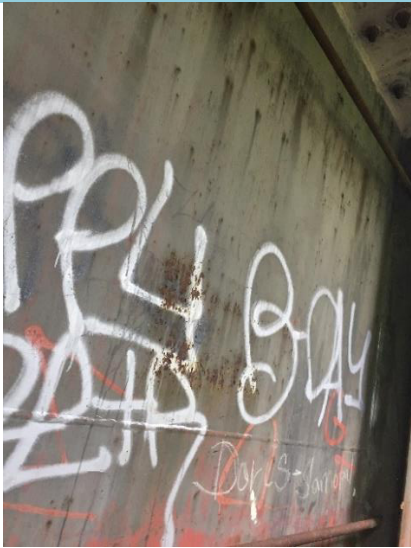
Grafity	Vandalismus

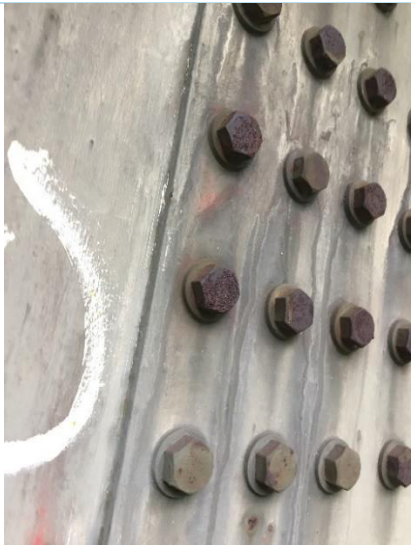
Koroze spojovacího materiálu	Nedostatečná PKO. Ztráta životnosti PKO.

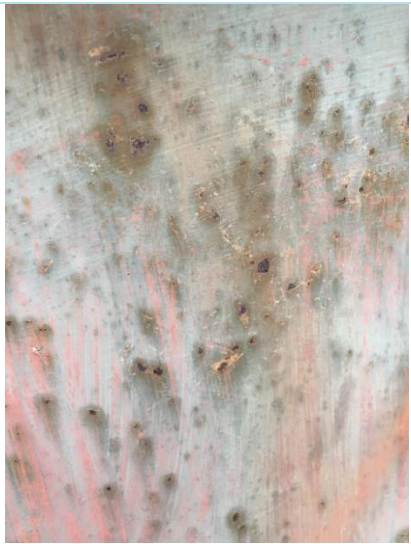
Lokálně prokorodování a podkorodování NS	Nízká tloušťka NS. Ztráta životnosti PKO.

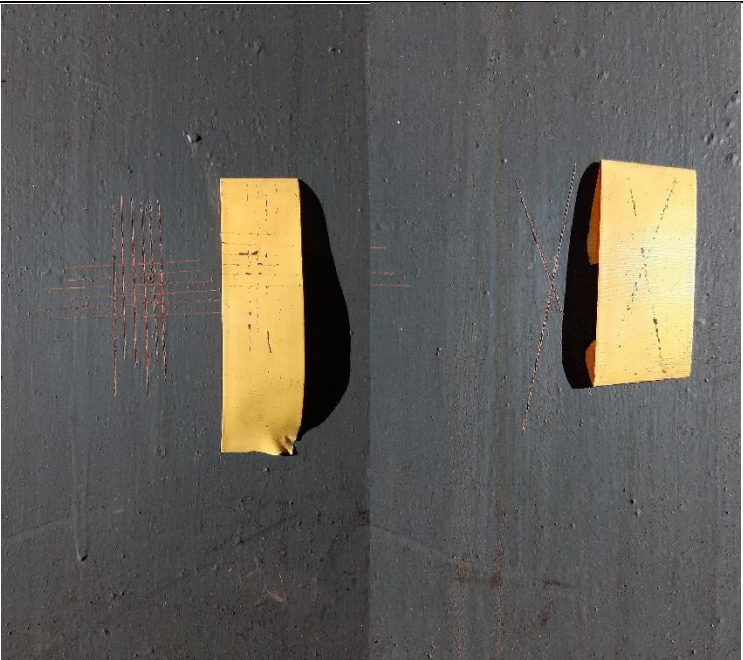
Označení zkušebního místa	Výsledek mřížkové zkoušky a křížového řezu
1 L-IN

Z provedených 6 stanovení adheze PKO pomocí křížového řezu je 5 klasifikovány stupněm 1 – velmi malé odlupování podél řezů nebo v jejich křížení, další 1 stupněm 2 – roztřepené odlupy podél řezů v rozsahu maximálně 1,5 mm na každé straně. Pomocí zkoušky adheze mřížkovou zkouškou bylo klasifikováno rovněž 6 mřížek. 4 mřížky byly klasifikovány stupněm 1, 2 mřížky byly klasifikovány stupněm 2.

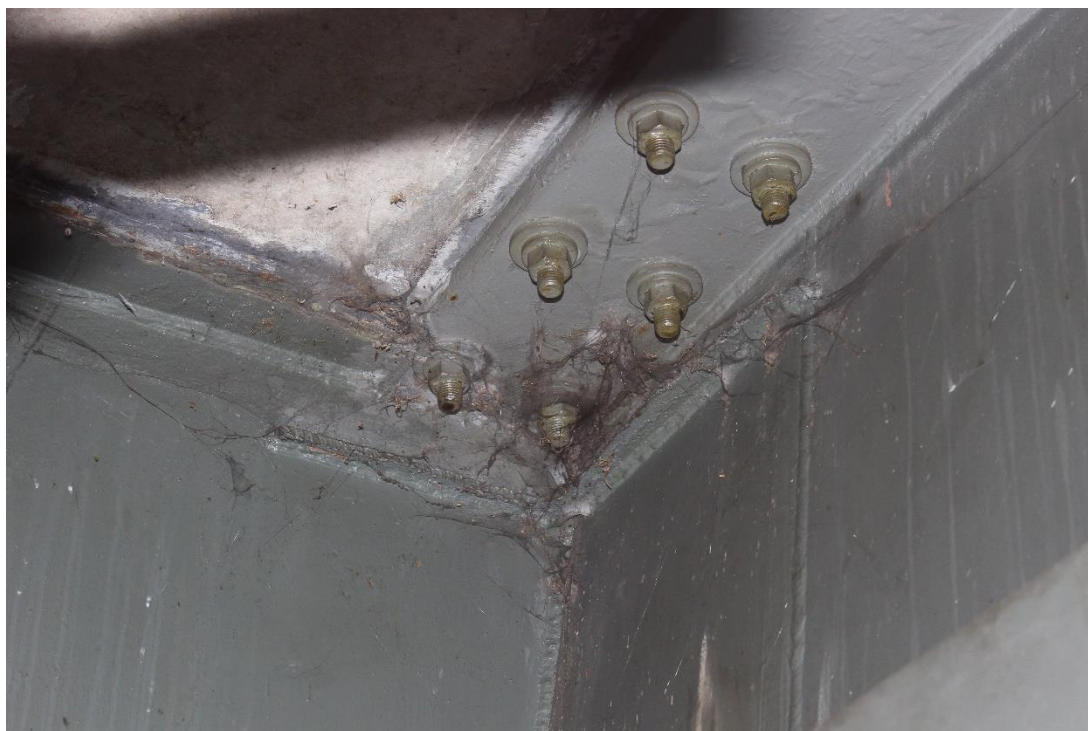
1 L-IN

Fotodokumentace vad vnitřní levá část ocelové konstrukce

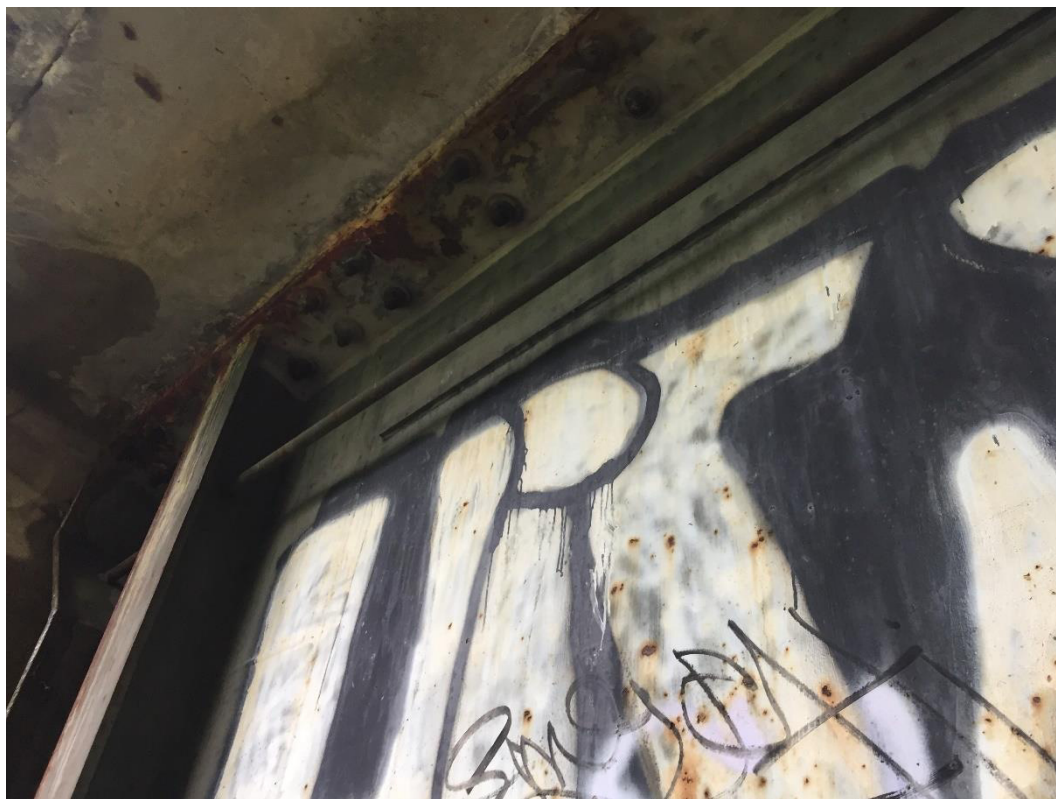
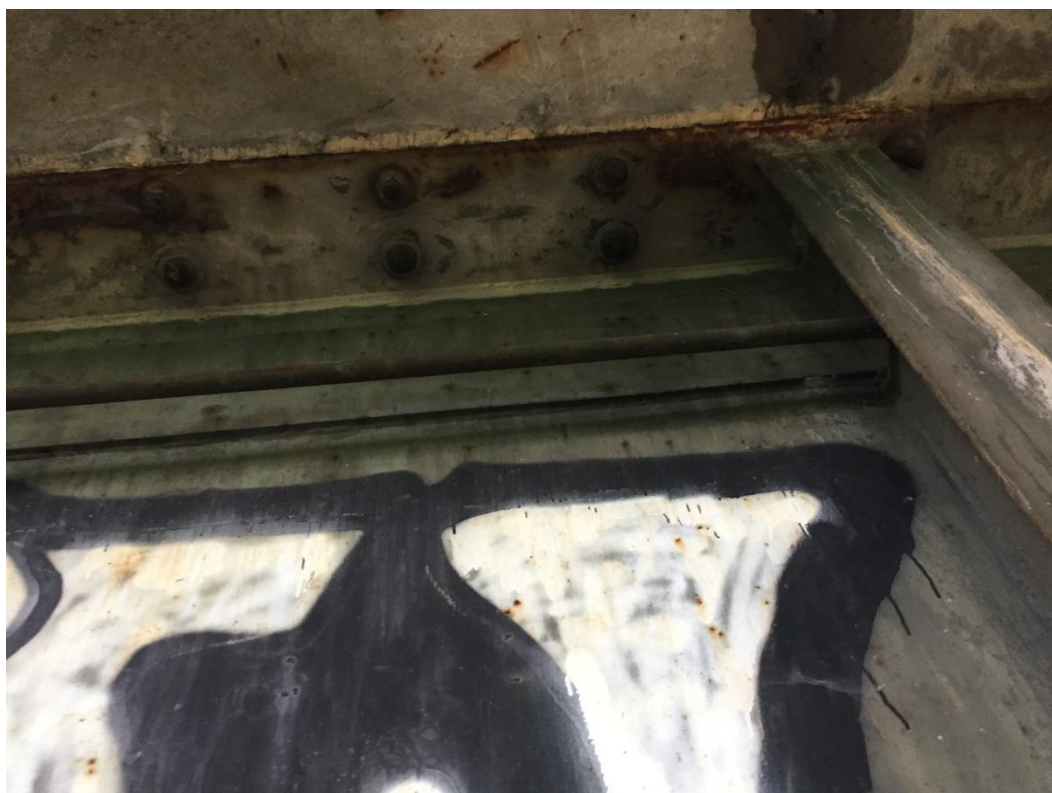
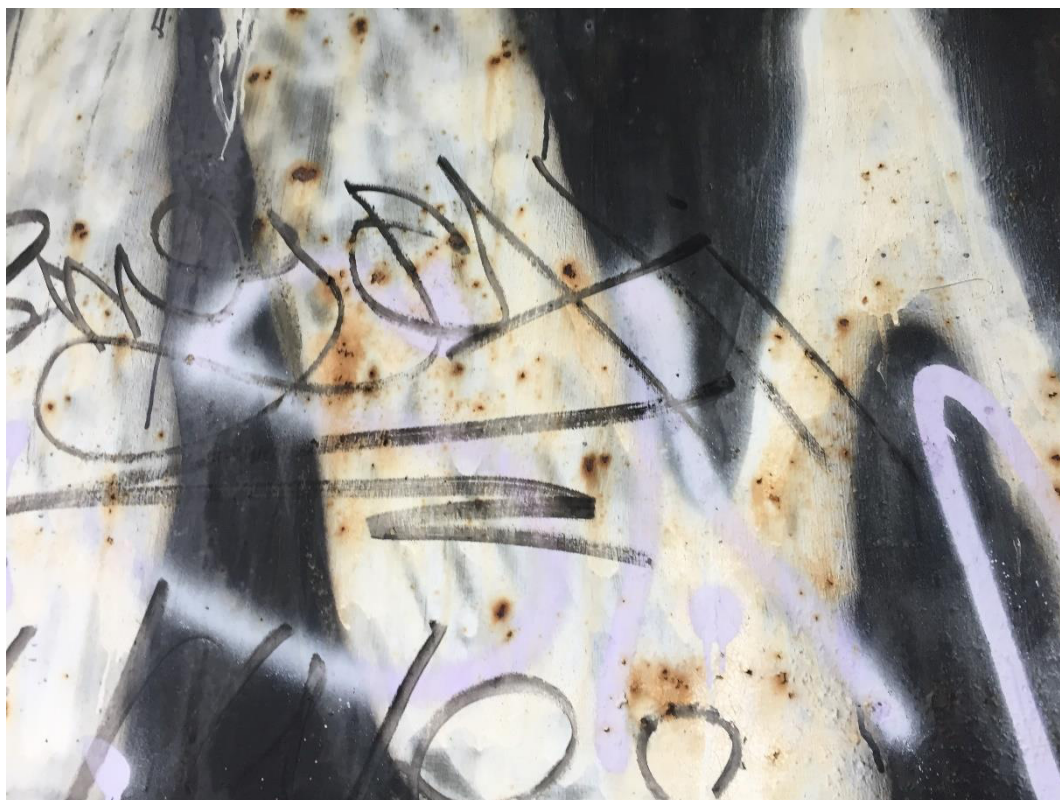
1 P-OUT

Fotodokumentace vad vnější pravá část ocelové konstrukce

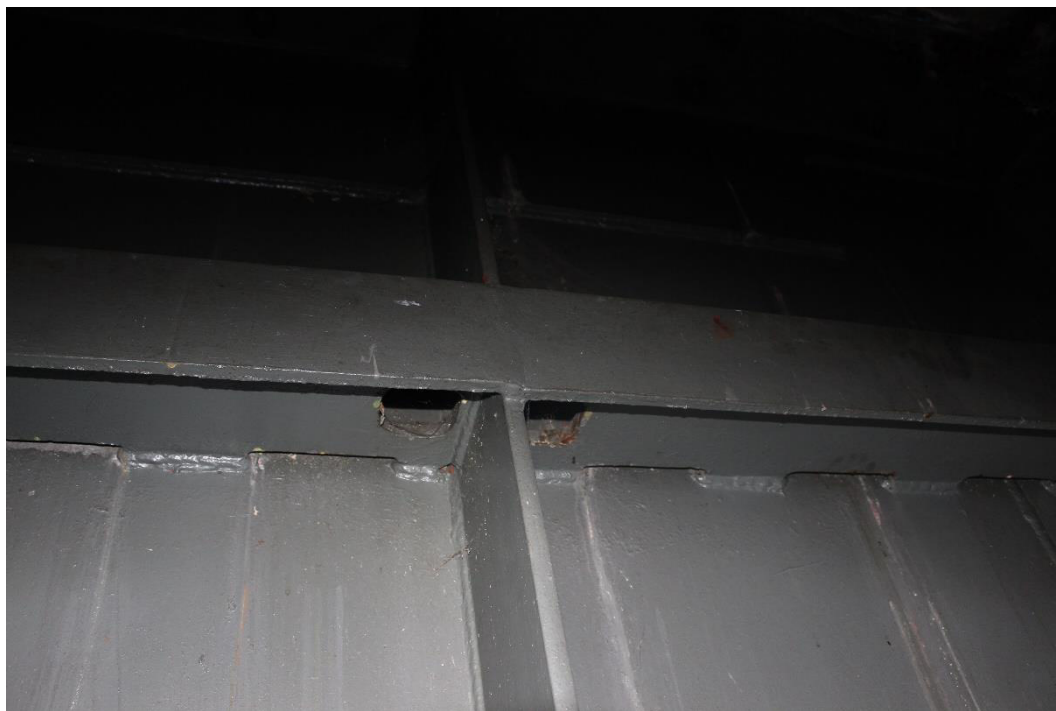
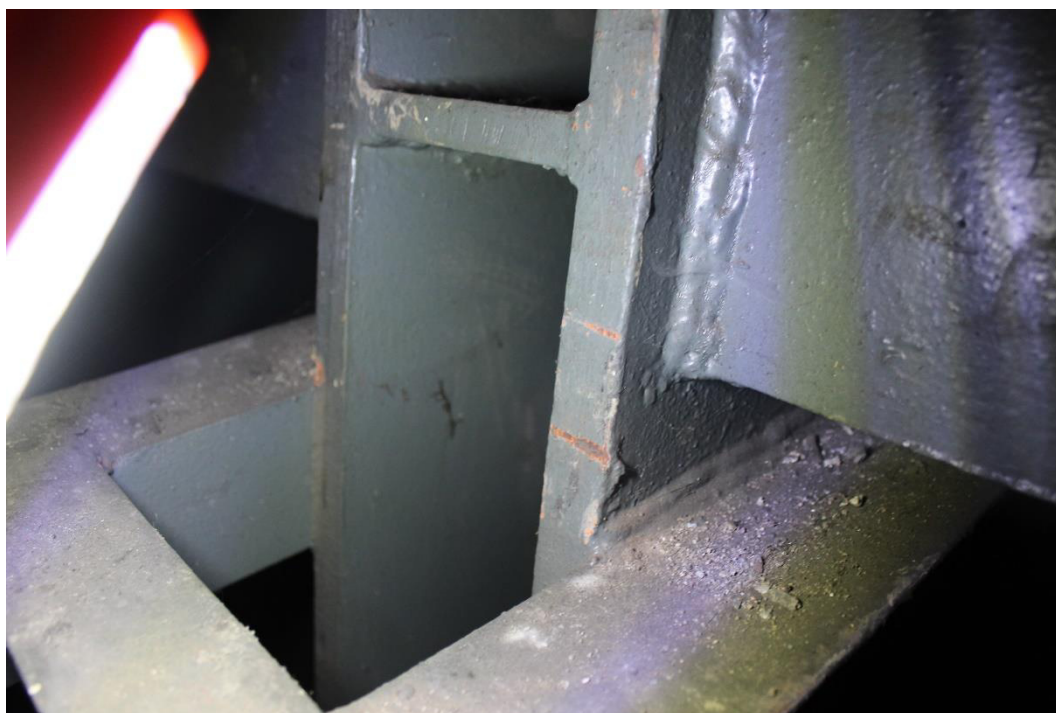
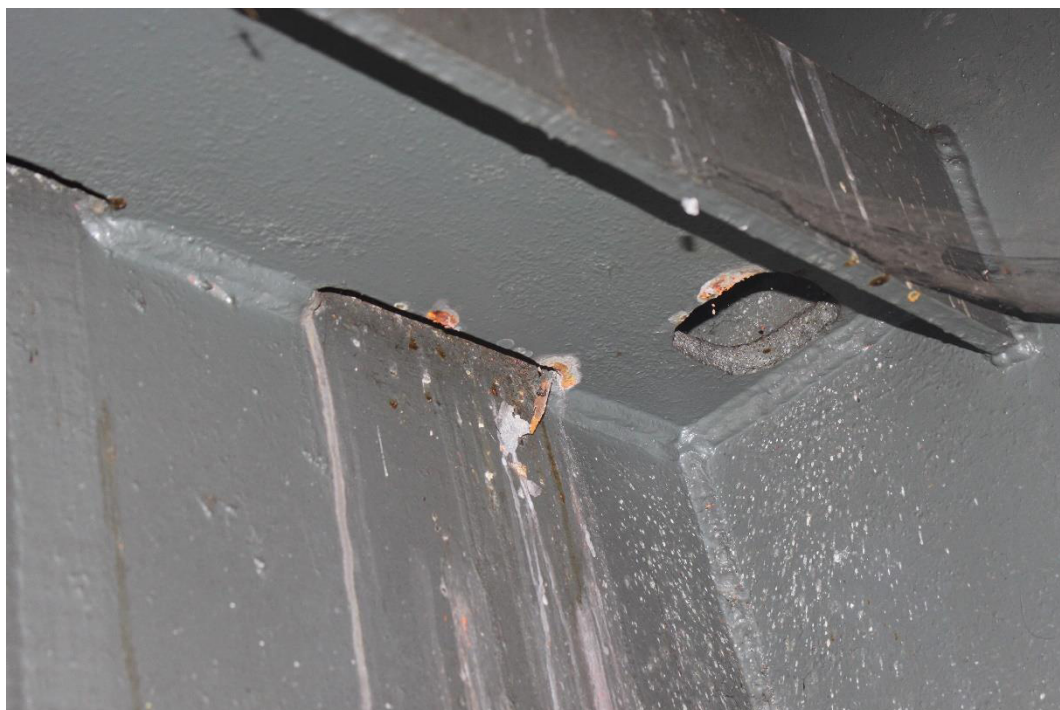
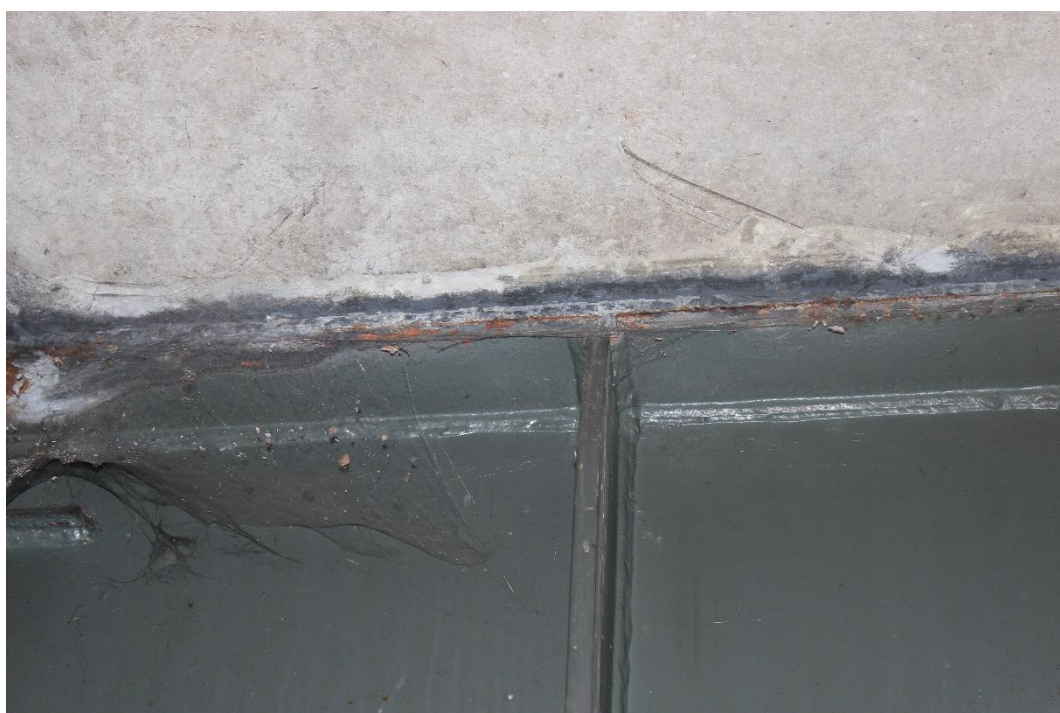
1 P-IN

Fotodokumentace vad vnitřní pravá část ocelové konstrukce

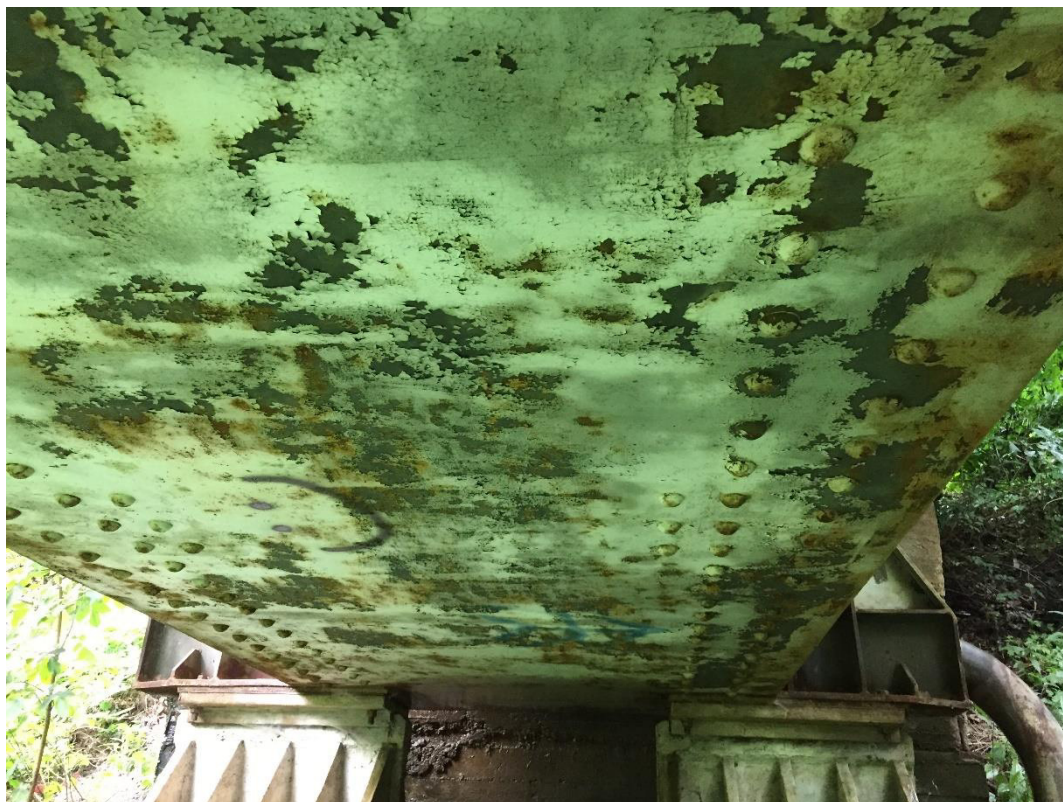
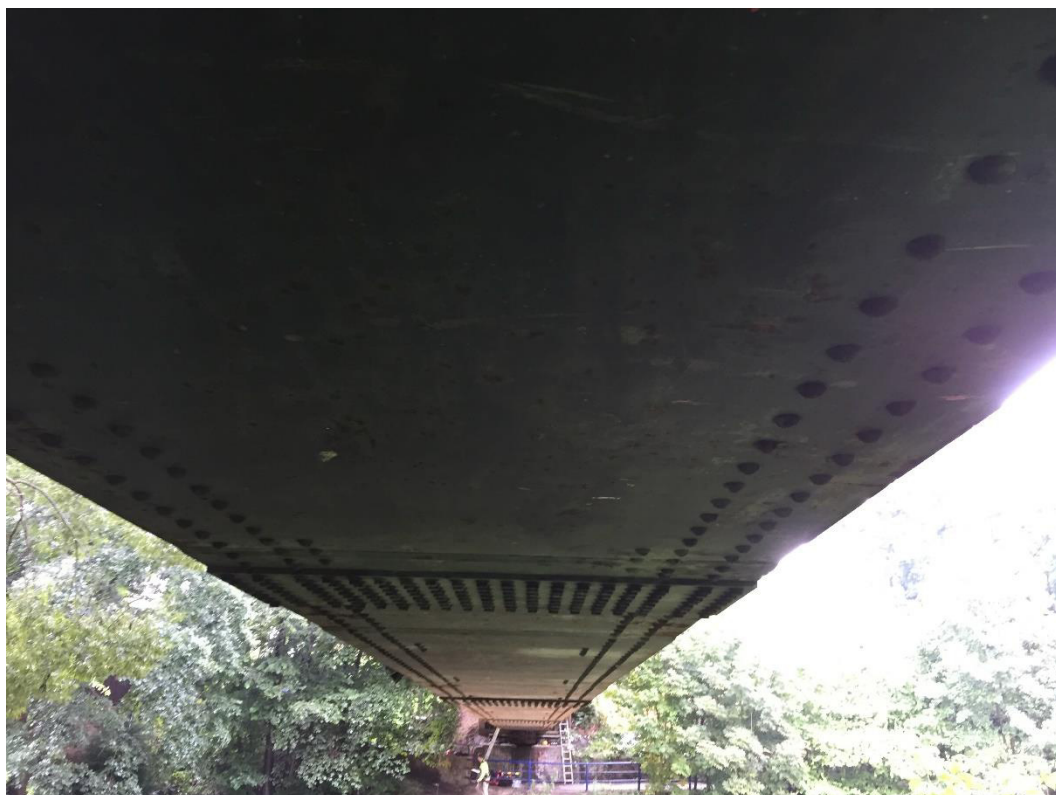
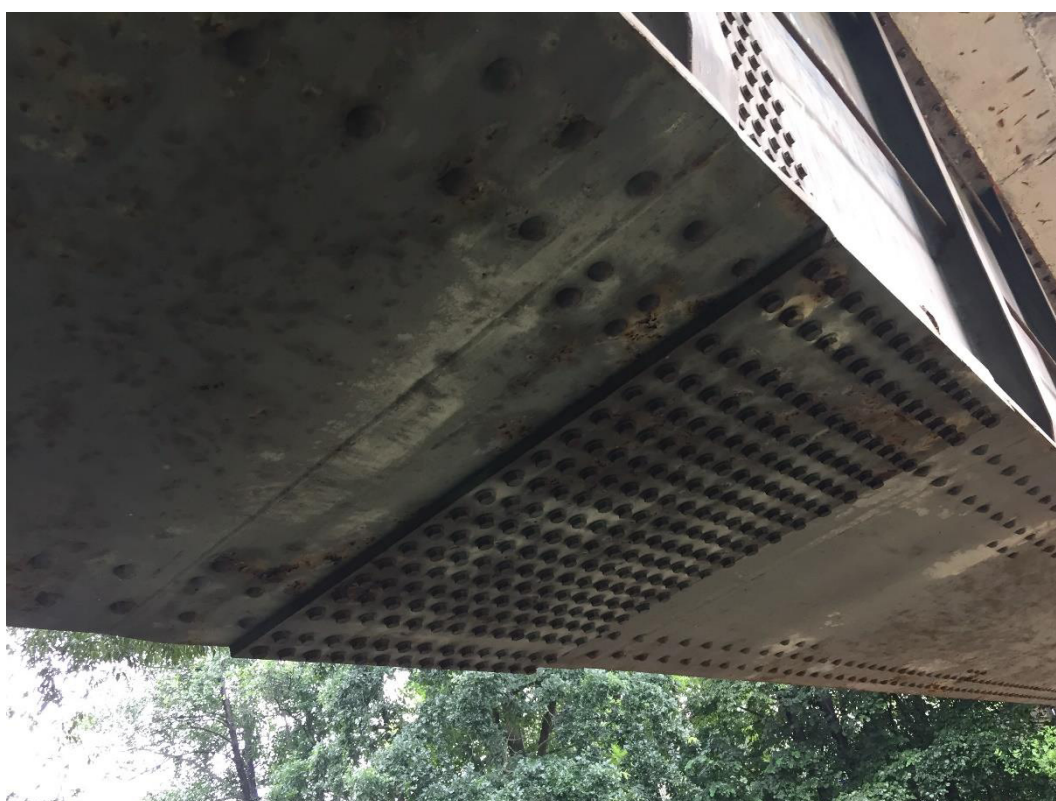
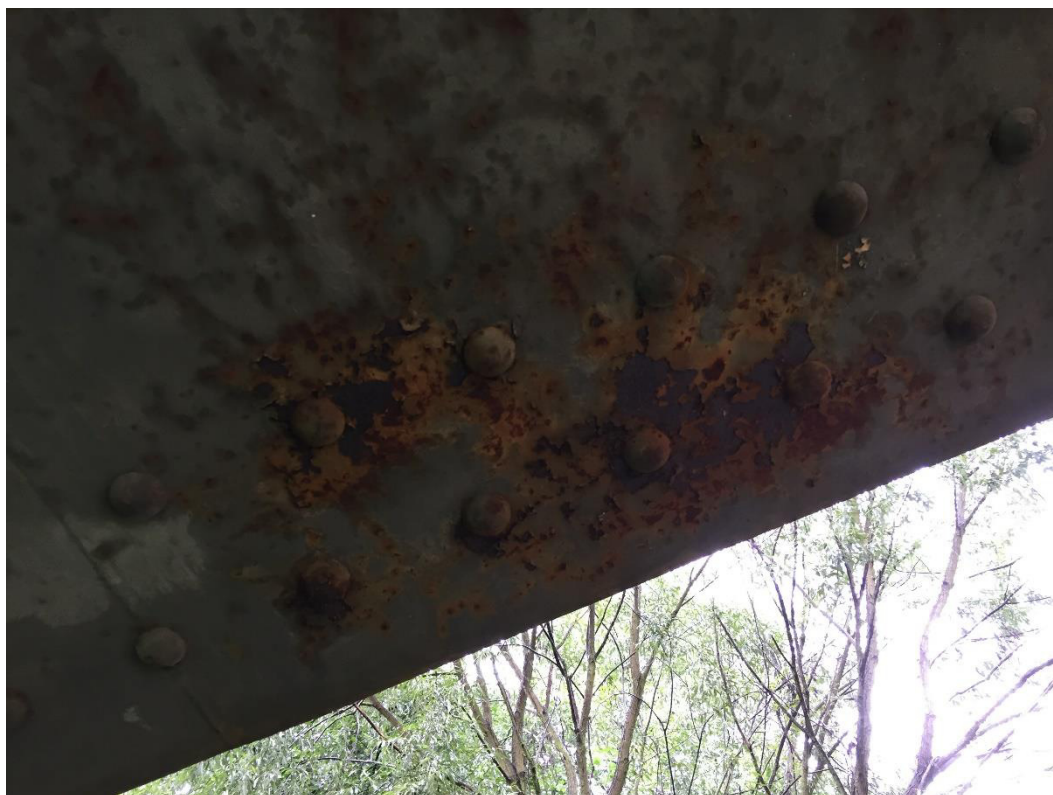
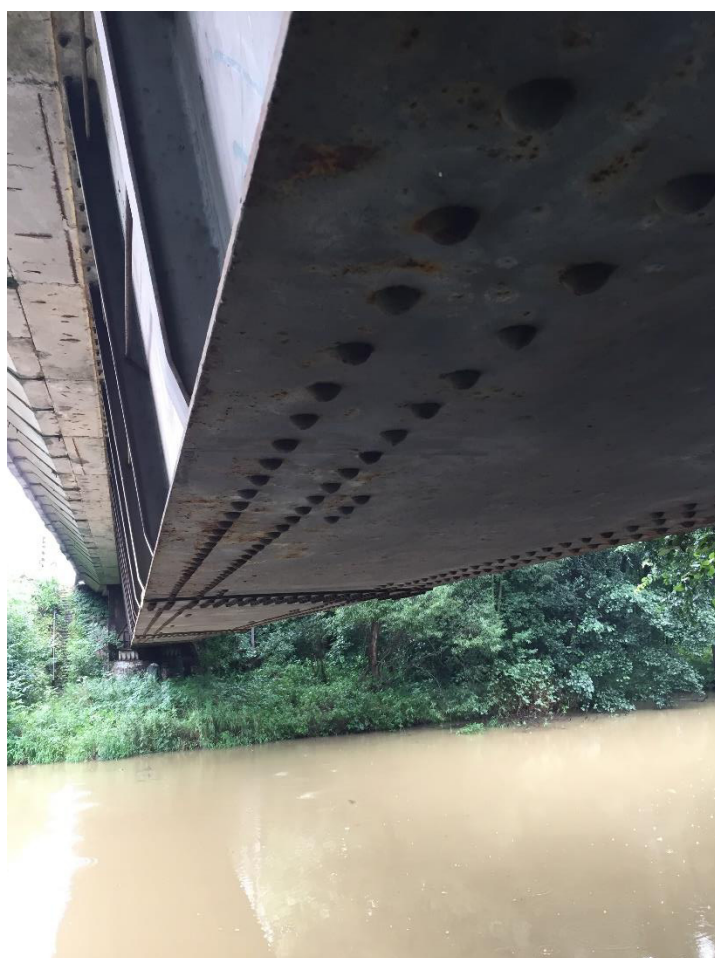
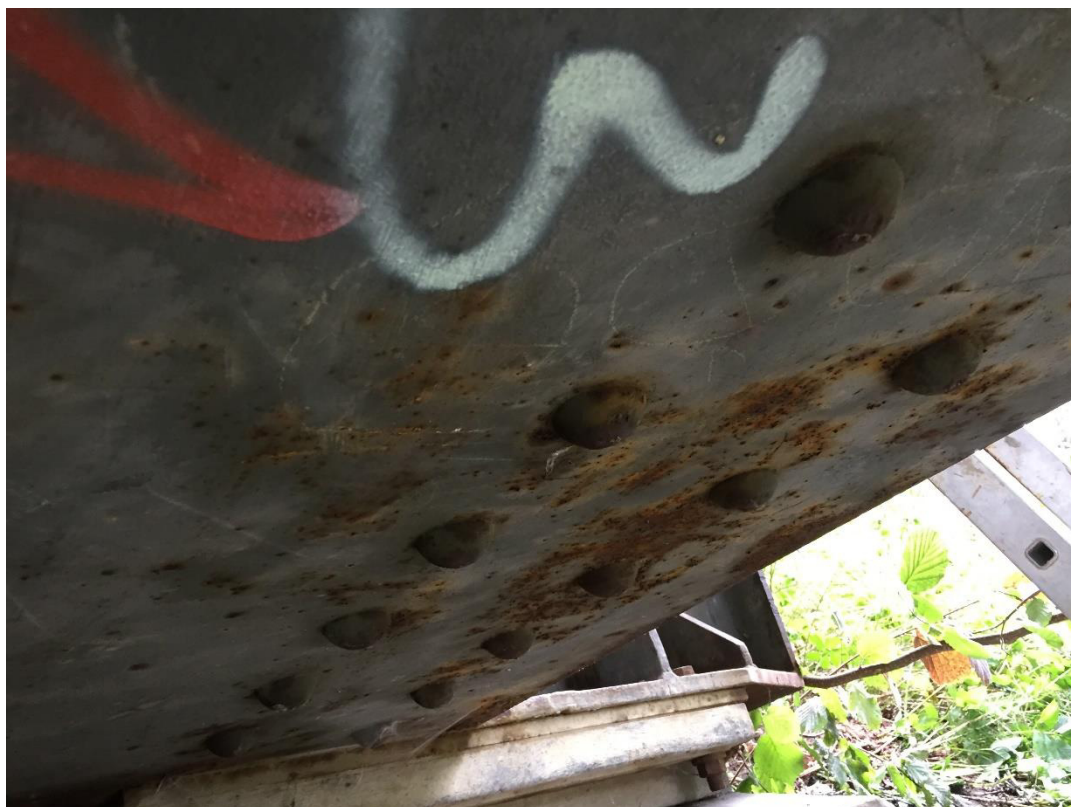
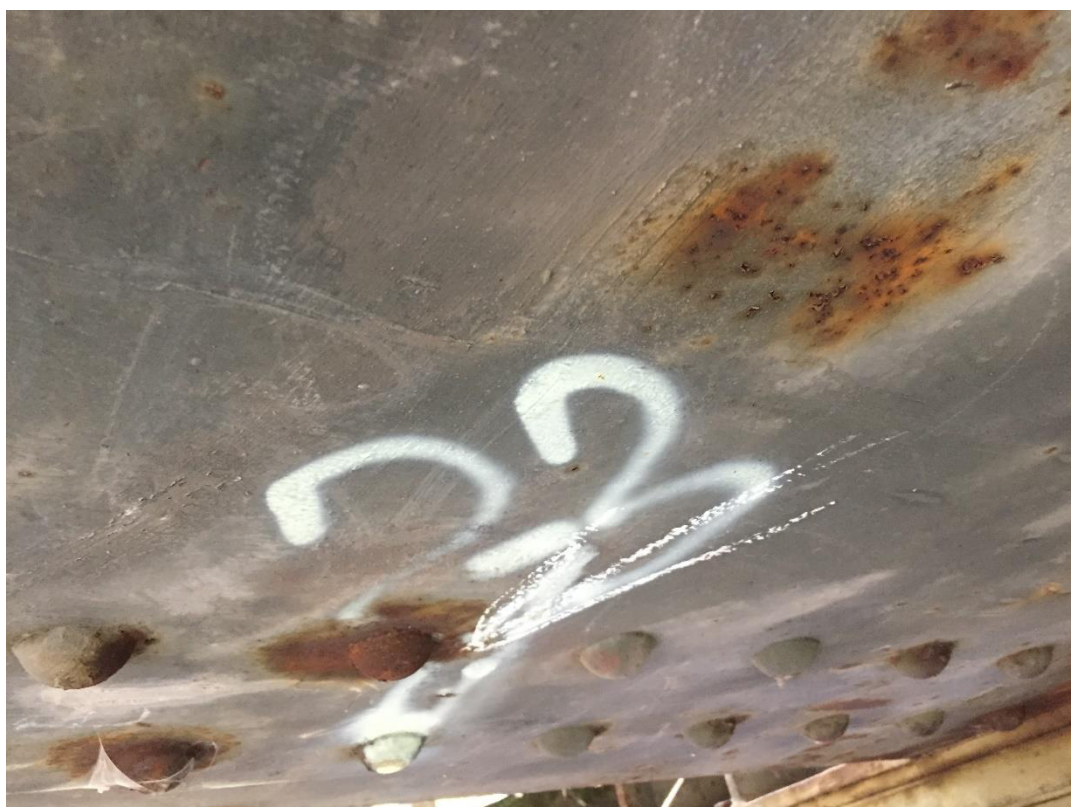
1-16 BOTTOM-OUT

Fotodokumentace vad vnější spodní část ocelové konstrukce

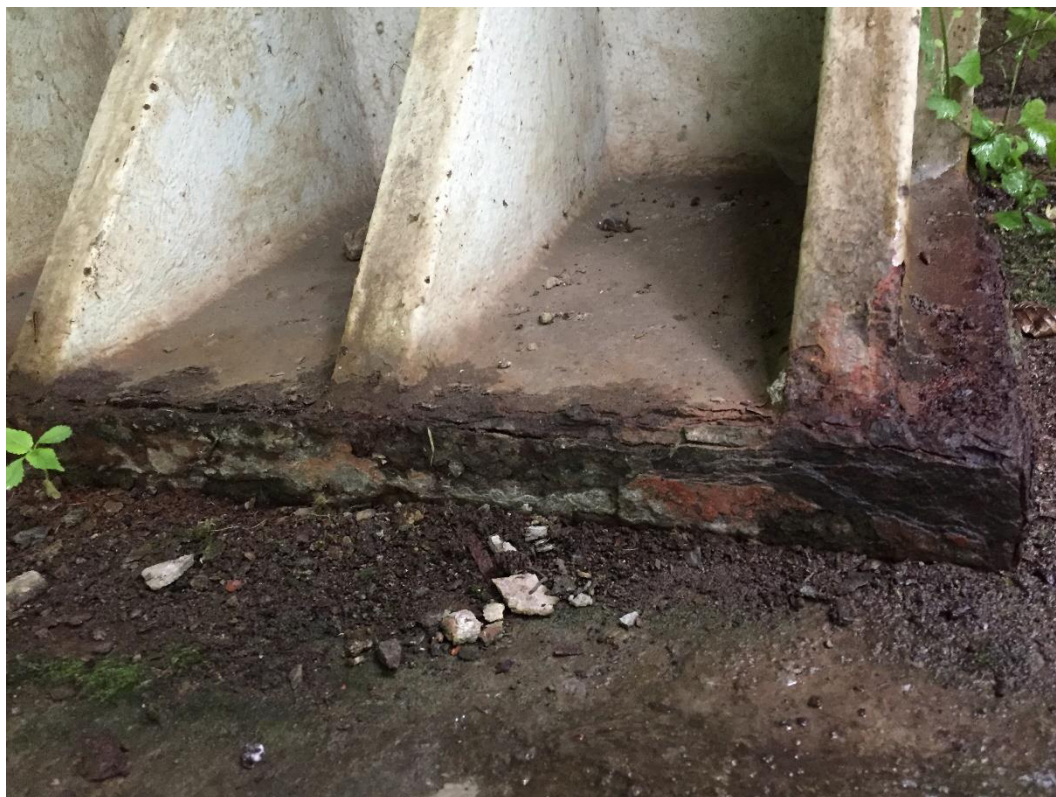
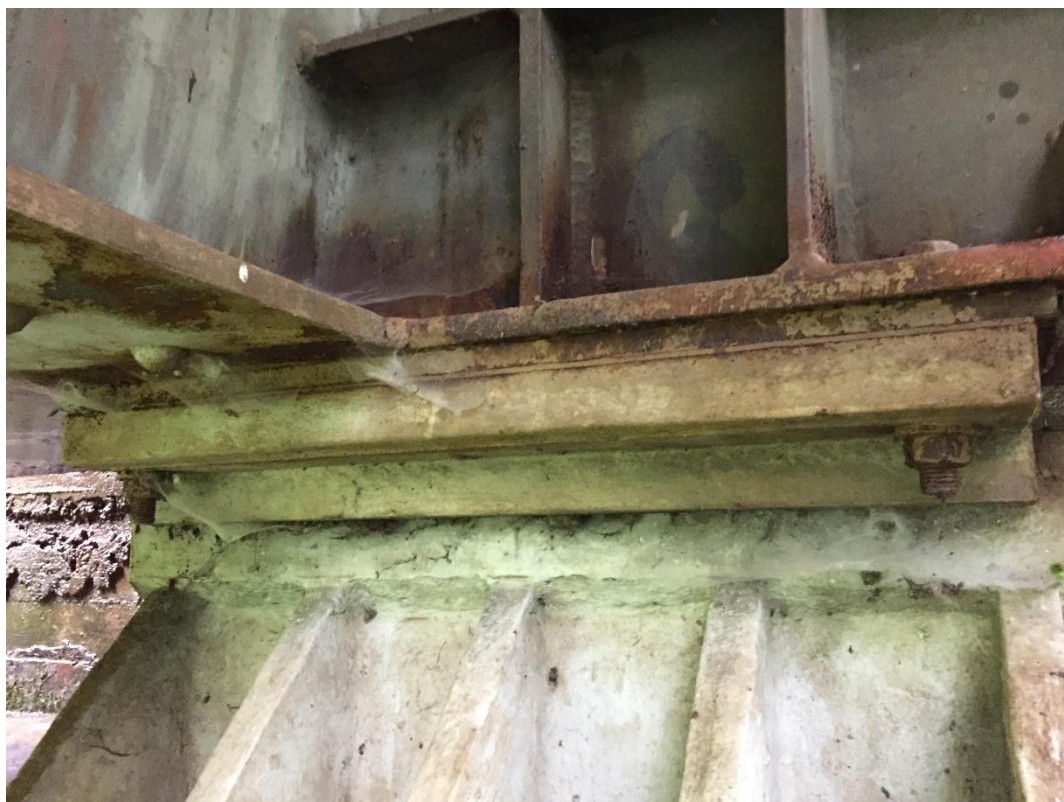
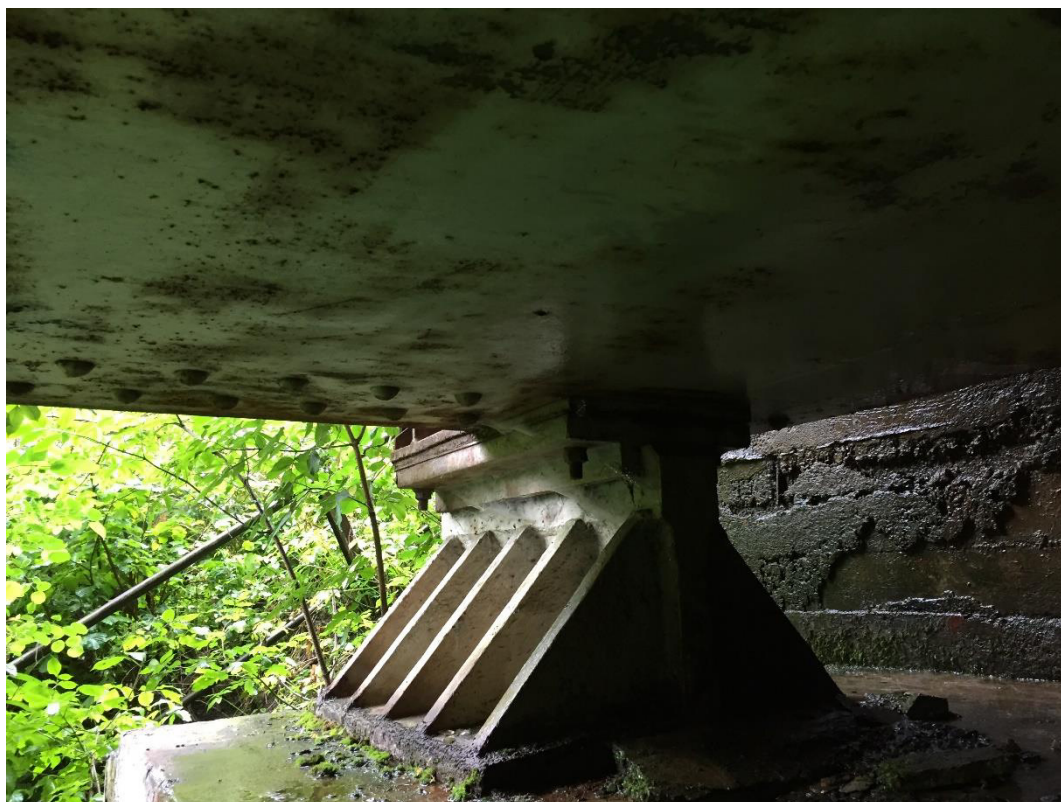
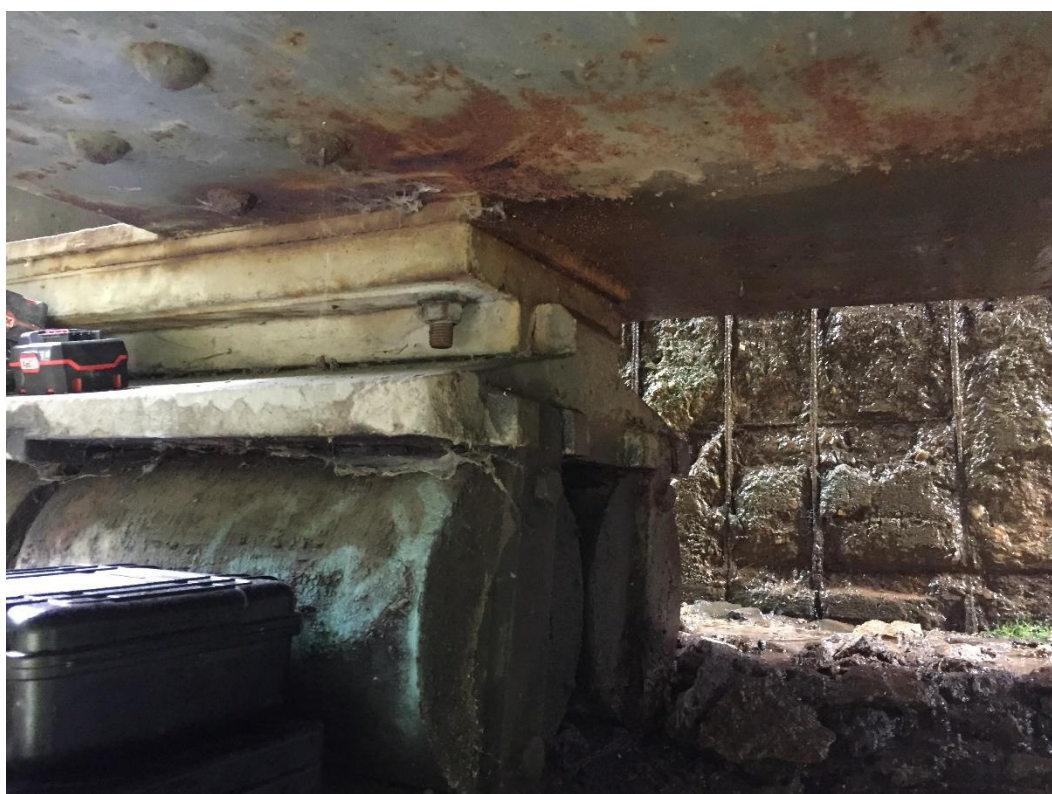
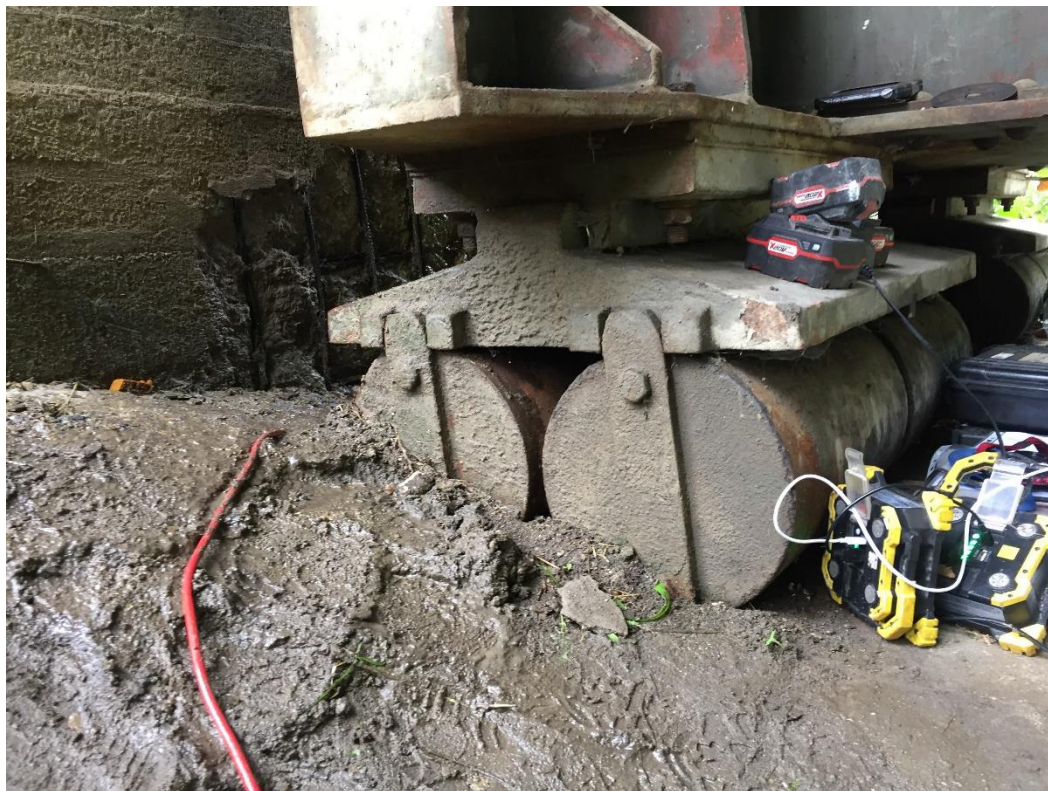
Fotodokumentace vad vnější část ocelové konstrukce – podpěry a ložiska

Vada	Název	Možná příčina vady
 	Koroze ložísek	Ztráta životnosti PKO z důvodu nečistot a stále vlhkosti.
 	Koroze základního materiálu u závěrů mostní konstrukce	Zatékání vody z mostovky. Ztráta životnosti PKO.
 	Delaminace a praskání nátěrového systému v oblasti spojení betonové mostovky a ocelové konstrukce ve vnitřním prostoru mostu	Nedostatečná předúprava povrchu, nevhodný nátěrový systém.

Na základě zjištěných skutečností v rámci diagnostického průzkumu PKO doporučujeme provést celkovou obnovu protikorozní ochrany ocelové konstrukce železničního mostu v Jindřichově Hradci.

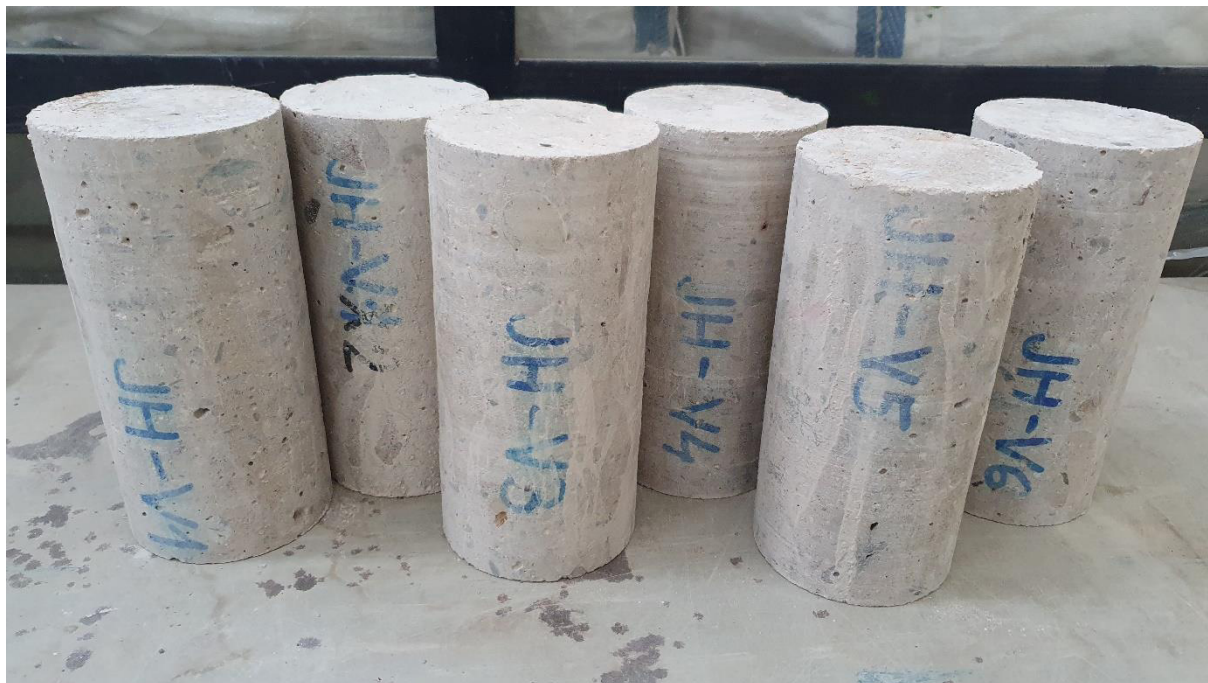
Všechny jádrové vývrtý určené pro zkoušky betonu v tlaku byly vedeny do hloubky cca 0,4m a pomocí řezačky byly odděleny kraje vzorků pro zarovnání dosedacích ploch viz Obr. 1. Na zakoncovaných částech vývrtů pak byla destruktivní metodou zjišťována pevnost betonu v tlaku. Následující tabulka uvádí přehled jednotlivých pevností betonových vzorků. Podrobnosti jednotlivých vývrtů viz příloha.

Obr. 1: Vzorky pro zkoušku pevnosti betonu v tlaku

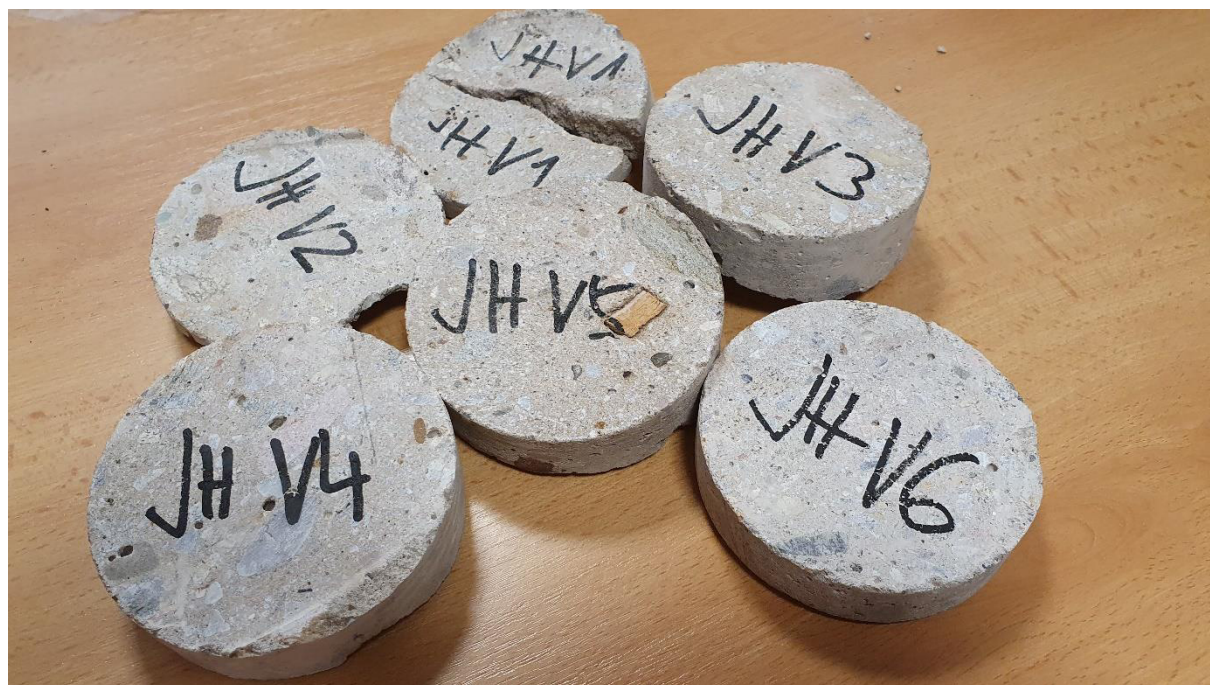
Po provedení všech 75 zmrazovacích cyklů byly vzorky opět zváženy a byla určena jejich ztráta hmotnosti po zmrazovacích cyklech. U vzorku označeného 03 V2a došlo po 50 cyklech k poškození. Došlo k rozlomení vzorku na dvě části.

Obr. 2: Vzorky po zkoušce mrazuvzdornosti

- **Beton použitý na nosné konstrukce mostu je mrazuvzdorný**

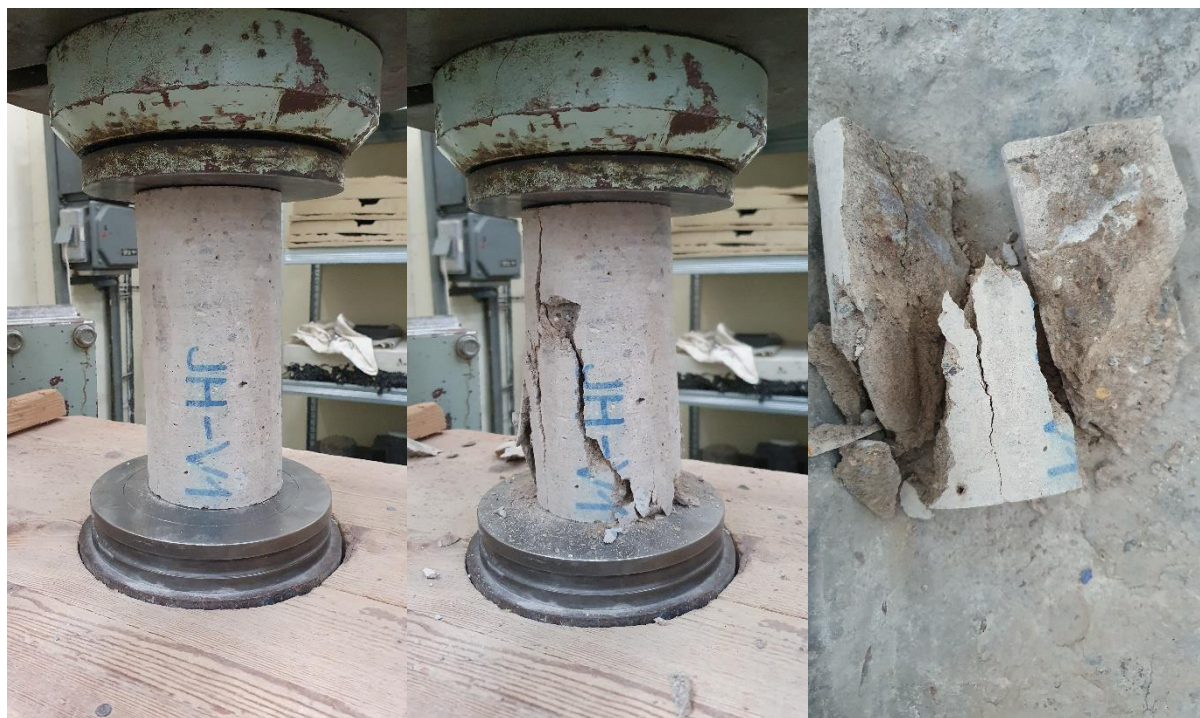
Obr. 3: Vzorek V1 před zkouškou a po zkoušce v tlaku

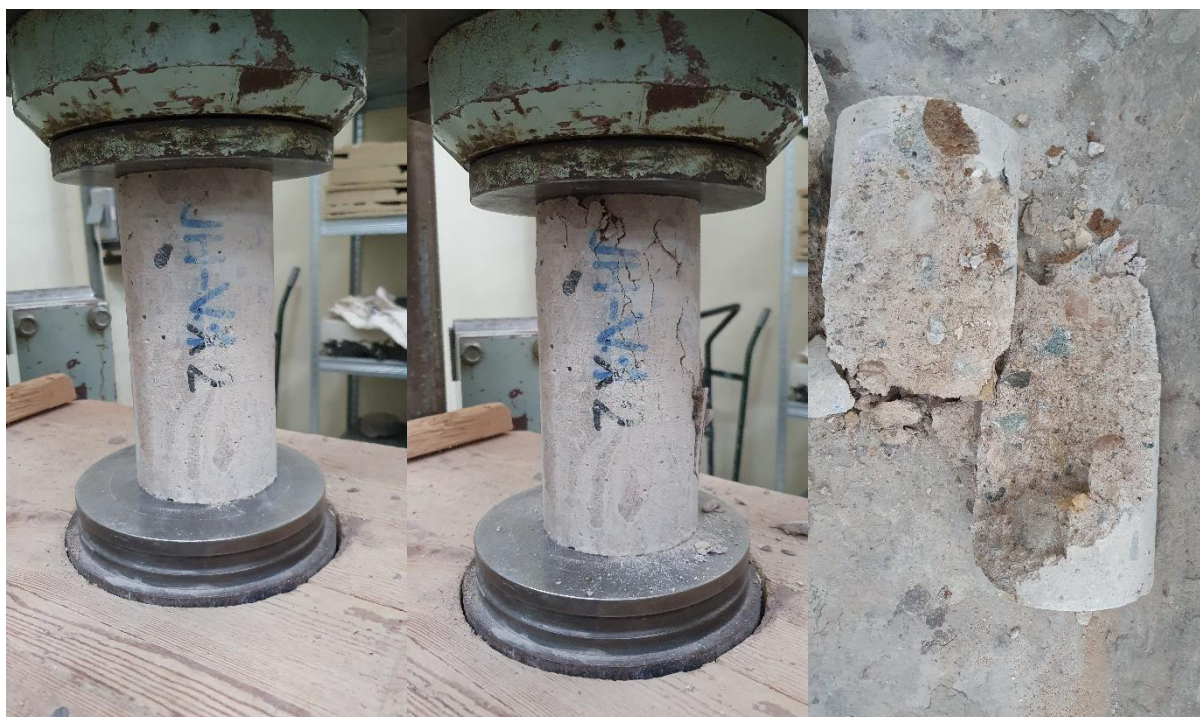
Obr. 4: Vzorek V2 před zkouškou a po zkoušce v tlaku
