Diagnostika a přepočty strategických přemostění
v oblasti OŘ Ústí nad Labem - II. etapa

Etapa A - Diagnostické průzkumy

Diagnostický průzkum mostu v km 1,007
TUDU 024202 - Karlovy Vary

A.2a

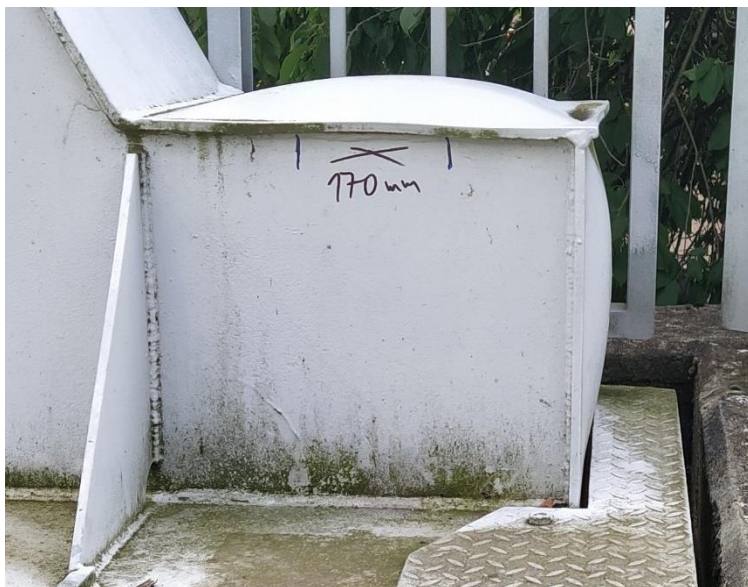
Obr. 28 K01 - Pravý hlavní nosník

Vyboulené plechy patrně vlivem vody, která se dostala do dutiny.

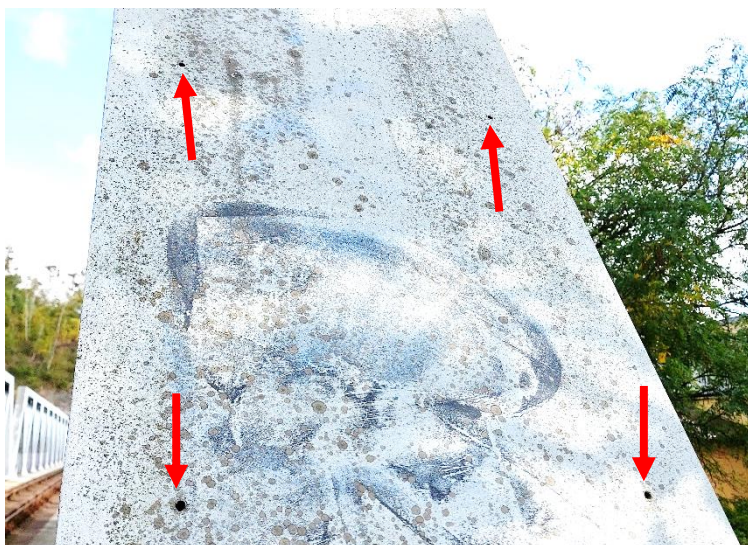
Obr. 29 K01 - Pravý hlavní nosník

Nezáměrné otvory v koncové diagonále (viz kap. 10 Návrh doporučení a opatření).

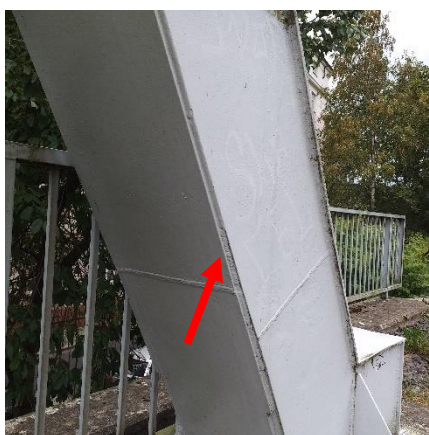
Obr. 30 K01 – Pravý hlavní nosník

Nevhodný detail spojení pásnice a stěny koncové diagonály, resp. horního pasu (typická vada).

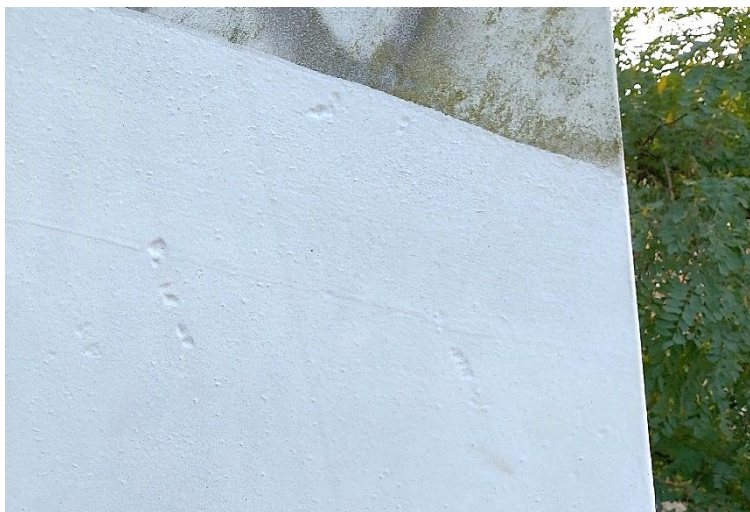
Obr. 35 K01 - Pravý hlavní nosník
Vrpy na plechu mezilehlé
diagonály (typická porucha).

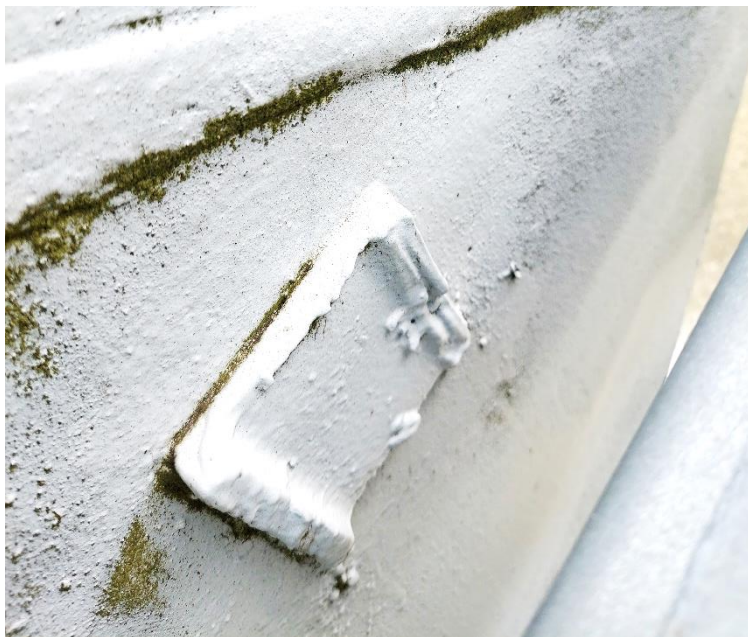
Obr. 40 K01 - Levý hlavní nosník

Neznámý předmět upevněný na koncové diagonále (typická vada).

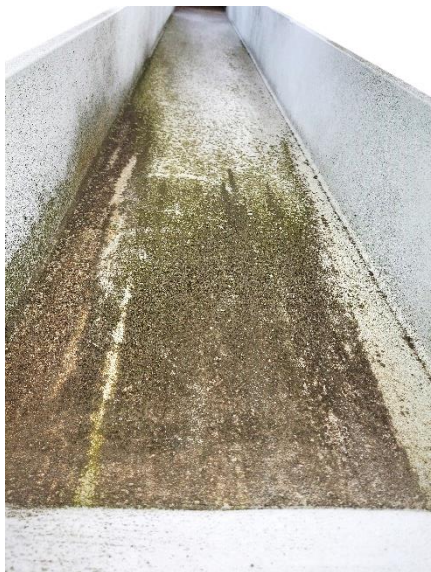
Obr. 43 K02 - Levý hlavní nosník

Mech na jednotlivých prvcích hlavního nosníku (typická porucha).

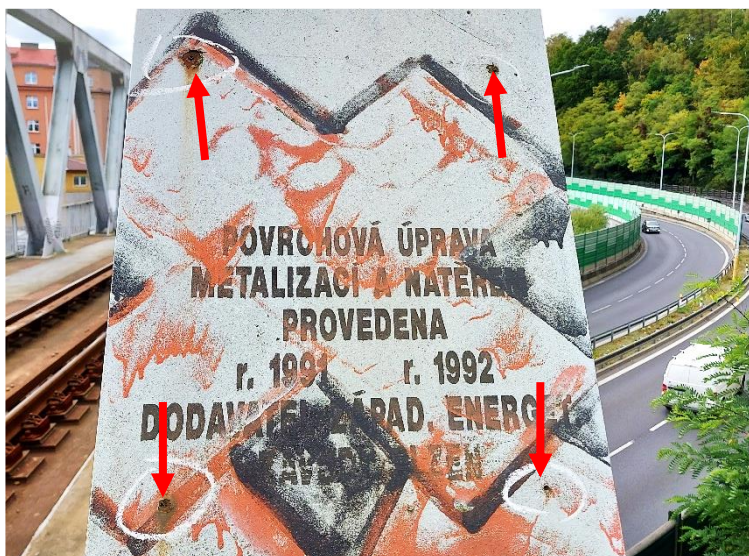
Obr. 44 K02 - Levý hlavní nosník

Nedokonale zatmelené otvory v koncové diagonále.

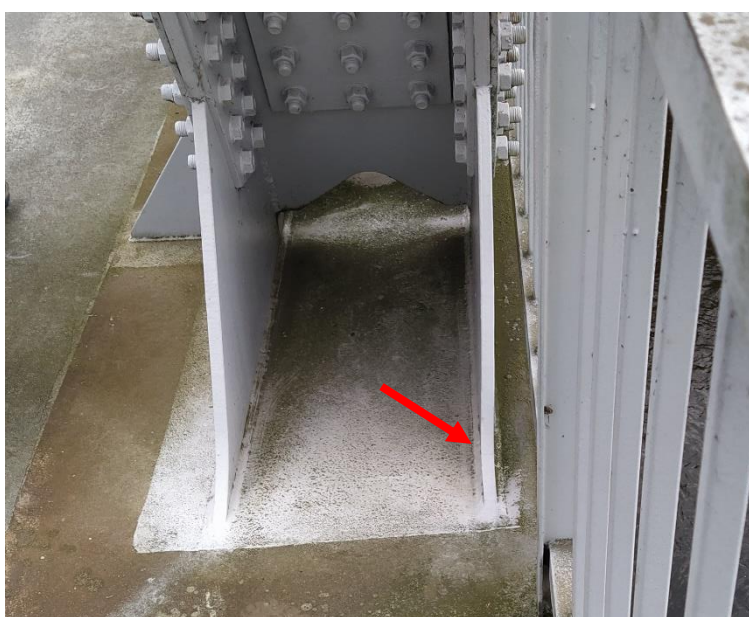
Obr. 45 K02 - Pravý hlavní nosník

Deformace plechu způsobená patrně již při výrobě nosné konstrukce.

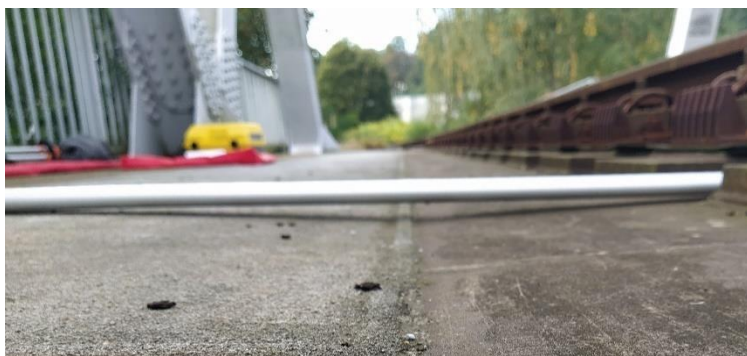
Obr. 48 Konstrukce K01

Nedokonalost vzniklá při výrobě nosné konstrukce (typická vada).

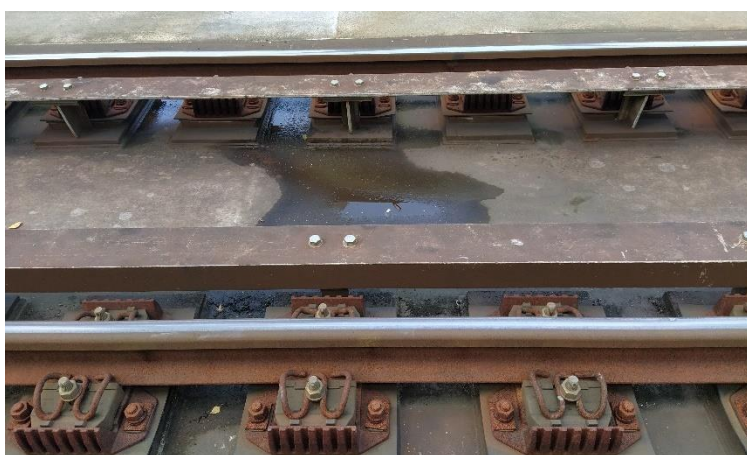
Obr. 49 Konstrukce K01

Nedokonalost vzniklá při výrobě nosné konstrukce, následkem nerovnosti dochází k usazování vody (typická vada).

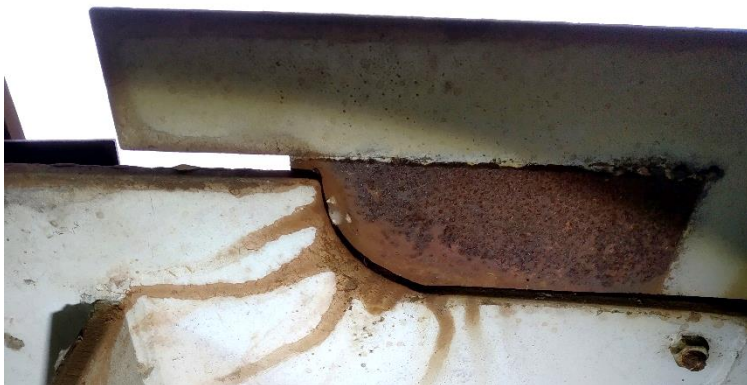
Obr. 86 Pilíř P01

Povrchová koroze na spodním lící krycího plechu (typická porucha).

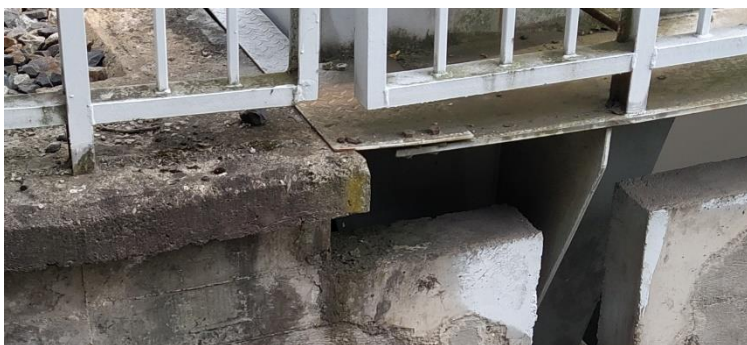
Obr. 87 Opěra O02

Plech je v kontaktu s římsou a závěrnou zídou opěry O02.

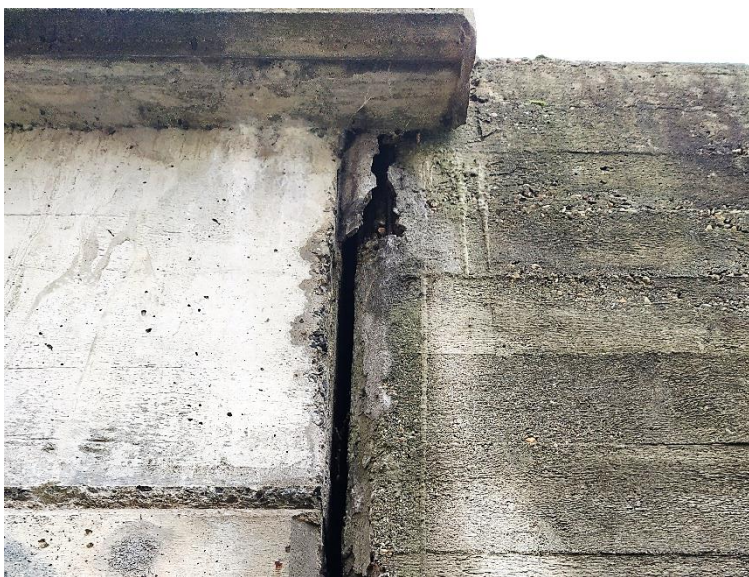
Obr. 96 Opěra O01: pohled zprava

Rozevřená spára mezi křídlem a dříkem, resp. závěrnou a plentovací zídkou opěry. Popraskaná krycí vrstva a obnažená korodující betonářská výztuž.

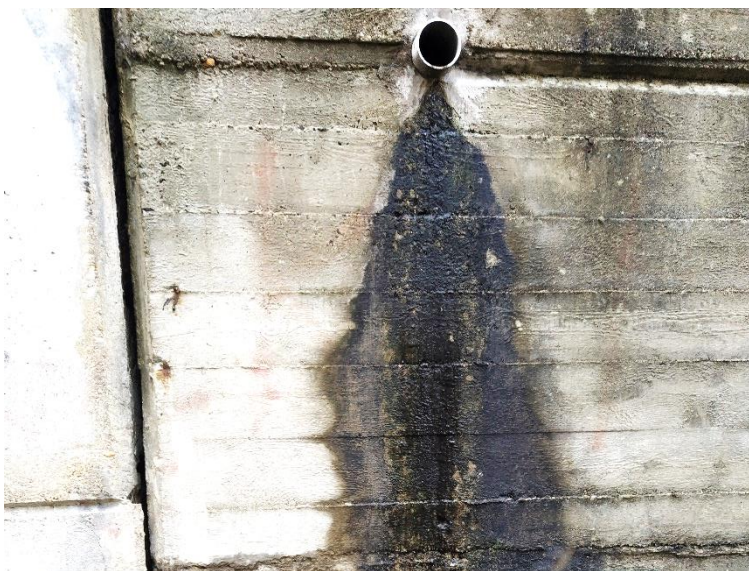
Obr. 98 Opěra O01: pohled zprava

Stopy od tekoucí vody a drobná vegetace v důsledku dlouhodobé vlhkosti na líci opěry (typická porucha).

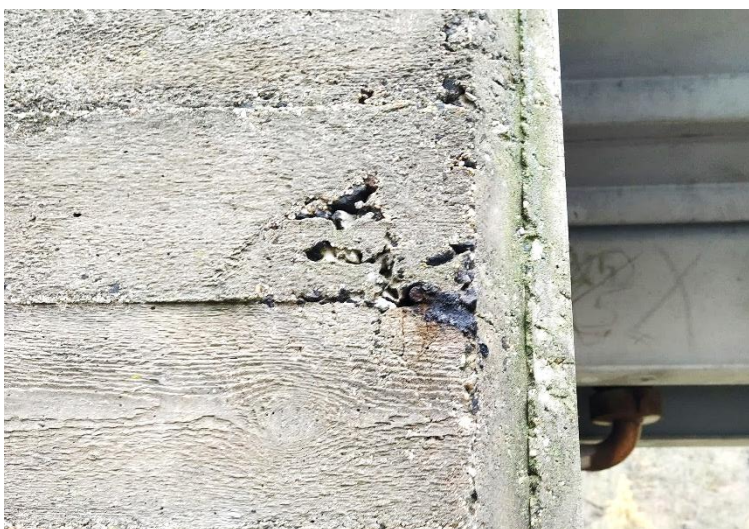
Obr. 99 Opěra O01: pohled zprava

Šterkové hnízdo (typická vada).

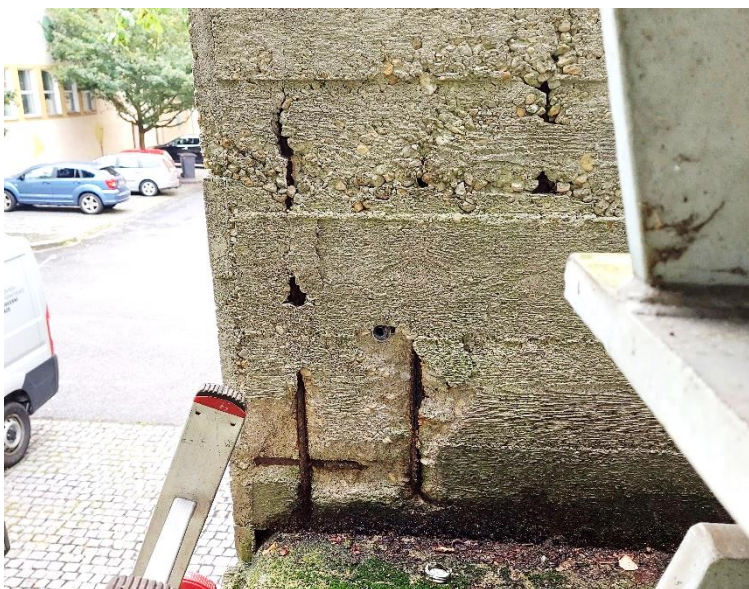
Obr. 101 Opěra 001: pravá plentovací zídka

Obnažená korodující betonářská výztuž a štěrková hnízda (typická porucha).

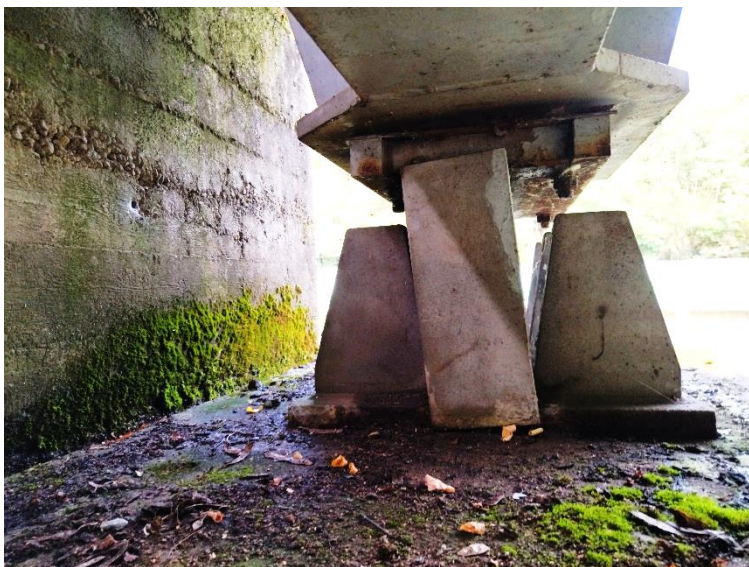
Obr. 102 Opěra 001: závěrná zídka

Stopy od vody, drobná vegetace v důsledku trvalé vlhkosti a štěrková hnízda (typická vada a porucha).

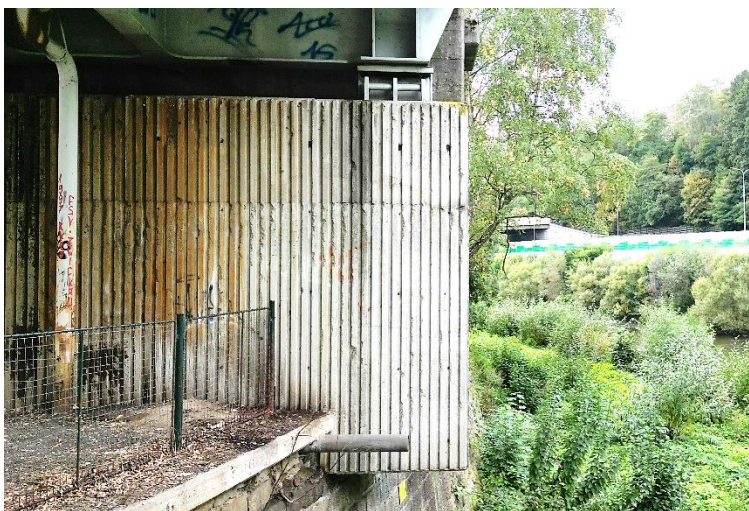
Obr. 105 Opěra 001: pohled proti směru staničení (směr Karlovy Vary dol. n.)

Ze statického hlediska je opěra O01 částečně nevhodně řešená. Vzhledem k částečnému zachování stávající spodní stavby z původního mostu z roku 1898 (MES) je část nové opěry vykonzolovaná a na této vykonzolované části je uloženo levé ložisko (dle směru staničení).

Staticky nevhodné vykonzolování opěry pod ložiskem nosné konstrukce.

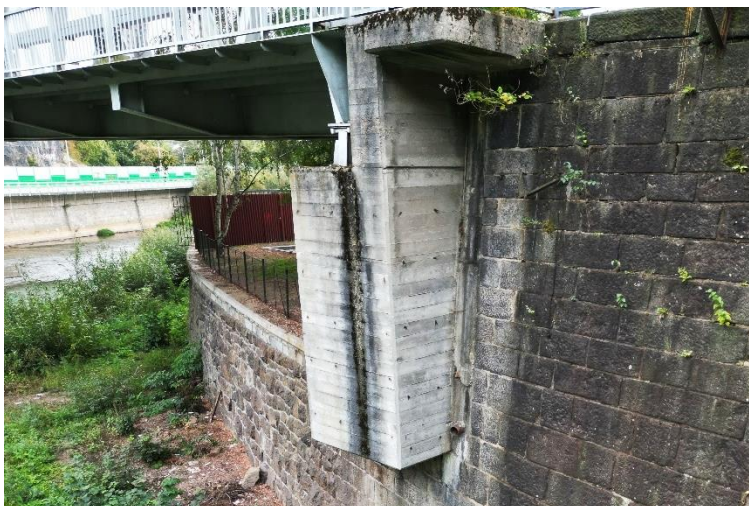
Obr. 106 Opěra 001: pohled zleva

Stopy od tekoucí vody a drobná vegetace v důsledku dlouhodobé vlhkosti (typická porucha). Výluhy na křídle opěry.

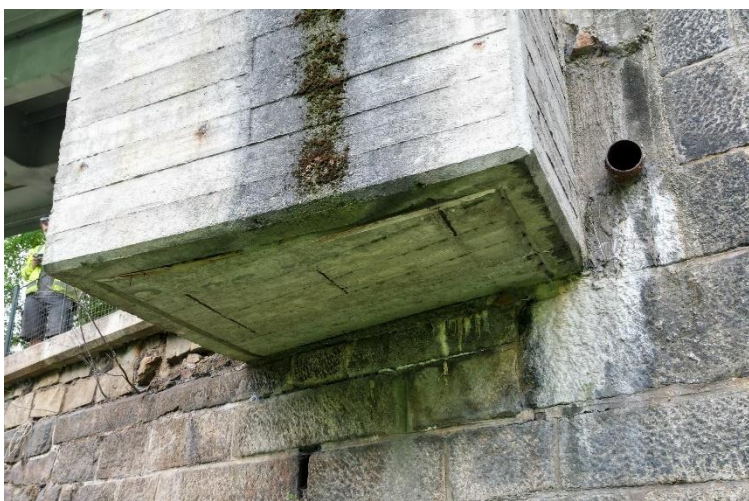
Obr. 107 Opěra 001: pohled zleva

Výluhy na křídle (typická porucha), obnažená korodující betonářská výztuž na dolní lici vykonzolované části opěry.

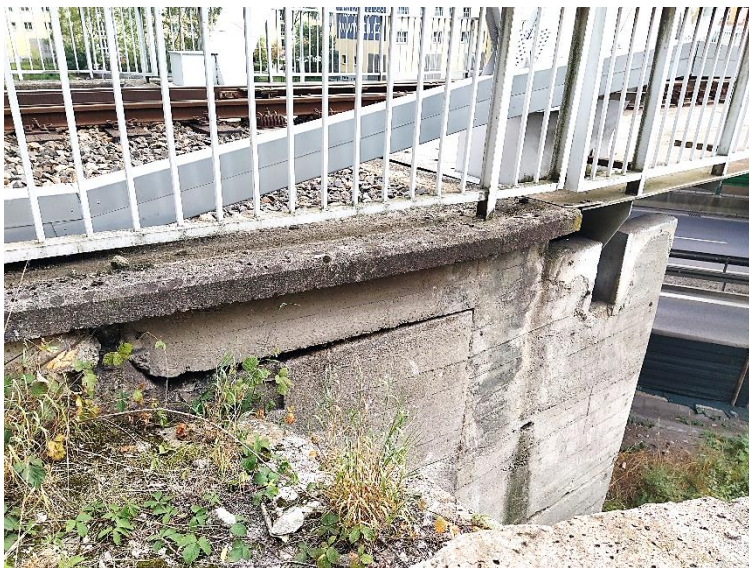
Obr. 109 Opěra 002: pohled zleva

Rozevírající se spára mezi křídlem a římsou. Vybouraný otvor v plentovací zídce pro výztuhu ocelové konstrukce.

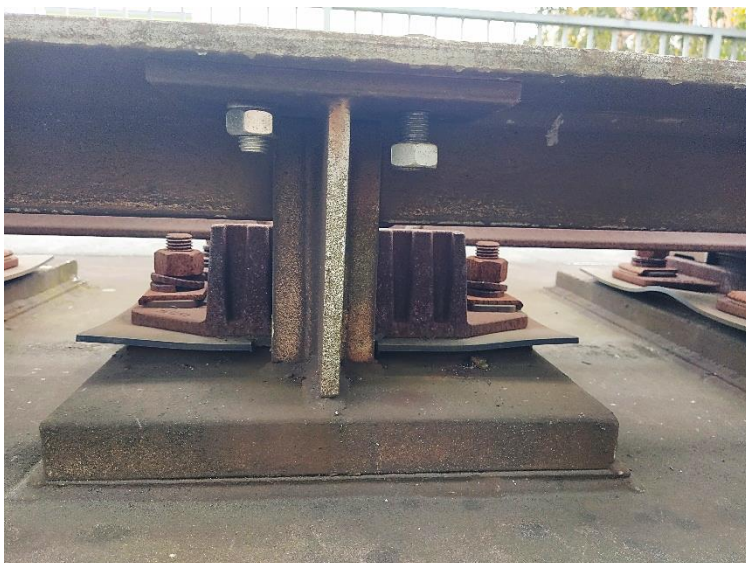
Obr. 124 Přechod O01/K01

Nedostatečná délka šroubu upevnění.

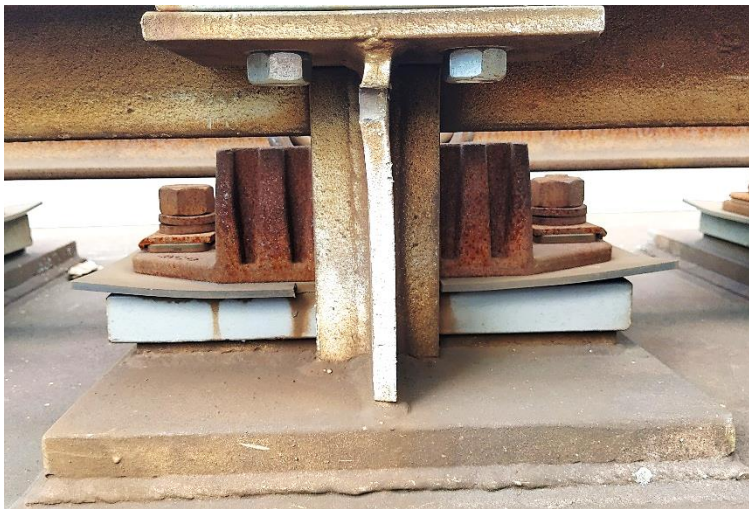
Obr. 125 Konstrukce K01

Nedotažená matice upevnění pojistných úhelníků.

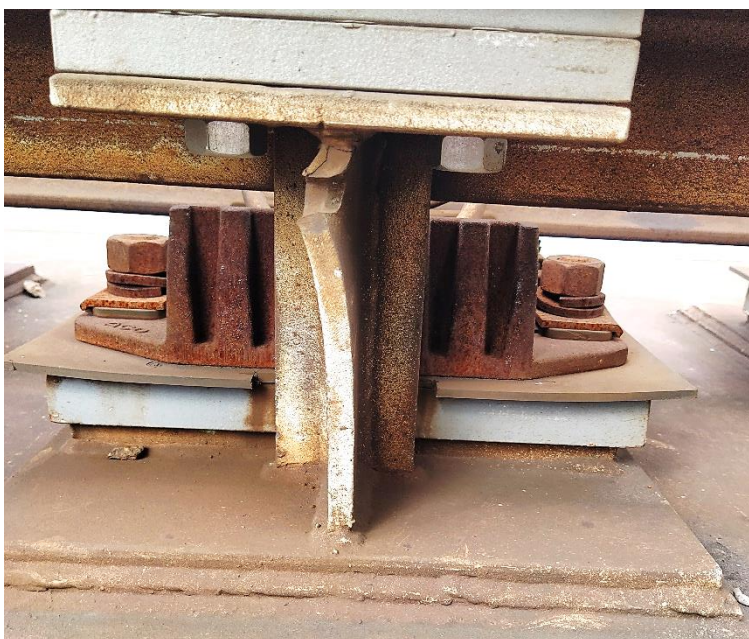
Obr. 126 Konstrukce K02

Plastická deformace a vrub na svislé přírubě upevnění pojistných úhelníků.

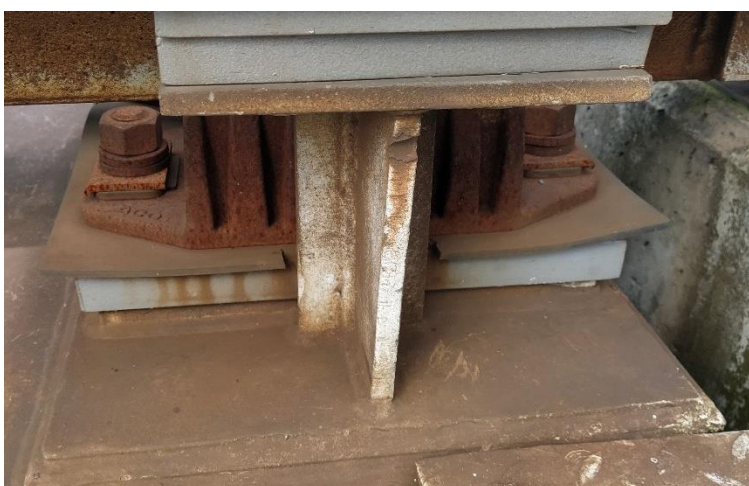
Obr. 127 Konstrukce K02

Plastická deformace a vrub na svislé přírubě upevnění pojistných úhelníků.

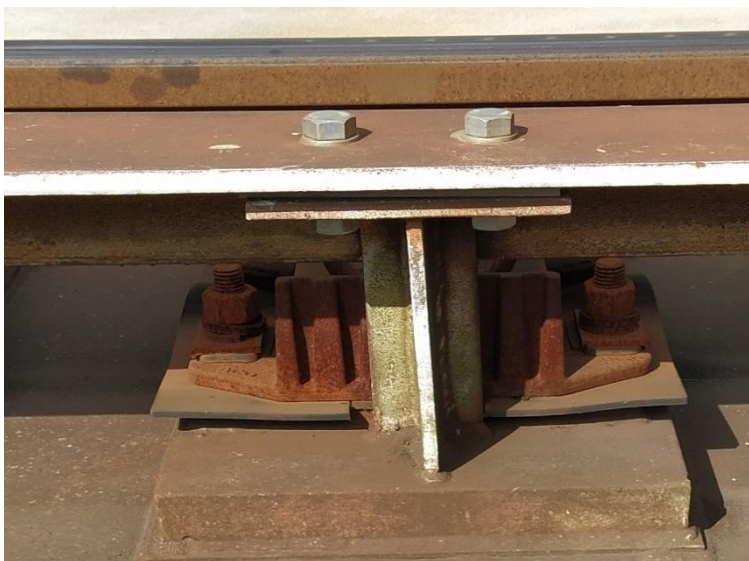
Obr. 128 Konstrukce K02

Vrub na svislé přírubě upevnění pojistných úhelníků.

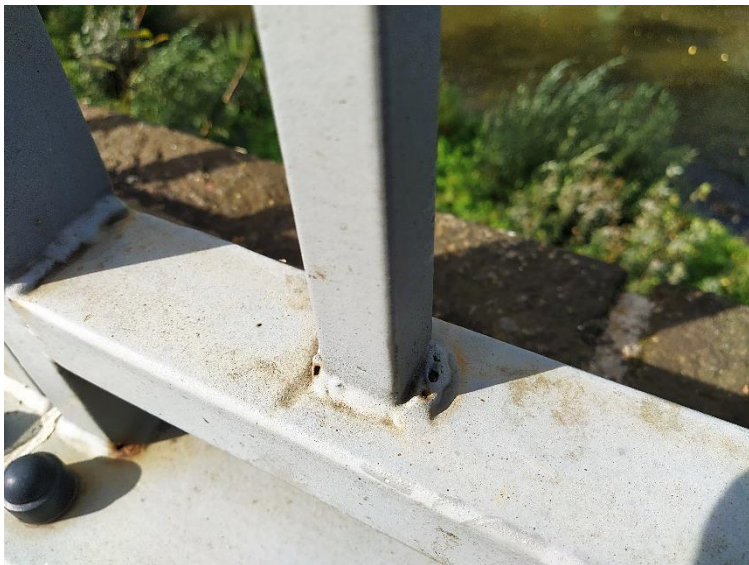
Obr. 133 Opěra 001

Velmi nekvalitní svar
připojující svislý prut výplně
k dolnímu příčli zábradlí.

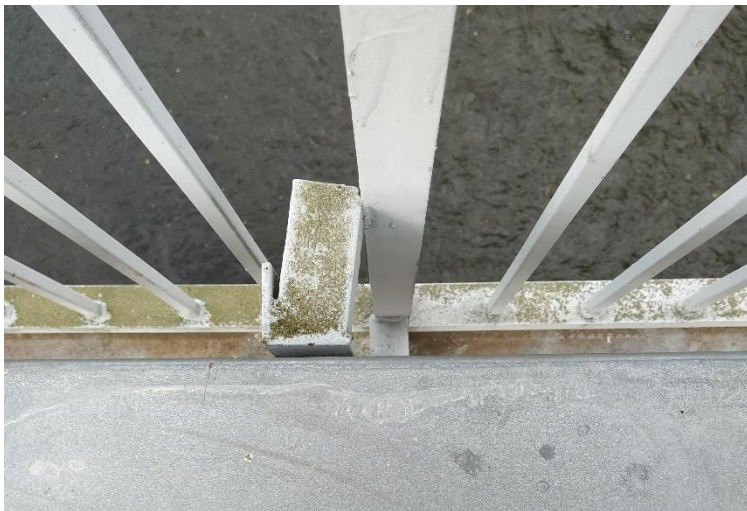
Obr. 141 Konstrukce K01

Nedokonalé spasování spojitých profilů horních madel před svařením.

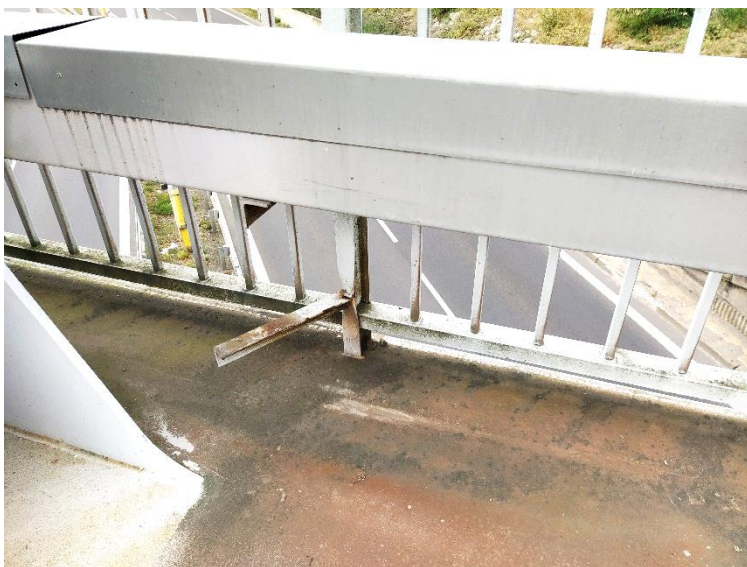
Obr. 142 Konstrukce K02

Deformace konzoly podírající kabelový žlab (typická porucha).

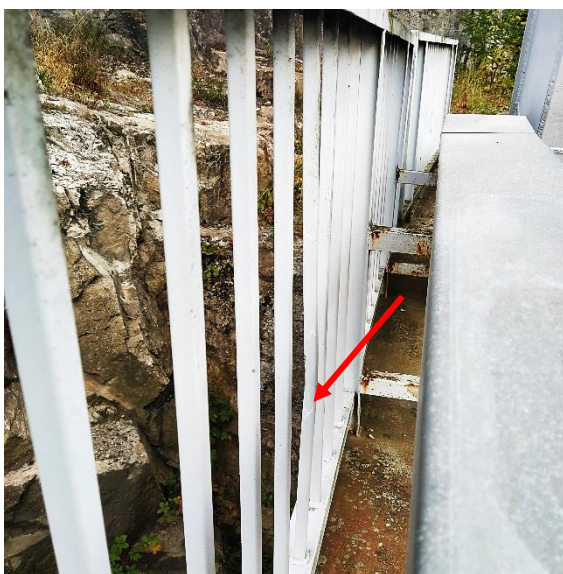
Obr. 143 Konstrukce K02

Deformace konzoly pro kabelový žlab a sloupku zábradlí (typická porucha).

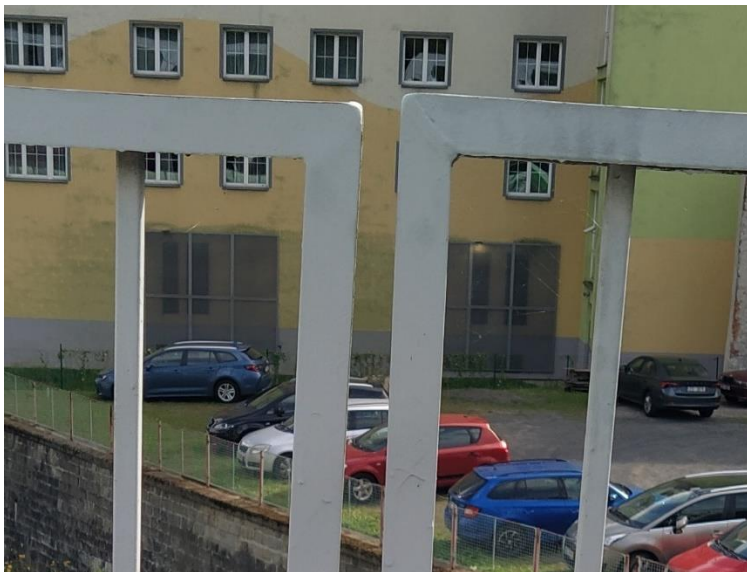
Obr. 144 Konstrukce K02

Deformovaný prut svislé výplně zábradlí.

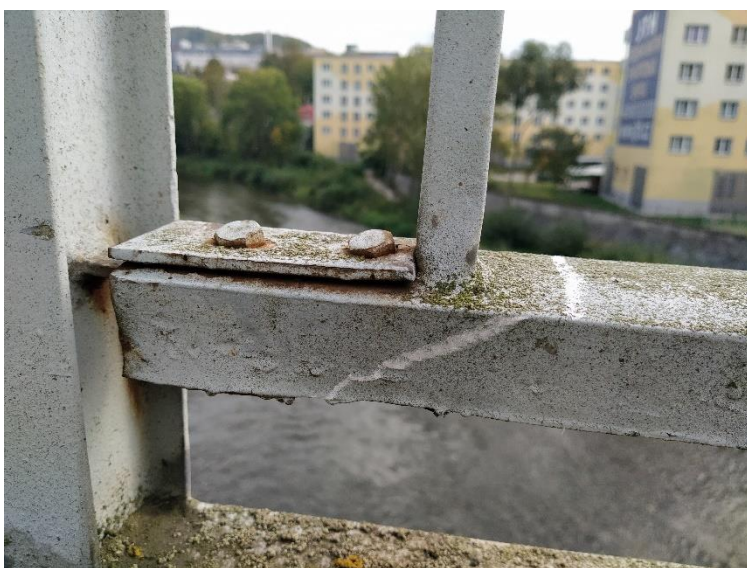
Obr. 146 Konstrukce K02

Deformace dolní příčné zábradlí.

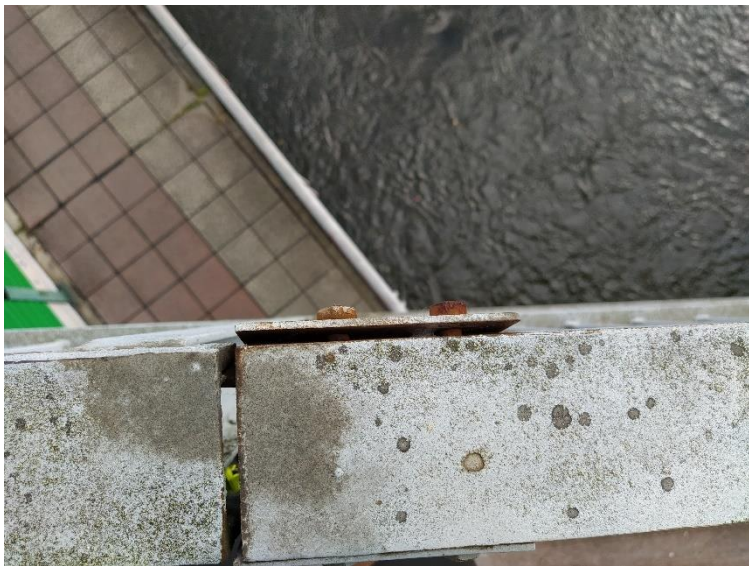
Obr. 147 Konstrukce K02

Deformace šroubů a profilu dolní příčné zábradlí (typická porucha).

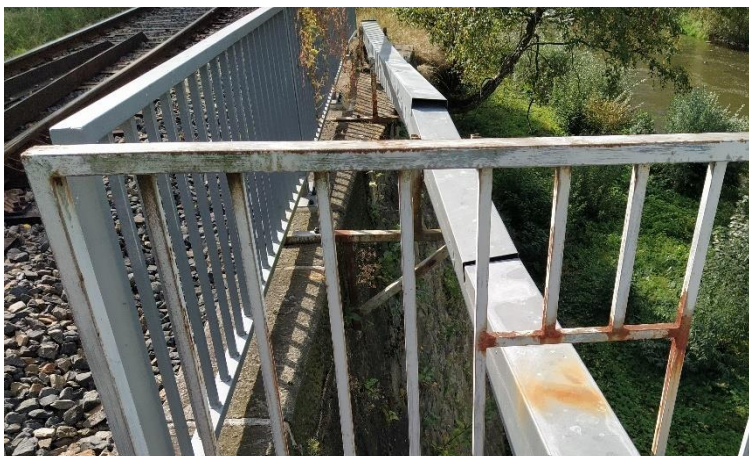
Obr. 154 Opěra 001

Odklopené víko kabelového žlabu, které může v krajním případě spadnout.

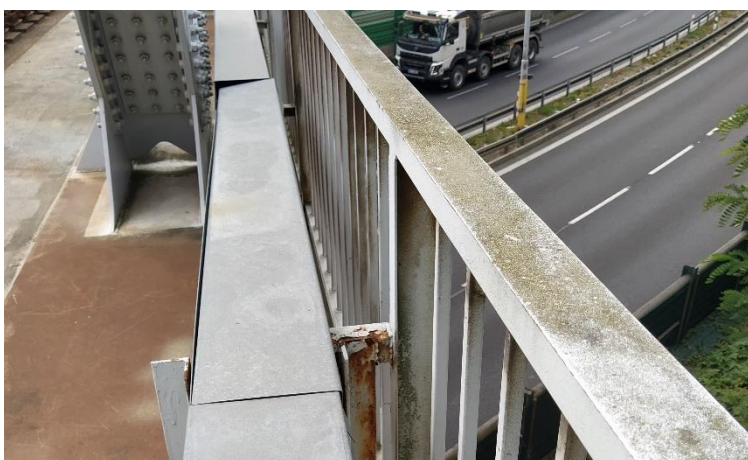
Obr. 158 Konstrukce K02

Špatně nasazené víko kabelového žlabu.

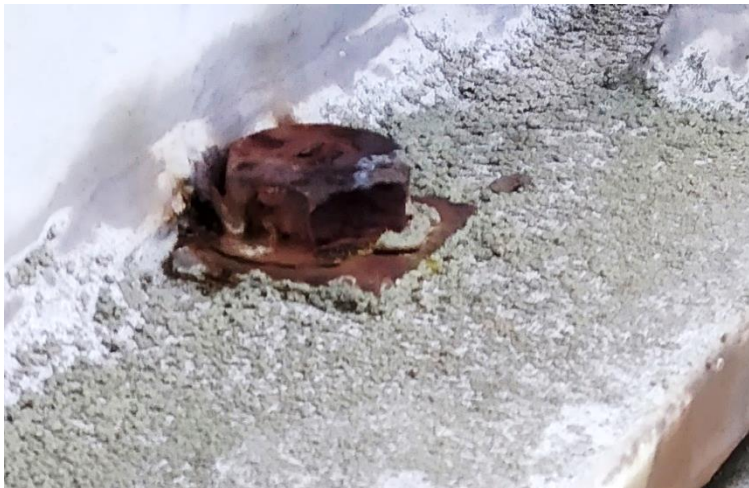
Obr. 166 Pilíř P01 - K02 vpravo

Na nosných konstrukcích je lokálně patrná začínající koroze vlivem popraskané nebo nedostatečné PKO. Jedná se doposud o korozi povrchovou, která není v současné době měřitelná.

Korozně nejvíce napadené jsou patrně šrouby, a to zejména ložiskové šrouby.

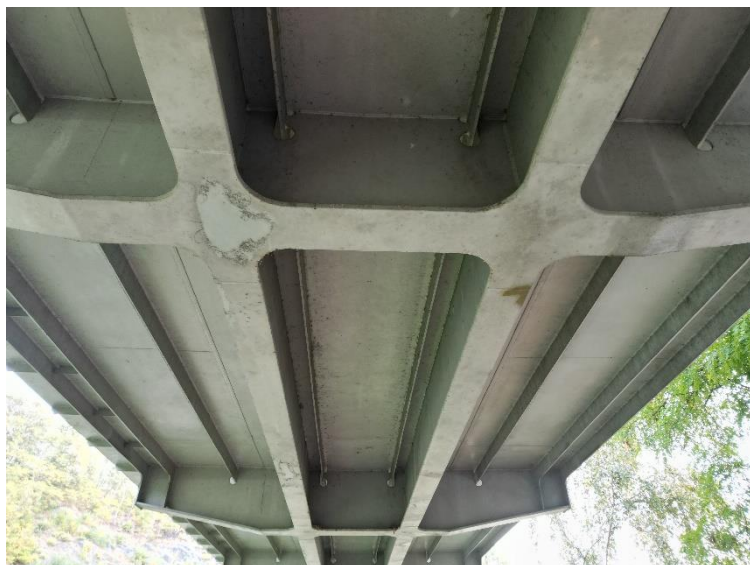
Obr. 175 Konstrukce K01

Delaminace vrchní vrstvy
PKO (typická porucha).

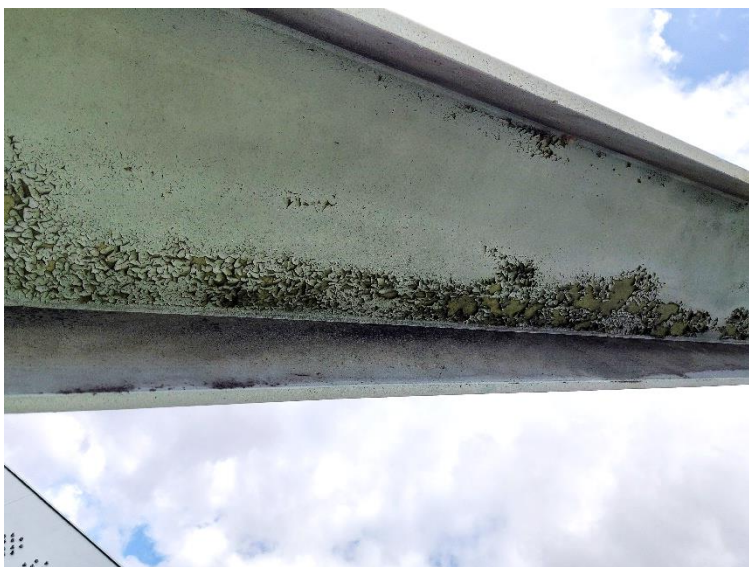
Obr. 176 Konstrukce K02

Delaminace PKO (typická
porucha).

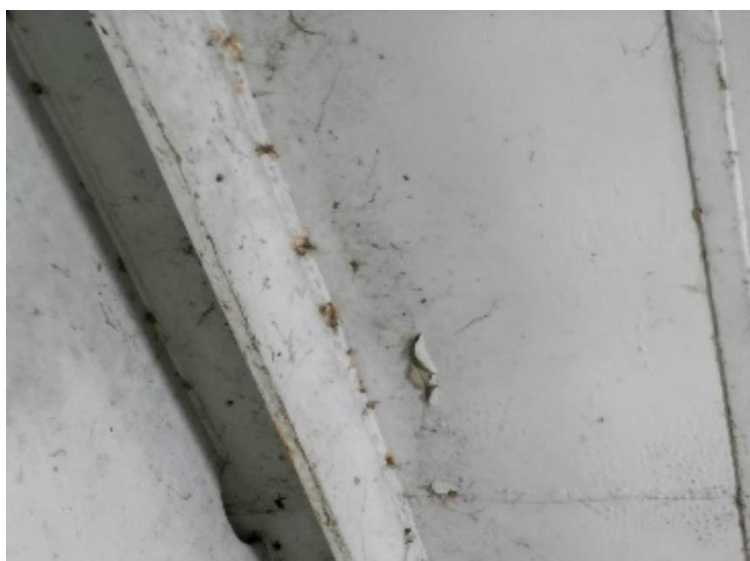
Obr. 177 Konstrukce K02

Odlupující se nátěr PKO
(typická porucha).

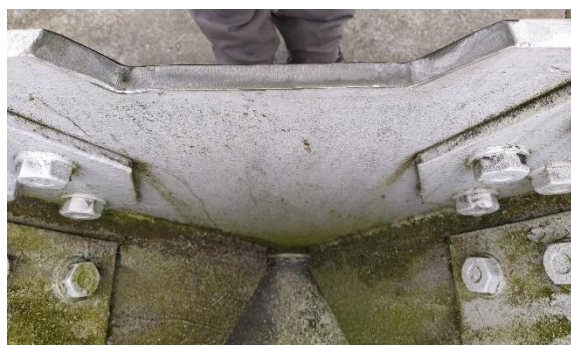
Obr. 190 Místo odběru vzorku po vybroušení a odmaštění

Na všech místech, kde byla provedena měření tloušťek prvků, tvrdoměrné zkoušky nebo odběry vzorků, byla provedena obnova PKO. Všechna místa byla nejprve vybroušena pomocí úhlové brusky s lamelovými kotouči o zrnitosti 60, následně bylo provedeno odmaštění povrchů pomocí toluenu a poté byly nanесeny 2 vrstvy speciální nátěrová hmota Correx Metallschutzlack 3in1.

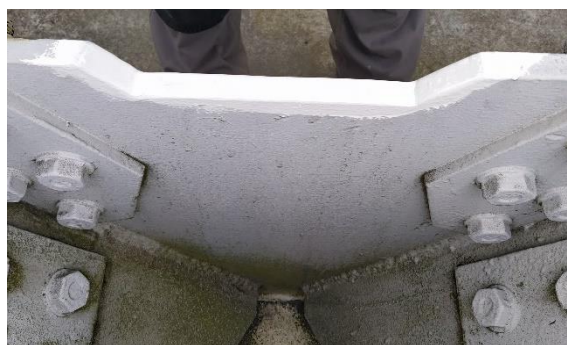
Obr. 191 Místo odběru vzorku po aplikaci protikorozního nátěru

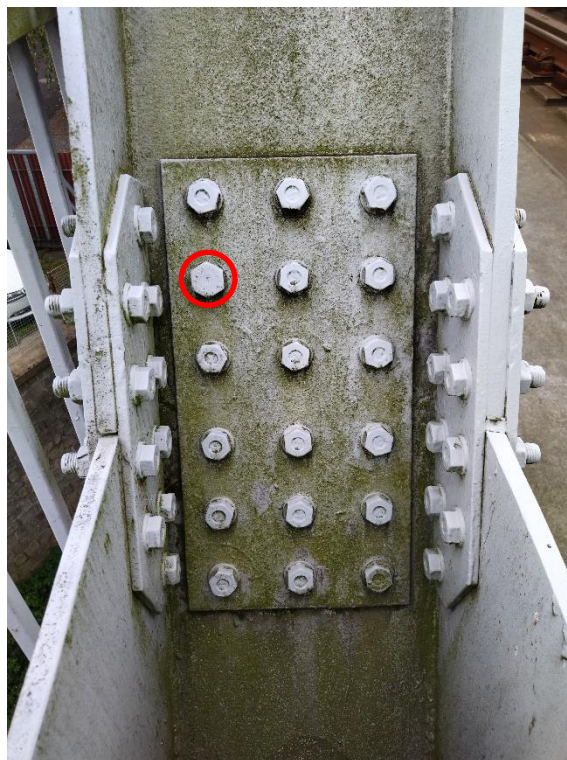
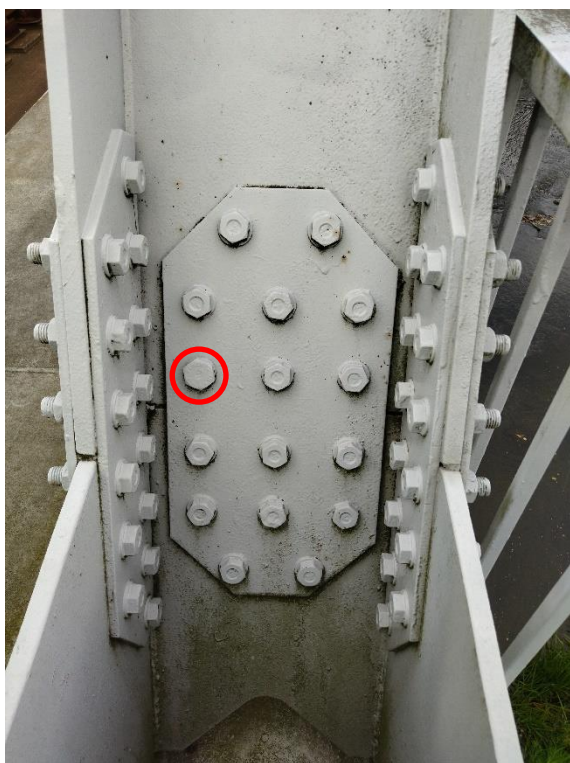
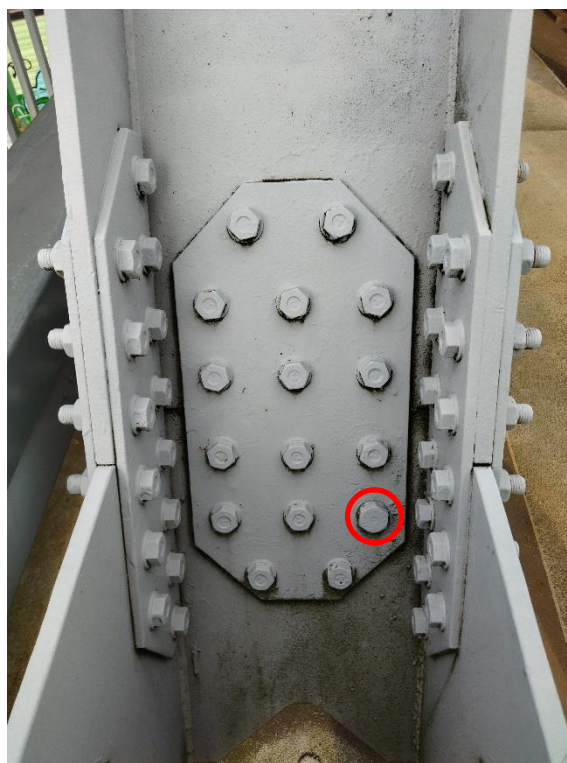
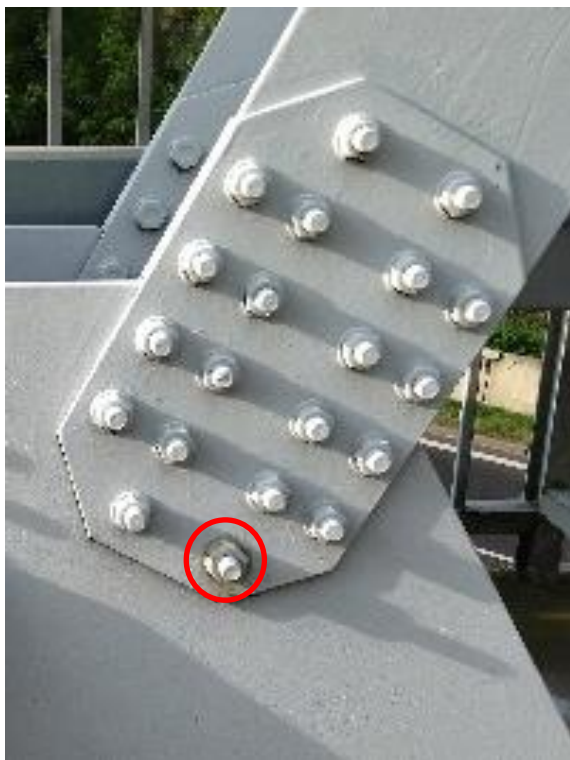
Obr. 201 Vyměněný šroub K01 – D8L

Obr. 202 Vyměněný šroub K01 – D10P

Obr. 203 Vyměněný šroub K01 – D13P

Obr. 204 Vyměněný šroub K02 – D3L

Obr. 205 Vyměněný šroub K02 – D9L

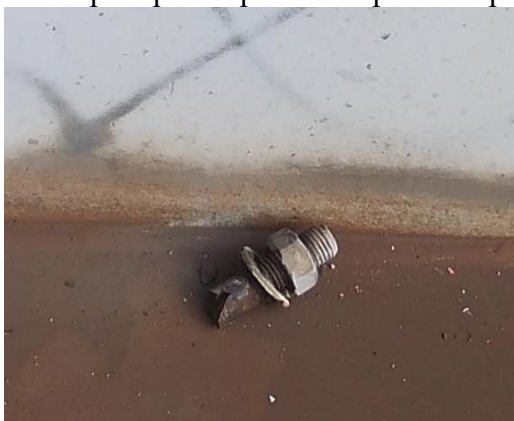
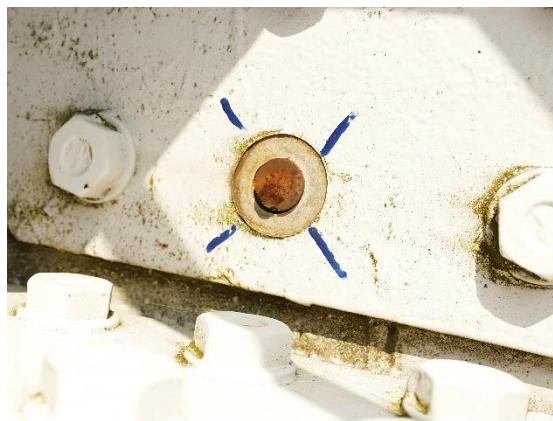
Porušení jednotlivých VP šroubů bylo pravděpodobně technologickou nekázni při montáži, kdy byly VP šrouby patrně předepnuty velikým (nadlimitním) utahovacím momentem. Kombinace namáhání poté pravděpodobně způsobila porušení VP šroubů v místě dřívku.

Obr. 207 Porušený šroub K02 – D9L

Obr. 208 Porušený šroub K02 – D16P

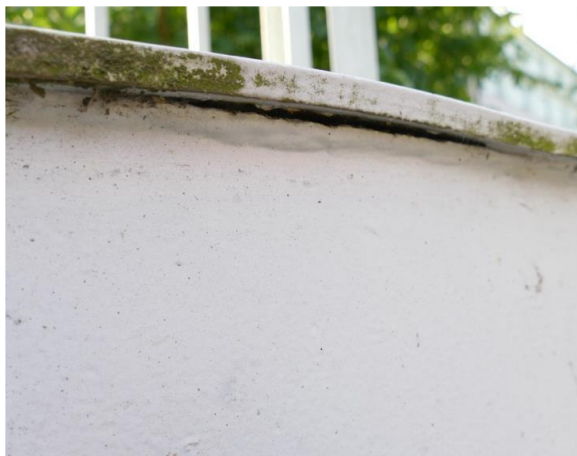
Tato porucha je patrně způsobená vodou, která se do této oblasti dostala z hlavního nosníku. Vlivem vody a její rozpínavosti při přeměně v led došlo k vyboulení plechů na začátku pravého hlavního nosníku a vzniku trhliny v desce mostovky.

Obr. 209 Trhlina na začátku pravého hlavního nosníku K01 nad opěrou O01 [11]

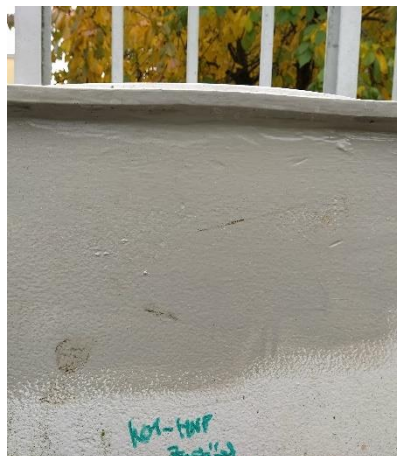
Obr. 210 Oprava trhliny na začátku pravého hlavního nosníku (foceno dne 2.11.2023)

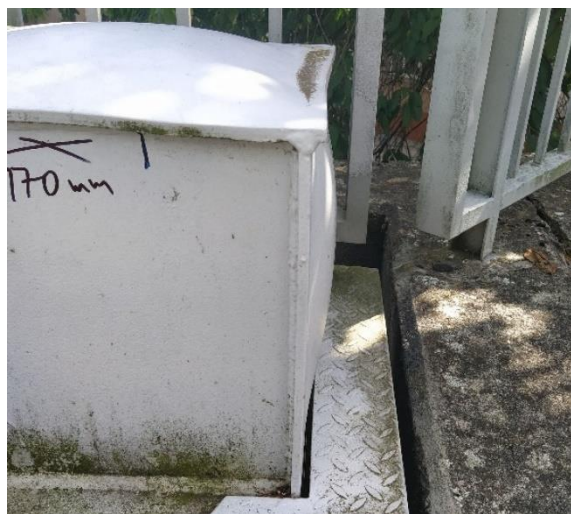
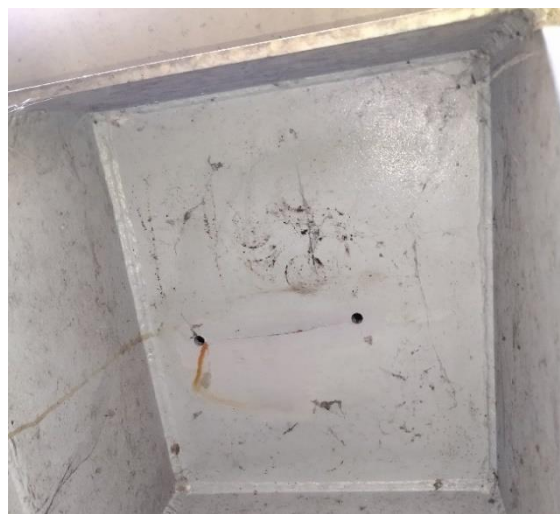
Obr. 211 Vyboulení plechů na začátku pravého hlavního nosníku K01 nad opěrou O01

Obr. 212 Odvrtaná trhlina v desce mostovky pod vyboulenou částí na začátku pravého hlavního nosníku

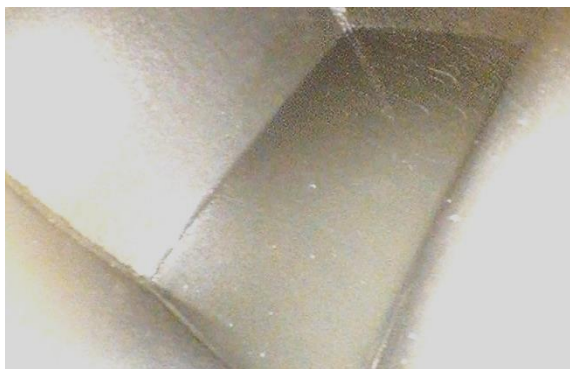
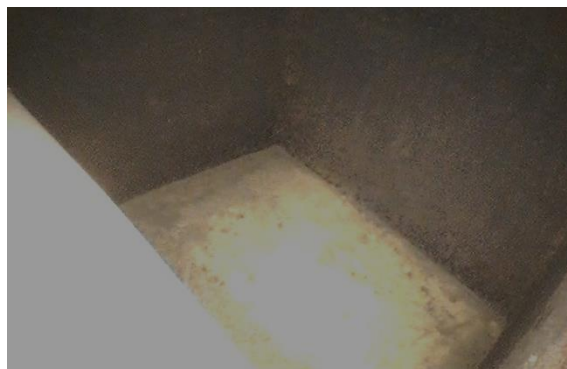
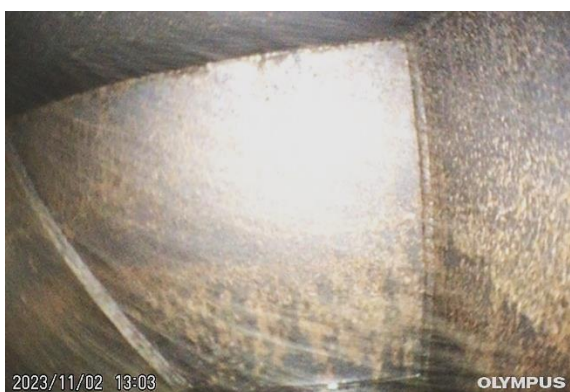
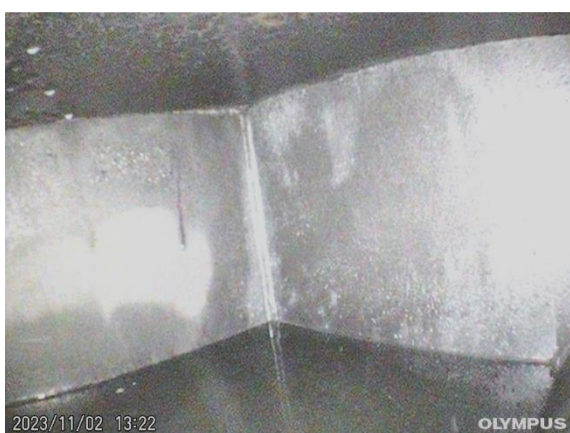
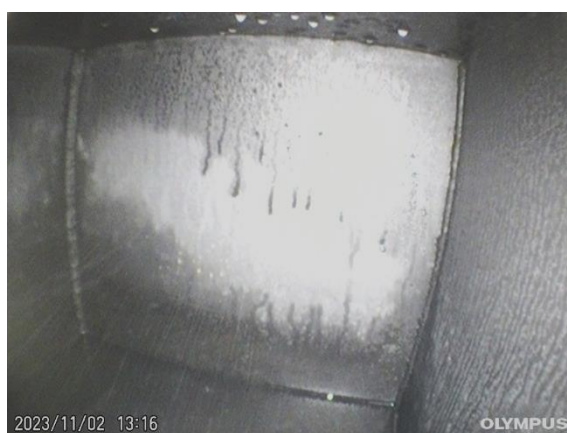
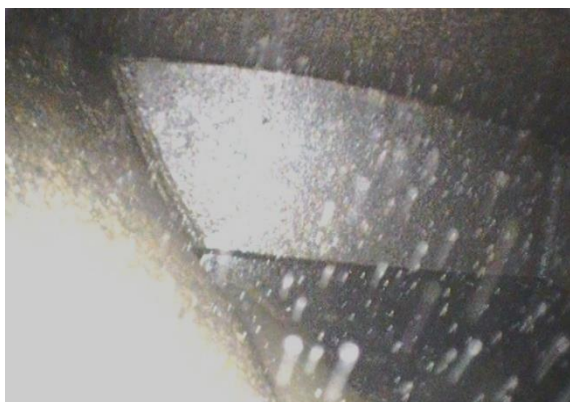
Stopy od vody byly nalezeny ve všech kontrolovaných dutinách, vyjma začátku pravého nosníku K01, kde voda patrně odtéká otvory, kterými byla odvrtána trhlina v desce mostovky.

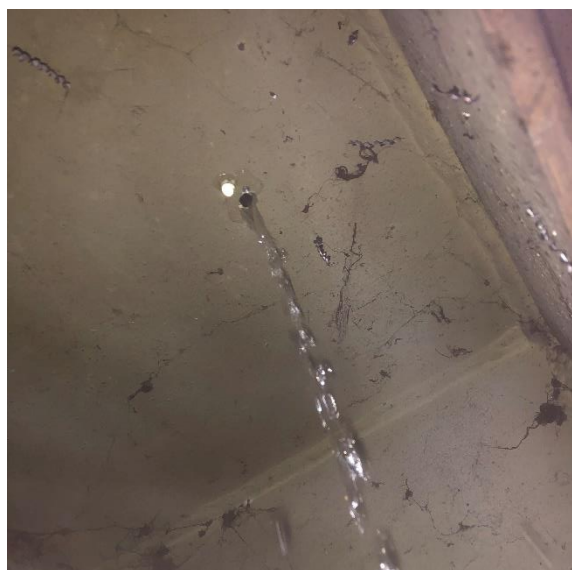
Nejvíce vody bylo nalezeno na konci levého hlavního nosníku K02. V tomto místě bylo, po vzoru na konstrukci K01, provedeno vyvrtání otvoru Ø7 mm, voda následně odtékala po dobu cca 65 min.

Obr. 221 Voda odtékající z konce levého nosníku K02

Obr. 222 Schéma polohy otvoru sloužícího k vypuštění vody z konce levého nosníku konstrukce K02

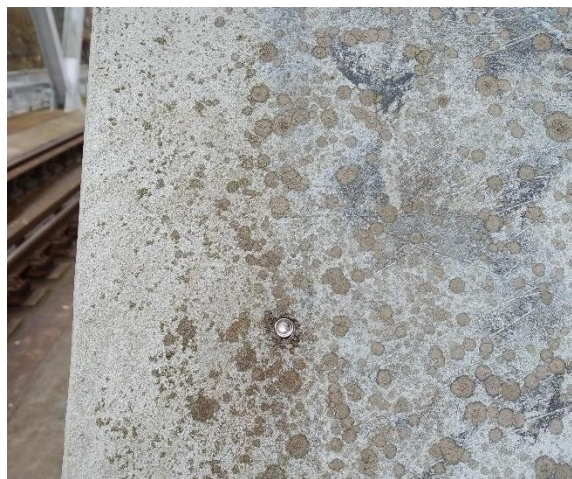
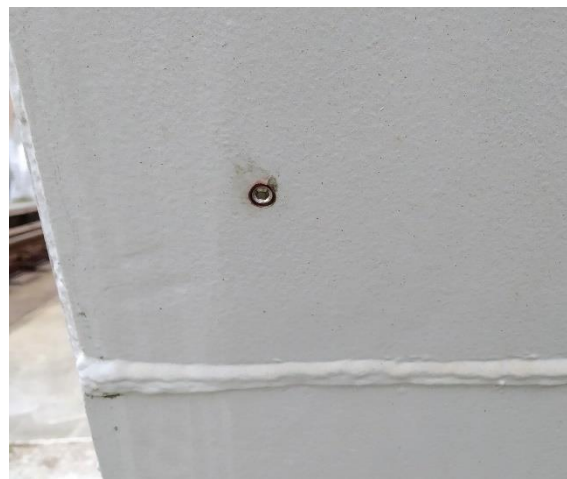
Obr. 223 Otvor na horním lici koncové diagonály pravého hlavního nosníku K01 zapravený nerezovým stavěcím šroubem následně natřeným opravnou nátěrovou hmotou

Obr. 224 Otvor na dolním lici koncové diagonály levého nosníku K02 zapravený nerezovým stavěcím šroubem následně natřeným opravnou nátěrovou hmotou

Doporučuje se opravit otvory na začátku pravého nosníku K01 a konci levého nosníku K02. Otvory se doporučuje opravit jejich zavařením nebo osazením vodotěsných šroubů tak, aby nedocházelo k vnikání vody do uzavřených prostor koncových diagonál.

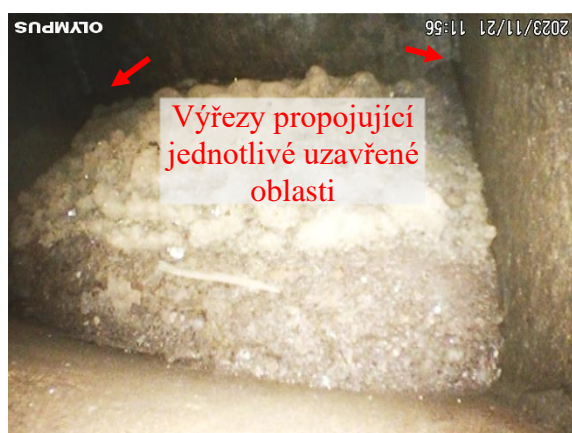
Voda se do konců hlavních nosníků dostává patrně z koncových diagonál skrz výřezy v jednotlivých diafragmatech komorového průřezu.

Obr. 226 Usazeniny v dolní části koncové diagonály na začátku pravého nosníku K01

Obr. 227 Znáznornění oblasti usazenin v dolní části diagonály na začátku pravého hlavního nosníku K01
