Diagnostika a přepočty strategických přemostění
v oblasti OŘ Ústí nad Labem - II. etapa

Etapa A - Diagnostické průzkumy

Diagnostický průzkum mostu v km 1,007
TUDU 024202 - Karlovy Vary

A.2a

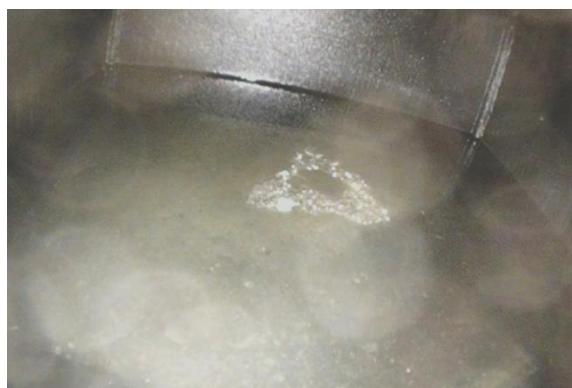
Obr. 228 Stojatá voda v dolní části diagonály na začátku levého hlavního nosníku K02

Obr. 229 Znáznornění oblasti stojící vody v dolní části diagonály na začátku levého hlavního nosníku K02

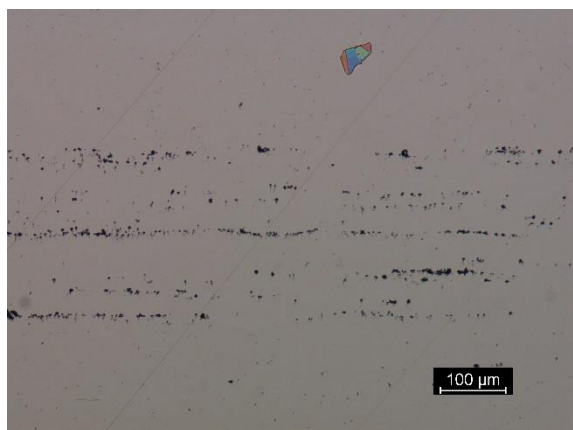
Snímek ocelového vzorku D78P po vybroušení a vyleštění diamantovou pastou získaný optickým mikroskopem je uveden na obr. 5. Ve vzorku jsou patrné vměstky seskupené v řádcích a také byl zachyven karbid. Mikrostruktura ocelového vzorku po naleptání dvouprocentním Nitalem je uvedena na obr. 6. xMikroskopickou analýzou bylo zjištěno, že se jedná o feriticko-perlitickou strukturu.

Obr. 5 Mikročistota vzorku D78P, zvětšení 100x
