Správa železnic, státní organizace

## ***ZPRÁVA Z PODROBNÉ VIZUÁLNÍ PROHLÍDKY***

<b>MOST PŘES POTOK HLUBOČEK V HLUBOČKÁCH</b>			
<b>TÚ 2191 Olomouc hl. n. - Krnov</b>		<b>Evid. km 12,836</b>	
Objekt: most	Širá trať	Vžitý název:	
Počet otvorů: 2	Počet kolejí na mostě: 1	Elektrizace: ne	
Rychlost na mostě / traťová: 70 / 70 km / h	Traťová třída zatížení s přidruženou rychlostí: C3 / 70	Datum prohlídky: 29. 07. 2020

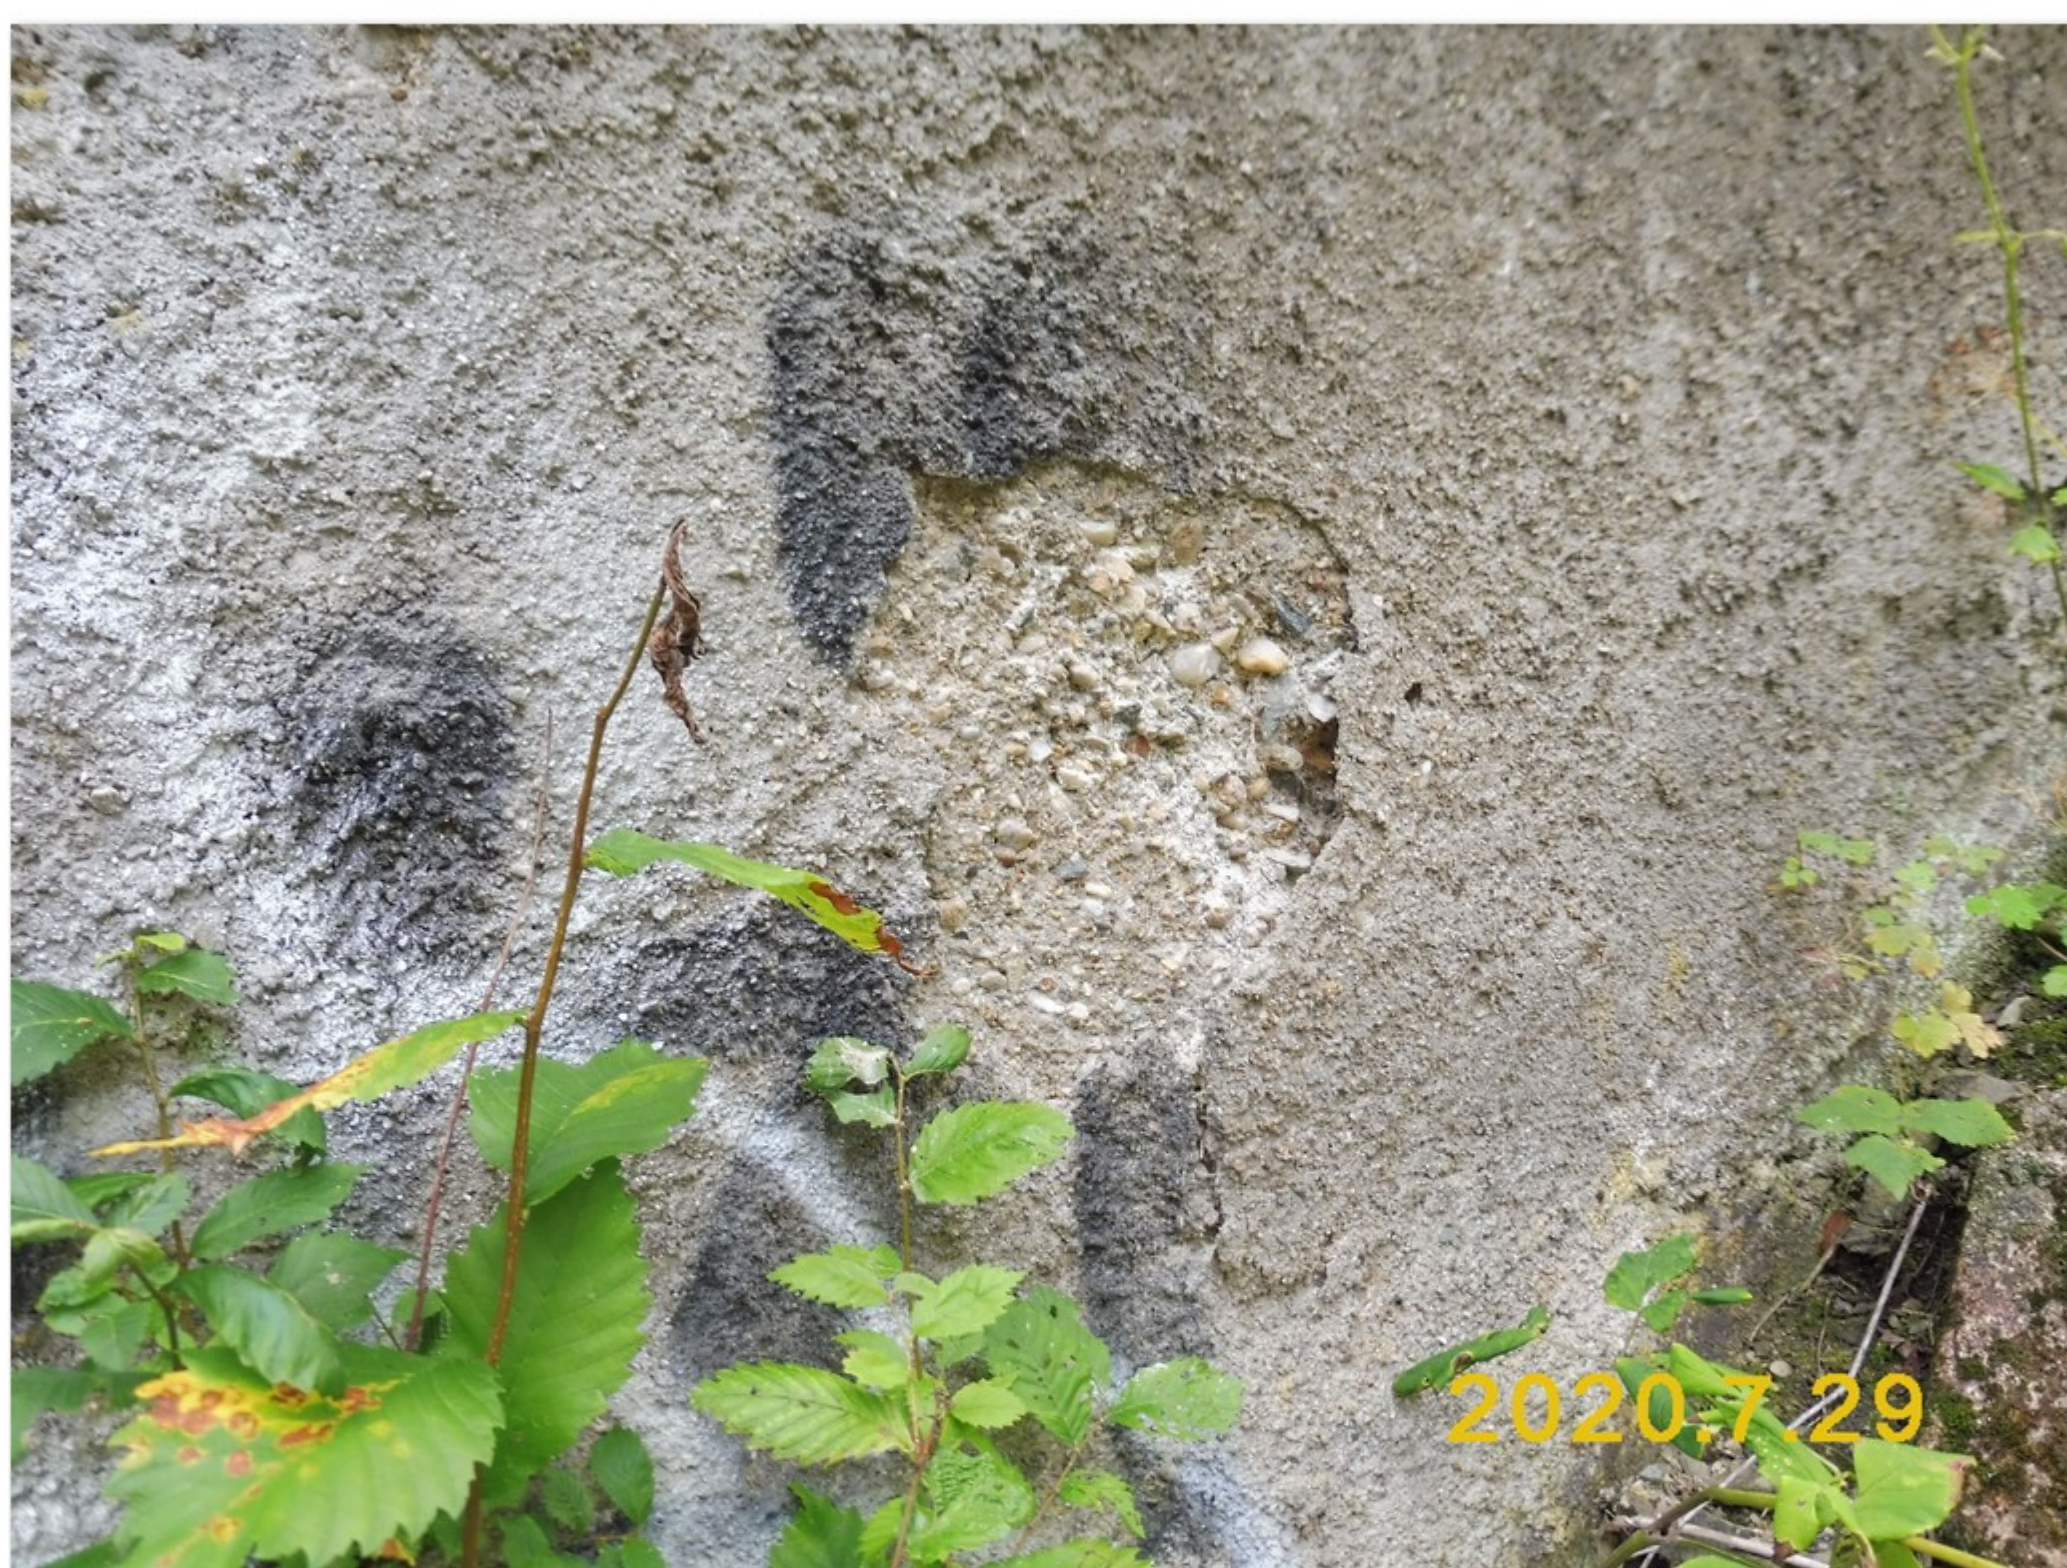
1.2-05 Levé křídlo opěry 1 - odpadnutá omítka - degradace betonu

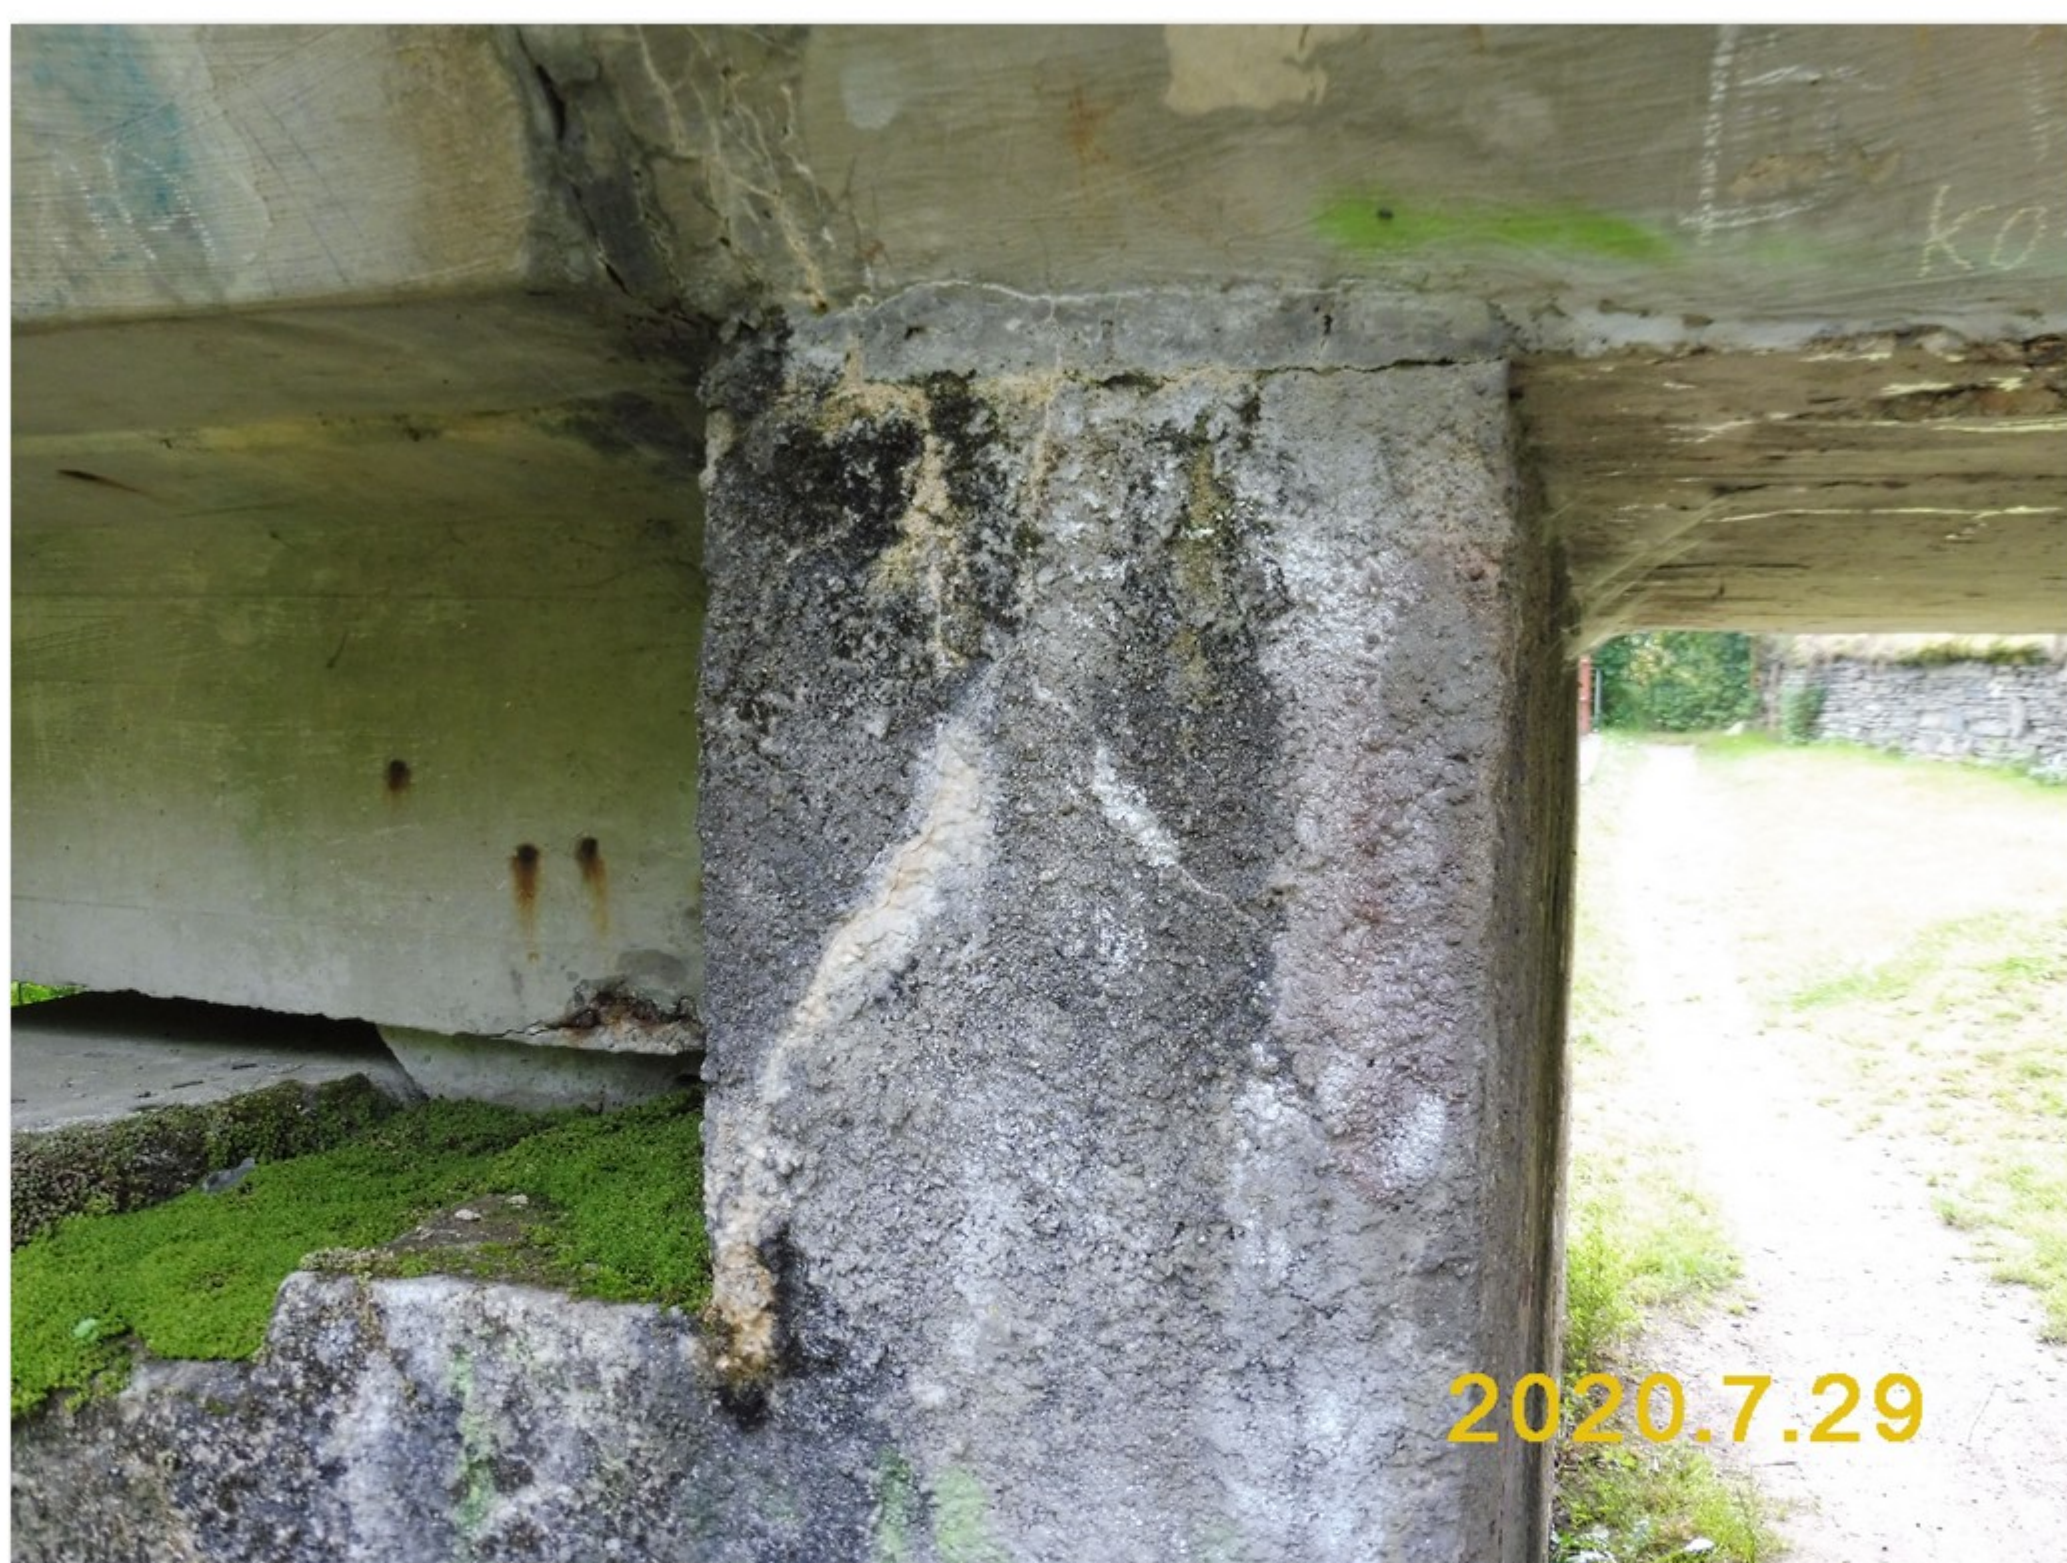
1.2-26 Závěrná zídka na levém čele podpěry 2 - trhliny s průsaky a inkrustacemi

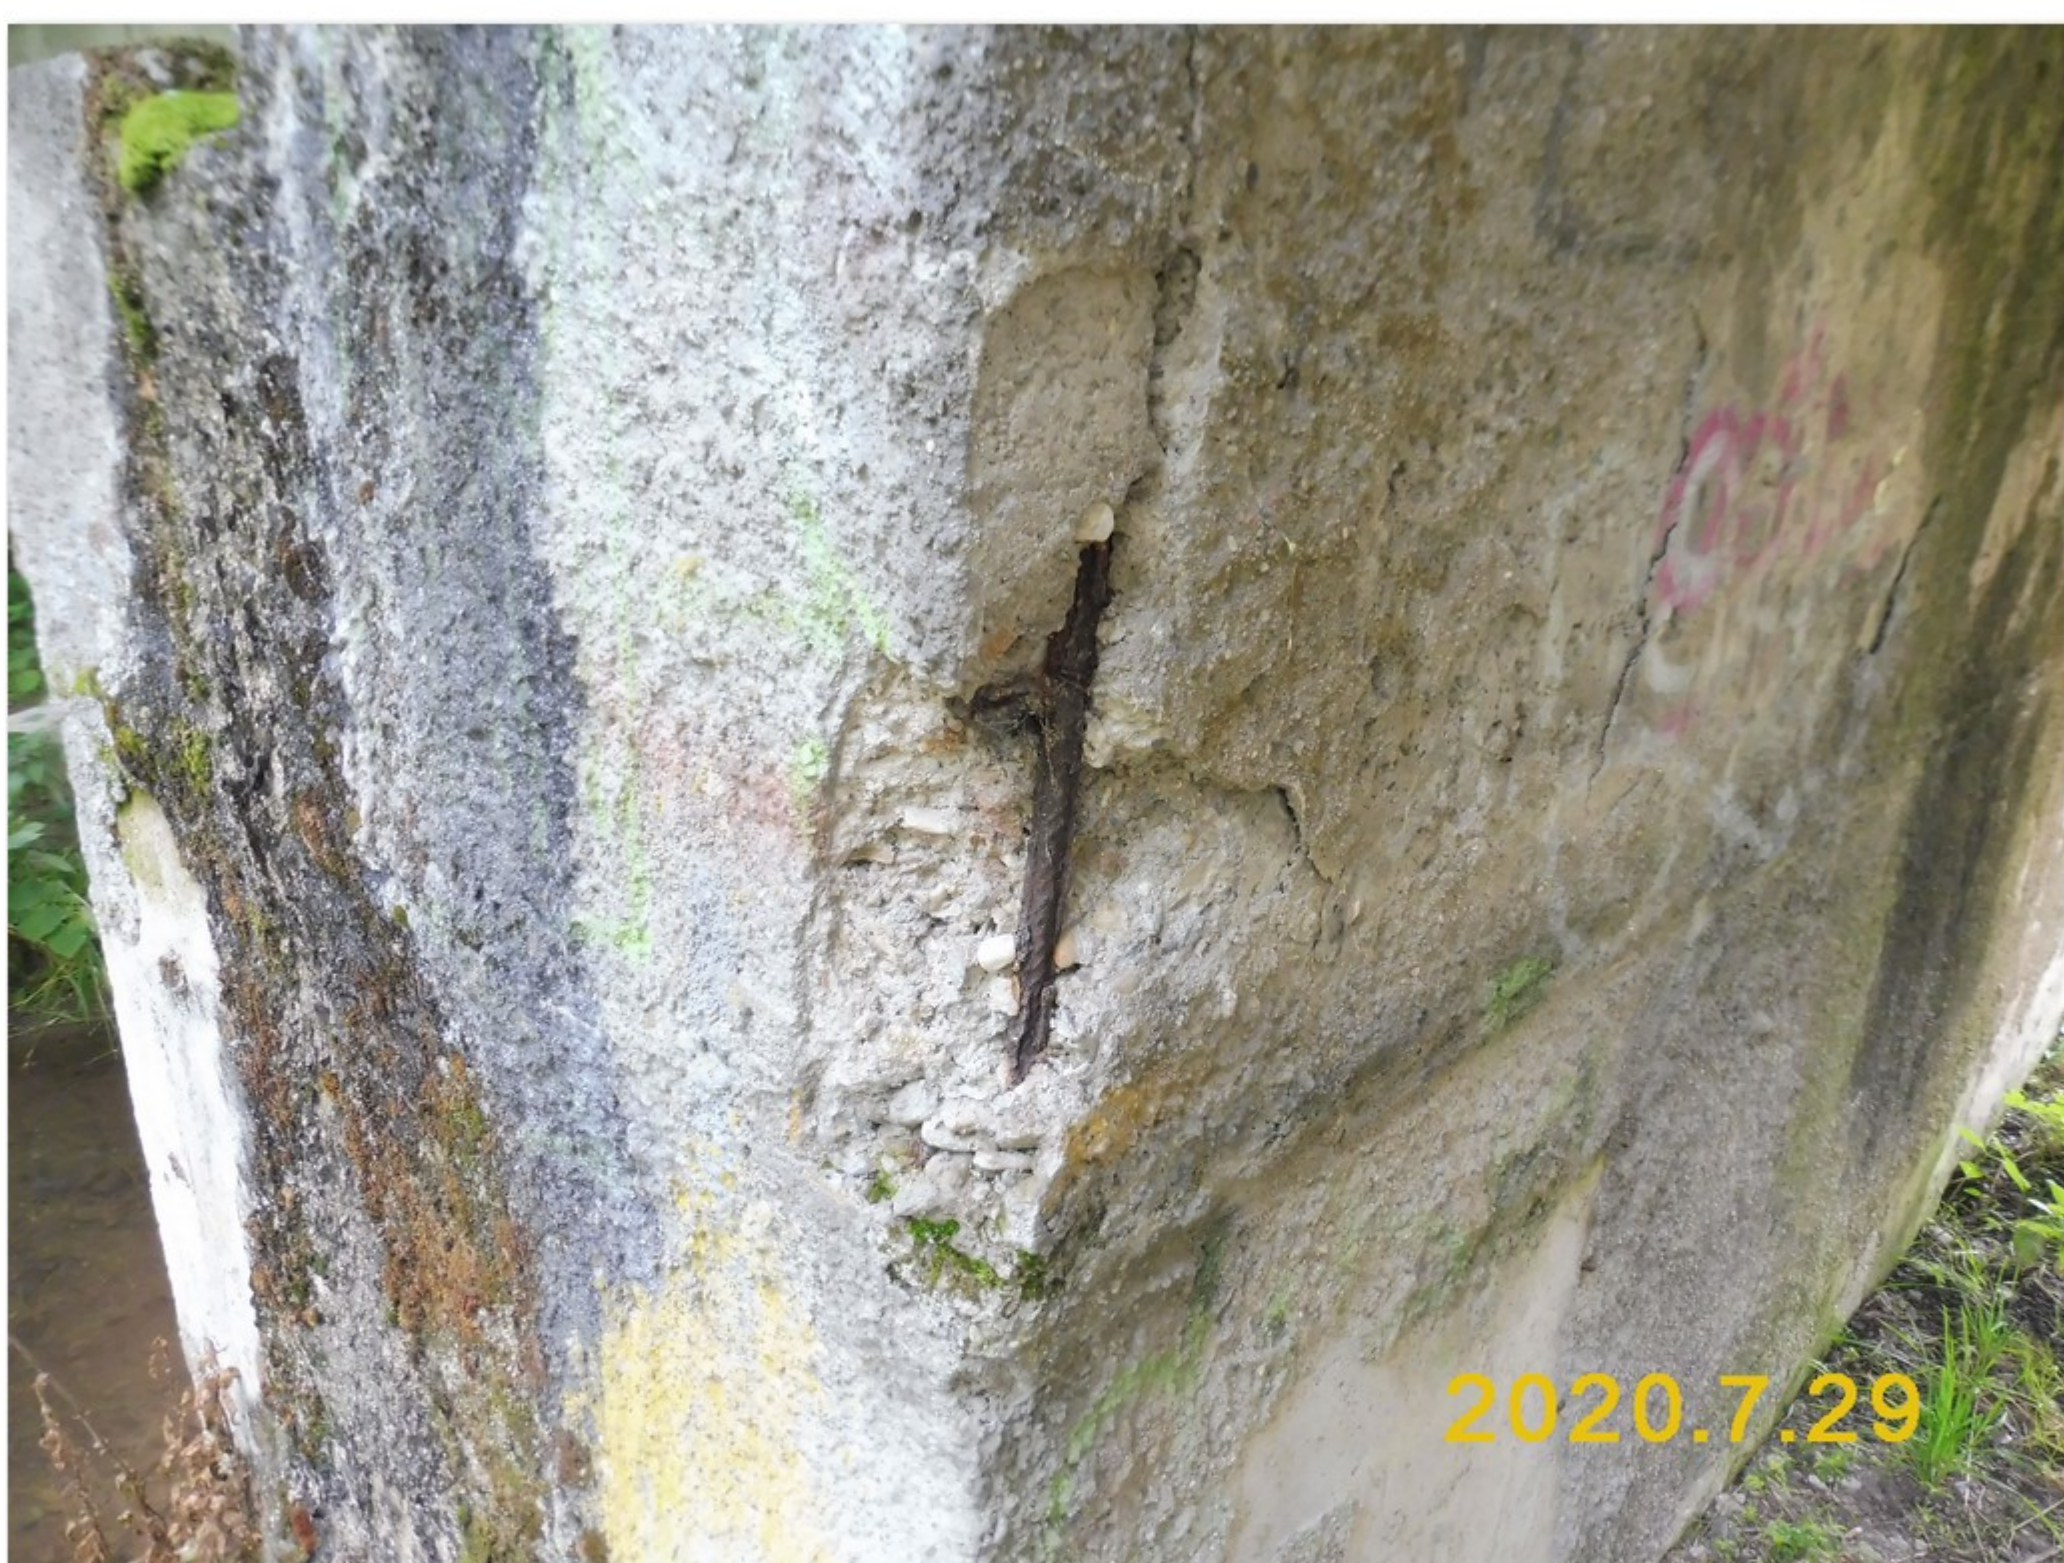
1.2-30 Levý roh podpěry 2 v 1. poli - koroze výztuže - beton odlomený působením  
korozních zplodin

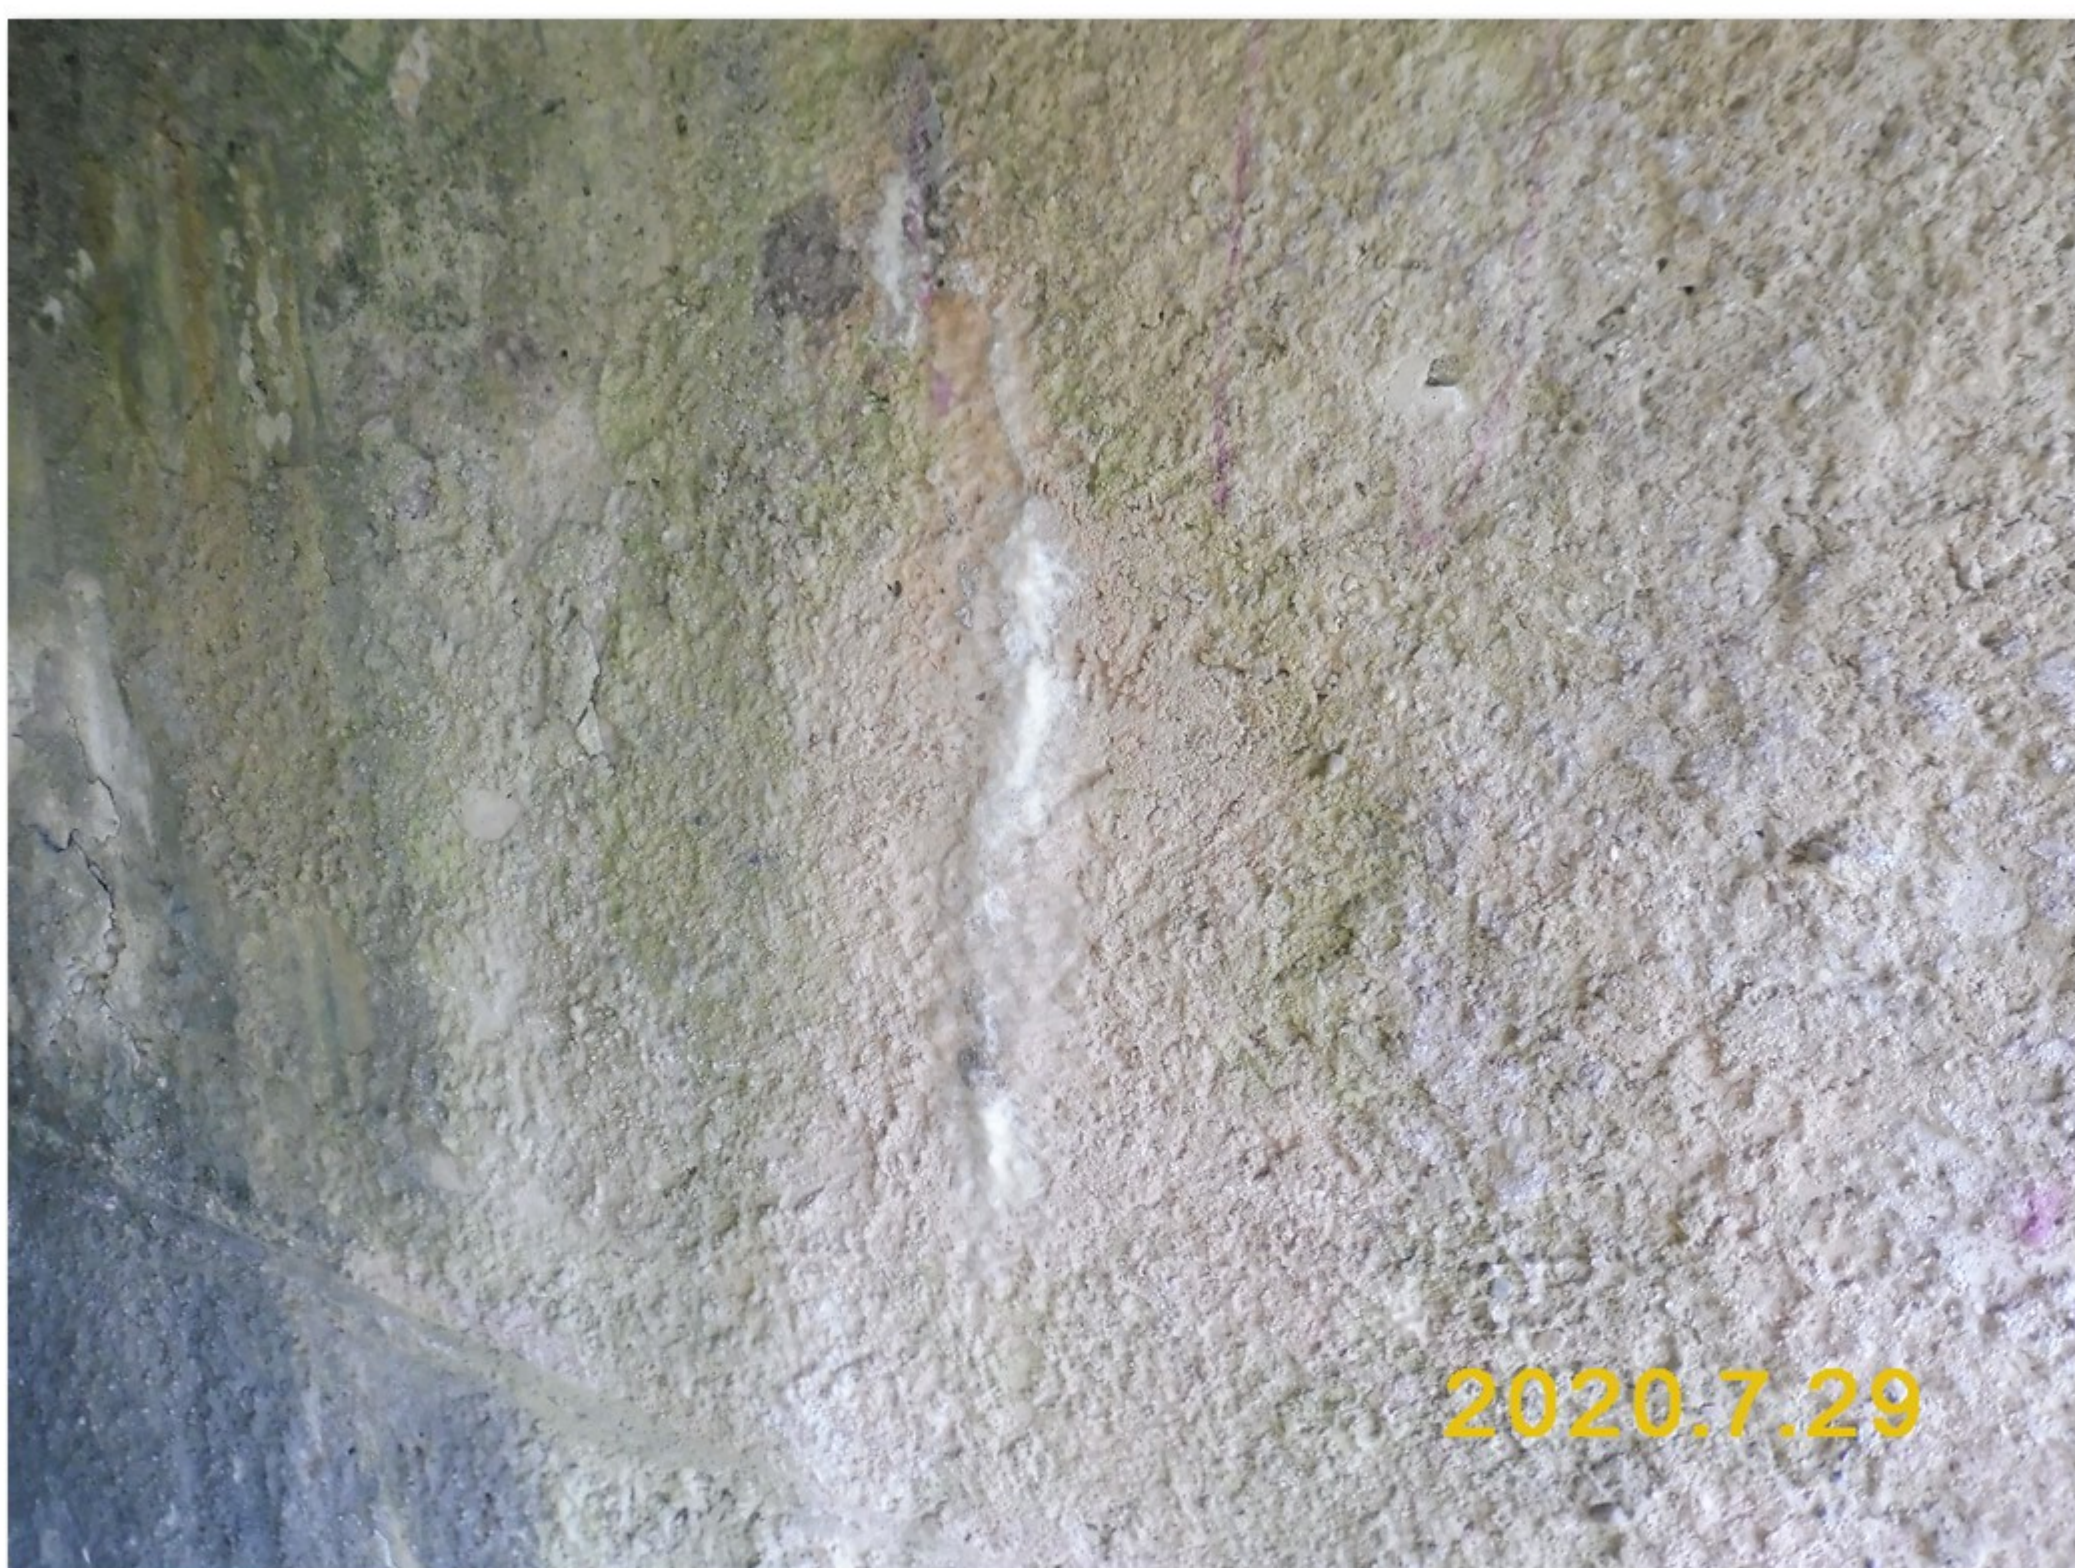
1.2-34 Trhliny s průsaky a inkrustacemi v líci podpěry 2 v 1. poli

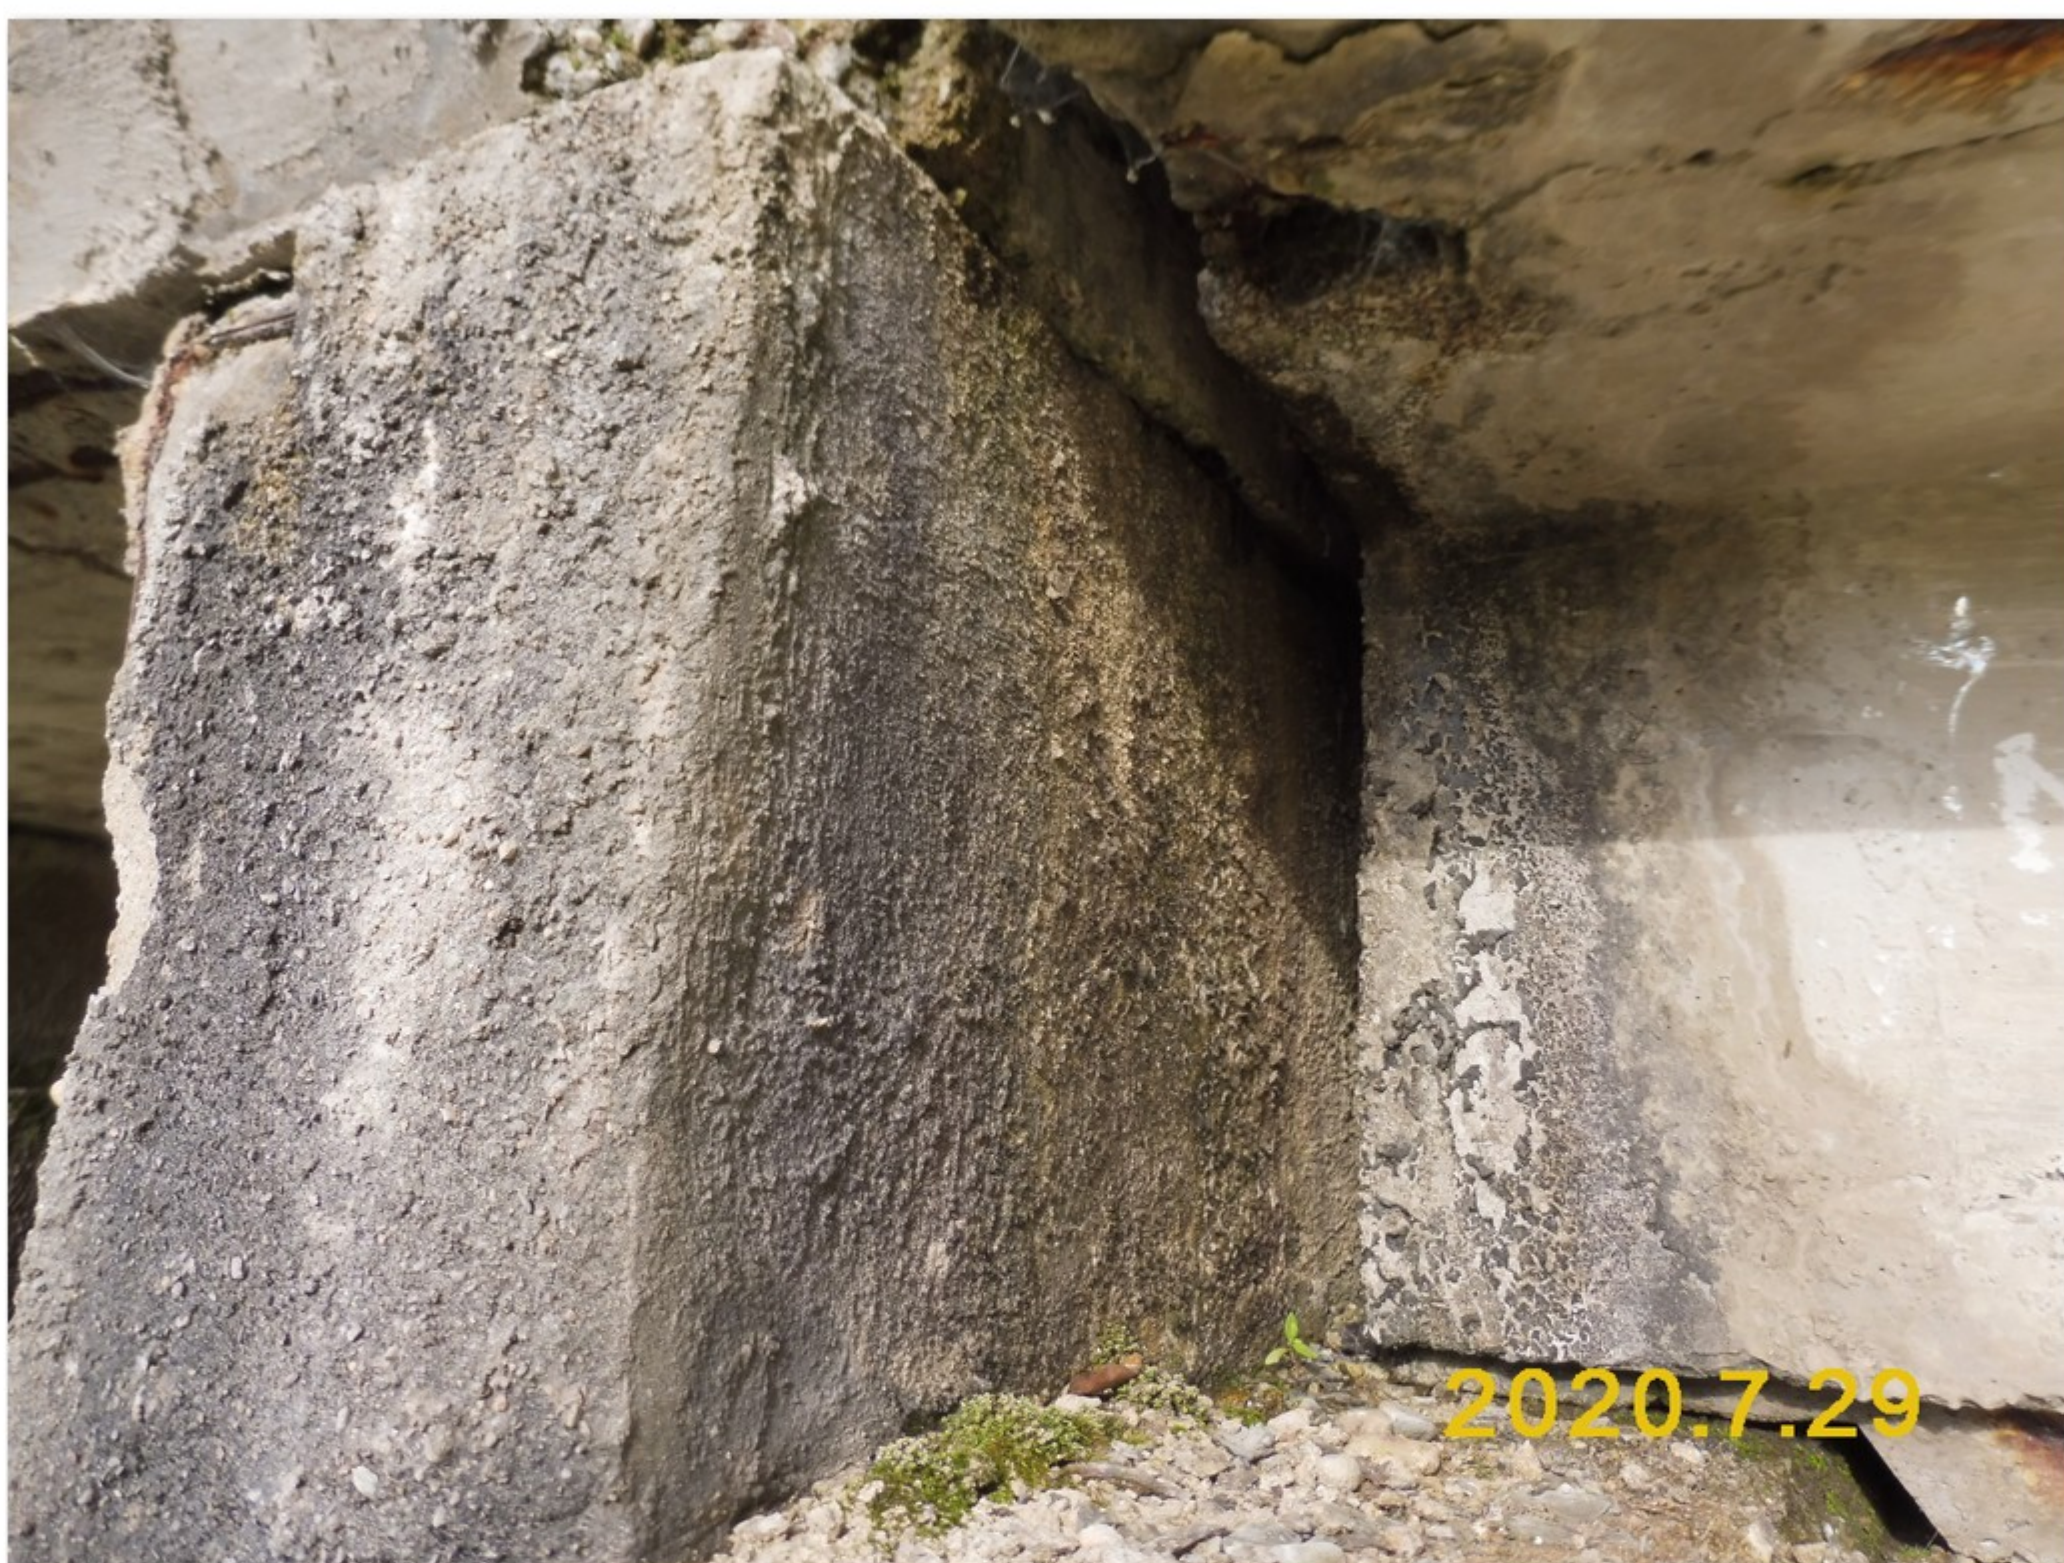
1.2-38 Líc závěrné zídky u pravého čela podpěry 2 se stopami dlouhodobého zatékání

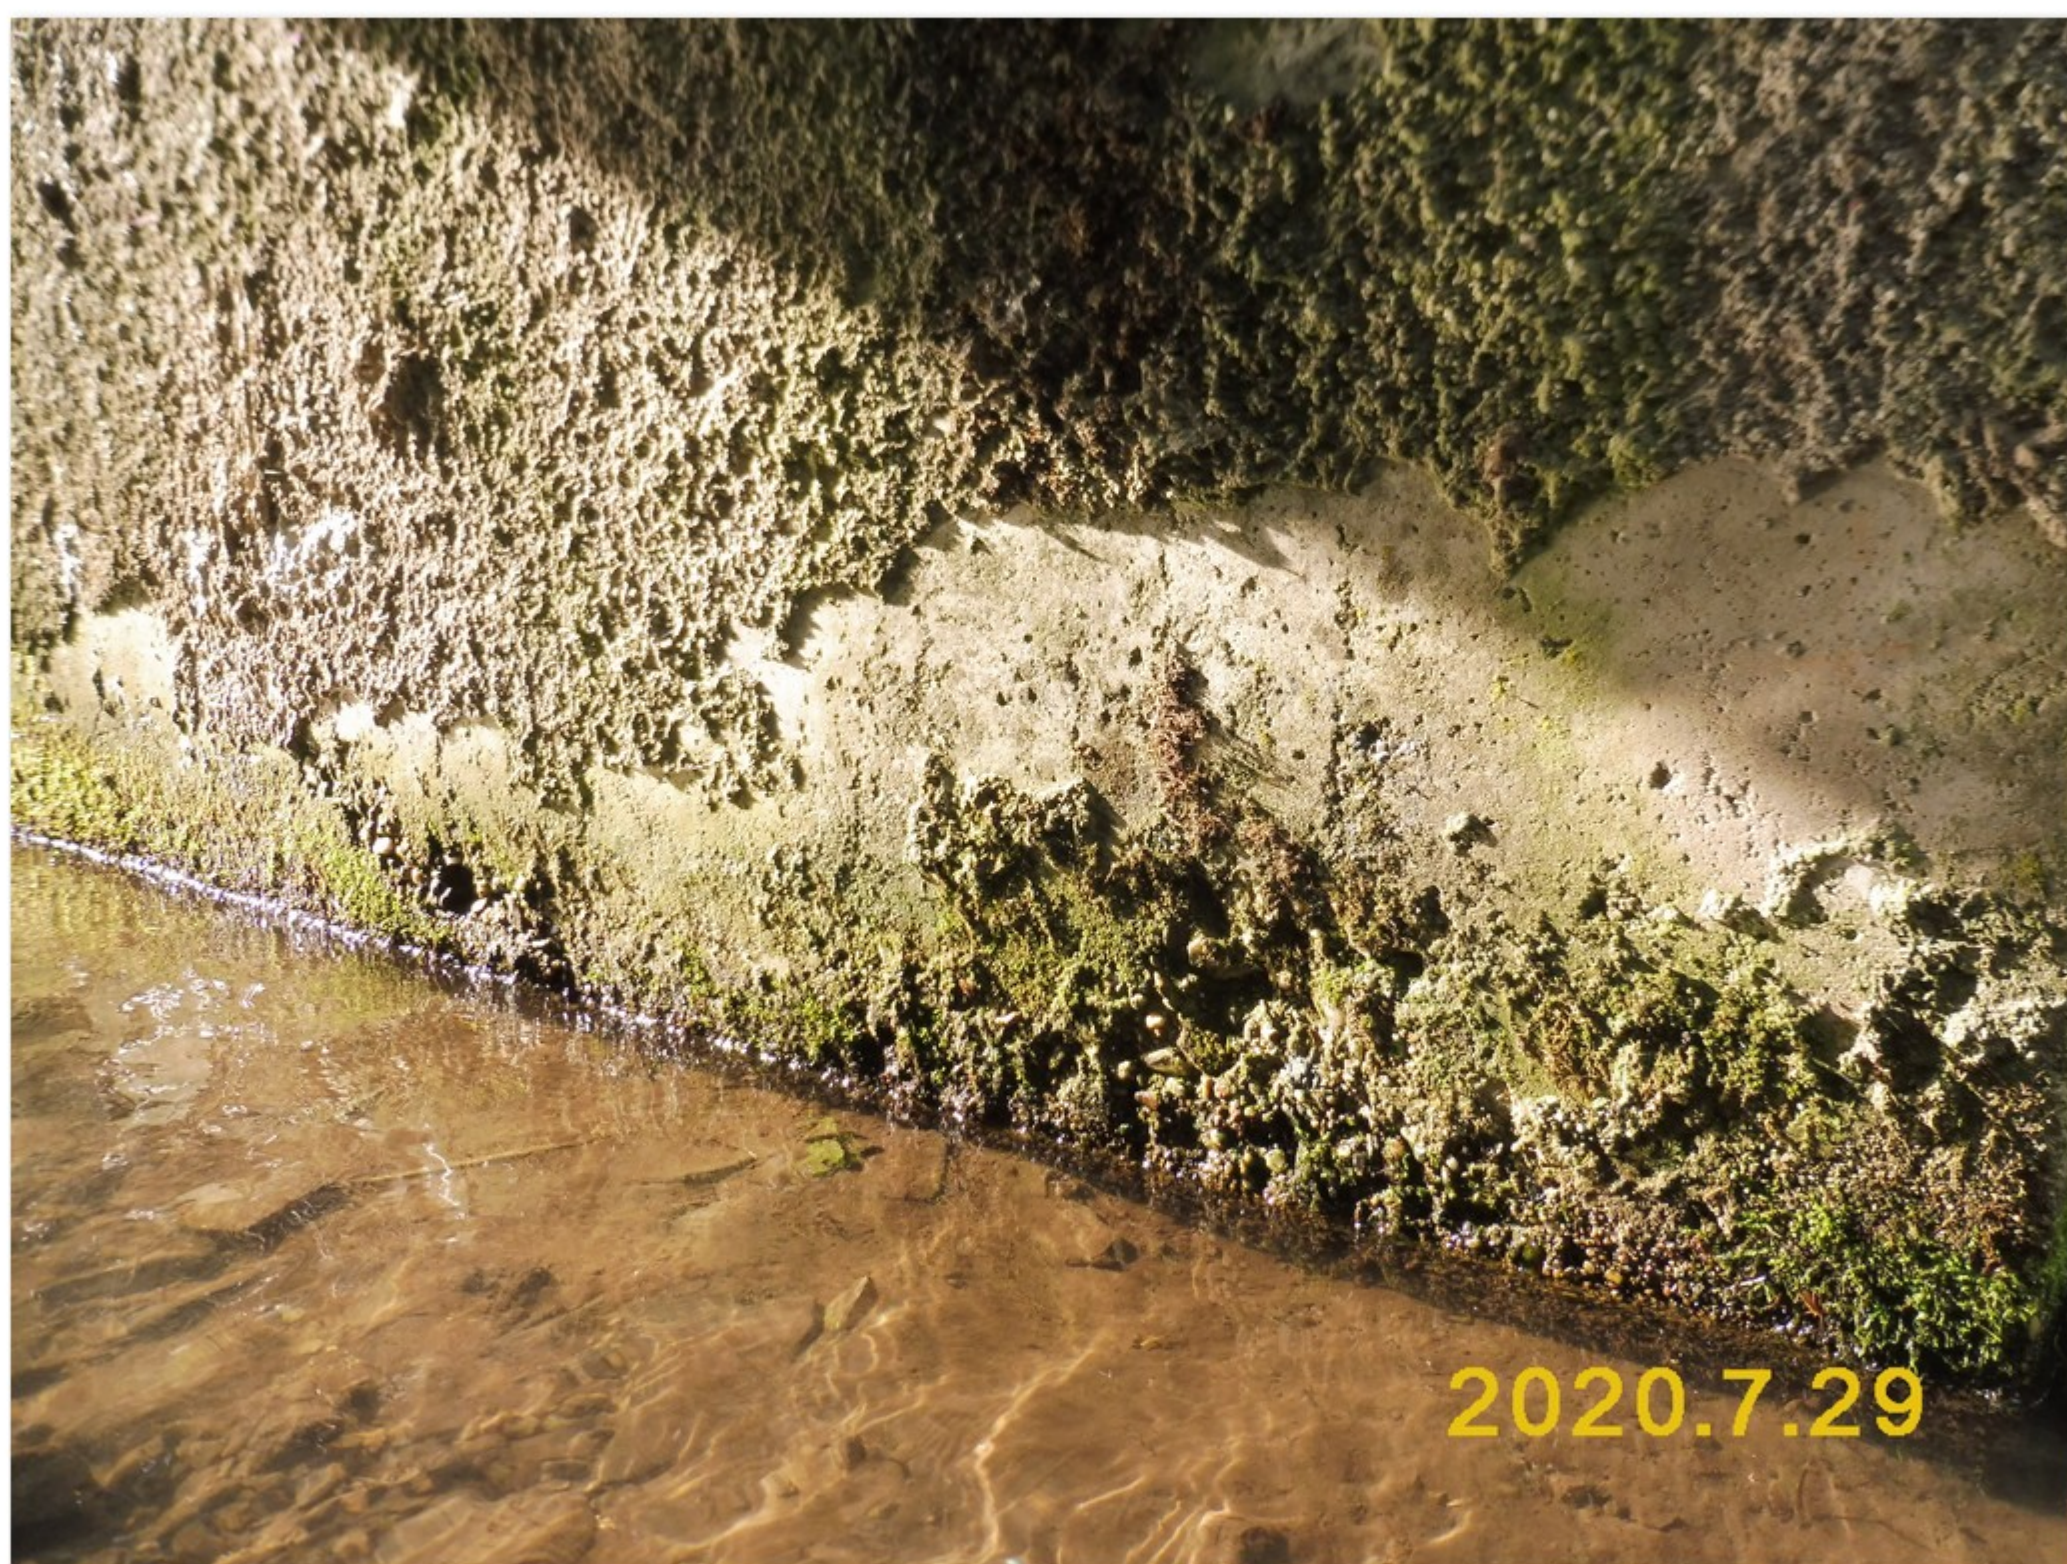
1.2-41 Líc podpěry 2 ve 2. poli - odpadaná omítka

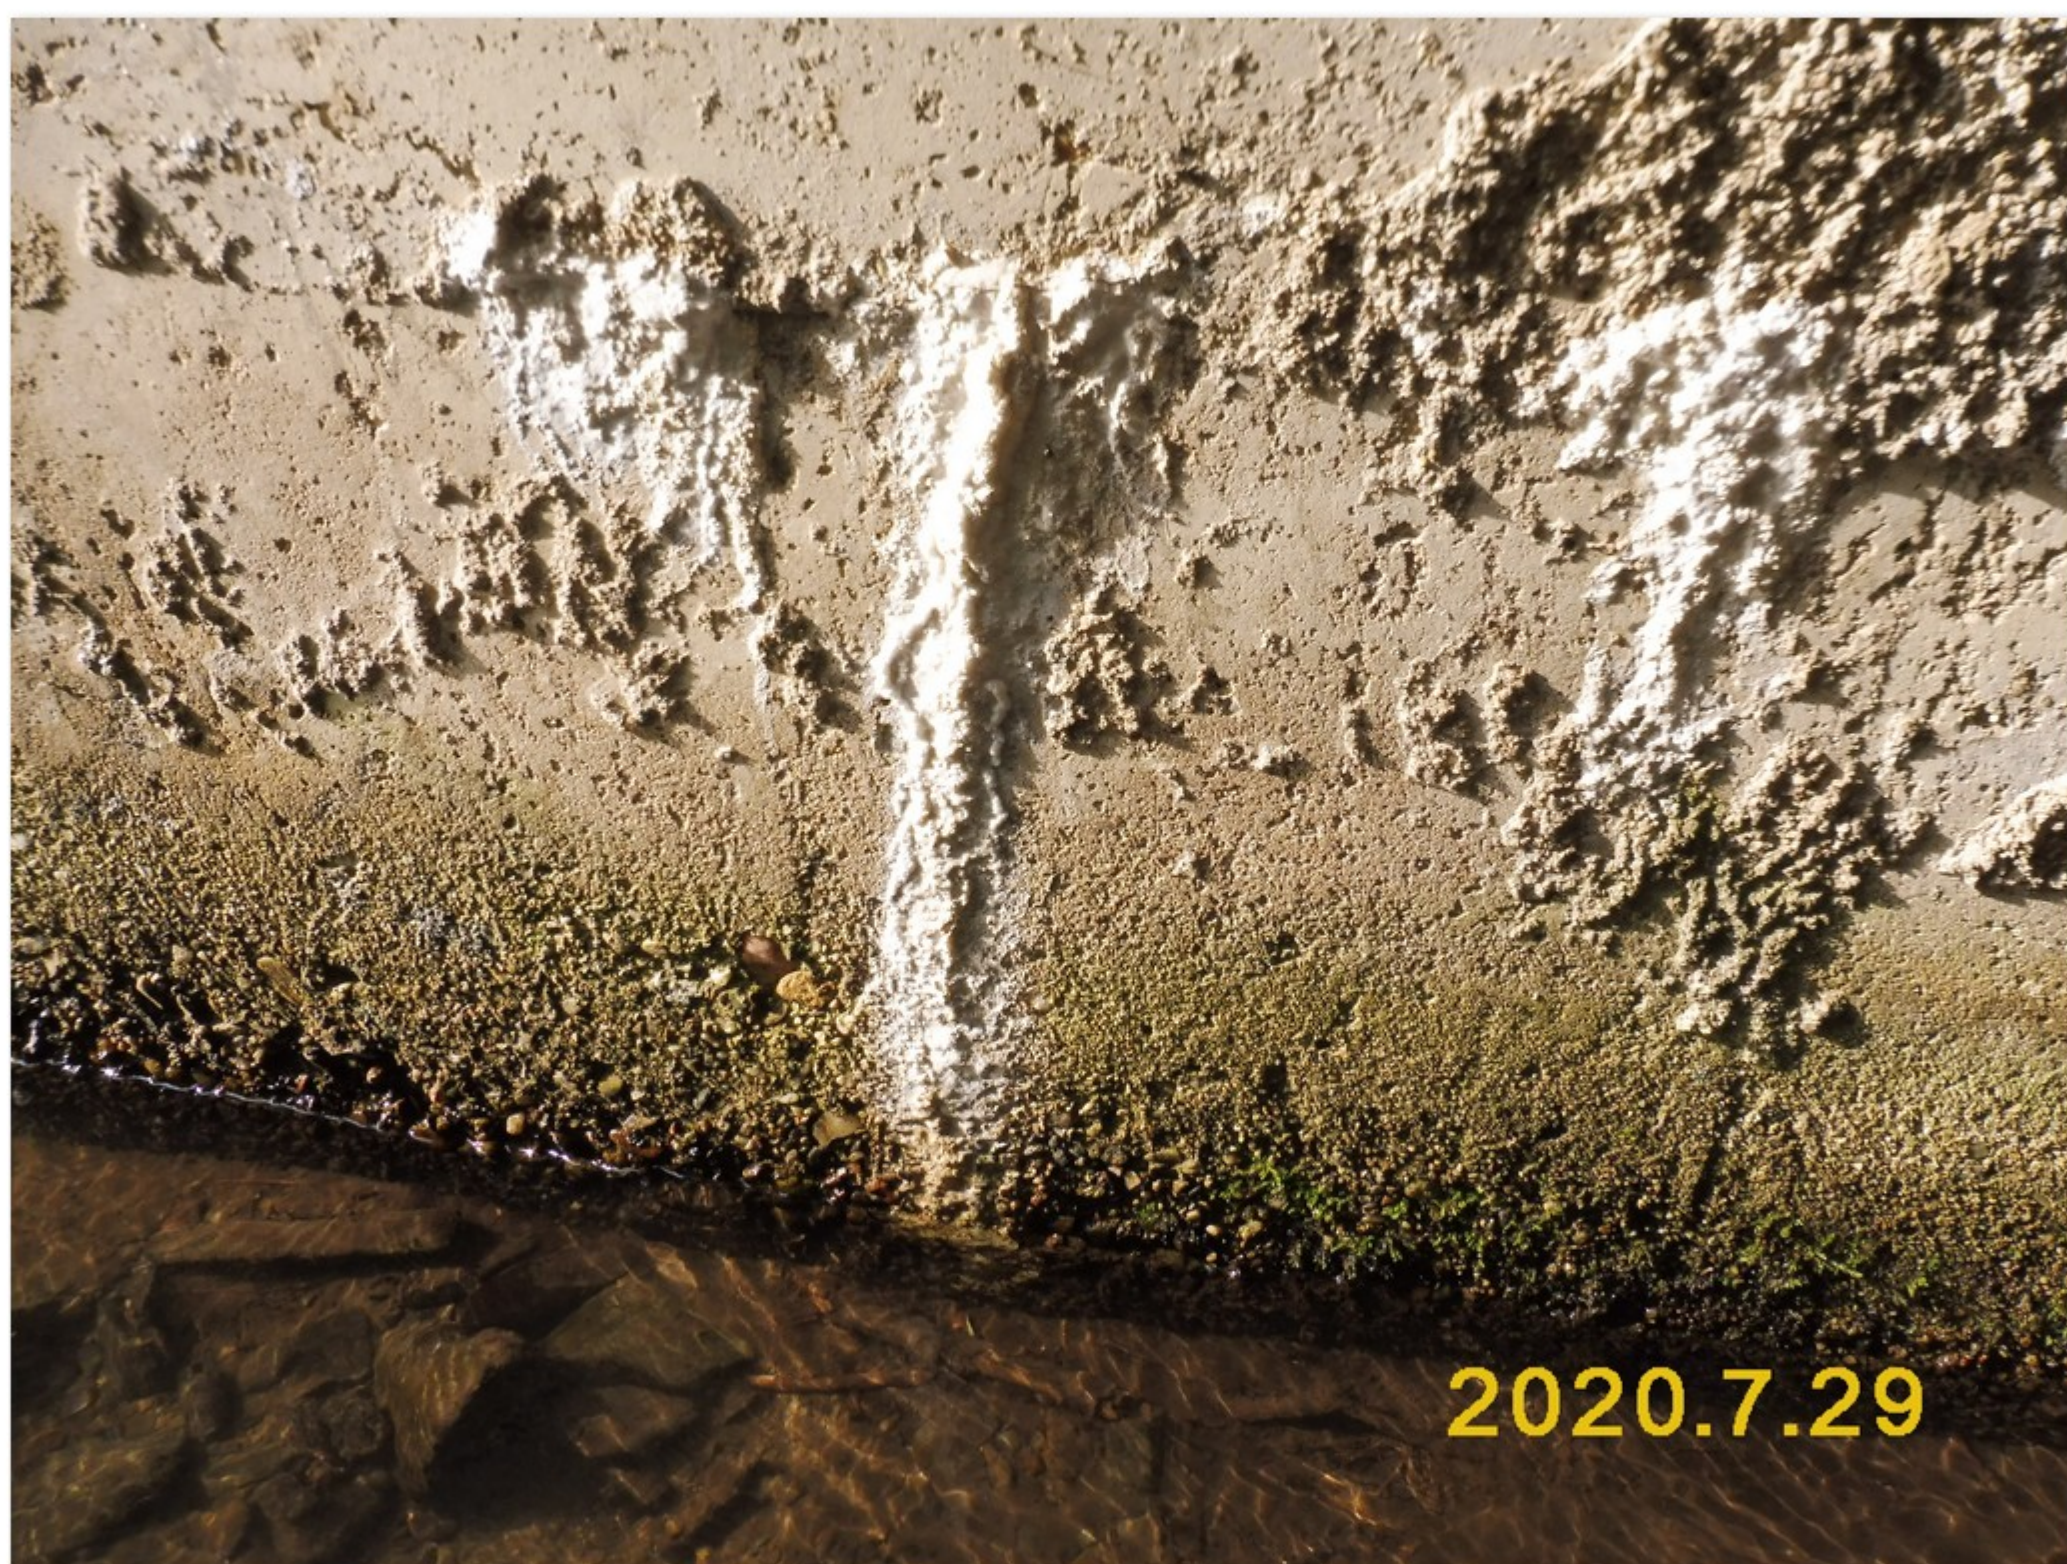
1.2-43 Trhliny s průsaky a inkrustacemi v líci podpěry 2 ve 2. poli
