Správa železnic, státní organizace

## ***ZPRÁVA Z PODROBNÉ VIZUÁLNÍ PROHLÍDKY***

<b>MOST PŘES POTOK HLUBOČEK V HLUBOČKÁCH</b>			
<b>TÚ 2191 Olomouc hl. n. - Krnov</b>		<b>Evid. km 12,836</b>	
Objekt: most	Širá trať	Vžitý název:	
Počet otvorů: 2	Počet kolejí na mostě: 1	Elektrizace: ne	
Rychlost na mostě / traťová: 70 / 70 km / h	Traťová třída zatížení s přidruženou rychlostí: C3 / 70	Datum prohlídky: 29. 07. 2020

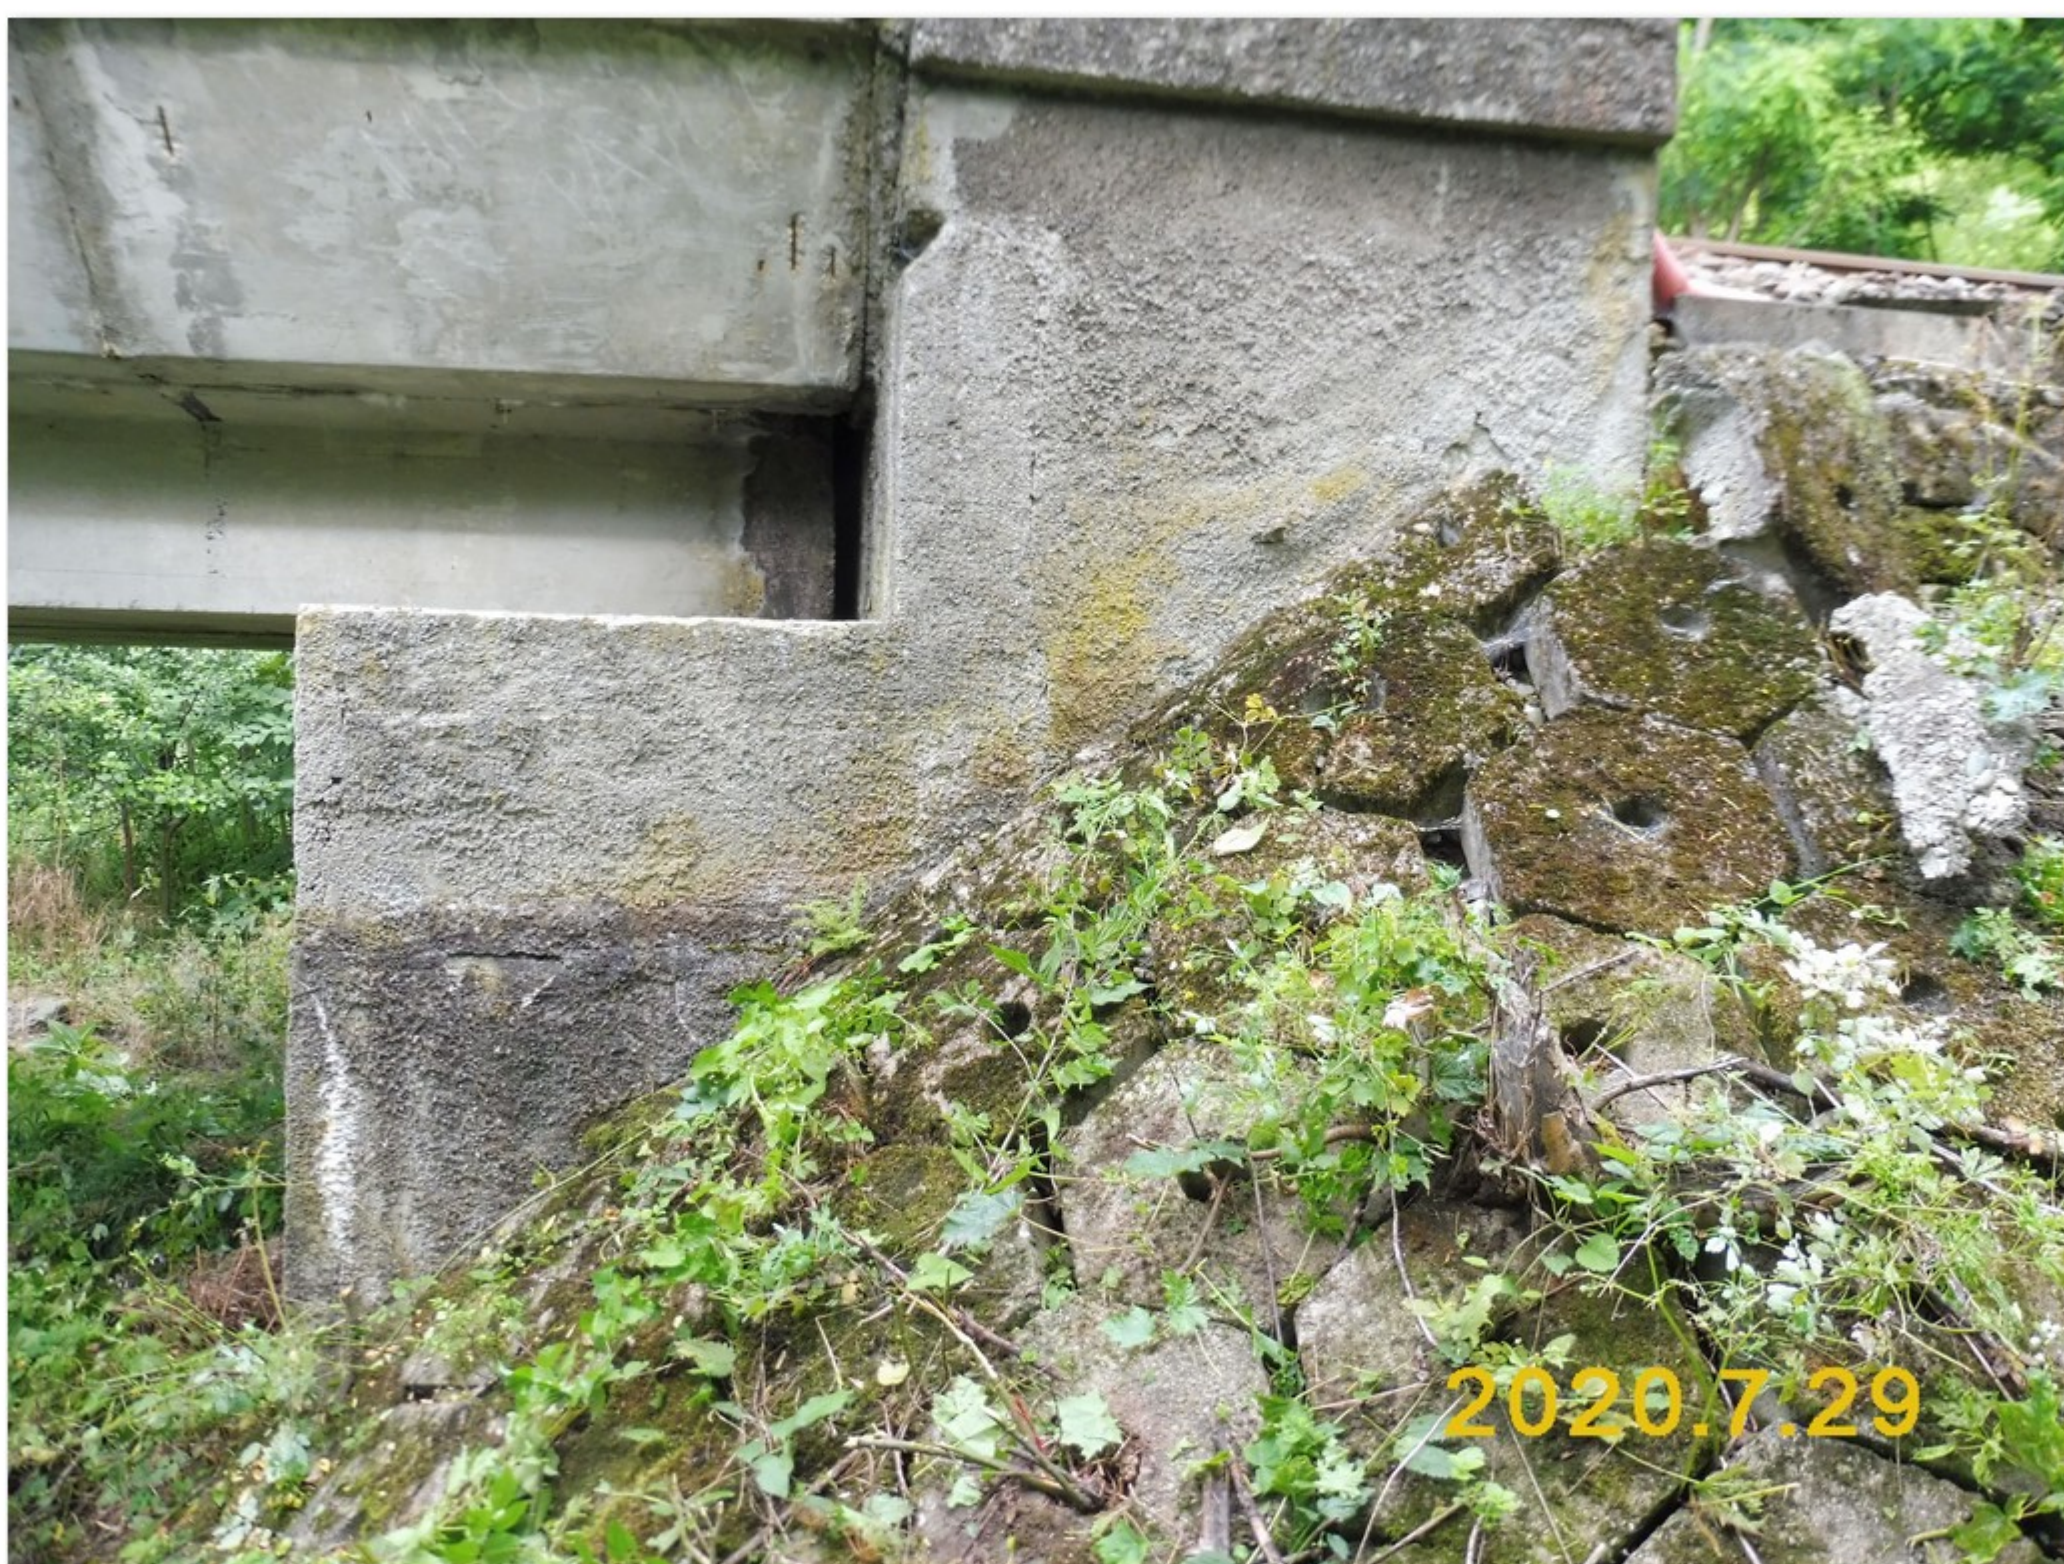
1.2-54 Pravé čelo opěry 3 s navazujícím křídlem - po odstranění vegetace ze svahového kuželu prohlídkářem

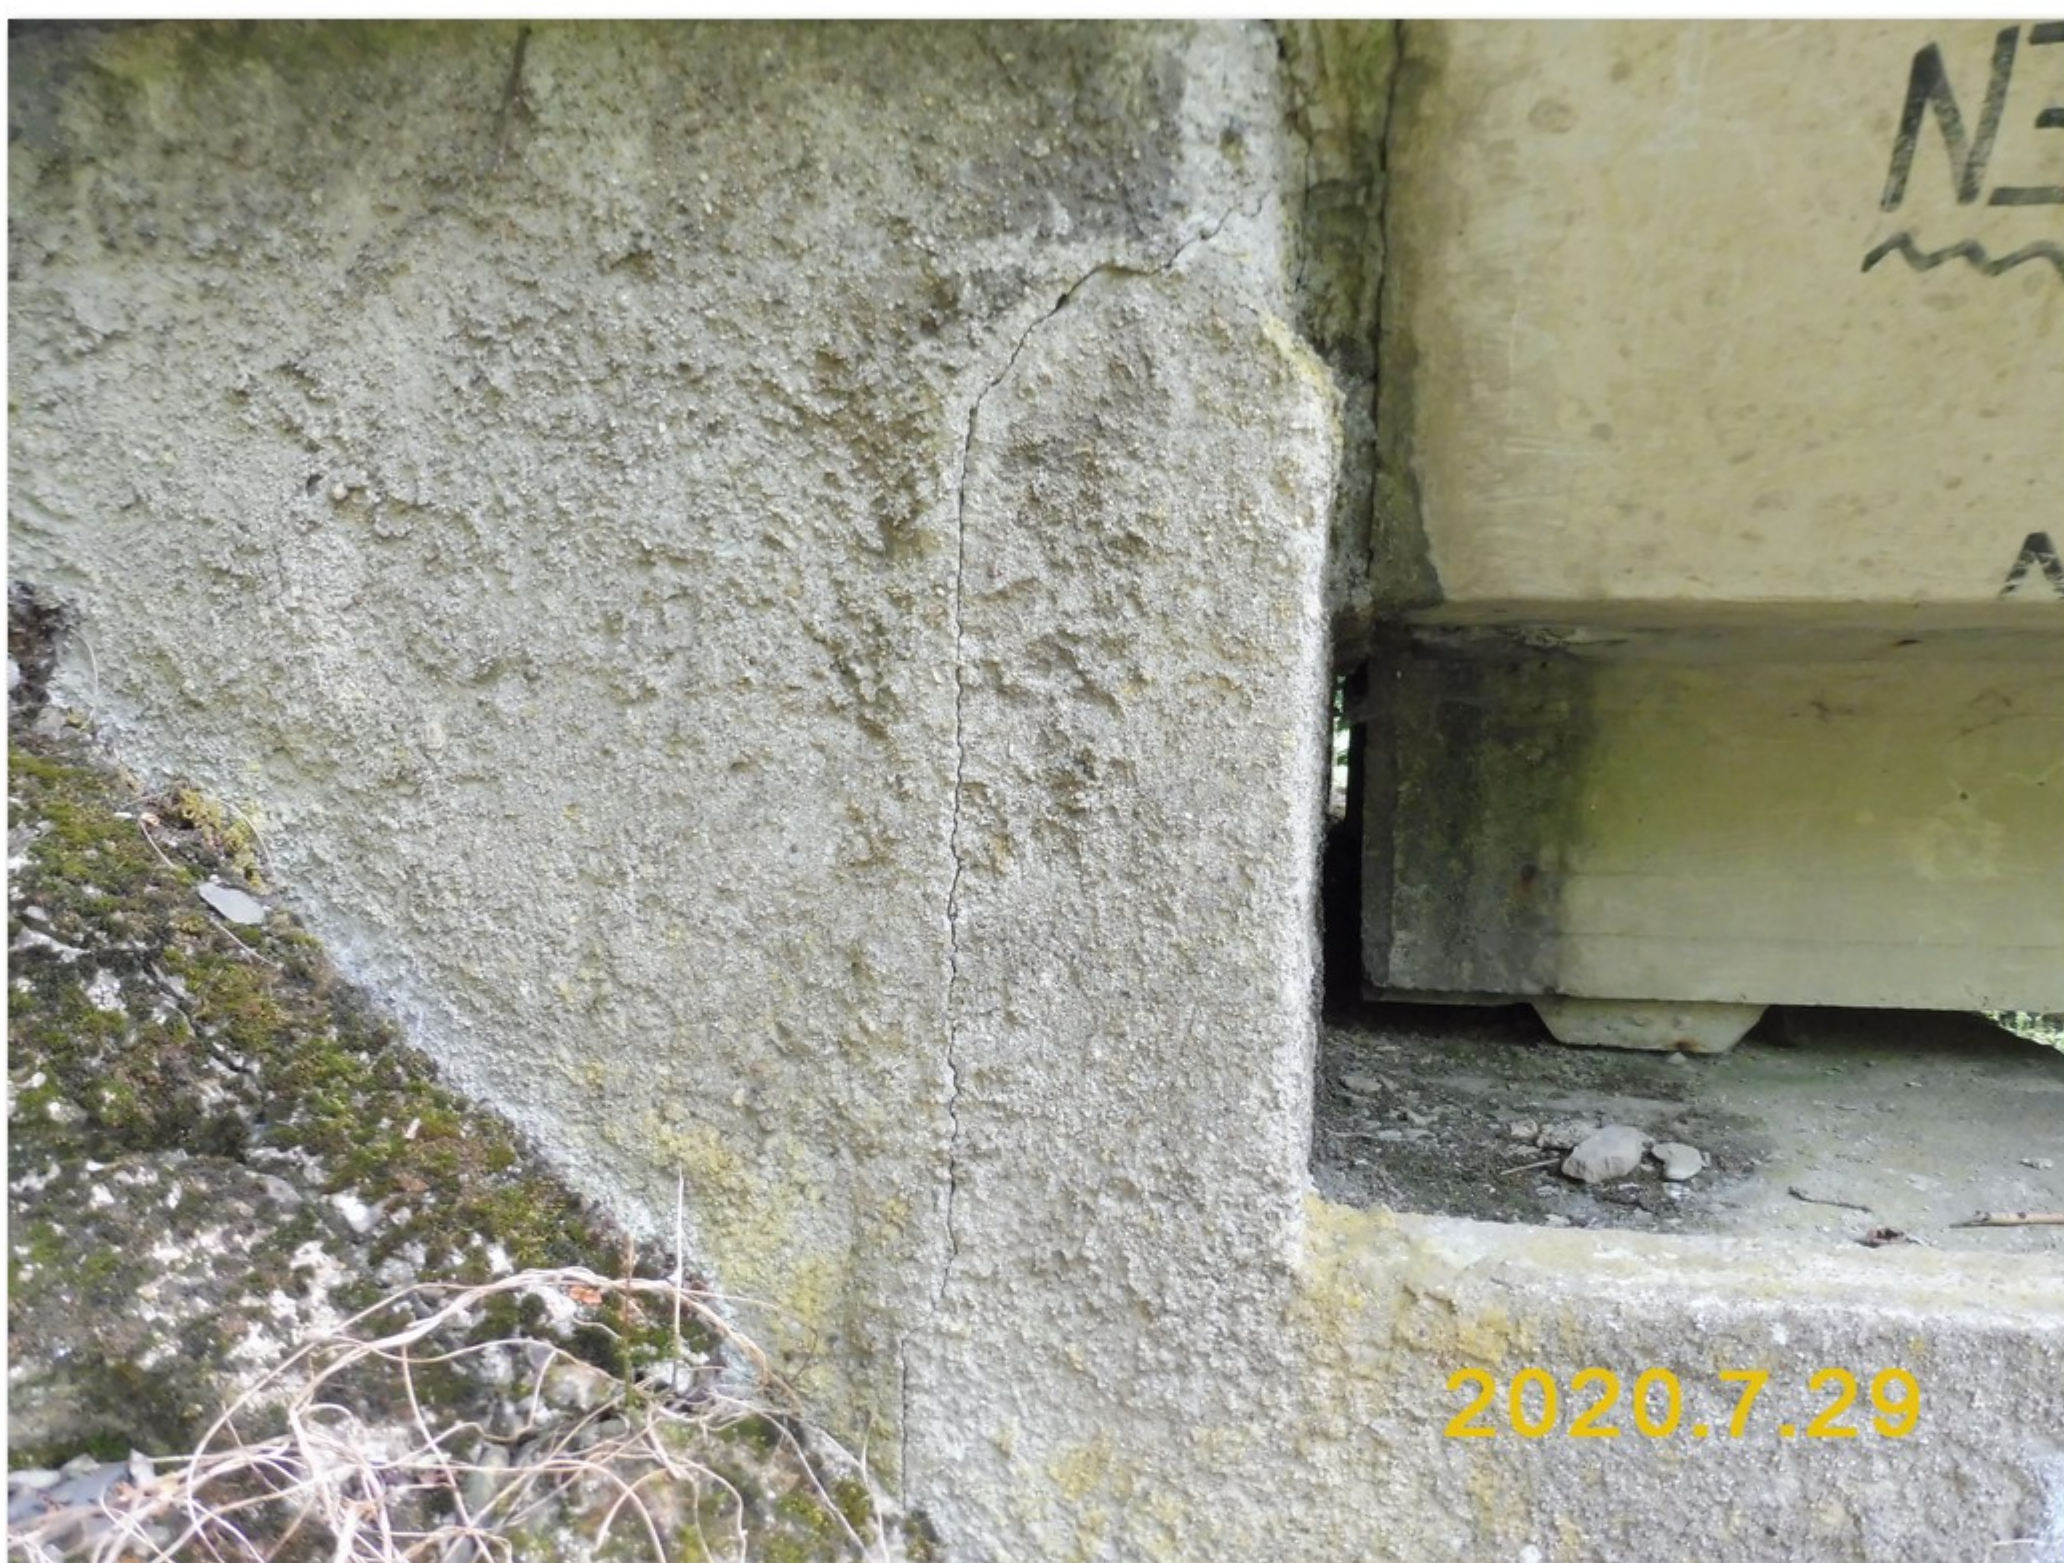
1.2-55 Trhlina mezi levým křídlem a závěrnou zídou opěry 3

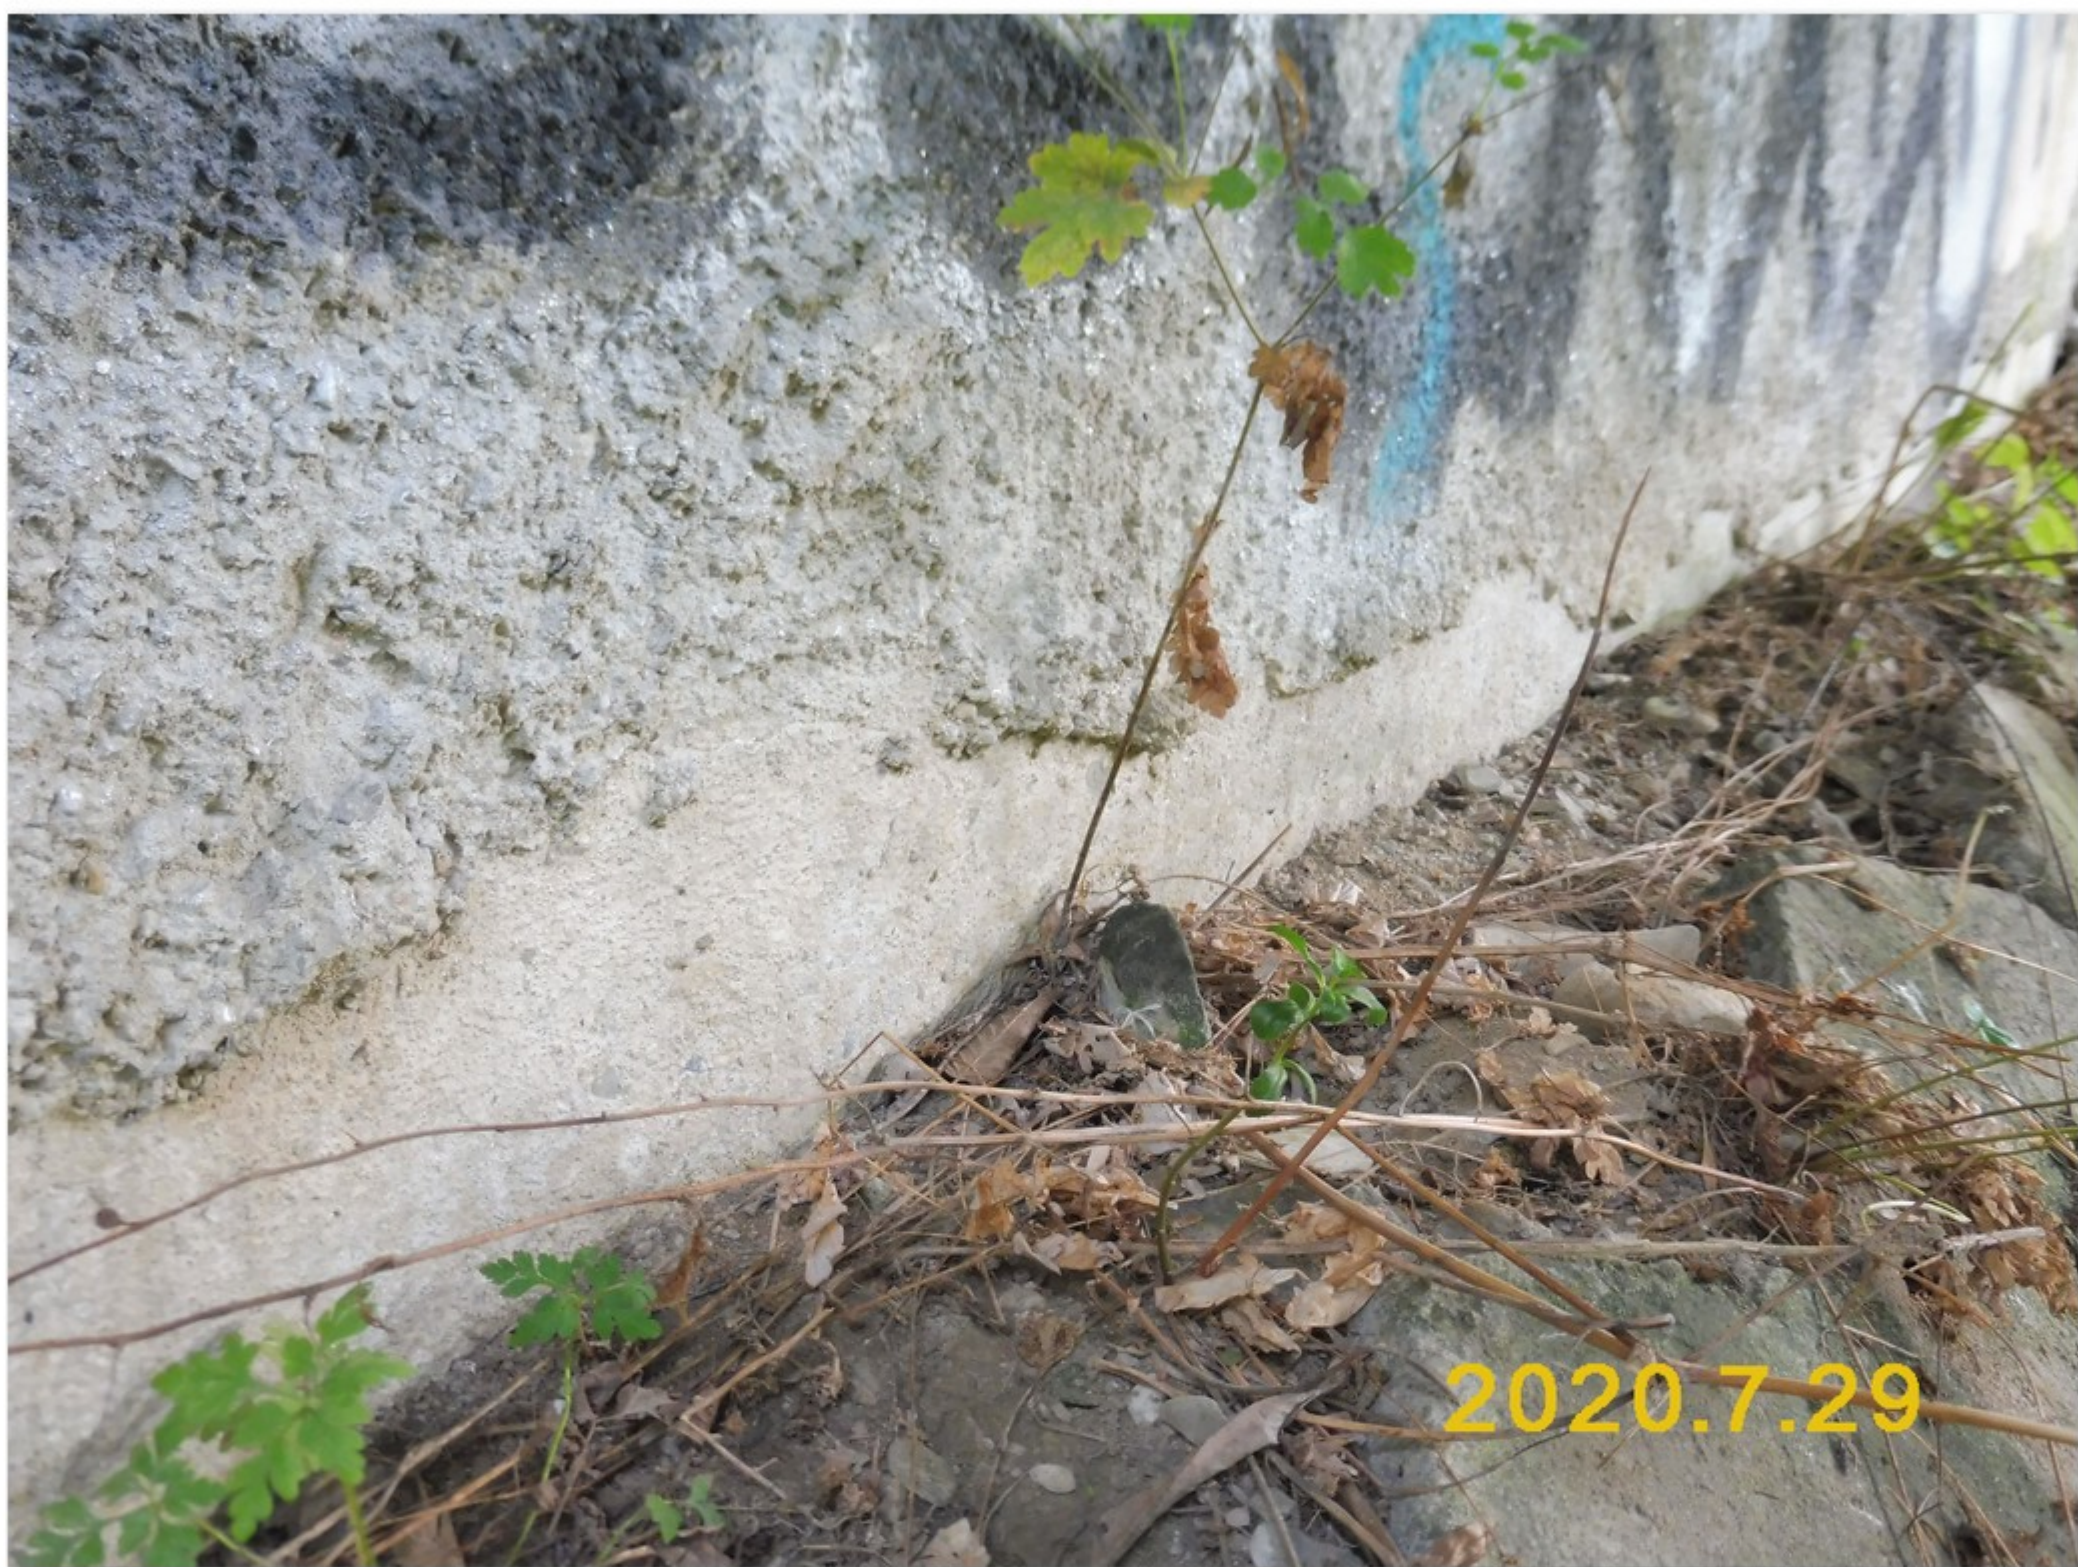
1.2-57 Líc opěry 3 - v patě dřívku odpadaná omítka

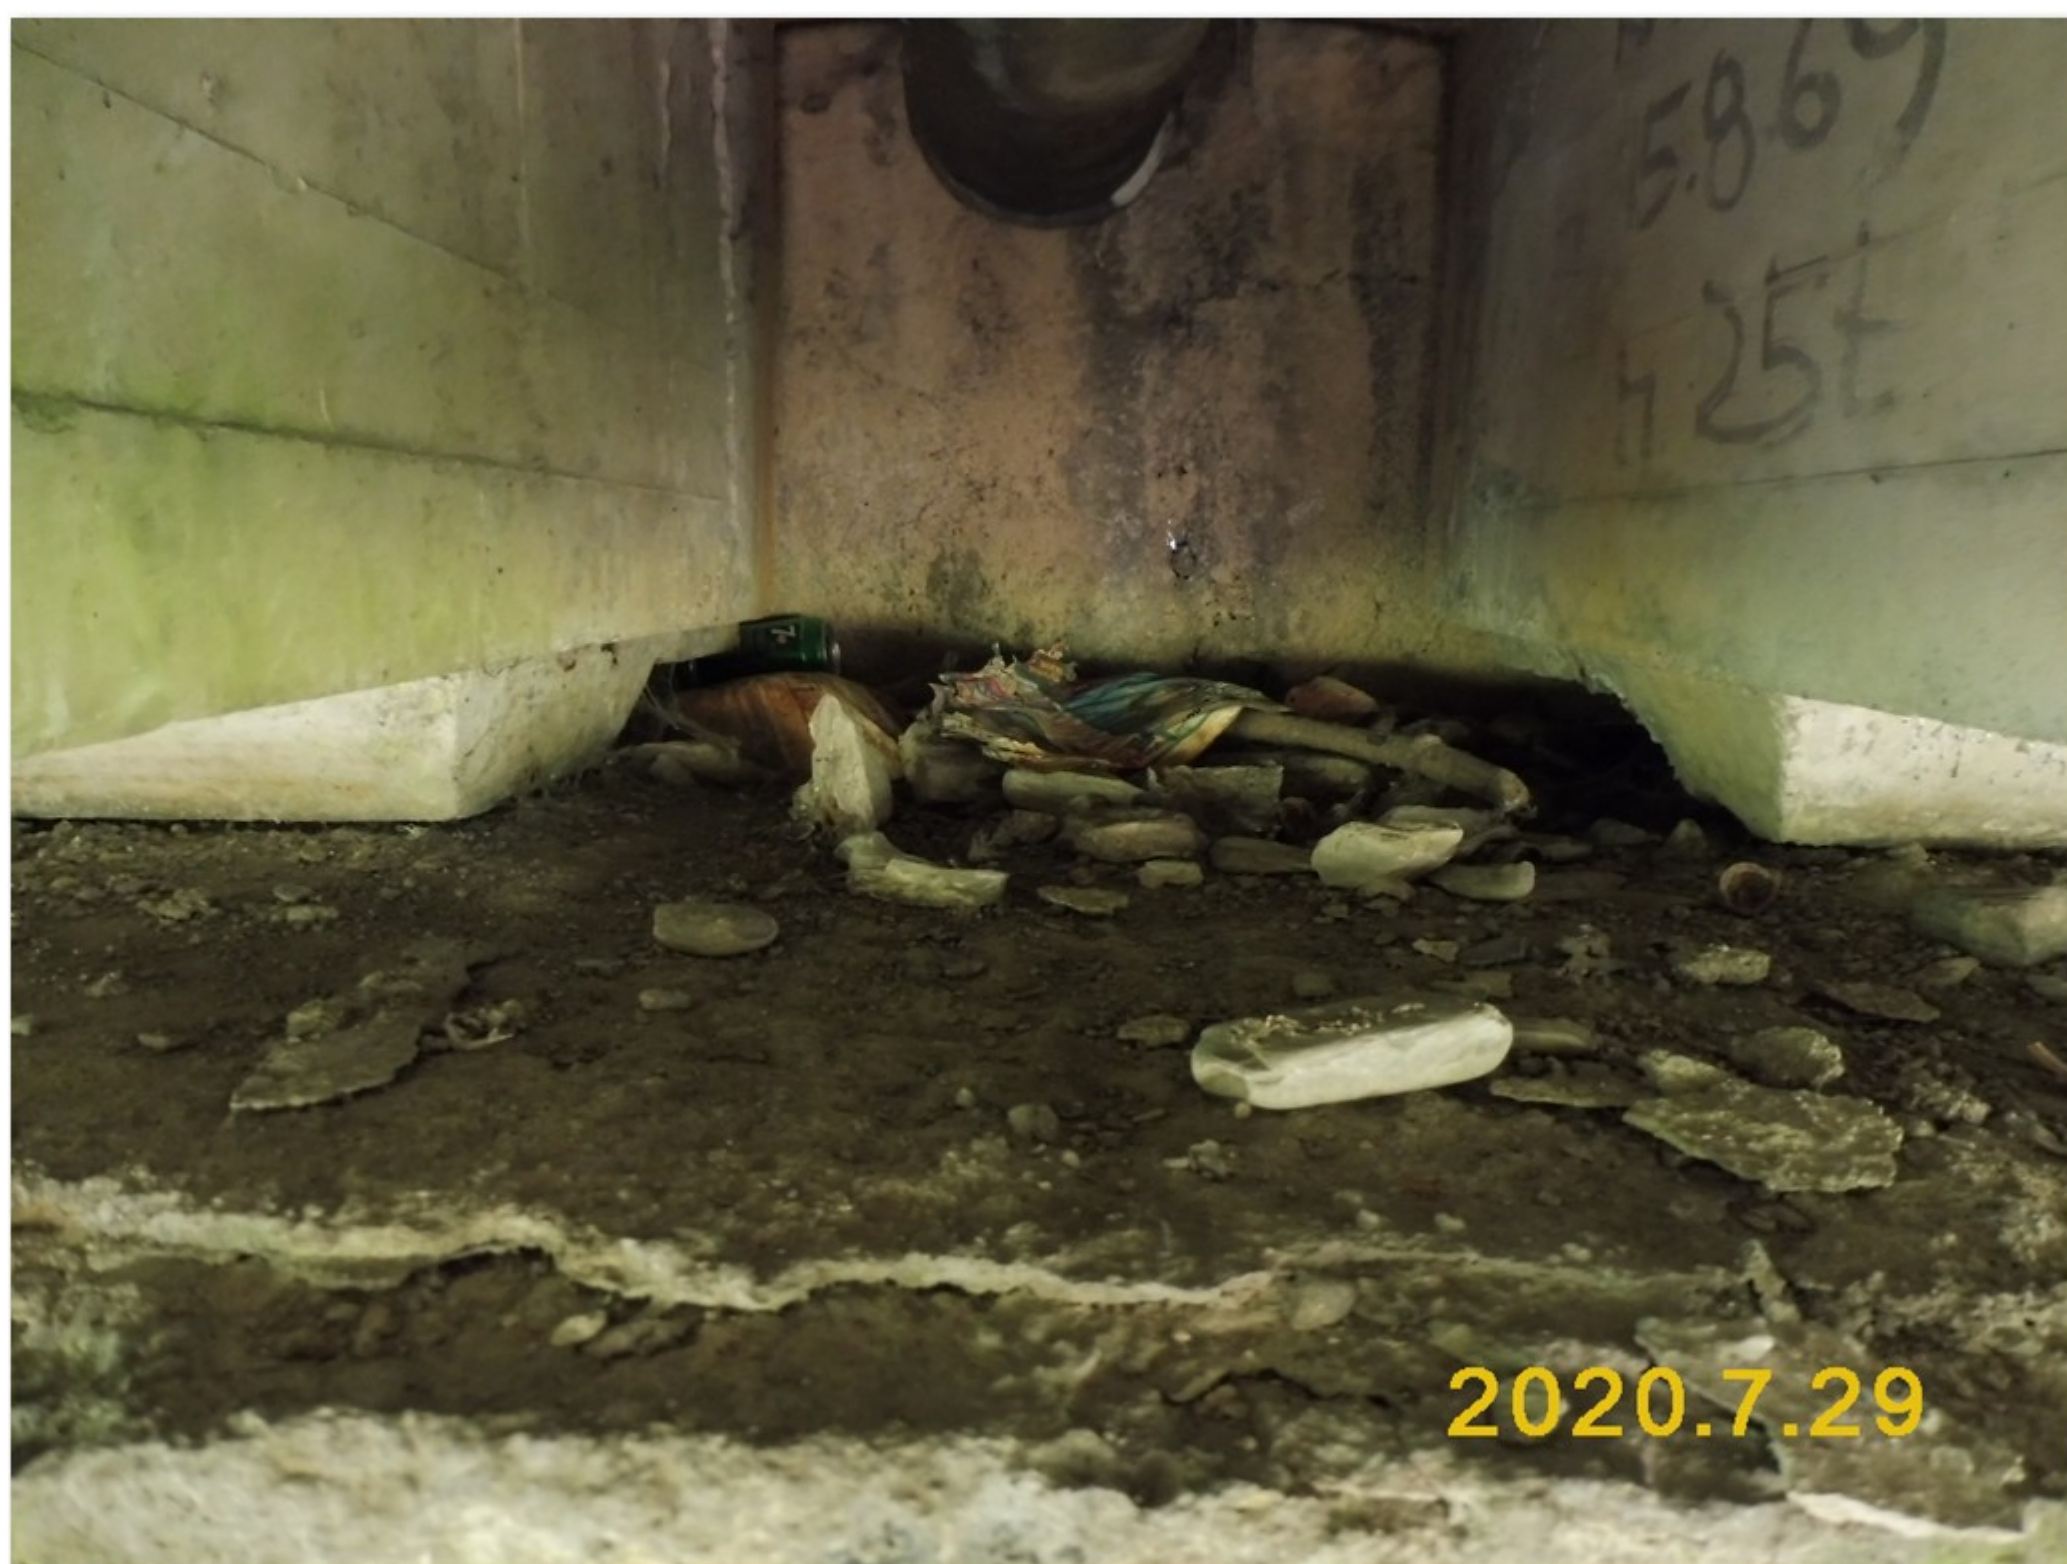
1.2-60 Úložný práh opěry 3 znečištěný odpadným betonem a odpadky

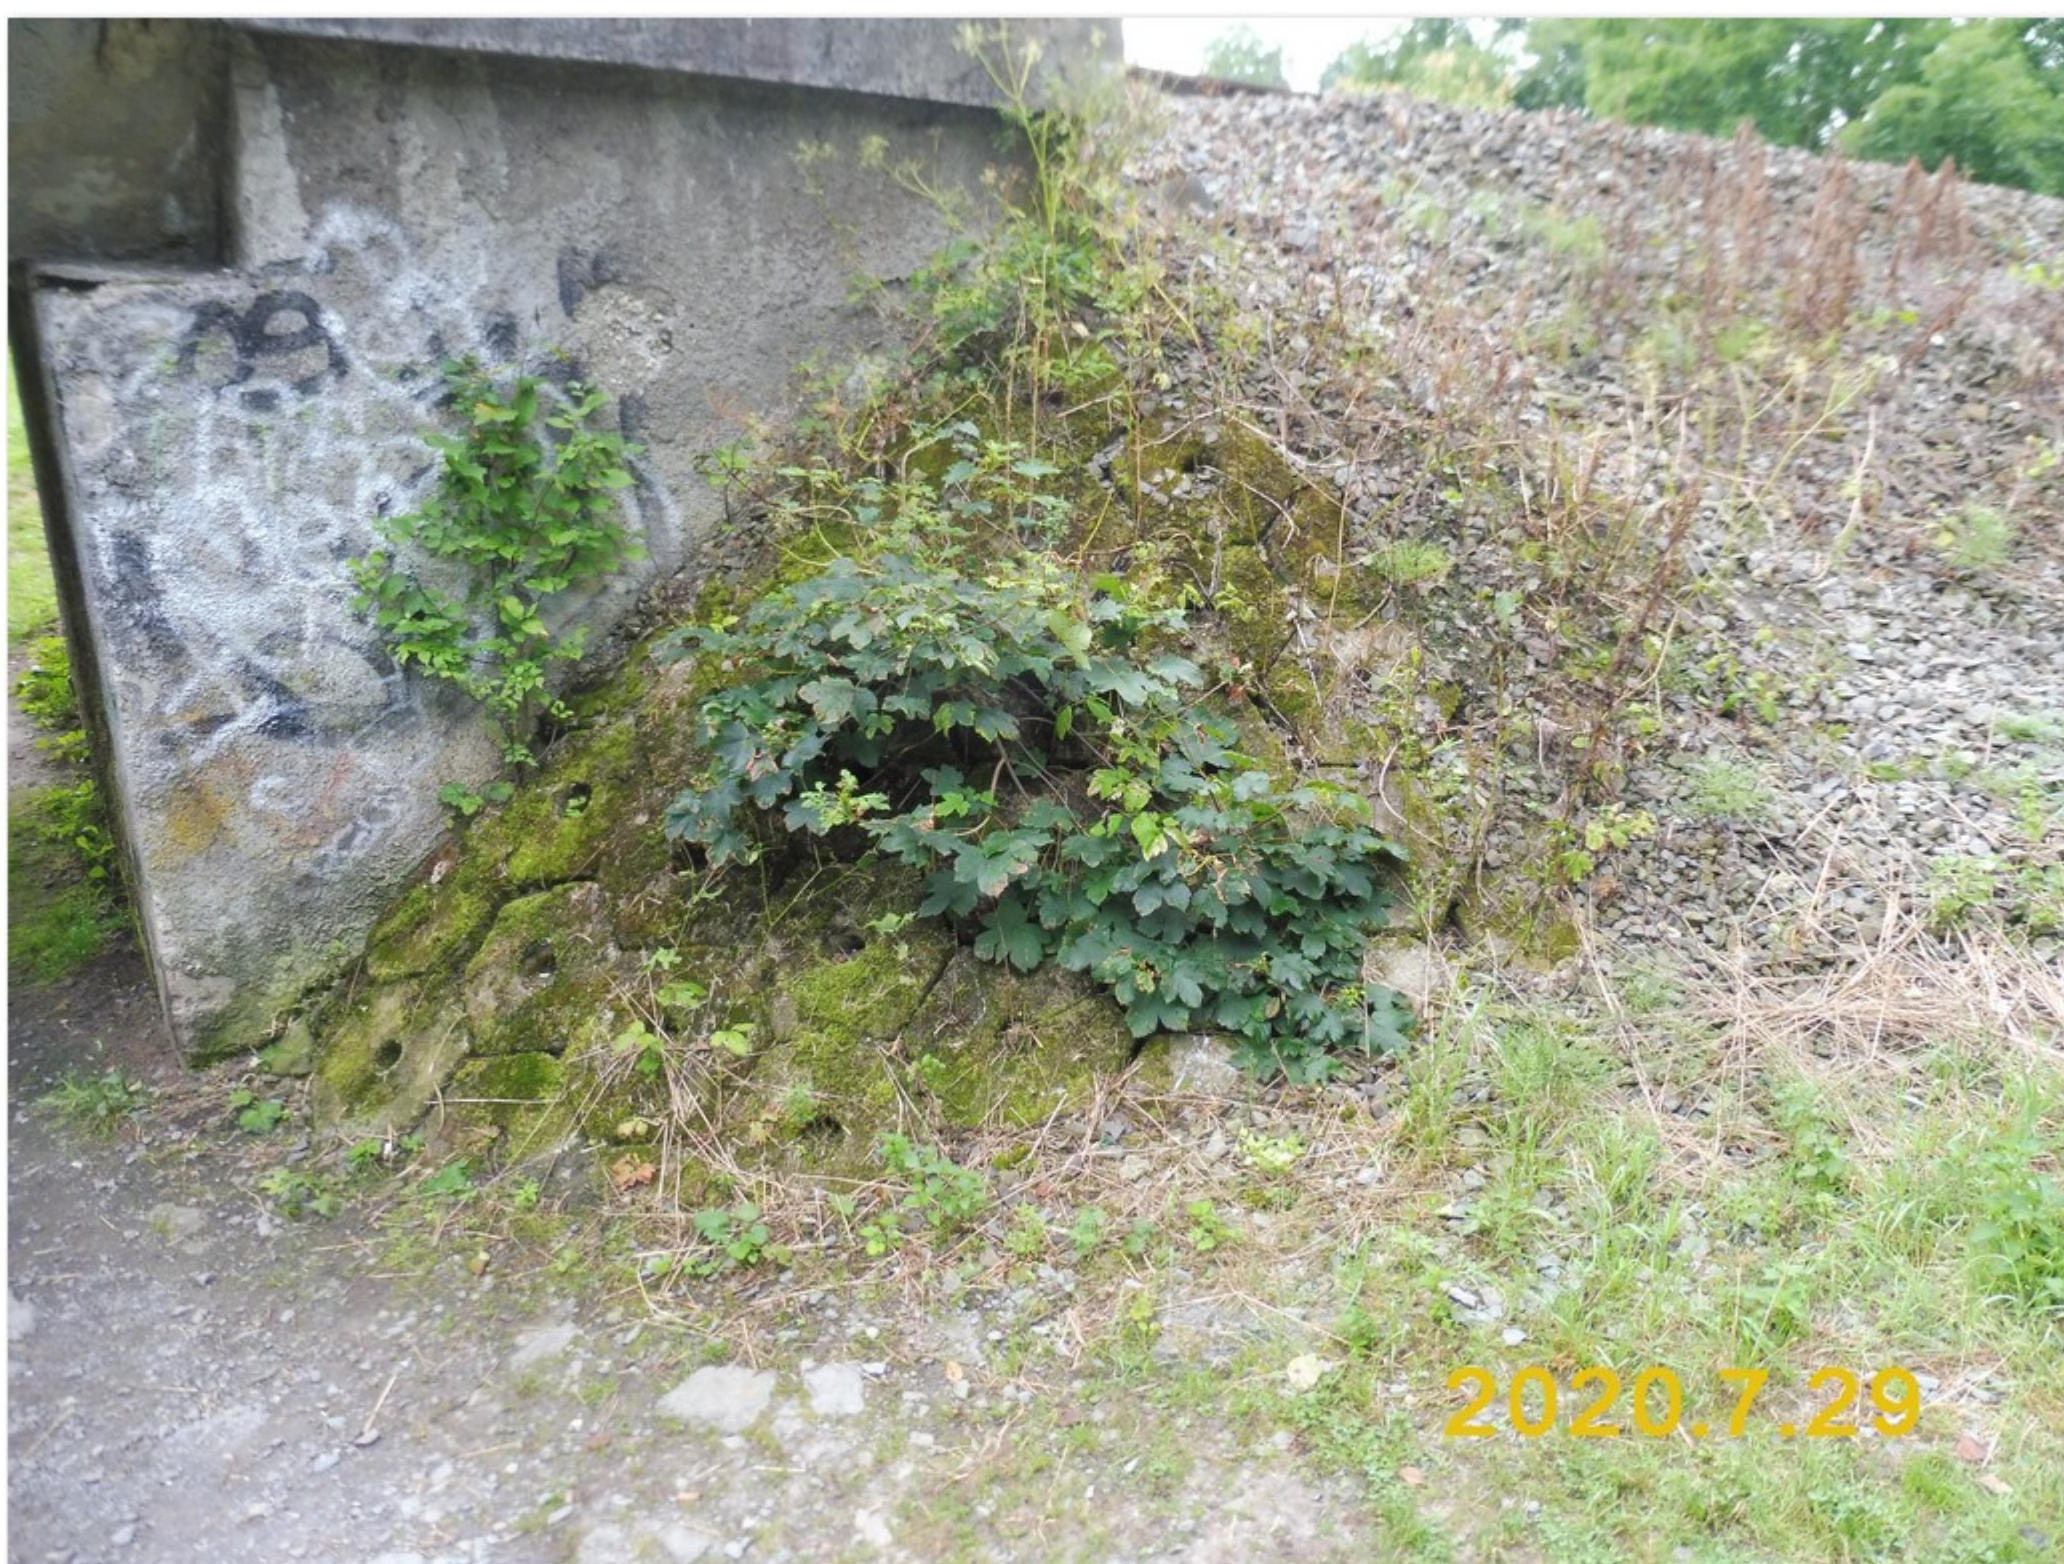
Ve svazích podél křídel obou opěr uchycená náletová vegetace. Kořenový systém urychluje degradaci zpevnění svahu. Závažnost poruchy „Z1“.

1.3-01 Svahový kužel u levého křídla opěry 1

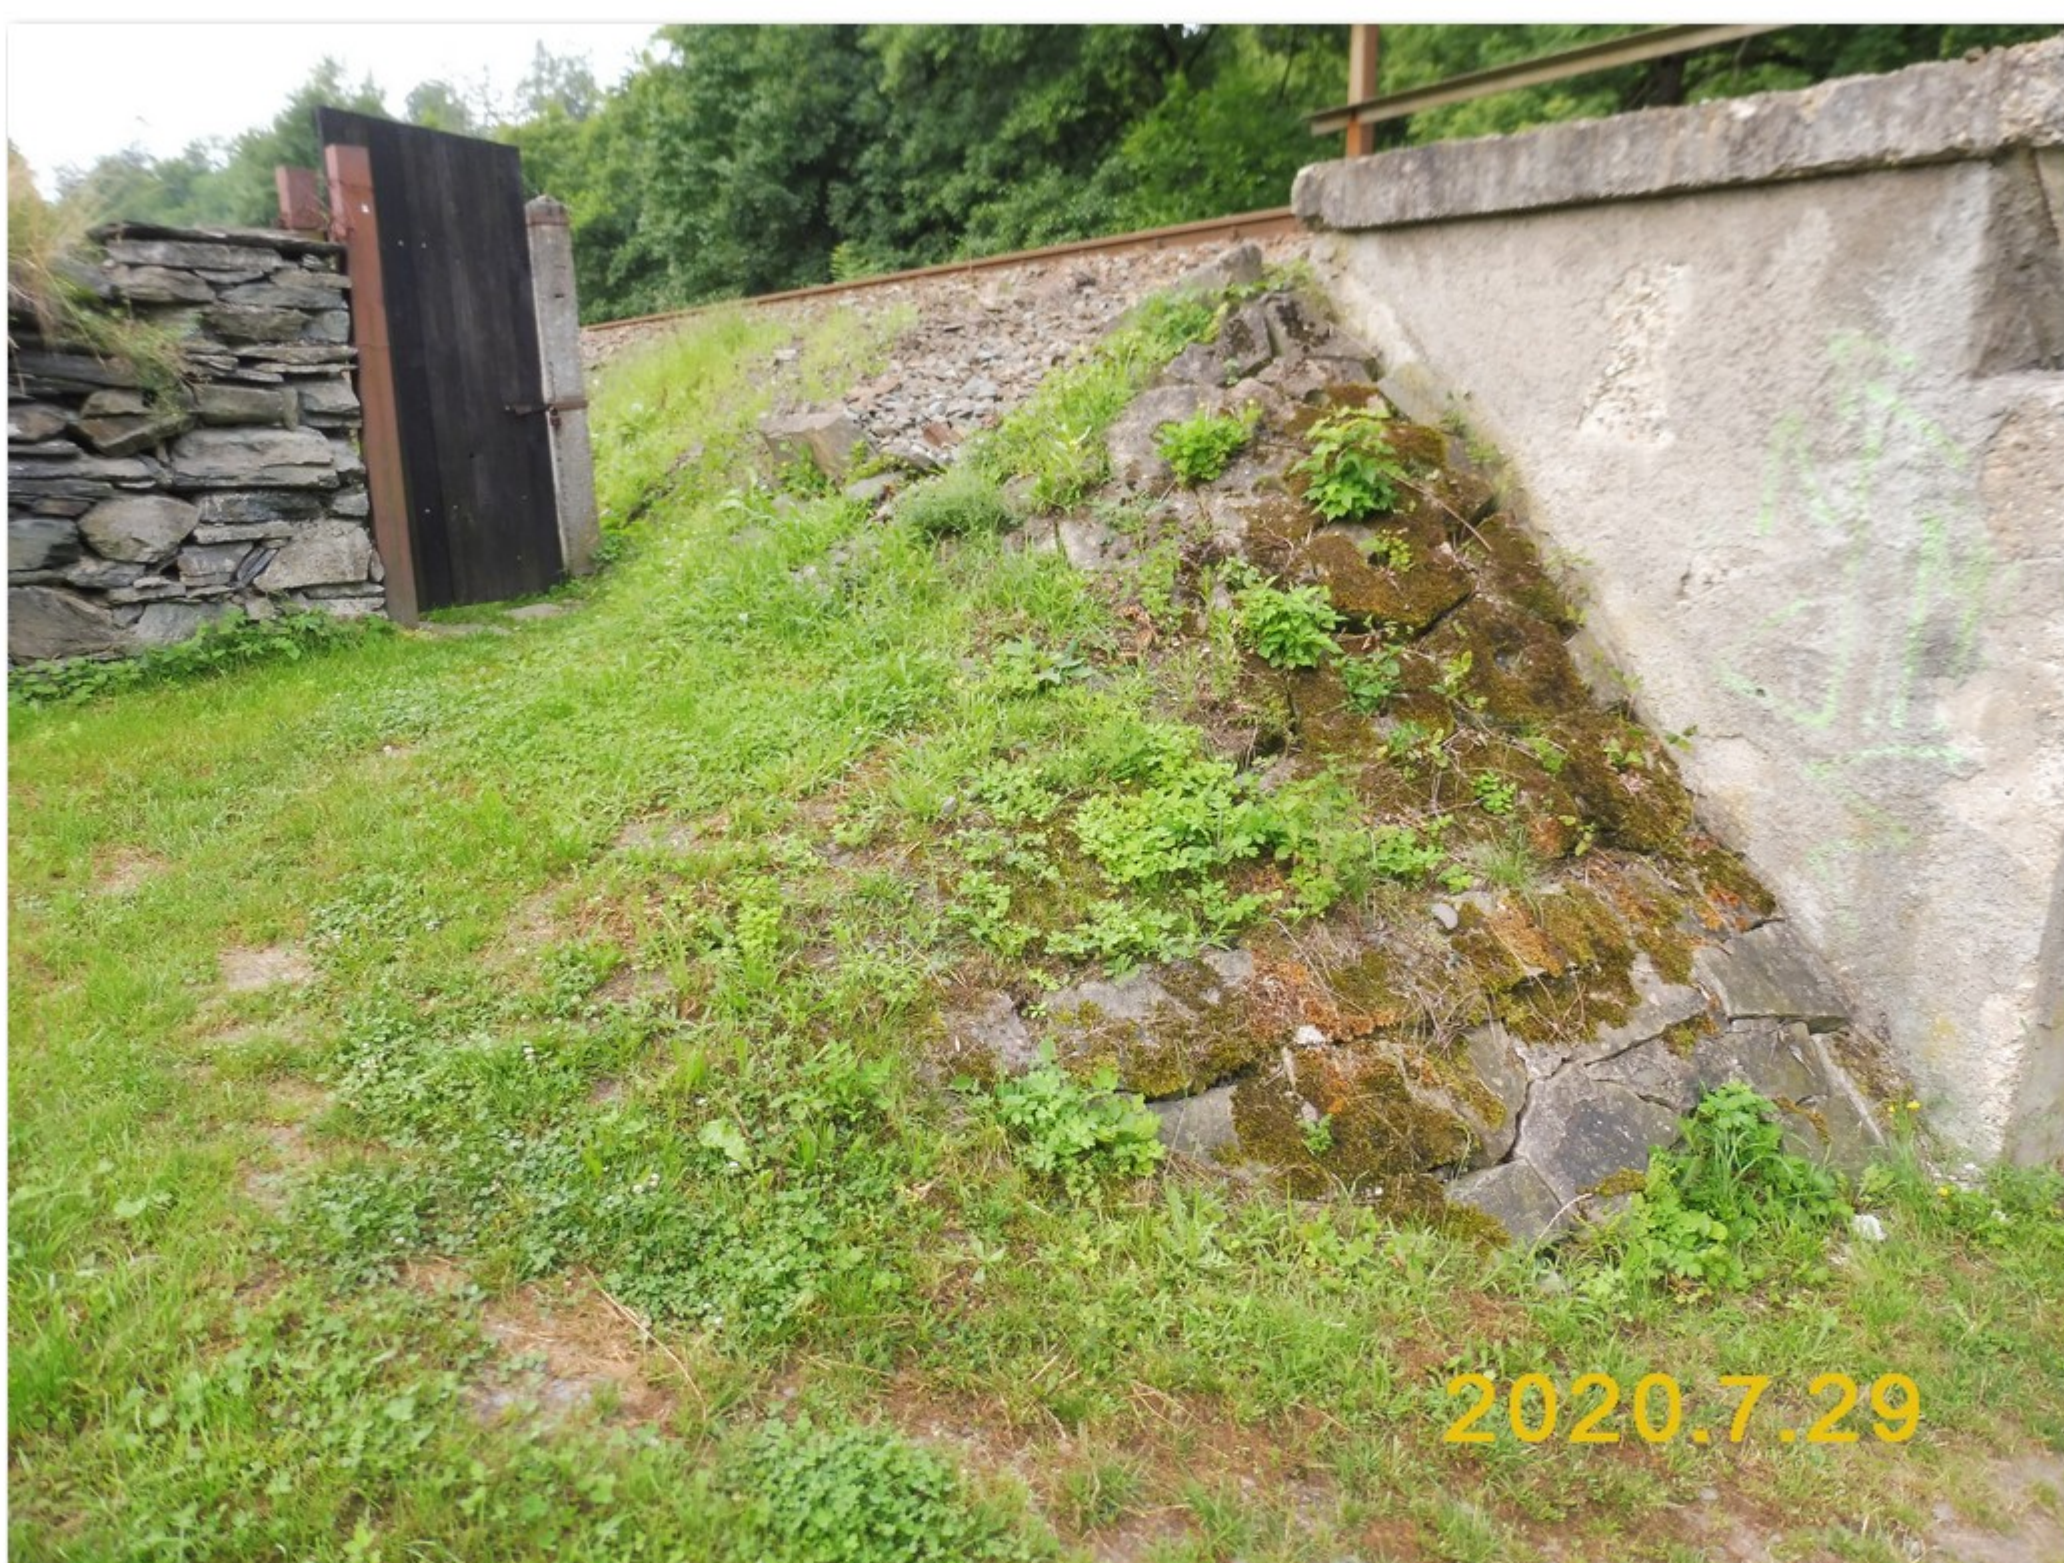
1.3-02 Svahový kužel u pravého křídla opěry 1

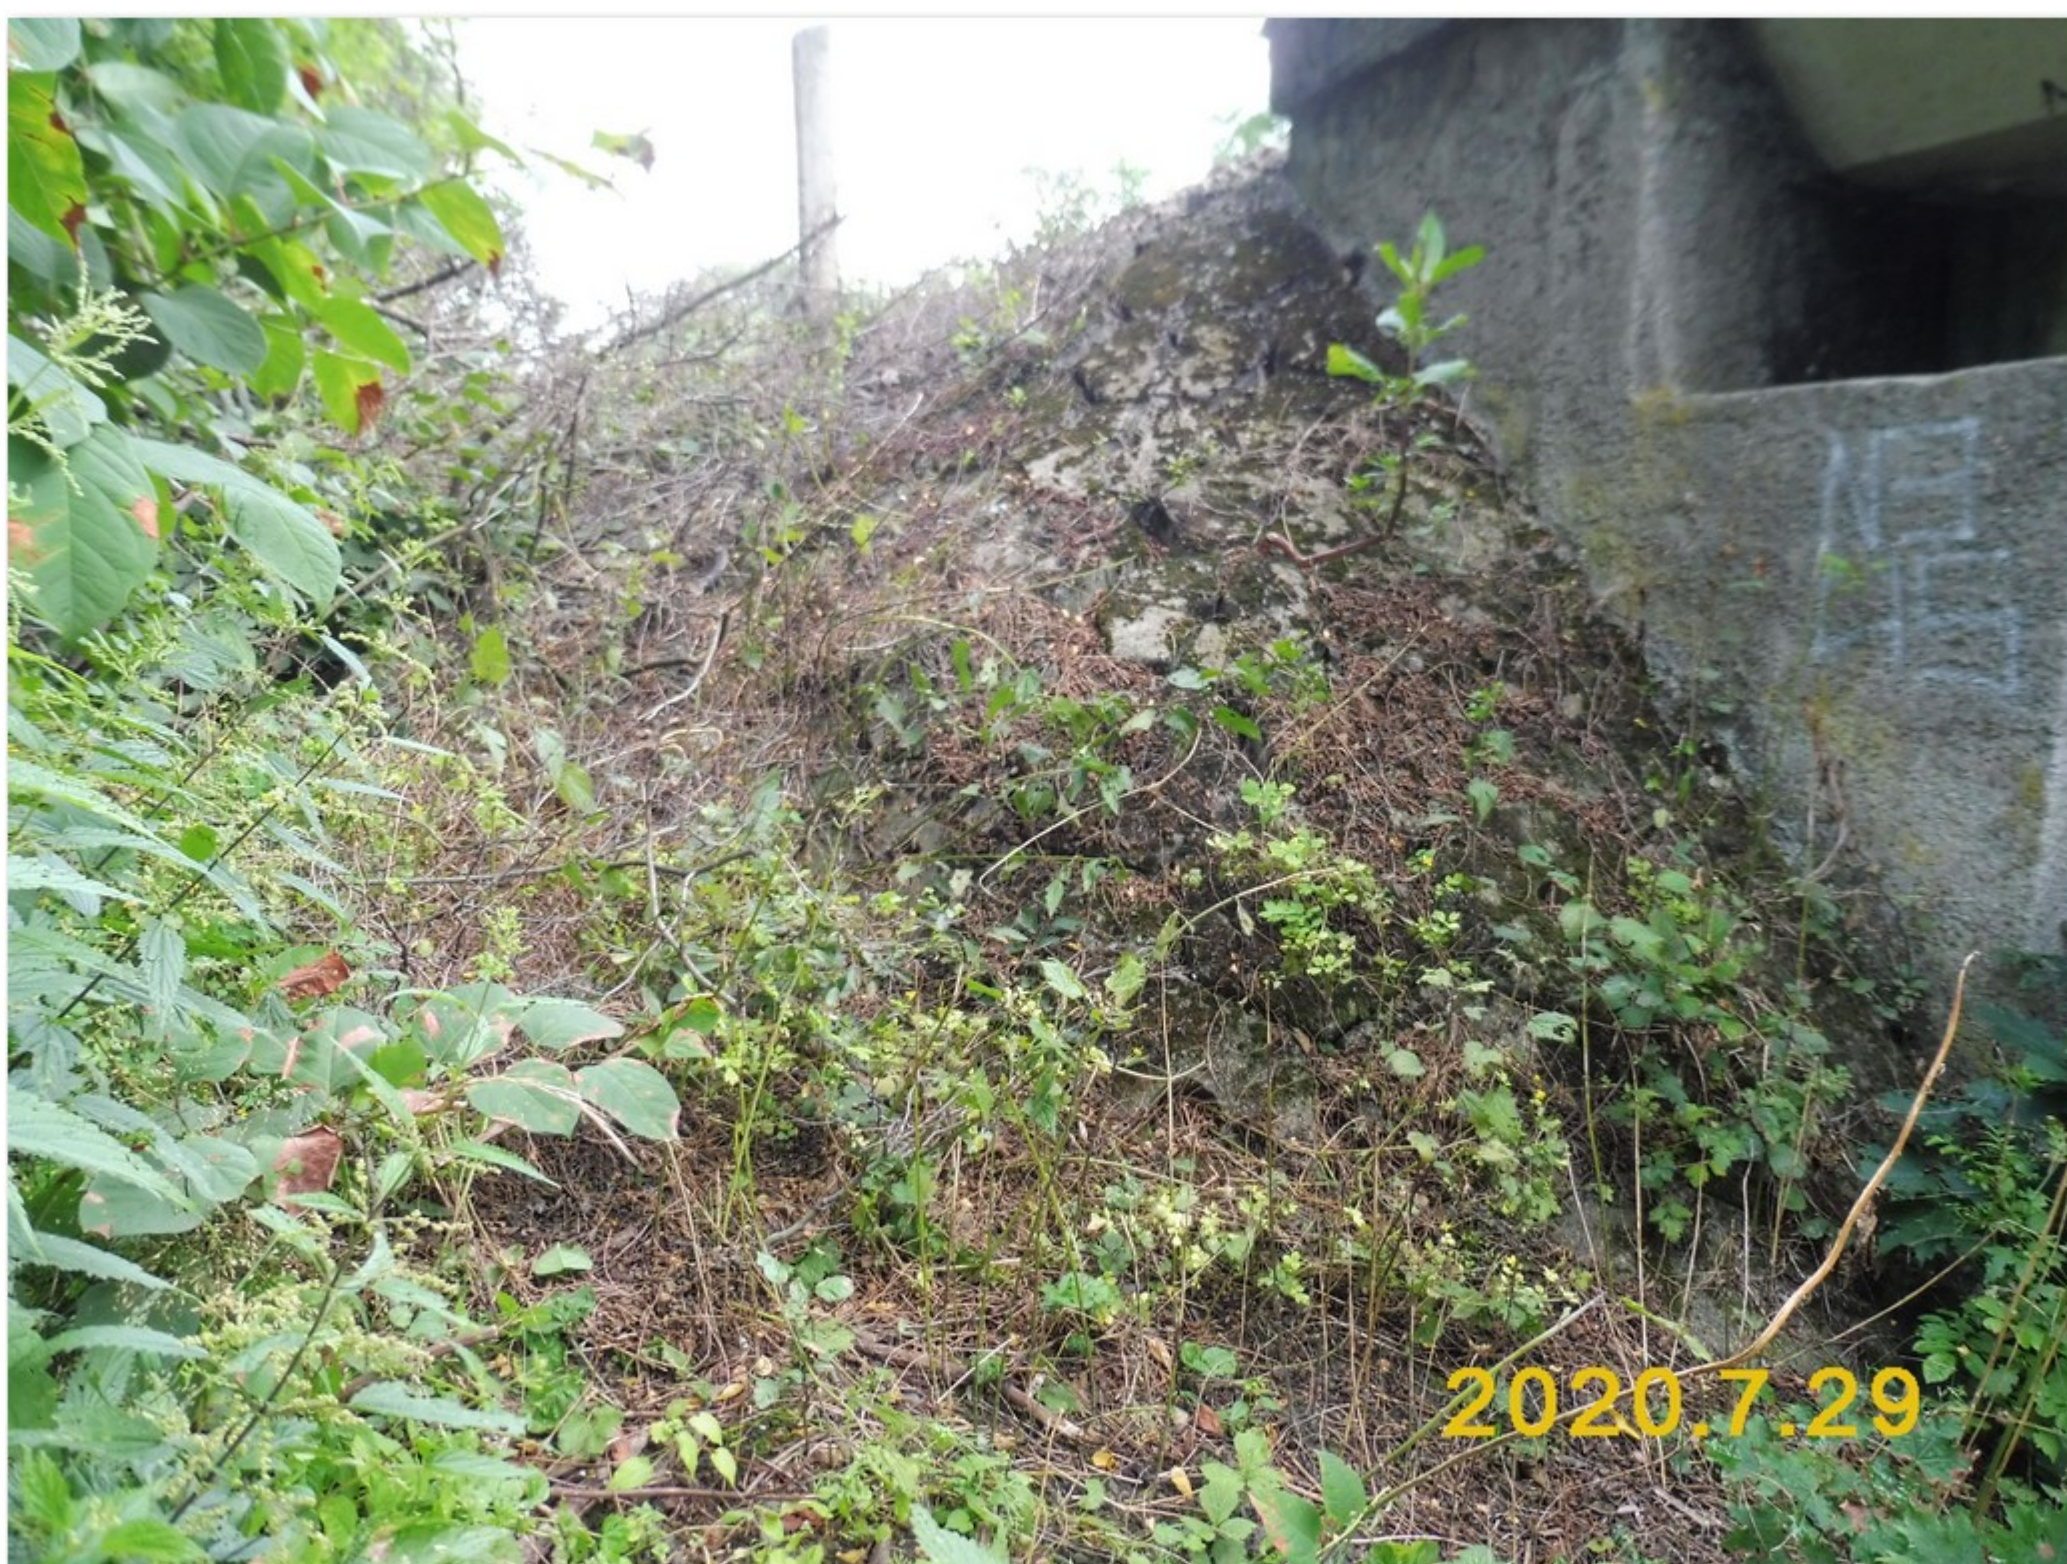
1.3-03 Svahový kužel u levého křídla opěry 3
