Správa železnic, státní organizace

## ***ZPRÁVA Z PODROBNÉ VIZUÁLNÍ PROHLÍDKY***

<b>MOST PŘES POTOK HLUBOČEK V HLUBOČKÁCH</b>			
<b>TÚ 2191 Olomouc hl. n. - Krnov</b>		<b>Evid. km 12,836</b>	
Objekt: most	Širá trať	Vžitý název:	
Počet otvorů: 2	Počet kolejí na mostě: 1	Elektrizace: ne	
Rychlost na mostě / traťová: 70 / 70 km / h	Traťová třída zatížení s přidruženou rychlostí: C3 / 70	Datum prohlídky: 29. 07. 2020

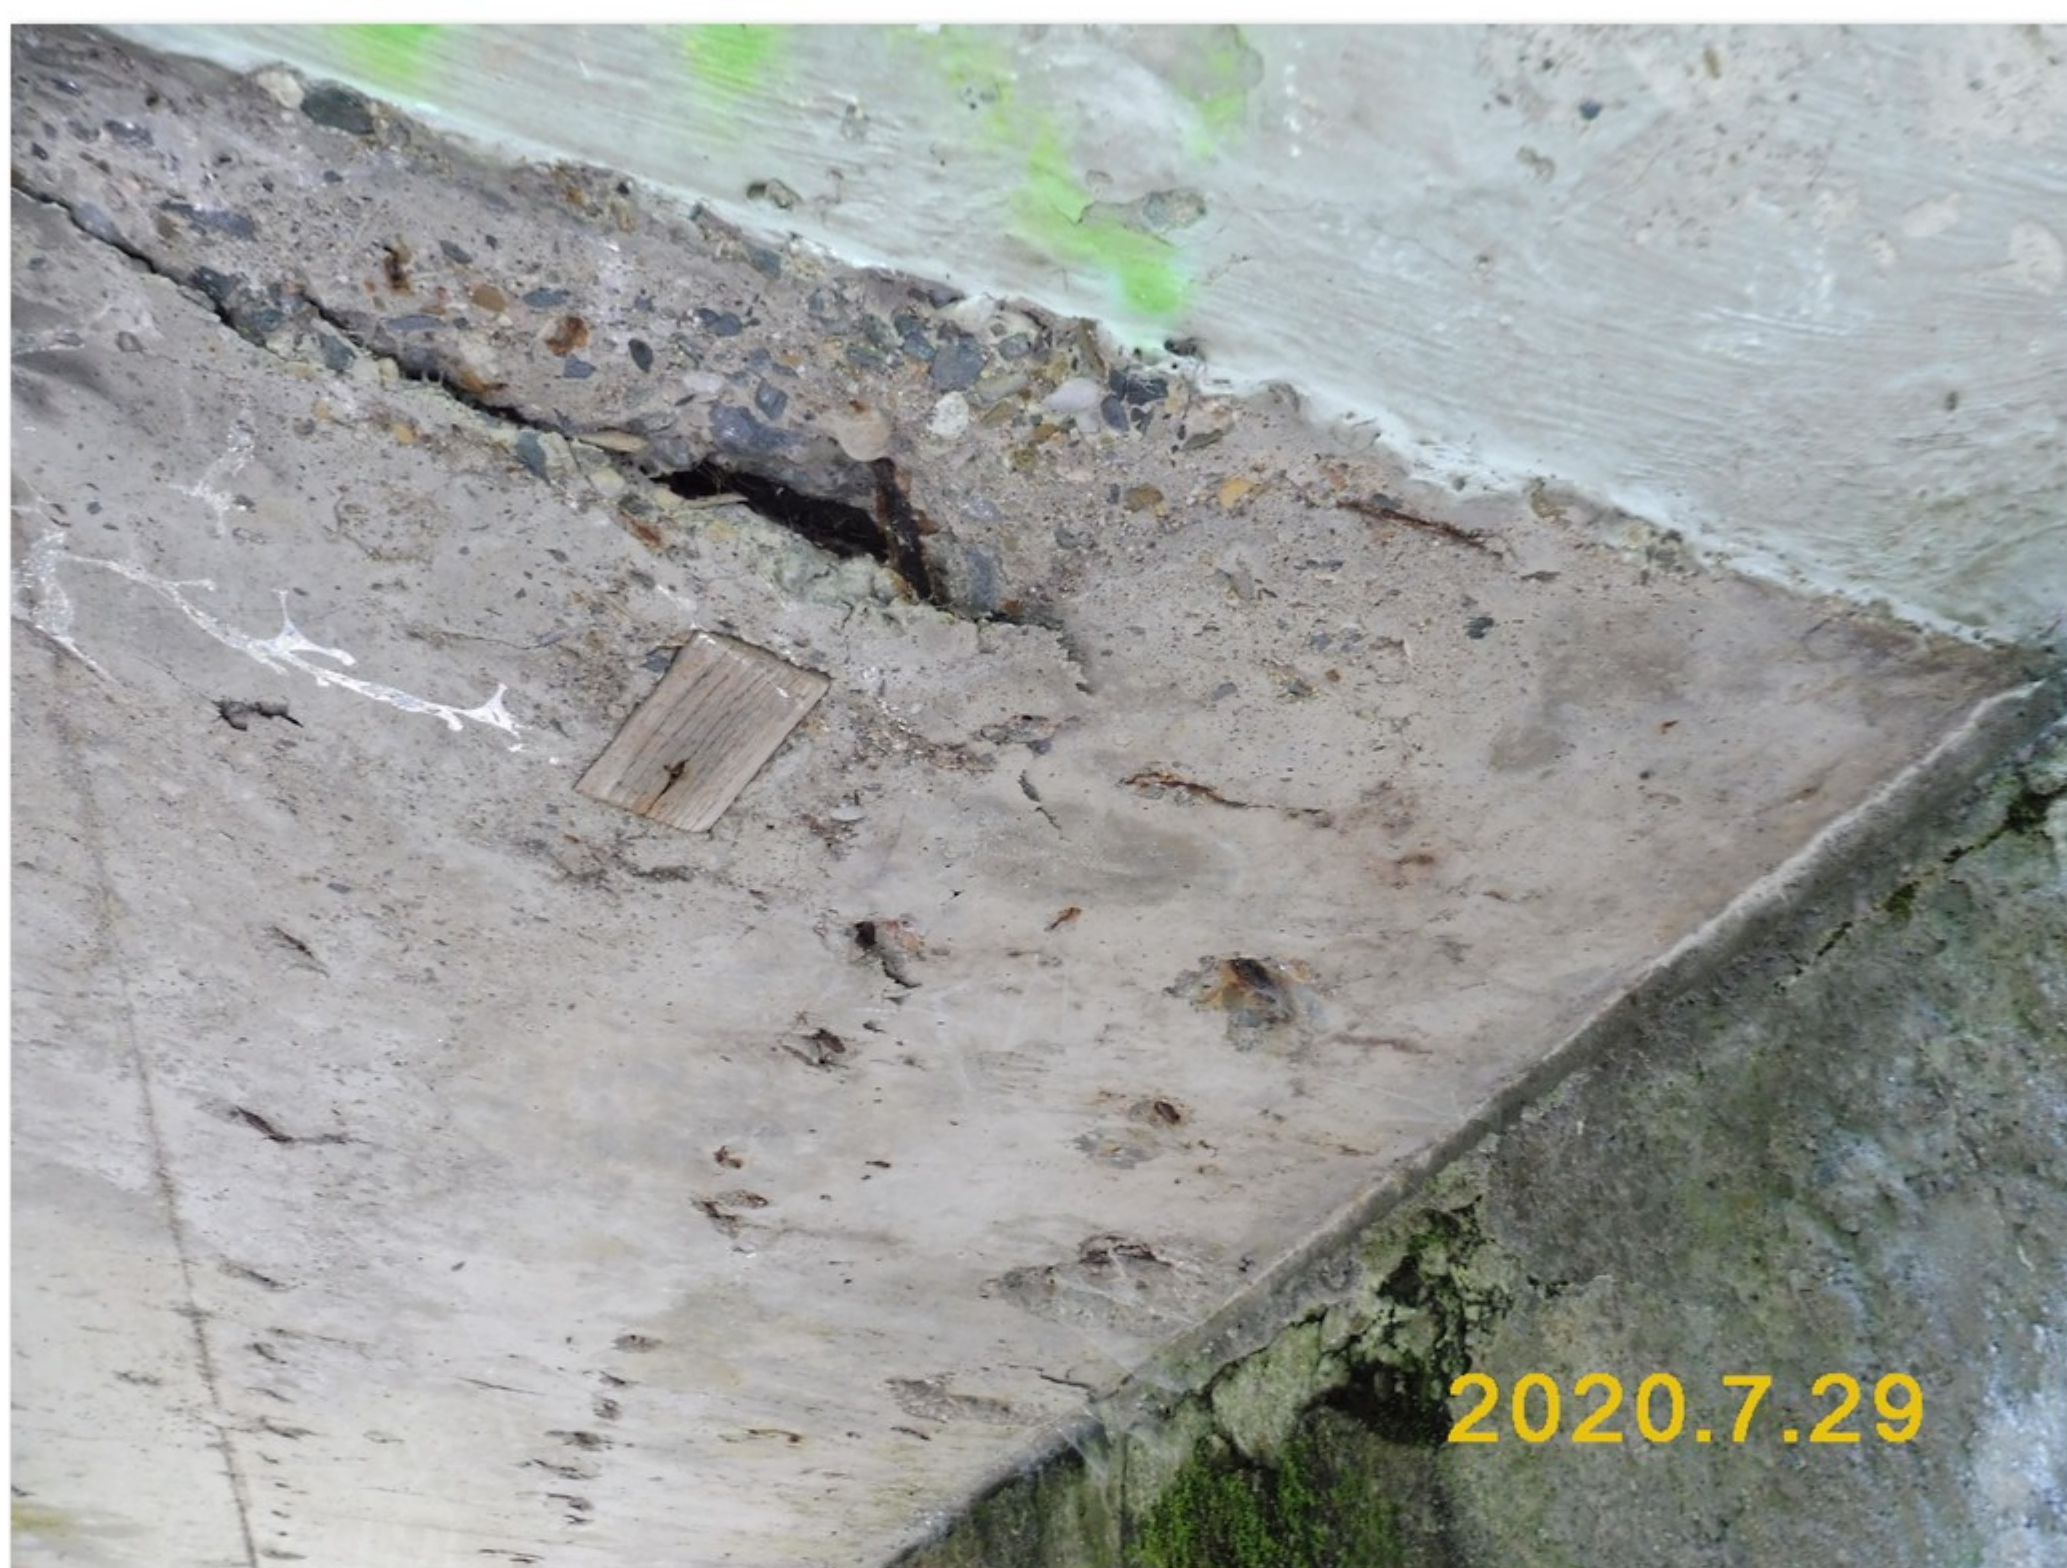
Beton odlomený působením rozpínavých účinků korozních zplodin betonářské výztuže. Celoplošný výskyt poruchy. Na bocích (pohledových plochách římsových konzol) se jedná o pruty příčné výztuže, na podhledu pak o pruty podélné výztuže a smykové výztuže (spony). Závažnost poruchy „Z2“ až „Z3“.

2.1-03 Detail fotografie č. 2.1-02 před opěrou 1 - beton odlomený působením korozních zplodin

*Navrhované opatření: porucha svým charakterem a rozsahem zatím neohrožuje spolehlivost mostu. Přesto doporučuji poškozená místa sanovat, aby bylo zabráněno pokračování degradace konstrukce. Místům poruch doporučuji věnovat pozornost v rámci pravidelné dohlédací činnosti.*

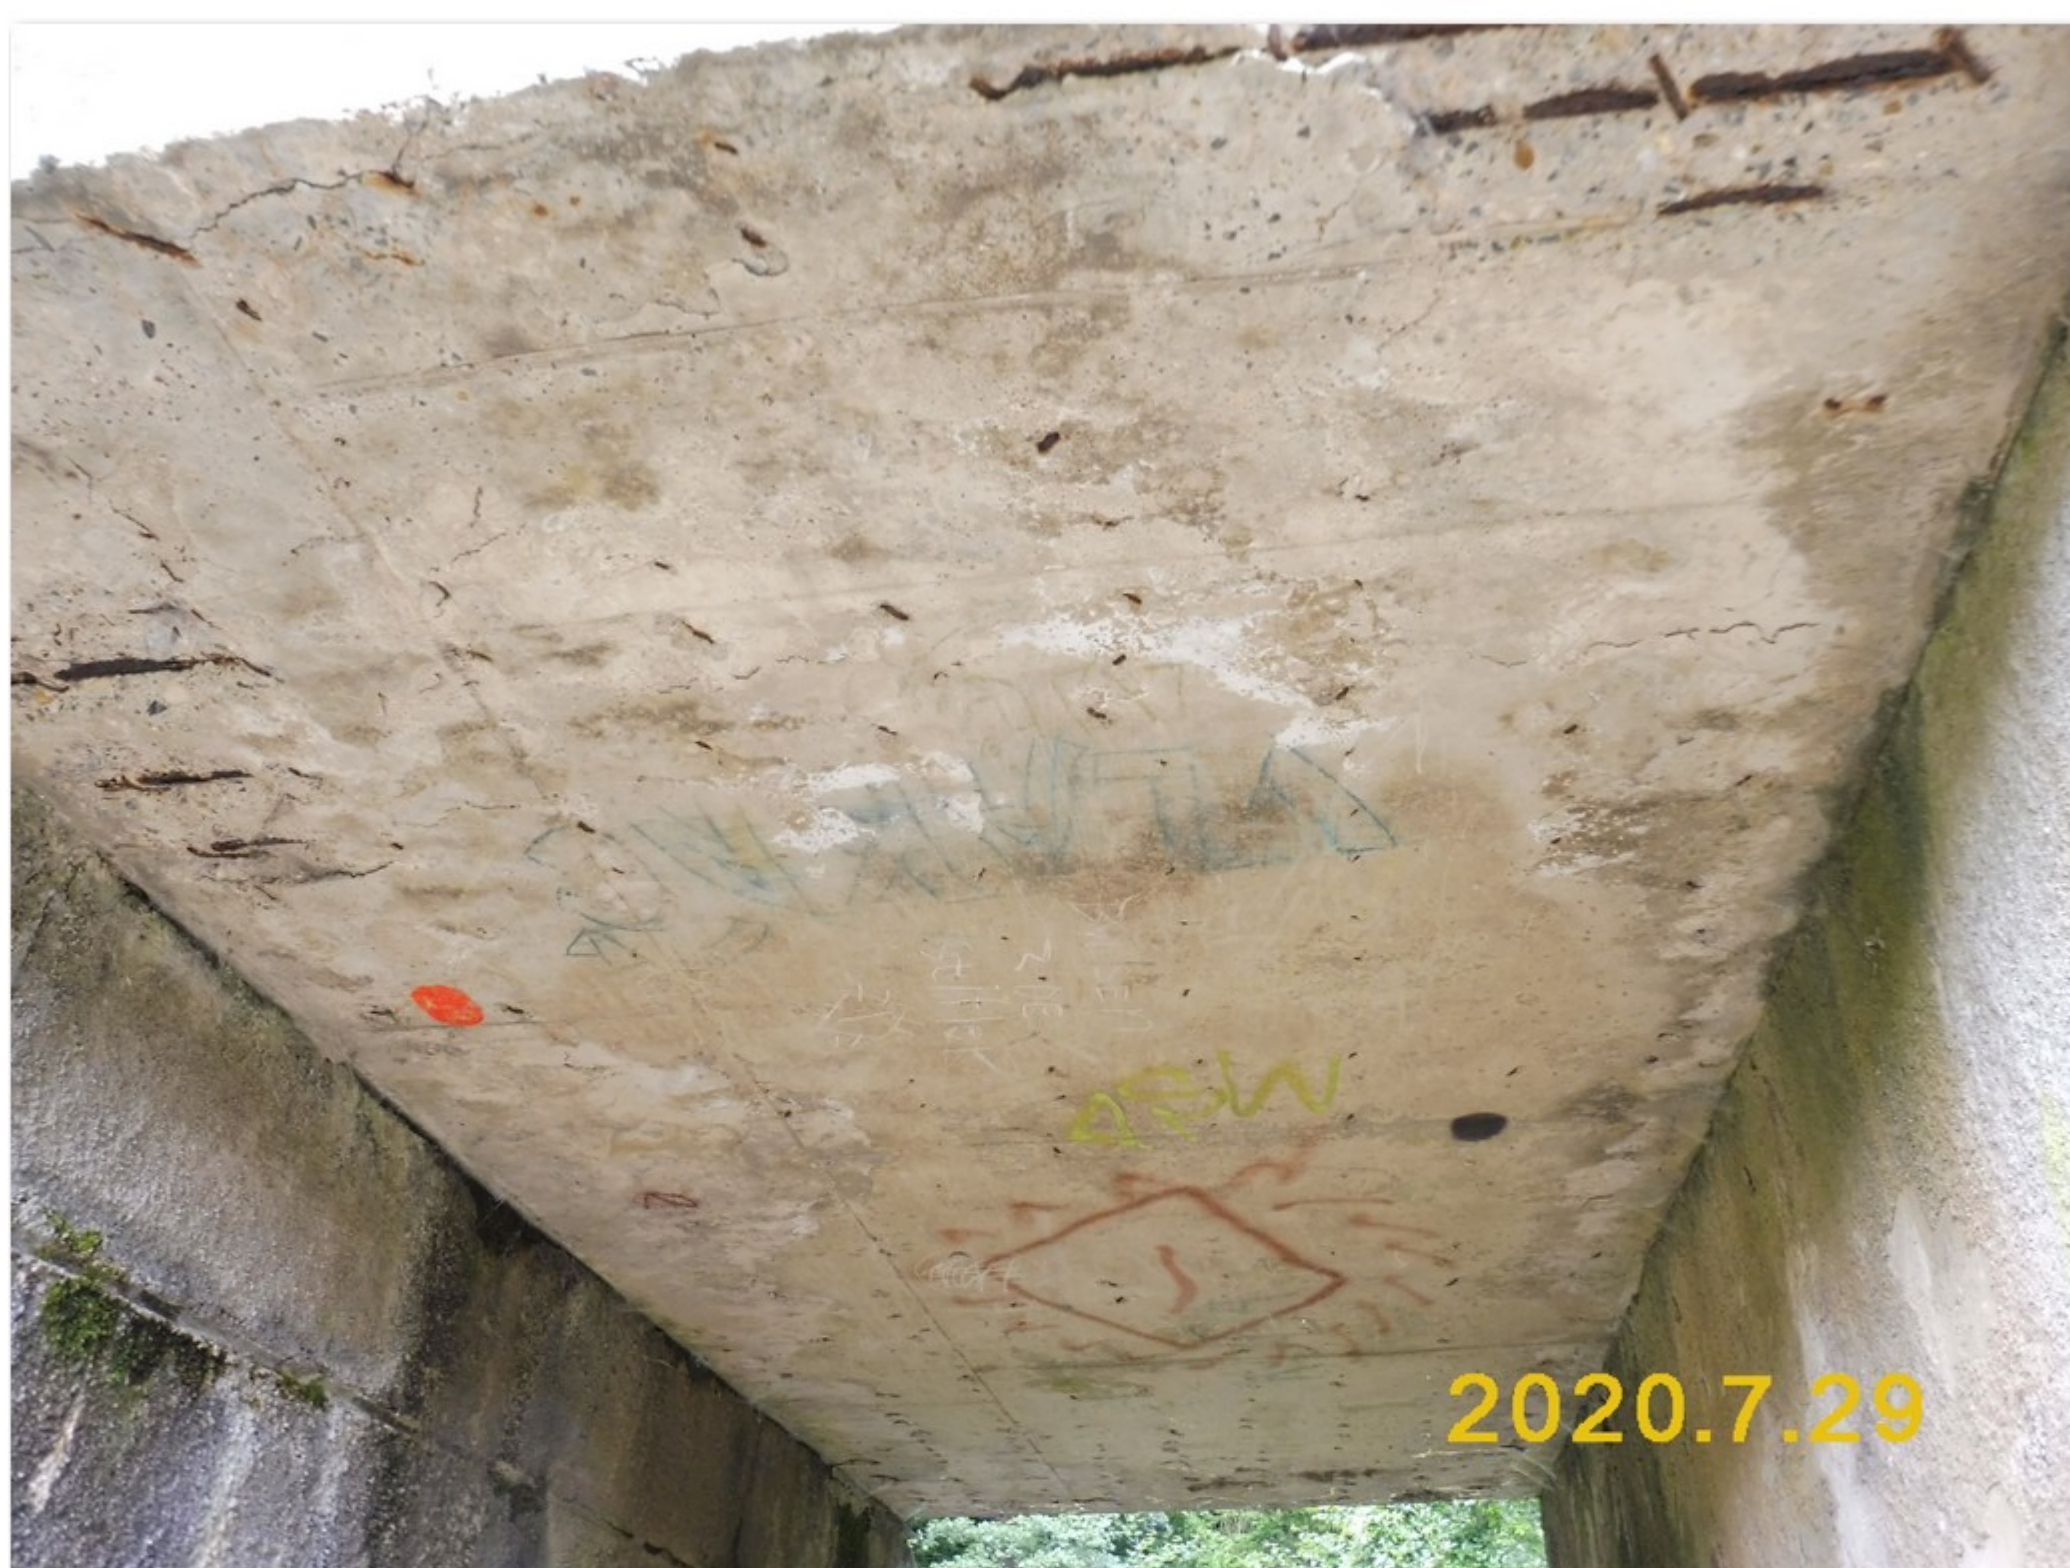
2.1-07 Podhled nosné konstrukce K01 - pohled zprava

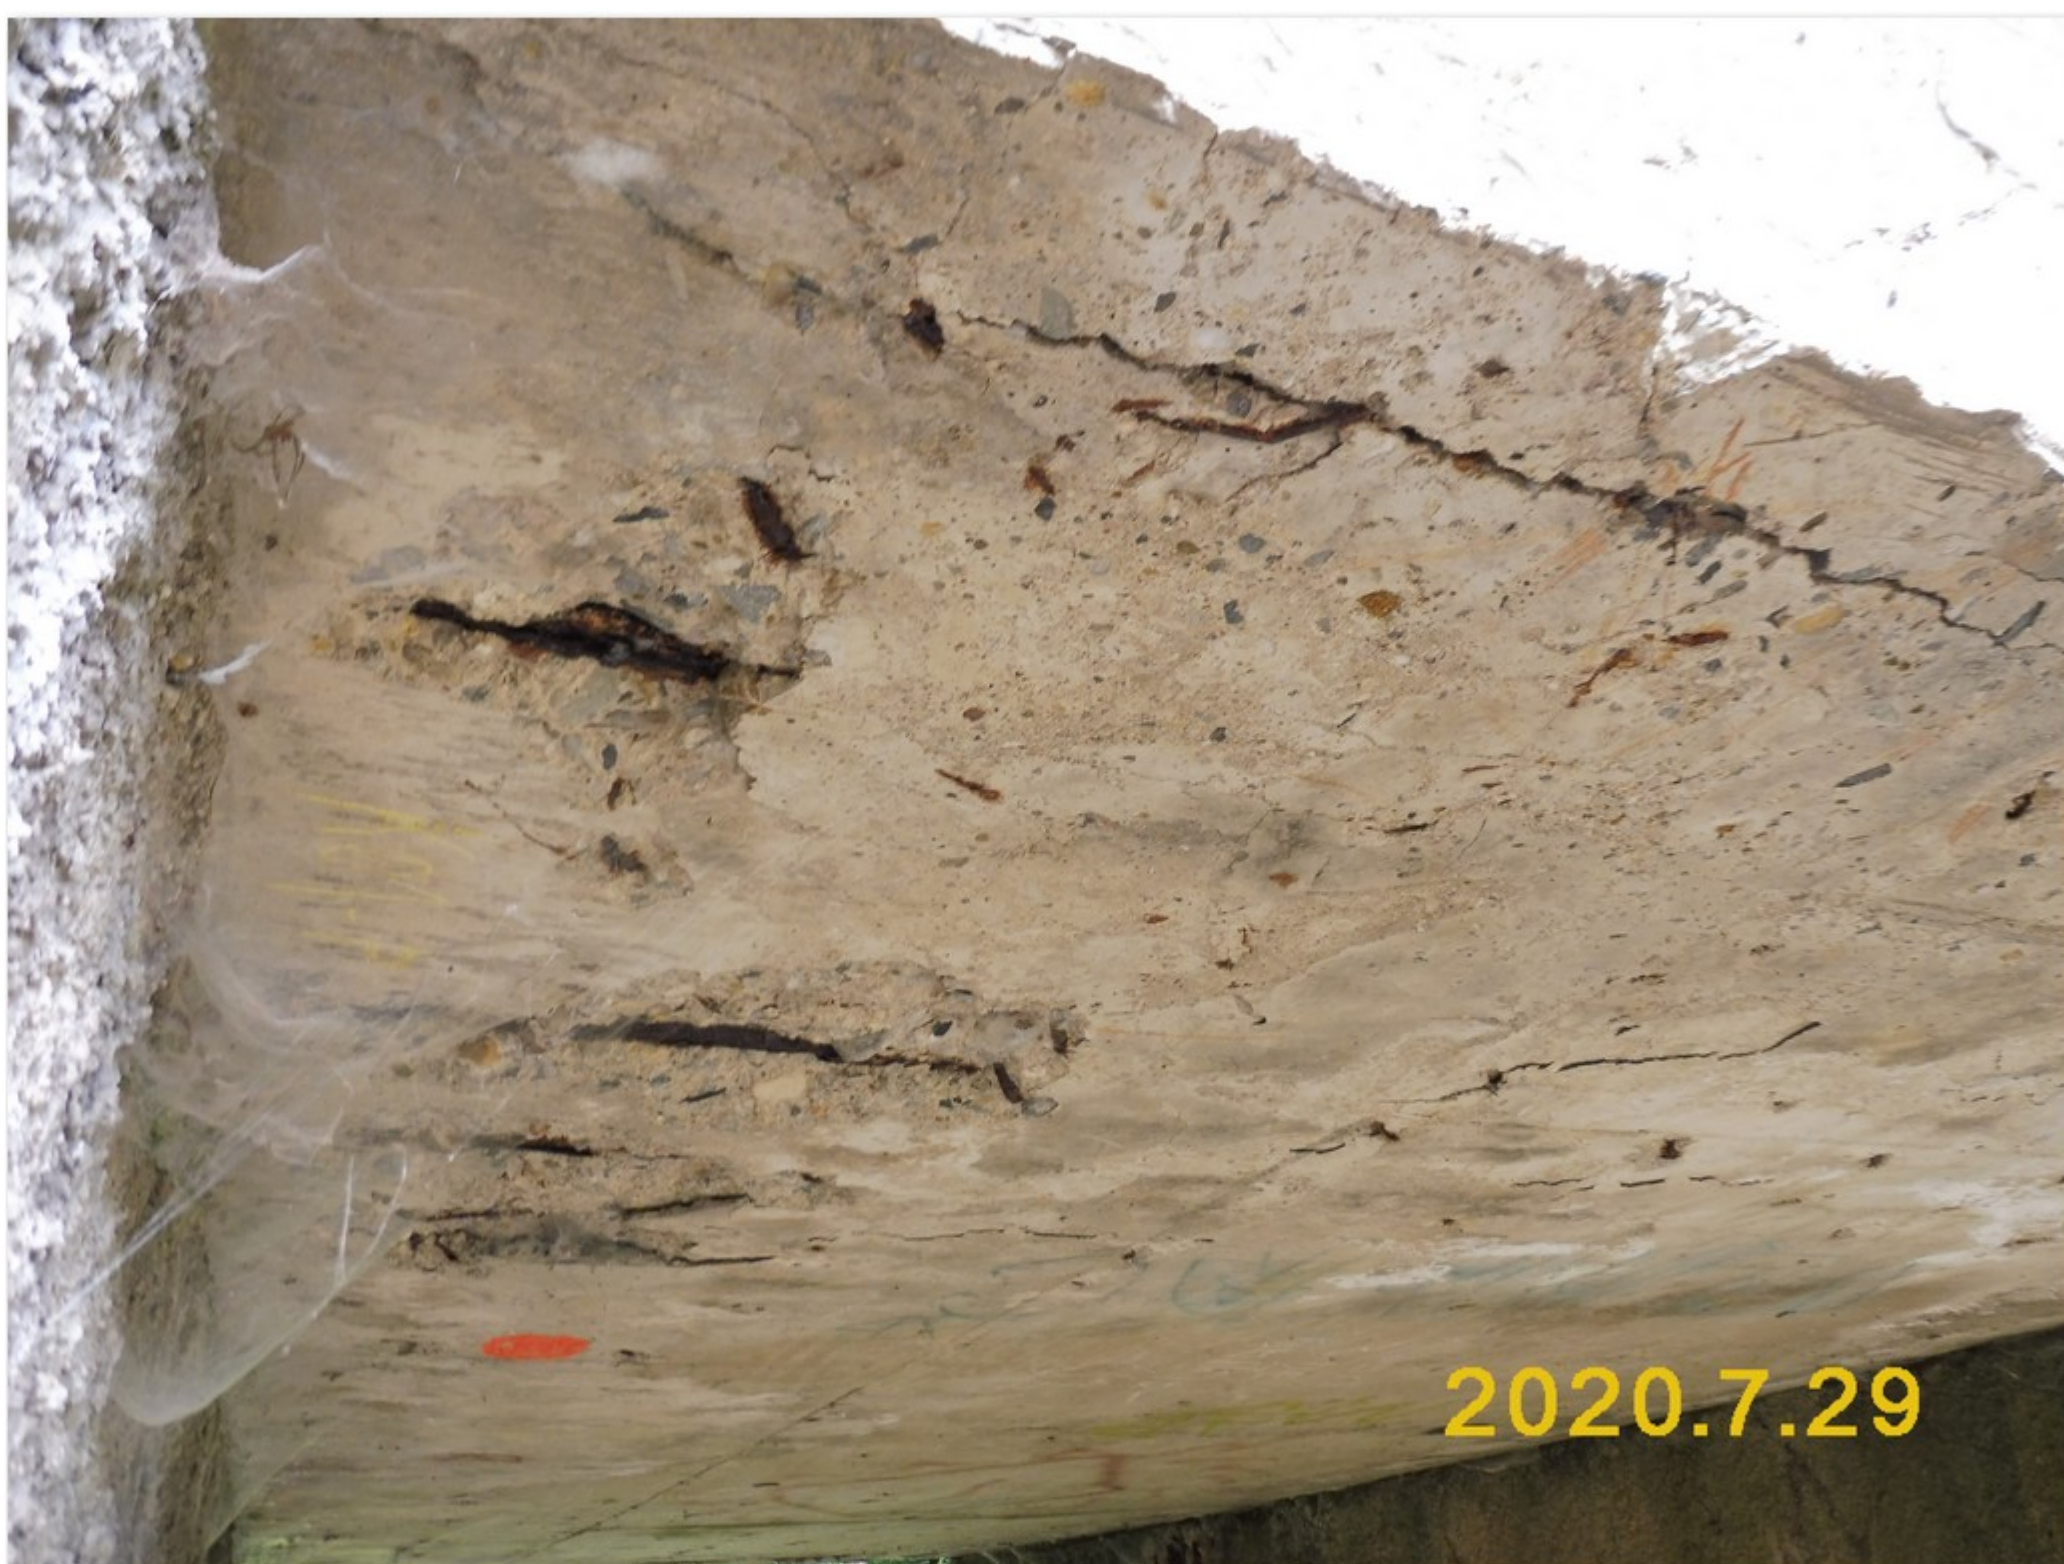
2.1-08 Podhled nosné konstrukce K01 před opěrou 1 - beton odlomený působením korozních zplodin v místě podélné výztuže

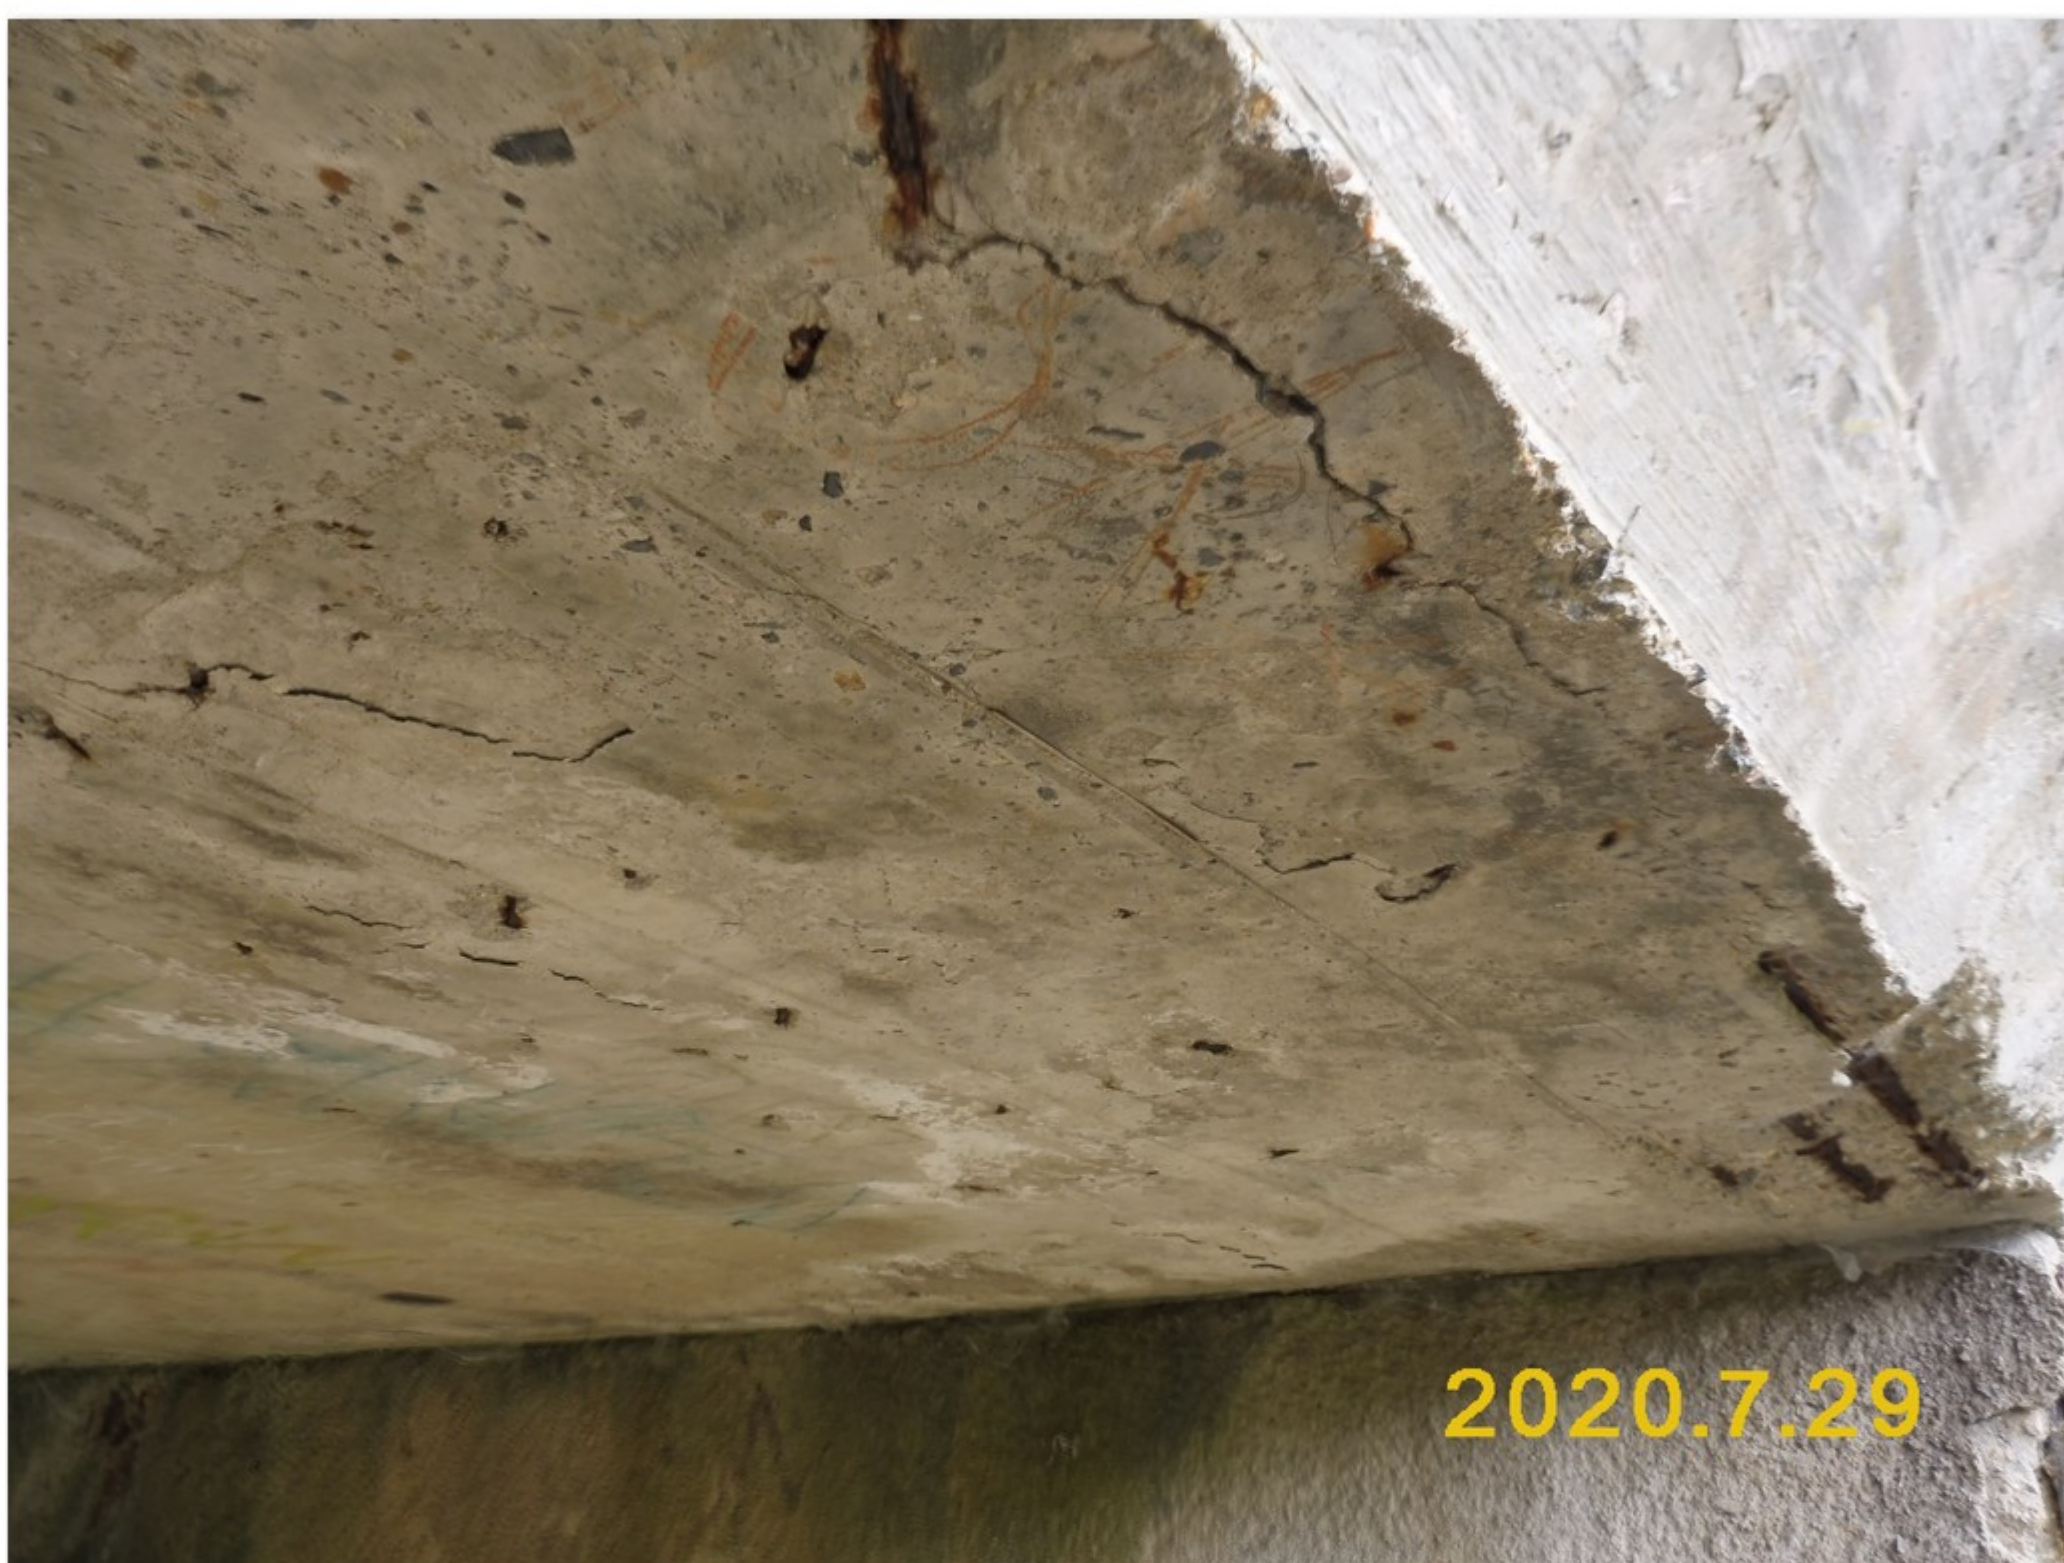
2.1-09 Podhled nosné konstrukce K01 před pilířem 2 - beton odlomený působením korozních zplodin v místě podélné výztuže

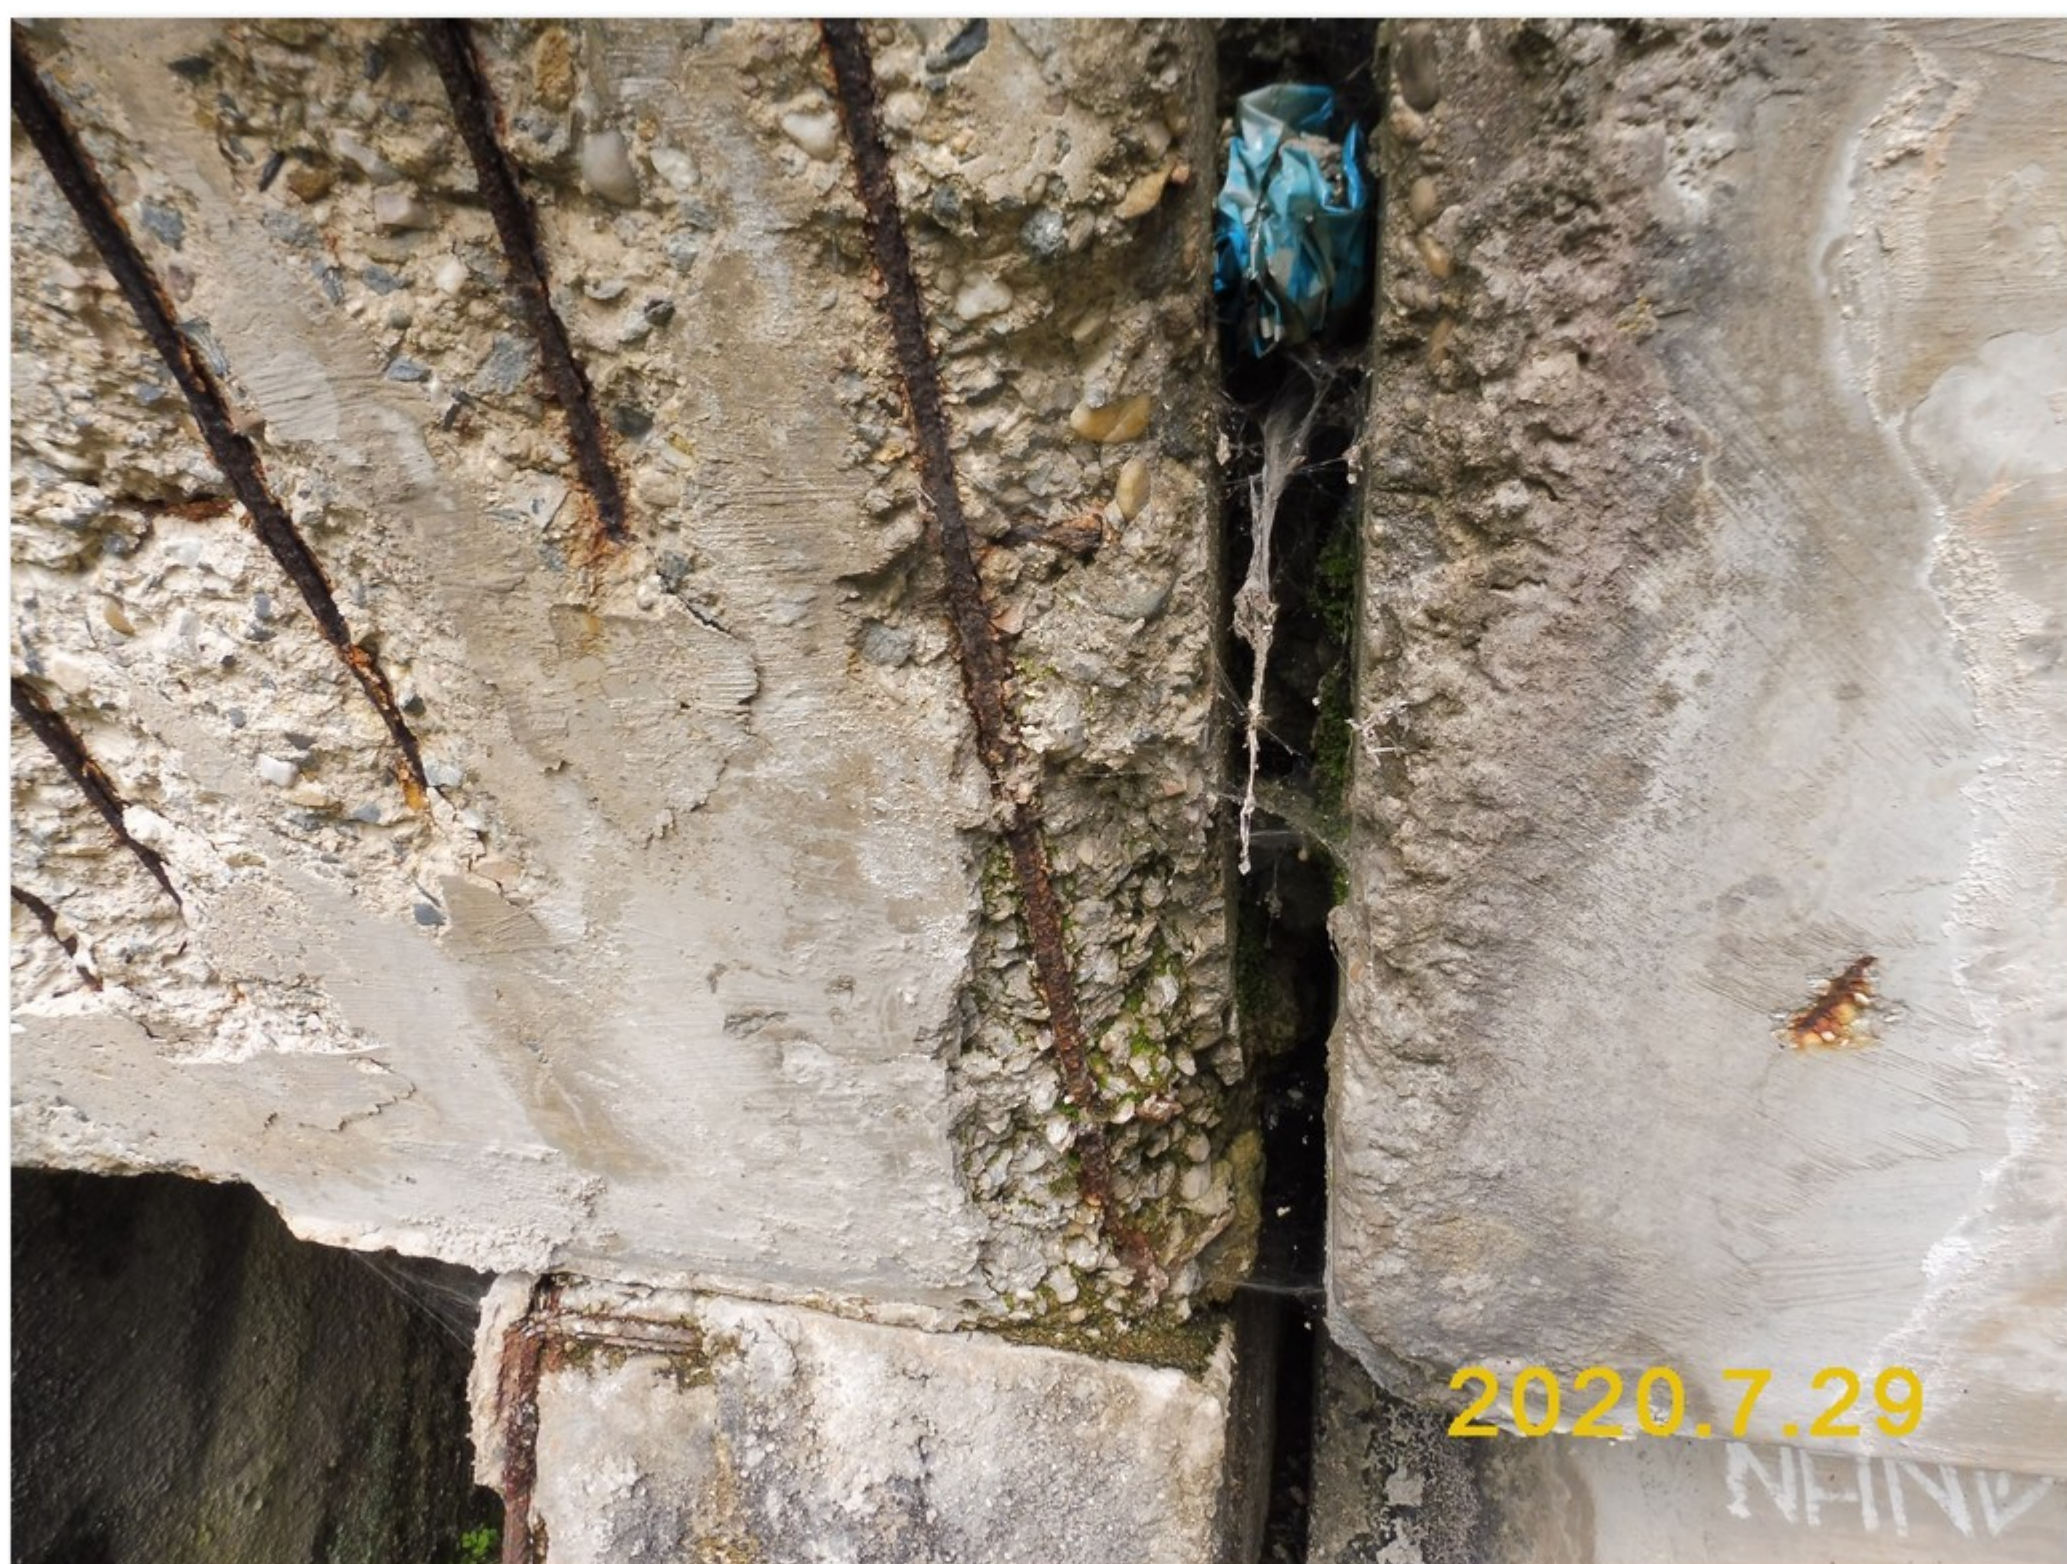
Zatékání přes příčné dilatační spáry na oba konce nosné konstrukce. Příčinou zatékání je absence odvodnění dilatační spáry, protože v tomto místě je izolace přerušena, příp. i porucha samotné izolace. Na více místech na boku nosné konstrukce v místě uložení trhliny s výluhy. V čele konstrukce nad pilířem 2 vlevo zatékáním způsobená masivní degradace betonu. Vzhledem k absenci revizního prostoru v místě uložení nosné konstrukce na podpěry nebylo možné provést kontrolu čel nosné konstrukce v celé šířce mostu, rozsah případného poškození zde tedy nebylo lze zjistit. Závažnost poruchy „Z2“ až „Z3“.

2.1-12 Degradace betonu v čele nosné konstrukce K01 nad pilířem 2 vlevo

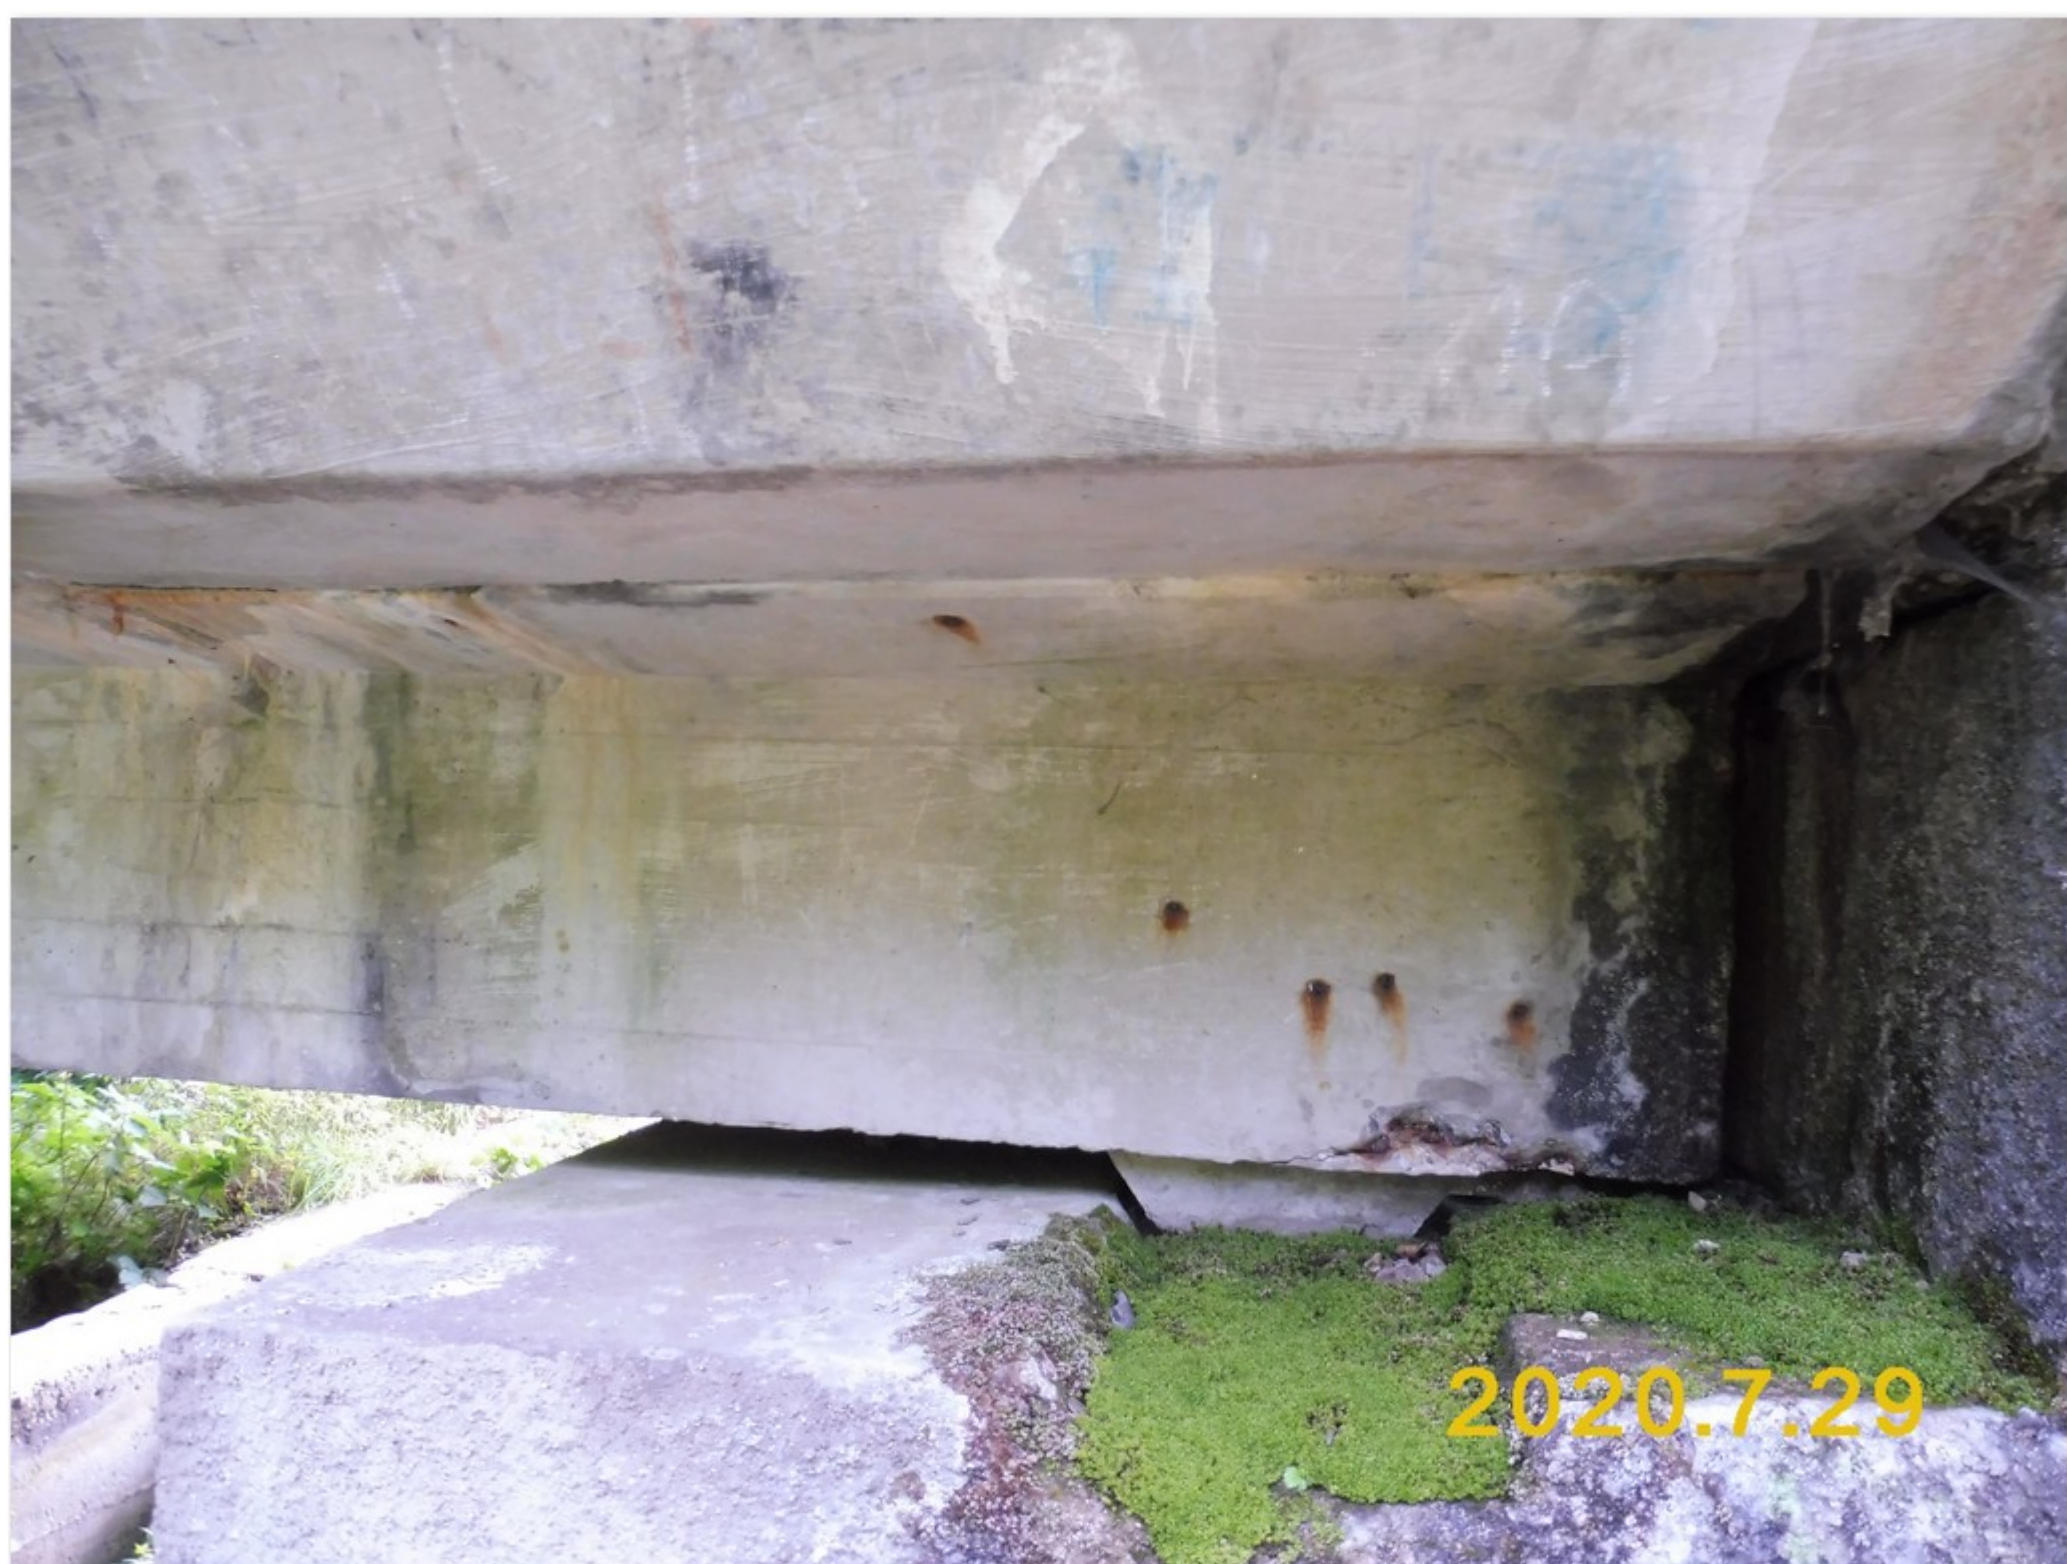
2.1-22 Ukončení nosníku č. 02.1 nad pilířem 2 vlevo

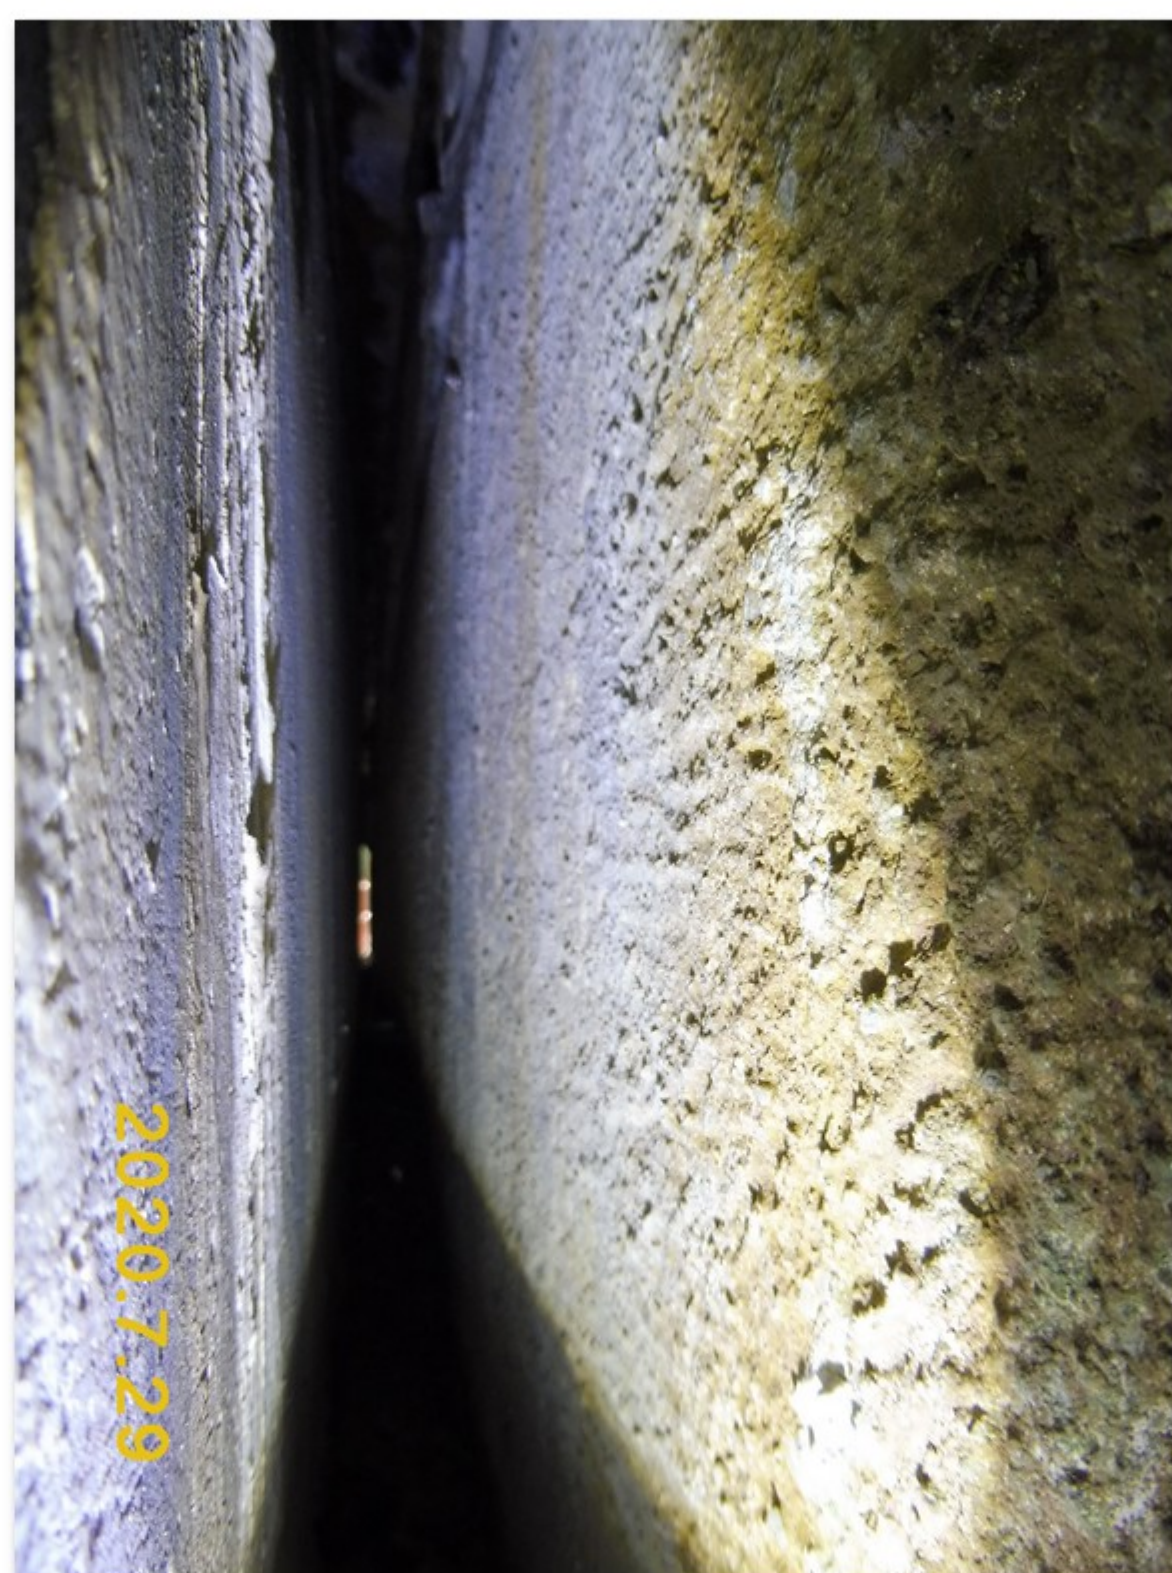
2.1-23 Čelo nosníku č. 02.1 a líc závěrné zídky pilíře 2 - pohled zleva
