Správa železnic, státní organizace

## ***ZPRÁVA Z PODROBNÉ VIZUÁLNÍ PROHLÍDKY***

<b>MOST PŘES POTOK HLUBOČEK V HLUBOČKÁCH</b>			
<b>TÚ 2191 Olomouc hl. n. - Krnov</b>		<b>Evid. km 12,836</b>	
Objekt: most	Širá trať	Vžitý název:	
Počet otvorů: 2	Počet kolejí na mostě: 1	Elektrizace: ne	
Rychlost na mostě / traťová: 70 / 70 km / h	Traťová třída zatížení s přidruženou rychlostí: C3 / 70	Datum prohlídky: 29. 07. 2020

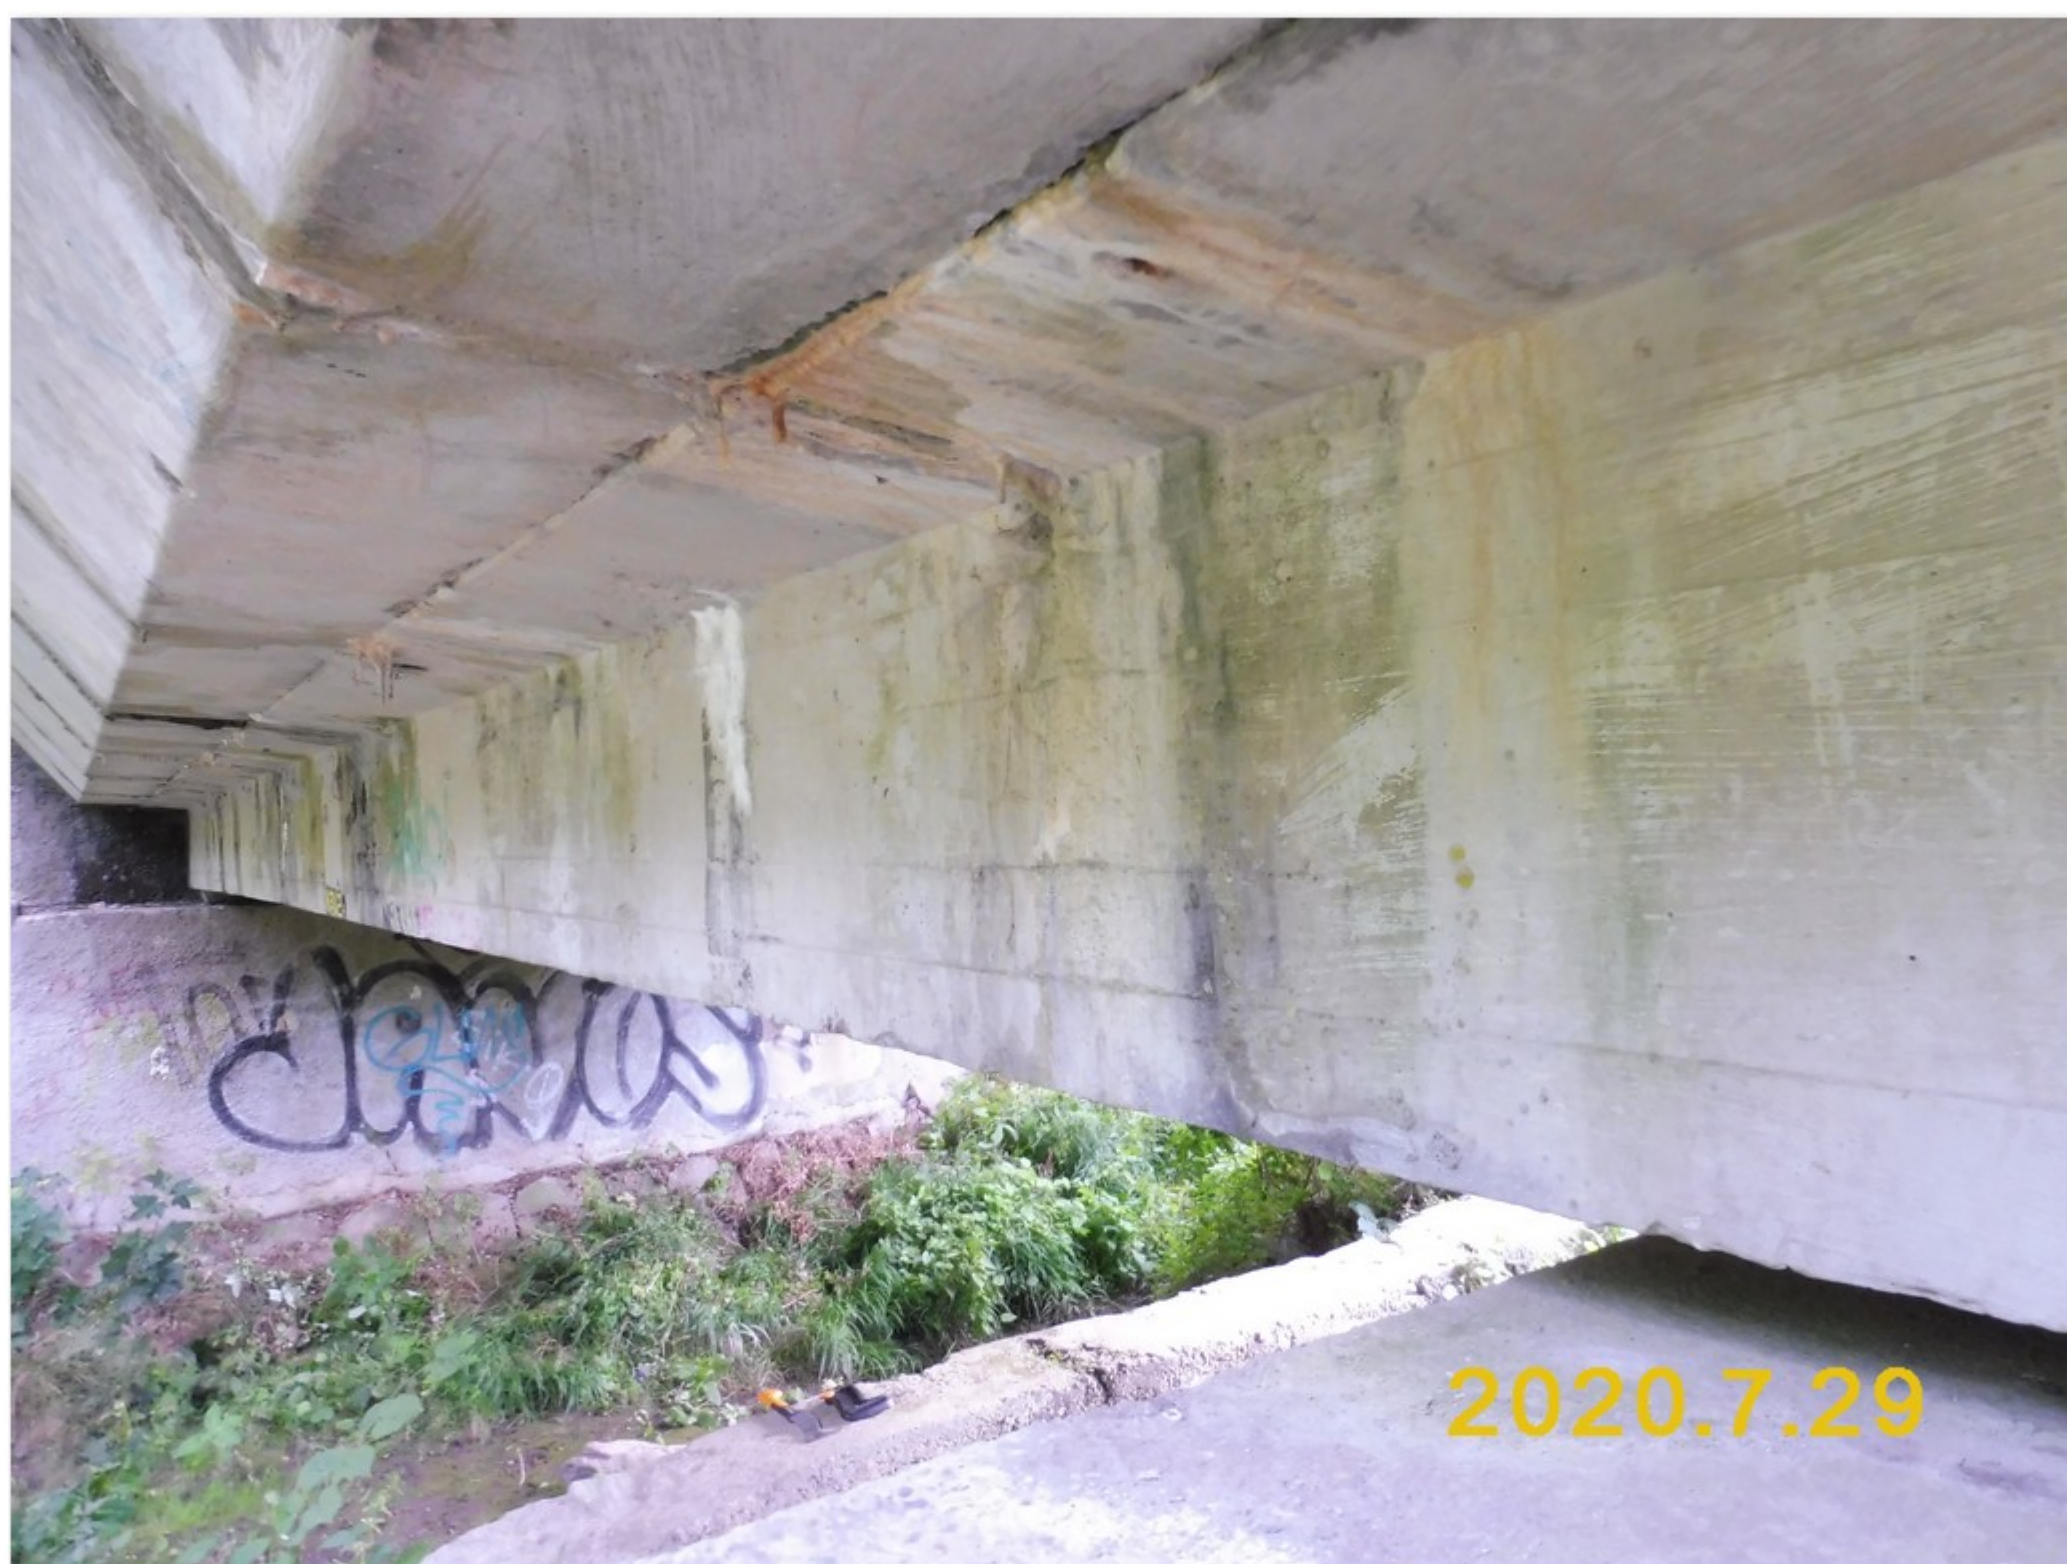
2.1-24 Levá stěna nosníku č. 02.1

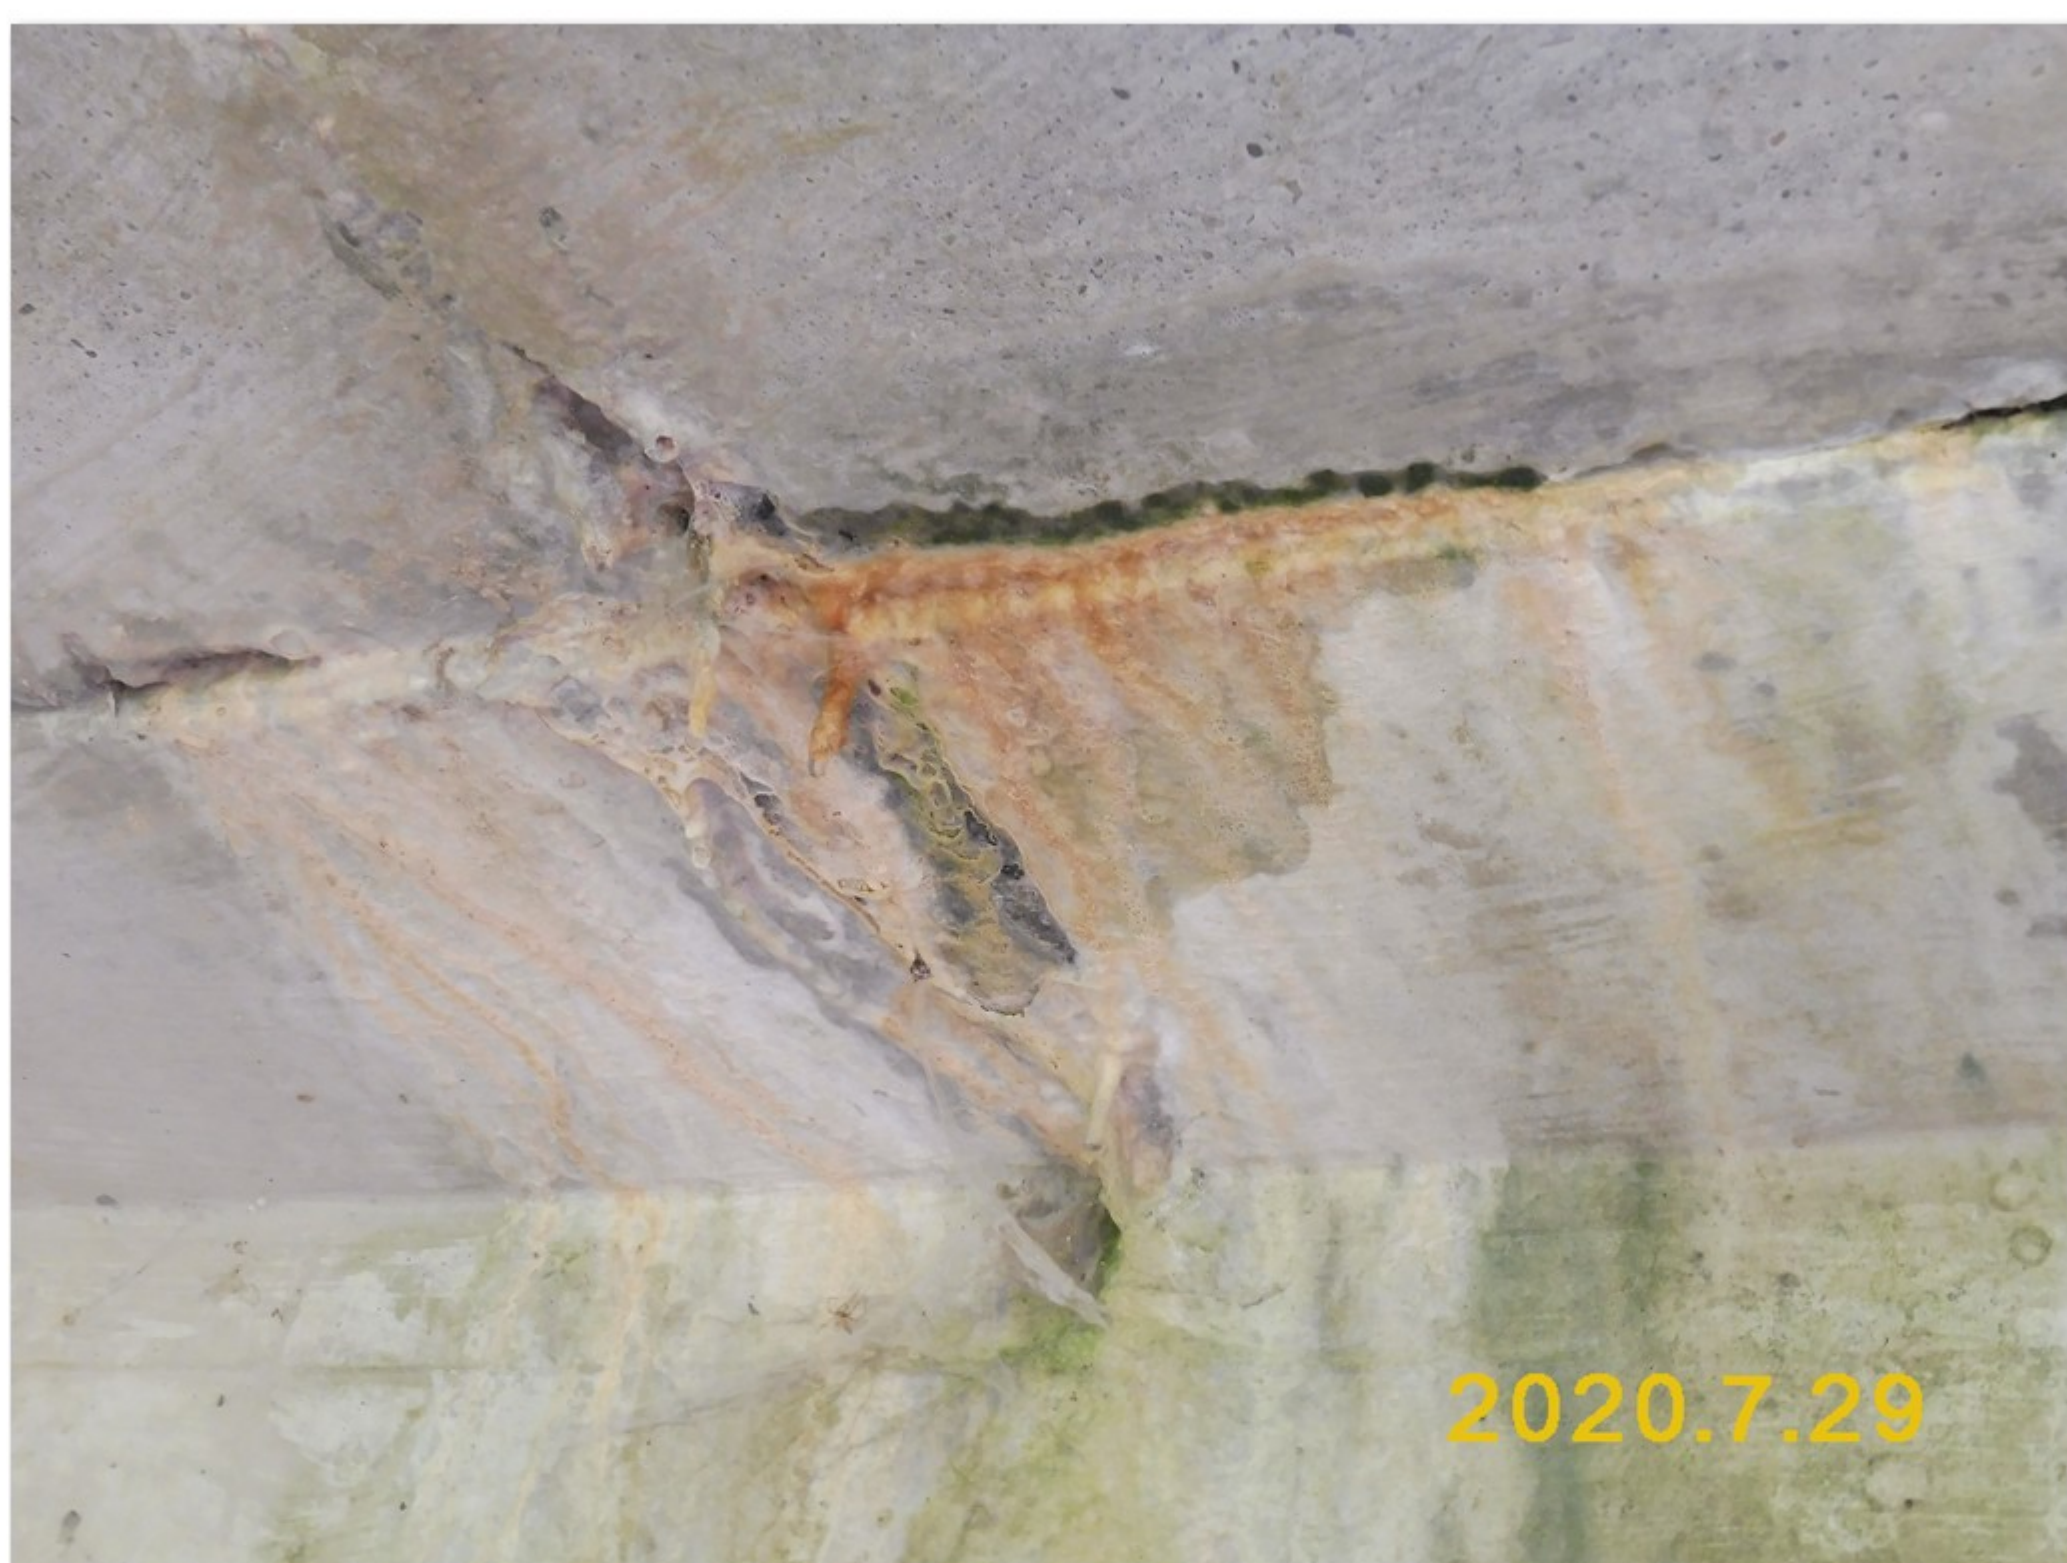
2.1-25 Podélná spára mezi nosníkem č. 02.1 a římsovou konzolou - zatékání - výluhy - krápníky

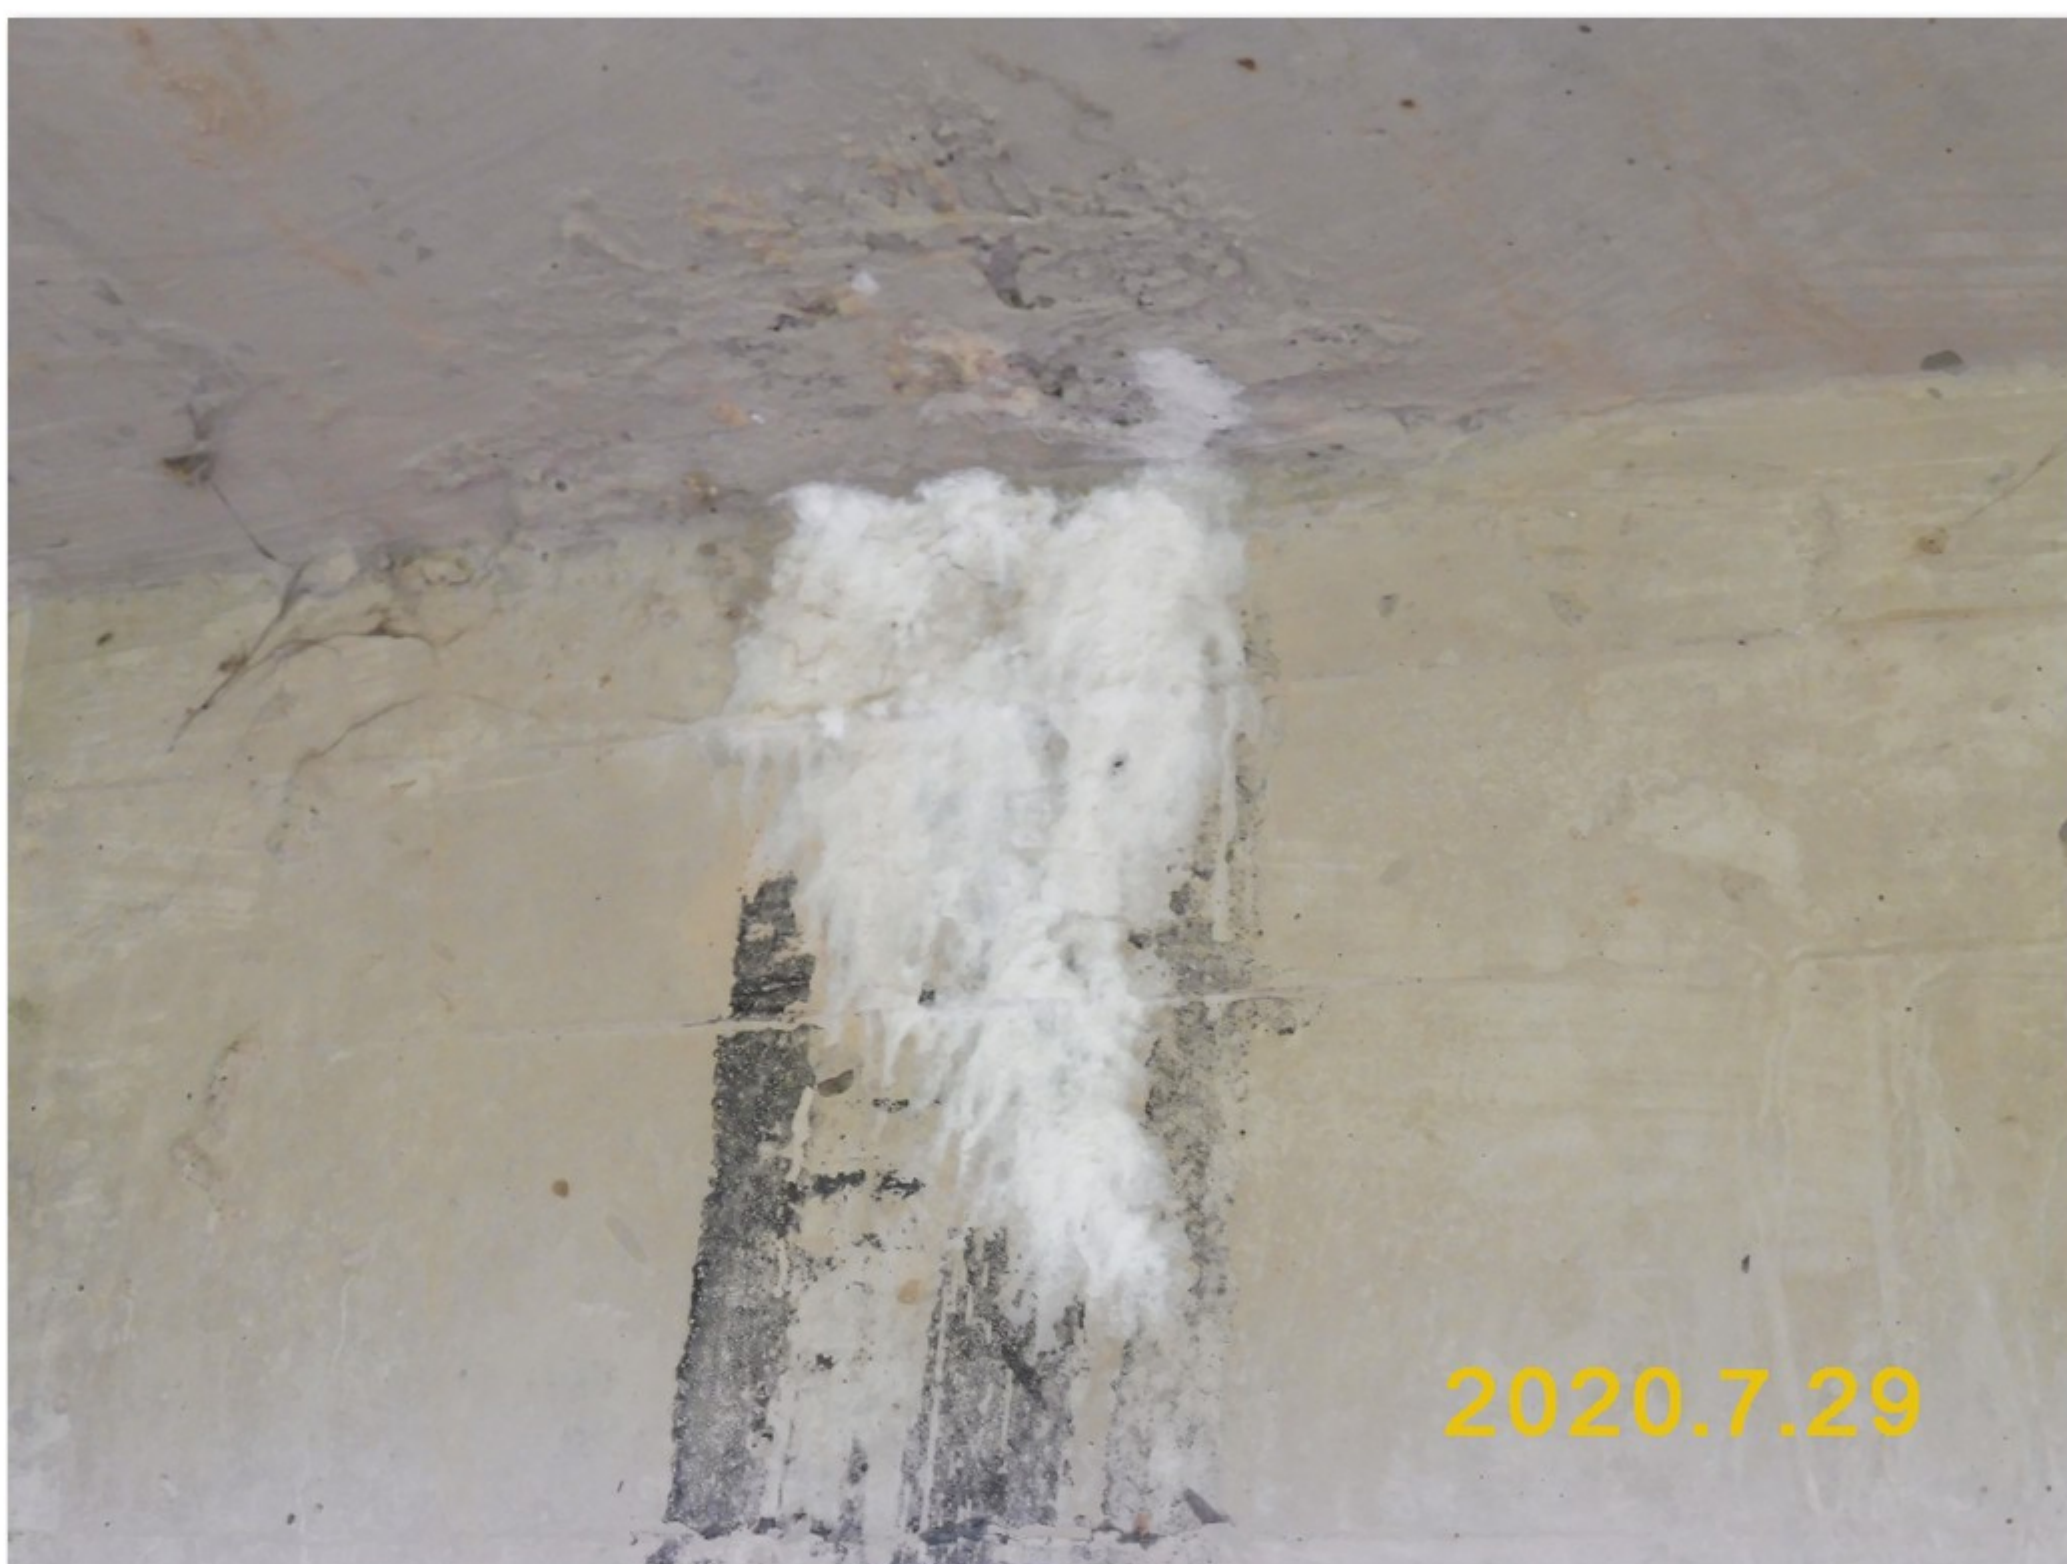
2.1-26 Stopy zatékání mezi levou stěnou a horní přírubou nosníku č. 02.1 -  
inkrustace

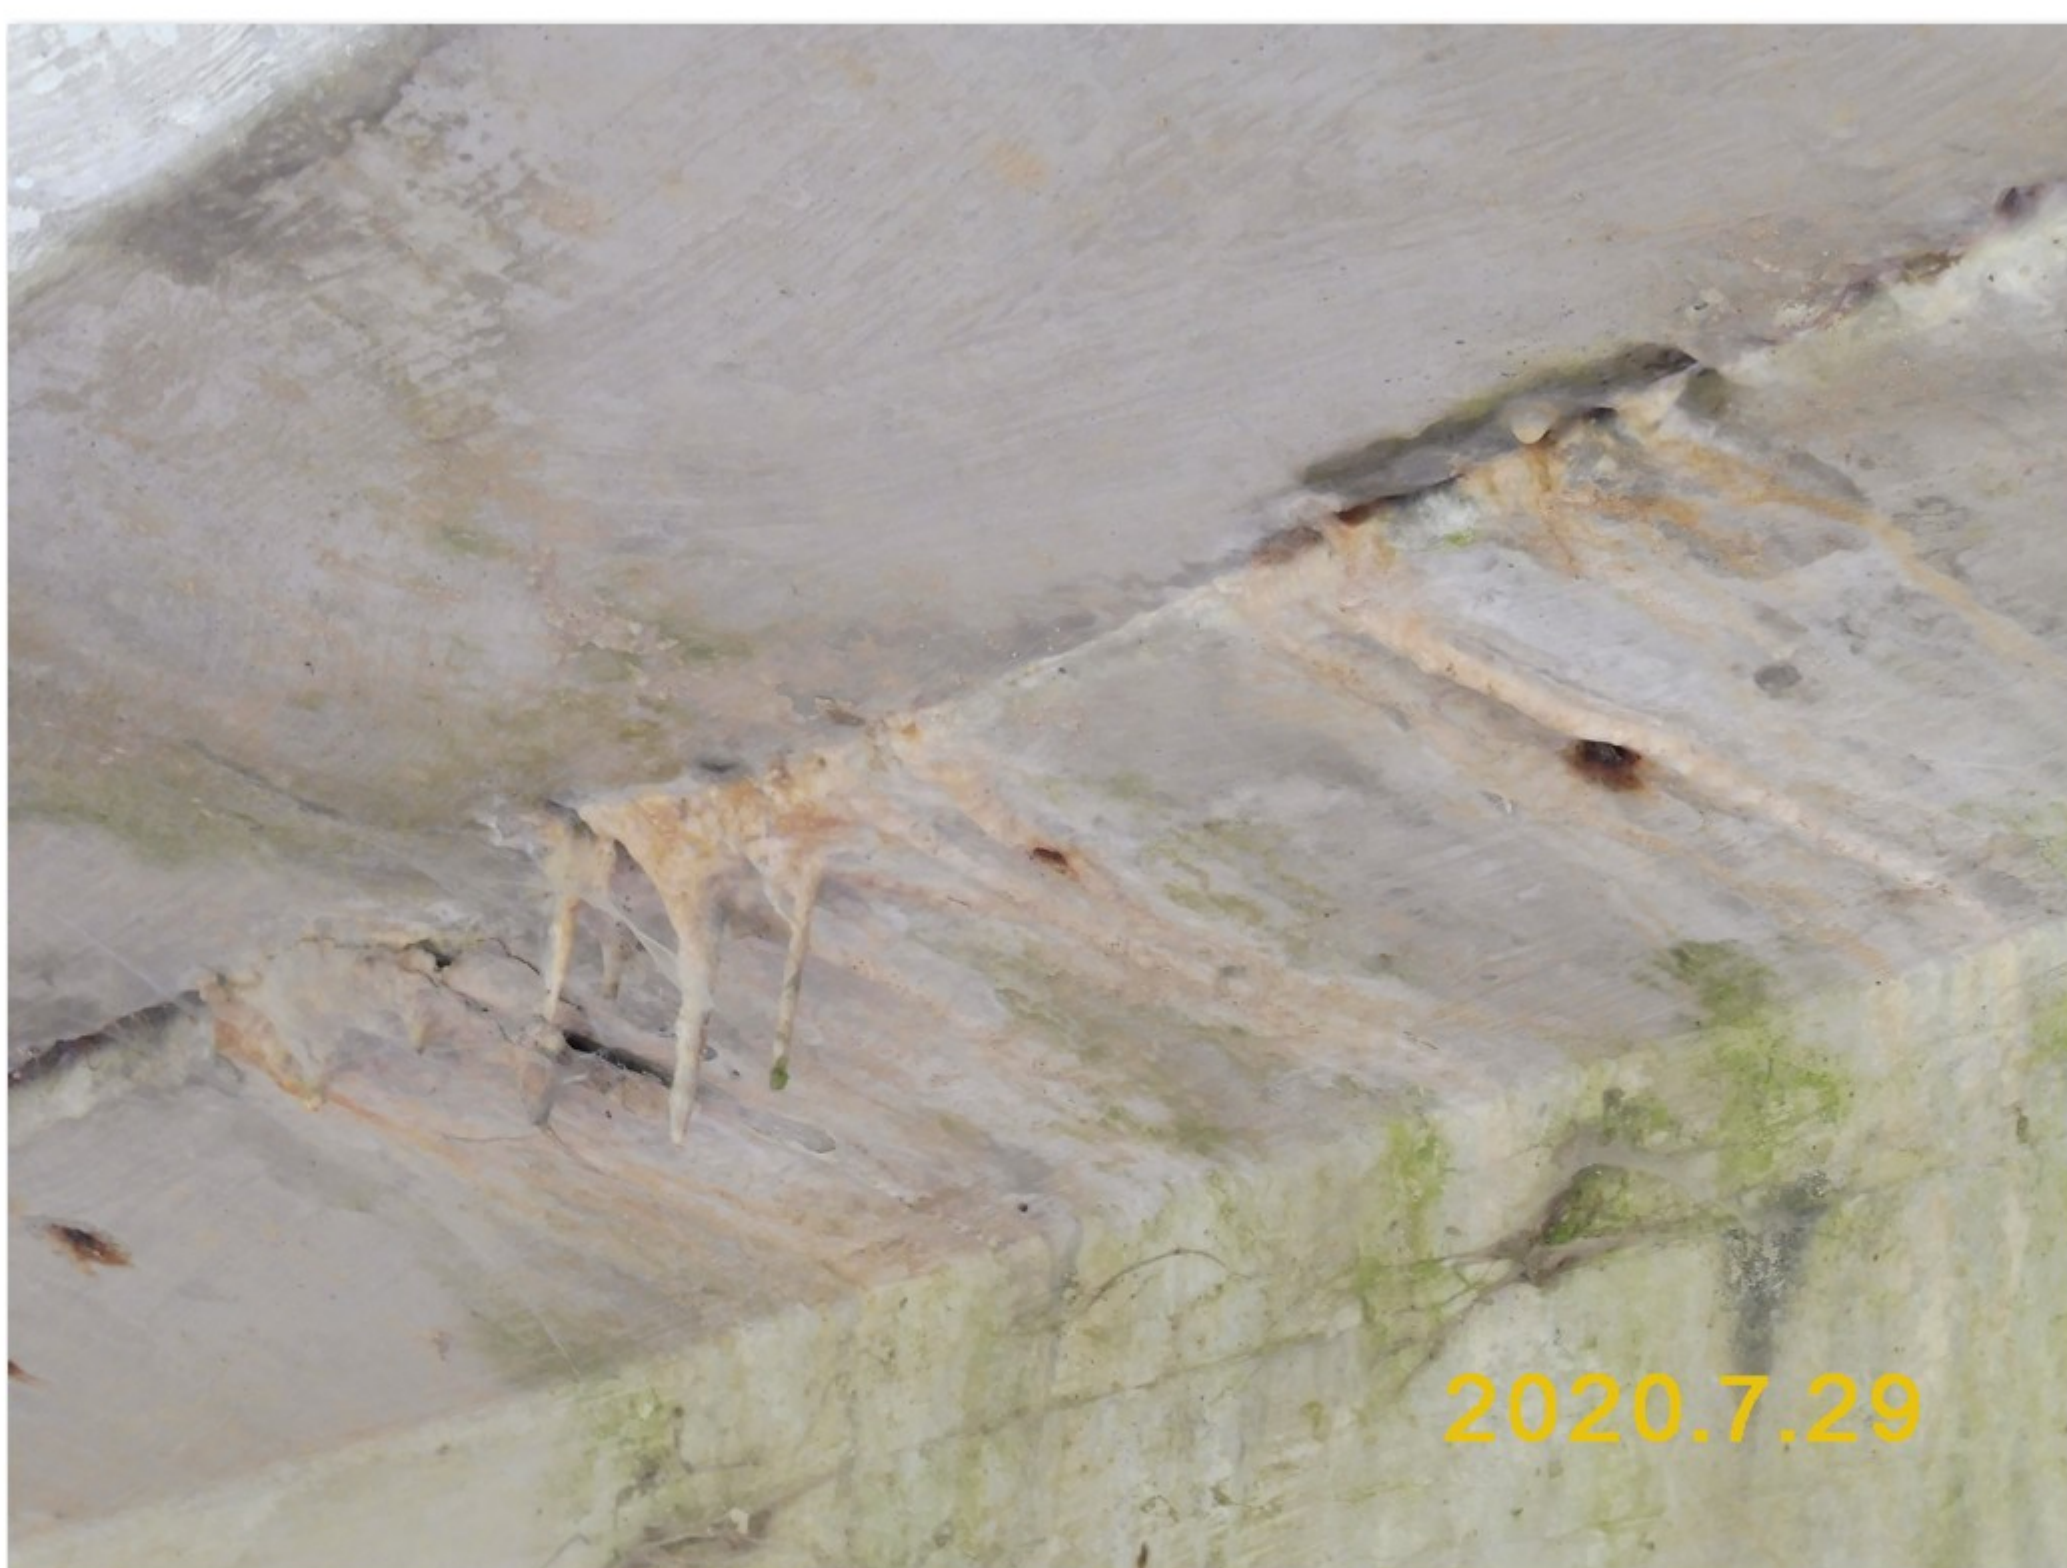
2.1-27 Podélná spára mezi nosníkem č. 02.1 a římsovou konzolou - zatékání - výluhy  
- krápníky

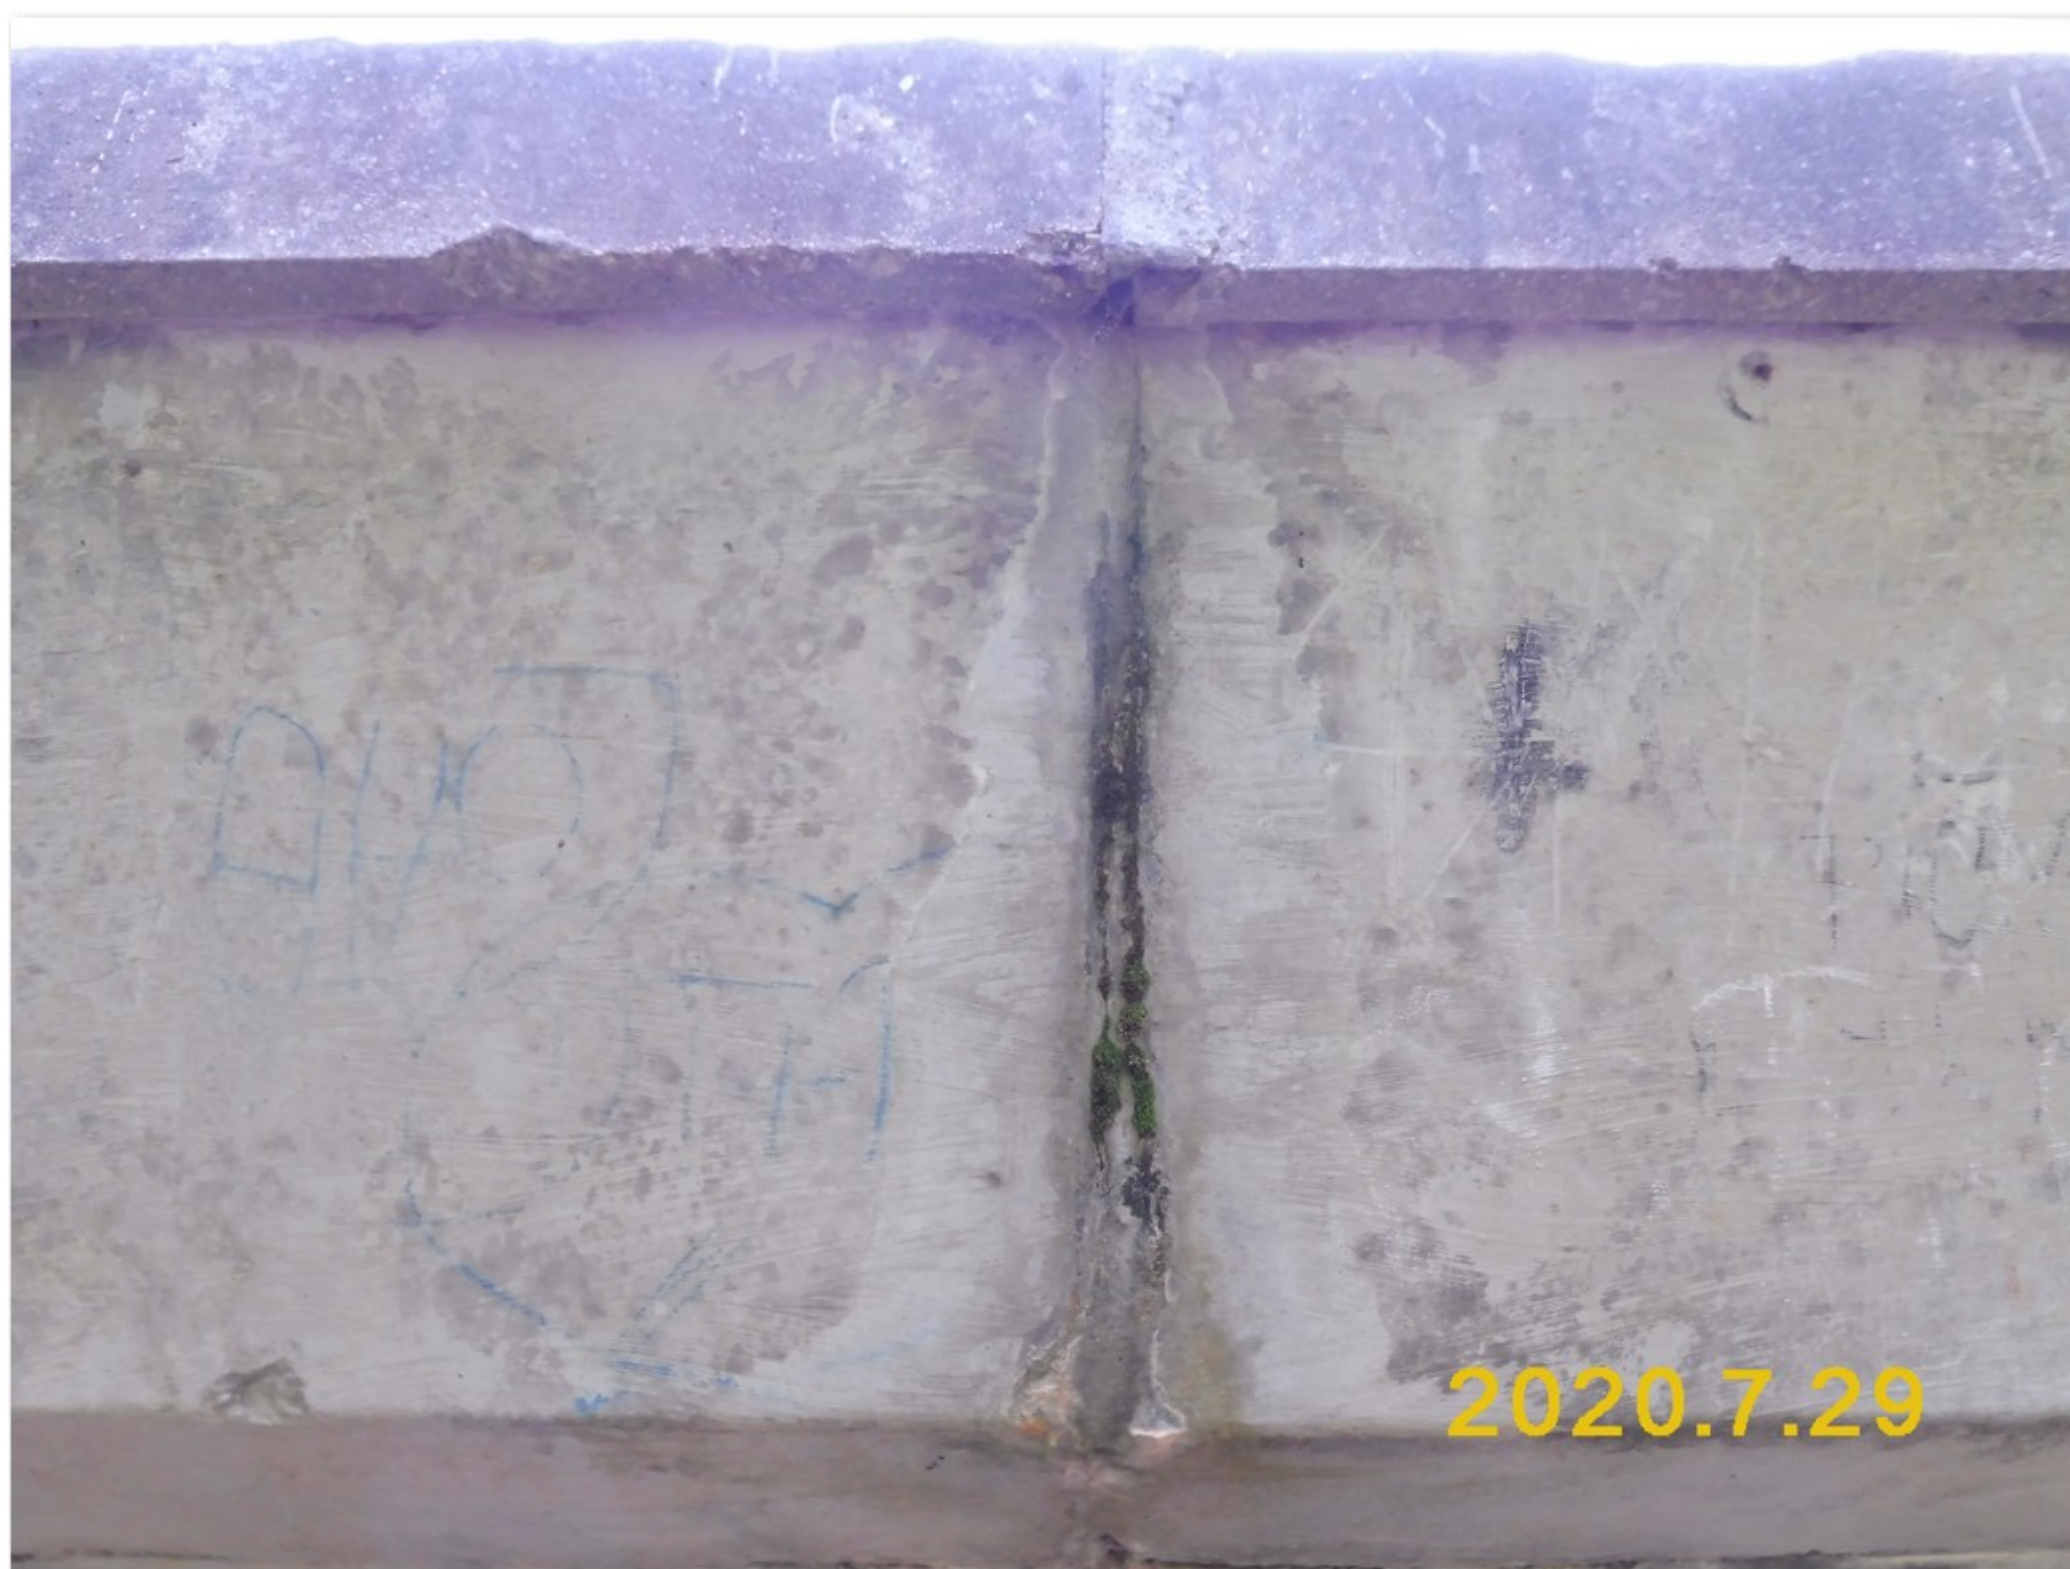
2.1-28 Příčná spára v levé římsové konzole - stopy zatékání - uchycená vegetace

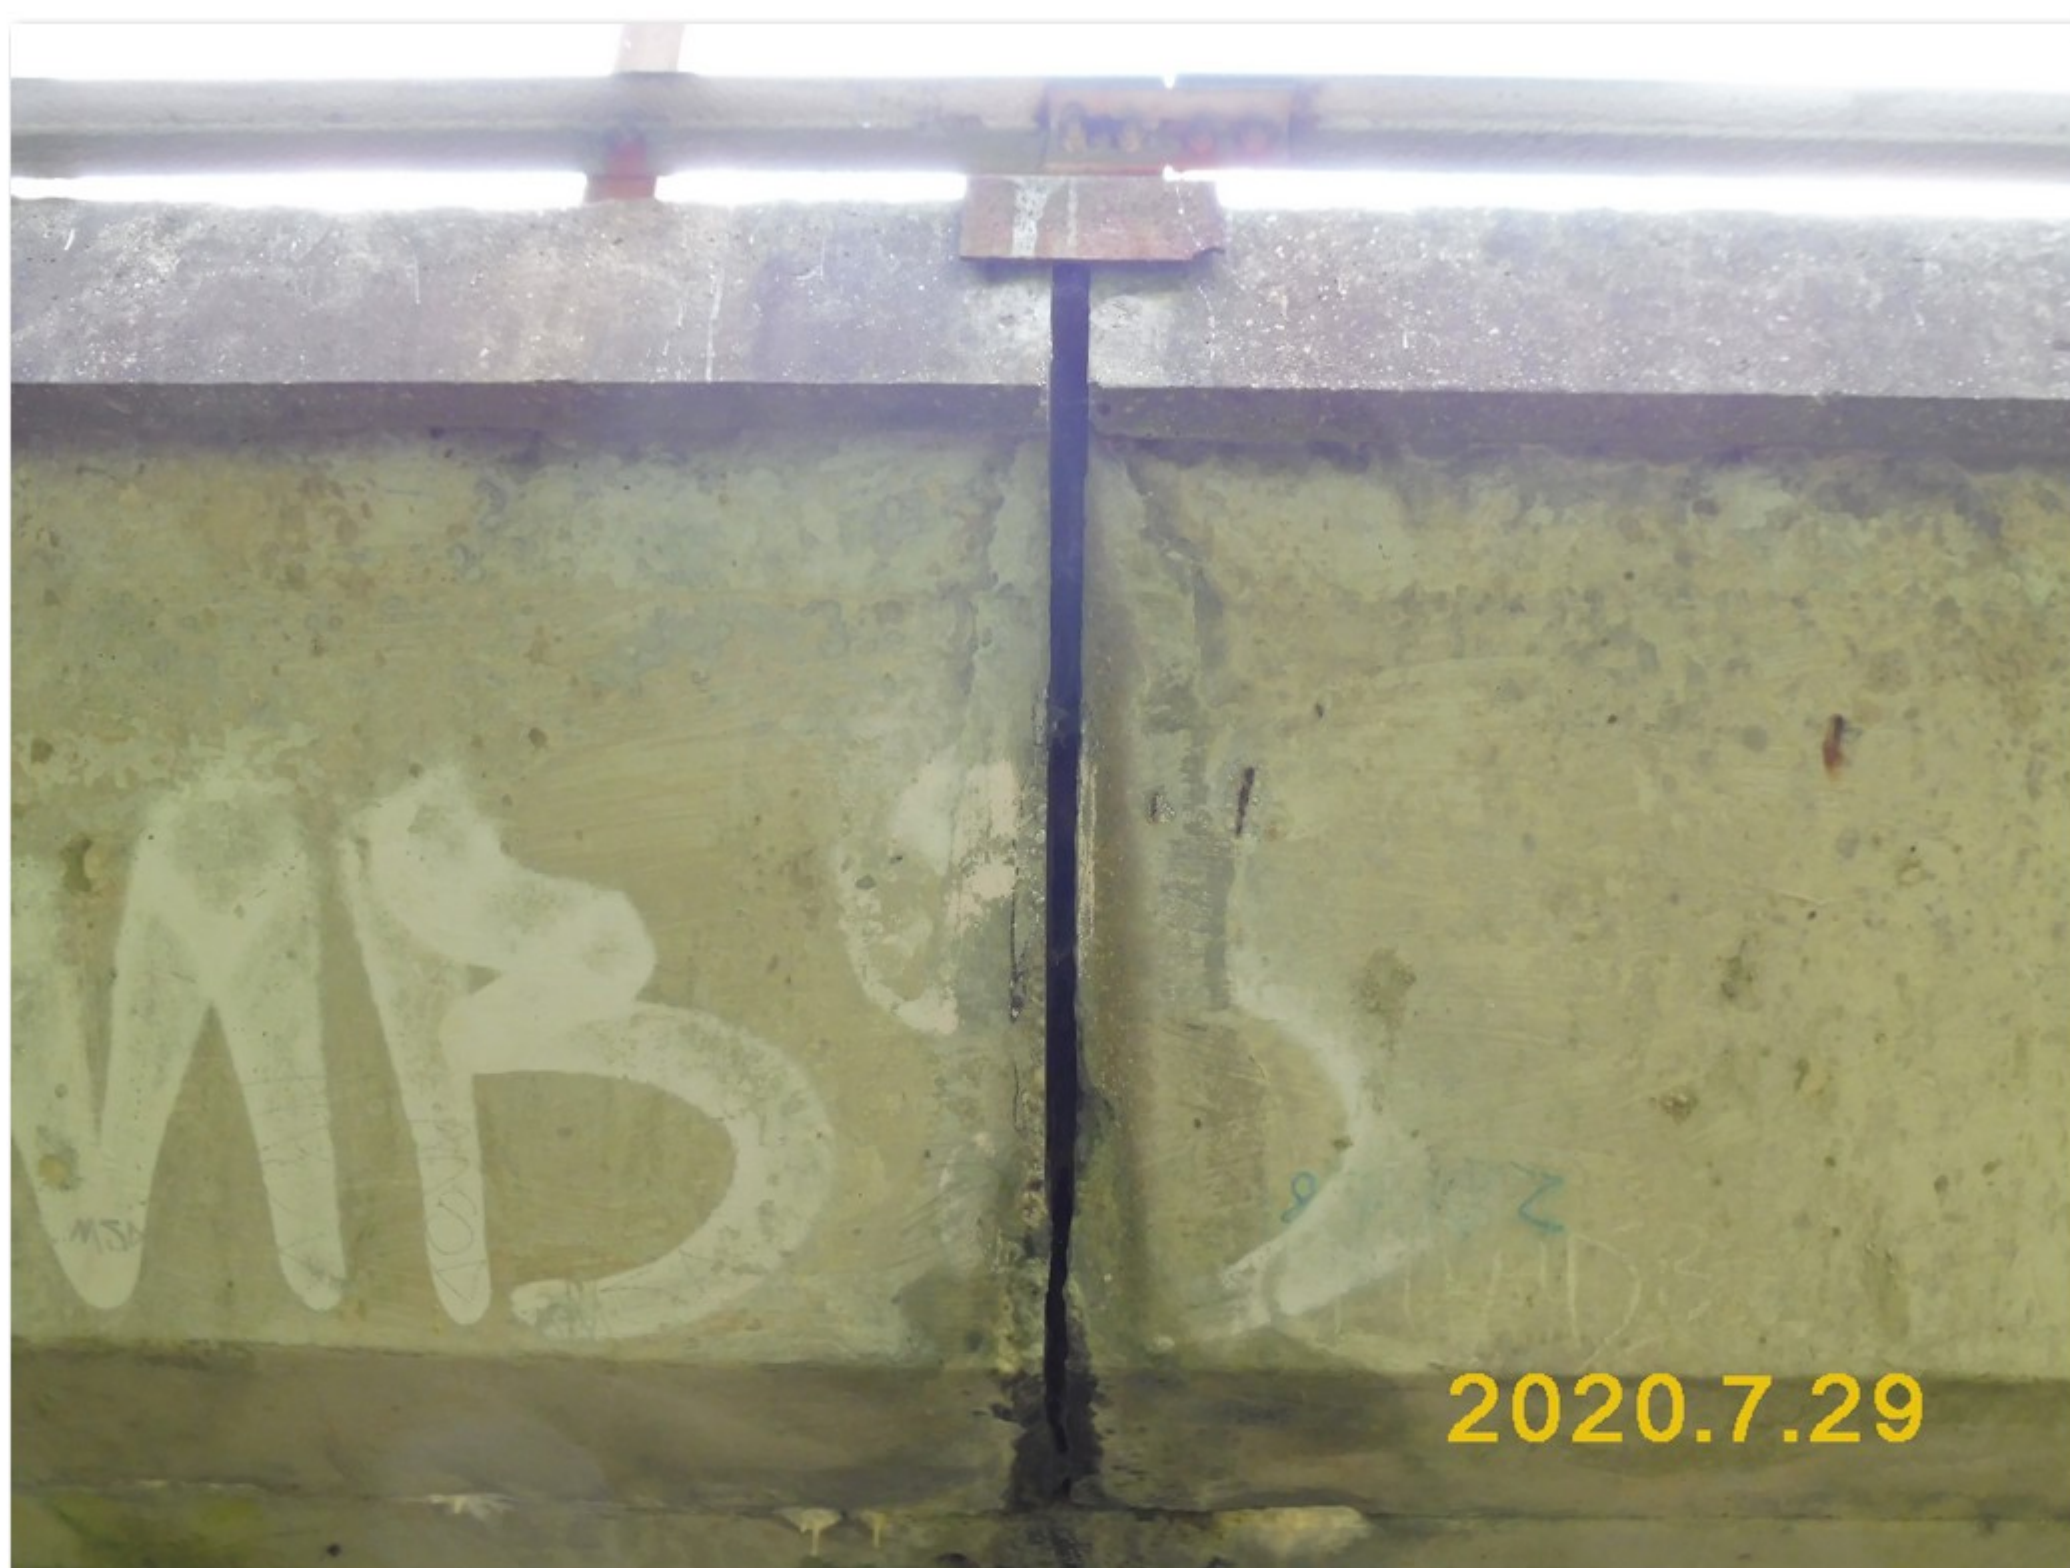
2.1-29 Dilatační spára v levé římsové konzole se stopami zatékání - v době prohlídky mokré

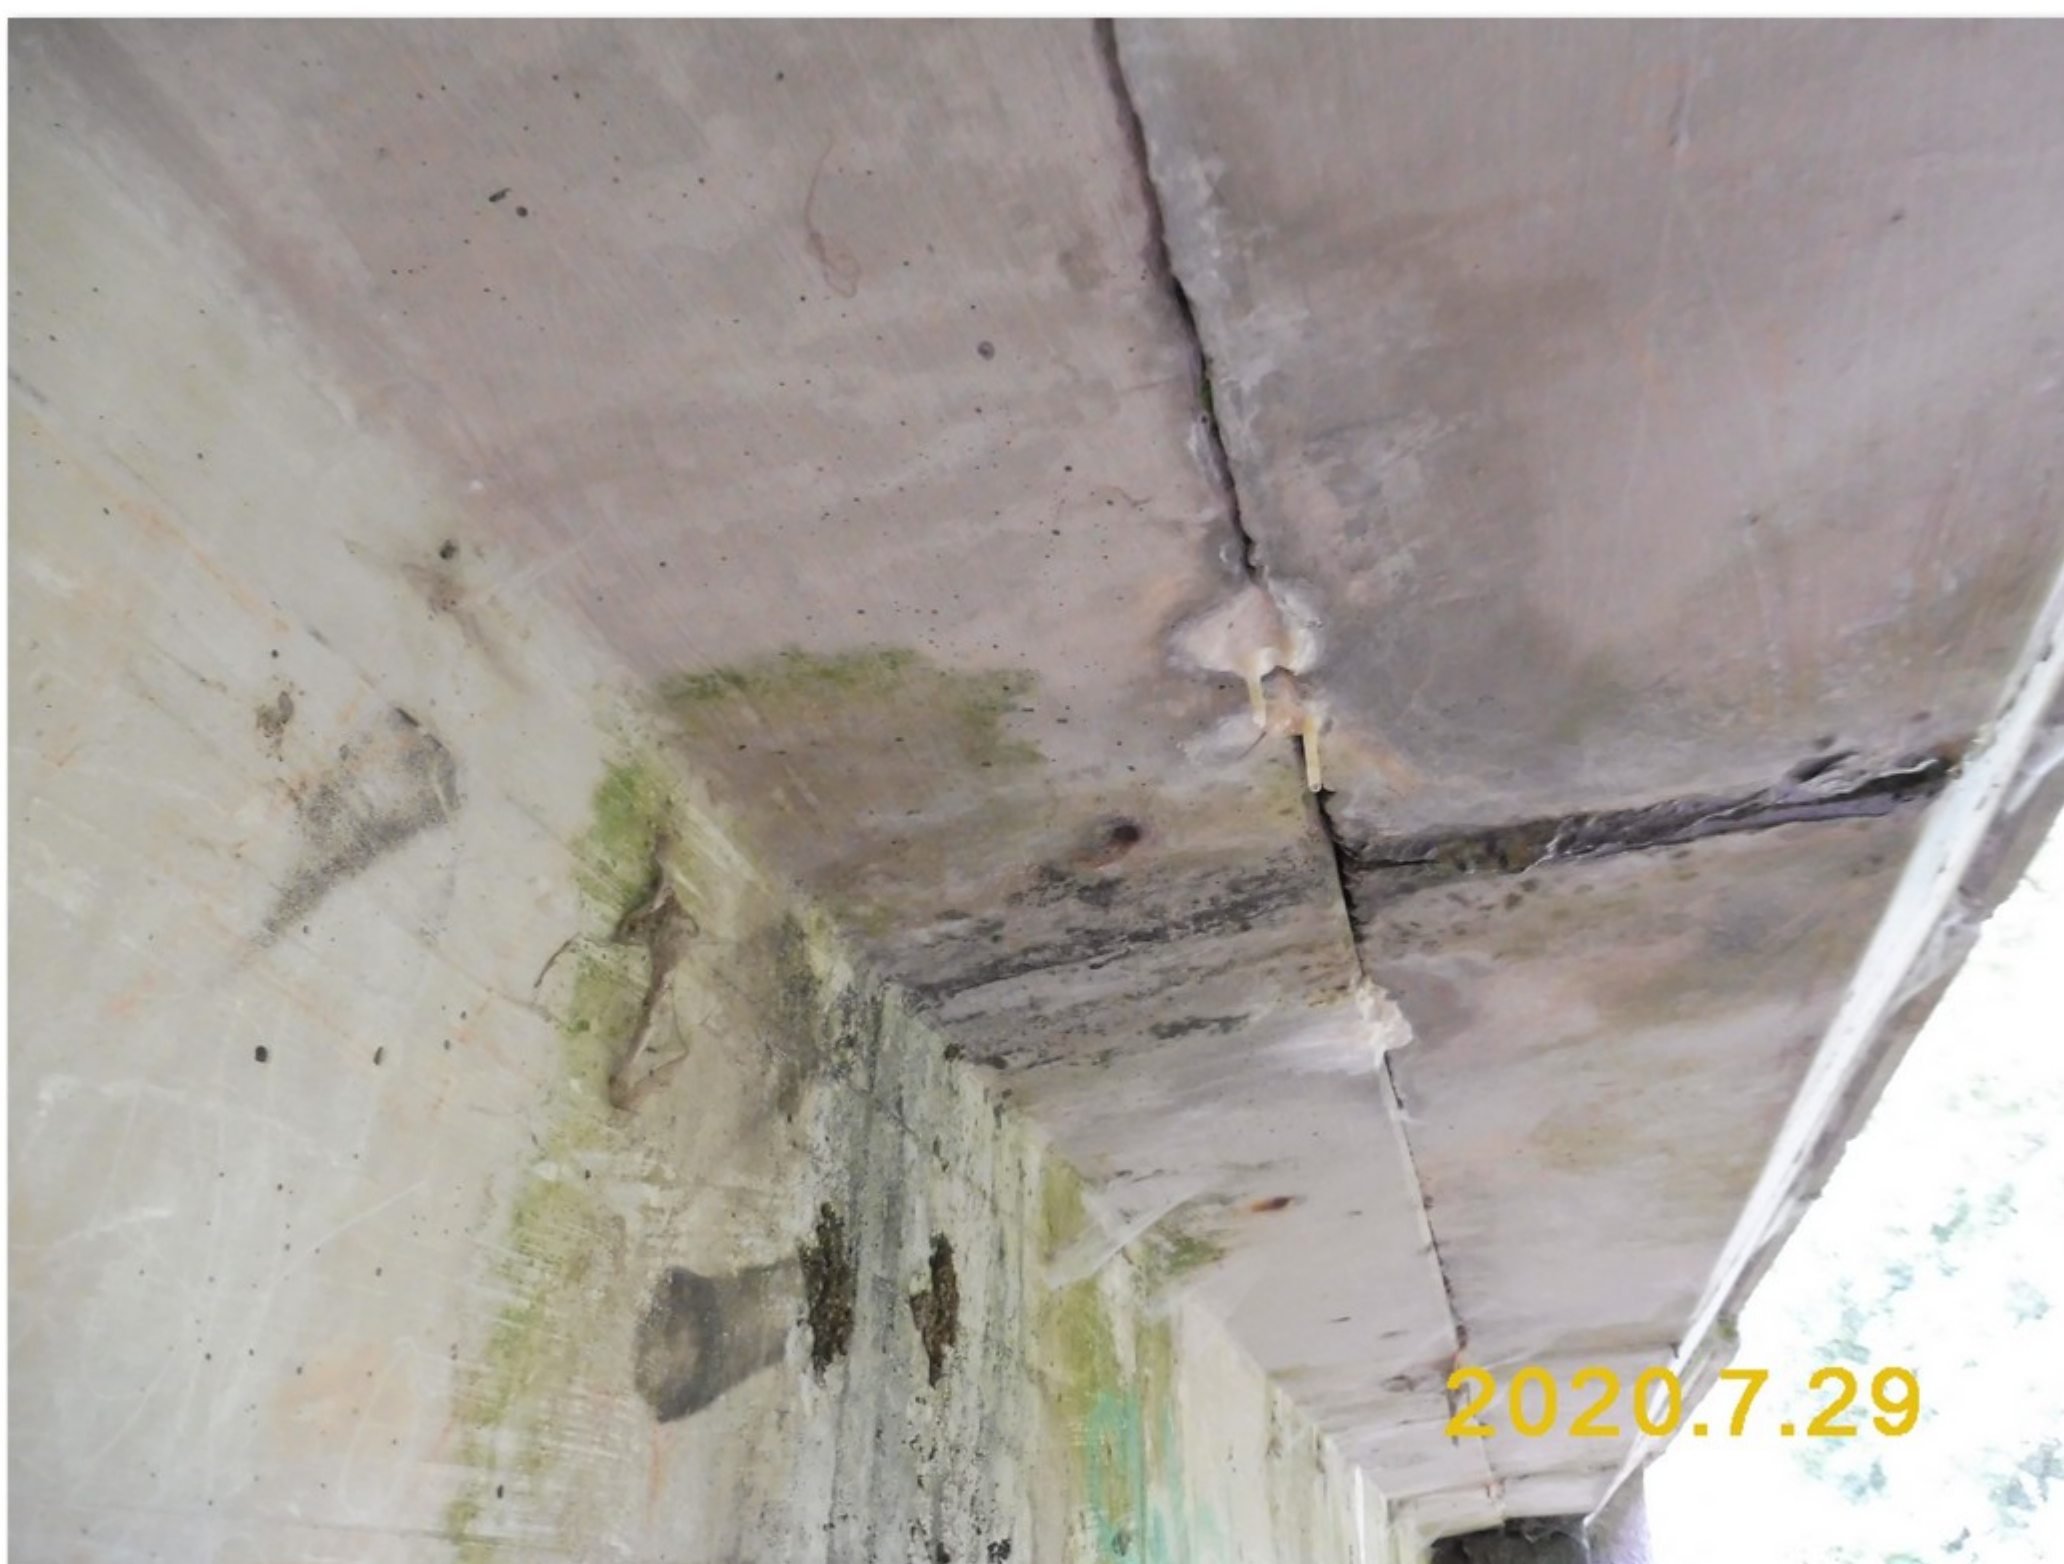
2.1-30 Opakující se poruchy na styku nosníku č. 02.1 a římsové konzoly
