Správa železnic, státní organizace

## ***ZPRÁVA Z PODROBNÉ VIZUÁLNÍ PROHLÍDKY***

<b>MOST PŘES POTOK HLUBOČEK V HLUBOČKÁCH</b>			
<b>TÚ 2191 Olomouc hl. n. - Krnov</b>		<b>Evid. km 12,836</b>	
Objekt: most	Širá trať	Vžitý název:	
Počet otvorů: 2	Počet kolejí na mostě: 1	Elektrizace: ne	
Rychlost na mostě / traťová: 70 / 70 km / h	Traťová třída zatížení s přidruženou rychlostí: C3 / 70	Datum prohlídky: 29. 07. 2020

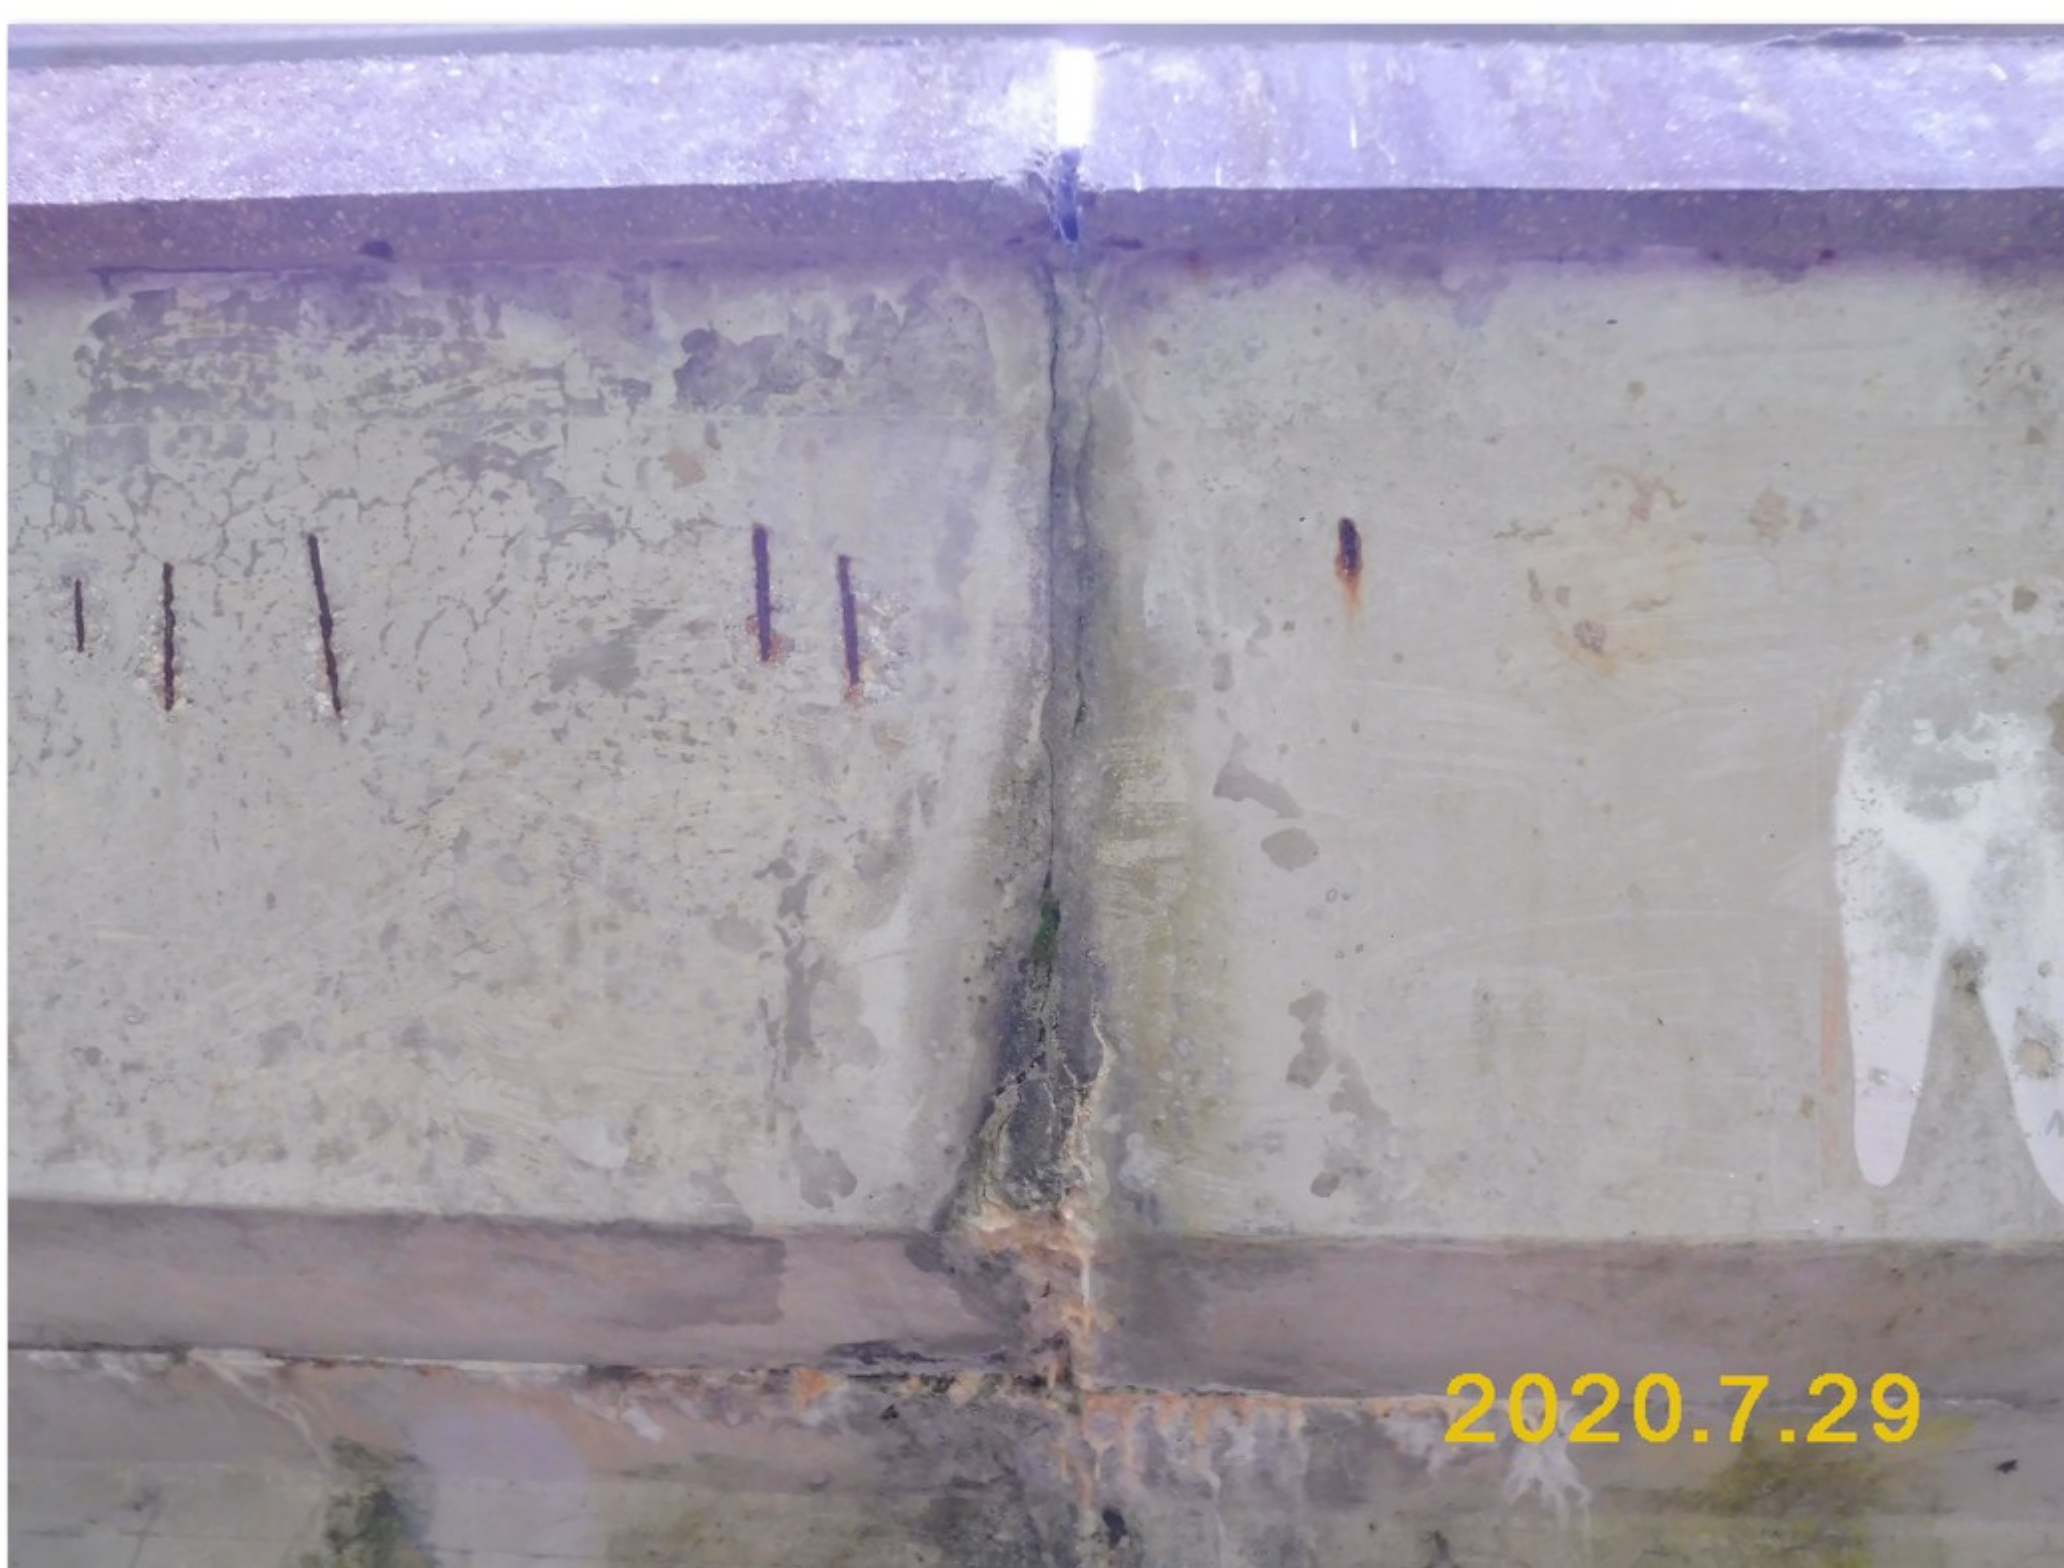
2.1-31 Příčná spára v levé římsové konzole - známky zatékání - inkrustace - krápníky

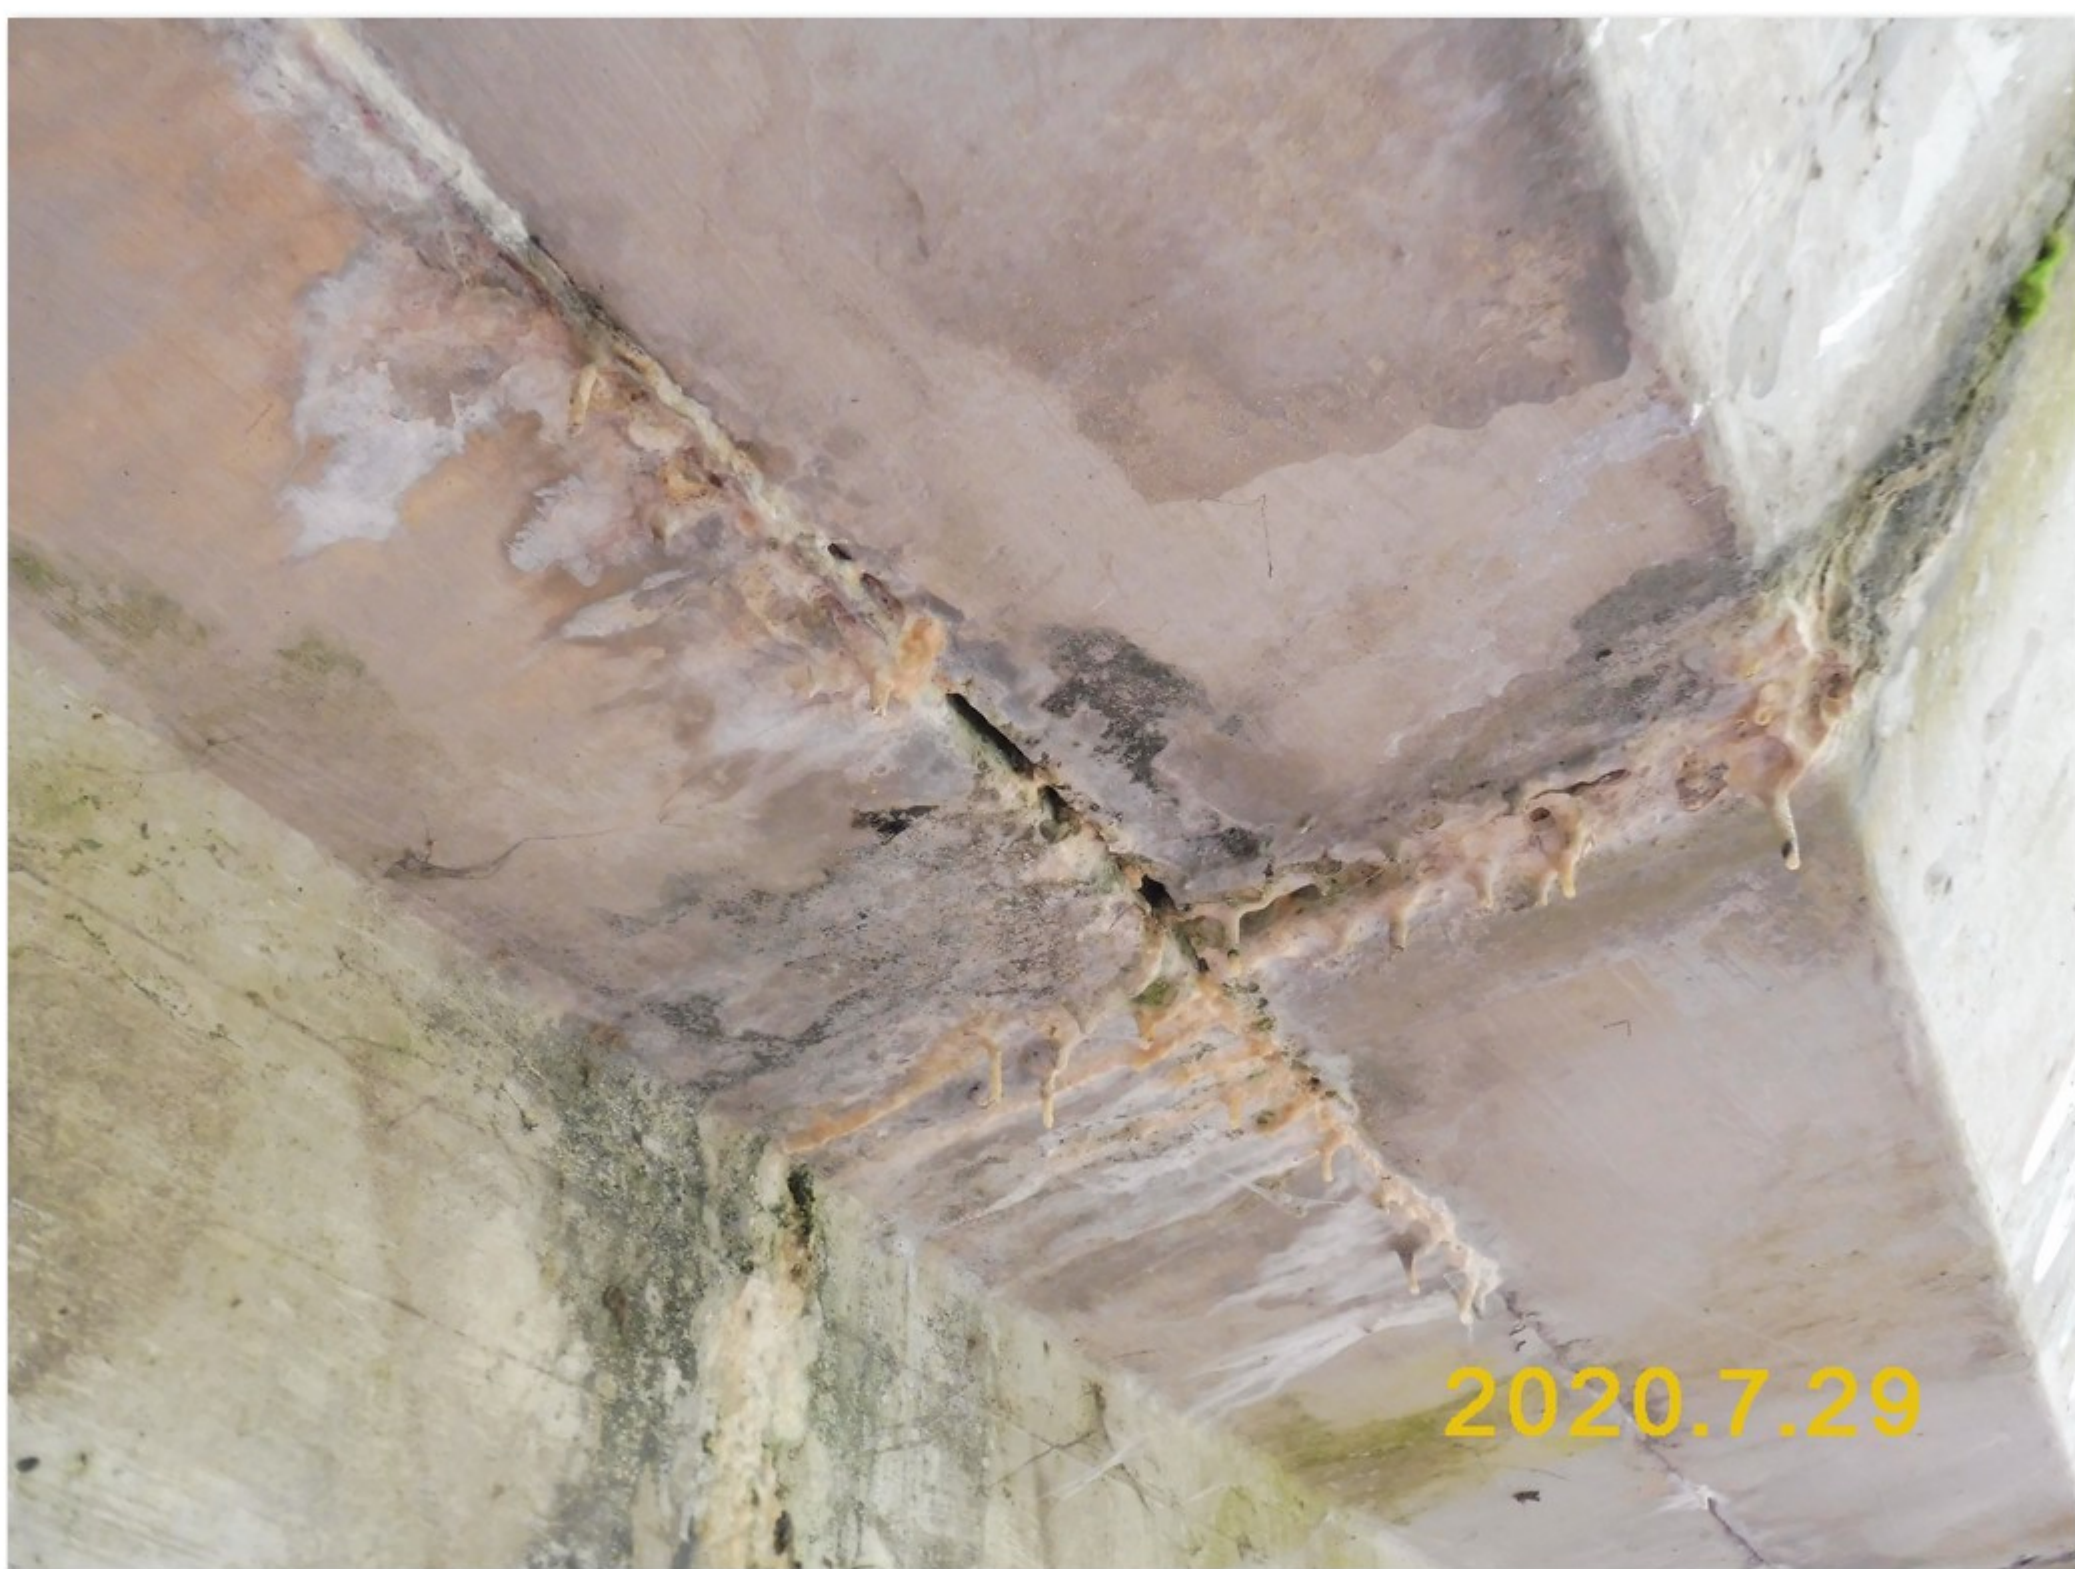
2.1-32 Podhled levé římsové konzoly - zatékání ve spárách - inkrustace - krápníky

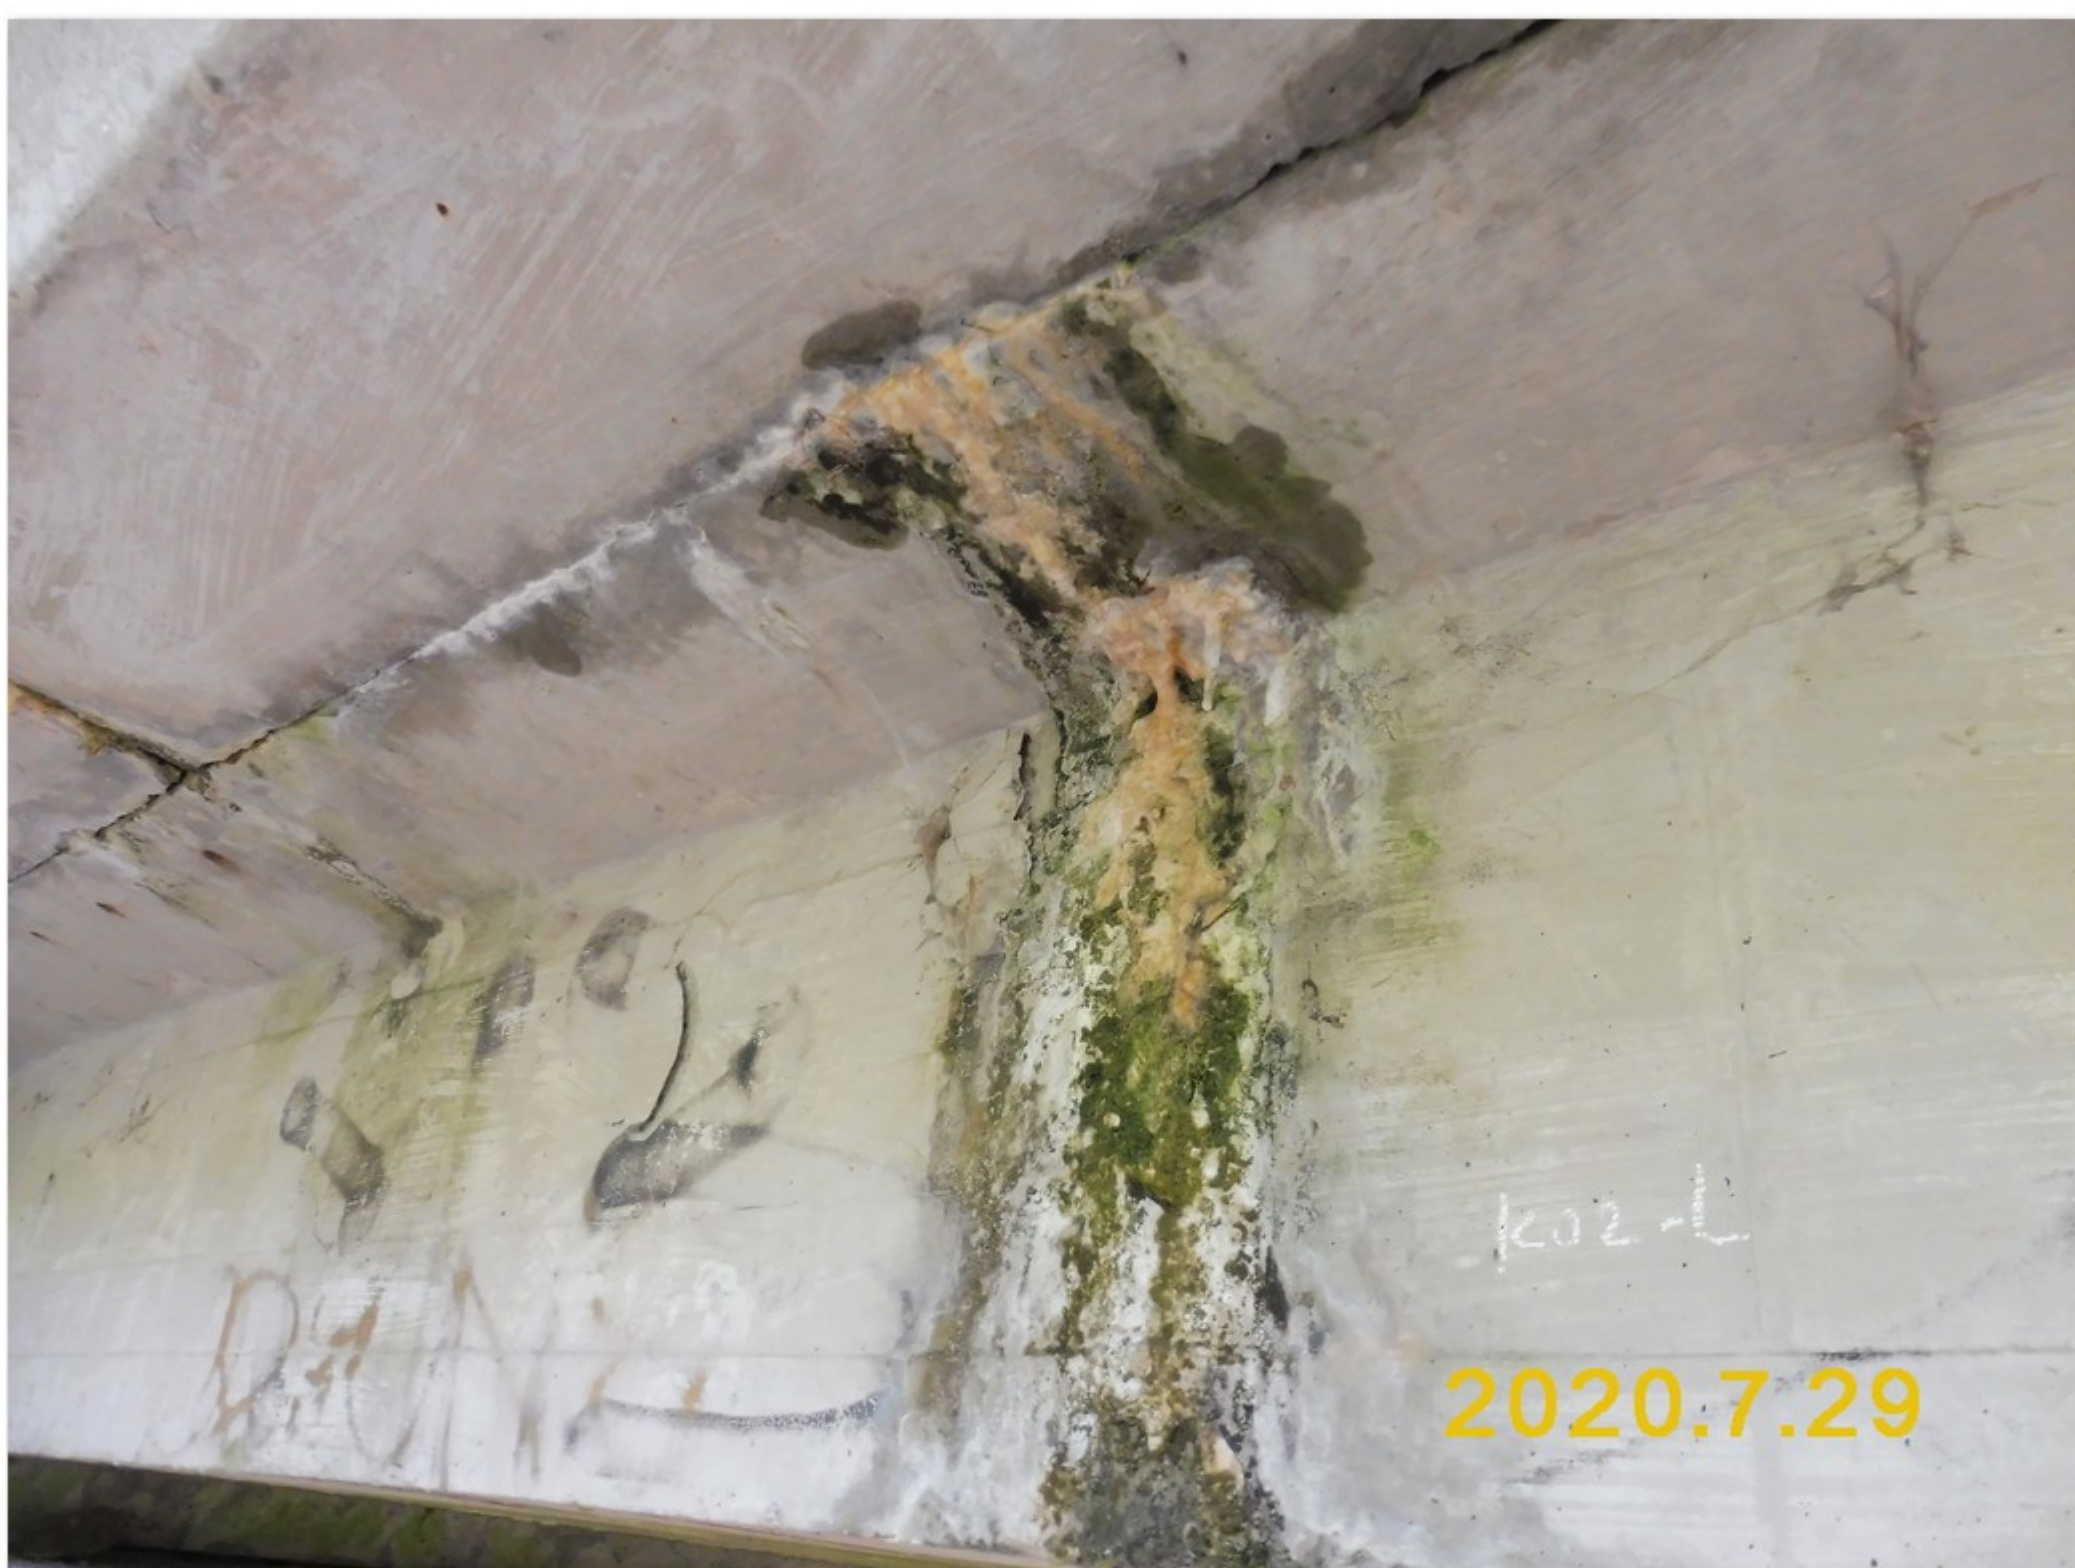
2.1-33 Opakující se poruchy na styku nosníku č. 02.1 a římsové konzoly

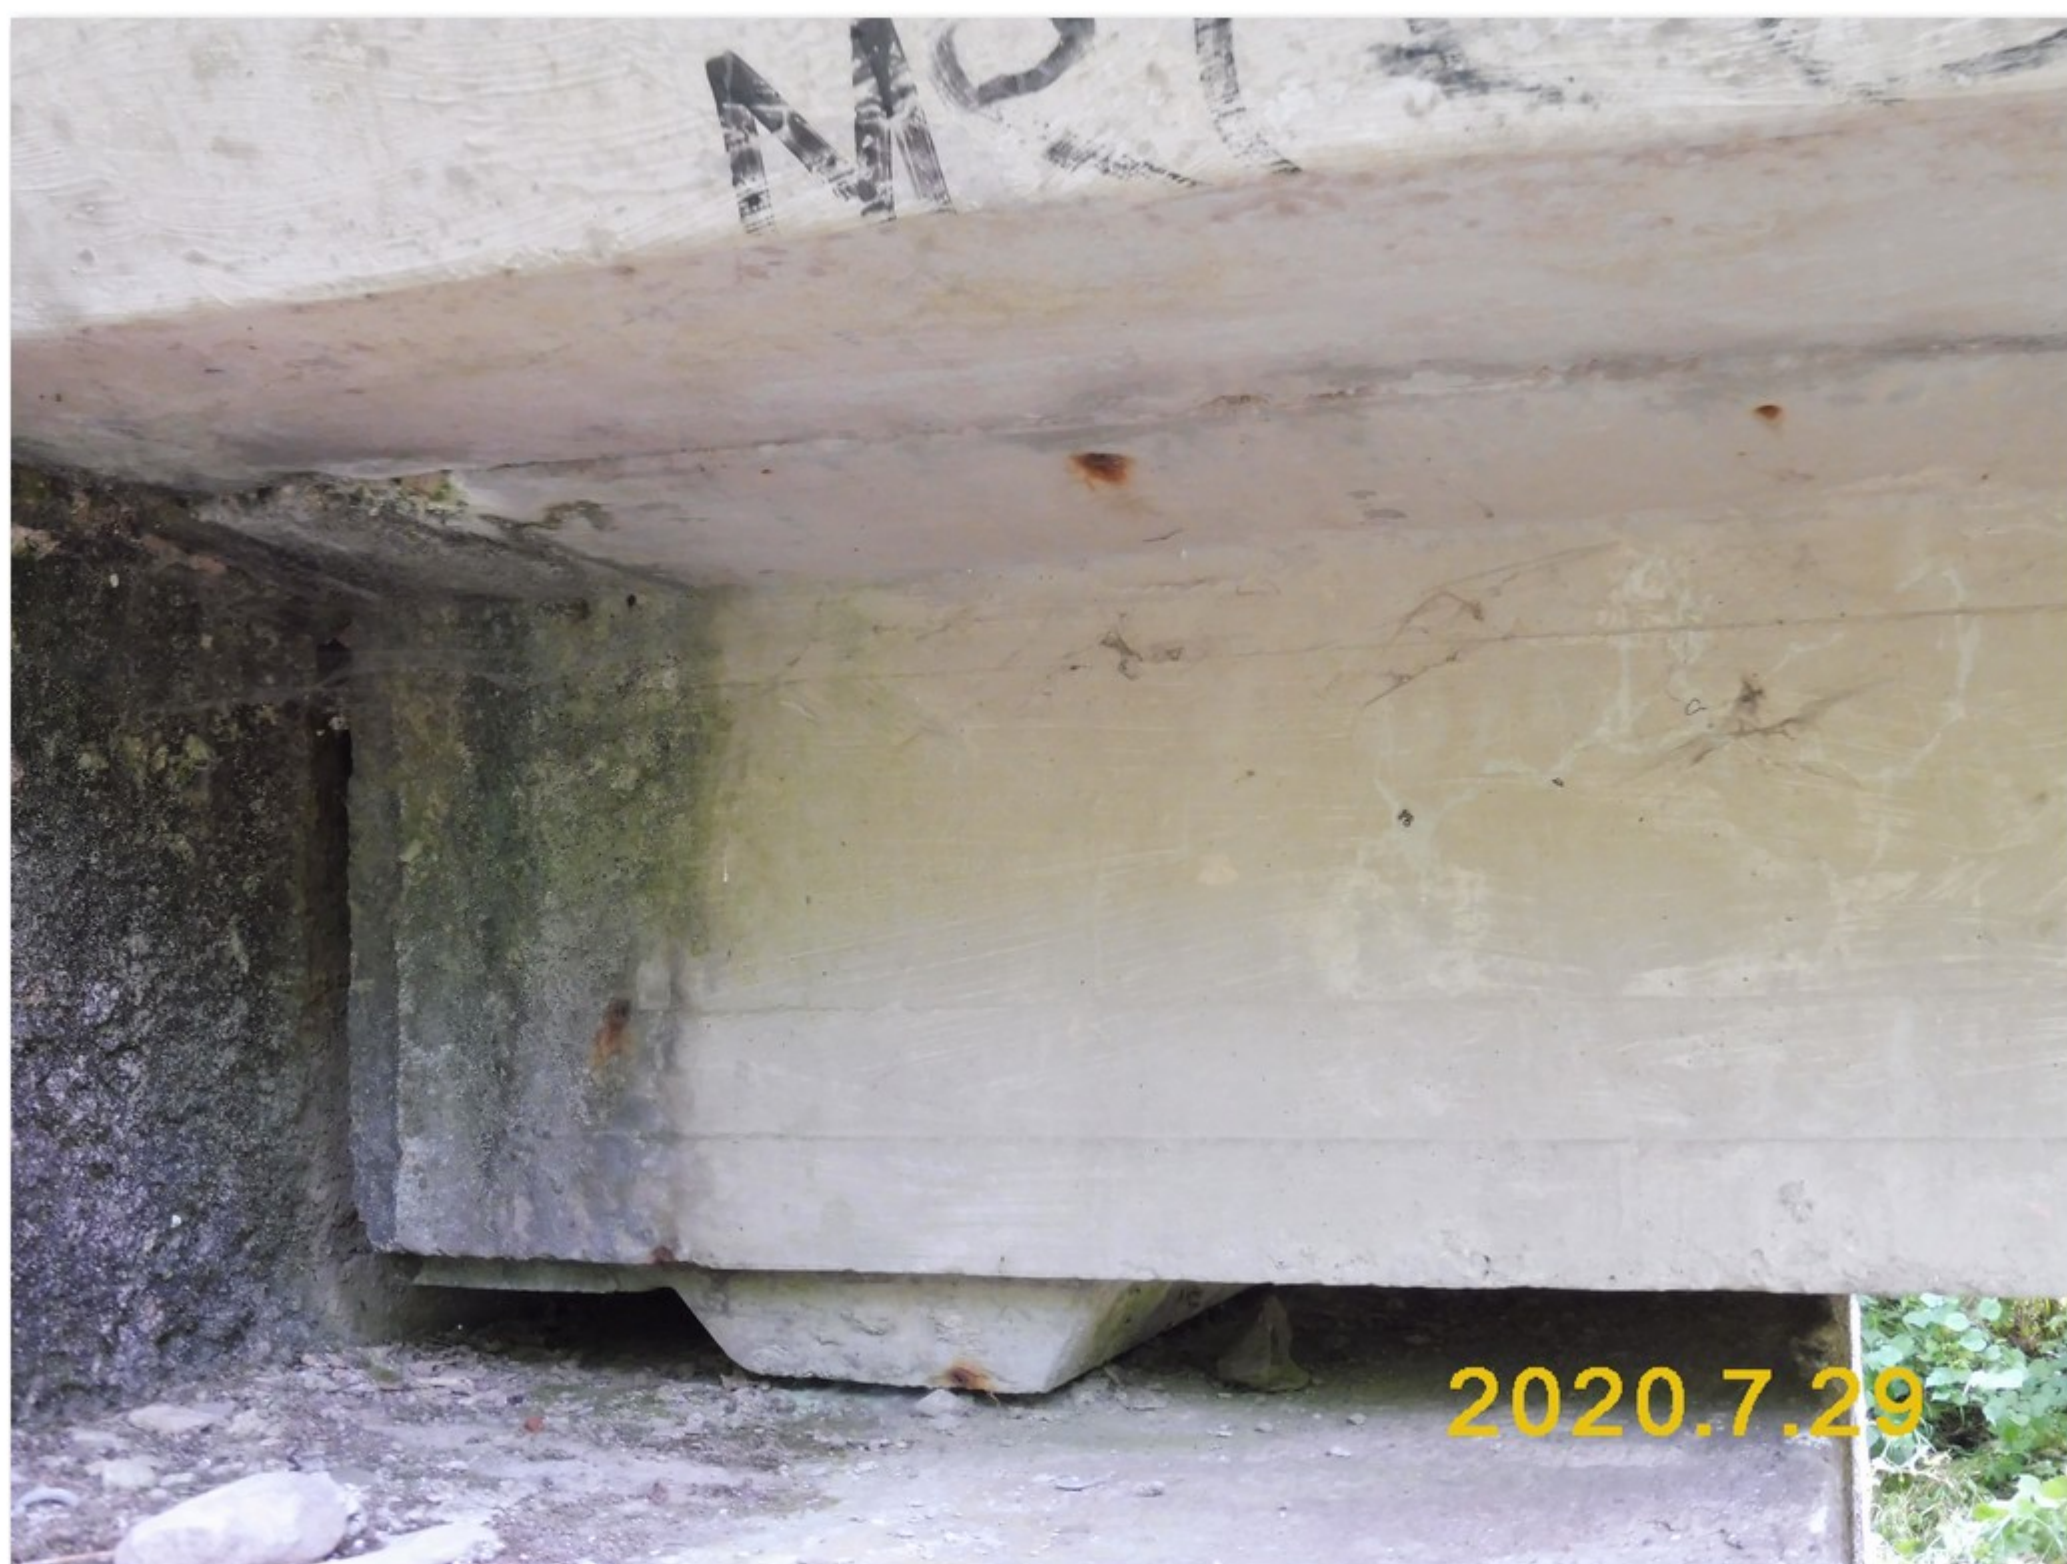
2.1-34 Ukončení nosníku č. 02.1 nad opěrou 3 vlevo

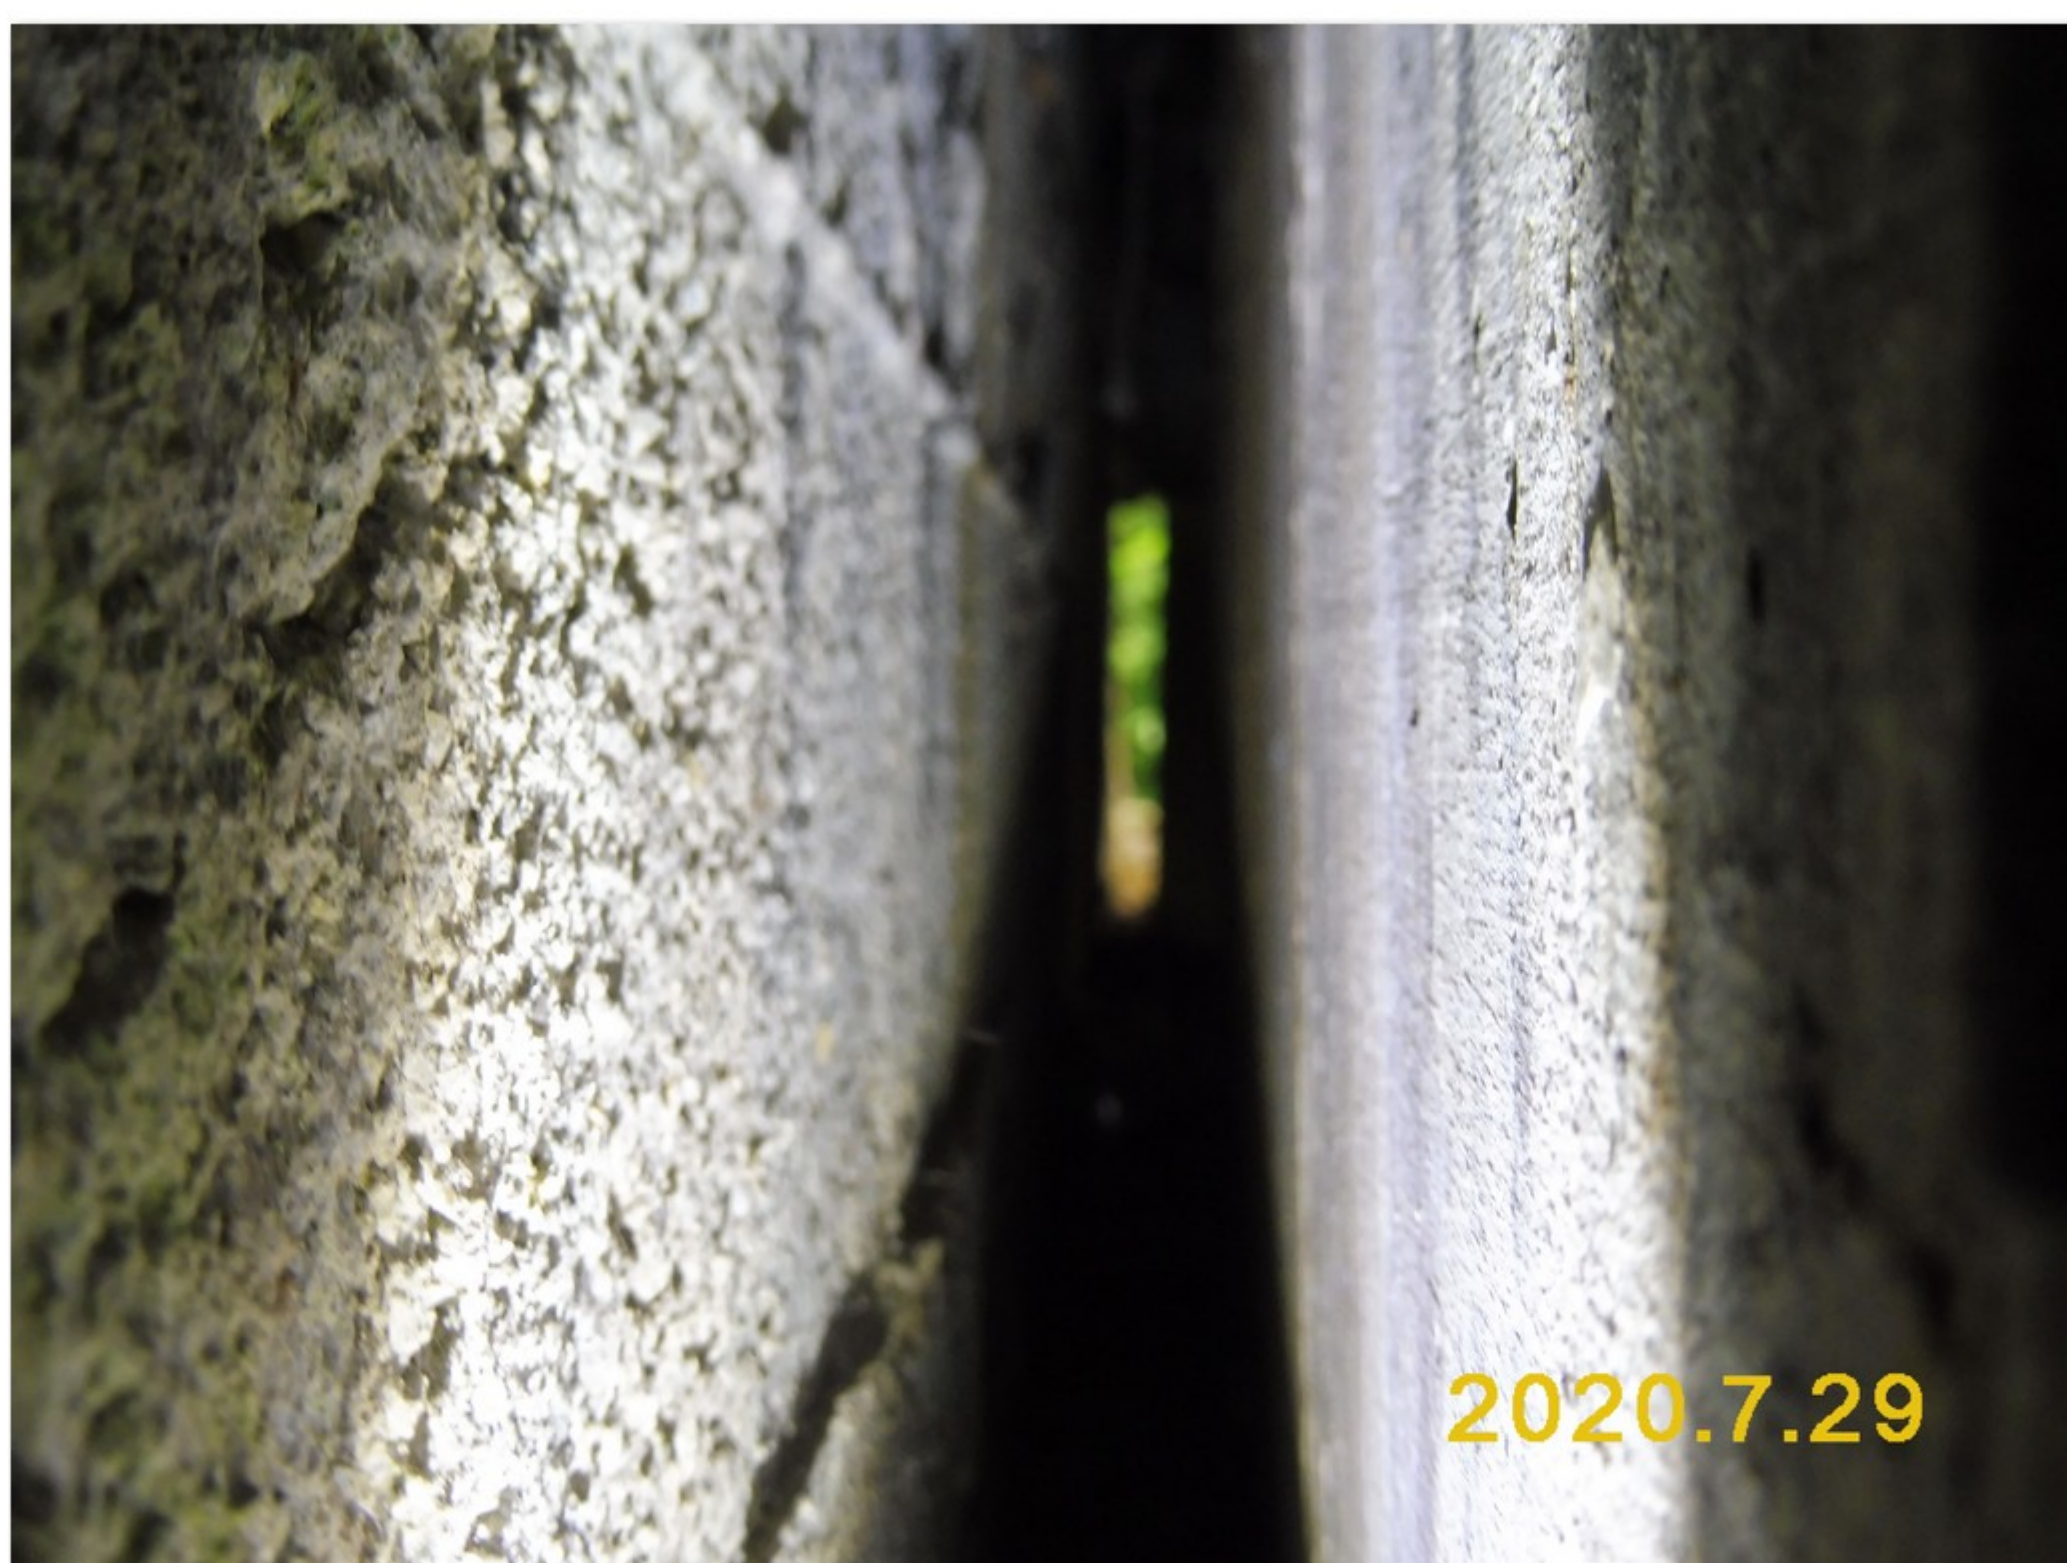
2.1-35 Čelo nosníku č. 02.1 a líc závěrné zídky opěry 3 - pohled zleva

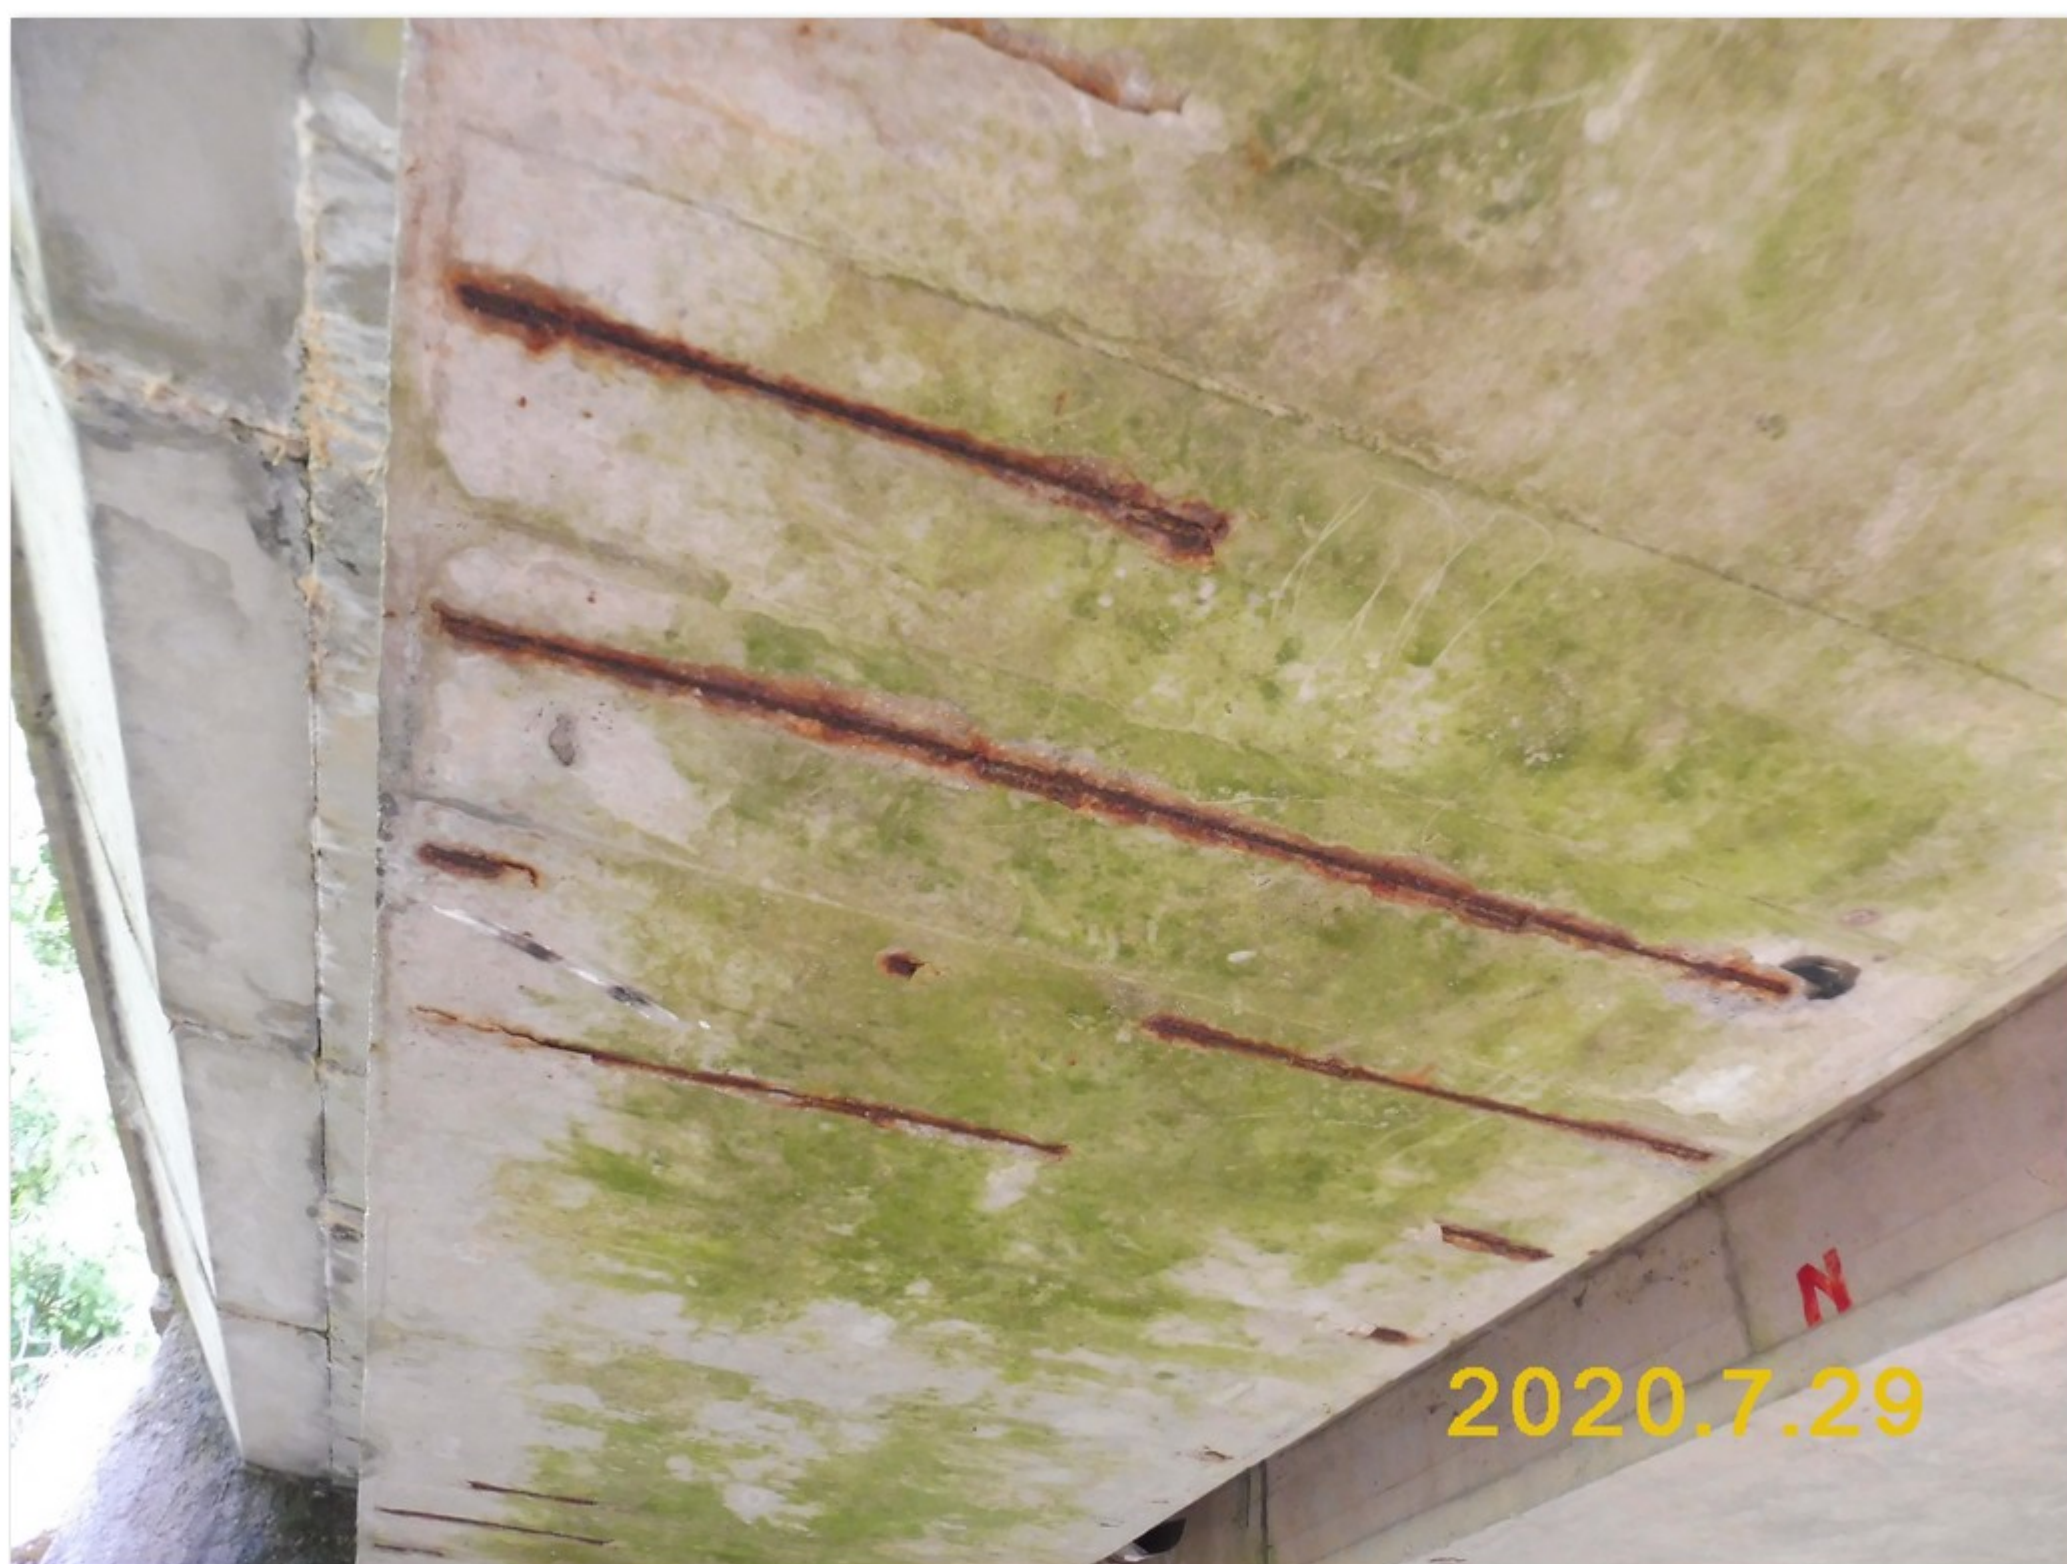
2.1-36 Dno nosníku č. 02.1 před opěrou 3

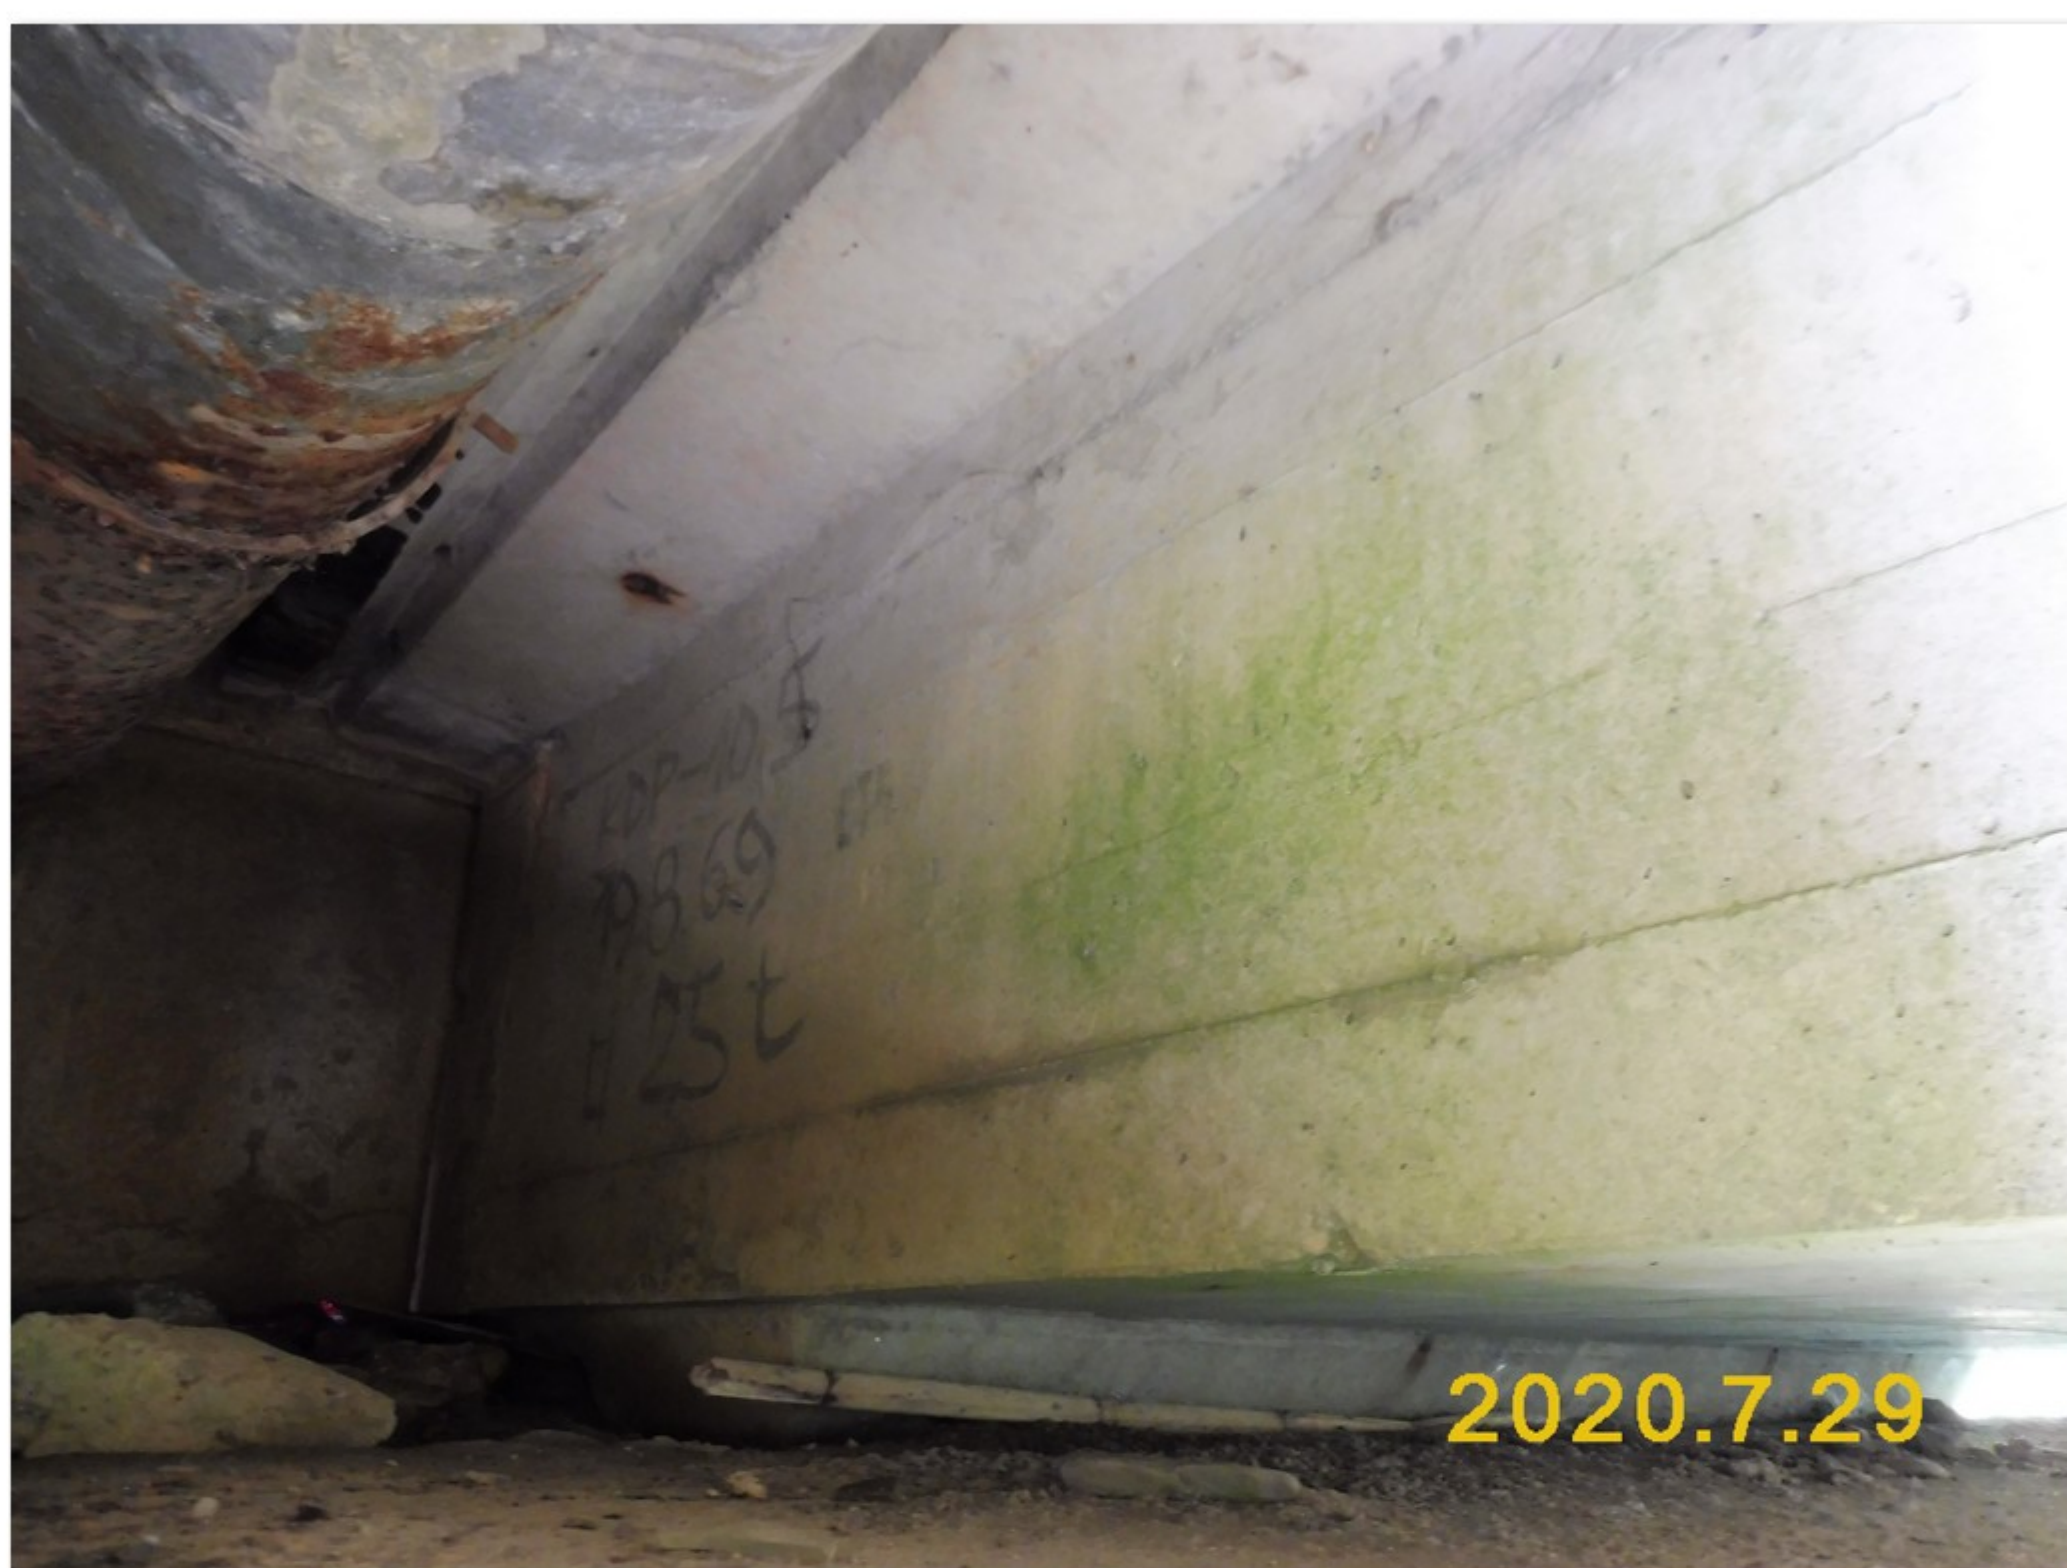
2.1-37 Ukončení nosníku č. 02.1 nad pilířem 2 vpravo
