Správa železnic, státní organizace

## ***ZPRÁVA Z PODROBNÉ VIZUÁLNÍ PROHLÍDKY***

<b>MOST PŘES POTOK HLUBOČEK V HLUBOČKÁCH</b>			
<b>TÚ 2191 Olomouc hl. n. - Krnov</b>		<b>Evid. km 12,836</b>	
Objekt: most	Širá trať	Vžitý název:	
Počet otvorů: 2	Počet kolejí na mostě: 1	Elektrizace: ne	
Rychlost na mostě / traťová: 70 / 70 km / h	Traťová třída zatížení s přidruženou rychlostí: C3 / 70	Datum prohlídky: 29. 07. 2020

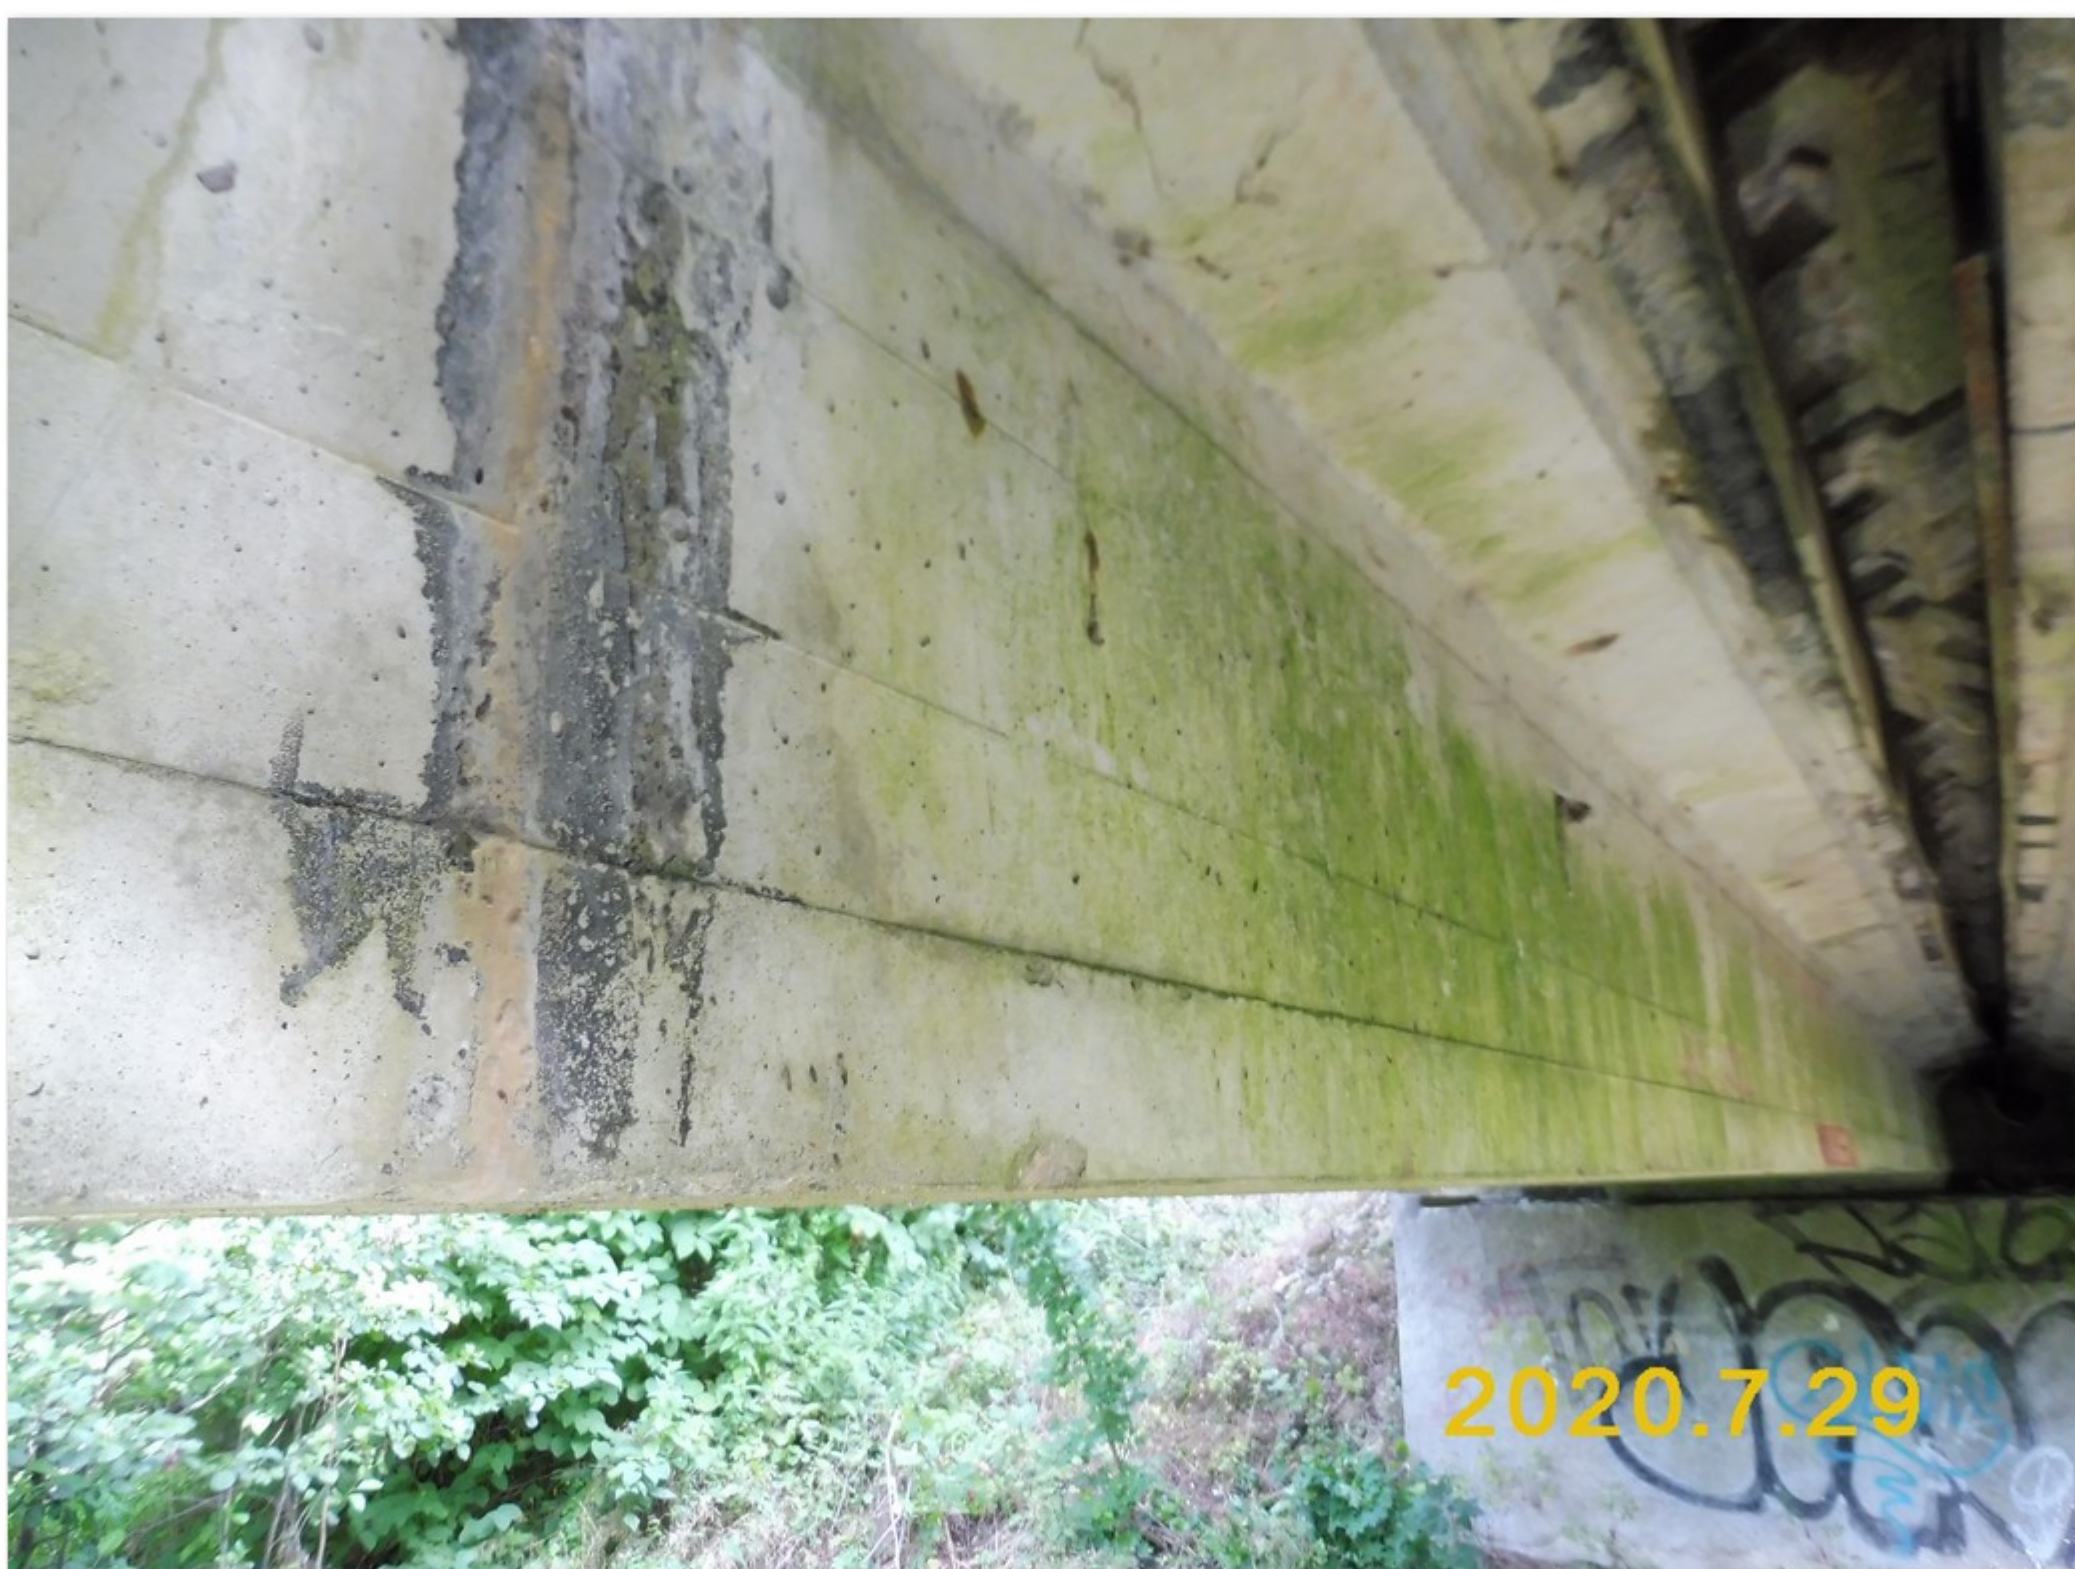
2.1-38 Pravá stěna nosníku č. 02.1

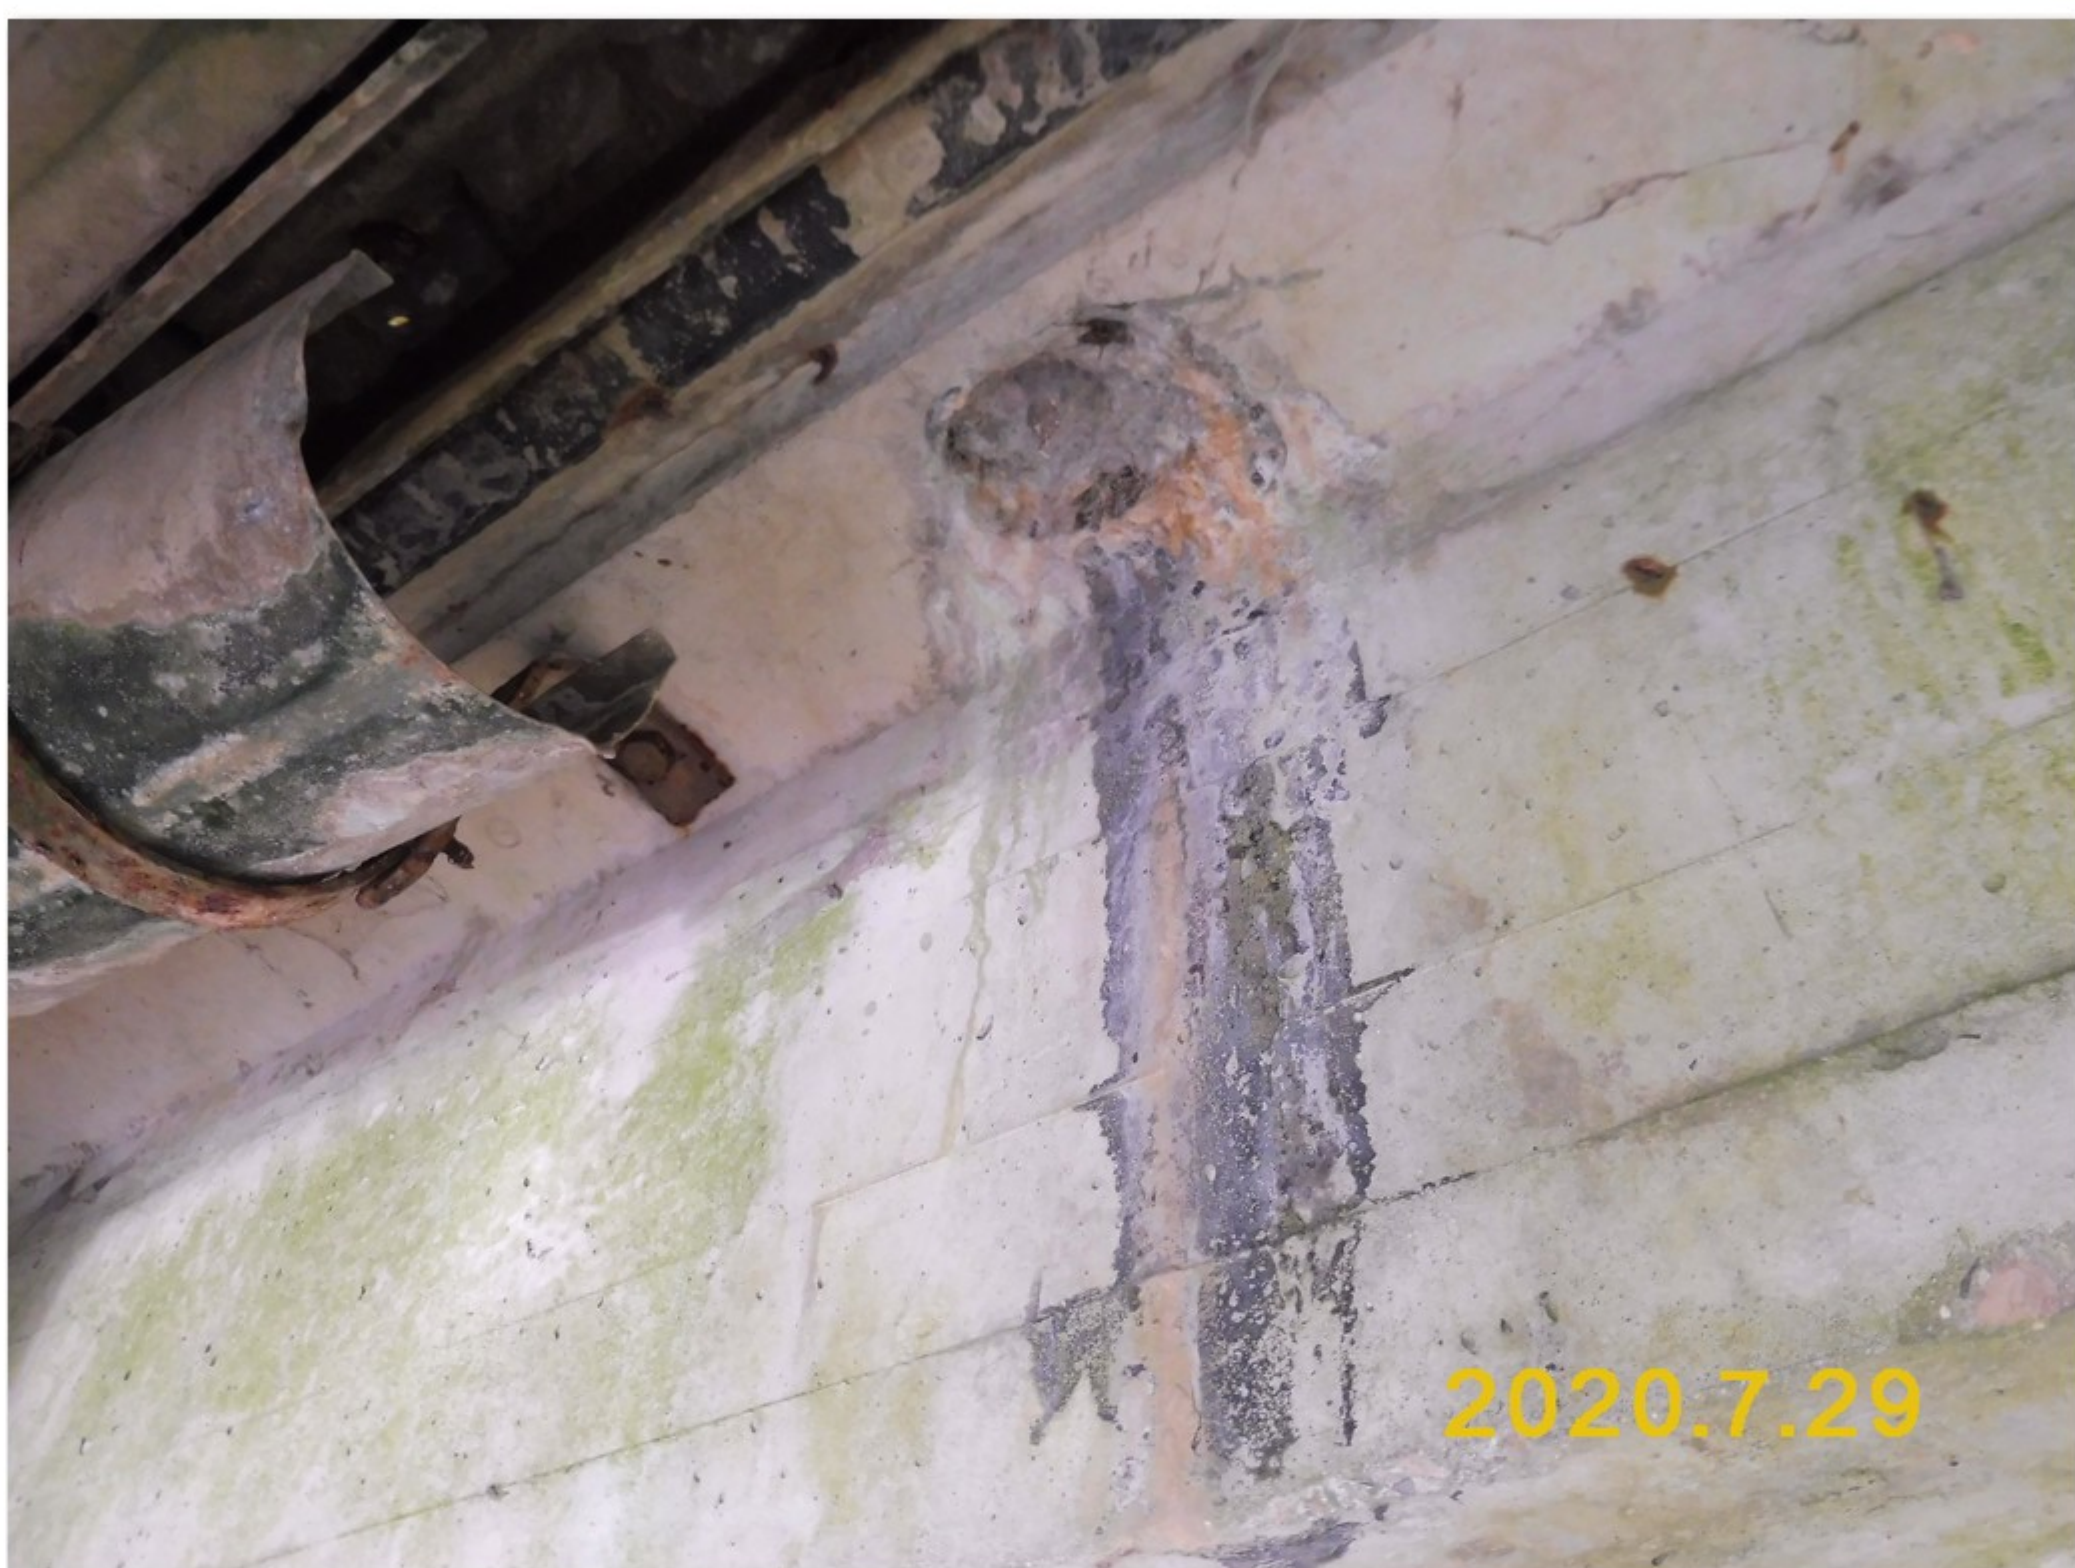
2.1-39 Zatékání přes montážní otvor v pravé horní přírubě nosníku č. 02.1 před pilířem 2

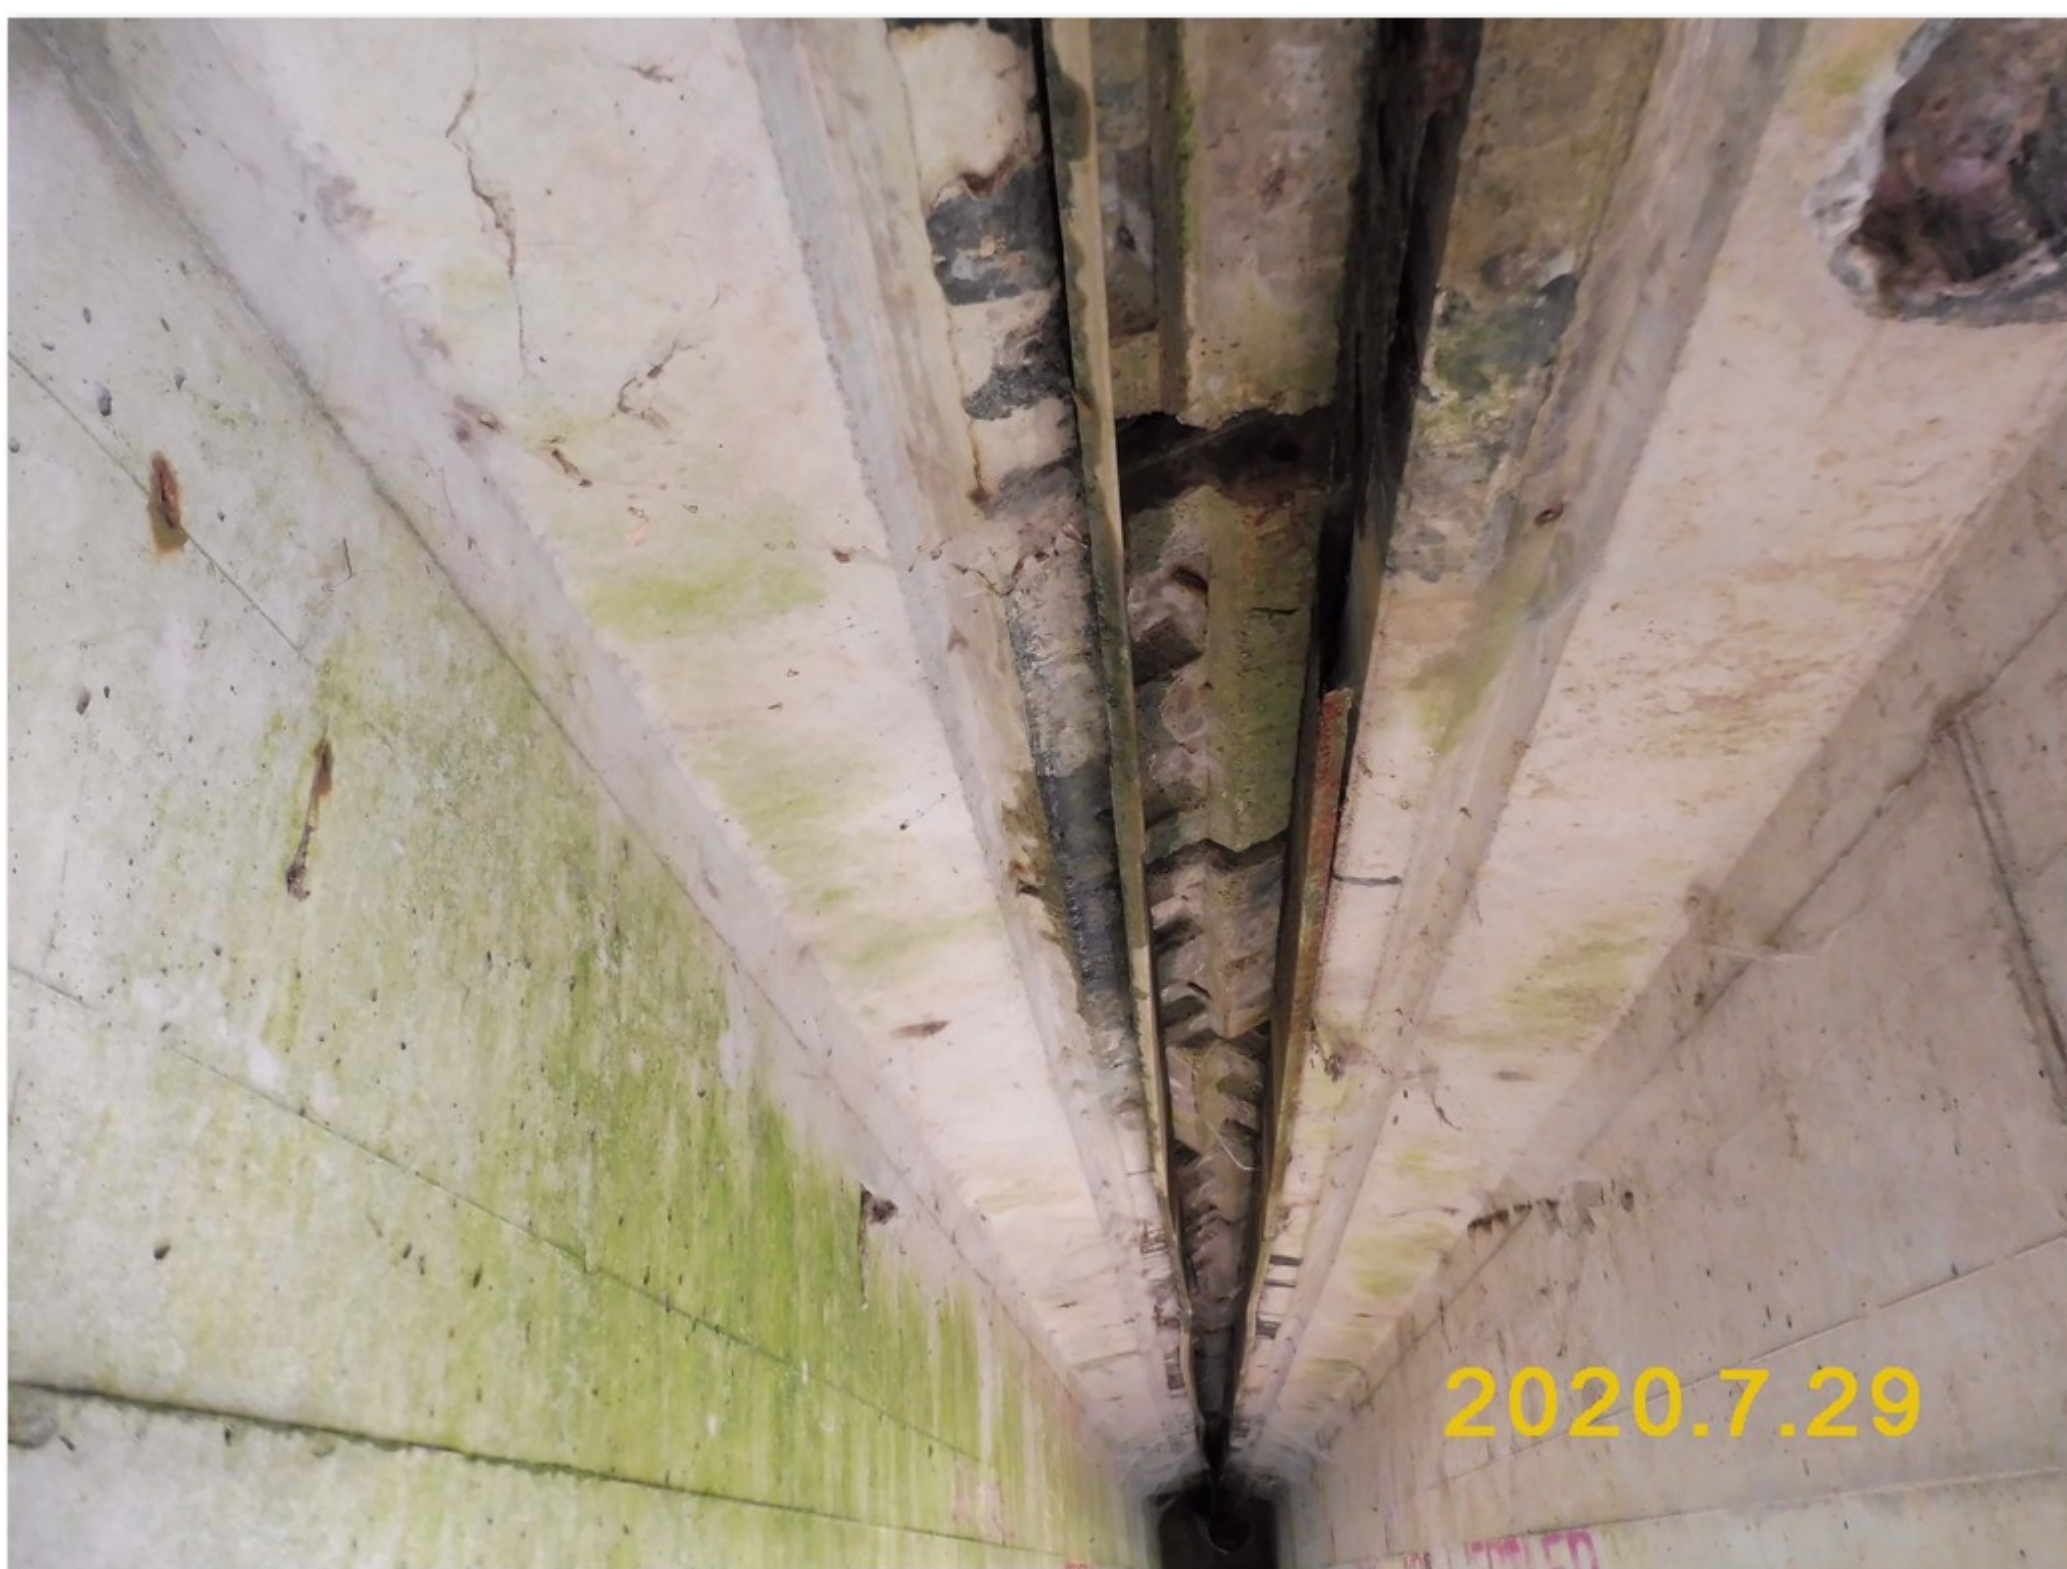
2.1-40 Podélná spára mezi nosníkem č. 02.1 a č. 02.2 - pohled proti směru staničení

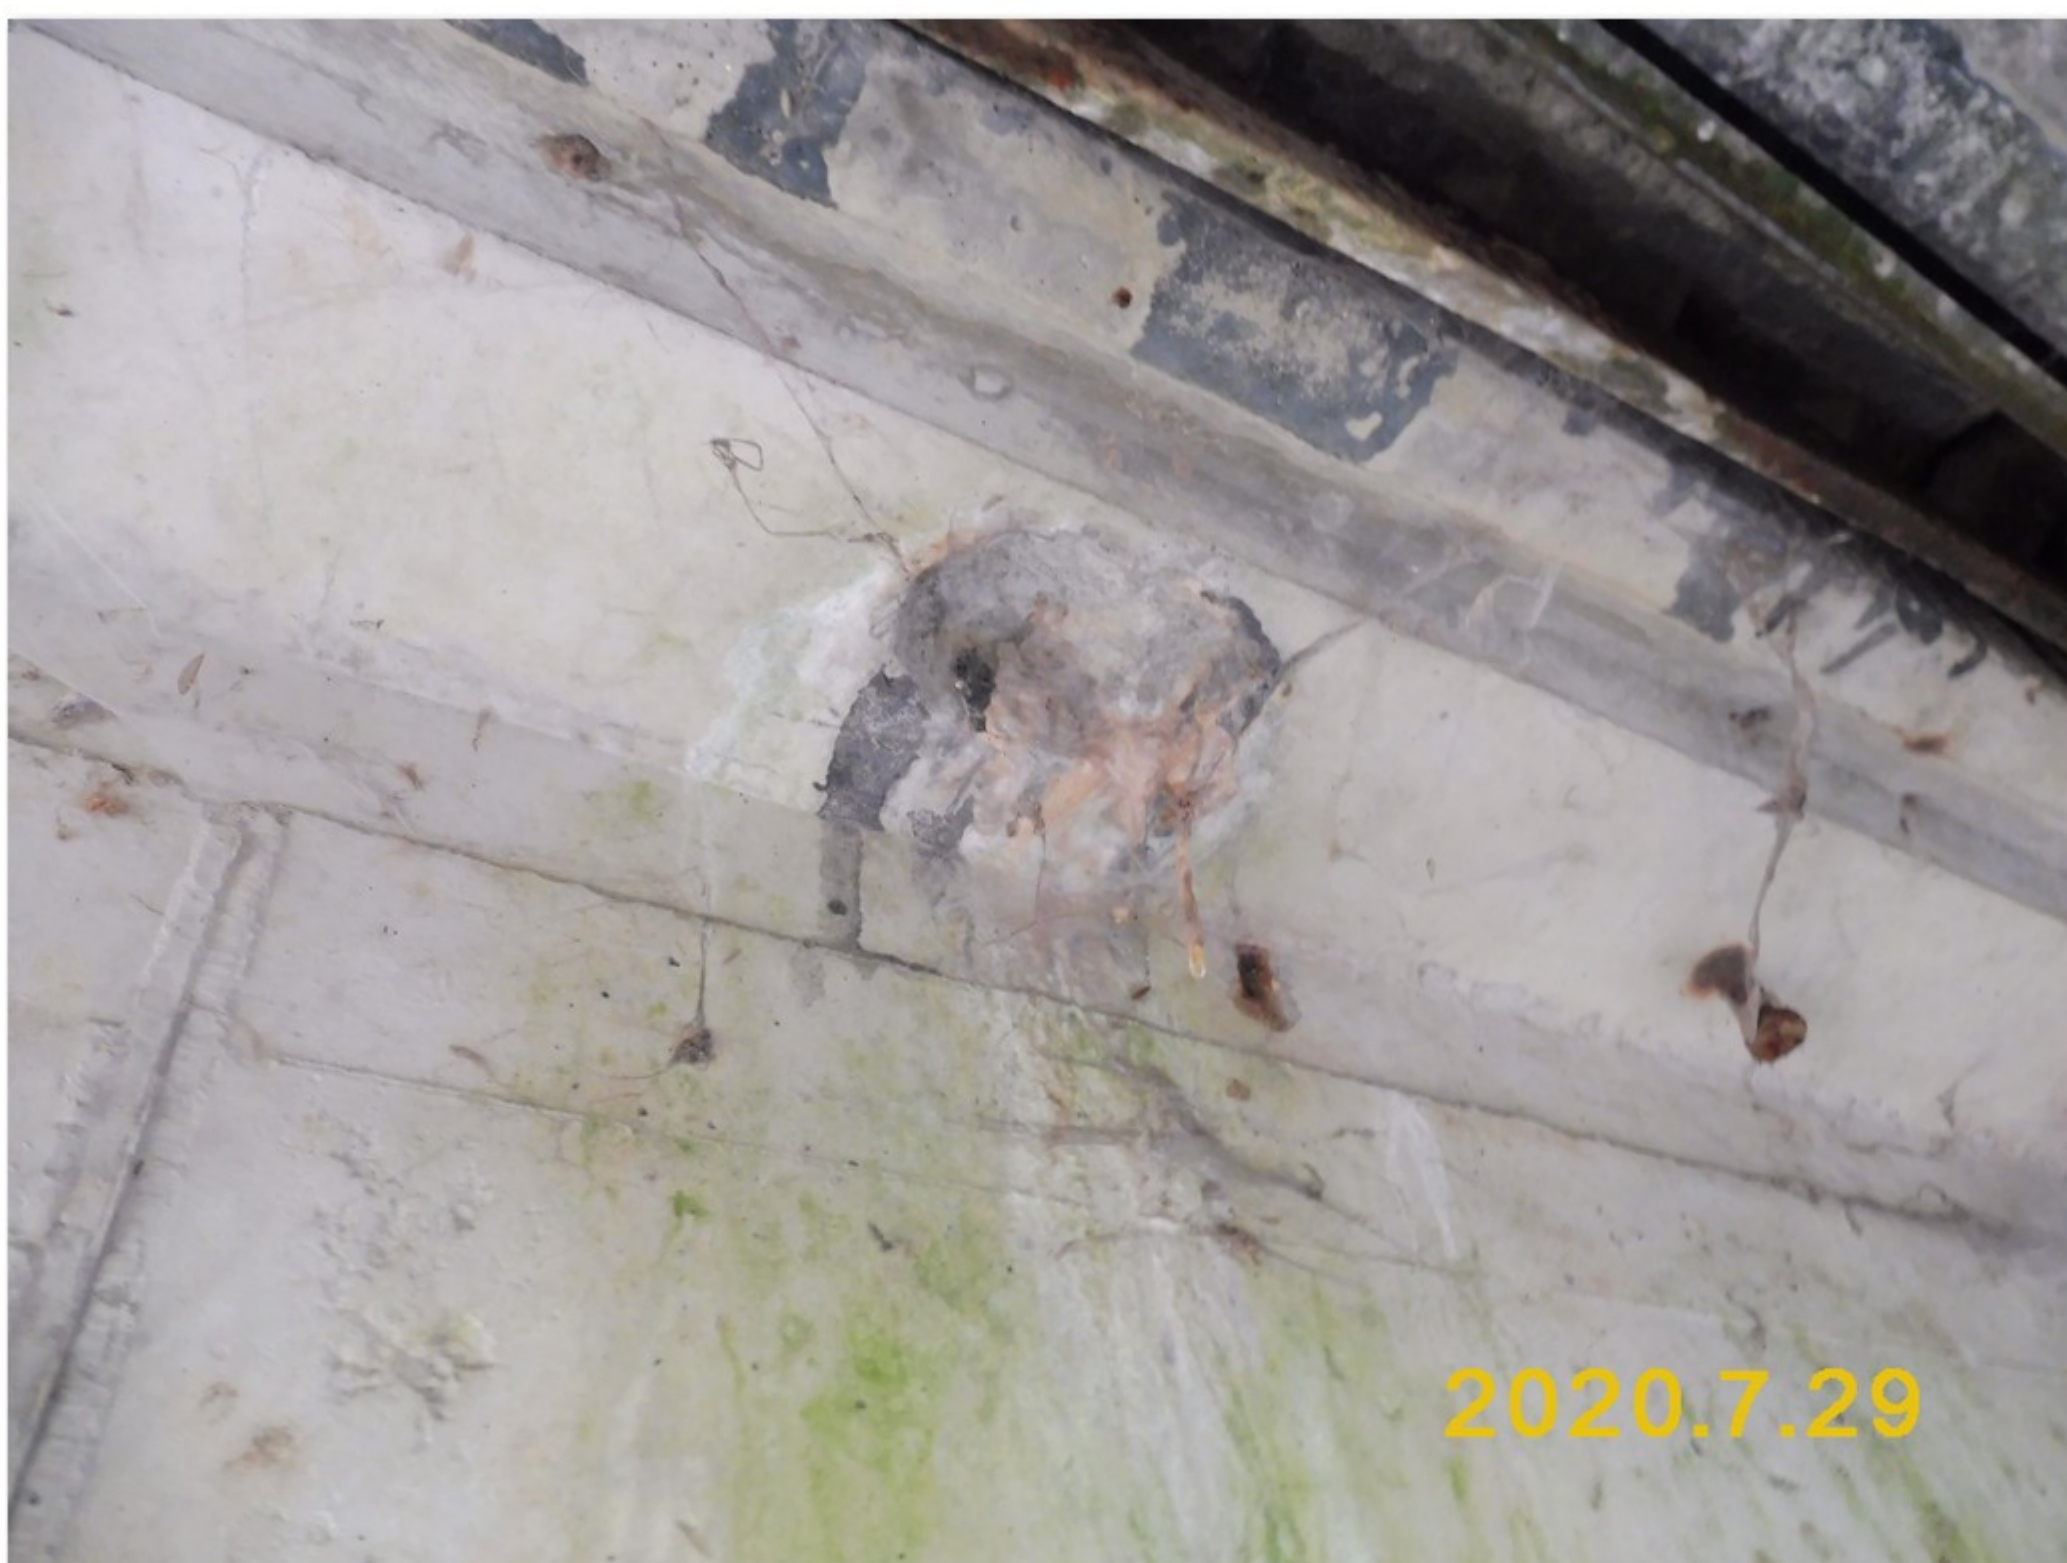
2.1-41 Zatékání přes montážní otvor v pravé horní přírubě nosníku č. 02.1 před opěrou 3

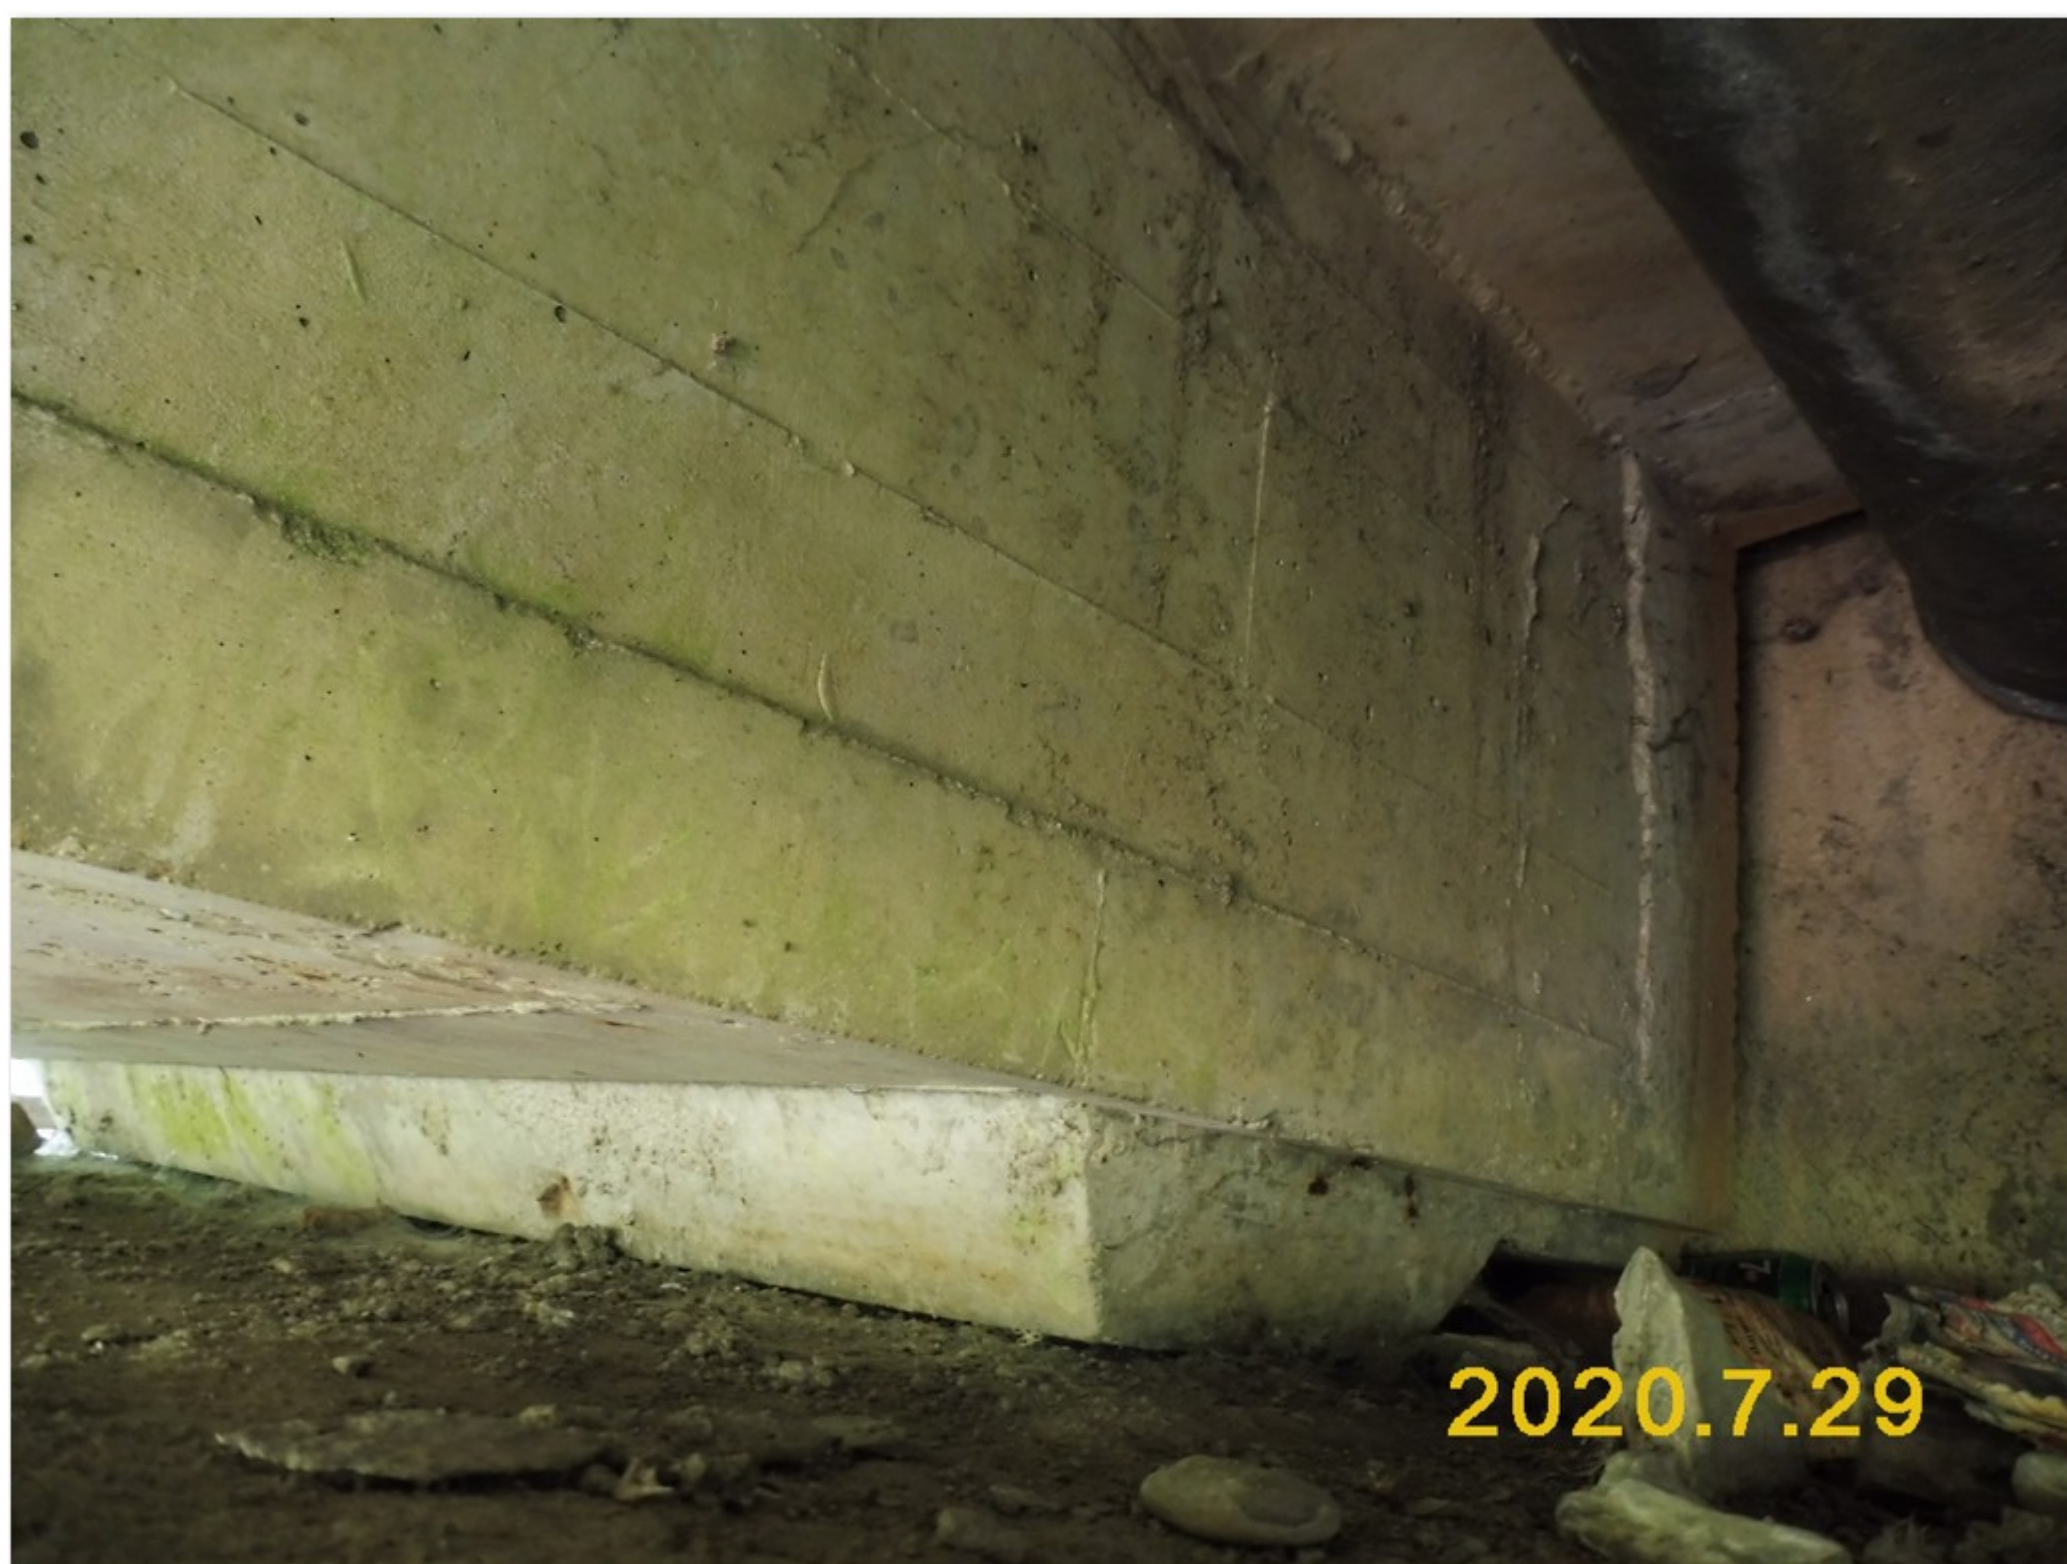
2.1-42 Ukončení nosníku č. 02.1 nad opěrou 3 vpravo

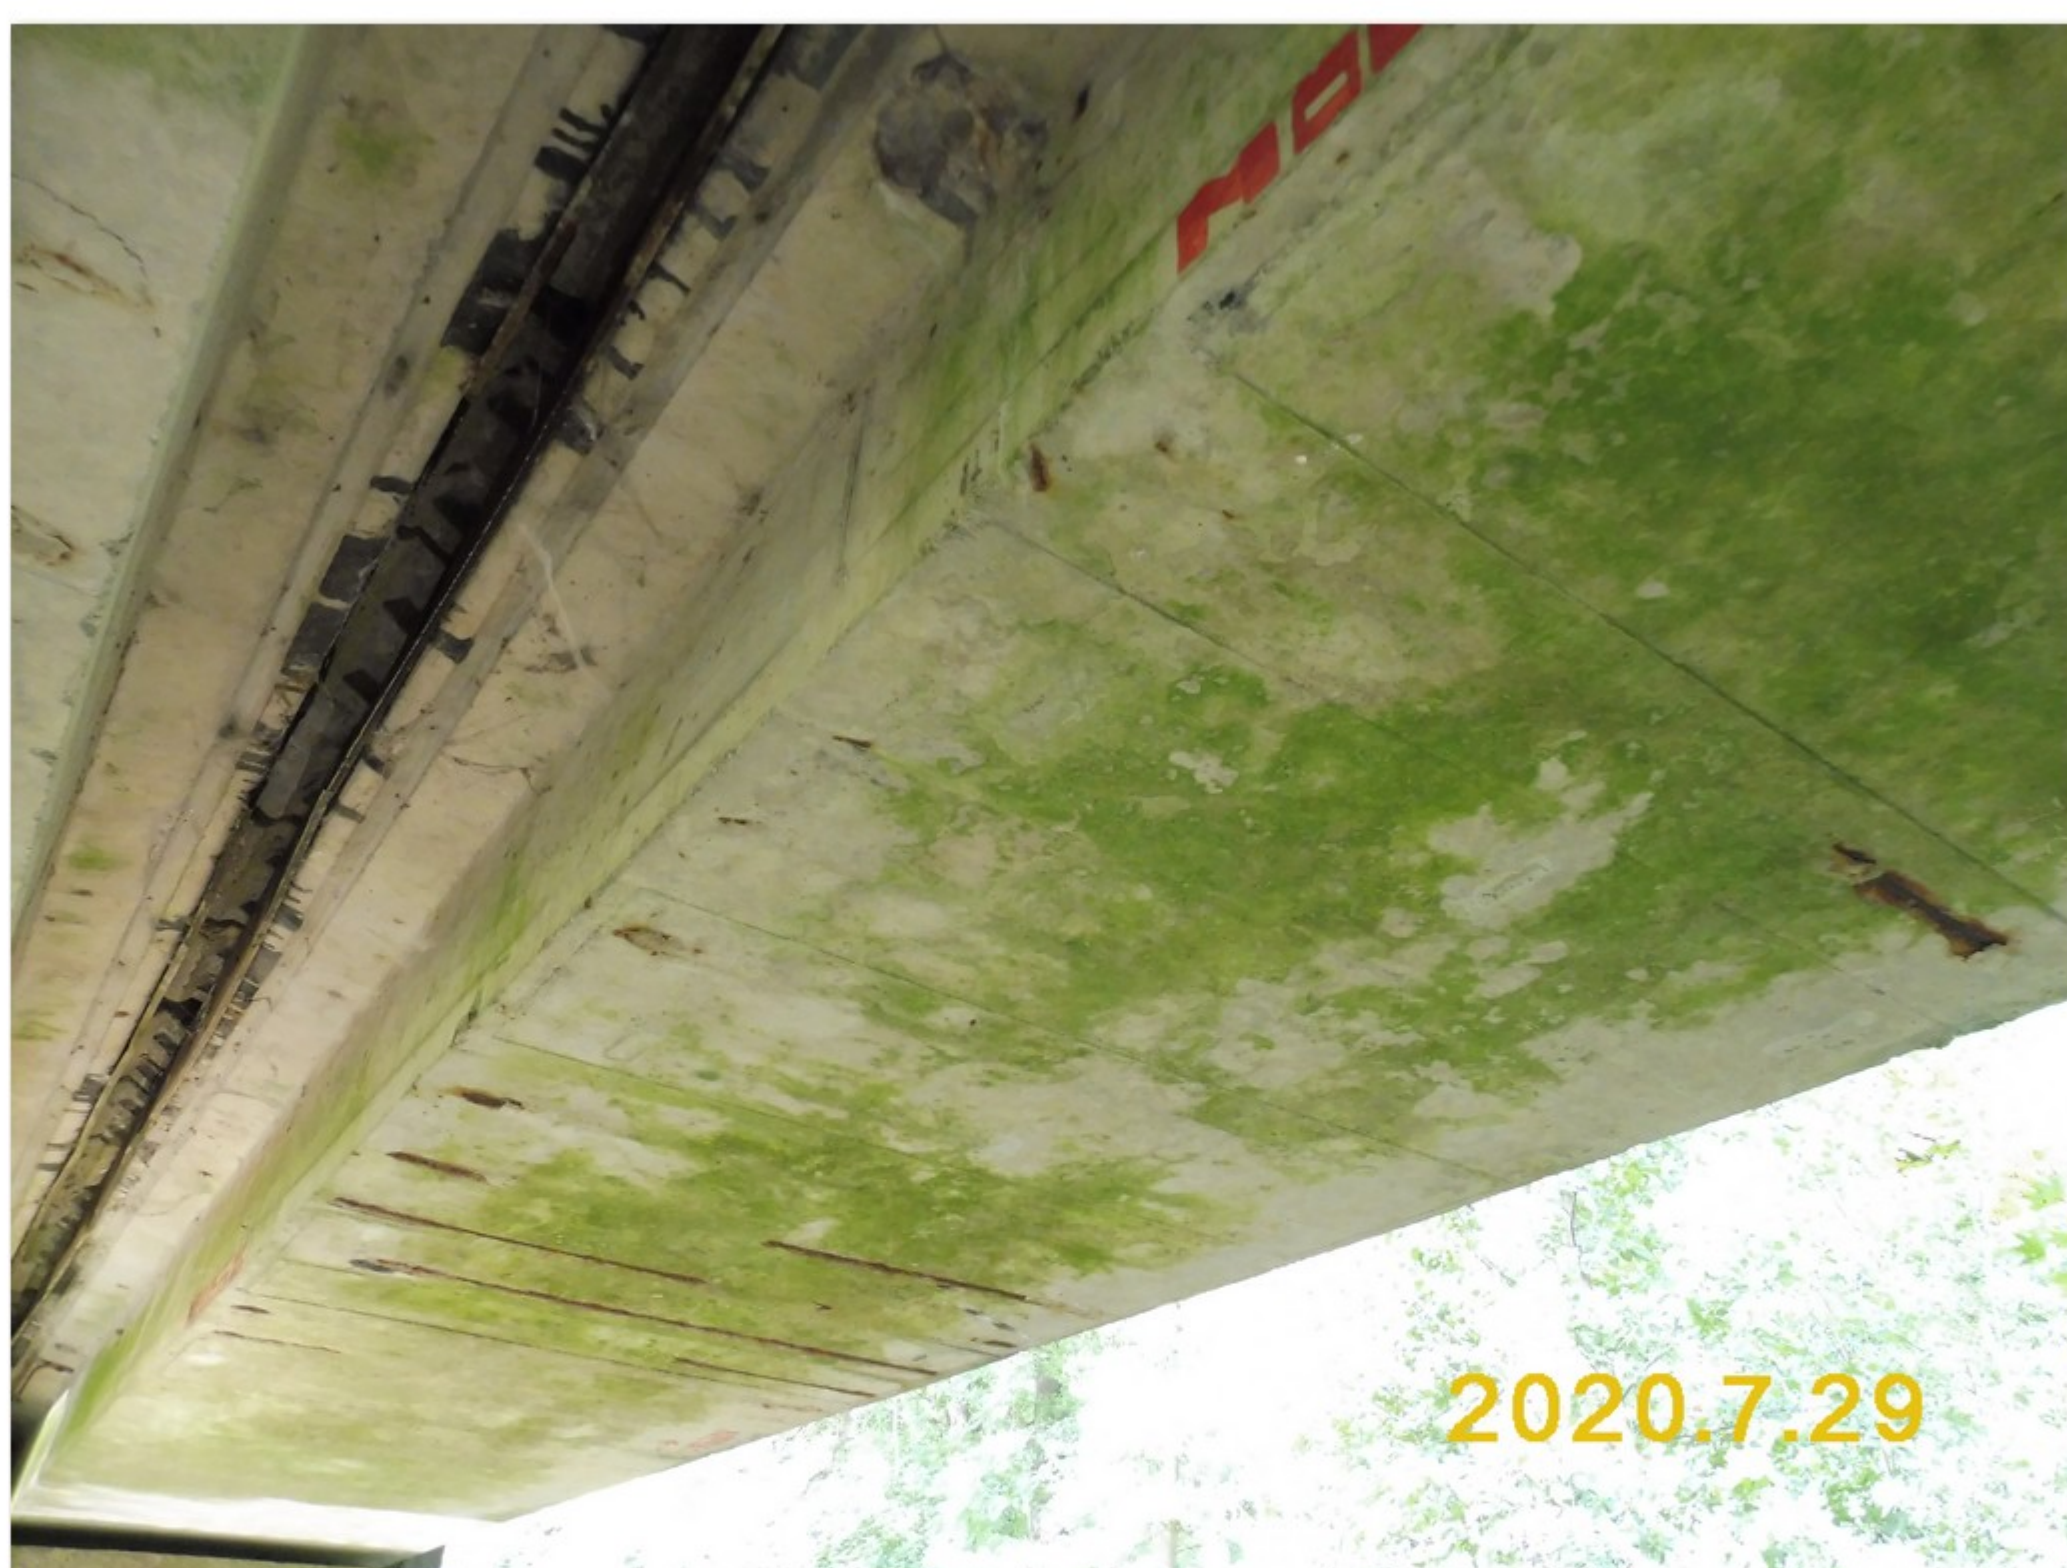
2.1-43 Dno nosníku č. 02.1 - pohled proti směru staničení

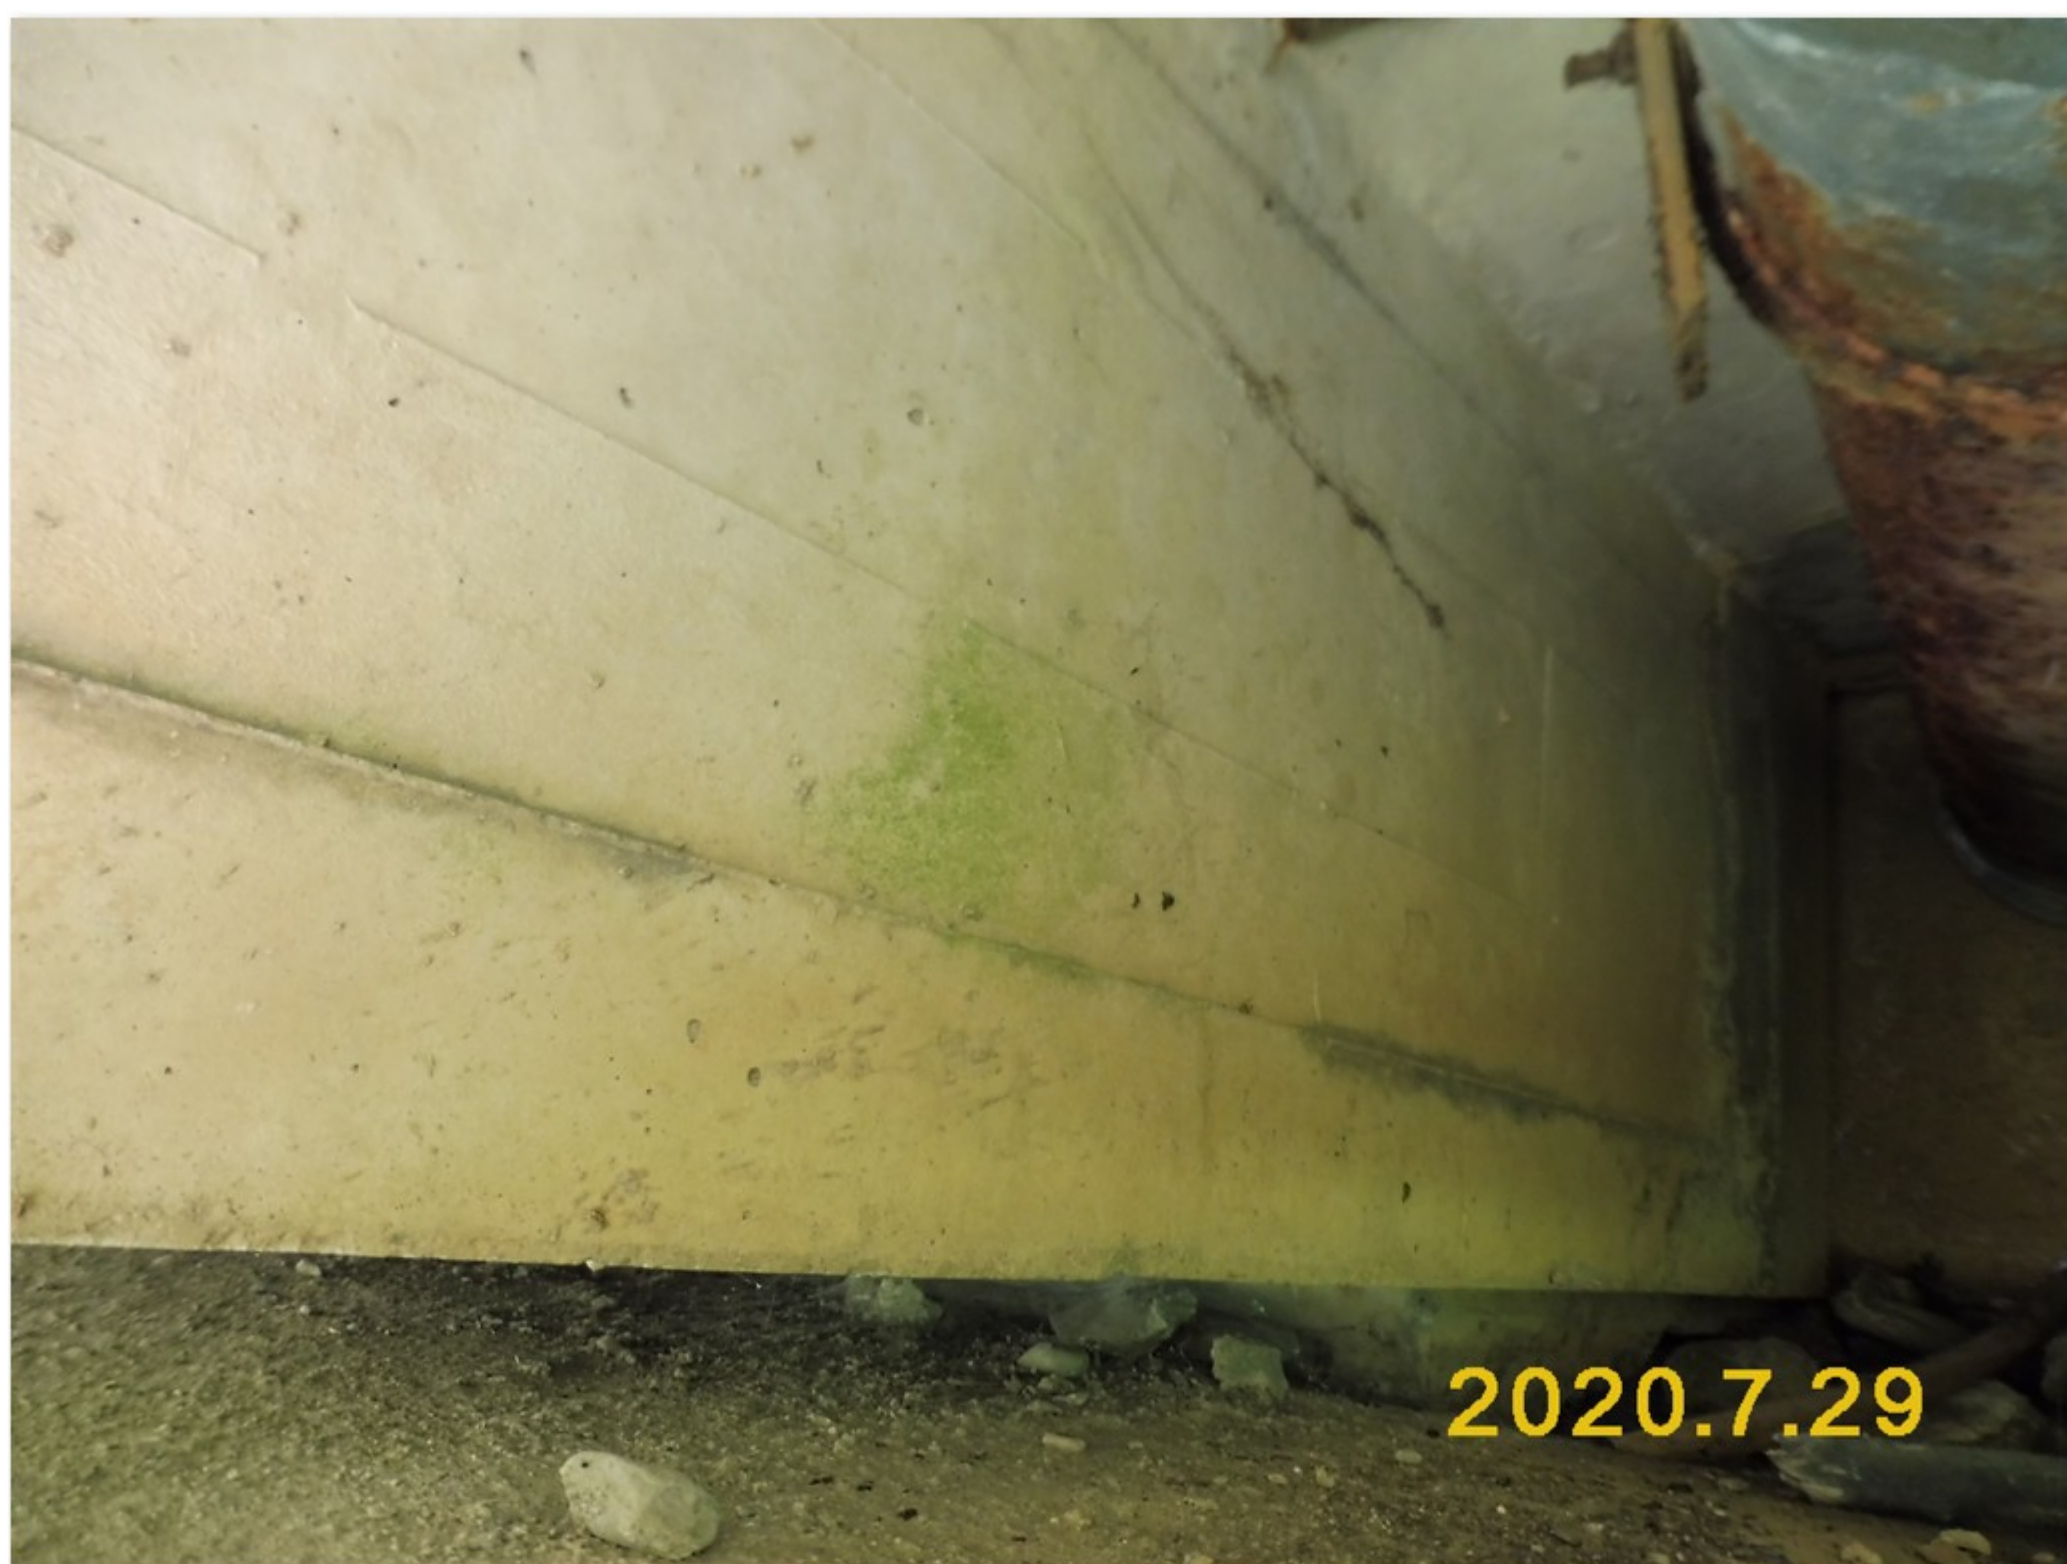
2.1-51 Ukončení nosníku č. 02.2 nad pilířem 2 vlevo
