Správa železnic, státní organizace

## ***ZPRÁVA Z PODROBNÉ VIZUÁLNÍ PROHLÍDKY***

<b>MOST PŘES POTOK HLUBOČEK V HLUBOČKÁCH</b>			
<b>TÚ 2191 Olomouc hl. n. - Krnov</b>		<b>Evid. km 12,836</b>	
Objekt: most	Širá trať	Vžitý název:	
Počet otvorů: 2	Počet kolejí na mostě: 1	Elektrizace: ne	
Rychlost na mostě / traťová: 70 / 70 km / h	Traťová třída zatížení s přidruženou rychlostí: C3 / 70	Datum prohlídky: 29. 07. 2020

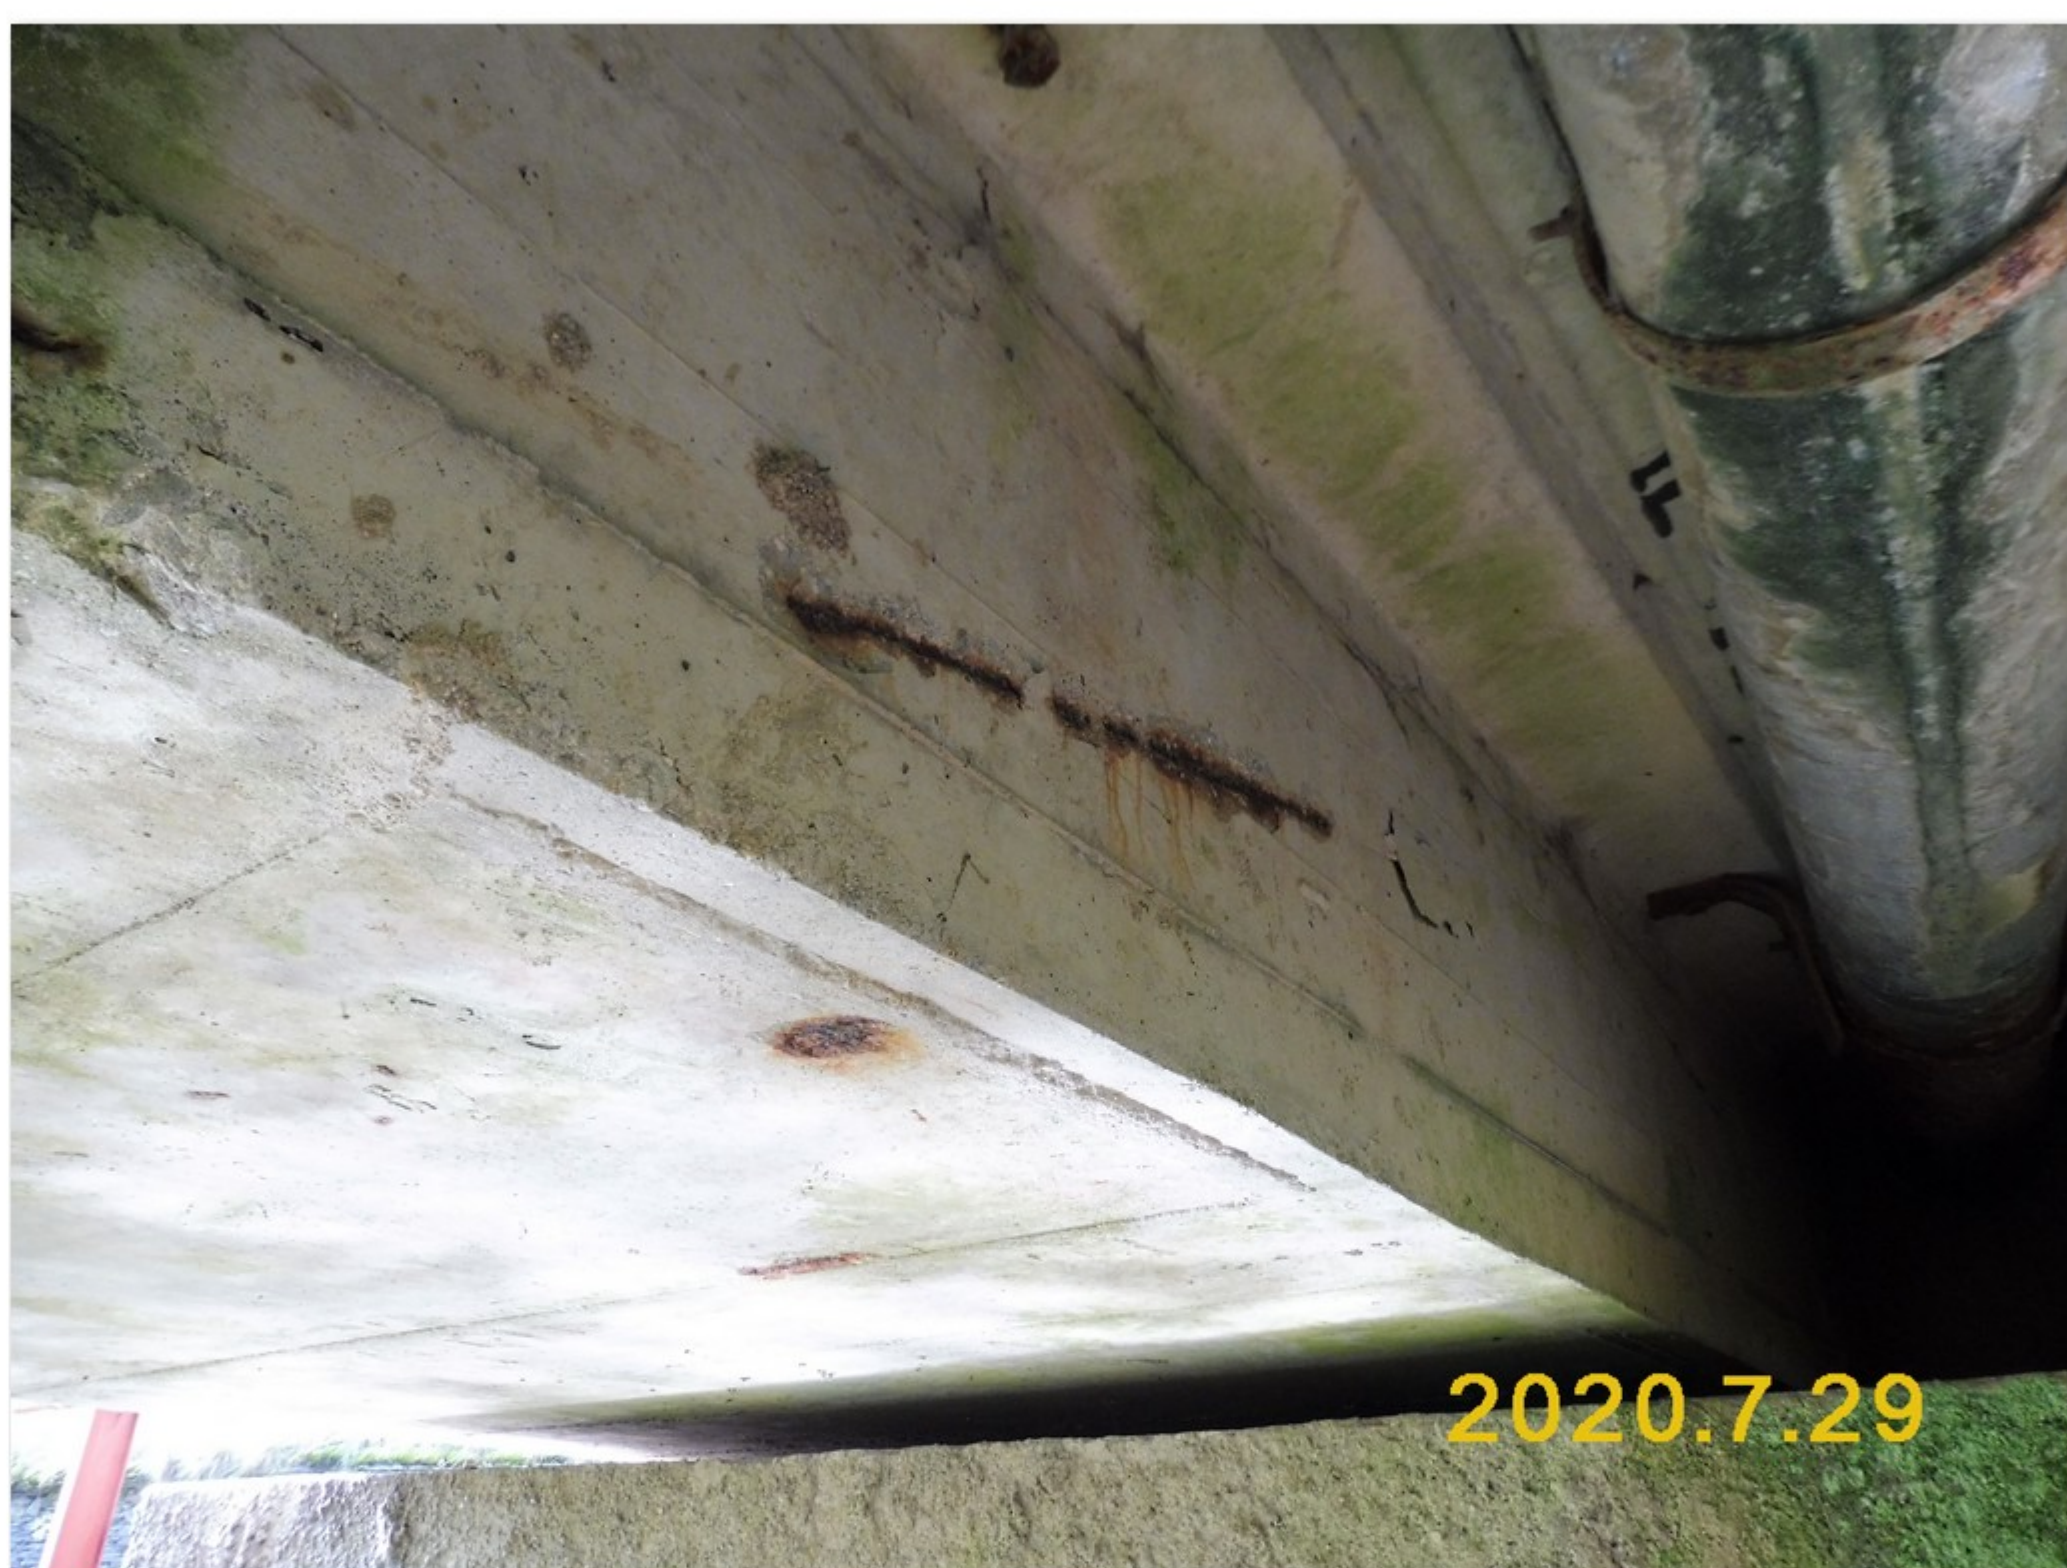
2.1-52 Levá stěna nosníku č. 02.2 před pilířem 2 - beton odlomený působením  
korozních zplodin výztuže

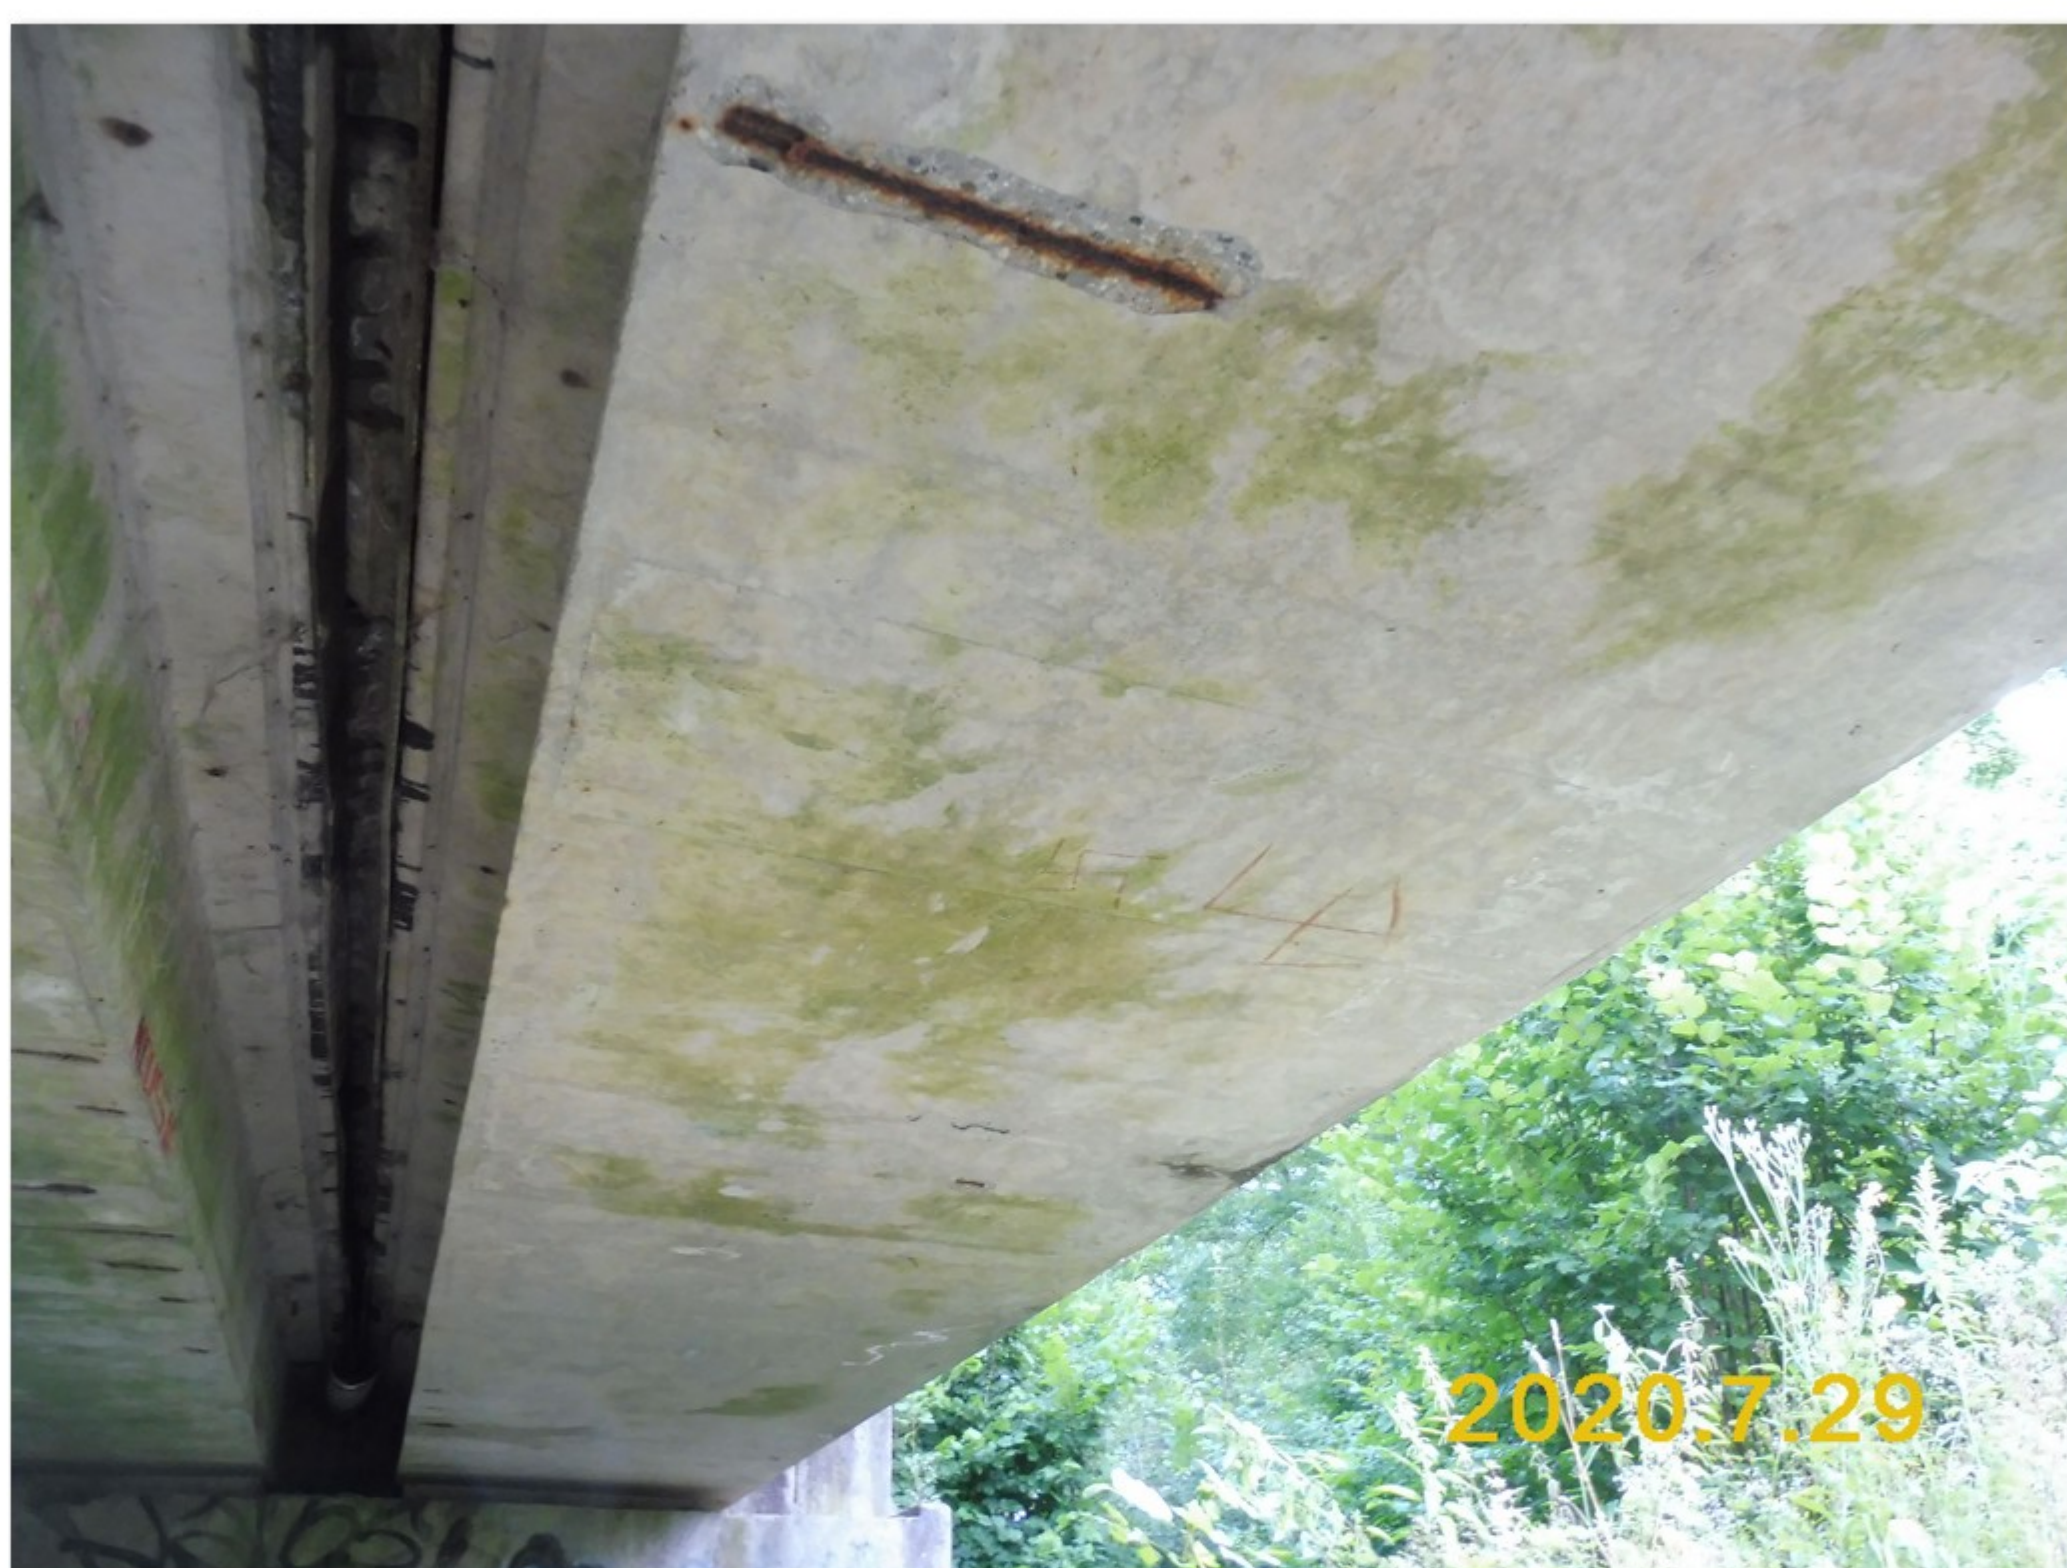
2.1-54 Dno nosníku č. 02.2 - pohled ve směru staničení

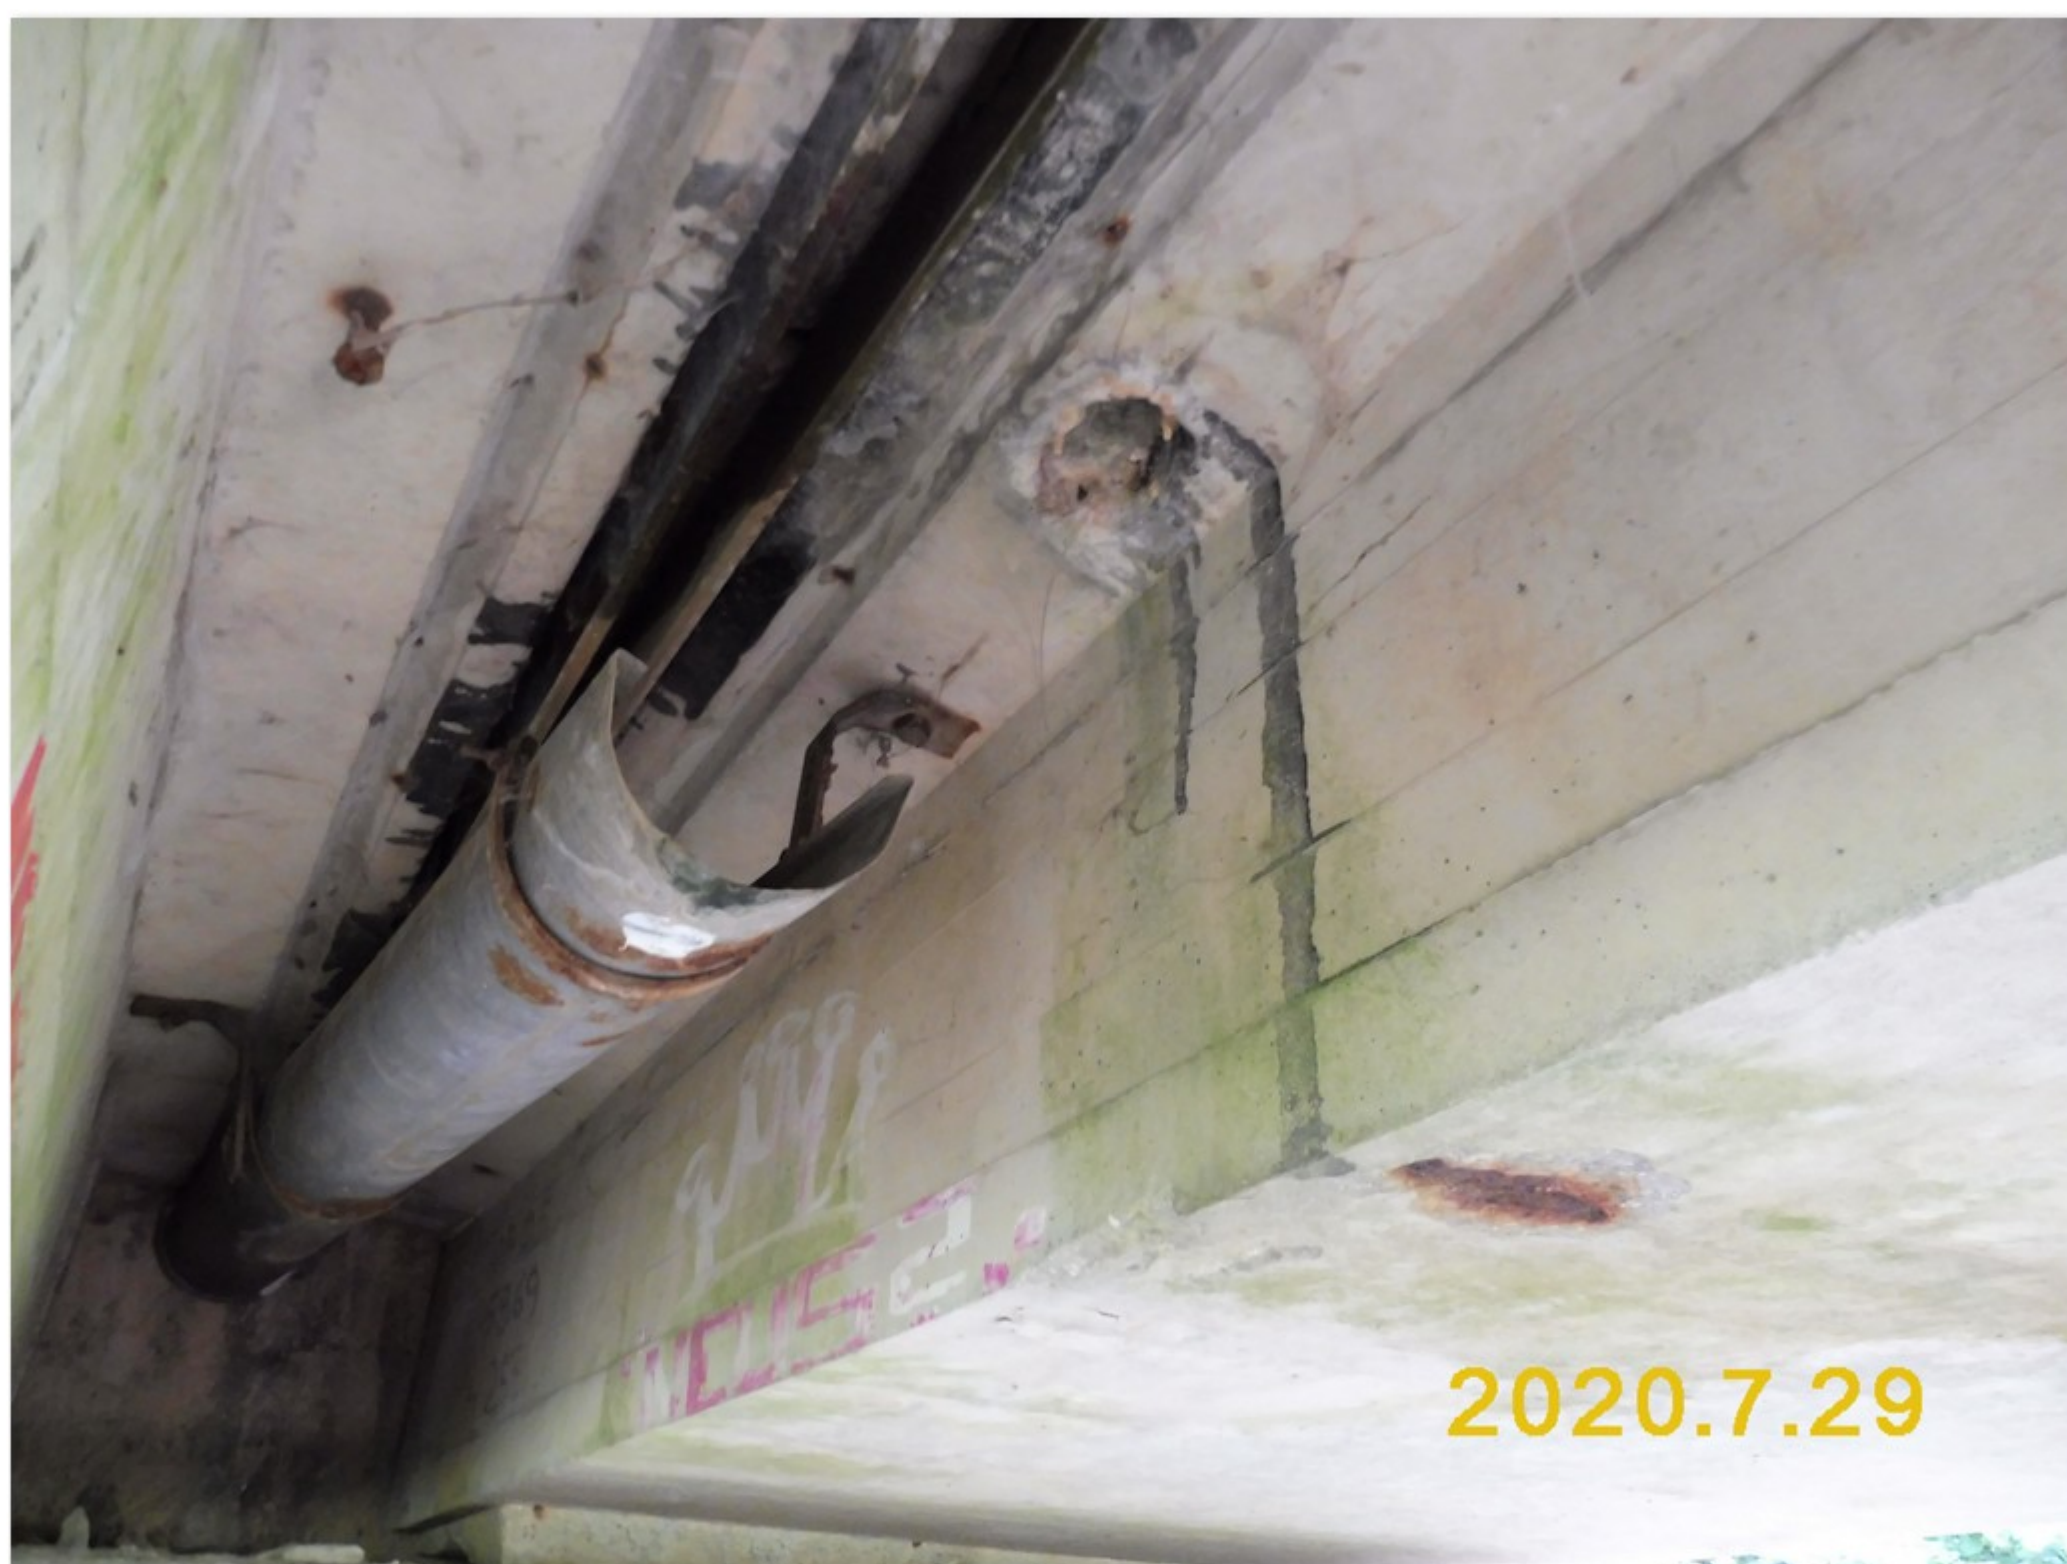
2.1-55 Zatékání přes montážní otvor v levé horní přírubě nosníku č. 02.2 před opěrou 3 - výluhy - krápníky

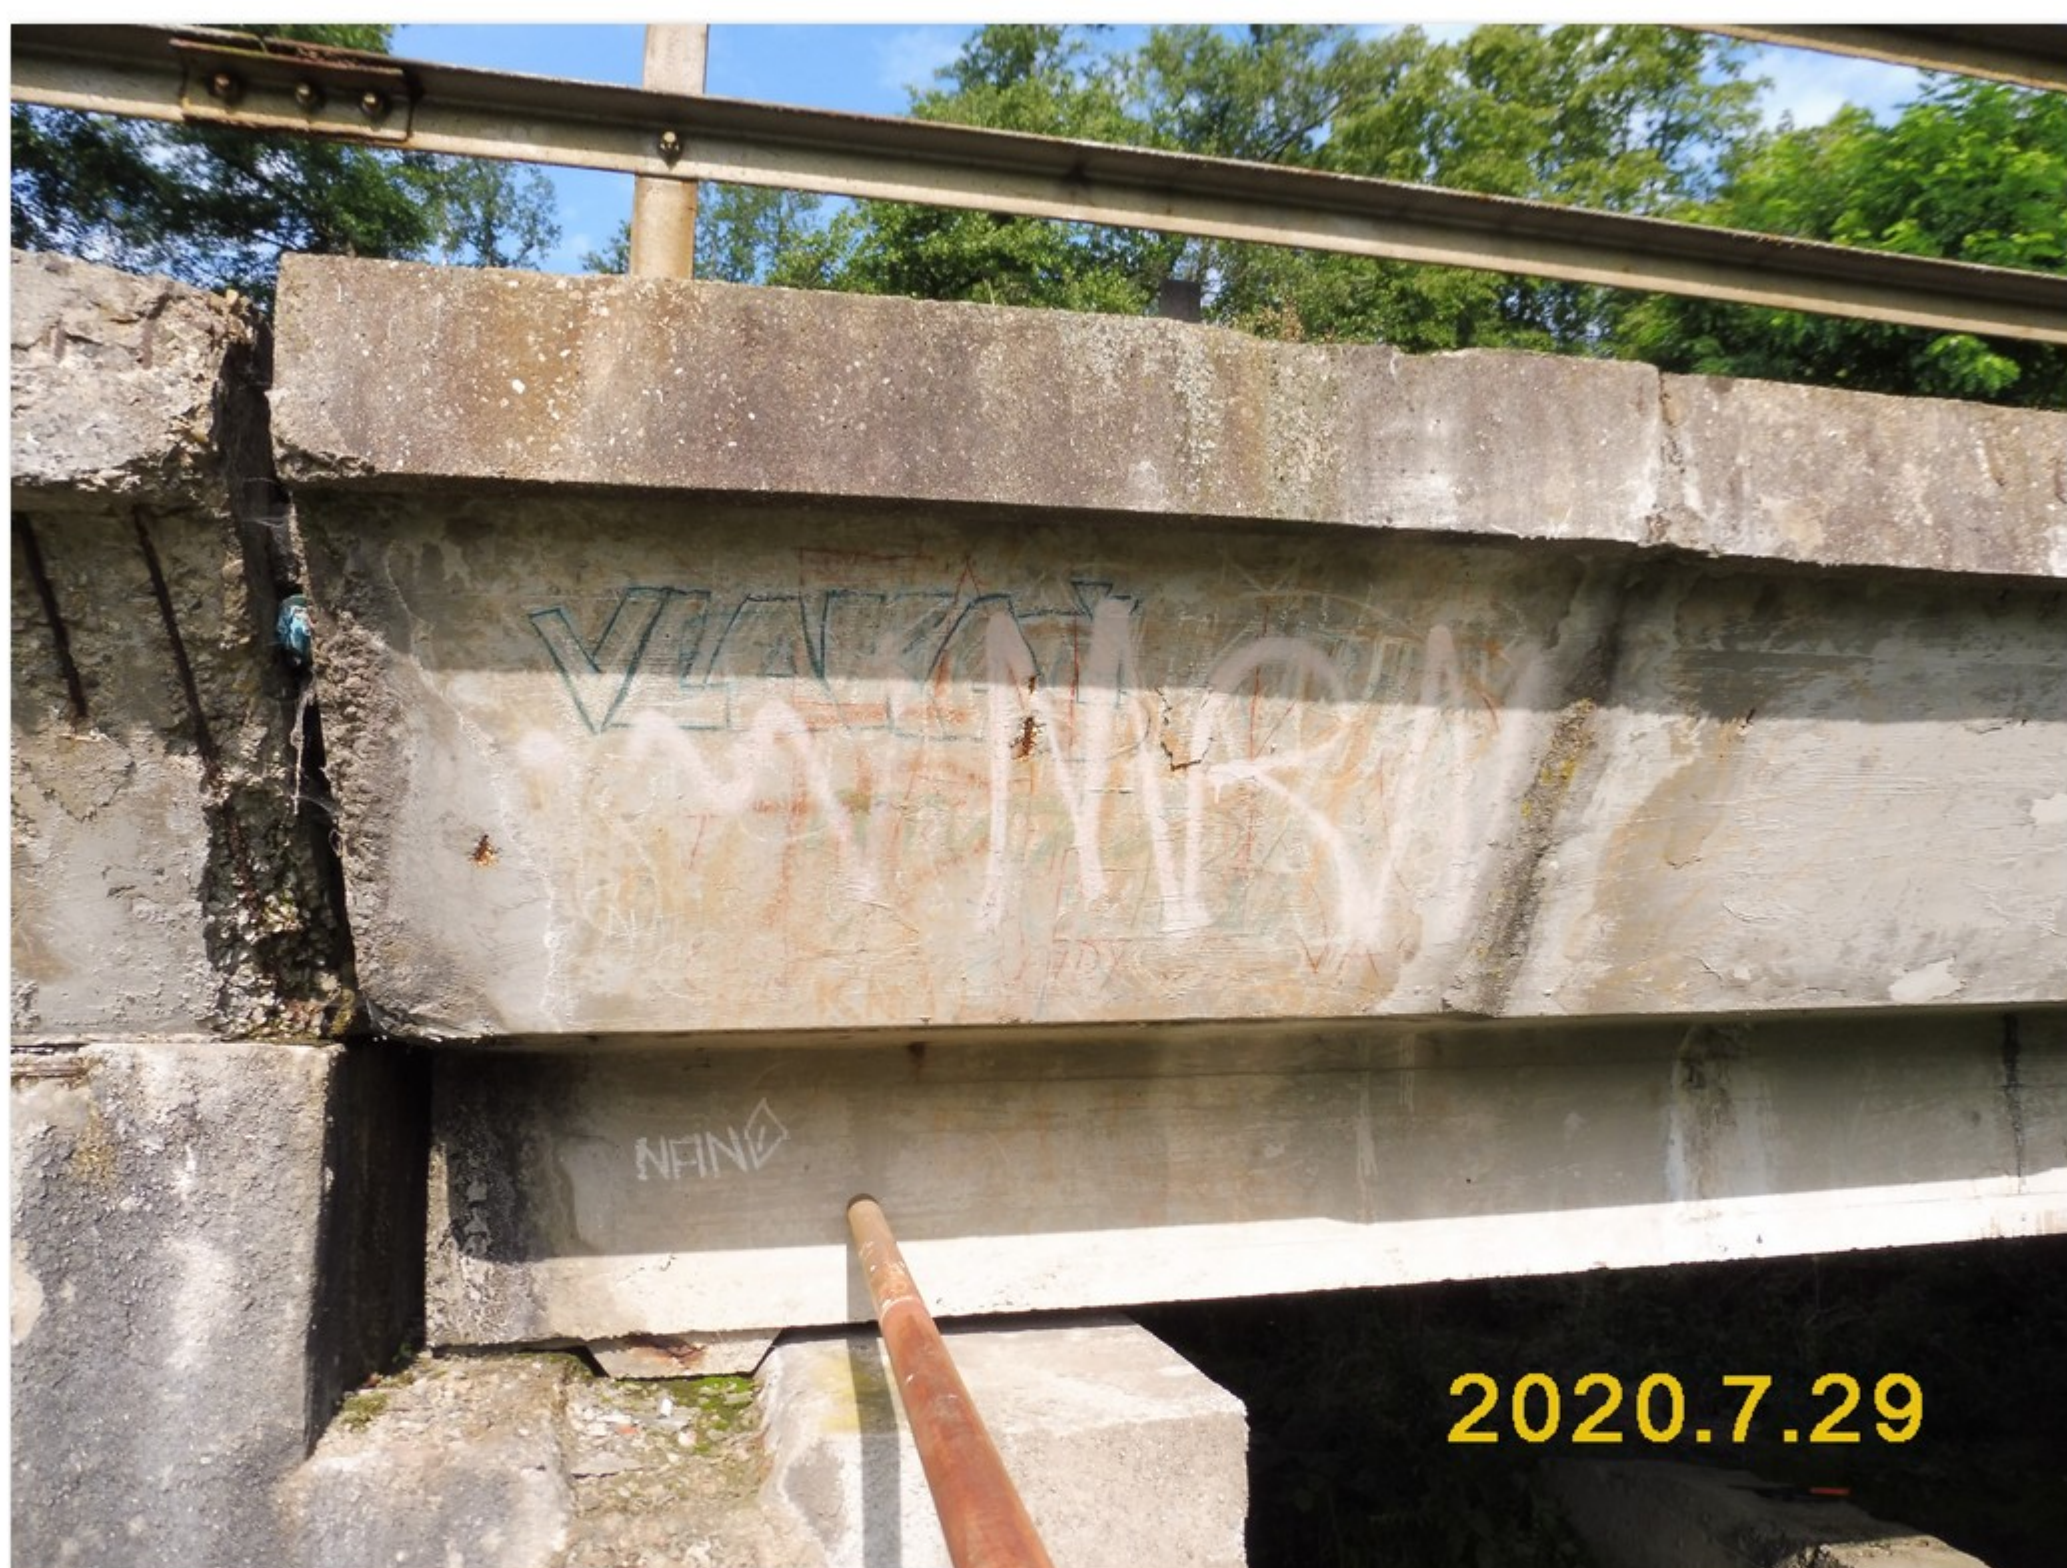
2.1-58 Ukončení nosné konstrukce K02 nad pilířem 2 vpravo

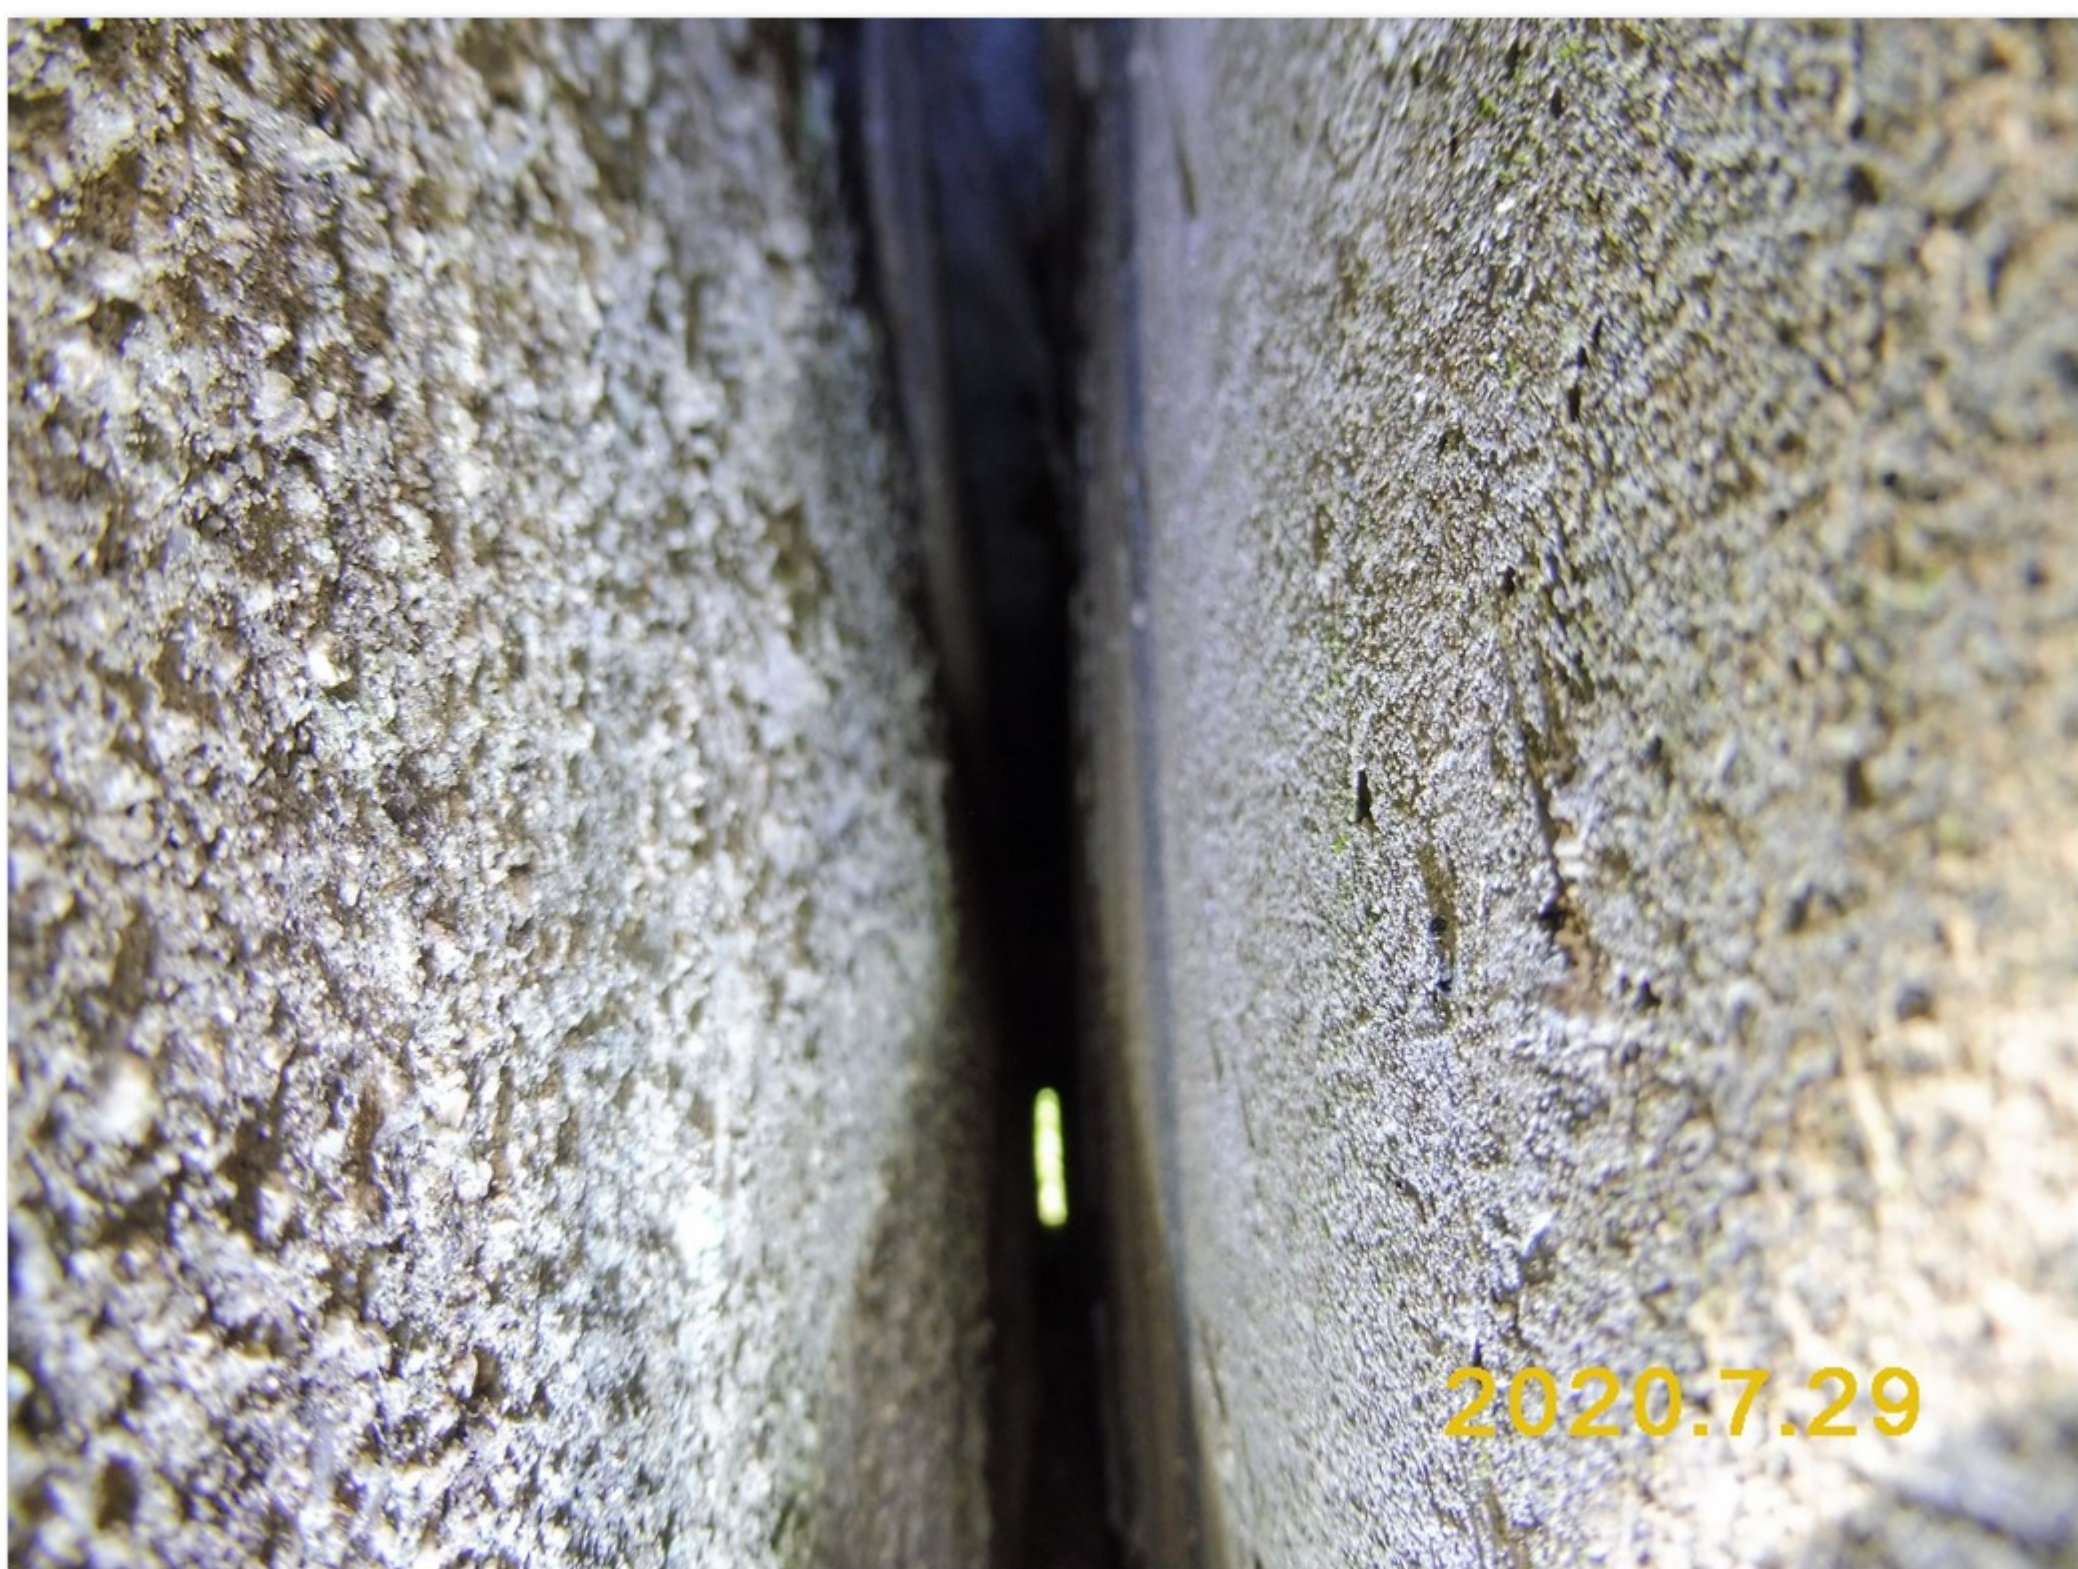
2.1-59 Čelo nosníku č. 02.2 a líc závěrné zídky pilíře 2 - pohled zprava

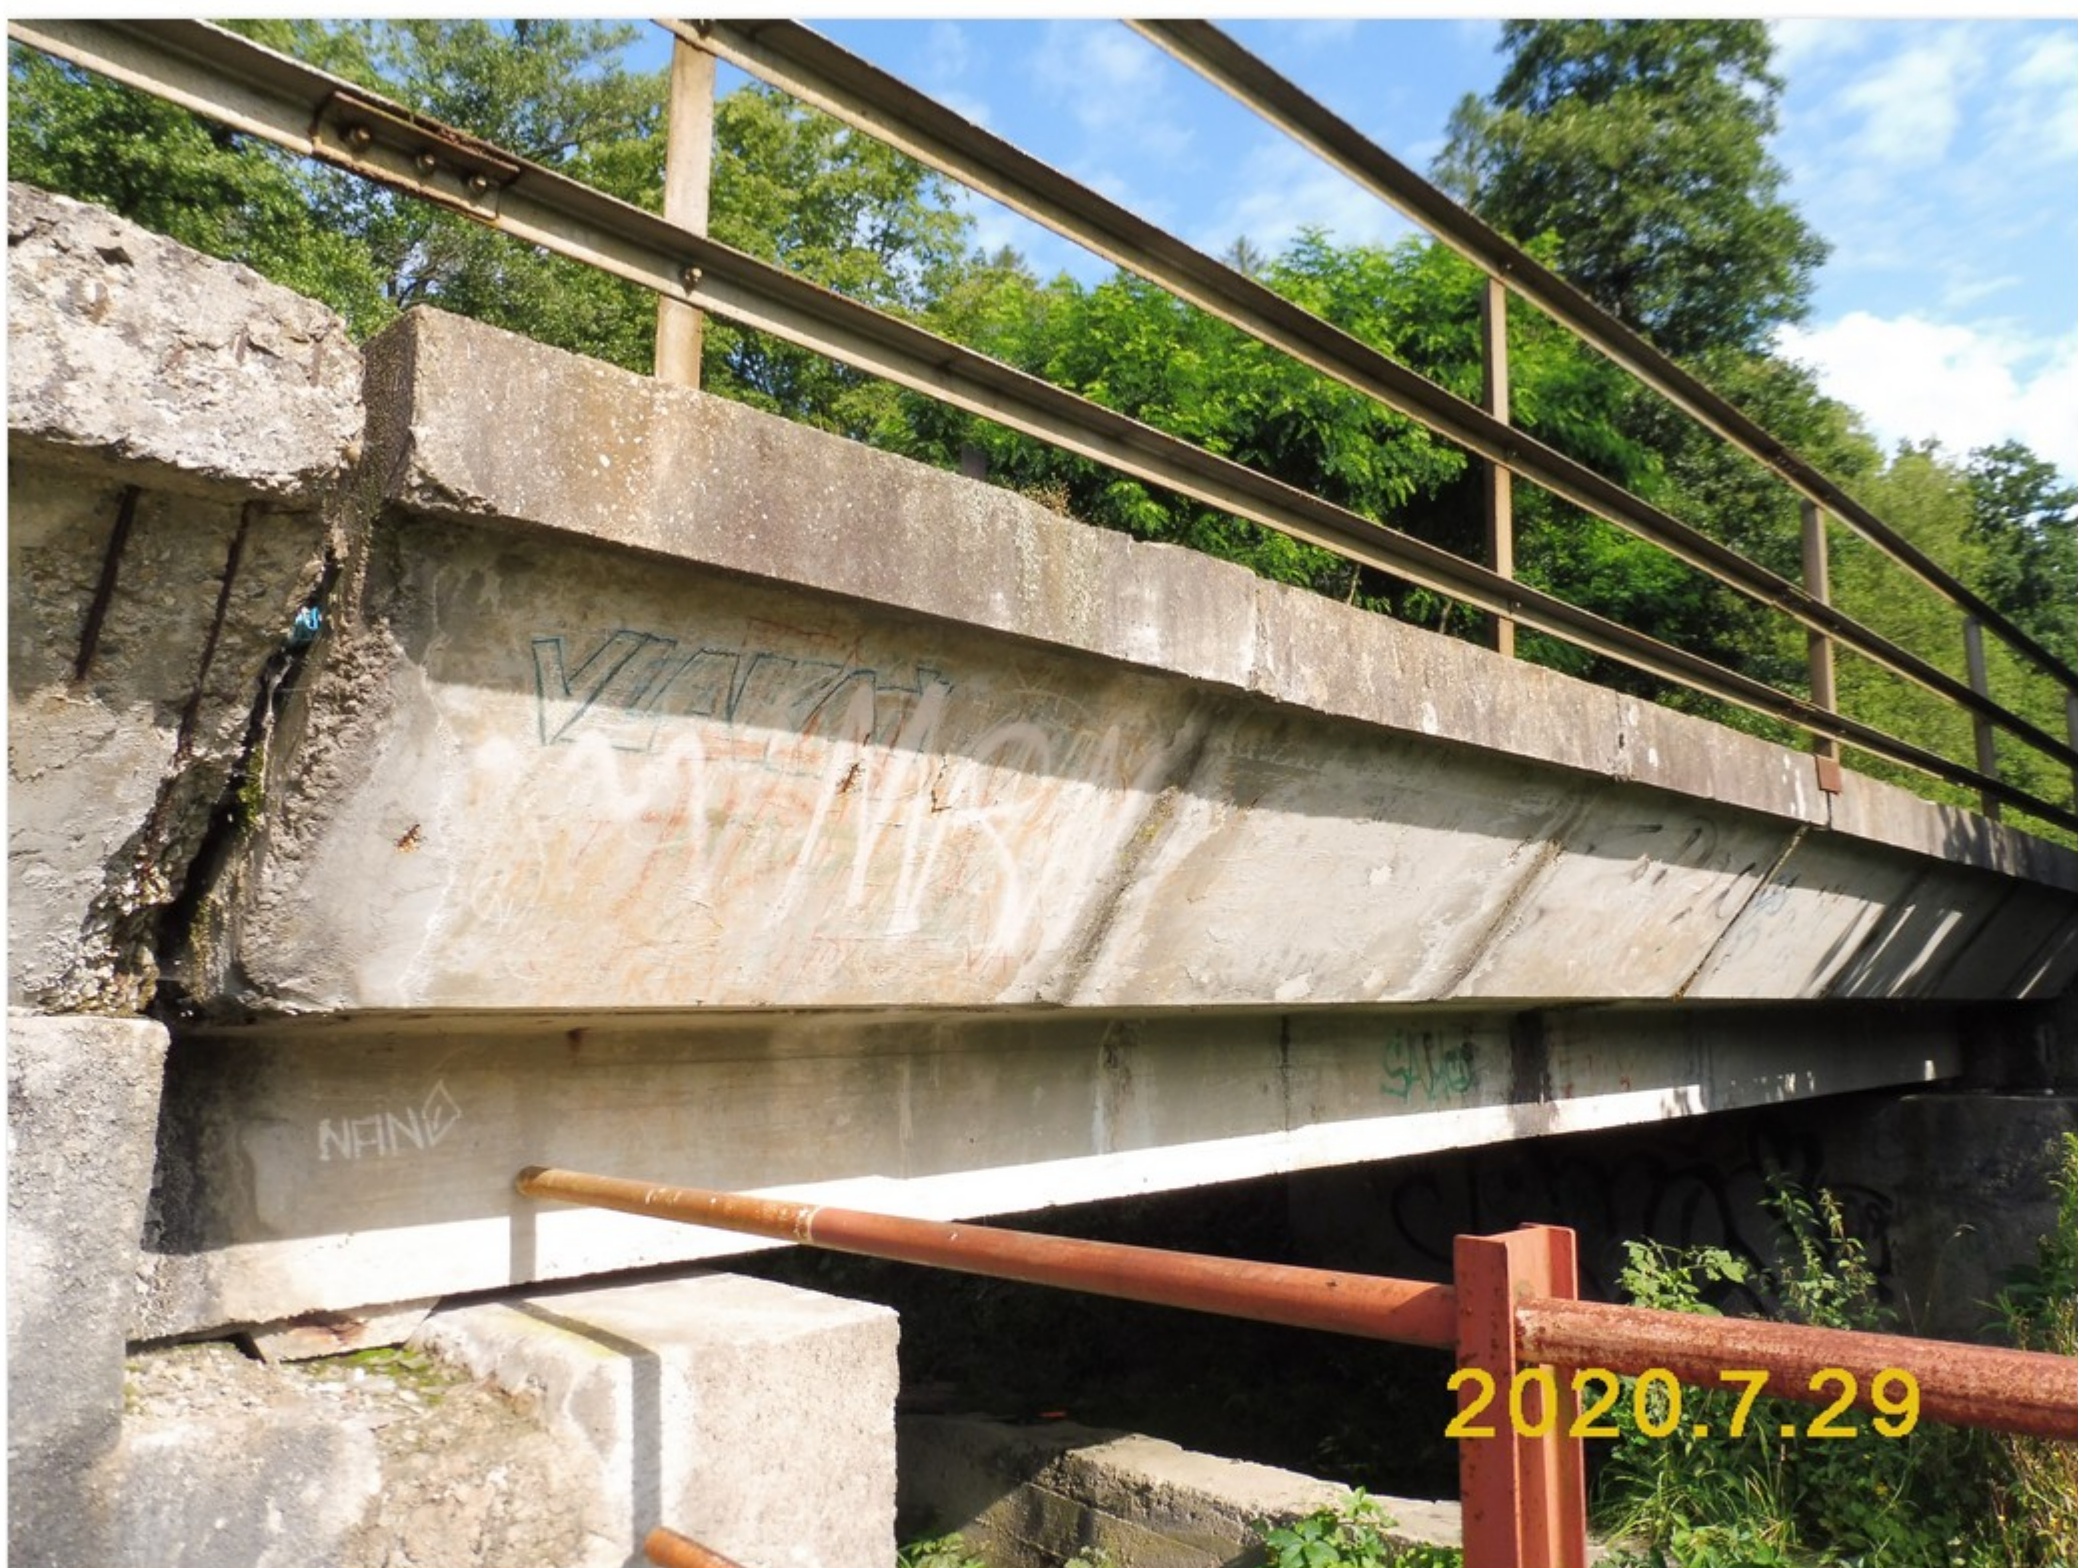
2.1-60 Pohled na nosnou konstrukci K02 zprava ve směru staničení

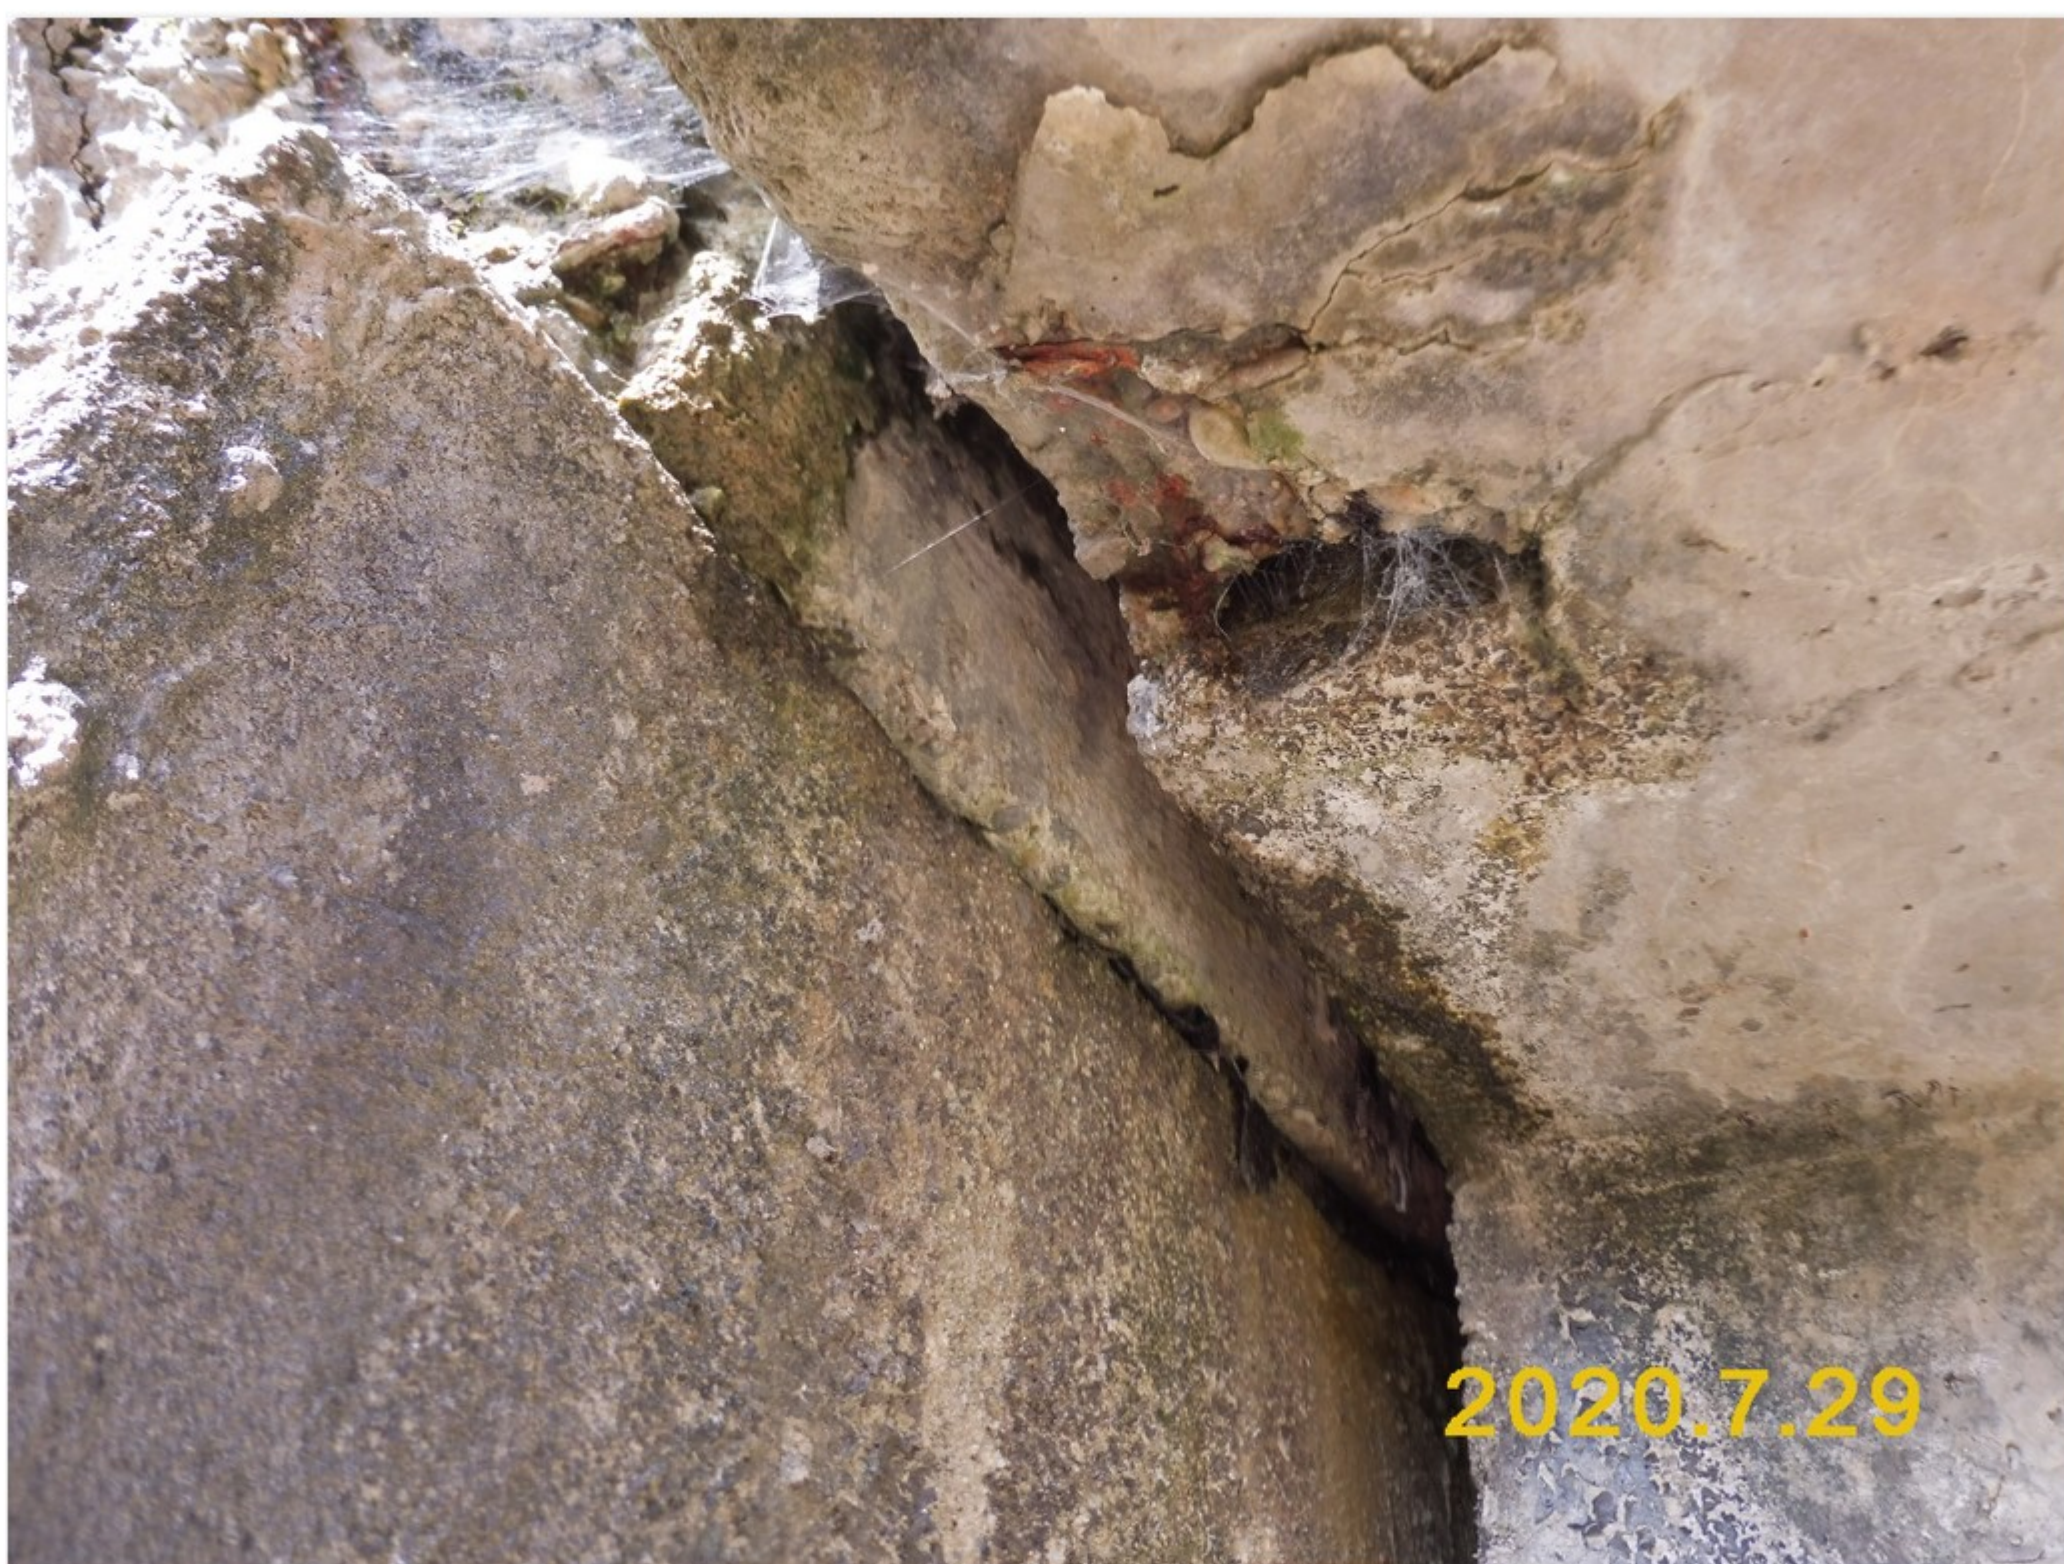
2.1-61 Podhled pravé římsové konzoly na začátku nosníku č. 02.2 nad pilířem 2 - kolem příčné spáry degradace betonu
