Správa železnic, státní organizace

## ***ZPRÁVA Z PODROBNÉ VIZUÁLNÍ PROHLÍDKY***

<b>MOST PŘES POTOK HLUBOČEK V HLUBOČKÁCH</b>			
<b>TÚ 2191 Olomouc hl. n. - Krnov</b>		<b>Evid. km 12,836</b>	
Objekt: most	Širá trať	Vžitý název:	
Počet otvorů: 2	Počet kolejí na mostě: 1	Elektrizace: ne	
Rychlost na mostě / traťová: 70 / 70 km / h	Traťová třída zatížení s přidruženou rychlostí: C3 / 70	Datum prohlídky: 29. 07. 2020

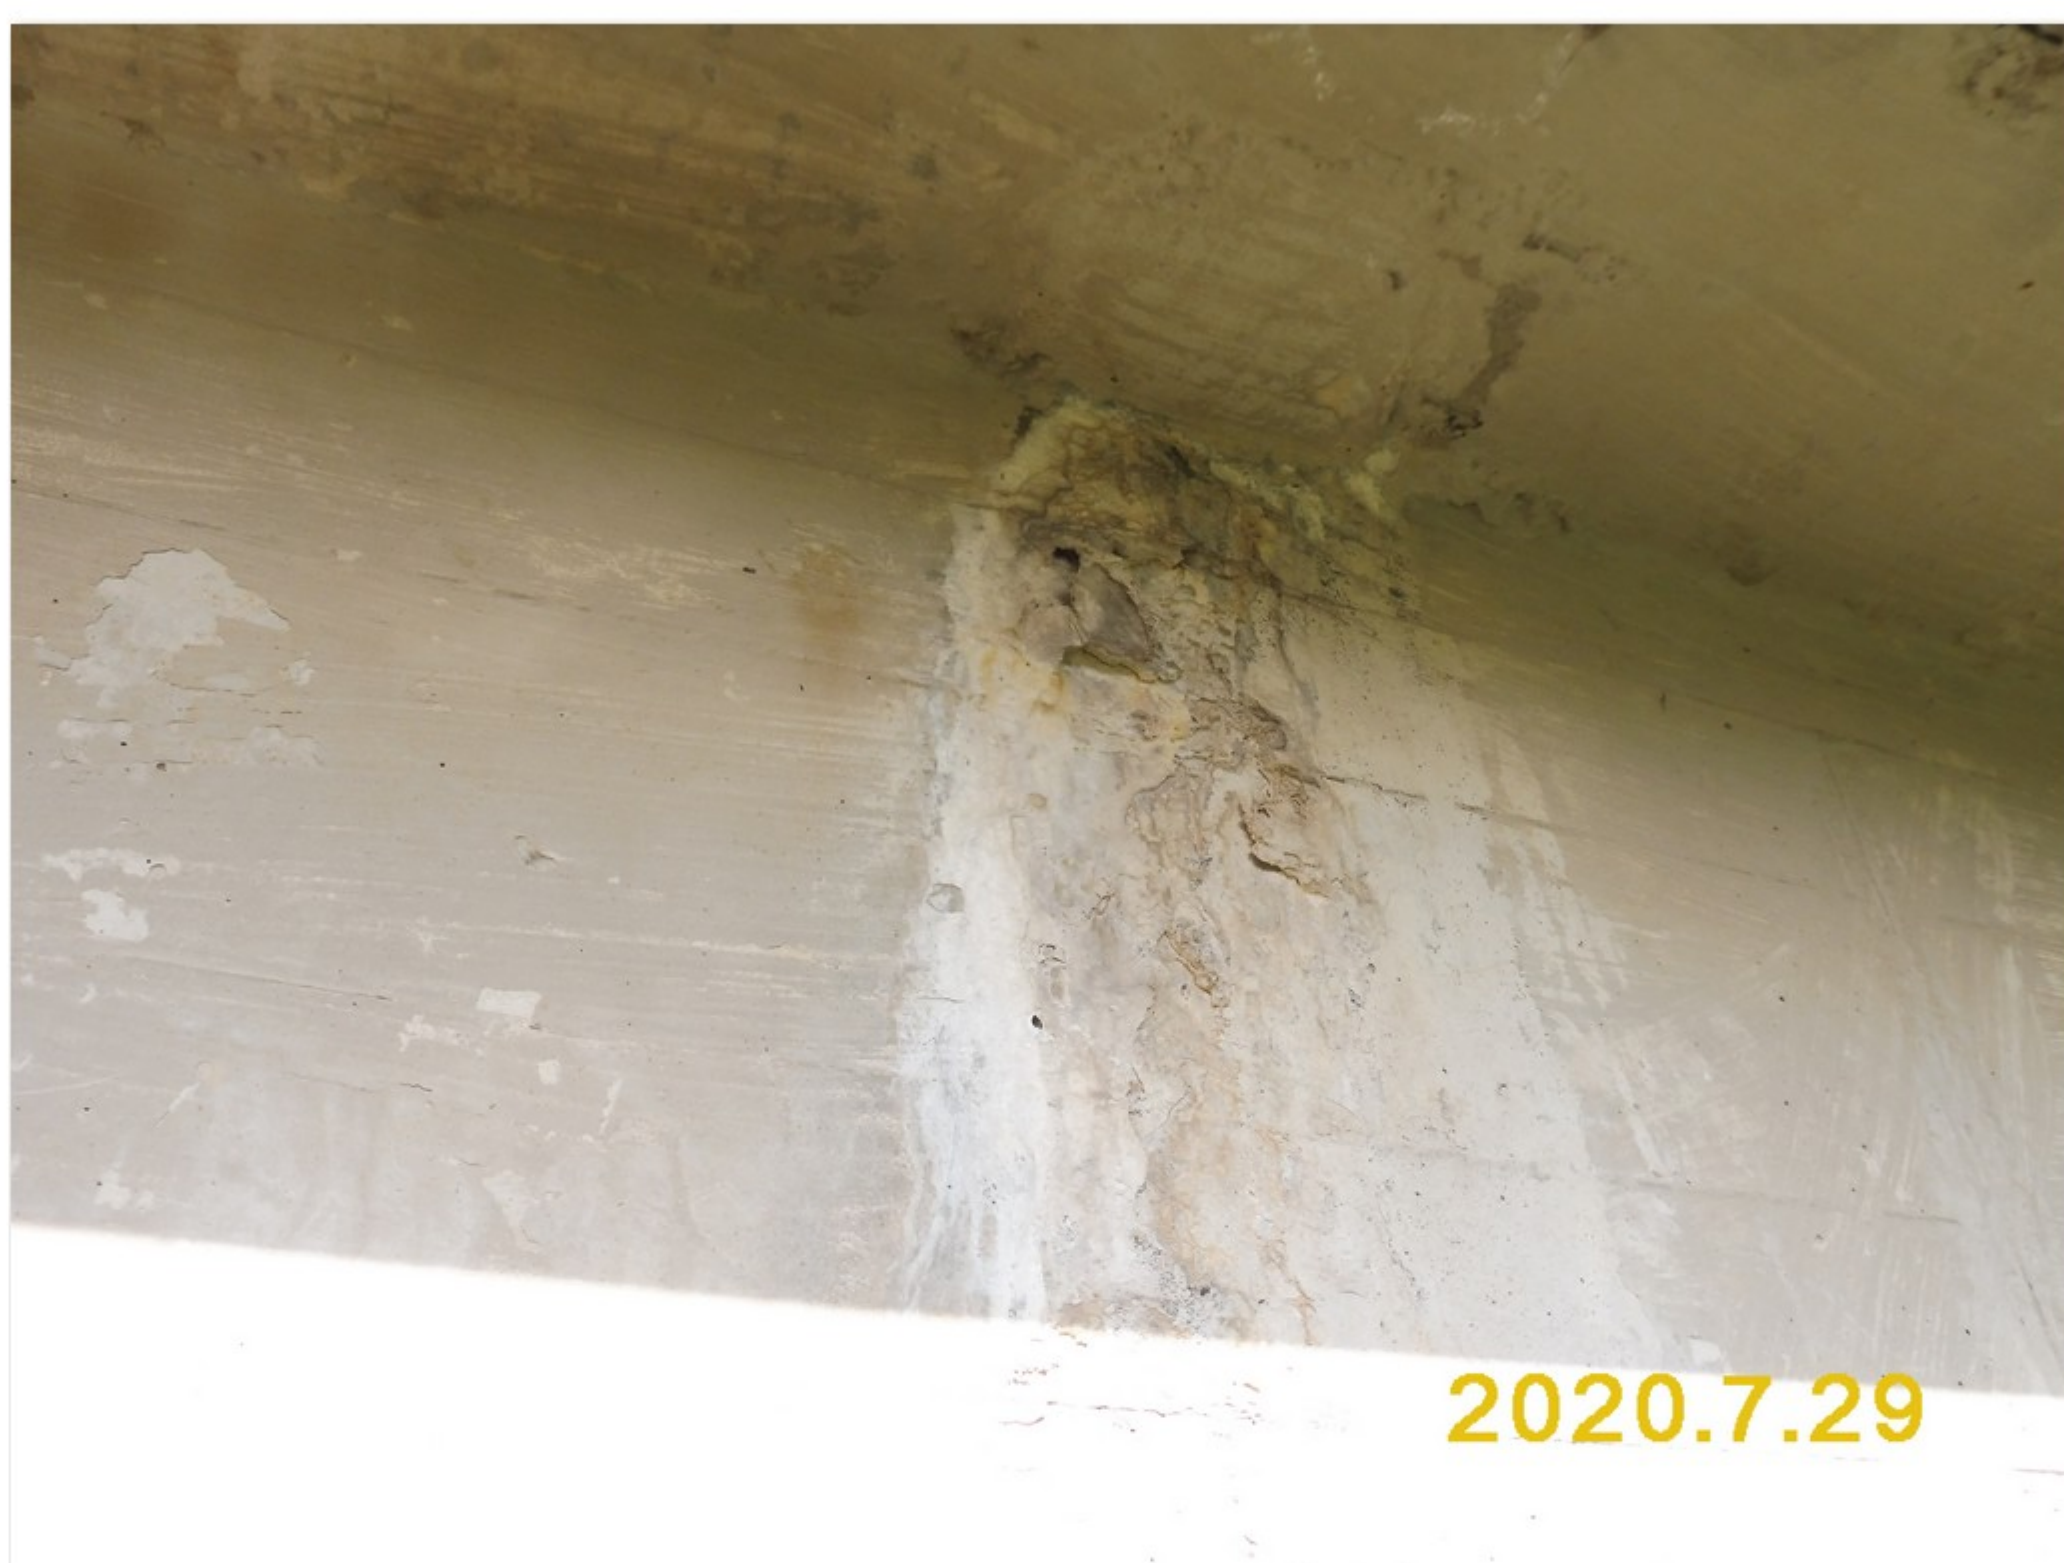
2.1-64 Stopy zatékání mezi pravou stěnou a horní přírubou nosníku č. 02.2 -  
inkrustace

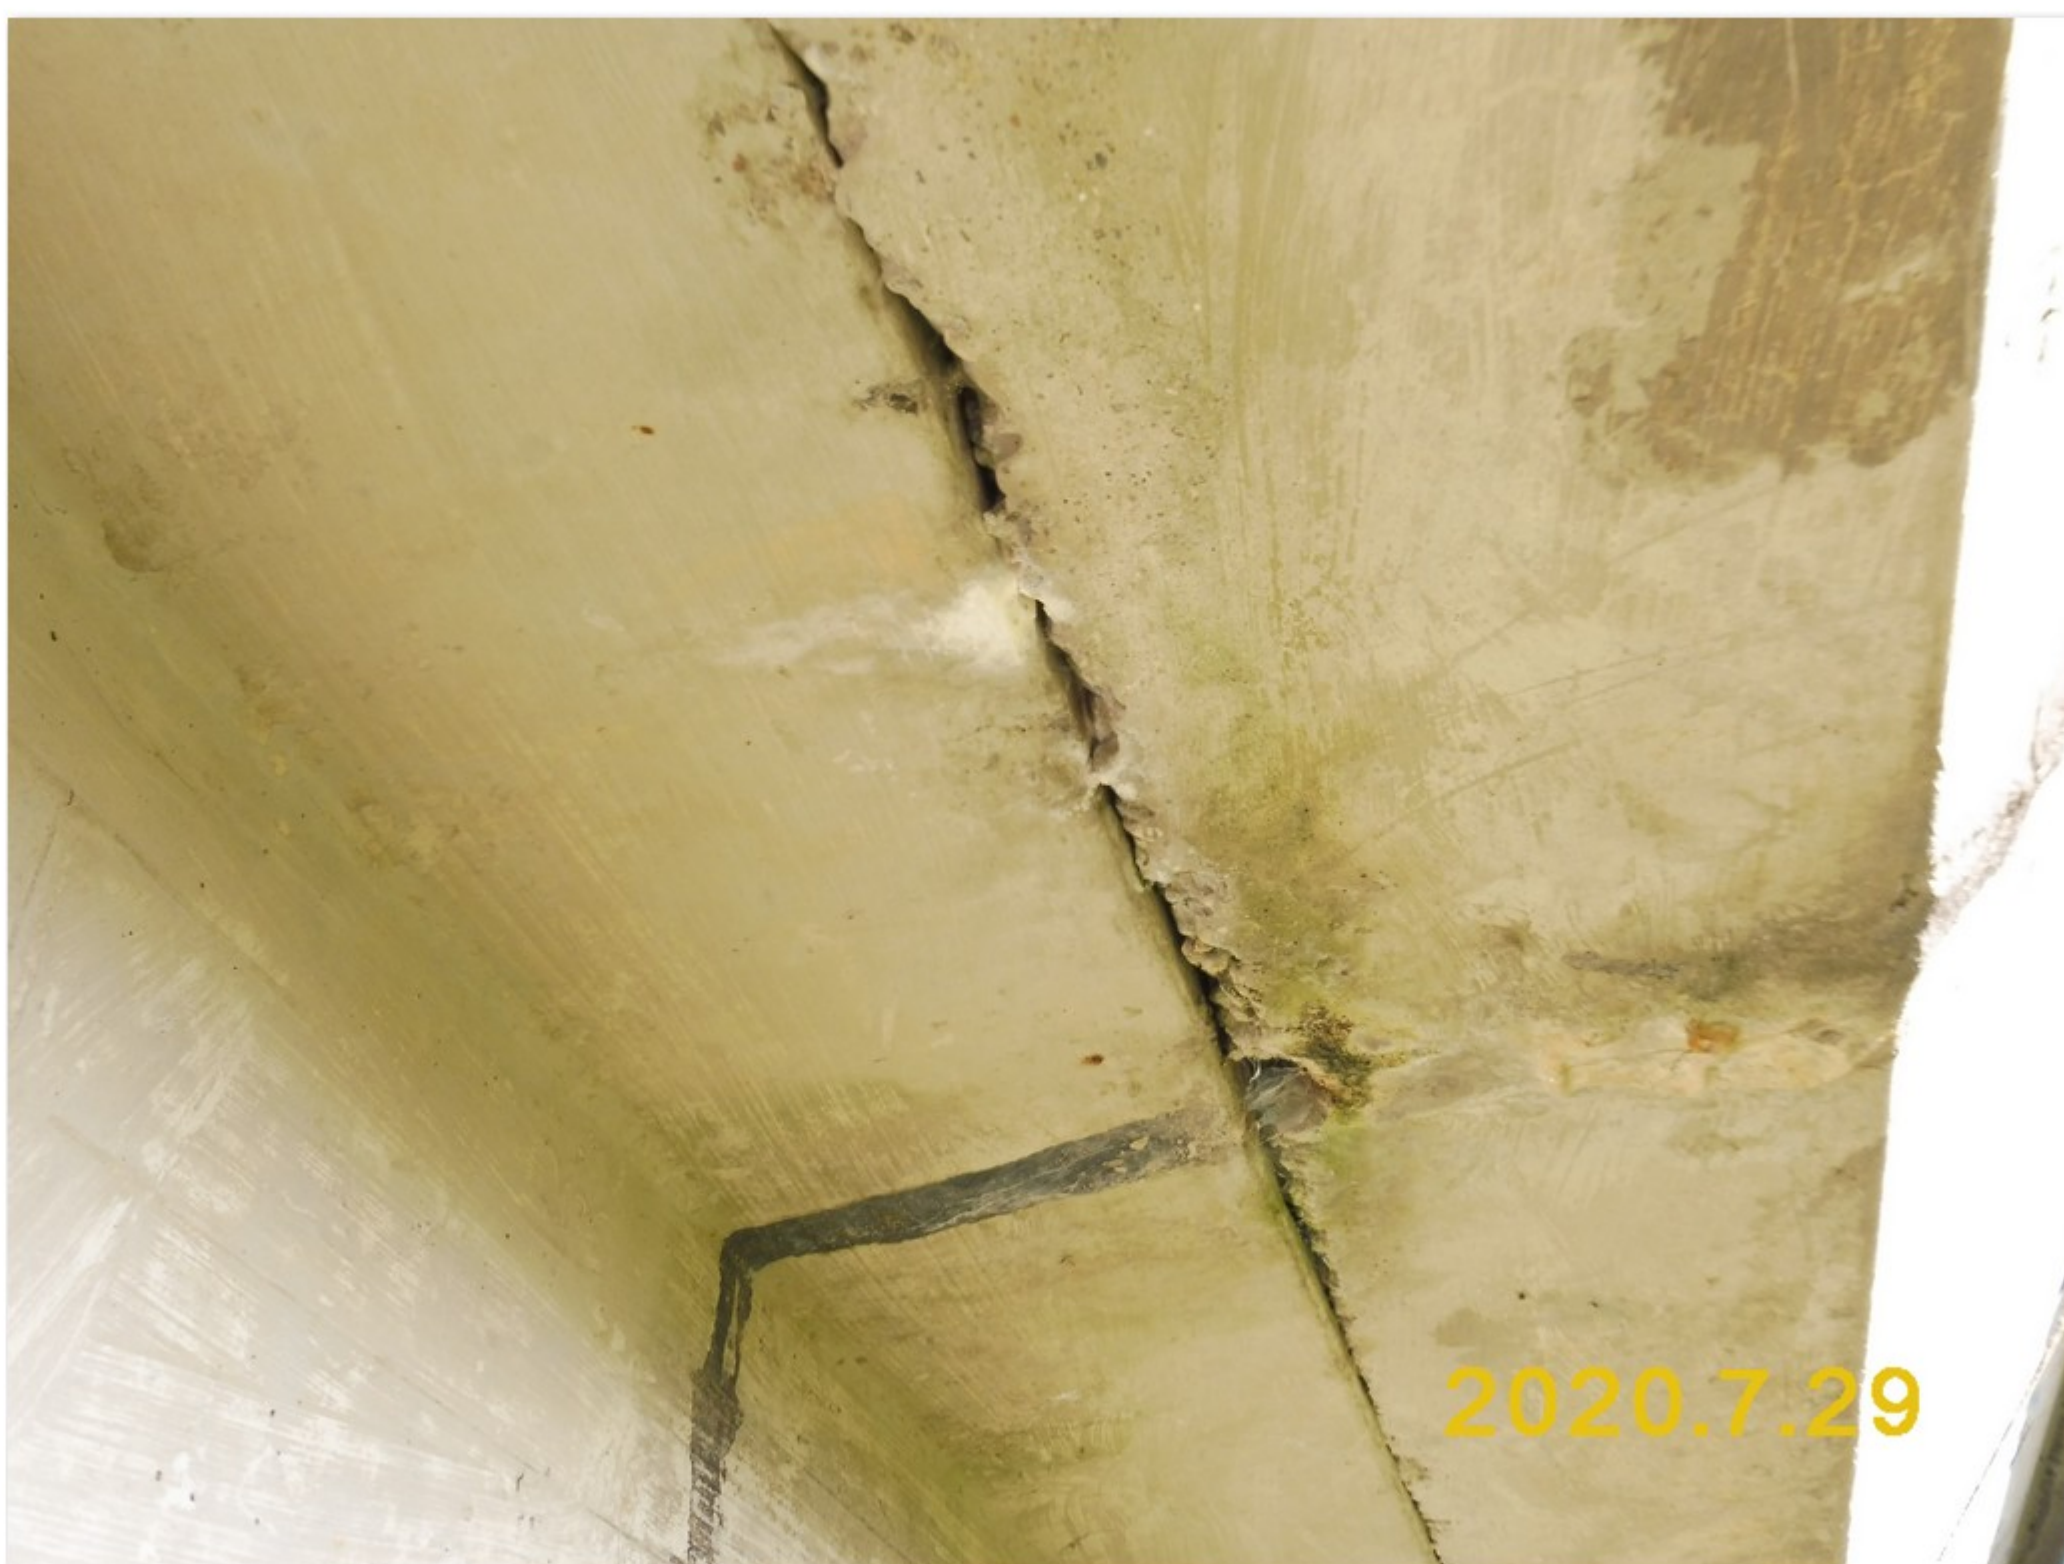
2.1-65 Podélná spára mezi nosníkem č. 02.2 a římsovou konzolou - zatékání - výluhy - inkrustace

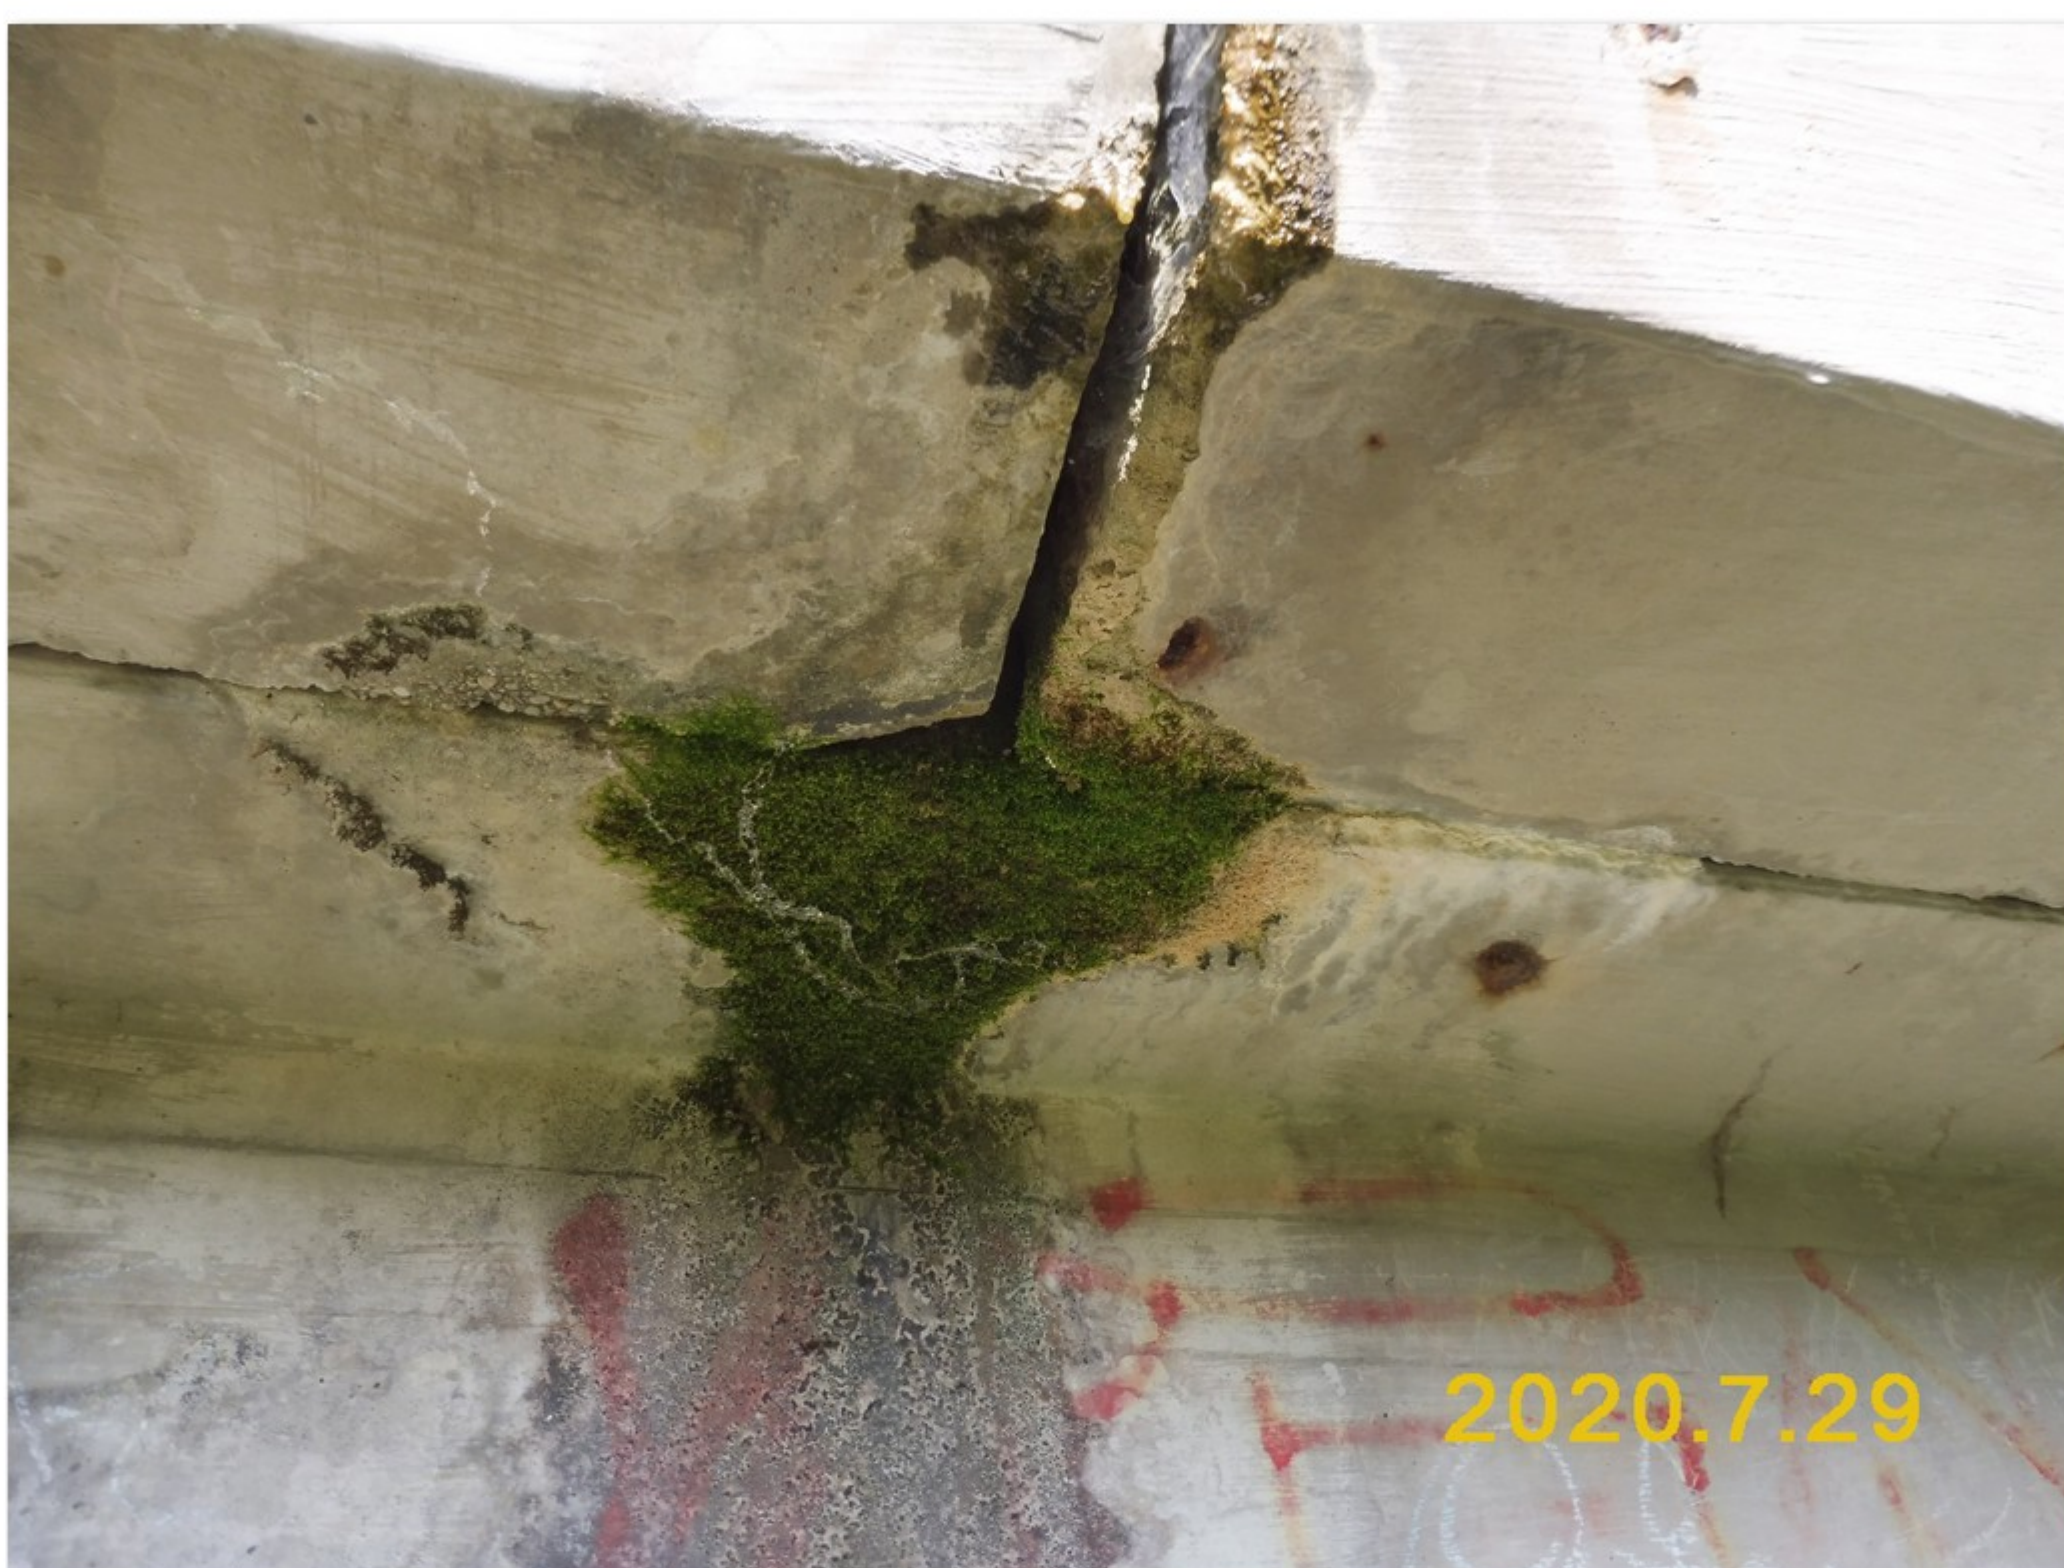
2.1-66 Podhled pravé římsové konzoly v místě její příčné dilatační spáry - zatékání - inkrustace - uchycená vegetace

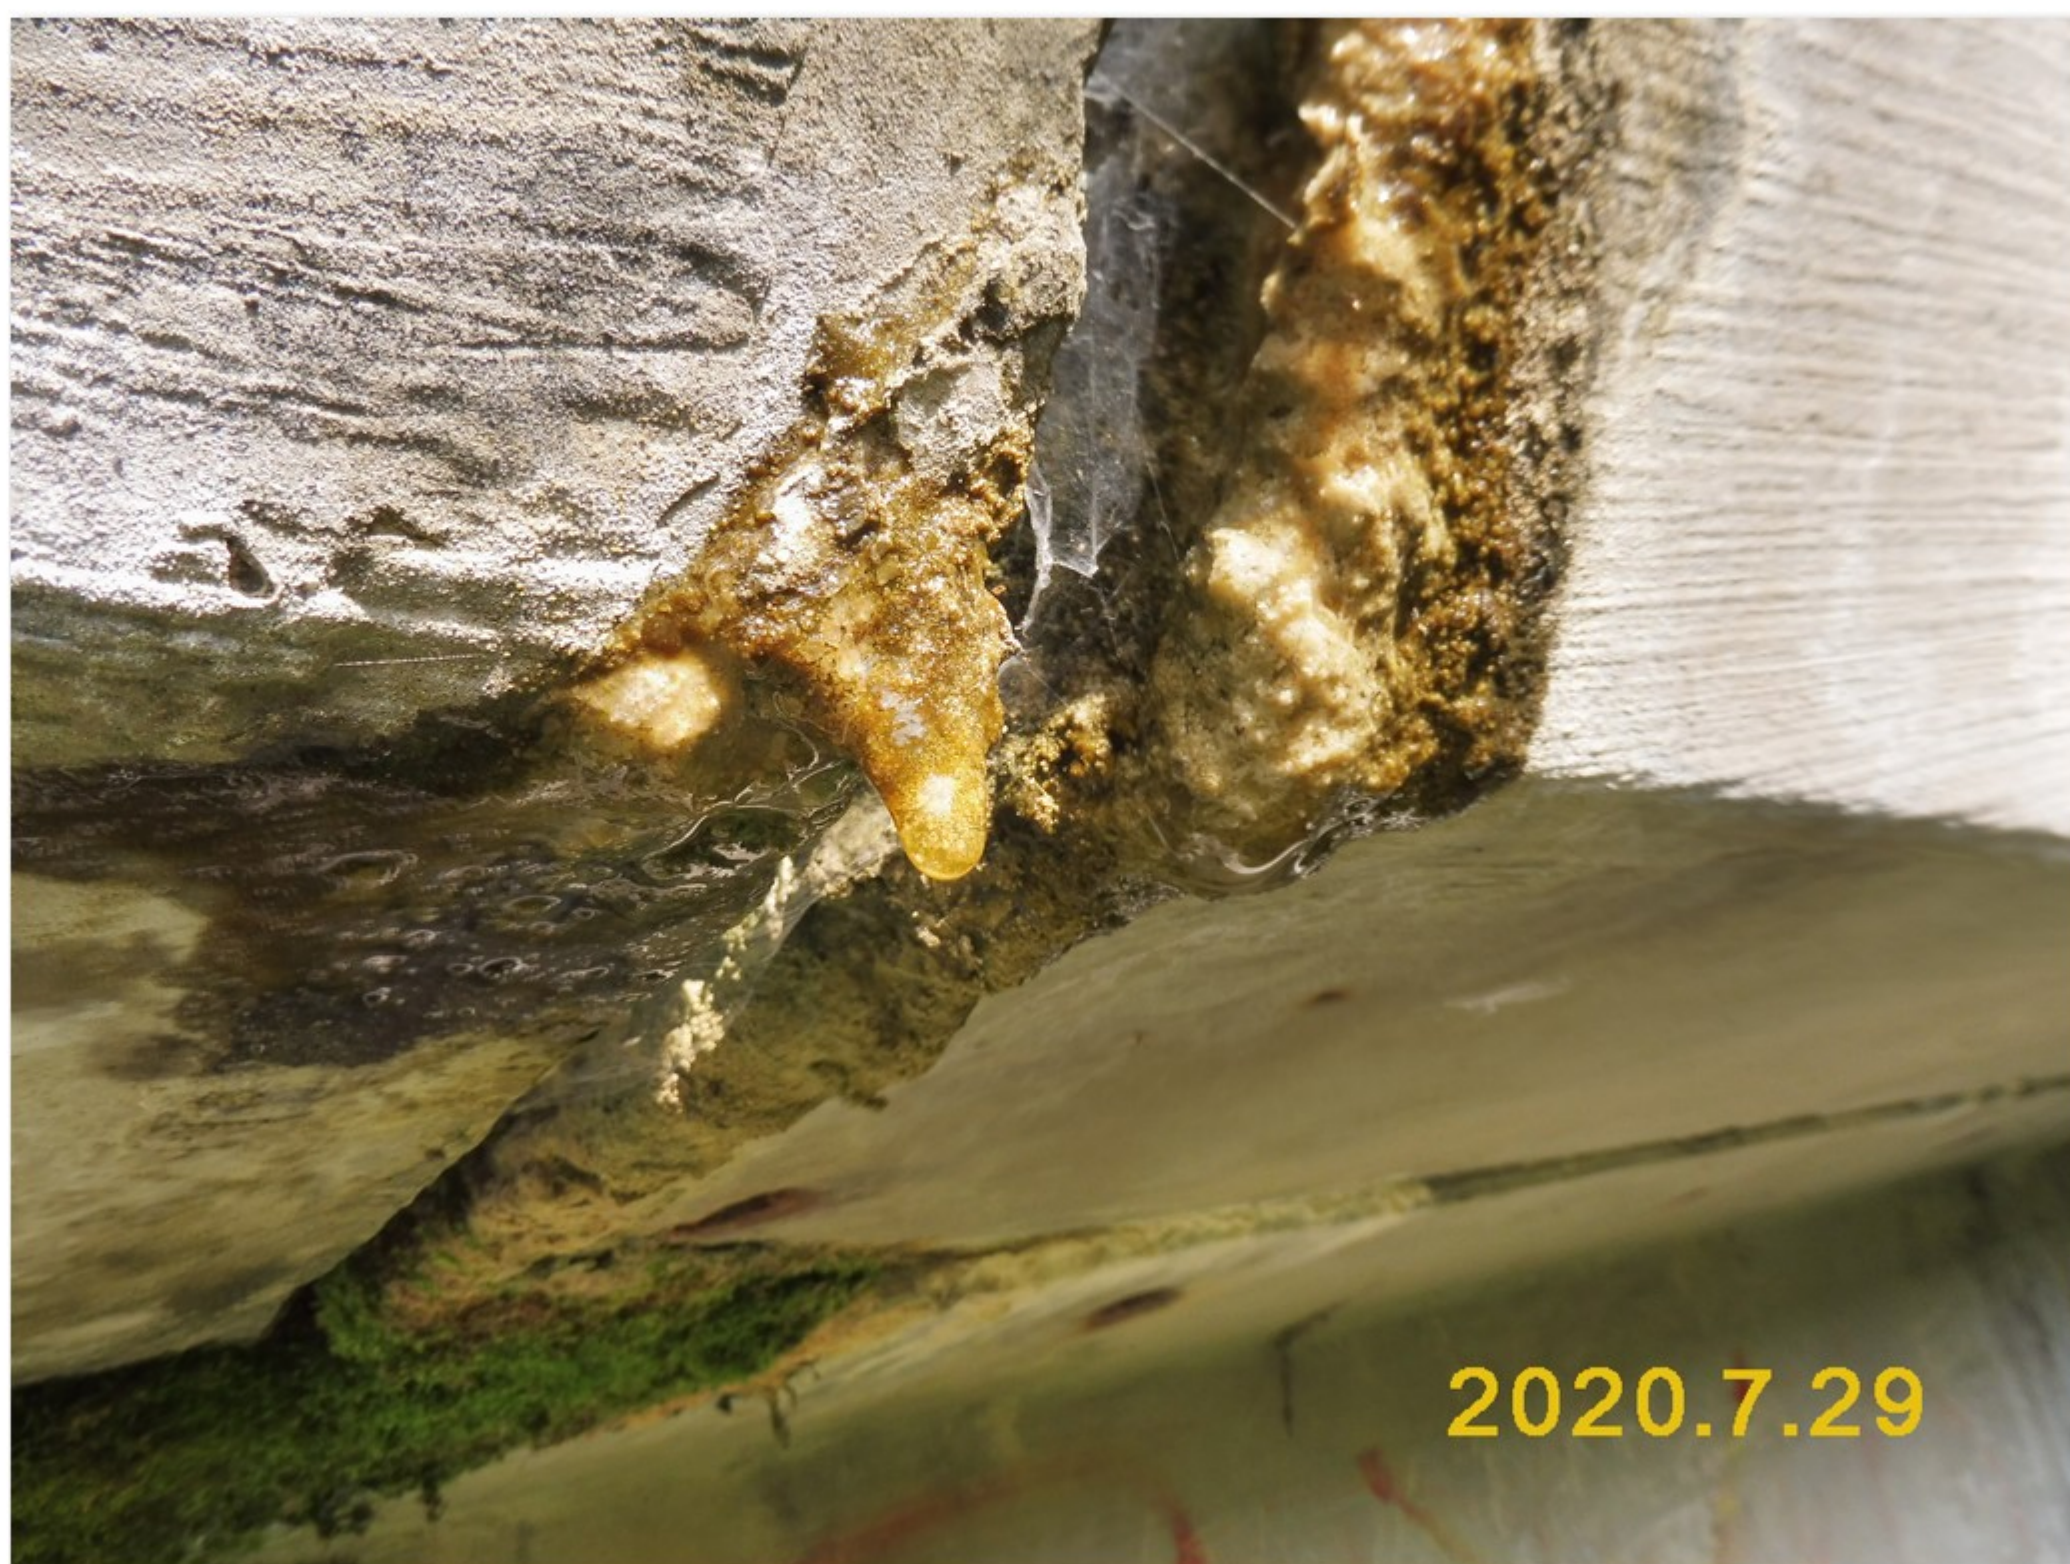
2.1-67 Detail fotografie č. 2.1-66

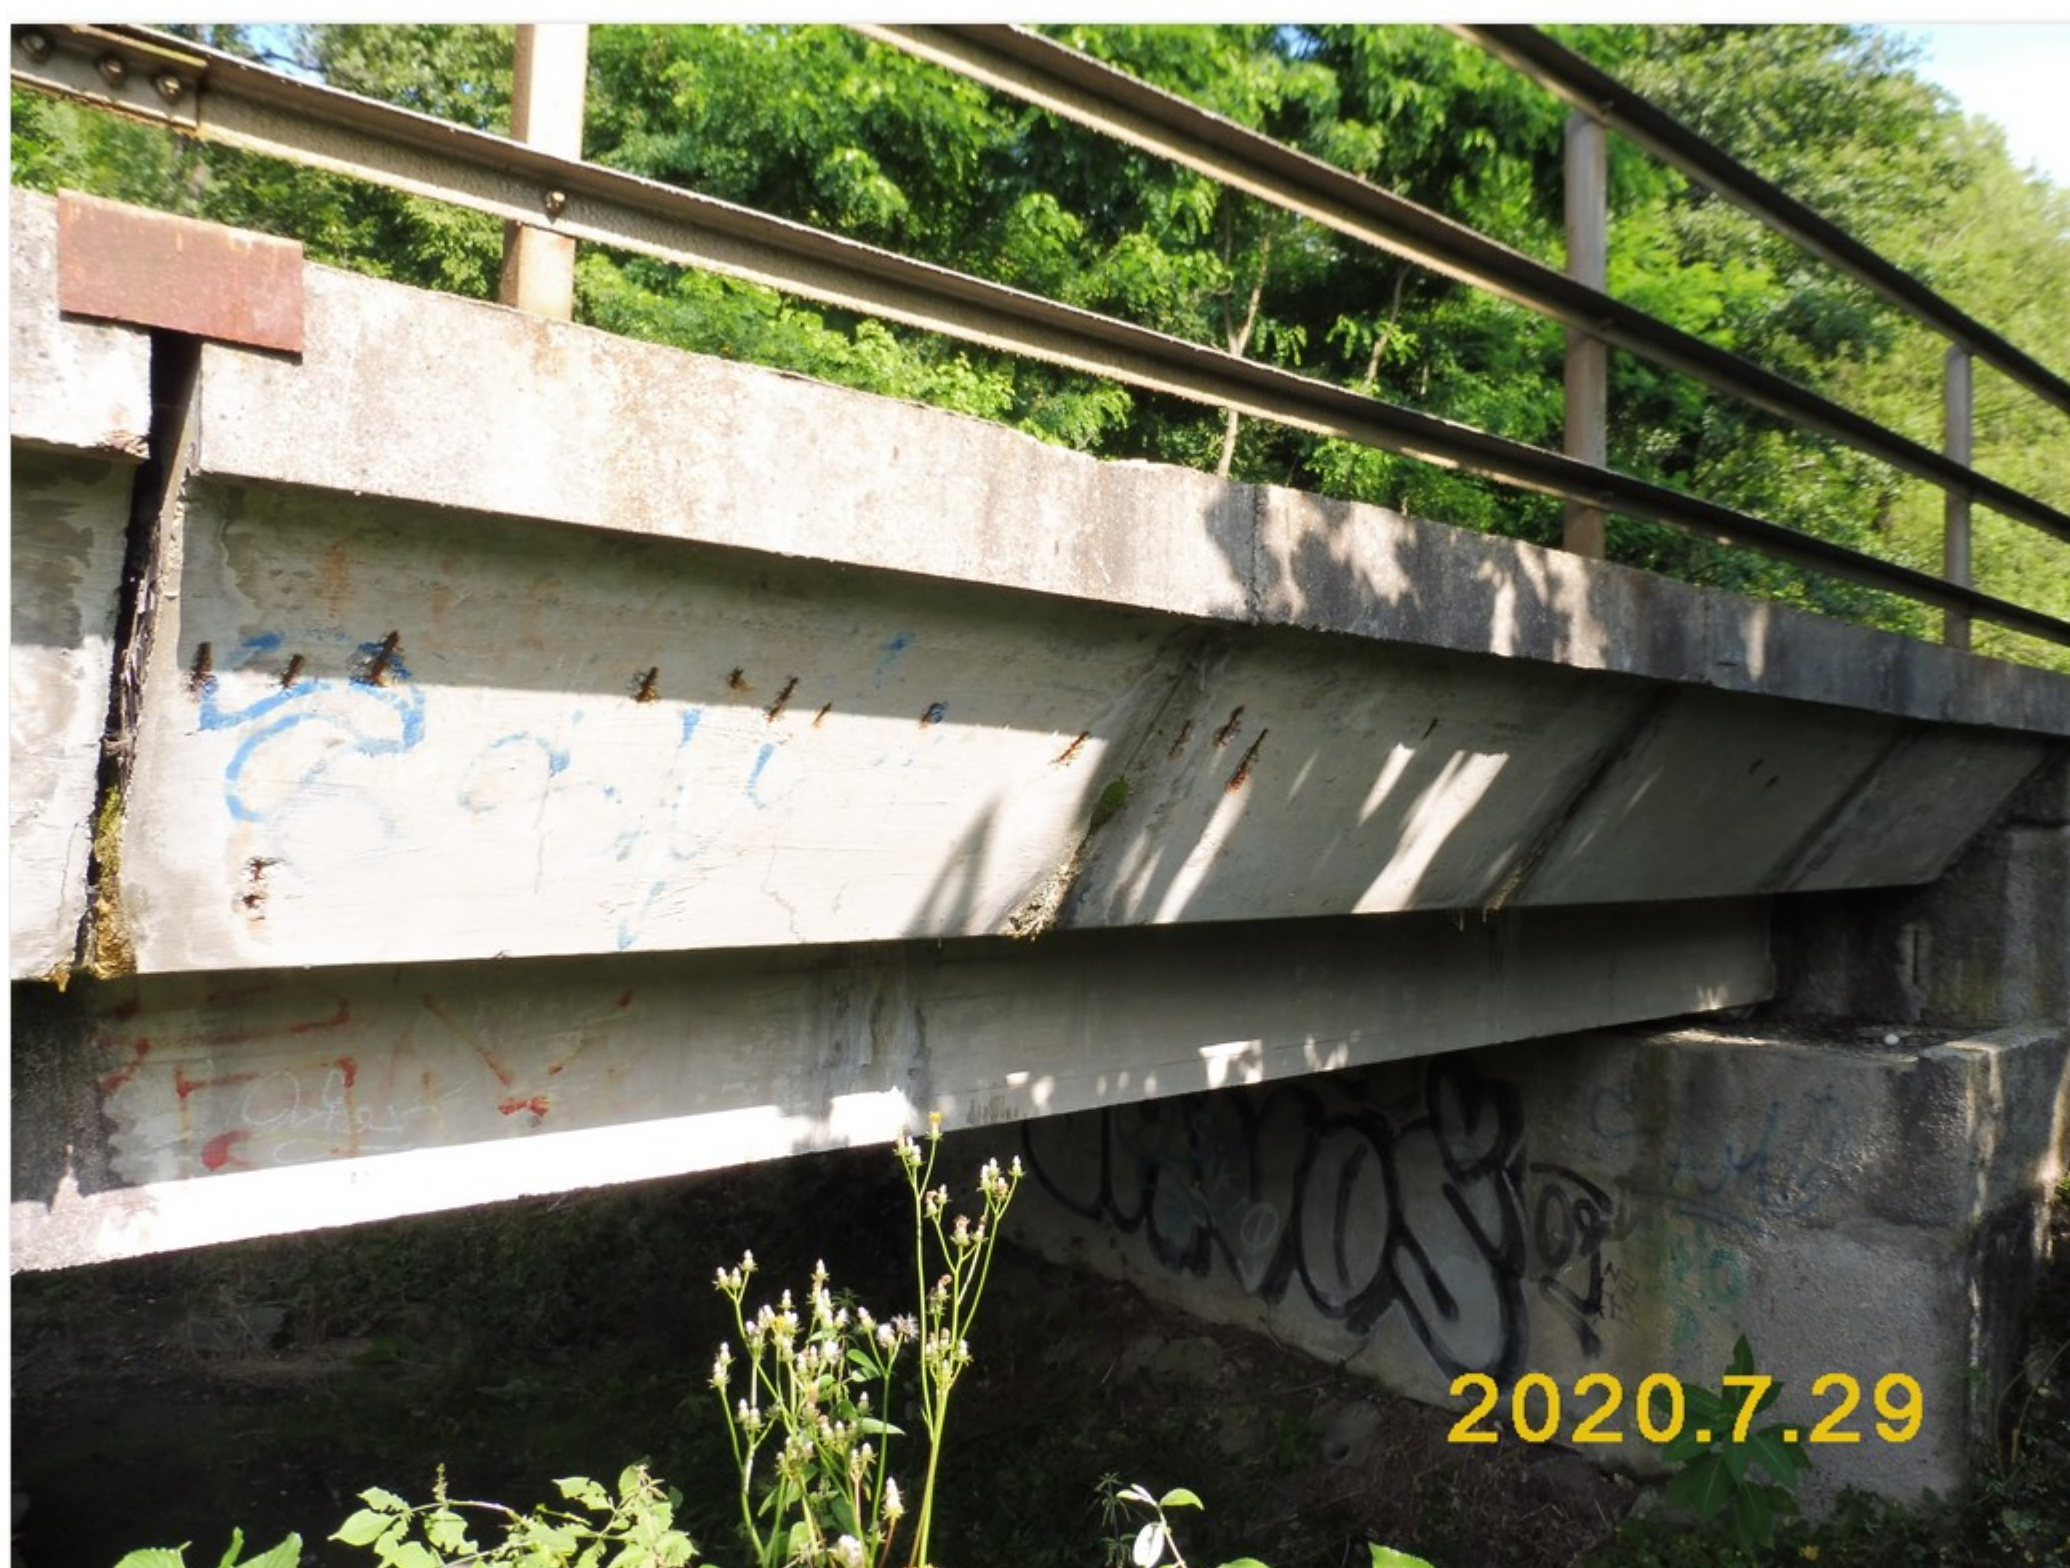
2.1-68 Pravý bok nosné konstrukce K02 před opěrou 3

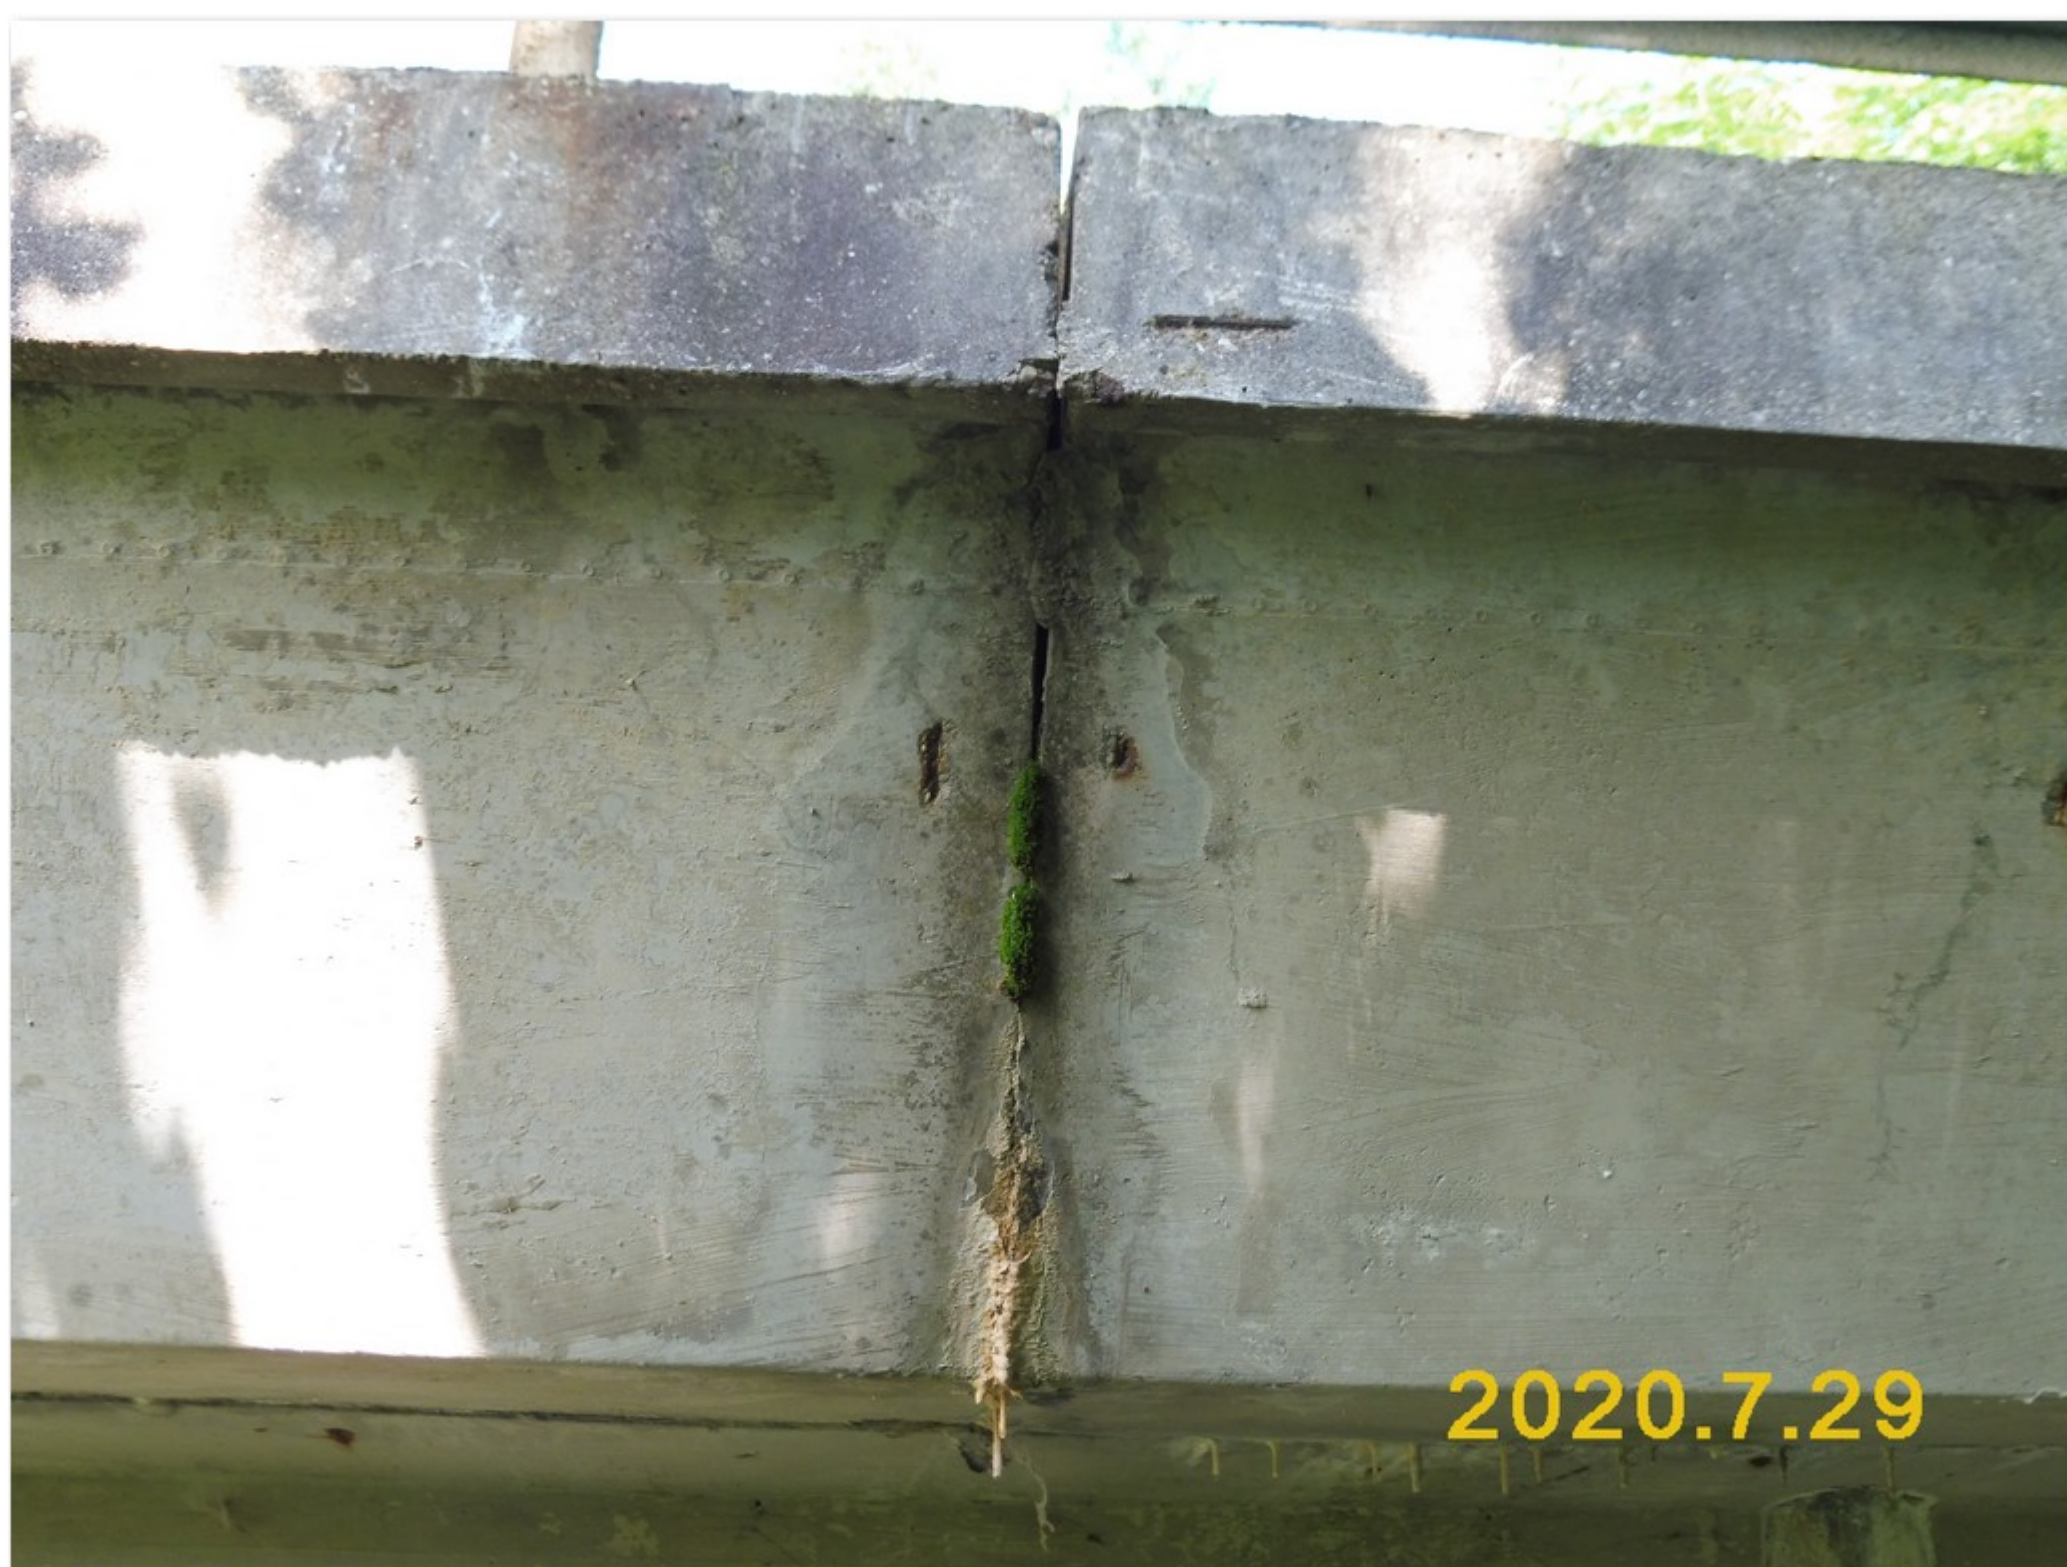
2.1-69 Příčná spára pravé římsové konzoly - zatékání - uchycená vegetace

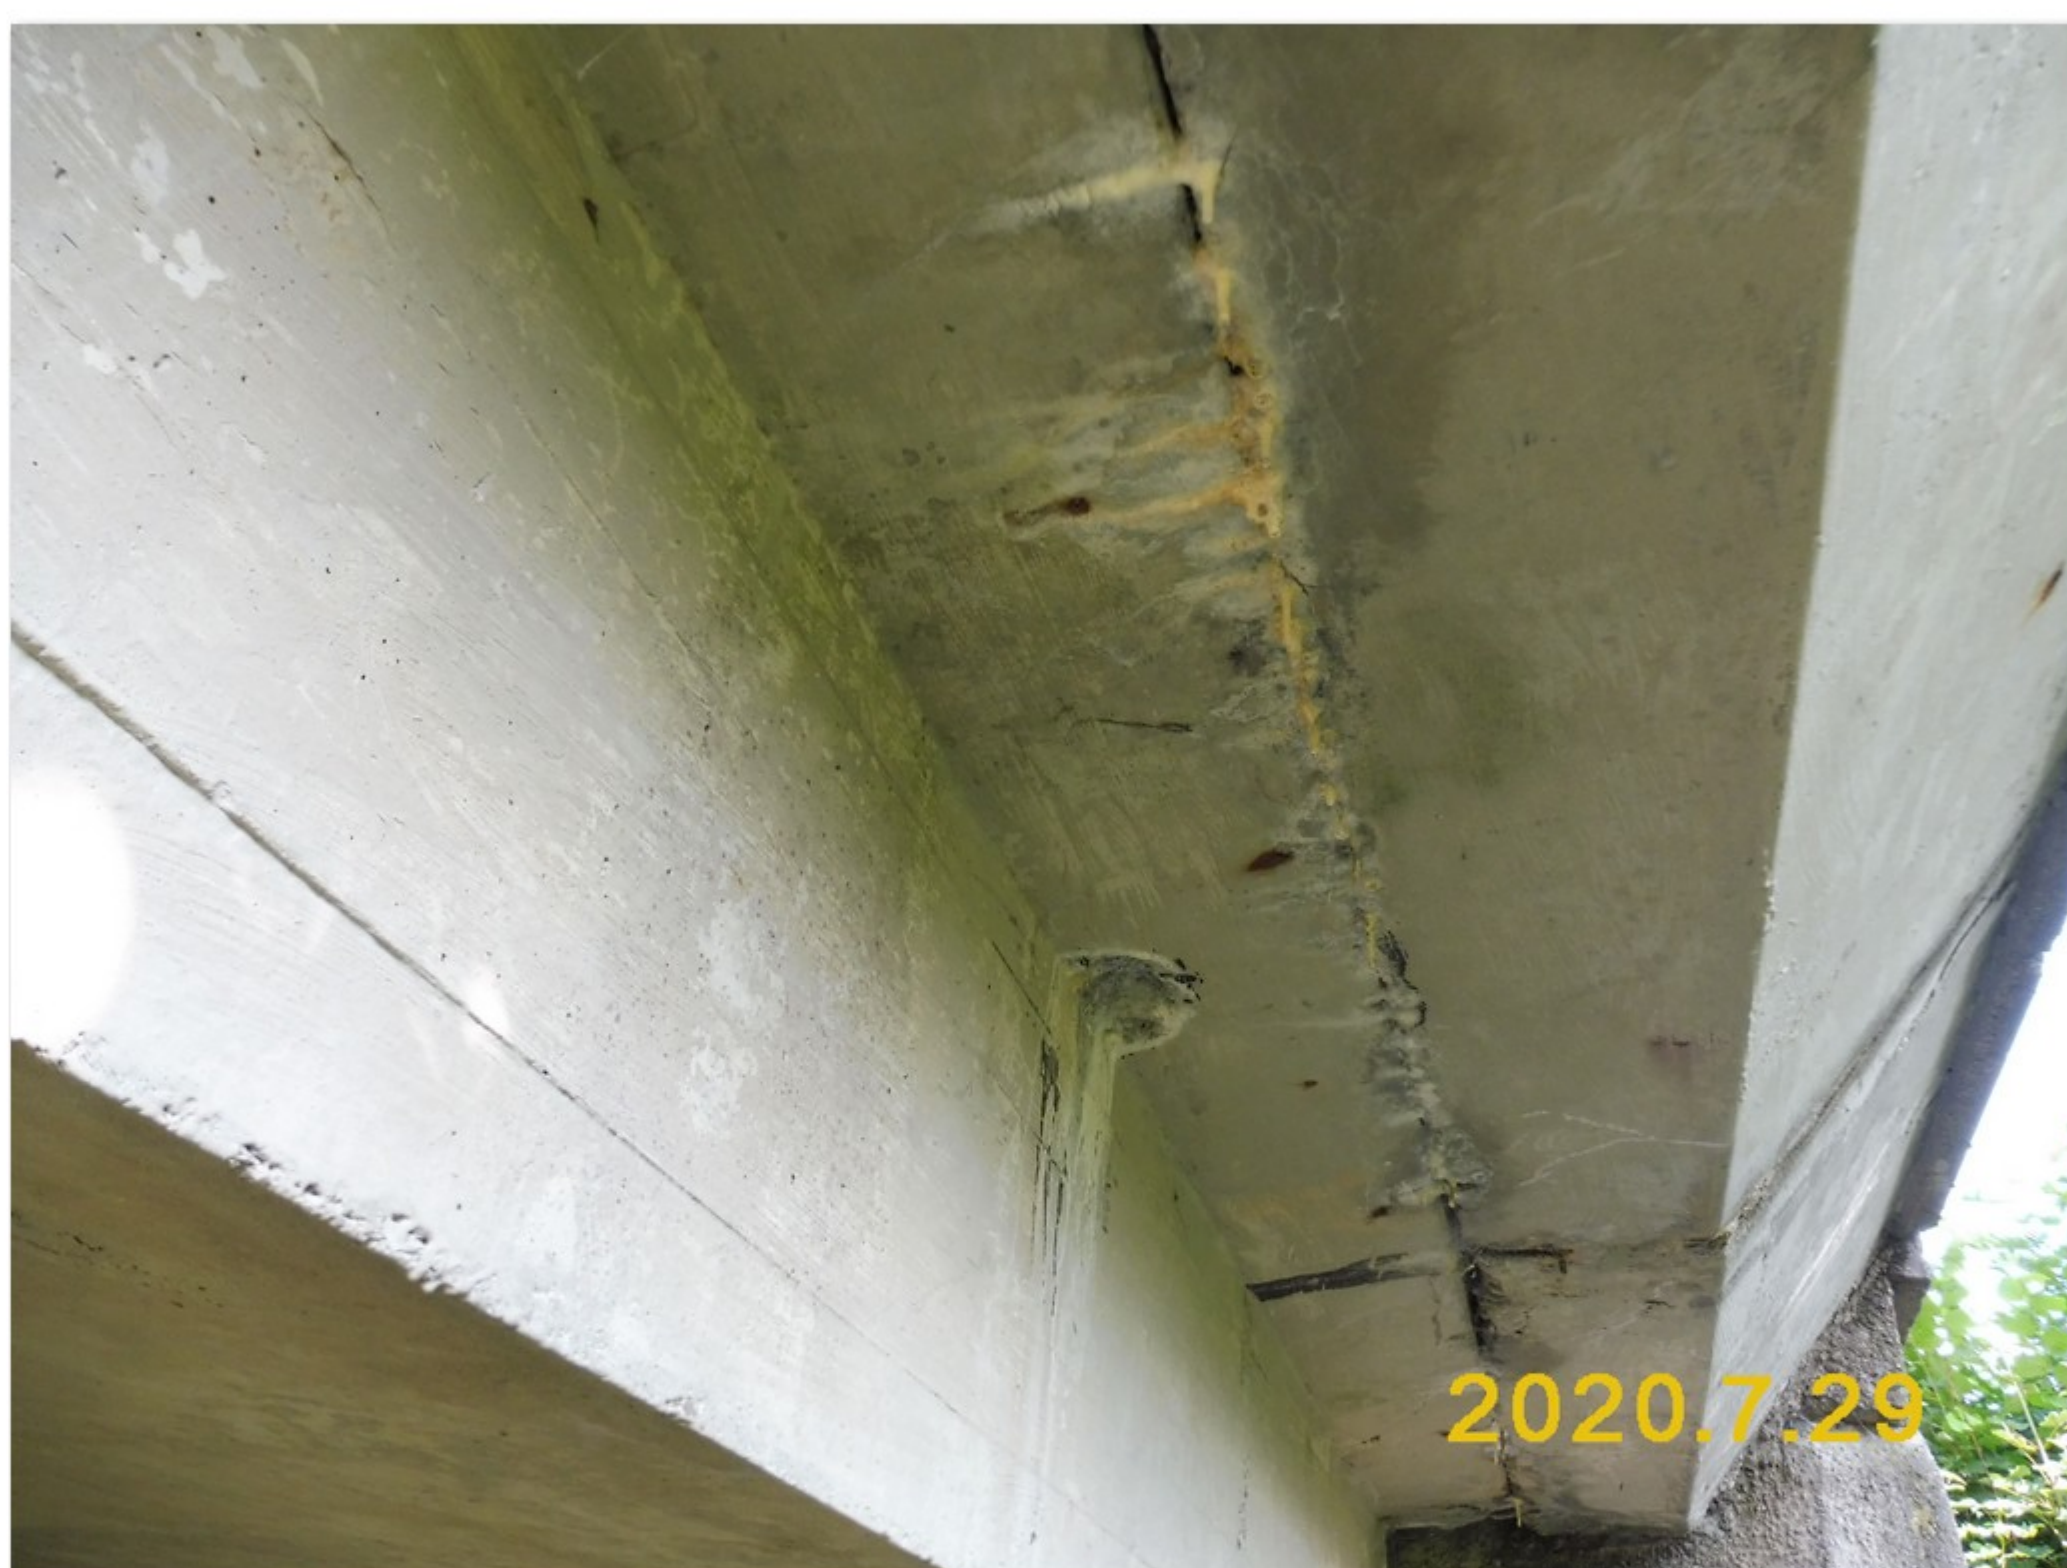
2.1-70 Opakující se poruchy v podélné spáře mezi nosníkem č. 02.2 a římsovou konzolou v oblasti před opěrou 3
