Správa železnic, státní organizace

## ***ZPRÁVA Z PODROBNÉ VIZUÁLNÍ PROHLÍDKY***

<b>MOST PŘES POTOK HLUBOČEK V HLUBOČKÁCH</b>			
<b>TÚ 2191 Olomouc hl. n. - Krnov</b>		<b>Evid. km 12,836</b>	
Objekt: most	Širá trať	Vžitý název:	
Počet otvorů: 2	Počet kolejí na mostě: 1	Elektrizace: ne	
Rychlost na mostě / traťová: 70 / 70 km / h	Traťová třída zatížení s přidruženou rychlostí: C3 / 70	Datum prohlídky: 29. 07. 2020

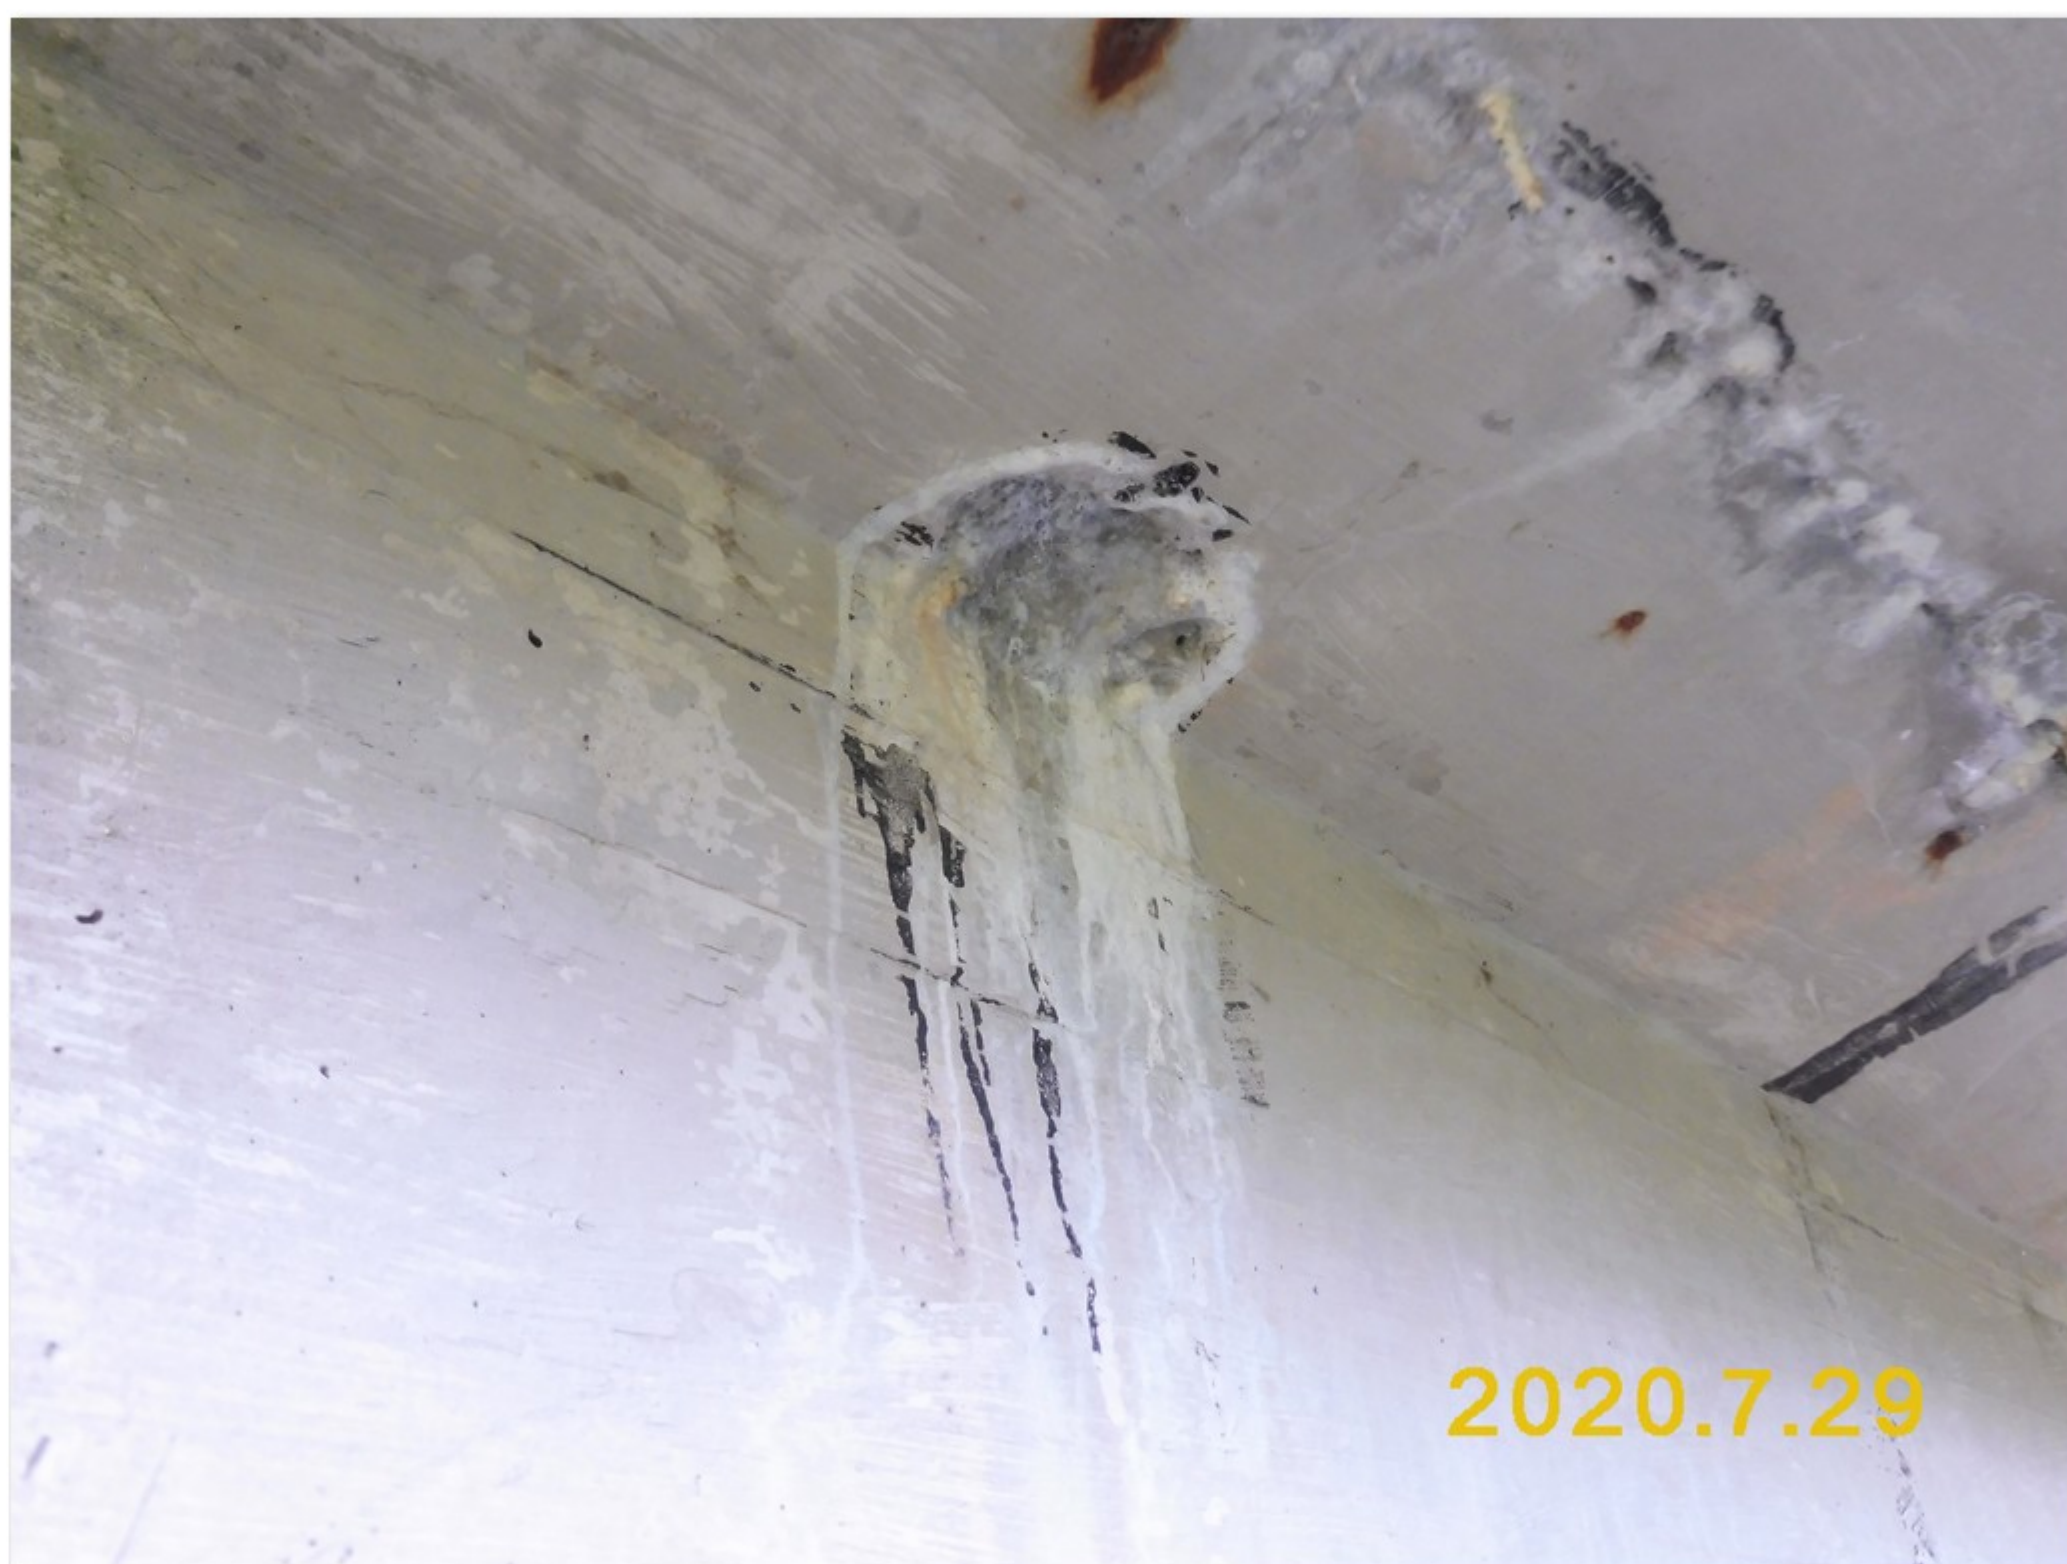
2.1-71 Zatékání přes montážní otvor v pravé horní přírubě nosníku č. 02.2 před opěrou 3

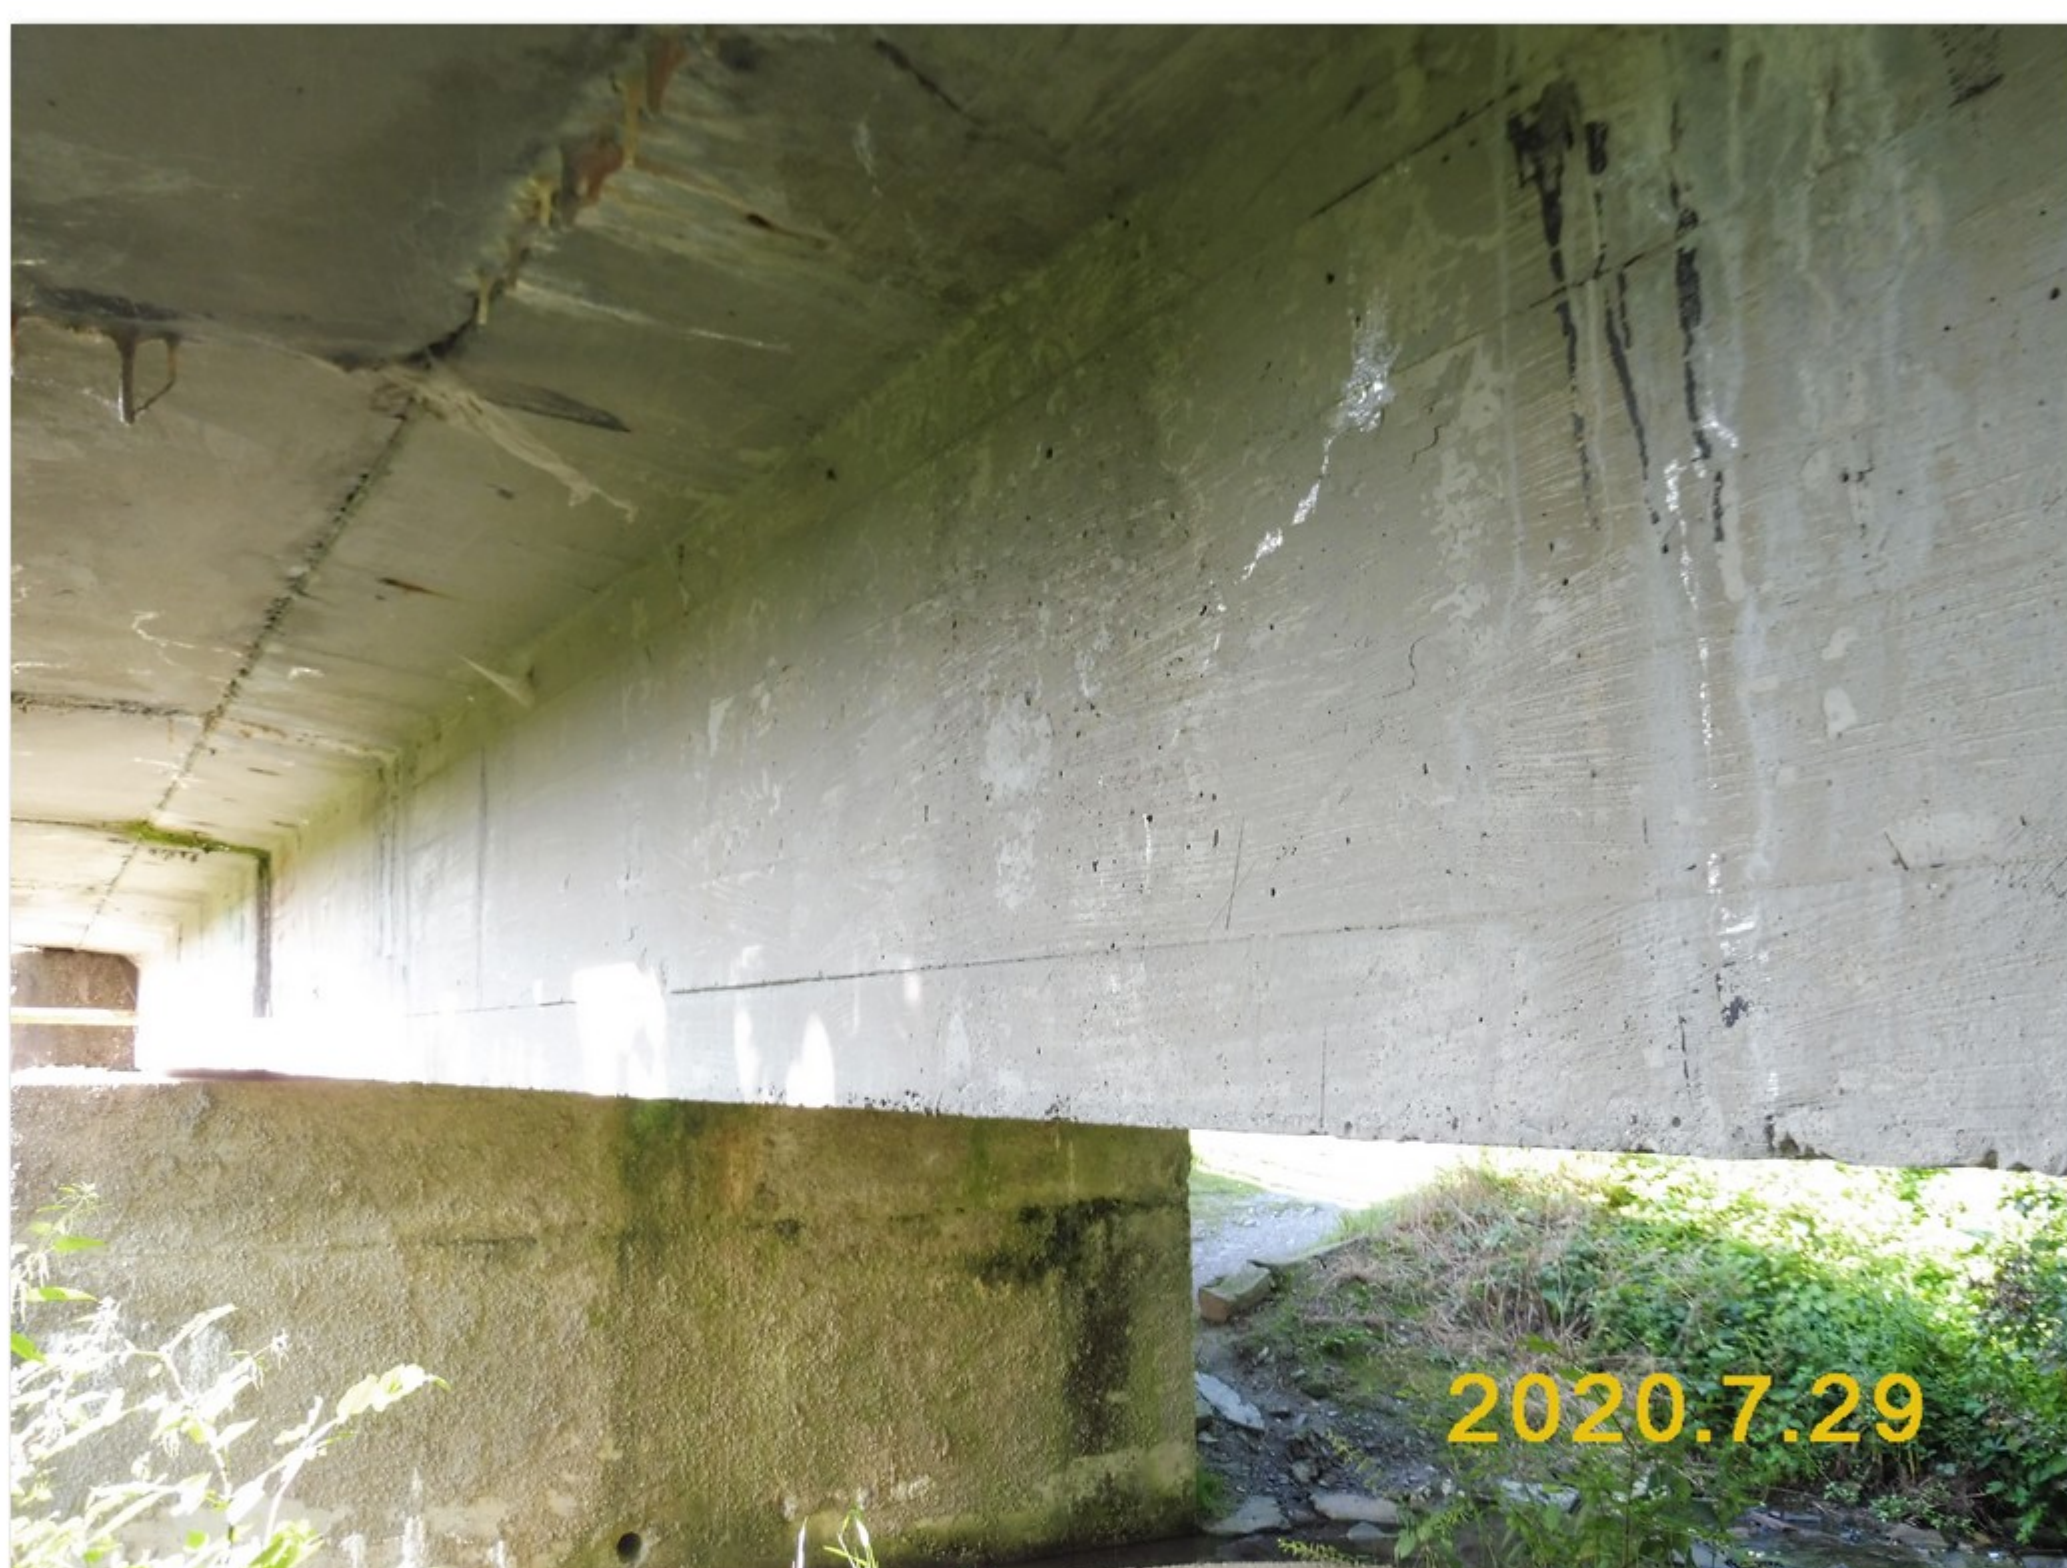
2.1-72 Pravá stěna nosníku č. 02.2 - pohled proti směru staničení

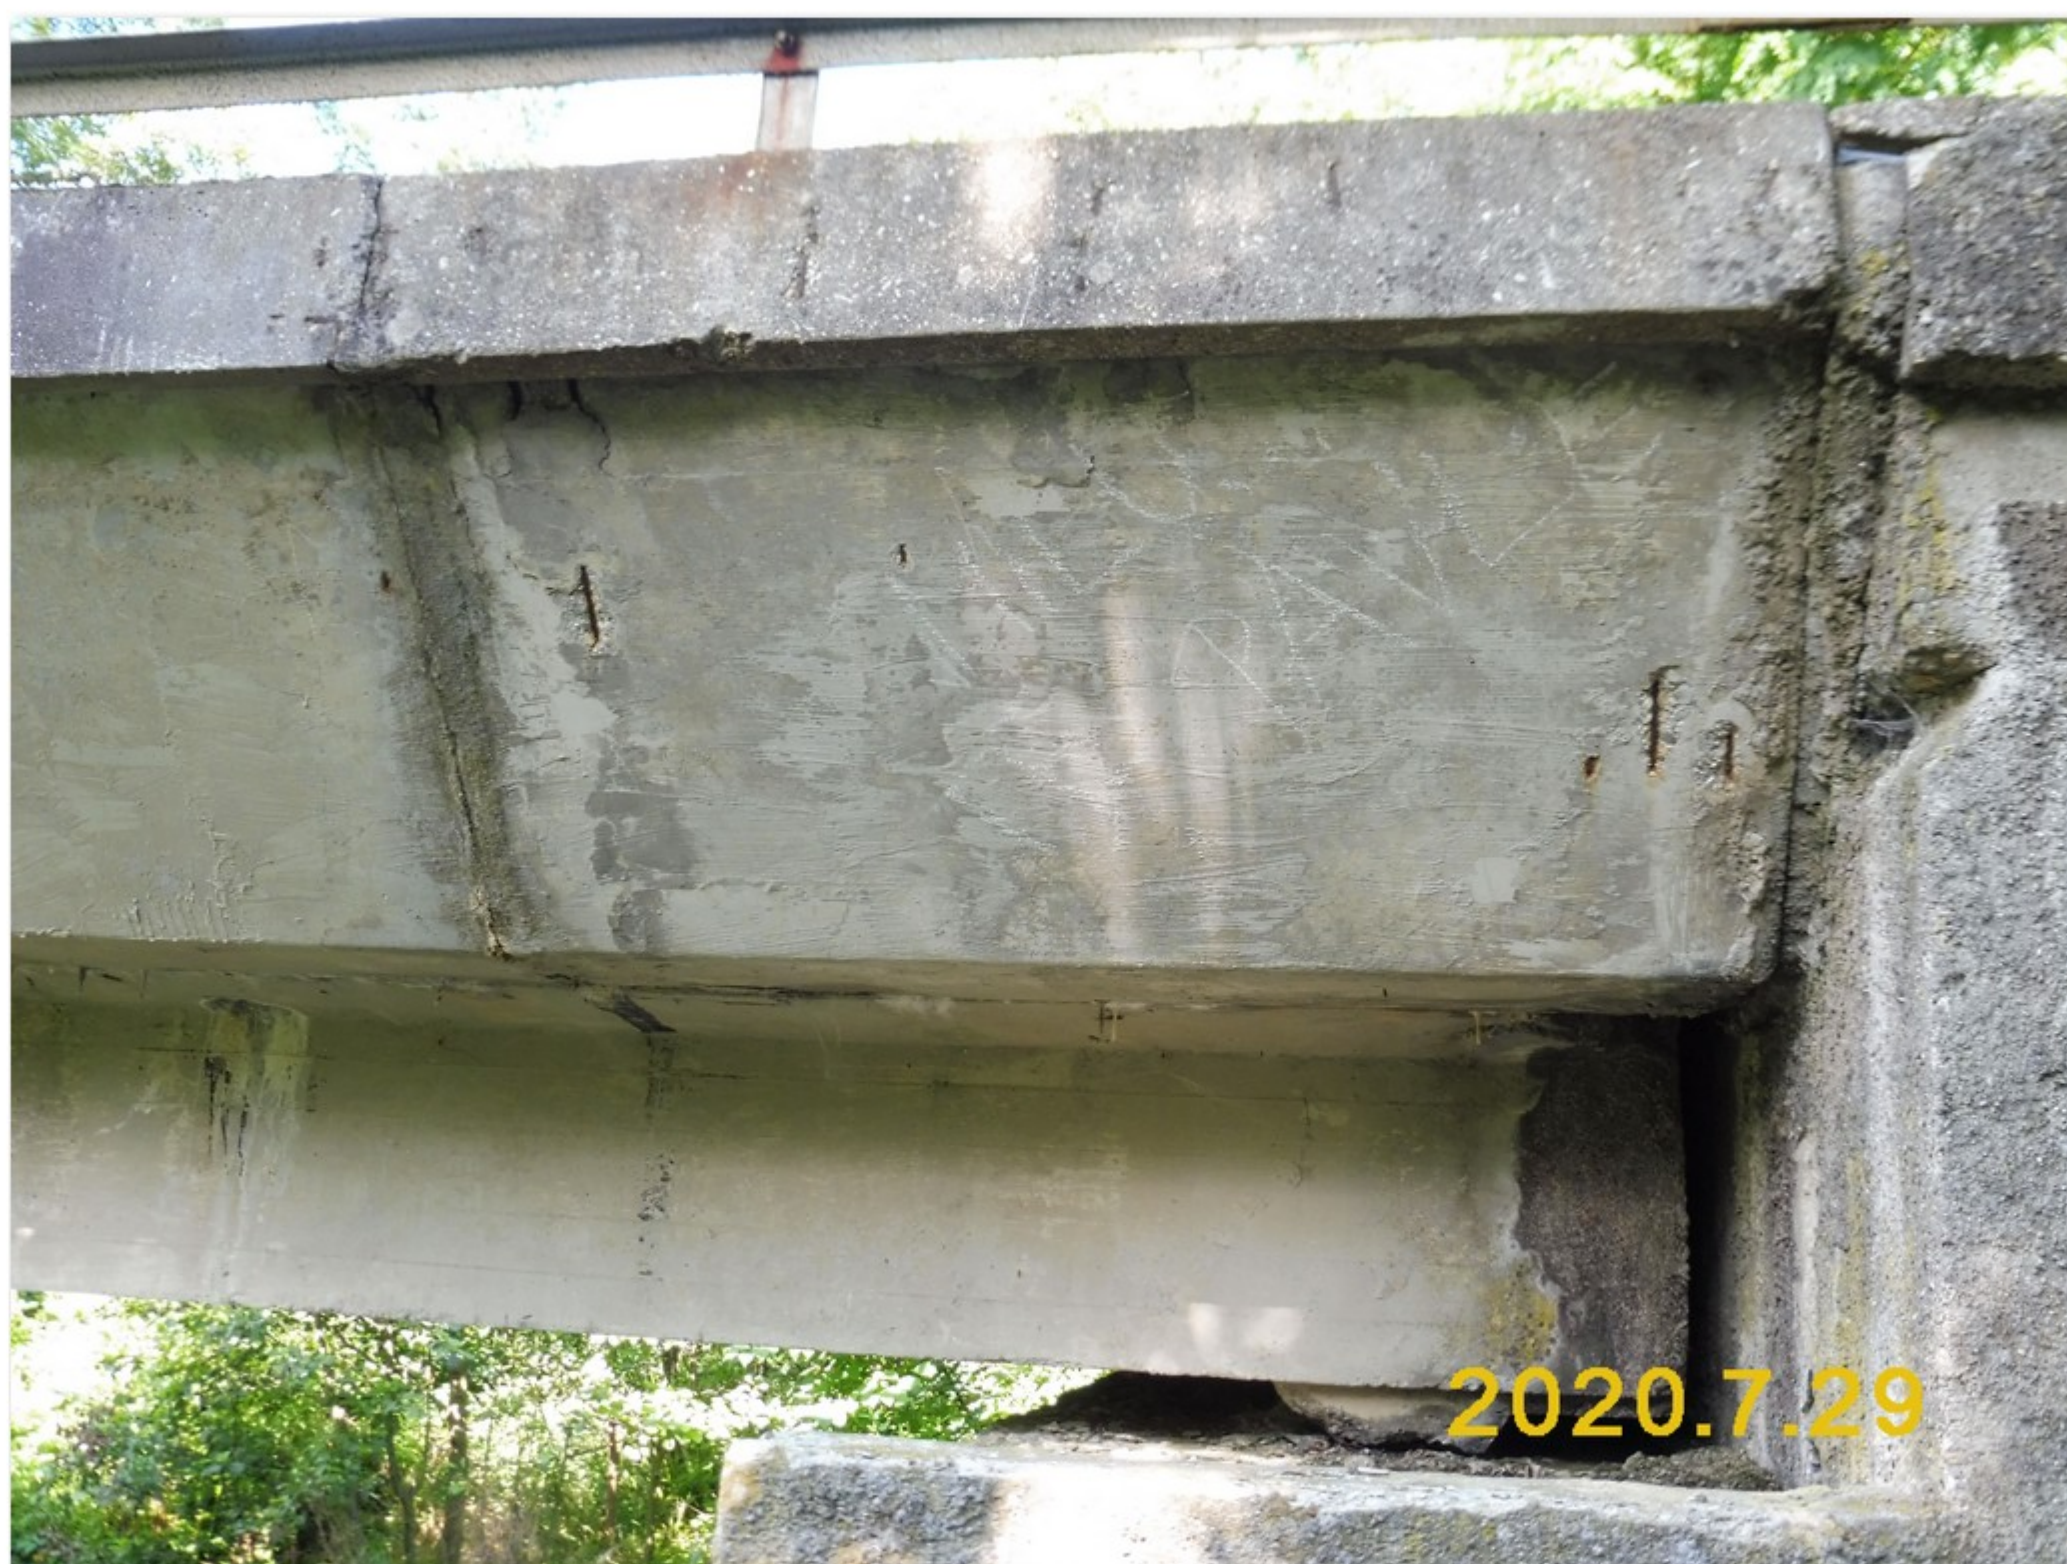
2.1-73 Ukončení nosné konstrukce K02 nad opěrou 3 vpravo

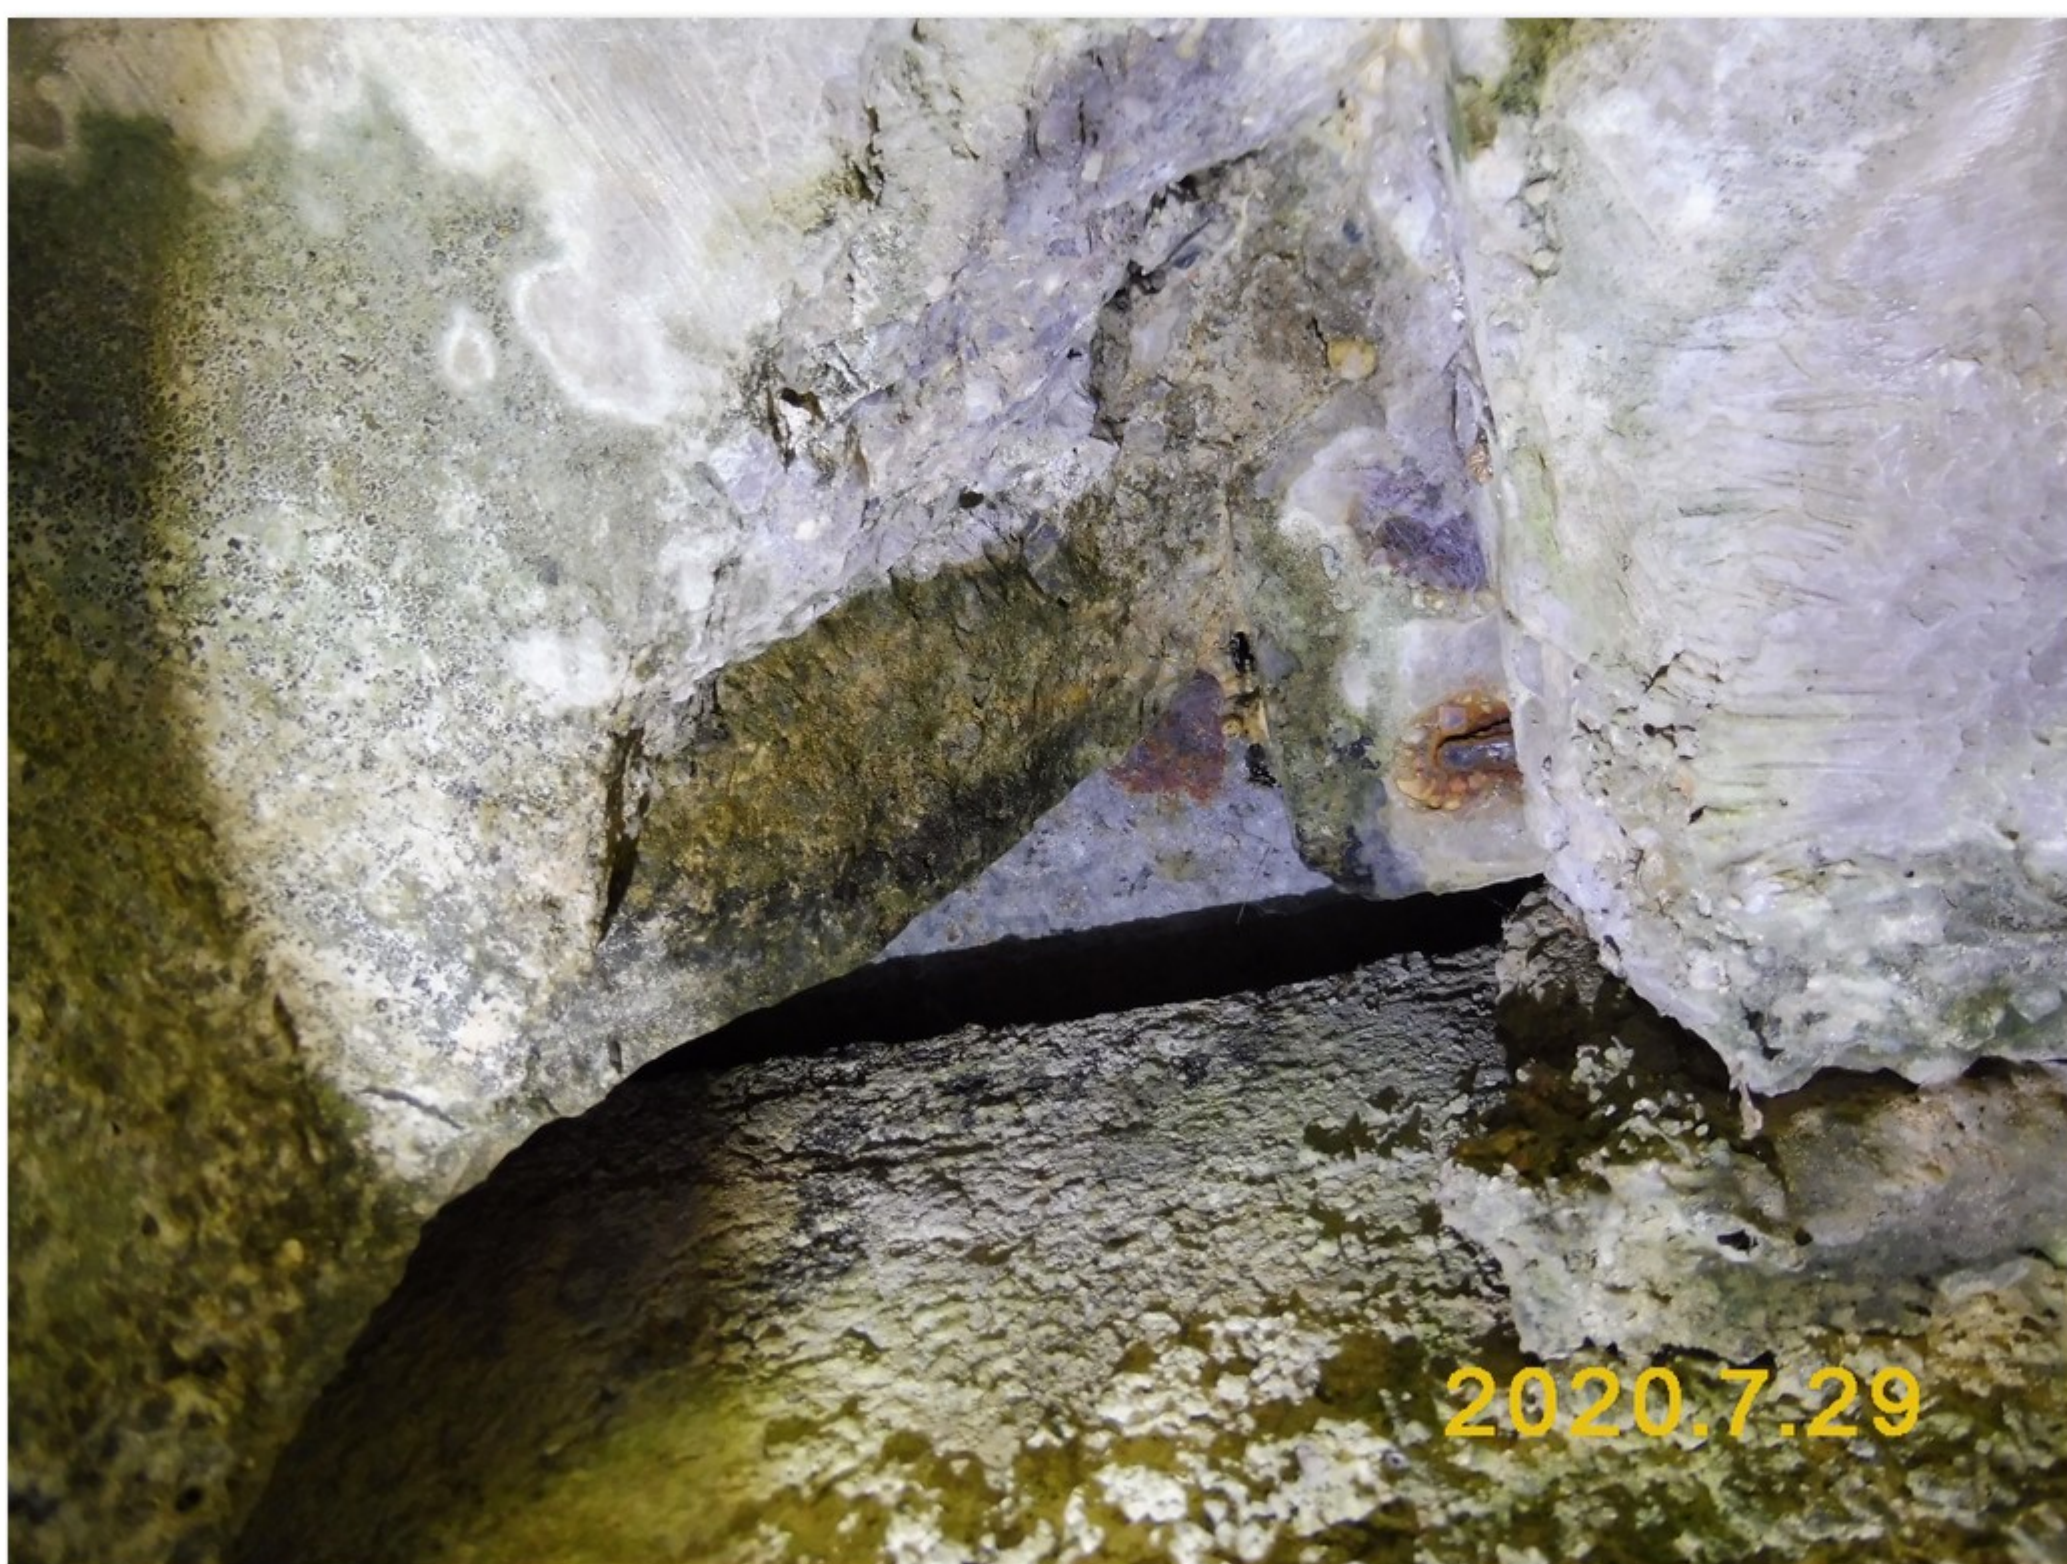
2.1-74 Čelo nosníku č. 02.2 a líc závěrné zídky opěry 3 - pohled zprava

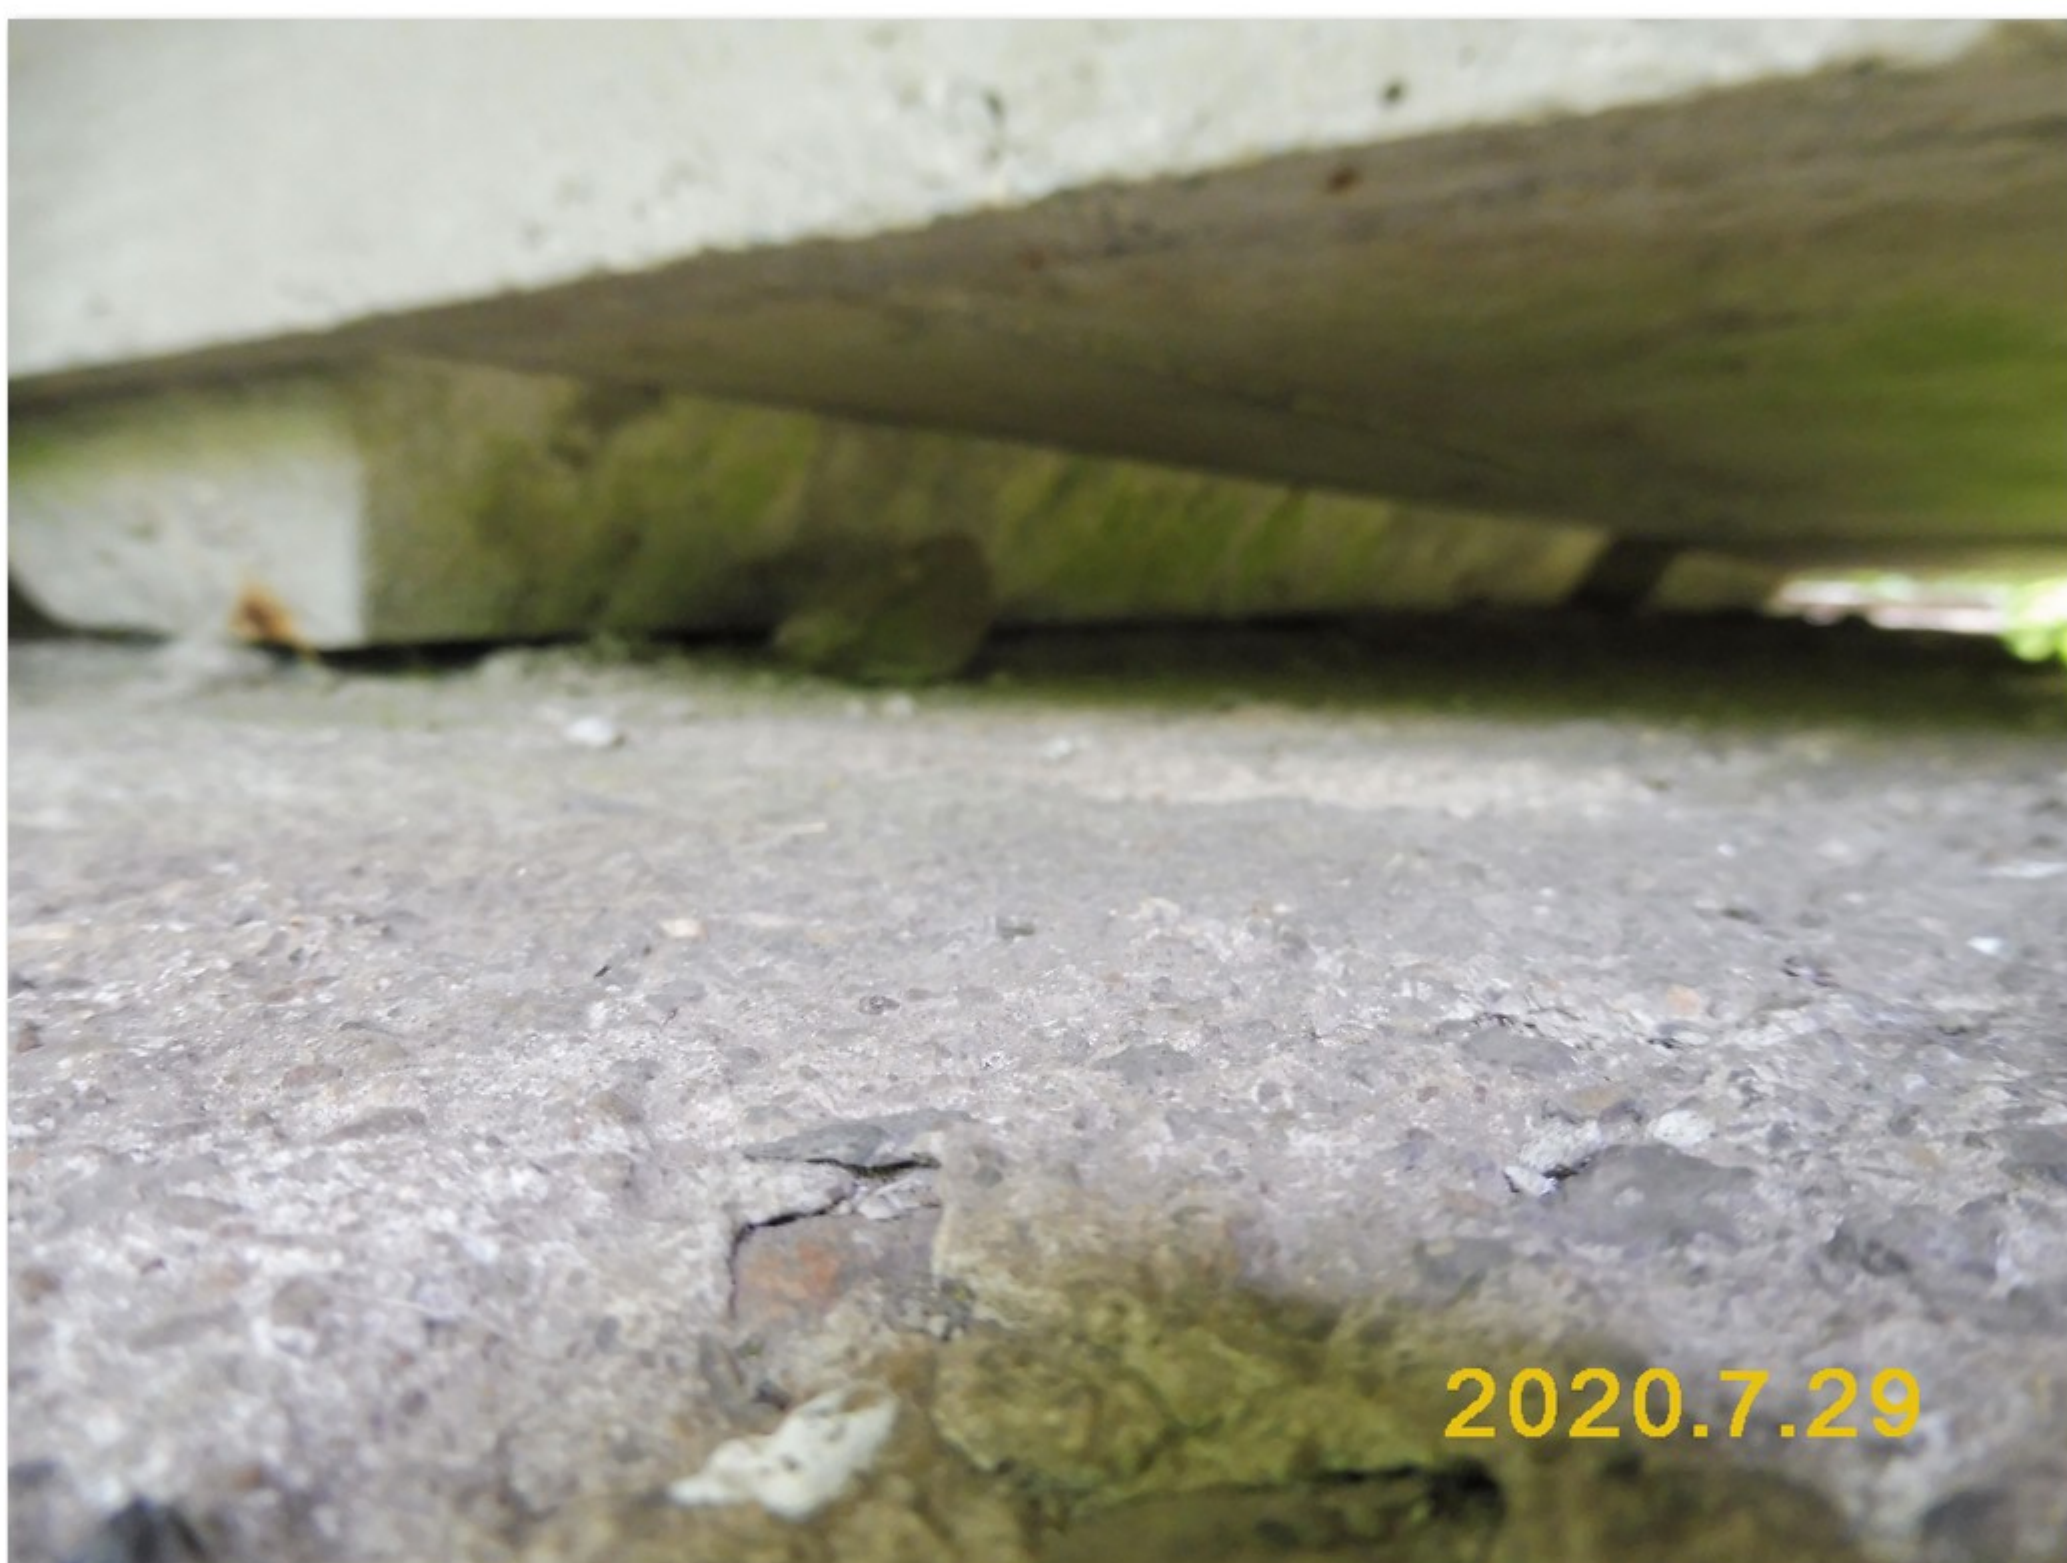
2.1-75 Podhled pravé horní příruby na konci nosníku č. 02.2 nad opěrou 3 - odlomený beton v místě podélné spáry s římsovou konzolou

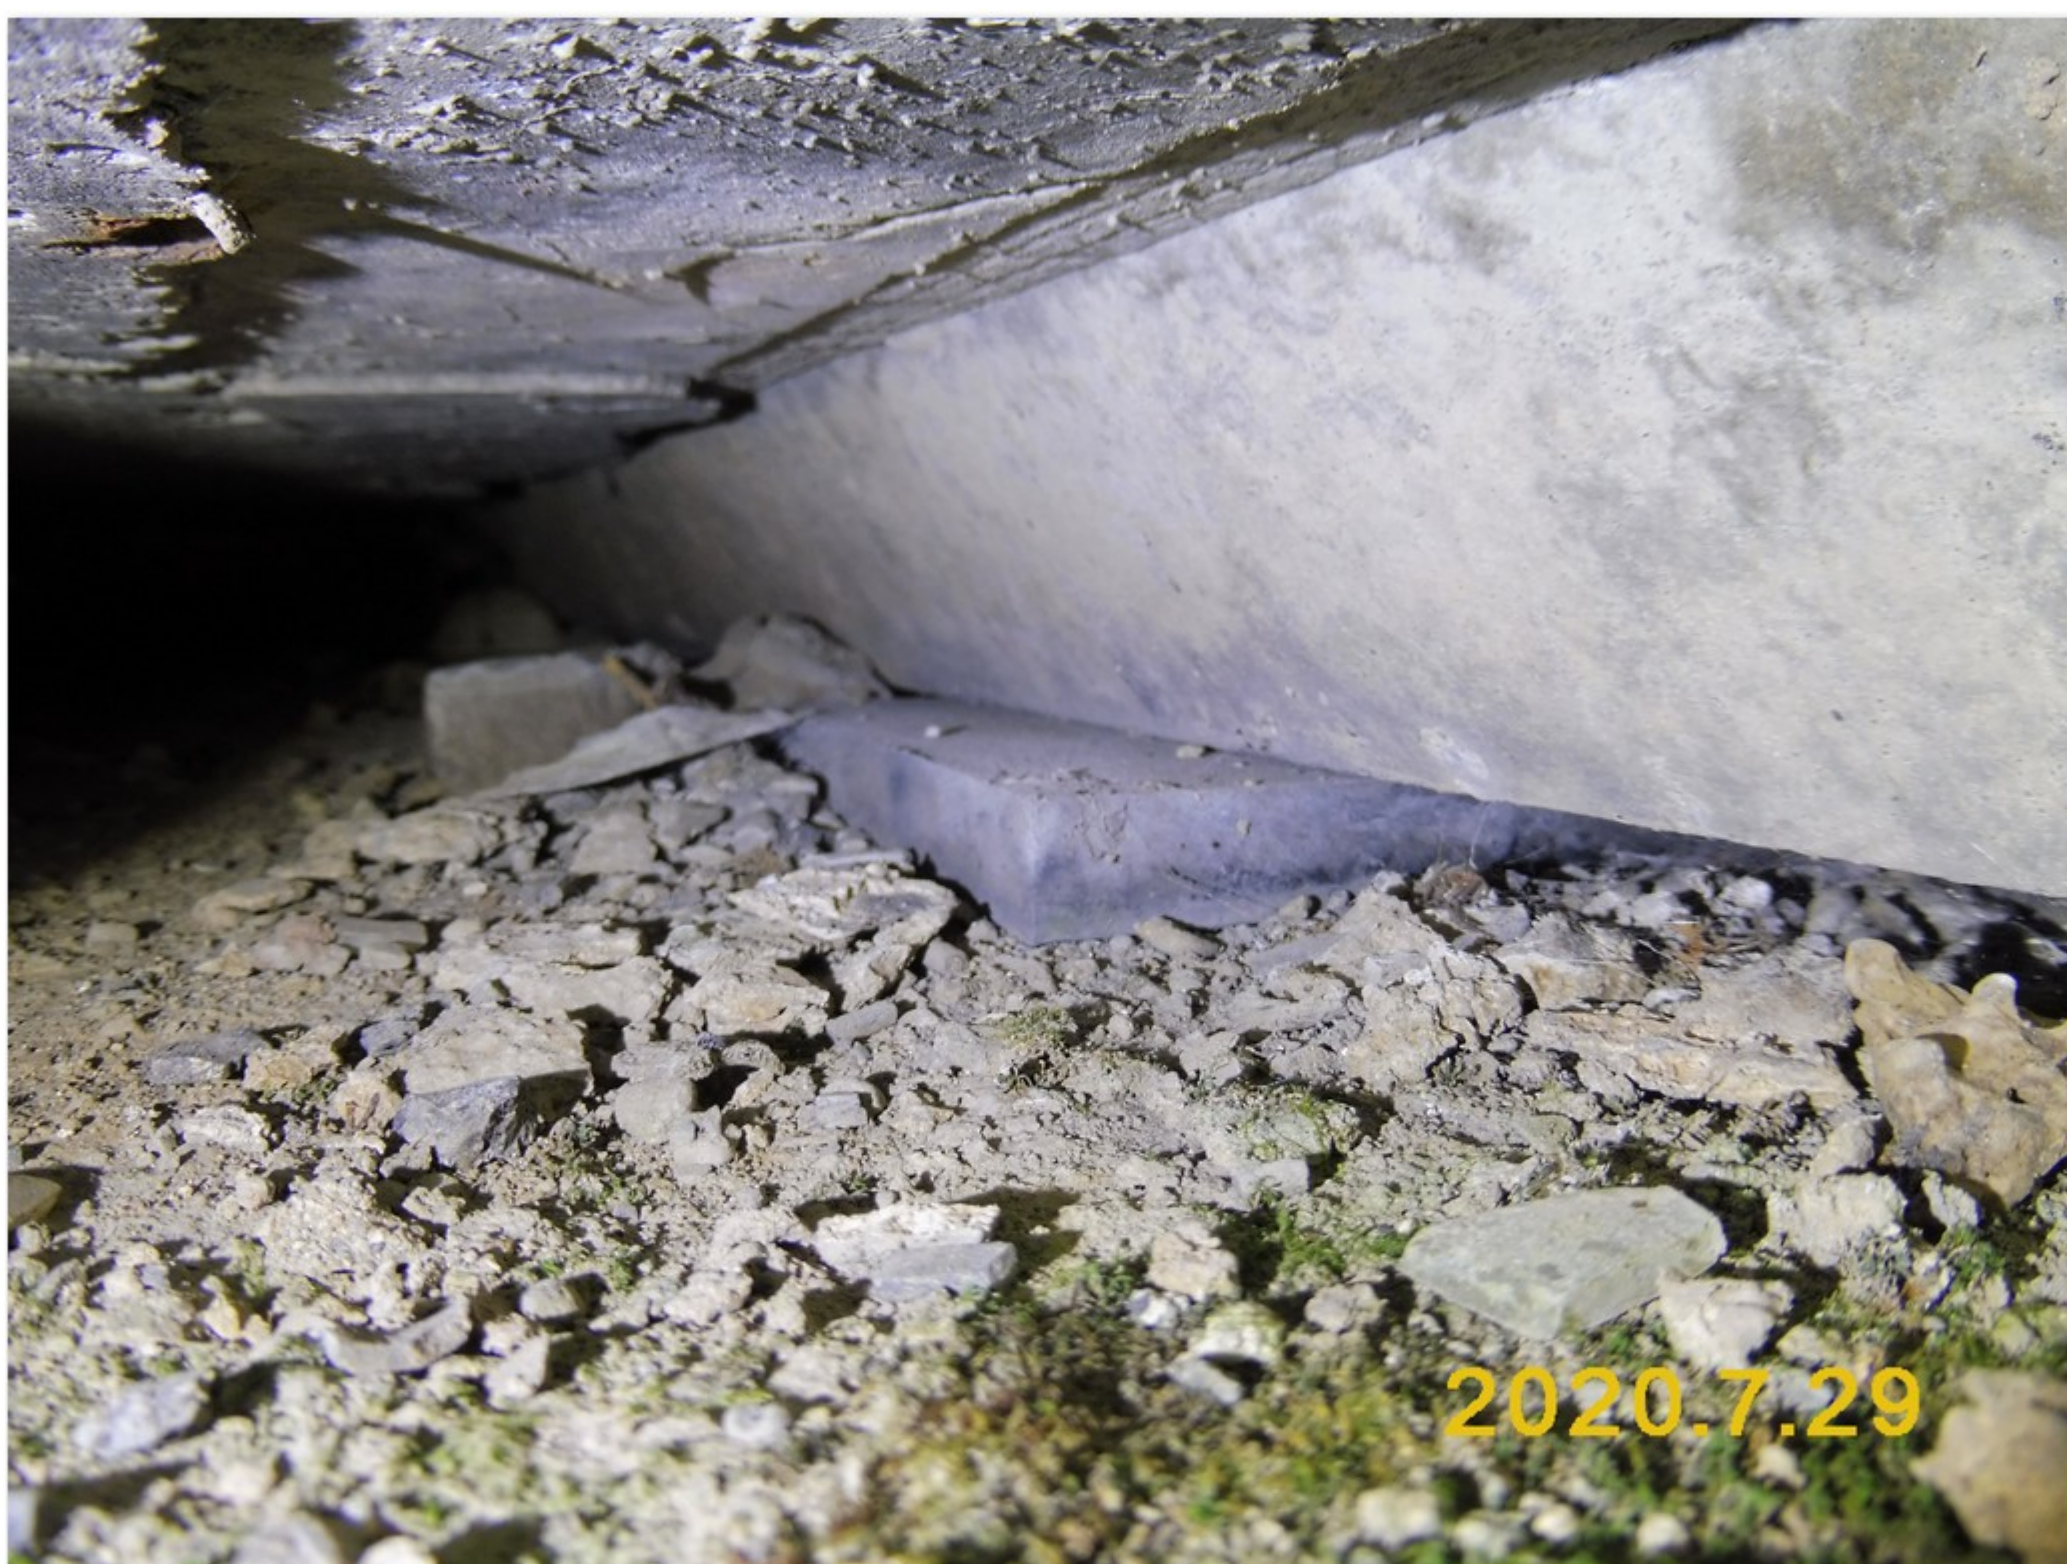
2.2-01 Uložení nosníku č. 02.1 na opěře 3 - pohled od líce opěry

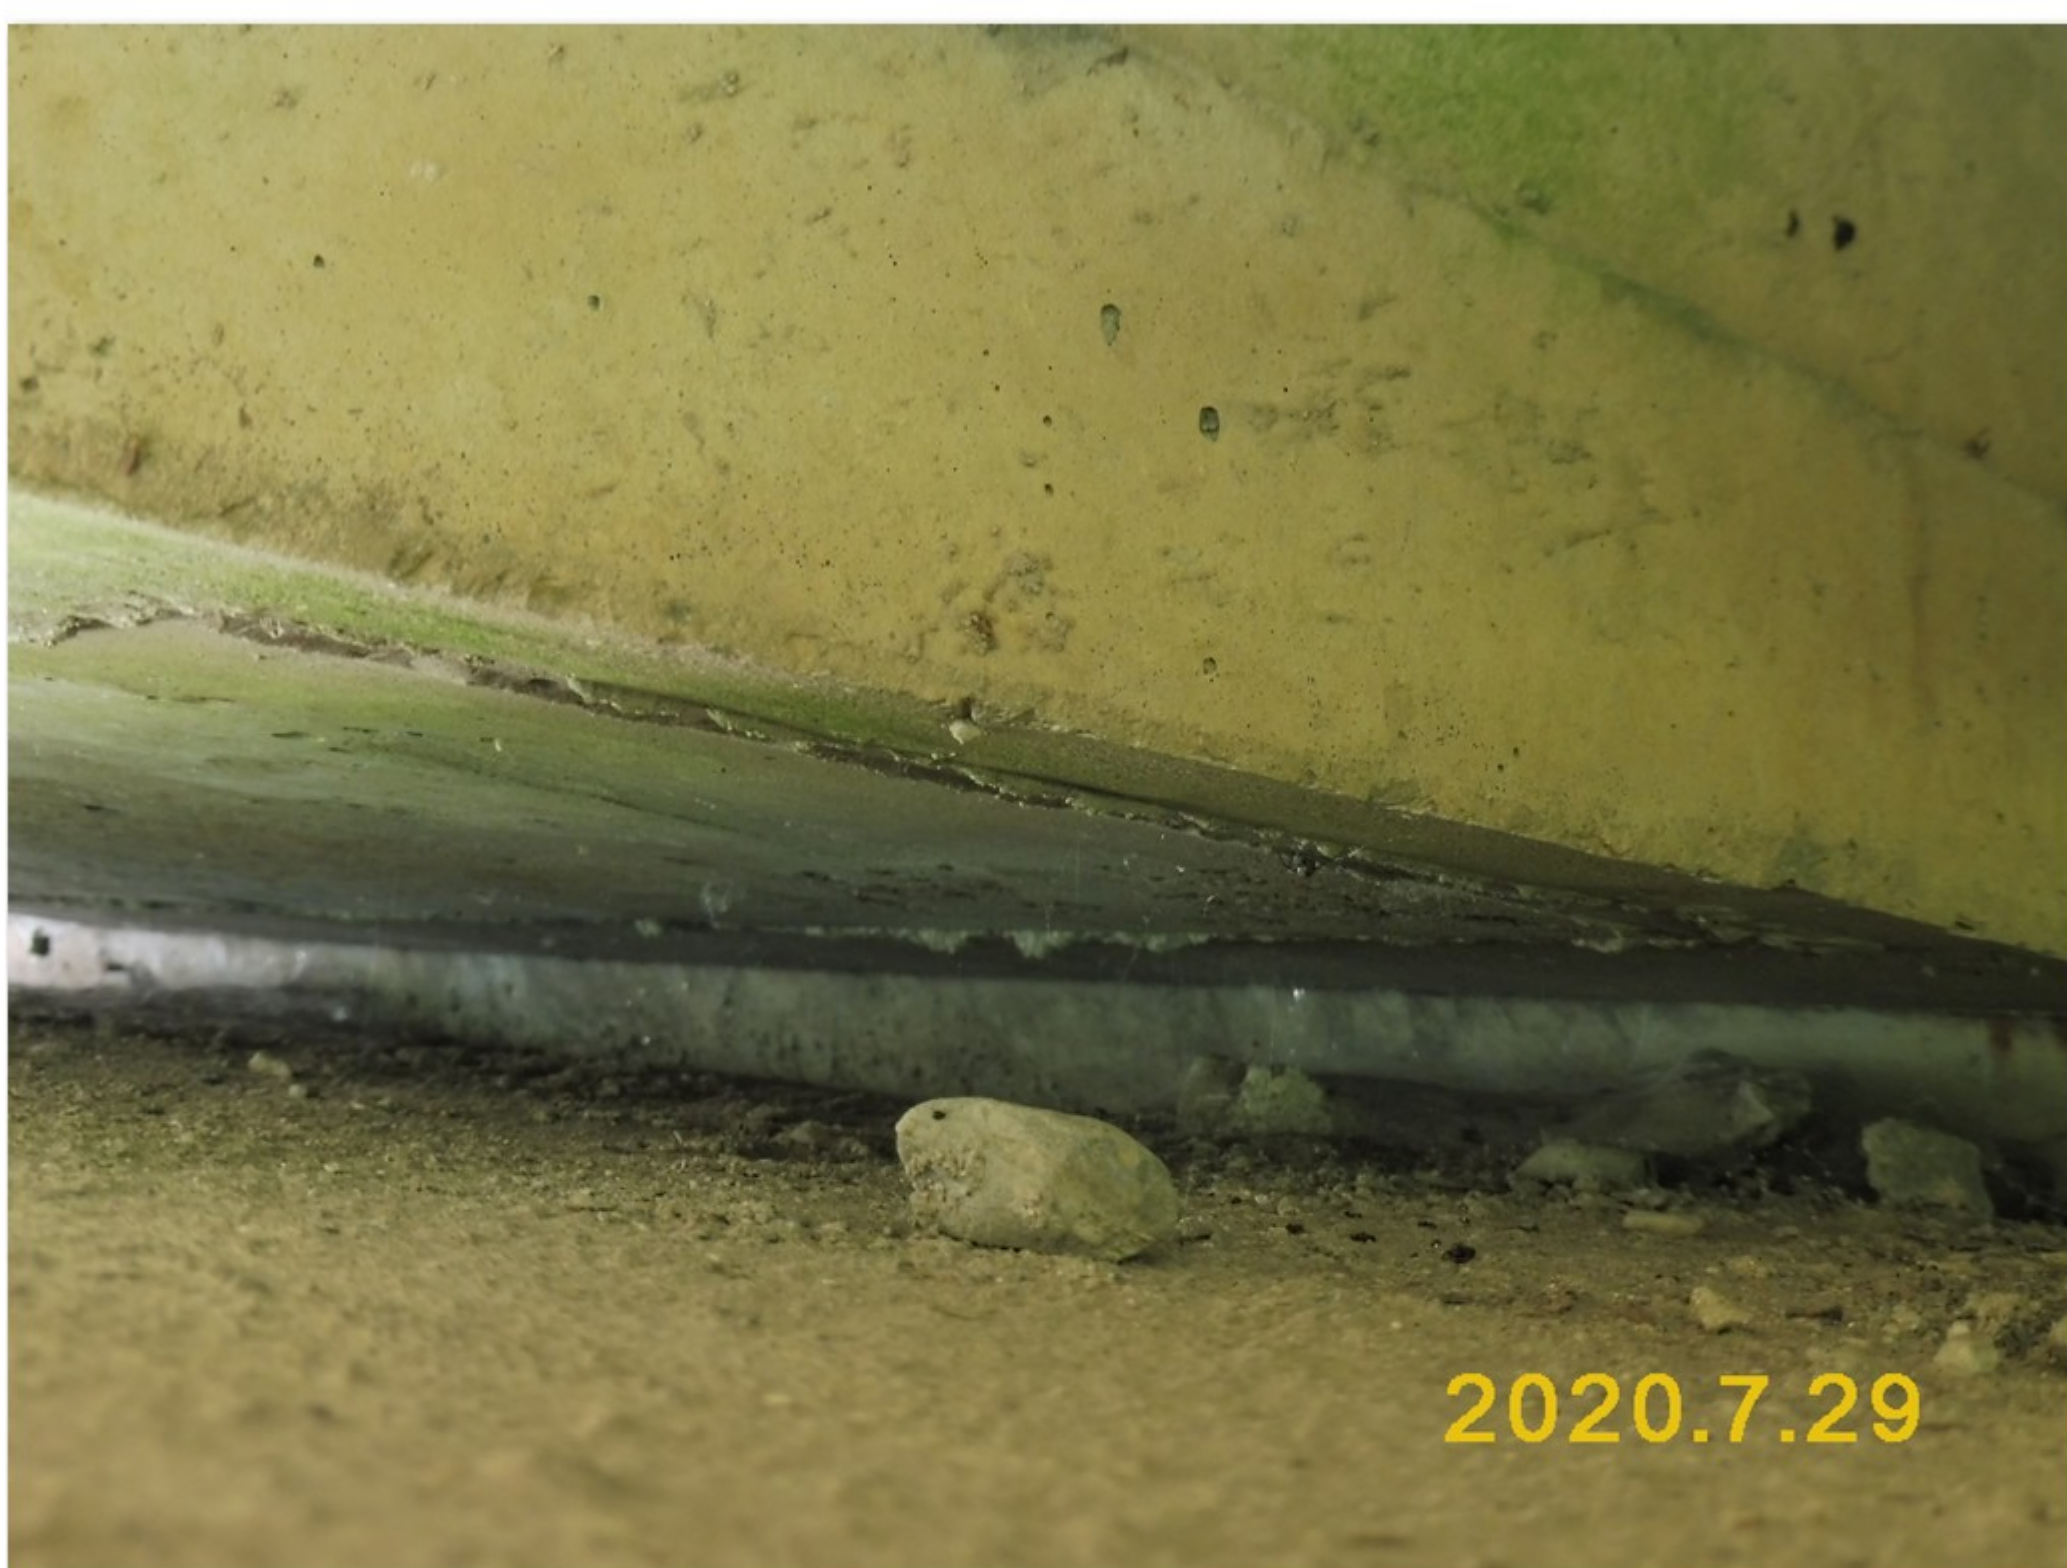
2.2-02 Uložení nosníku č. 02.1 na opěře 3 - pohled od závěrné zídky
