Správa železnic, státní organizace

## ***ZPRÁVA Z PODROBNÉ VIZUÁLNÍ PROHLÍDKY***

<b>MOST PŘES POTOK HLUBOČEK V HLUBOČKÁCH</b>			
<b>TÚ 2191 Olomouc hl. n. - Krnov</b>		<b>Evid. km 12,836</b>	
Objekt: most	Širá trať	Vžitý název:	
Počet otvorů: 2	Počet kolejí na mostě: 1	Elektrizace: ne	
Rychlost na mostě / traťová: 70 / 70 km / h	Traťová třída zatížení s přidruženou rychlostí: C3 / 70	Datum prohlídky: 29. 07. 2020

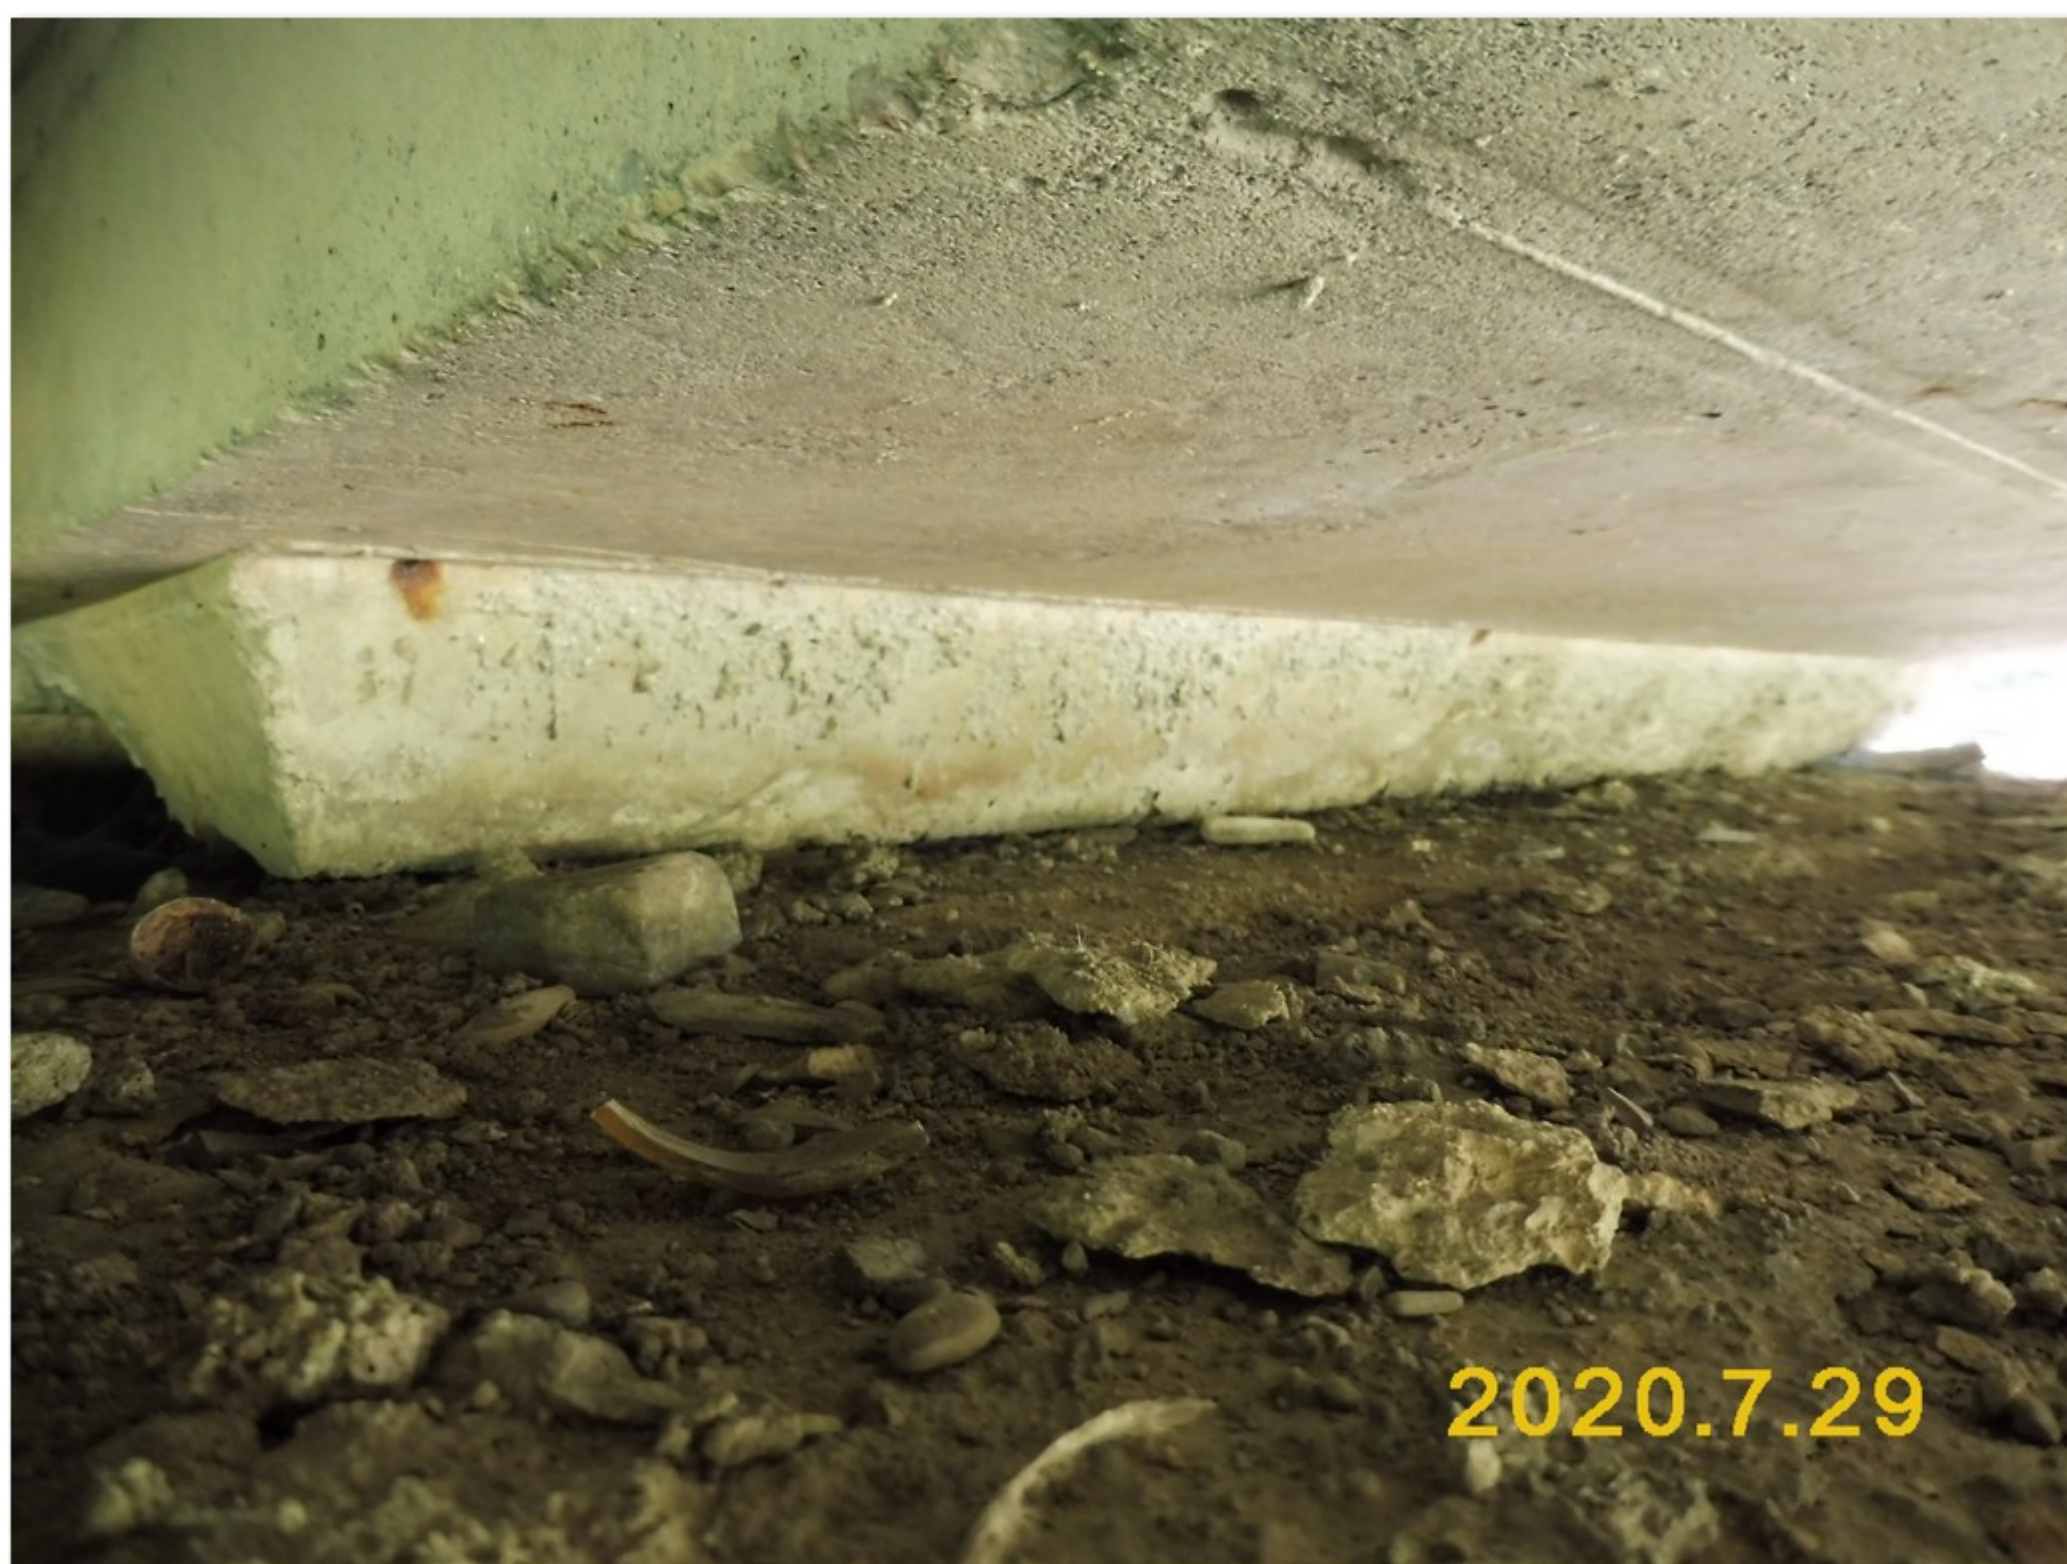
2.2-03 Uložení nosníku č. 02.2 na podpěře 2

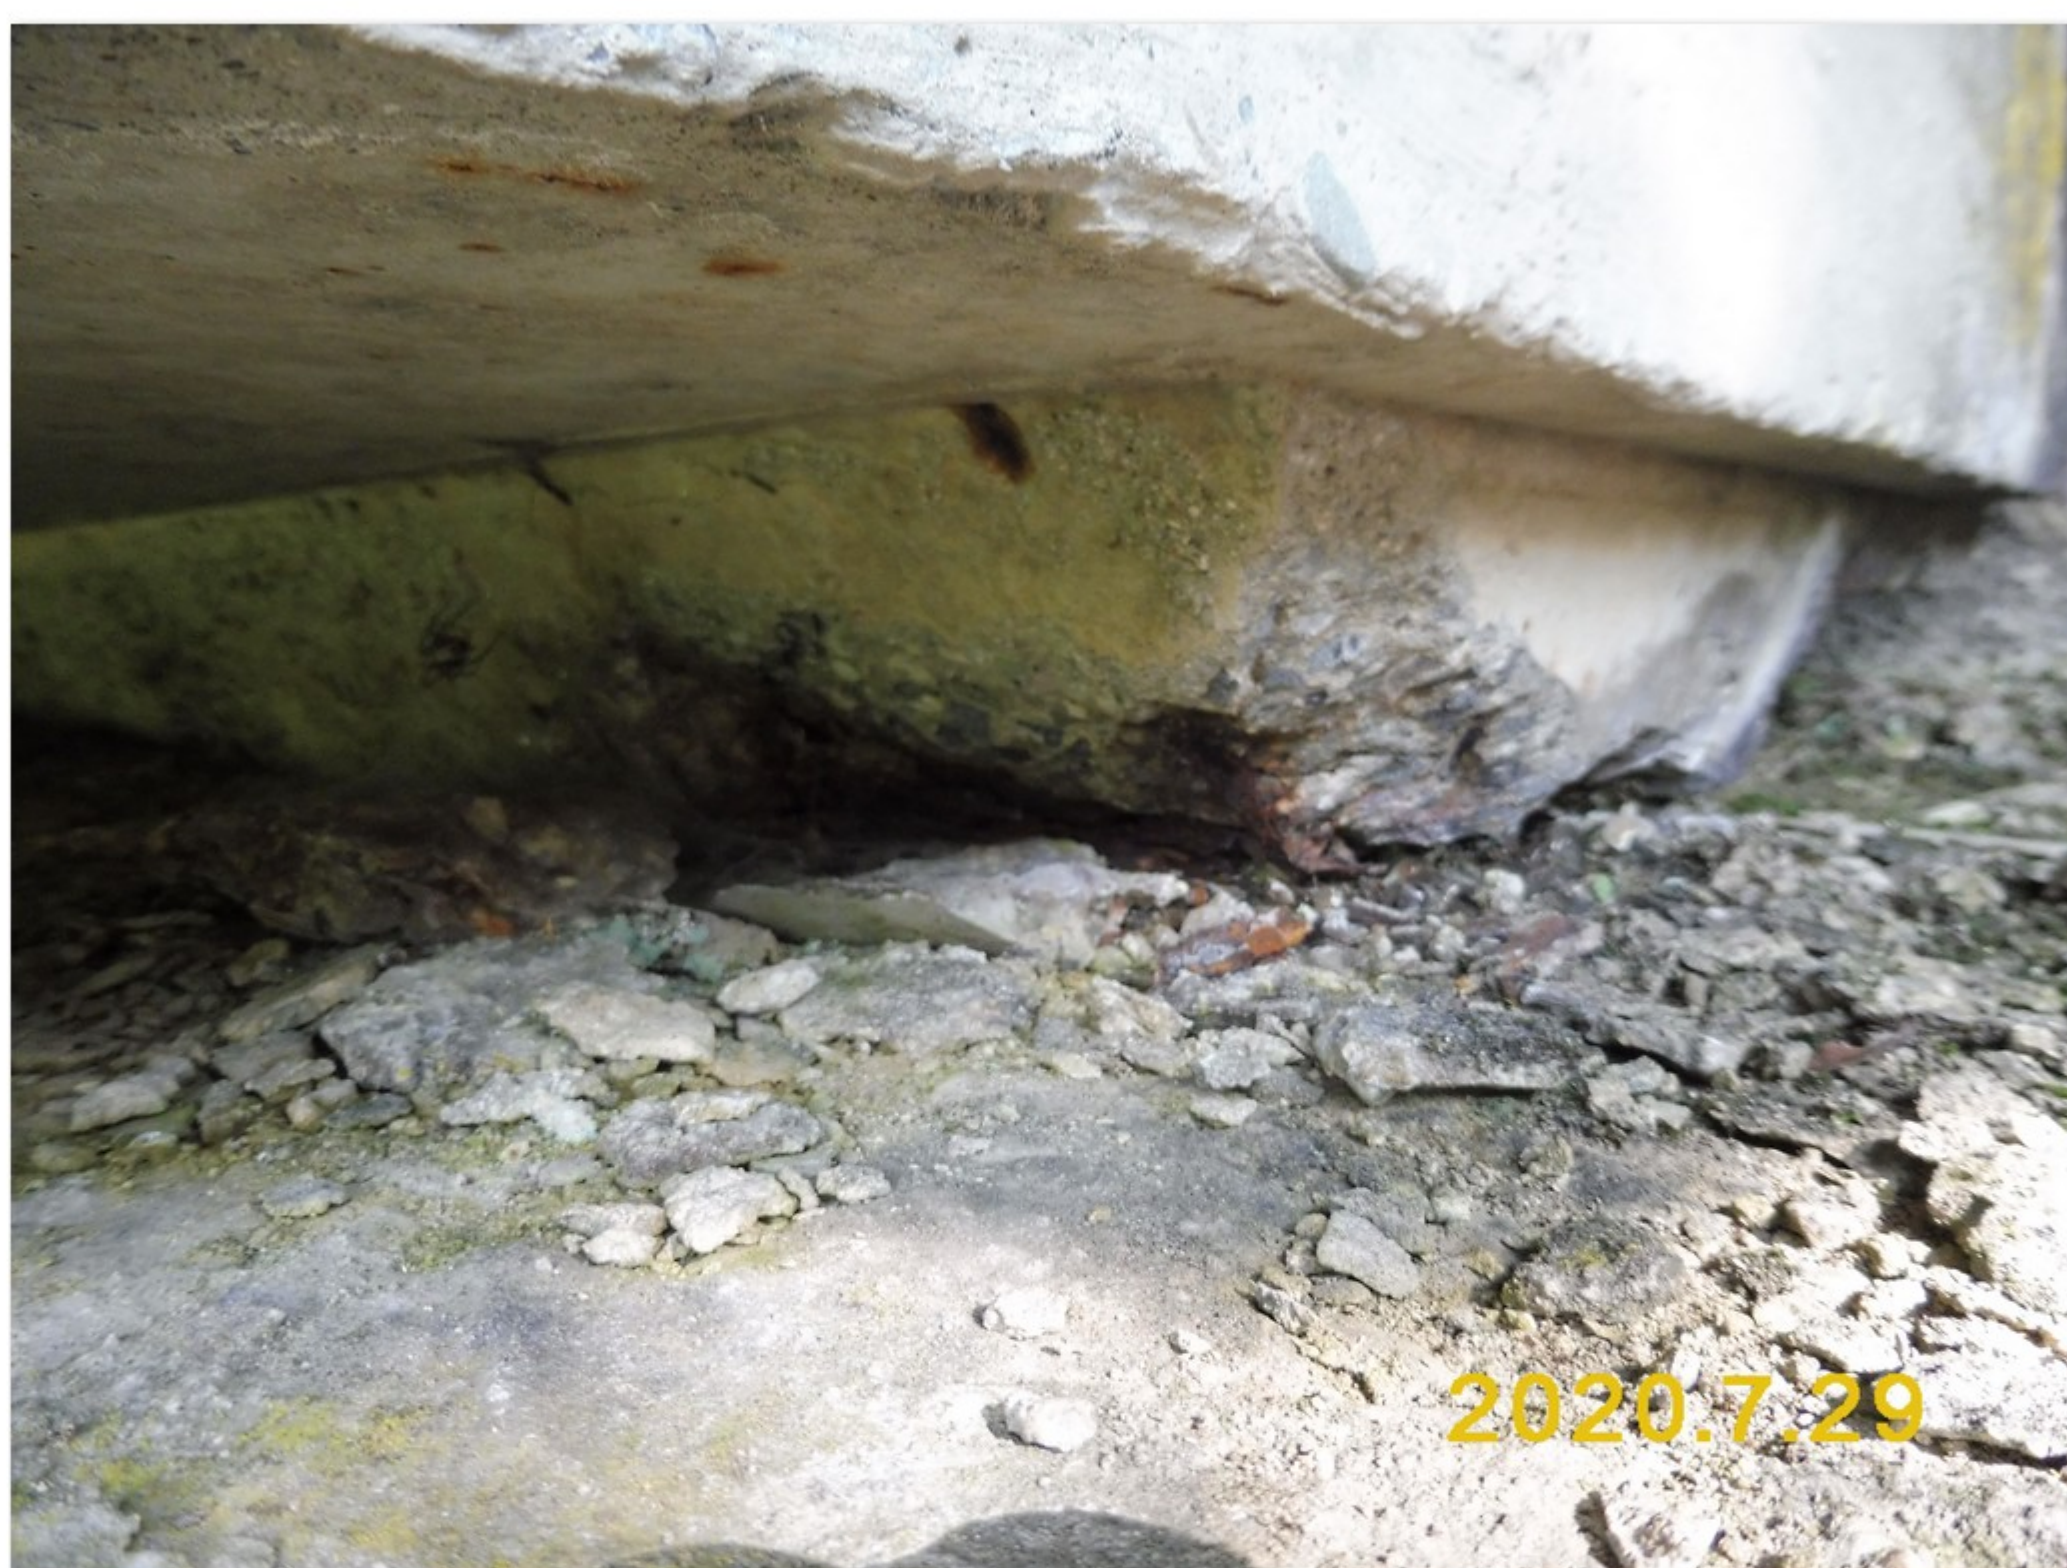
2.2-04 Uložení nosníku č. 02.2 na opěře 3 - pohled od líce opěry

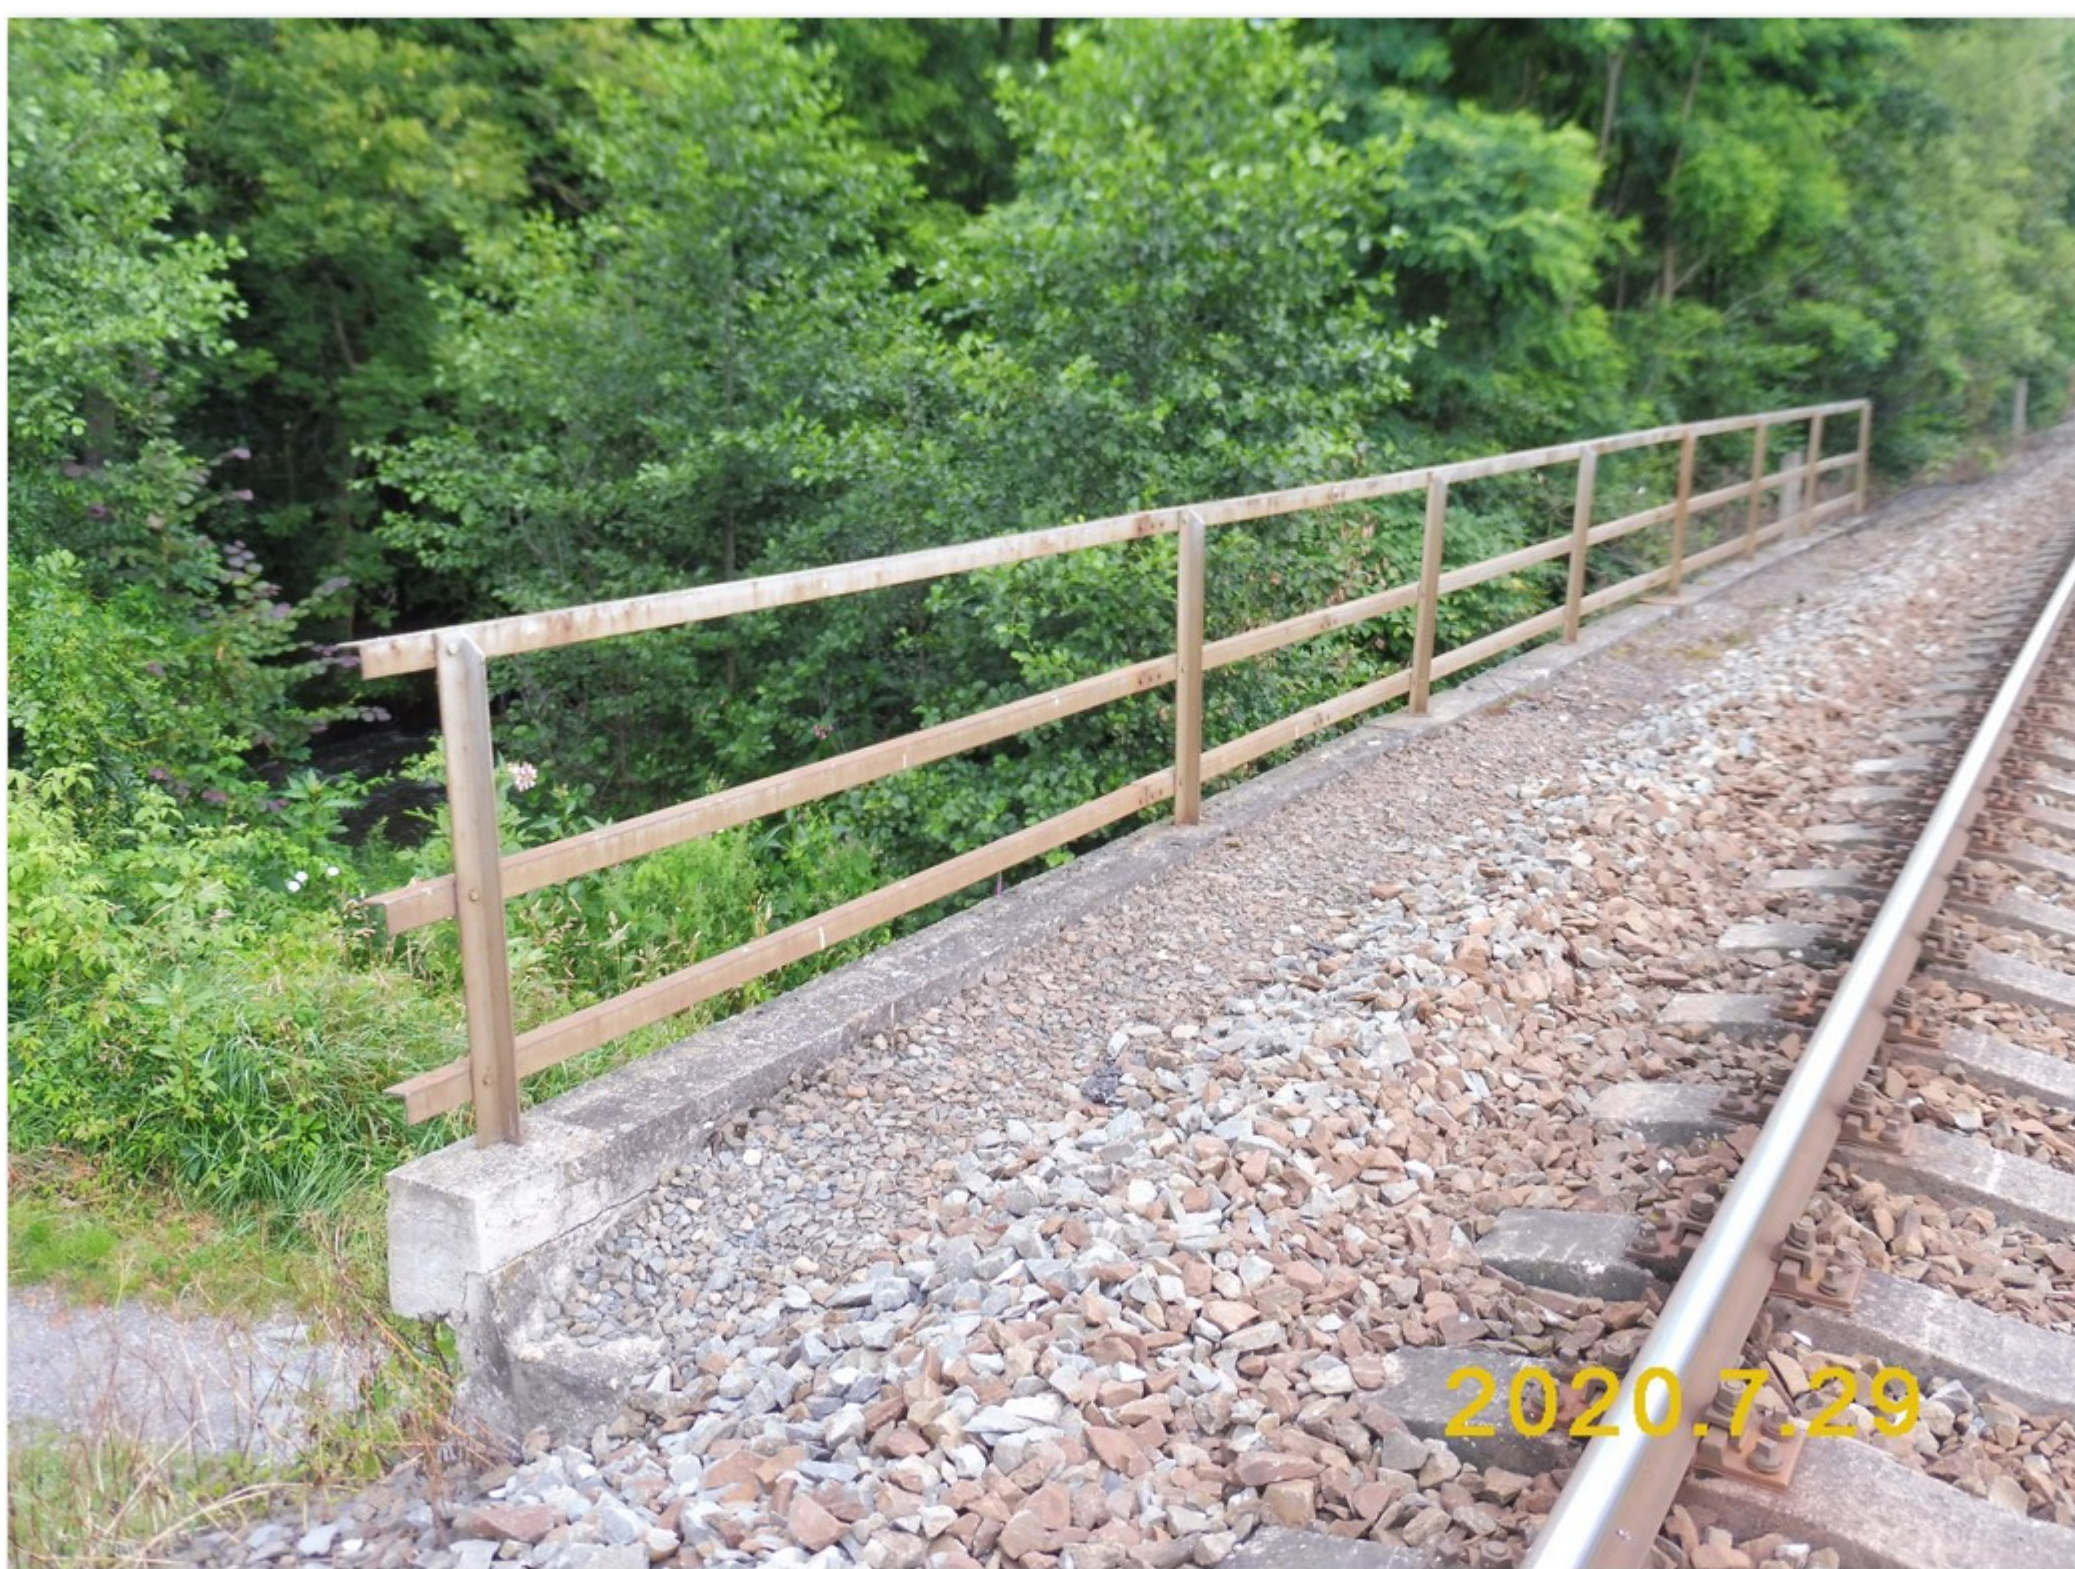
2.2-05 Uložení nosníku č. 02.2 na opěře 3 - pohled od čela opěry

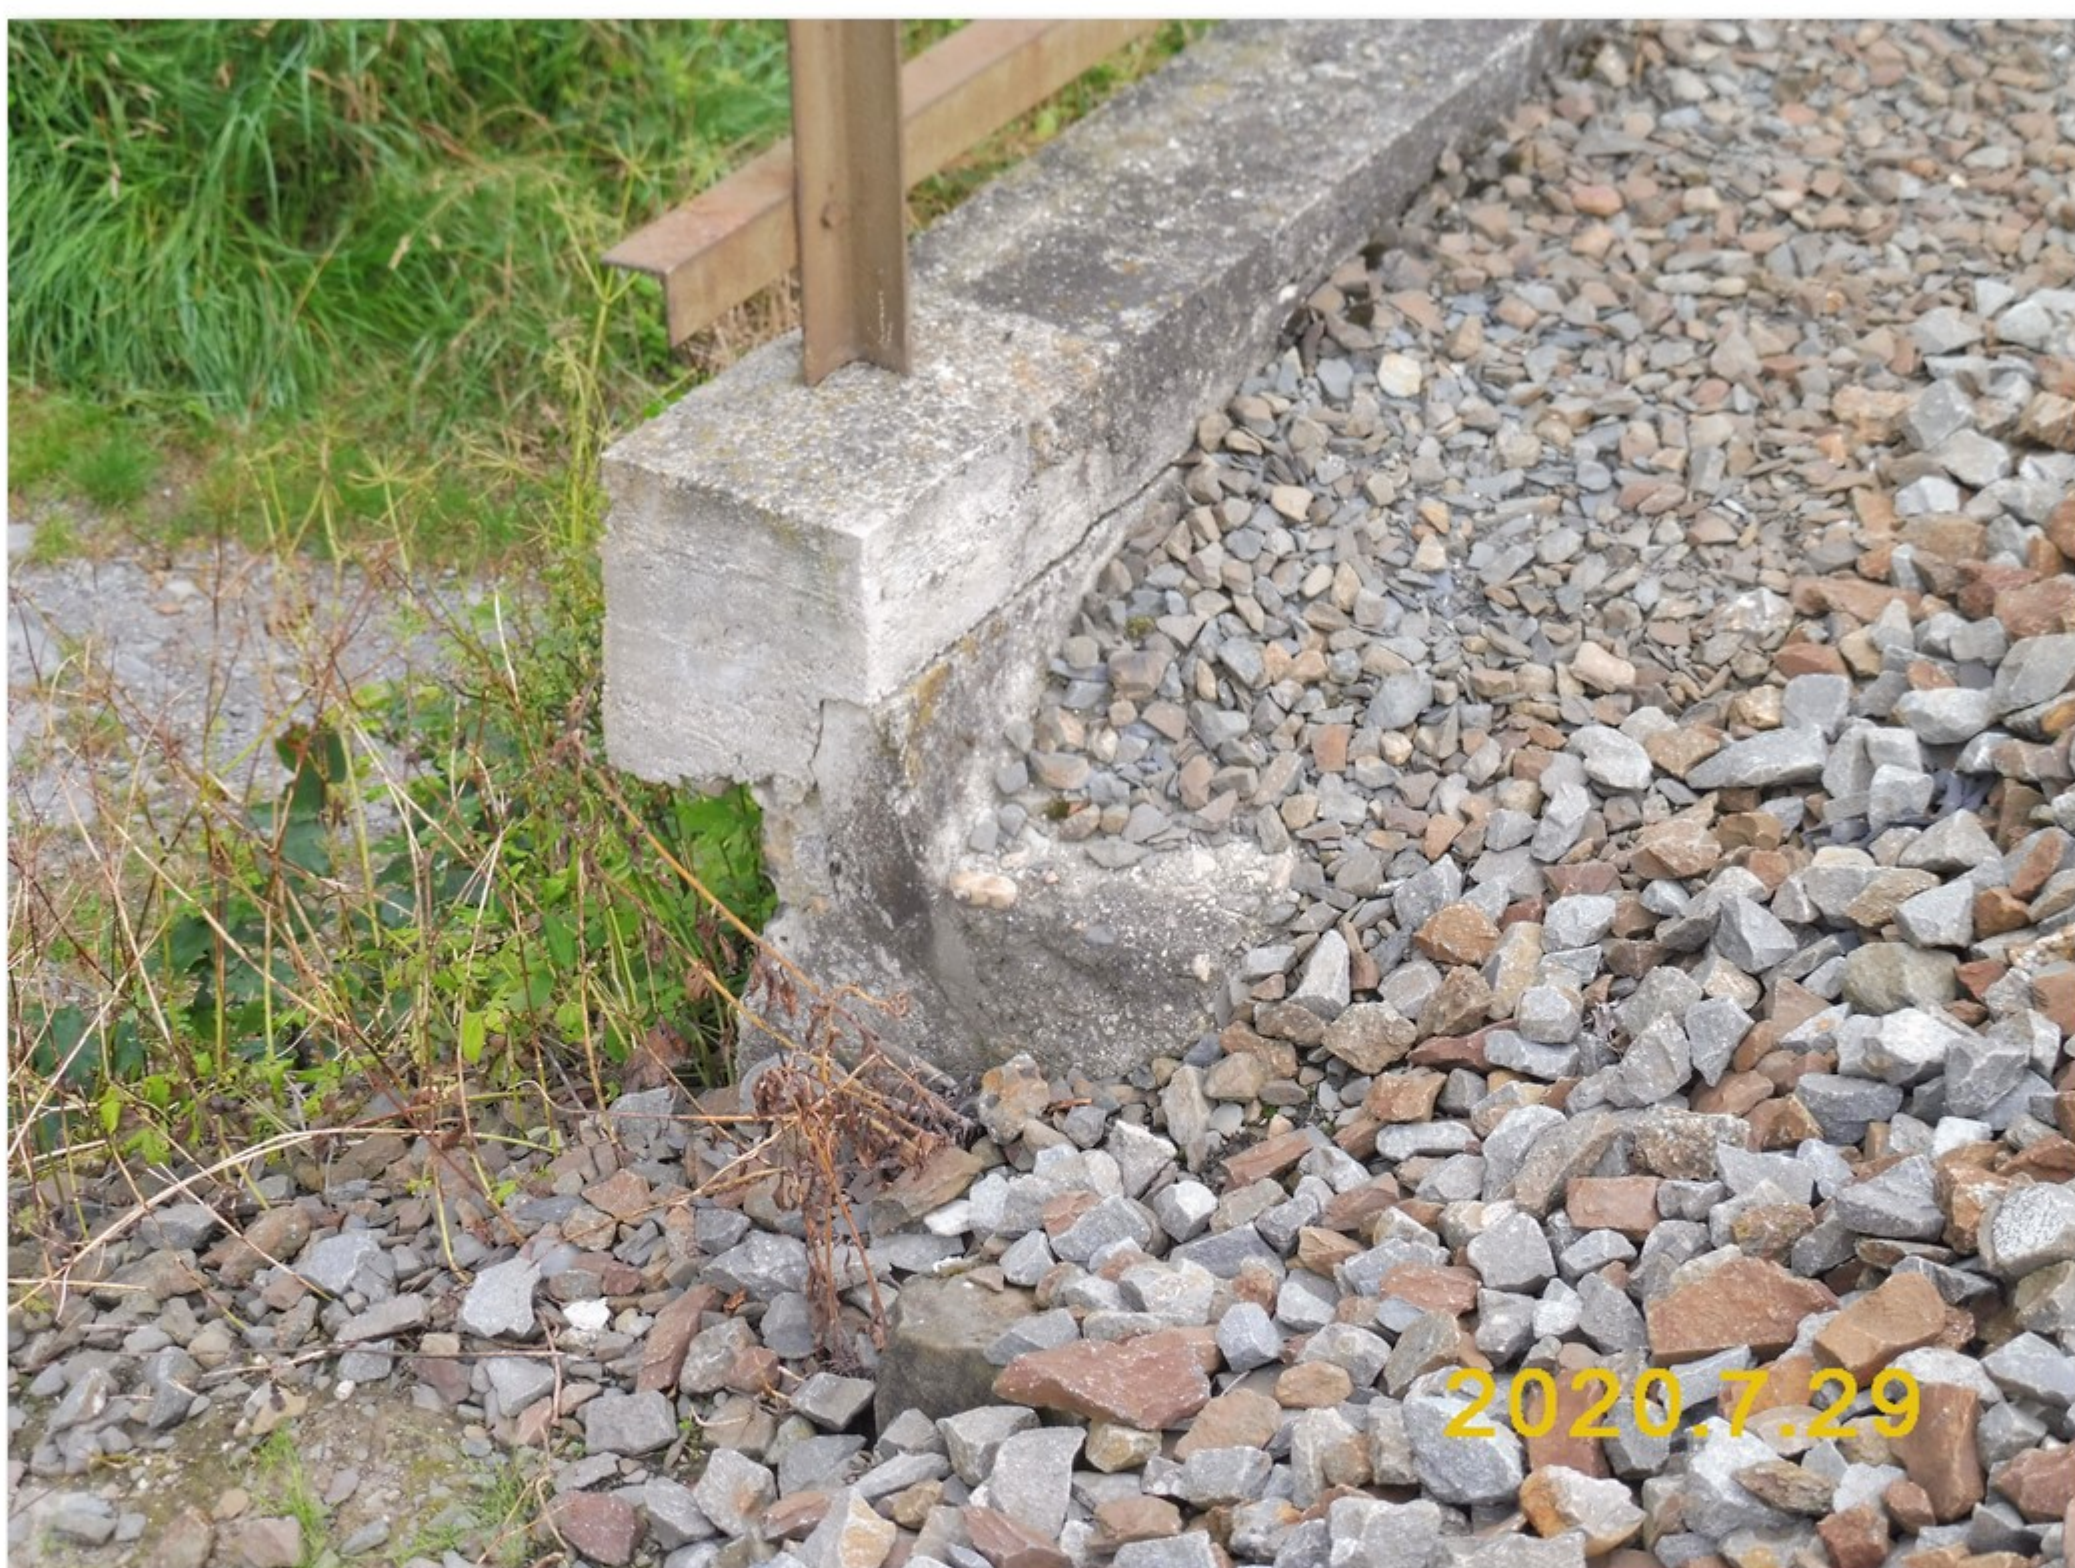
3.2-01 Levá římsa se zábradlím

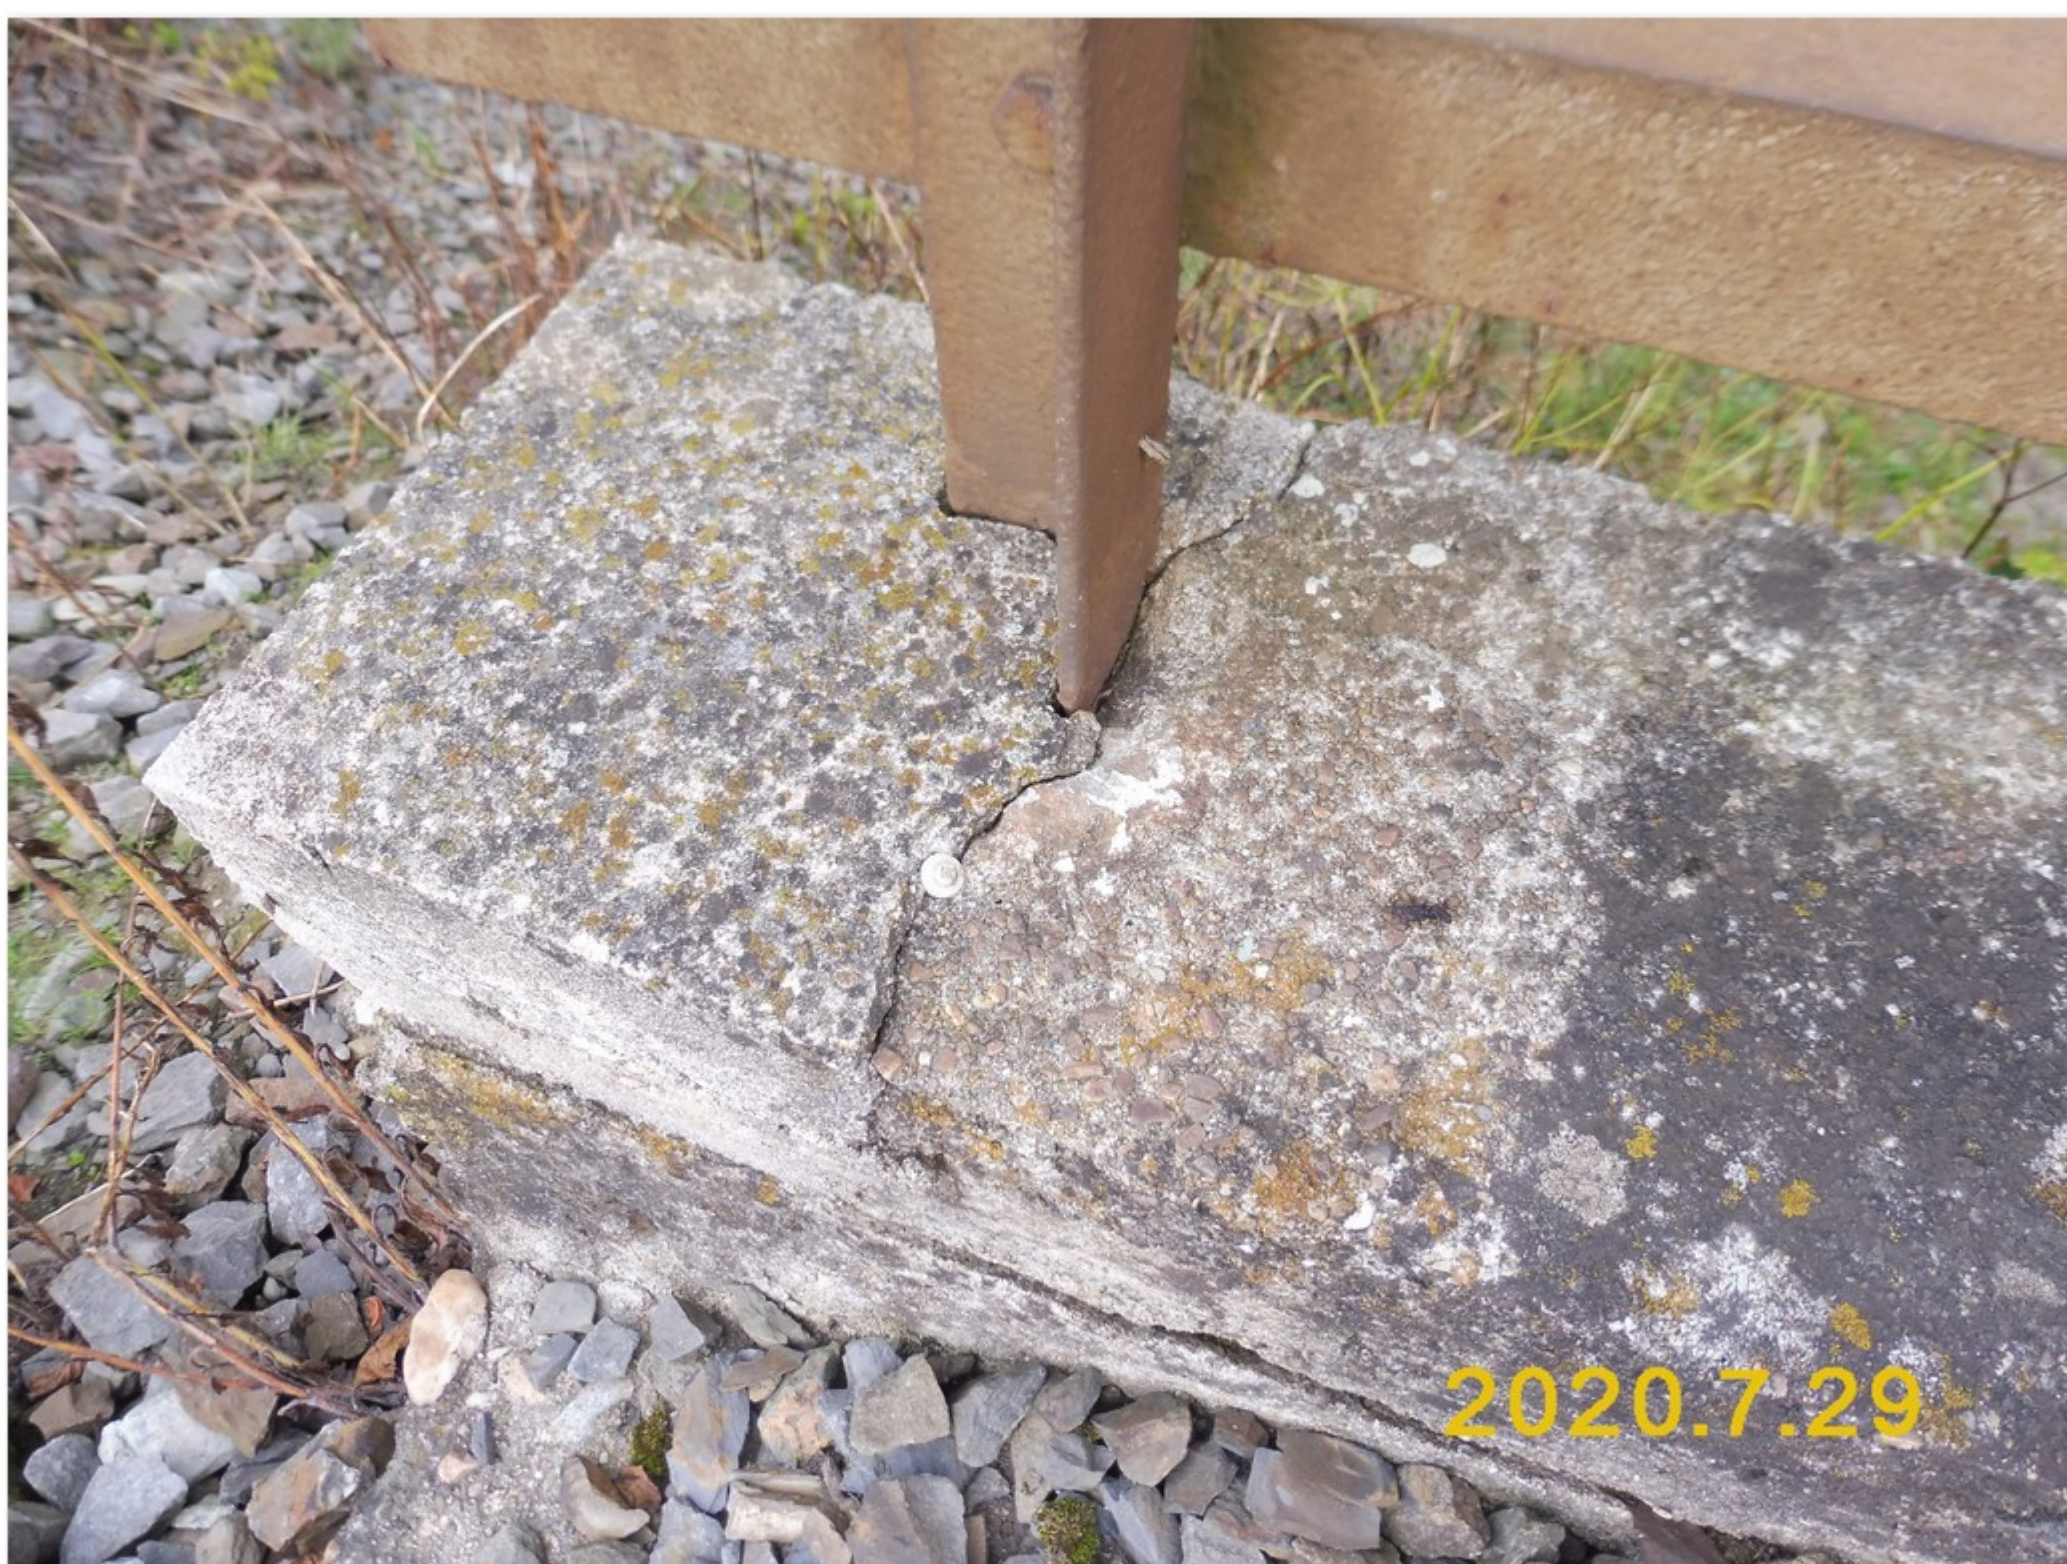
3.2-02 Začátek levé římsy před opěrou 1

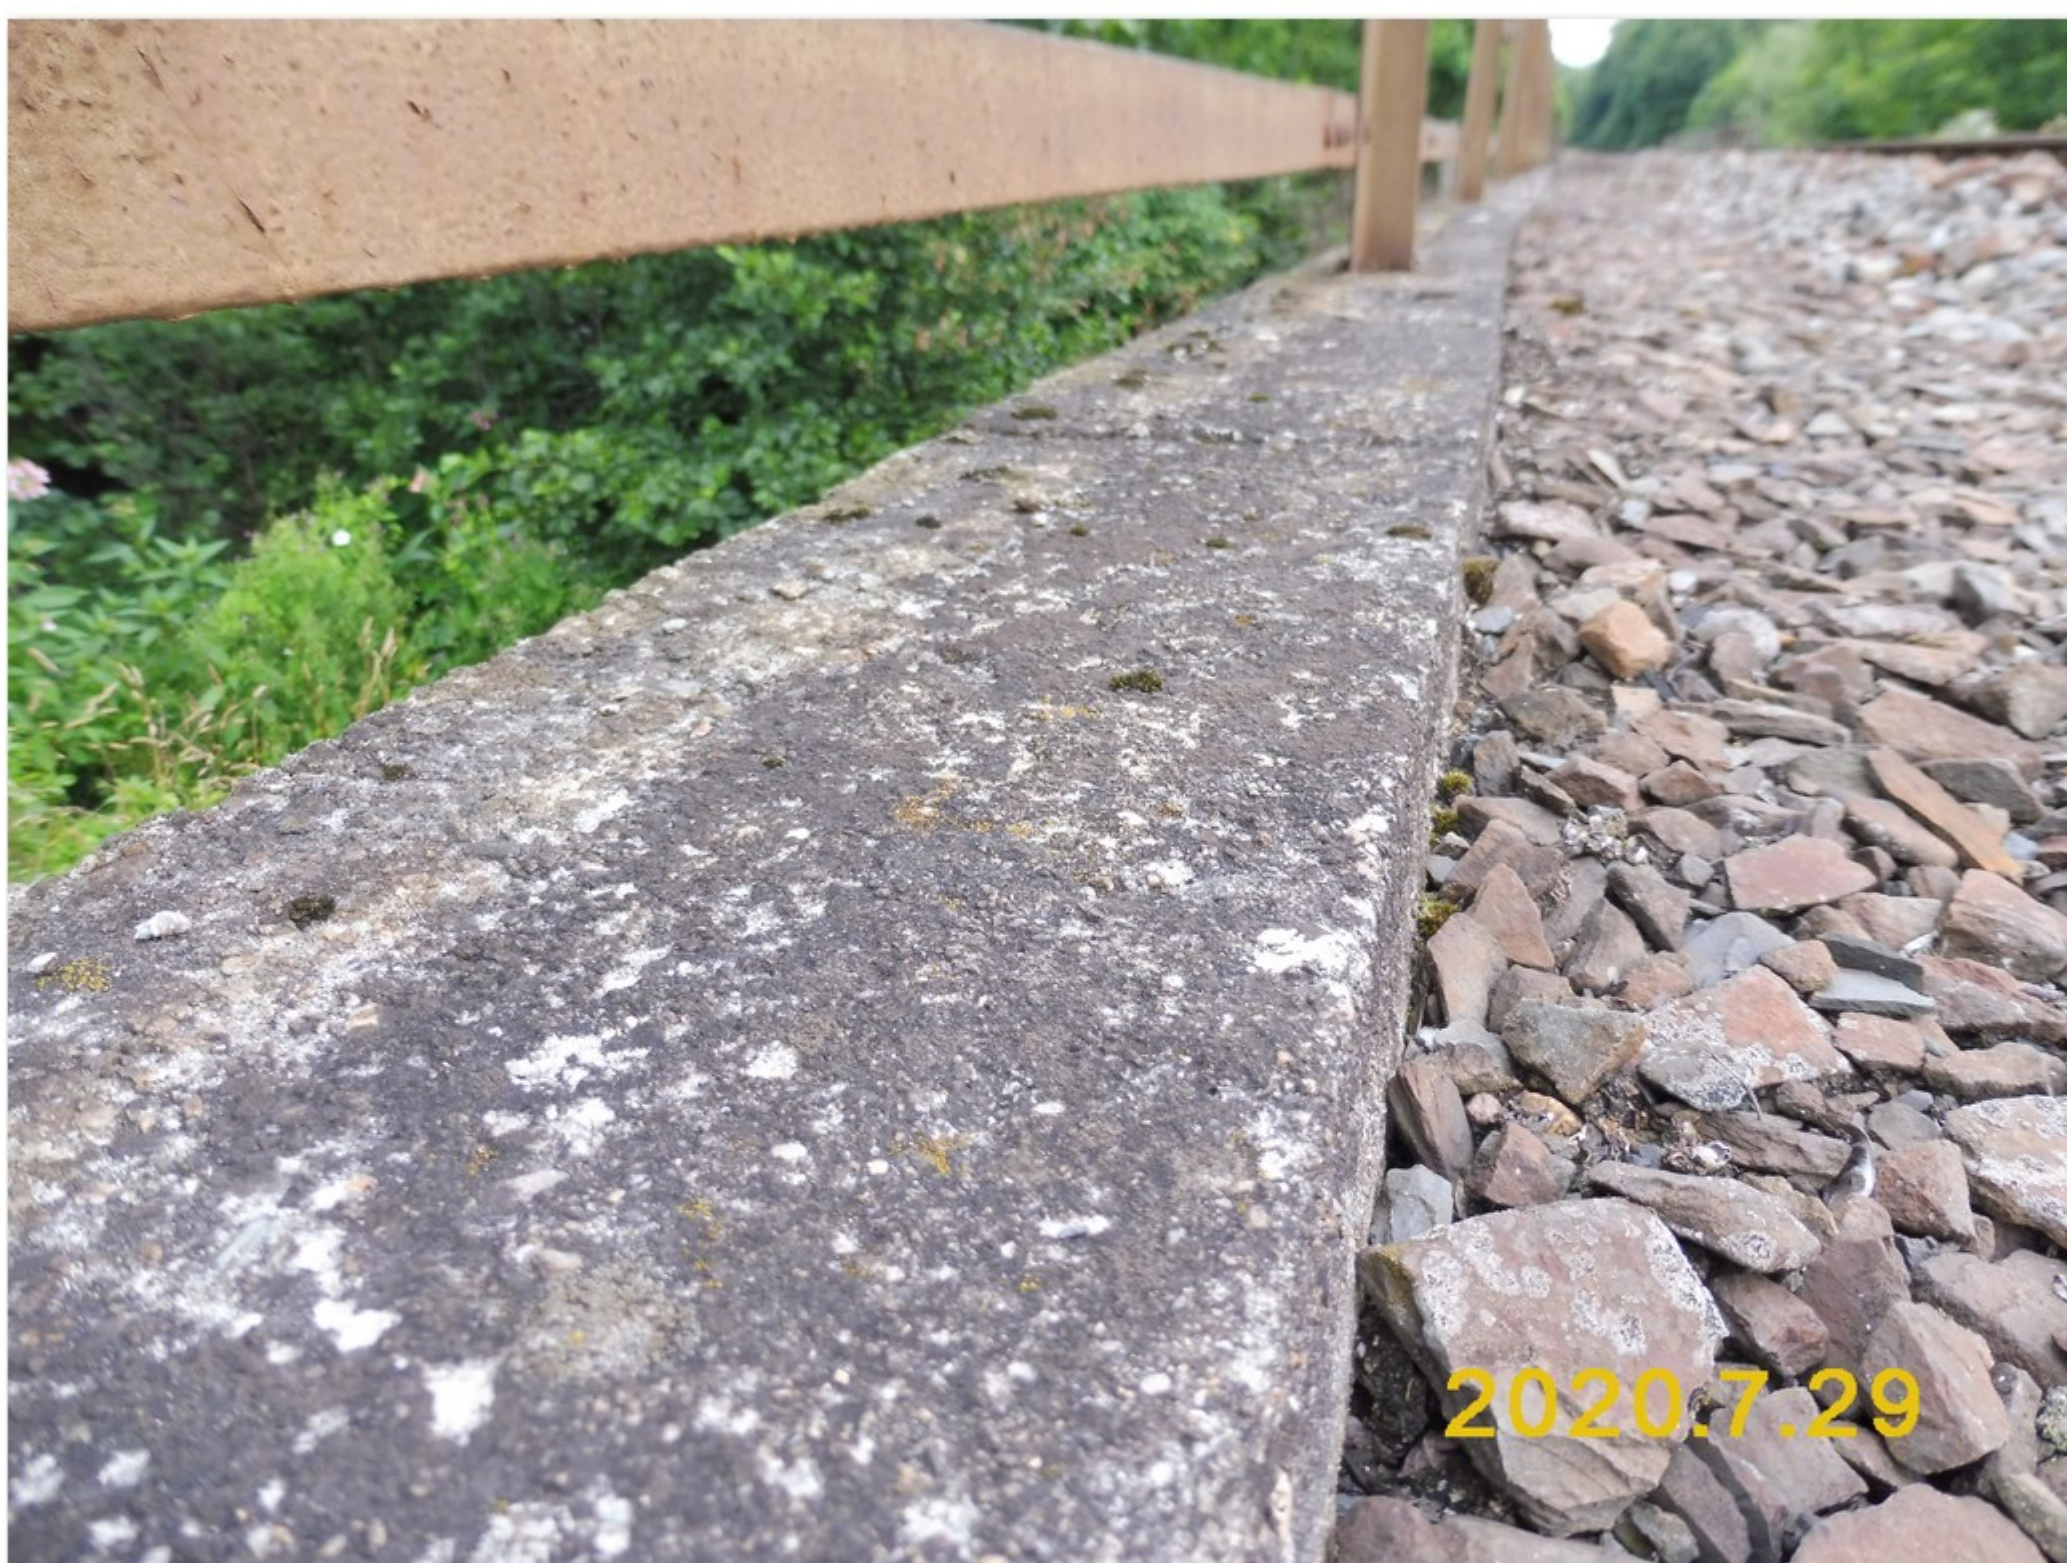
3.2-03 Prasklina na začátku levé římsy v místě uložení sloupku zábradlí

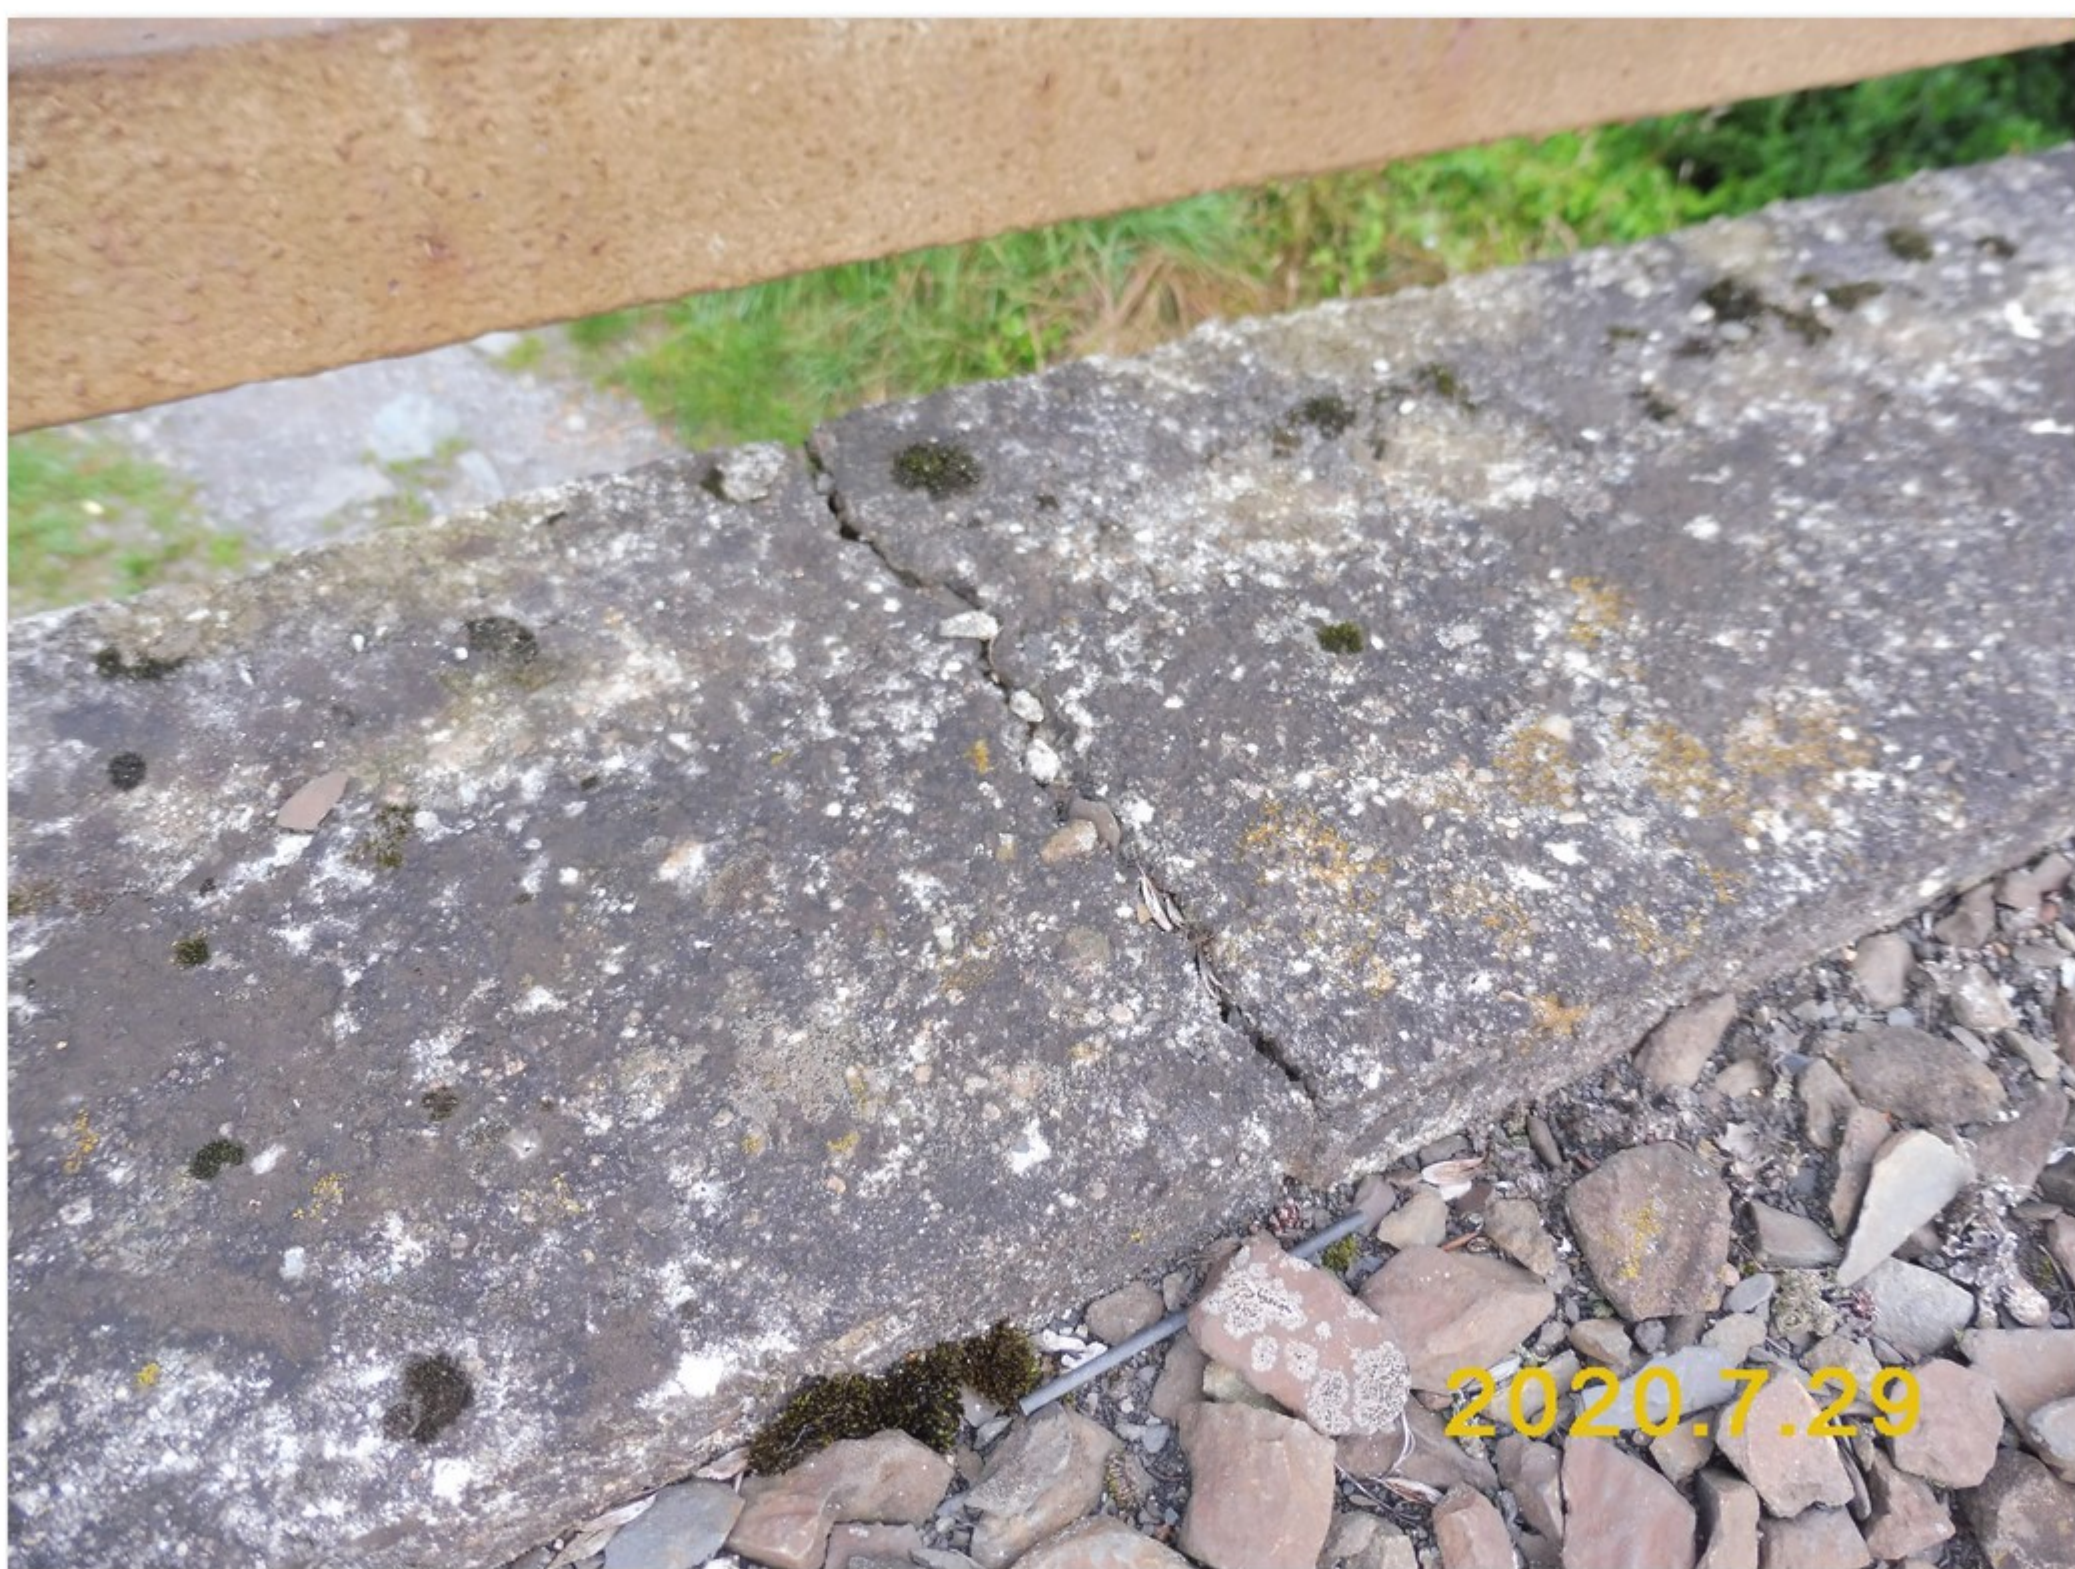
3.2-04 Horní povrch levé římsy na křídle opěry 1
