Správa železnic, státní organizace

## ***ZPRÁVA Z PODROBNÉ VIZUÁLNÍ PROHLÍDKY***

<b>MOST PŘES POTOK HLUBOČEK V HLUBOČKÁCH</b>			
<b>TÚ 2191 Olomouc hl. n. - Krnov</b>		<b>Evid. km 12,836</b>	
Objekt: most	Širá trať	Vžitý název:	
Počet otvorů: 2	Počet kolejí na mostě: 1	Elektrizace: ne	
Rychlost na mostě / traťová: 70 / 70 km / h	Traťová třída zatížení s přidruženou rychlostí: C3 / 70	Datum prohlídky: 29. 07. 2020

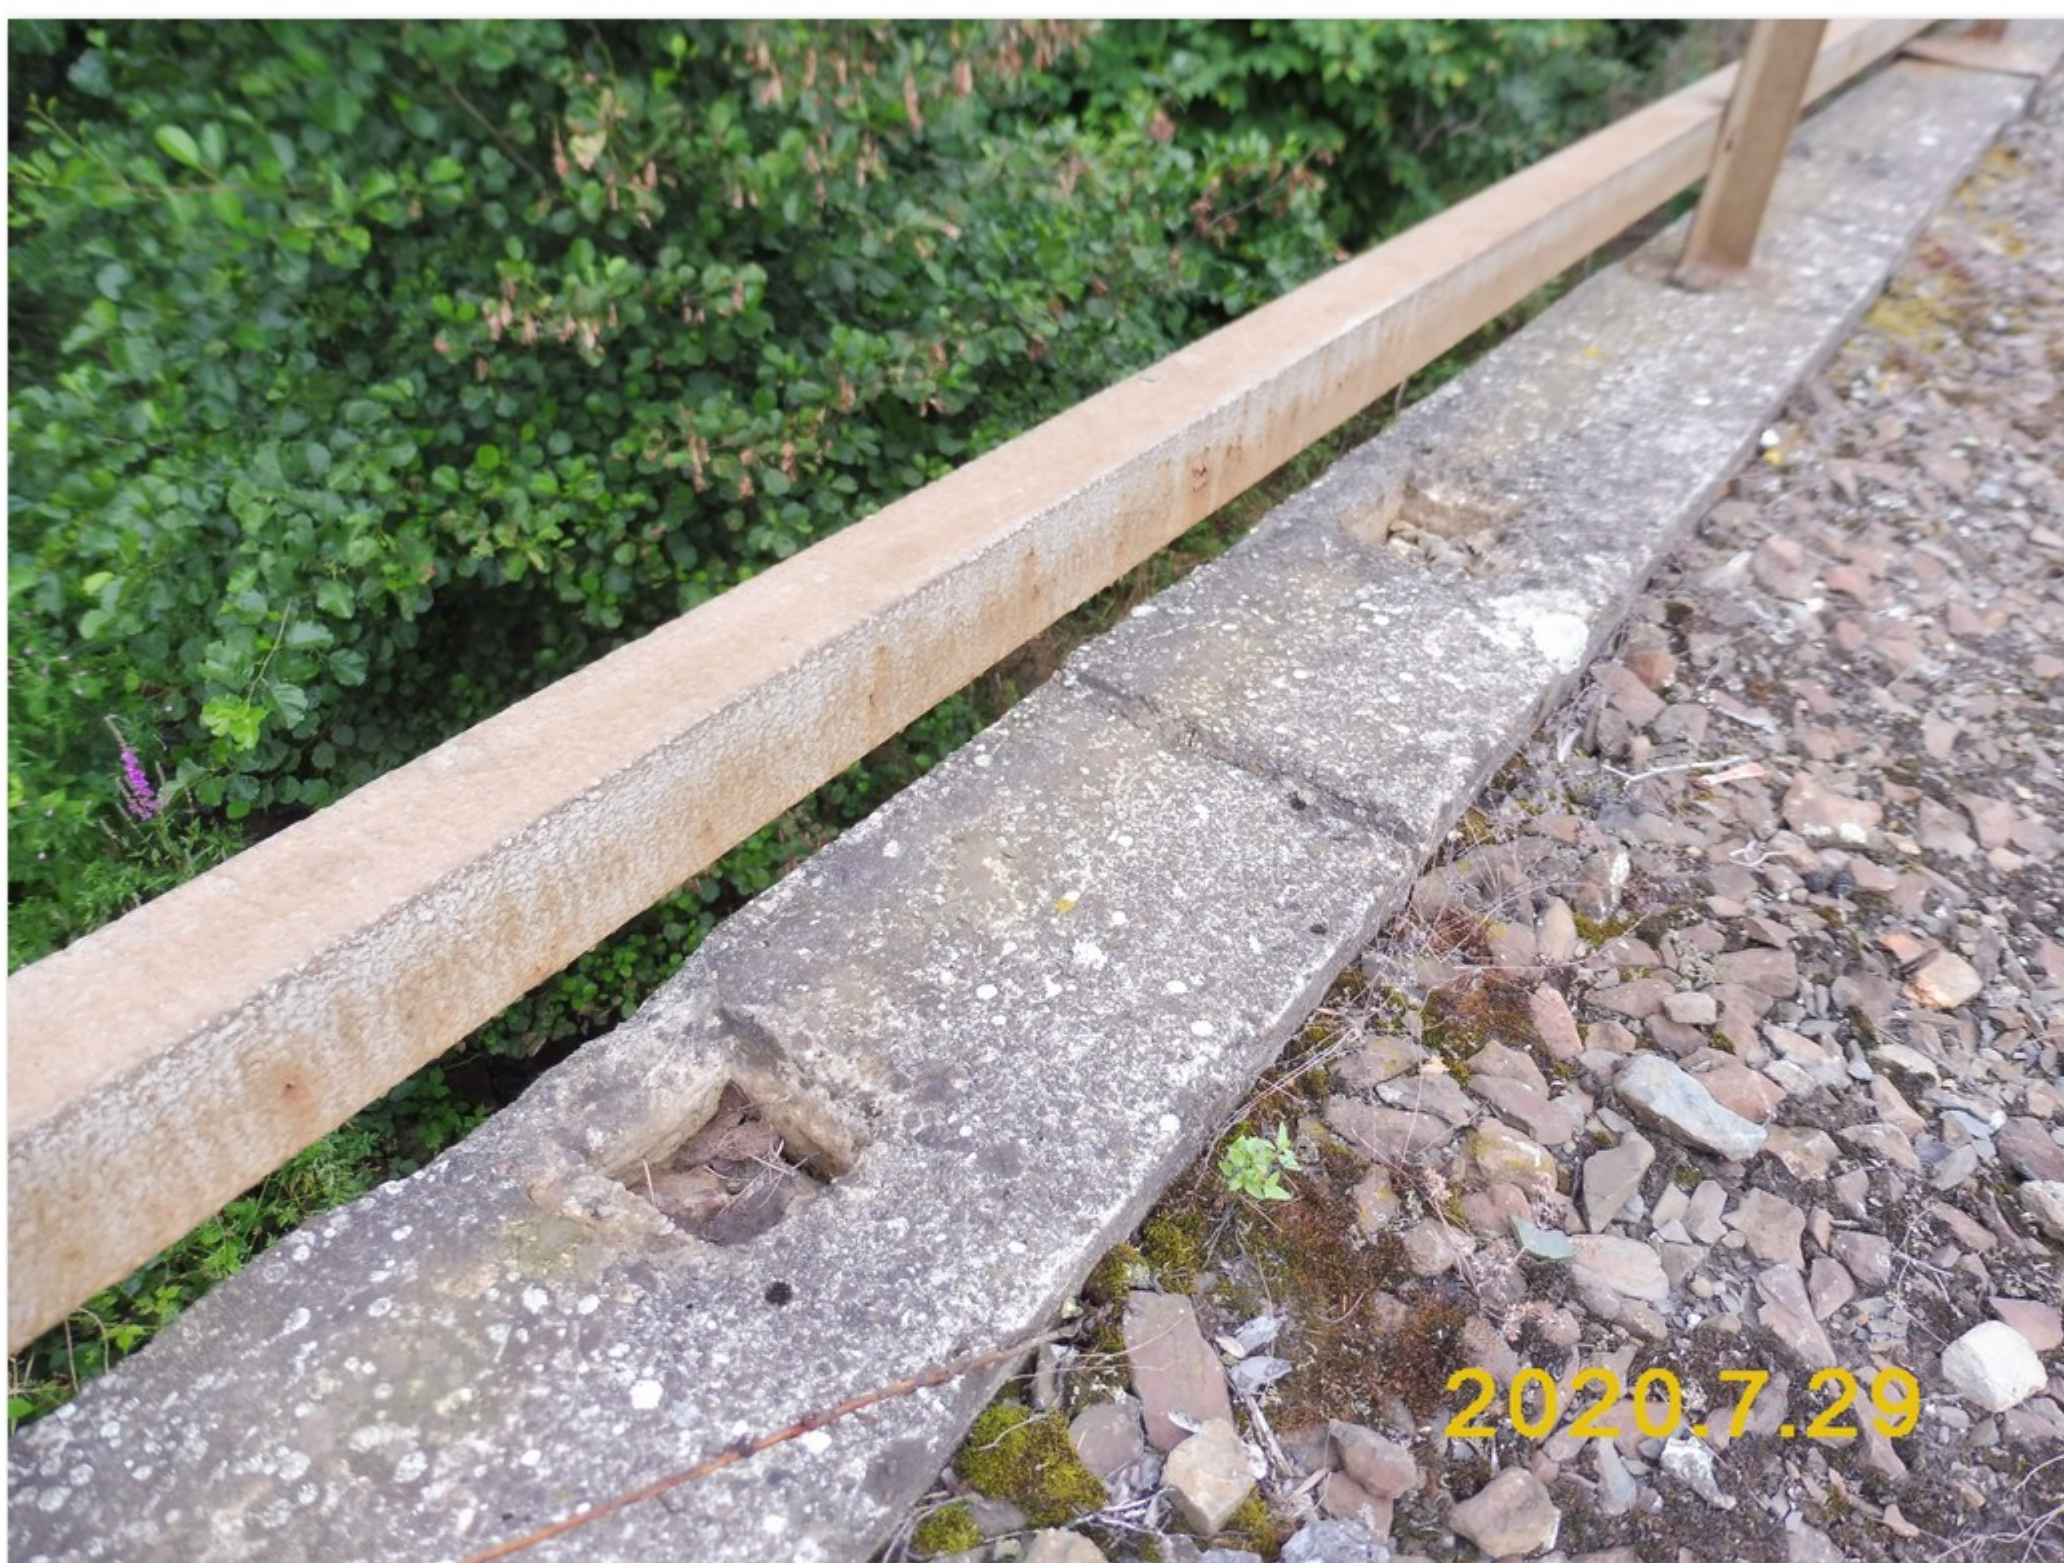
3.2-07 Dilatační spára levé římsy nad podpěrou 2

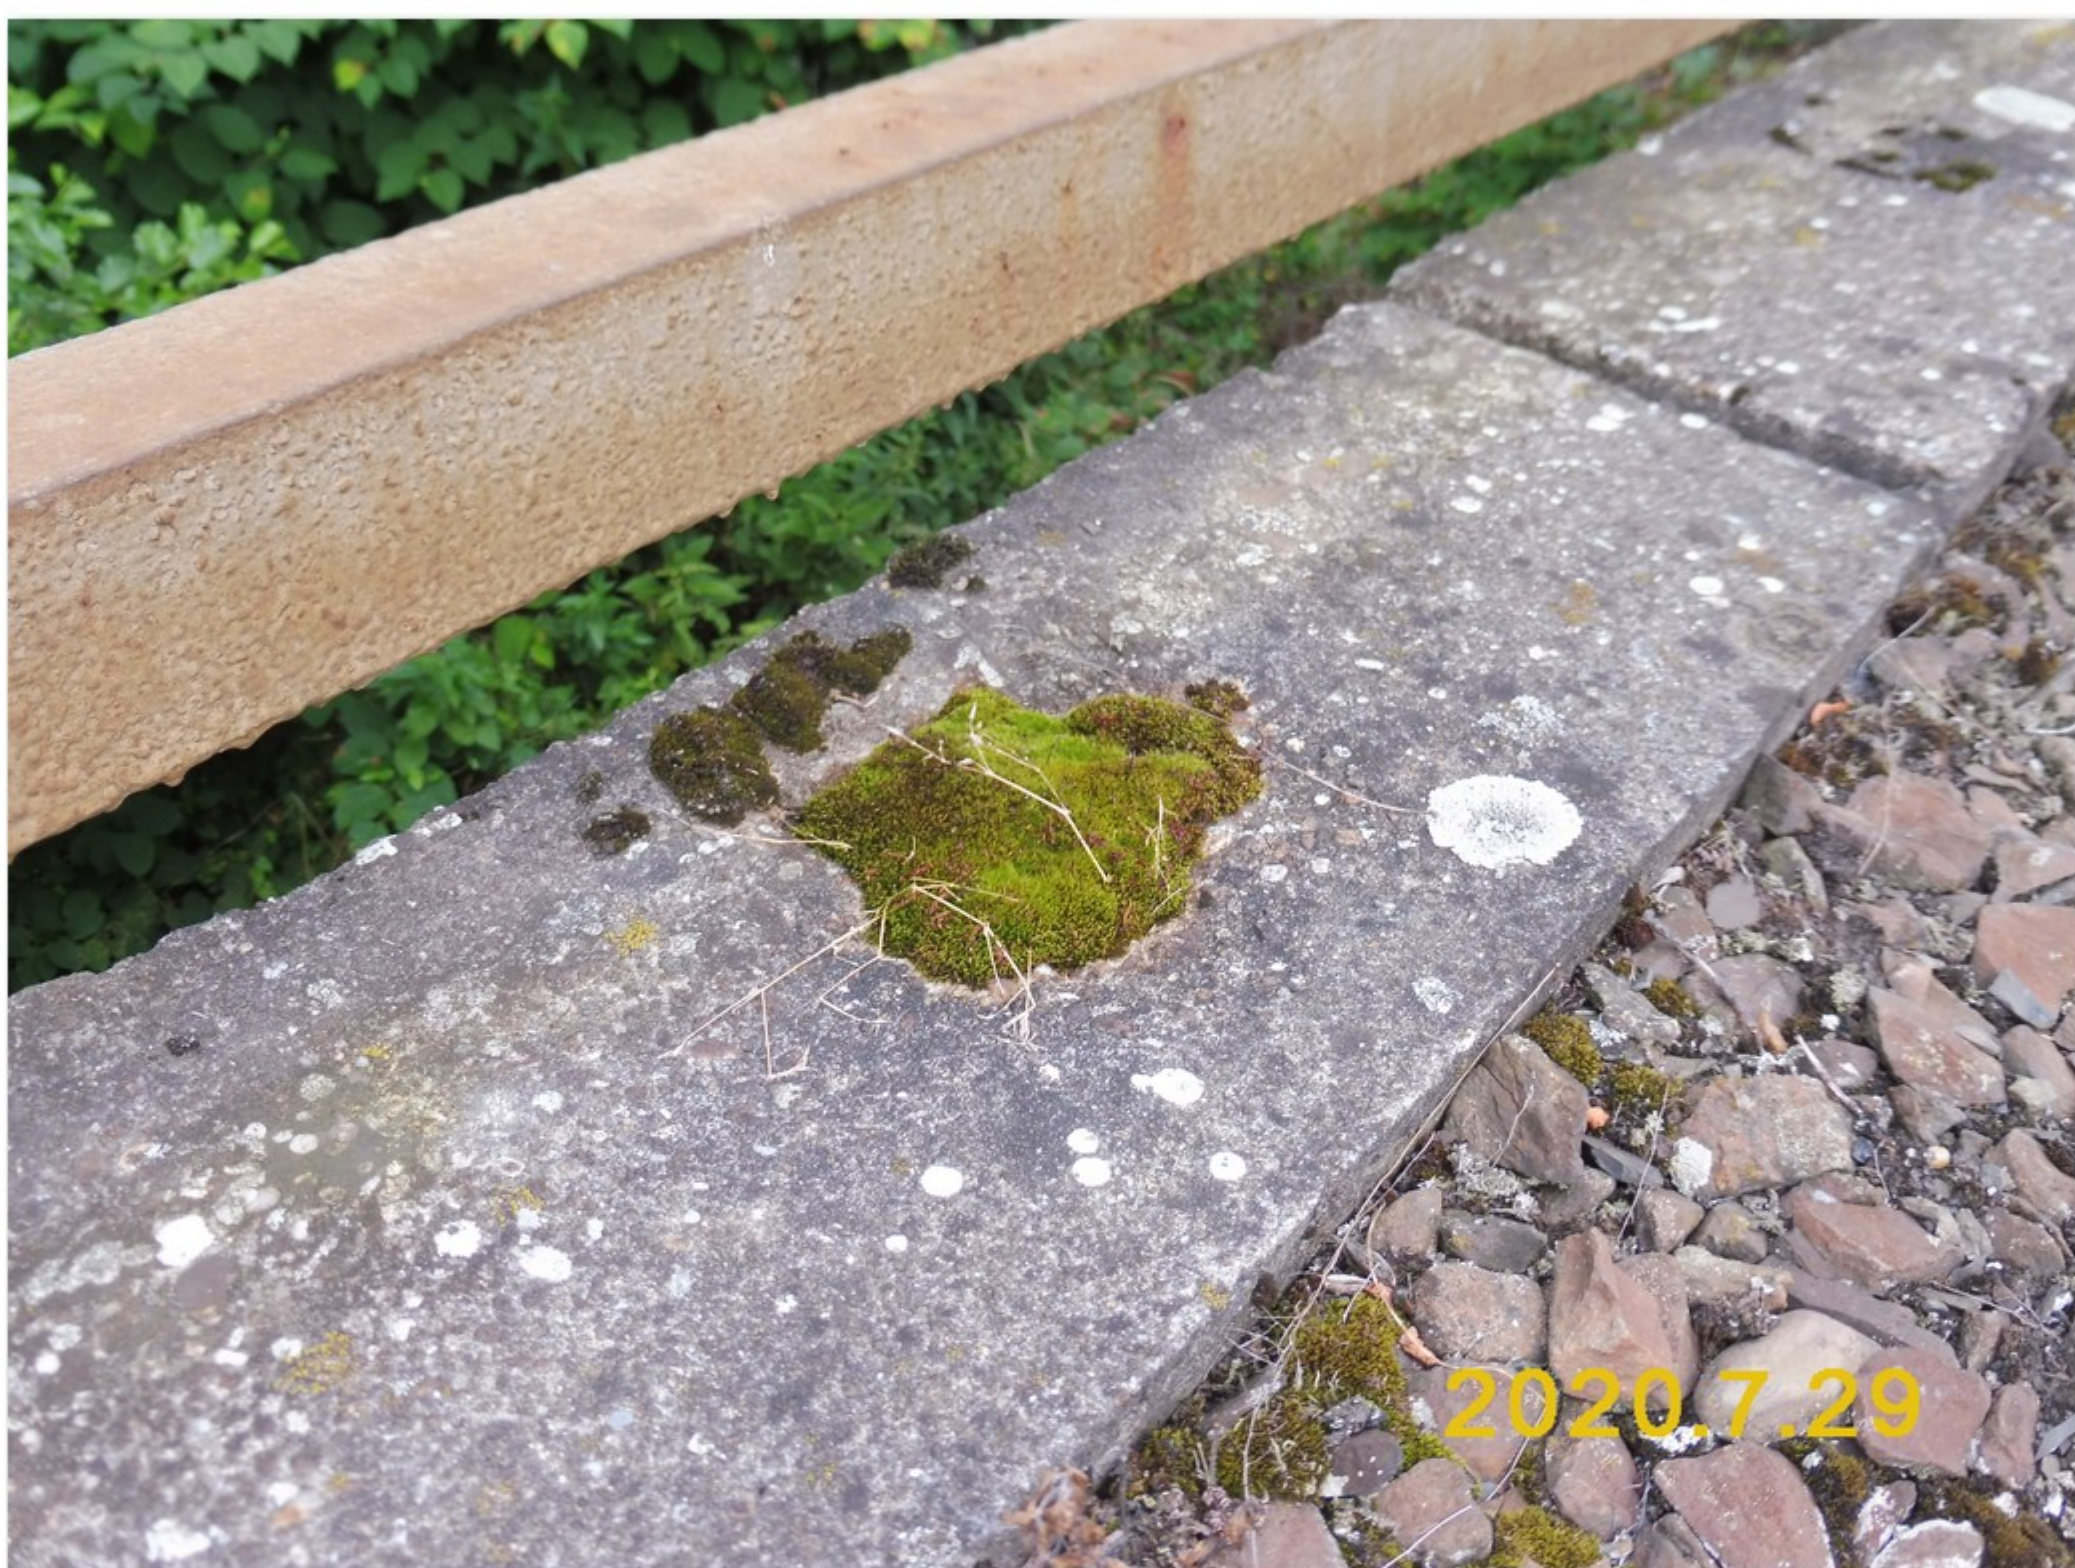
3.2-09 Zakrytí dilatační spáry levé římsy uprostřed rozpětí 2. pole

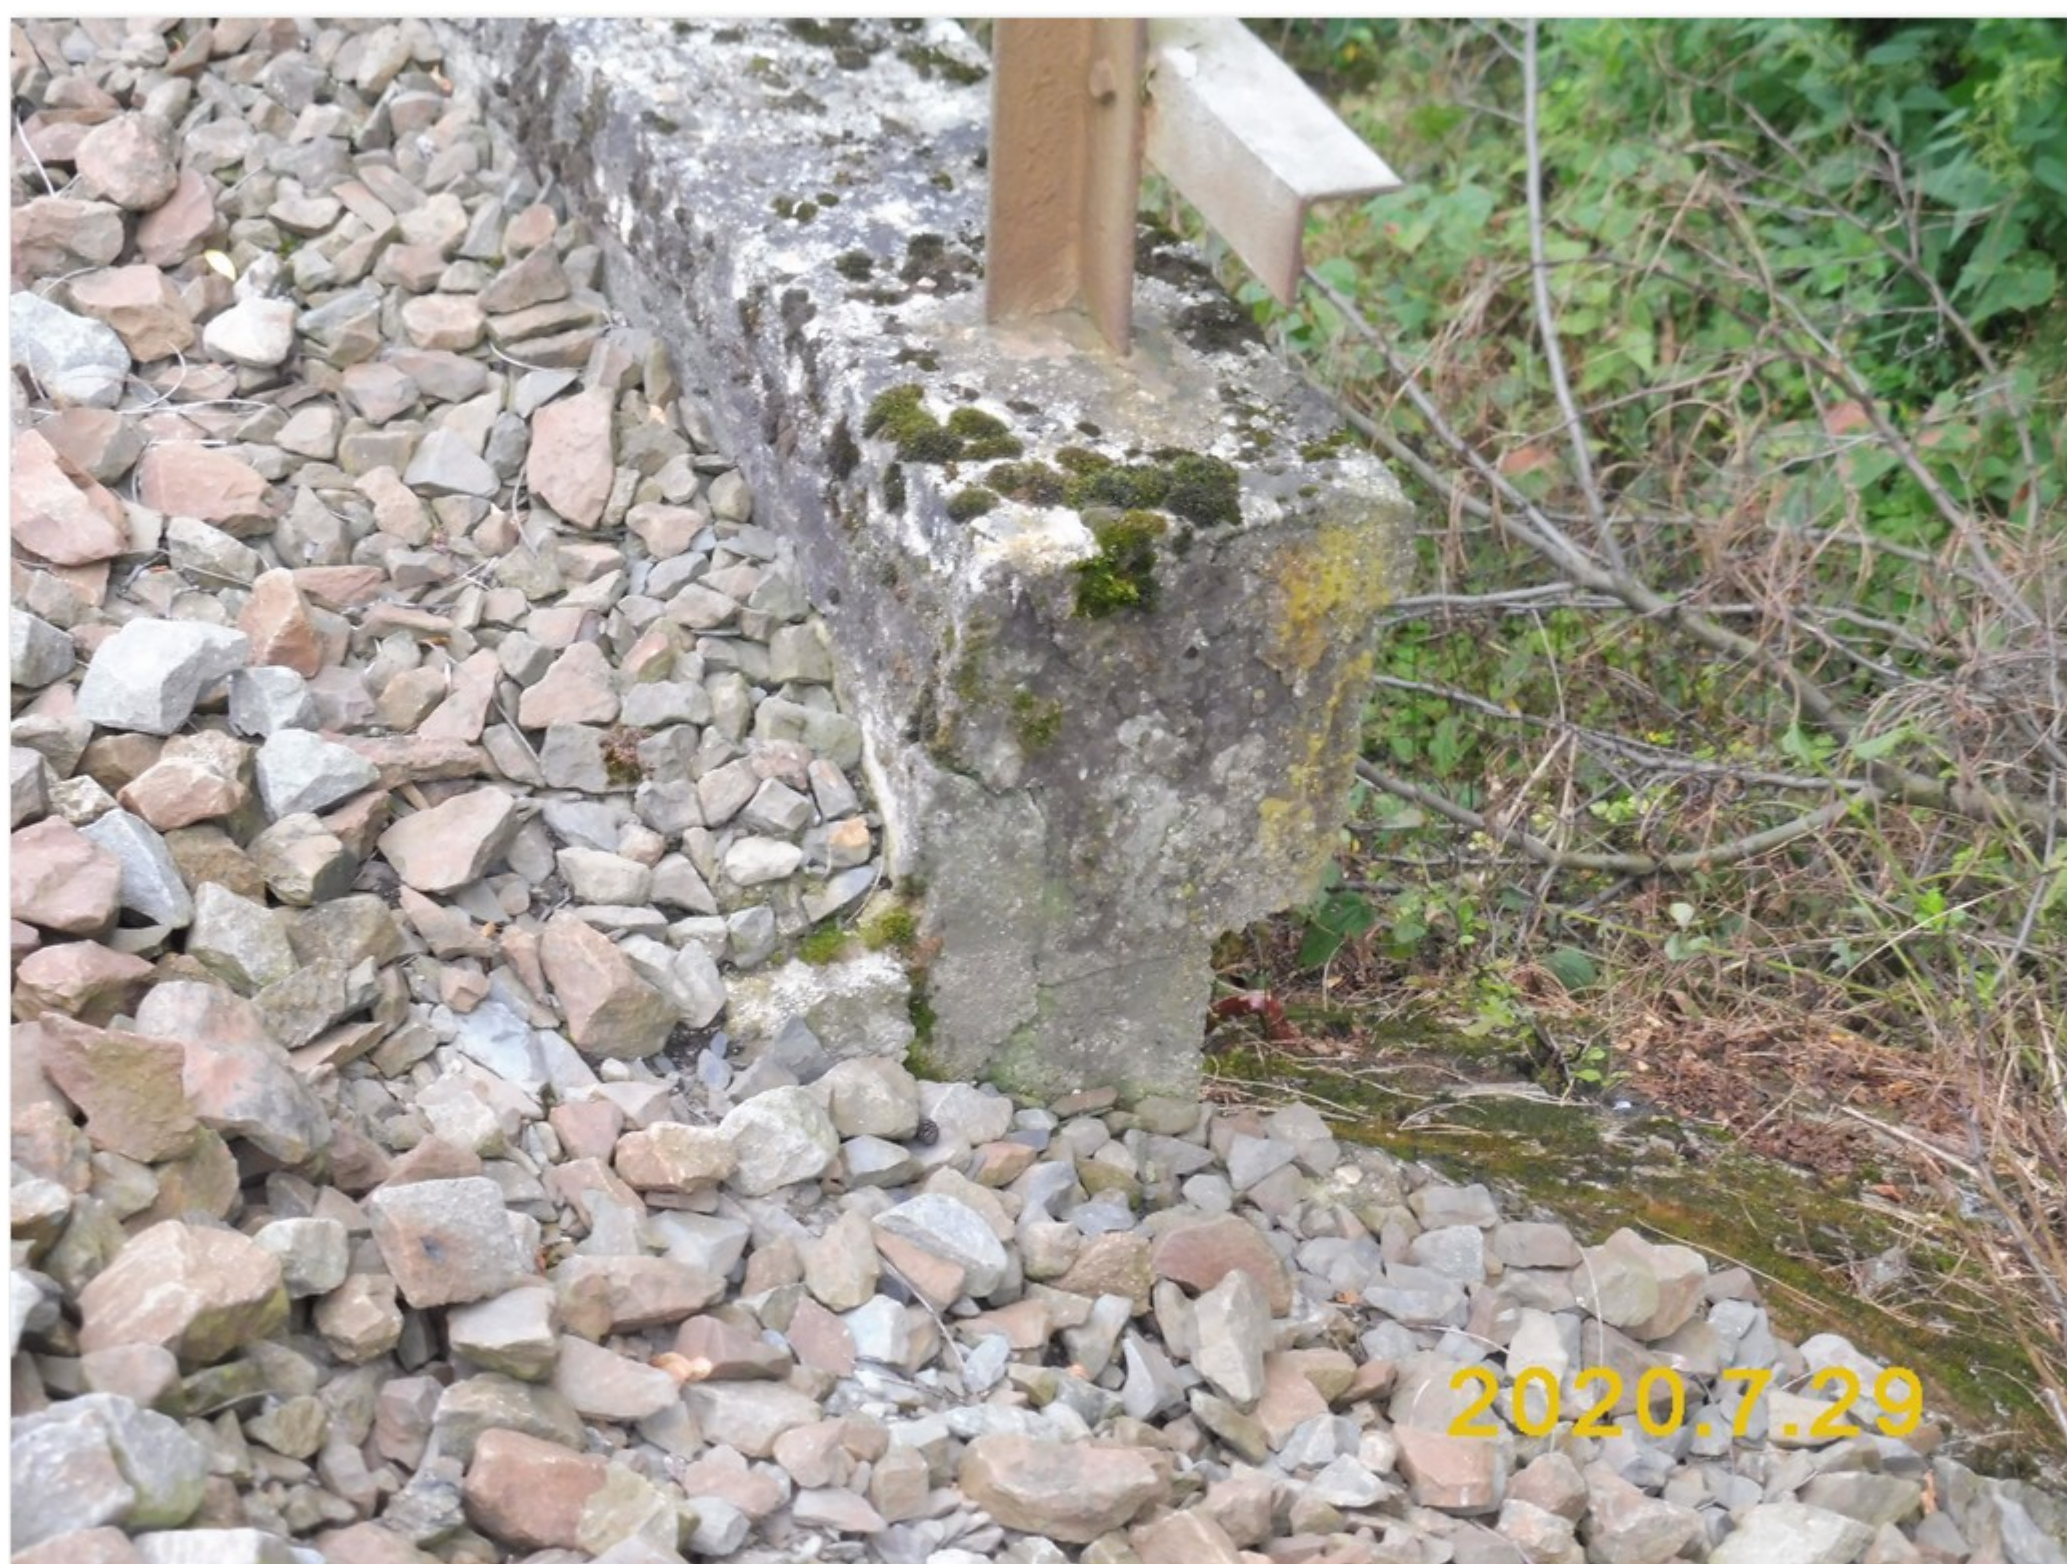
3.2-10 Levá římsa ve 2. poli - v nevyplněném otvoru pro uložení sloupku zábradlí uchycená vegetace

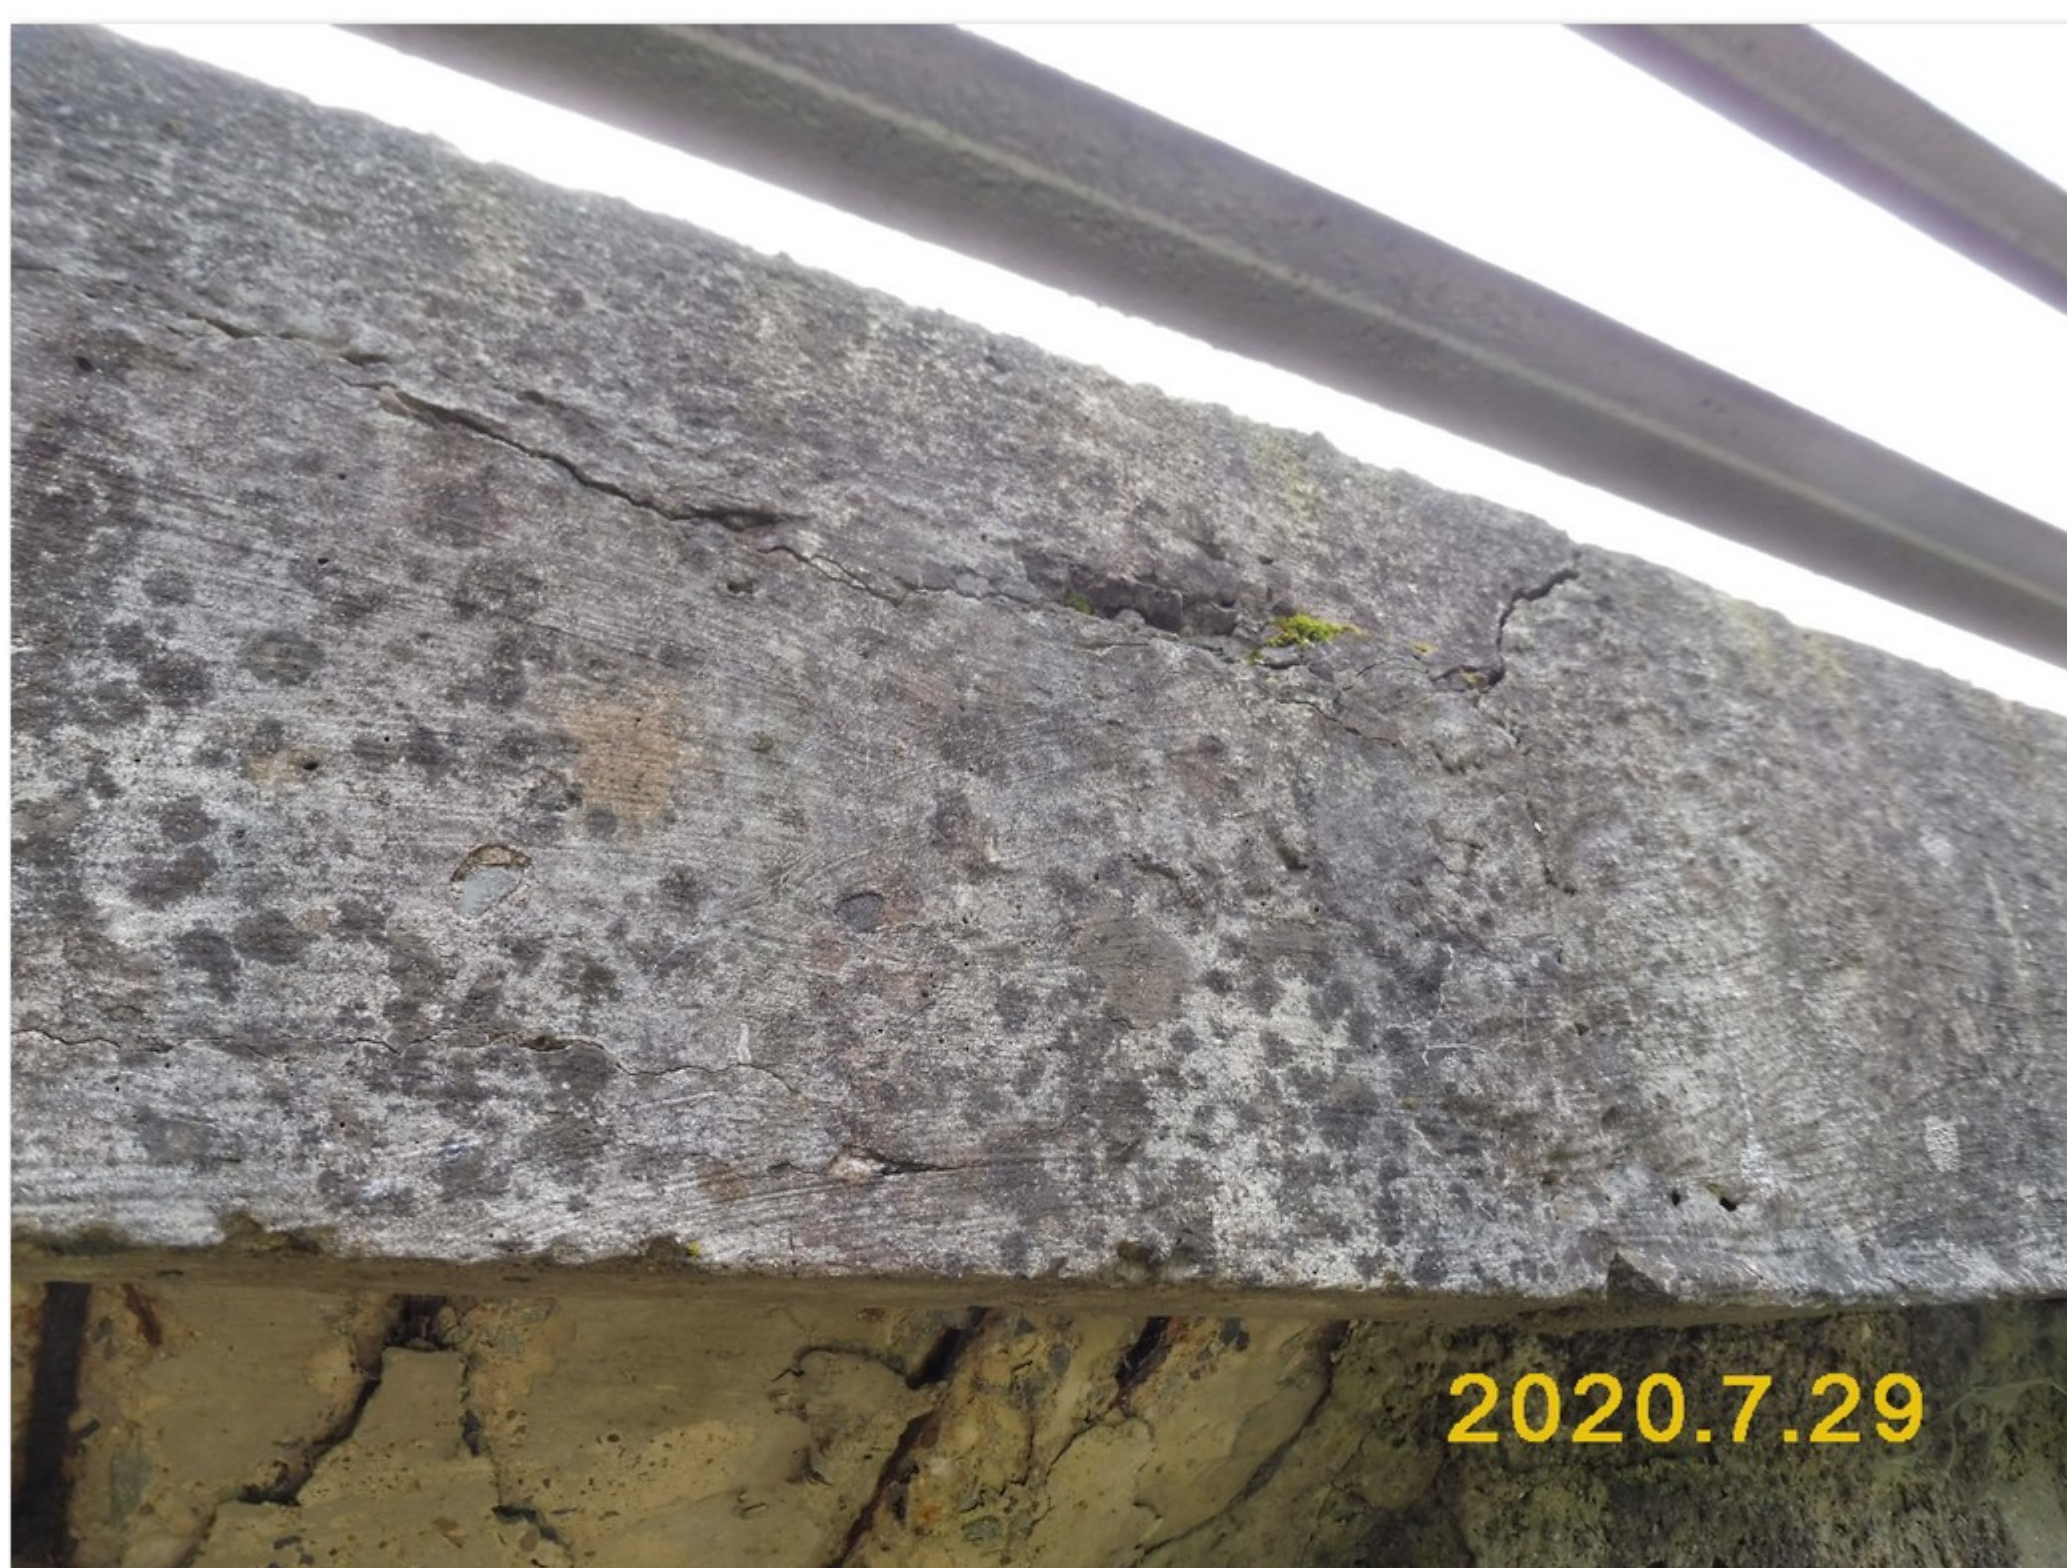
3.2-11 Konec levé římsy za opěrou 3

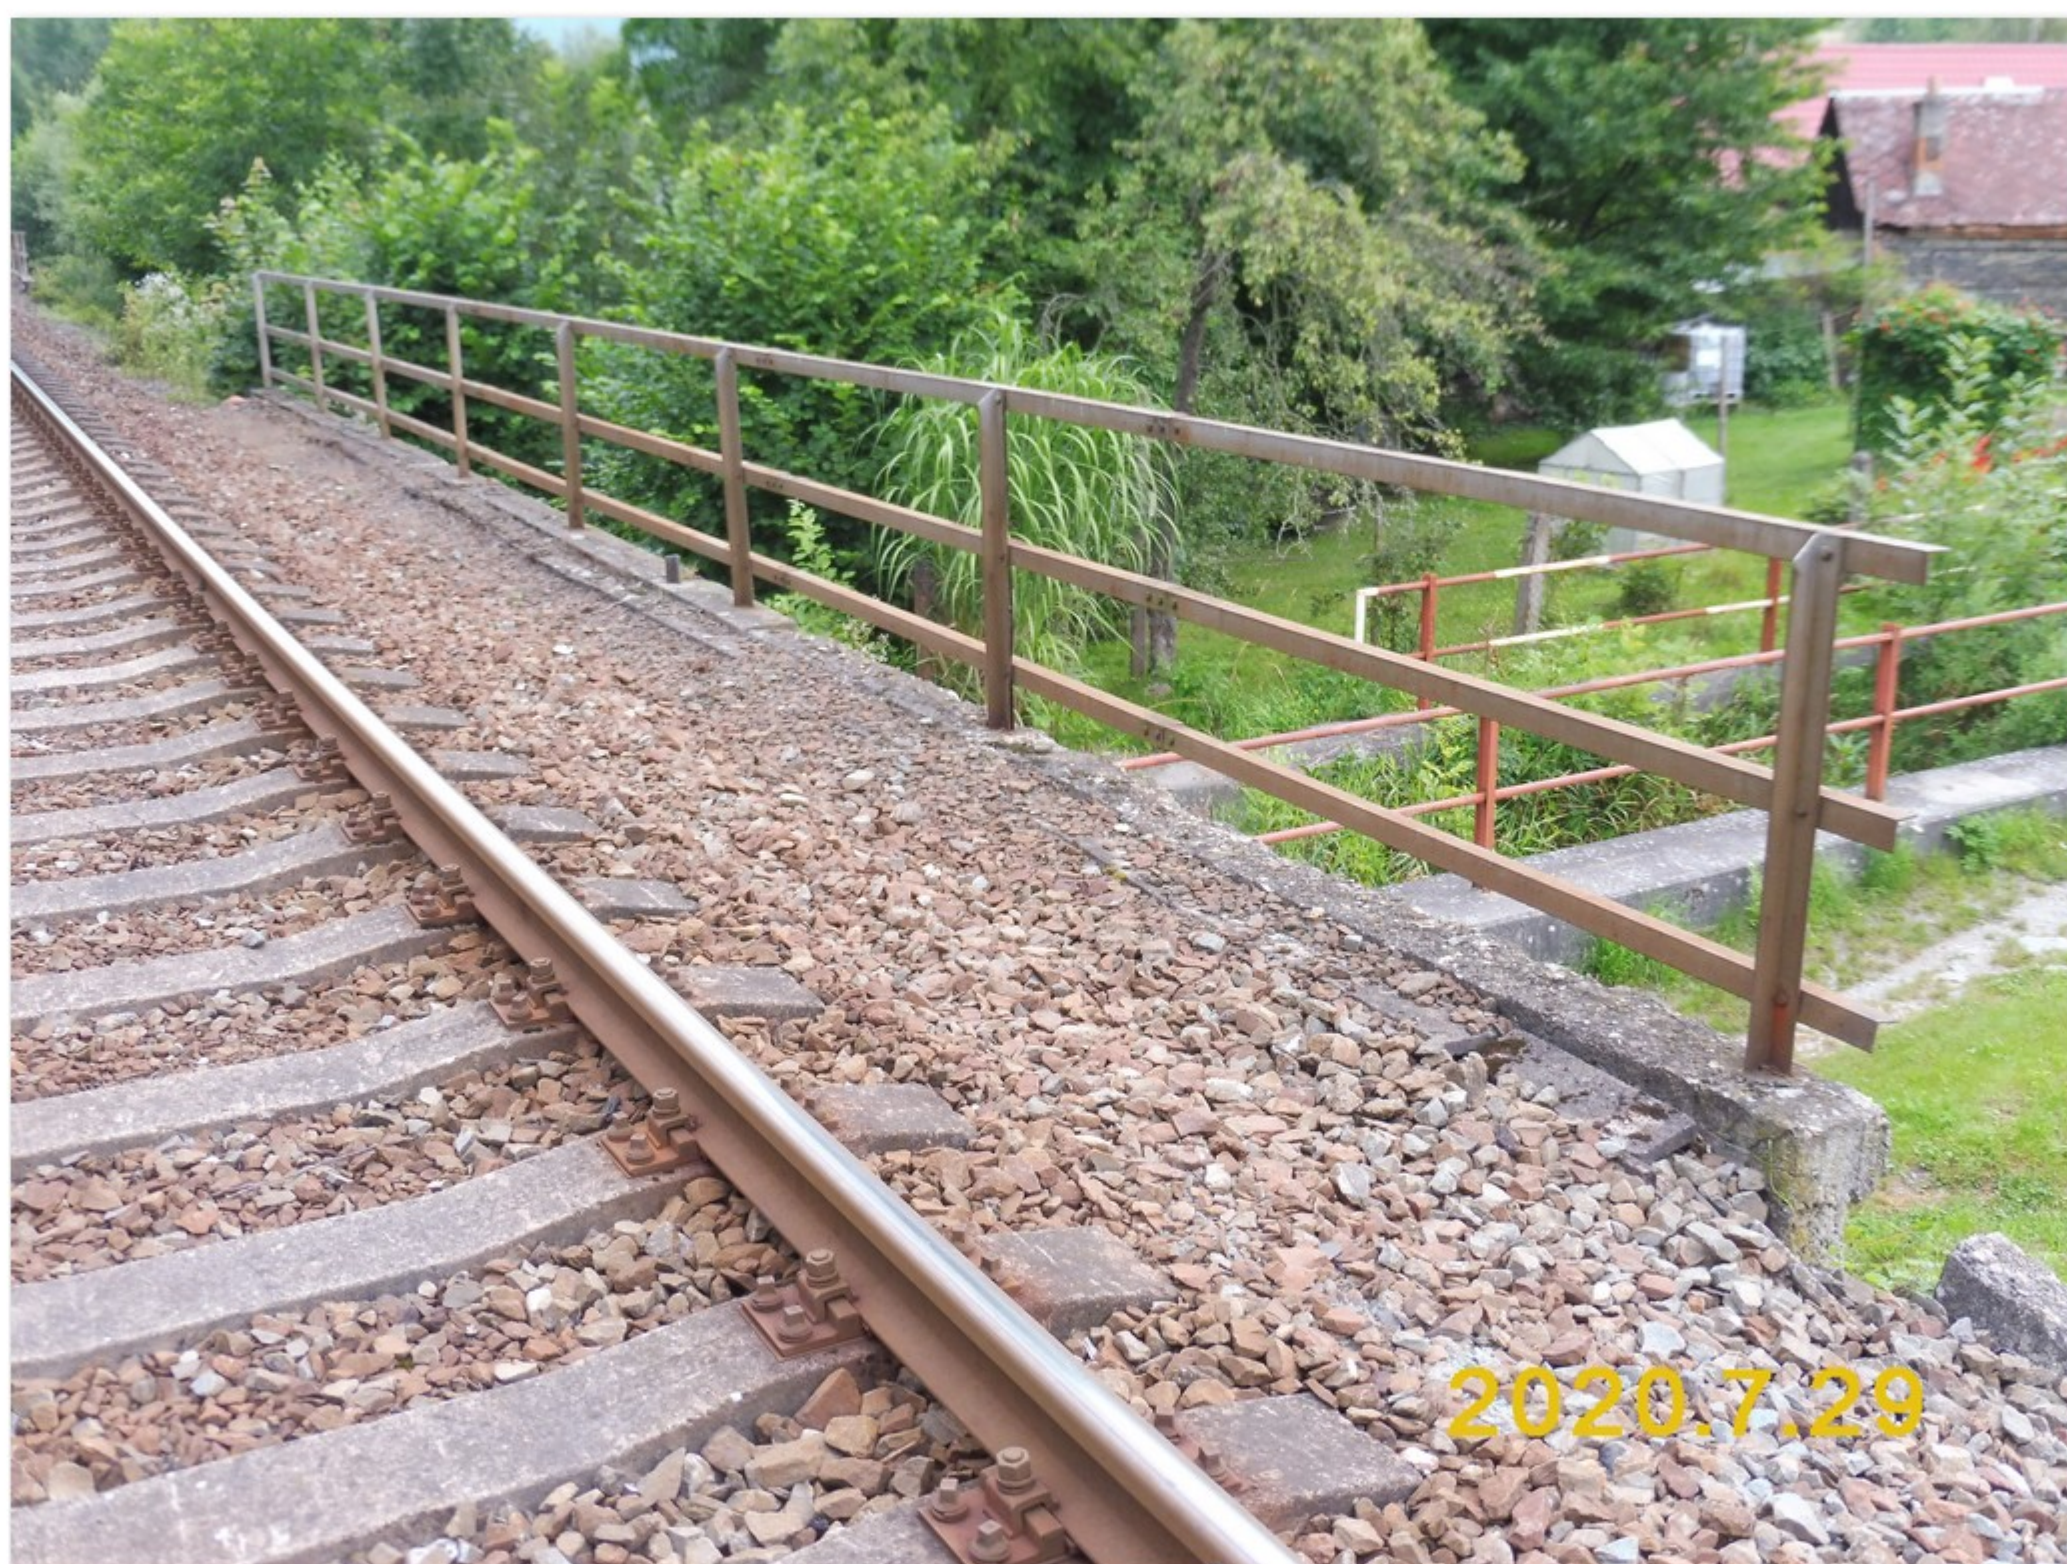
3.2-14 Pohledová plocha levé římsy na křídle opěry 3

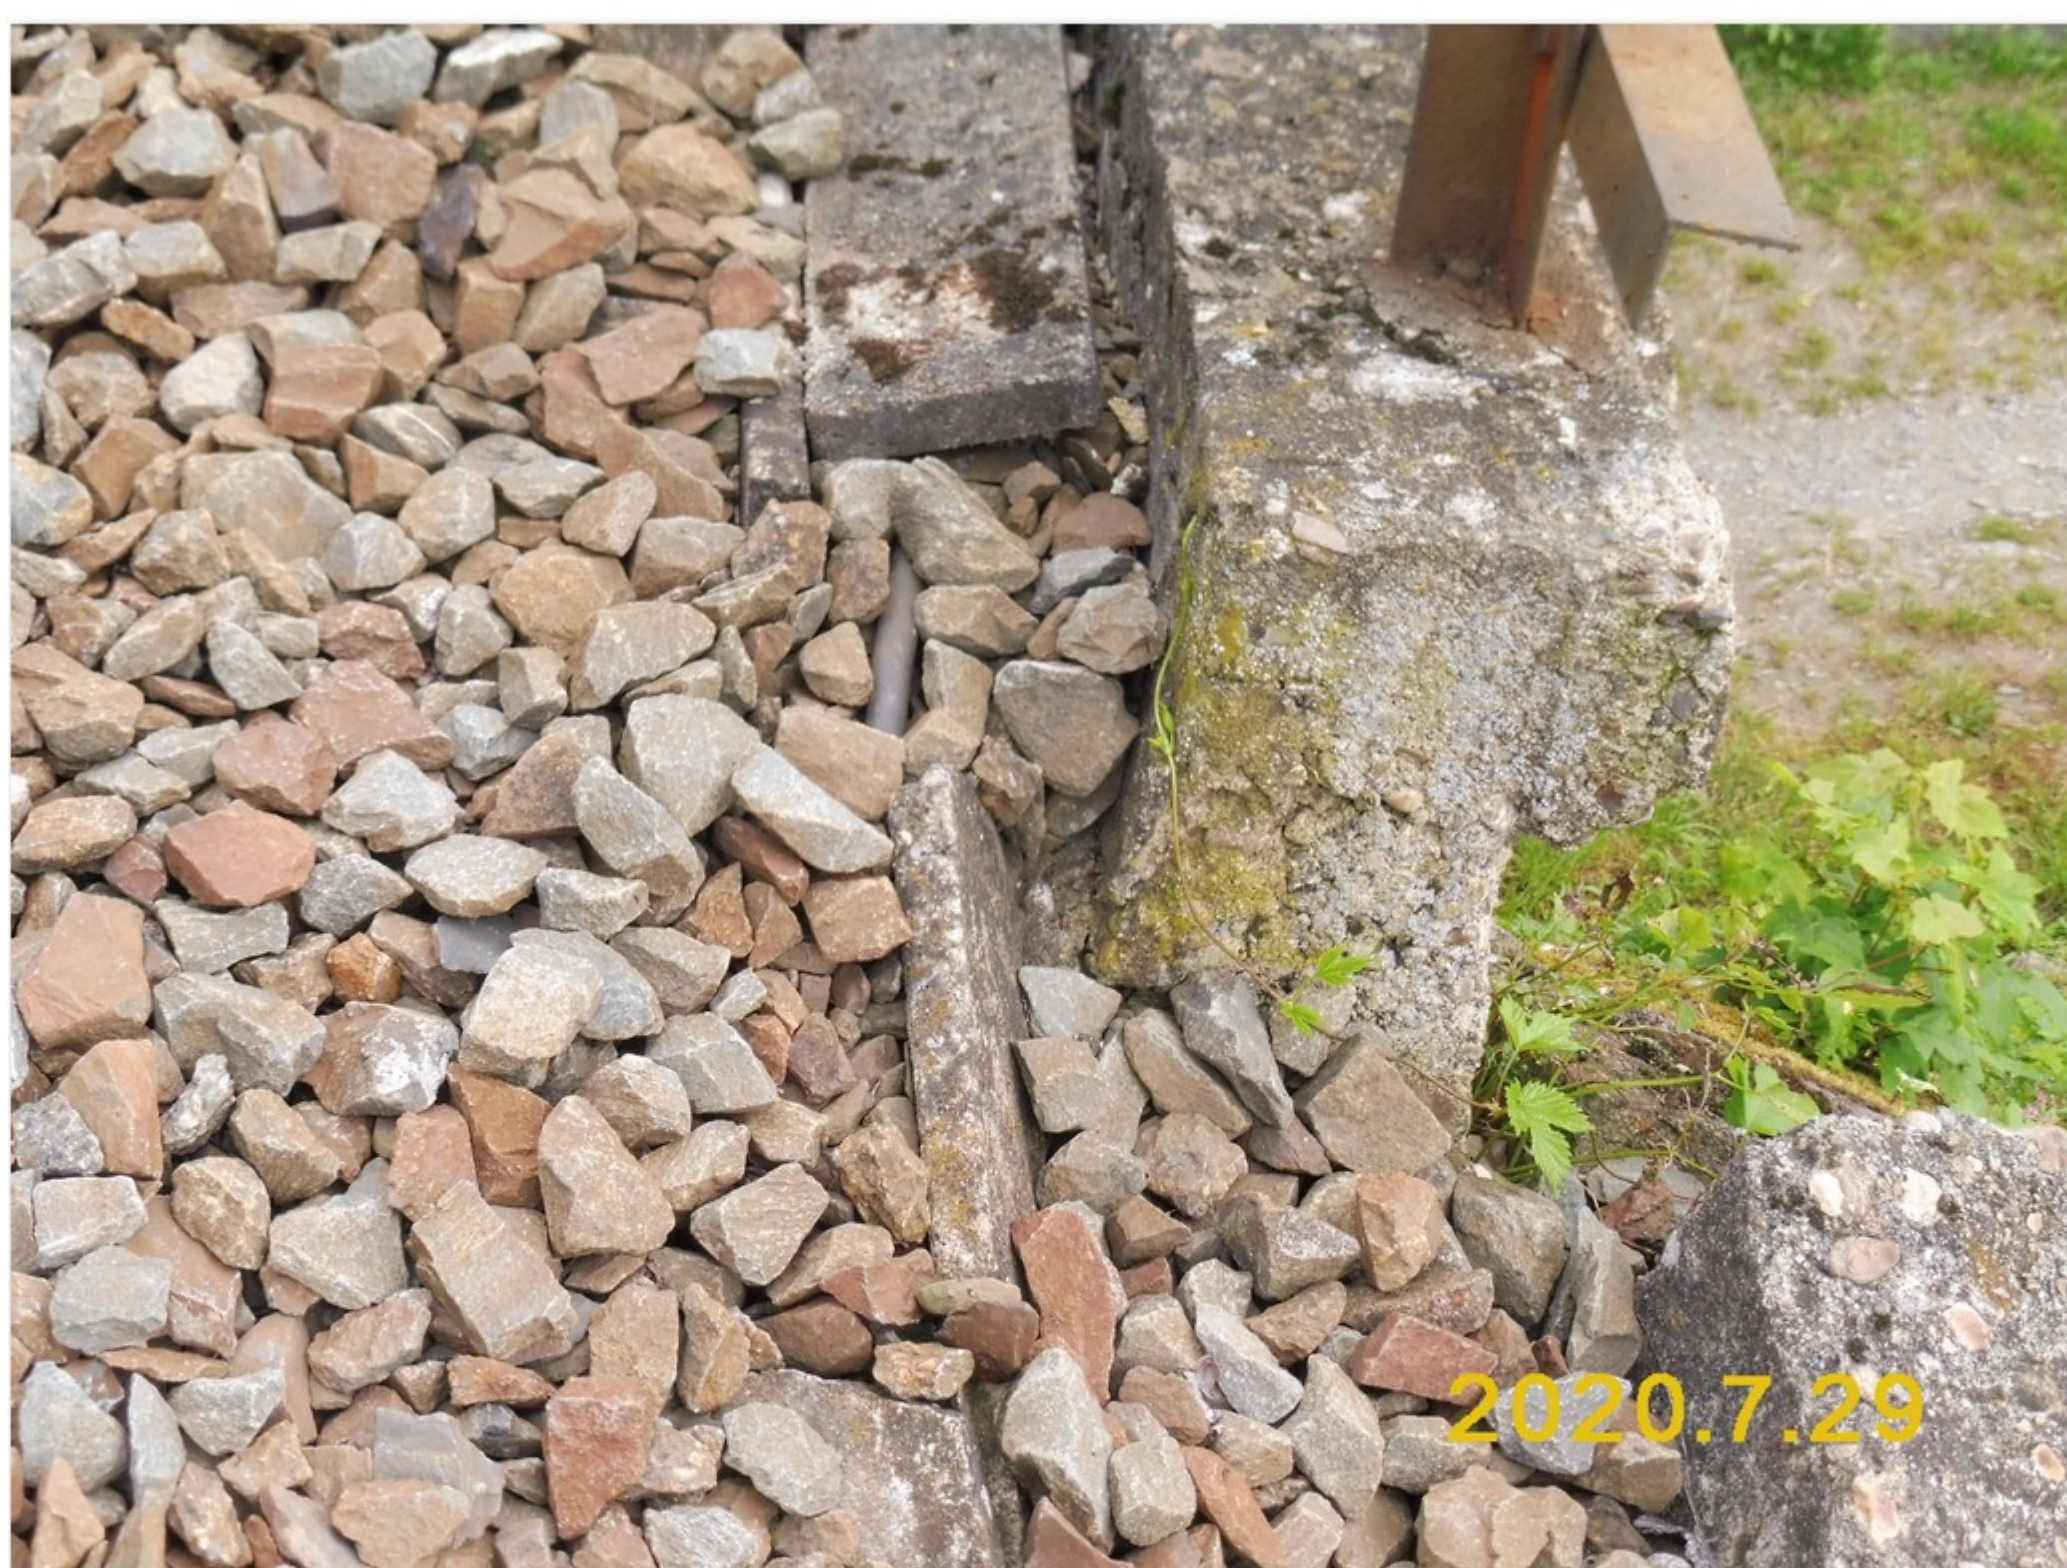
3.2-21 Pravá římsa se zábradlím

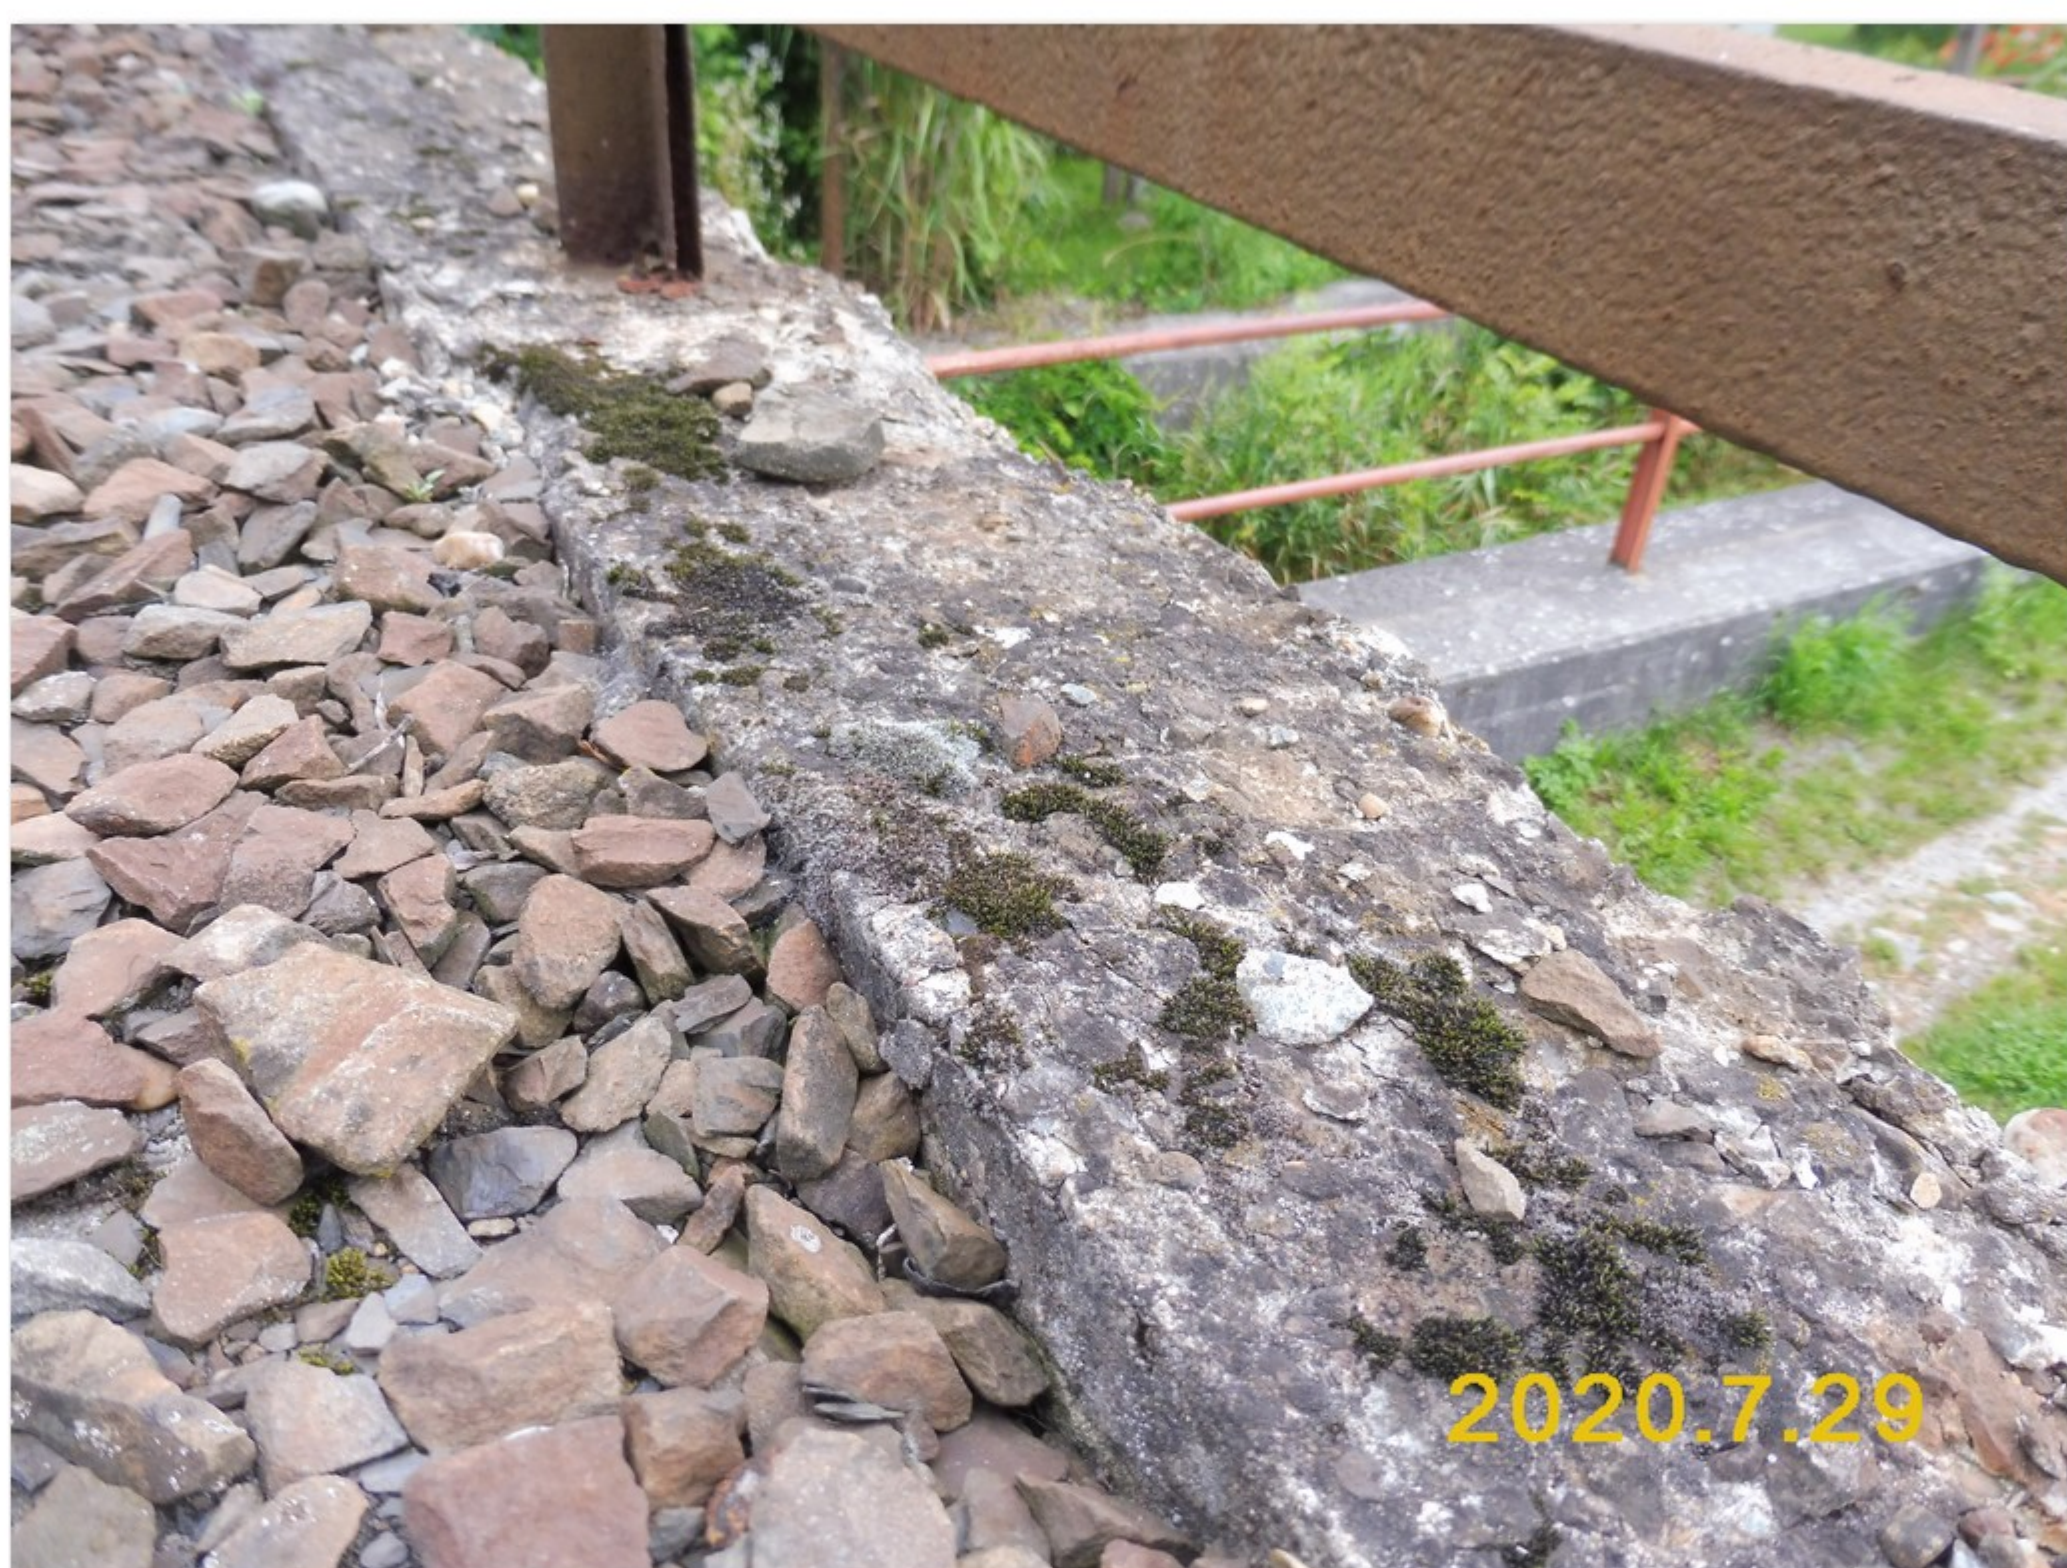
3.2-23 Horní povrch pravé římsy na křídle opěry 1
