Správa železnic, státní organizace

## ***ZPRÁVA Z PODROBNÉ VIZUÁLNÍ PROHLÍDKY***

<b>MOST PŘES POTOK HLUBOČEK V HLUBOČKÁCH</b>			
<b>TÚ 2191 Olomouc hl. n. - Krnov</b>		<b>Evid. km 12,836</b>	
Objekt: most	Širá trať	Vžitý název:	
Počet otvorů: 2	Počet kolejí na mostě: 1	Elektrizace: ne	
Rychlost na mostě / traťová: 70 / 70 km / h	Traťová třída zatížení s přidruženou rychlostí: C3 / 70	Datum prohlídky: 29. 07. 2020

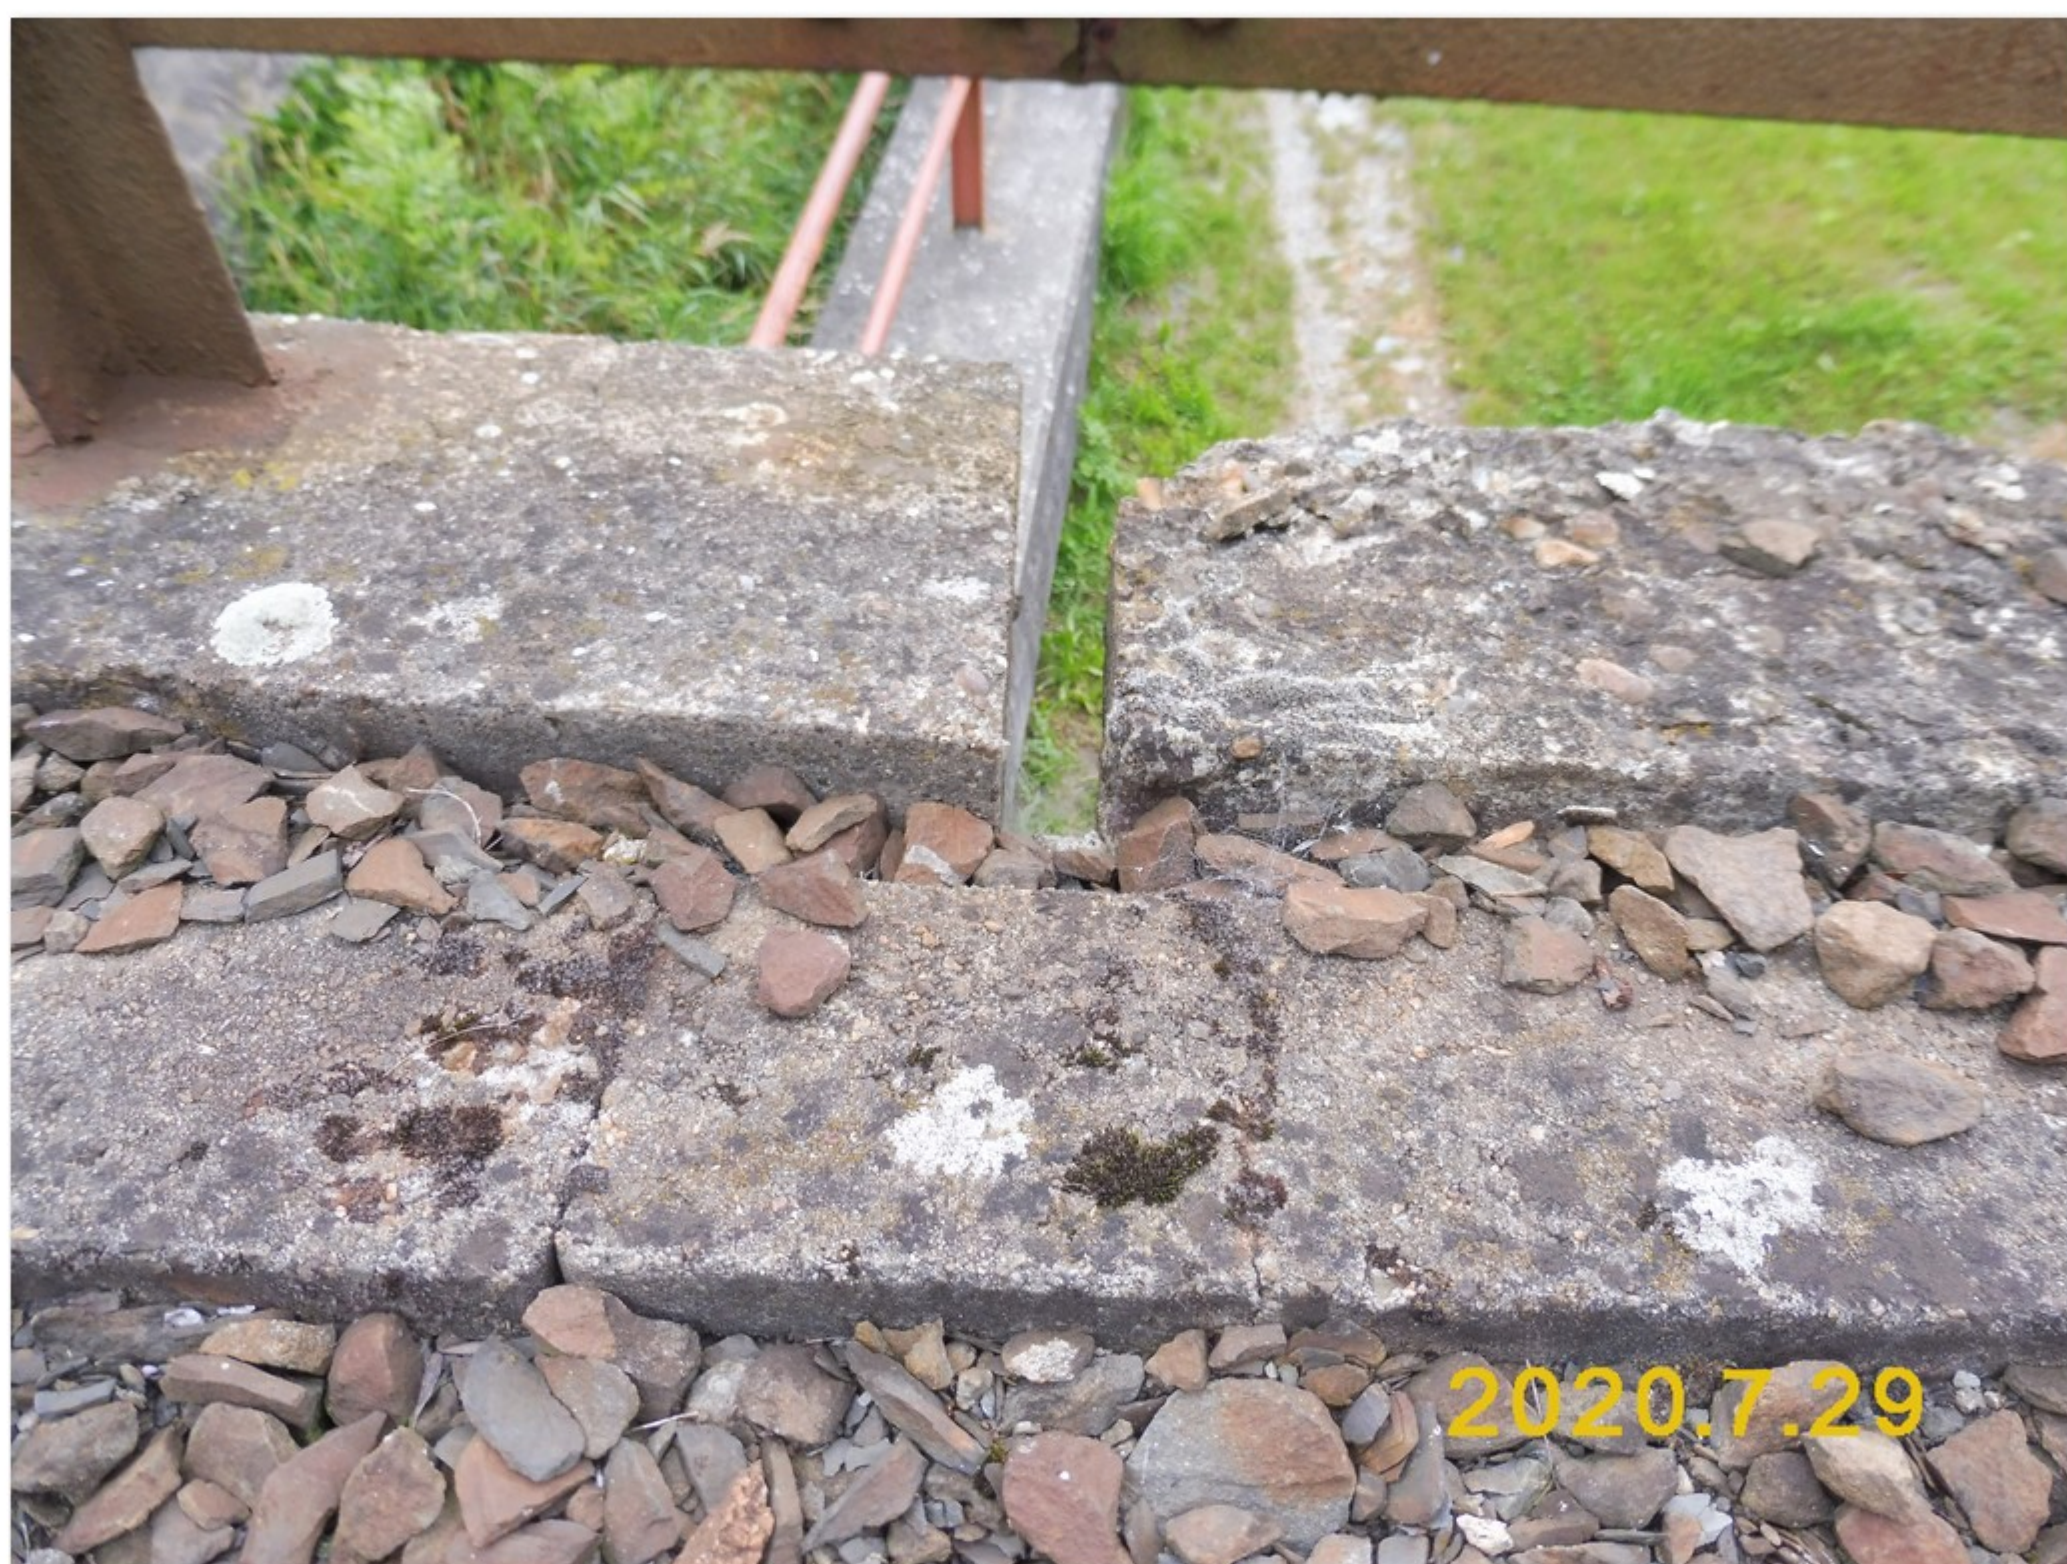
3.2-24 Horní povrch pravé římsy v 1. poli

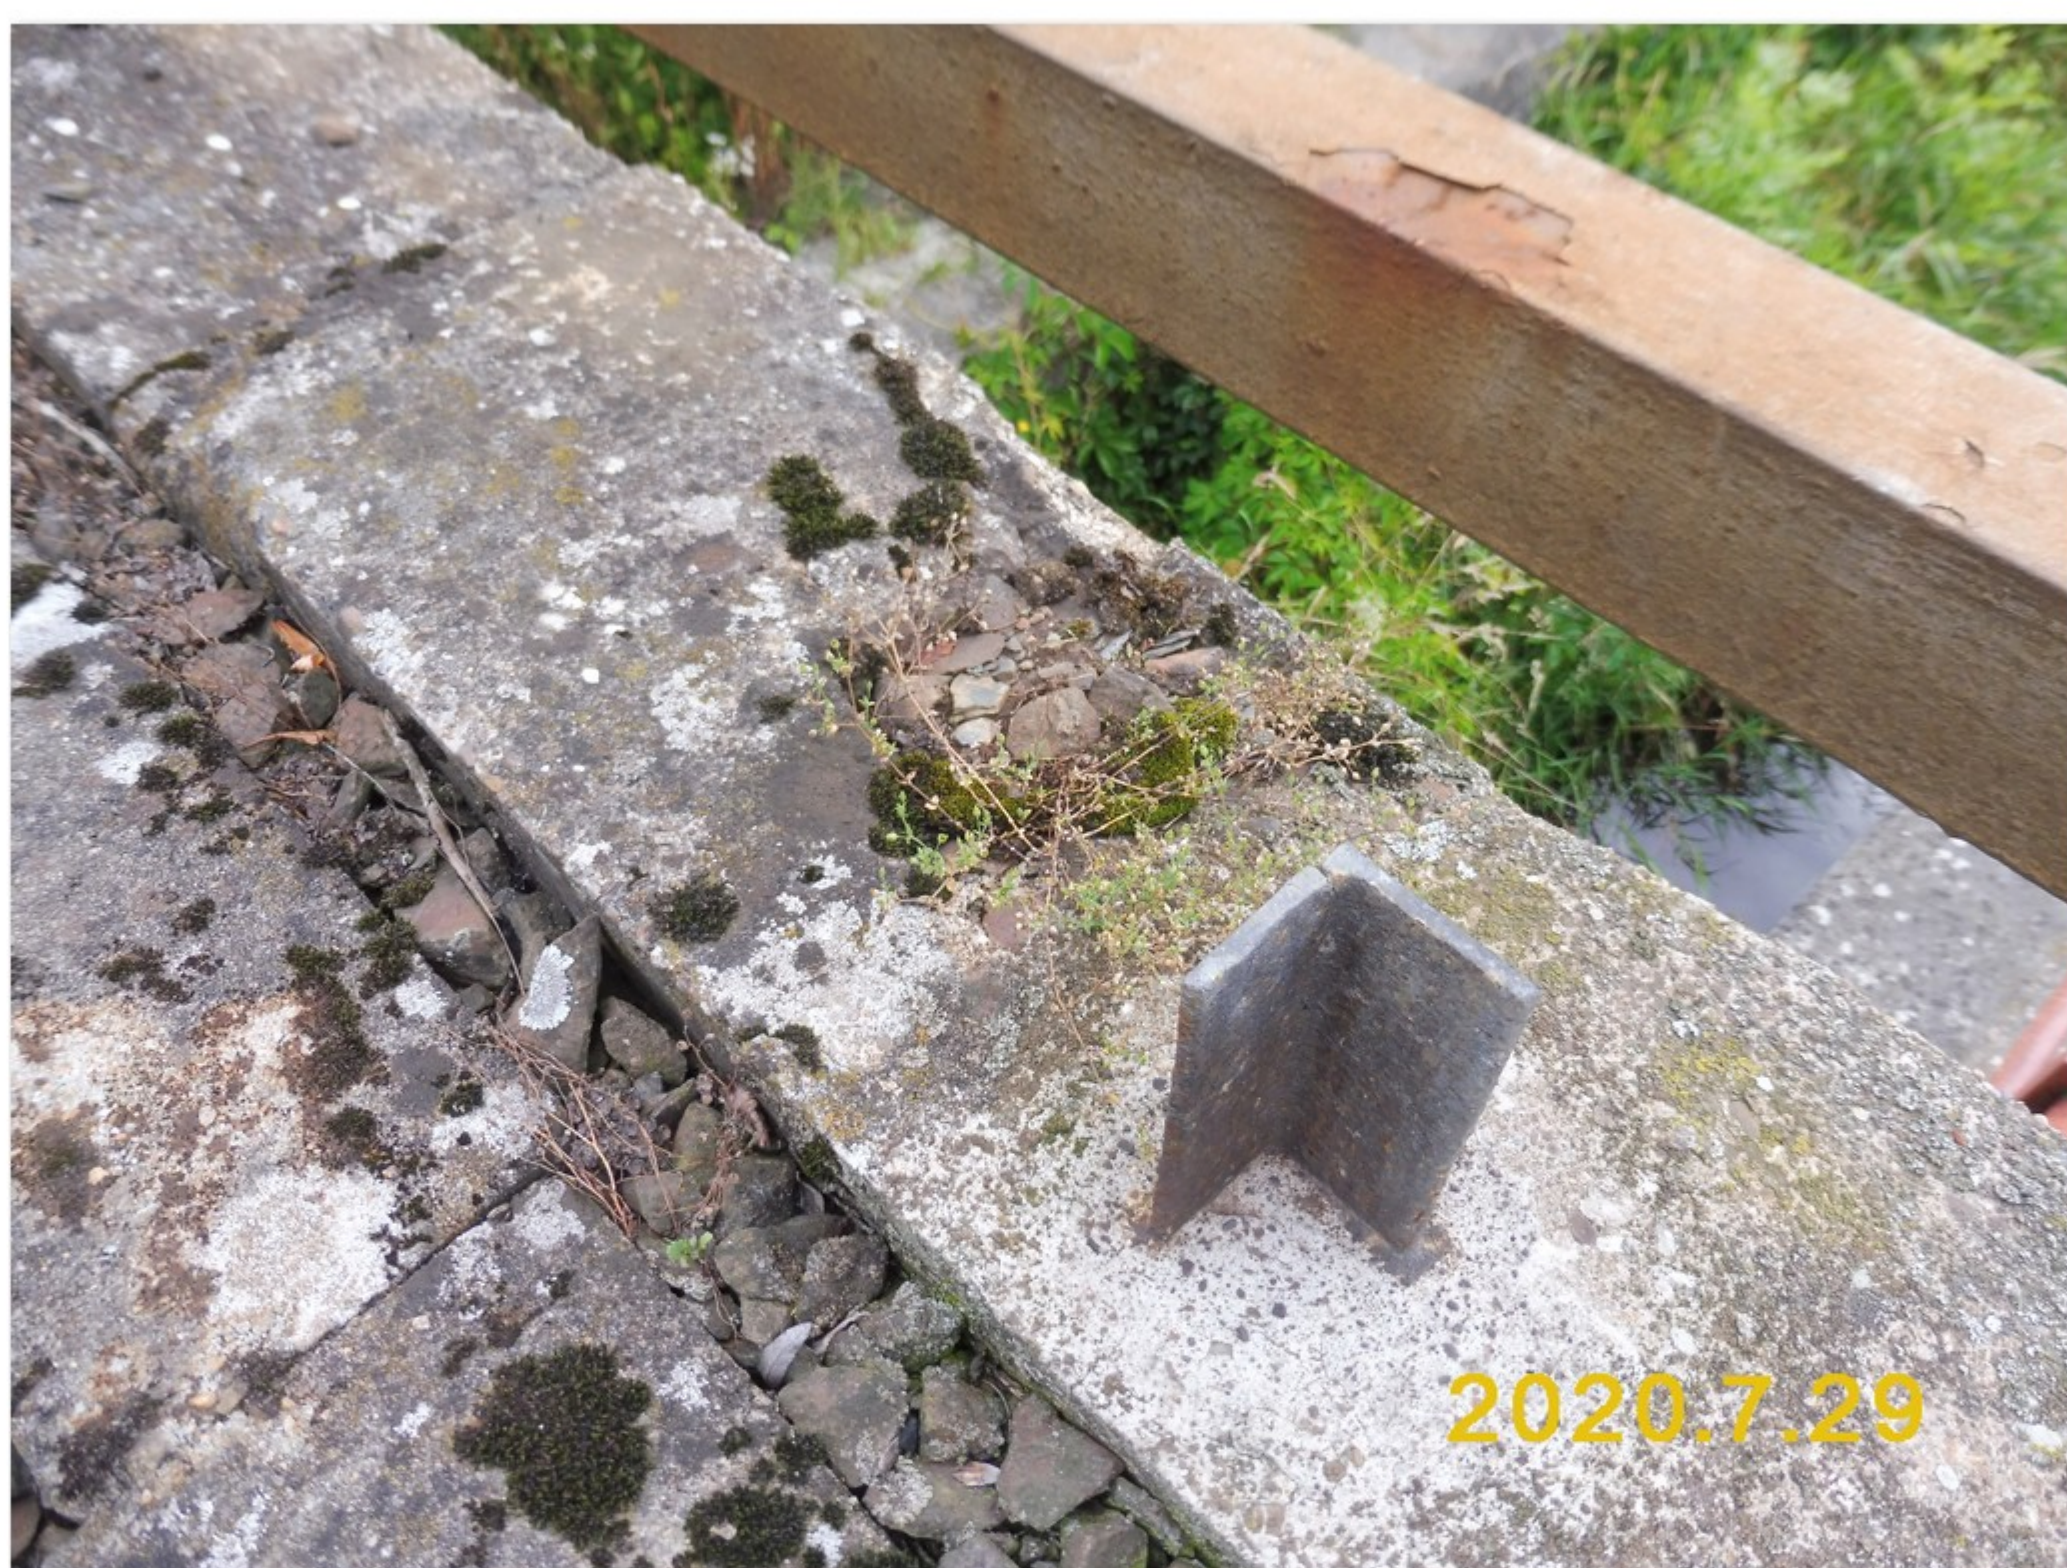
3.2-25 Dilatační spára pravé římsy nad podpěrou 2

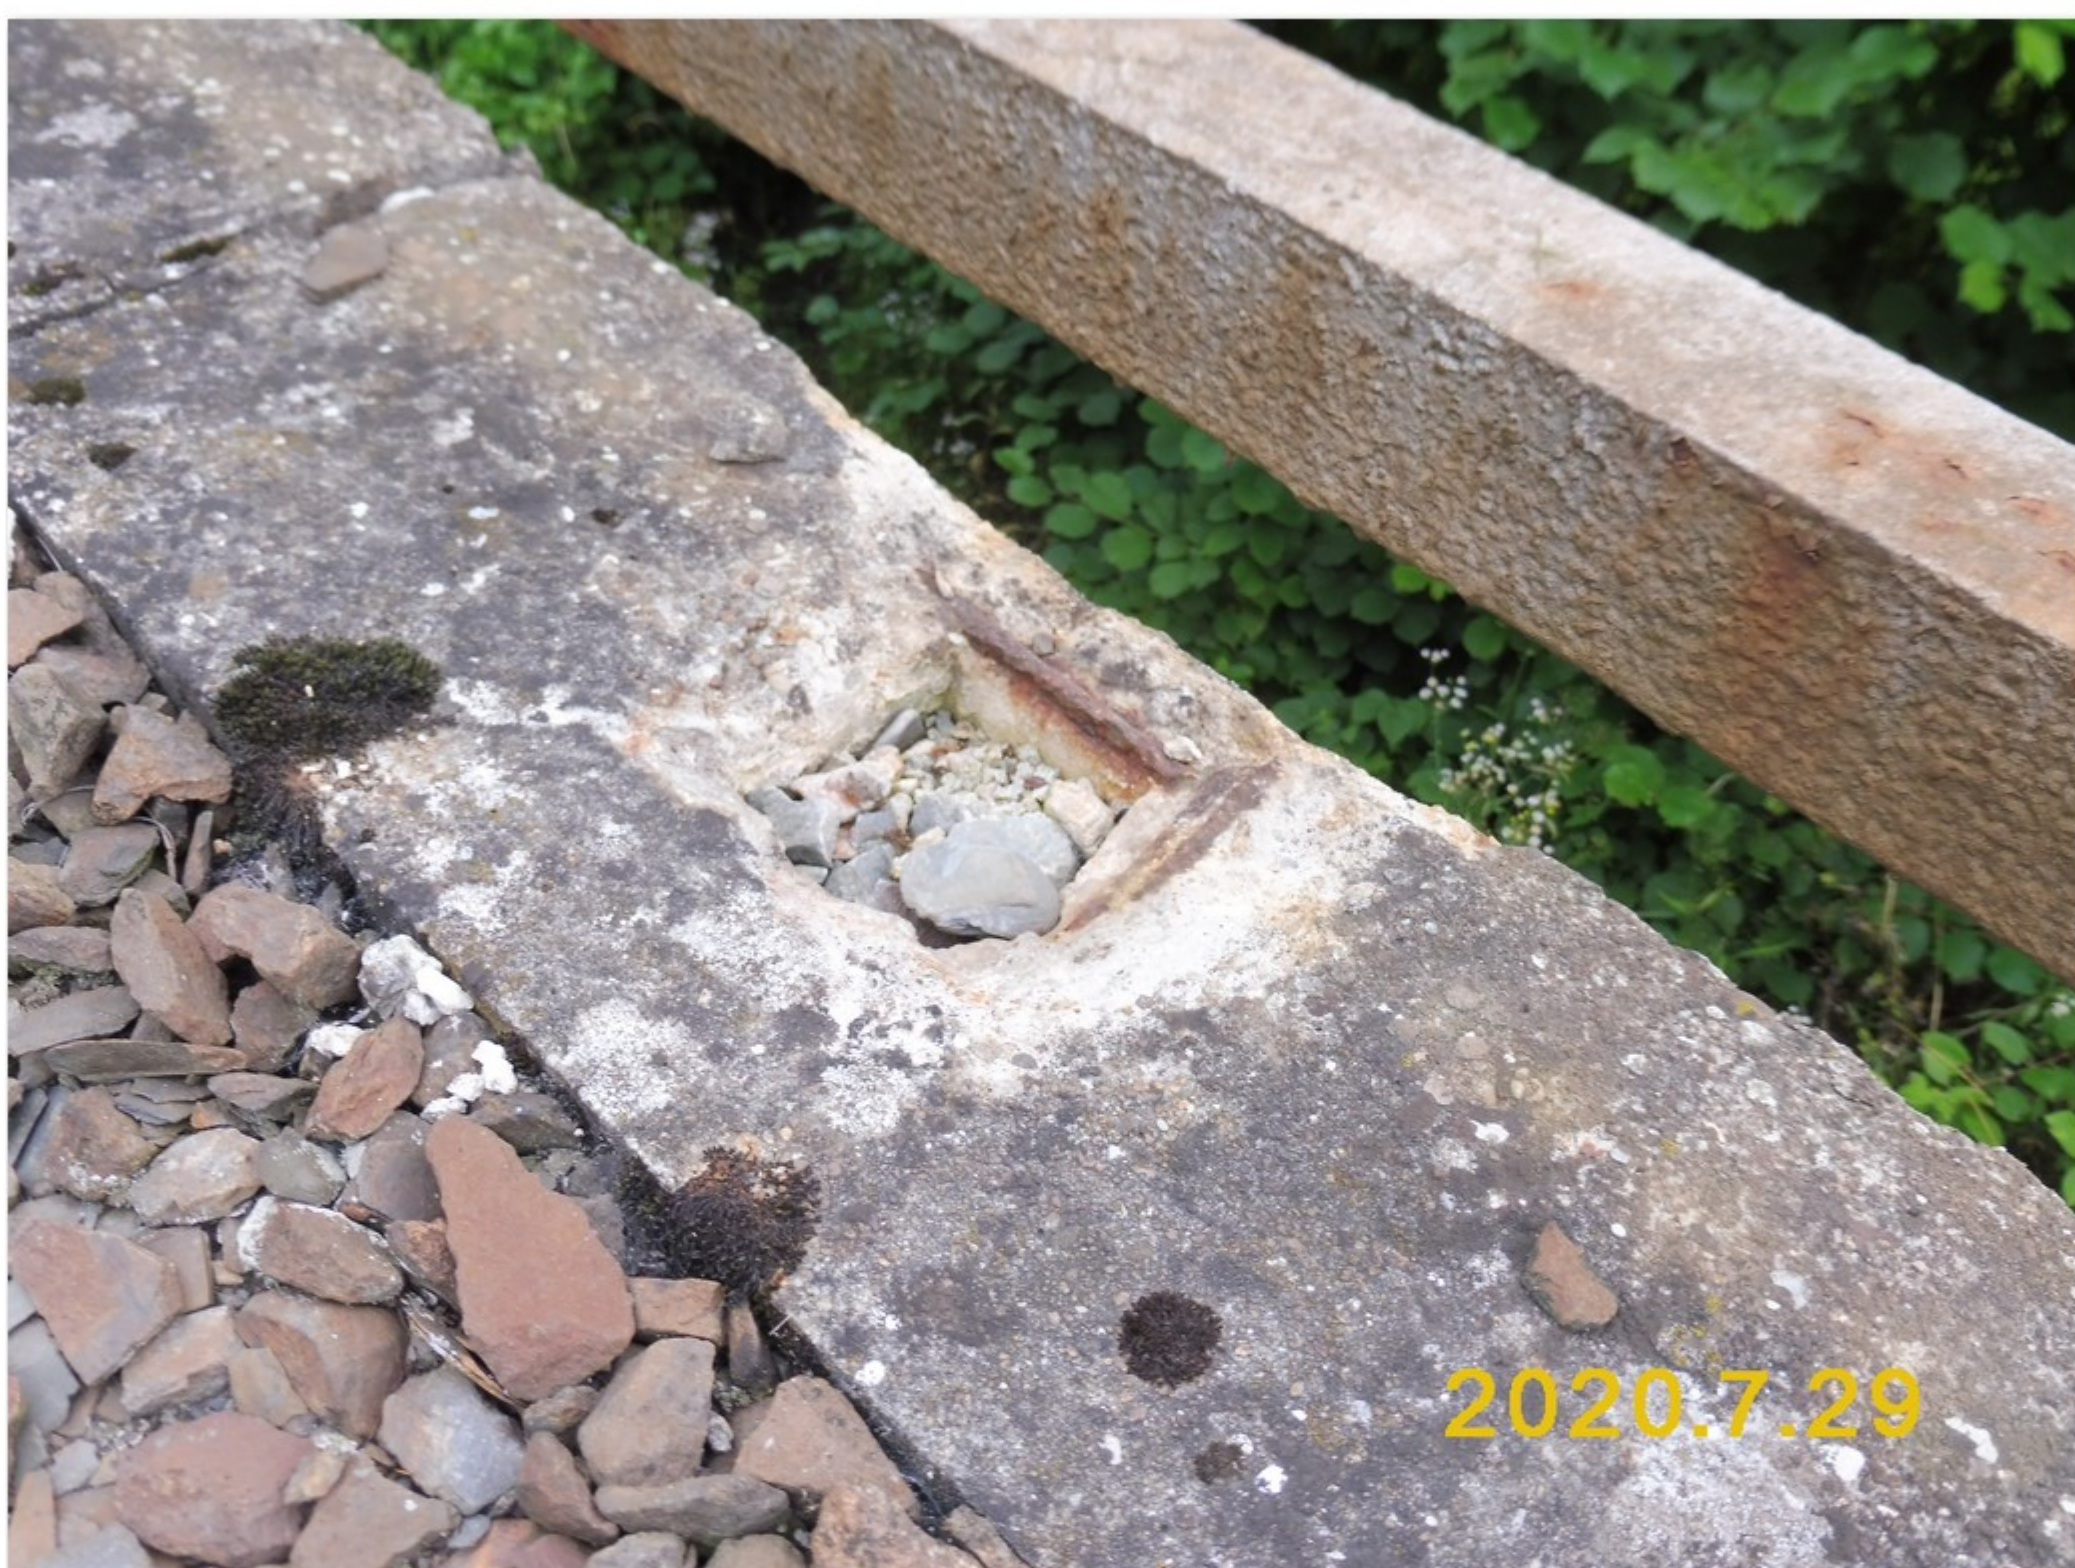
3.2-27 Zakrytí dilatační spáry pravé římsy uprostřed rozpětí 2. pole

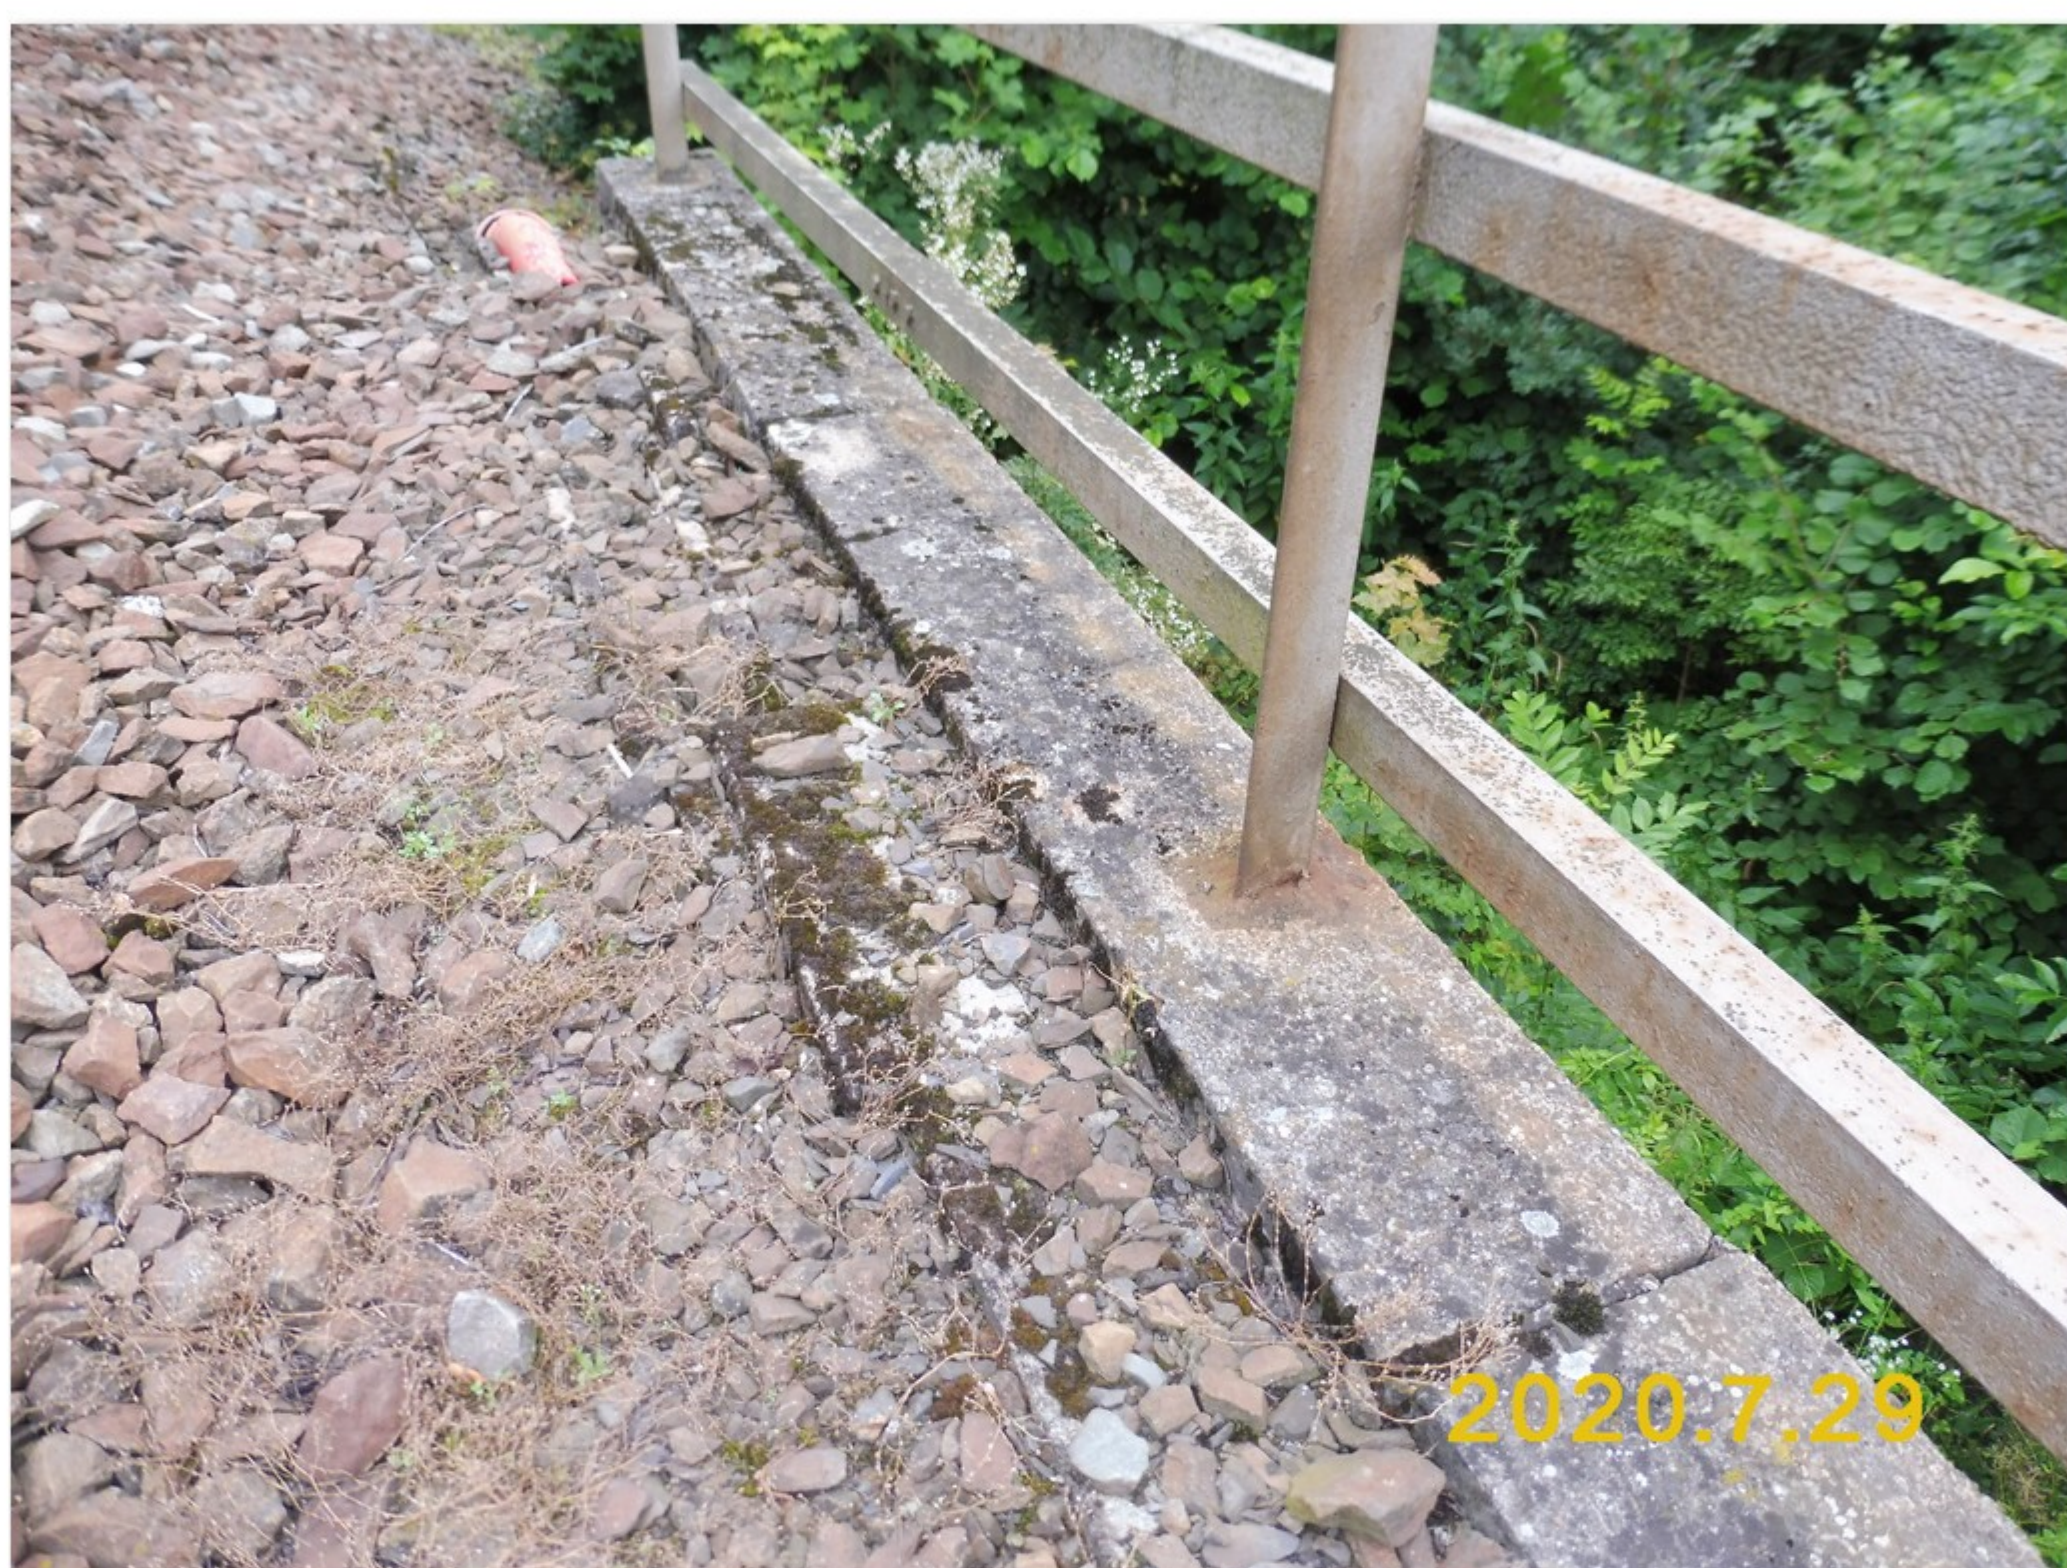
3.2-29 Uchycená vegetace na horním povrchu pravé římsy

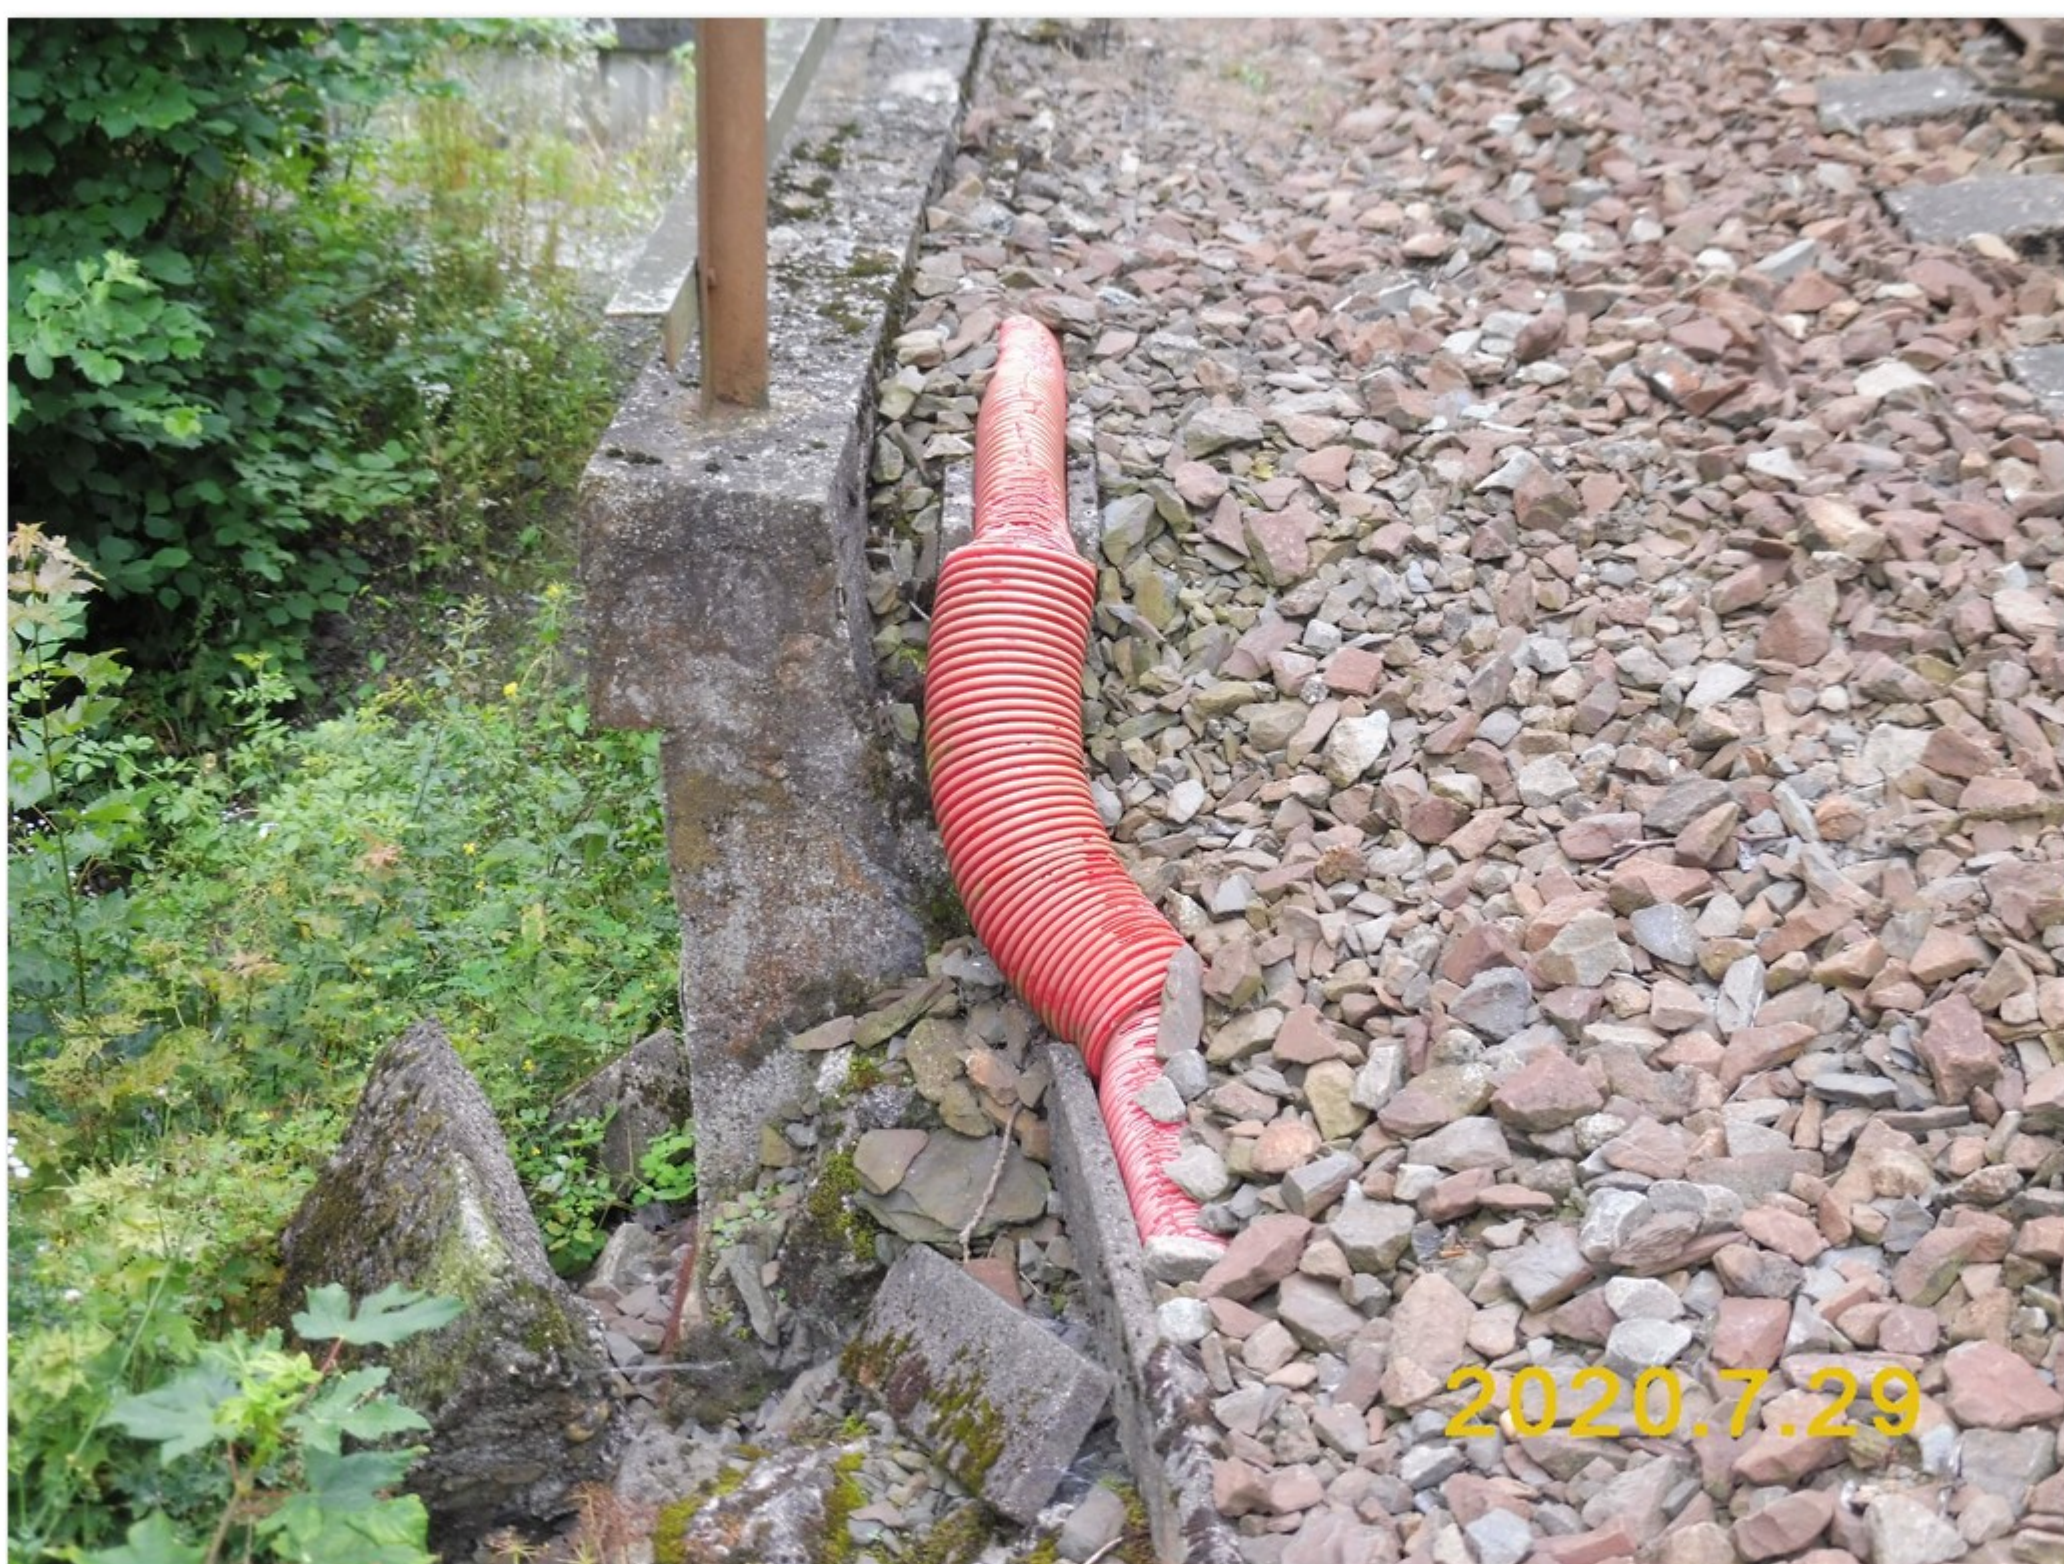
3.2-30 Pravá římsa na křídle opěry 3

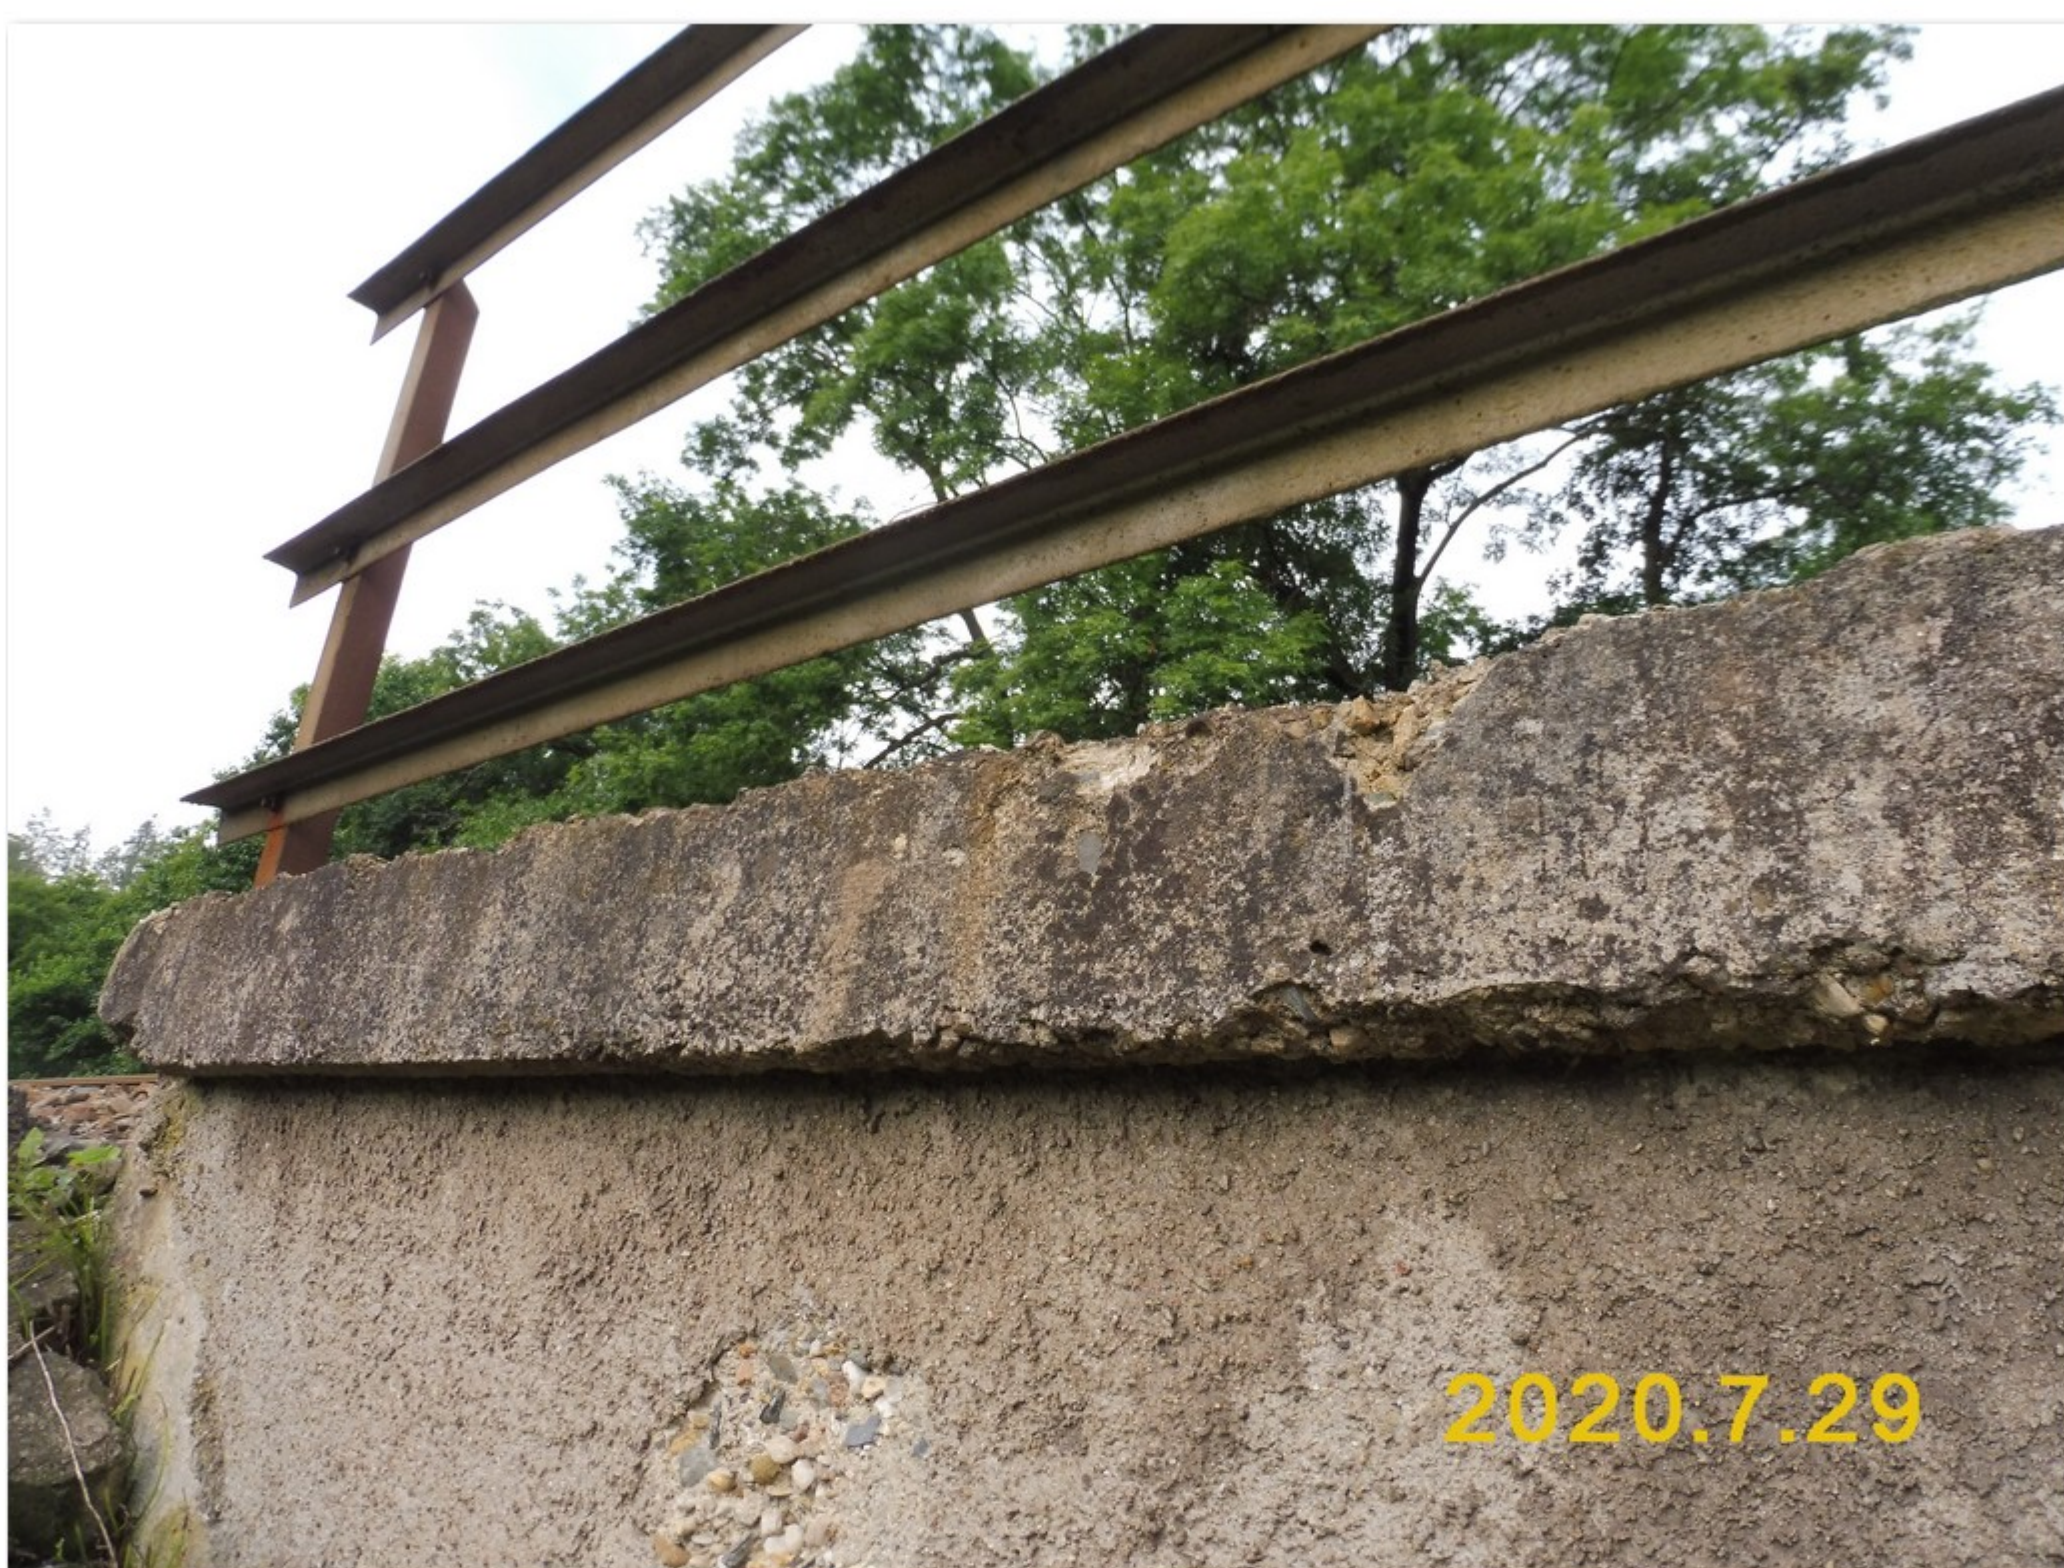
3.2-31 Konec pravé římsy za opěrou 3

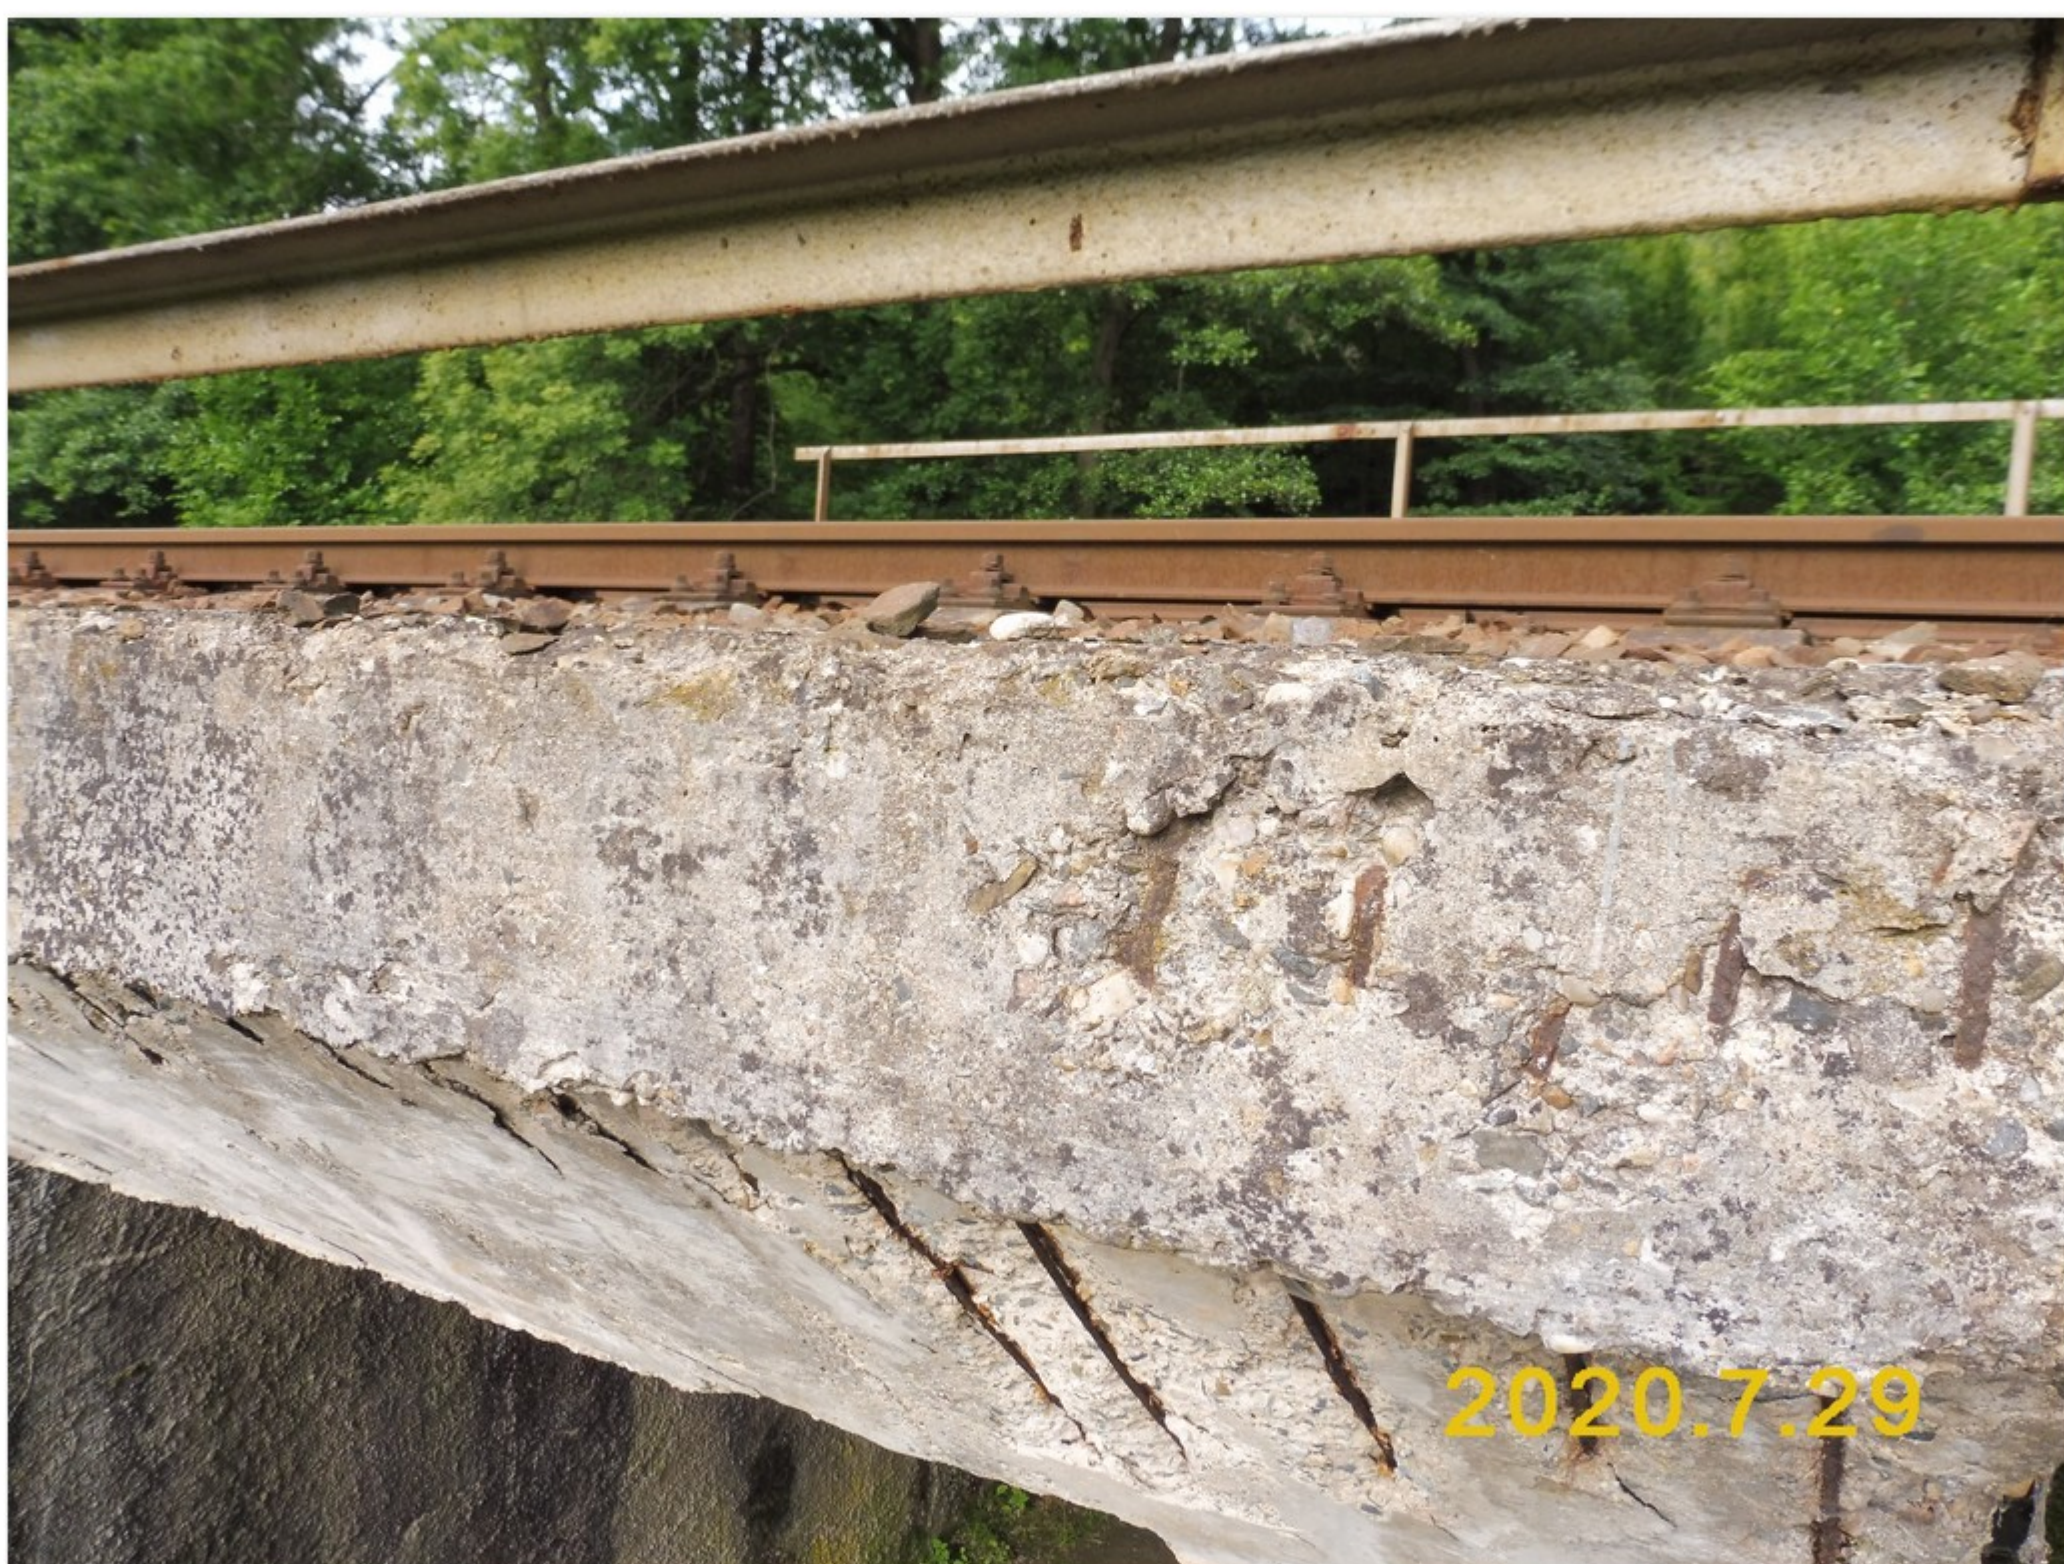
3.2-32 Pohledová plocha pravé římsy na křídle opěry 1
