Správa železnic, státní organizace

## ***ZPRÁVA Z PODROBNÉ VIZUÁLNÍ PROHLÍDKY***

<b>MOST PŘES POTOK HLUBOČEK V HLUBOČKÁCH</b>			
<b>TÚ 2191 Olomouc hl. n. - Krnov</b>		<b>Evid. km 12,836</b>	
Objekt: most	Širá trať	Vžitý název:	
Počet otvorů: 2	Počet kolejí na mostě: 1	Elektrizace: ne	
Rychlost na mostě / traťová: 70 / 70 km / h	Traťová třída zatížení s přidruženou rychlostí: C3 / 70	Datum prohlídky: 29. 07. 2020

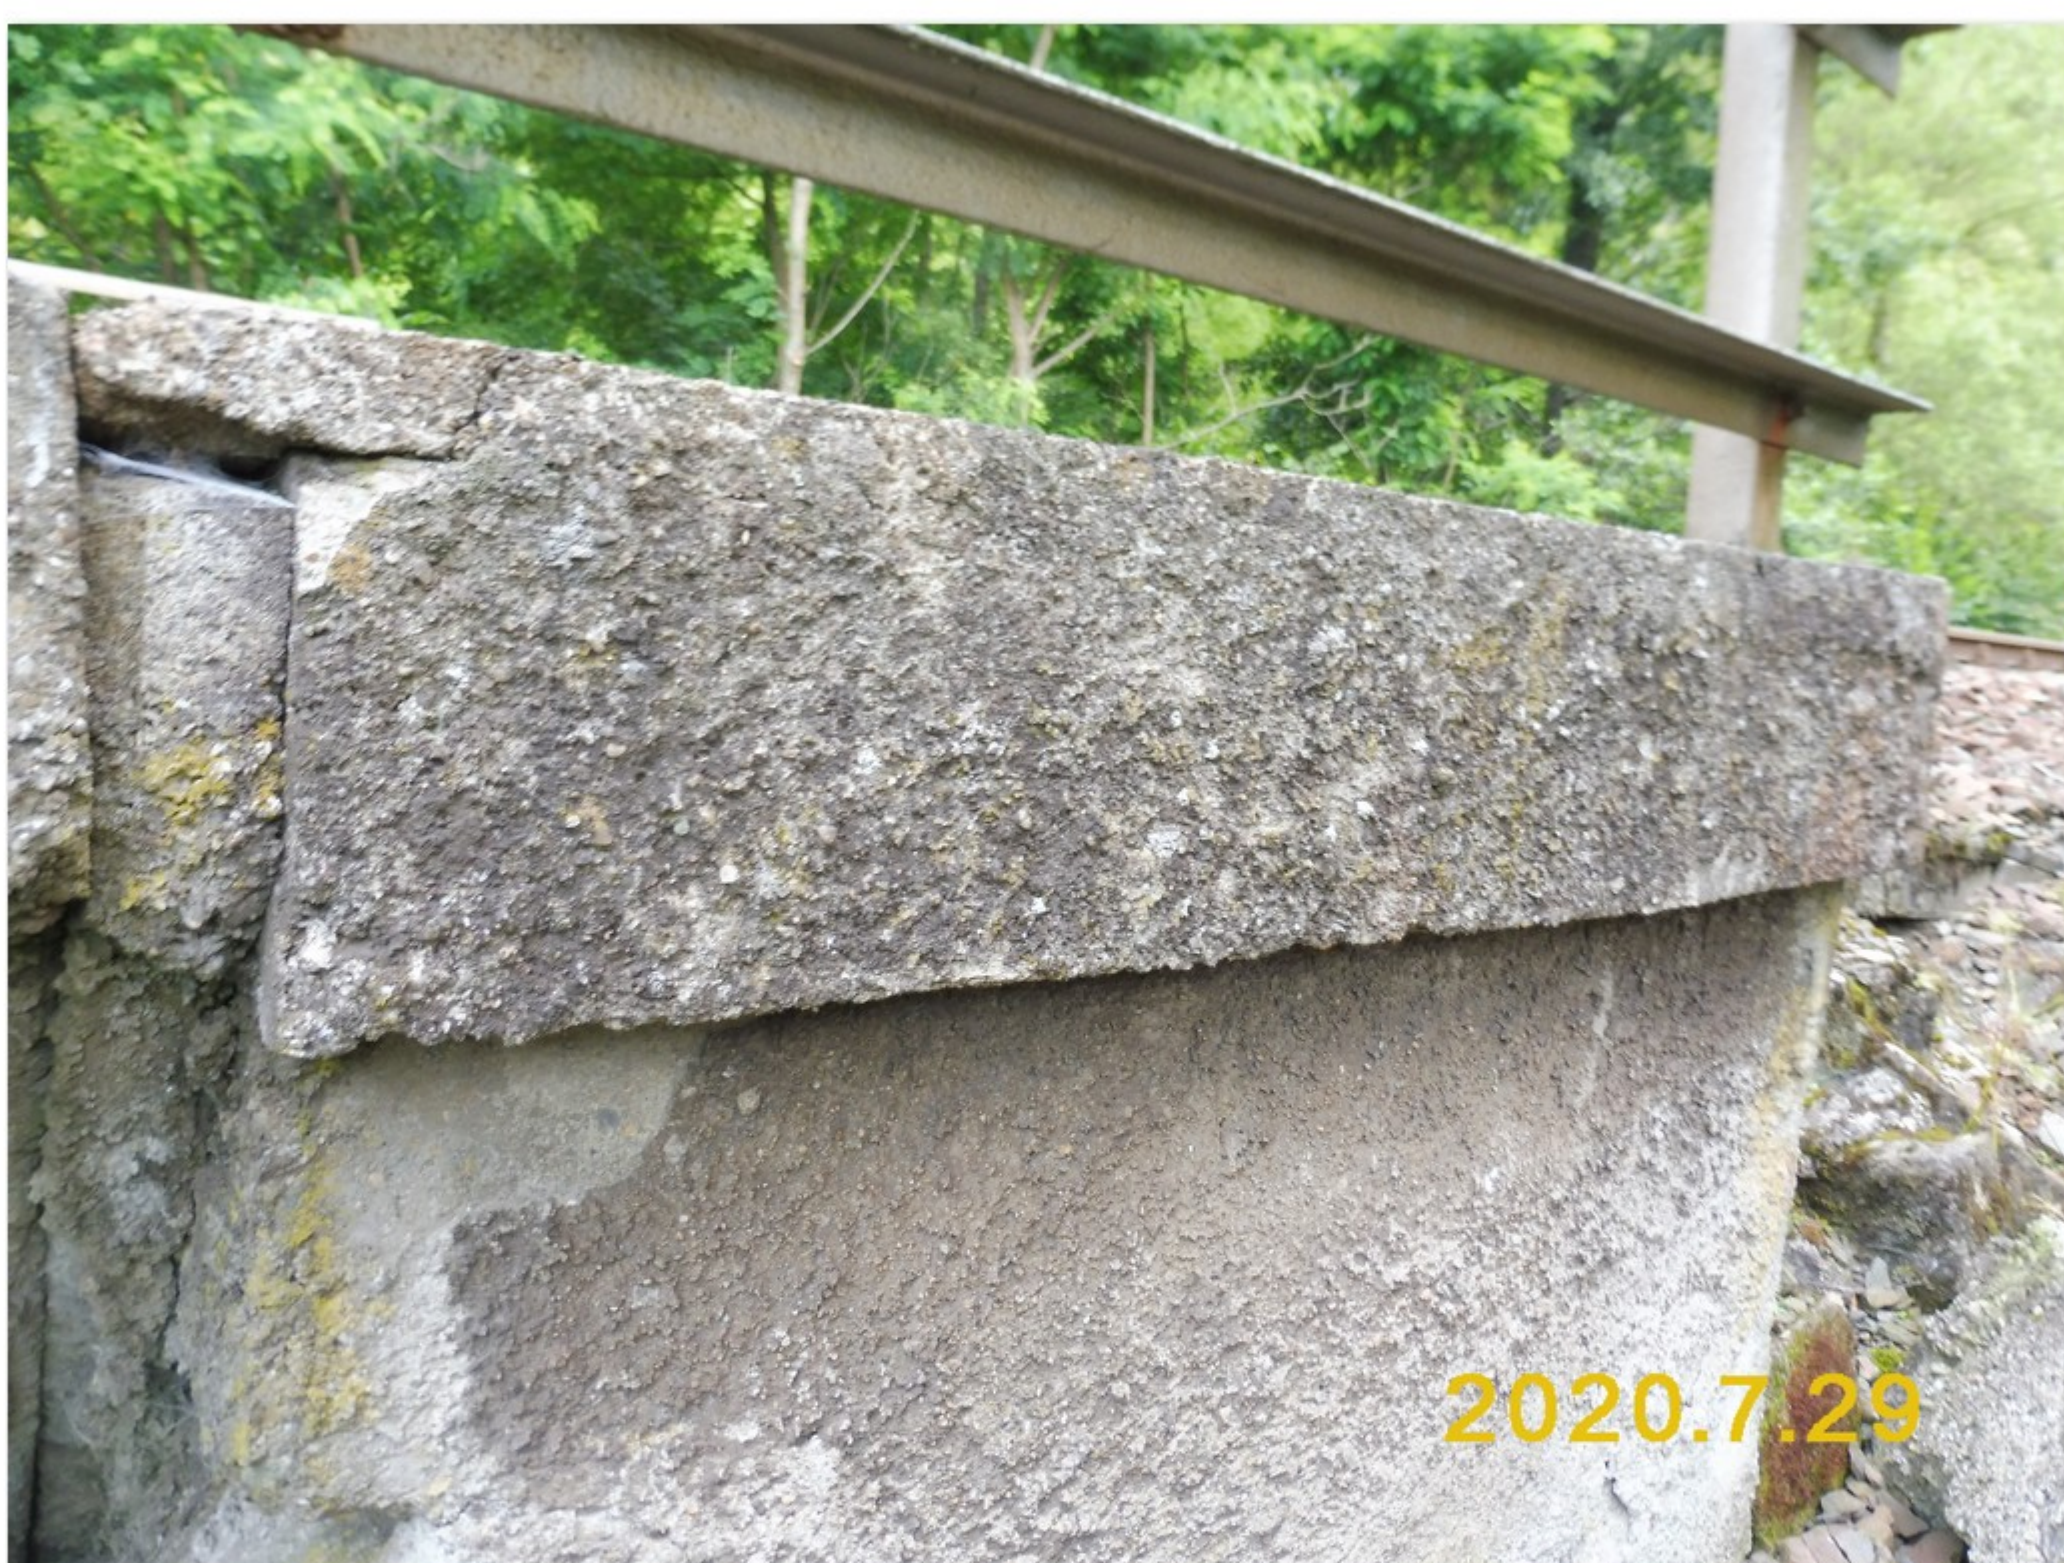
3.2-33 Pohledová plocha pravé římsy v 1. poli - obnažená korodující výztuž - beton odlomený působením korozních zplodin

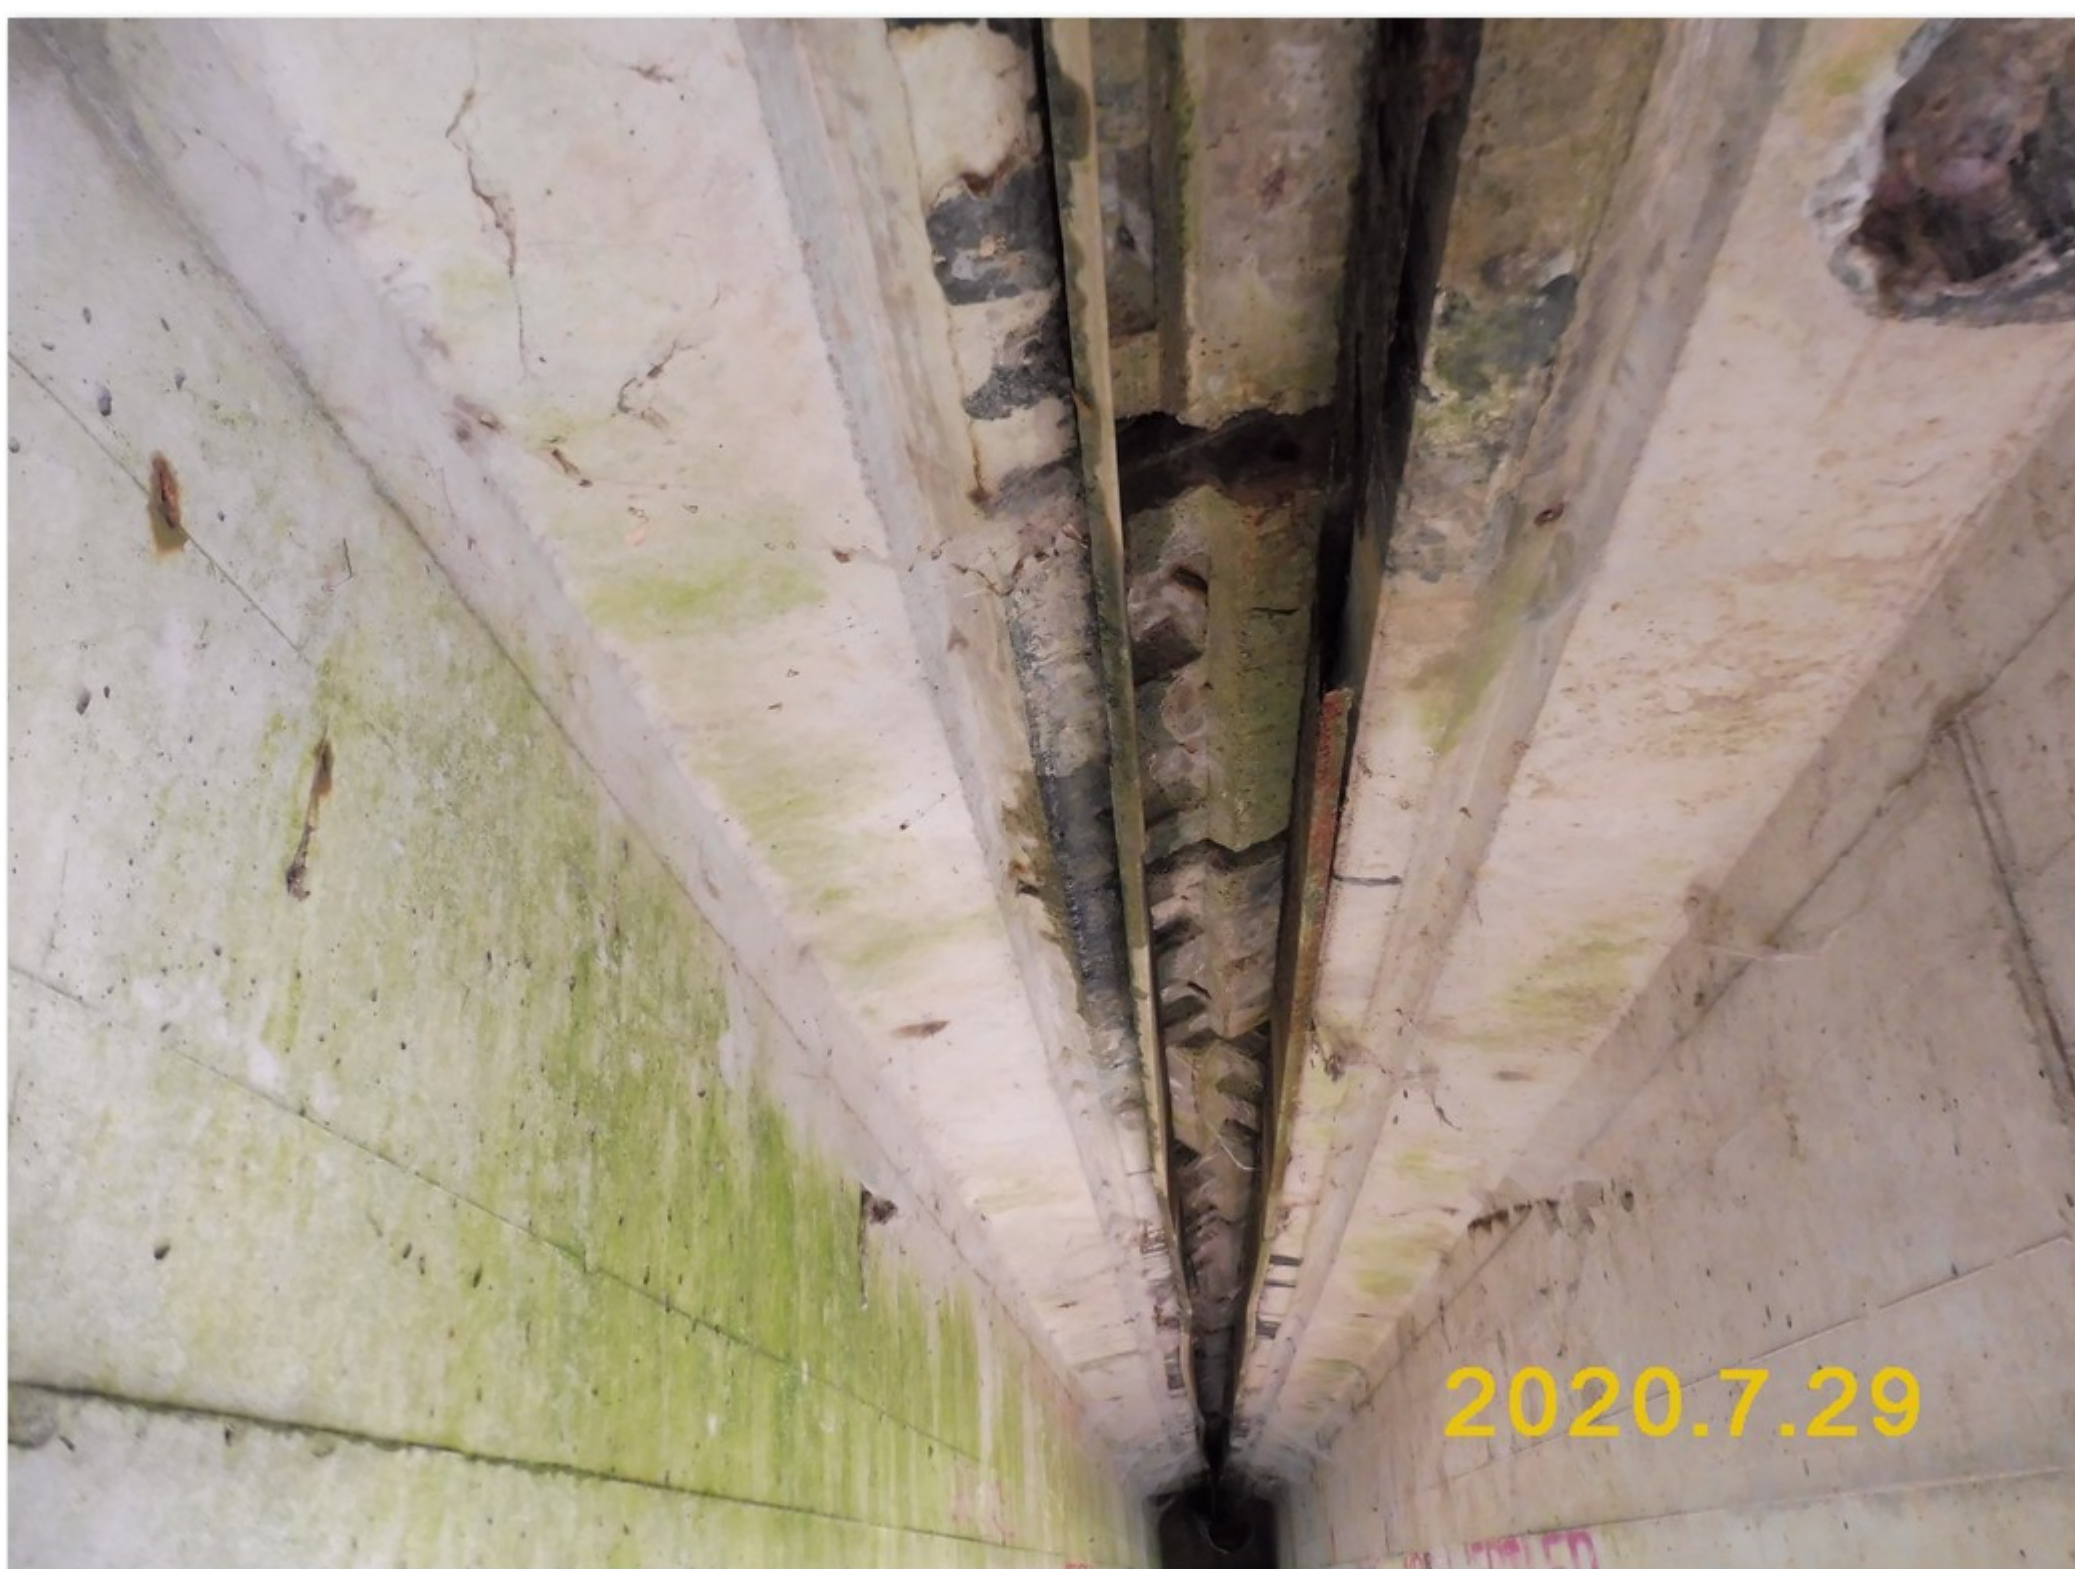
3.2-34 Pohledová plocha pravé římsy na křídle opěry 3

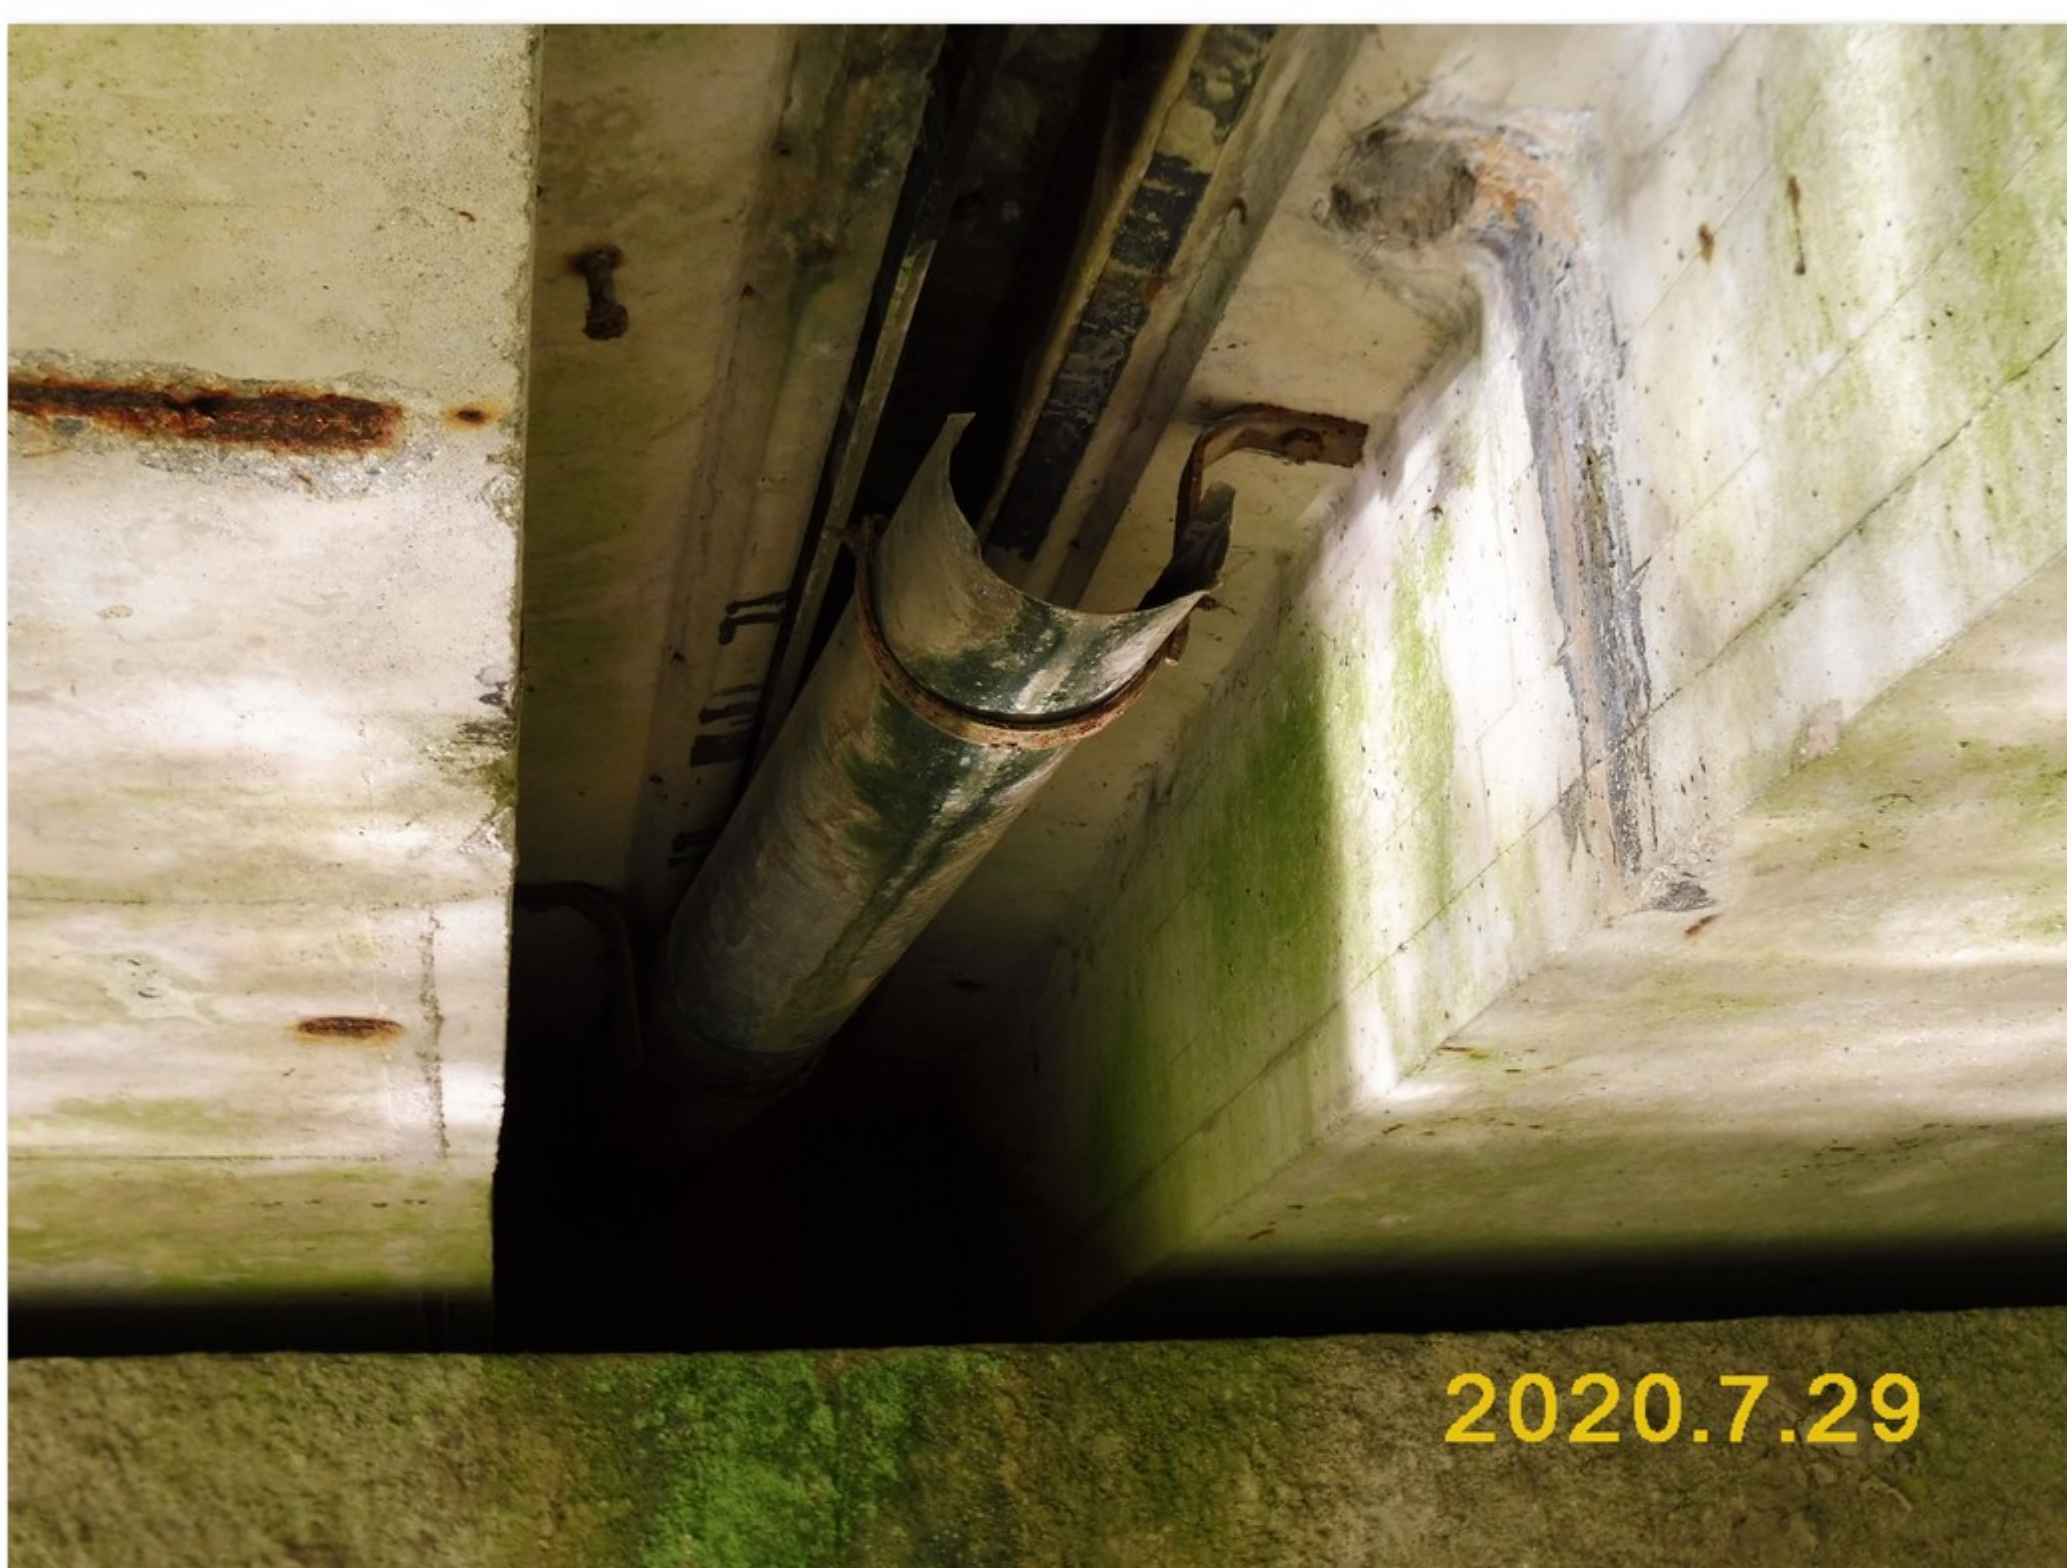
3.3-03 Dtto fotografie č. 3.3-02

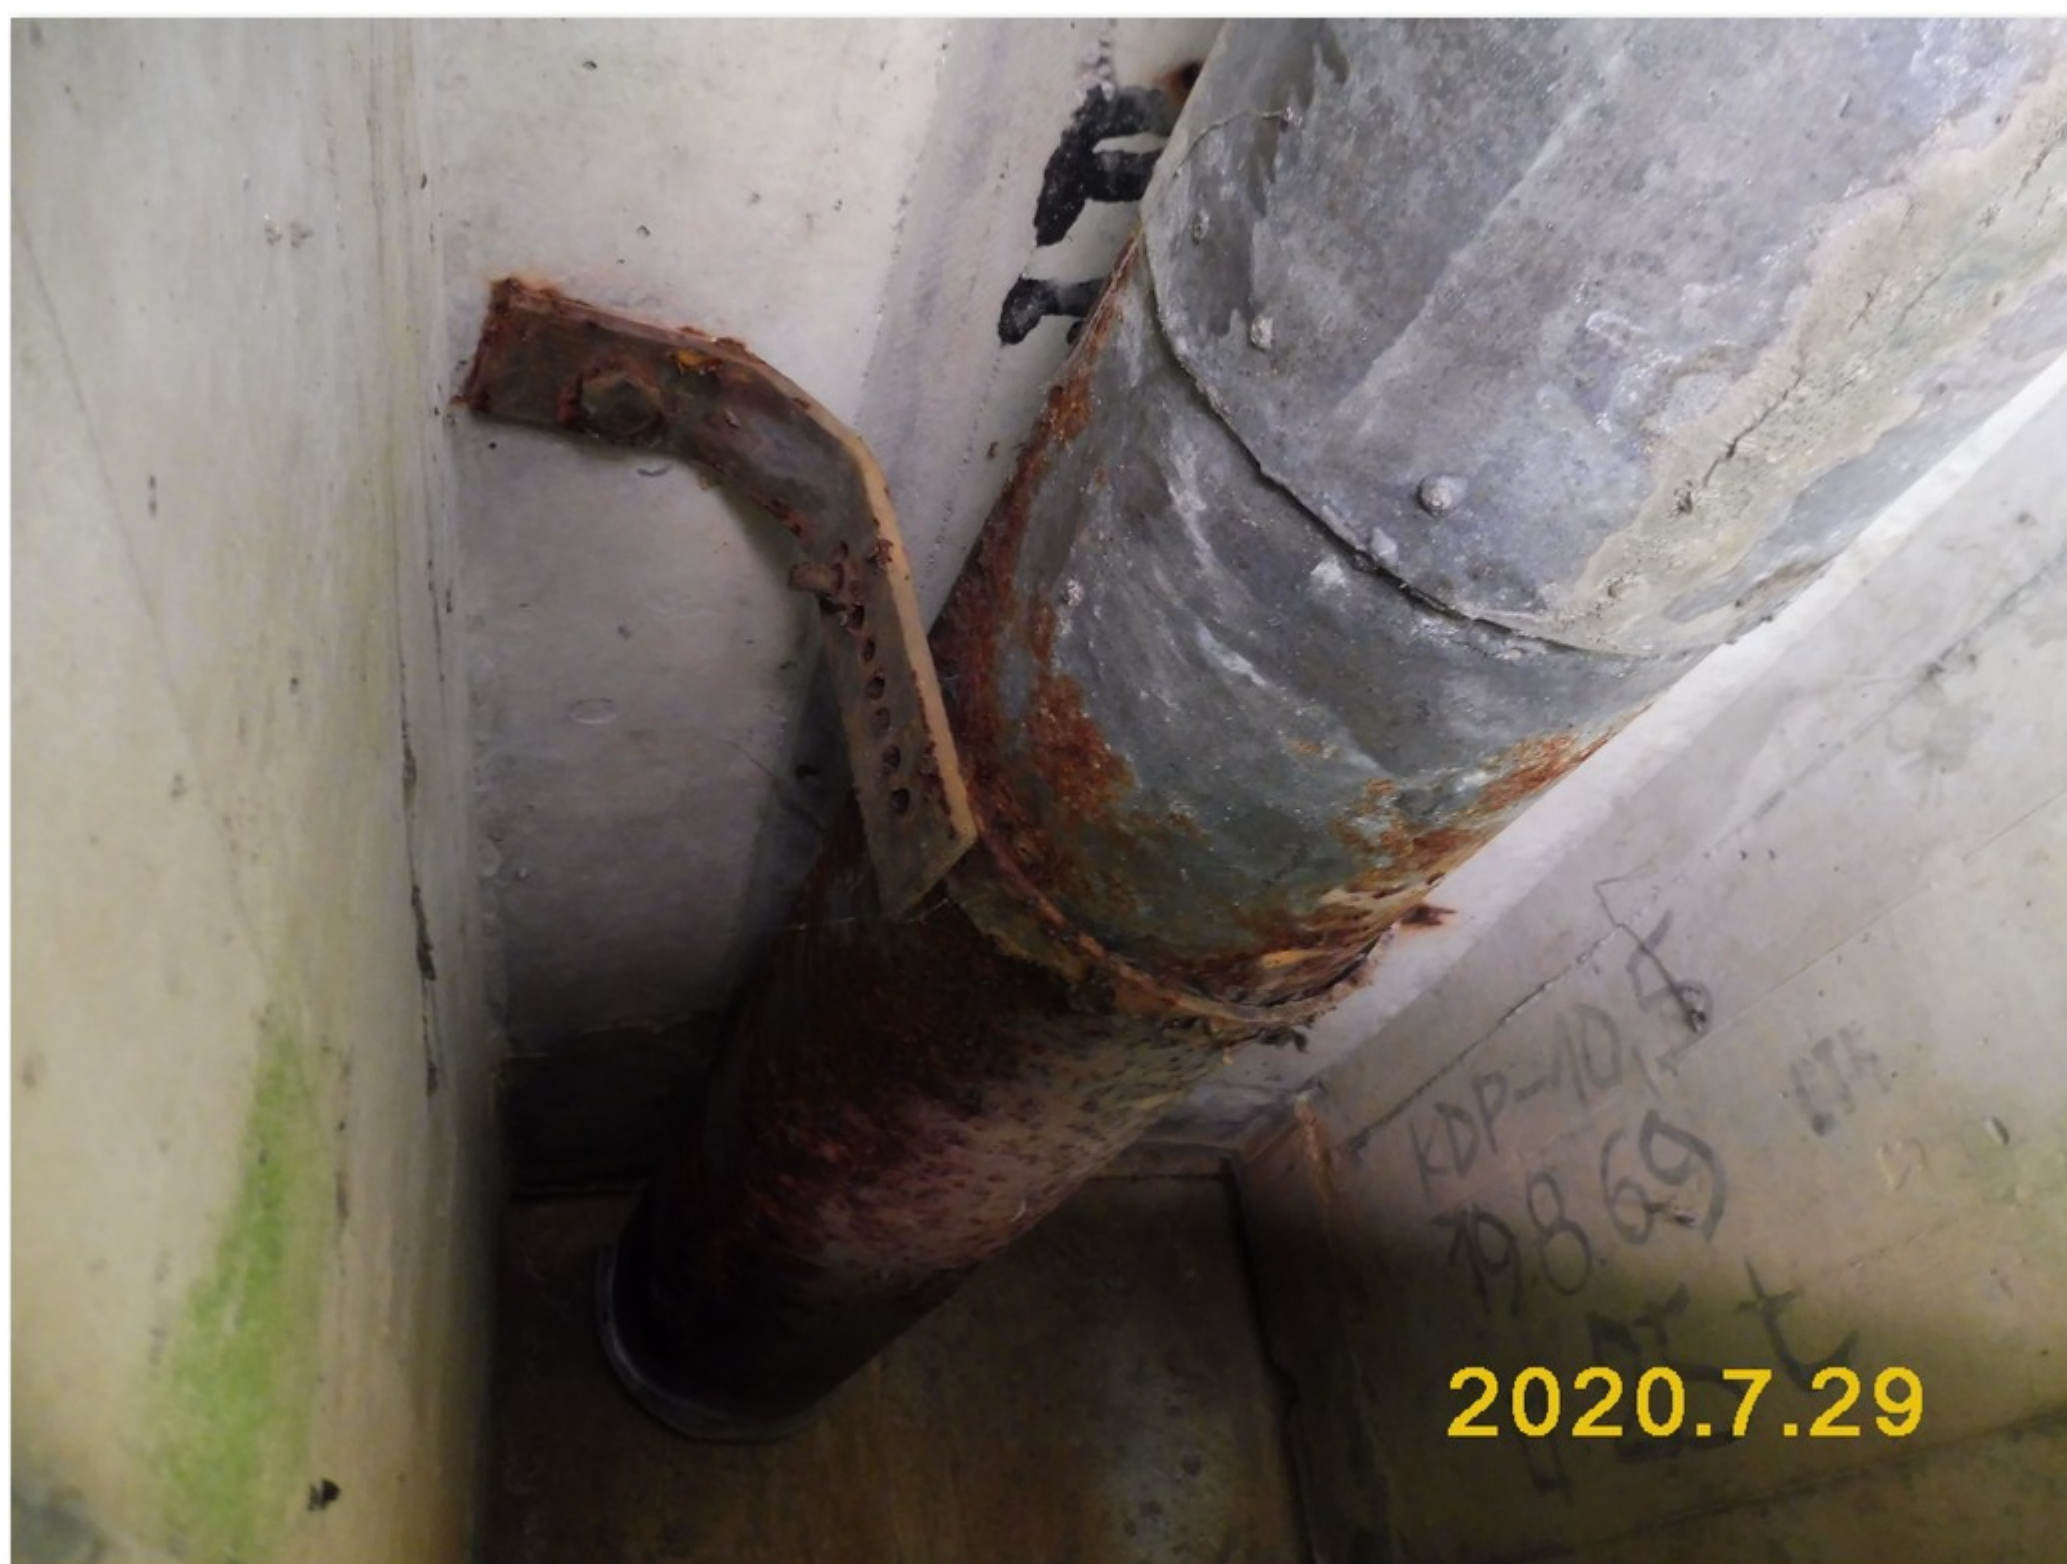
3.4-01 Odvodňovací žlab mezi nosníky nad podpěrou 2

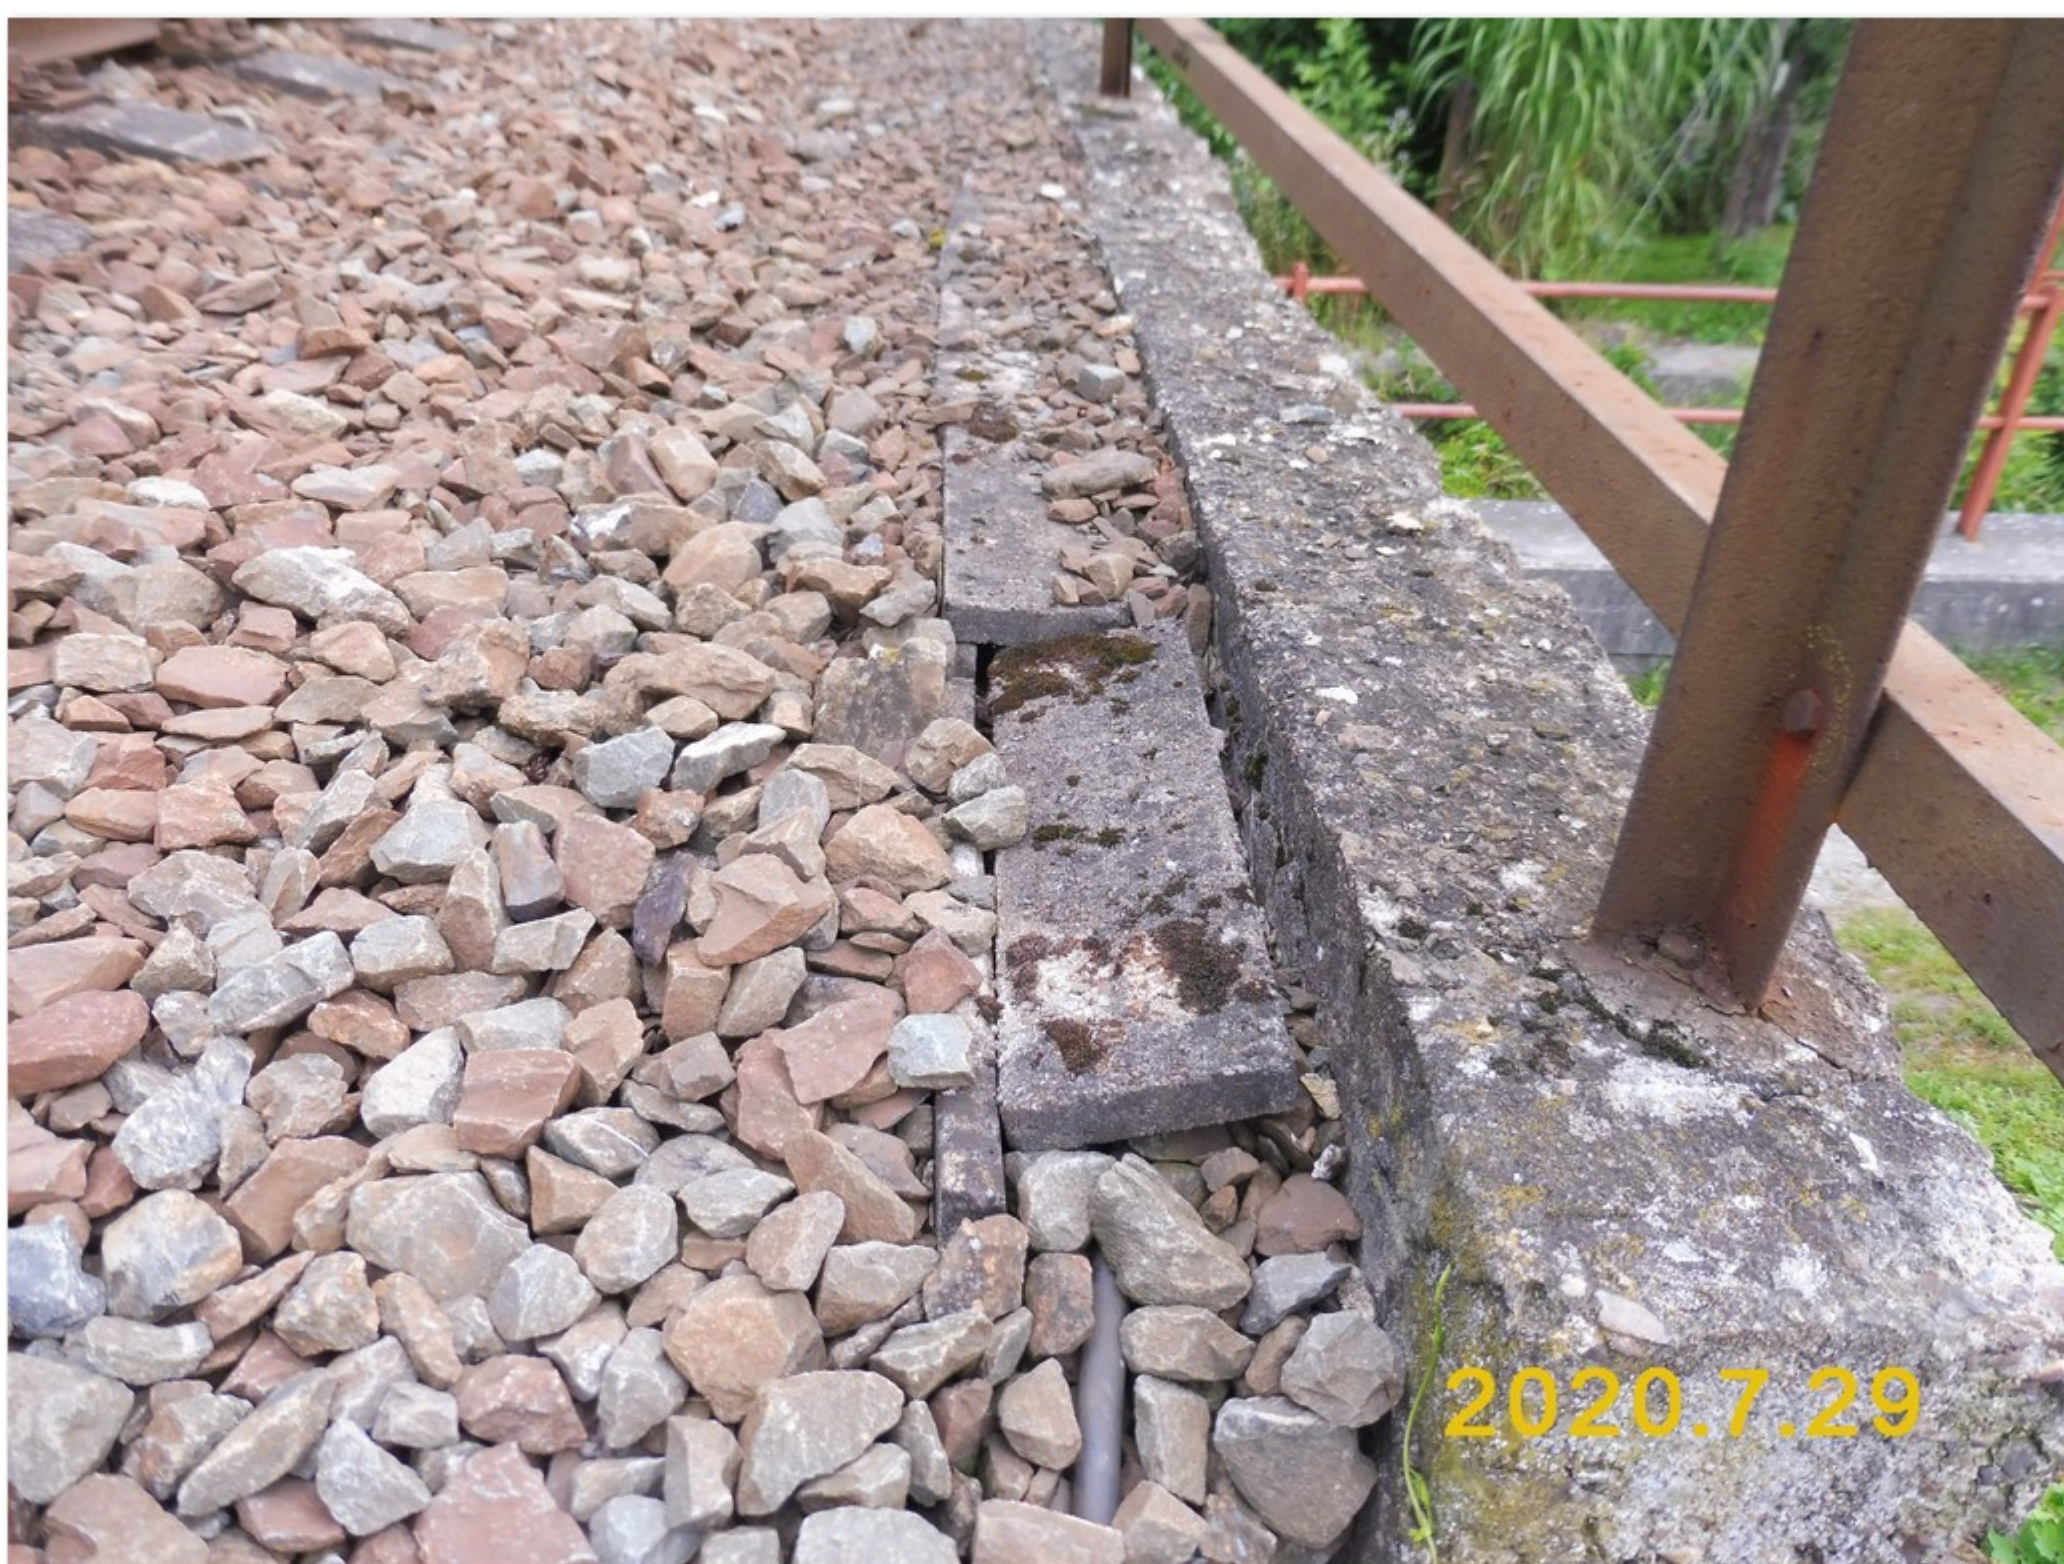
3.4-03 Odvodňovací žlab mezi nosníky nad opěrou 3

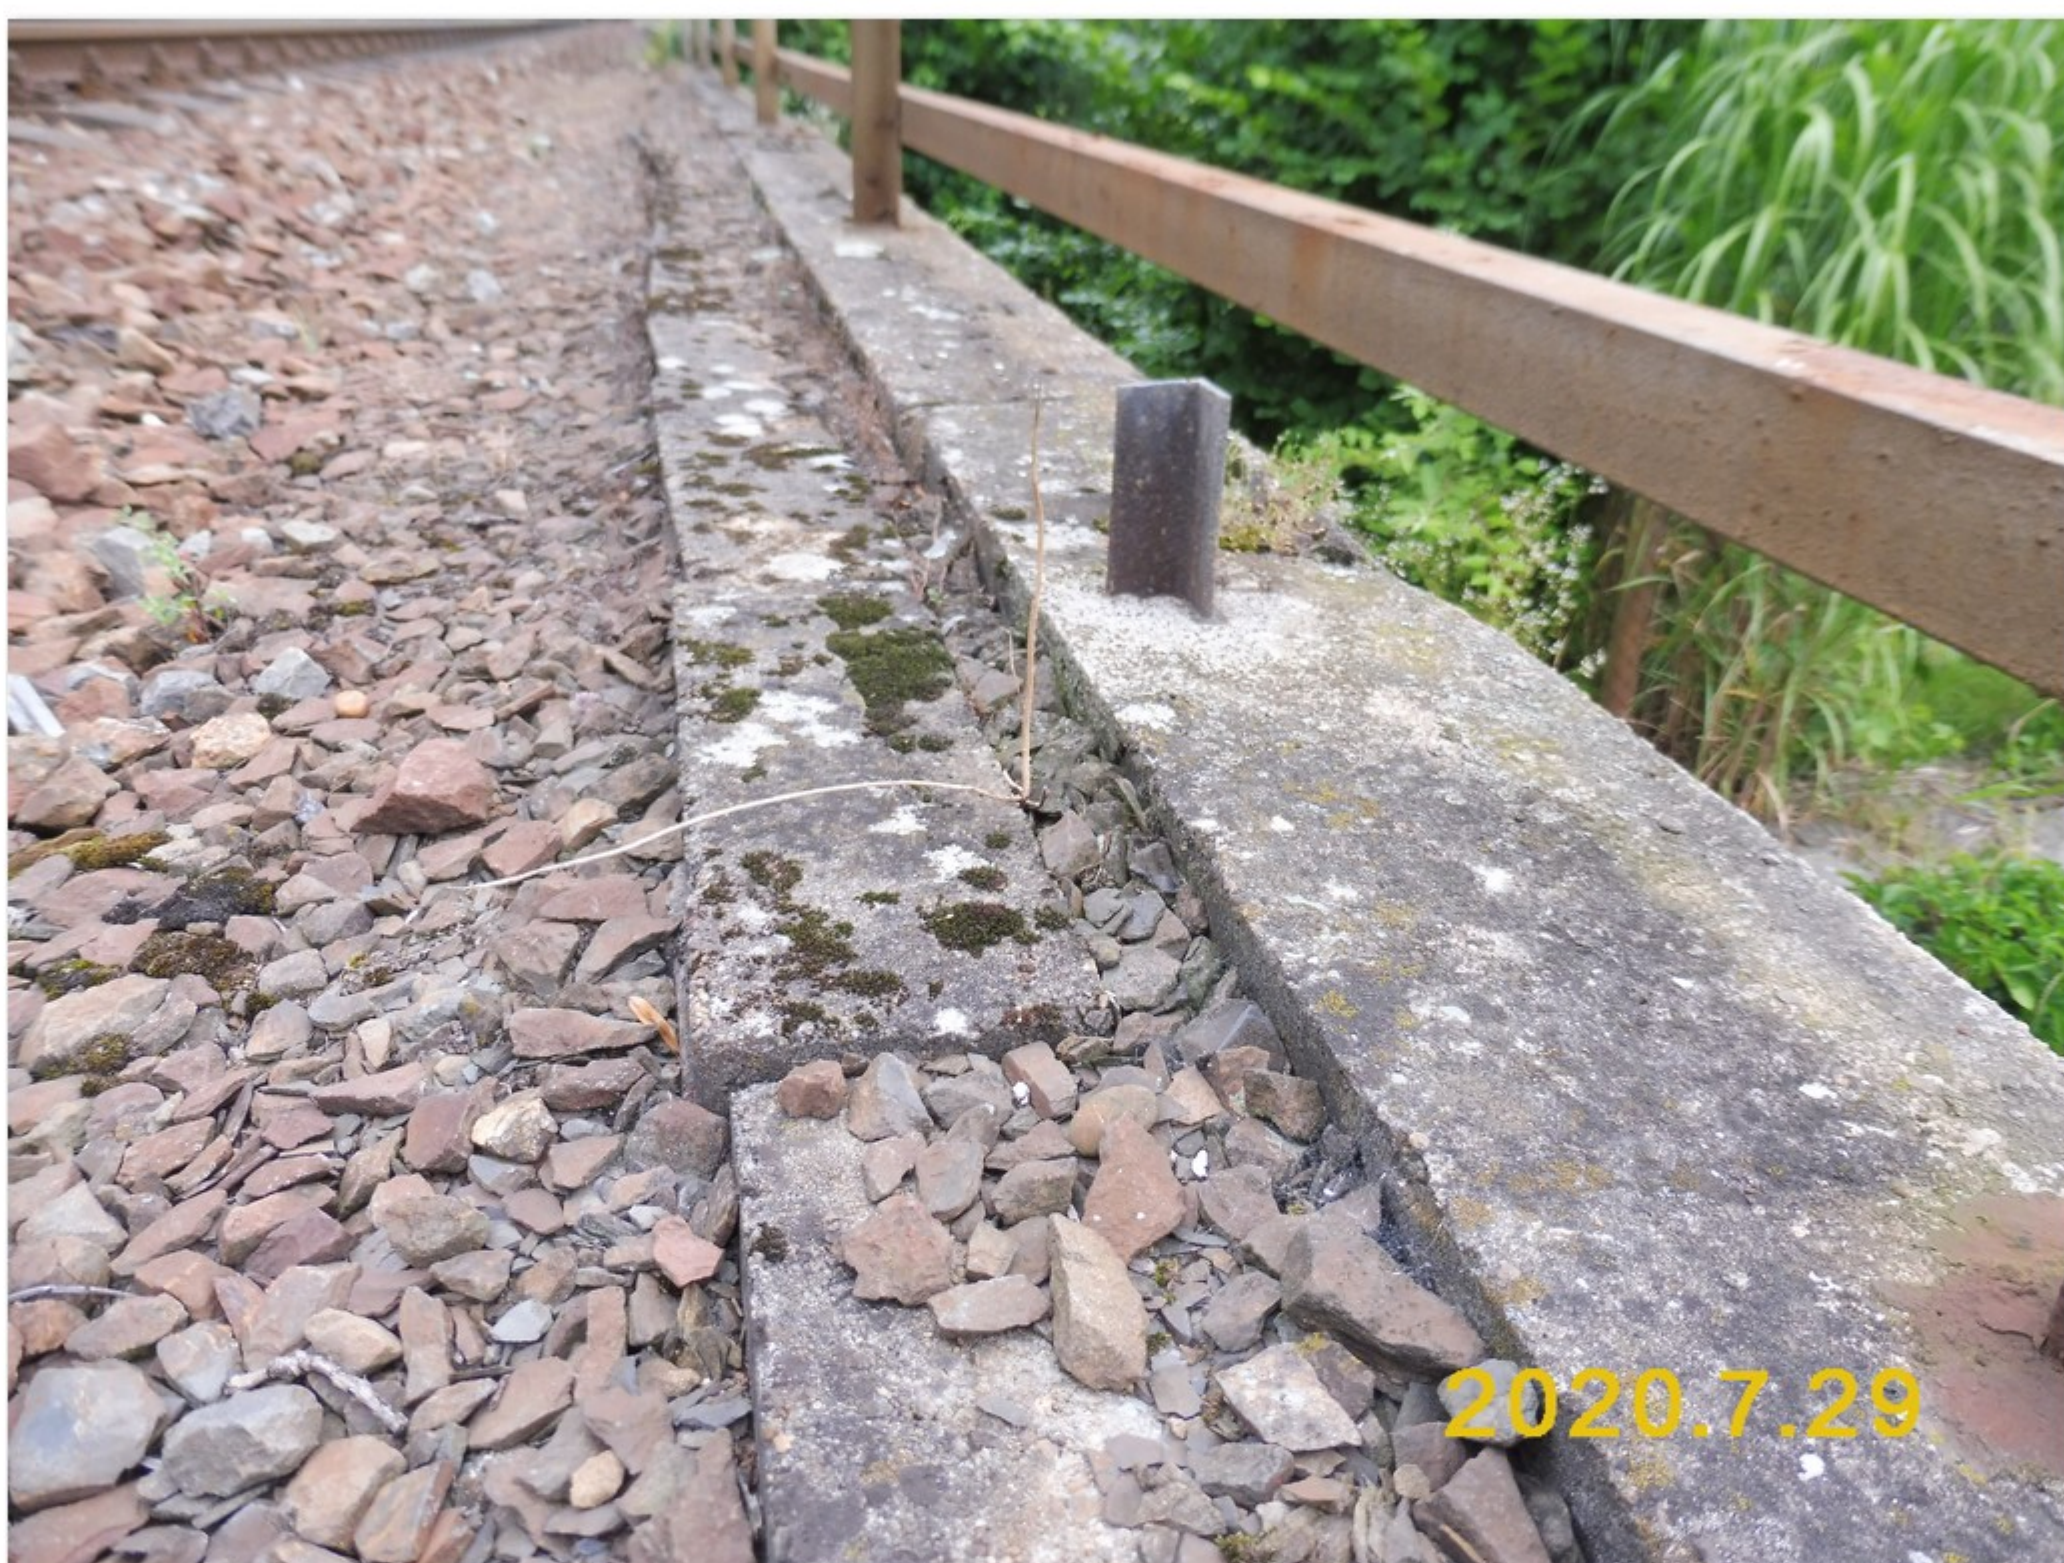
Krycí desky kabelového žlabu podél pravé římsy na více místech uvolněné / posunuté. Některé desky poškozené. Na obou koncích mostu krycí desky chybějí a kabelový žlab je zaplněný šterkem.

4.2-01 Kabelový žlab podél pravé římsy na křídle opěry 1 - posunutá krycí deska

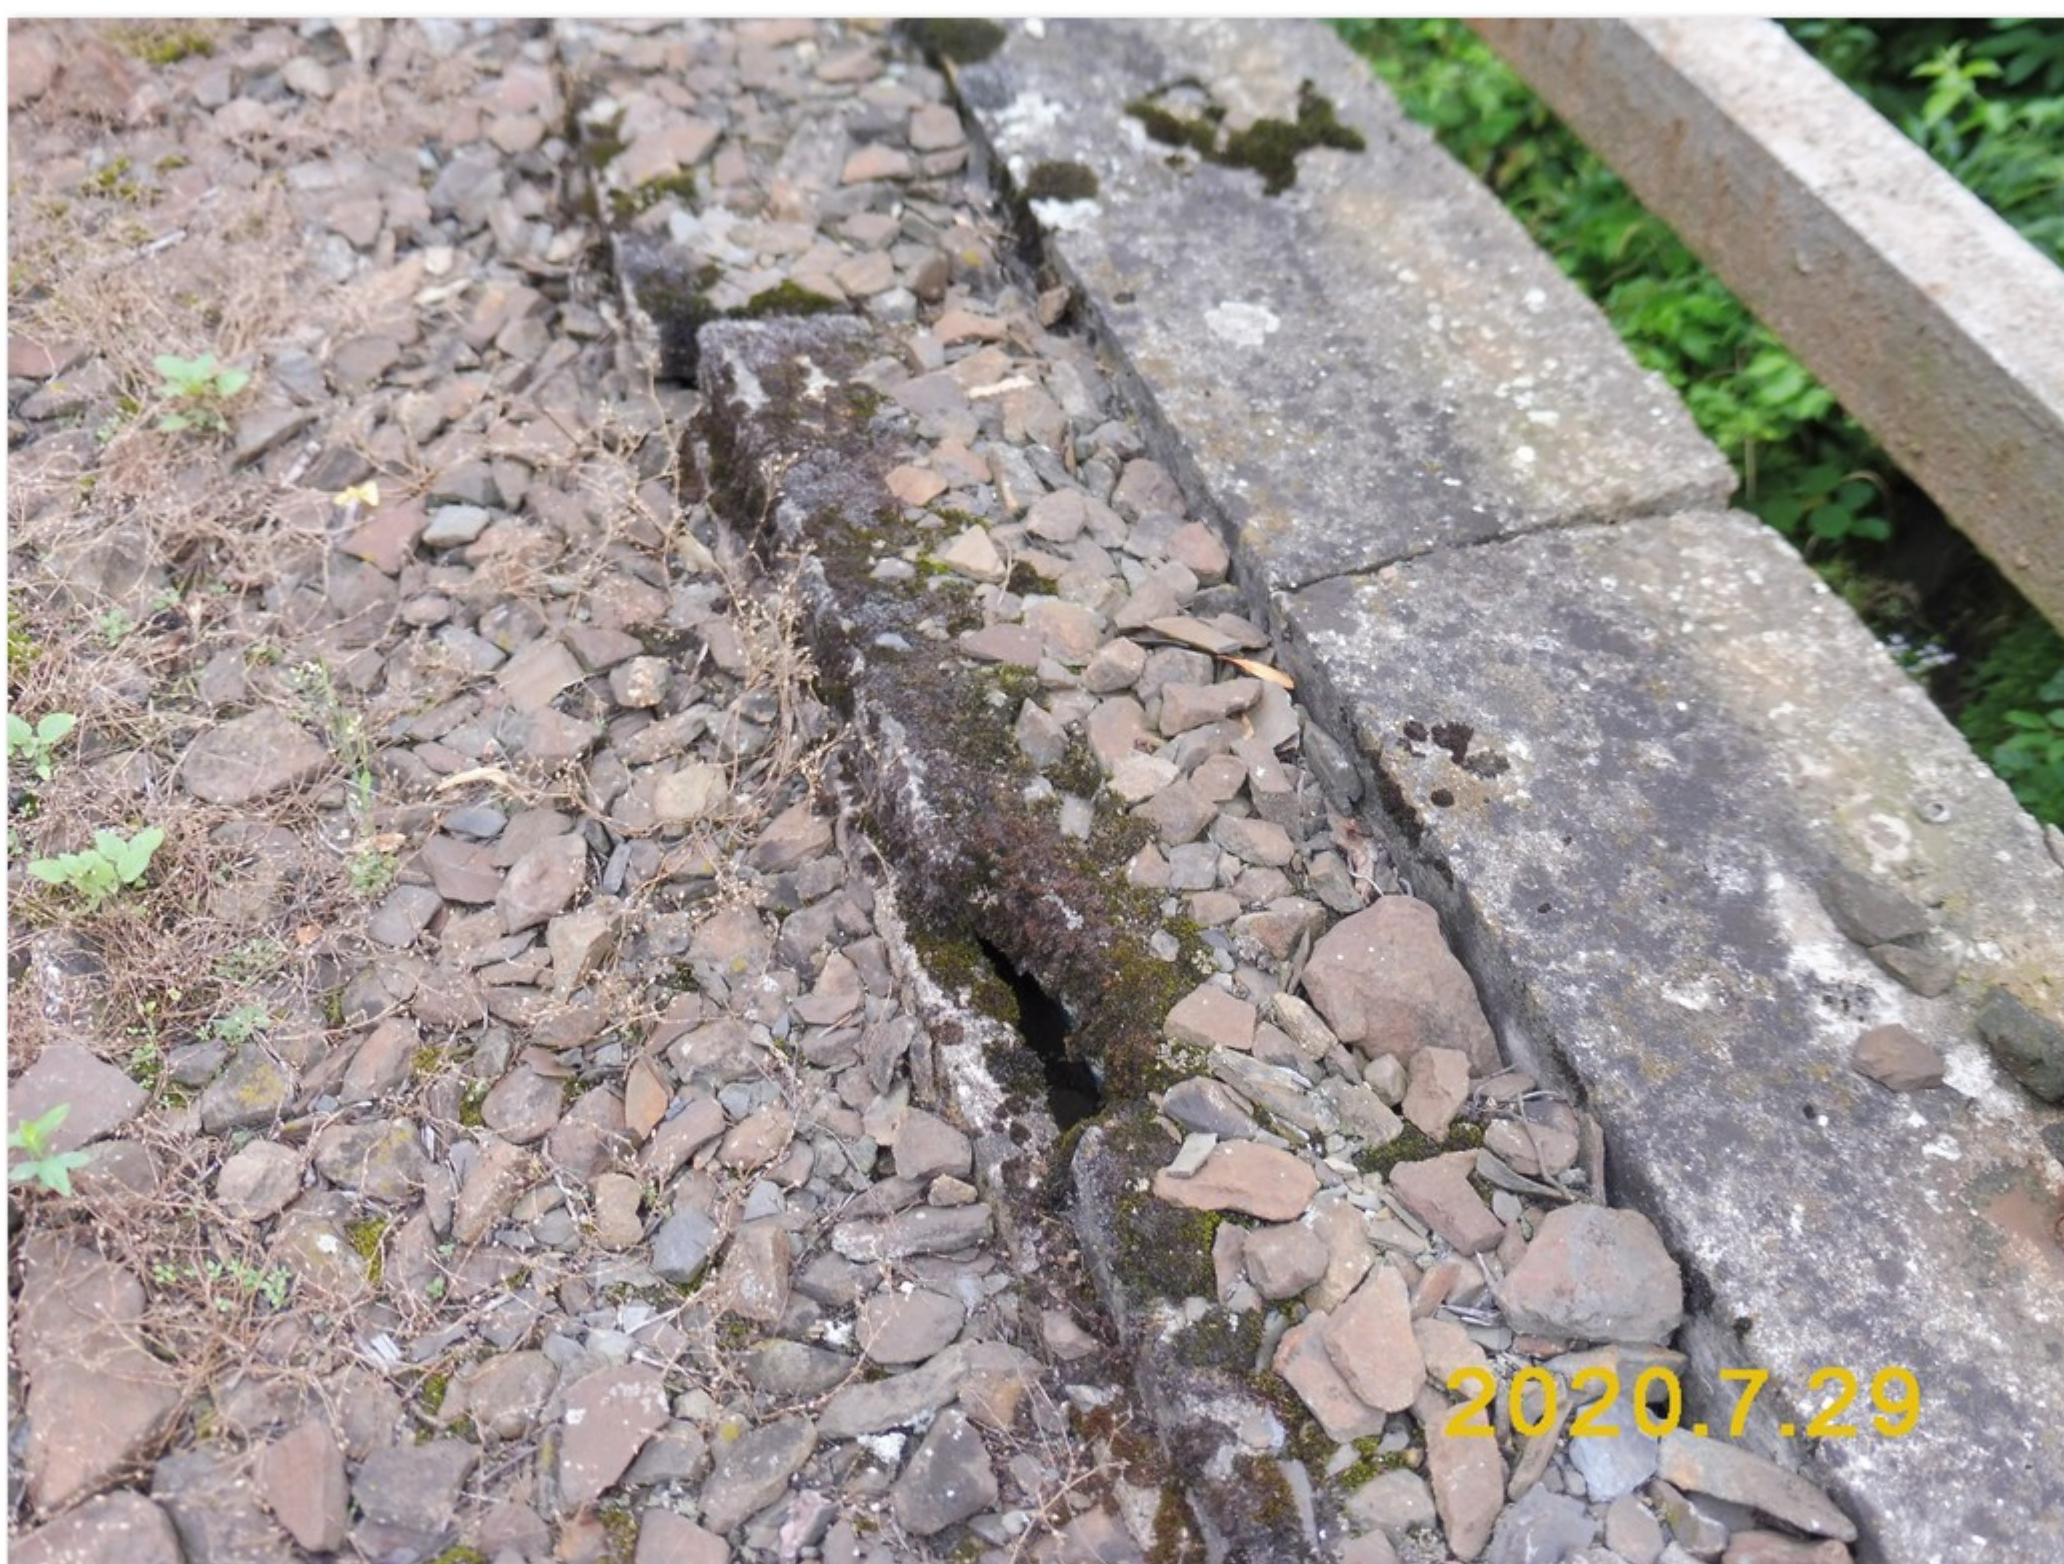
4.2-02 Kabelový žlab podél pravé římsy v 1. poli
