Správa železnic, státní organizace

## ***ZPRÁVA Z PODROBNÉ VIZUÁLNÍ PROHLÍDKY***

<b>MOST PŘES POTOK HLUBOČEK V HLUBOČKÁCH</b>			
<b>TÚ 2191 Olomouc hl. n. - Krnov</b>		<b>Evid. km 12,836</b>	
Objekt: most	Širá trať	Vžitý název:	
Počet otvorů: 2	Počet kolejí na mostě: 1	Elektrizace: ne	
Rychlost na mostě / traťová: 70 / 70 km / h	Traťová třída zatížení s přidruženou rychlostí: C3 / 70	Datum prohlídky: 29. 07. 2020

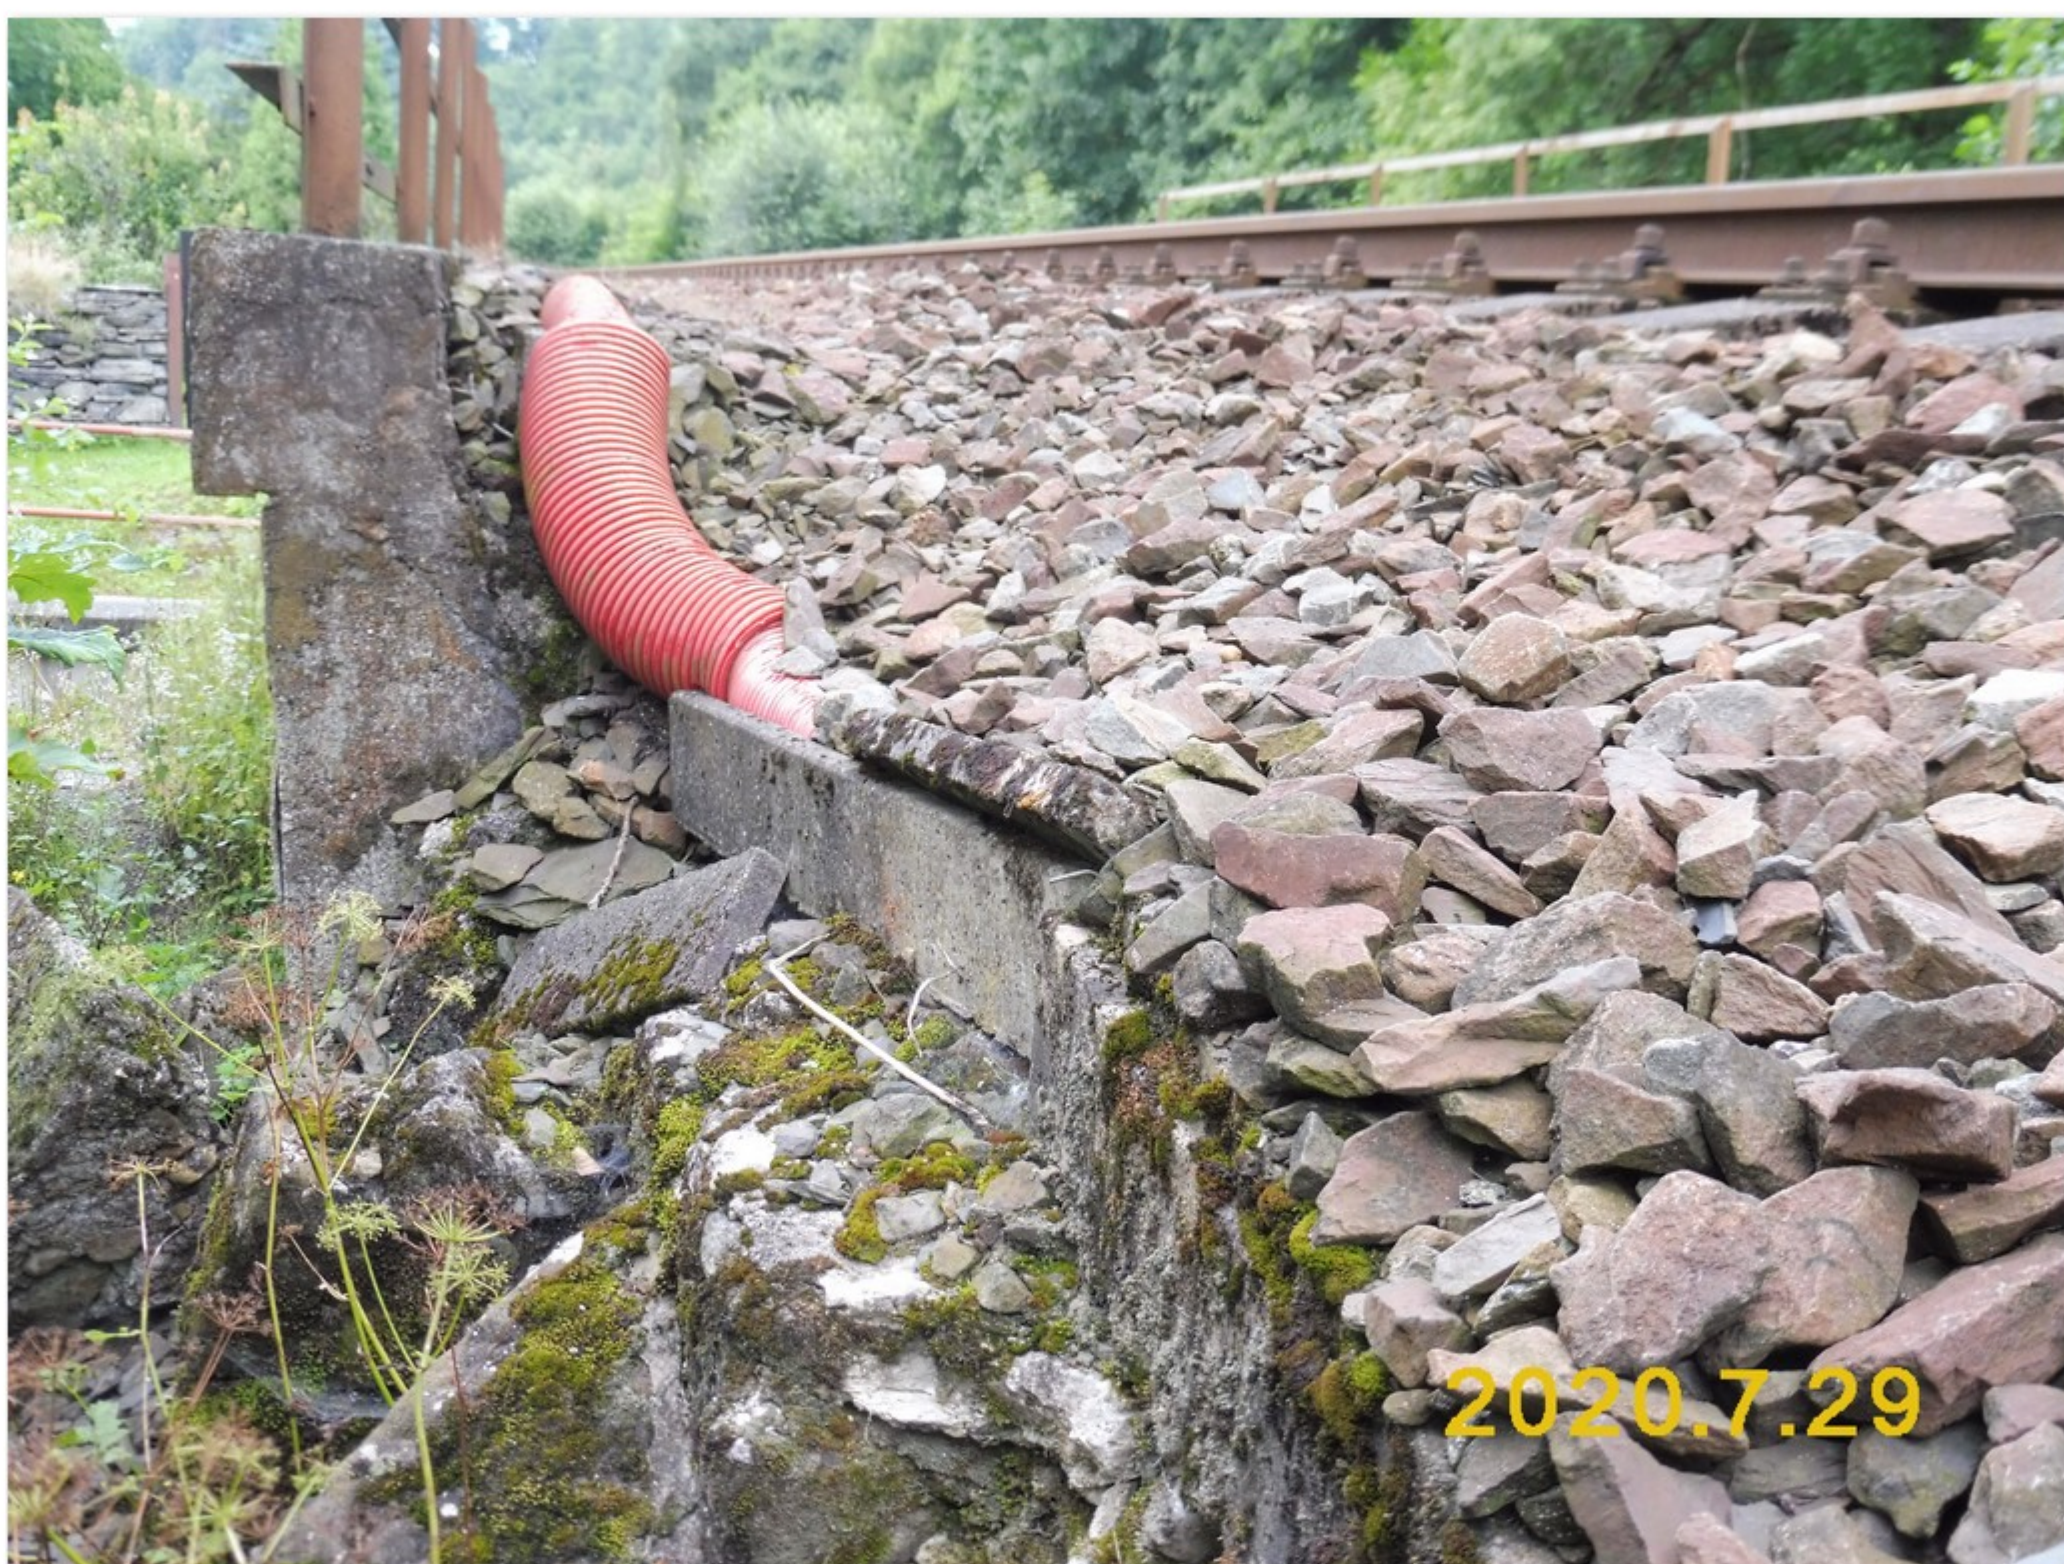
Krycí desky kabelového žlabu podél pravé římsy na více místech uvolněné / posunuté. Některé desky poškozené. Na obou koncích mostu krycí desky chybějí a kabelový žlab je zaplněný šterkem.

4.2-04 Kabelový žlab podél pravé římsy na křídle opěry 3 - chybějící krycí desky
