Správa železnic, státní organizace

SHP TS s.r.o.

ZPRÁVA Z PODROBNÉ VIZUÁLNÍ PROHLÍDKY

MOST PŘES ŘEKU BYSTŘIČKA V HLUBOČKÁCH			
TÚ 2191 Olomouc hl. n. - Krnov		Evid. km 12,897	
Objekt: most	Širá trať	Vžitý název:	
Počet otvorů: 3	Počet kolejí na mostě: 1	Elektrizace: ne	
Rychlost na mostě / traťová: 70 / 70 km / h	Traťová třída zatížení s přidruženou rychlostí: C3 / 70	Datum prohlídky: 07. 11. 2019

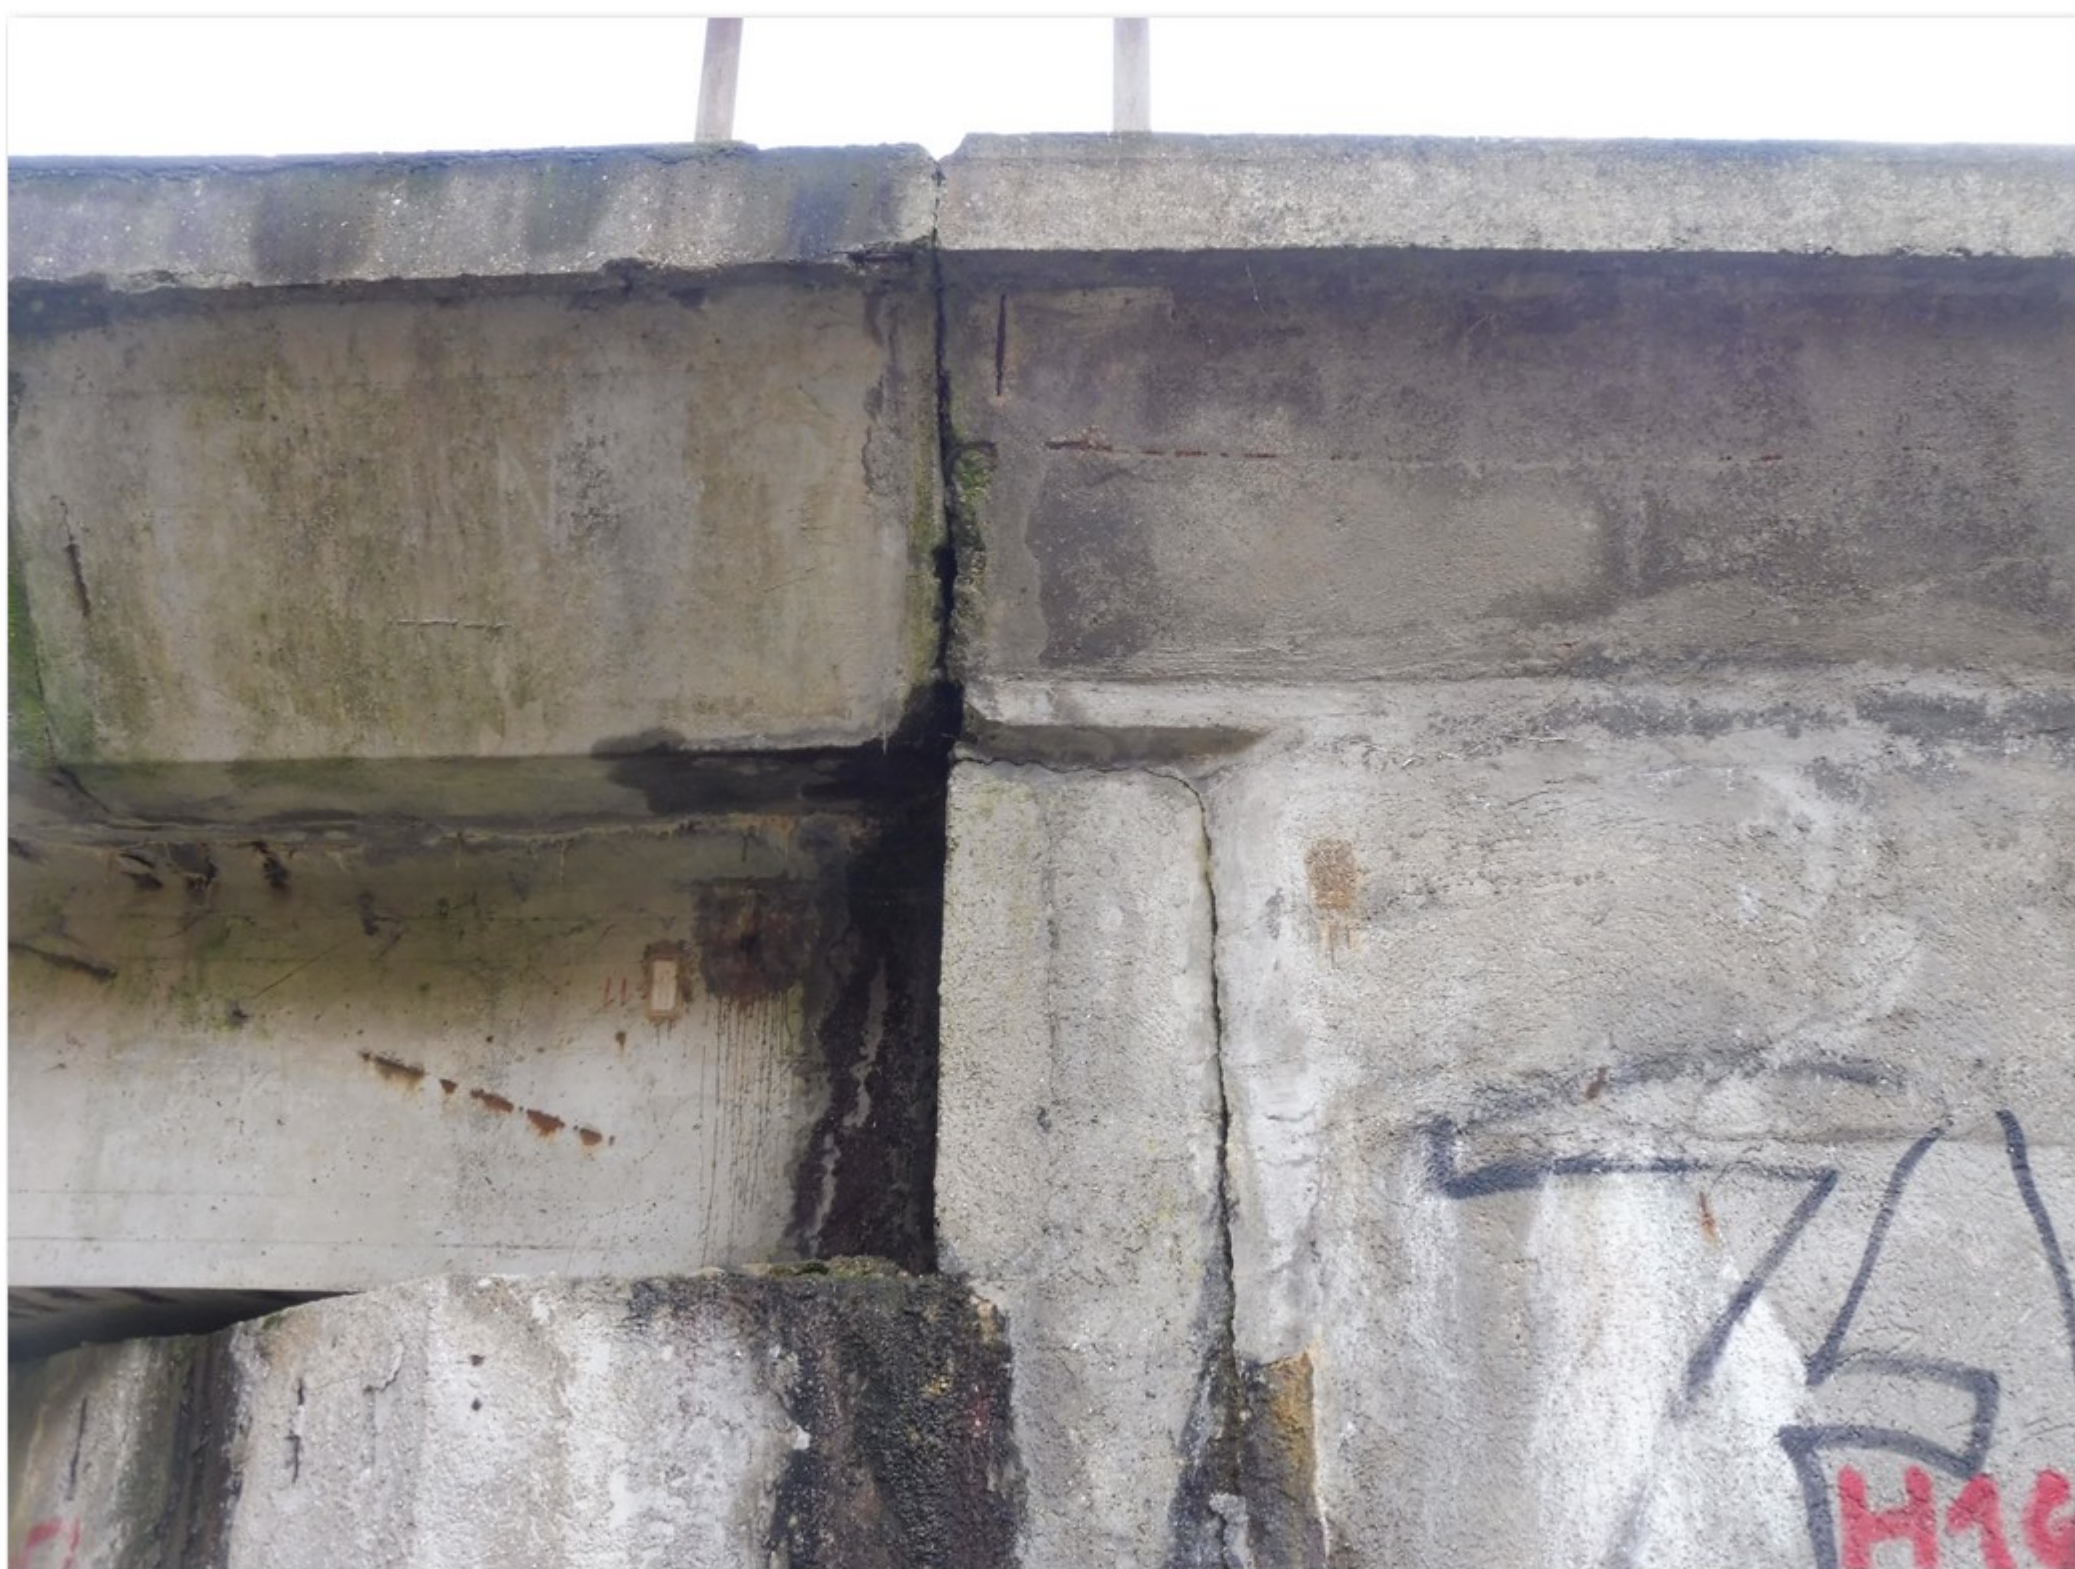
Vodorovná prasklina mezi dříkem a úložným prahem, v době prohlídky suchá, svislá prasklina mezi závěrnou zídou a levým křídlem, v době prohlídky v dolní polovině výšky vlhká od vody pronikající z rubu. Bez výstupu korozních zplodin. Závažnost poruch „Z1“ až „Z2“.

1.2-05 Levé čelo opěry 1 - prasklina mezi závěrnou zídou a křídlem

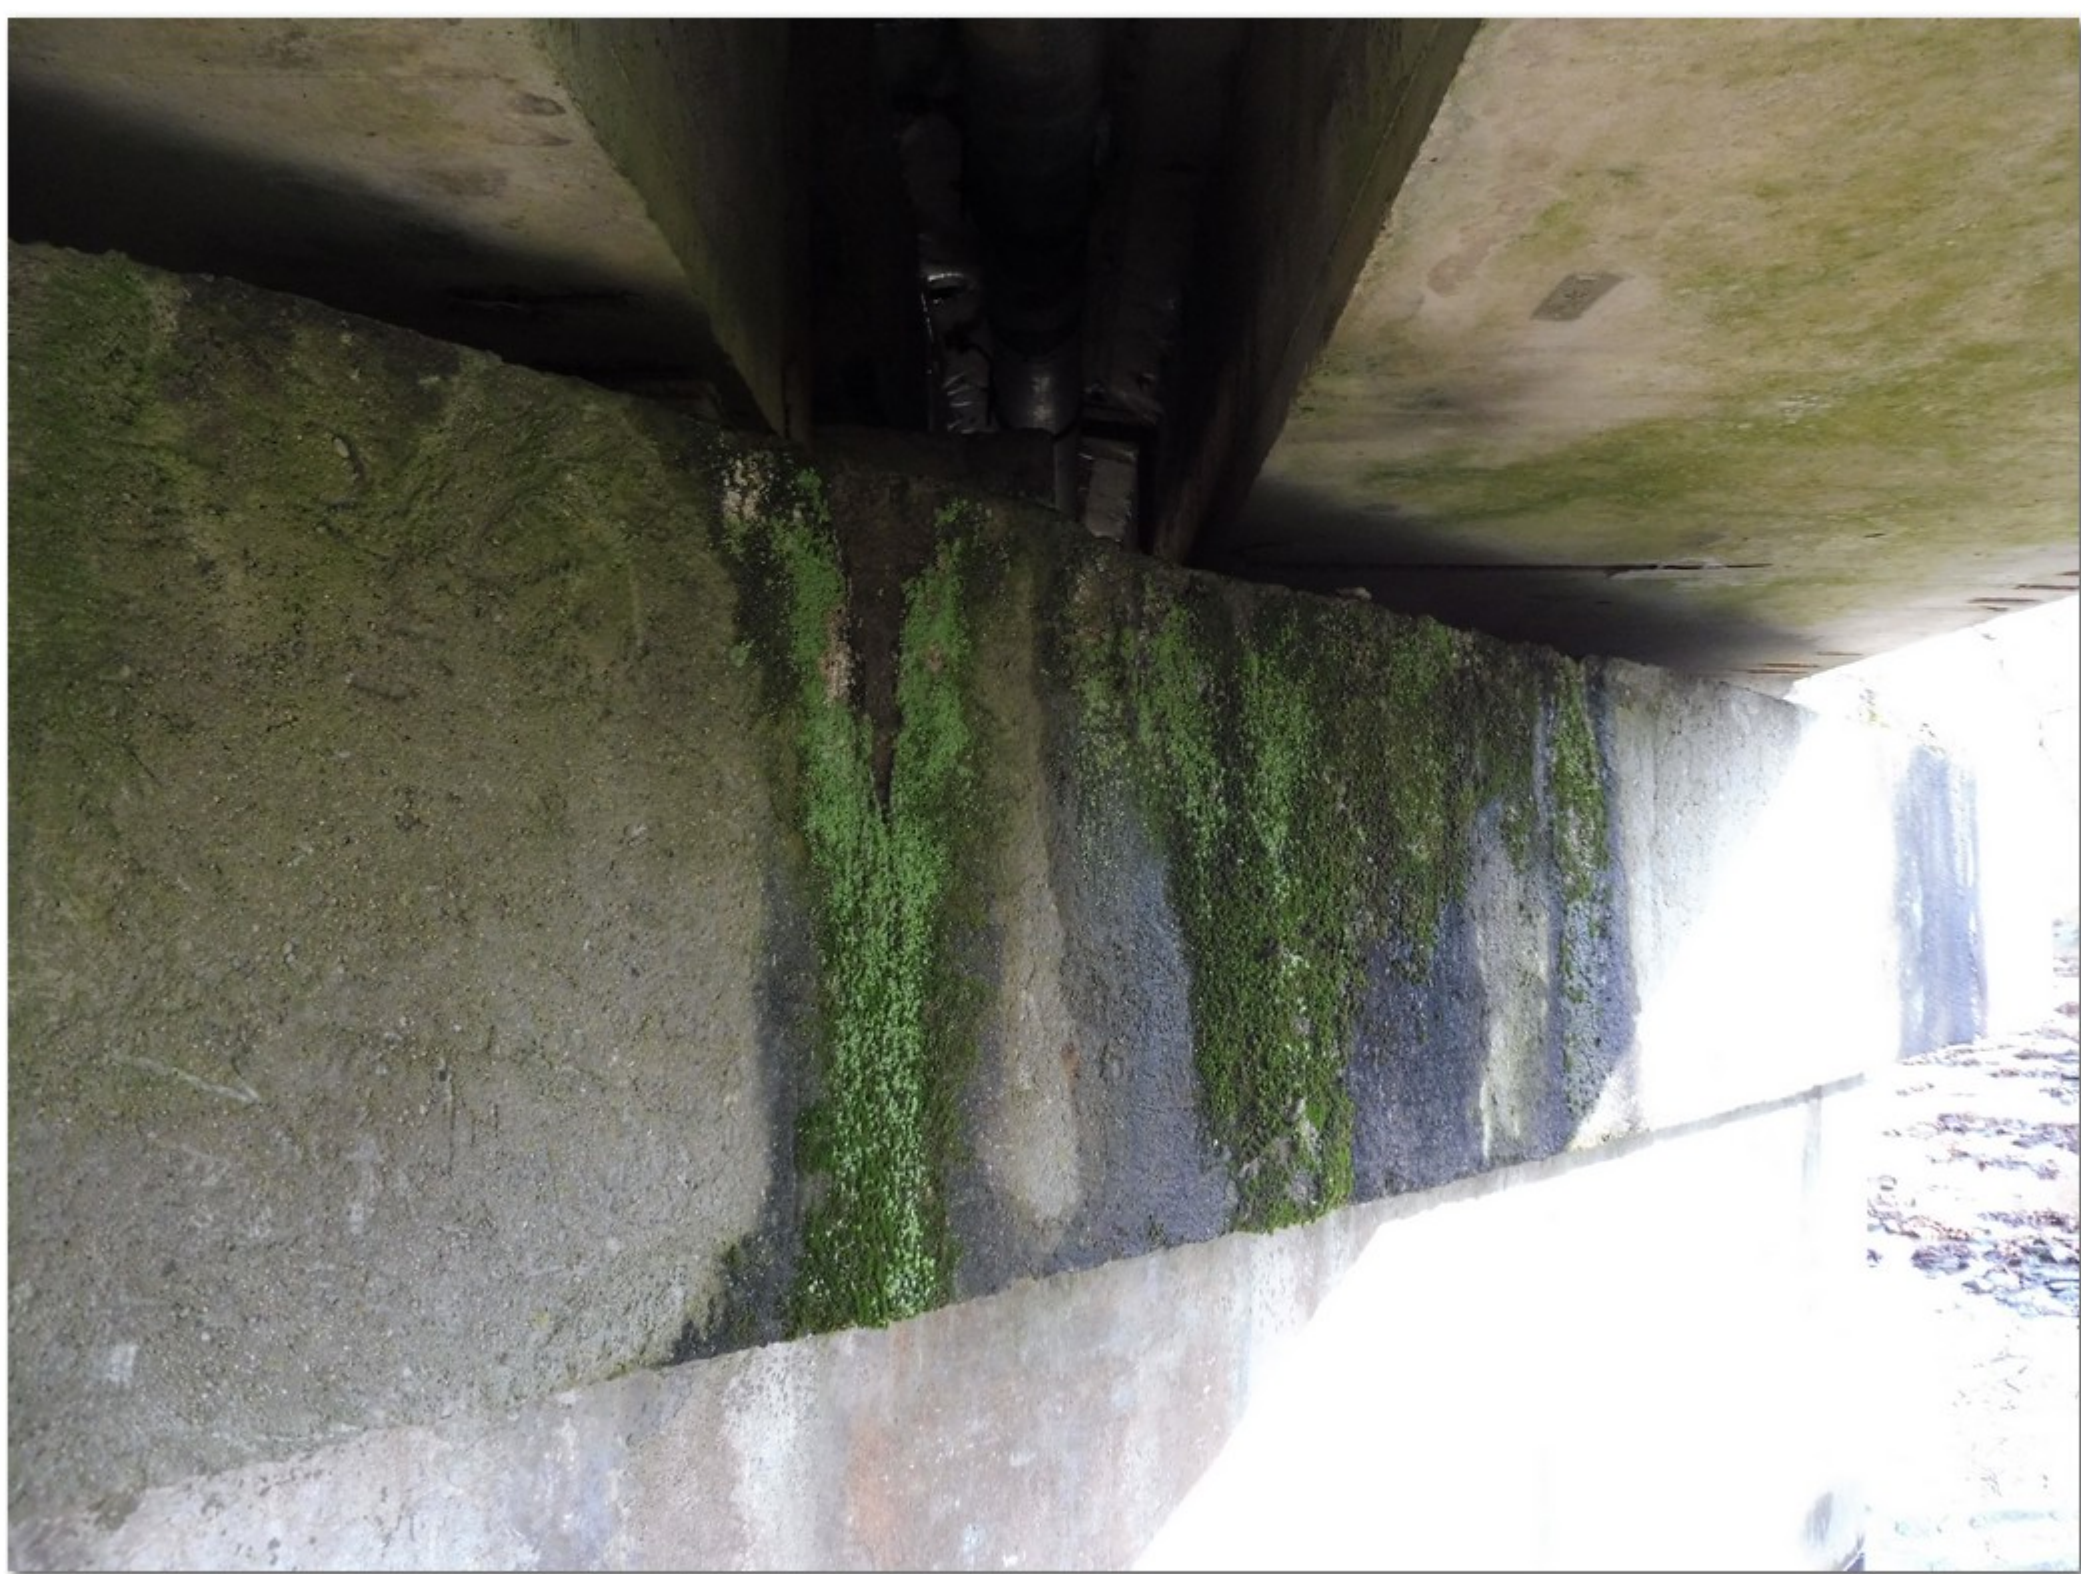
1.2-15 Vegetace uchycená na úložném prahu pilíře 2

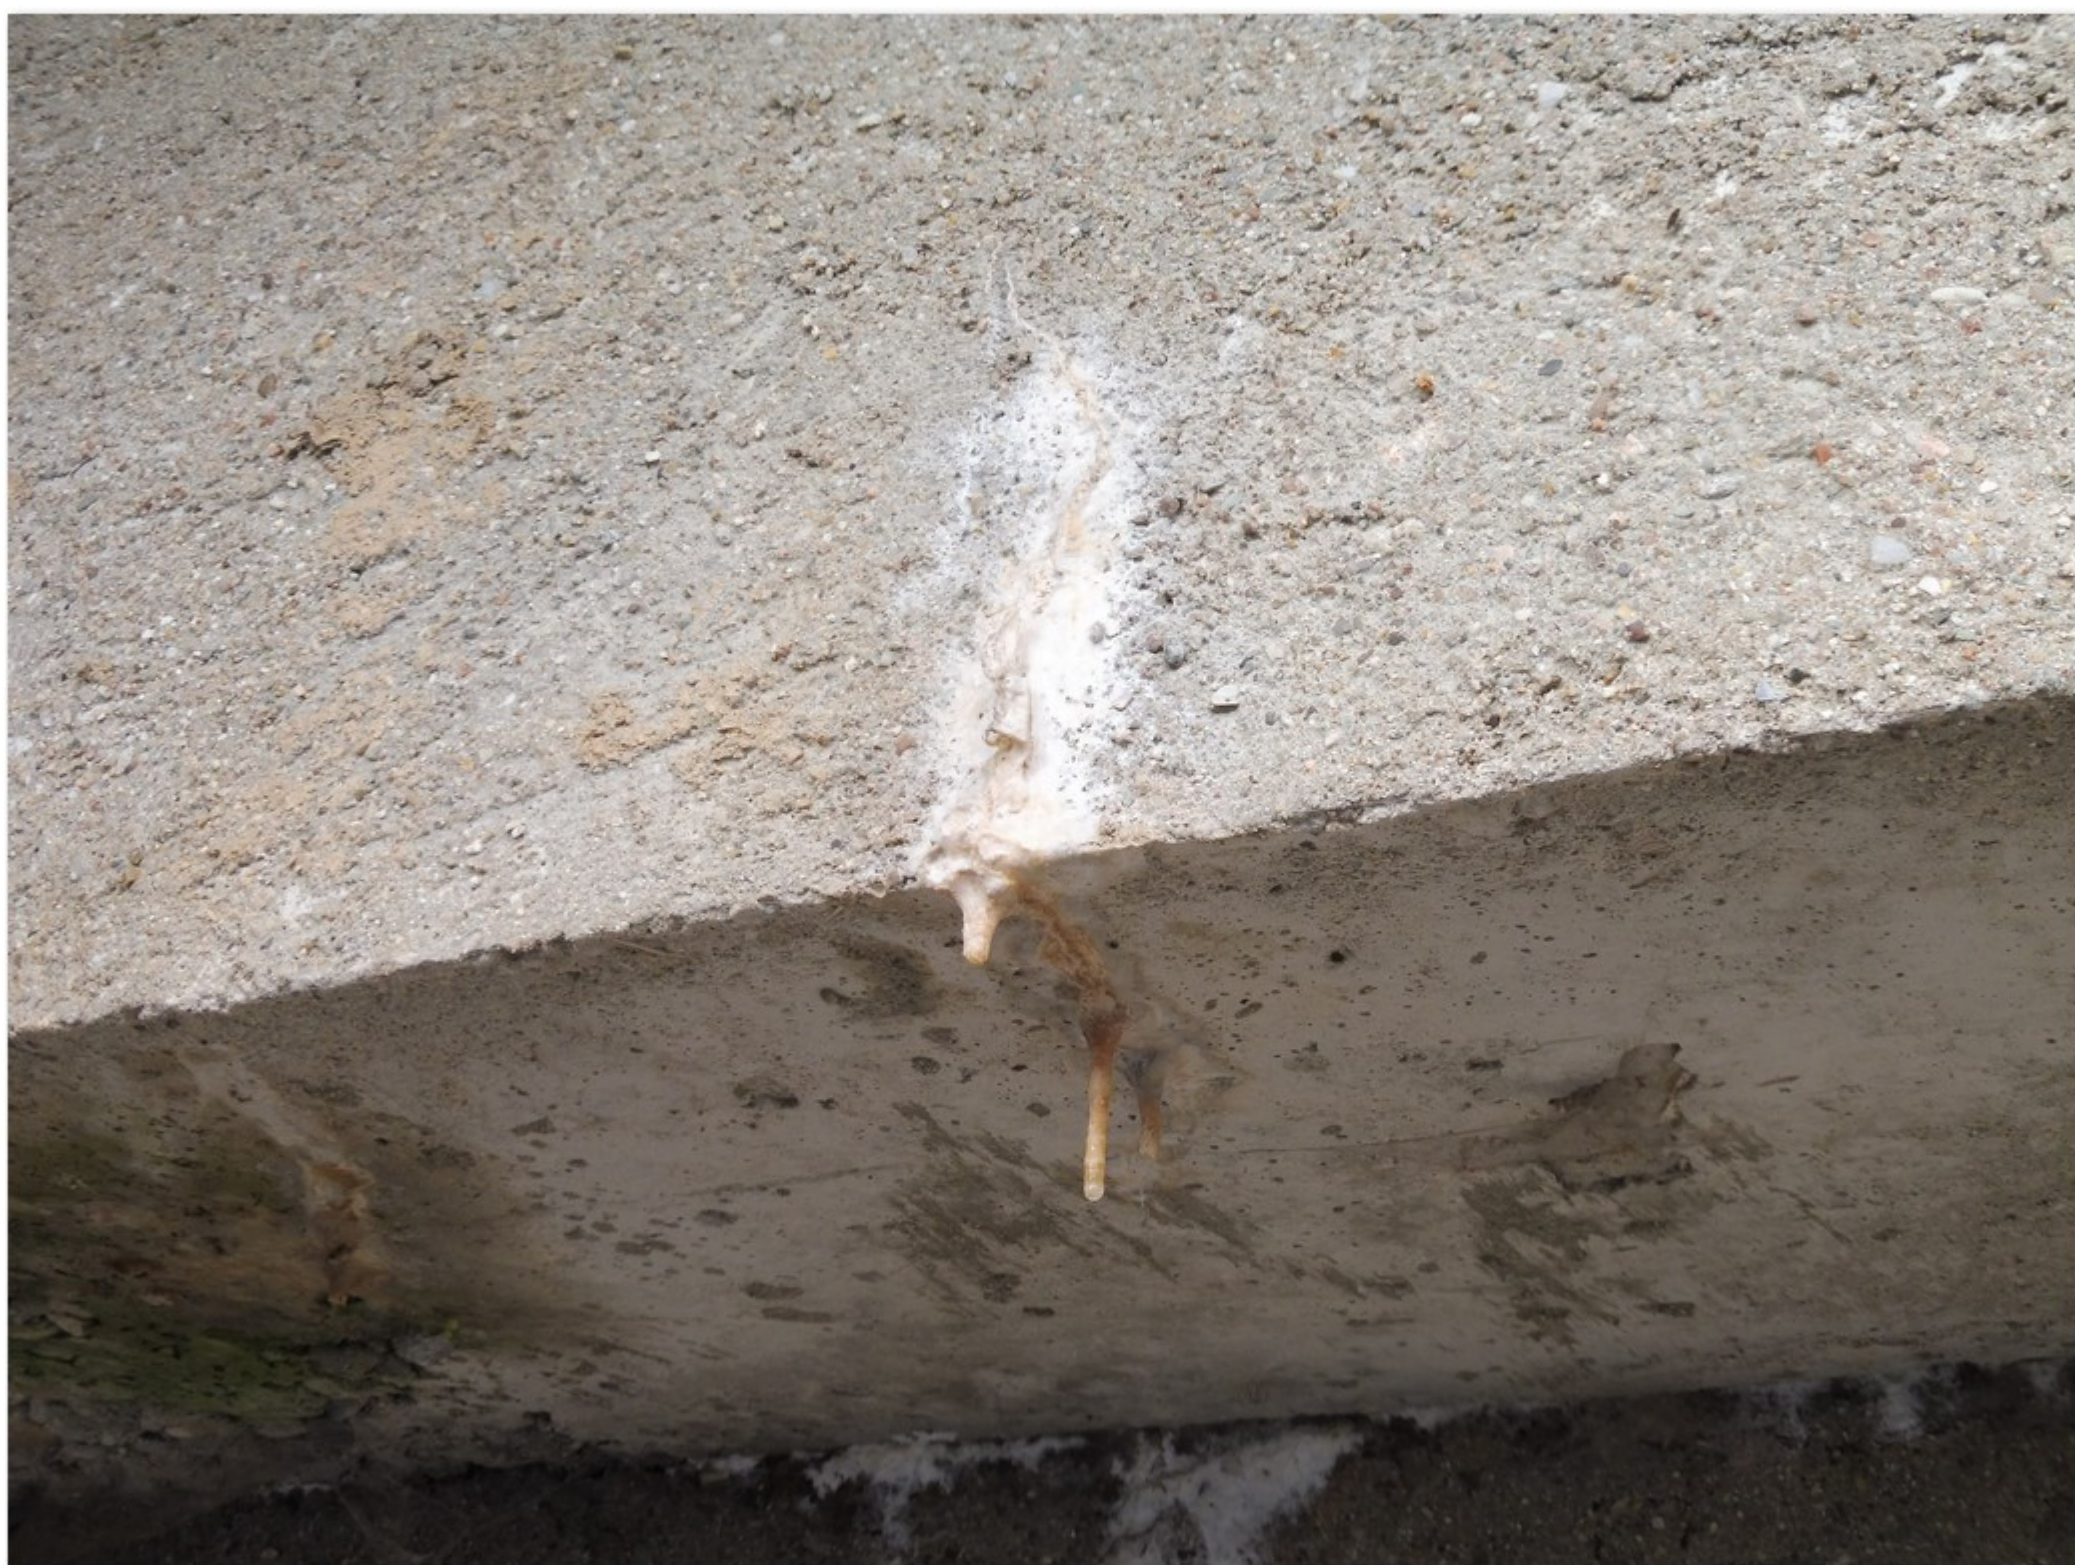
horním povrchu úložného prahu splavený degradovaný beton. V líci dříku a úložného prahu na více místech trhliny se stopami vody pronikající z horního povrchu úložného prahu s výluhy, někde i inkrustacemi. V pracovní spáře mezi dříkem a úložným prahem známky vody pronikající z horního povrchu úložného prahu, výluhy a inkrustace. Závažnost poruchy „Z3“.

1.2-35 Trhlina s výluhy a krápníky v úložném prahu pilíře 3

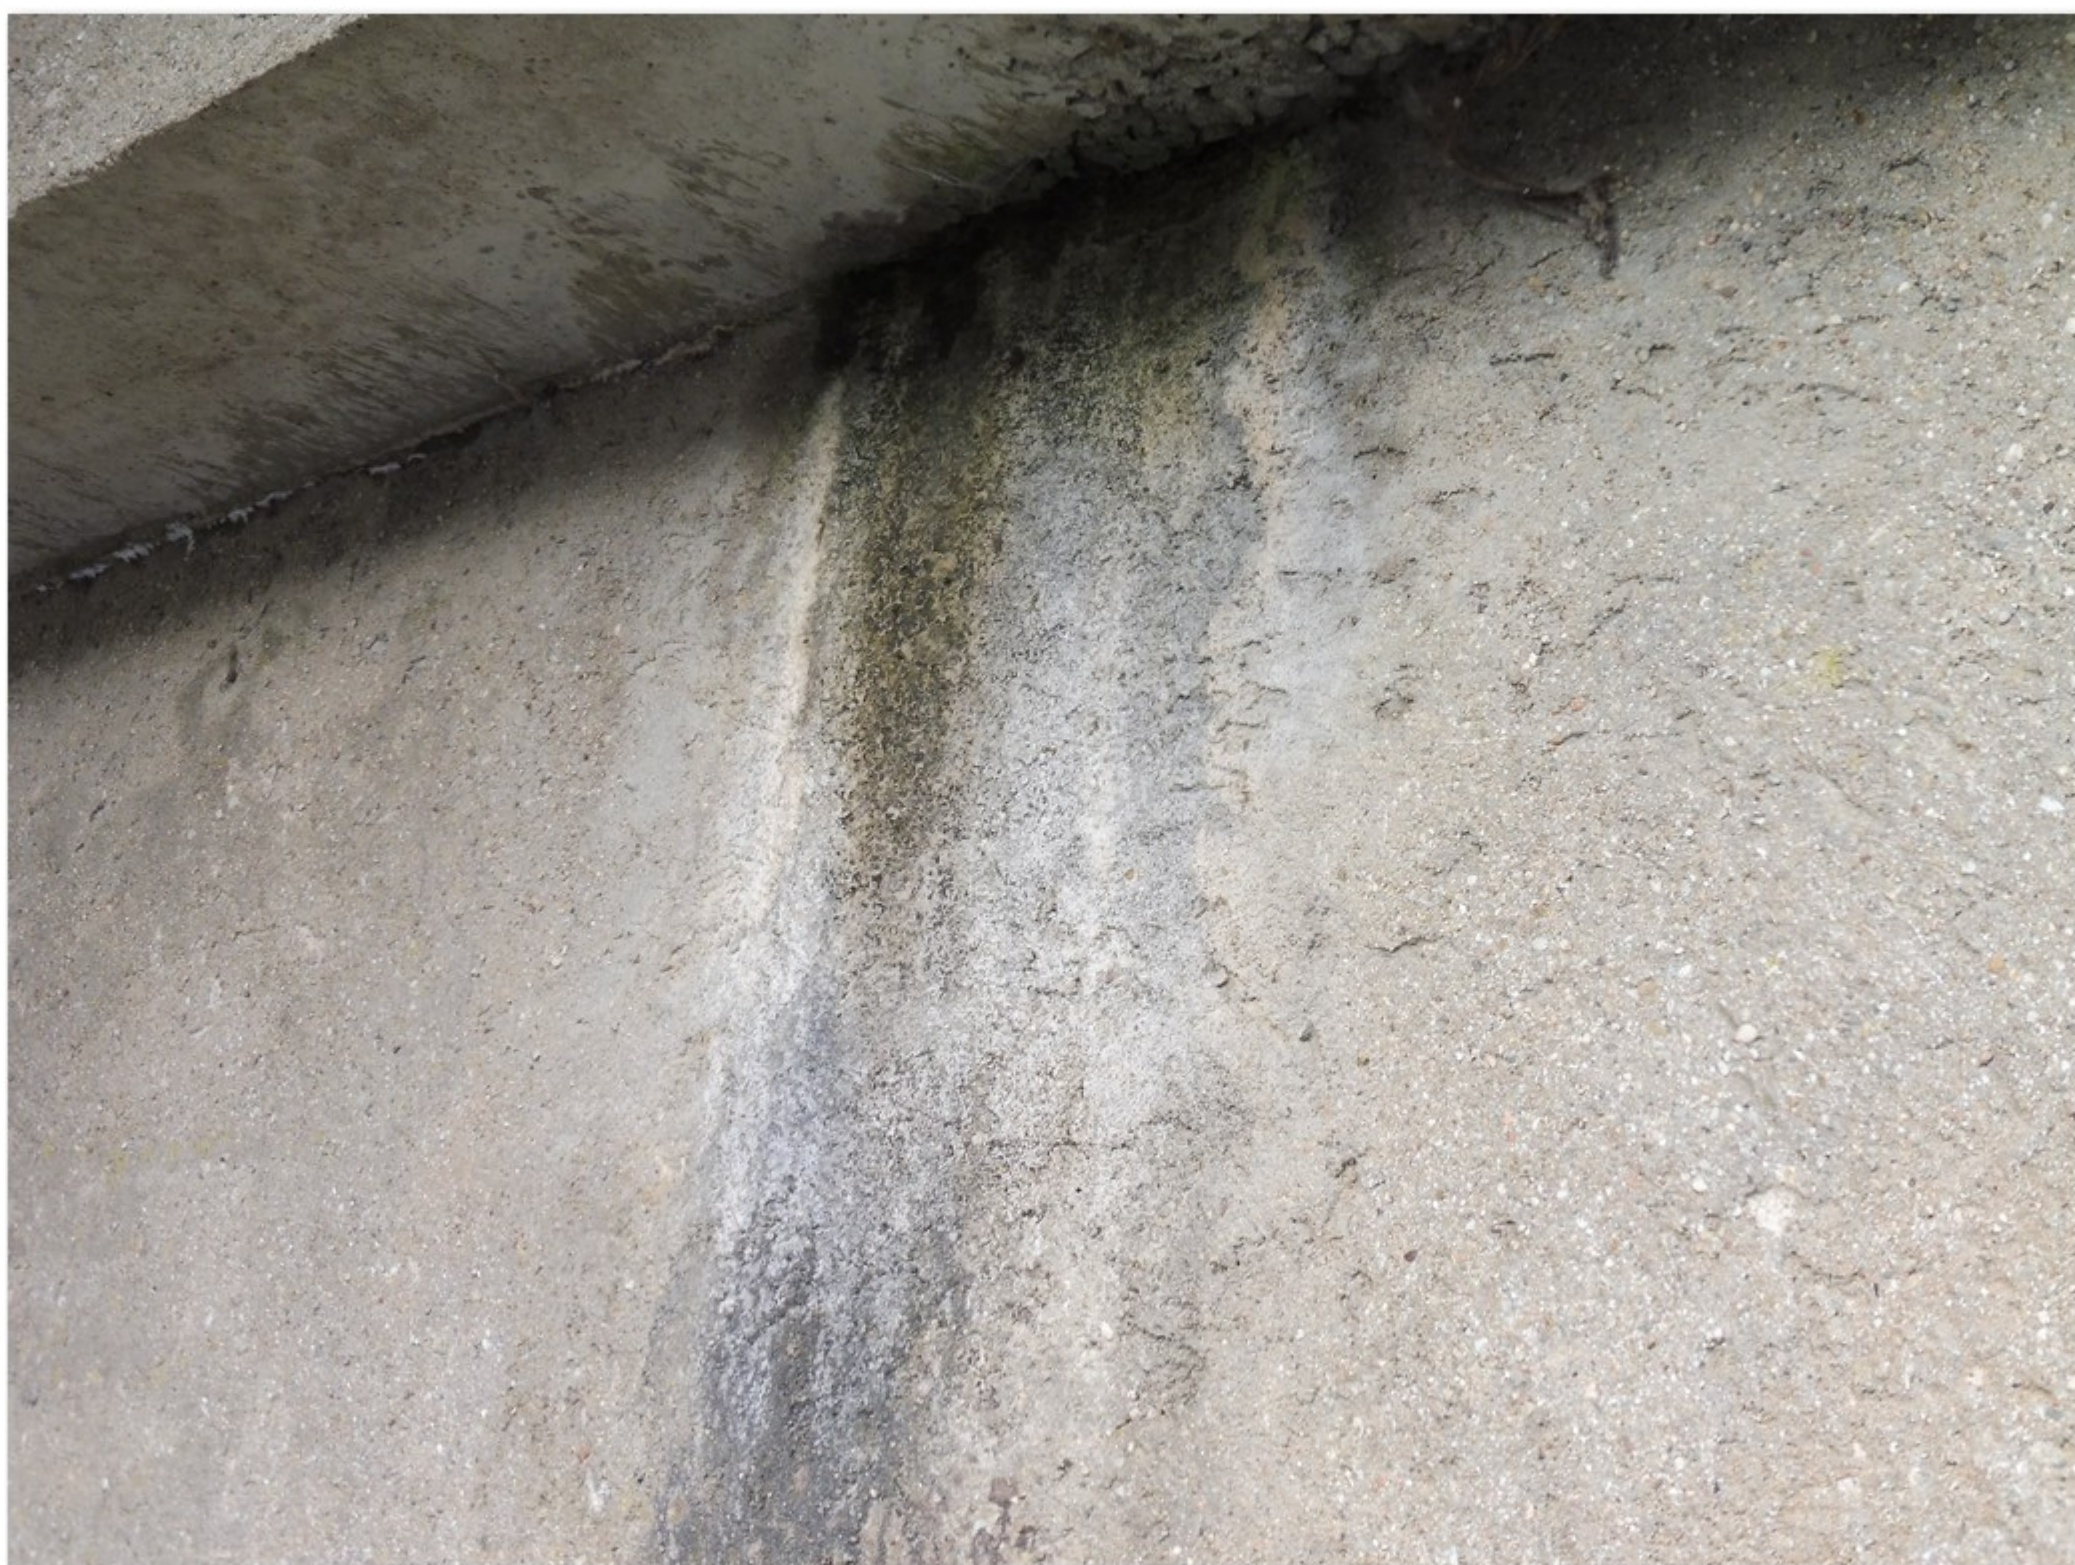
1.2-37 Znamky zatékání ve spáře mezi dříkem a úložným prahem pilíře 3

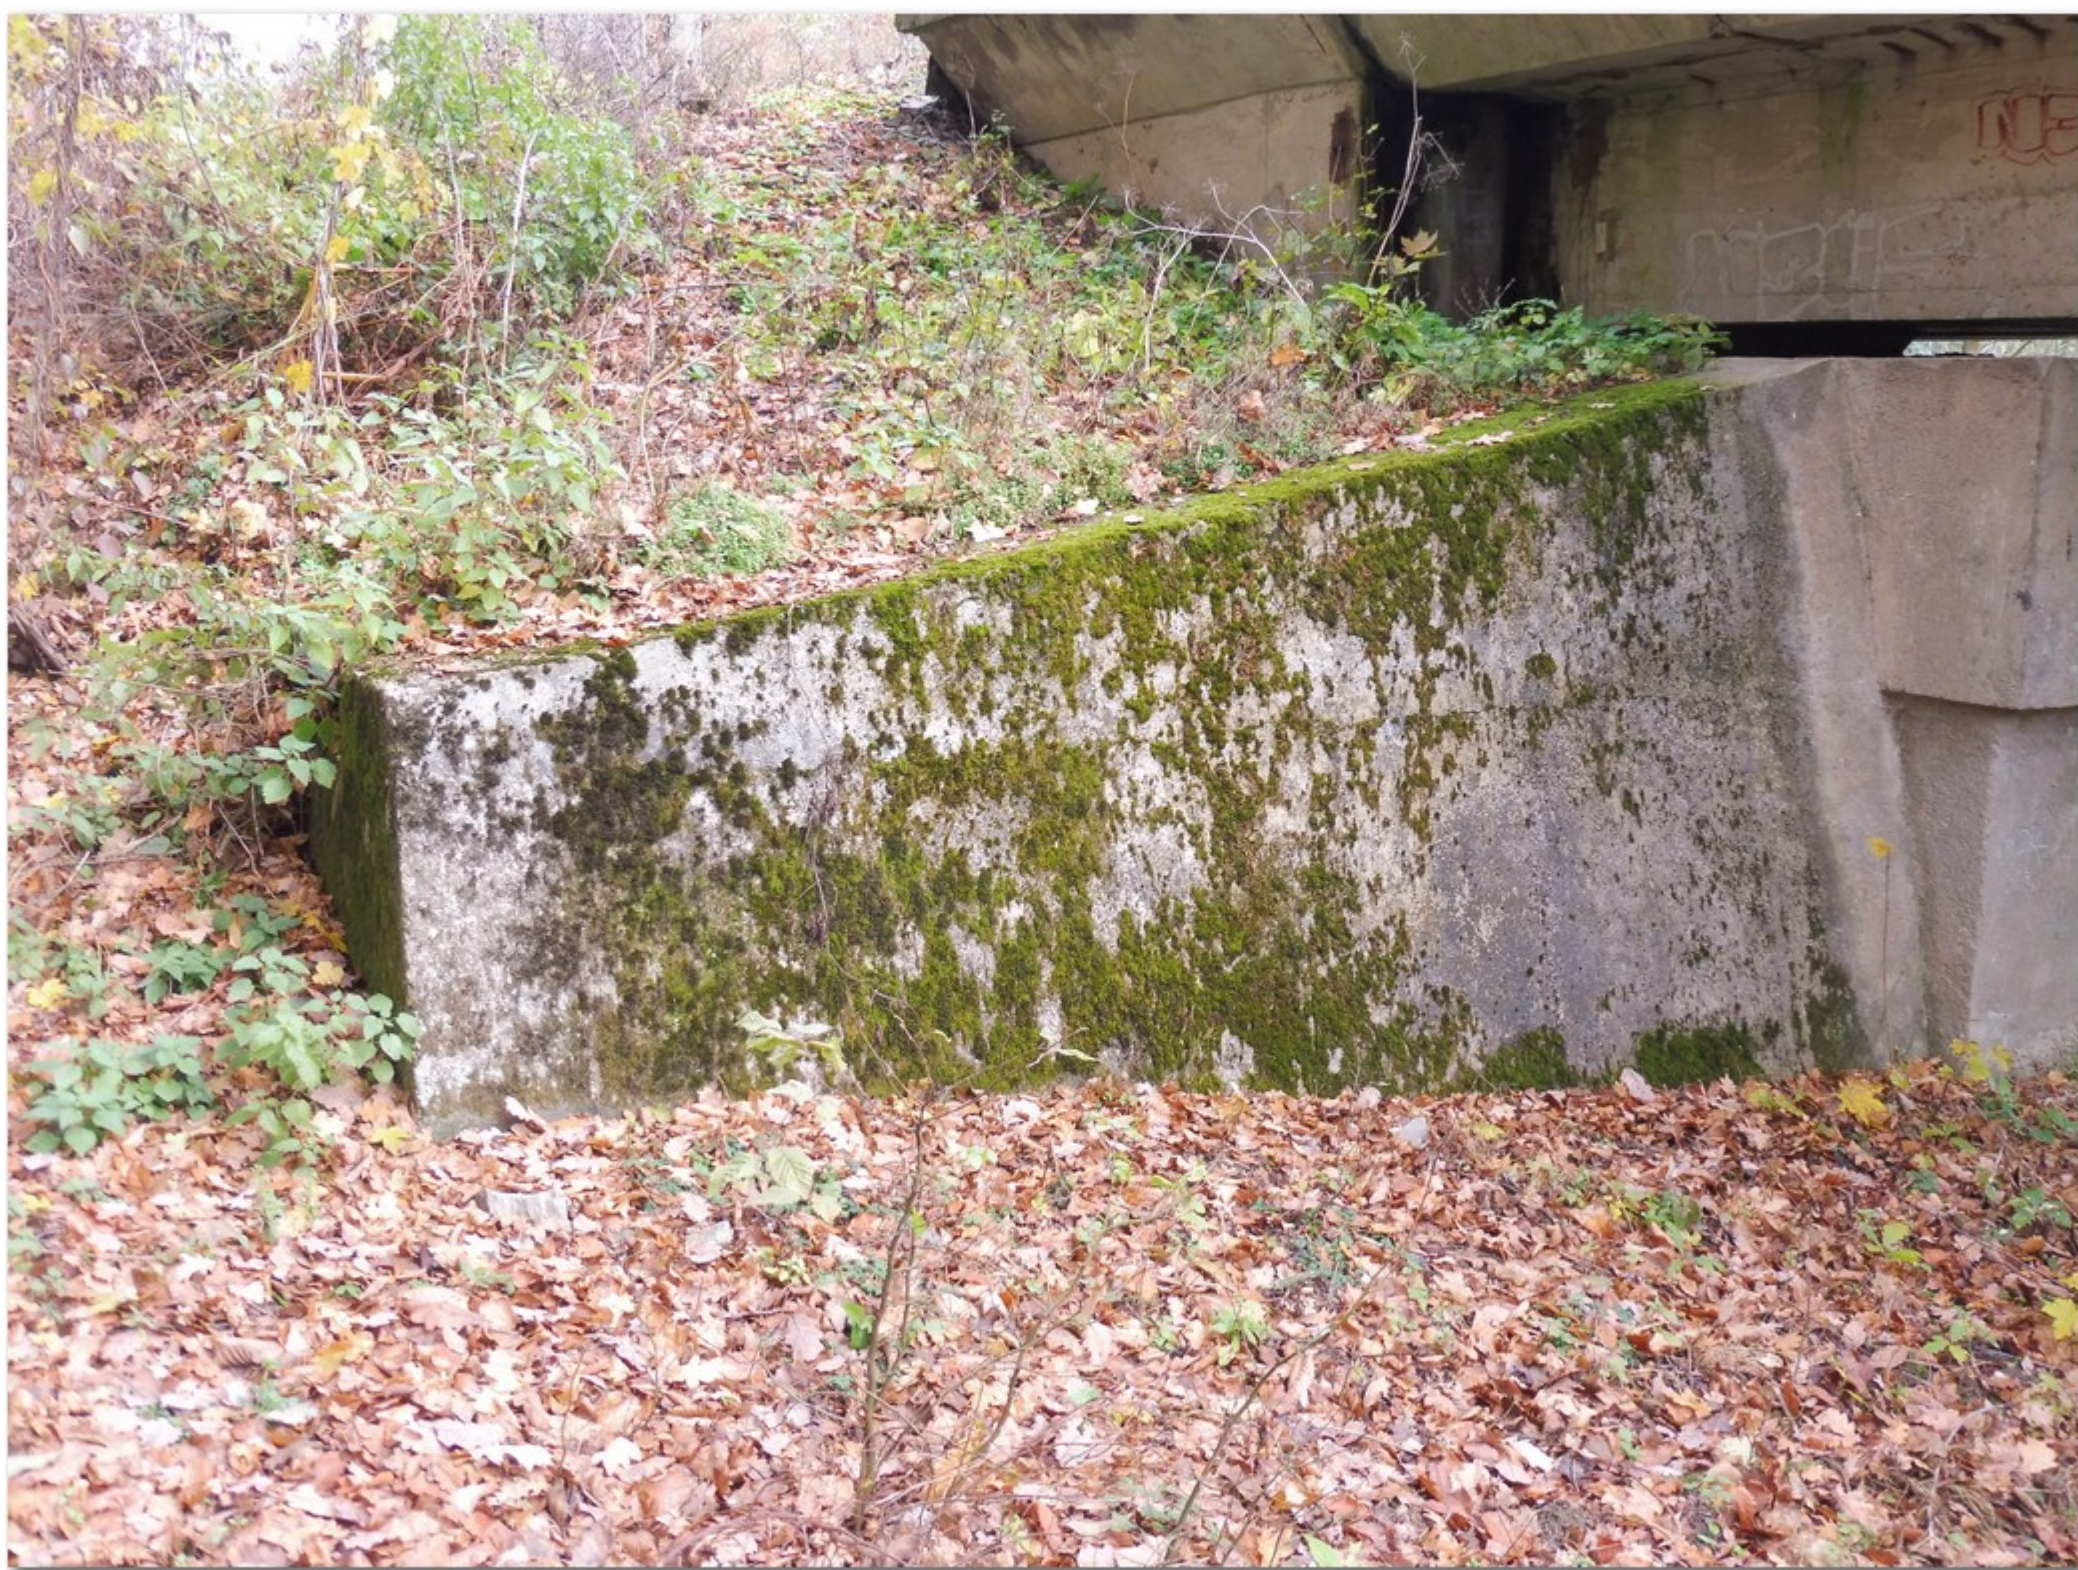
V líci svahové opěrné zdi u levého čela opěry celoplošný výskyt trhlin, degradace povrchu, celoplošně uchycená vegetace. Závažnost poruchy „Z1“.

1.2-52 Opěrná zeď u levého čela opěry 4

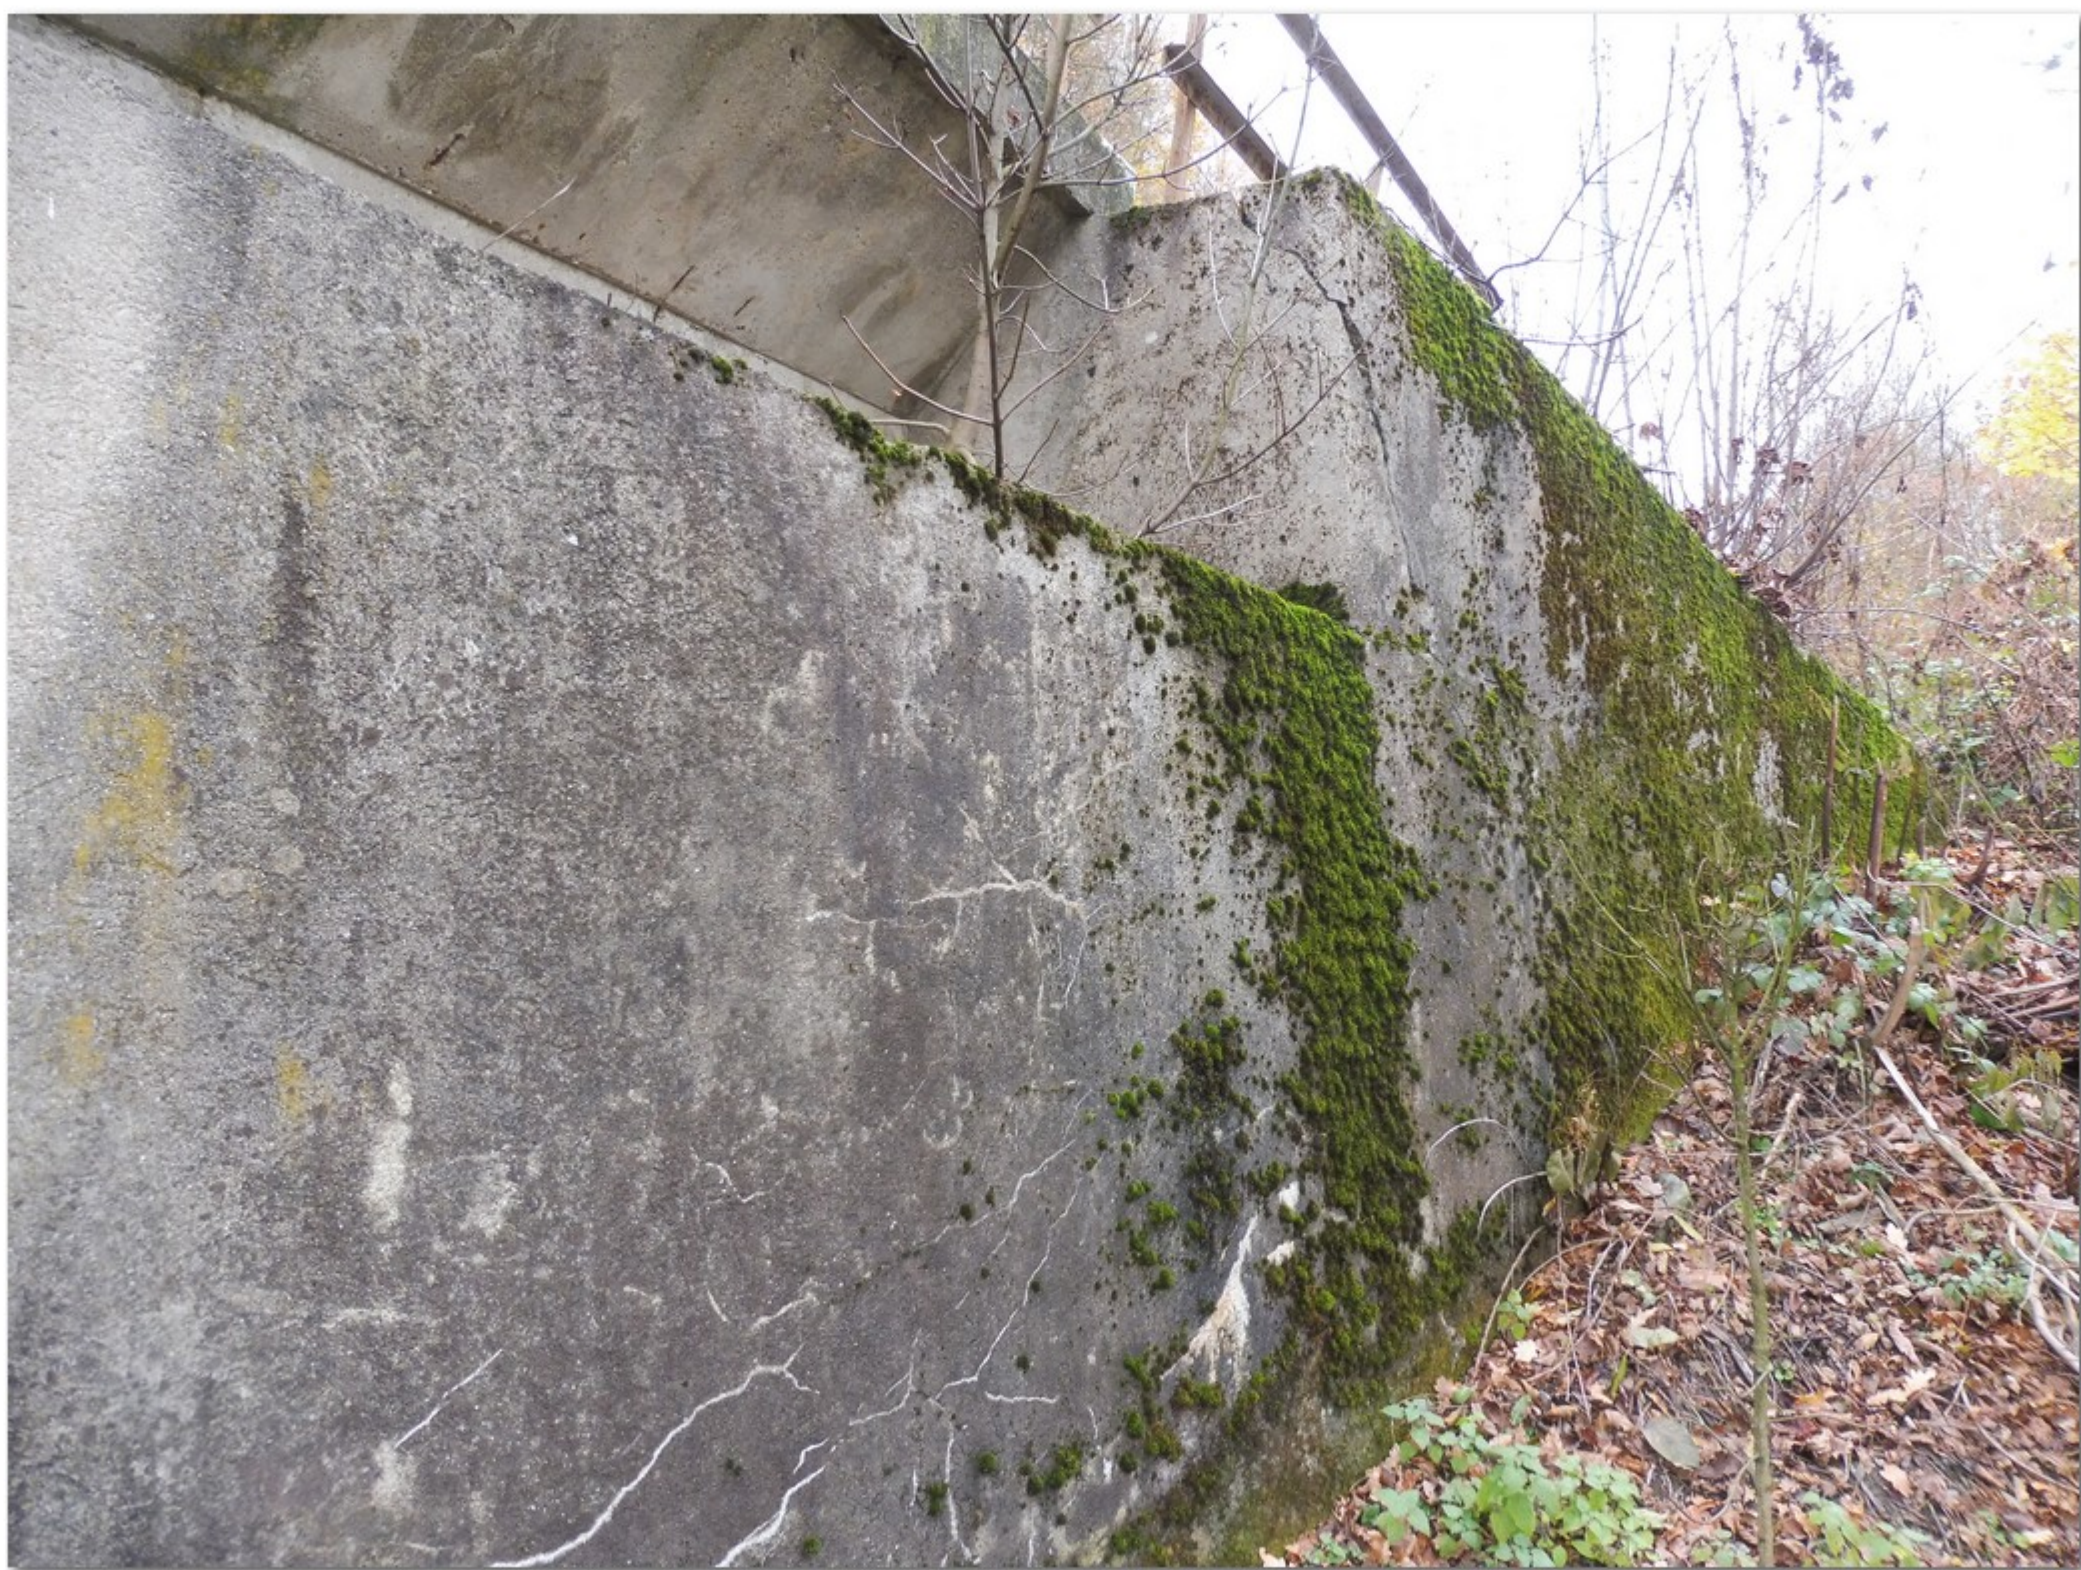
V líci opěrné zdi u pravého čela opěry celoplošný výskyt trhlin, z nichž mnohé jsou se stopami pronikající vlhkosti a výluhy, degradace povrchu, plošný výskyt uchycené vegetace. Závažnost poruchy „Z1“ až „Z2“.

1.2-56 Opěrná zeď u pravého čela opěry 4

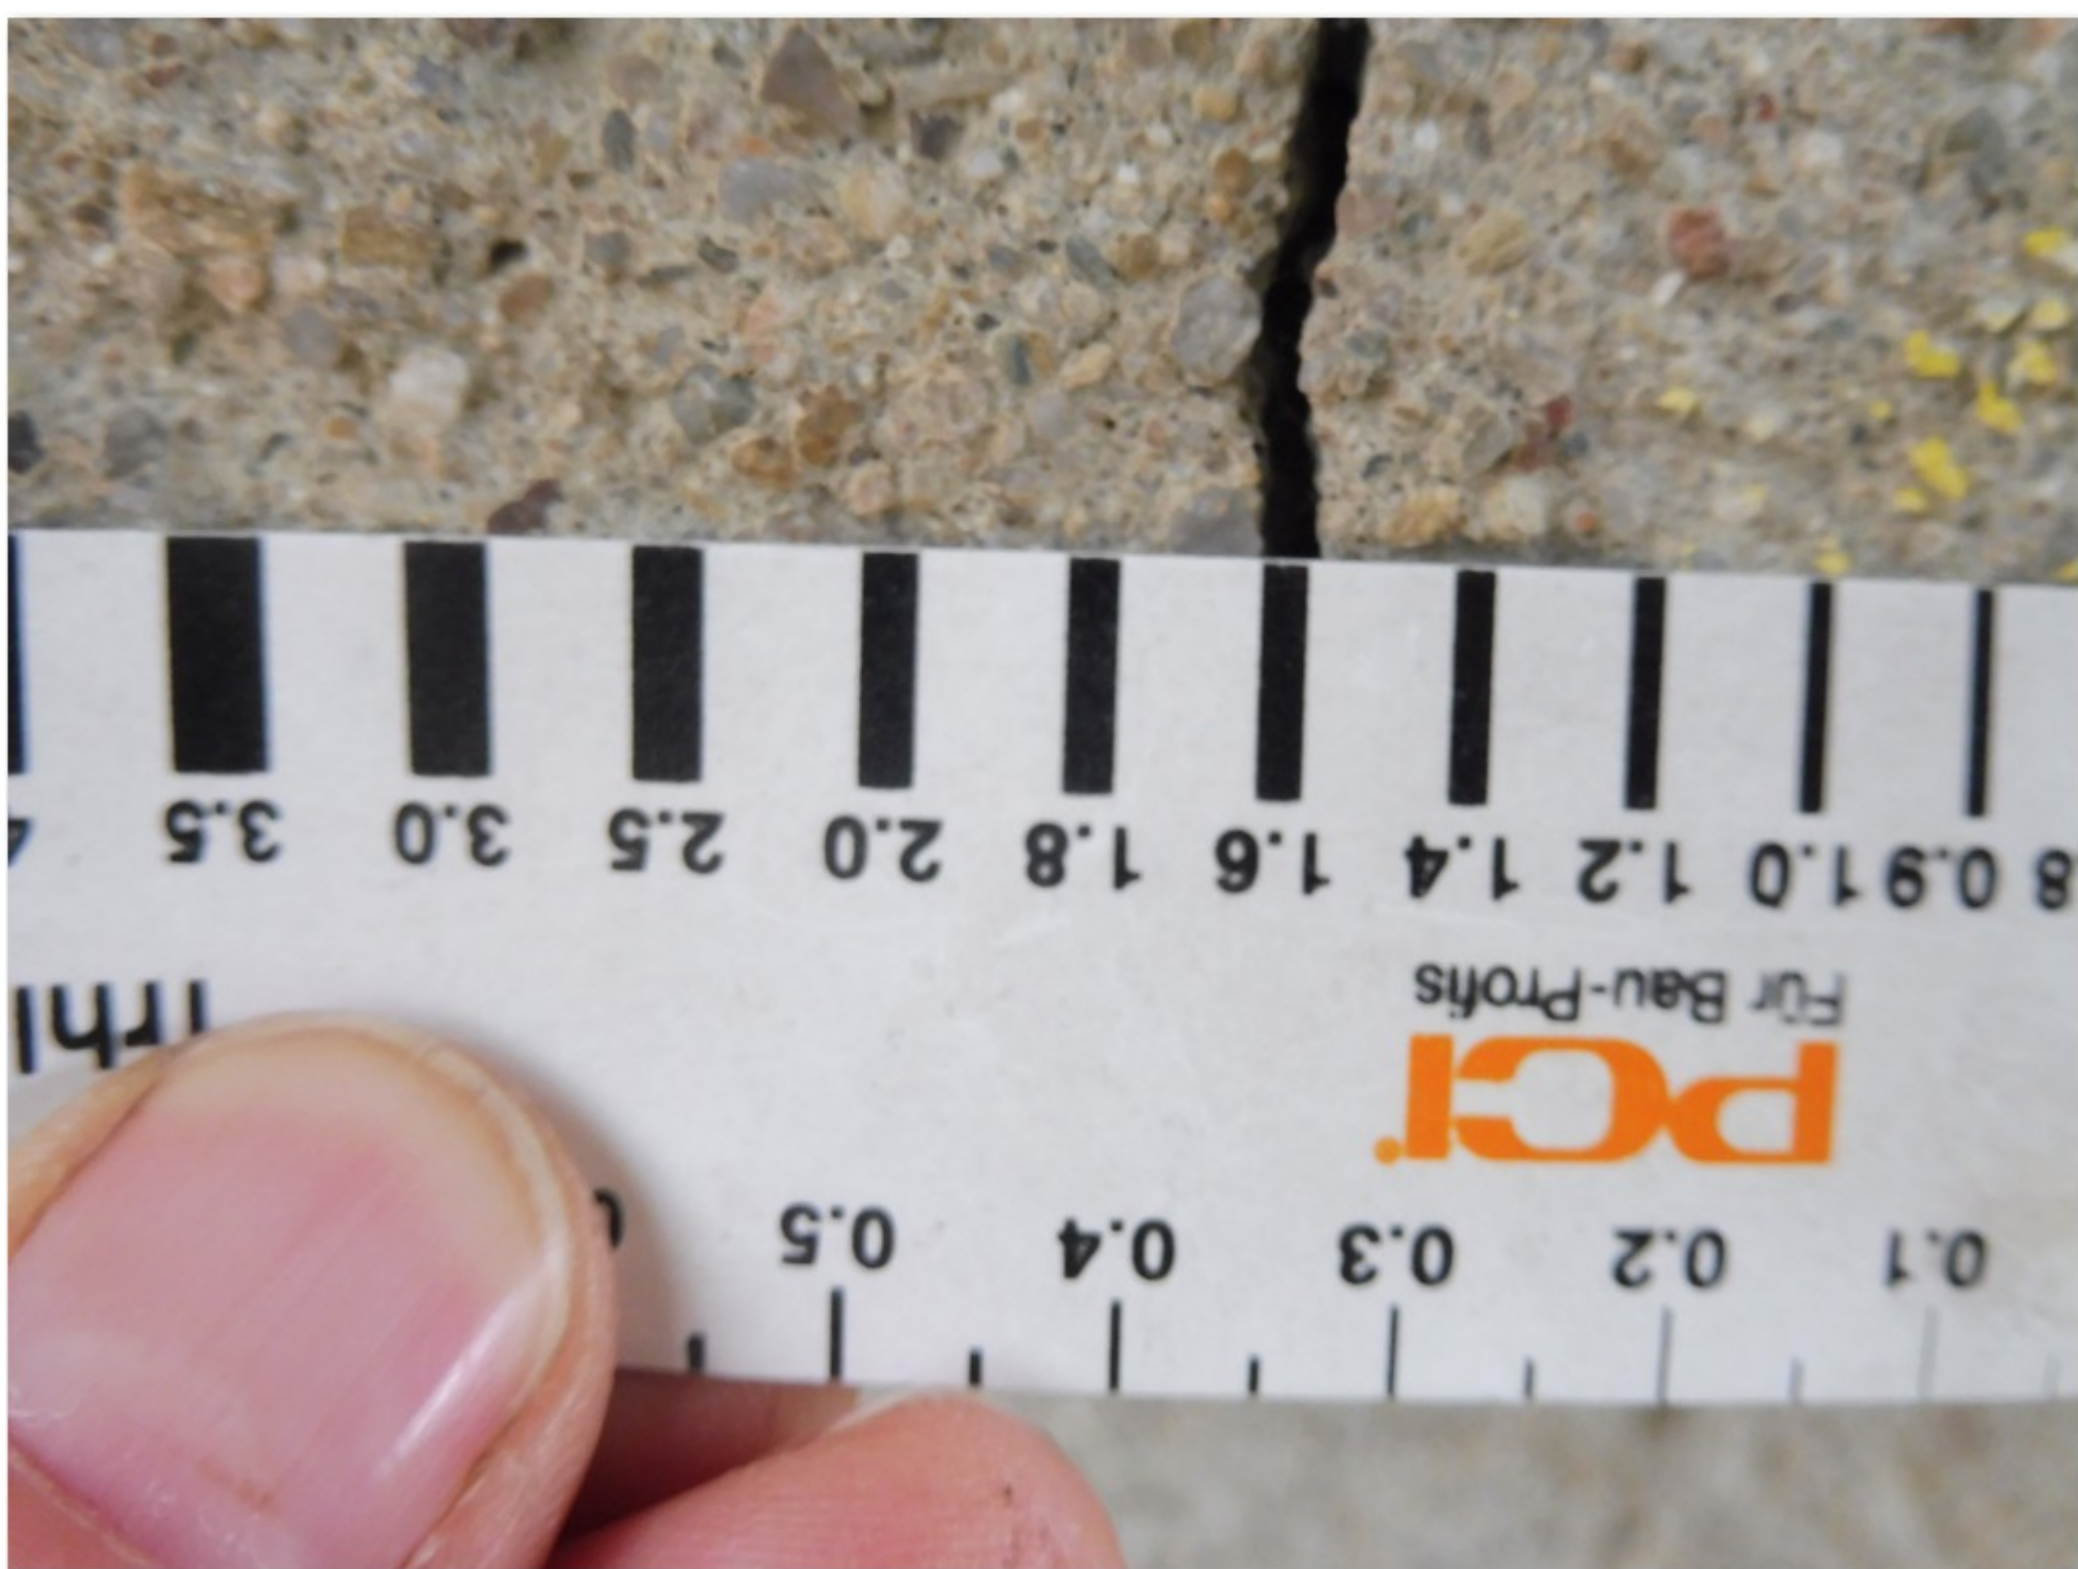
Svislá prasklina v líci úložného prahu. Svislá prasklina mezi závěrnou zídou a pravým křídlem. Bez výstupu korozních zplodin. Praskliny v líci opěrné zdi za pravým křídlem. Závažnost poruch „Z2“ až „Z3“ (pro opěrnou zeď za pravým křídlem).

1.2-60 Detail fotografie č. 1.2-59
