Správa železnic, státní organizace

SHP TS s.r.o.

ZPRÁVA Z PODROBNÉ VIZUÁLNÍ PROHLÍDKY

MOST PŘES ŘEKU BYSTŘIČKA V HLUBOČKÁCH			
TÚ 2191 Olomouc hl. n. - Krnov		Evid. km 12,897	
Objekt: most	Širá trať	Vžitý název:	
Počet otvorů: 3	Počet kolejí na mostě: 1	Elektrizace: ne	
Rychlost na mostě / traťová: 70 / 70 km / h	Traťová třída zatížení s přidruženou rychlostí: C3 / 70	Datum prohlídky: 07. 11. 2019

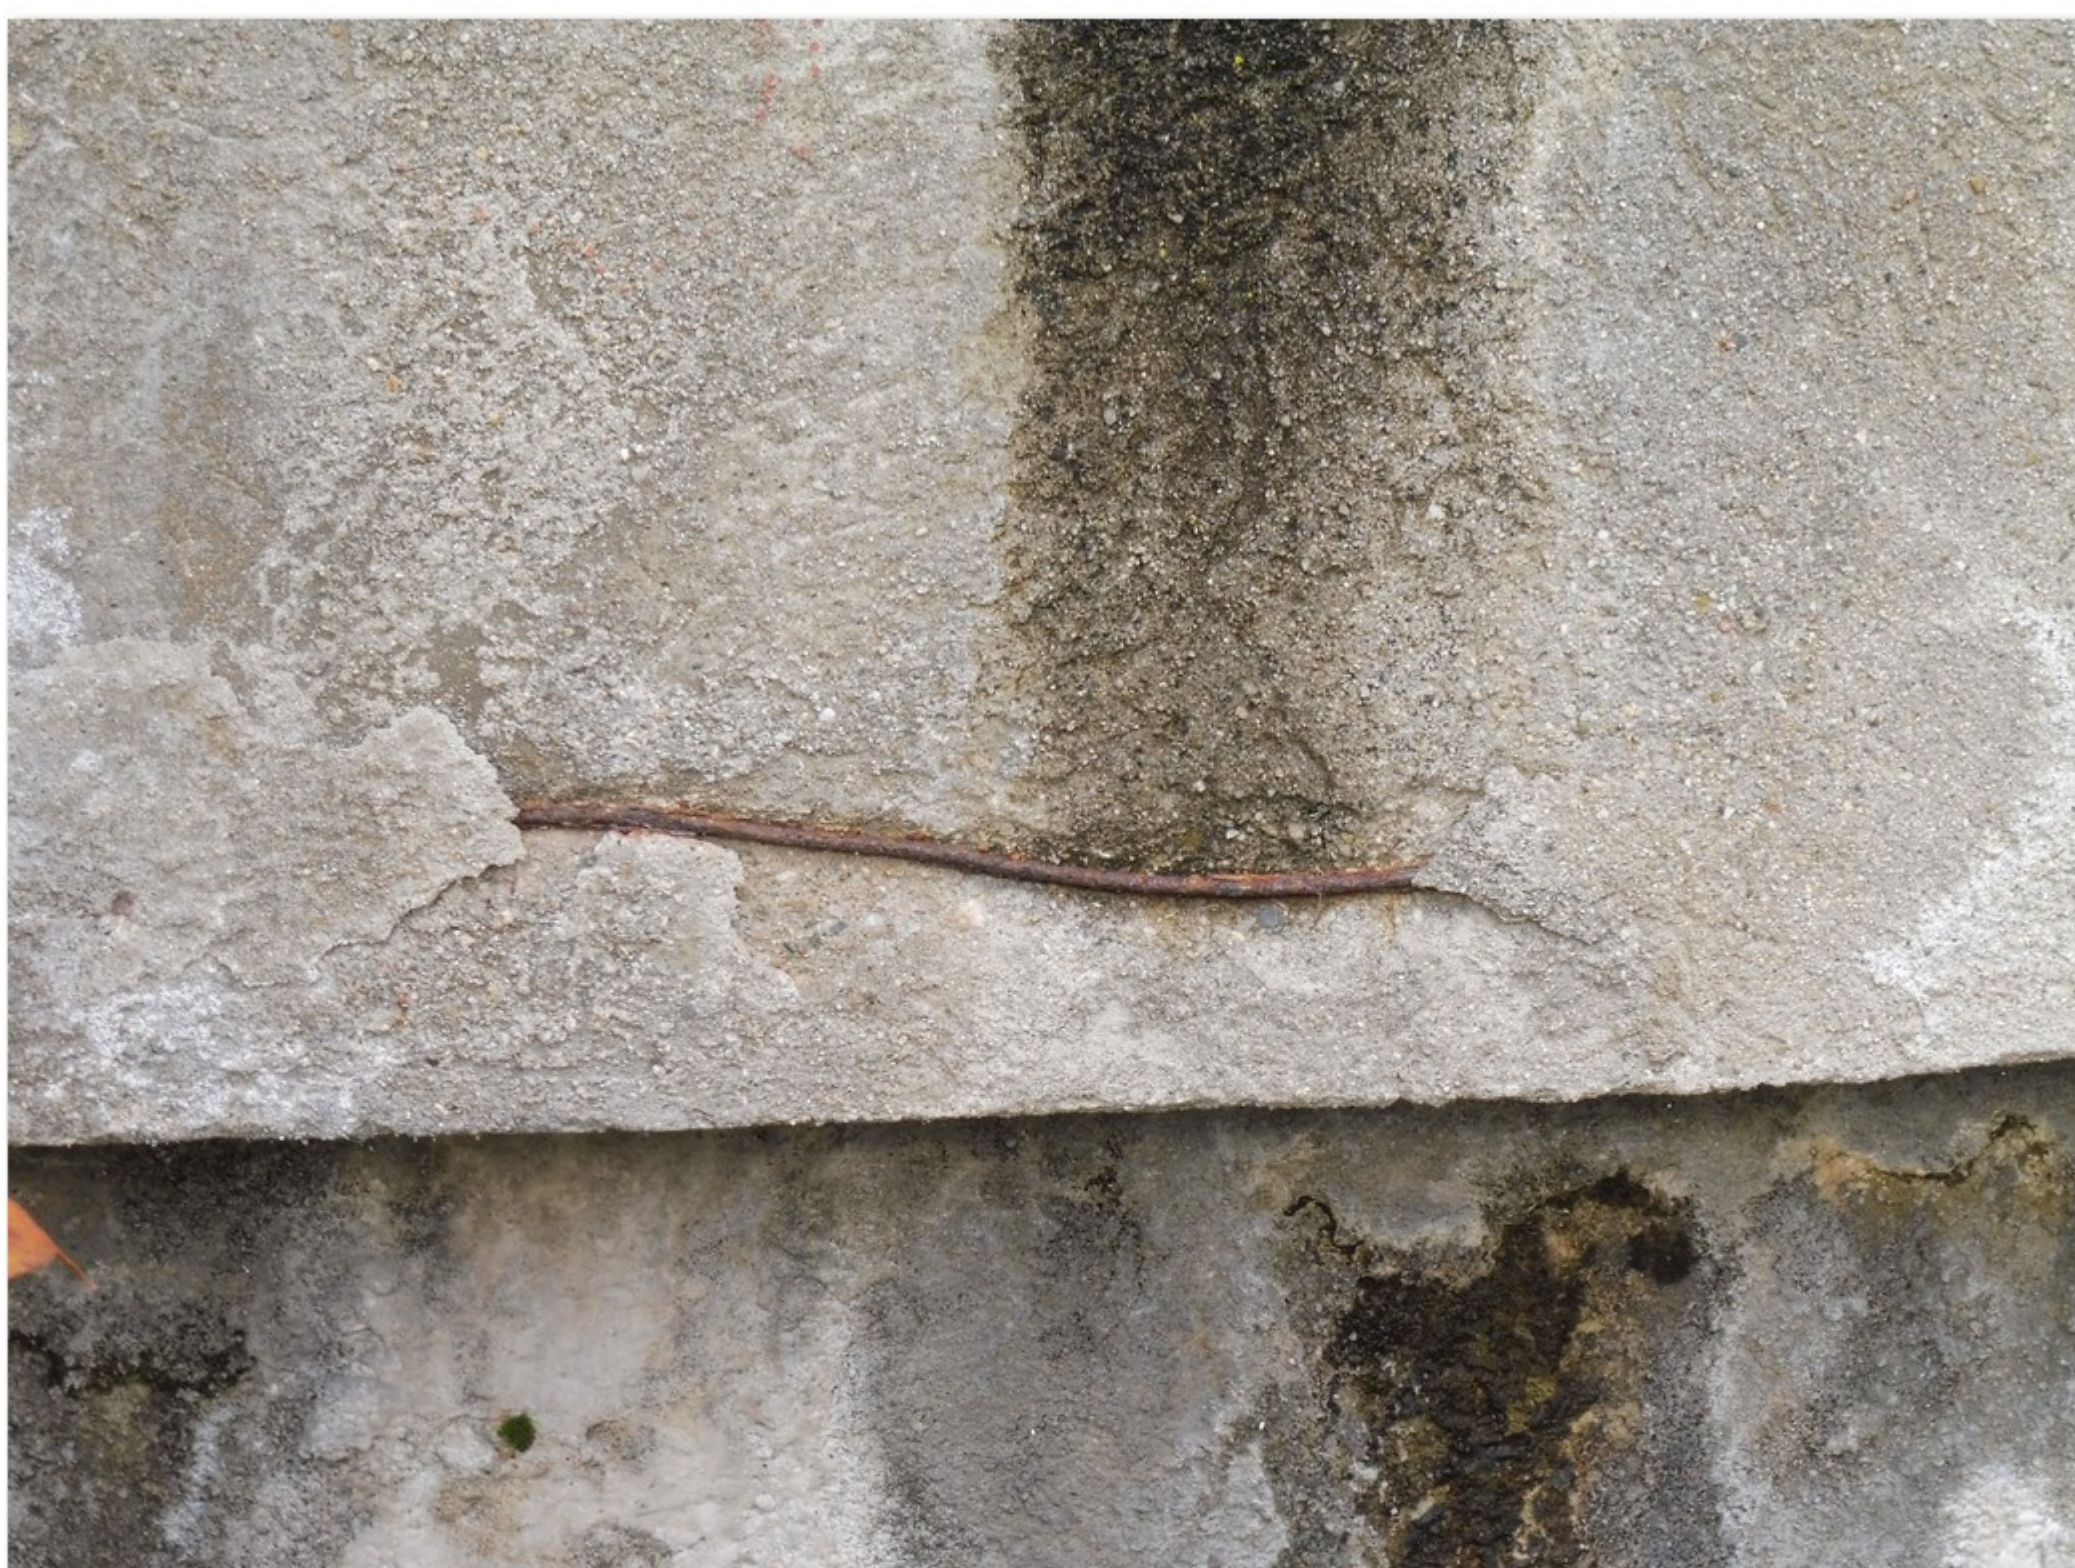
V líci úložného prahu na jednom místě obnažená korodující nekonstrukční výztuž s nedostatečným krytím, beton odlomený působením rozpínavých účinků korozních zplodin. Závažnost poruchy „Z1“.

1.2-63 Úložný práh opěry 4 - korodující výztuž s nedostatečným krytím

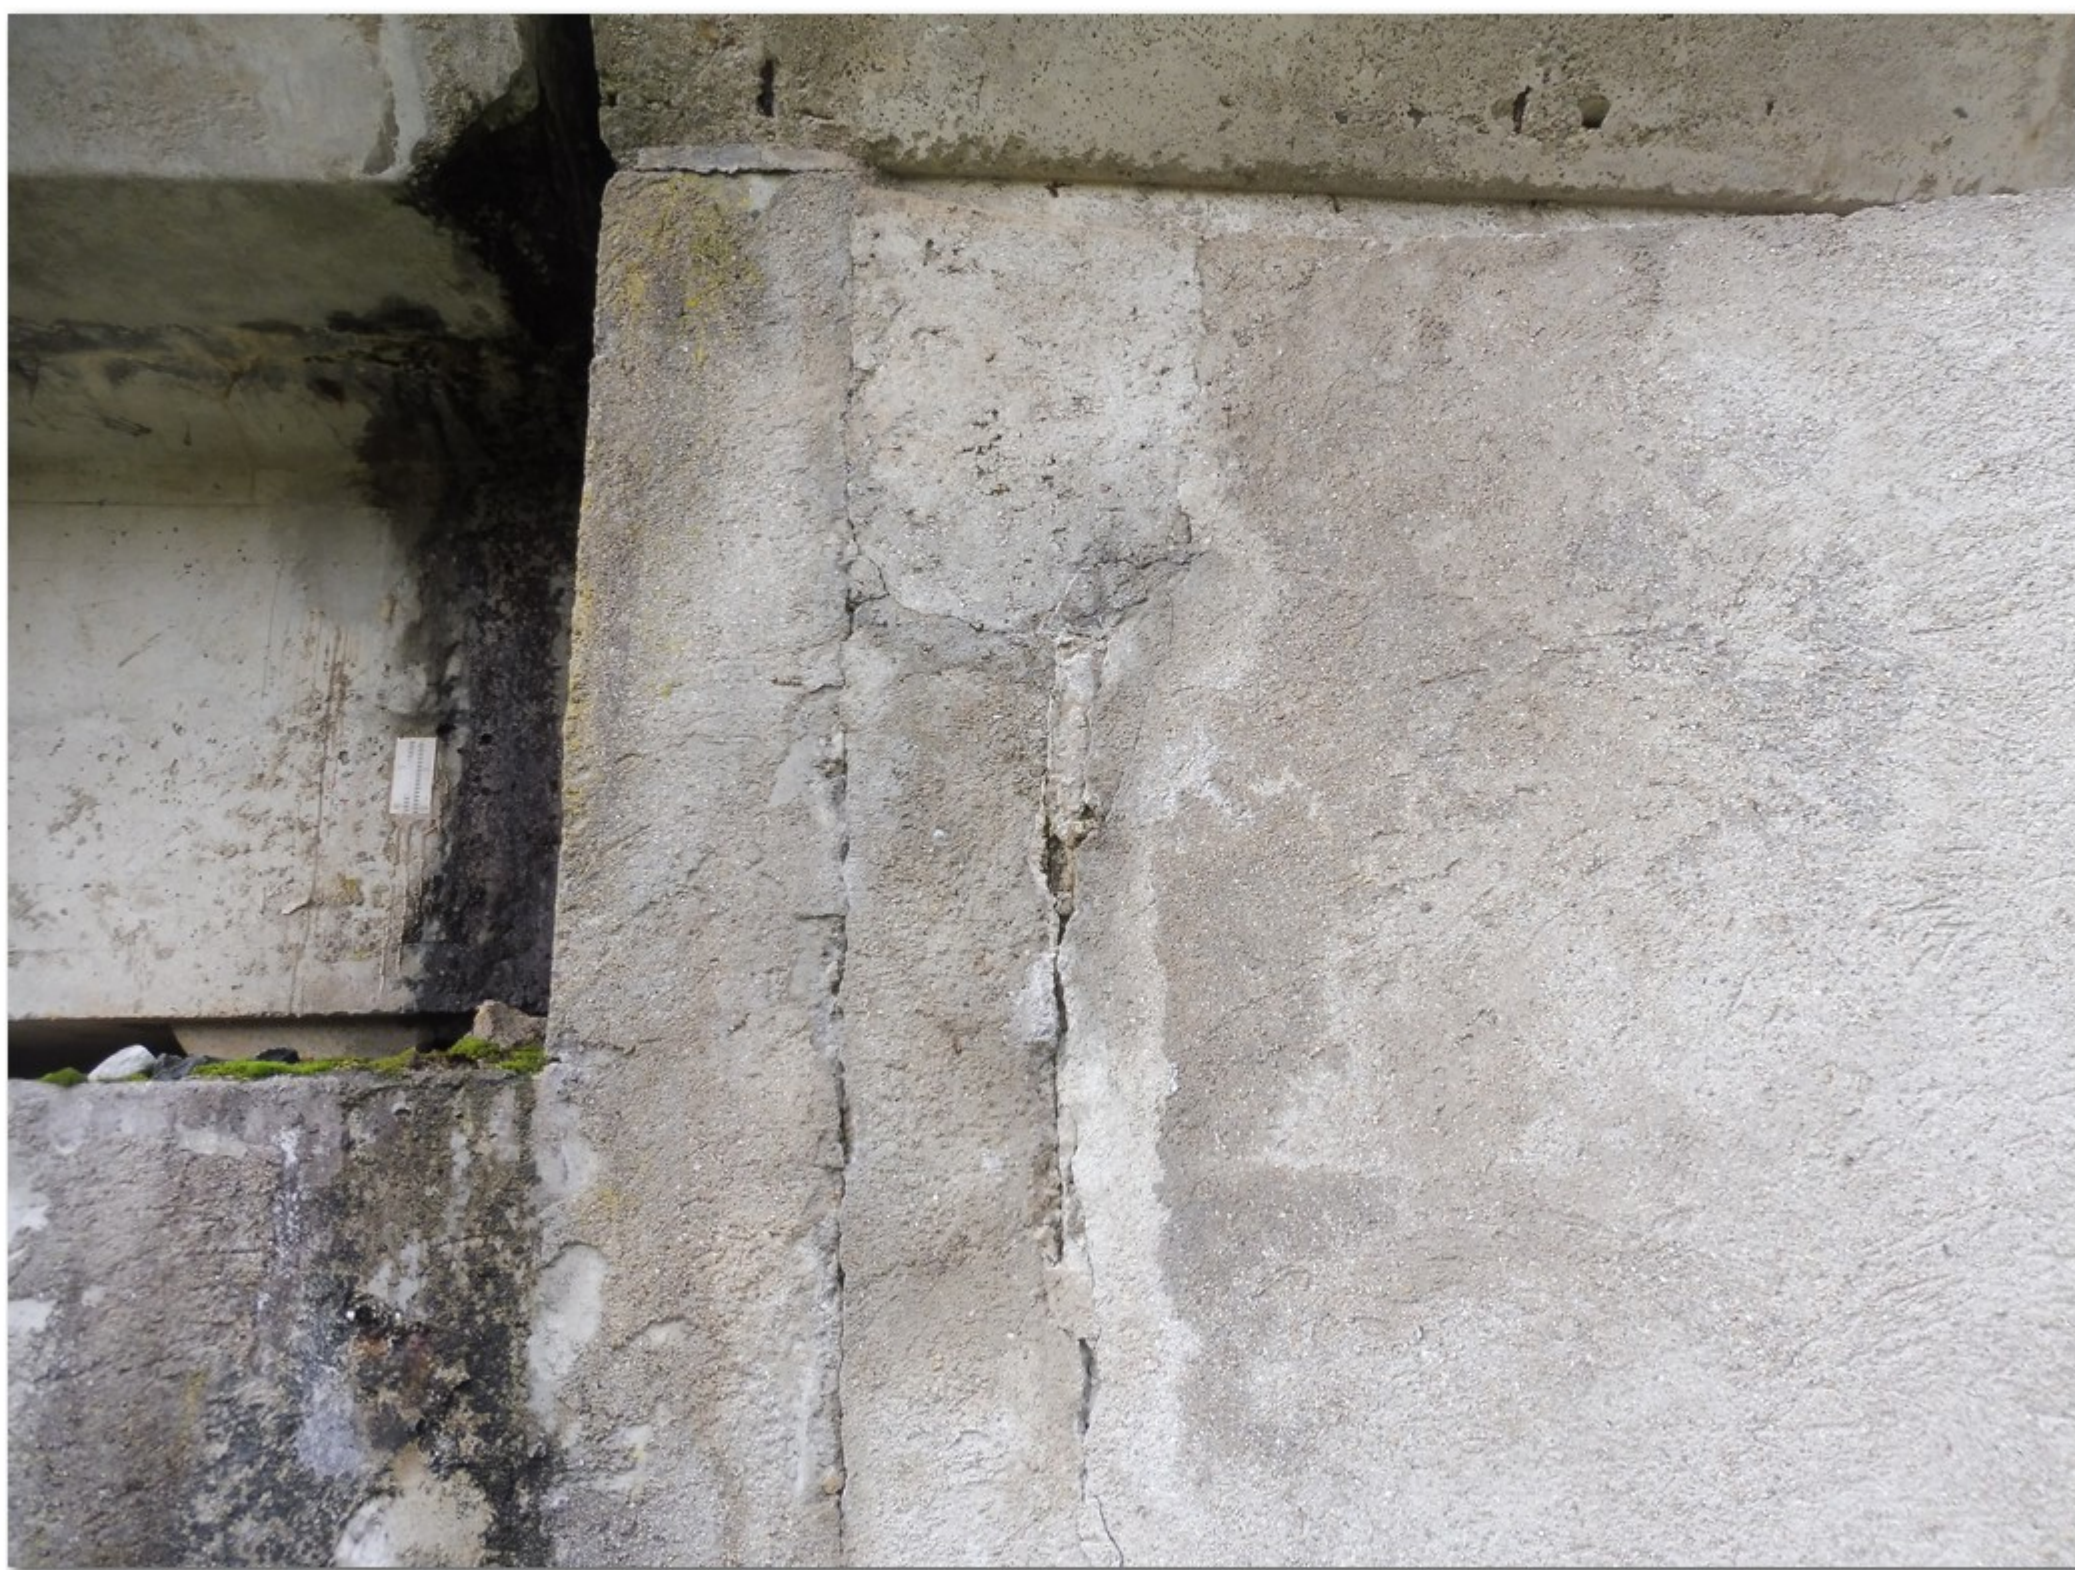
Svislá prasklina v líci úložného prahu. Svislá prasklina mezi závěrnou zídou a pravým křídlem. Bez výstupu korozních zplodin. Praskliny v líci opěrné zdi za pravým křídlem. Závažnost poruch „Z2“ až „Z3“ (pro opěrnou zeď za pravým křídlem).

1.2-66 Pravé čelo opěry 4 - praskliny mezi závěrnou zídkou a křídlem resp. opěrnou zdí

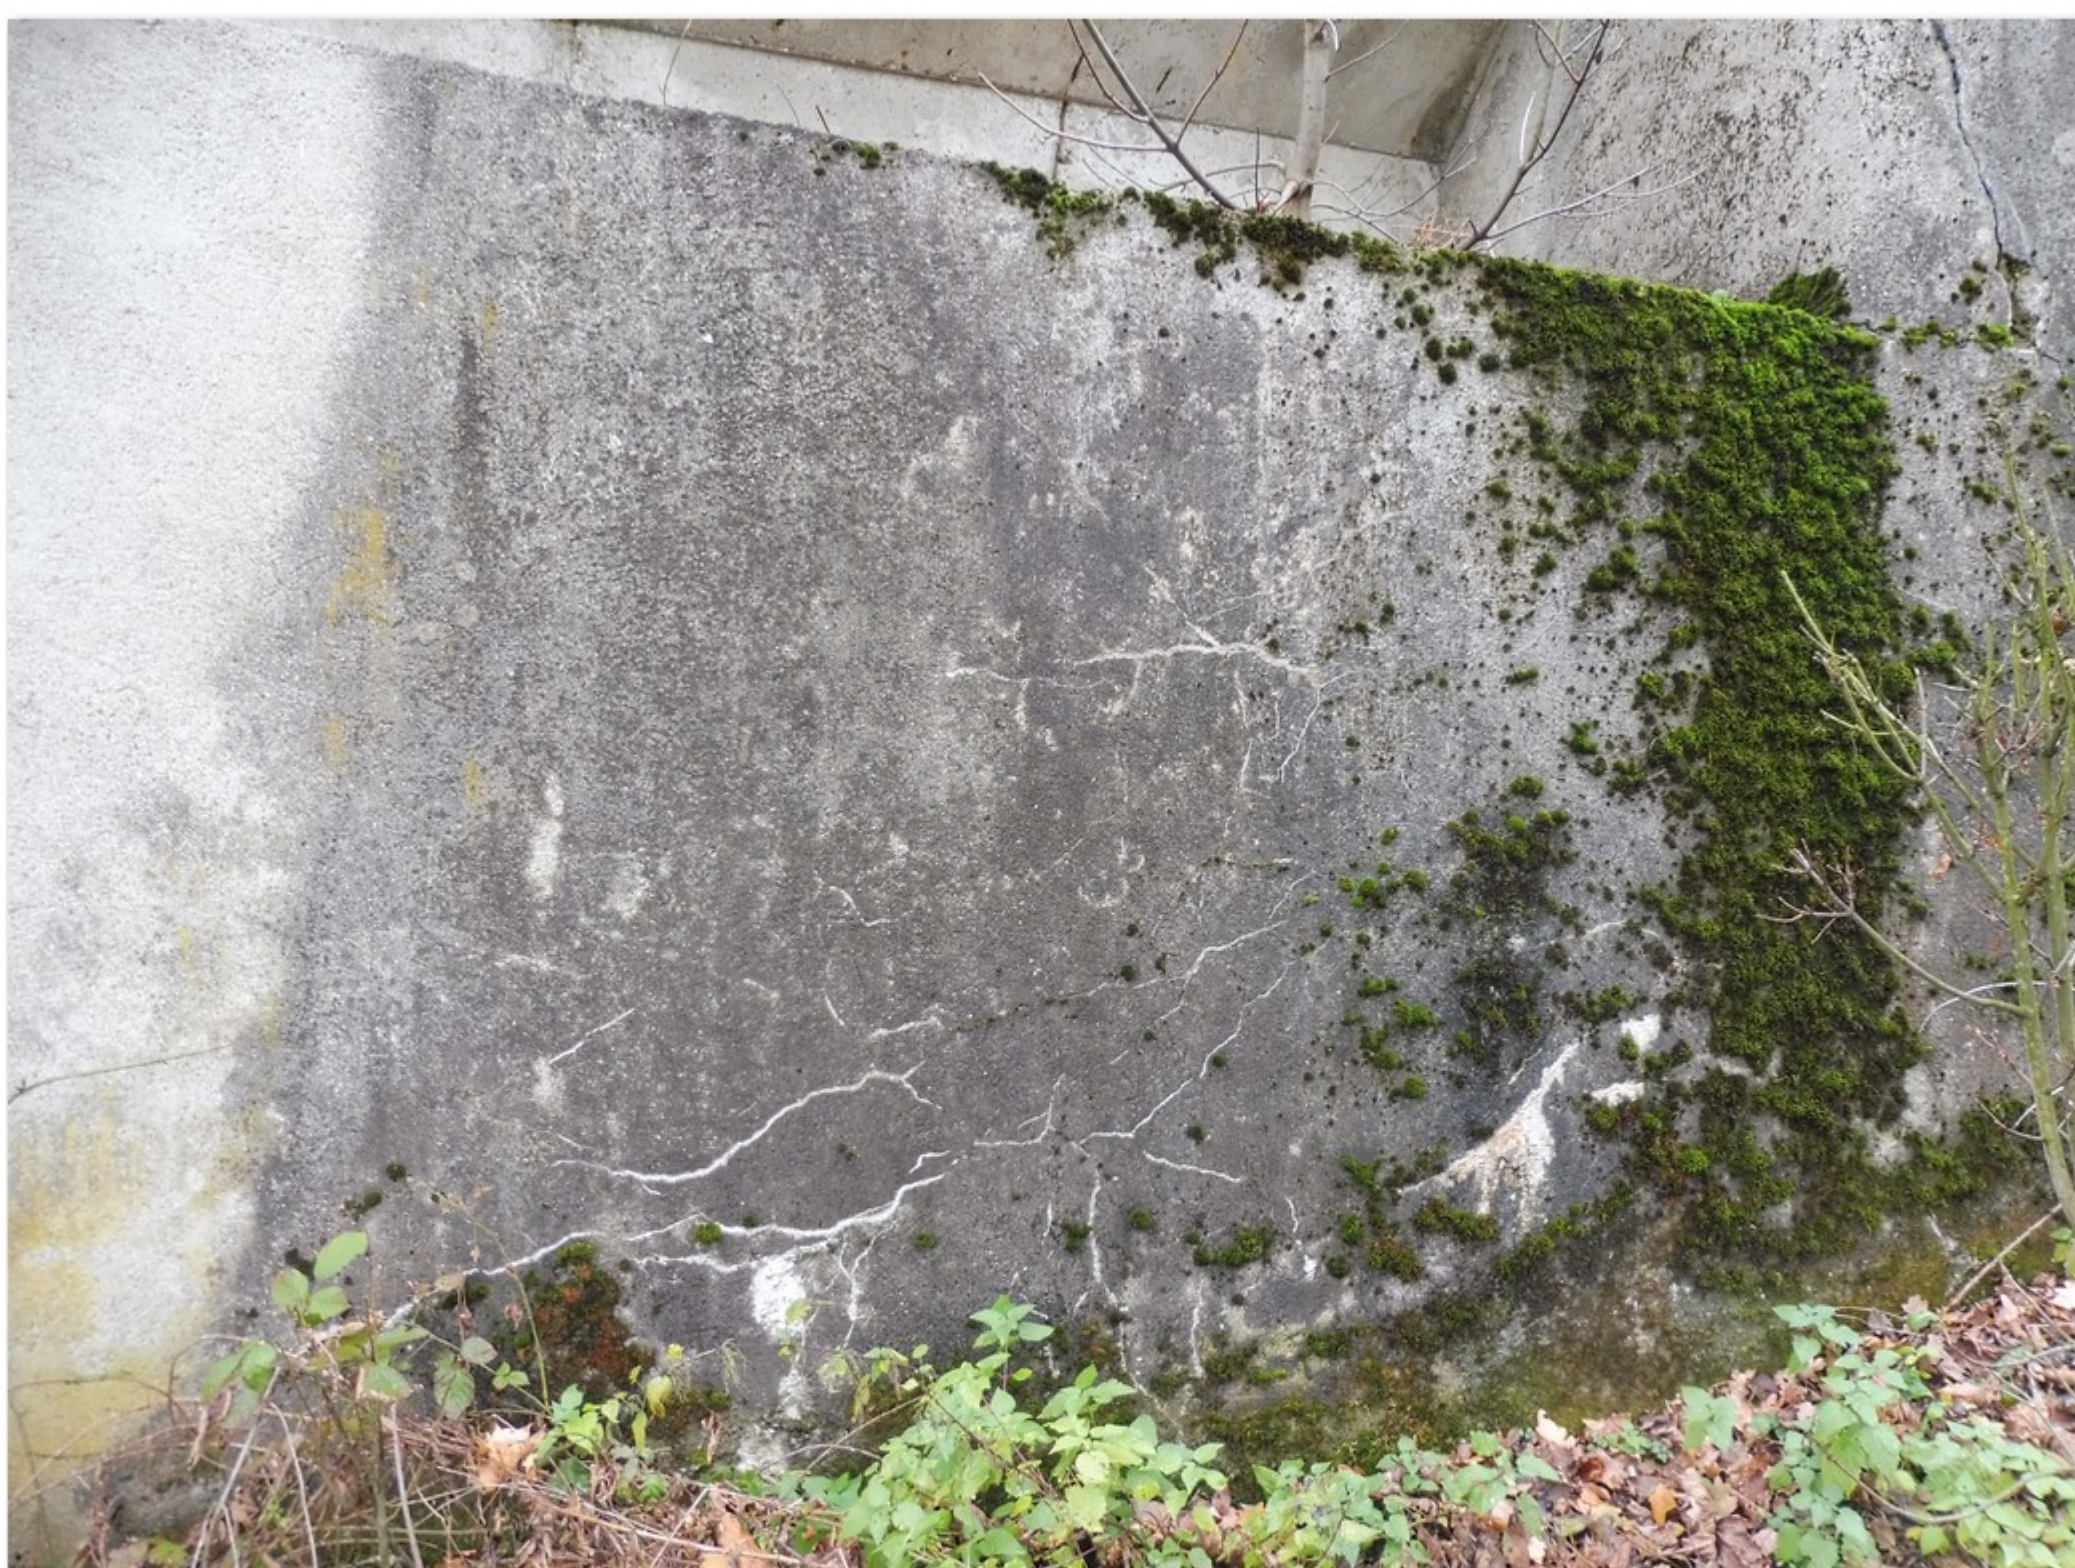
V líci opěrné zdi u pravého čela opěry celoplošný výskyt trhlin, z nichž mnohé jsou se stopami pronikající vlhkosti a výluhy, degradace povrchu, plošný výskyt uchycené vegetace. Závažnost poruchy „Z1“ až „Z2“.

1.2-67 Opěrná zeď před pravým křídlem opěry 4 - síť trhlín s výluhy

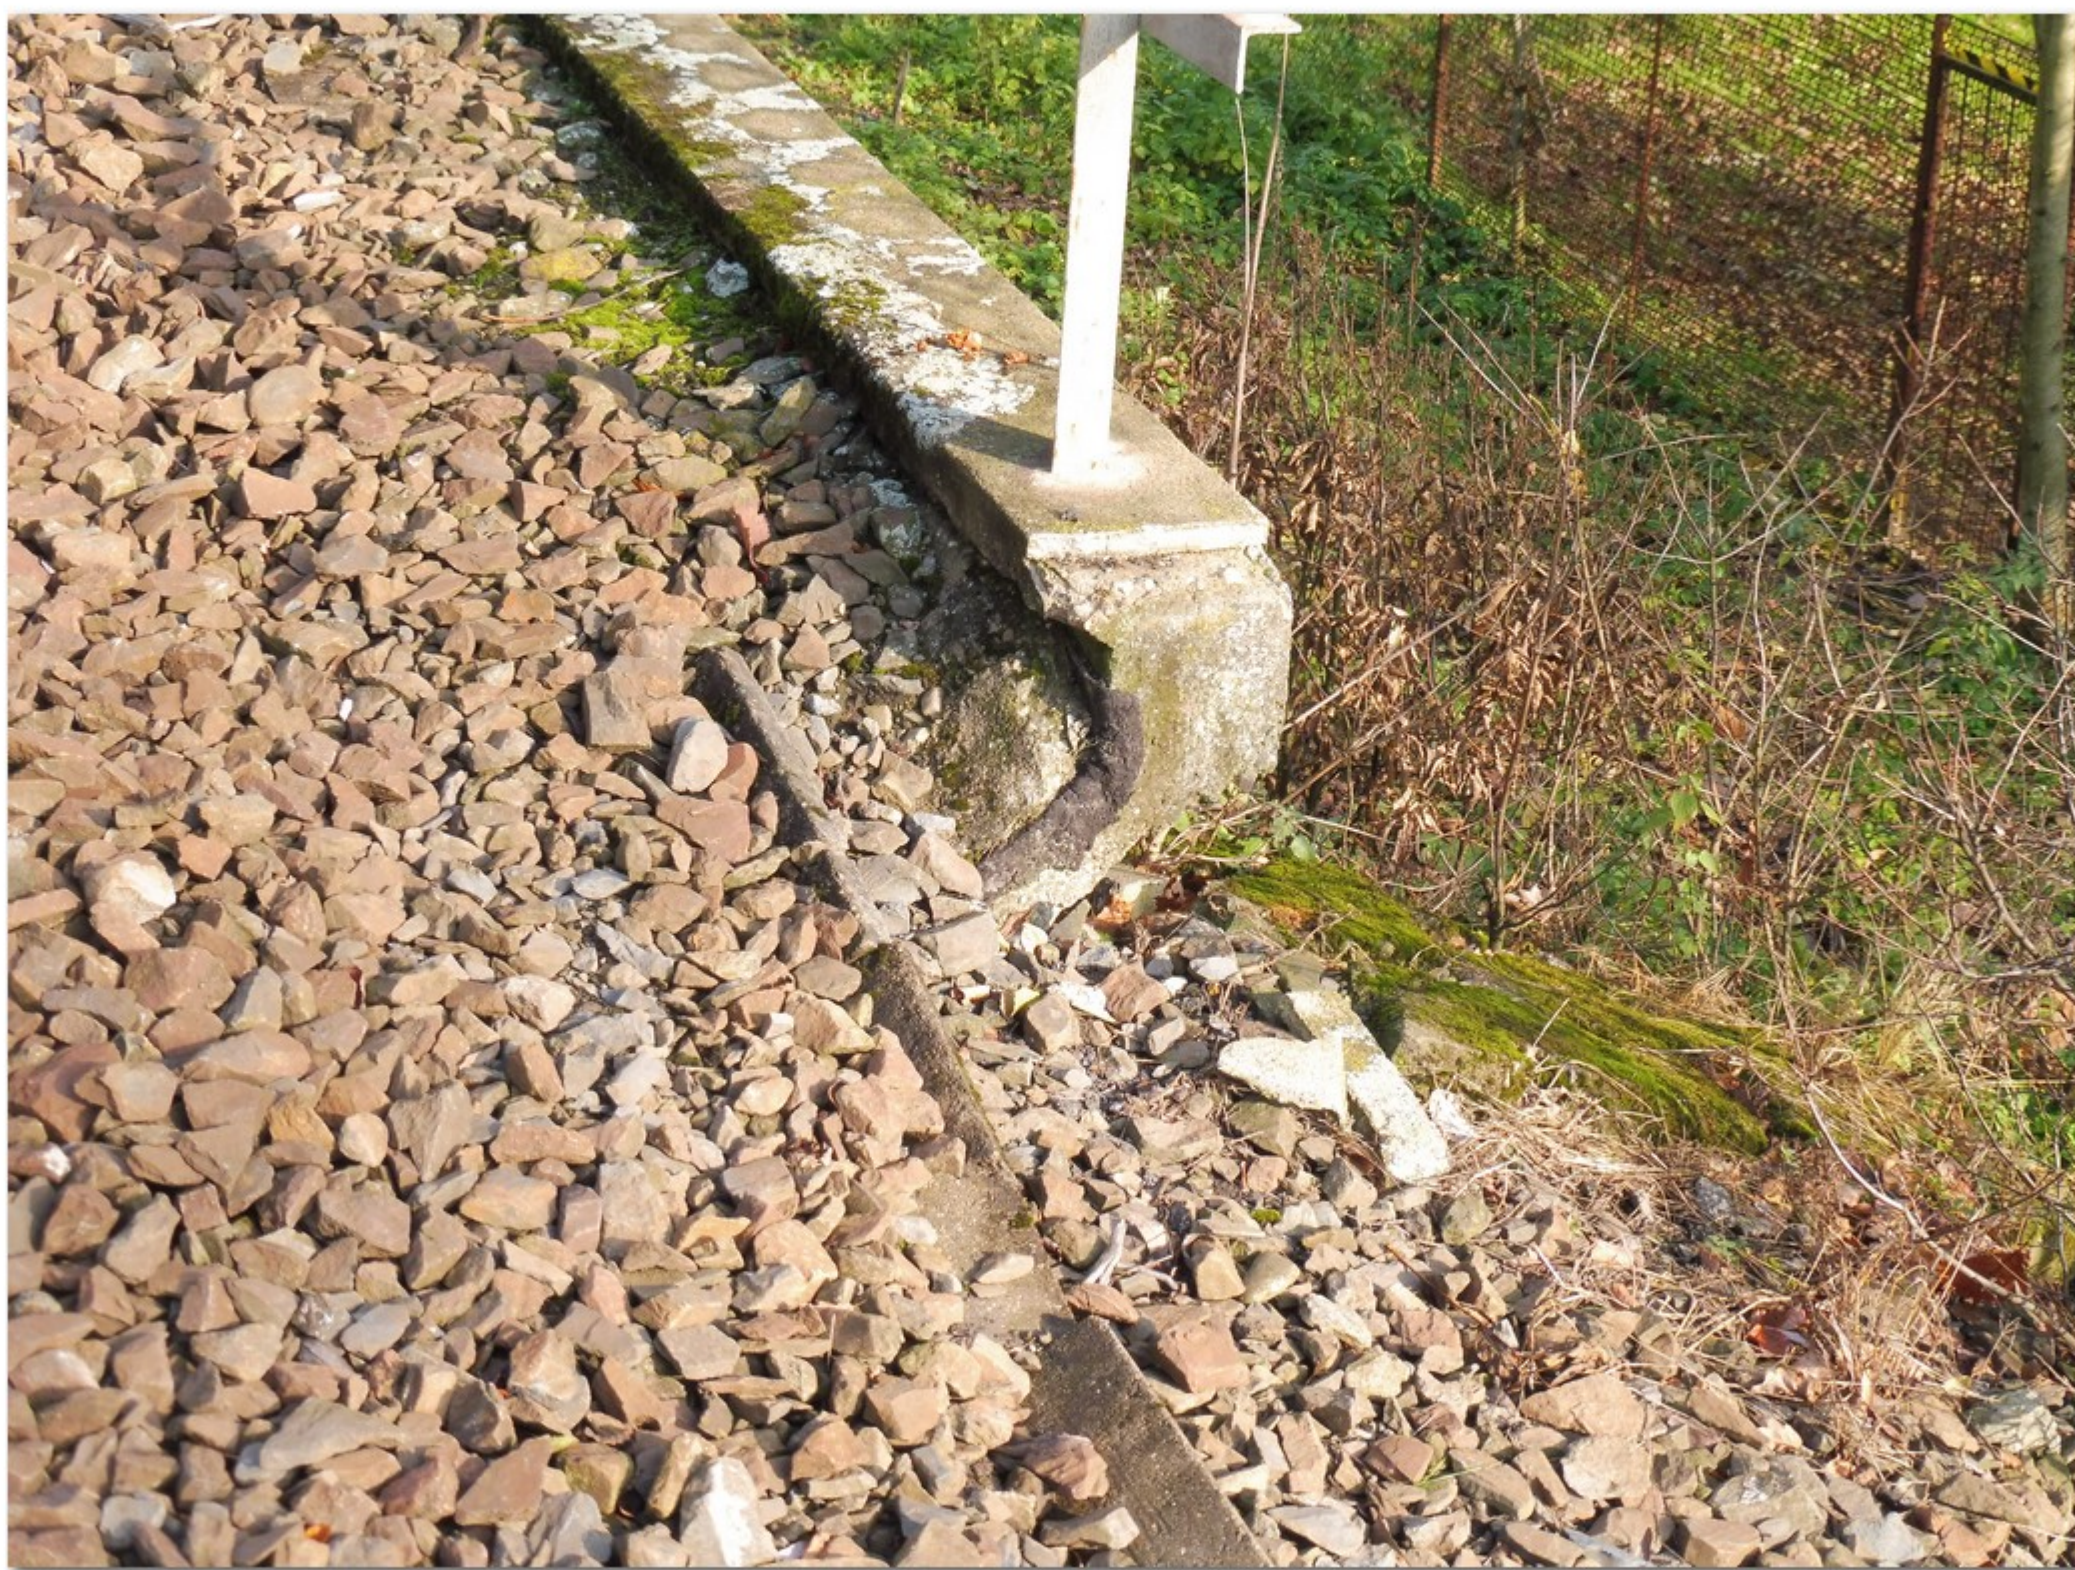
1.3-02 Obnažený konec pravé římsy před opěrou 1

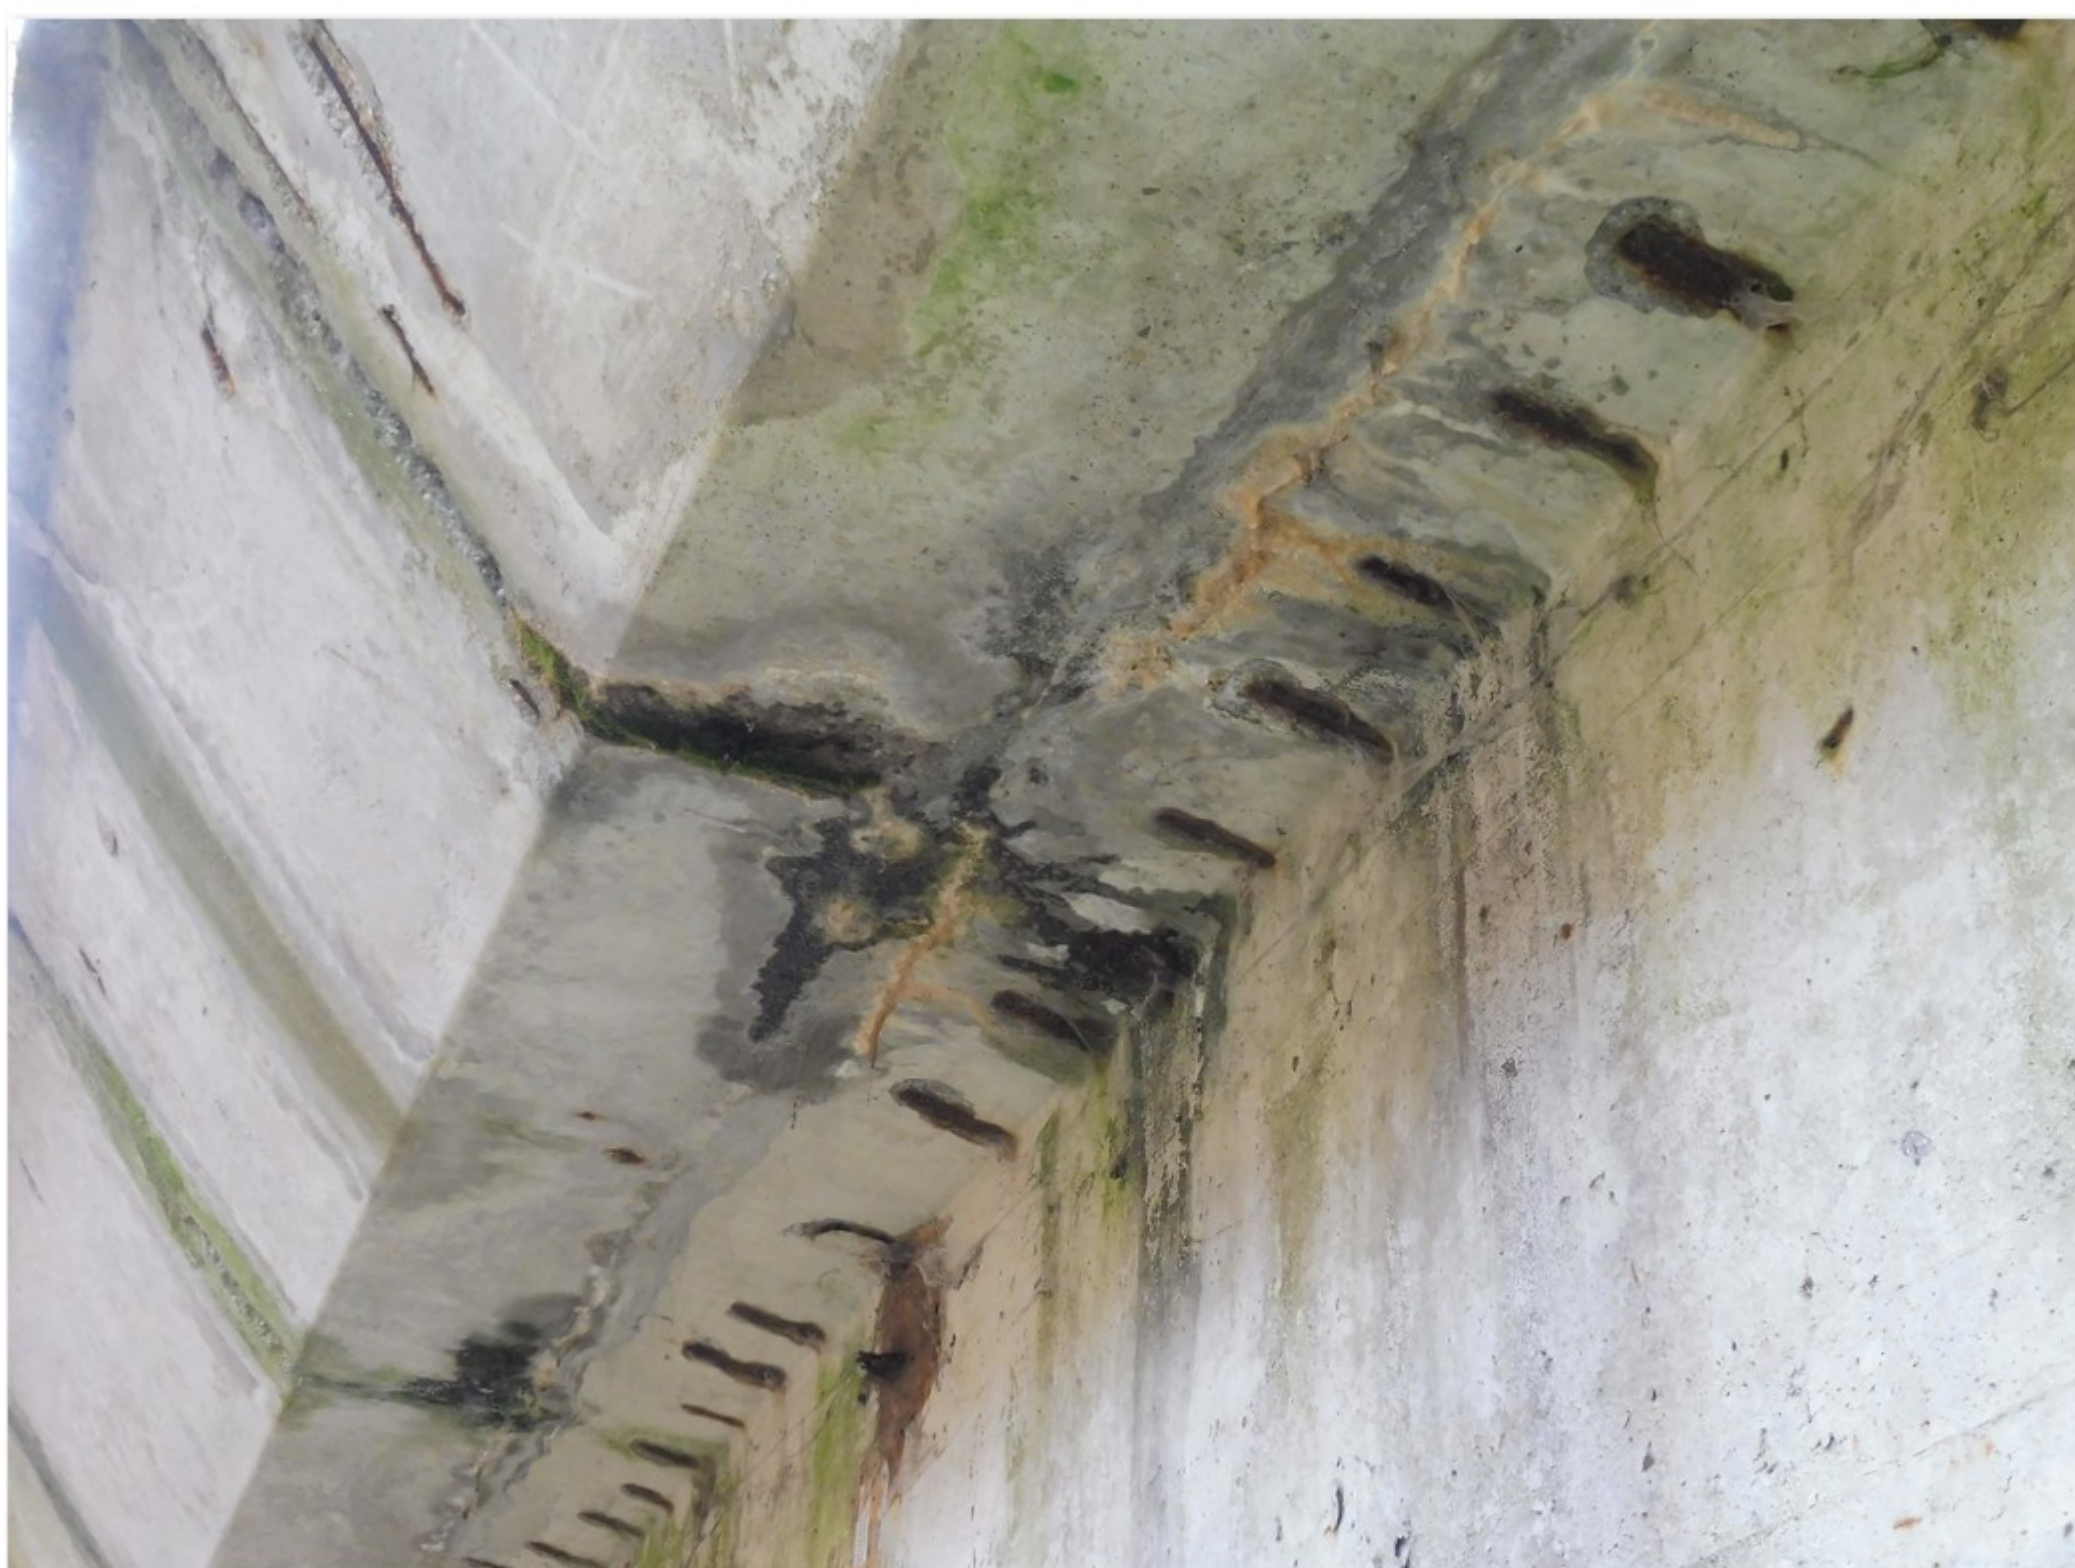
2.1-03 Detail fotografie č. 2.1-02 - v podélné spáře mezi nosníkem a prefabrikovanými konzolami trhliny s výluhy a krápníky

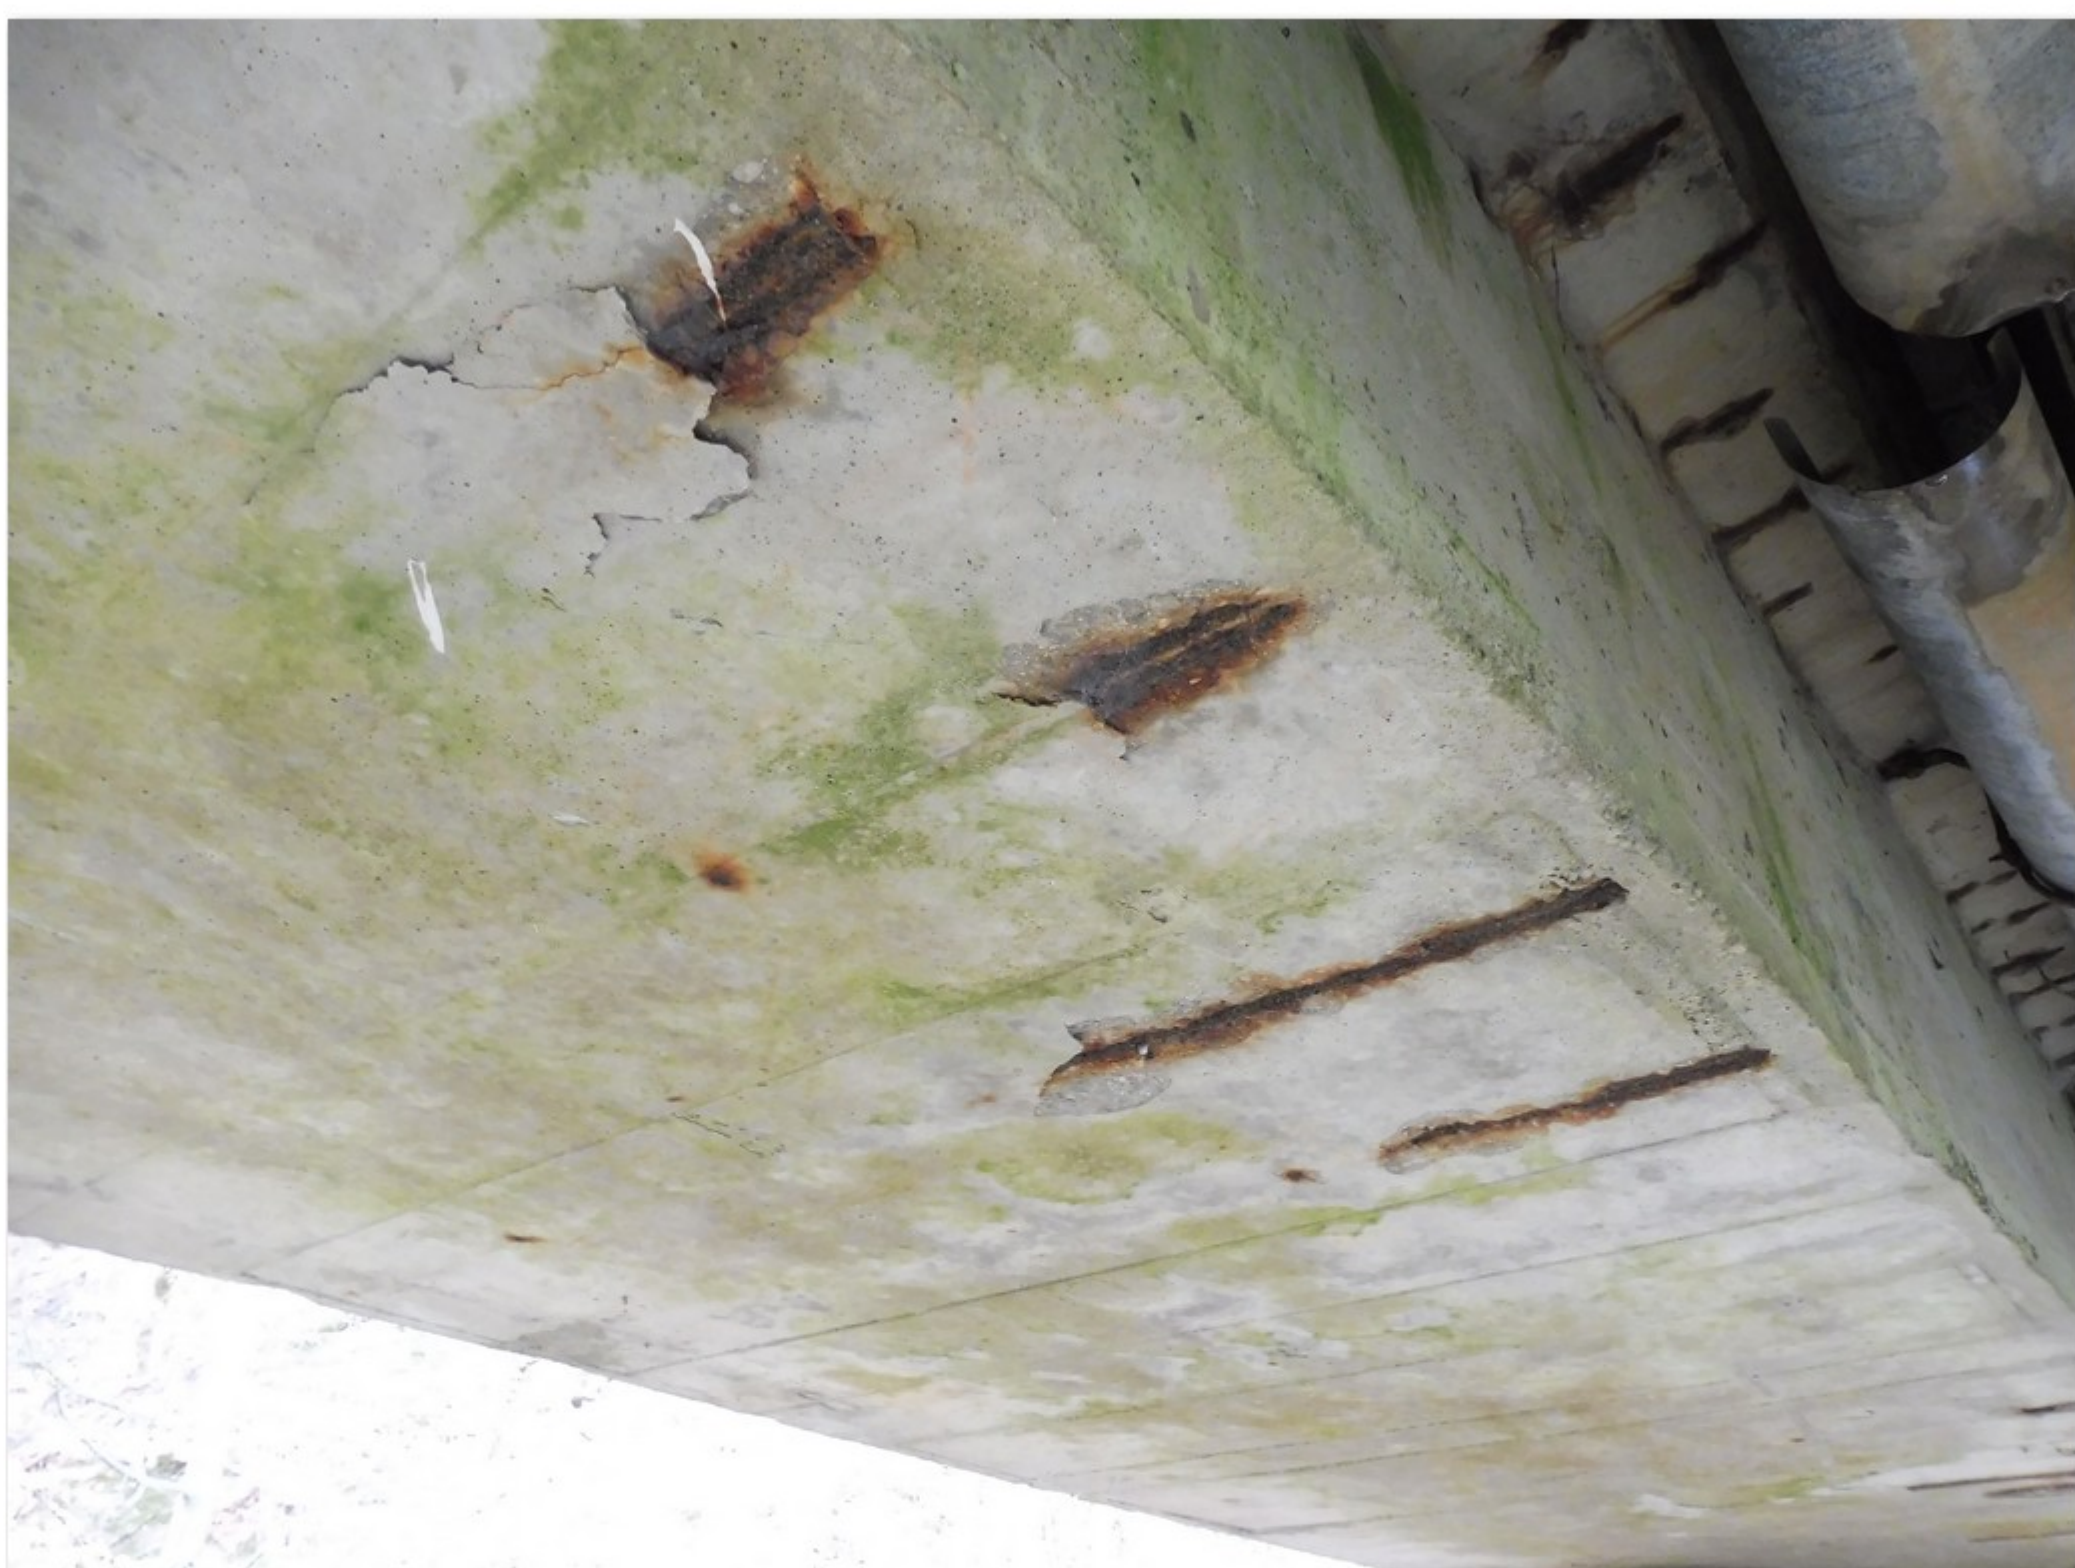
2.1-05 Detail fotografie č. 2.1-04 - korodující výztuž s nedostatečným krytím - beton odlomený působením rozpínavých účinků korozních zplodin

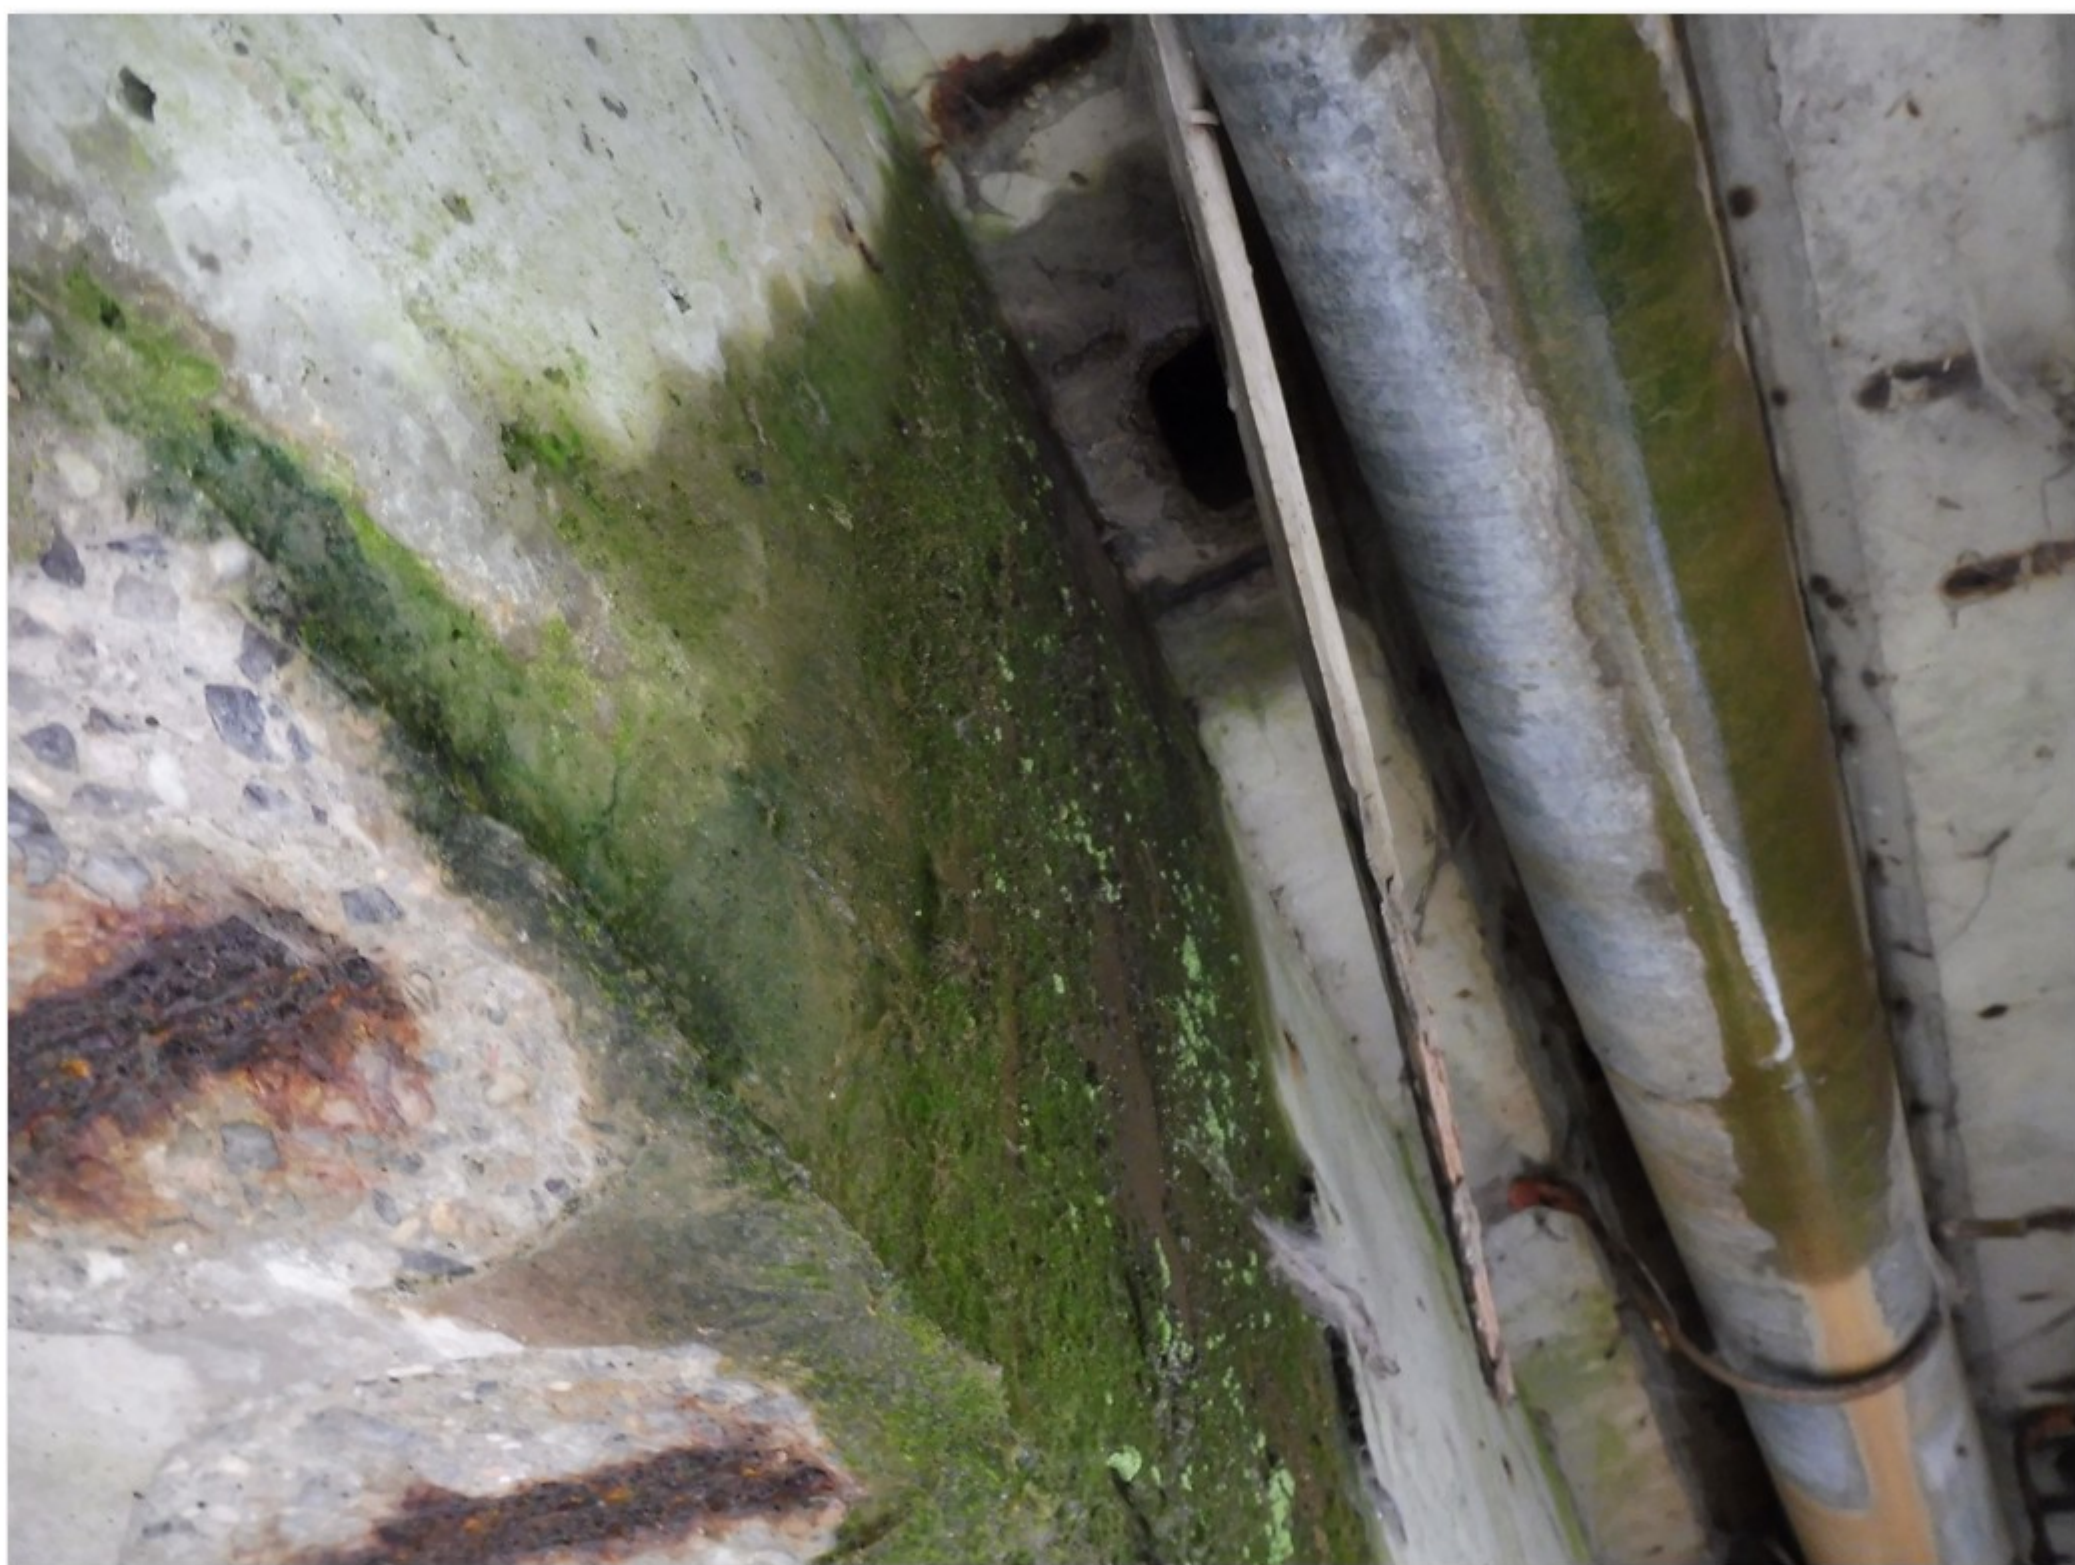
2.1-10 Pravá stěna nosníku č. 1.1 - zatékání nezapraveným montážním otvorem nad pilířem 2
