Správa železnic, státní organizace

SHP TS s.r.o.

ZPRÁVA Z PODROBNÉ VIZUÁLNÍ PROHLÍDKY

MOST PŘES ŘEKU BYSTŘIČKA V HLUBOČKÁCH			
TÚ 2191 Olomouc hl. n. - Krnov		Evid. km 12,897	
Objekt: most	Širá trať	Vžitý název:	
Počet otvorů: 3	Počet kolejí na mostě: 1	Elektrizace: ne	
Rychlost na mostě / traťová: 70 / 70 km / h	Traťová třída zatížení s přidruženou rychlostí: C3 / 70	Datum prohlídky: 07. 11. 2019

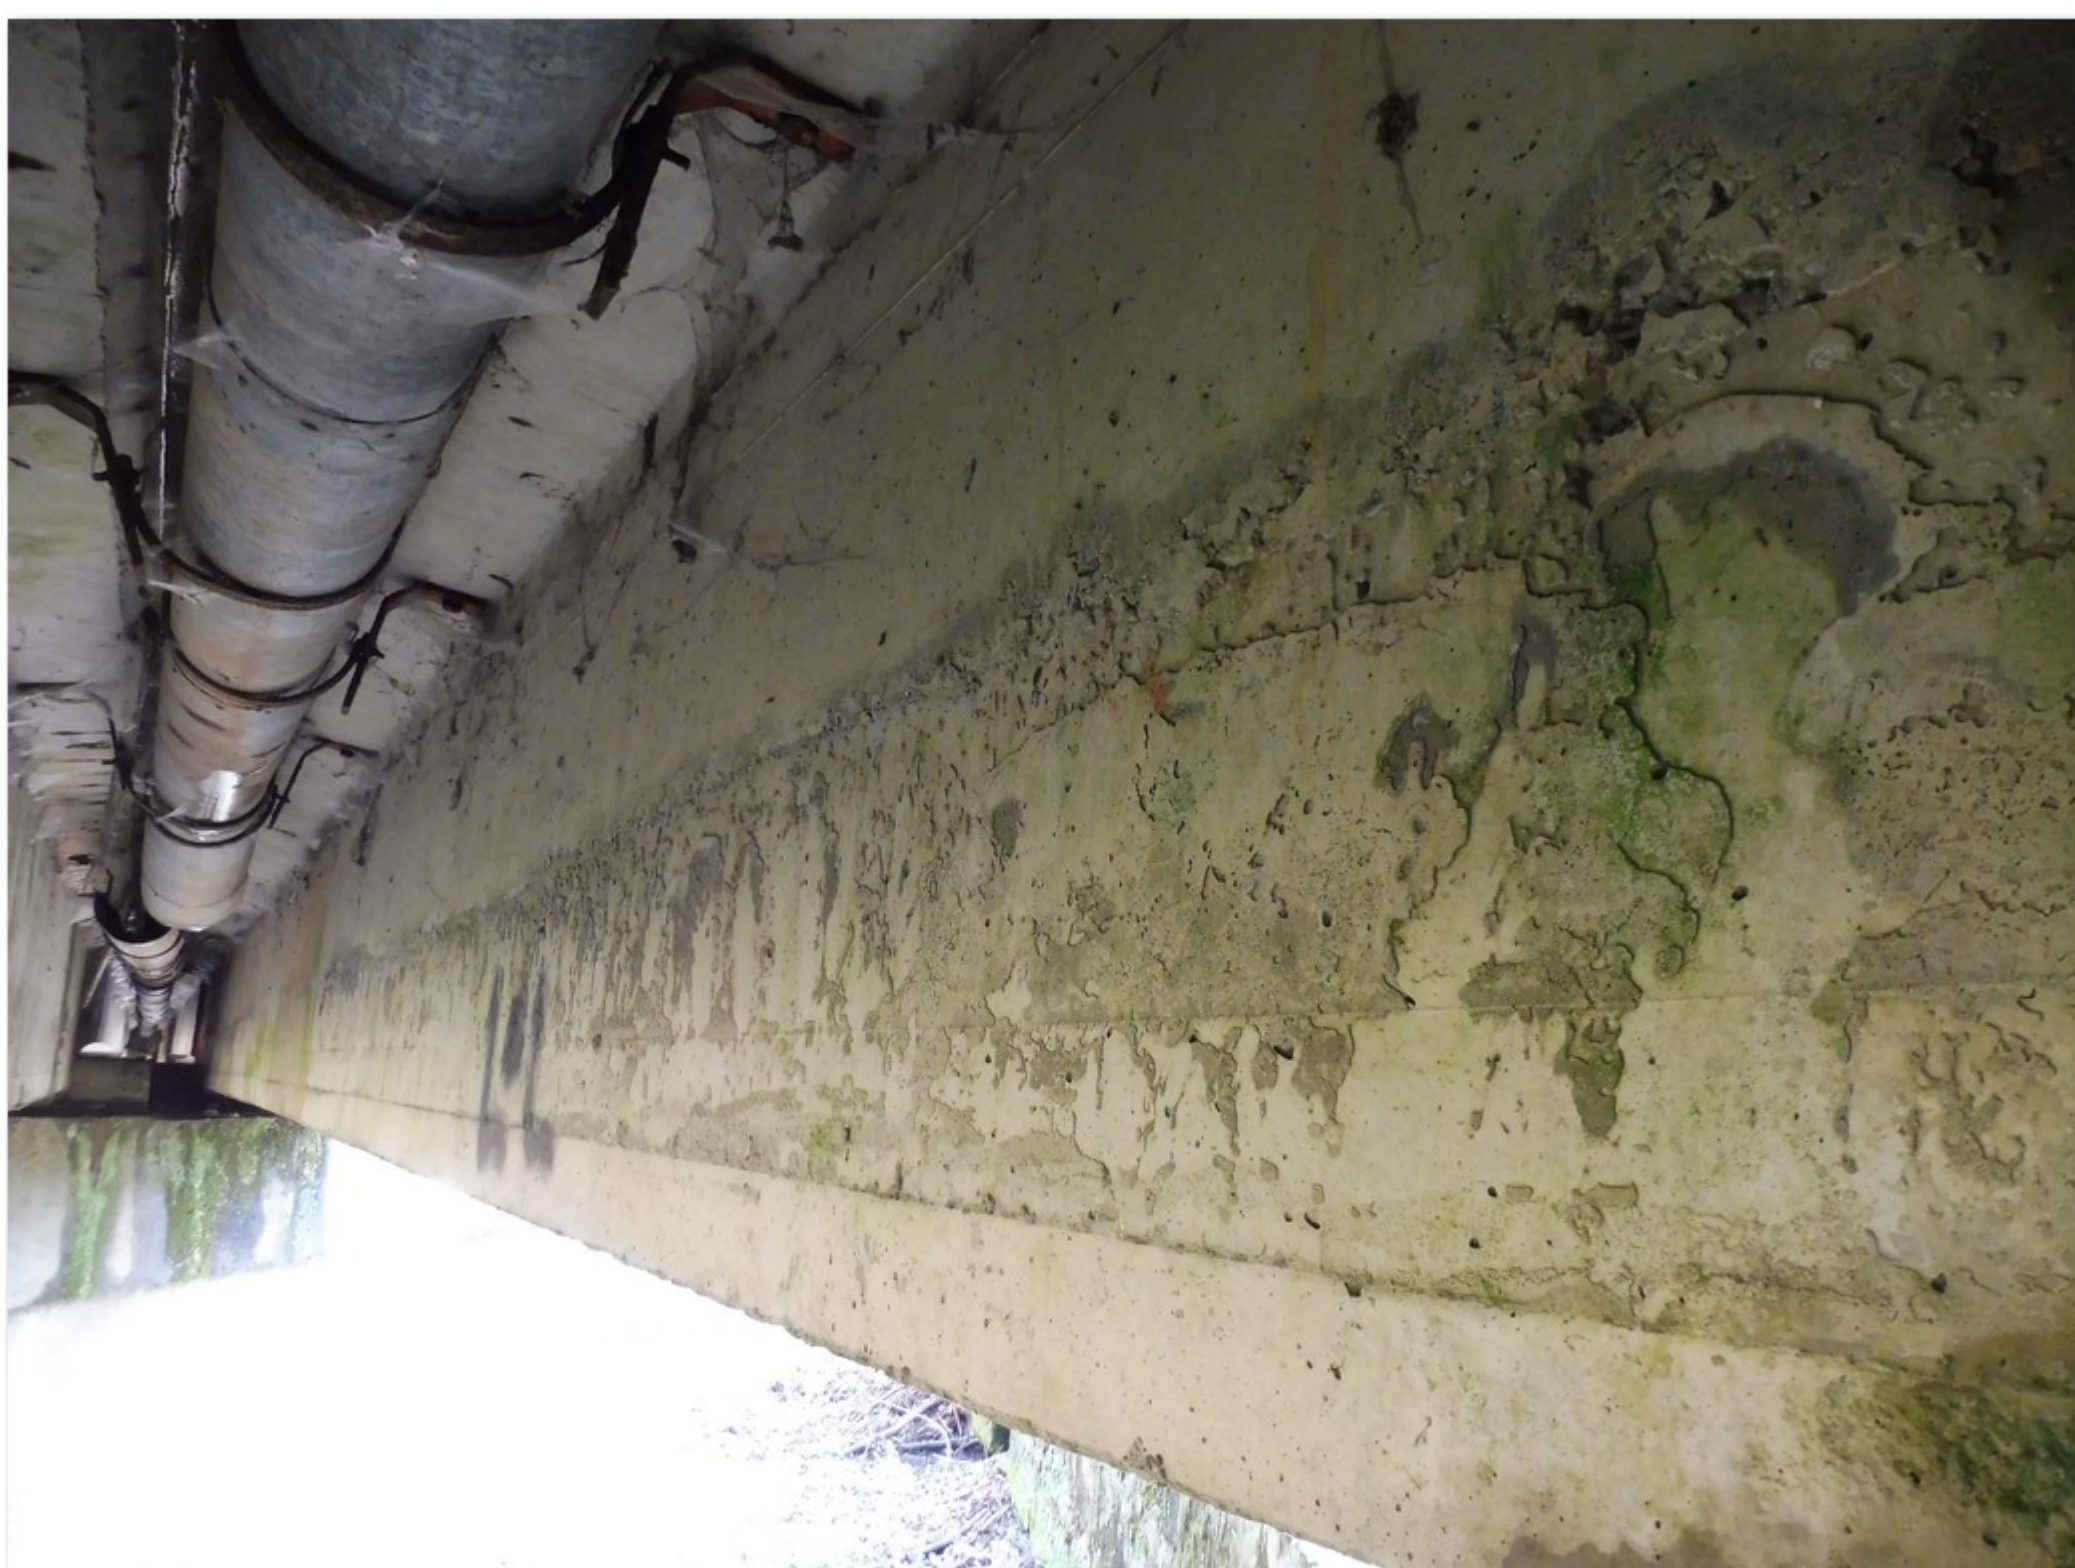
2.1-21 Levá stěna nosníku č. 1.2 - pohled ve směru staničení

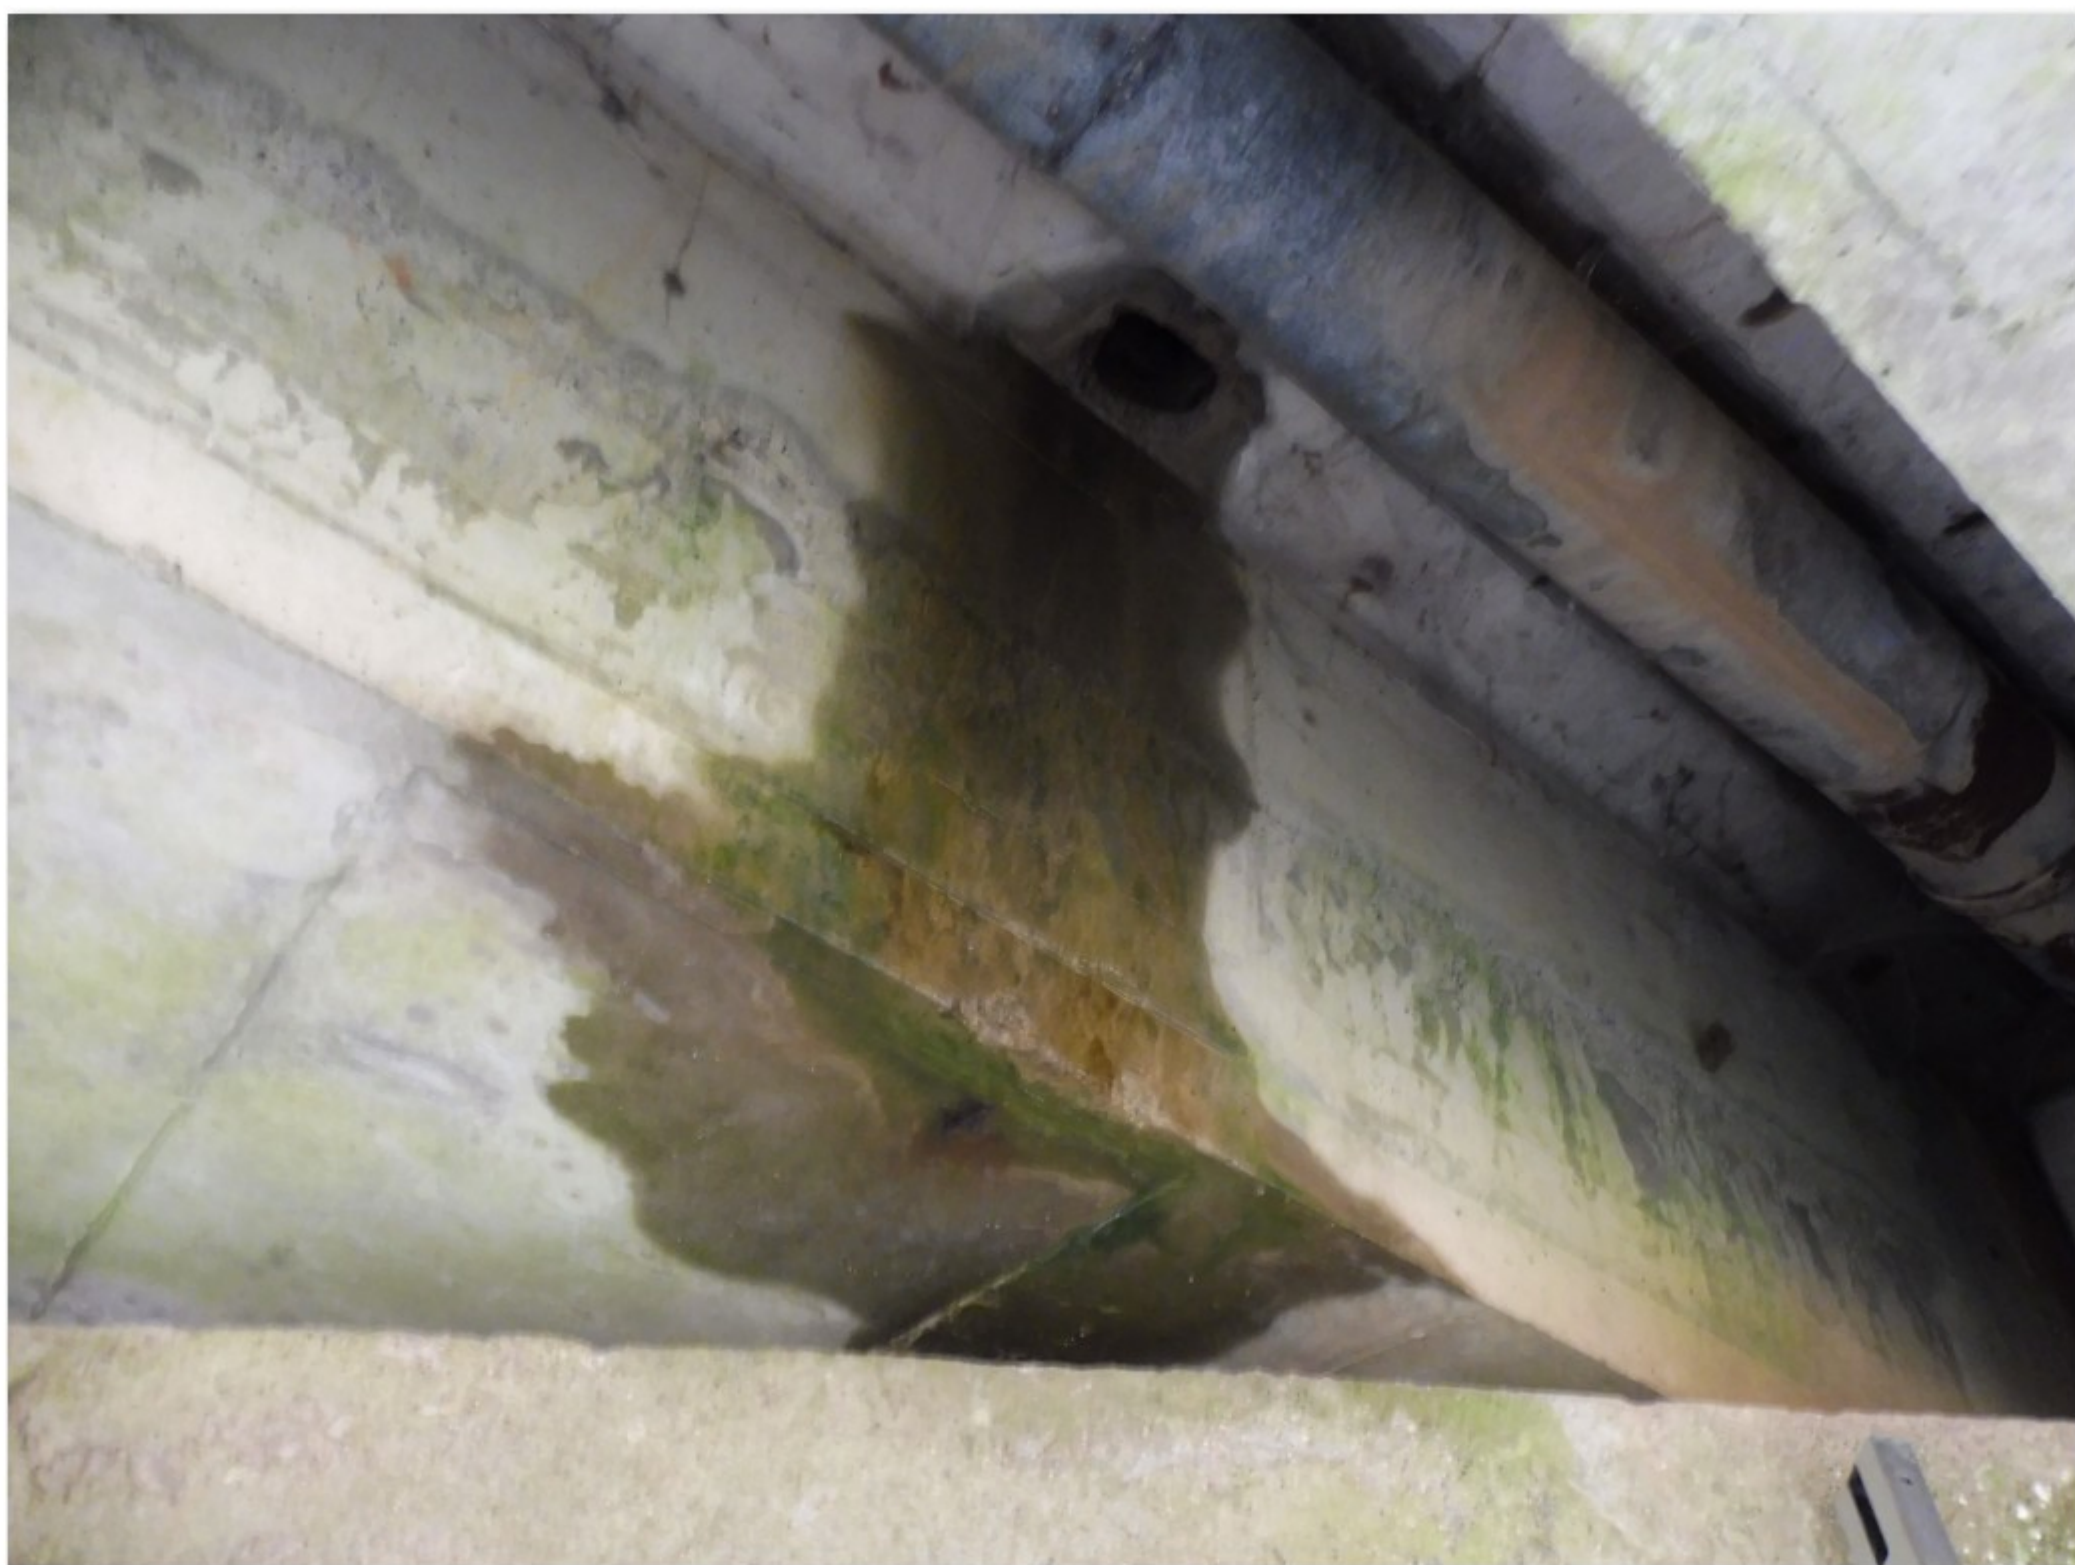
2.1-22 Levá stěna nosníku č. 1.2 - zatékání nezapraveným montážním otvorem nad opěrou 1

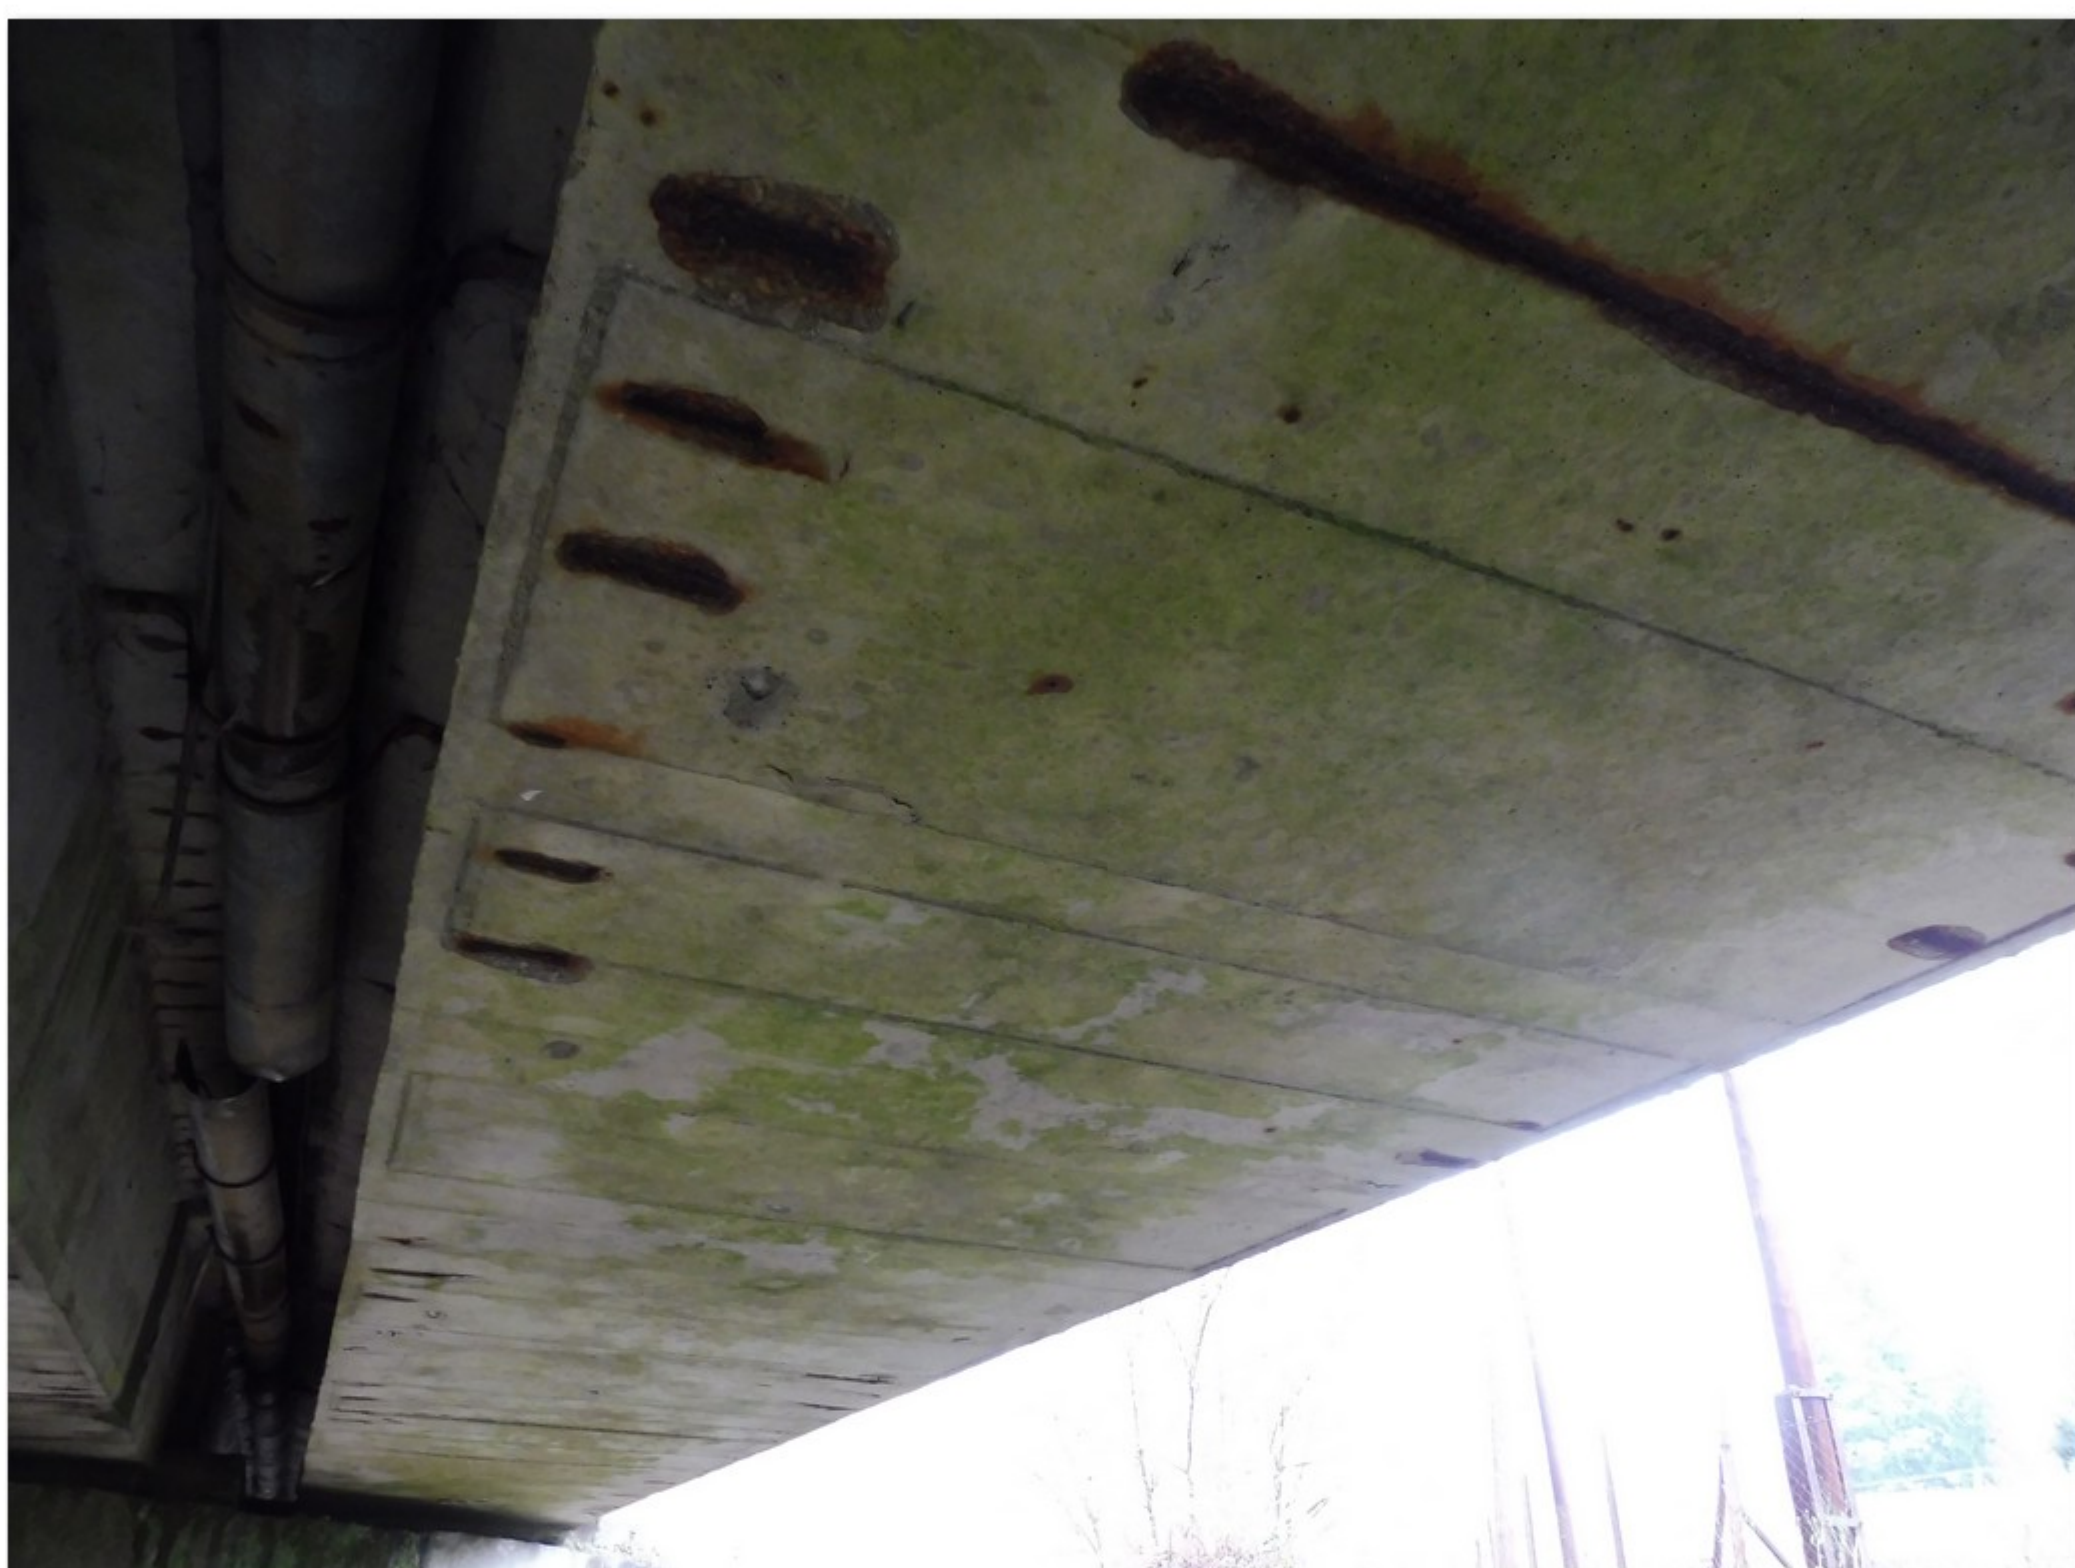
2.1-23 Dno nosníku č. 1.2 - pohled ve směru staničení

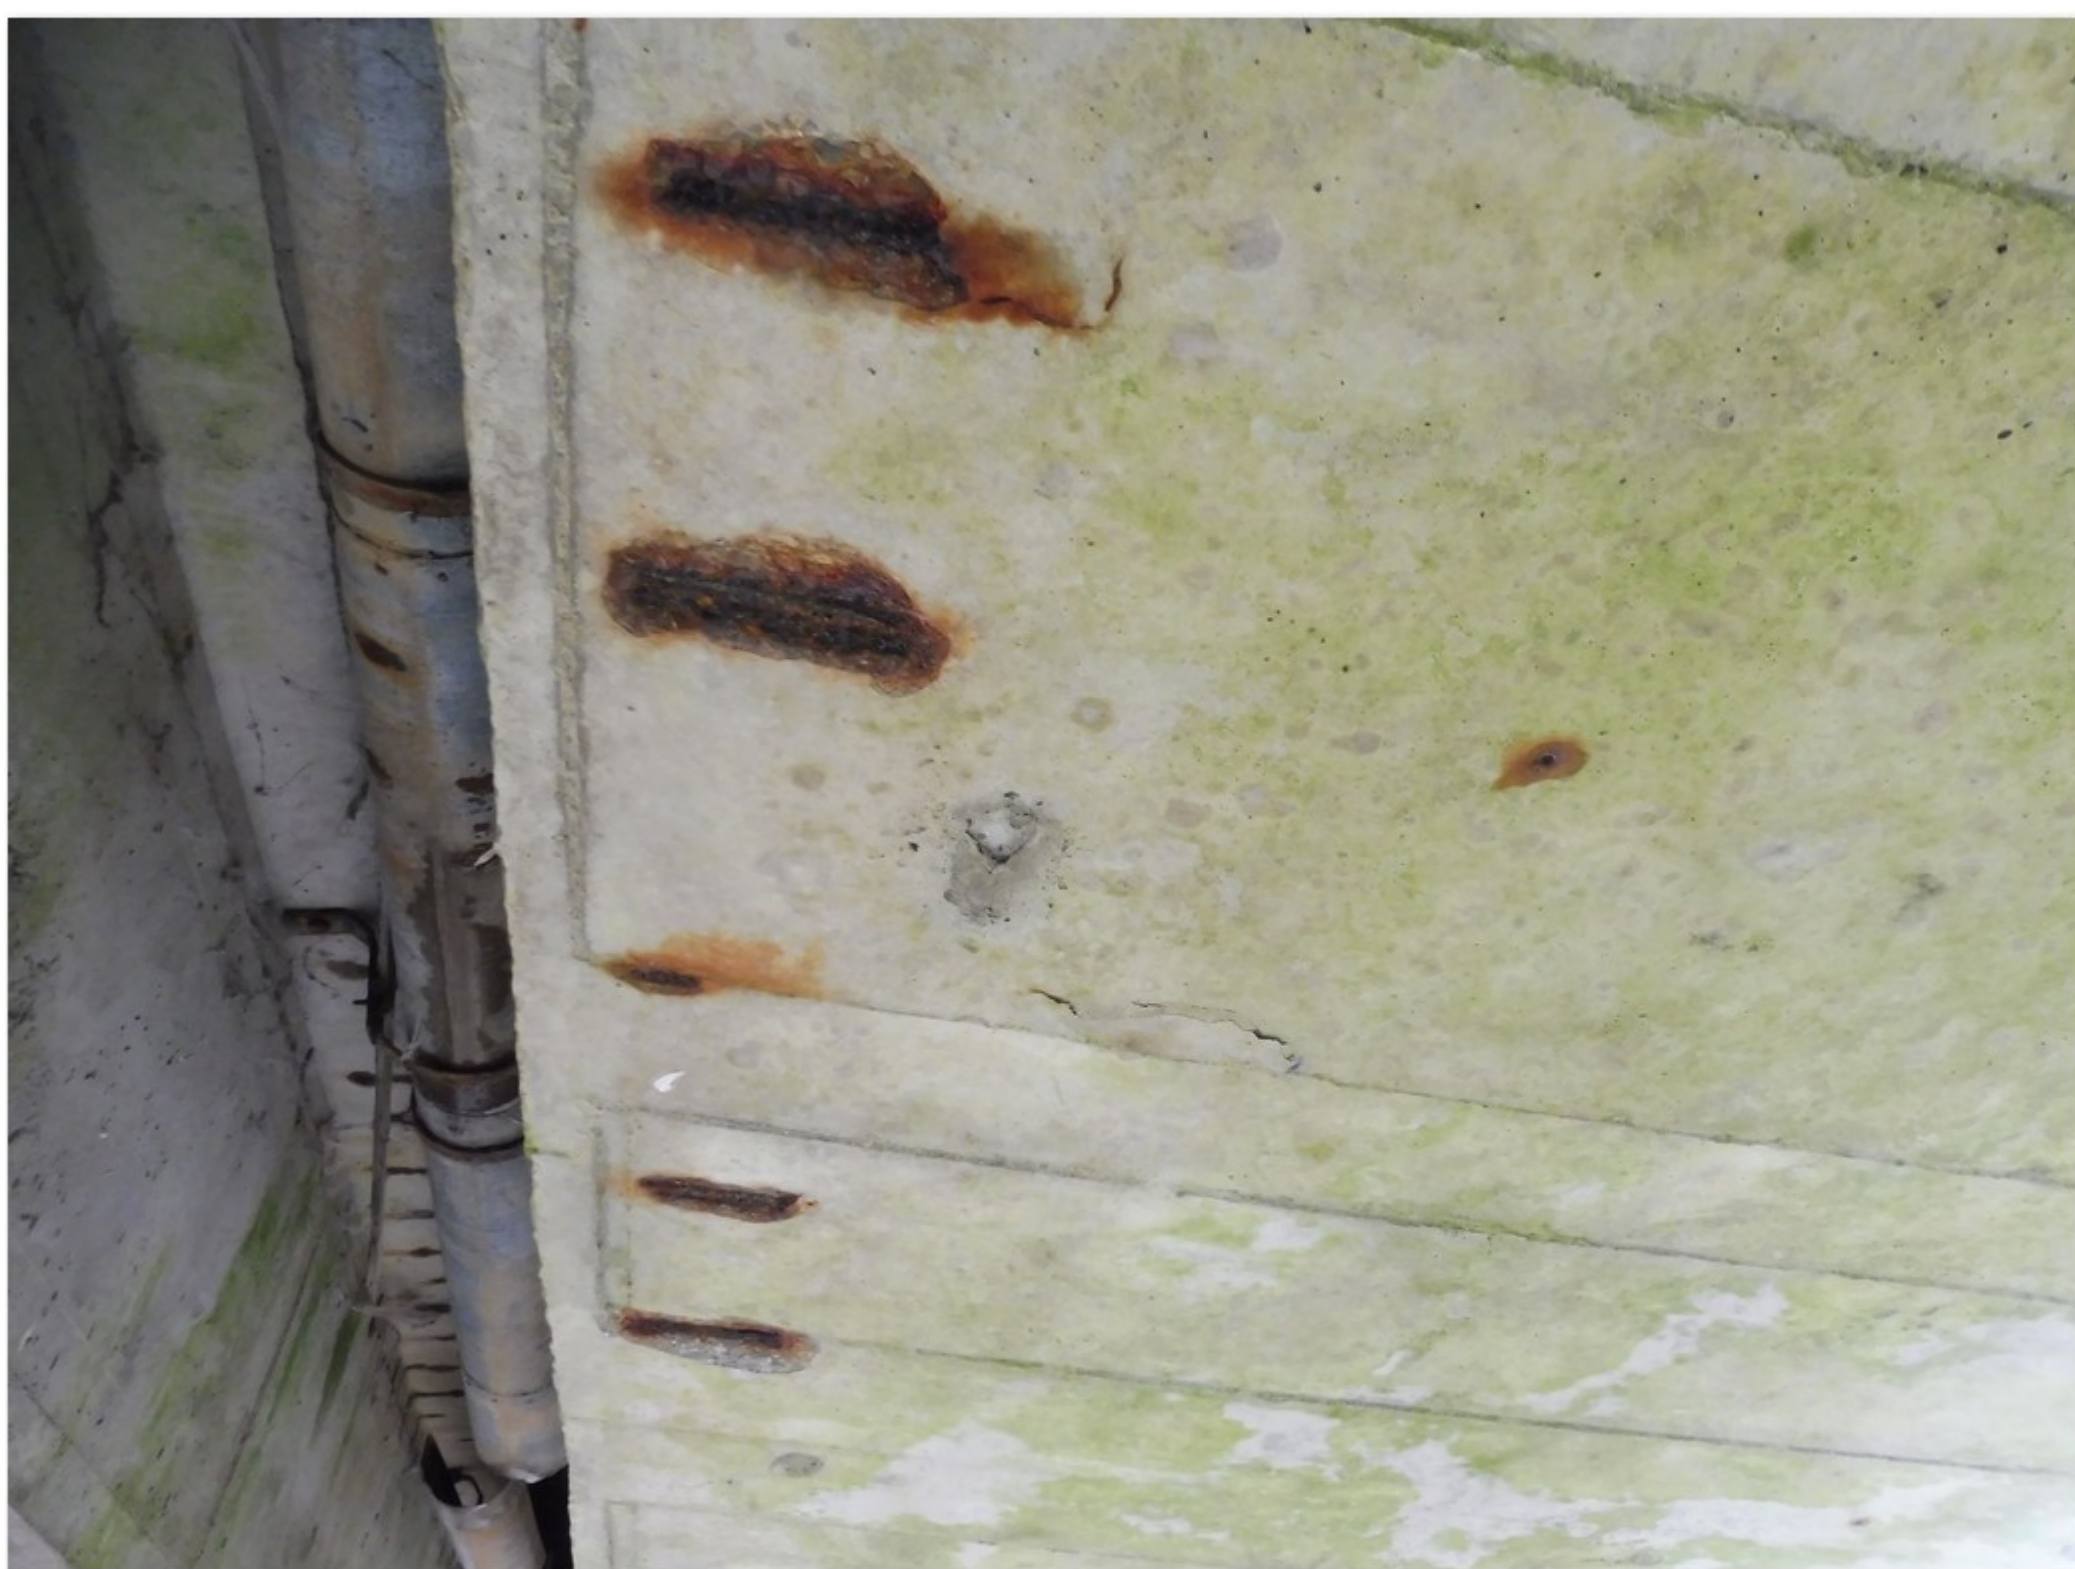
2.1-24 Detail fotografie č. 2.2-03 - korodující výztuž s nedostatečným krytím - beton odlomený působením rozpínavých účinků korozních zplodin

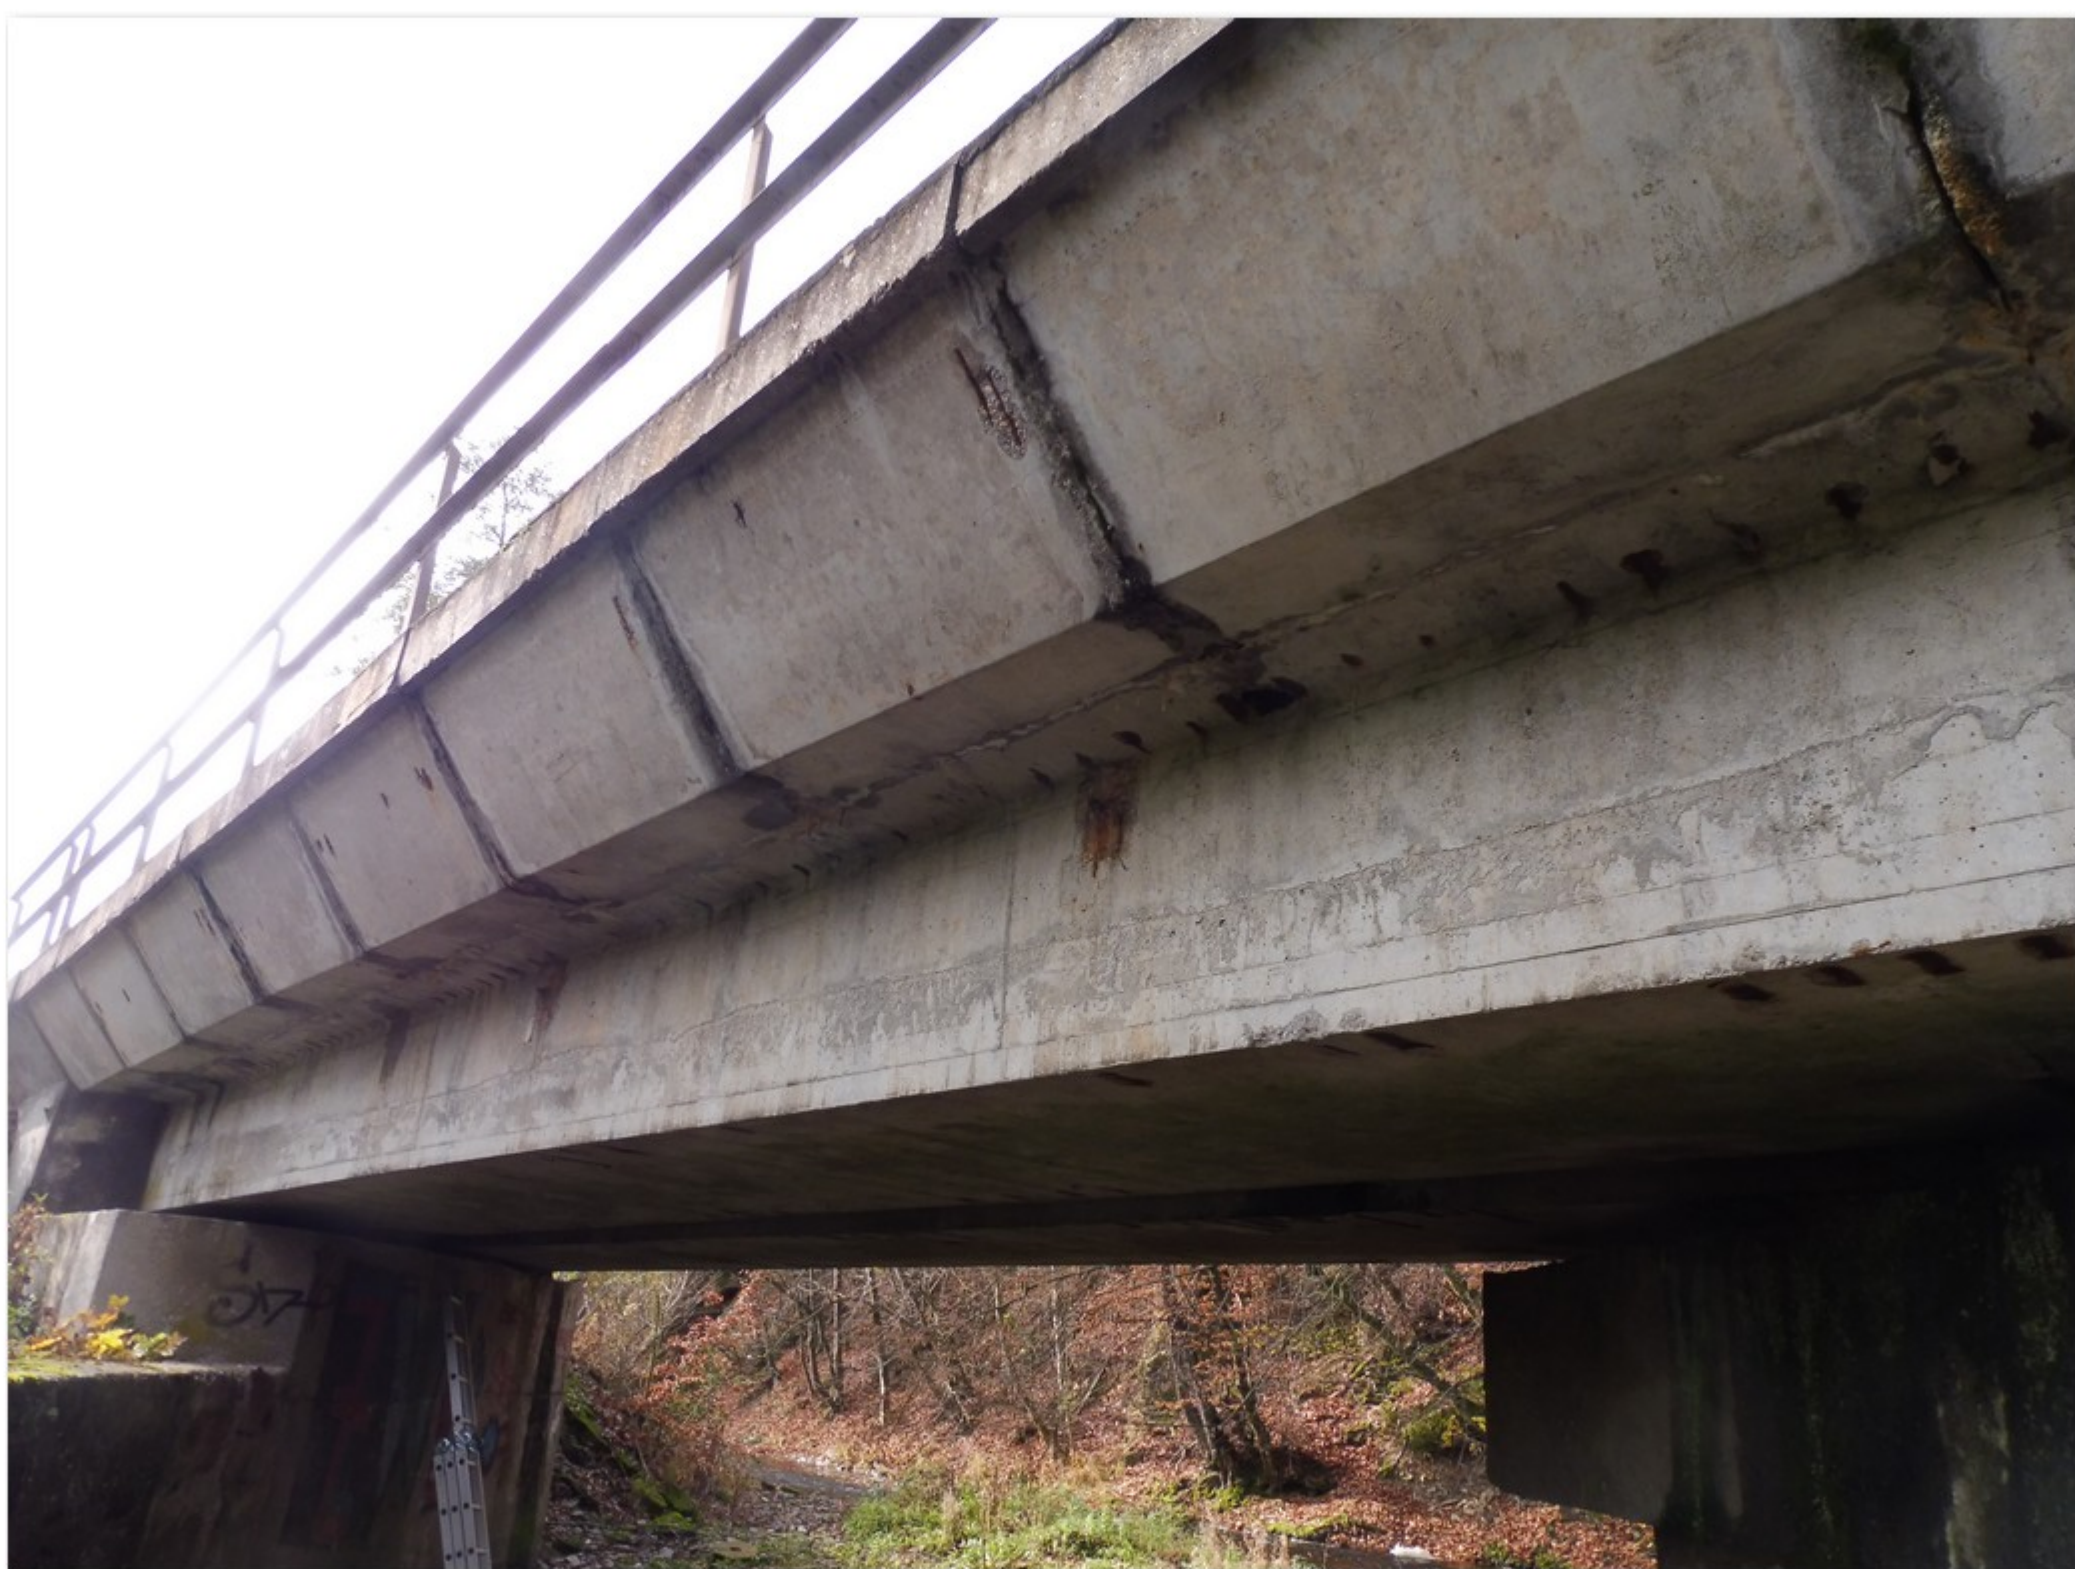
2.1-26 Pravý bok nosné konstrukce v 1. poli

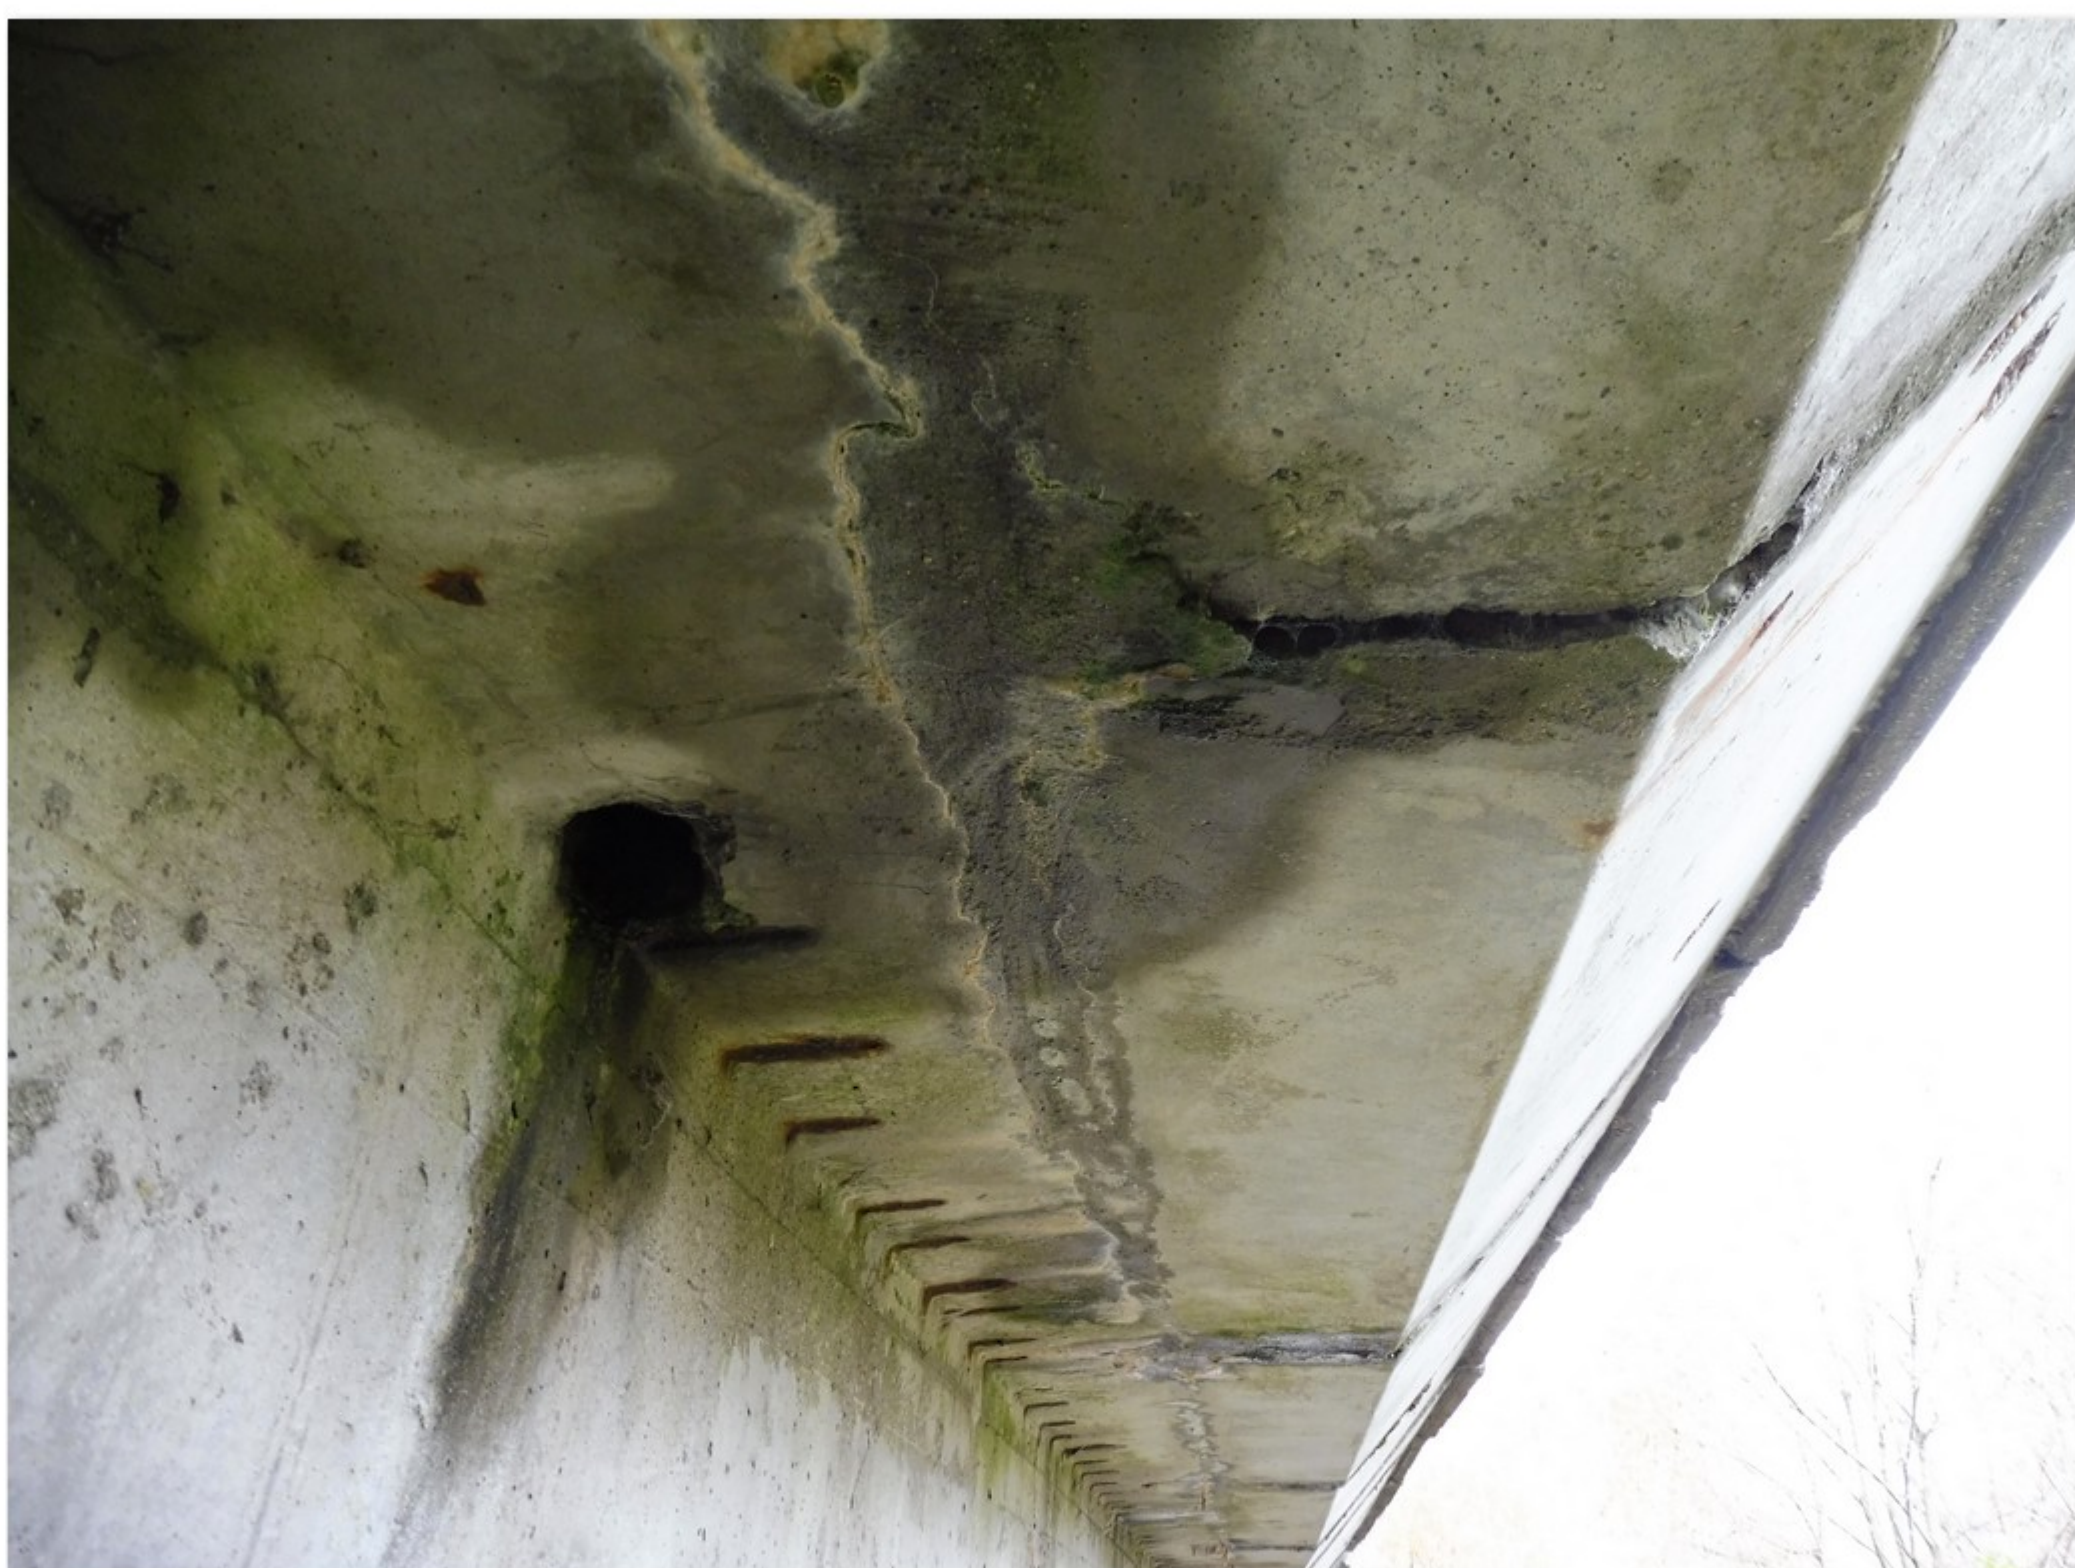
2.1-27 Podhled pravé horní příruby nosníku č. 1.2 a navazující konzoly

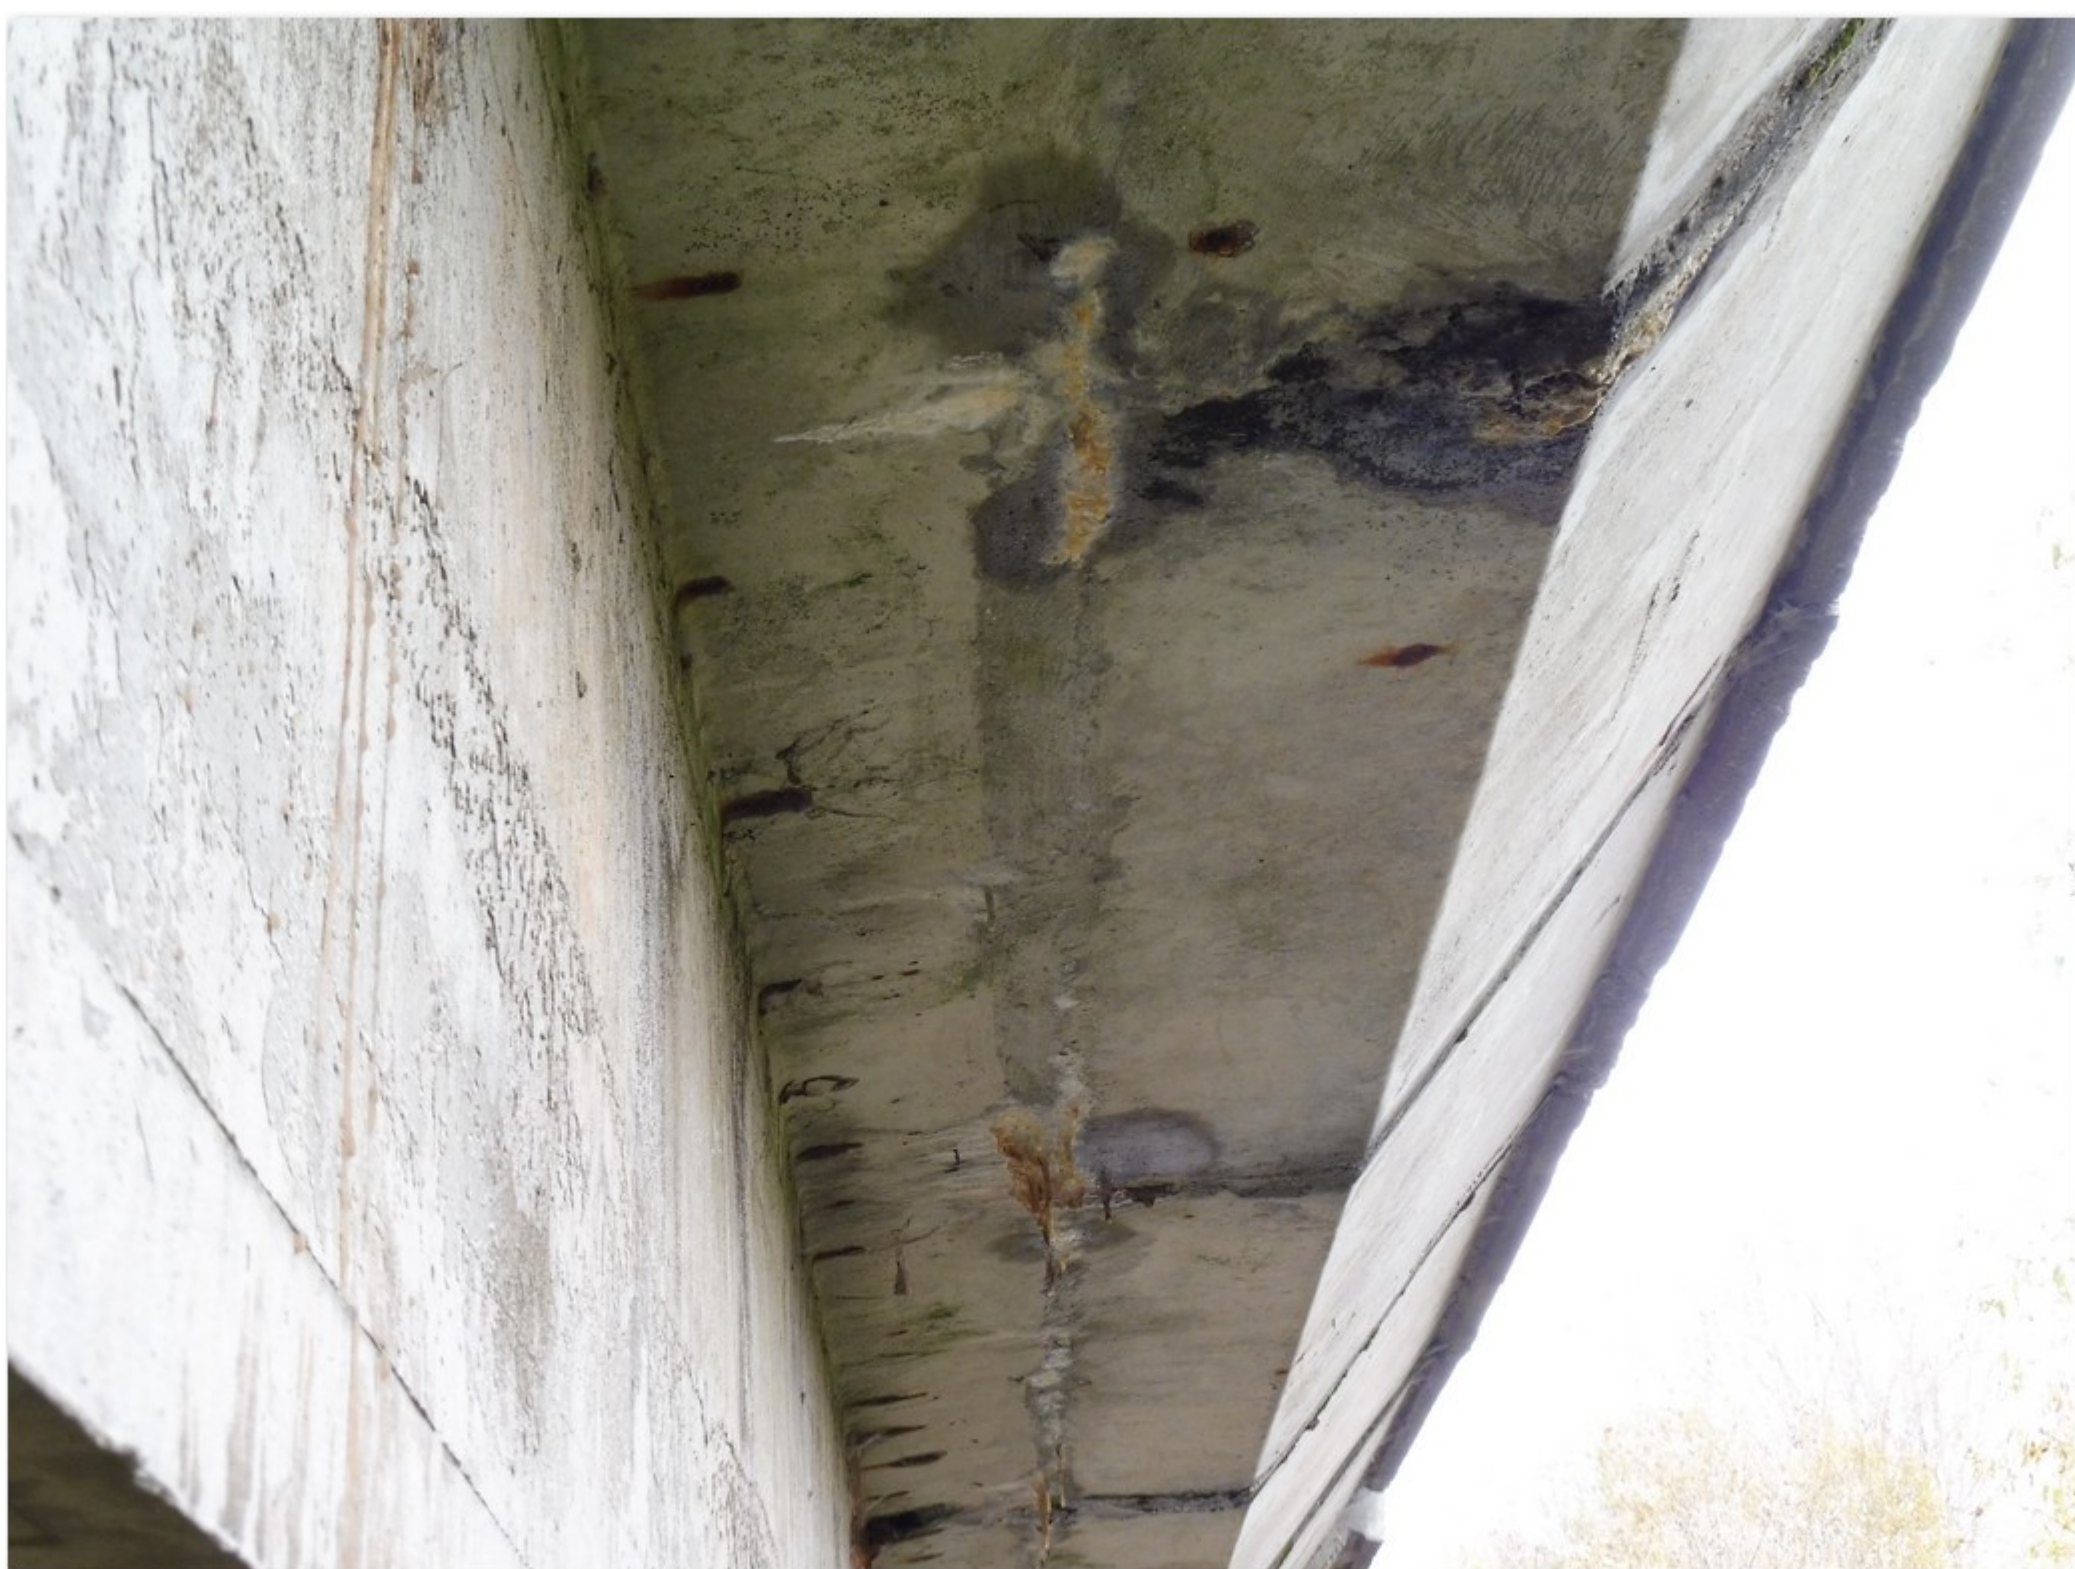
2.1-28 Detail fotografie č. 2.1-27 - v podélné spáře mezi nosníkem a prefabrikovanými konzolami trhliny s výluhy a krápníky
