Správa železnic, státní organizace

SHP TS s.r.o.

ZPRÁVA Z PODROBNÉ VIZUÁLNÍ PROHLÍDKY

MOST PŘES ŘEKU BYSTŘIČKA V HLUBOČKÁCH			
TÚ 2191 Olomouc hl. n. - Krnov		Evid. km 12,897	
Objekt: most	Širá trať	Vžitý název:	
Počet otvorů: 3	Počet kolejí na mostě: 1	Elektrizace: ne	
Rychlost na mostě / traťová: 70 / 70 km / h	Traťová třída zatížení s přidruženou rychlostí: C3 / 70	Datum prohlídky: 07. 11. 2019

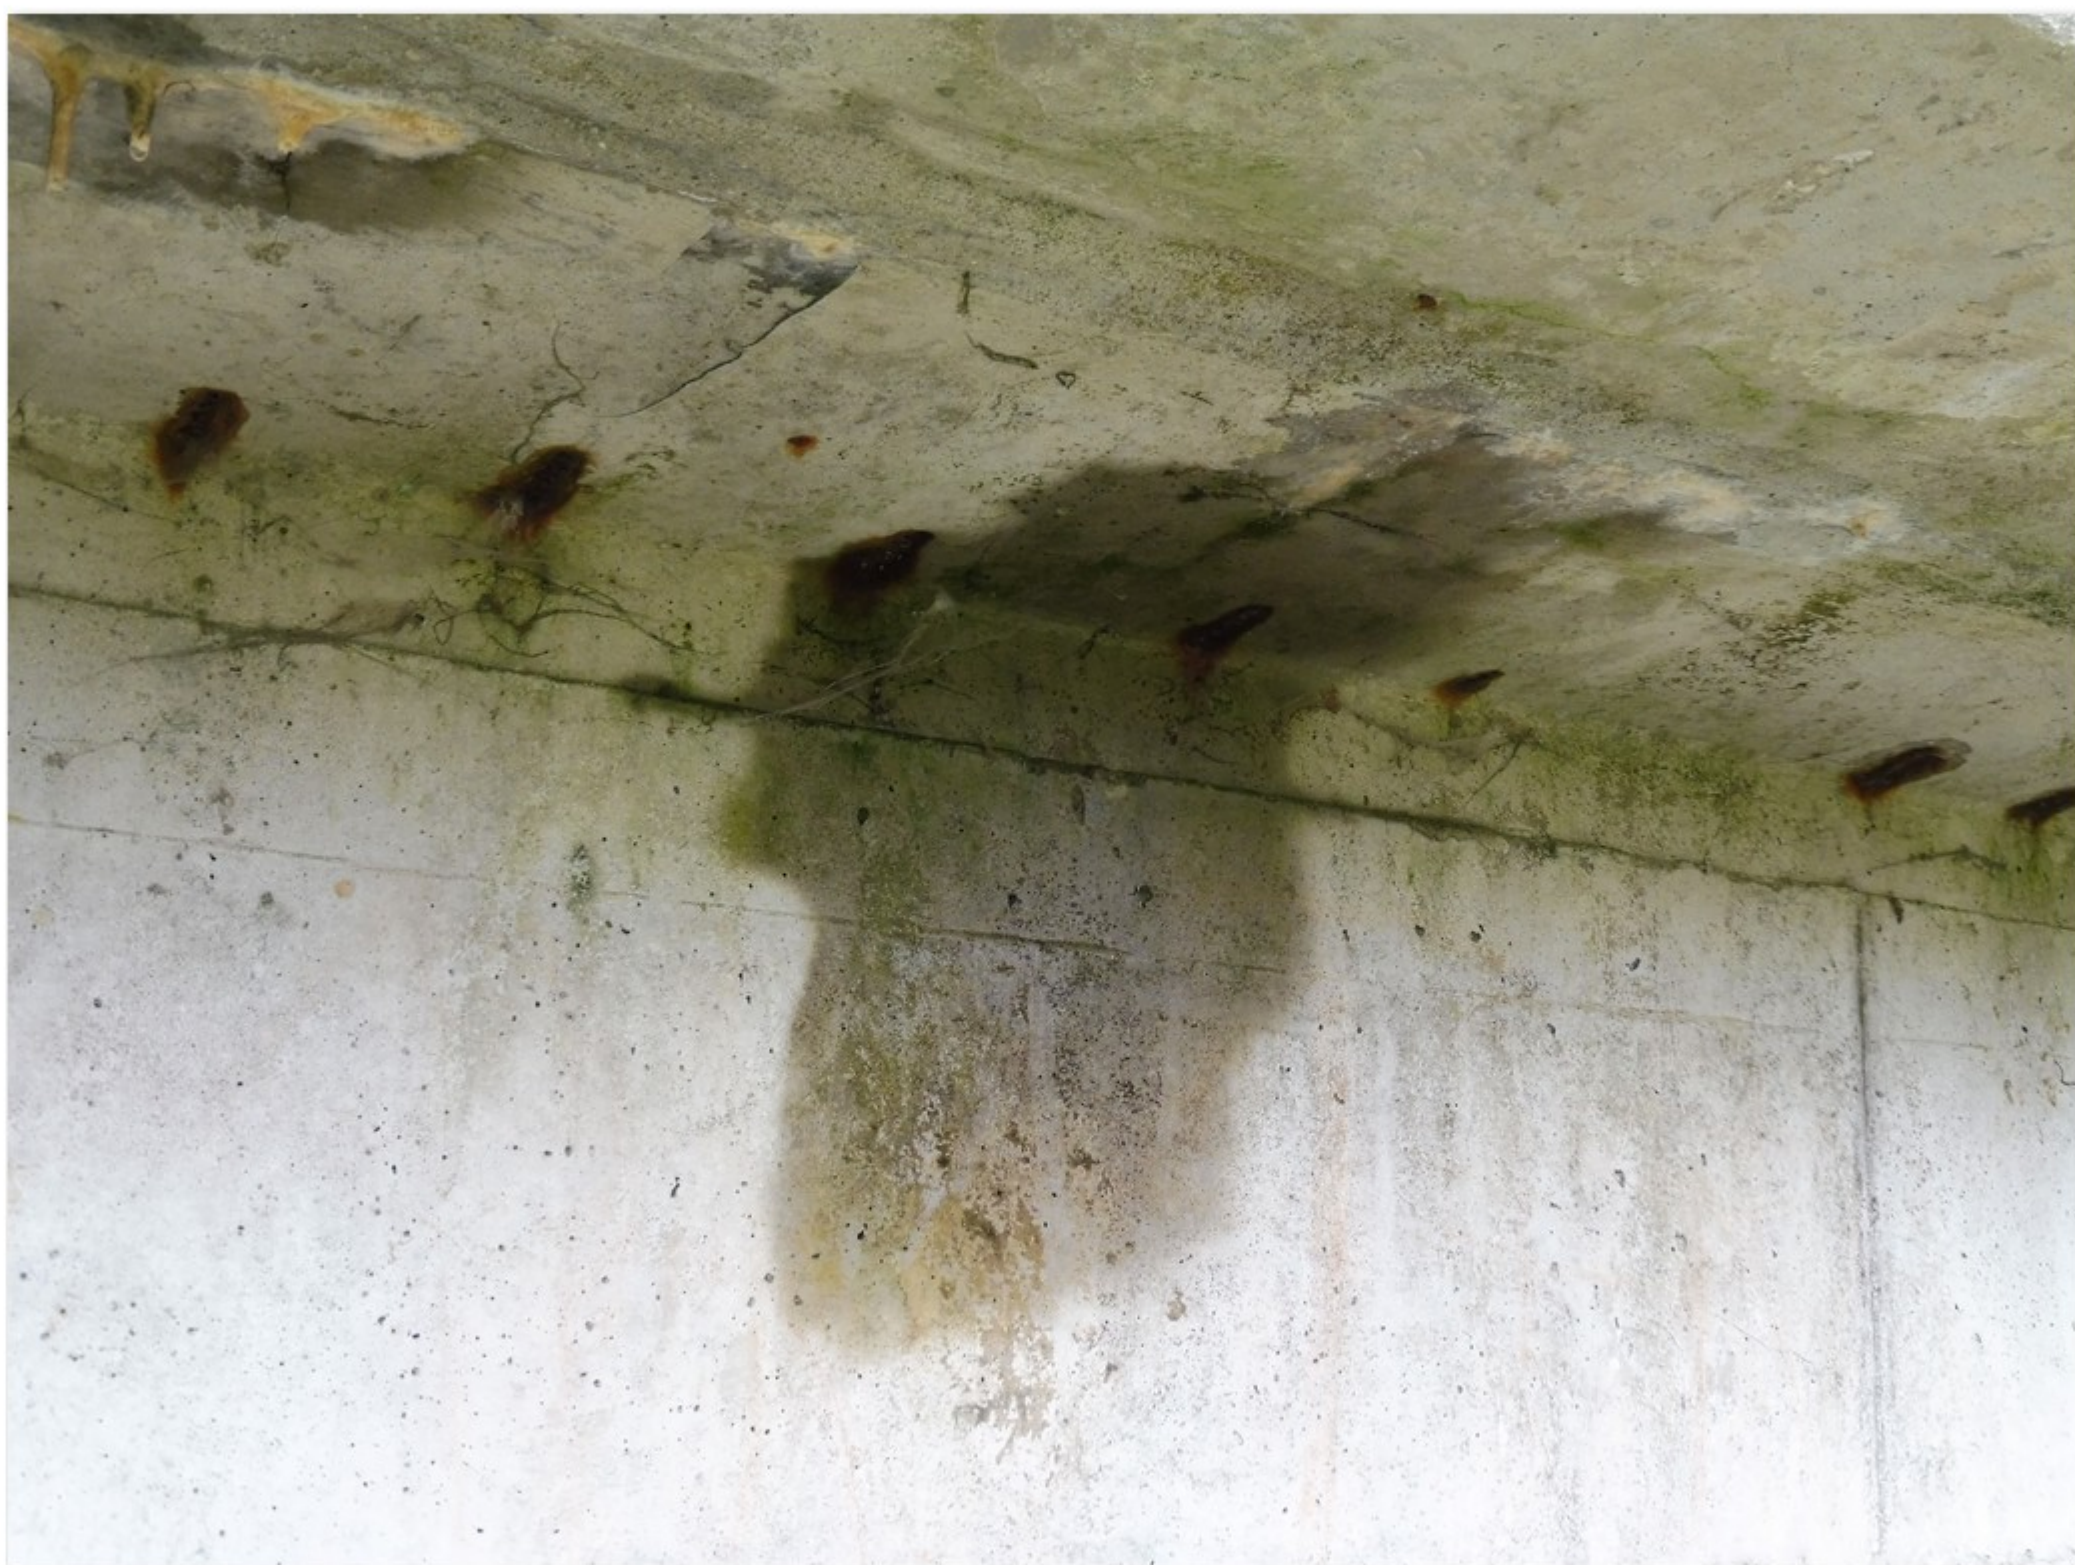
2.1-30 Pravá stěna nosníku č. 1.2 - zatékání - korodující výztuž s nedostatečným krytím - beton odlomený působením rozpínavých účinků korozních zplodin

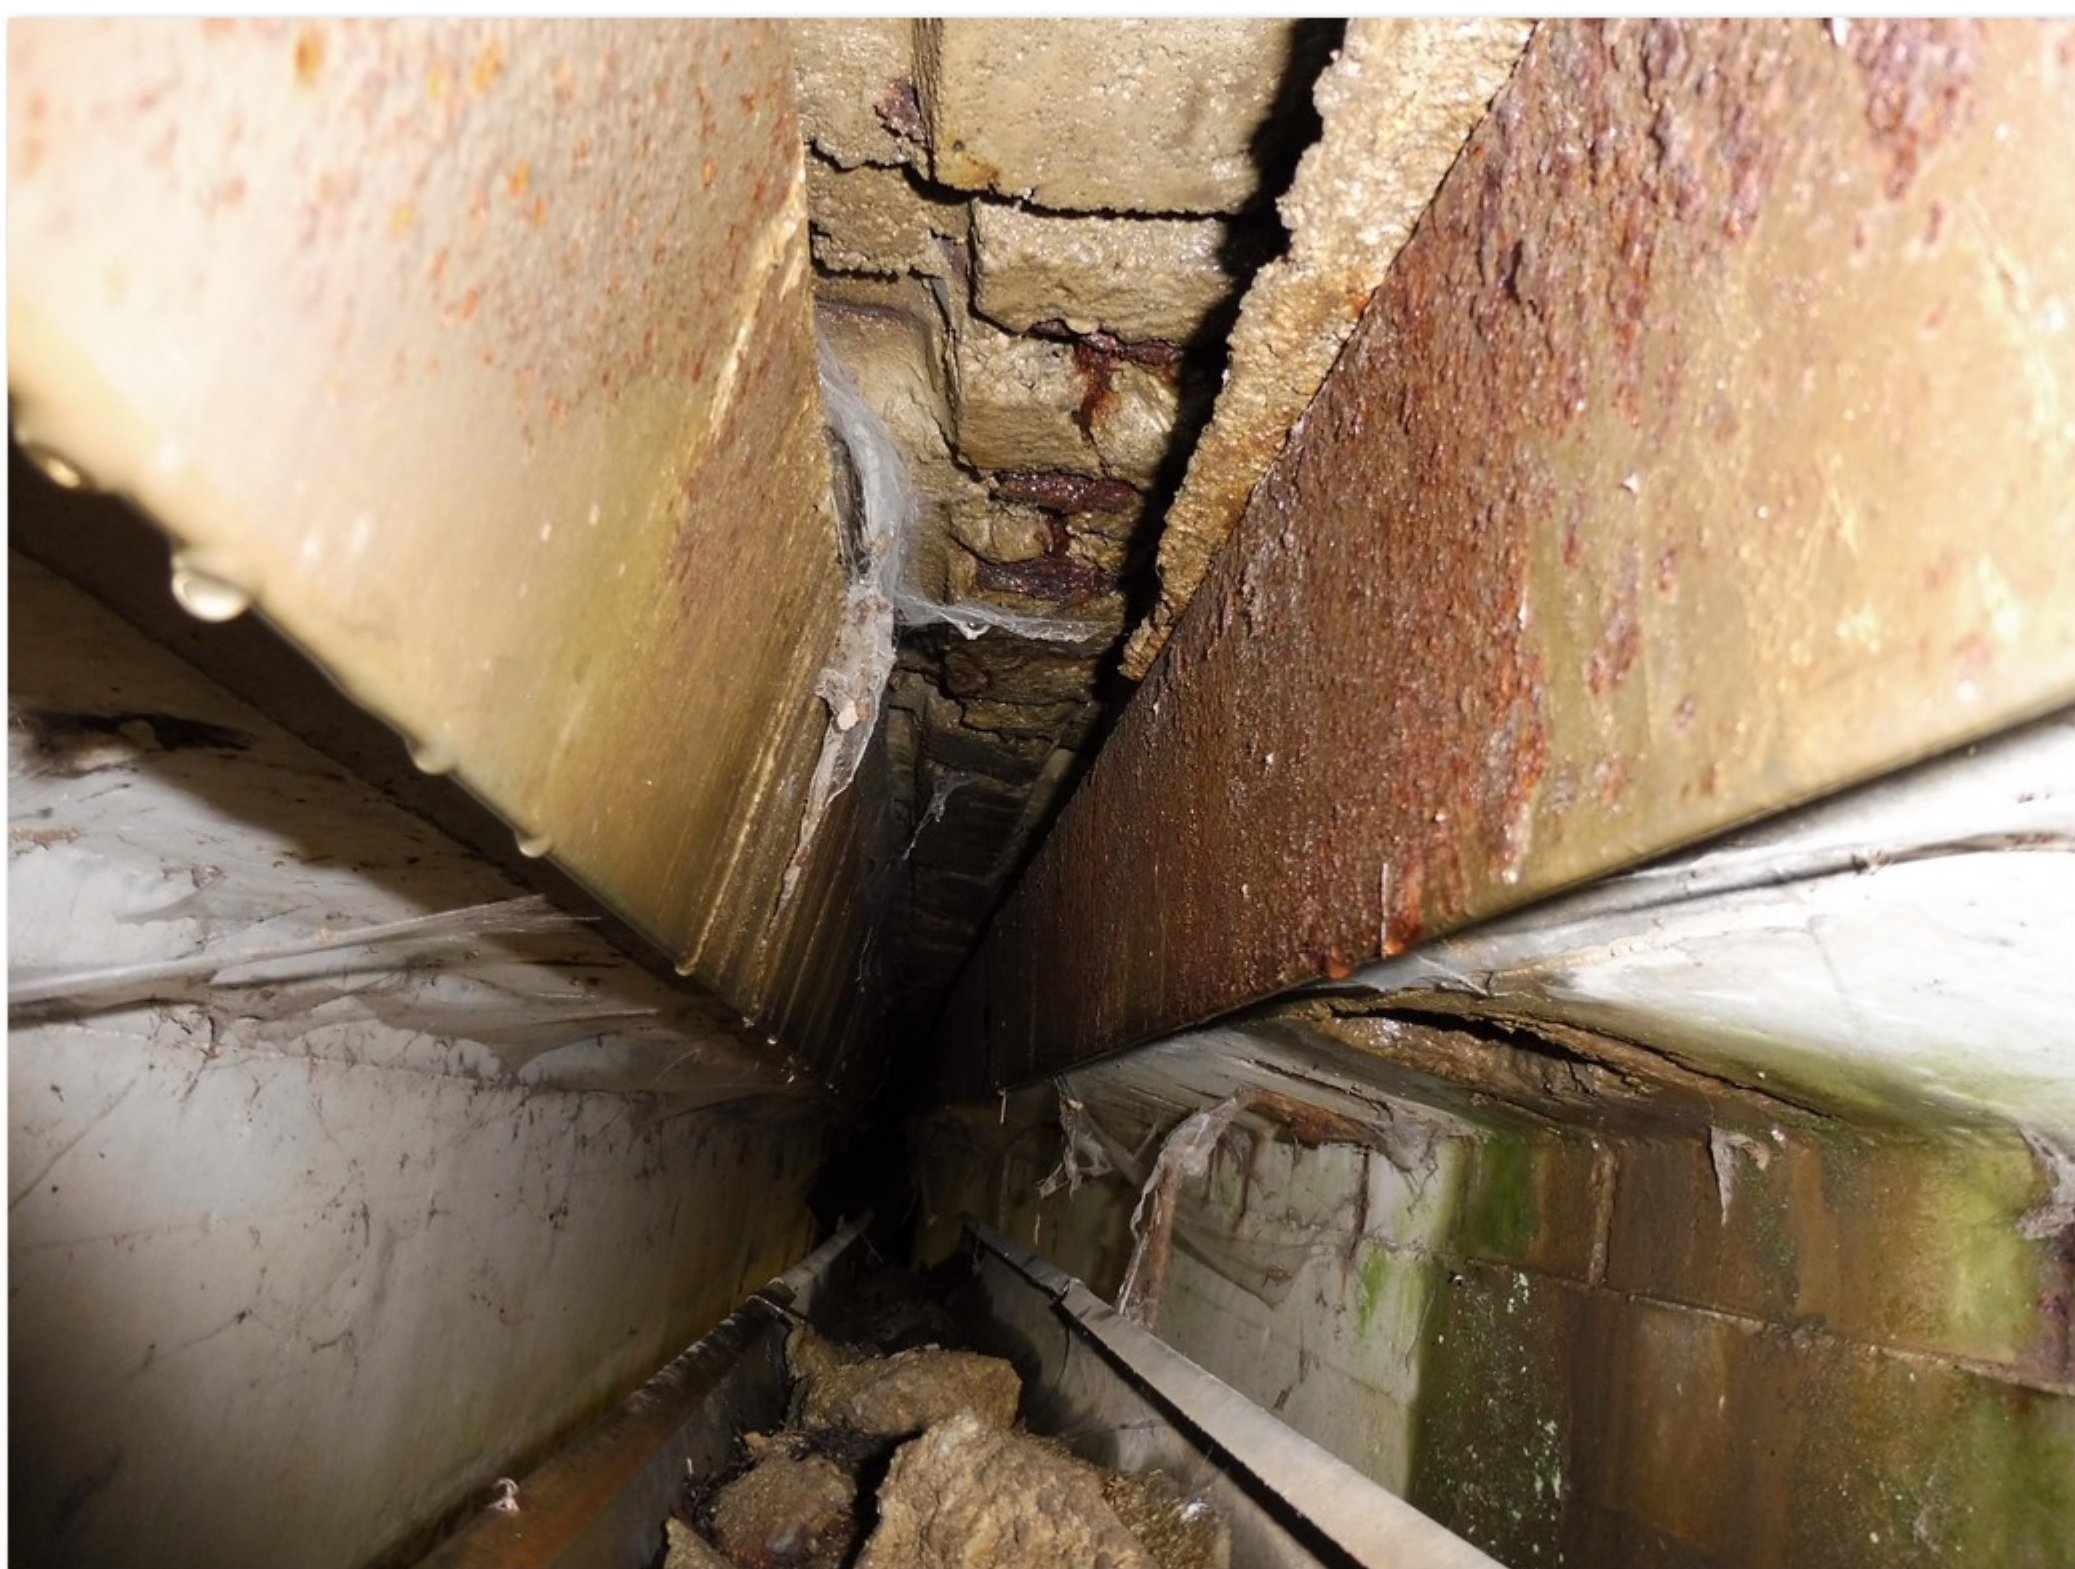
2.1-32 Prostor mezi konzolami nebo též horními přírubami nosníků č. 1.1 a č. 1.2

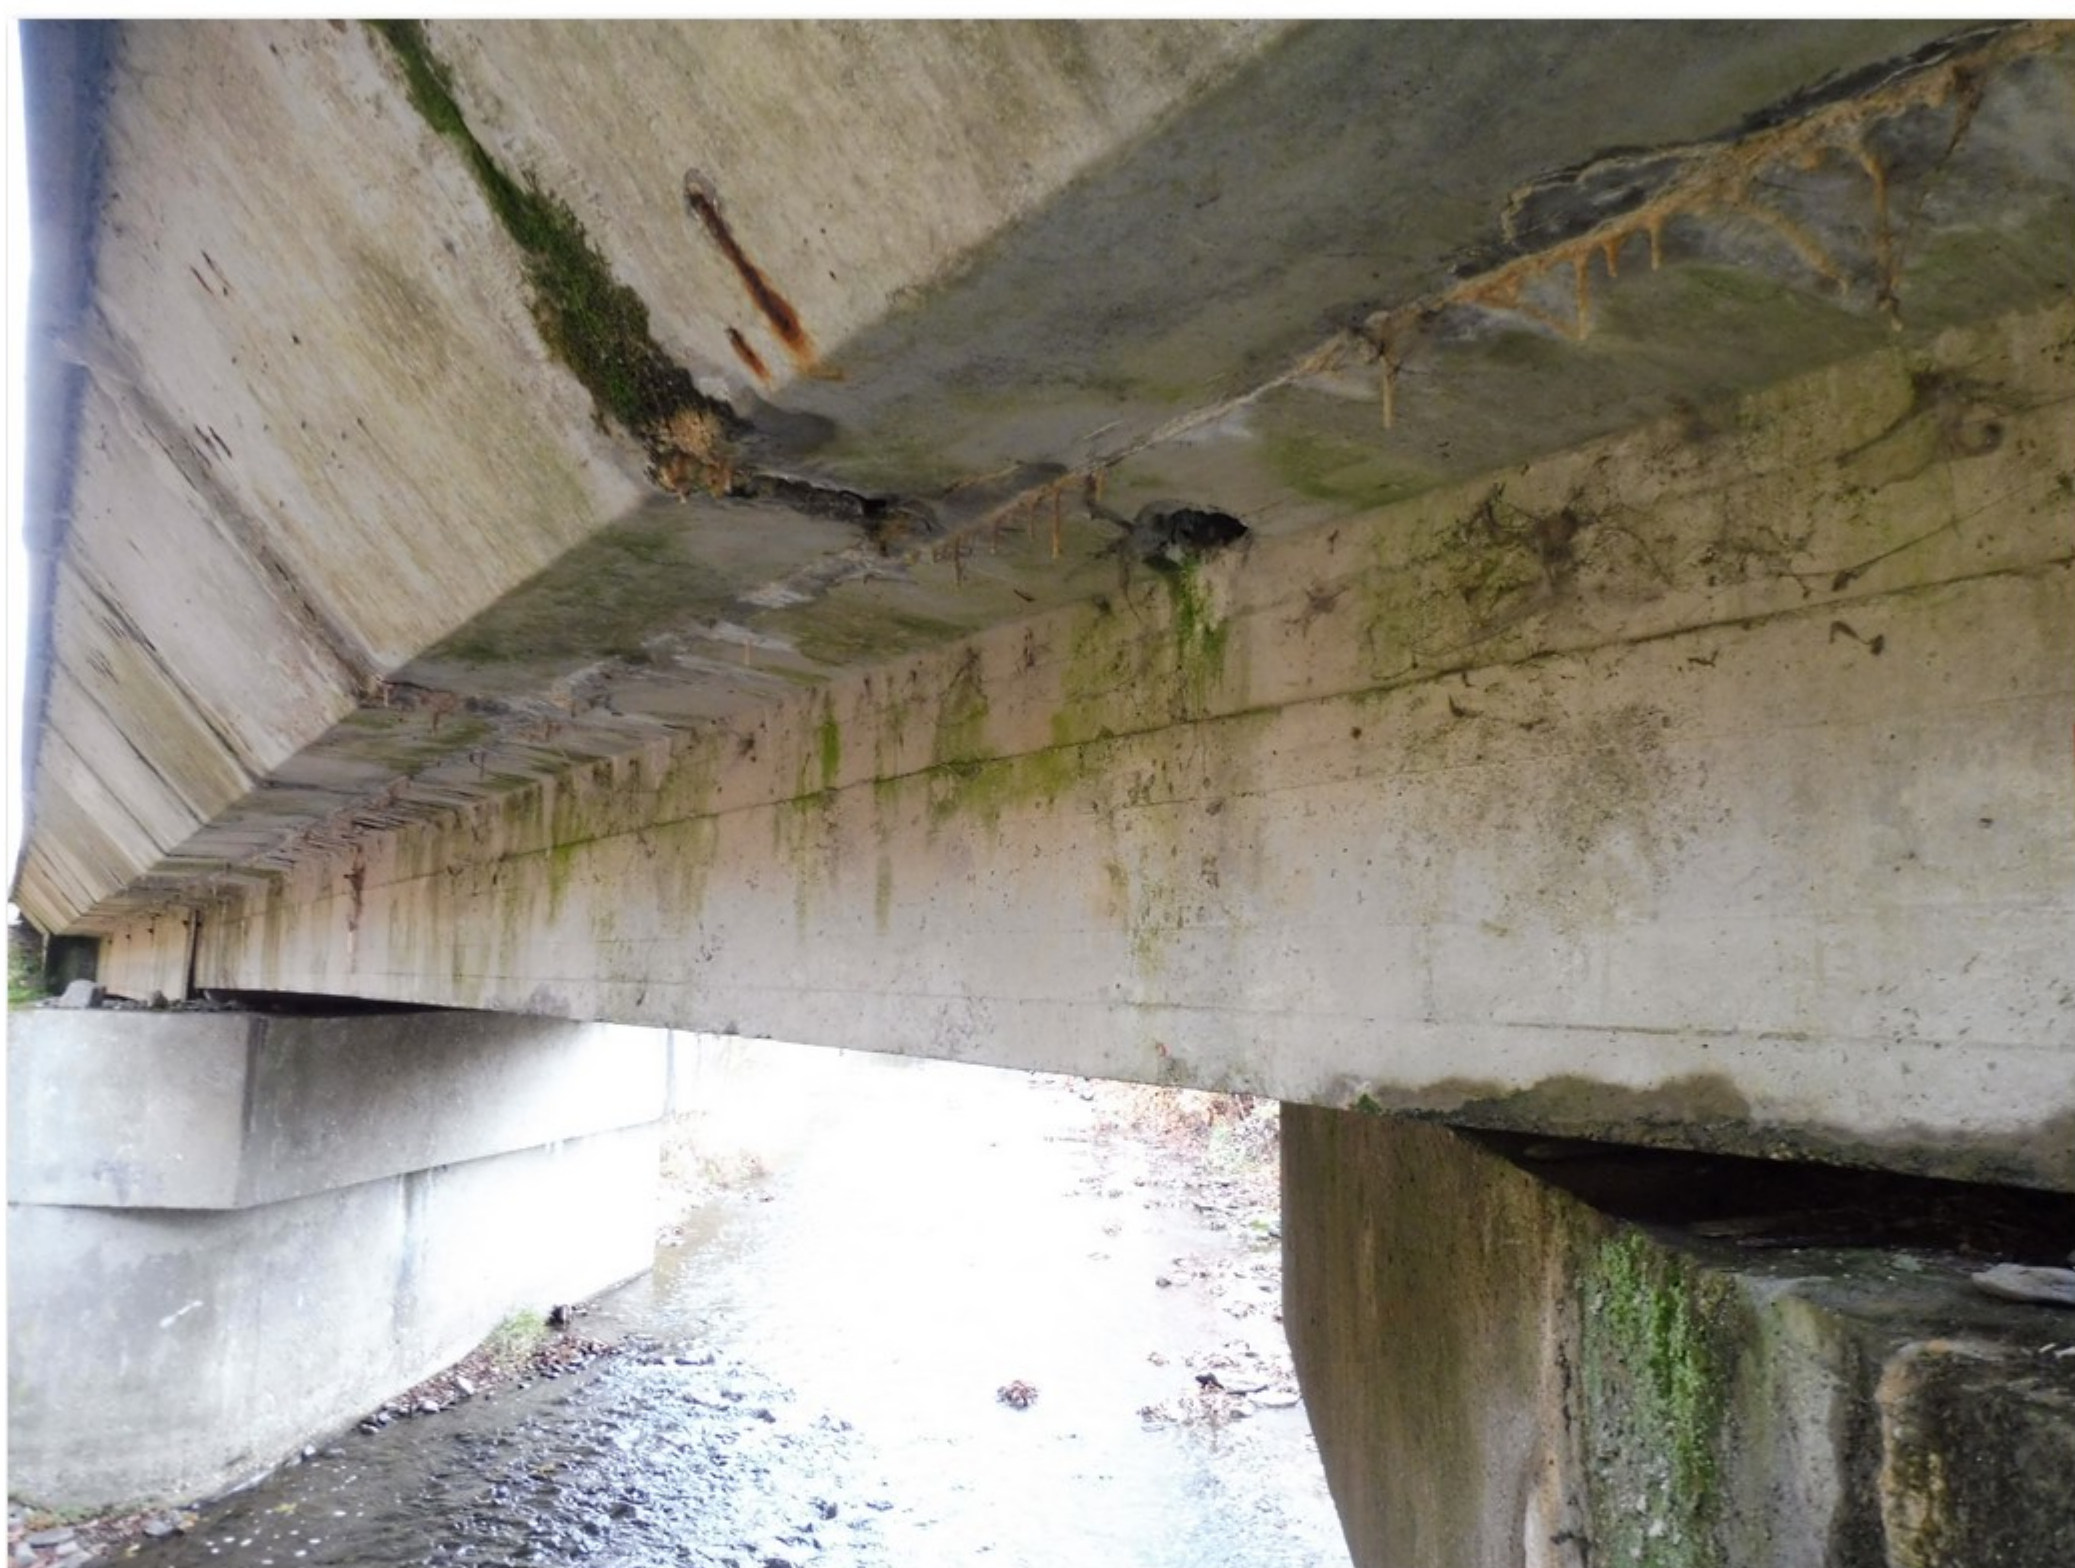
2.1-41 Levý bok nosné konstrukce ve 2. poli

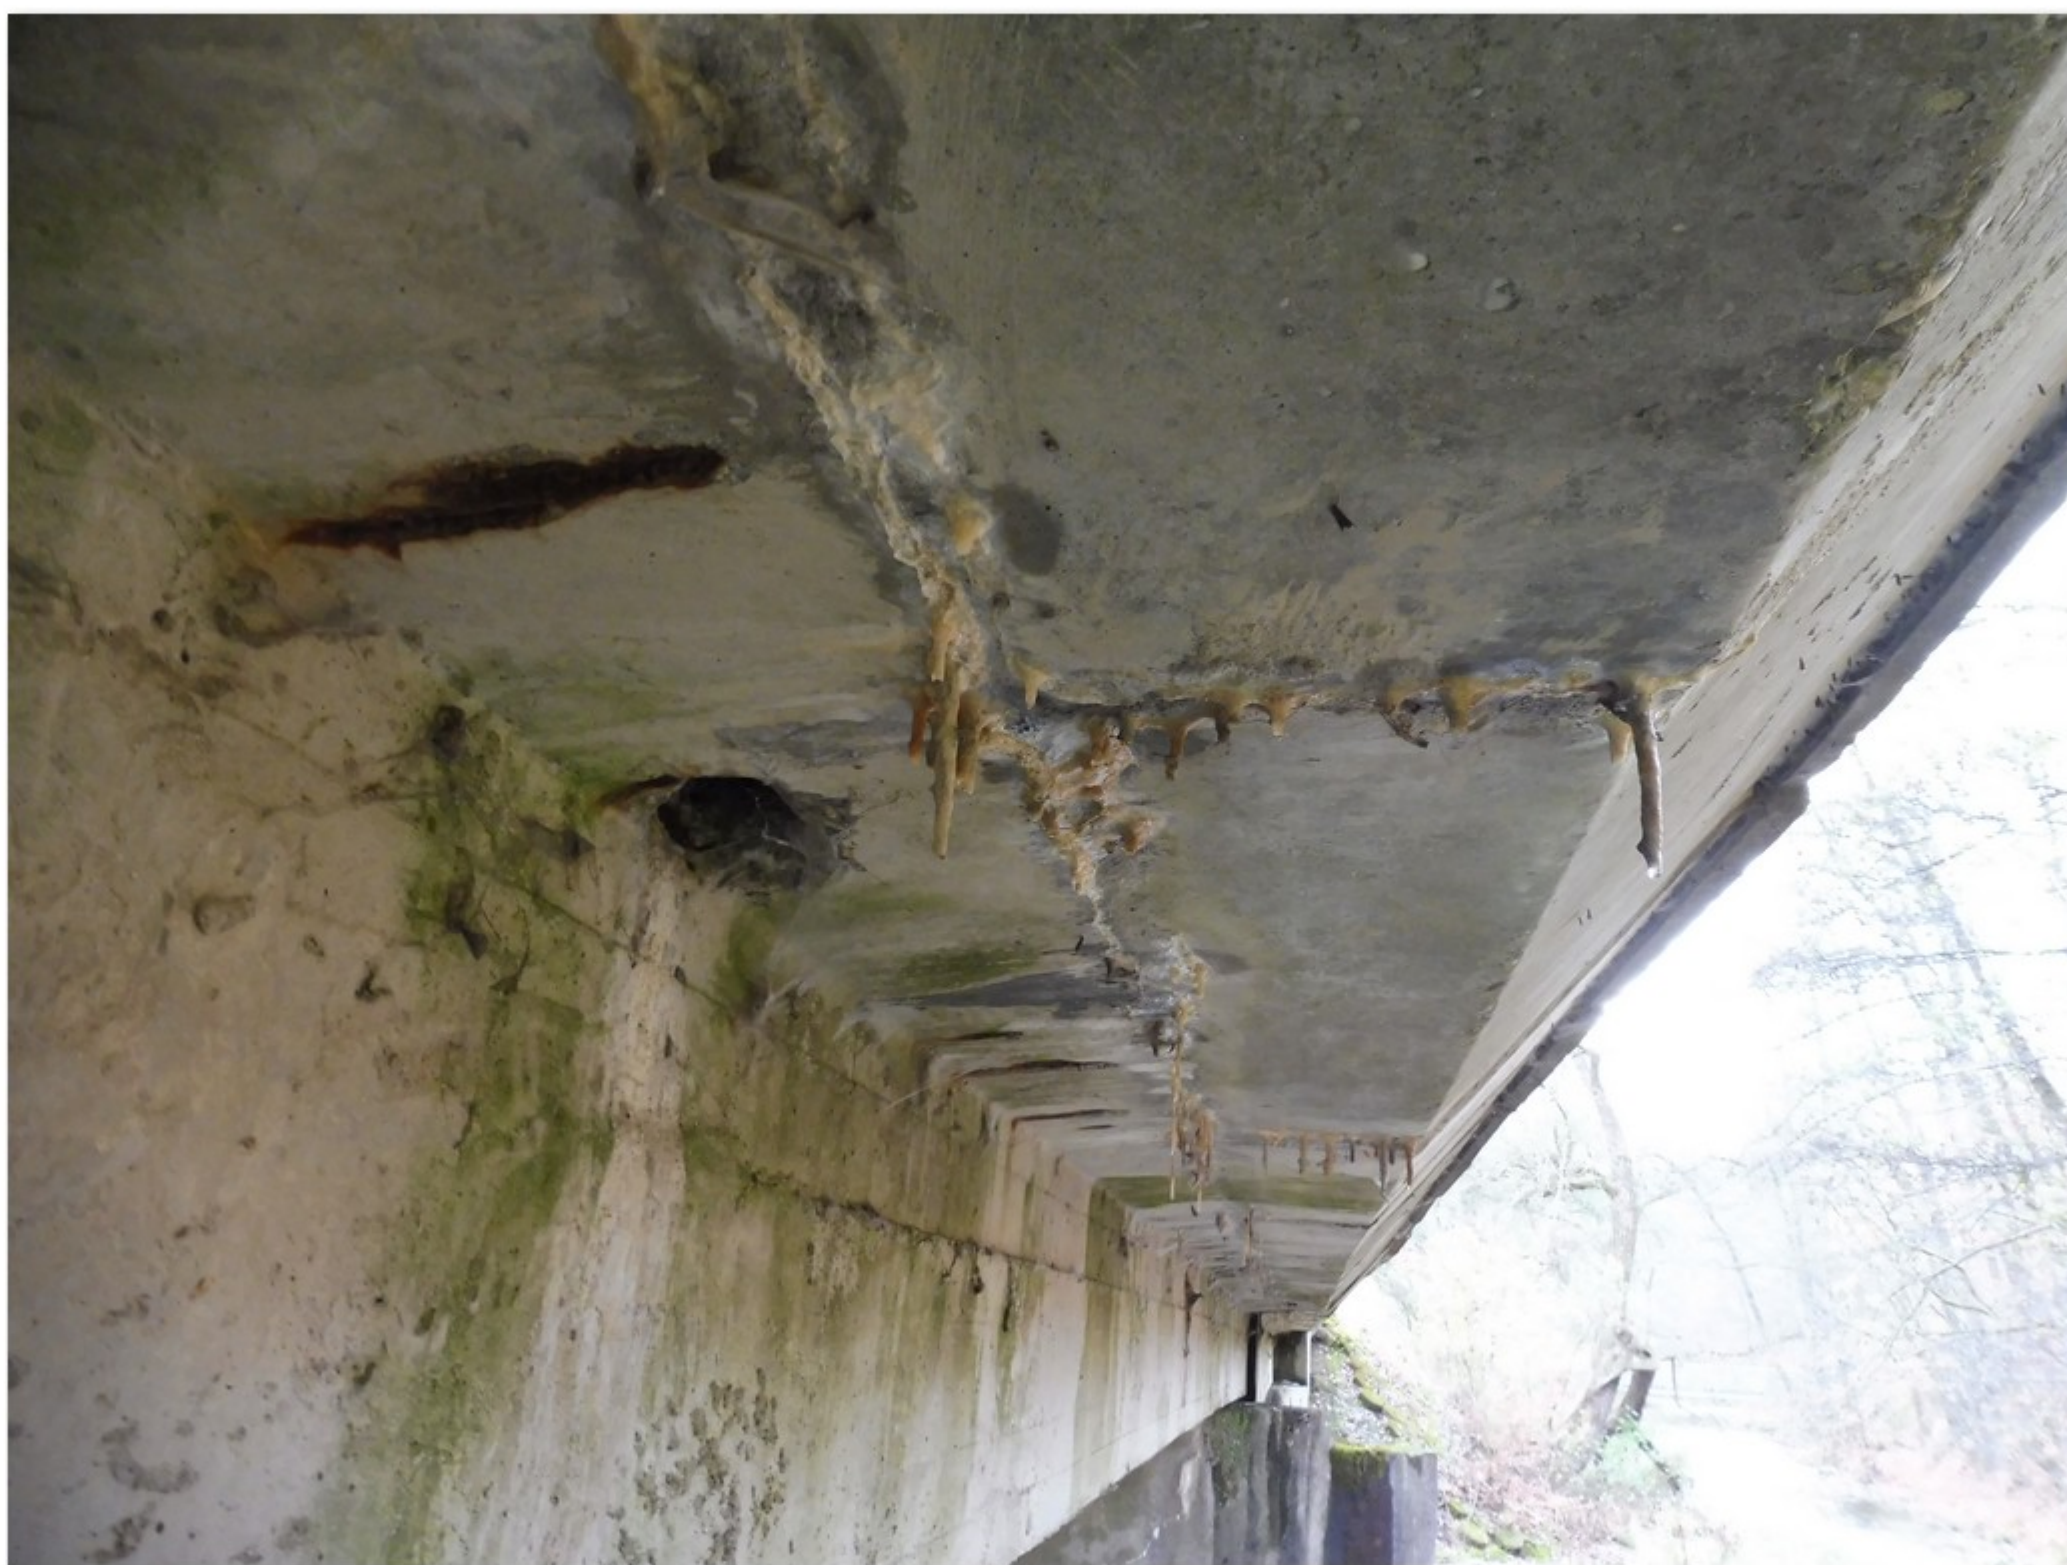
2.1-42 Podhled levé konzoly nosníku č. 2.1

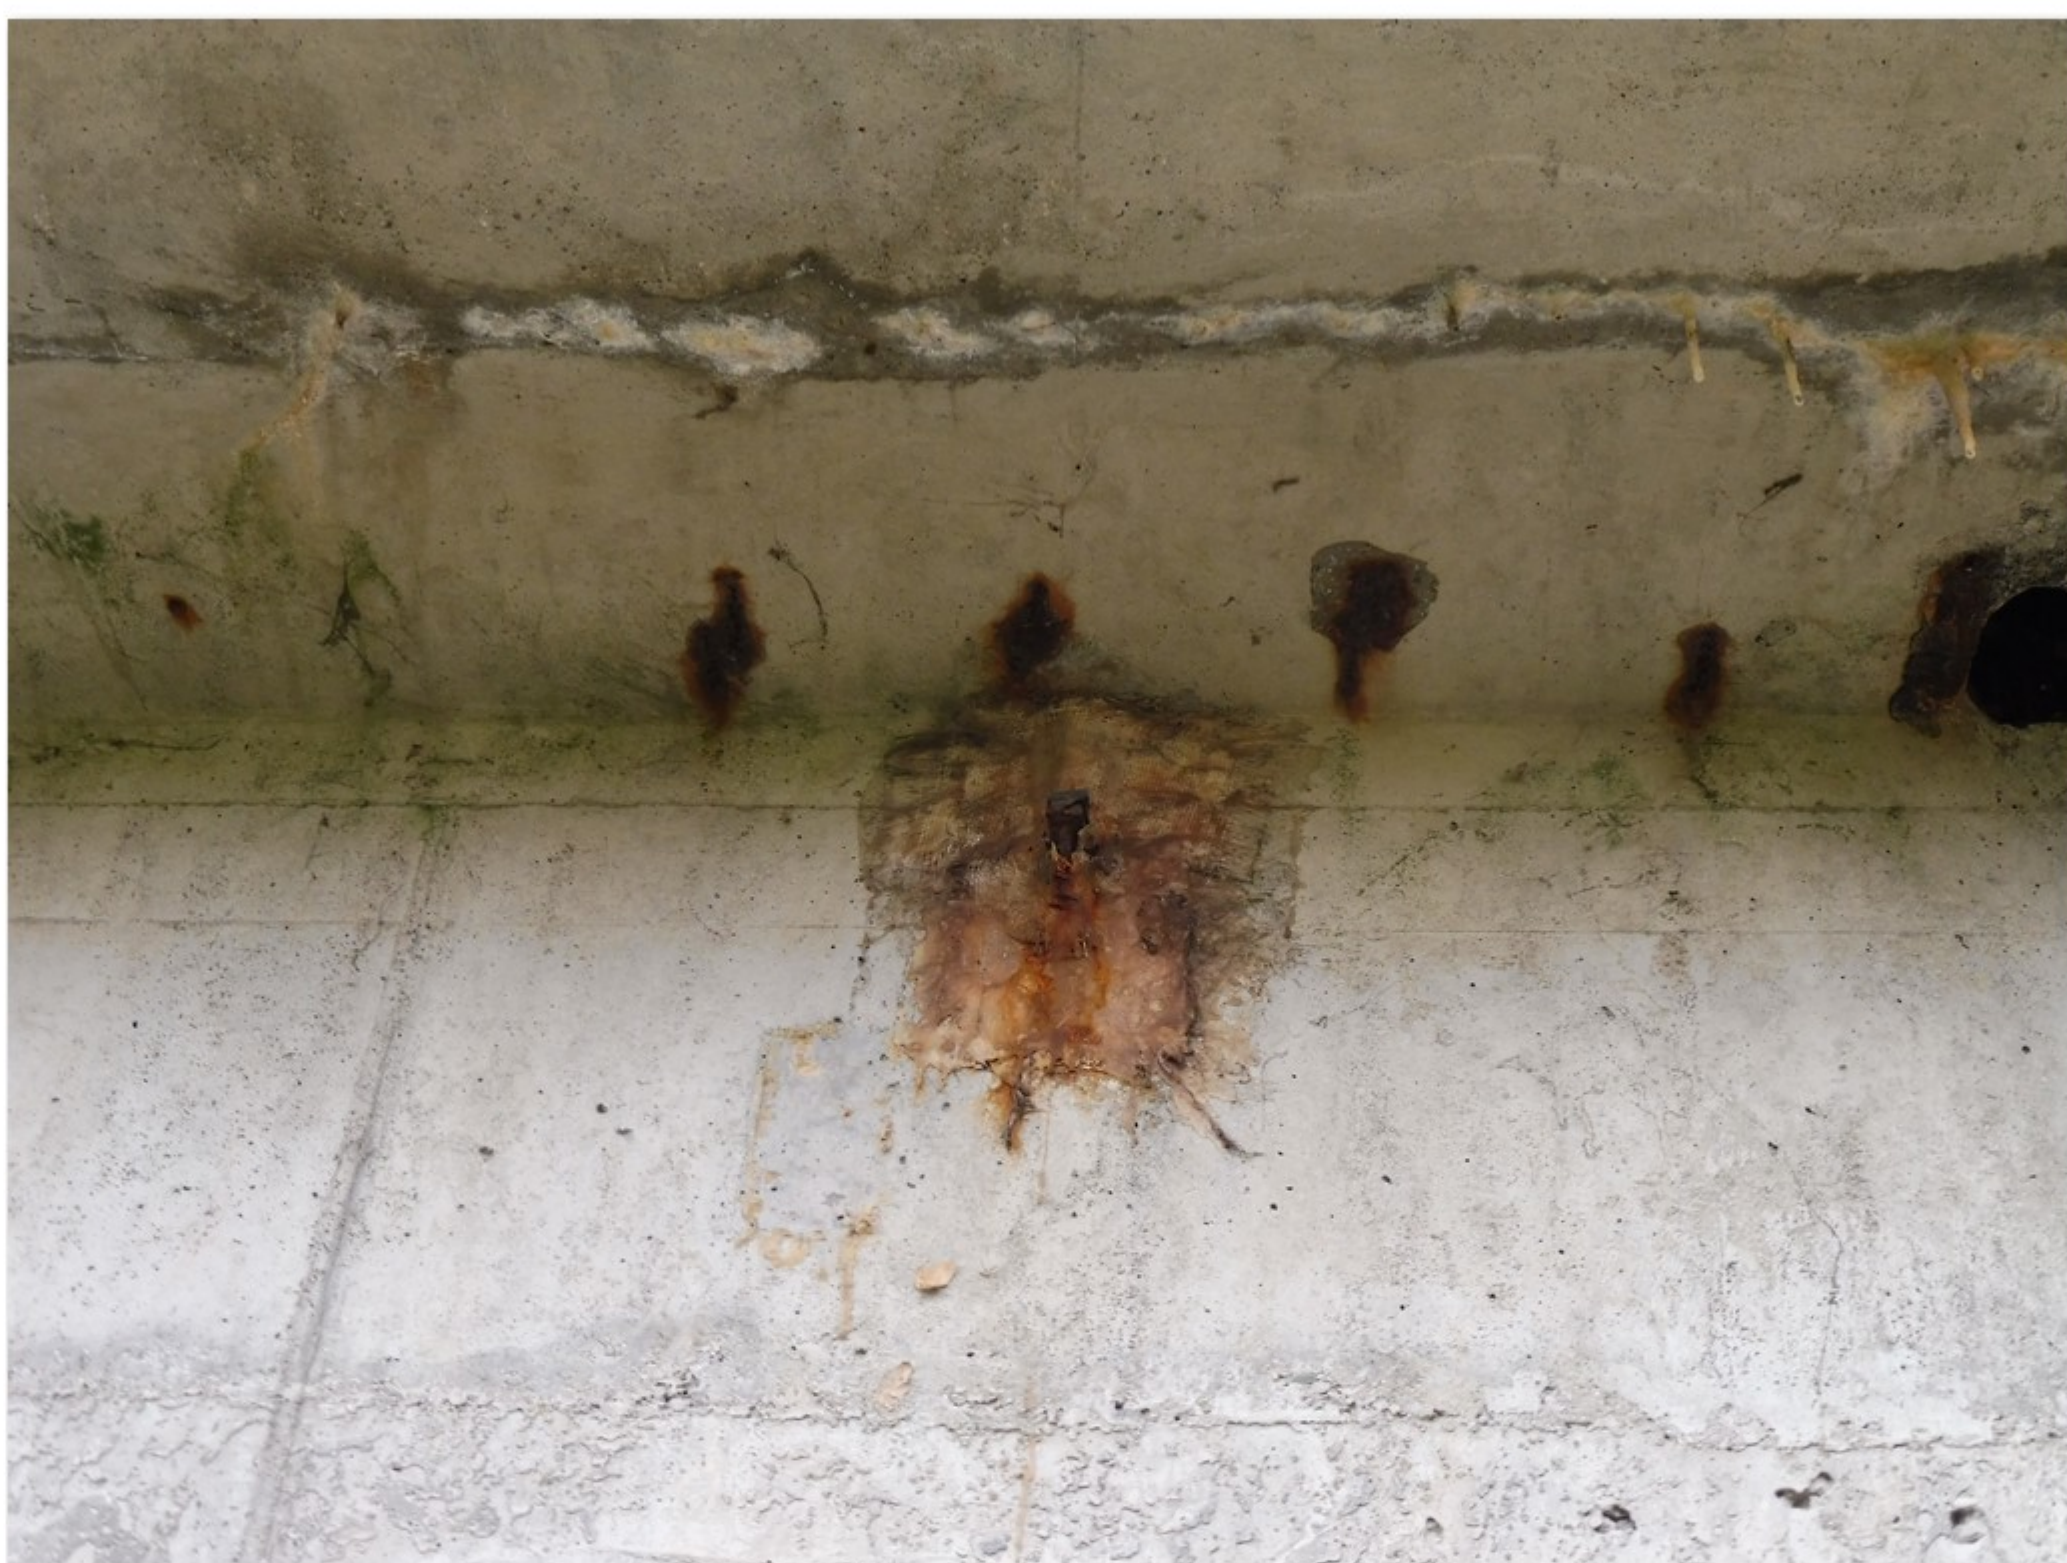
2.1-43 Podhled levé horní příruby nosníku č. 2.1 - korodující výztuž s nedostatečným krytím - beton odlomený působením rozpínavých účinků korozních

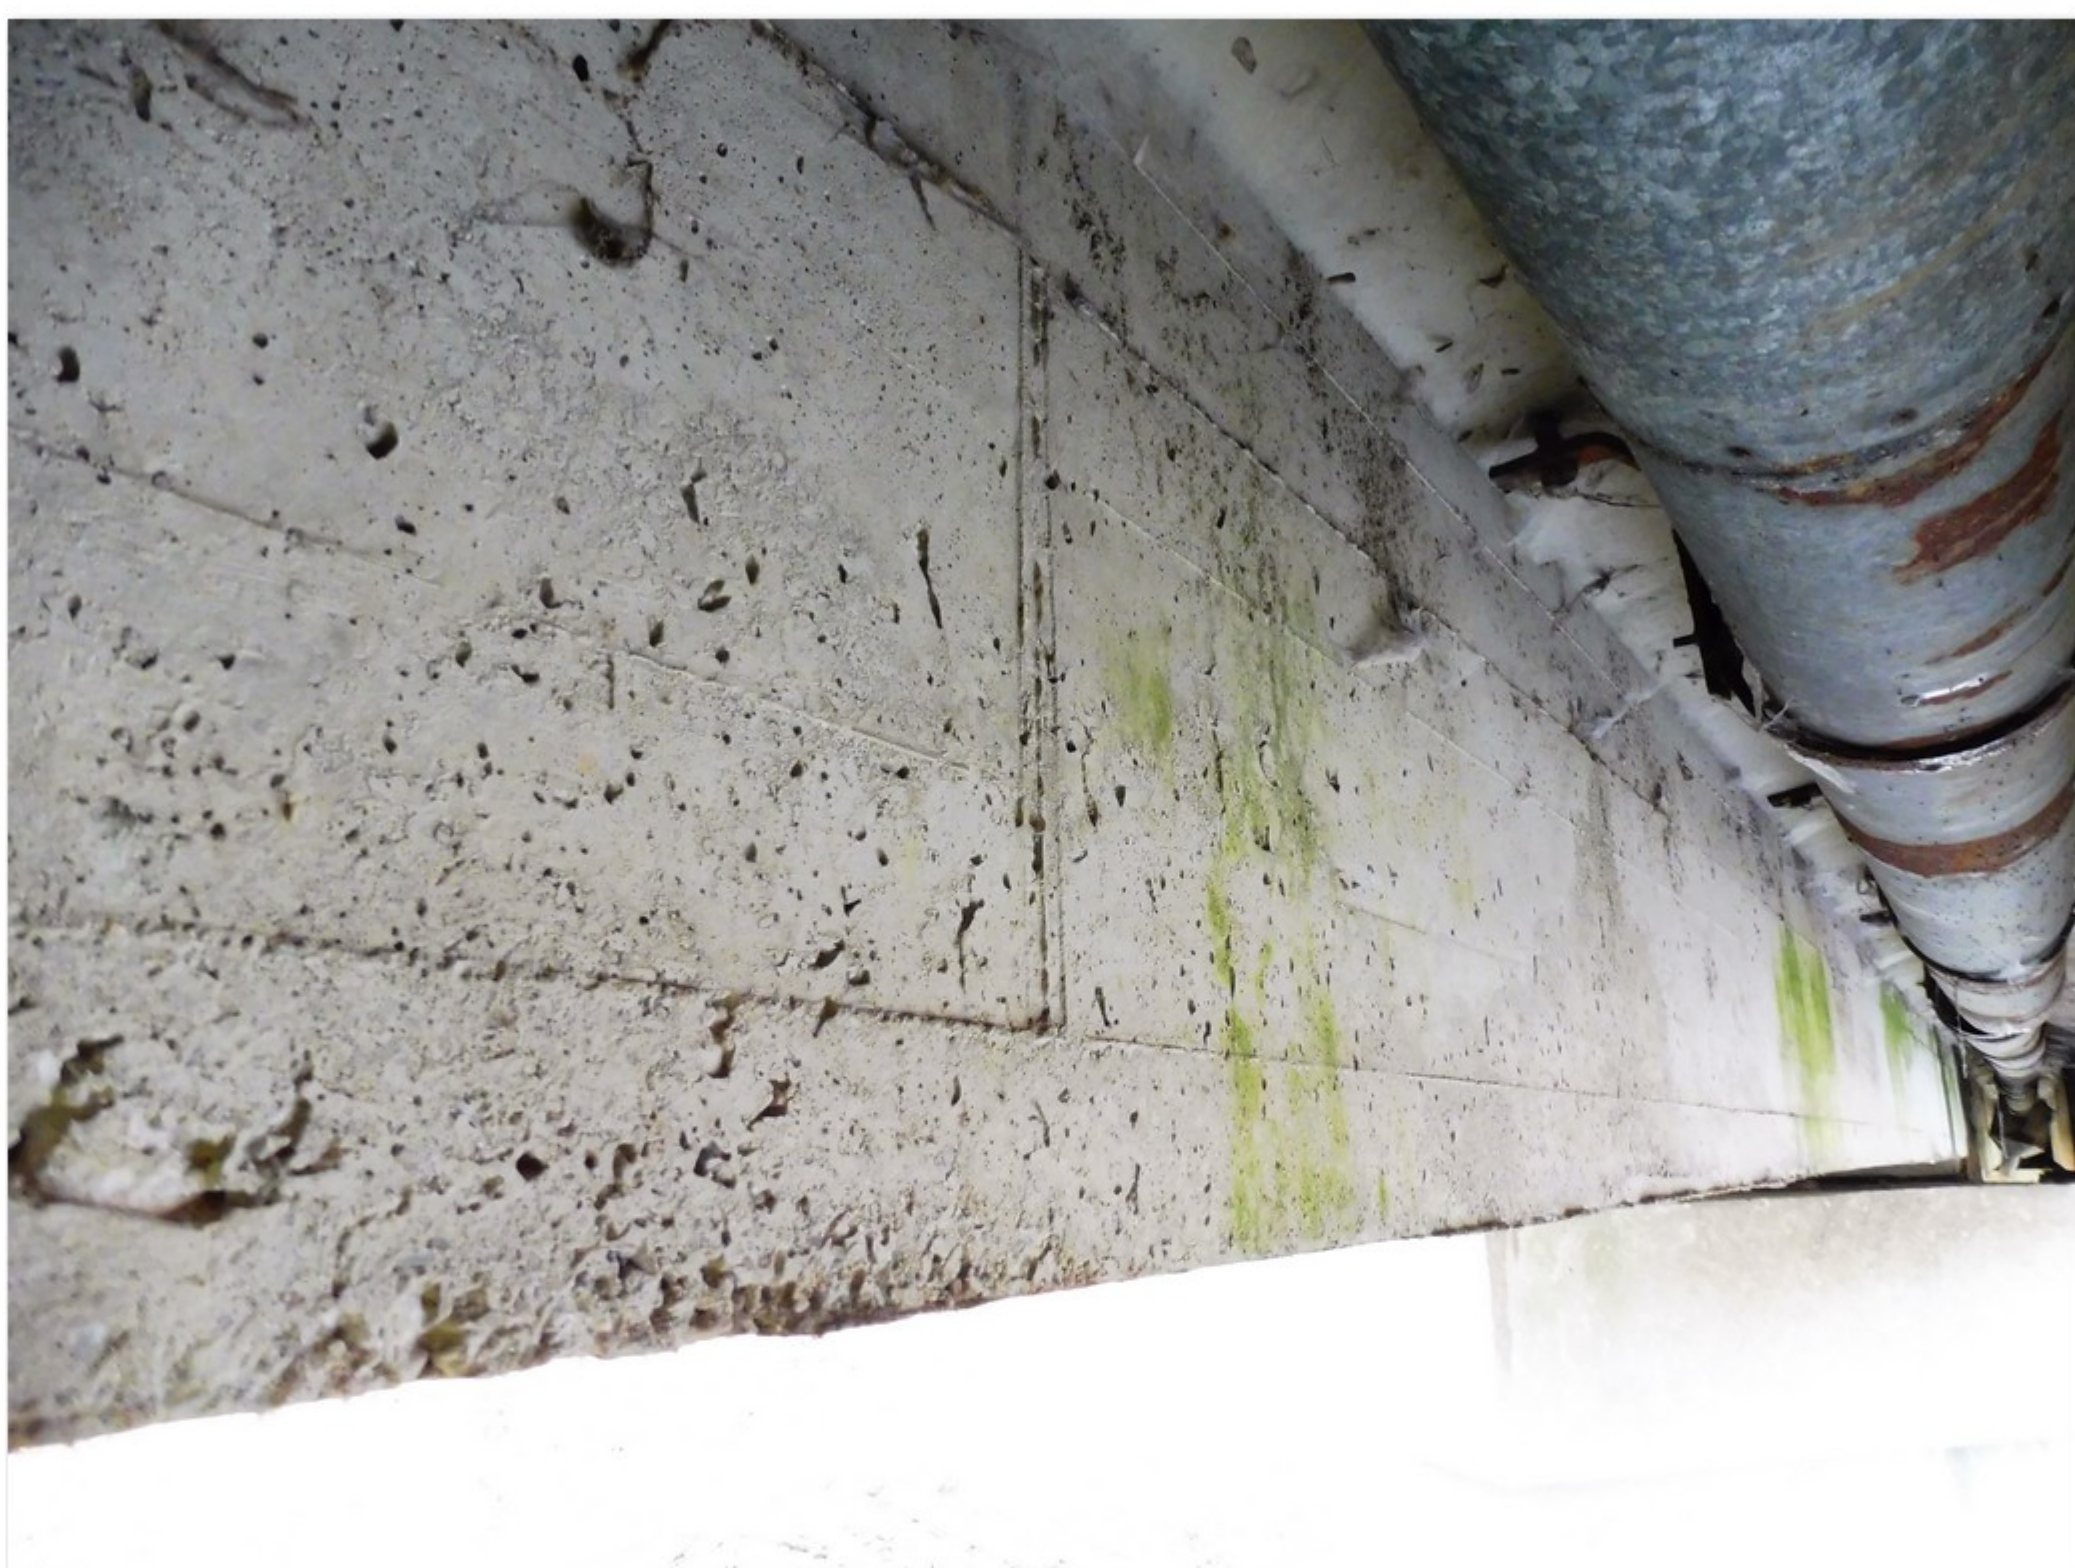
2.1-45 Pravá stěna nosníku č. 2.1 - pohled ve směru staničení

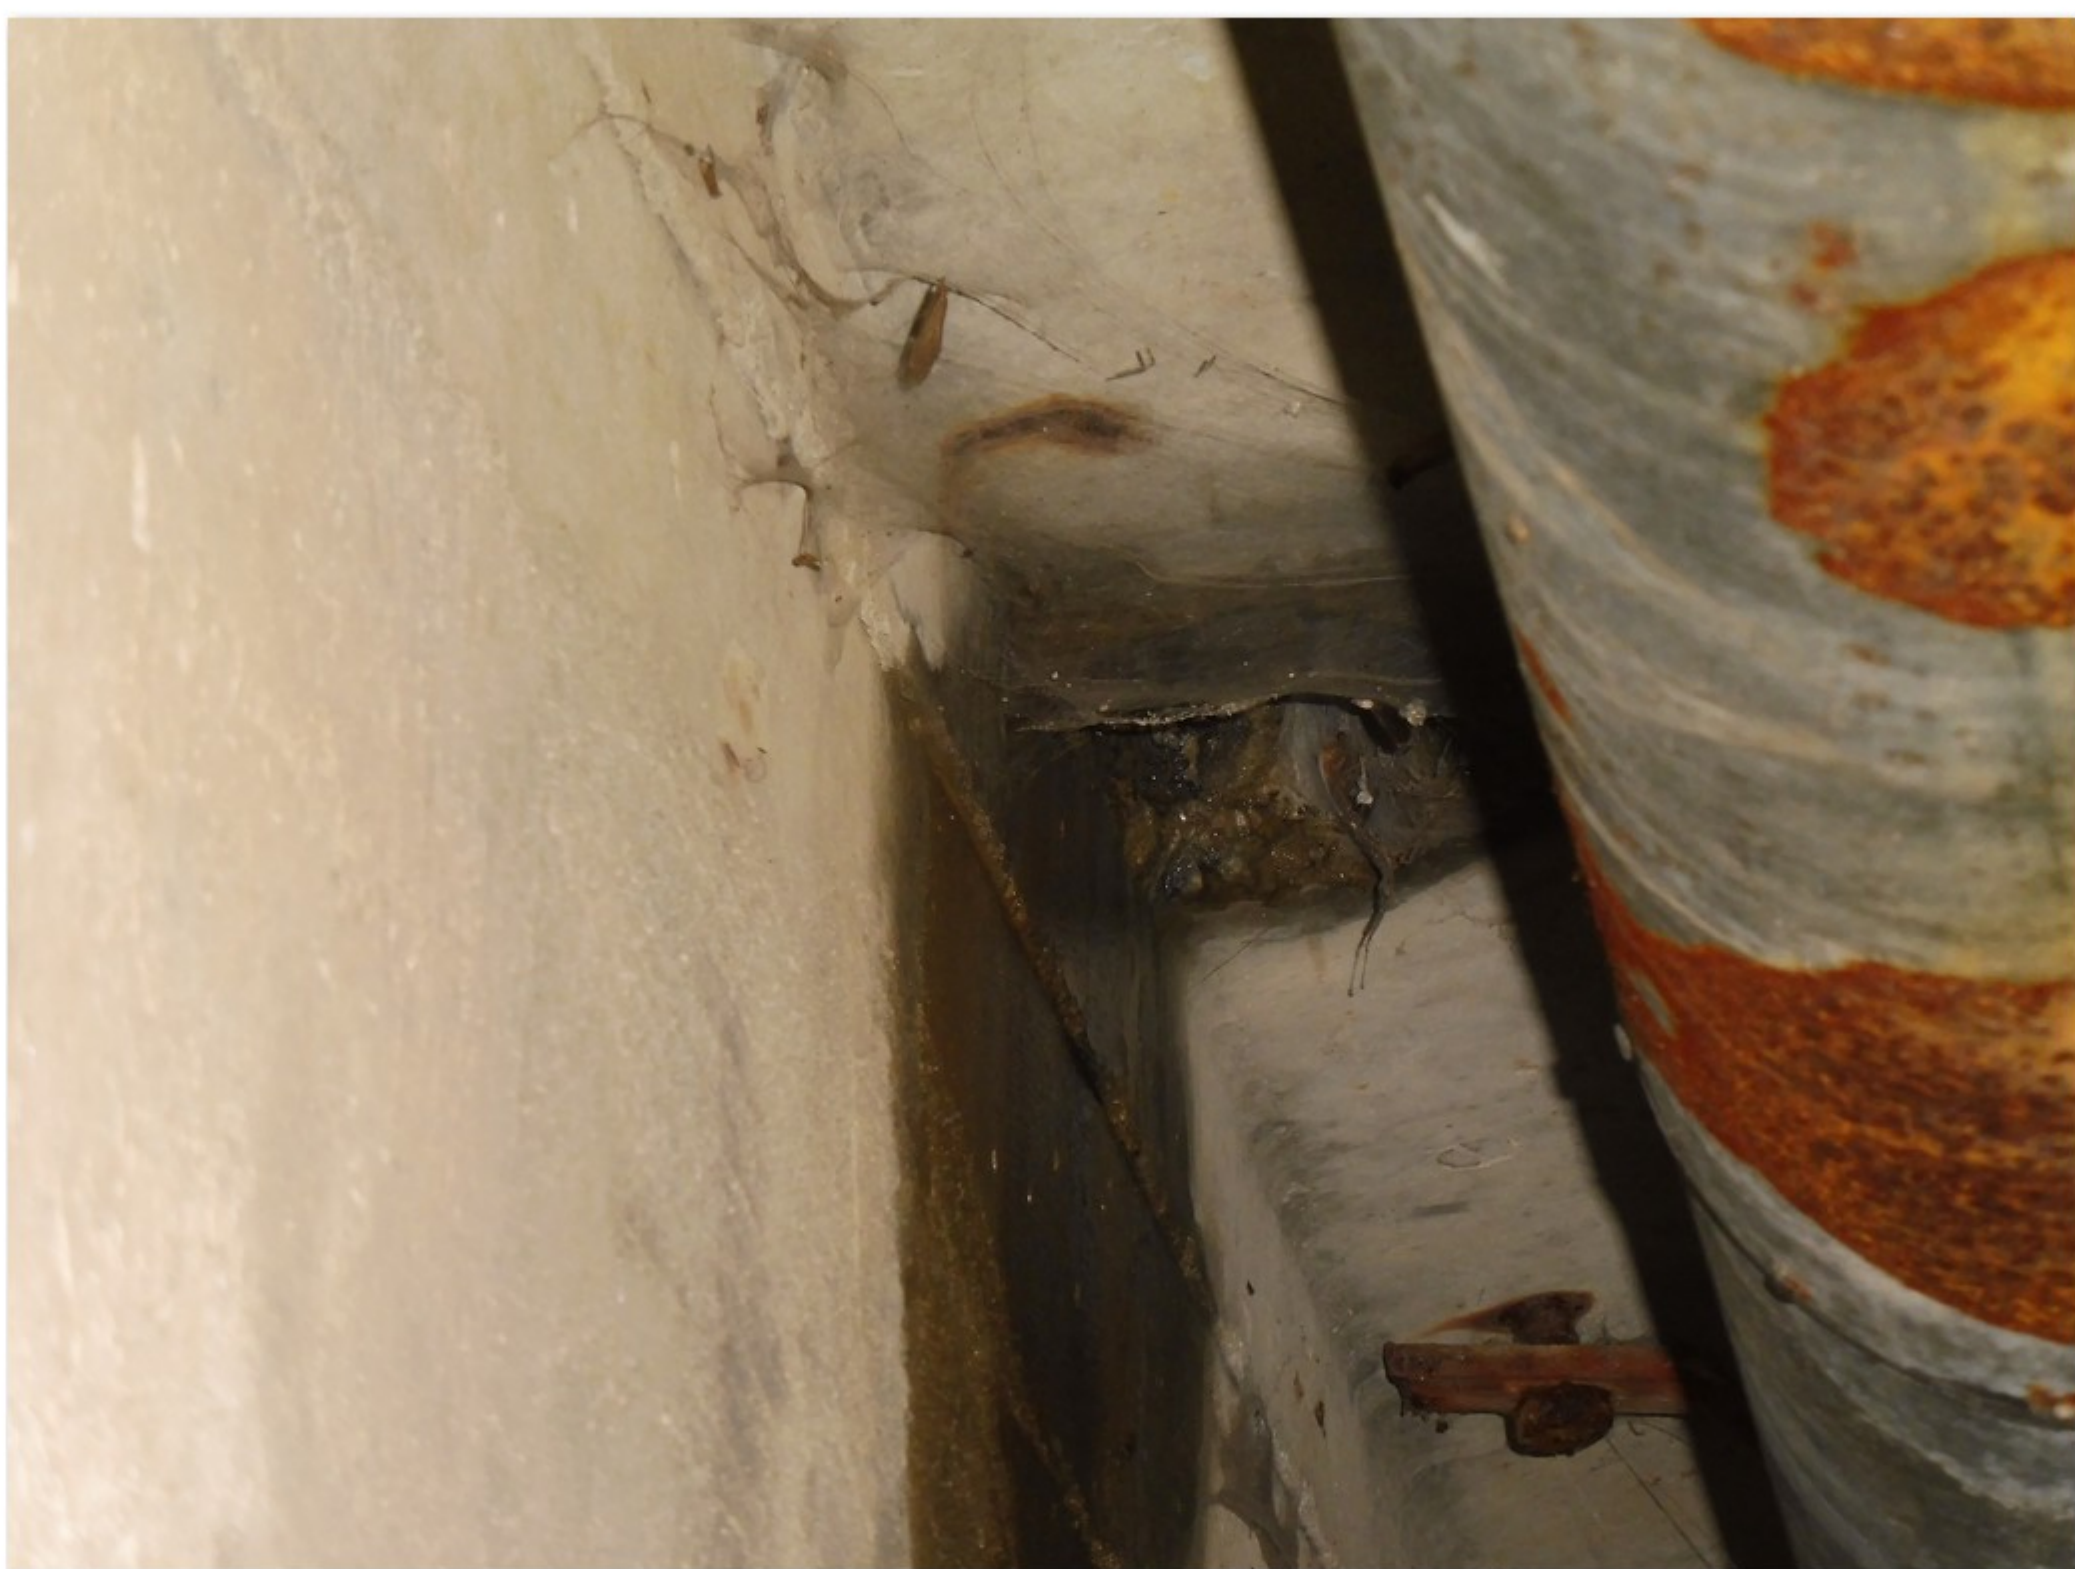
2.1-46 Pravá stěna nosníku č. 2.1 - zatékání nezapraveným montážním otvorem nad pilířem 2
