Správa železnic, státní organizace

SHP TS s.r.o.

ZPRÁVA Z PODROBNÉ VIZUÁLNÍ PROHLÍDKY

MOST PŘES ŘEKU BYSTŘIČKA V HLUBOČKÁCH			
TÚ 2191 Olomouc hl. n. - Krnov		Evid. km 12,897	
Objekt: most	Širá trať	Vžitý název:	
Počet otvorů: 3	Počet kolejí na mostě: 1	Elektrizace: ne	
Rychlost na mostě / traťová: 70 / 70 km / h	Traťová třída zatížení s přidruženou rychlostí: C3 / 70	Datum prohlídky: 07. 11. 2019

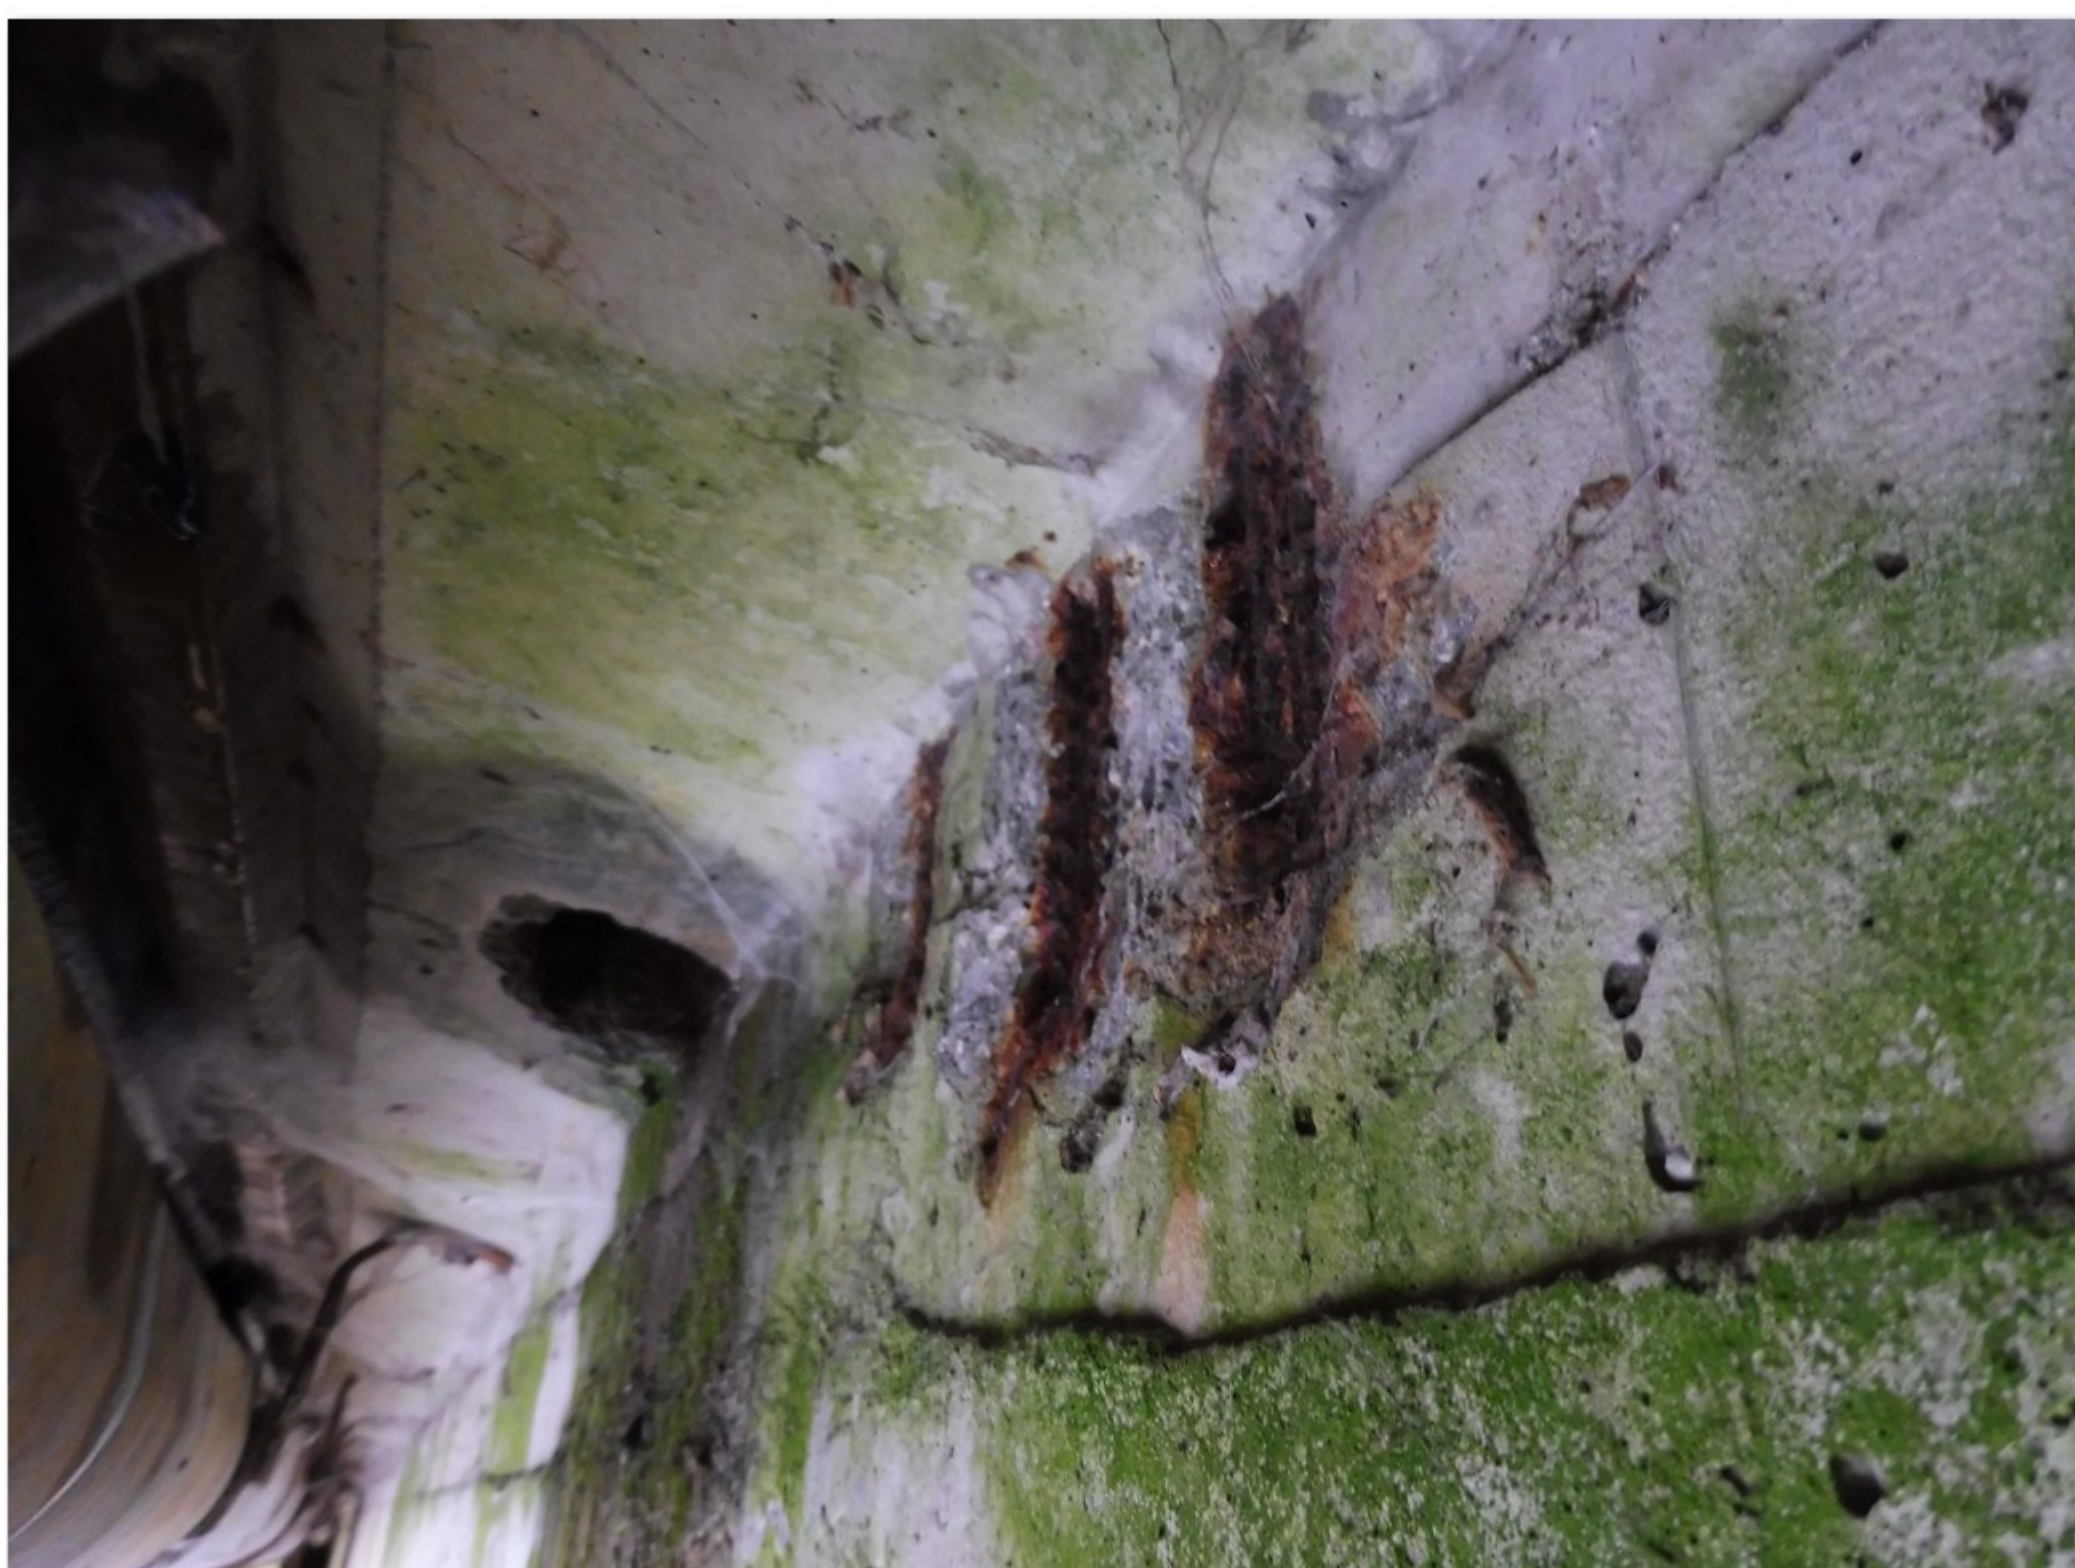
2.1-47 Pravá stěna nosníku č. 2.1 před pilířem 3

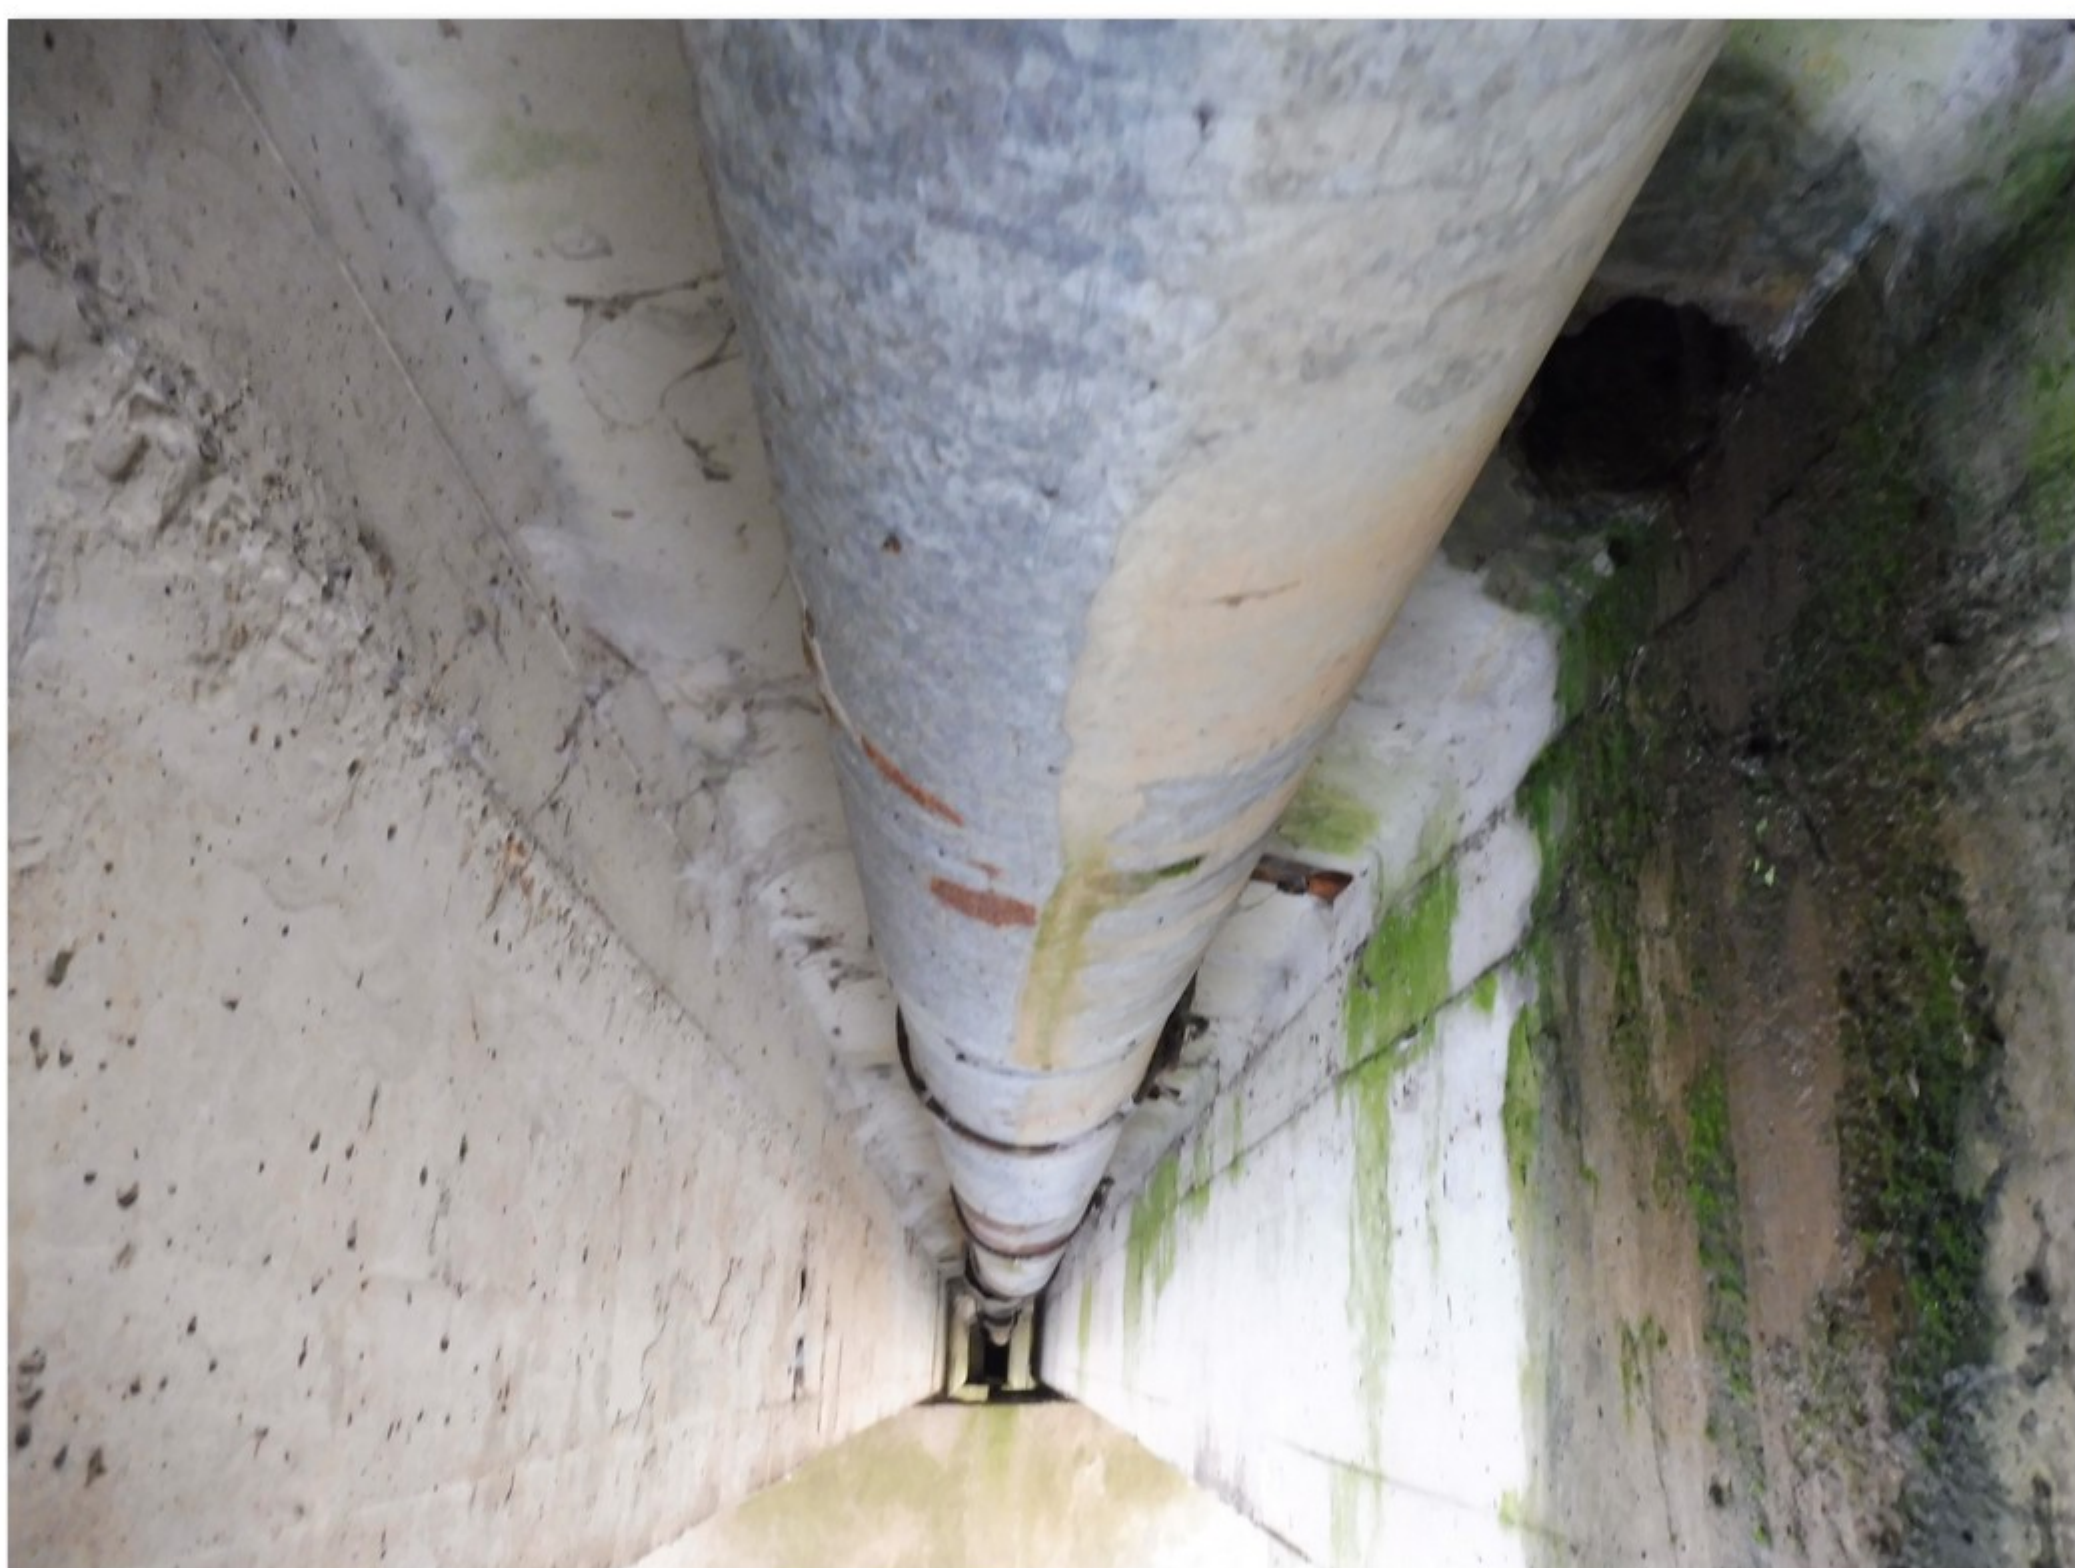
2.1-49 Prostor mezi nosníky ve 2. poli - pohled proti směru staničení

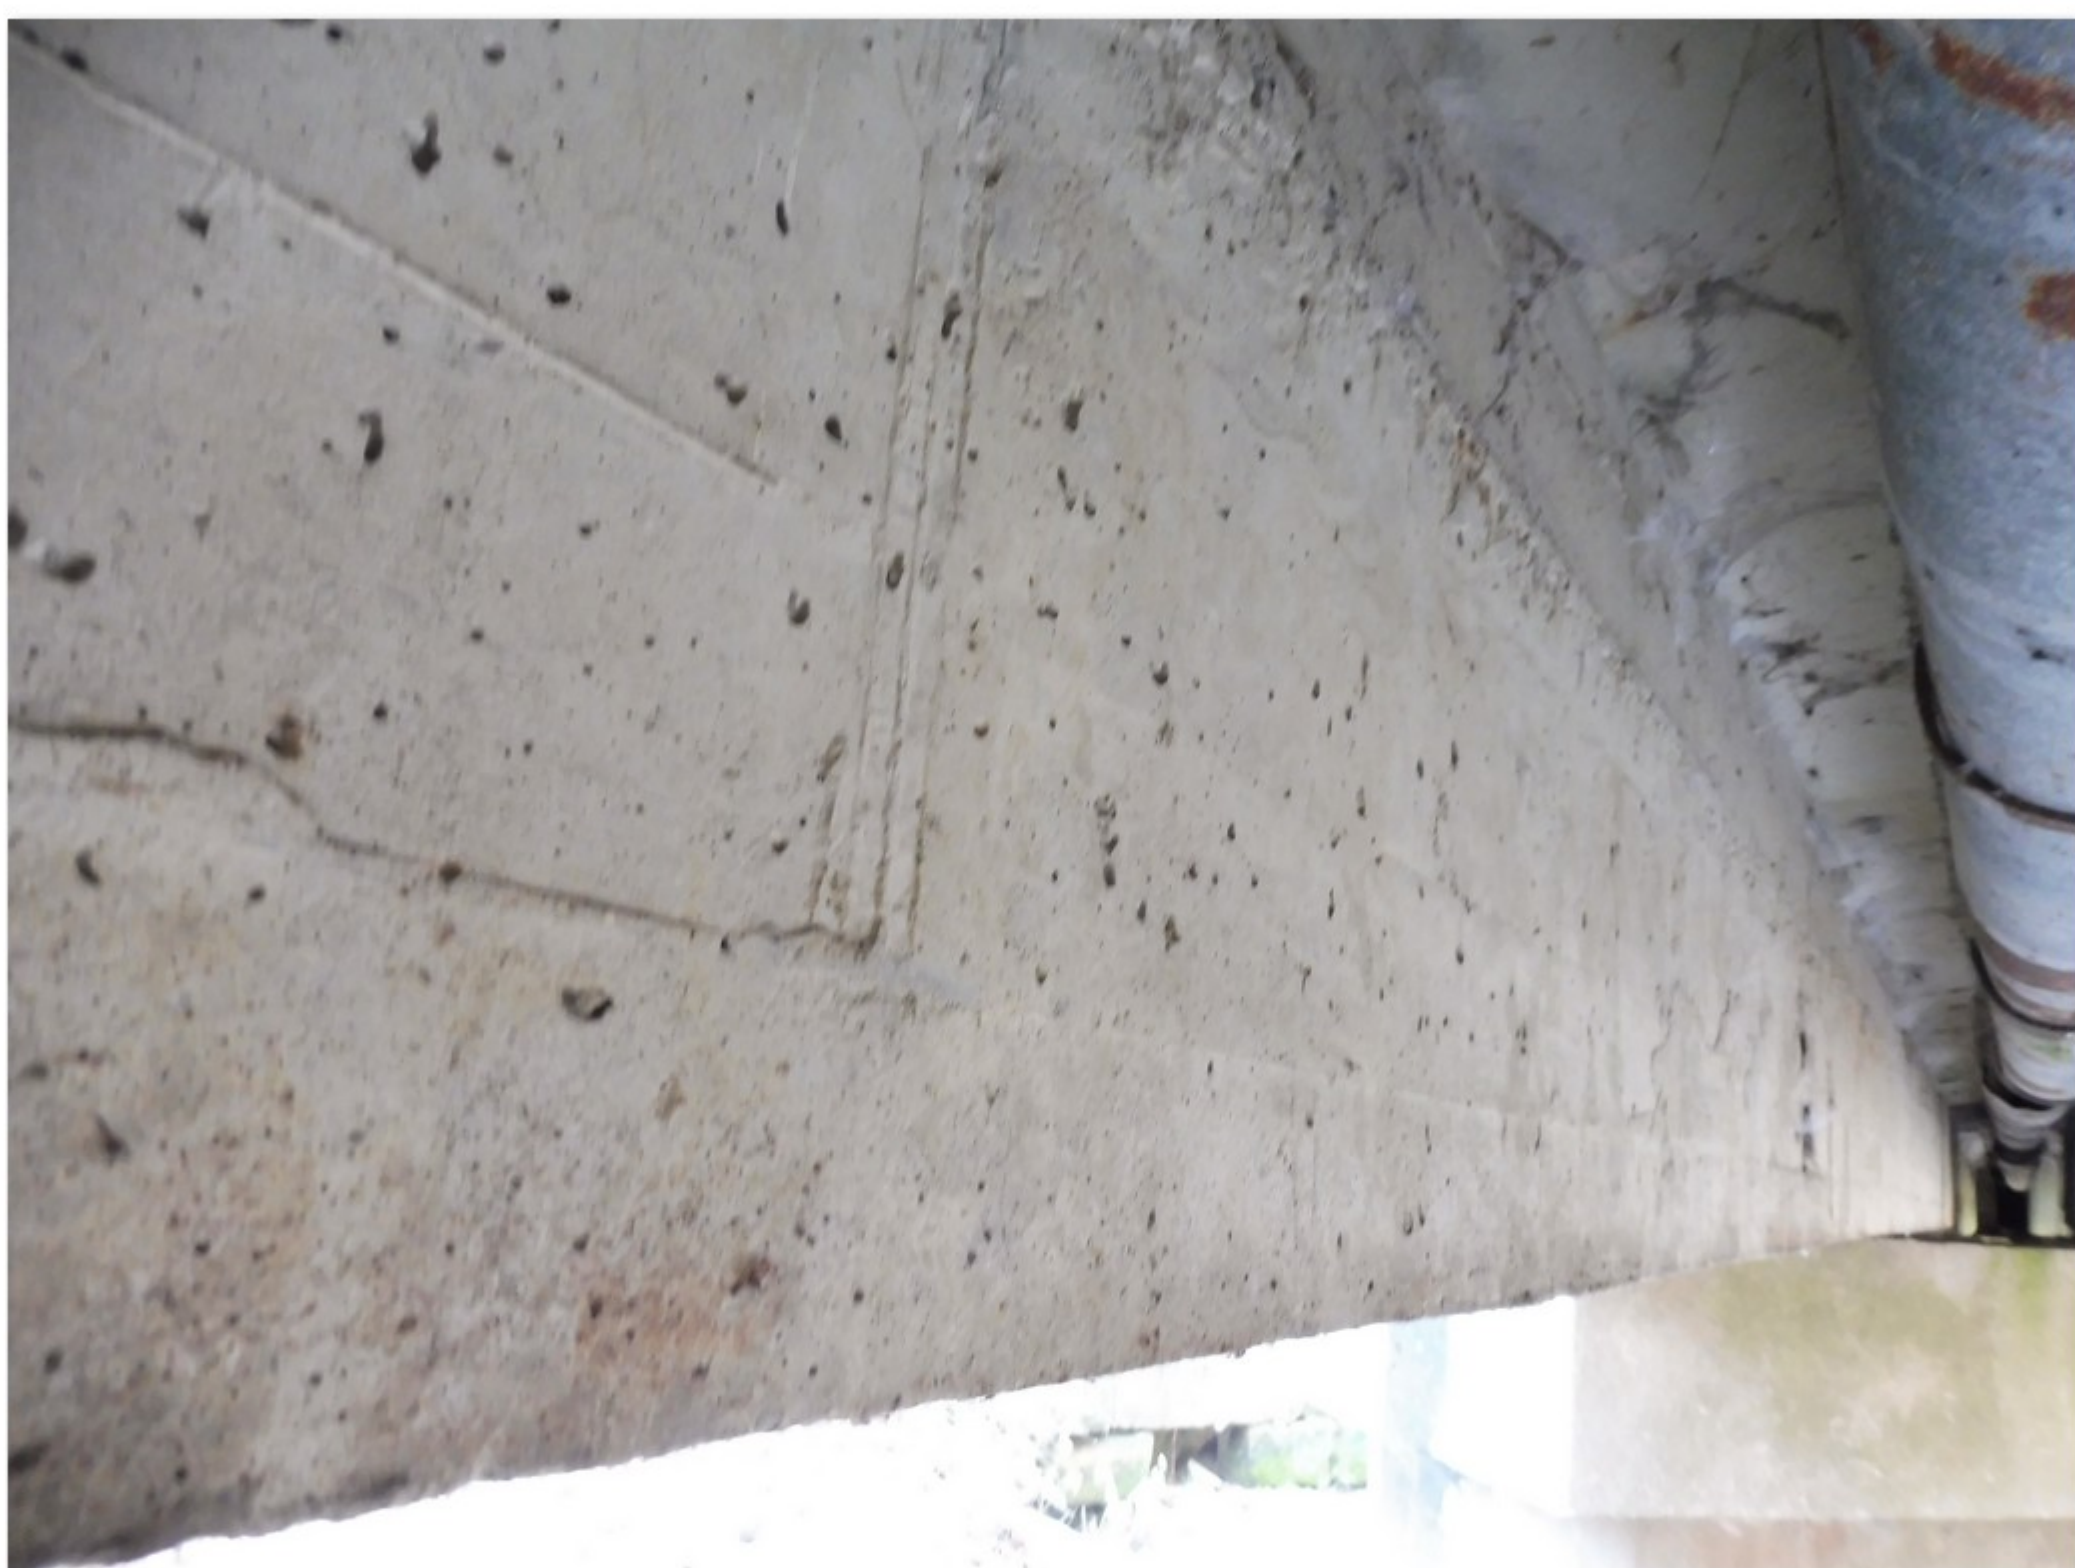
2.1-51 Levá stěna nosníku č. 2.2 - pohled proti směru staničení

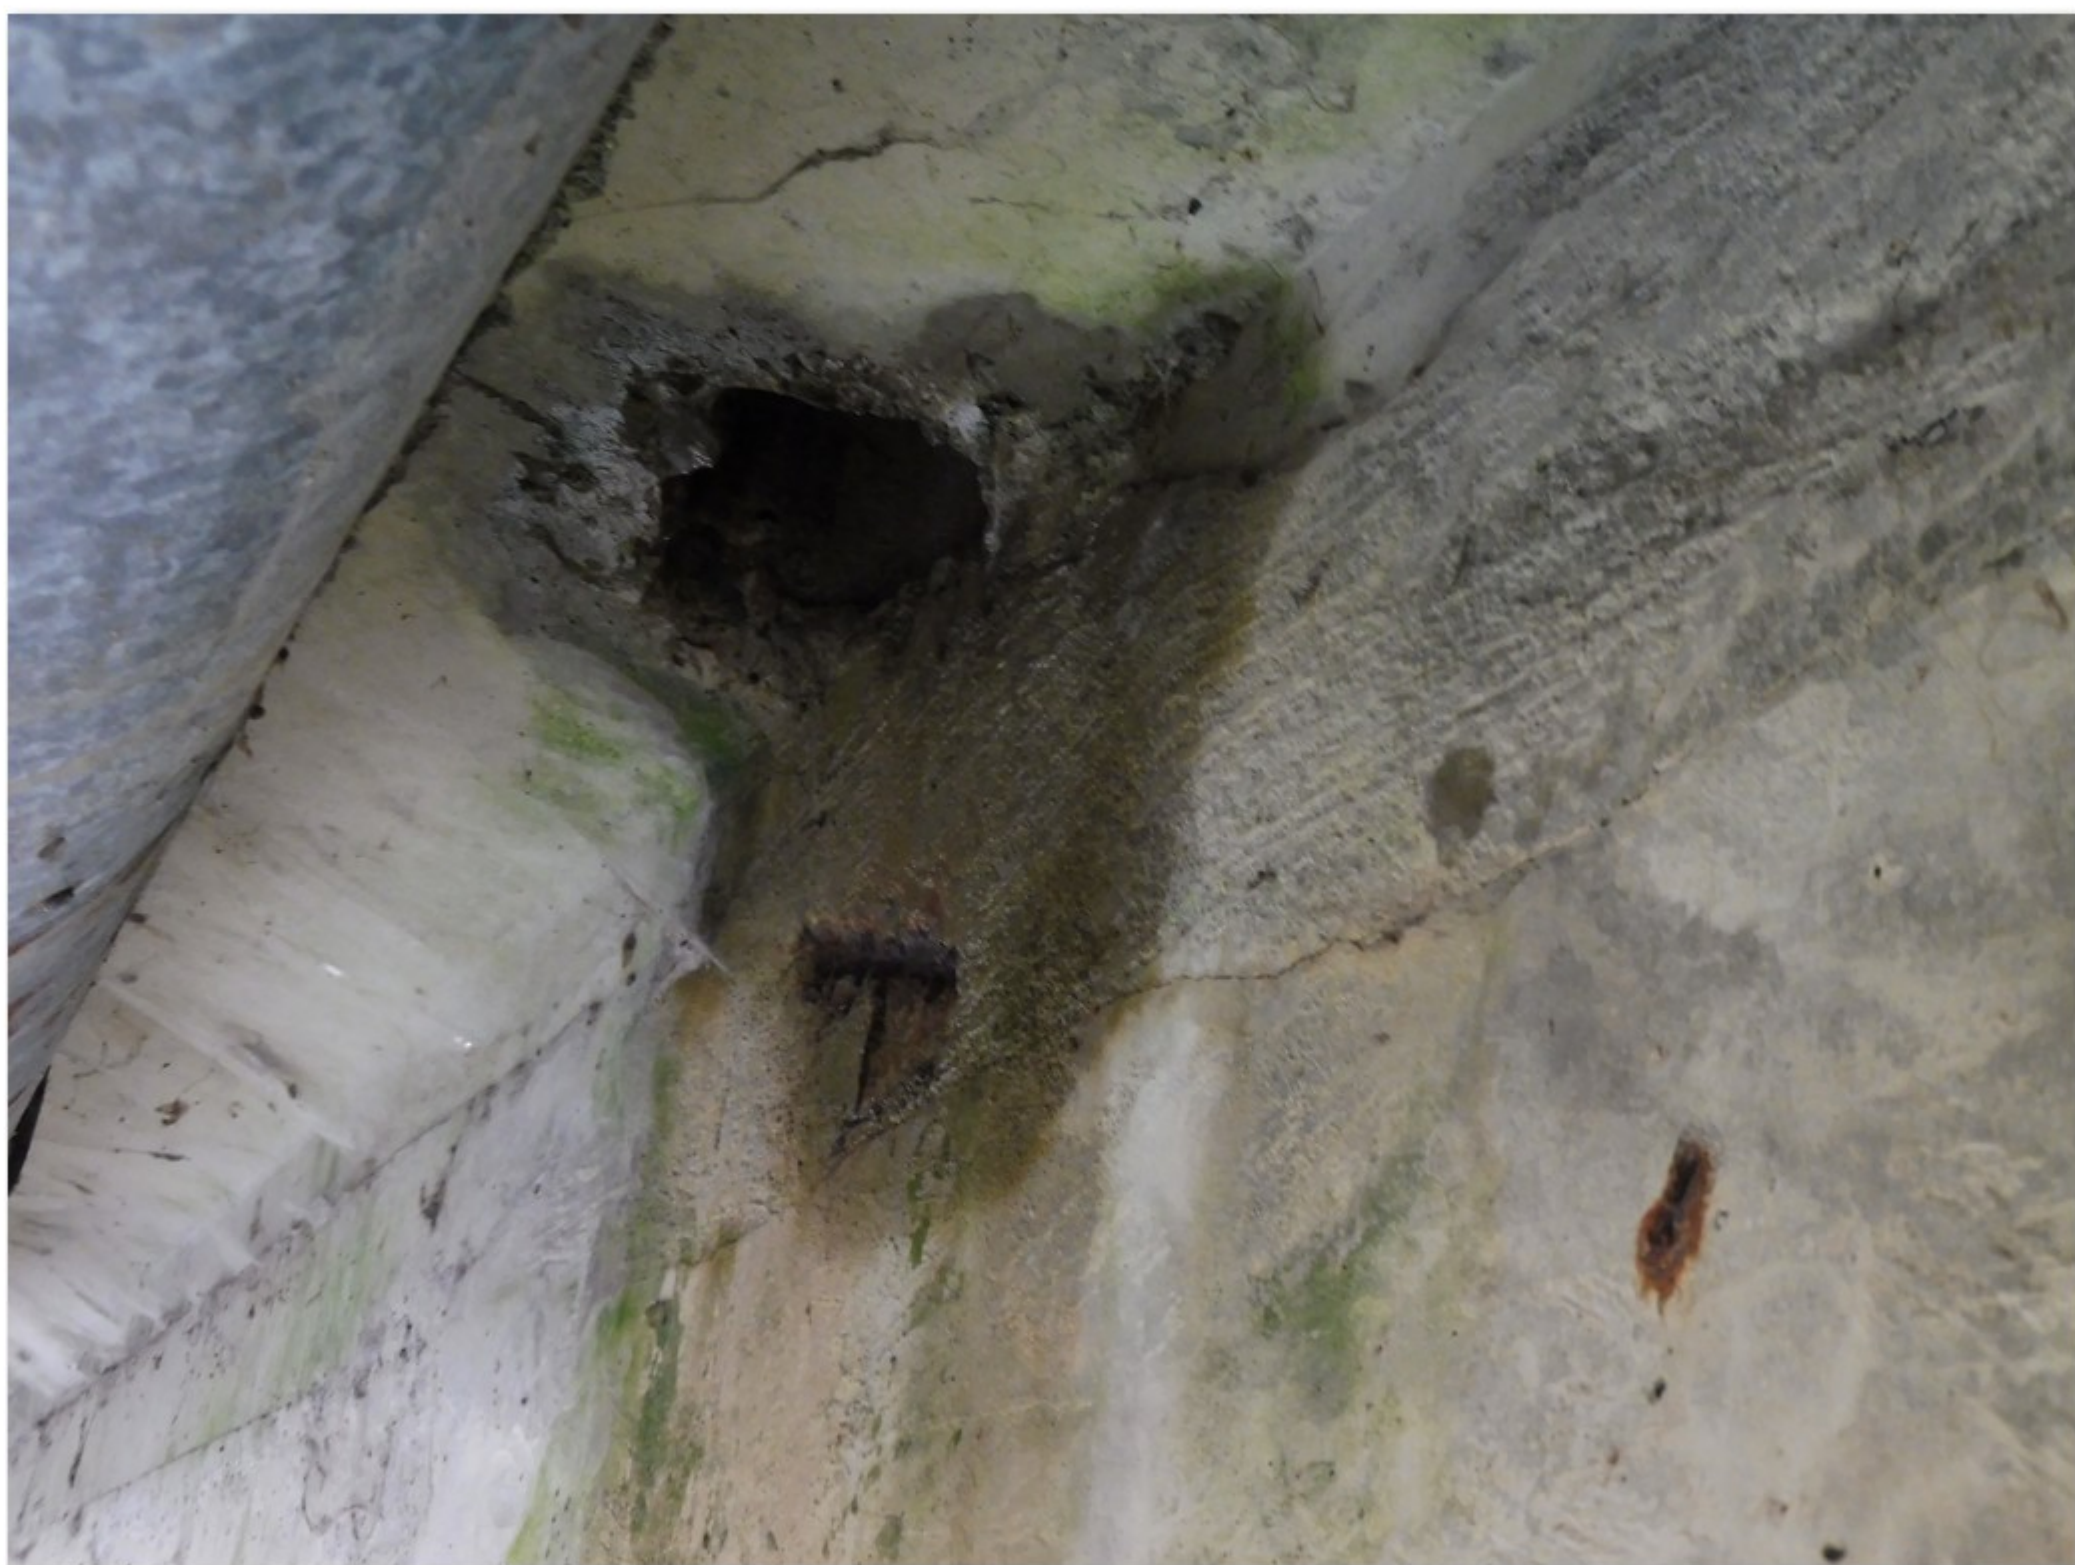
2.1-52 Levá stěna nosníku č. 2.2 - zatékání nezapraveným montážním otvorem

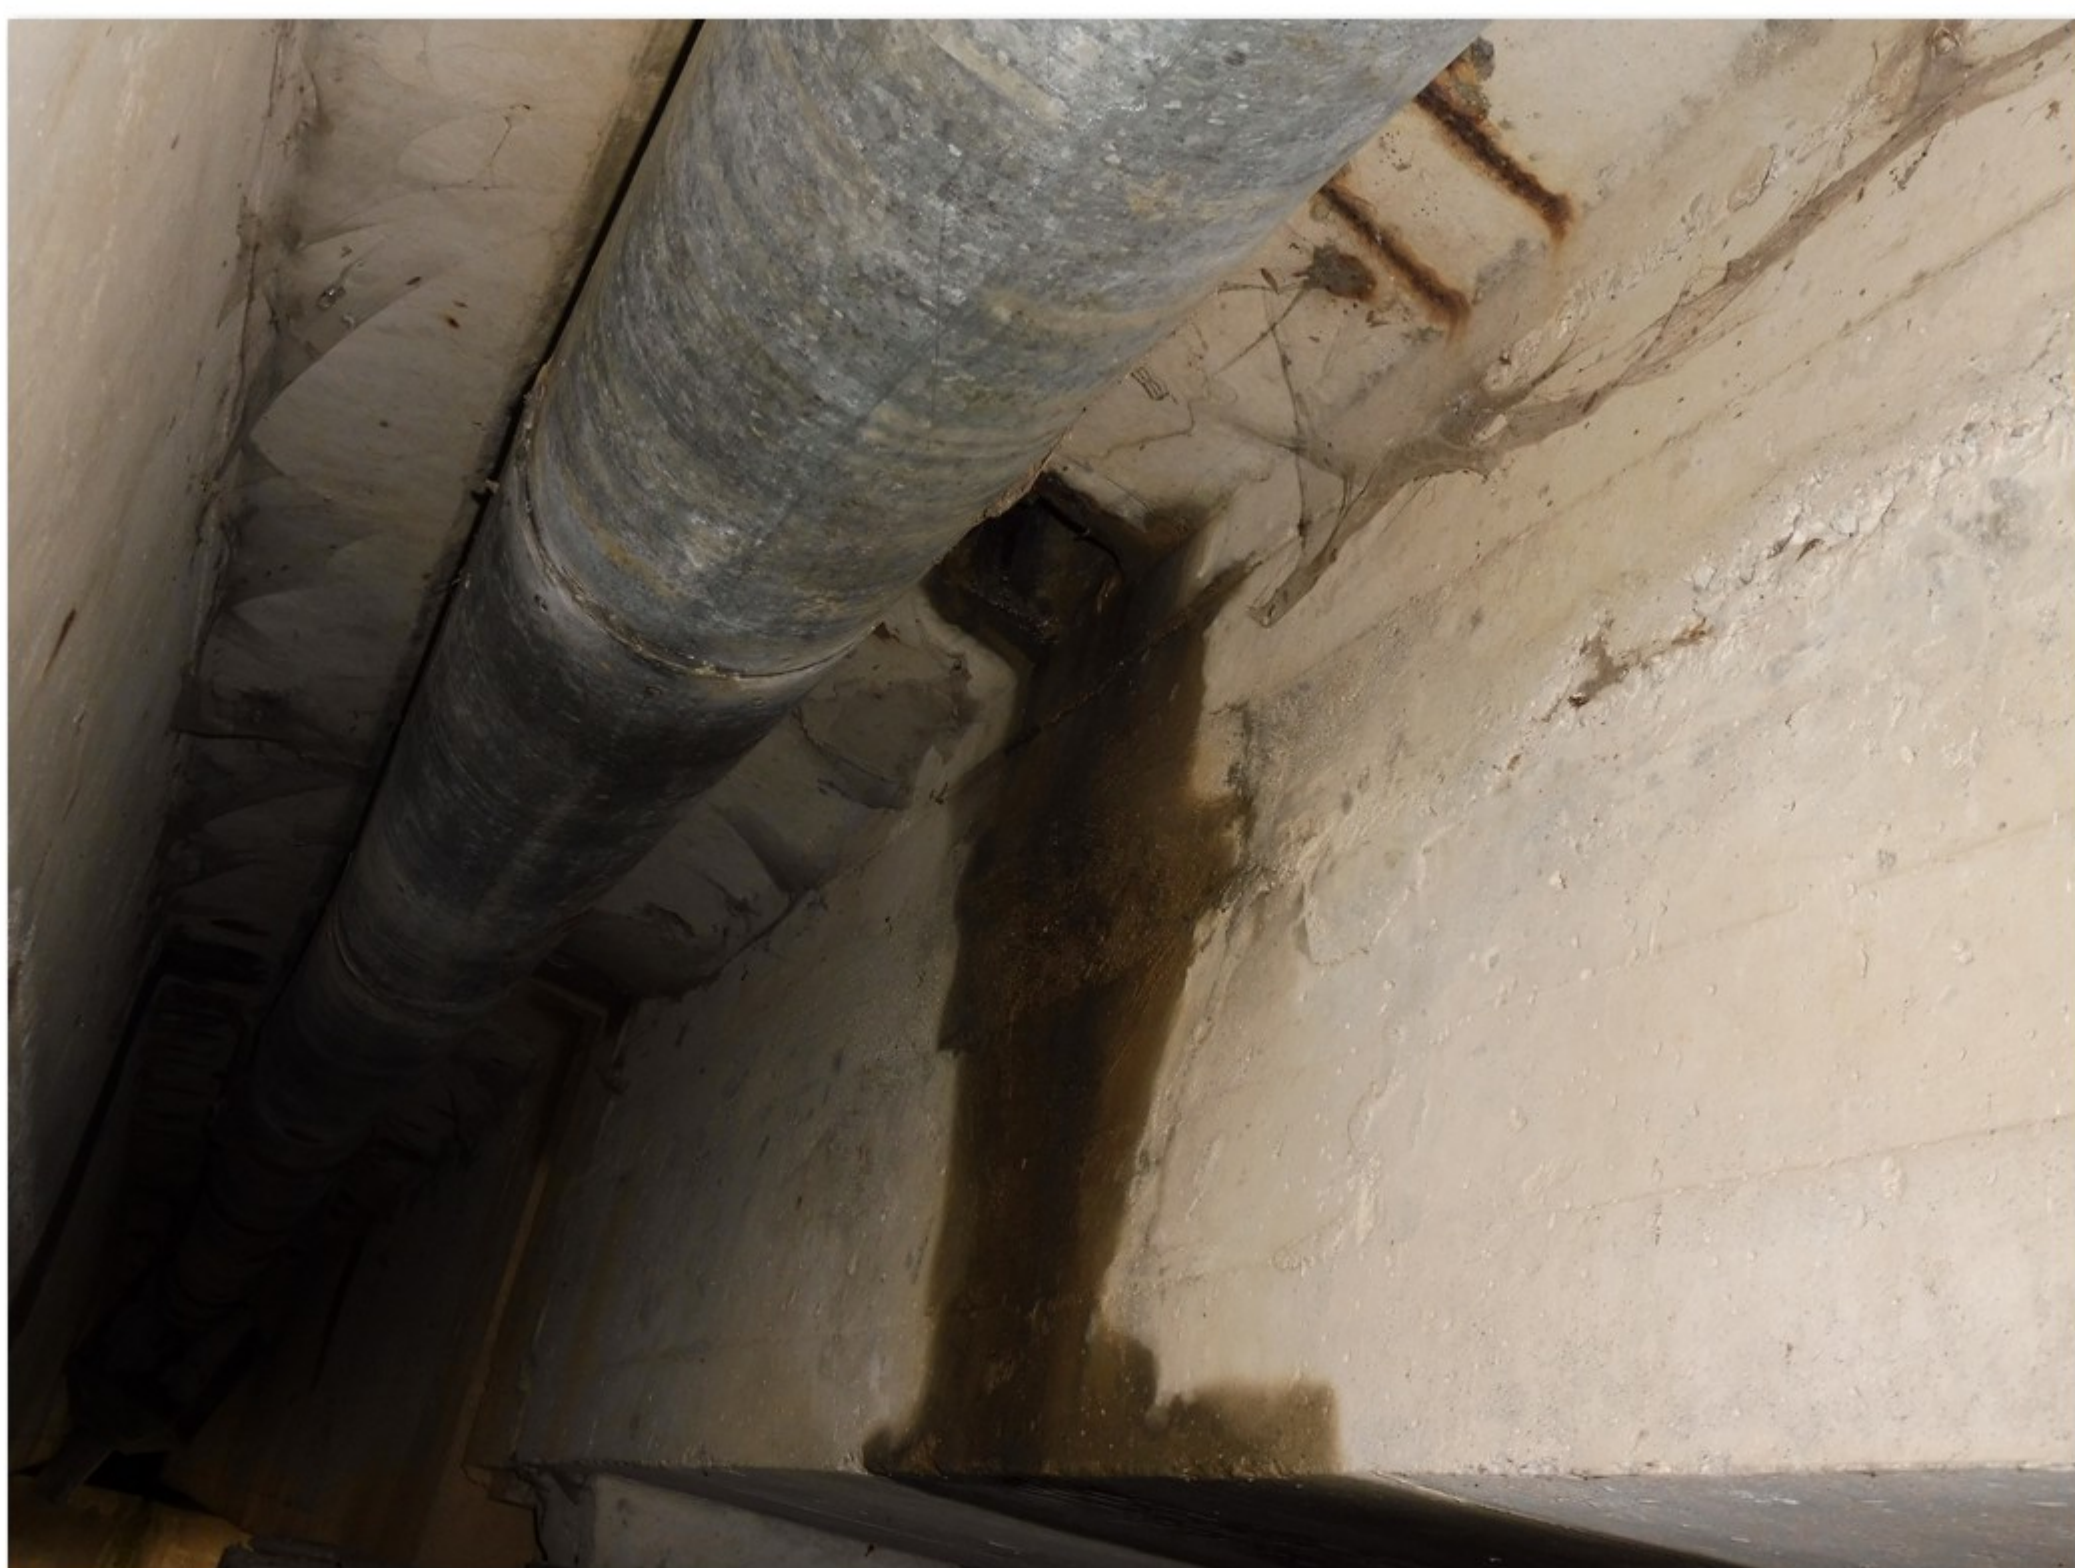
2.1-53 Levá stěna nosníku č. 2.2 - zatékání nezapraveným montážním otvorem nad pilířem 3

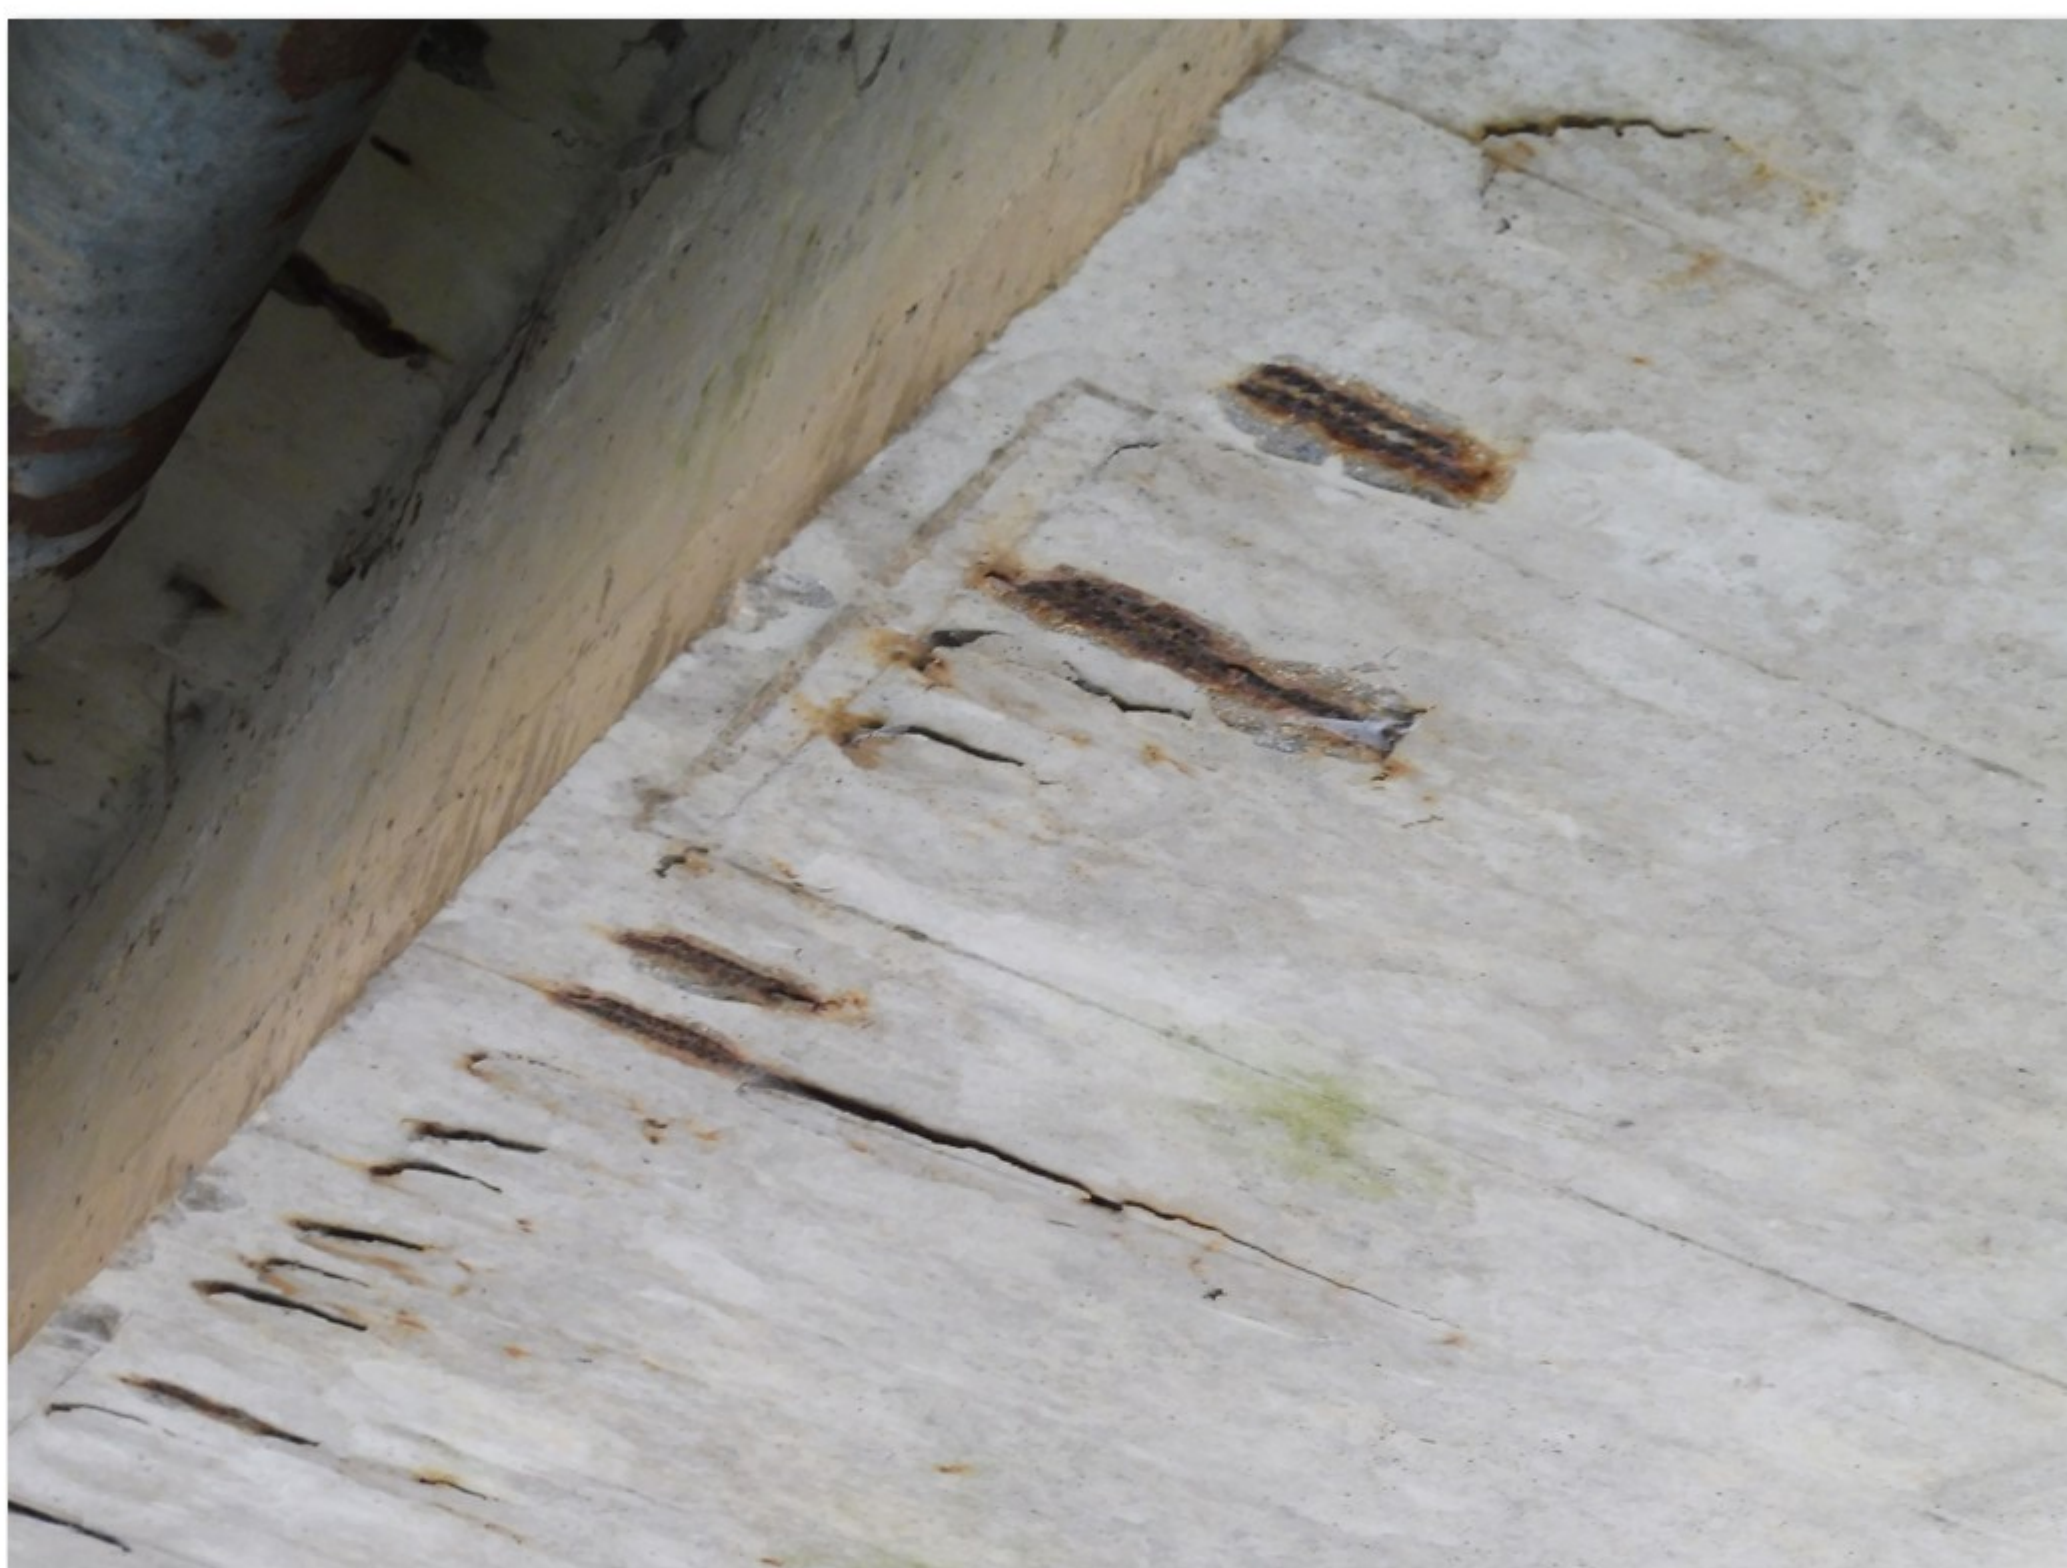
2.1-55 Detail fotografie č. 2.1-54 - korodující výztuž s nedostatečným krytím - beton odlomený působením rozpínavých účinků korozních zplodin

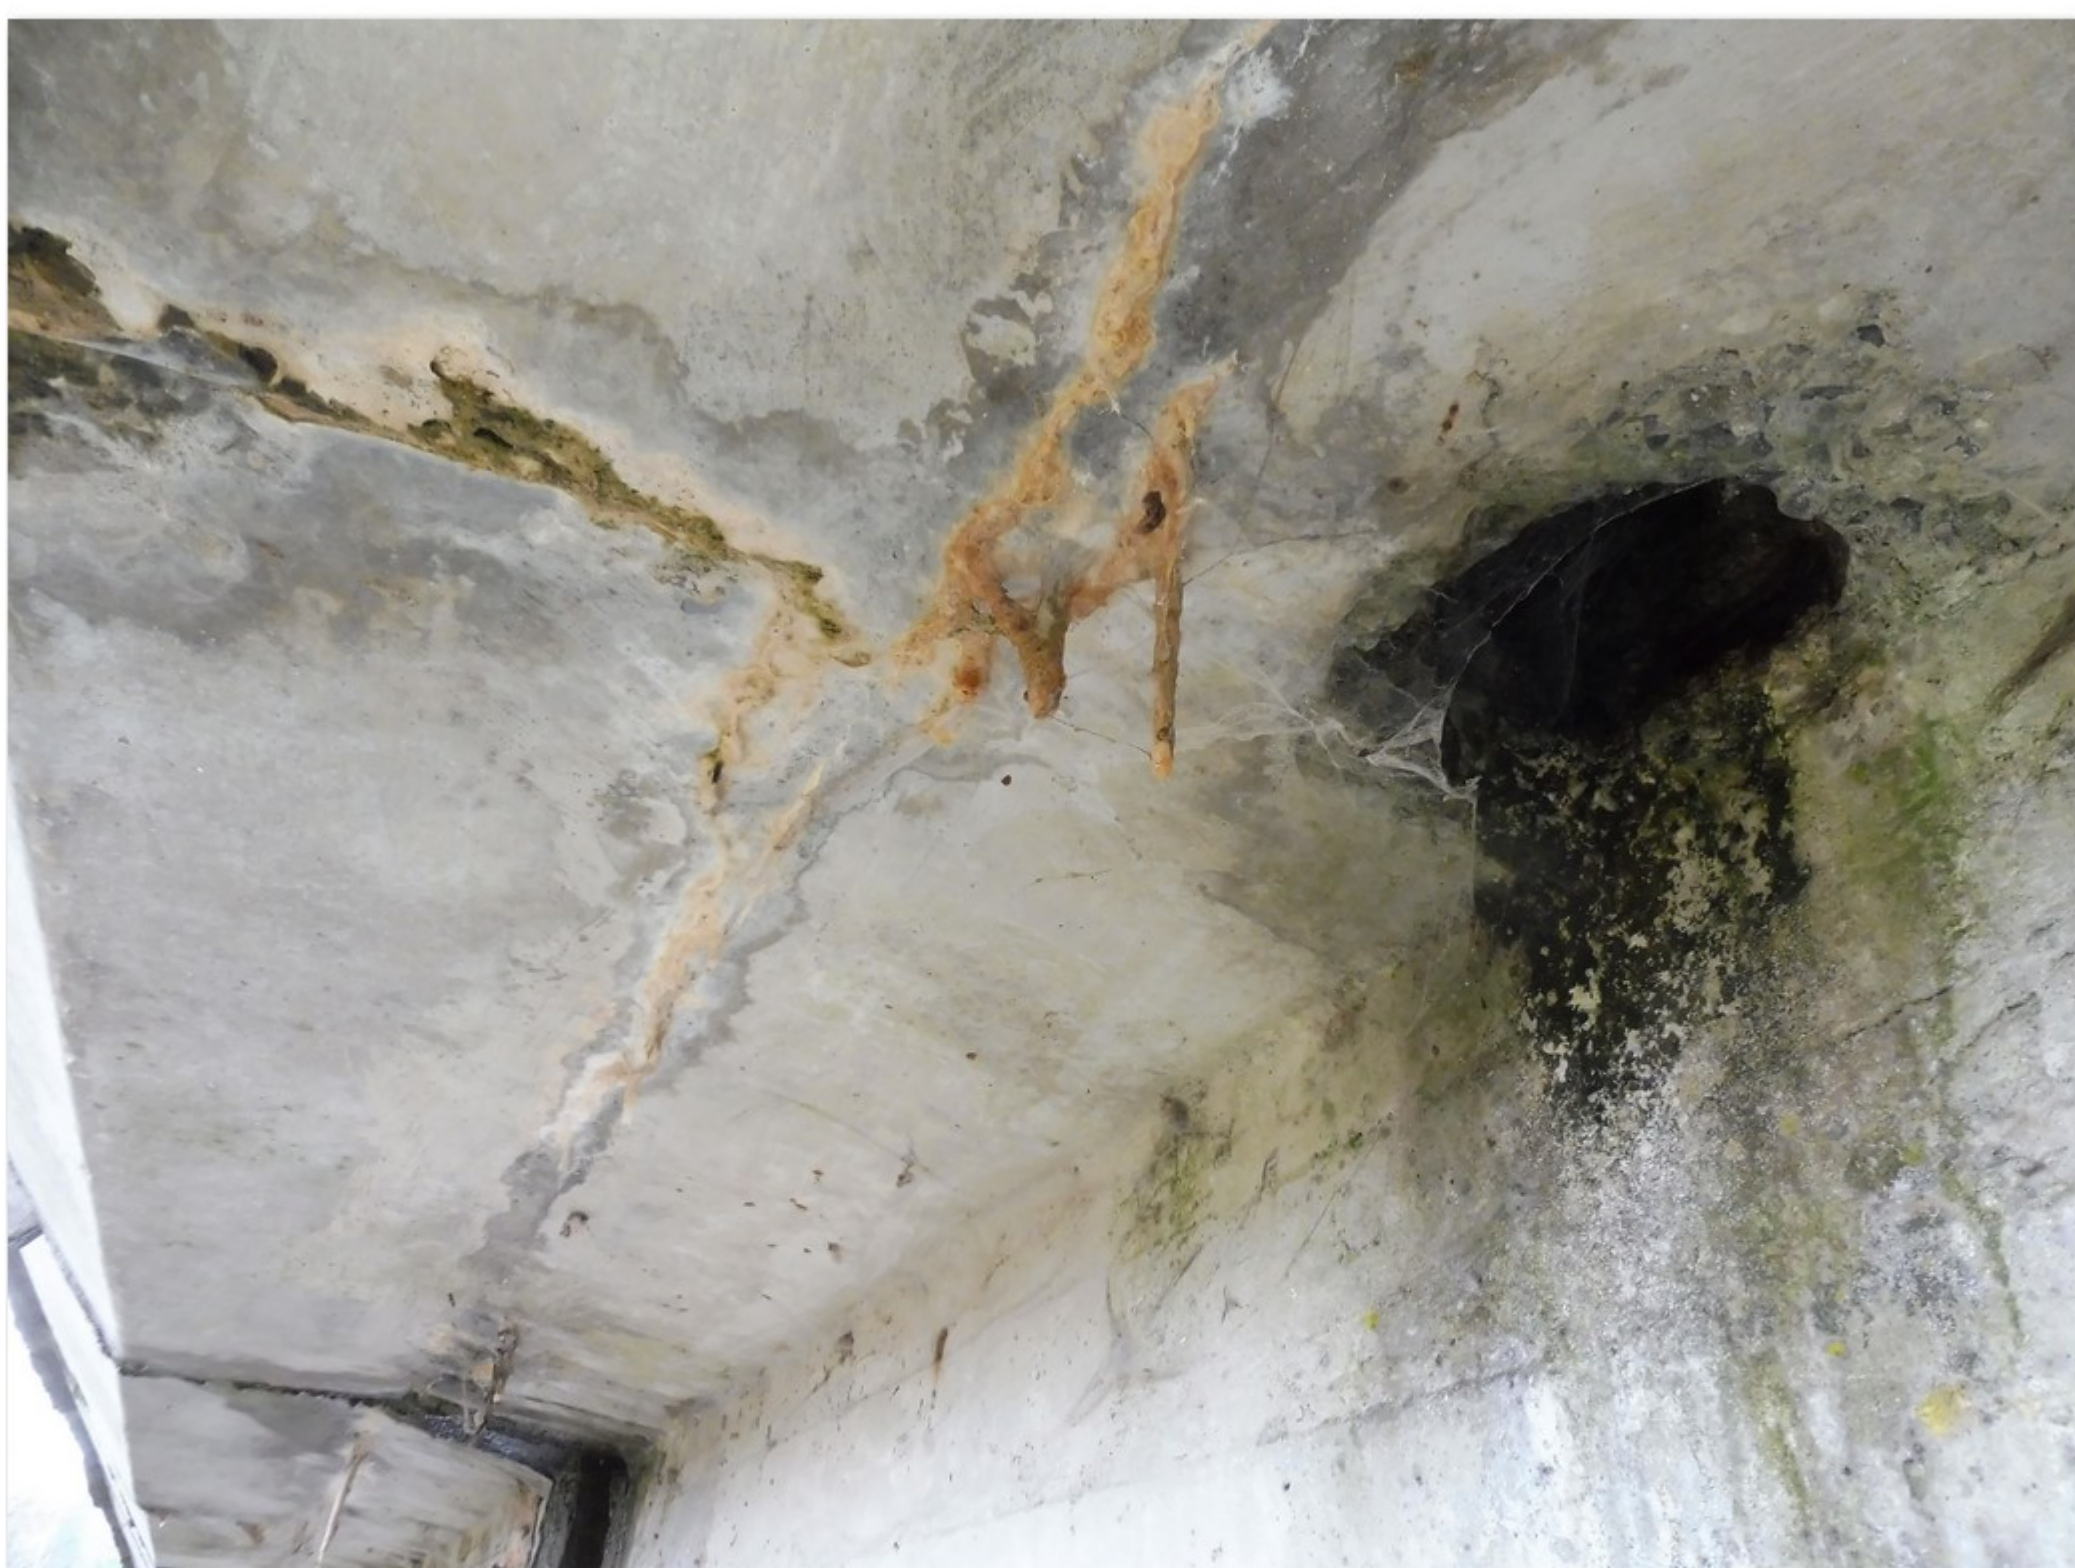
2.1-57 Pravá horní příruba nosníku č. 2.2 - zatékání nezapraveným montážním otvorem nad pilířem 2
