Správa železnic, státní organizace

SHP TS s.r.o.

ZPRÁVA Z PODROBNÉ VIZUÁLNÍ PROHLÍDKY

MOST PŘES ŘEKU BYSTŘIČKA V HLUBOČKÁCH			
TÚ 2191 Olomouc hl. n. - Krnov		Evid. km 12,897	
Objekt: most	Širá trať	Vžitý název:	
Počet otvorů: 3	Počet kolejí na mostě: 1	Elektrizace: ne	
Rychlost na mostě / traťová: 70 / 70 km / h	Traťová třída zatížení s přidruženou rychlostí: C3 / 70	Datum prohlídky: 07. 11. 2019

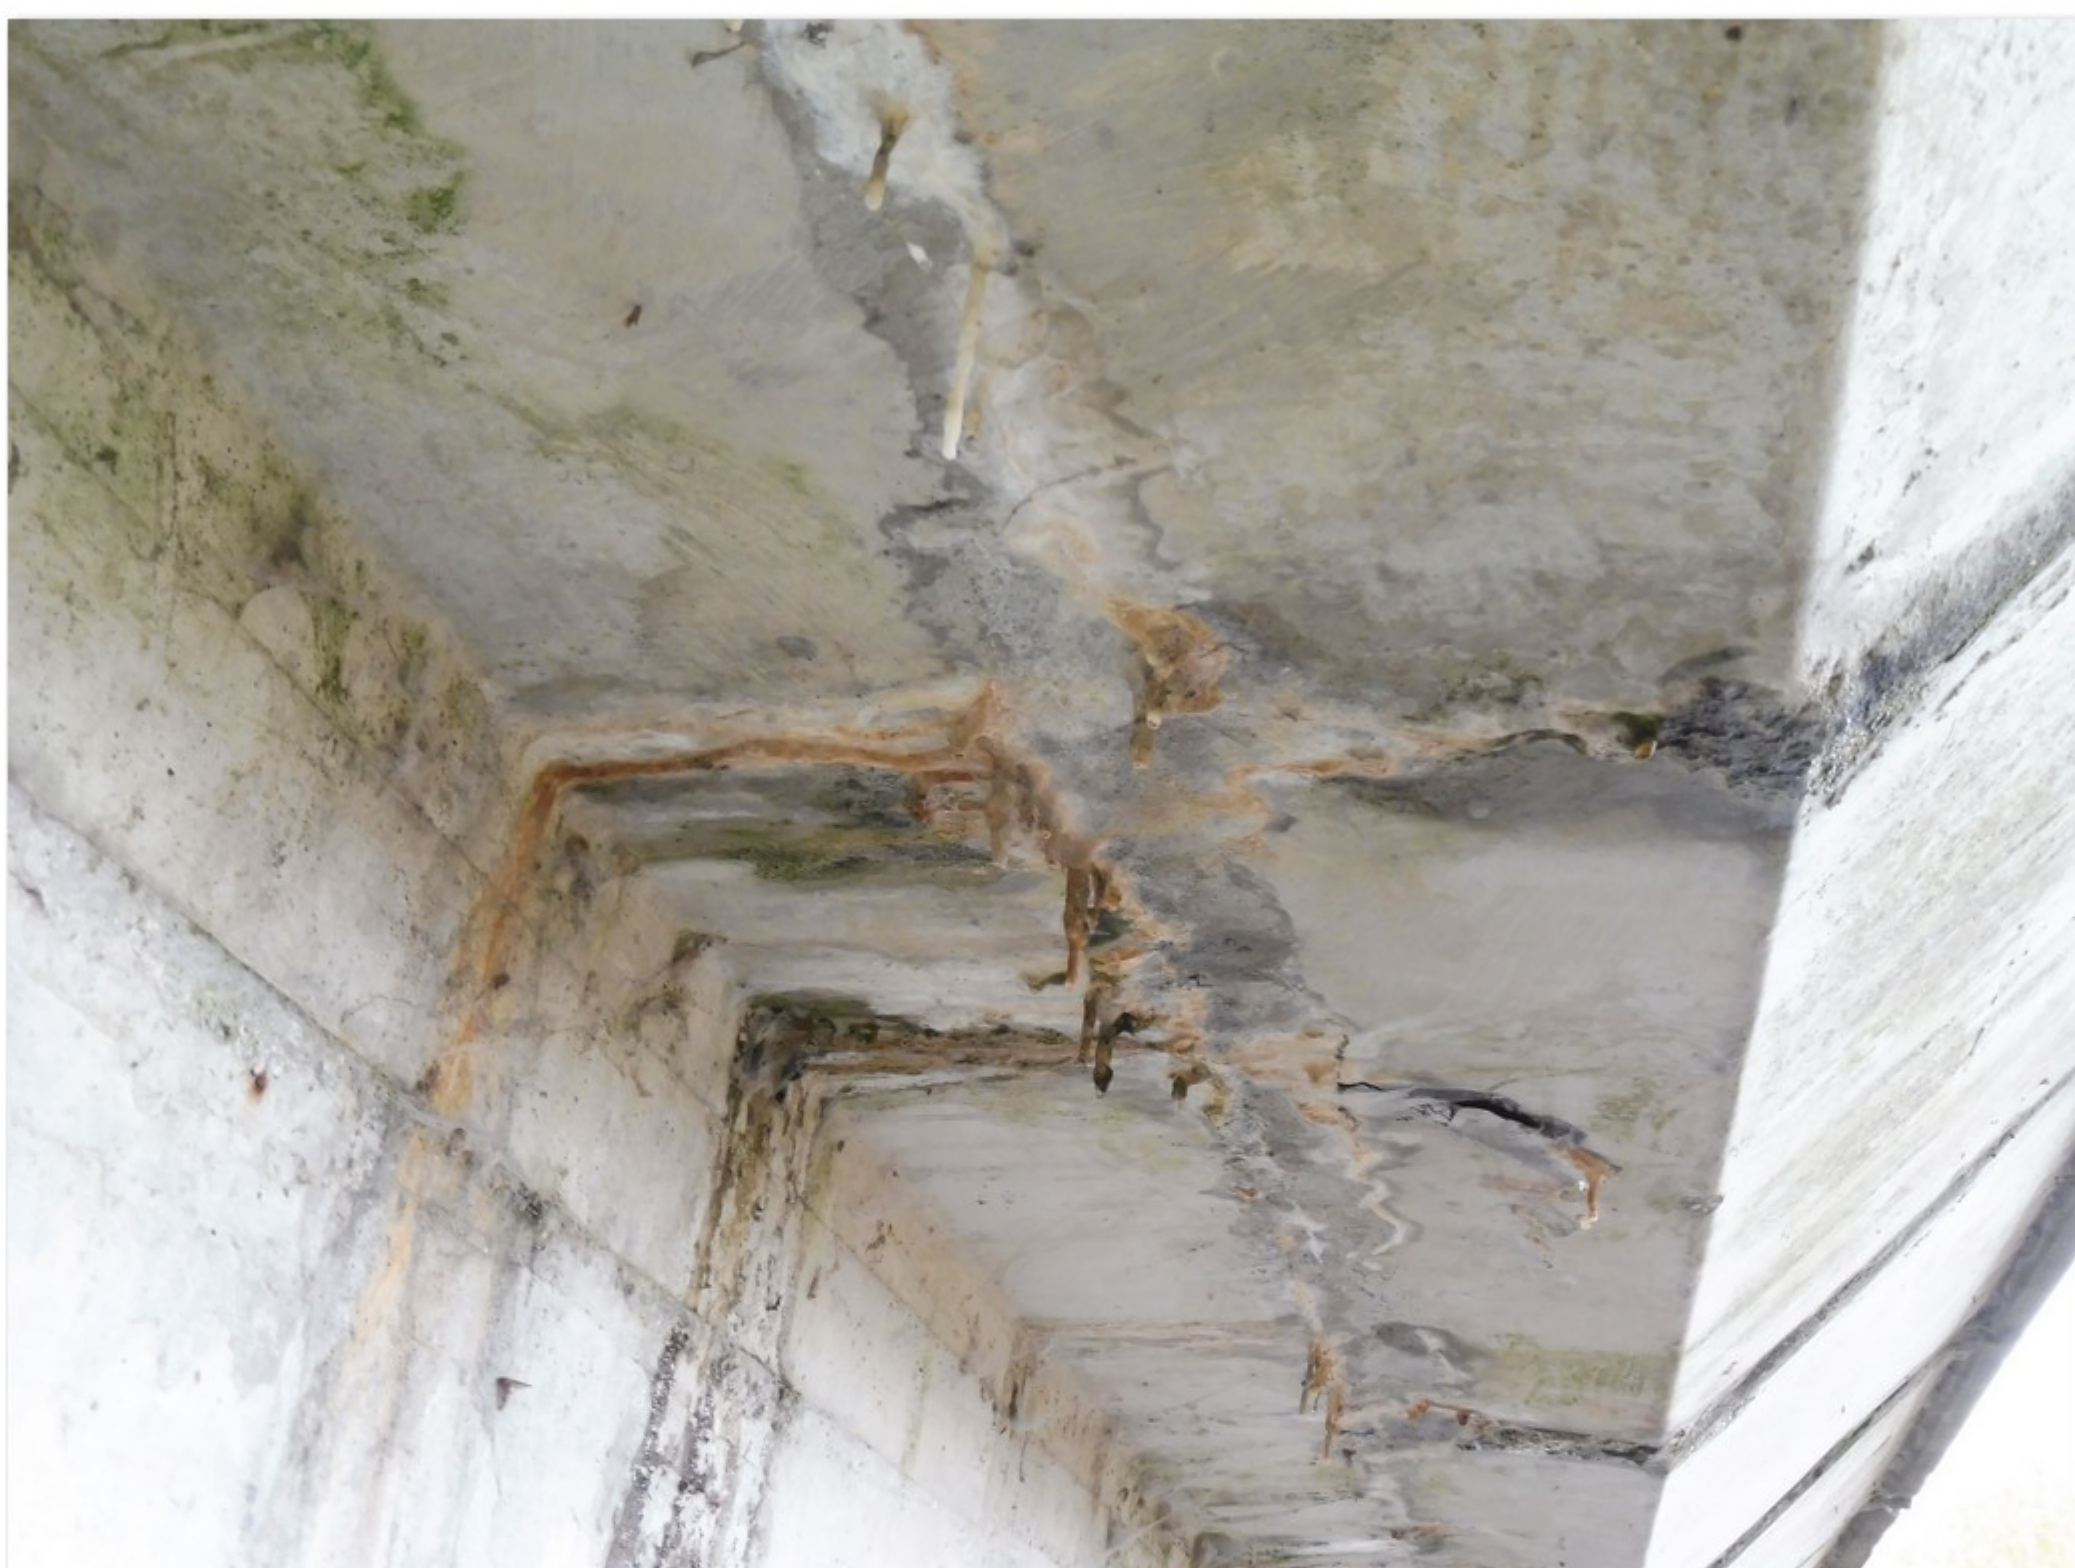
2.1-59 Detail fotografie č. 2.1-58 - zatékání v podélné spáře mezi nosníkem a prefabrikovanými konzolami - výluhy a krápníky

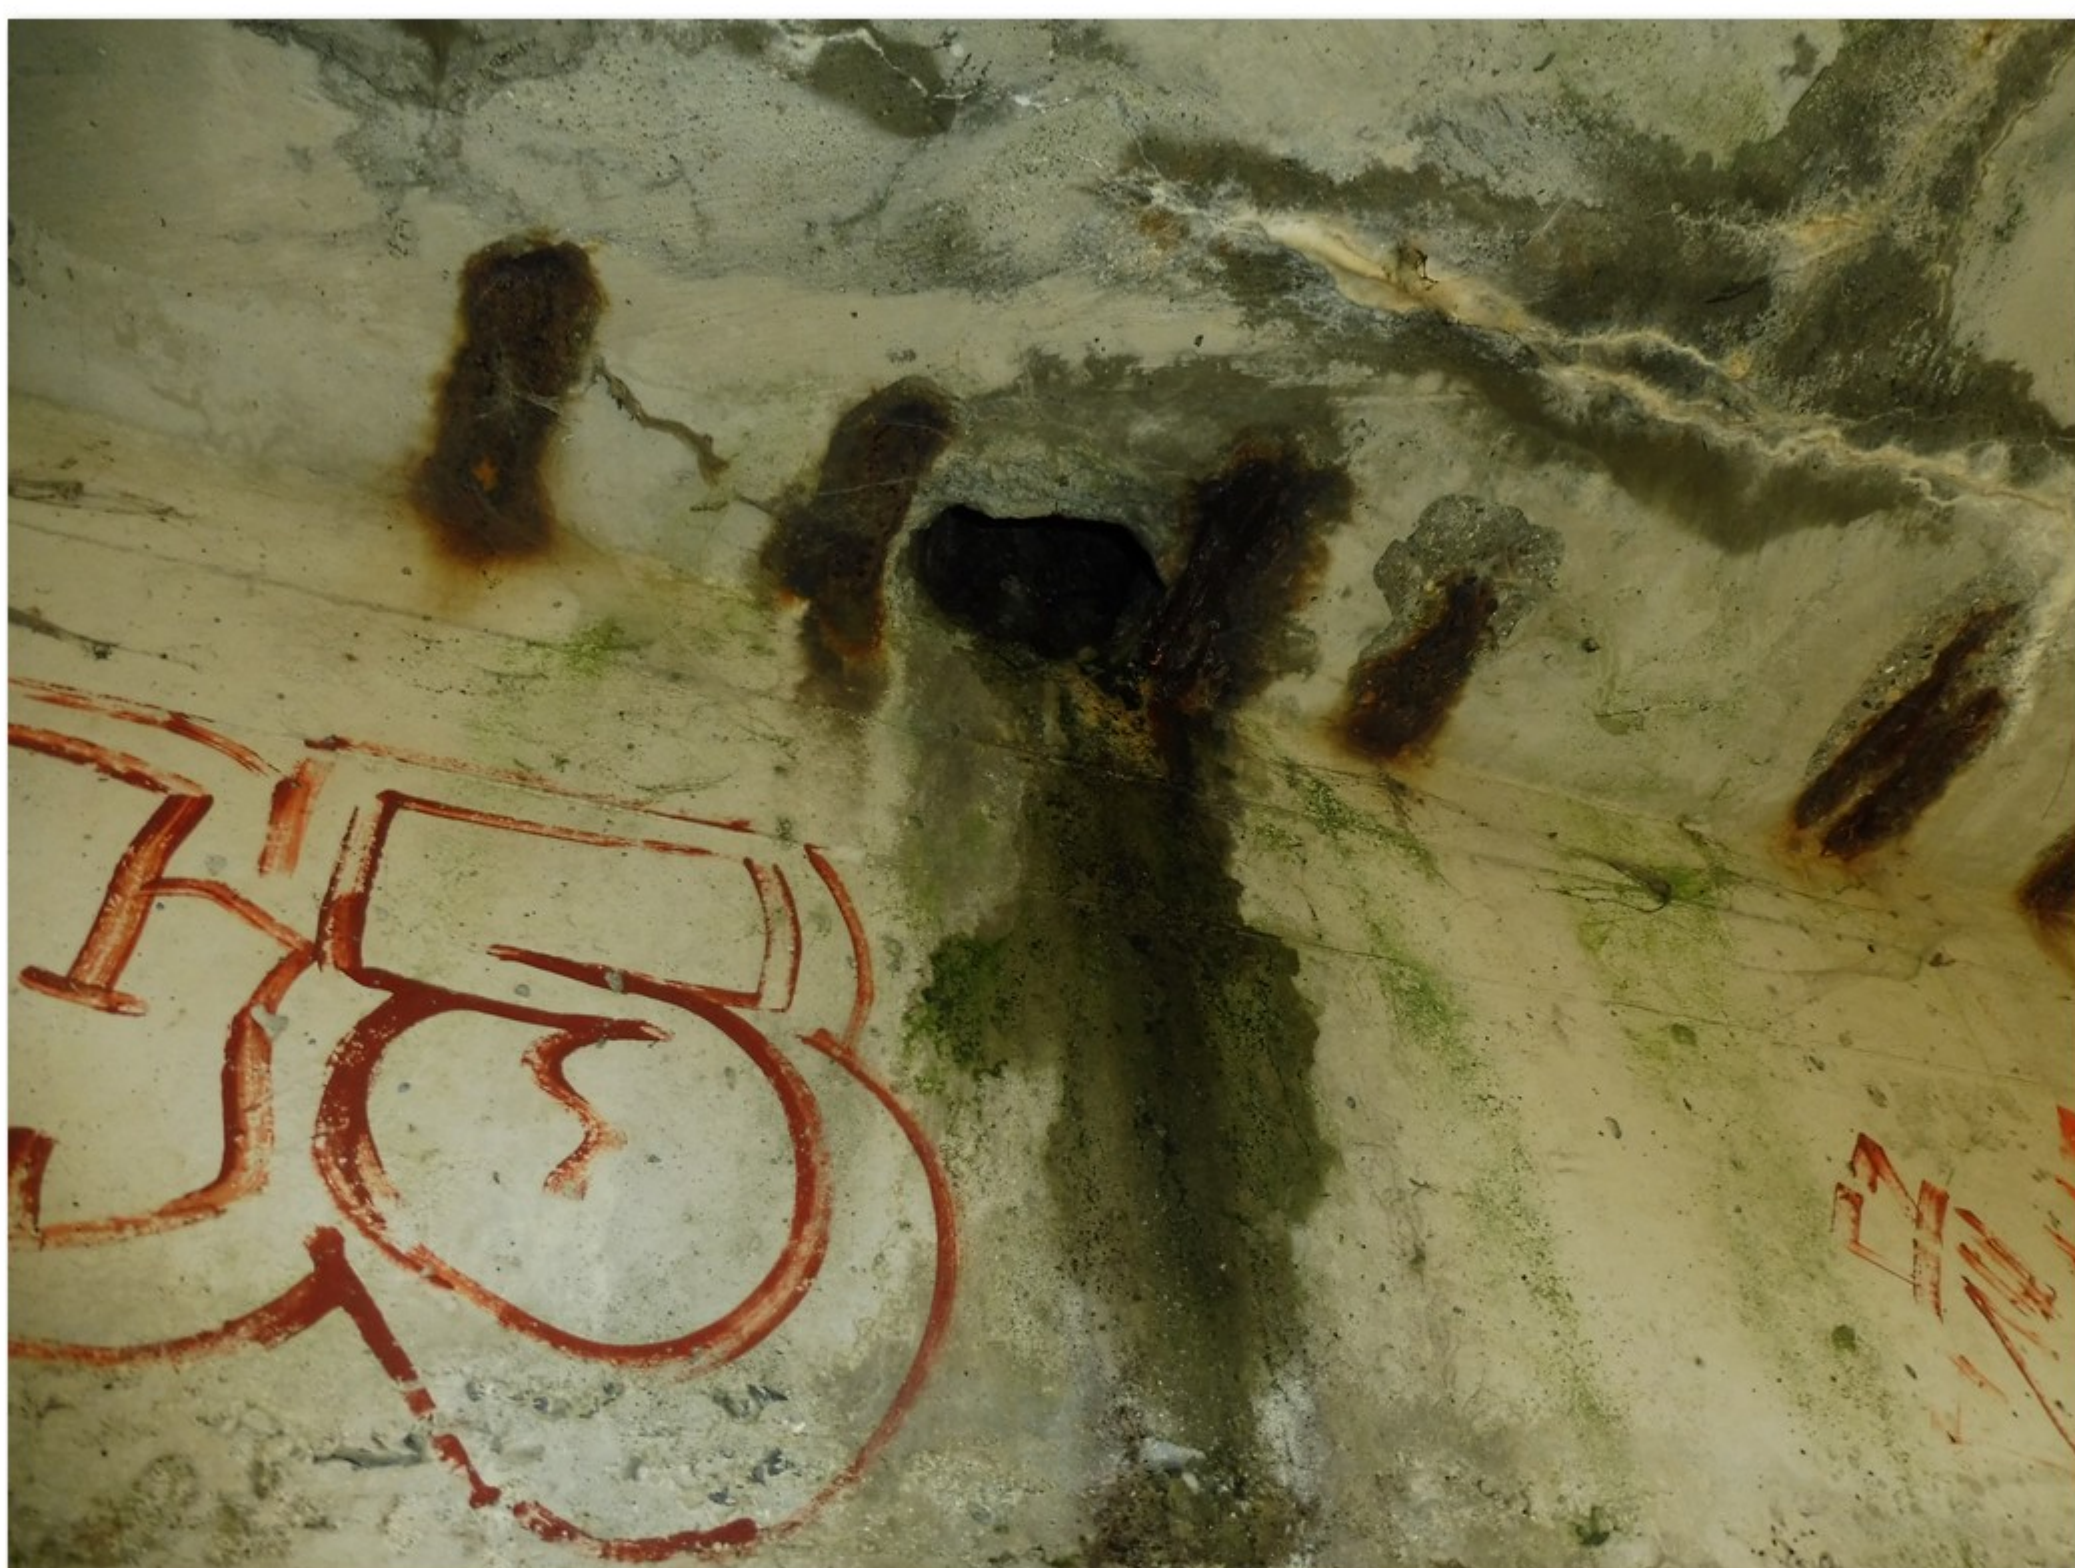
2.1-63 Levá stěna nosníku č. 3.1 - zatékání nezapraveným montážním otvorem

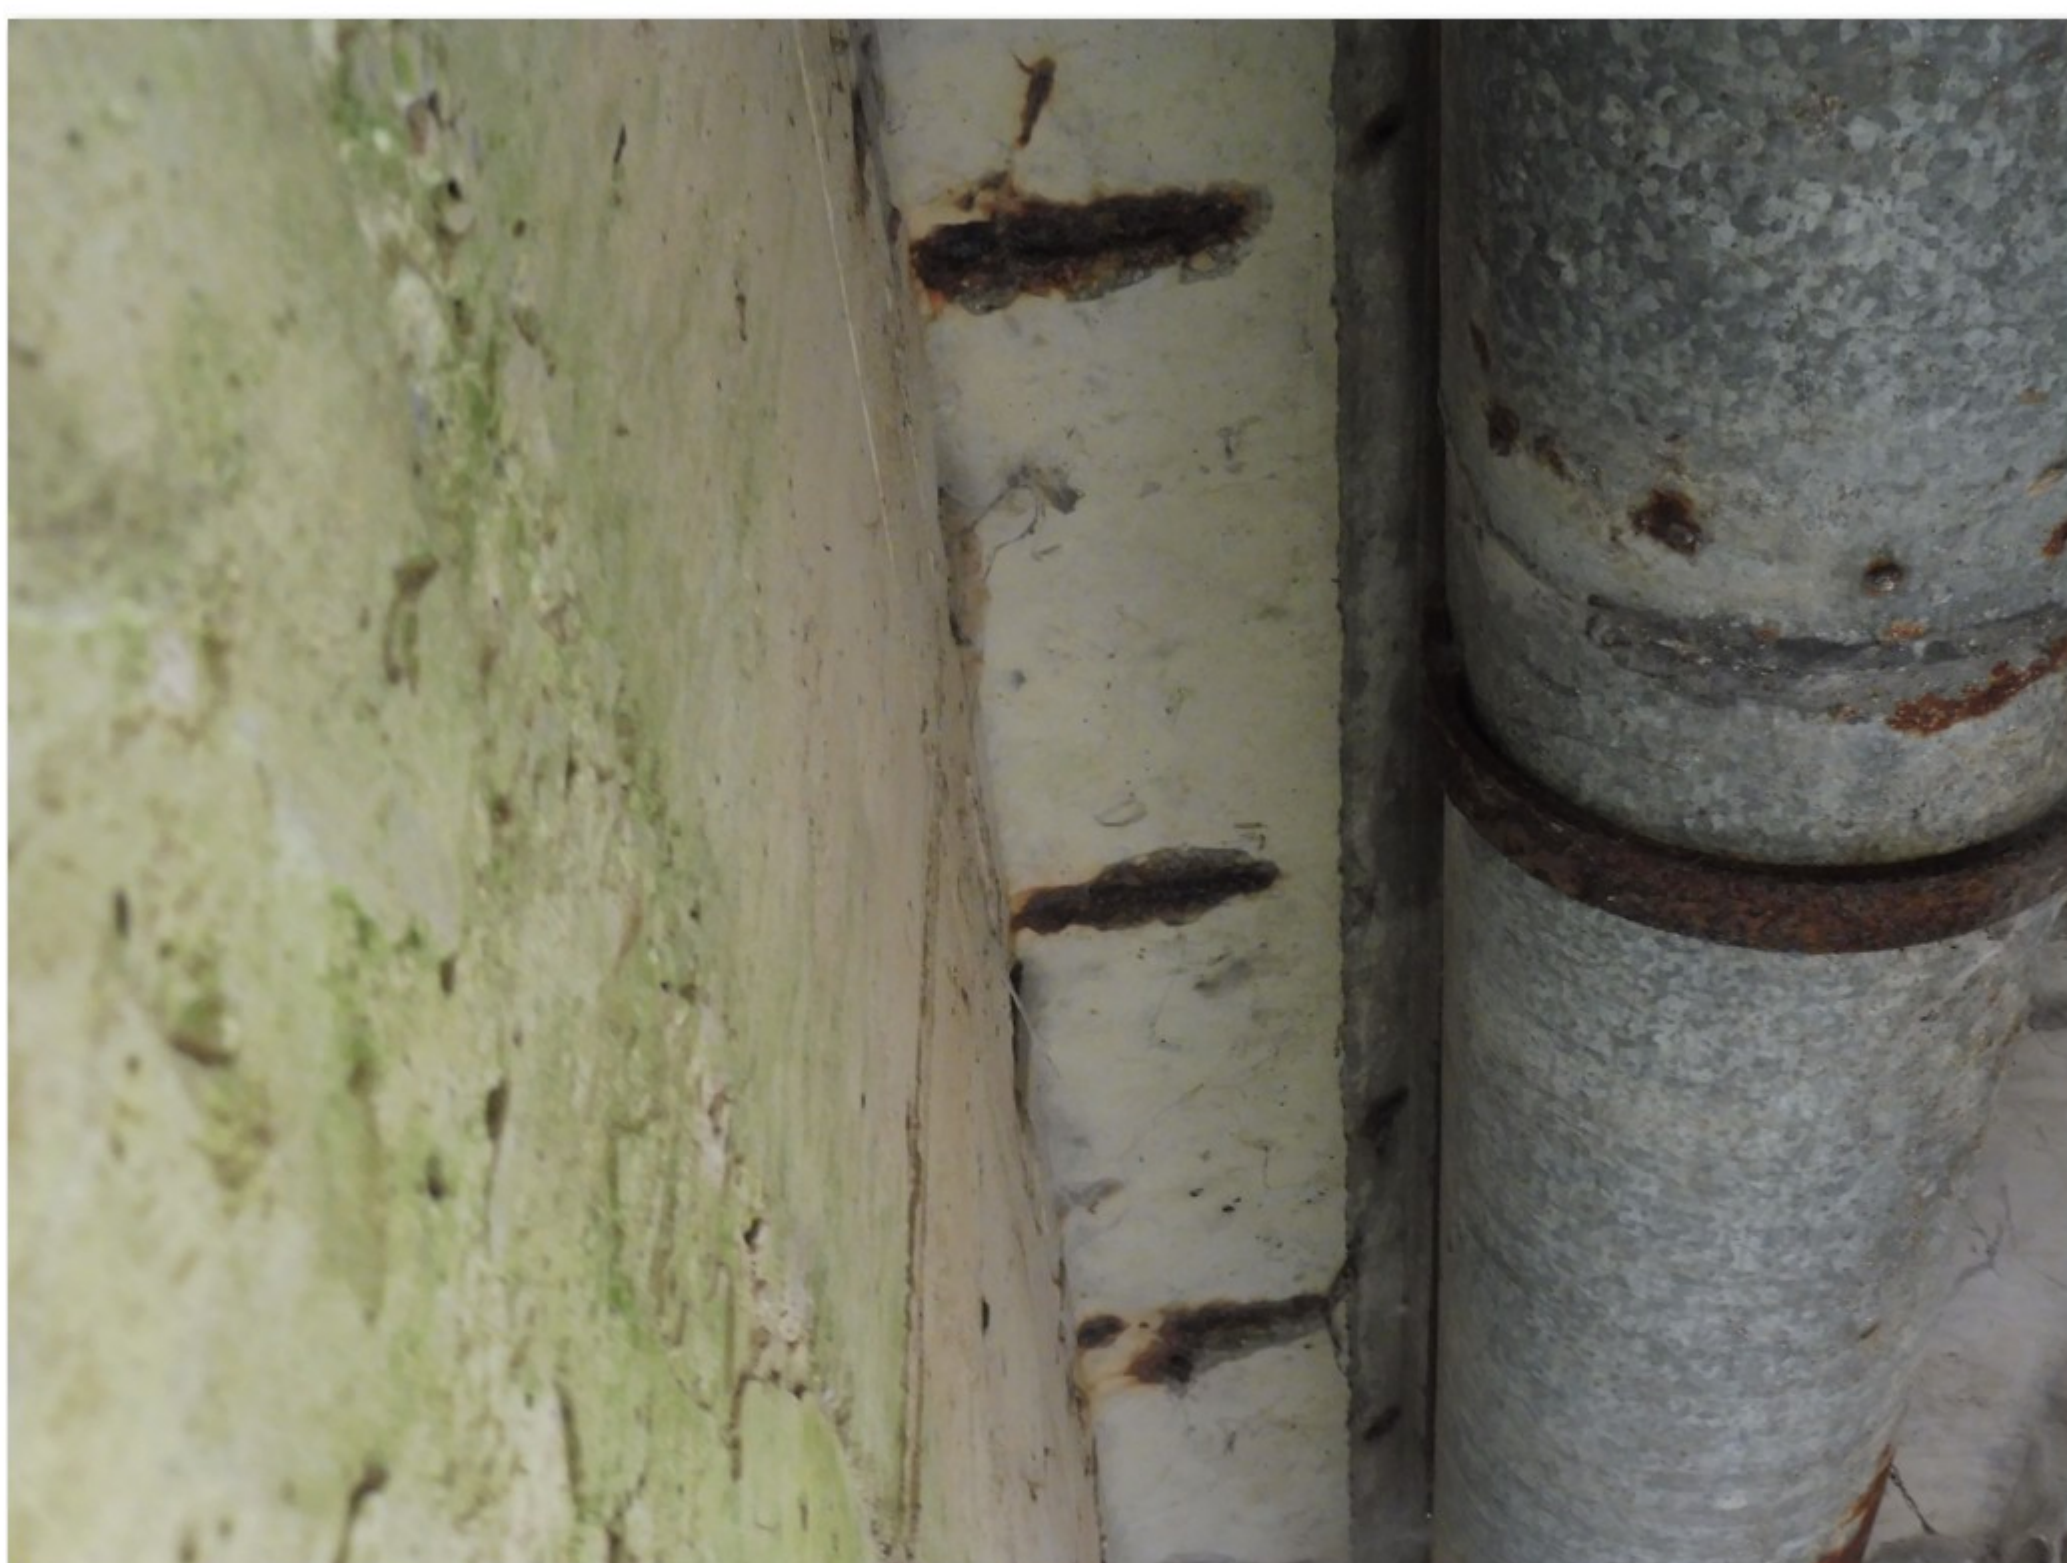
2.1-67 Detail fotografie č. 2.1-66 - v přírubě korodující výztuž s nedostatečným krytím - beton odlomený působením rozpínavých účinků korozních zplodin

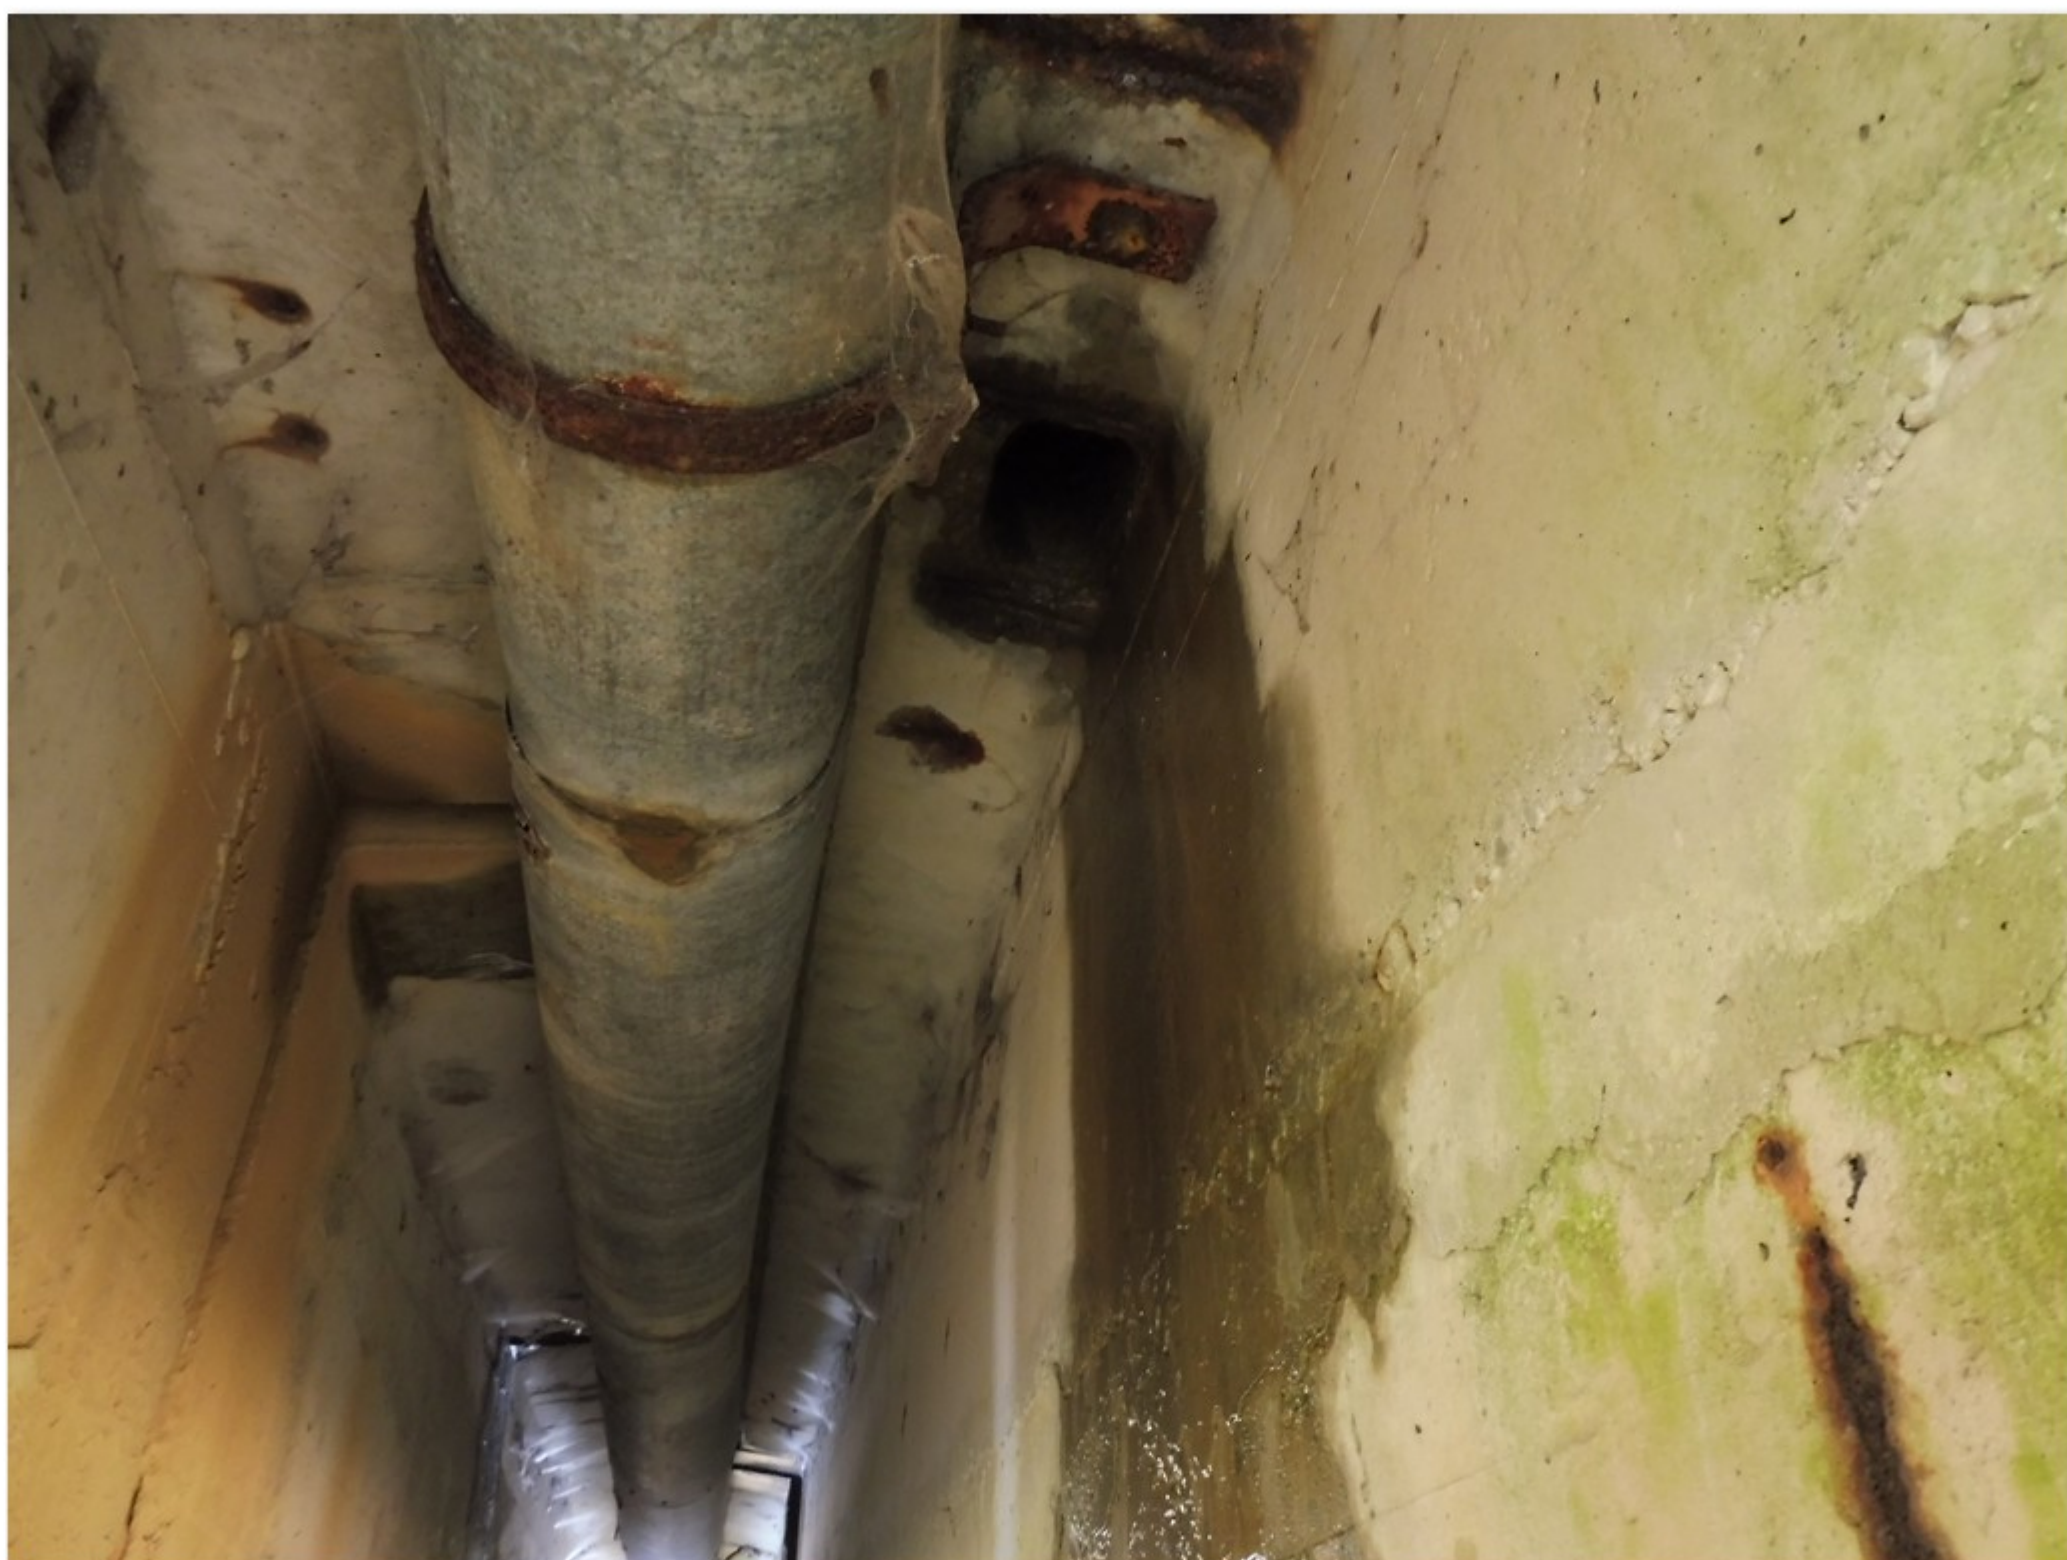
2.1-68 Pravá stěna nosníku č. 3.1 - zatékání nezapraveným montážním otvorem nad pilířem 3

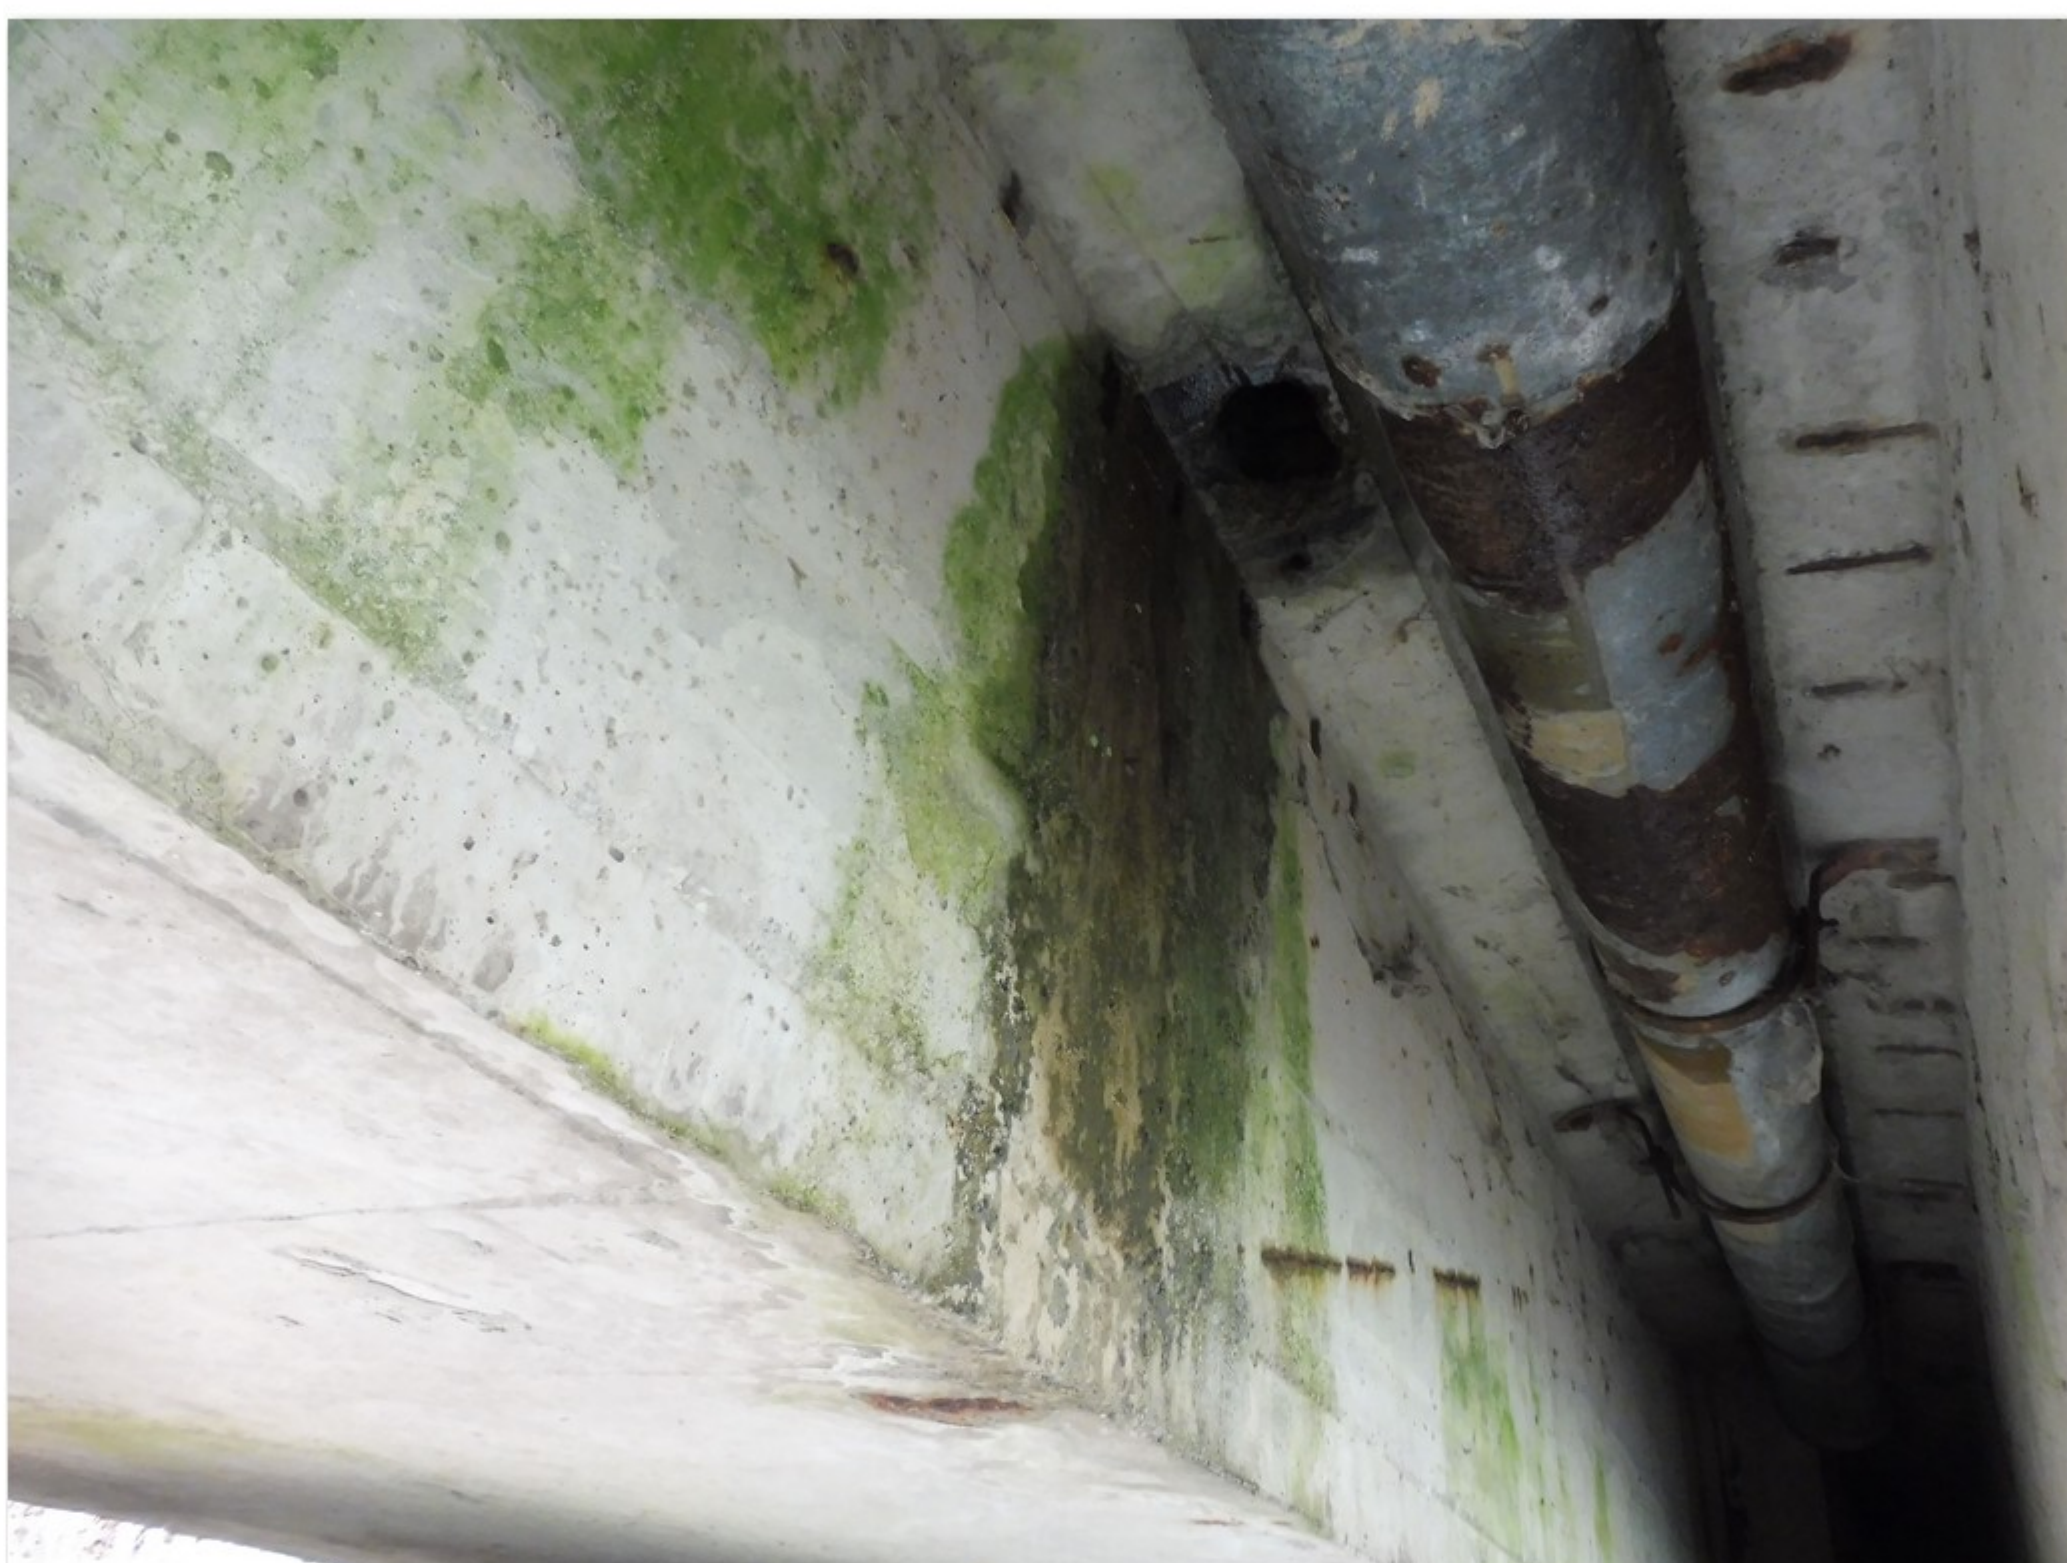
2.1-69 Pravá stěna nosníku č. 3.1 - zatékání nezapraveným montážním otvorem nad opěrou 4

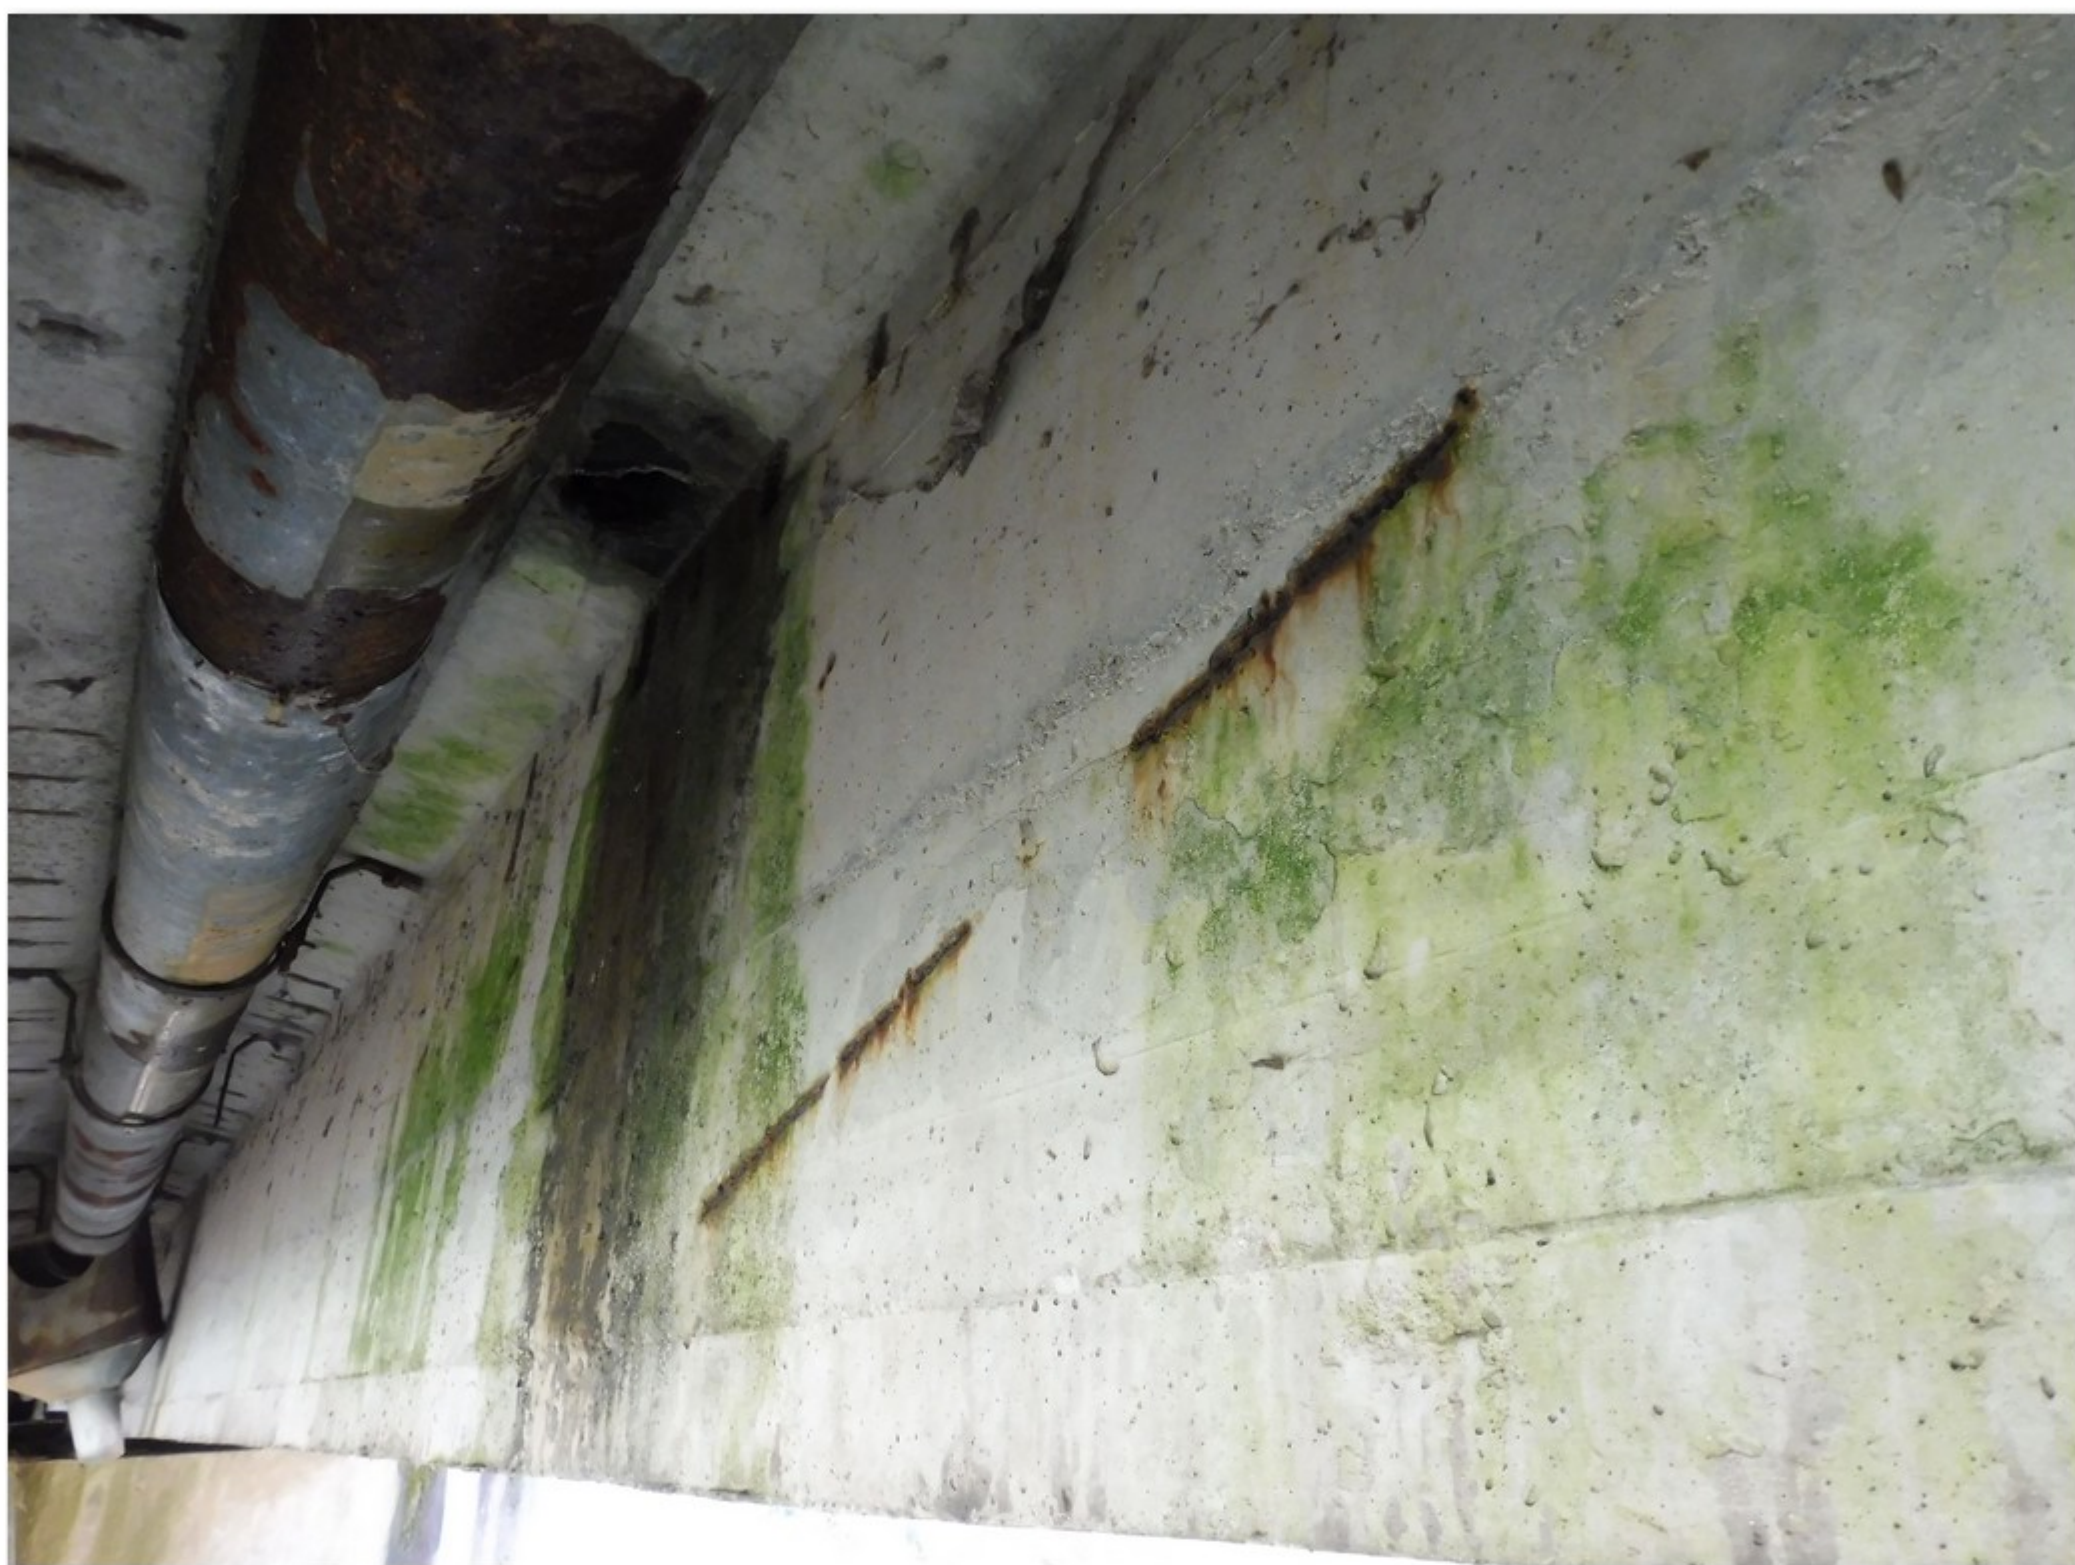
2.1-70 Pravá stěna nosníku č. 3.1 - korodující výztuž s nedostatečným krytím - beton odlomený působením rozpínavých účinků korozních zplodin

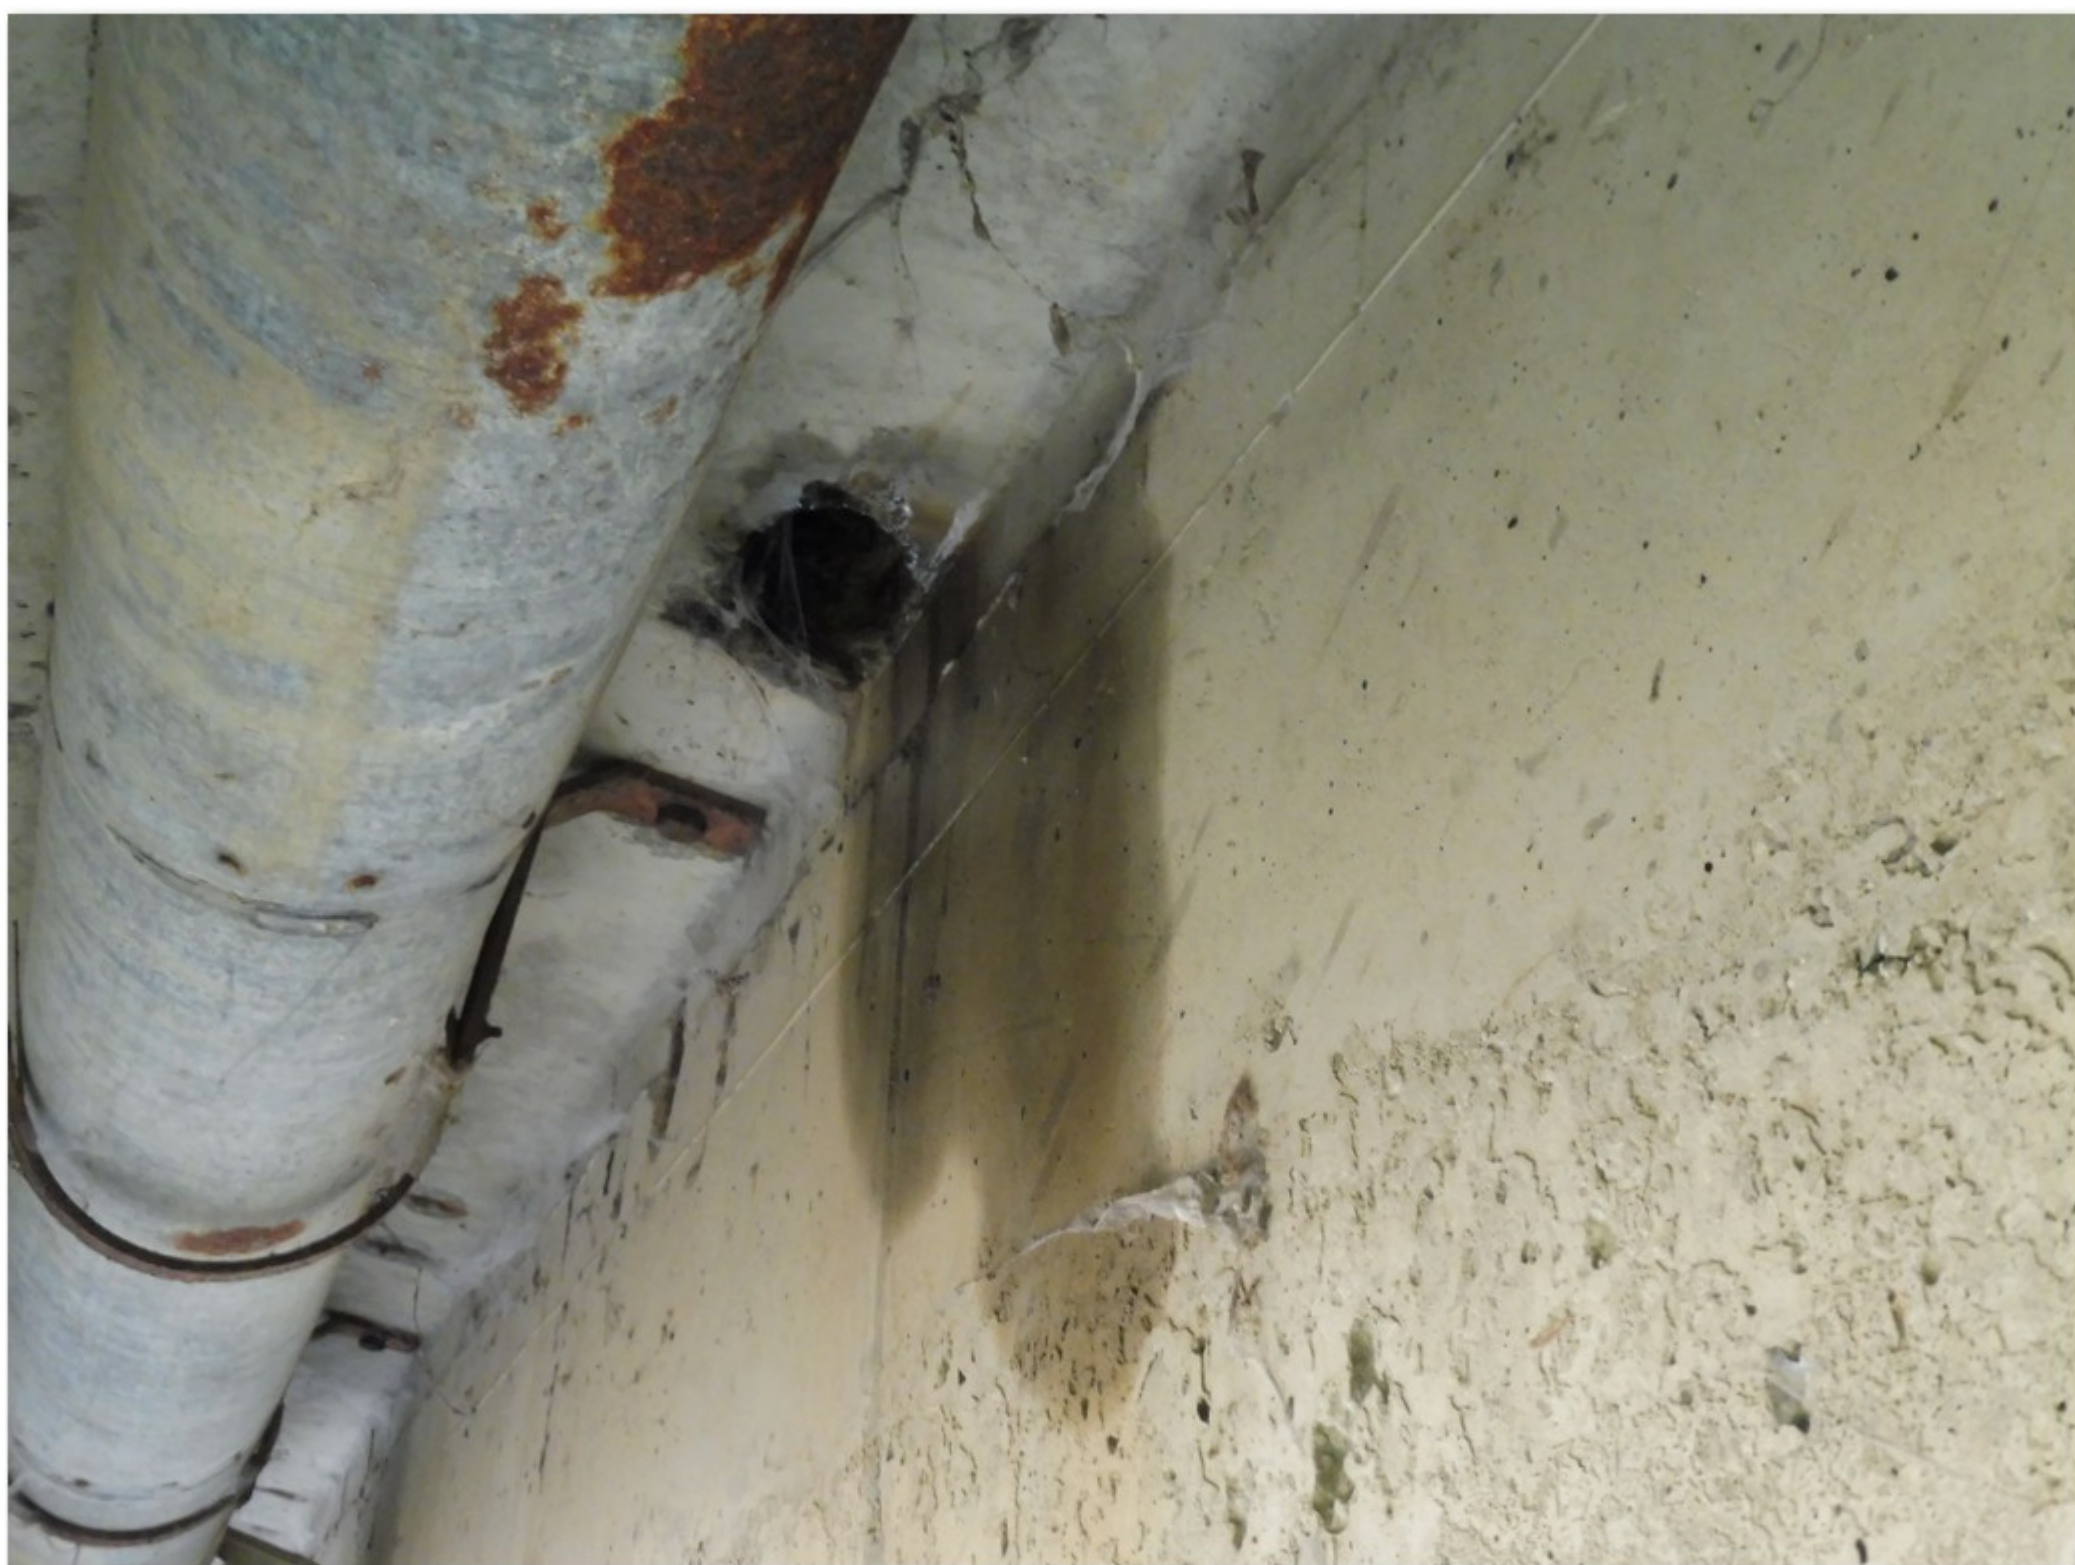
2.1-72 Levá stěna nosníku č. 3.2 - zatékání nezapraveným montážním otvorem
