Správa železnic, státní organizace

SHP TS s.r.o.

ZPRÁVA Z PODROBNÉ VIZUÁLNÍ PROHLÍDKY

MOST PŘES ŘEKU BYSTŘIČKA V HLUBOČKÁCH			
TÚ 2191 Olomouc hl. n. - Krnov		Evid. km 12,897	
Objekt: most	Širá trať	Vžitý název:	
Počet otvorů: 3	Počet kolejí na mostě: 1	Elektrizace: ne	
Rychlost na mostě / traťová: 70 / 70 km / h	Traťová třída zatížení s přidruženou rychlostí: C3 / 70	Datum prohlídky: 07. 11. 2019

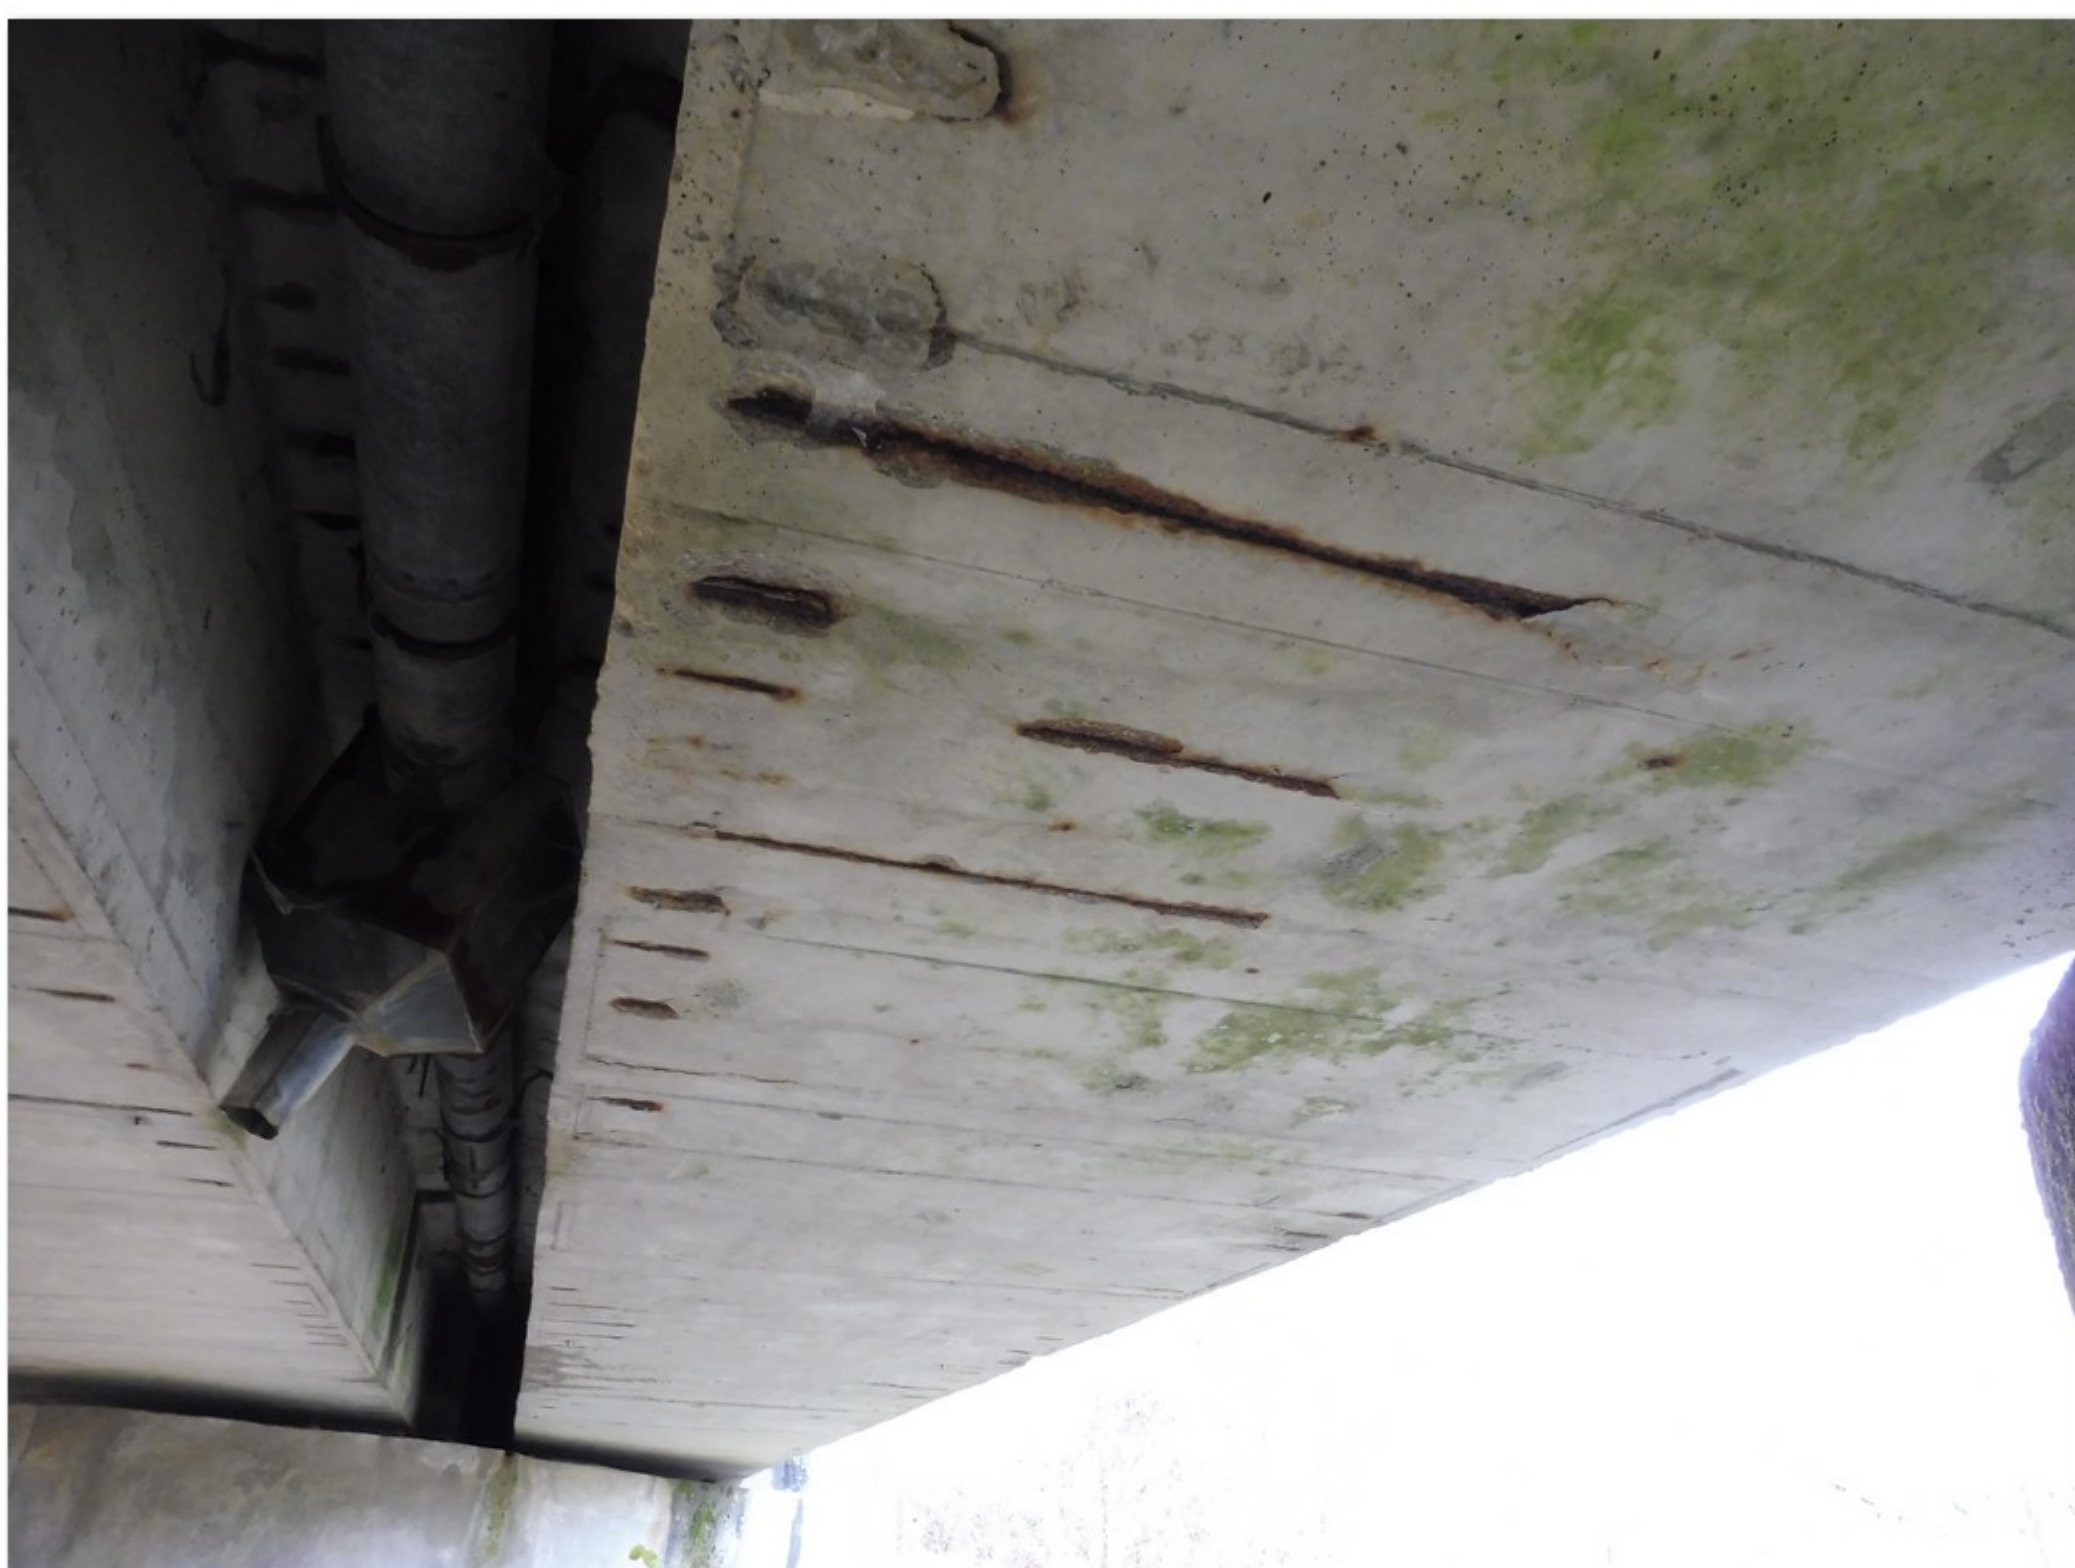
2.1-76 Dno nosníku č. 3.2 - pohled proti směru staničení

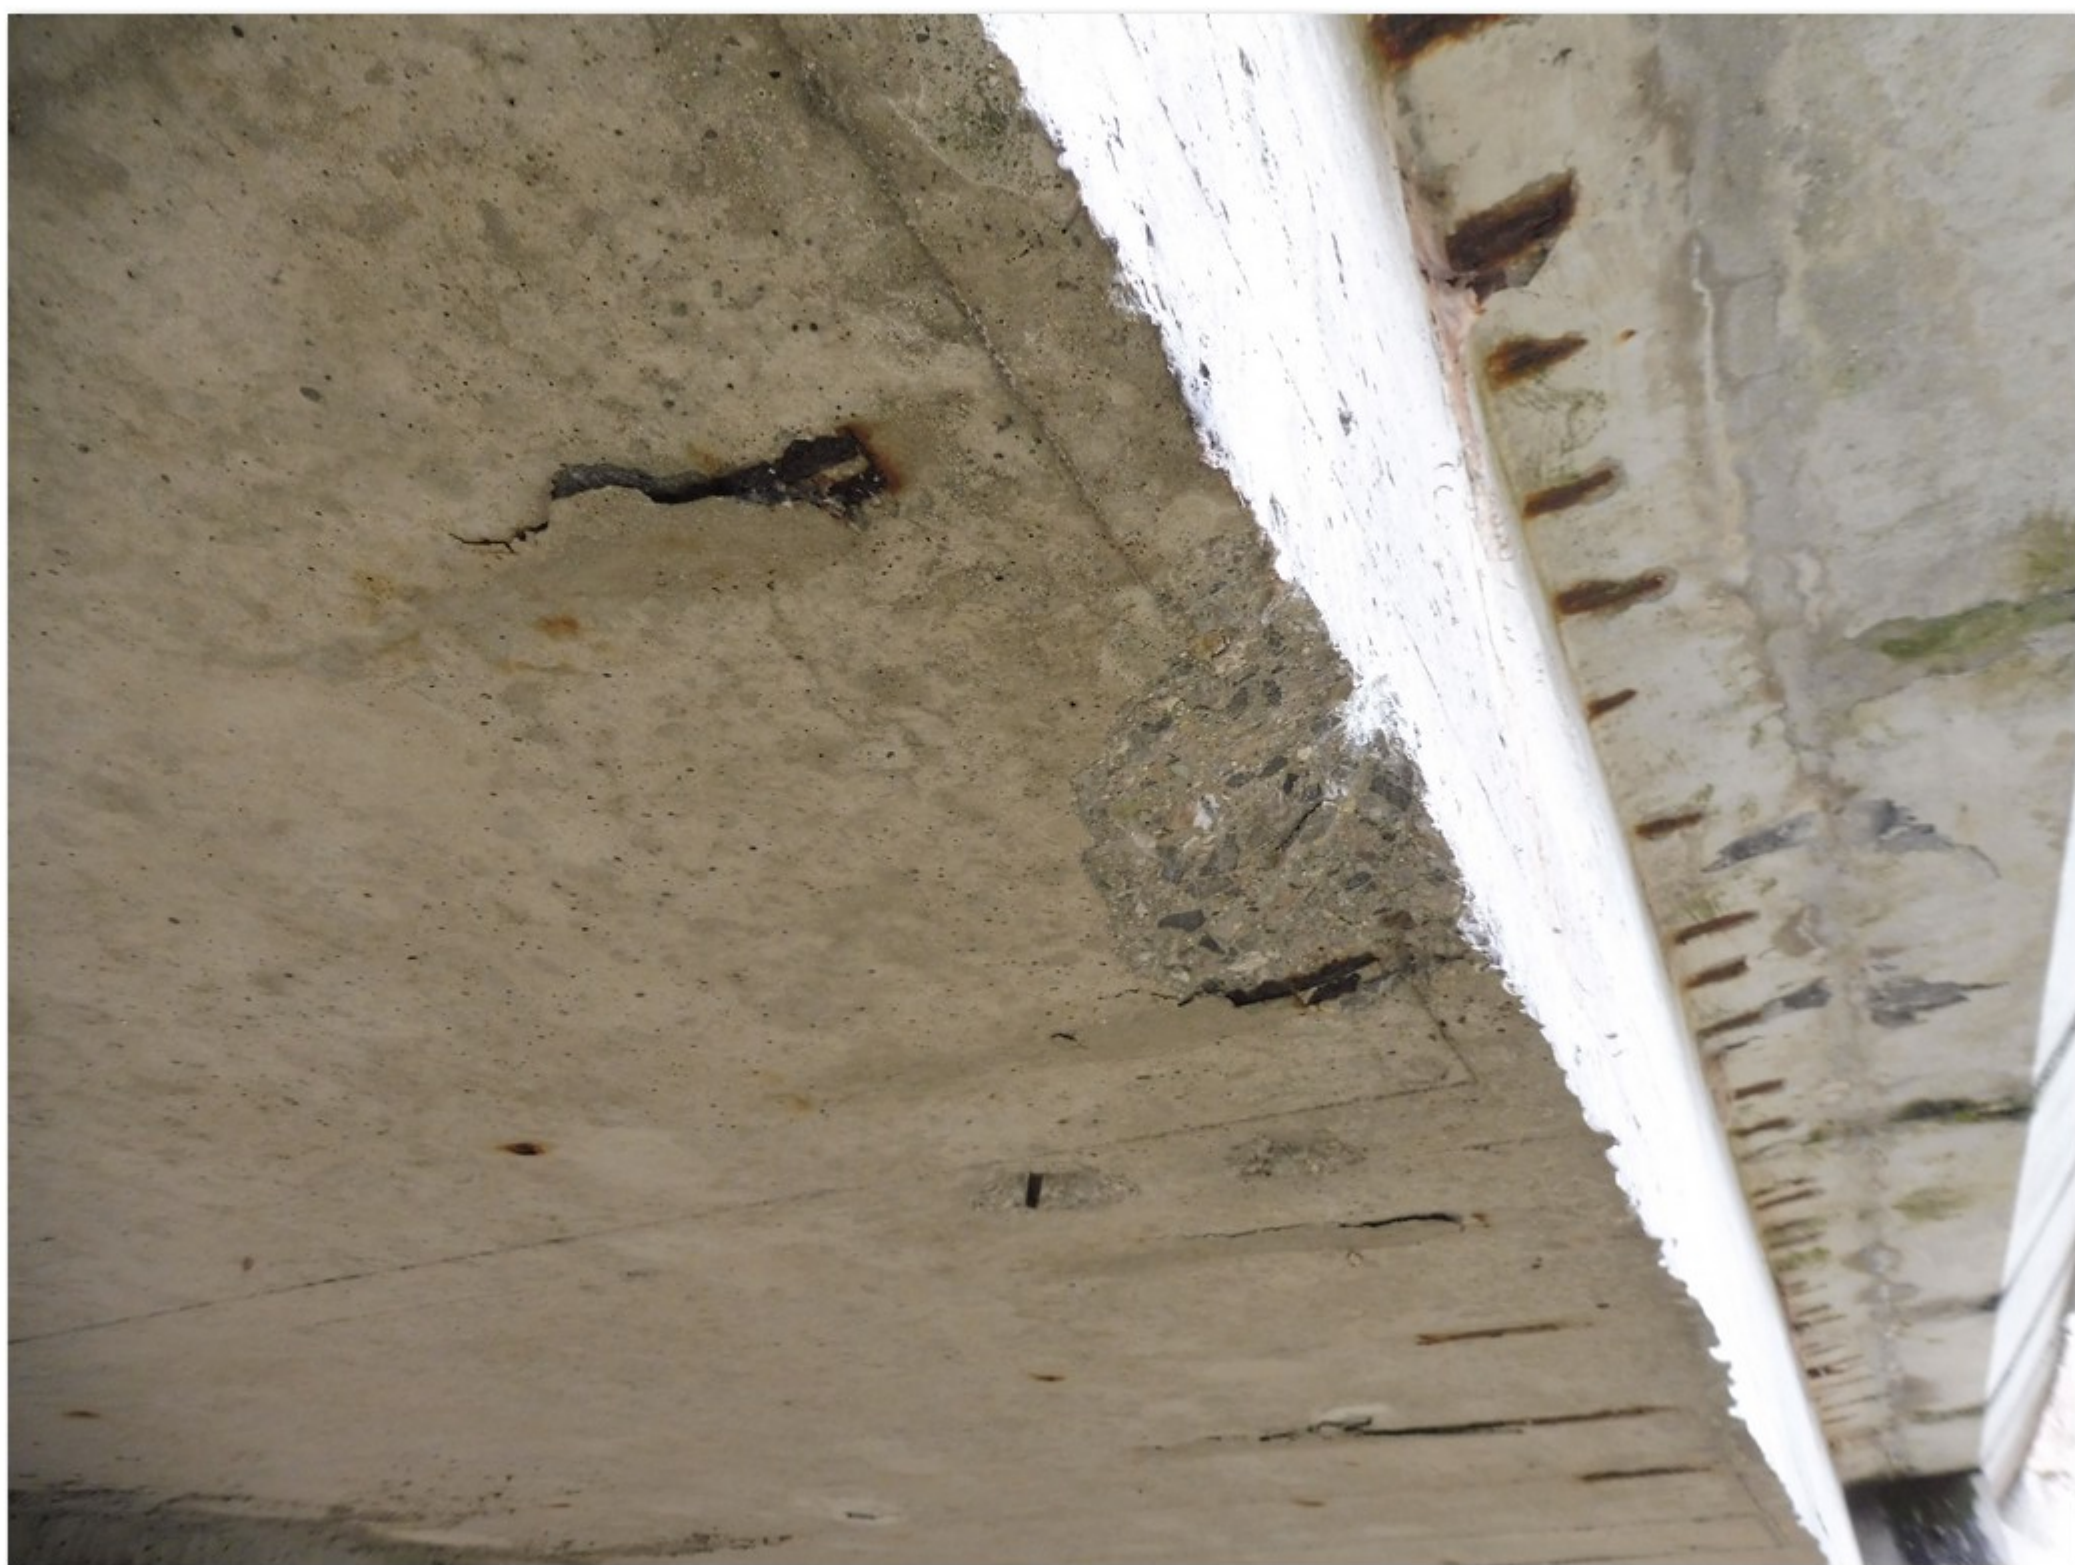
2.1-77 Dno nosníku č. 3.2 - pohled ve směru staničení

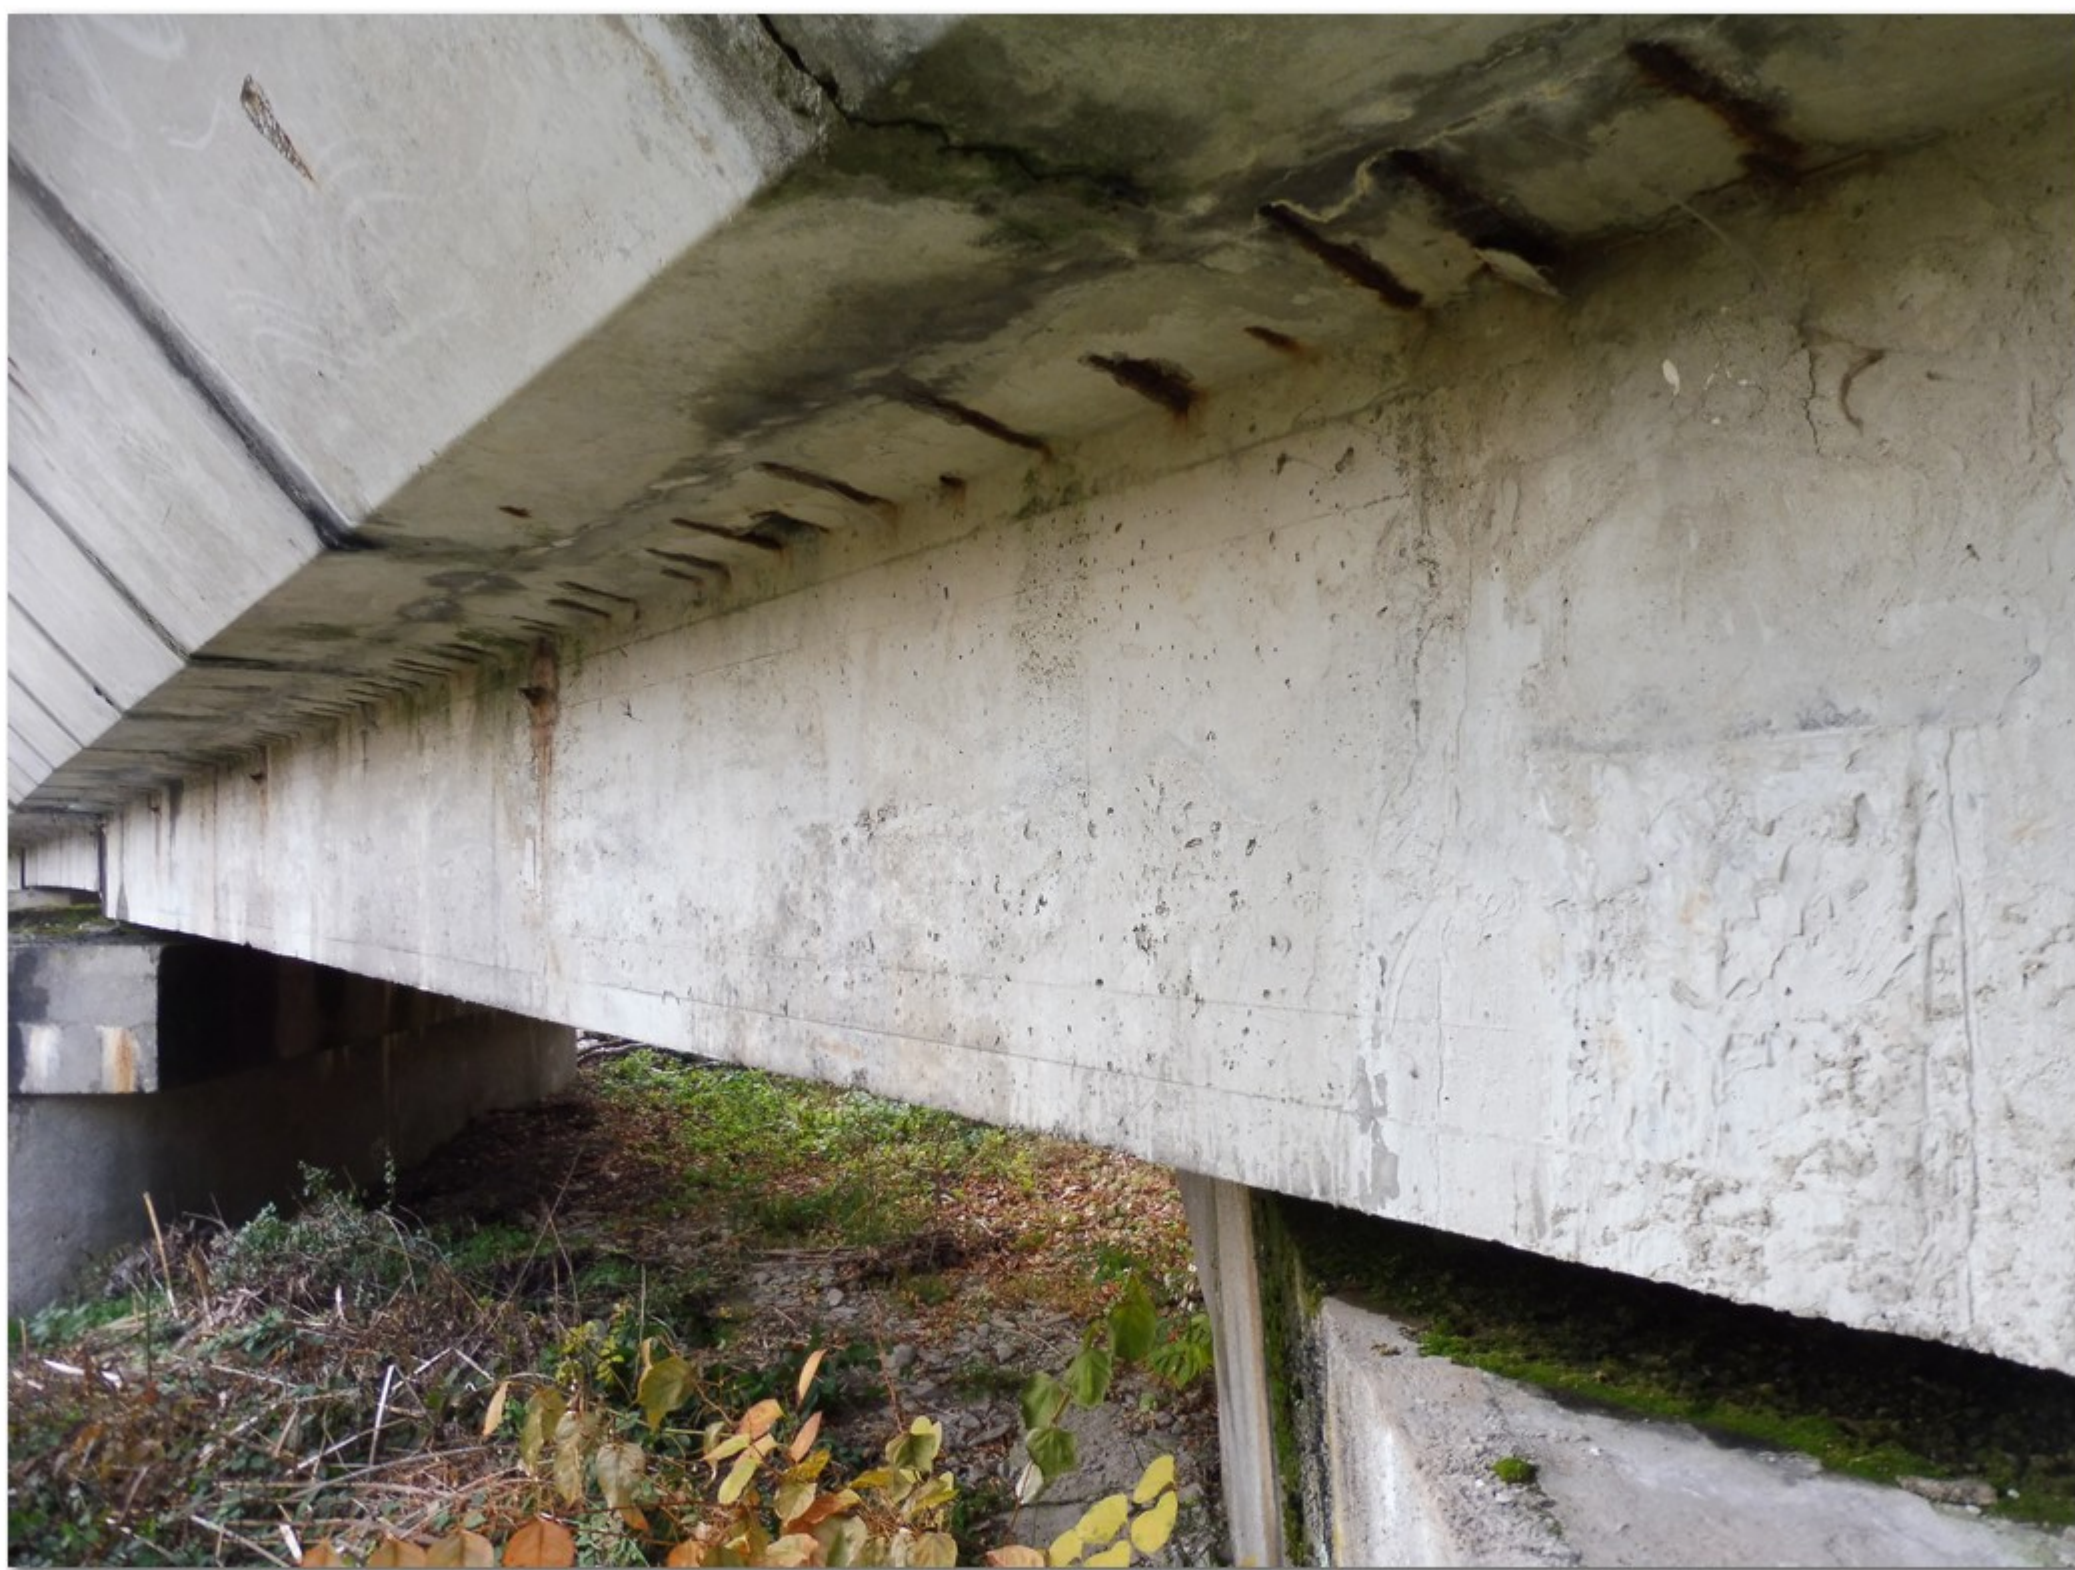
2.1-79 Pravý bok nosné konstrukce ve 3. poli

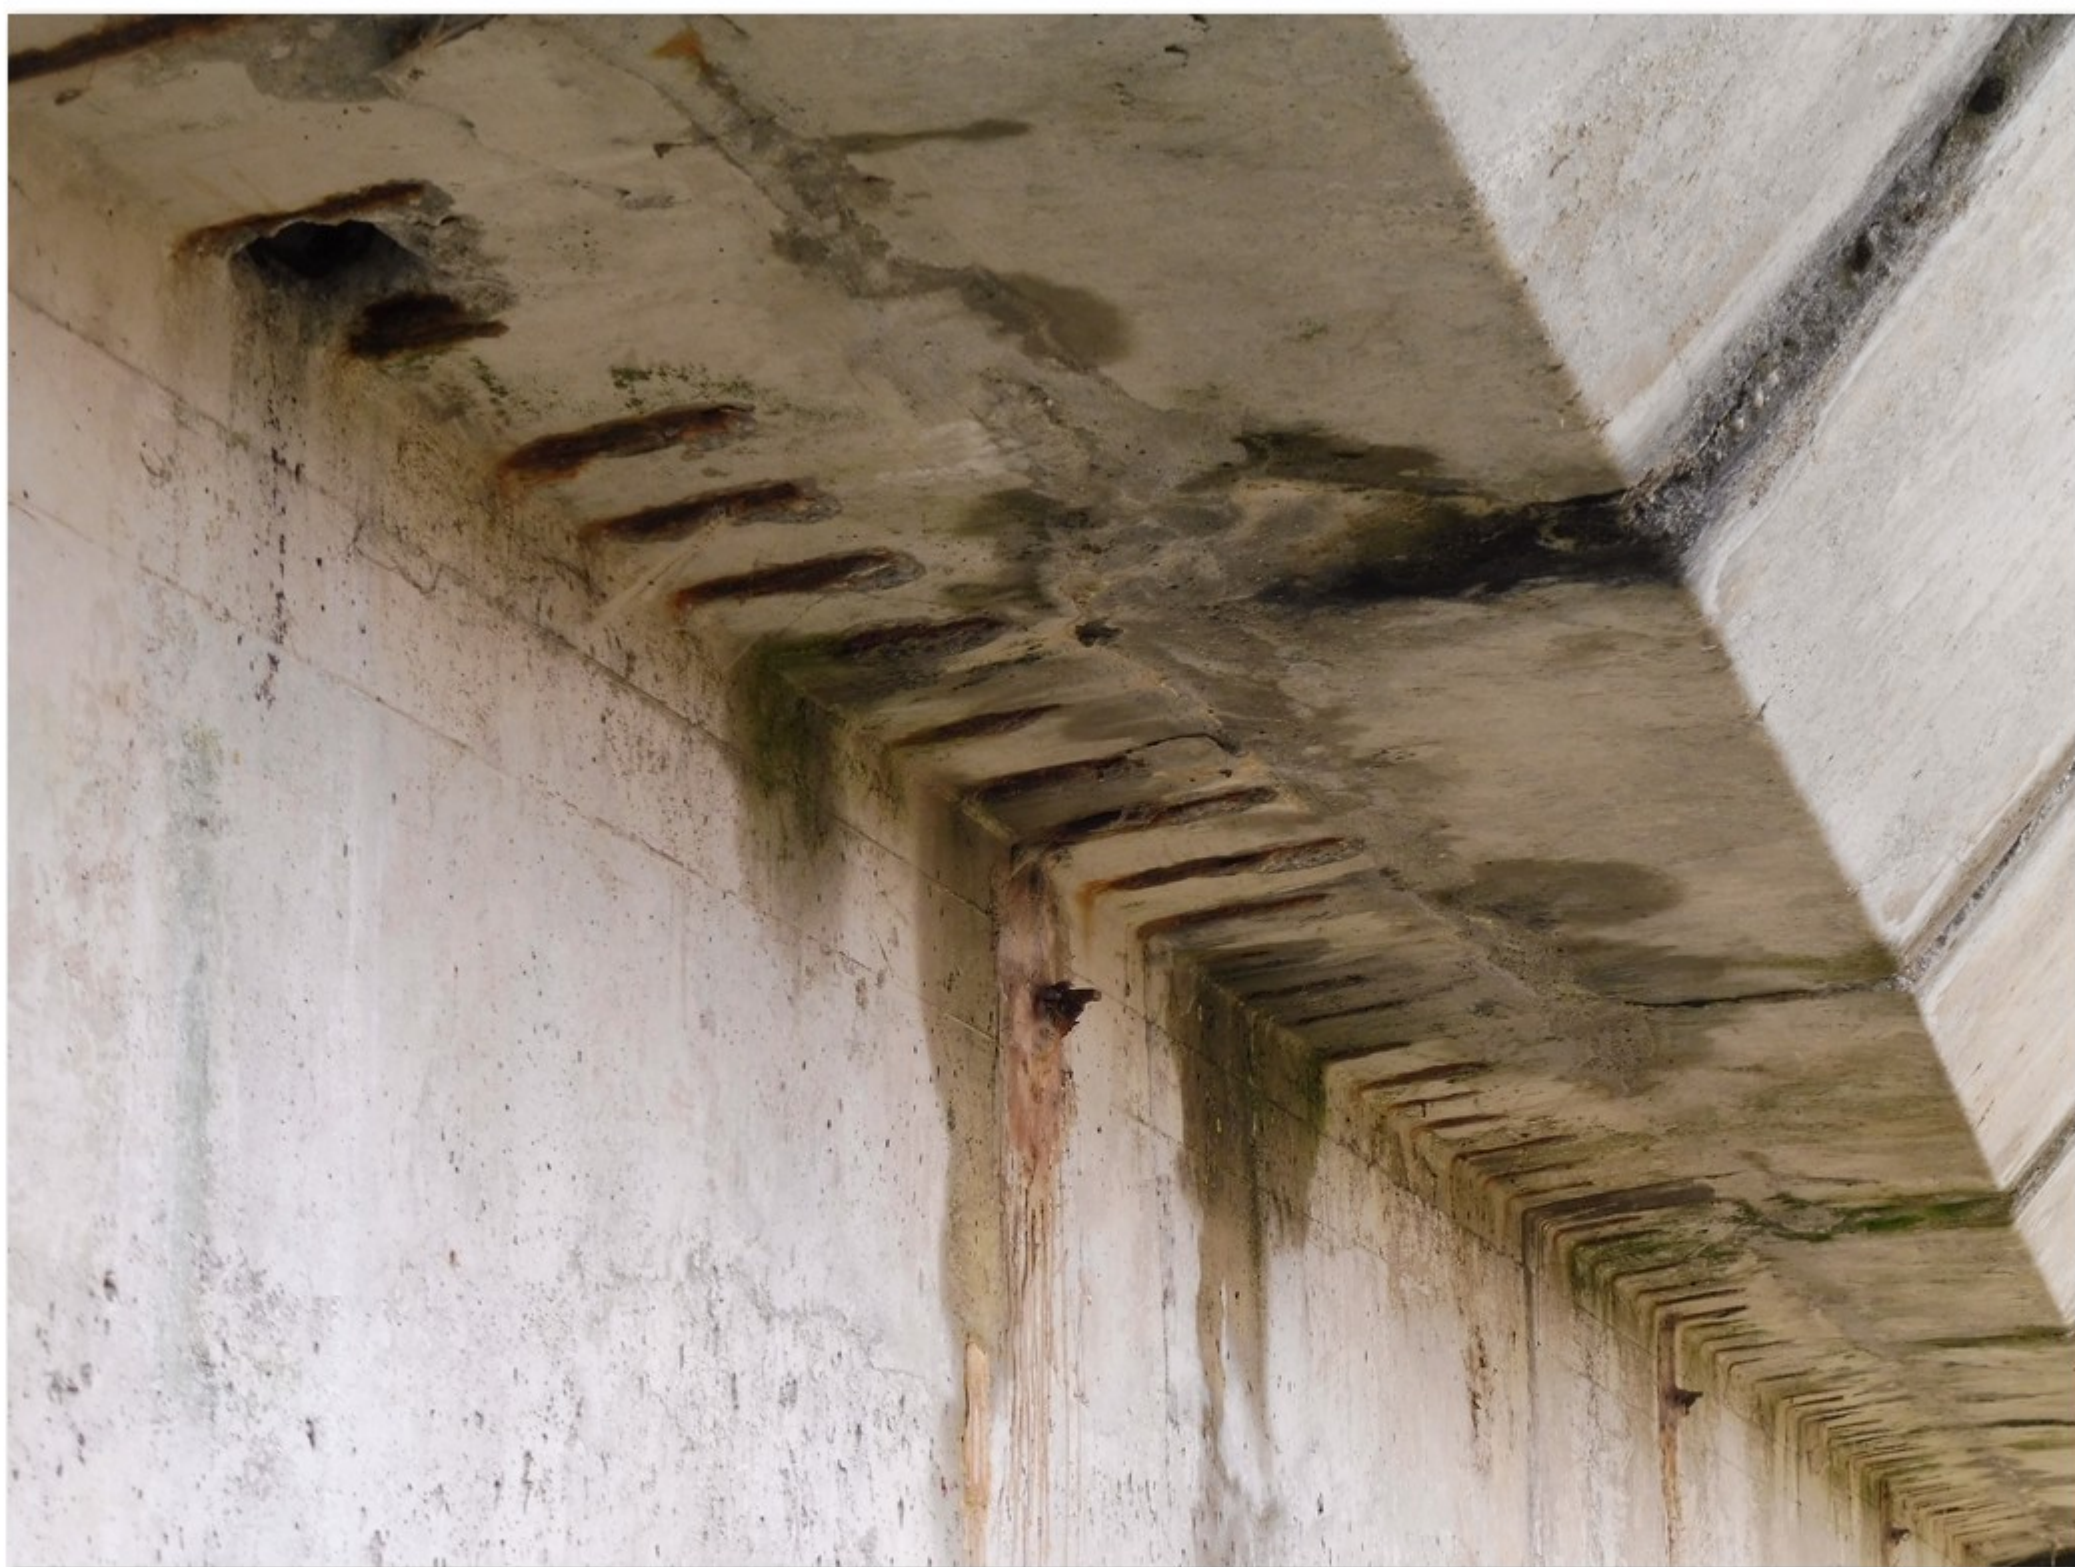
2.1-80 Pravá stěna nosníku č. 3.2

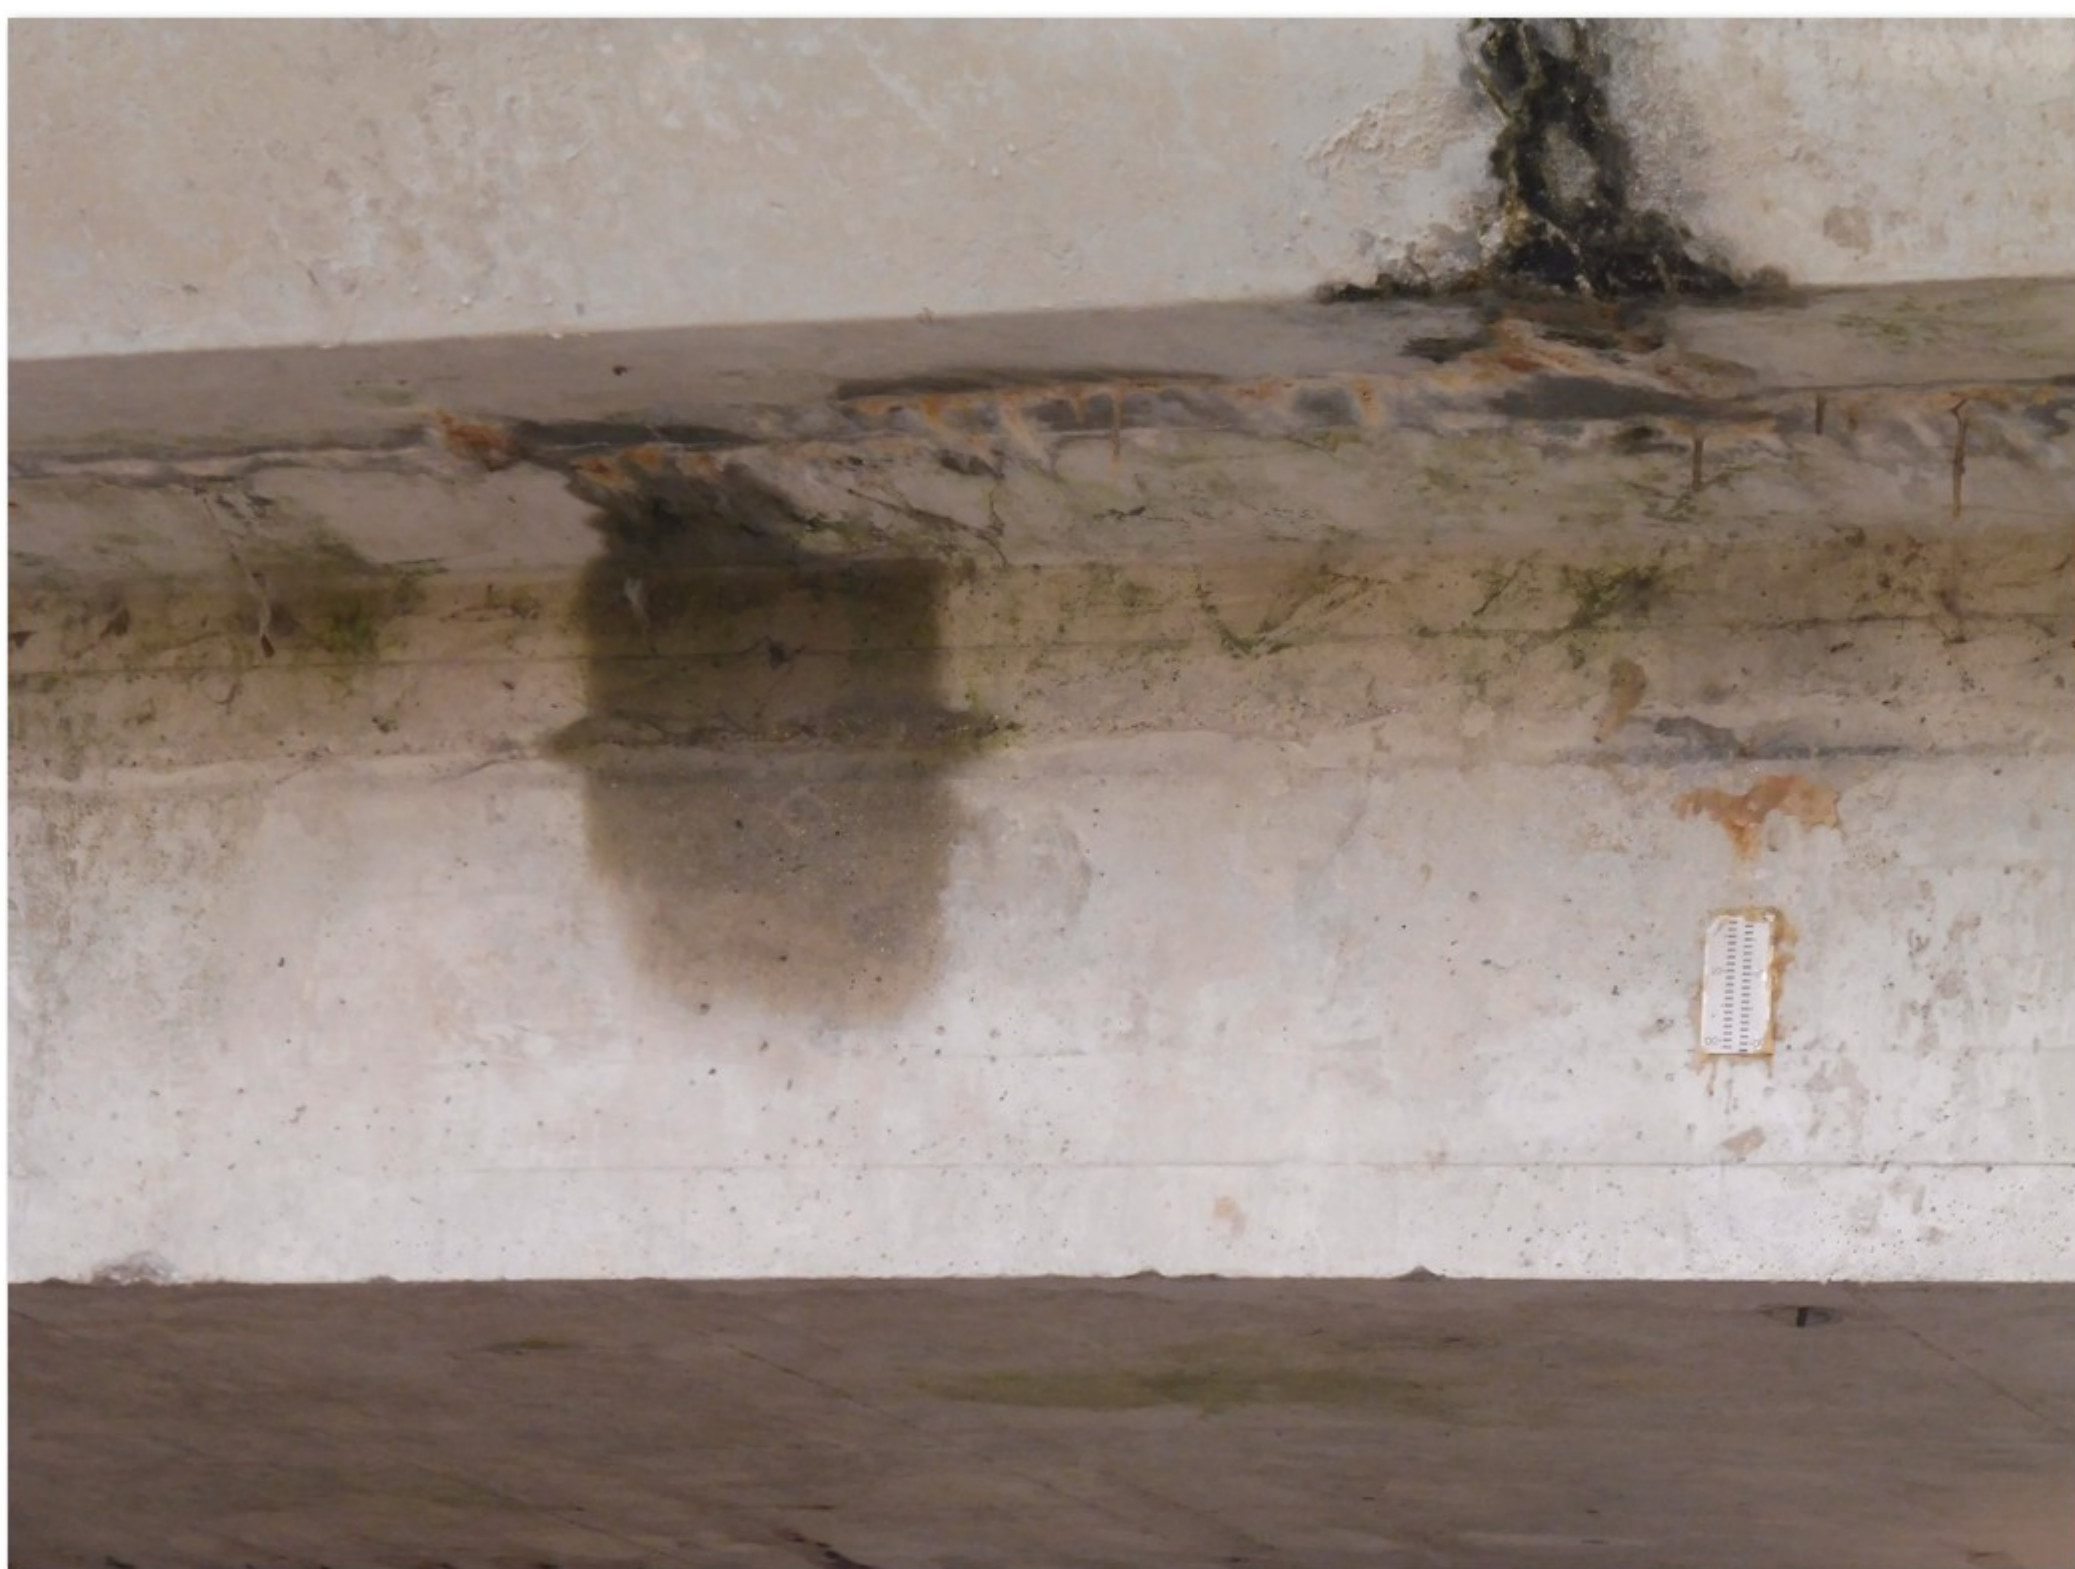
2.1-81 Podhled pravé horní příruby nosníku č. 3.2 a navazující konzoly

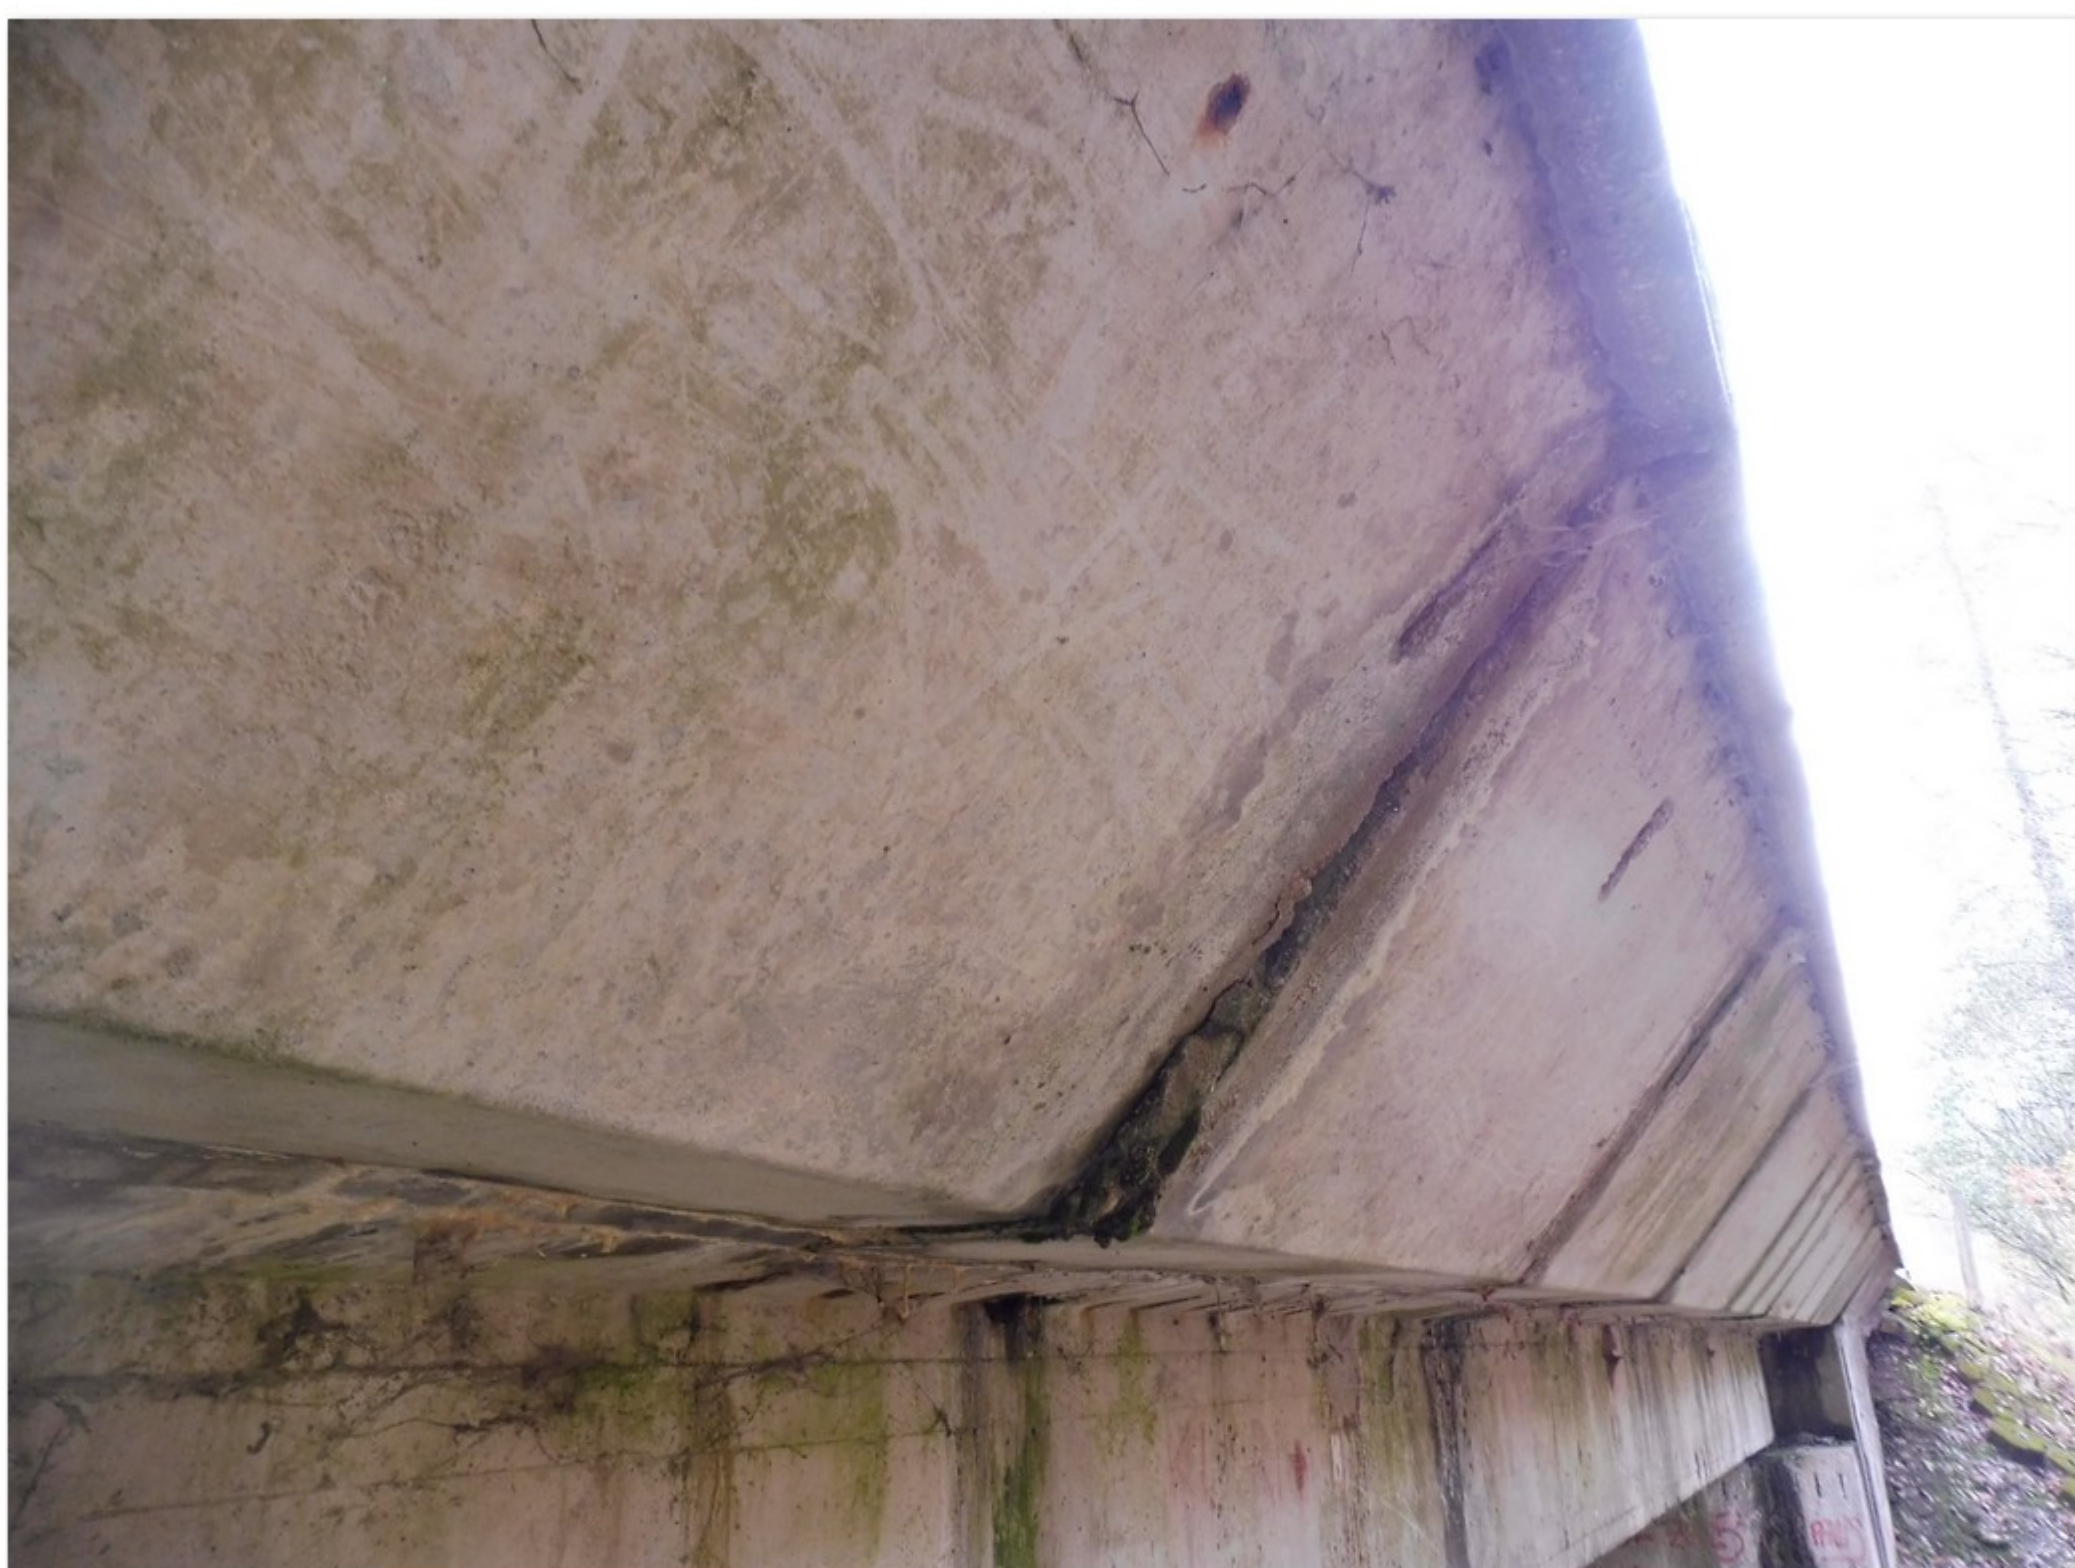
2.1-82 Pravá stěna nosníku č. 3.2 - stopy zatékání z podélné spáry mezi horní přírubou nosníku a konzolou

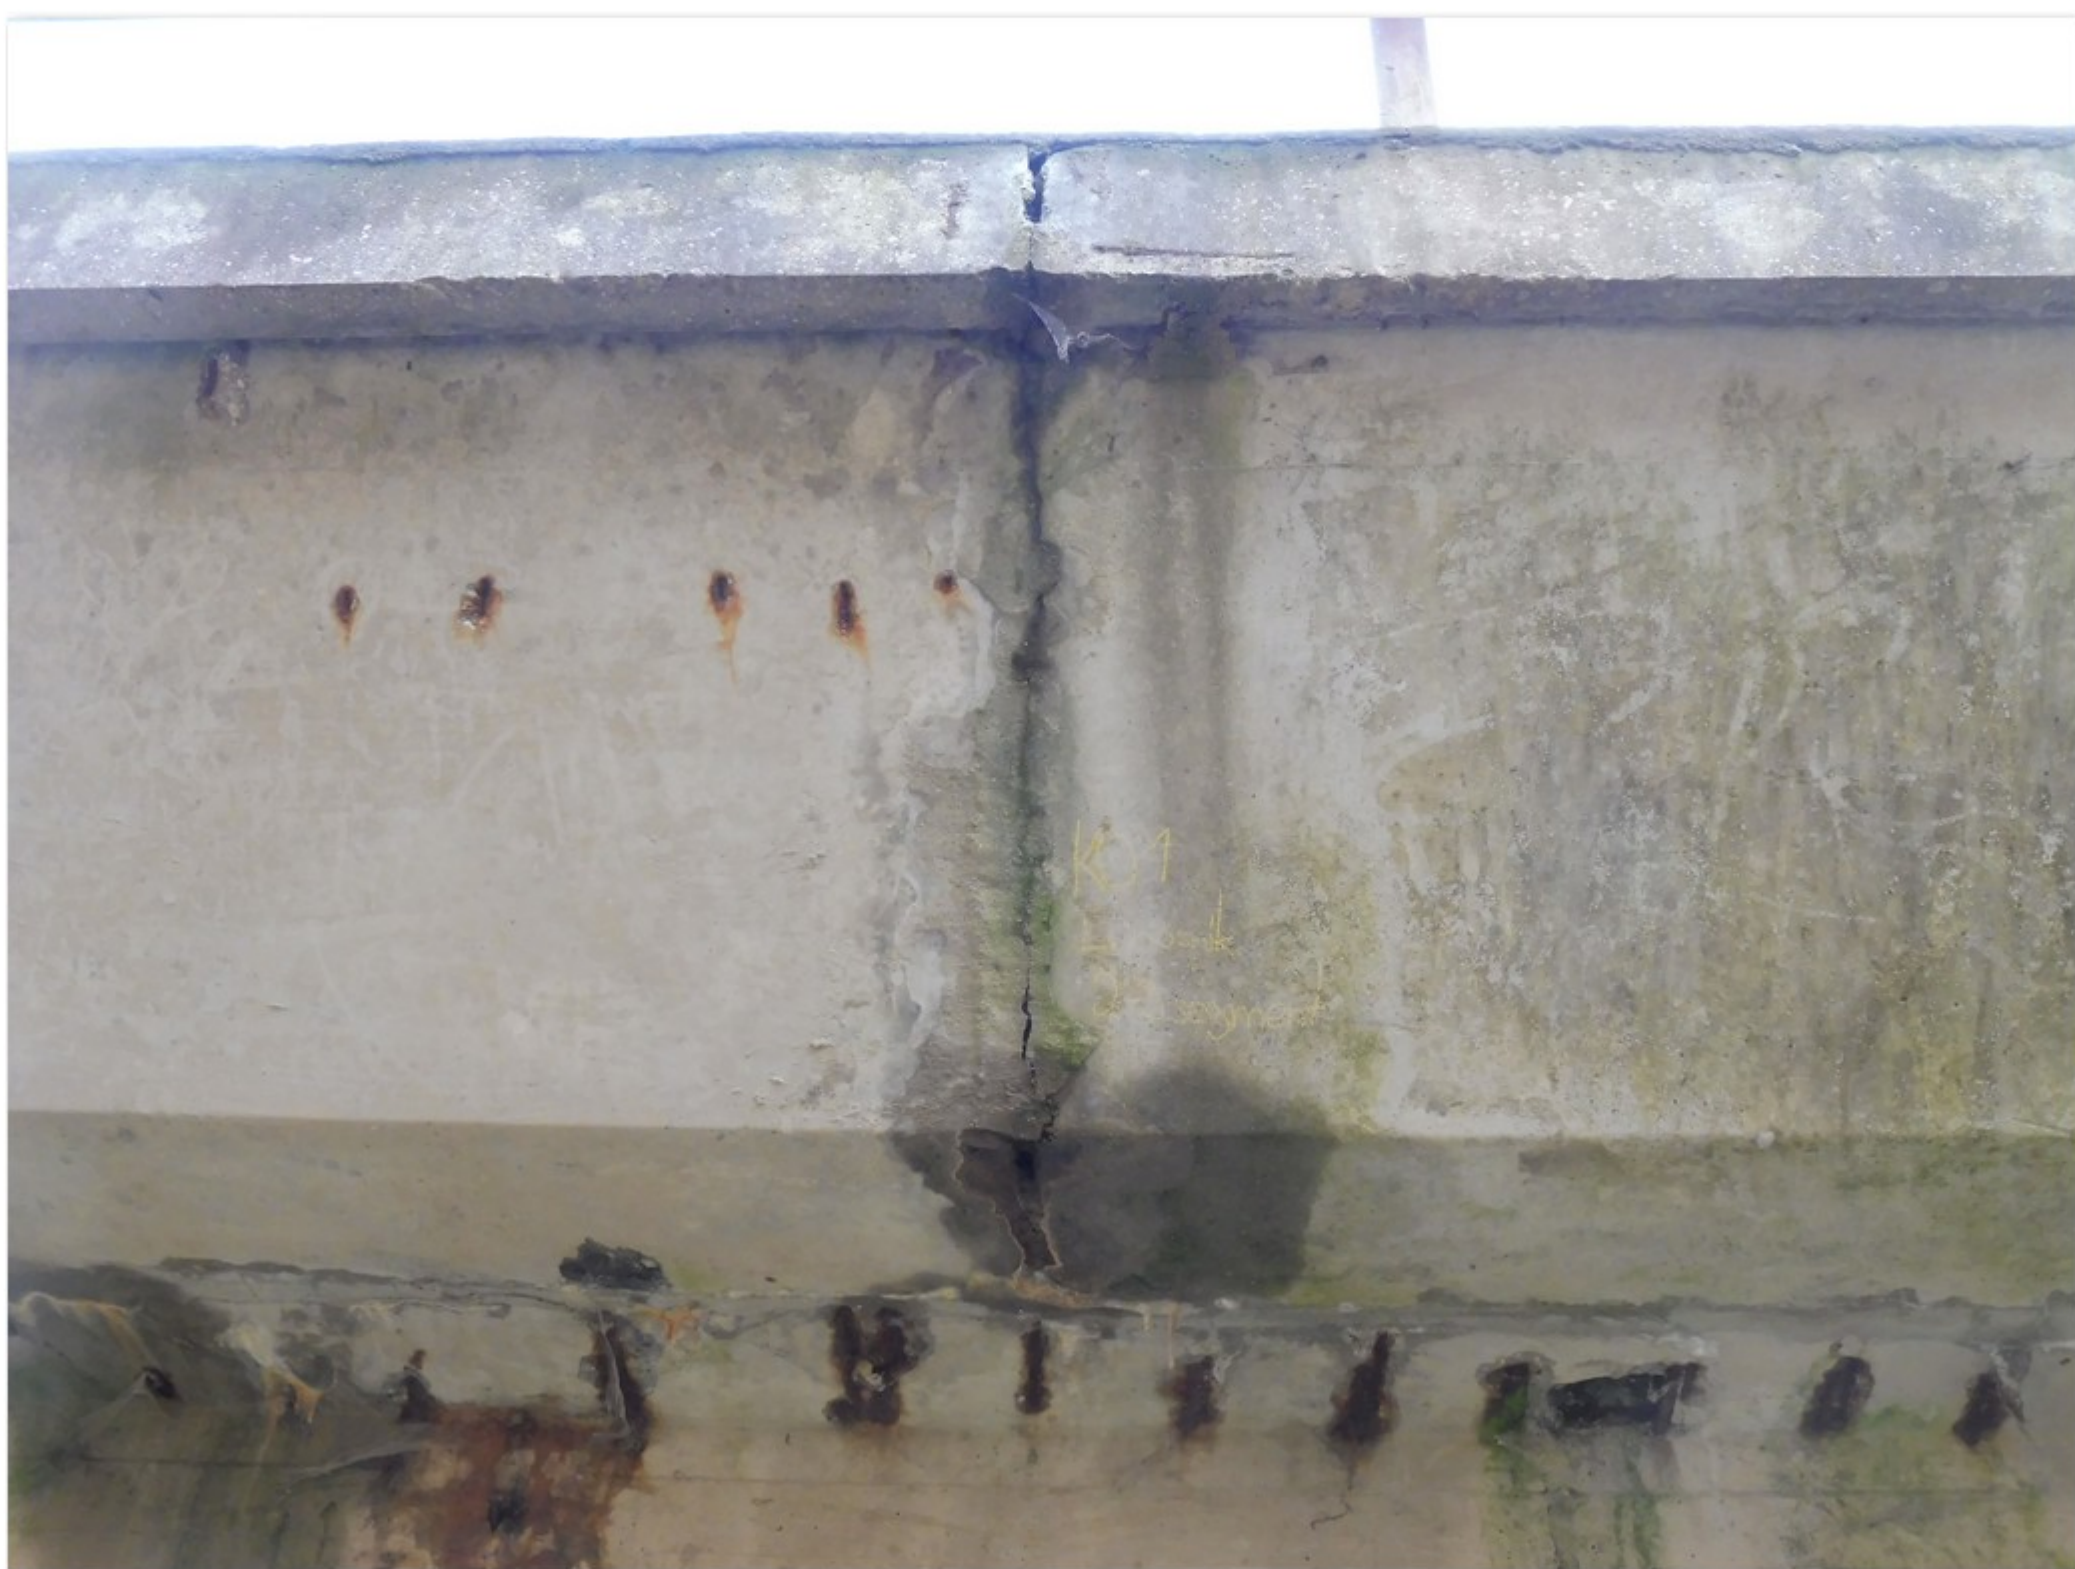
2.1-83 Prefabrikované konzoly na levém okraji mostu v 1. poli
