Správa železnic, státní organizace

SHP TS s.r.o.

ZPRÁVA Z PODROBNÉ VIZUÁLNÍ PROHLÍDKY

MOST PŘES ŘEKU BYSTŘIČKA V HLUBOČKÁCH			
TÚ 2191 Olomouc hl. n. - Krnov		Evid. km 12,897	
Objekt: most	Širá trať	Vžitý název:	
Počet otvorů: 3	Počet kolejí na mostě: 1	Elektrizace: ne	
Rychlost na mostě / traťová: 70 / 70 km / h	Traťová třída zatížení s přidruženou rychlostí: C3 / 70	Datum prohlídky: 07. 11. 2019

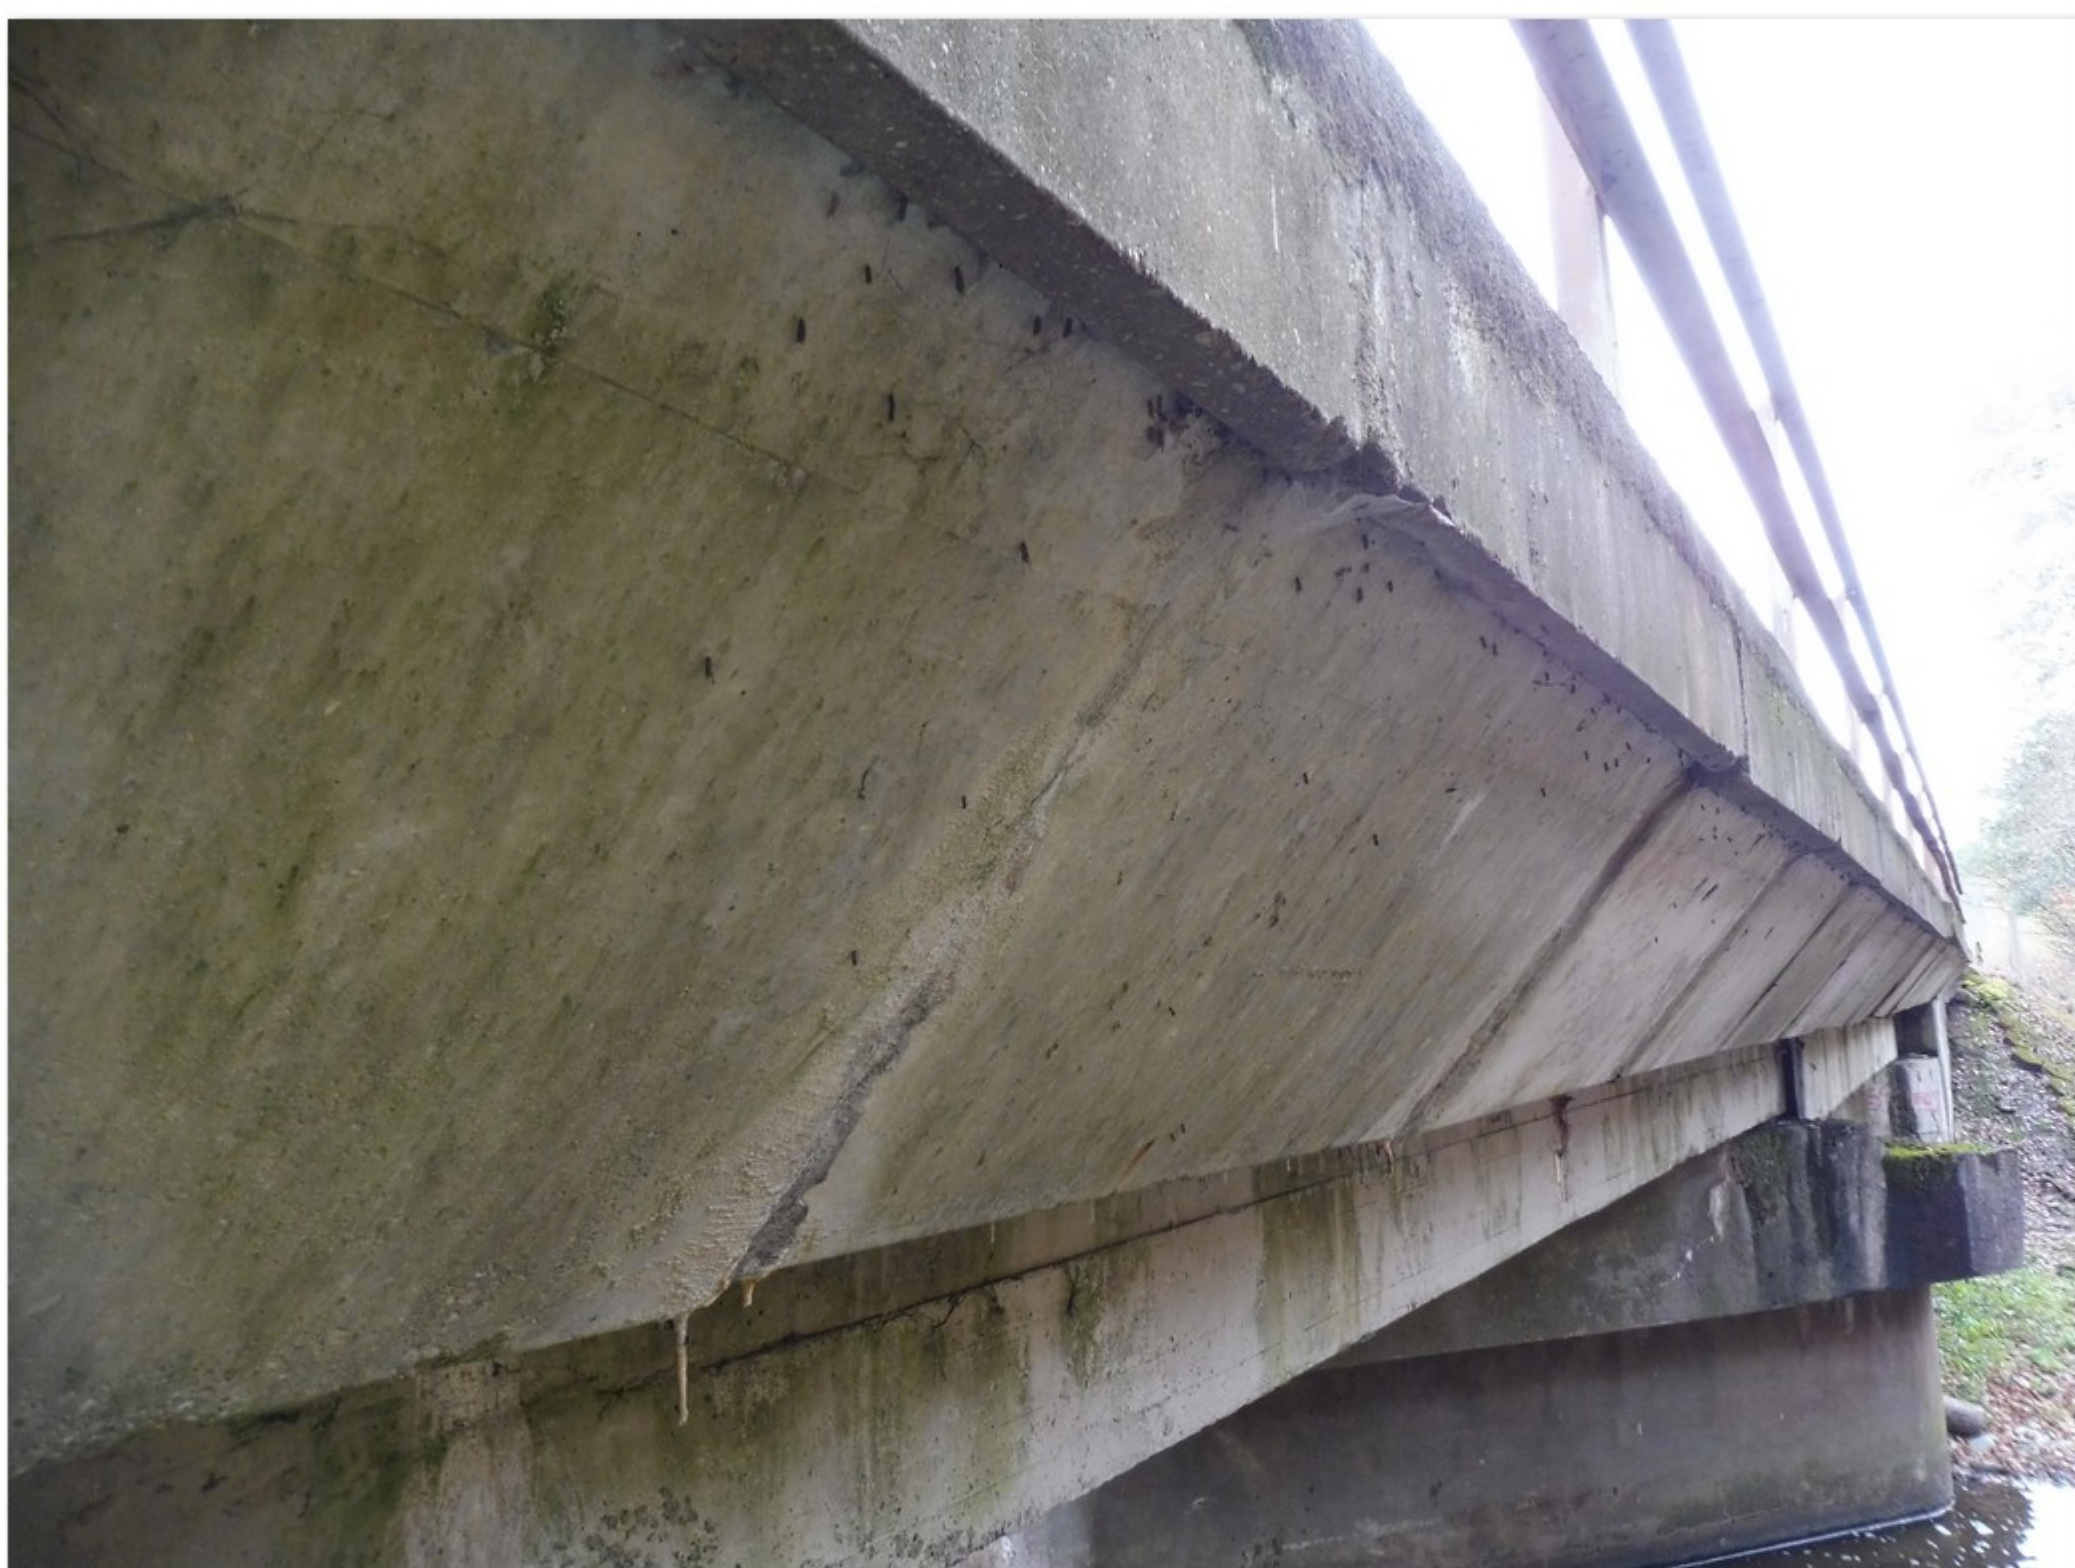
2.1-86 Prefabrikované konzoly na pravém okraji mostu v 1. poli

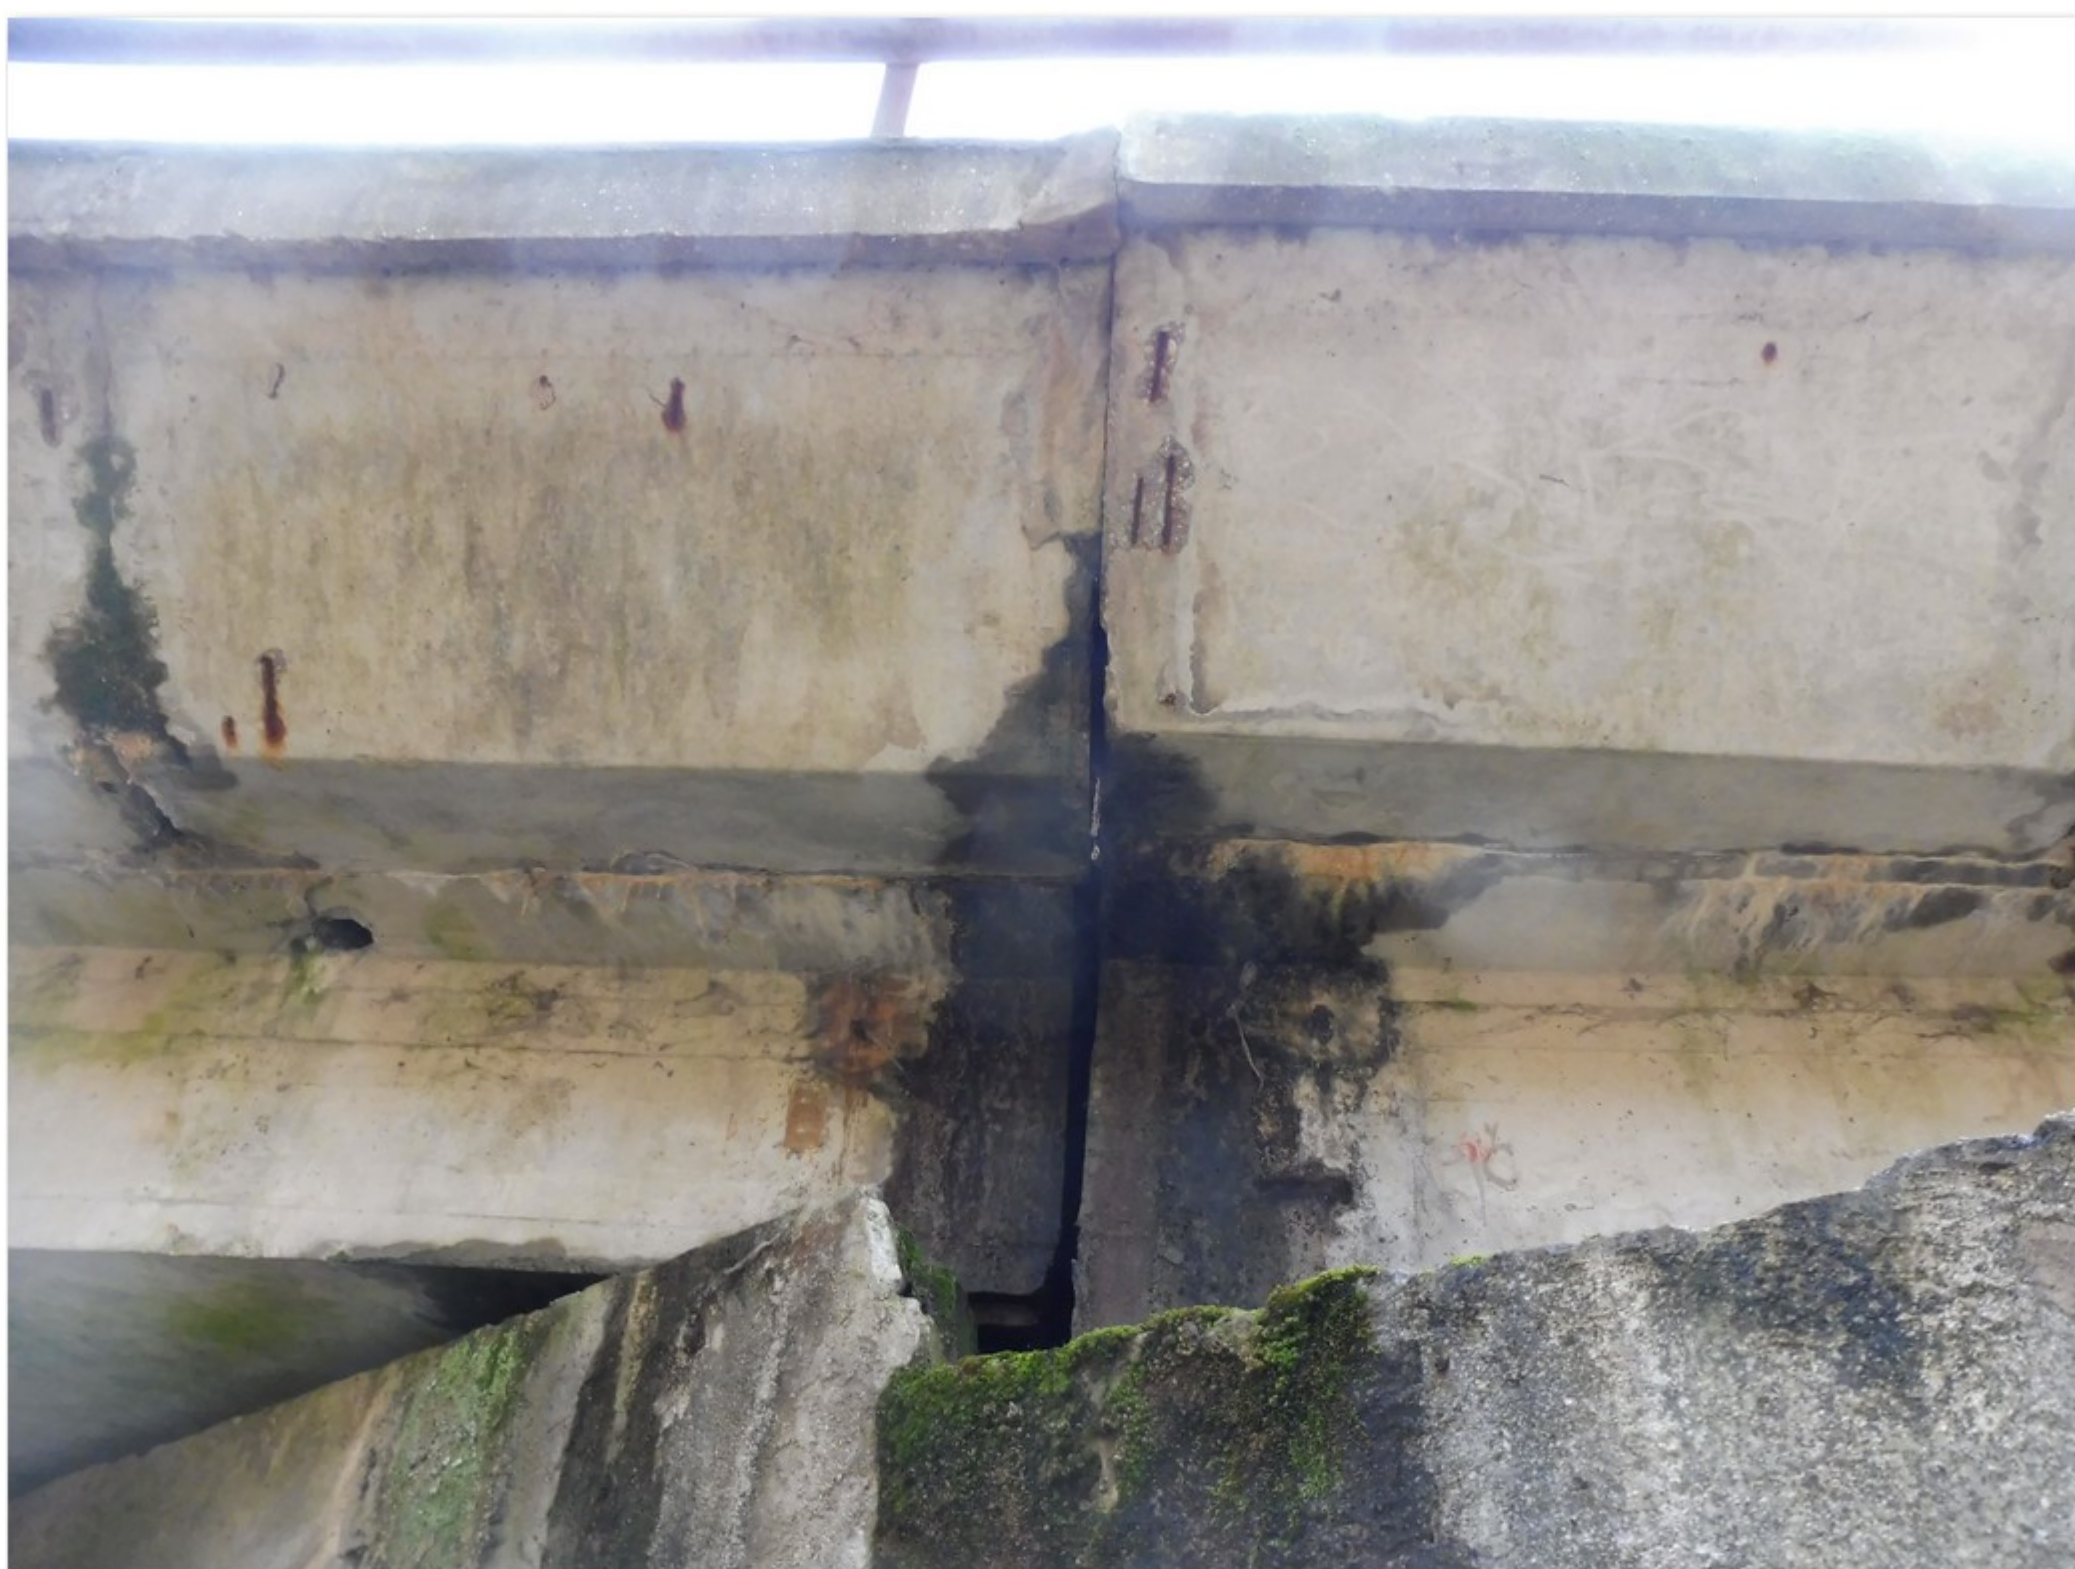
2.1-87 Prefabrikované konzoly na levém okraji mostu ve 2. poli

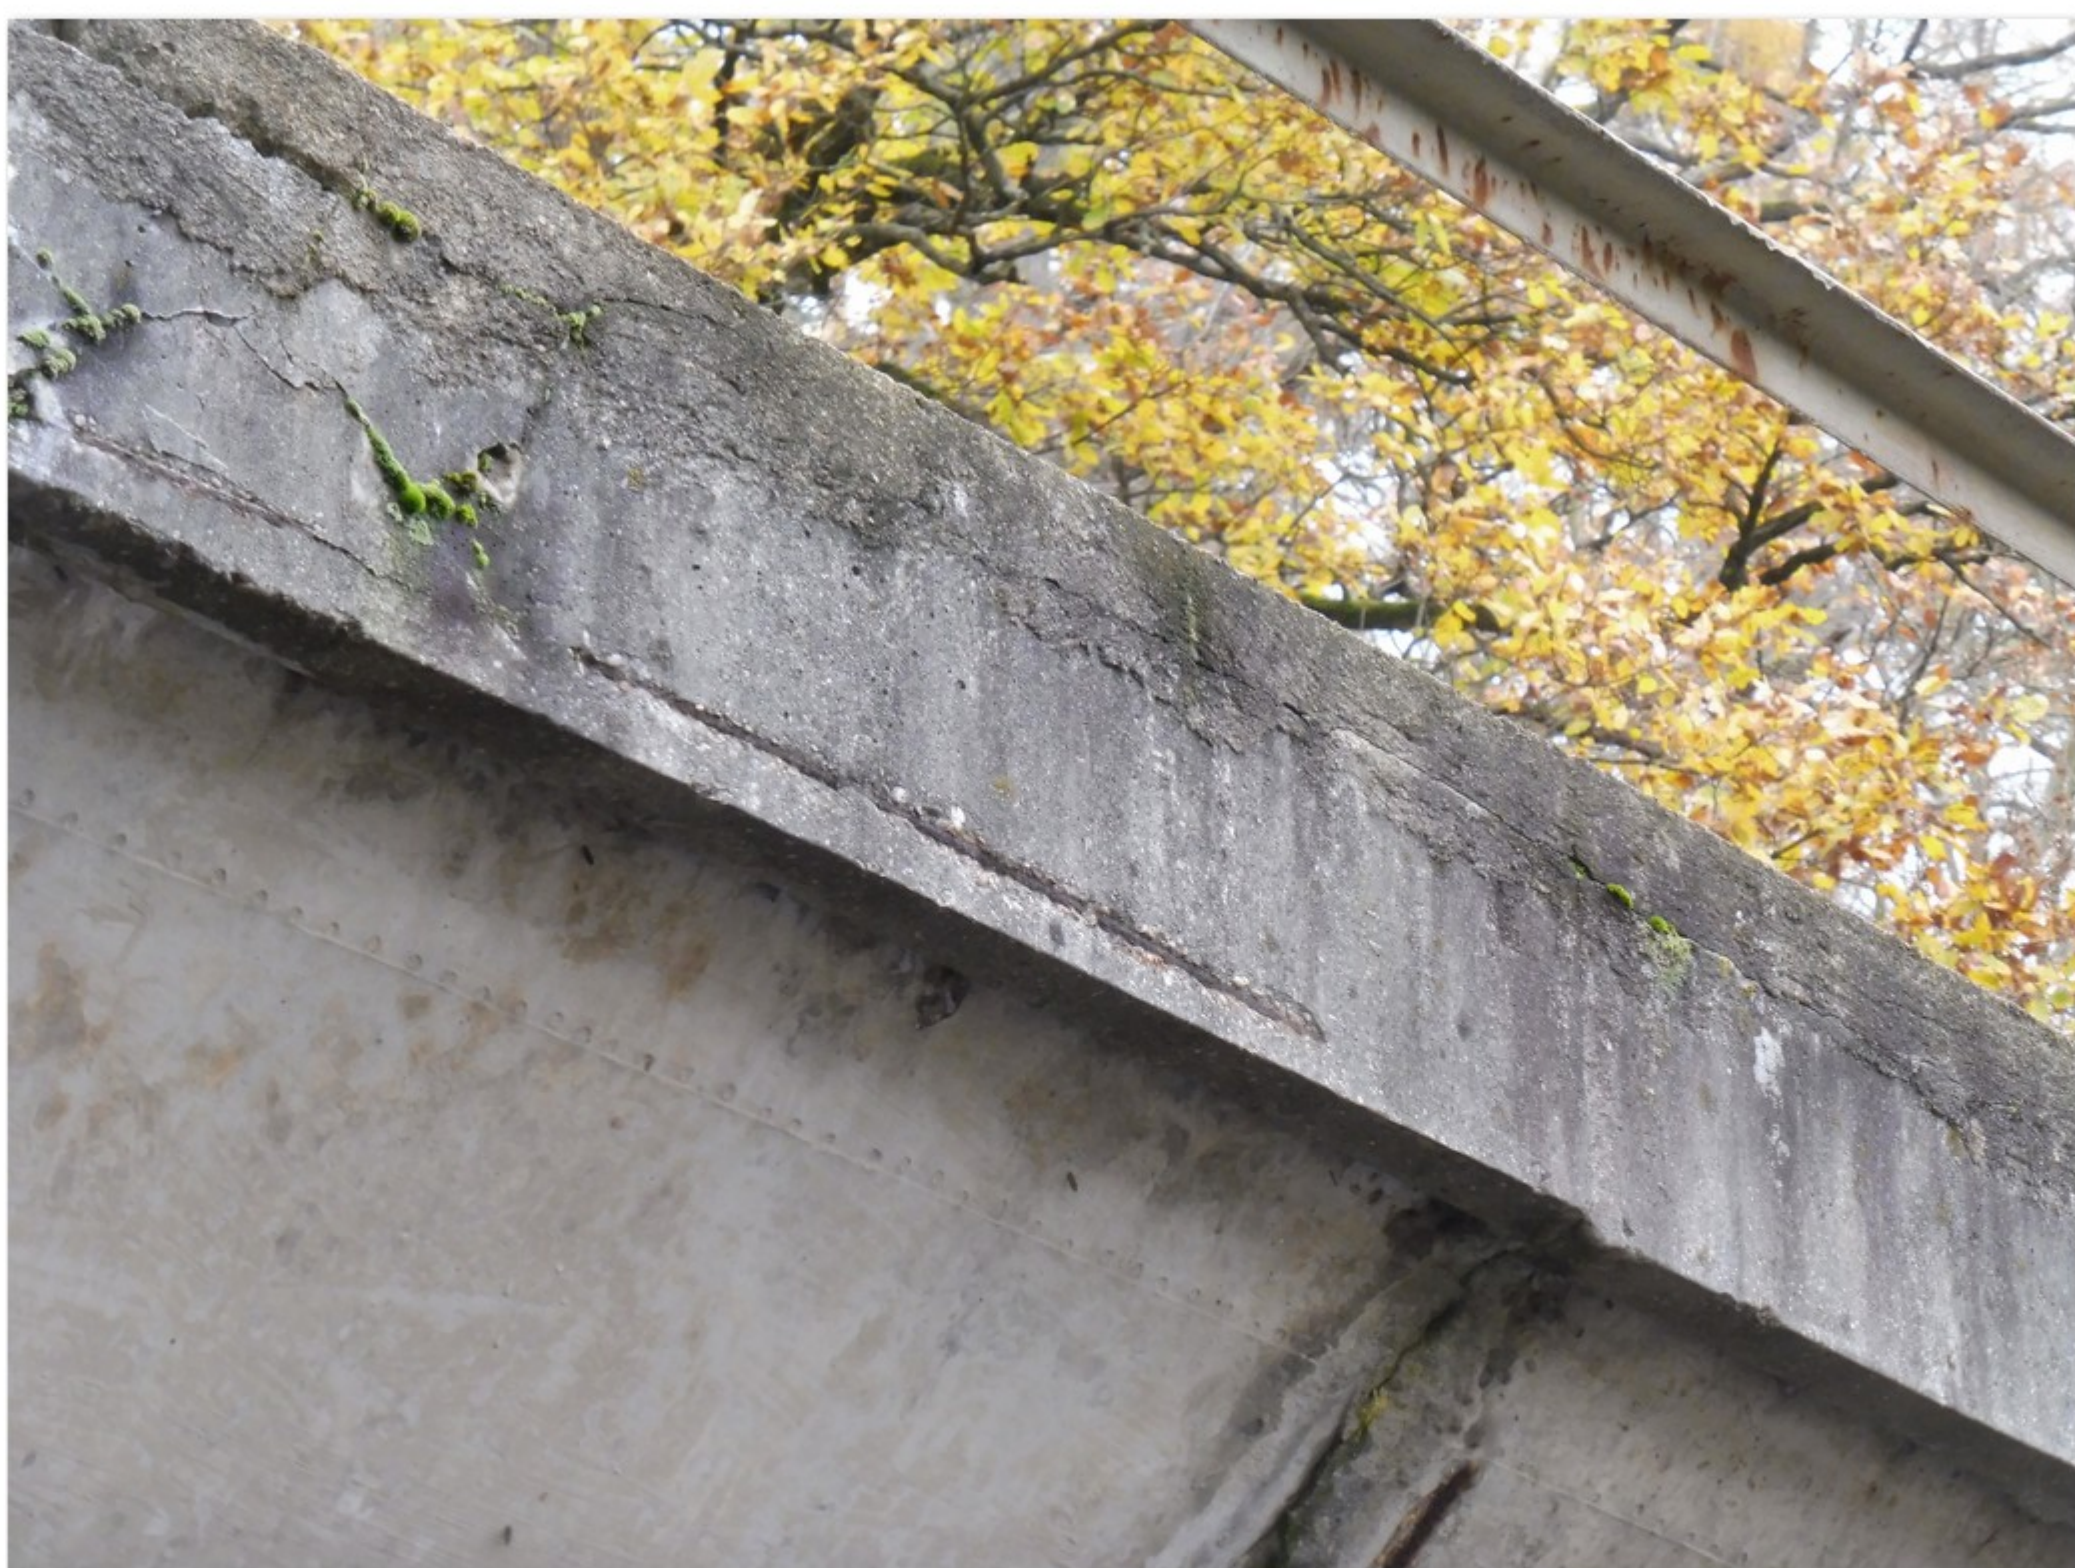
2.1-90 Prefabrikované konzoly na pravém okraji mostu ve 2. poli

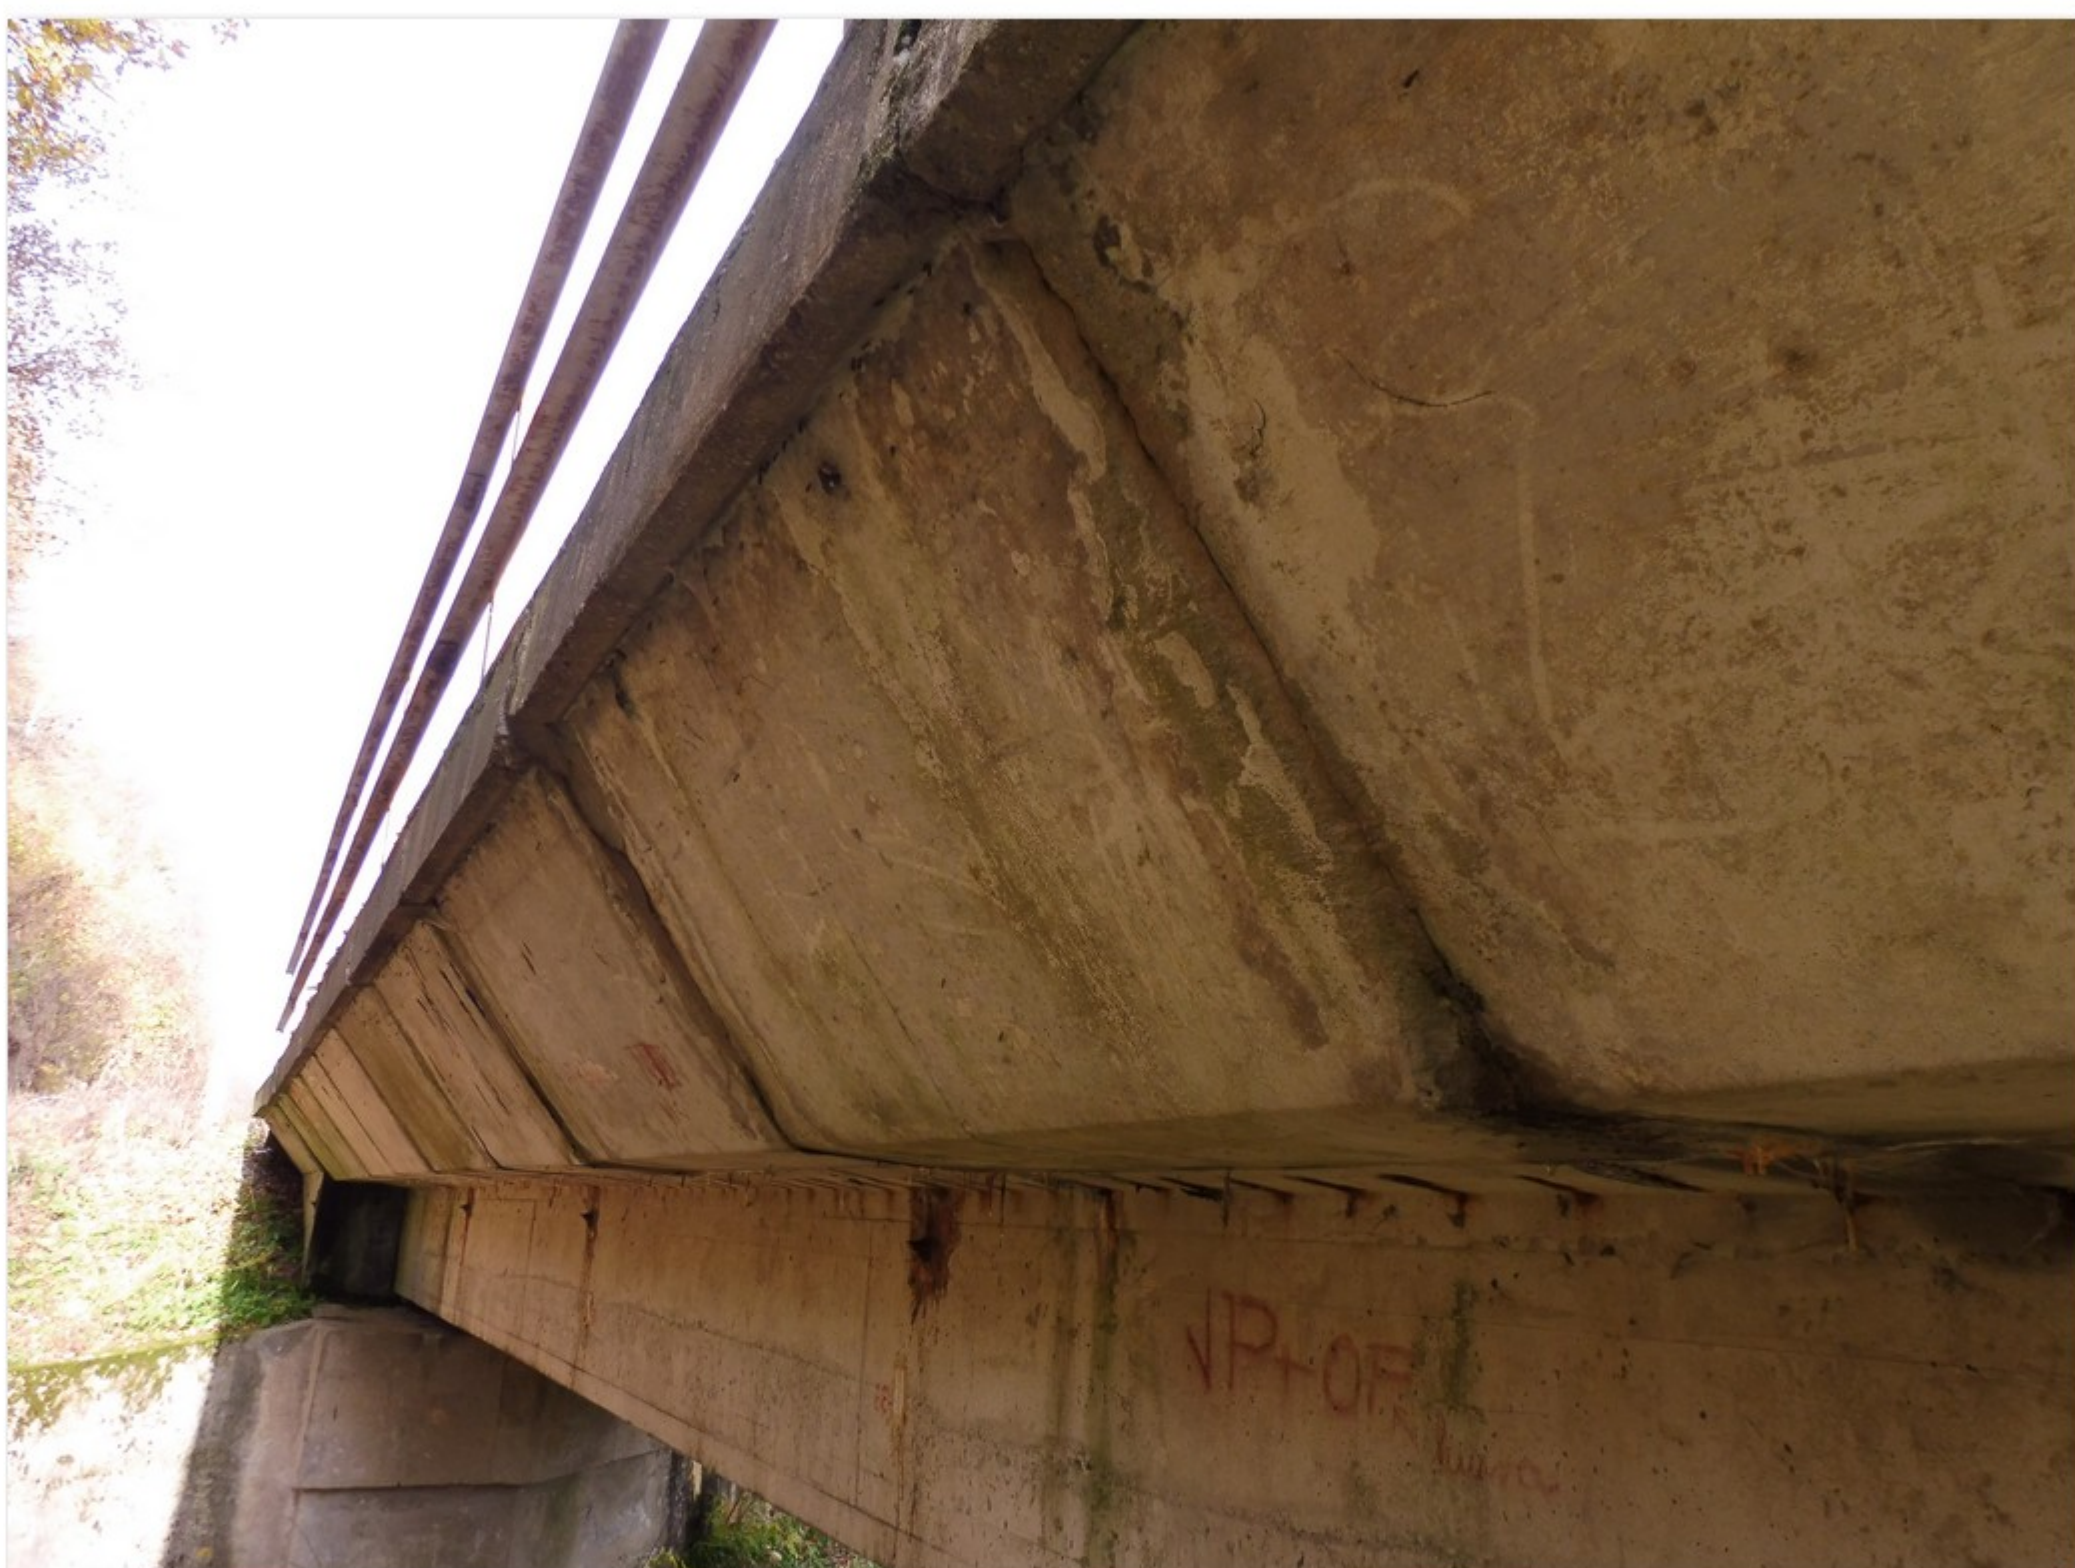
2.1-91 Prefabrikované konzoly na pravém okraji mostu ve 2. poli

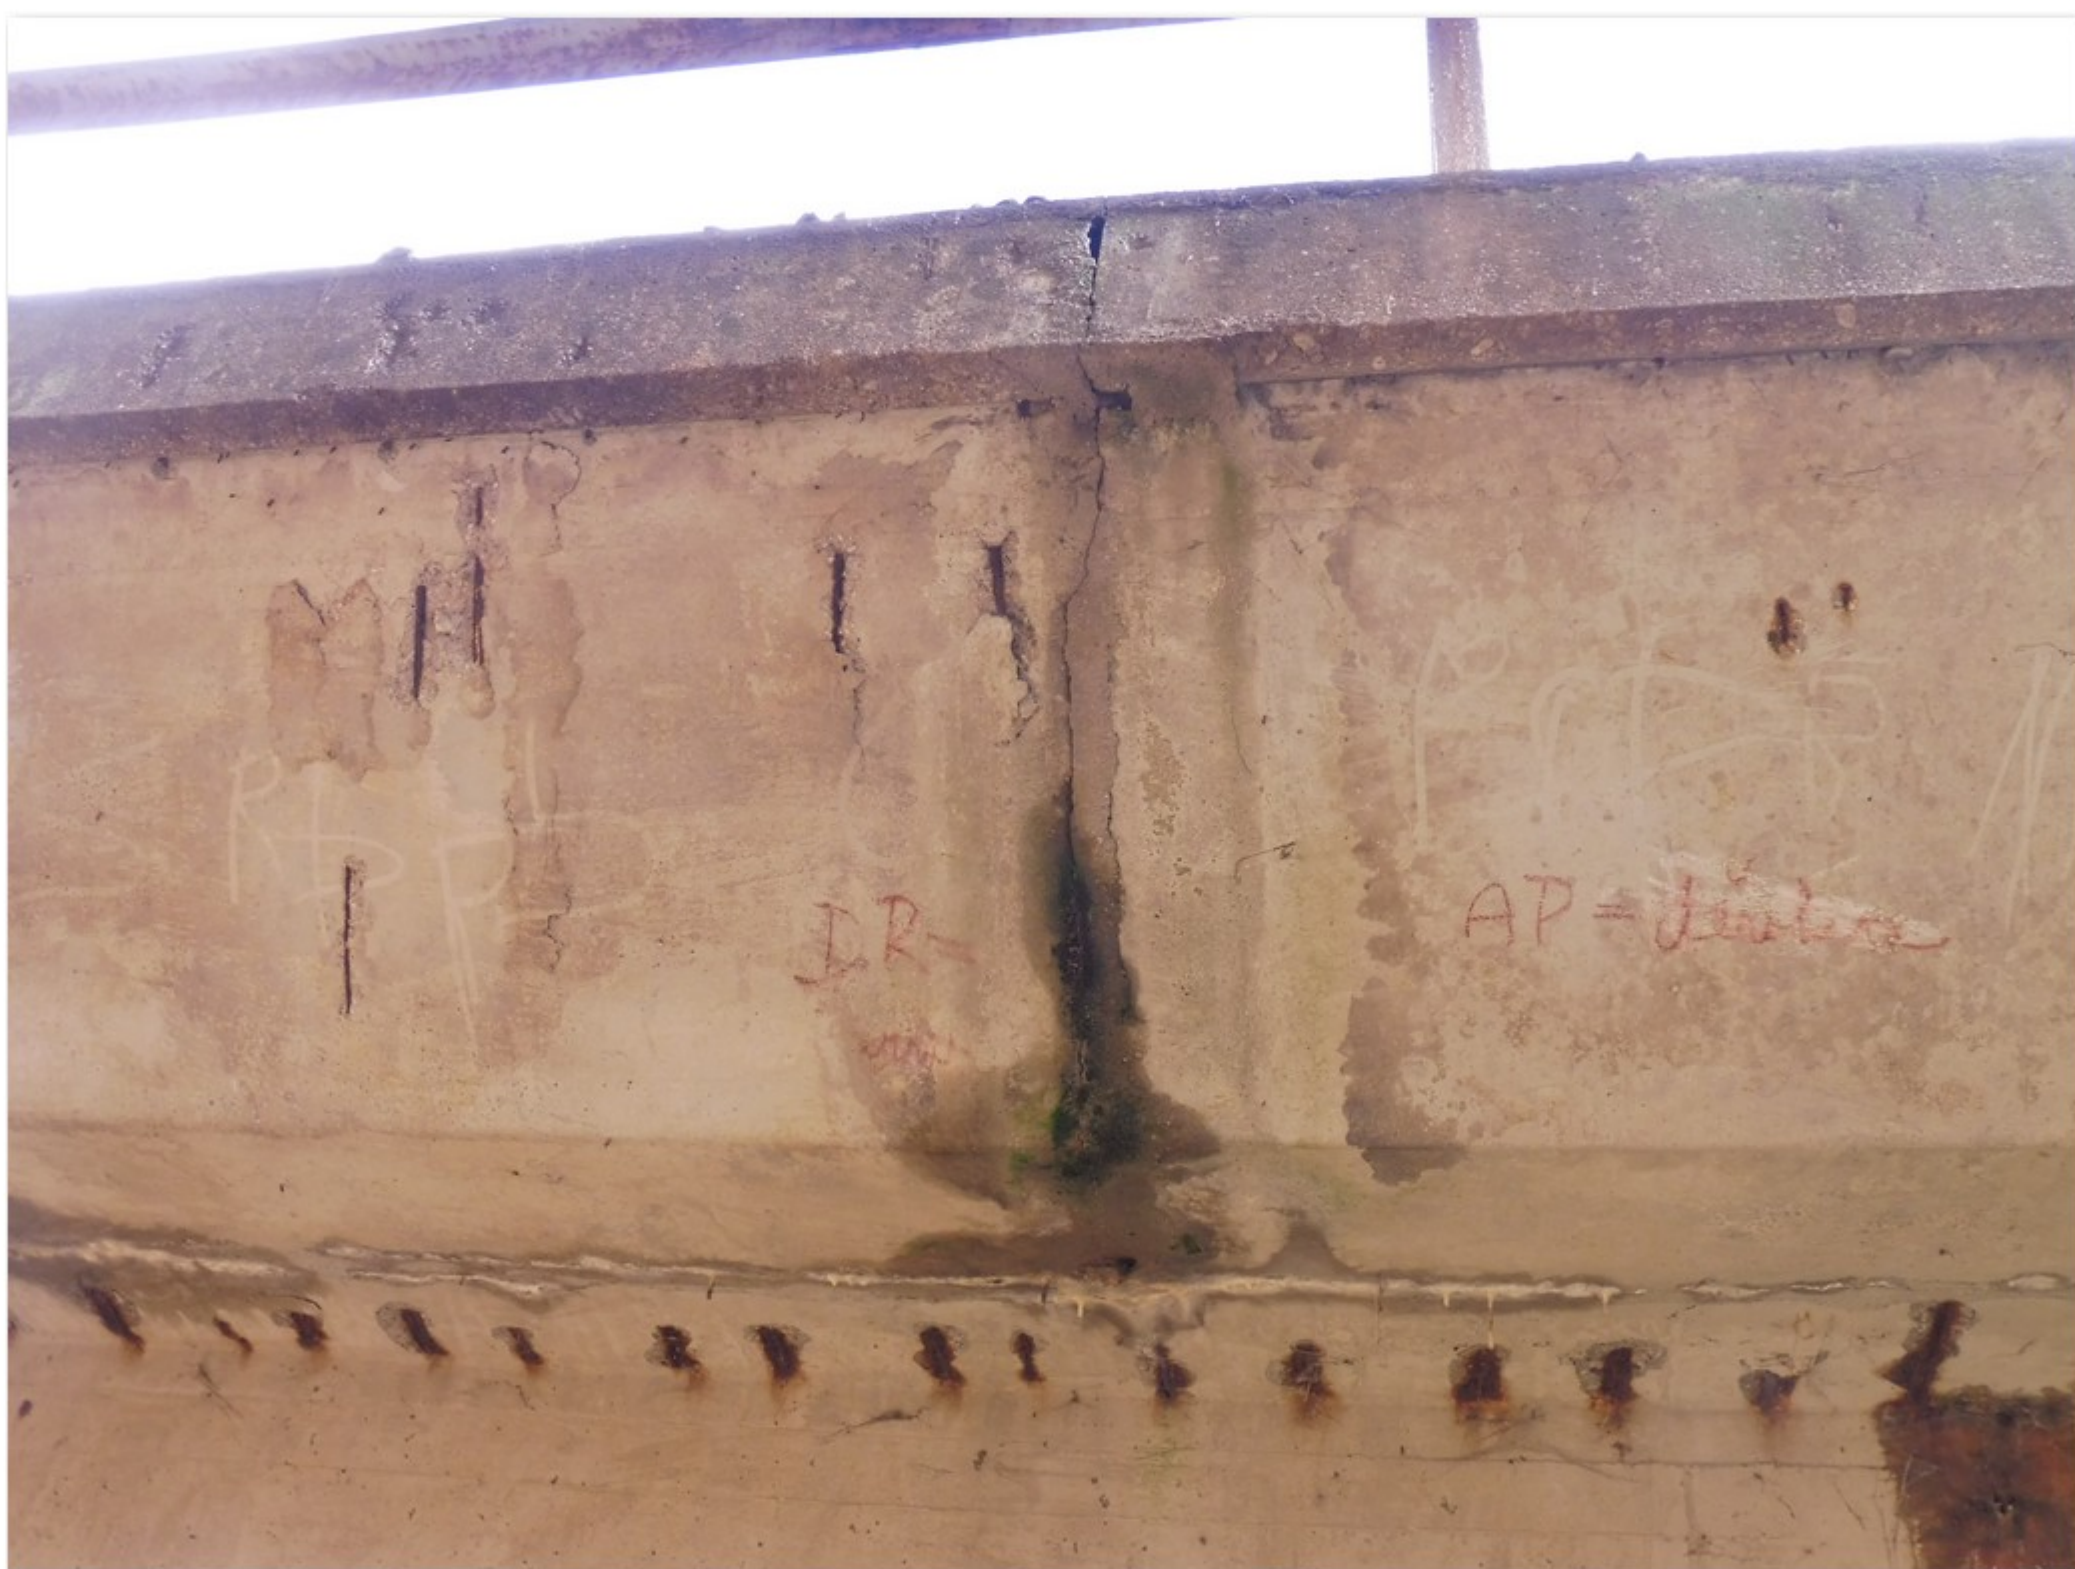
2.1-92 Prefabrikované konzoly na levém okraji mostu ve 3. poli

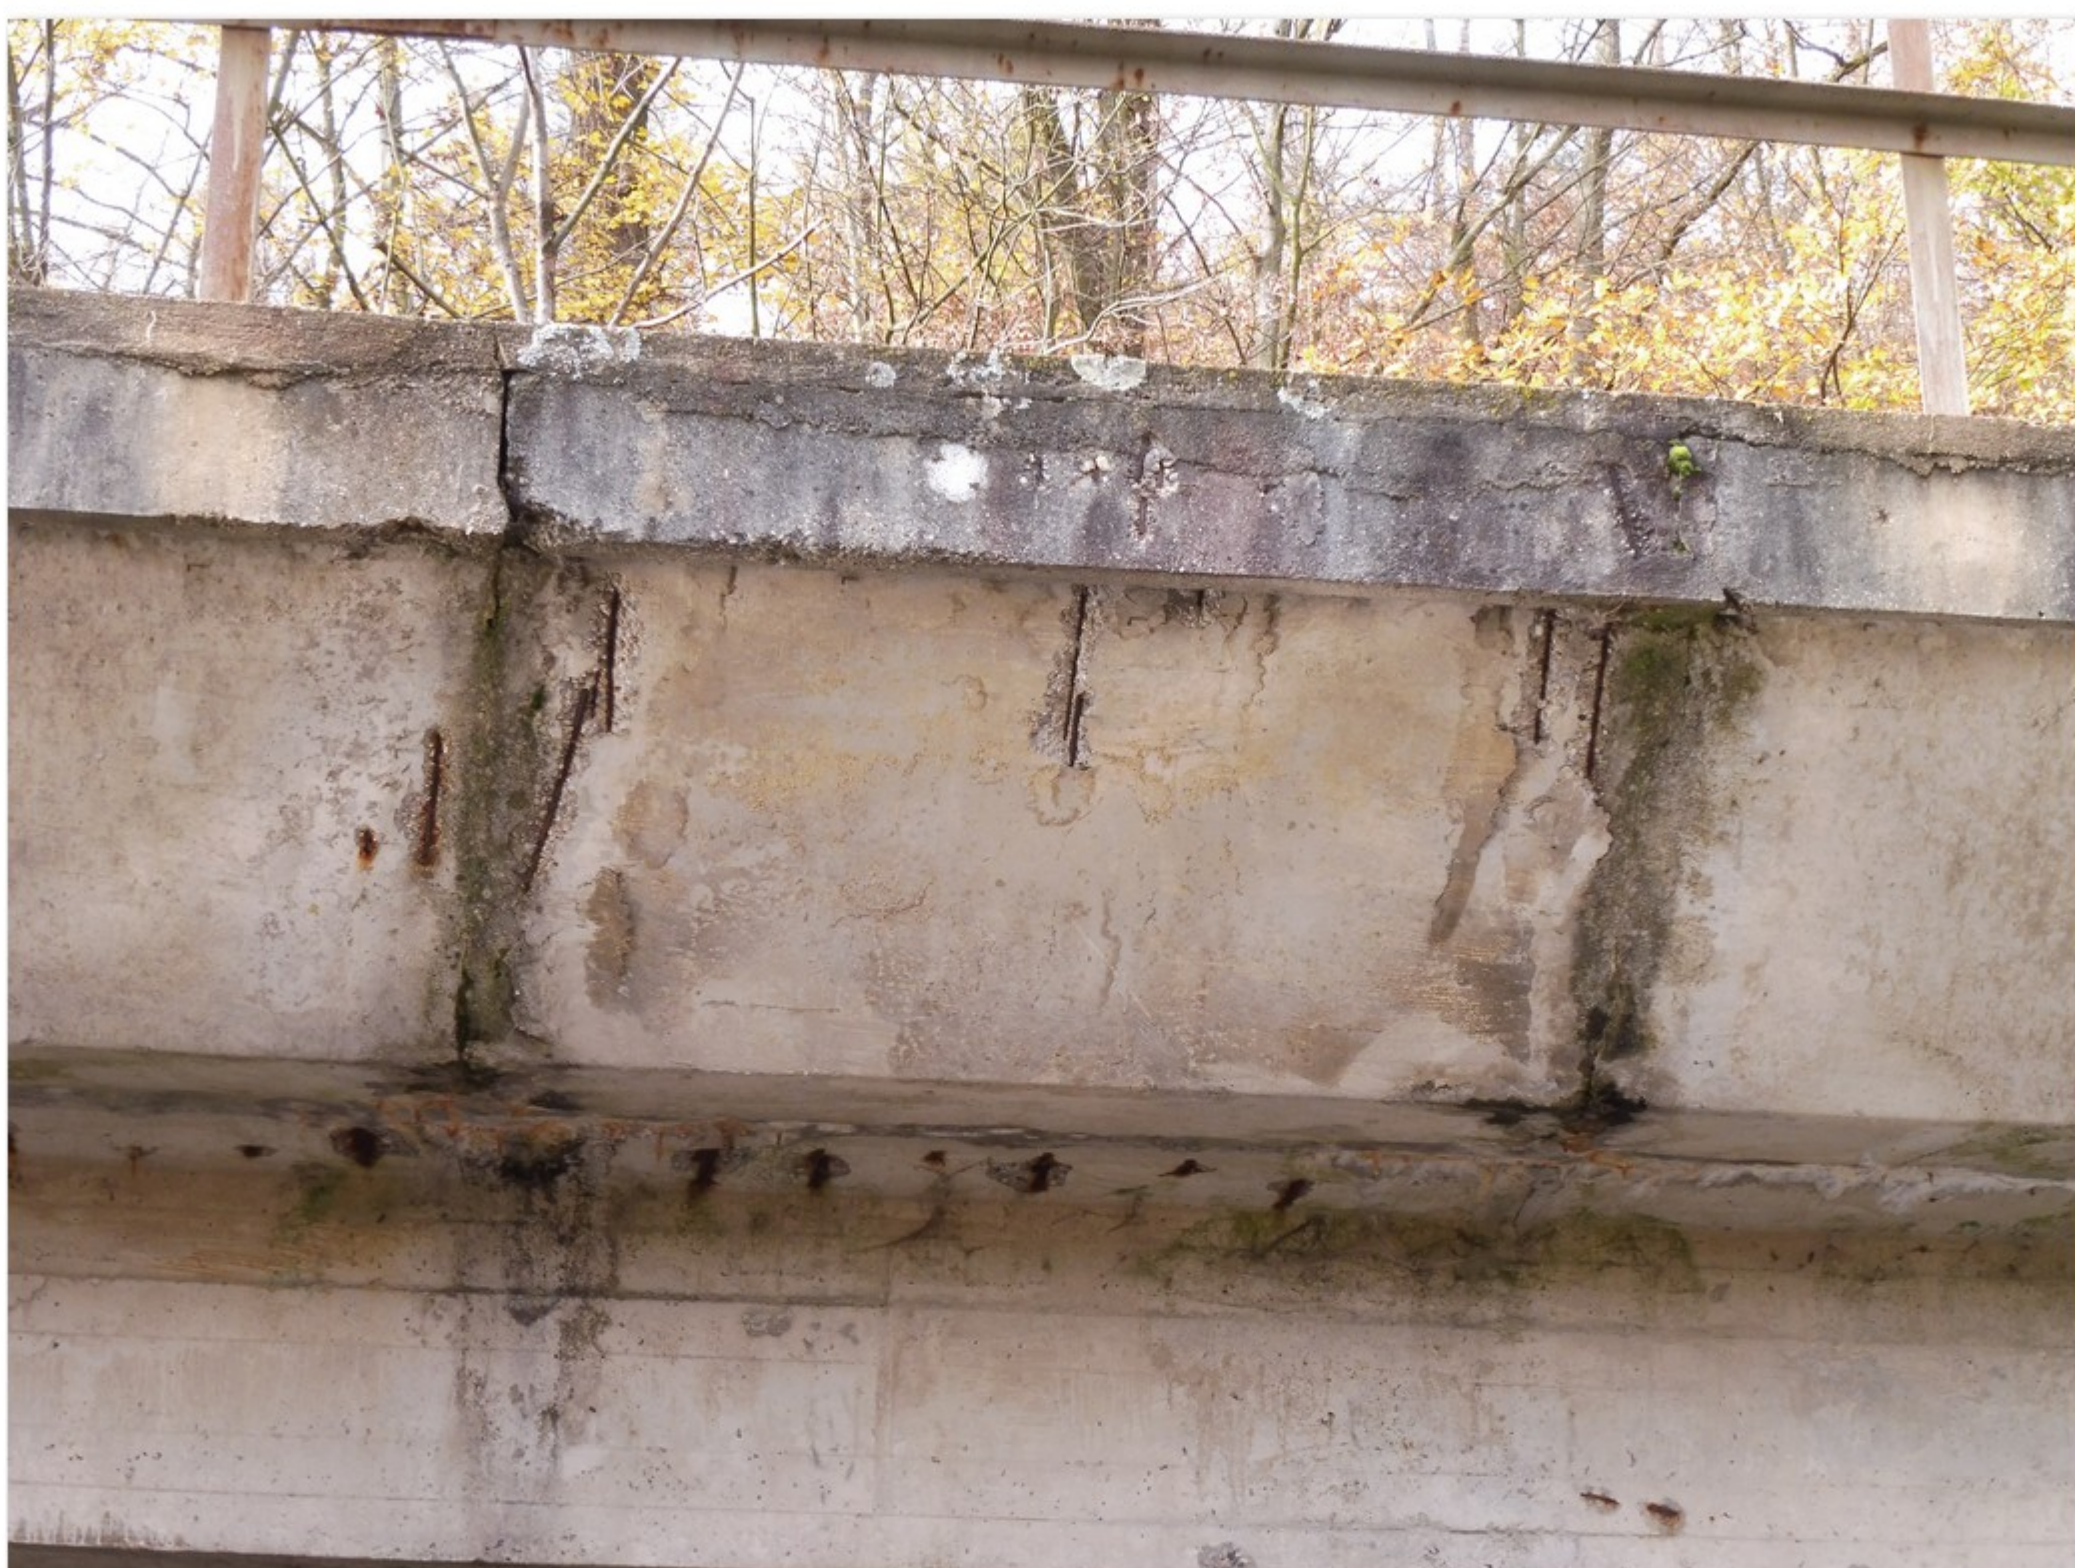
2.1-95 Prefabrikované konzoly na pravém okraji mostu ve 3. poli

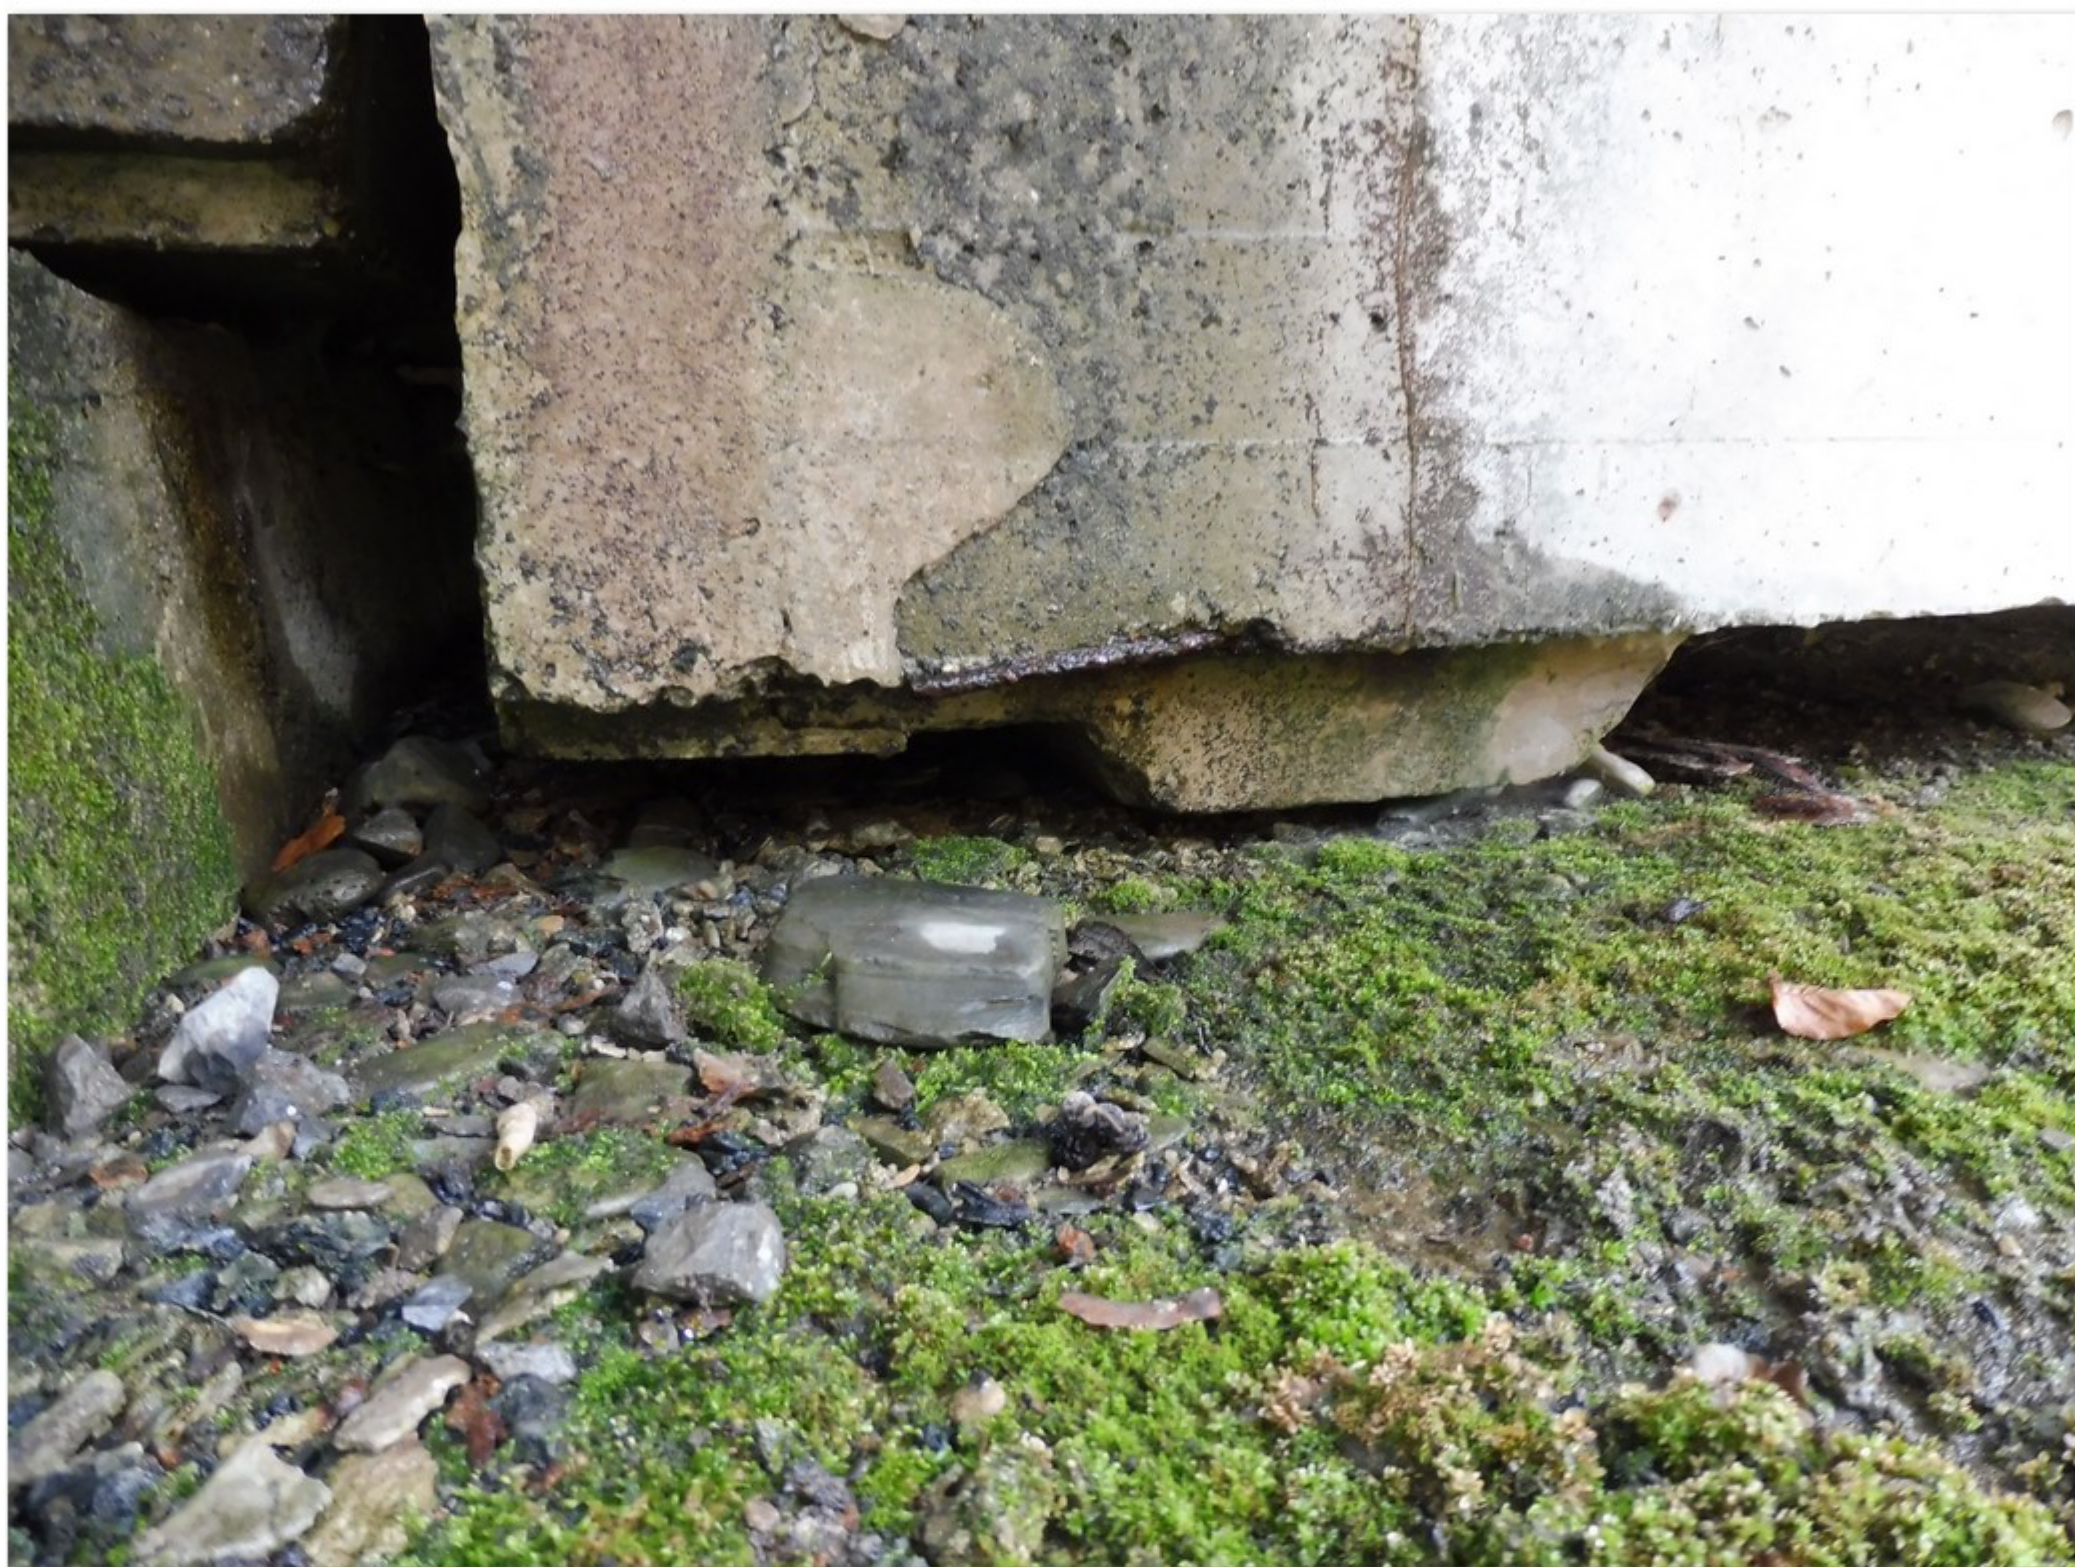
2.2-01 Uložení nosníku č. 1.1 na opěře 1 vlevo
