Správa železnic, státní organizace

SHP TS s.r.o.

ZPRÁVA Z PODROBNÉ VIZUÁLNÍ PROHLÍDKY

MOST PŘES ŘEKU BYSTŘIČKA V HLUBOČKÁCH			
TÚ 2191 Olomouc hl. n. - Krnov		Evid. km 12,897	
Objekt: most	Širá trať	Vžitý název:	
Počet otvorů: 3	Počet kolejí na mostě: 1	Elektrizace: ne	
Rychlost na mostě / traťová: 70 / 70 km / h	Traťová třída zatížení s přidruženou rychlostí: C3 / 70	Datum prohlídky: 07. 11. 2019

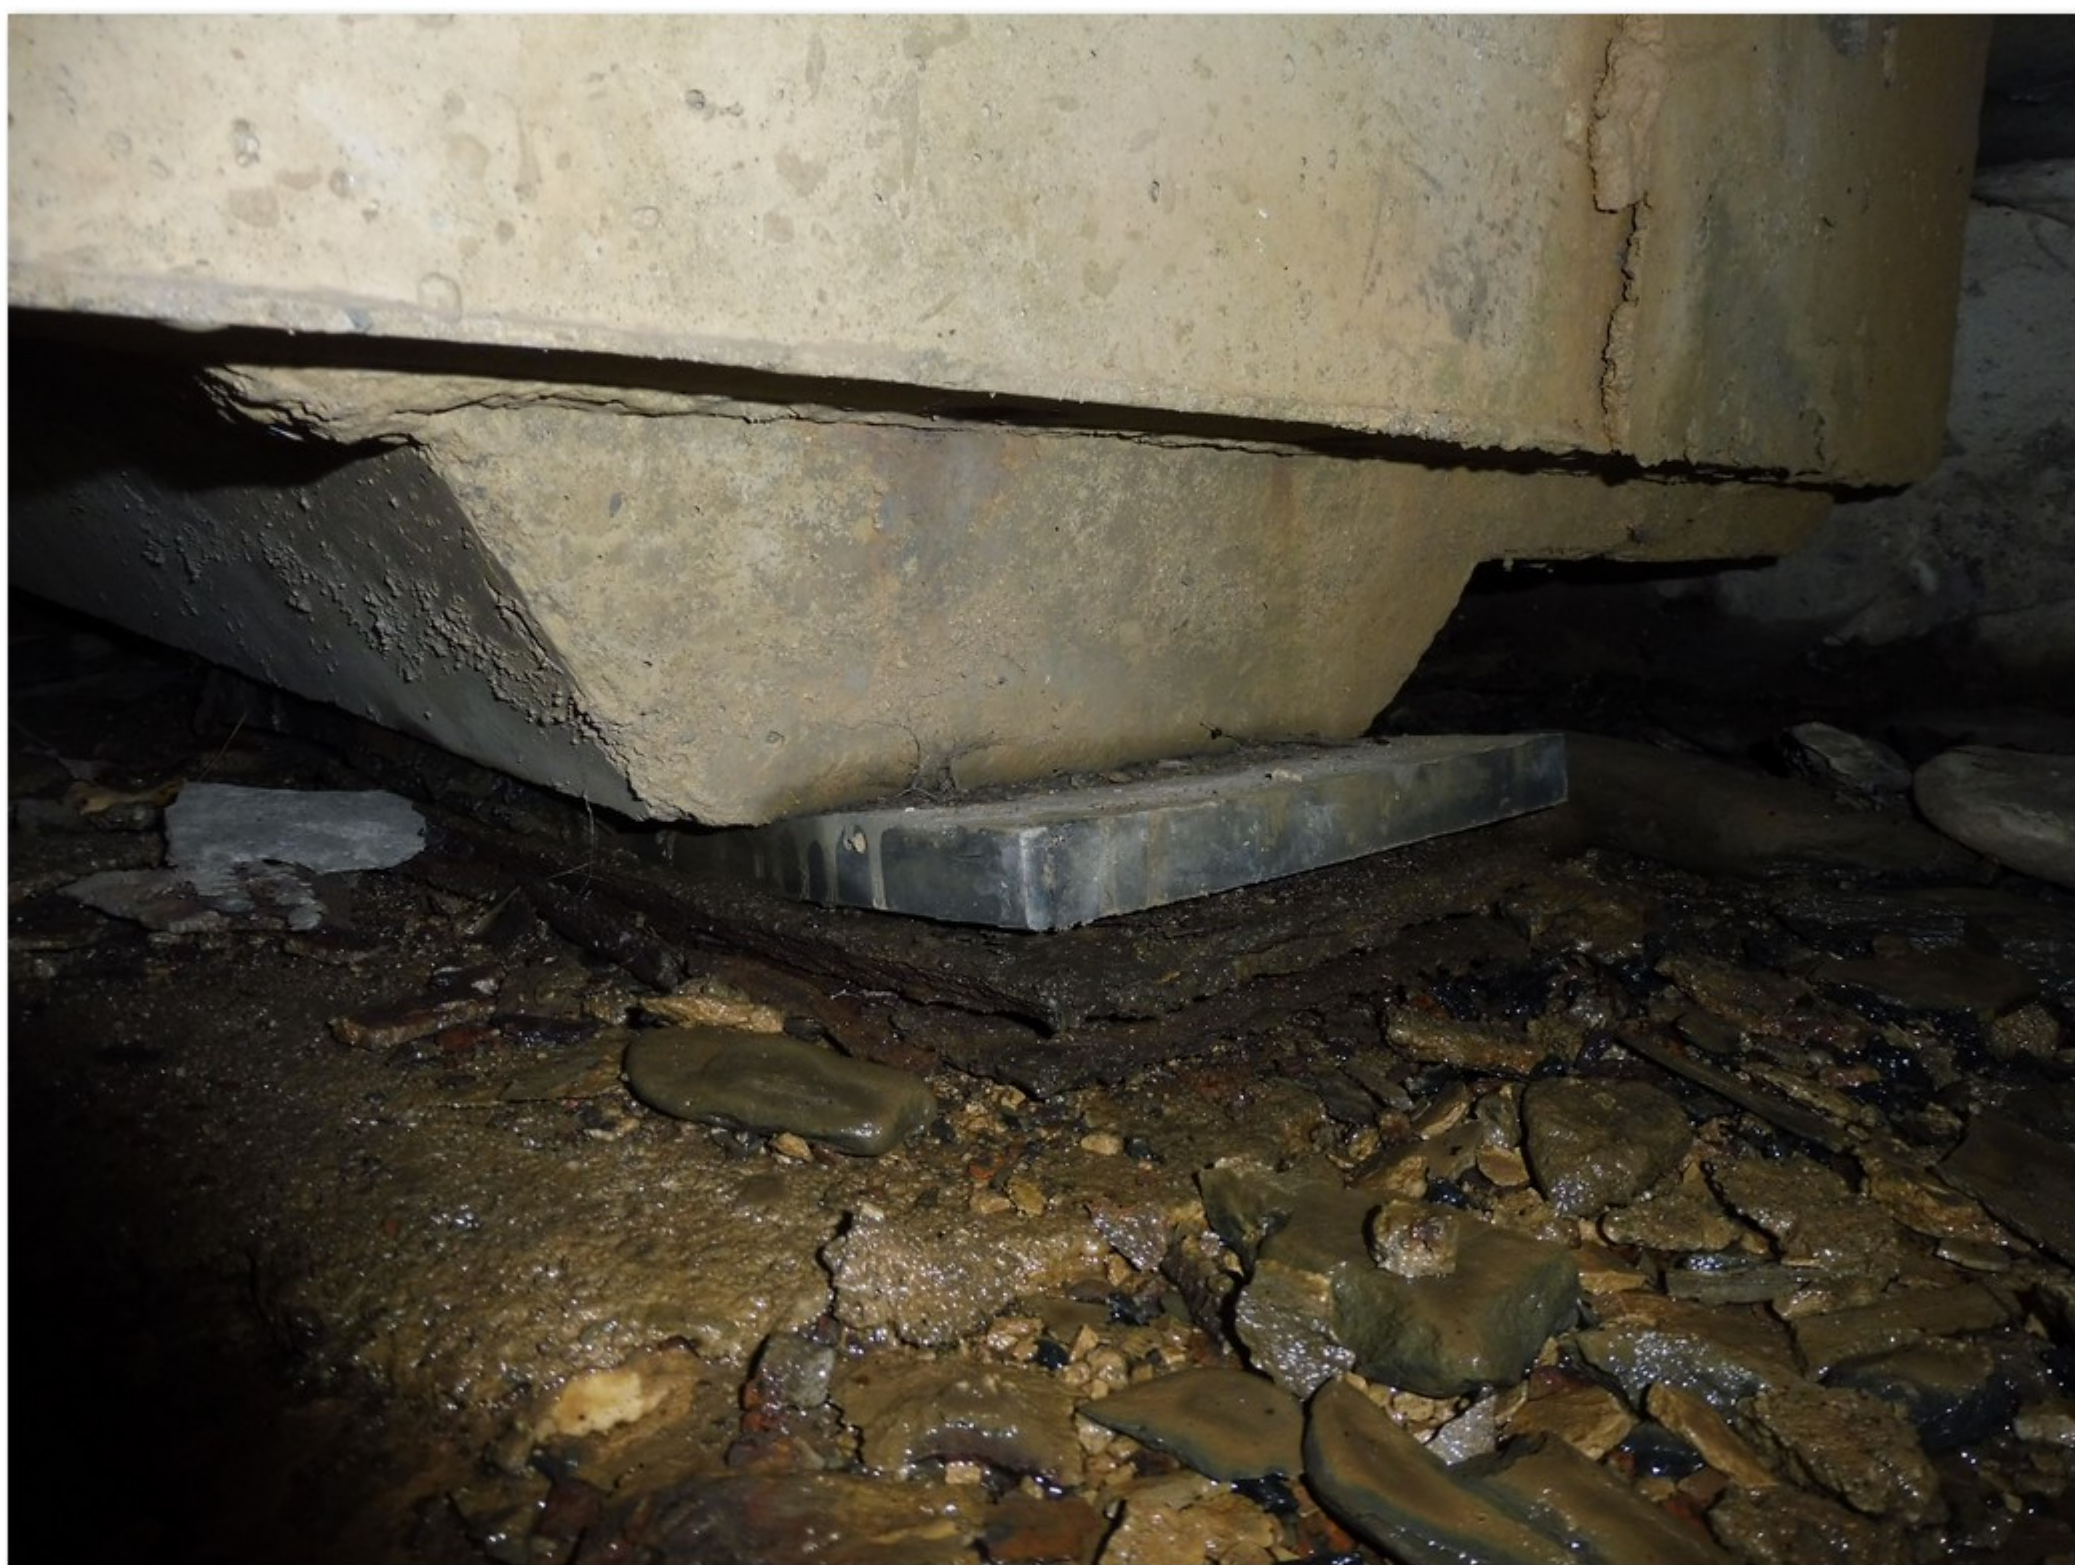
2.2-02 Uložení nosníku č. 1.1 na pilíři 2 vlevo

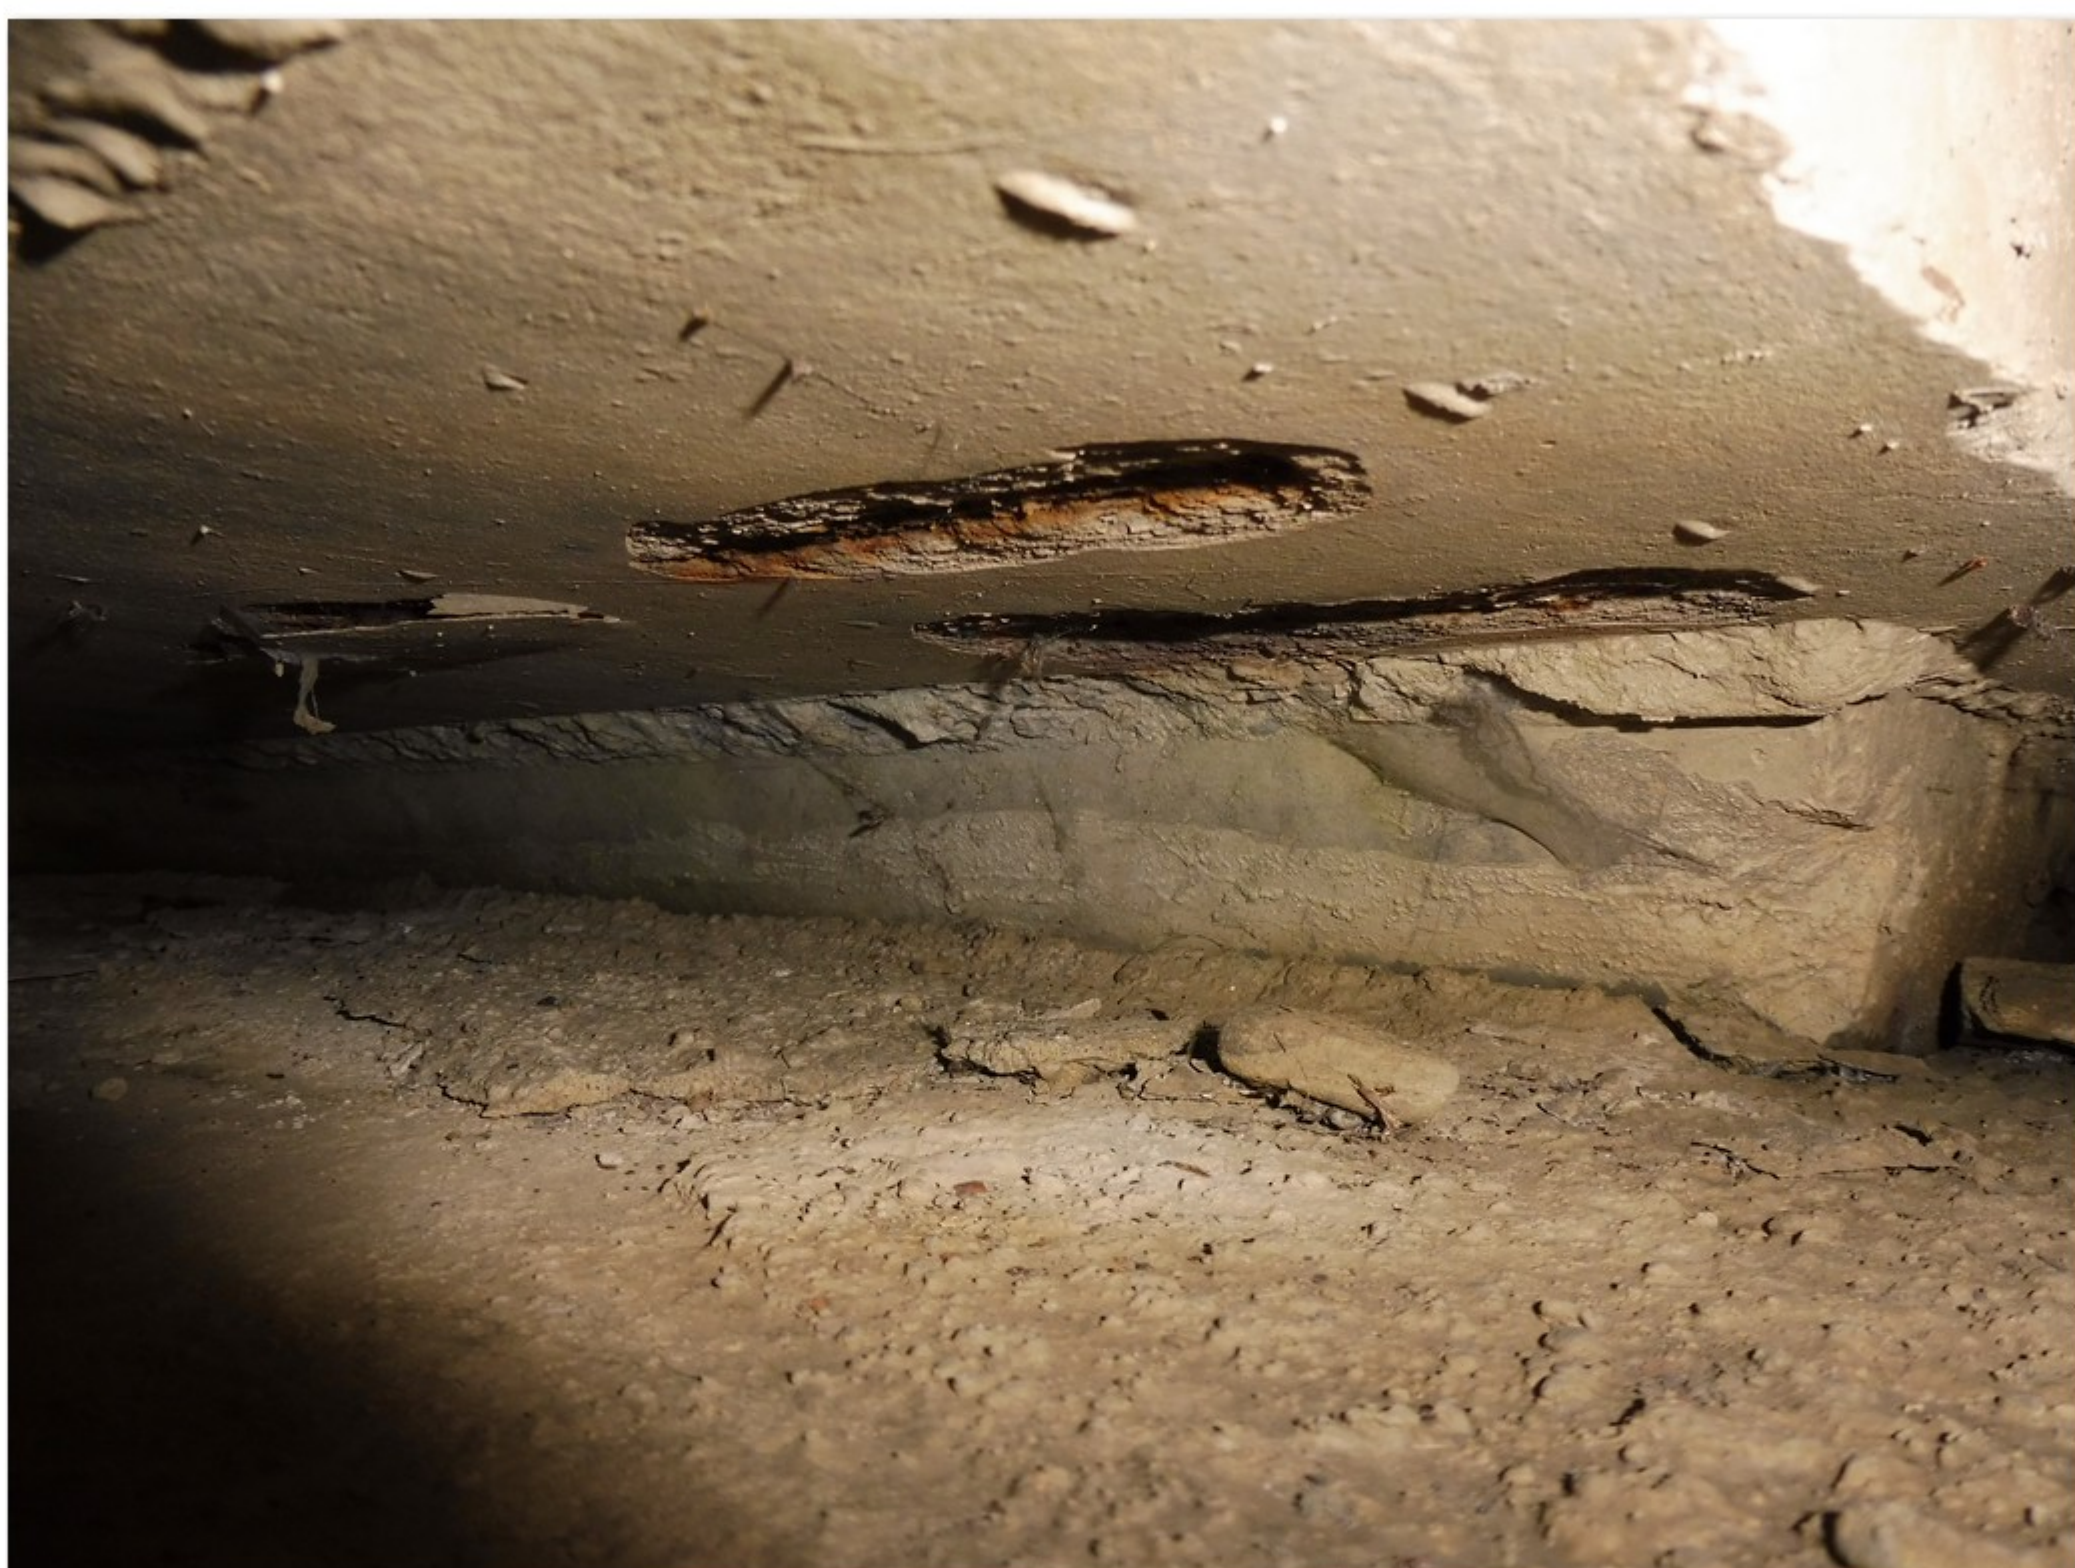
2.2-03 Uložení nosníku č. 1.1 na pilíři 2 vpravo

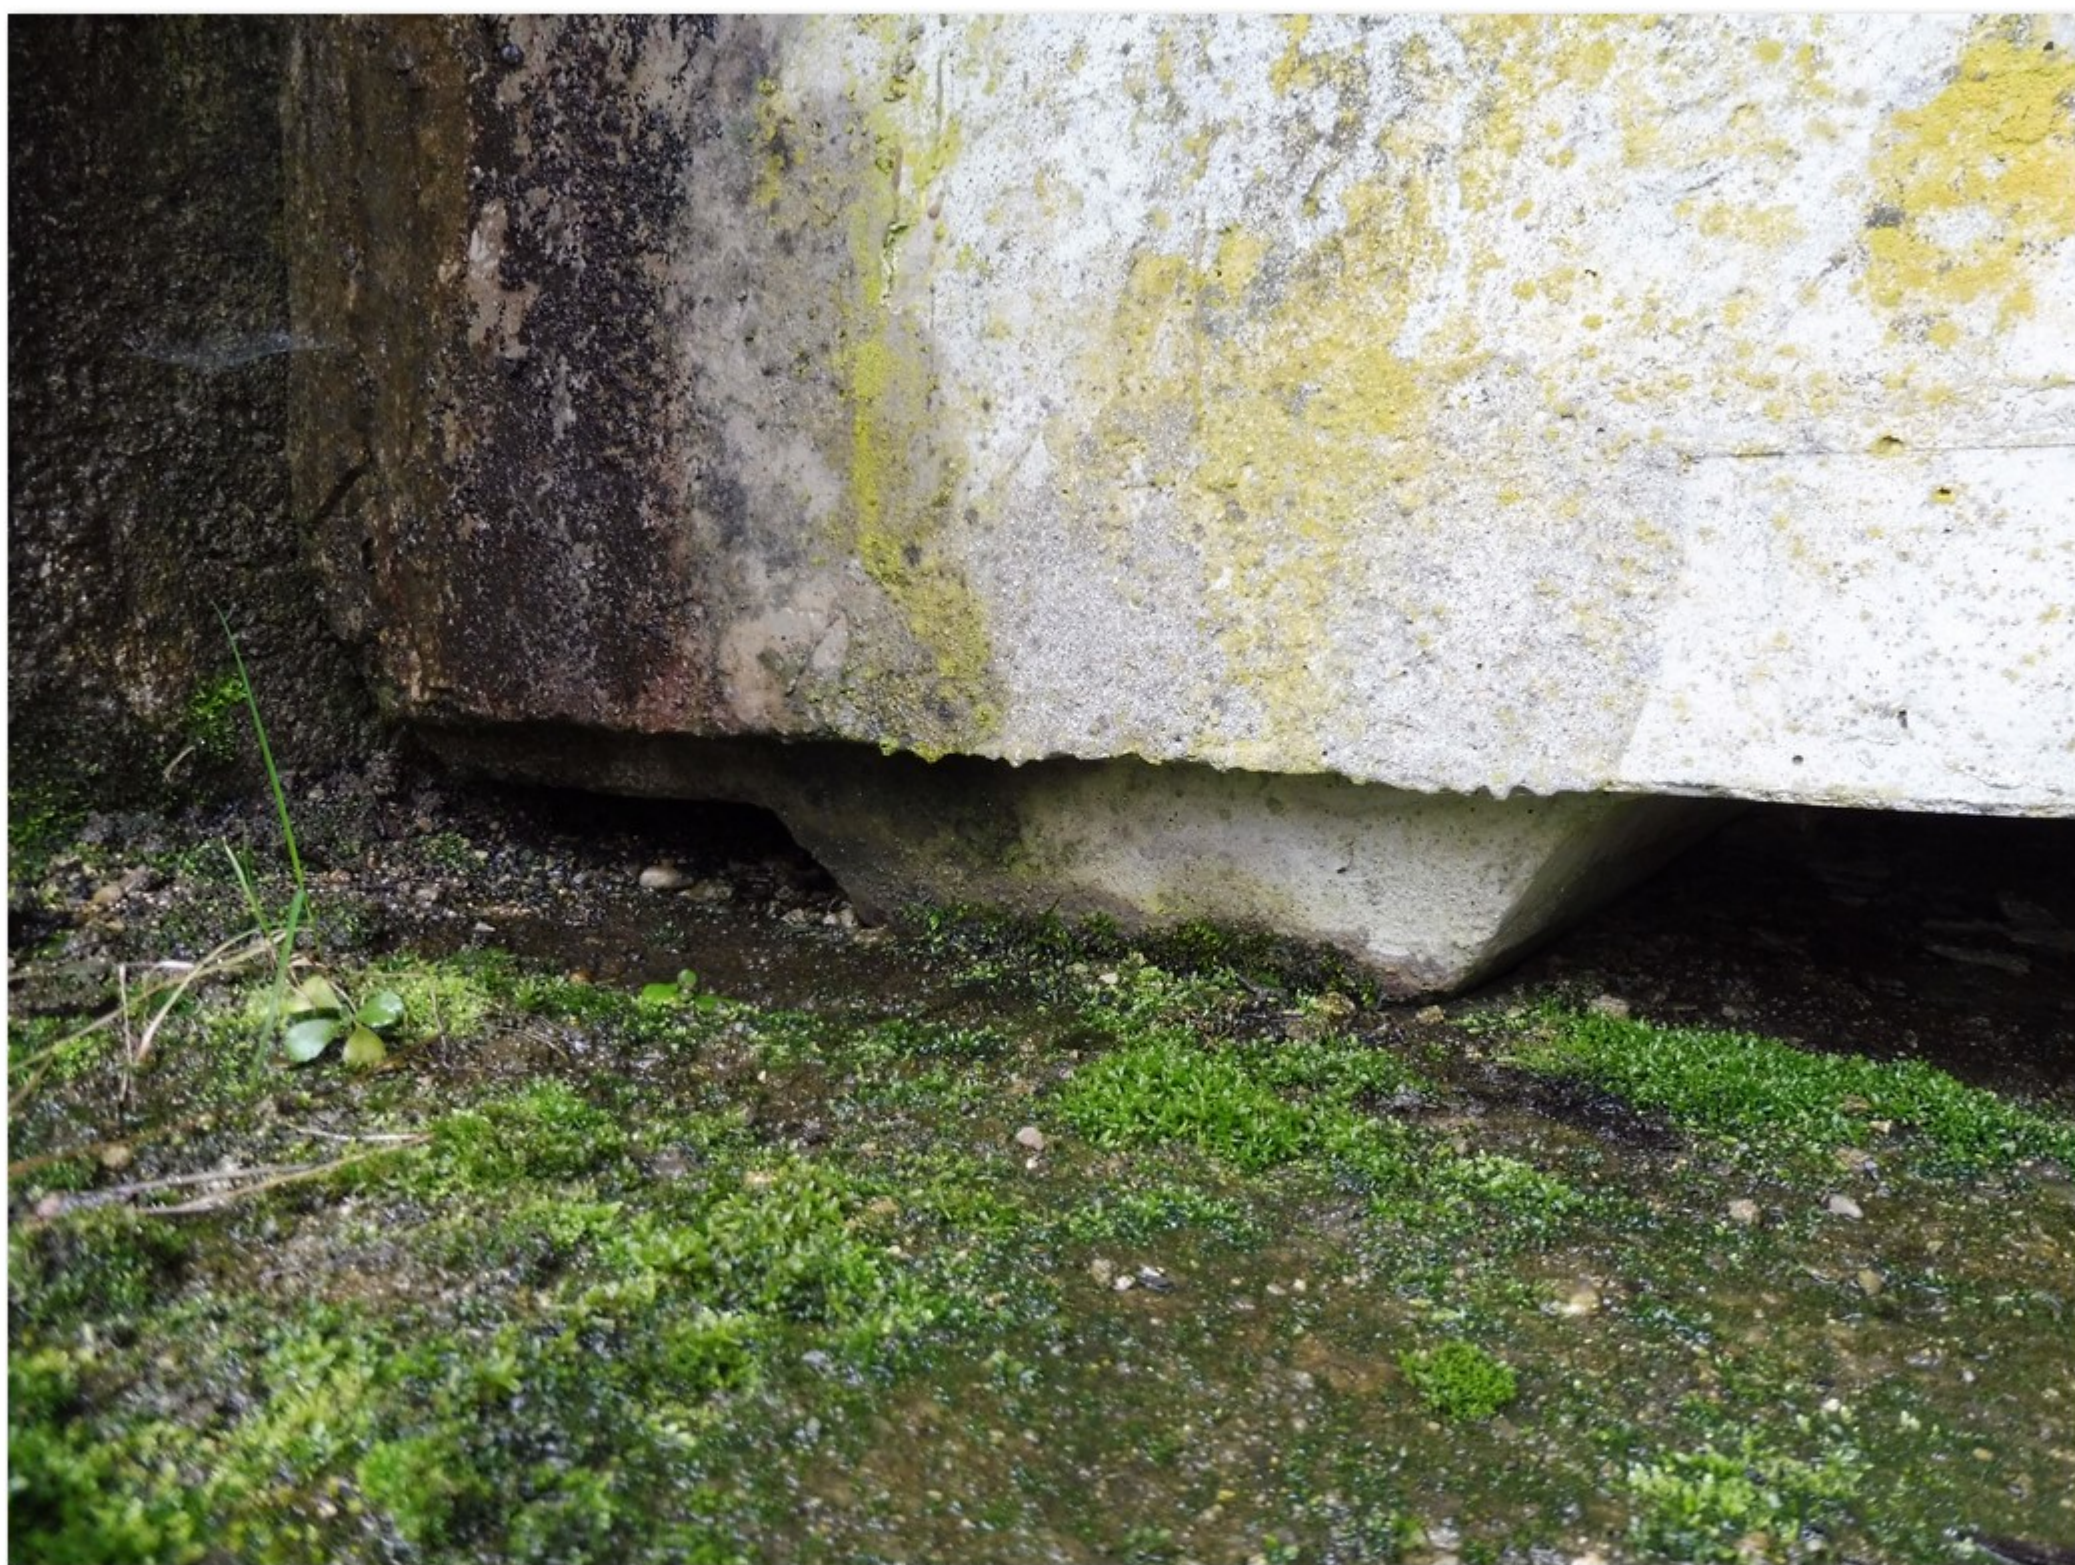
2.2-04 Uložení nosníku č. 1.2 na opěře 1 - pohled zleva

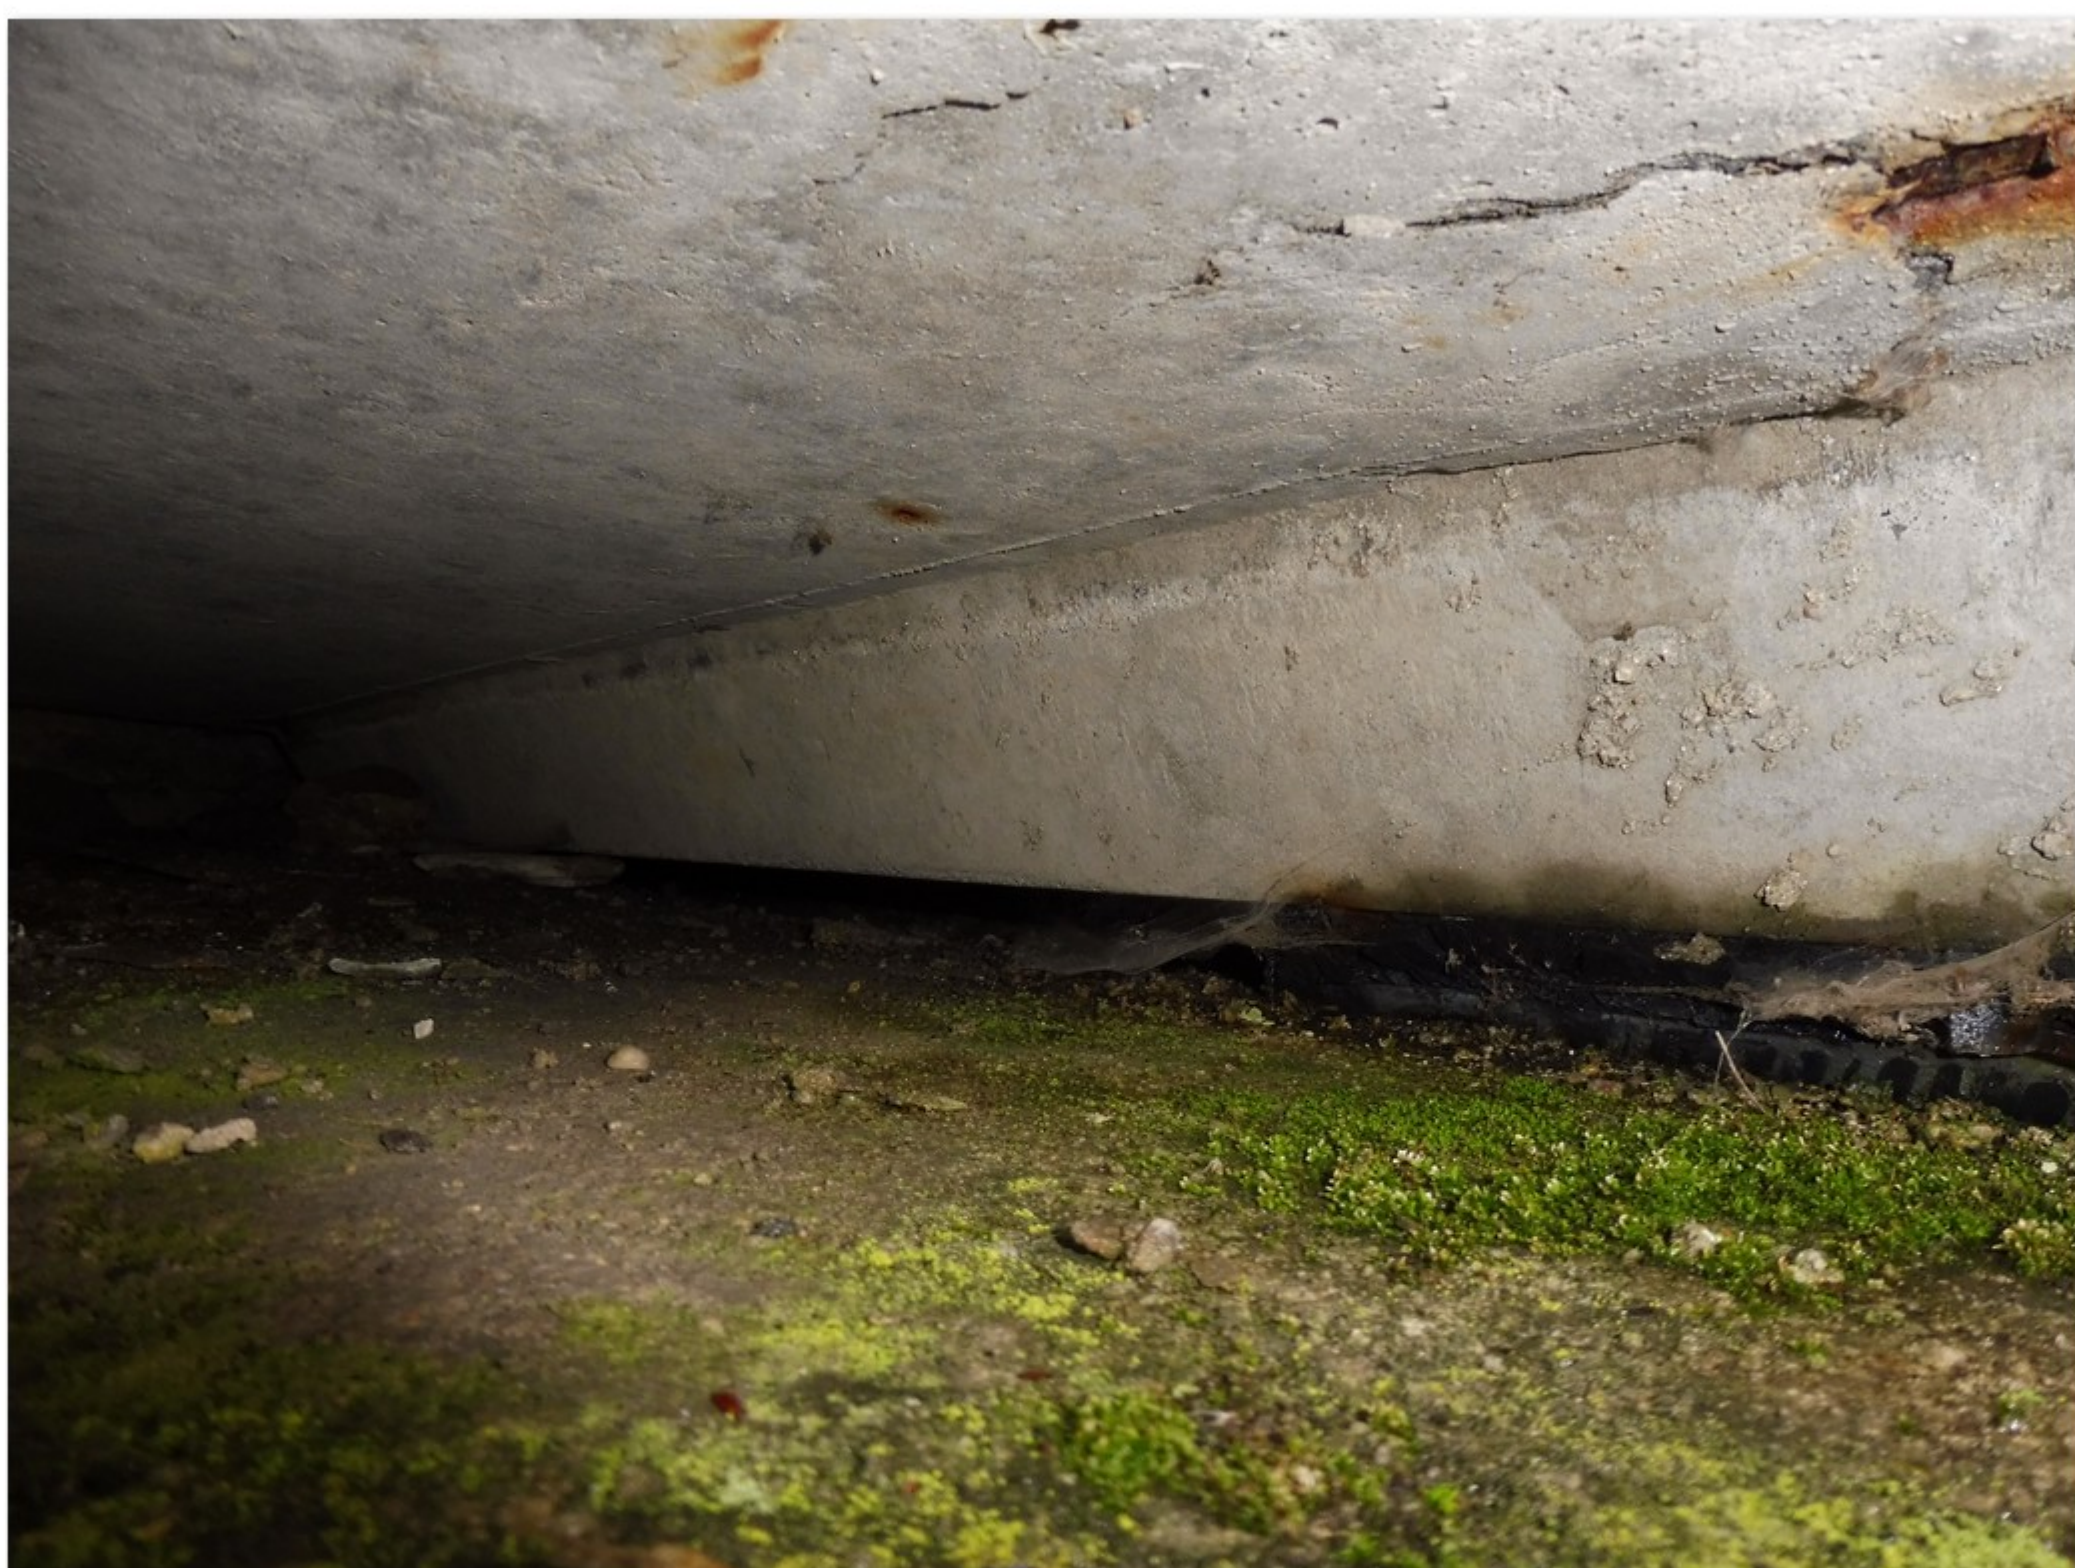
2.2-05 Uložení nosníku č. 1.2 na opěře 1 vpravo

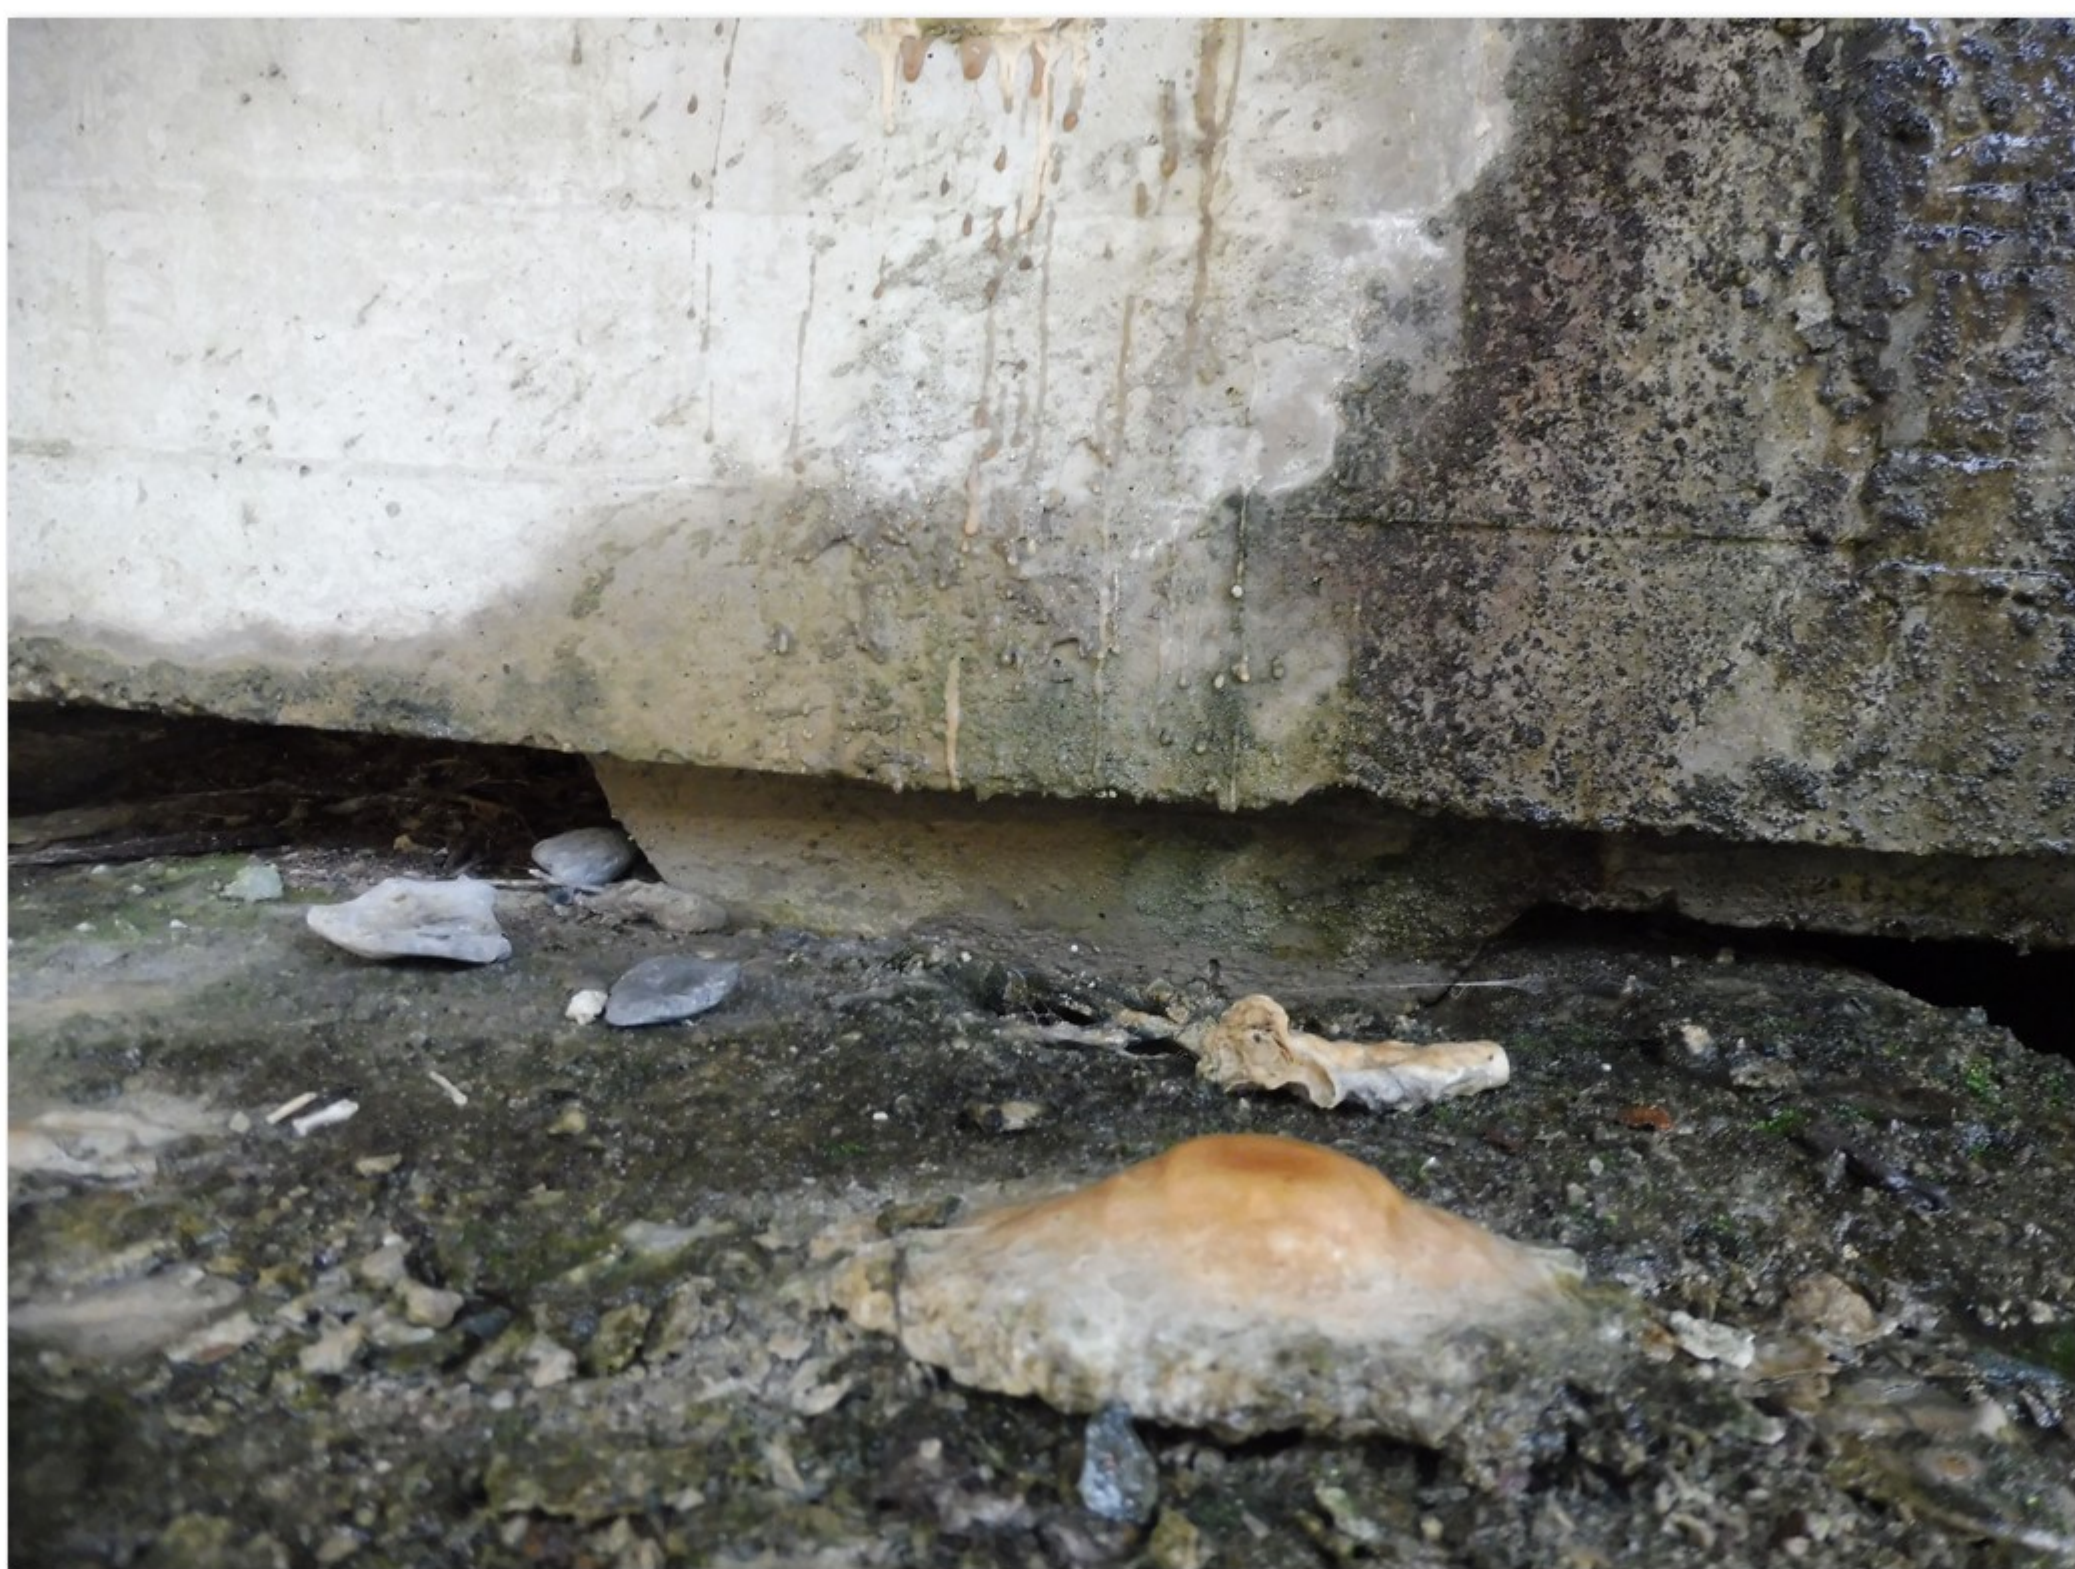
2.2-06 Uložení nosníku č. 1.2 na pilíři 2 - pohled zprava

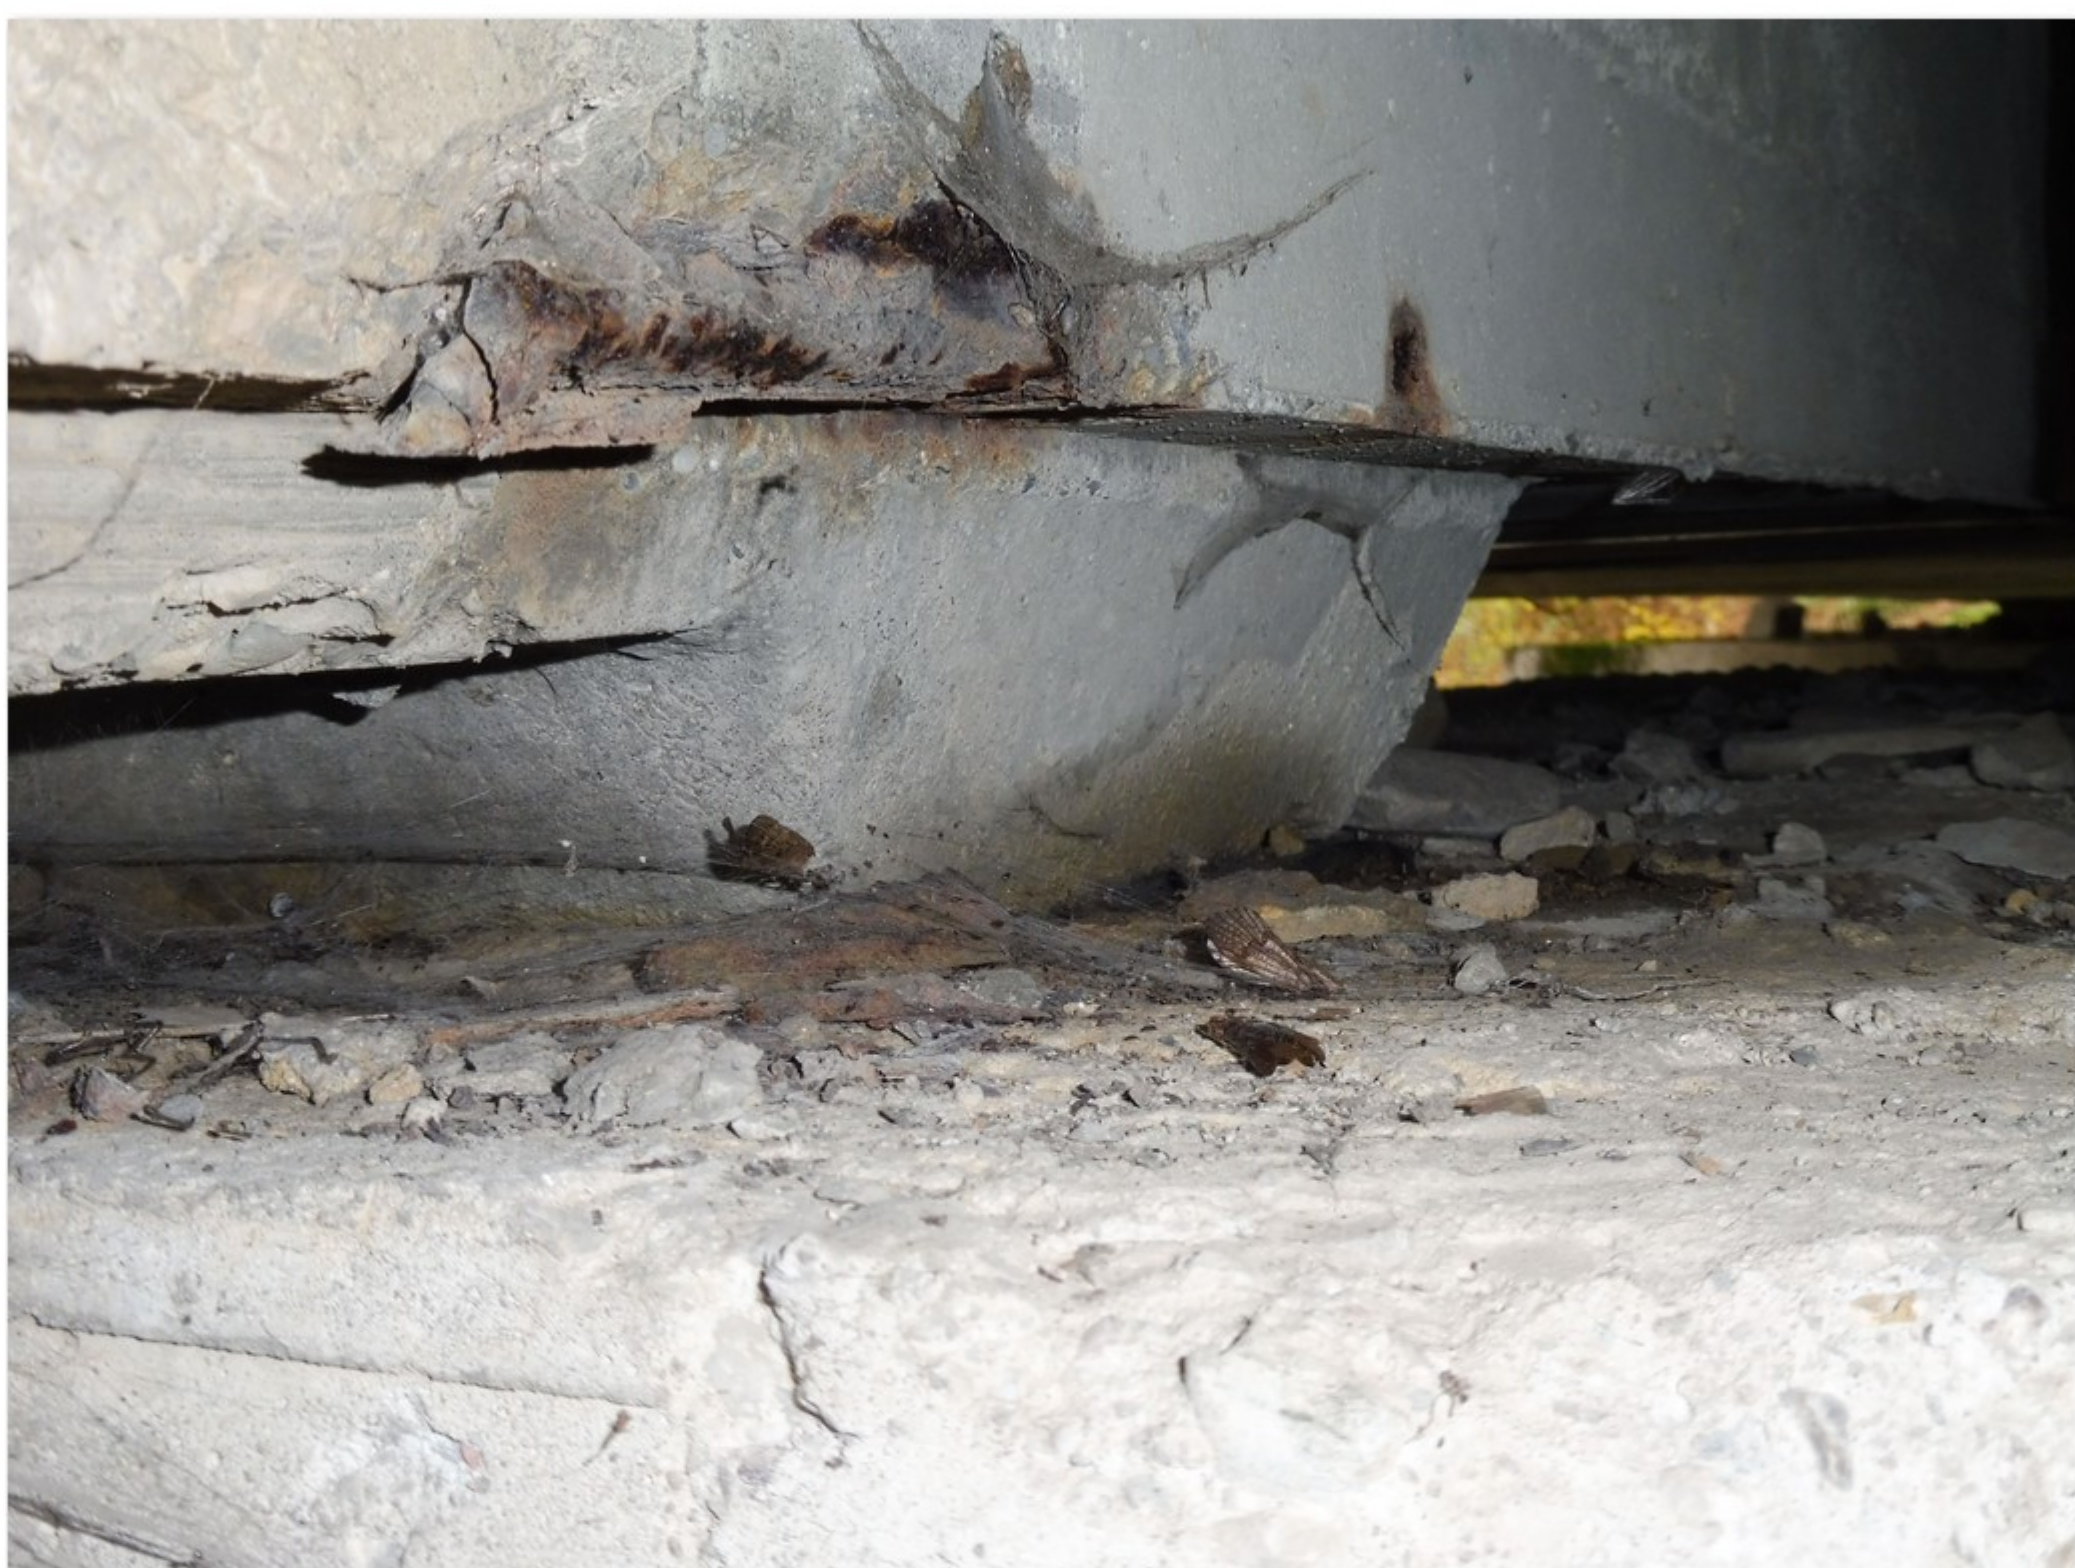
2.2-07 Uložení nosníku č. 2.1 na pilíři 2 vlevo

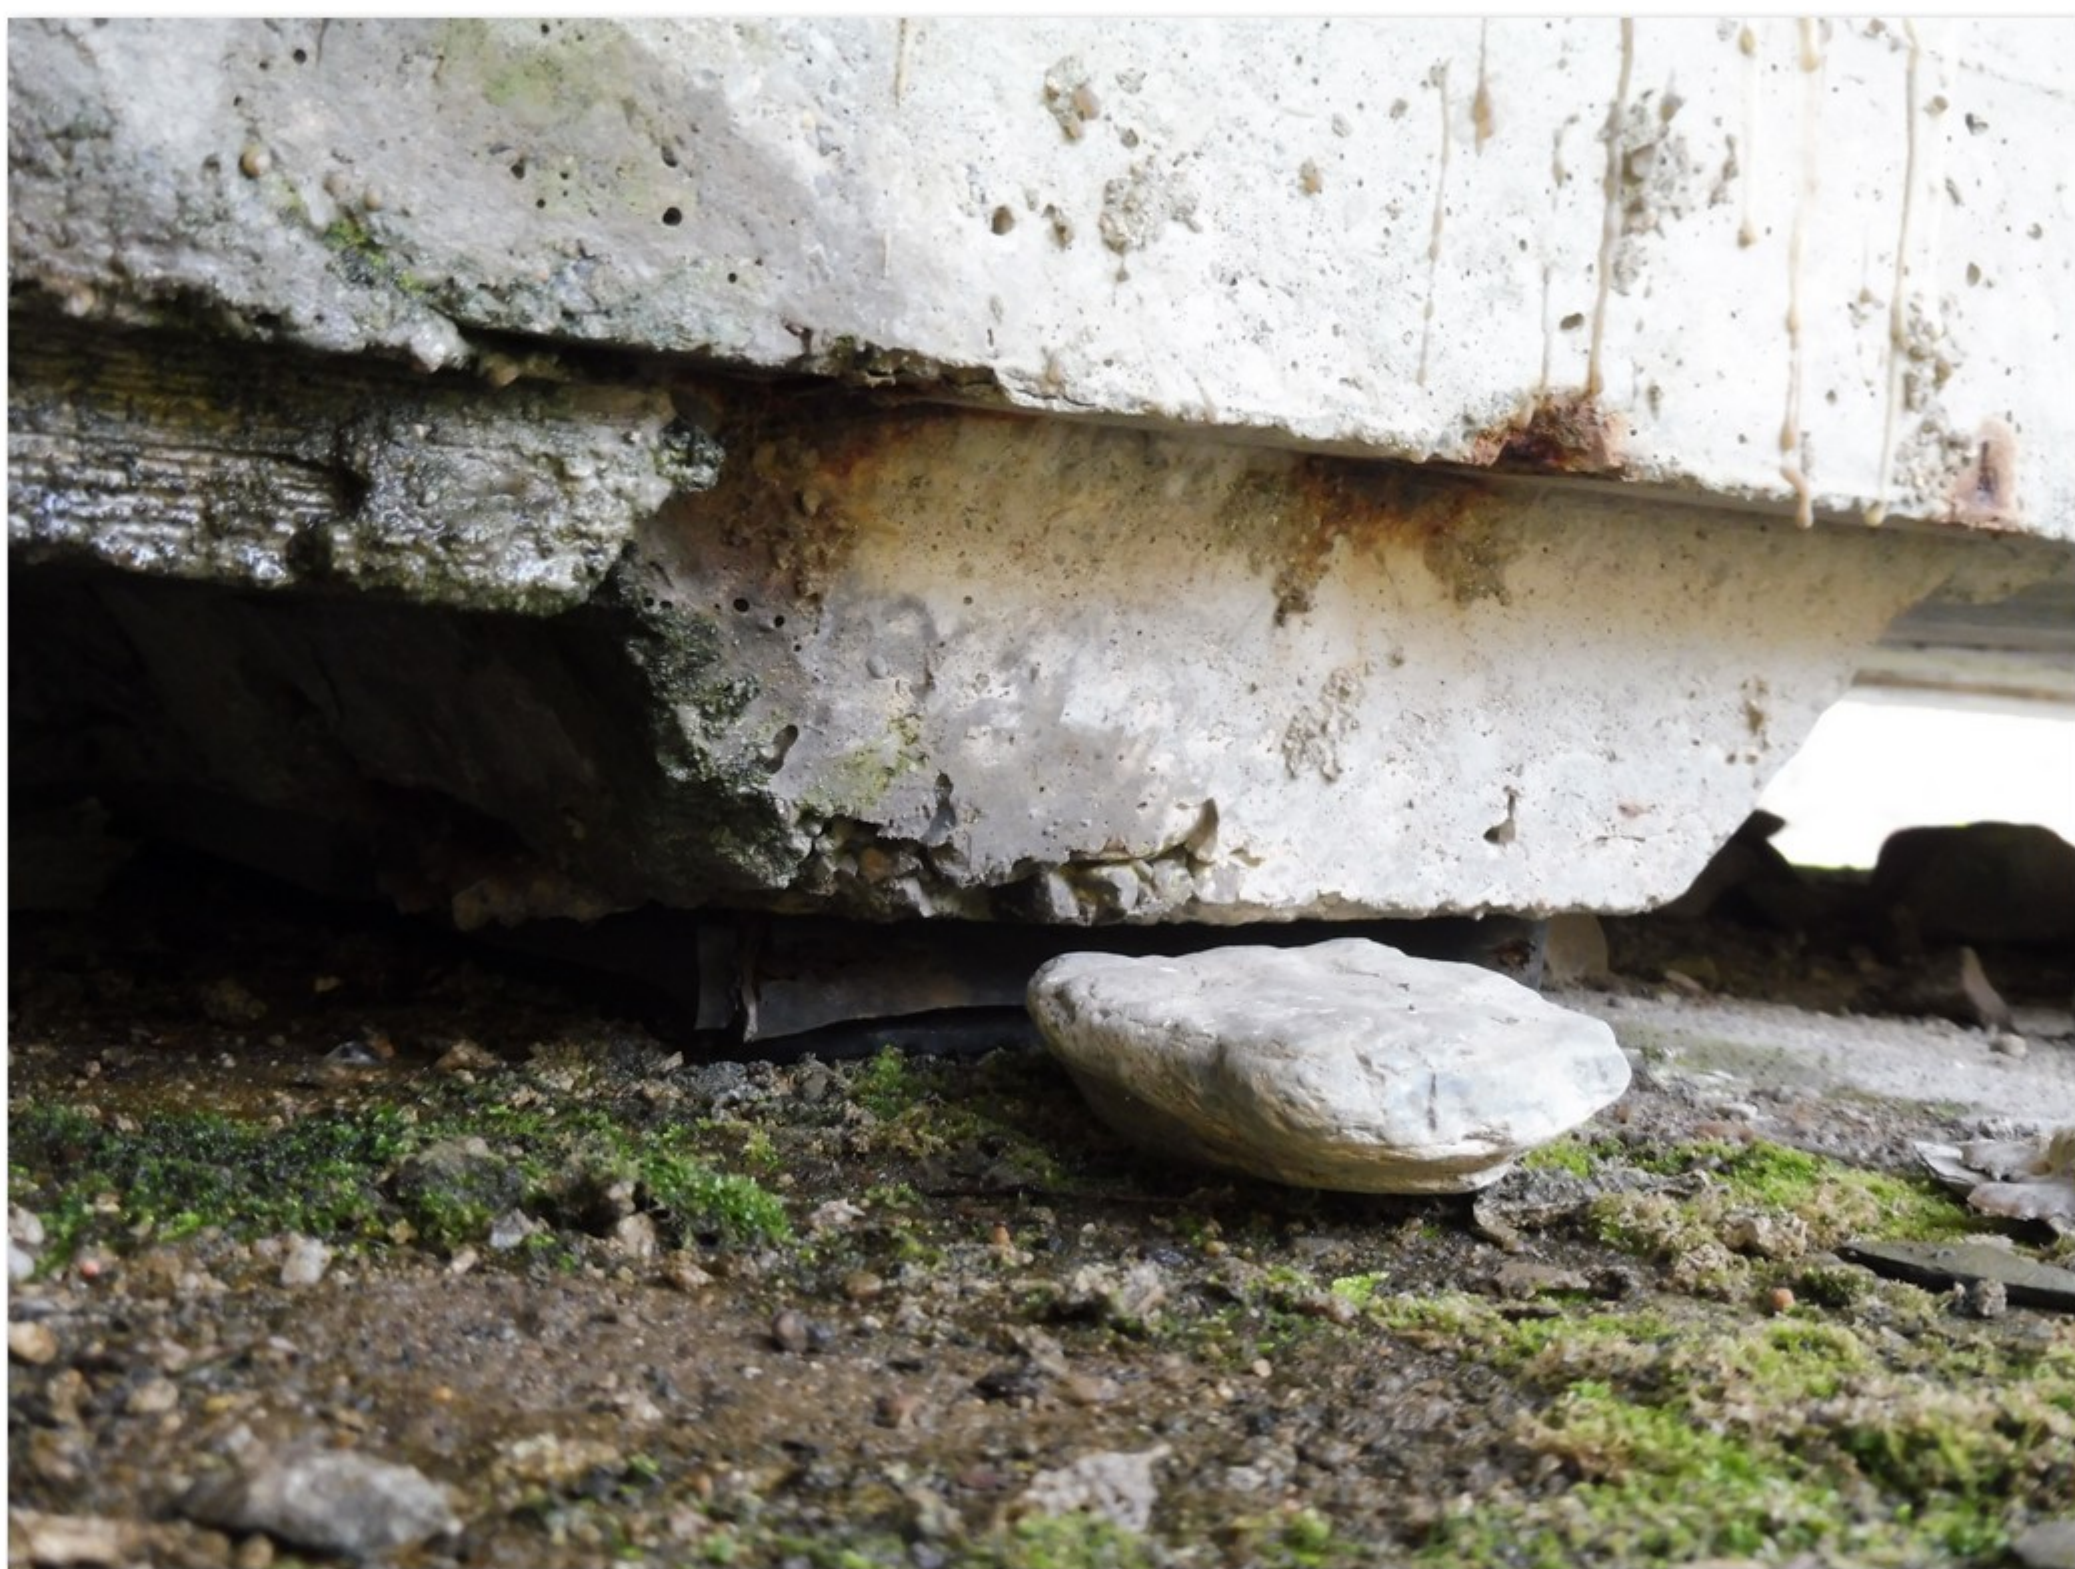
2.2-08 Uložení nosníku č. 2.1 na pilíři 2 - pohled zprava
