Správa železnic, státní organizace

SHP TS s.r.o.

ZPRÁVA Z PODROBNÉ VIZUÁLNÍ PROHLÍDKY

MOST PŘES ŘEKU BYSTŘIČKA V HLUBOČKÁCH			
TÚ 2191 Olomouc hl. n. - Krnov		Evid. km 12,897	
Objekt: most	Širá trať	Vžitý název:	
Počet otvorů: 3	Počet kolejí na mostě: 1	Elektrizace: ne	
Rychlost na mostě / traťová: 70 / 70 km / h	Traťová třída zatížení s přidruženou rychlostí: C3 / 70	Datum prohlídky: 07. 11. 2019

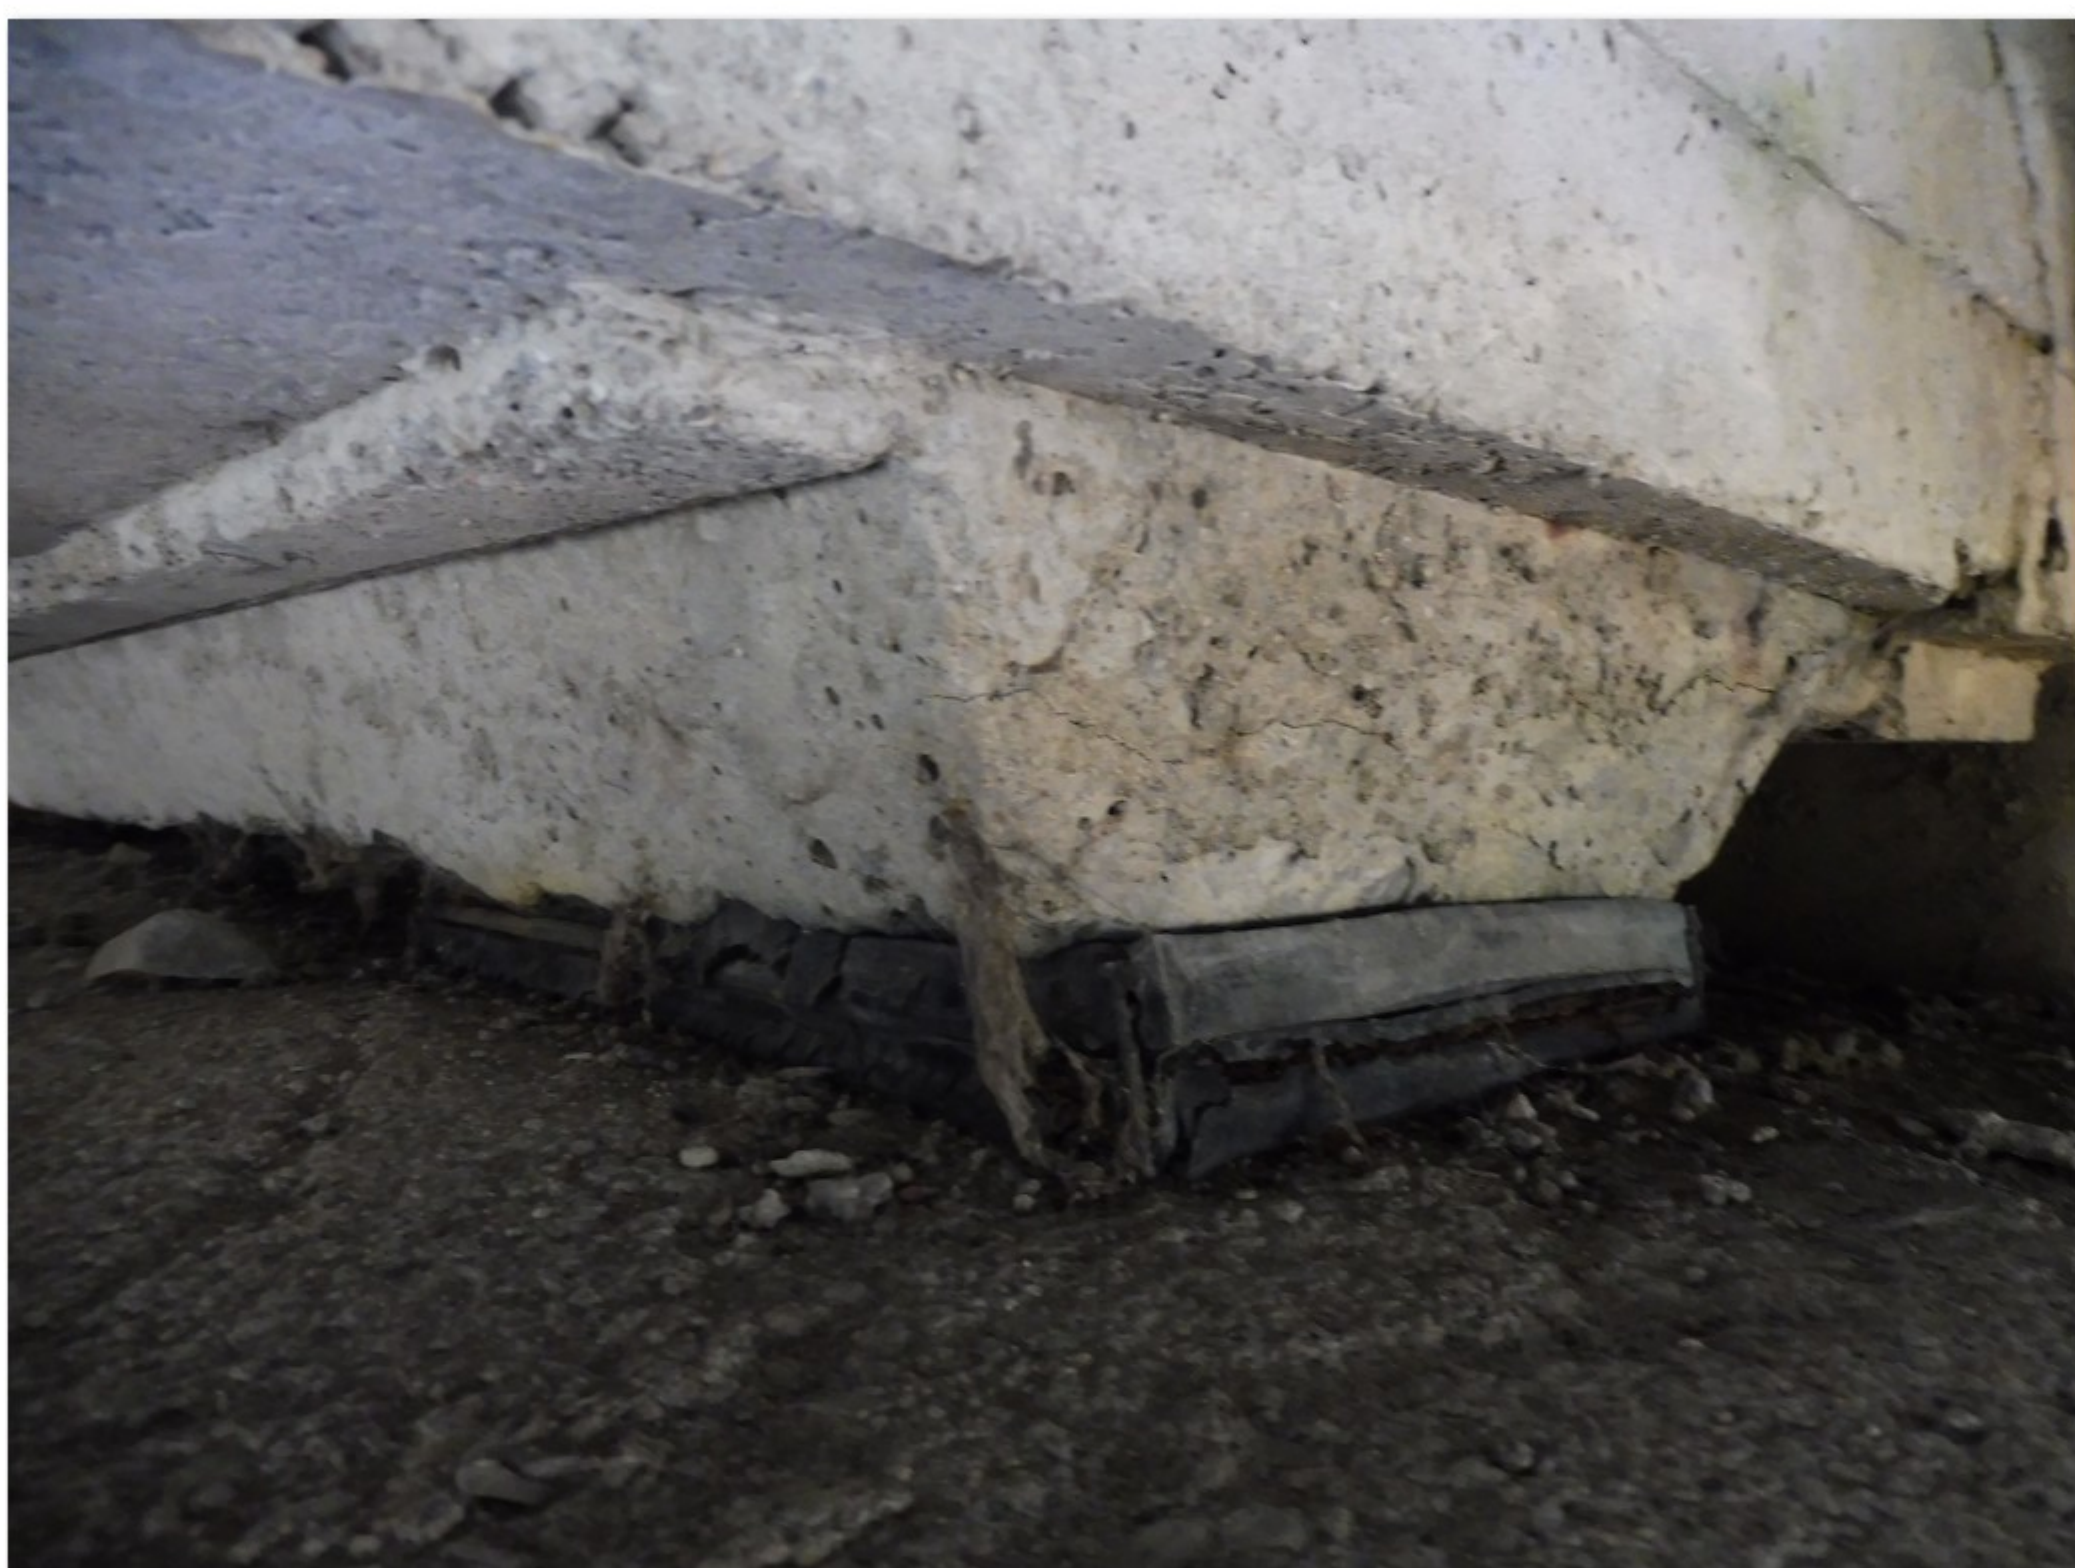
2.2-09 Uložení nosníku č. 2.1 na pilíři 3 - pohled zleva

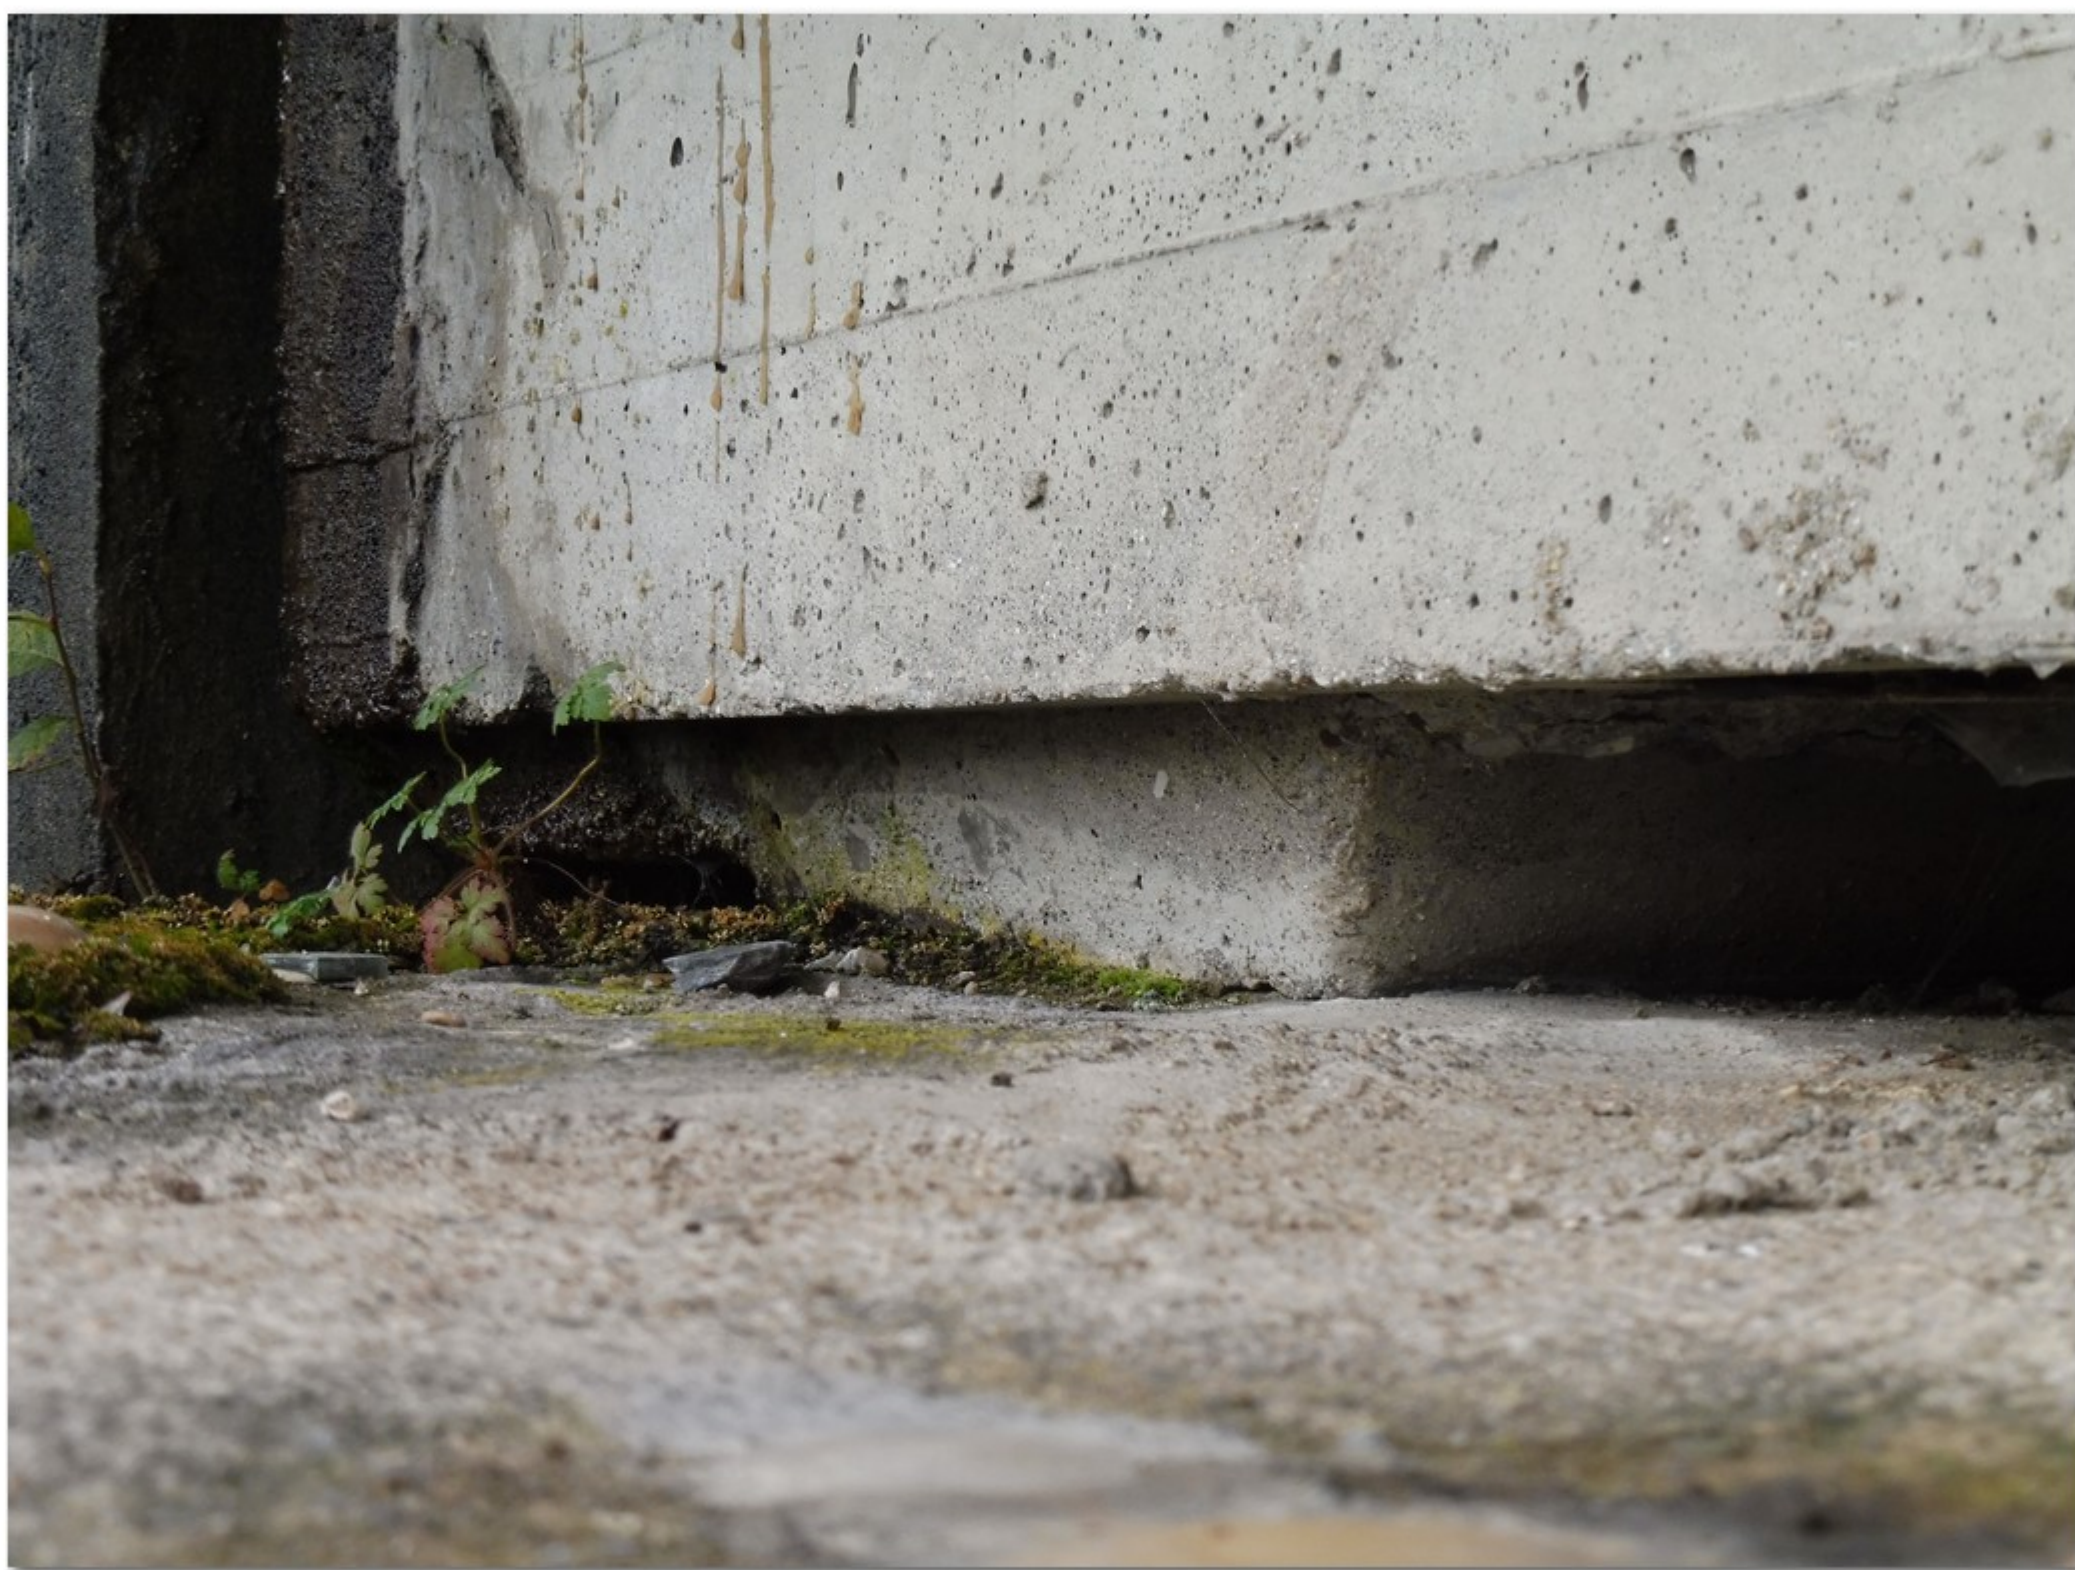
2.2-10 Uložení nosníku č. 2.1 na pilíři 3 - pohled zprava

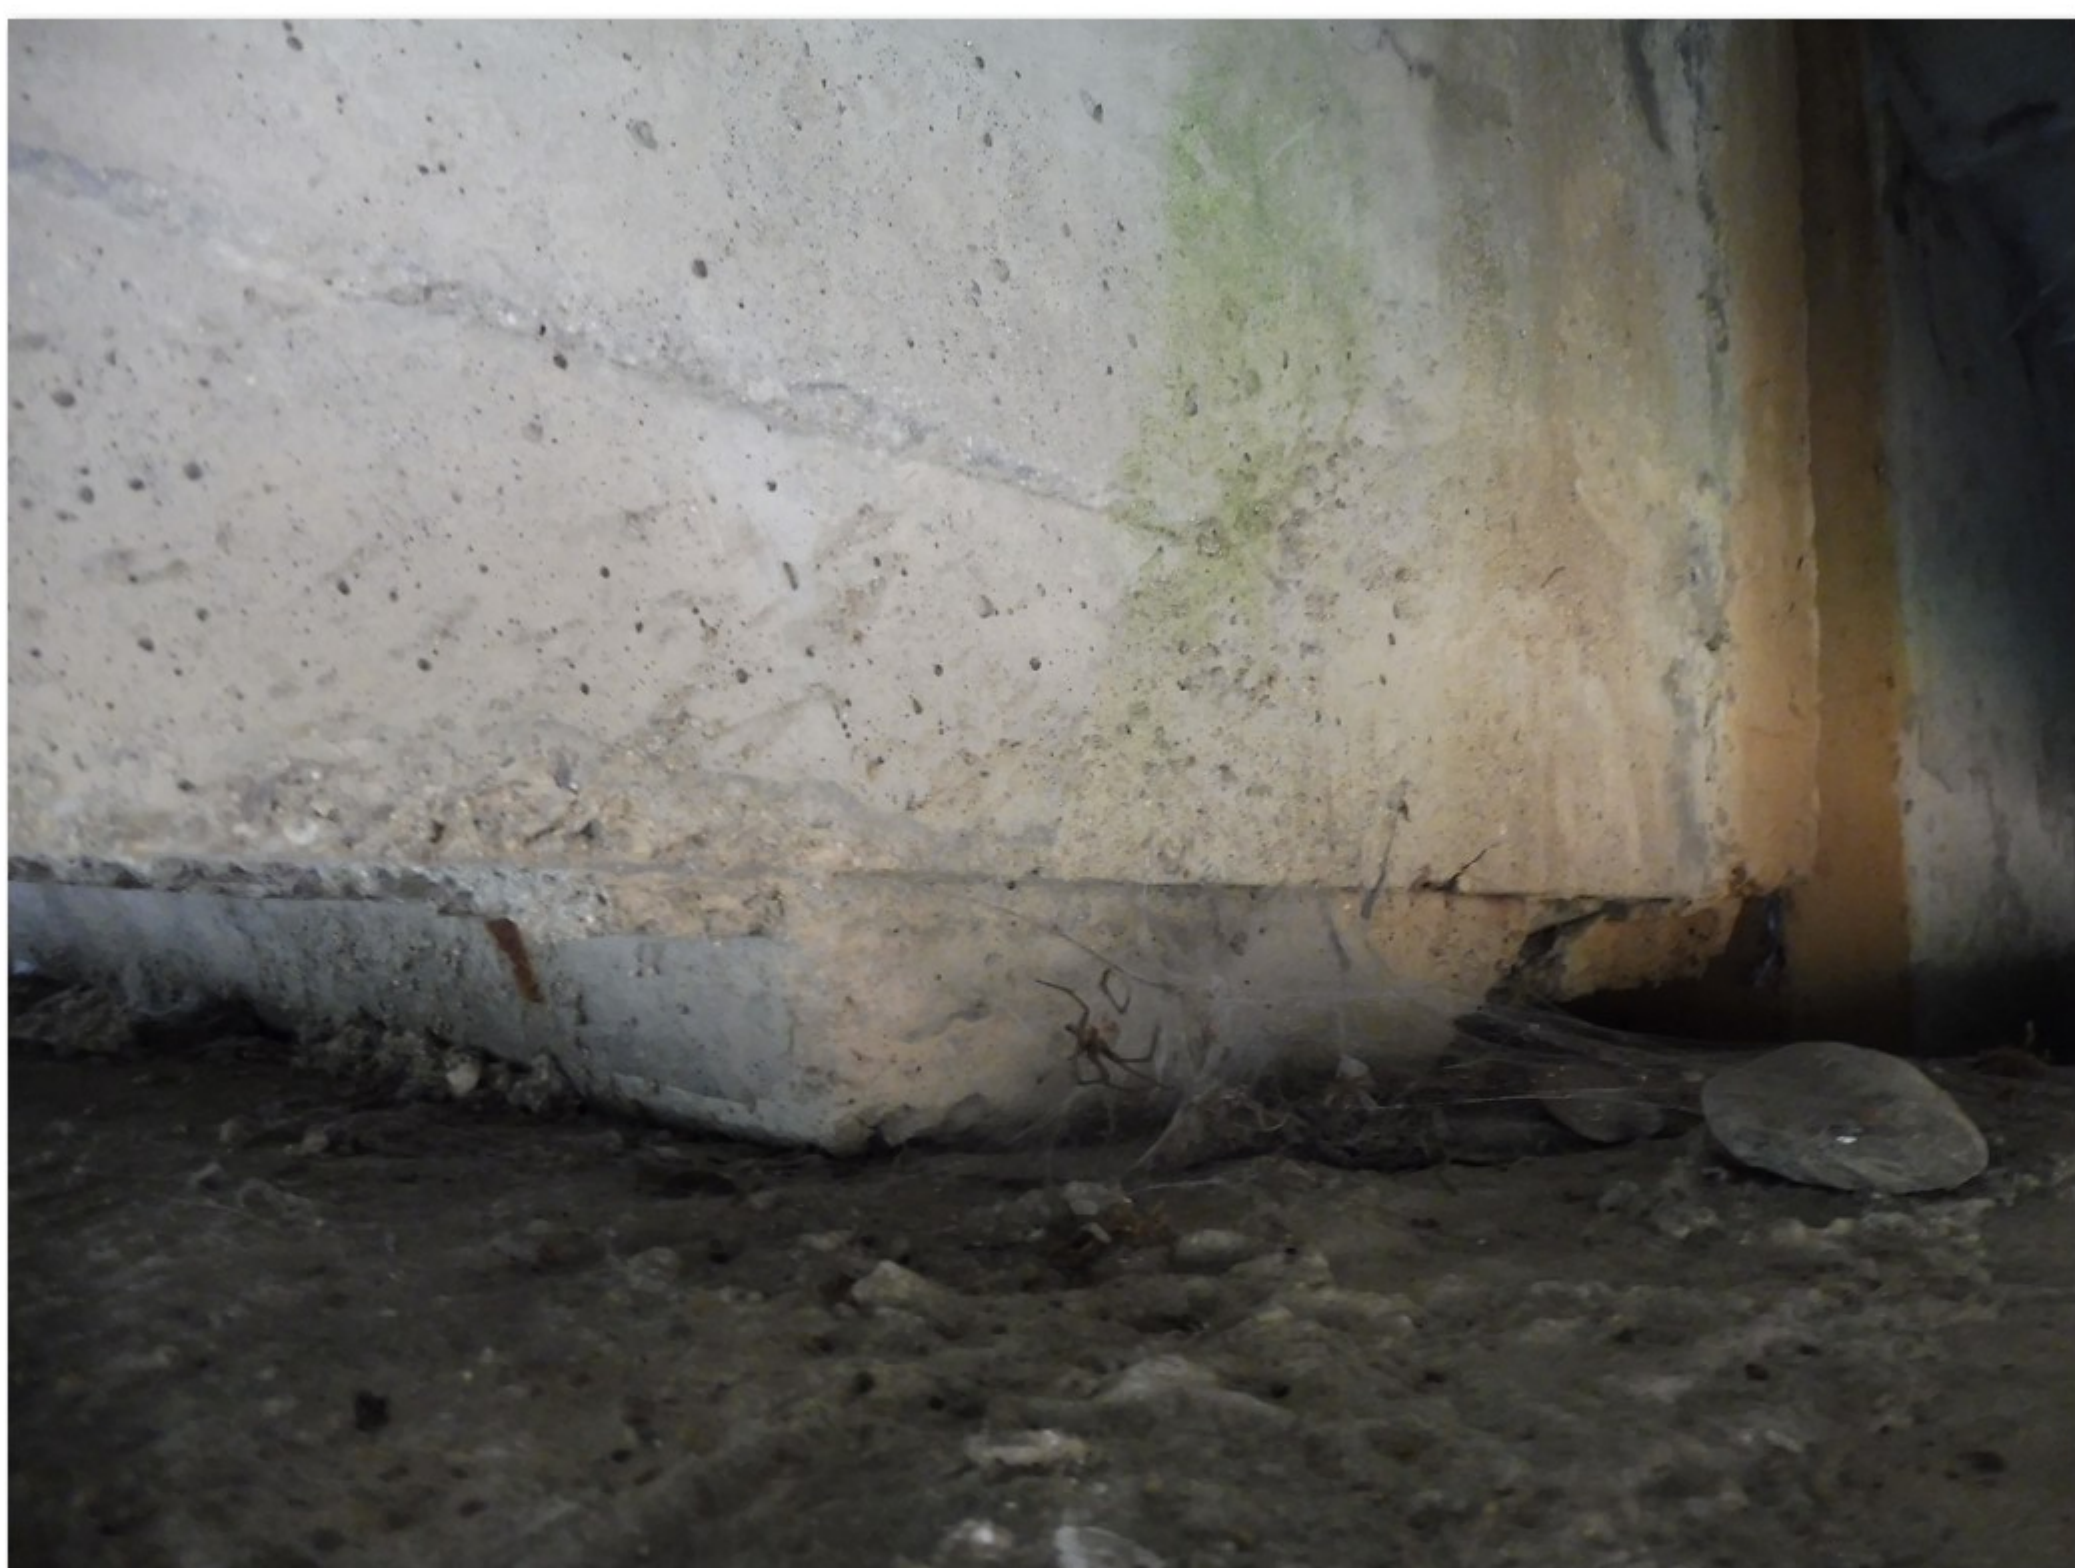
2.2-11 Uložení nosníku č. 2.2 na pilíři 2 vpravo

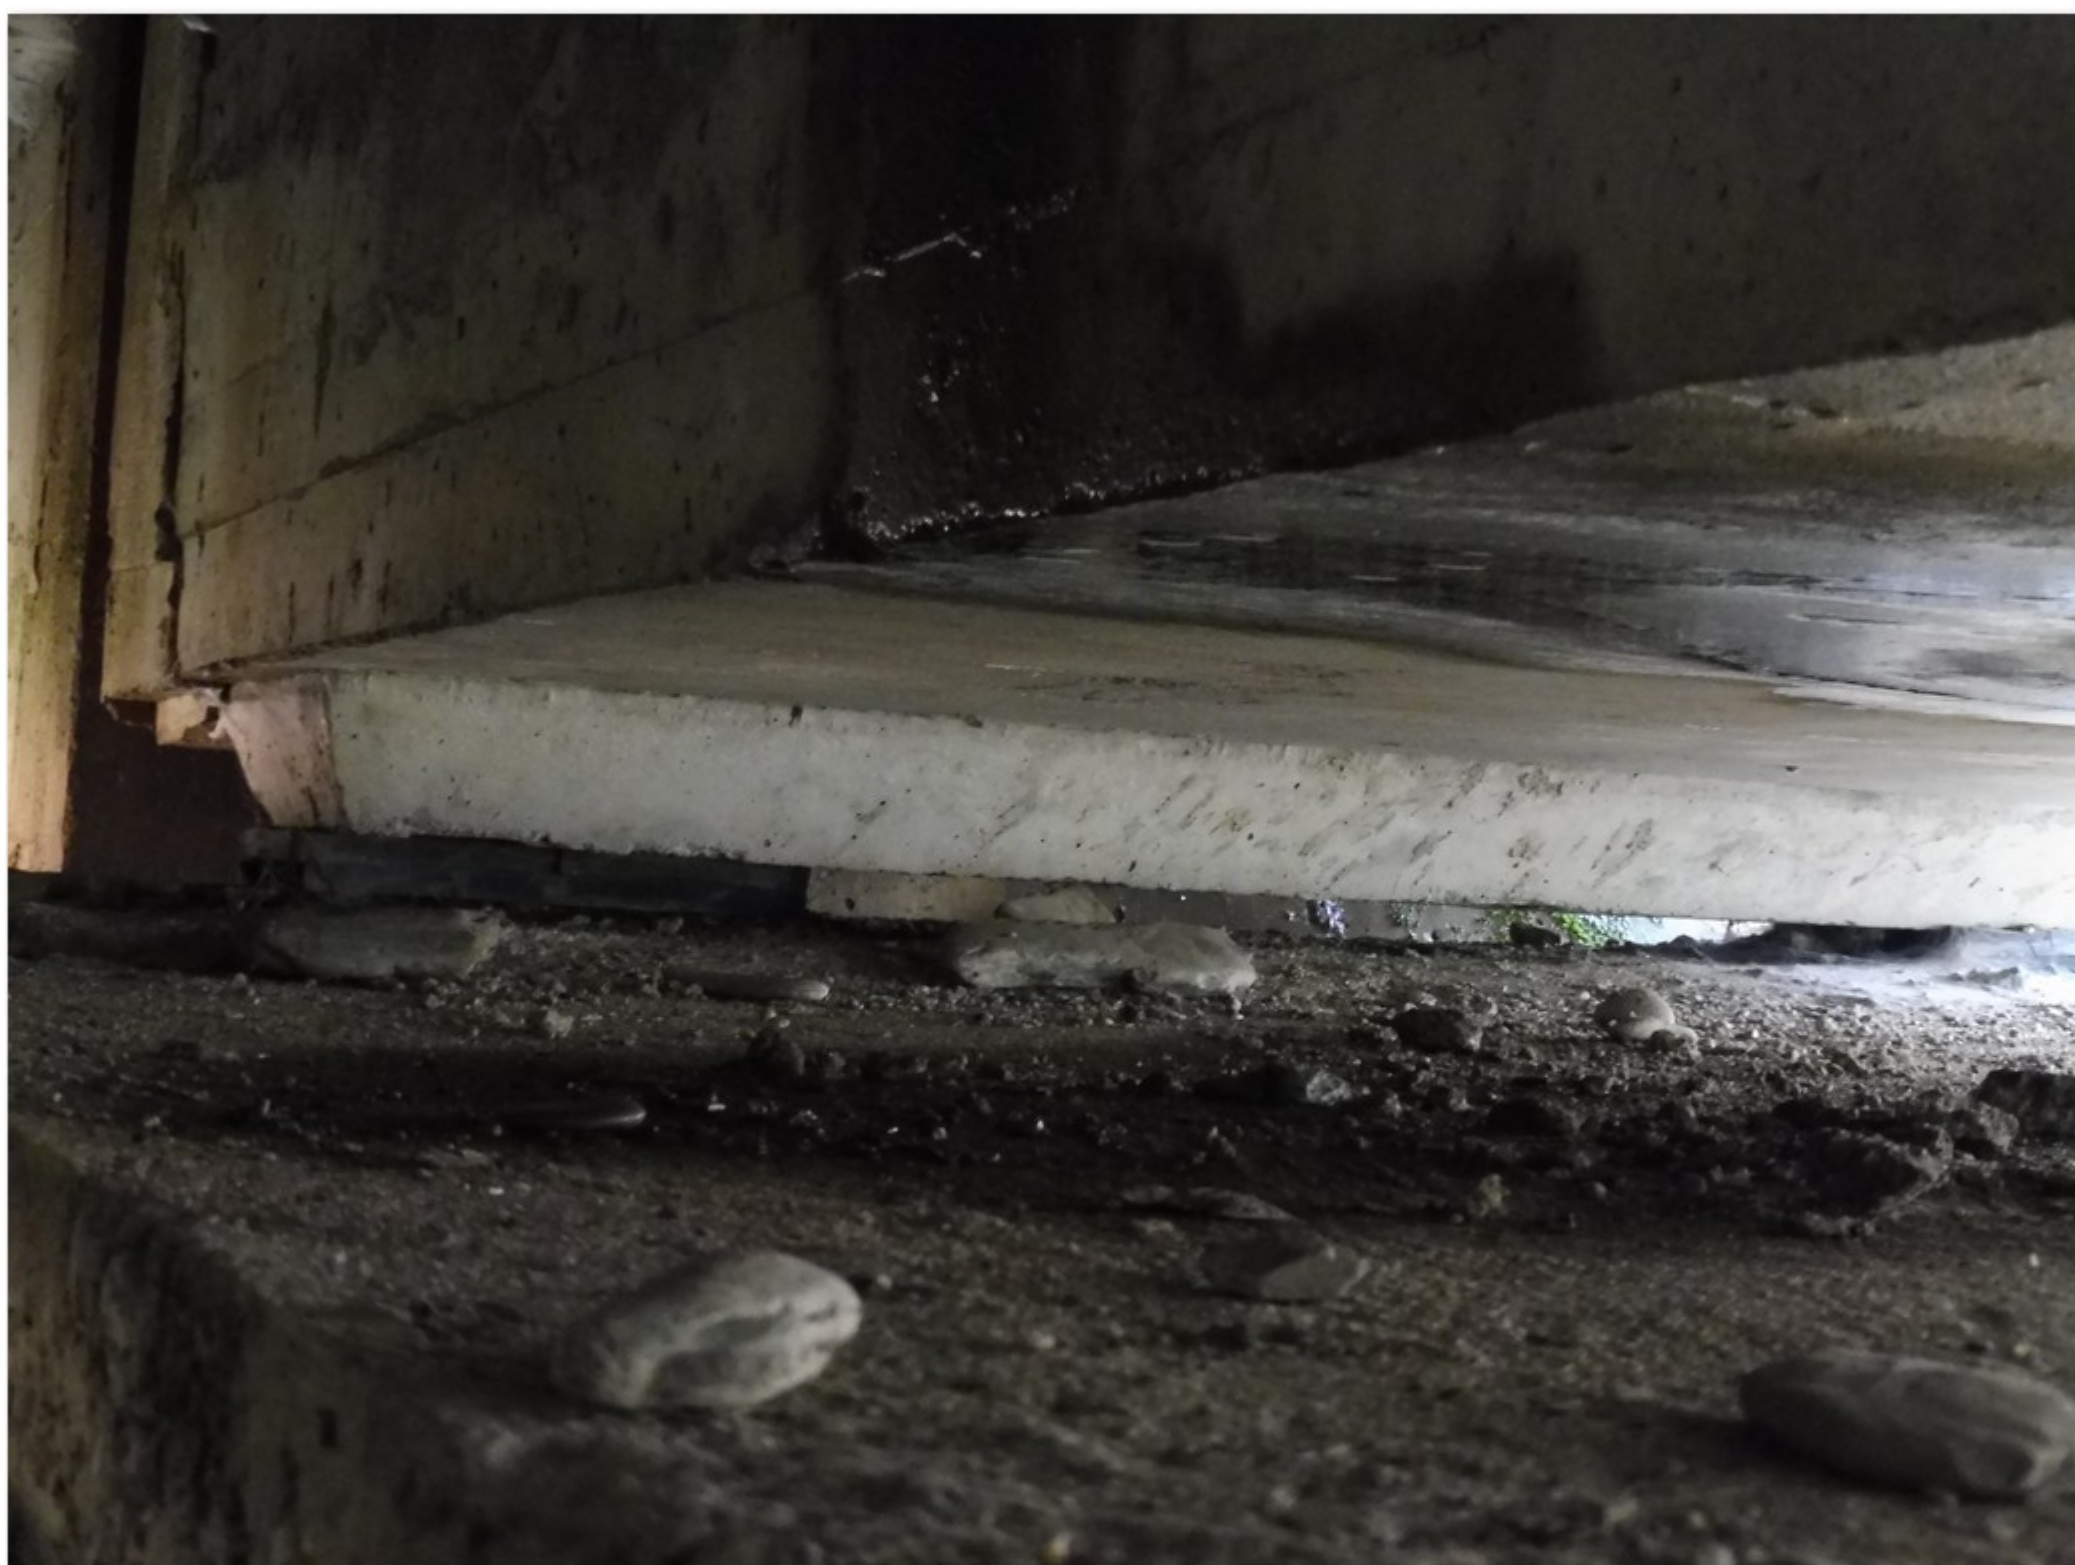
2.2-12 Uložení nosníku č. 2.2 na pilíři 2 vlevo

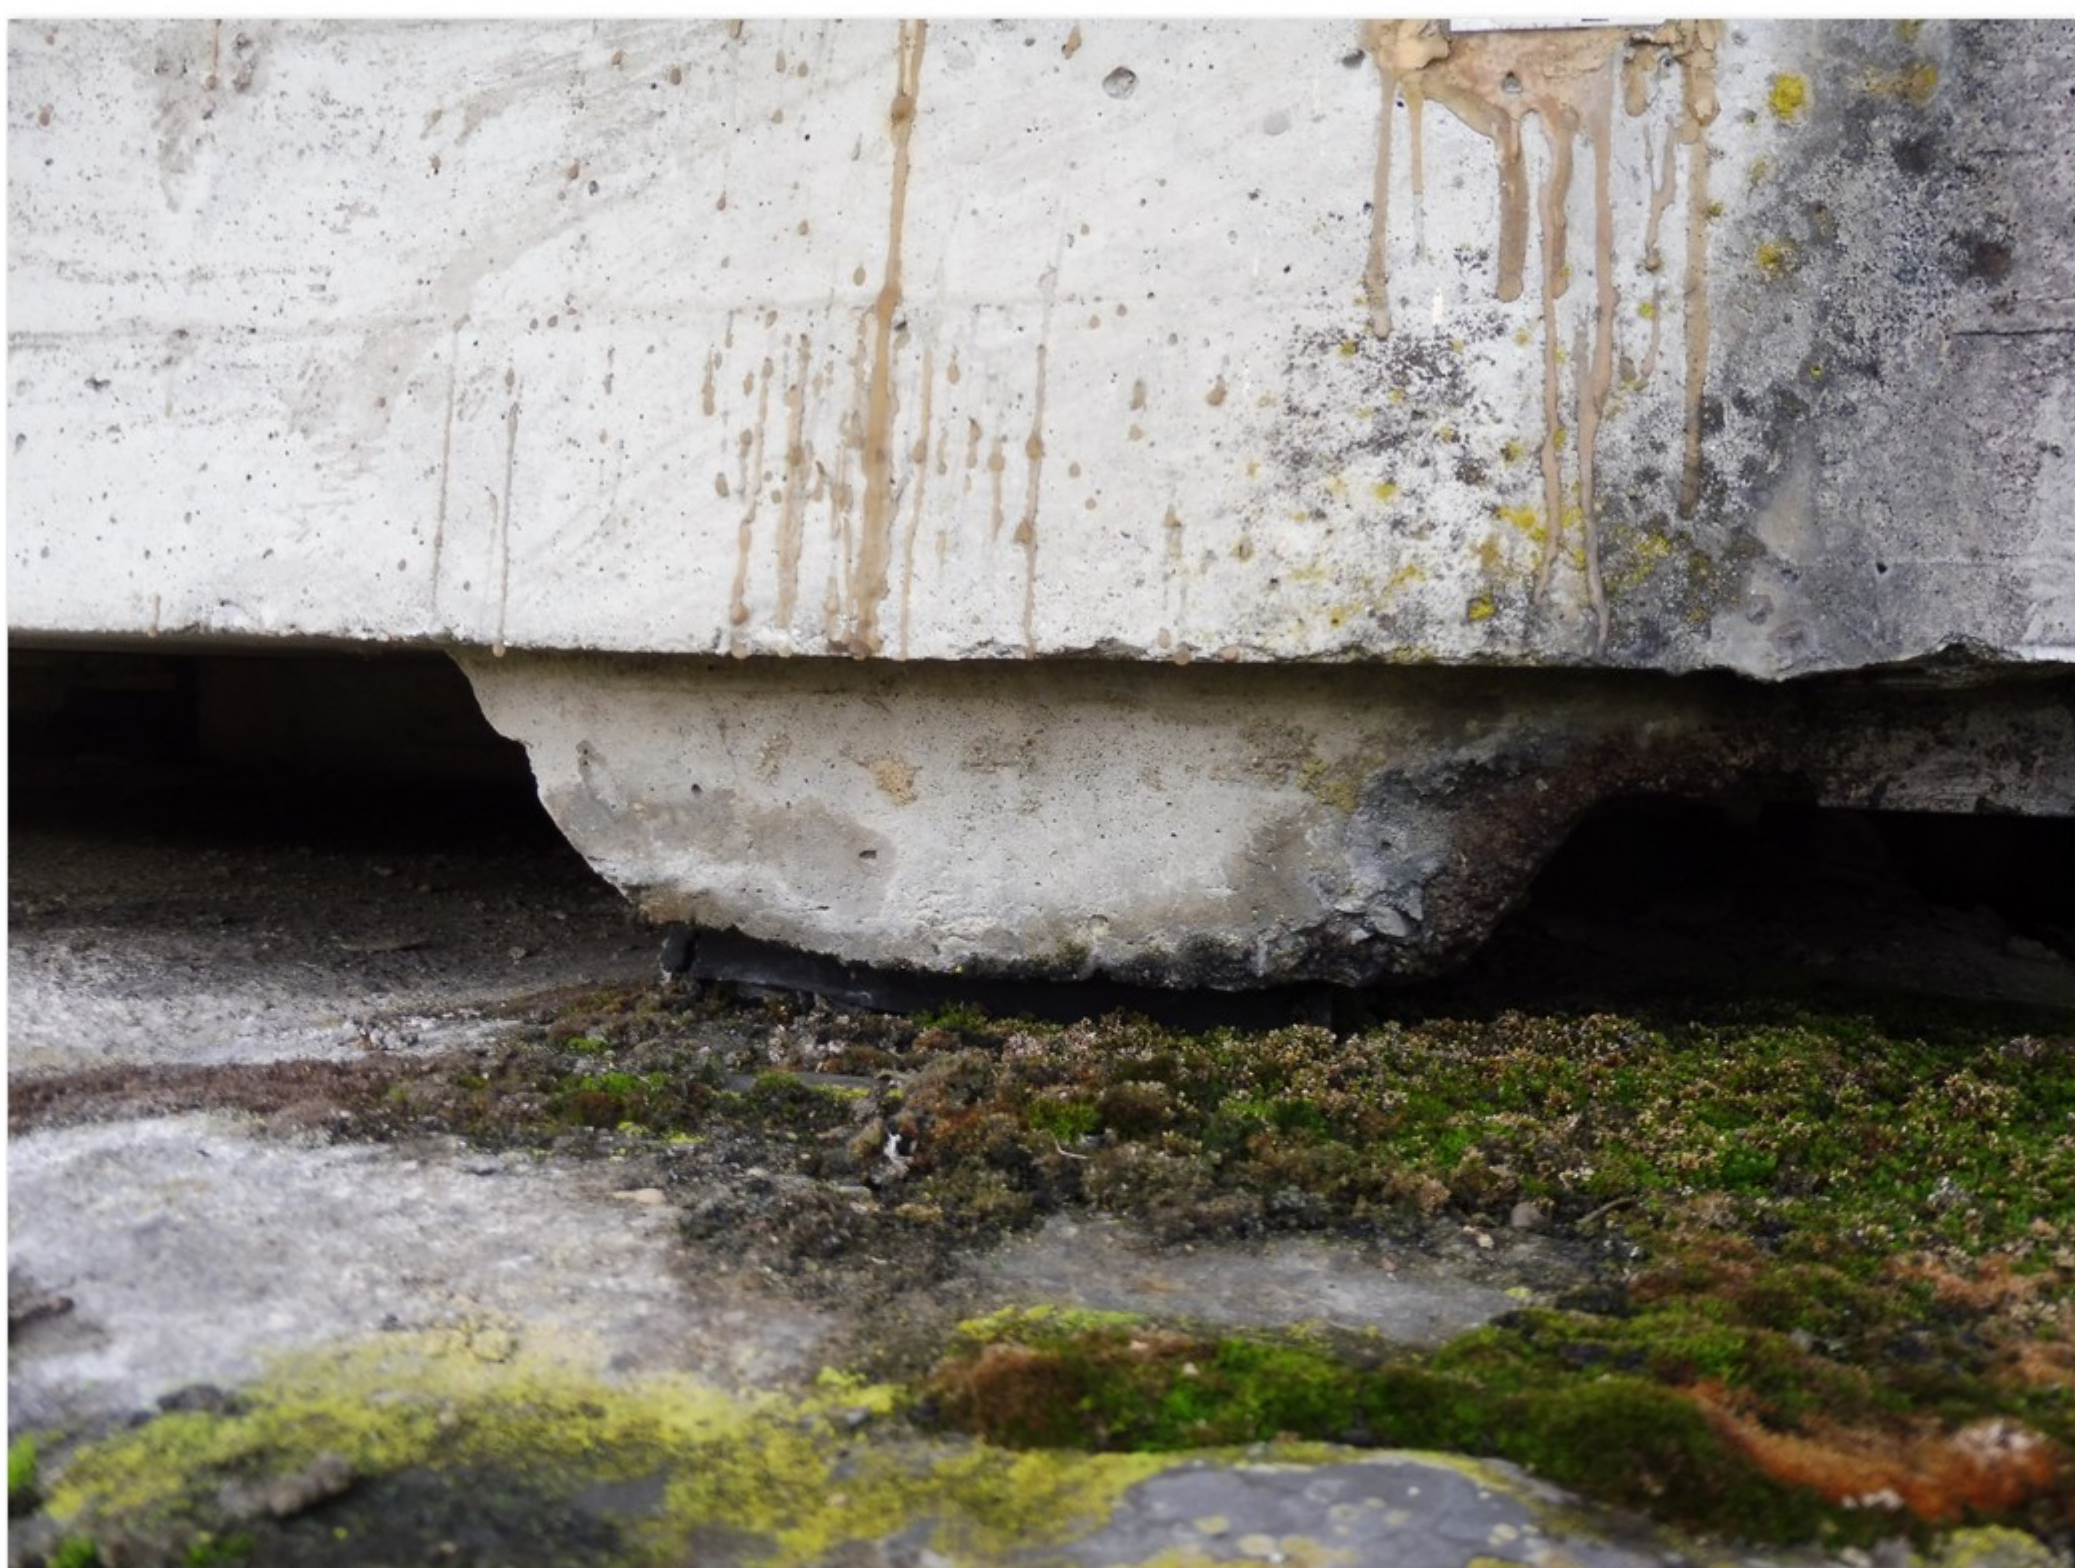
2.2-13 Uložení nosníku č. 2.2 na pilíři 3 - pohled zleva

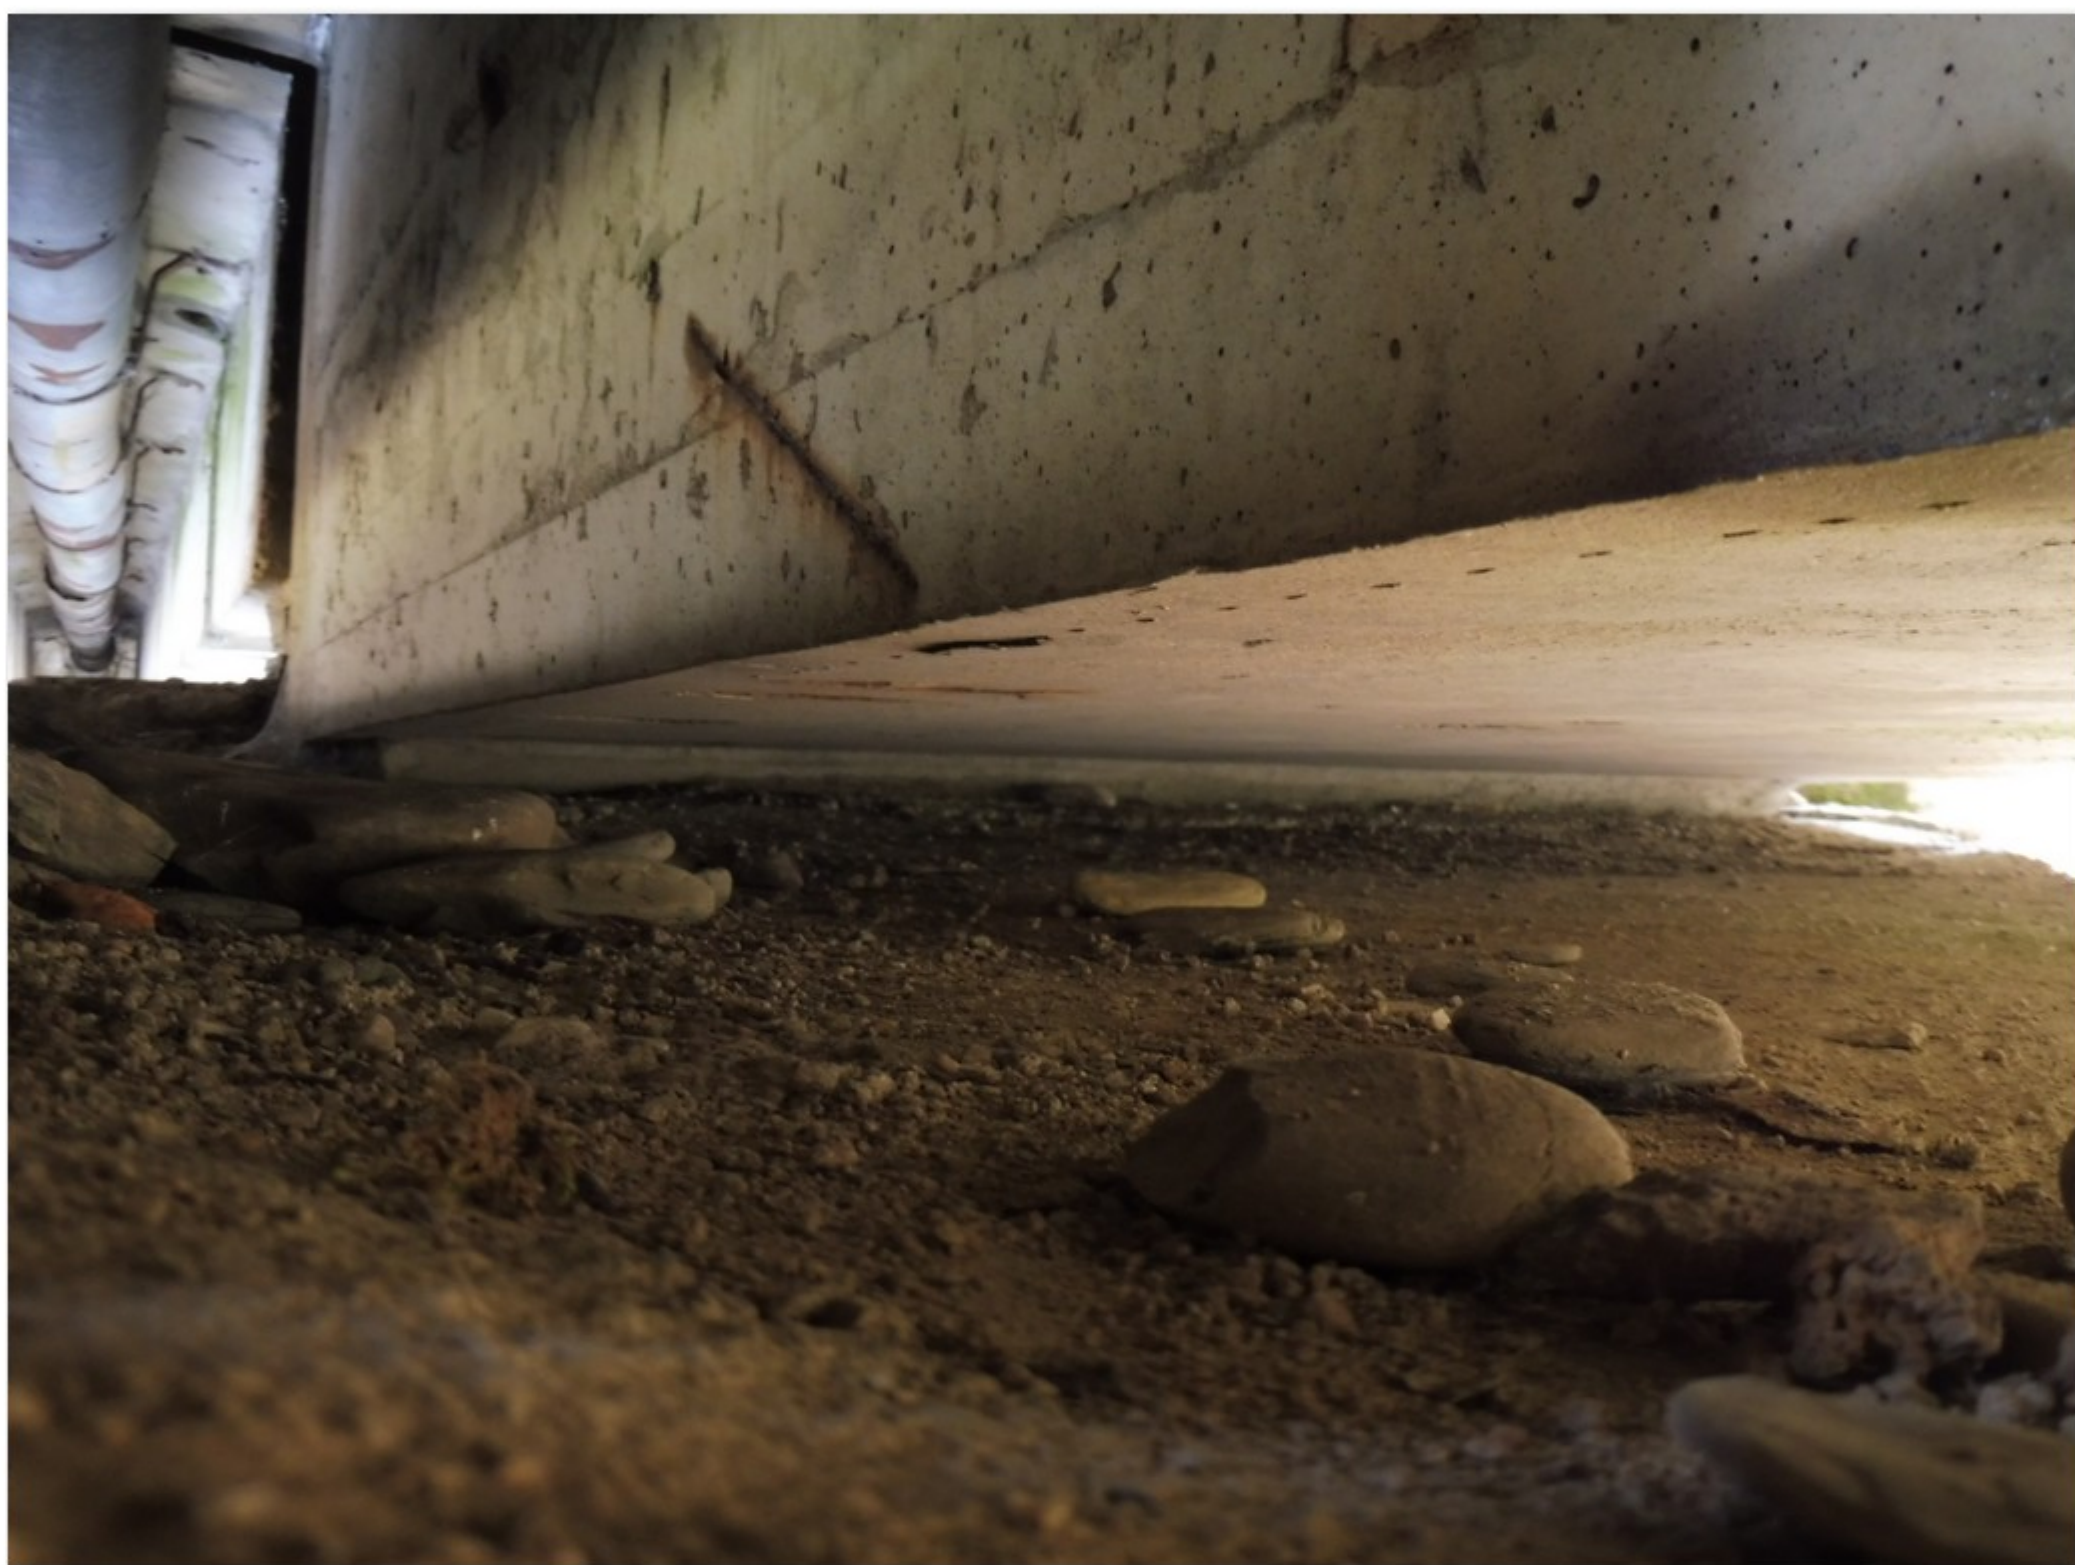
2.2-14 Uložení nosníku č. 2.2 na pilíři 3 vpravo

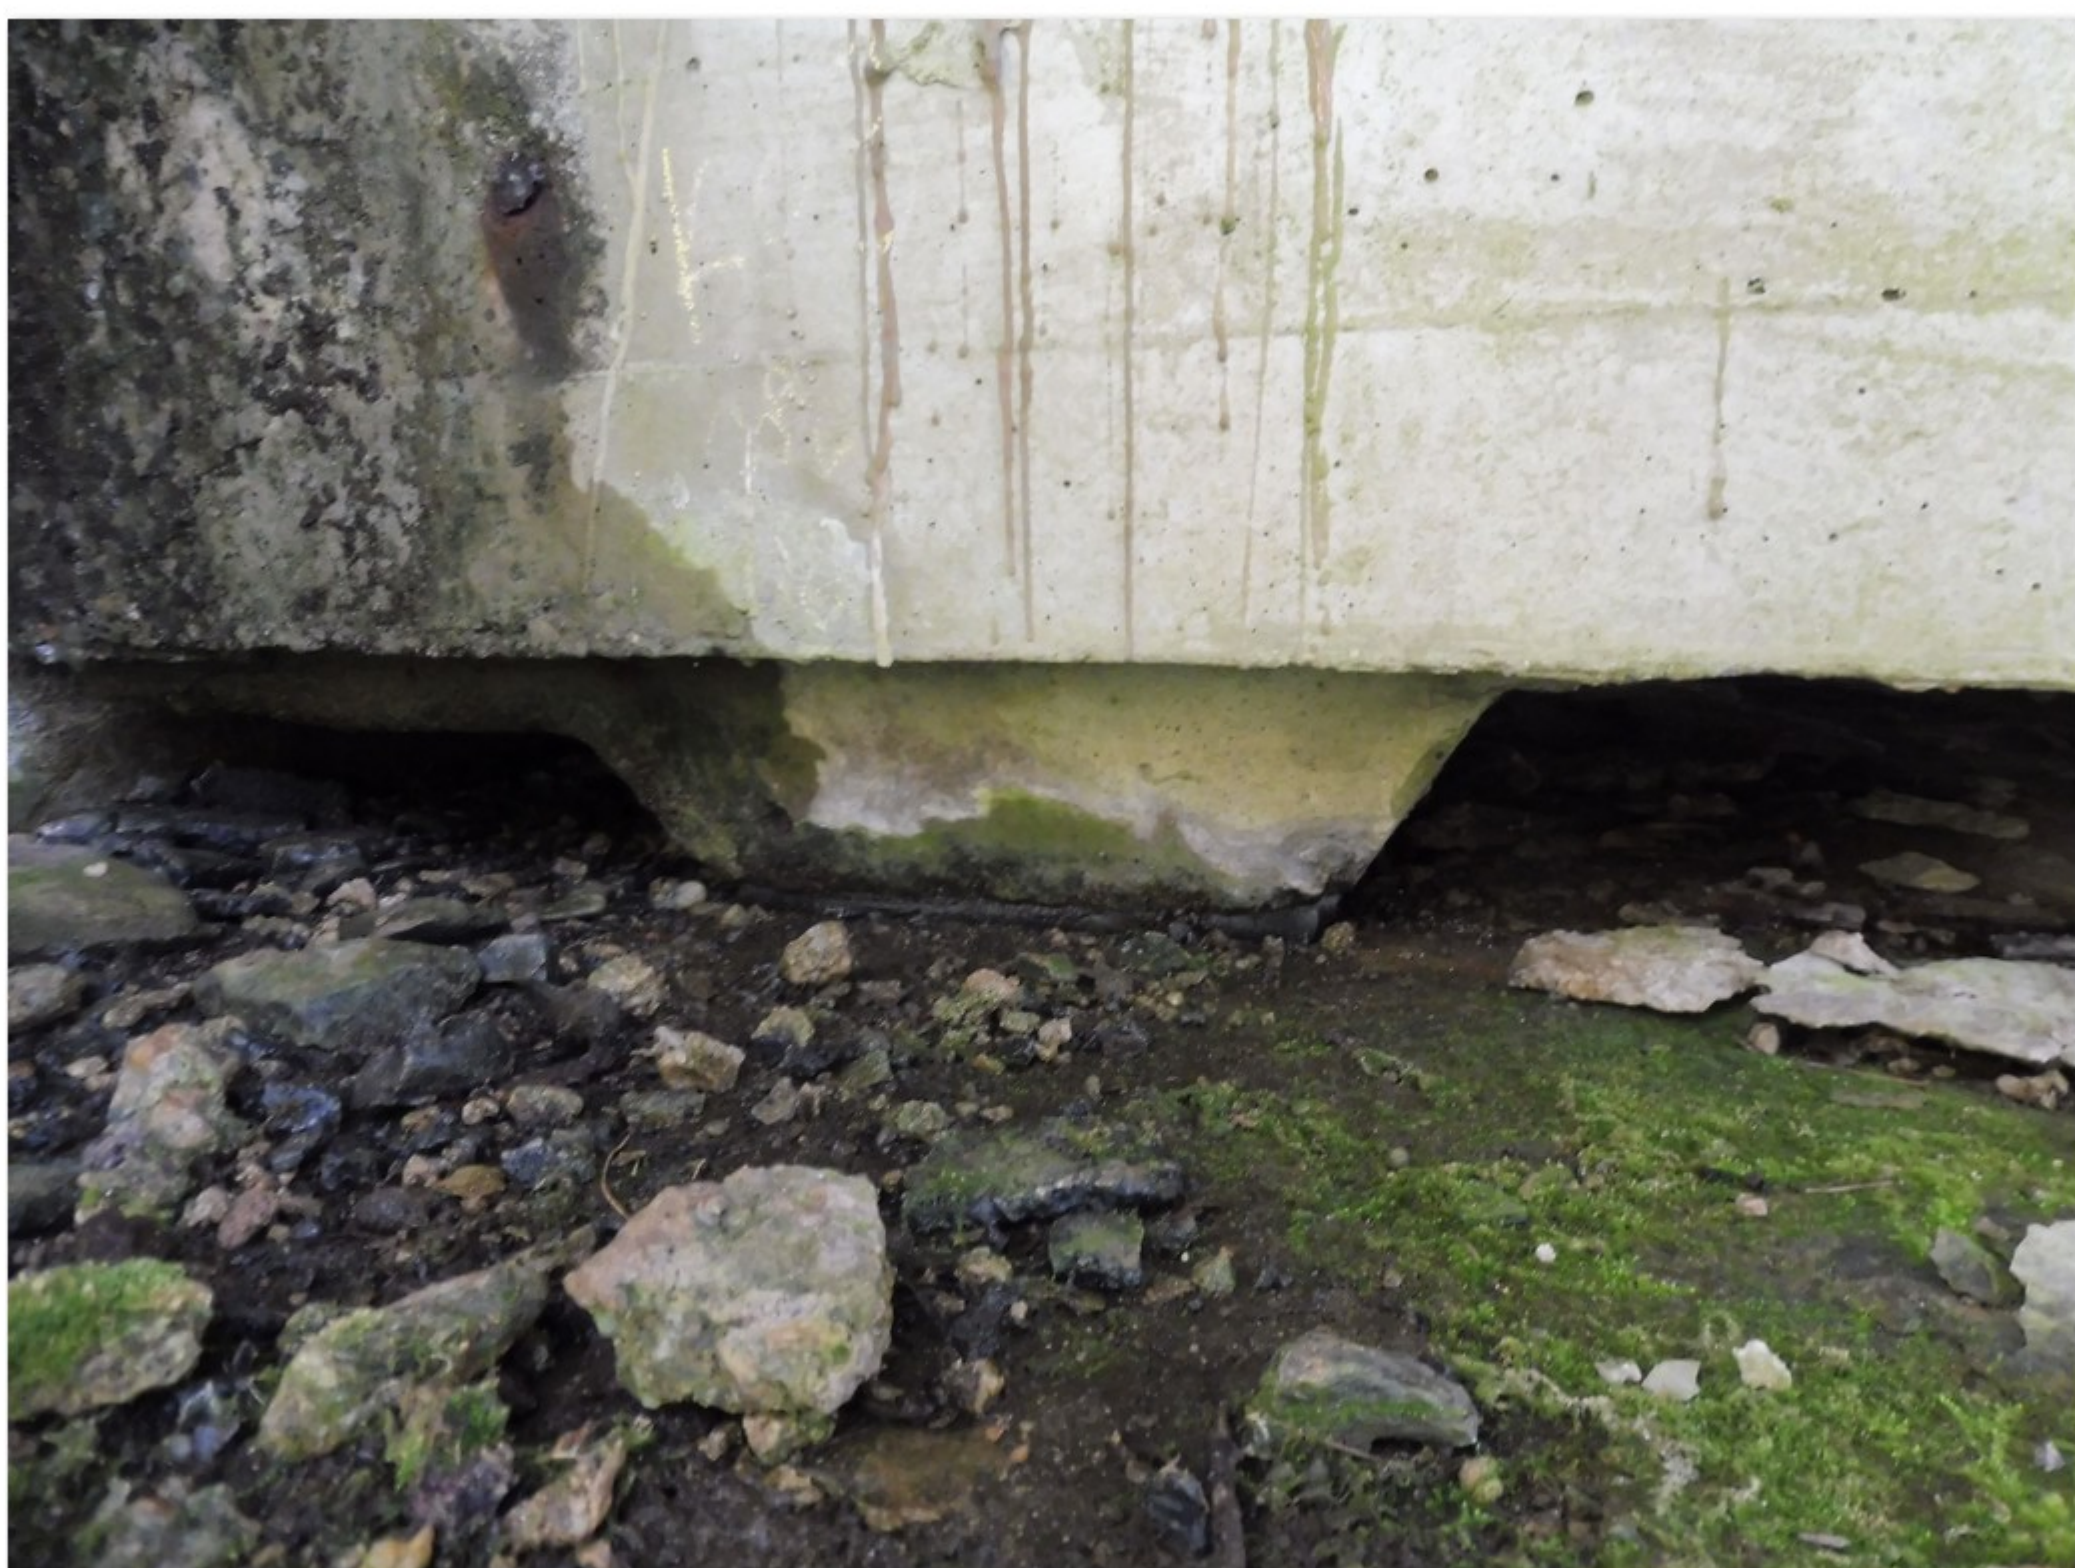
2.2-15 Uložení nosníku č. 3.1 na pilíři 3 - pohled proti směru staničení
