Správa železnic, státní organizace

SHP TS s.r.o.

ZPRÁVA Z PODROBNÉ VIZUÁLNÍ PROHLÍDKY

MOST PŘES ŘEKU BYSTŘIČKA V HLUBOČKÁCH			
TÚ 2191 Olomouc hl. n. - Krnov		Evid. km 12,897	
Objekt: most	Širá trať	Vžitý název:	
Počet otvorů: 3	Počet kolejí na mostě: 1	Elektrizace: ne	
Rychlost na mostě / traťová: 70 / 70 km / h	Traťová třída zatížení s přidruženou rychlostí: C3 / 70	Datum prohlídky: 07. 11. 2019

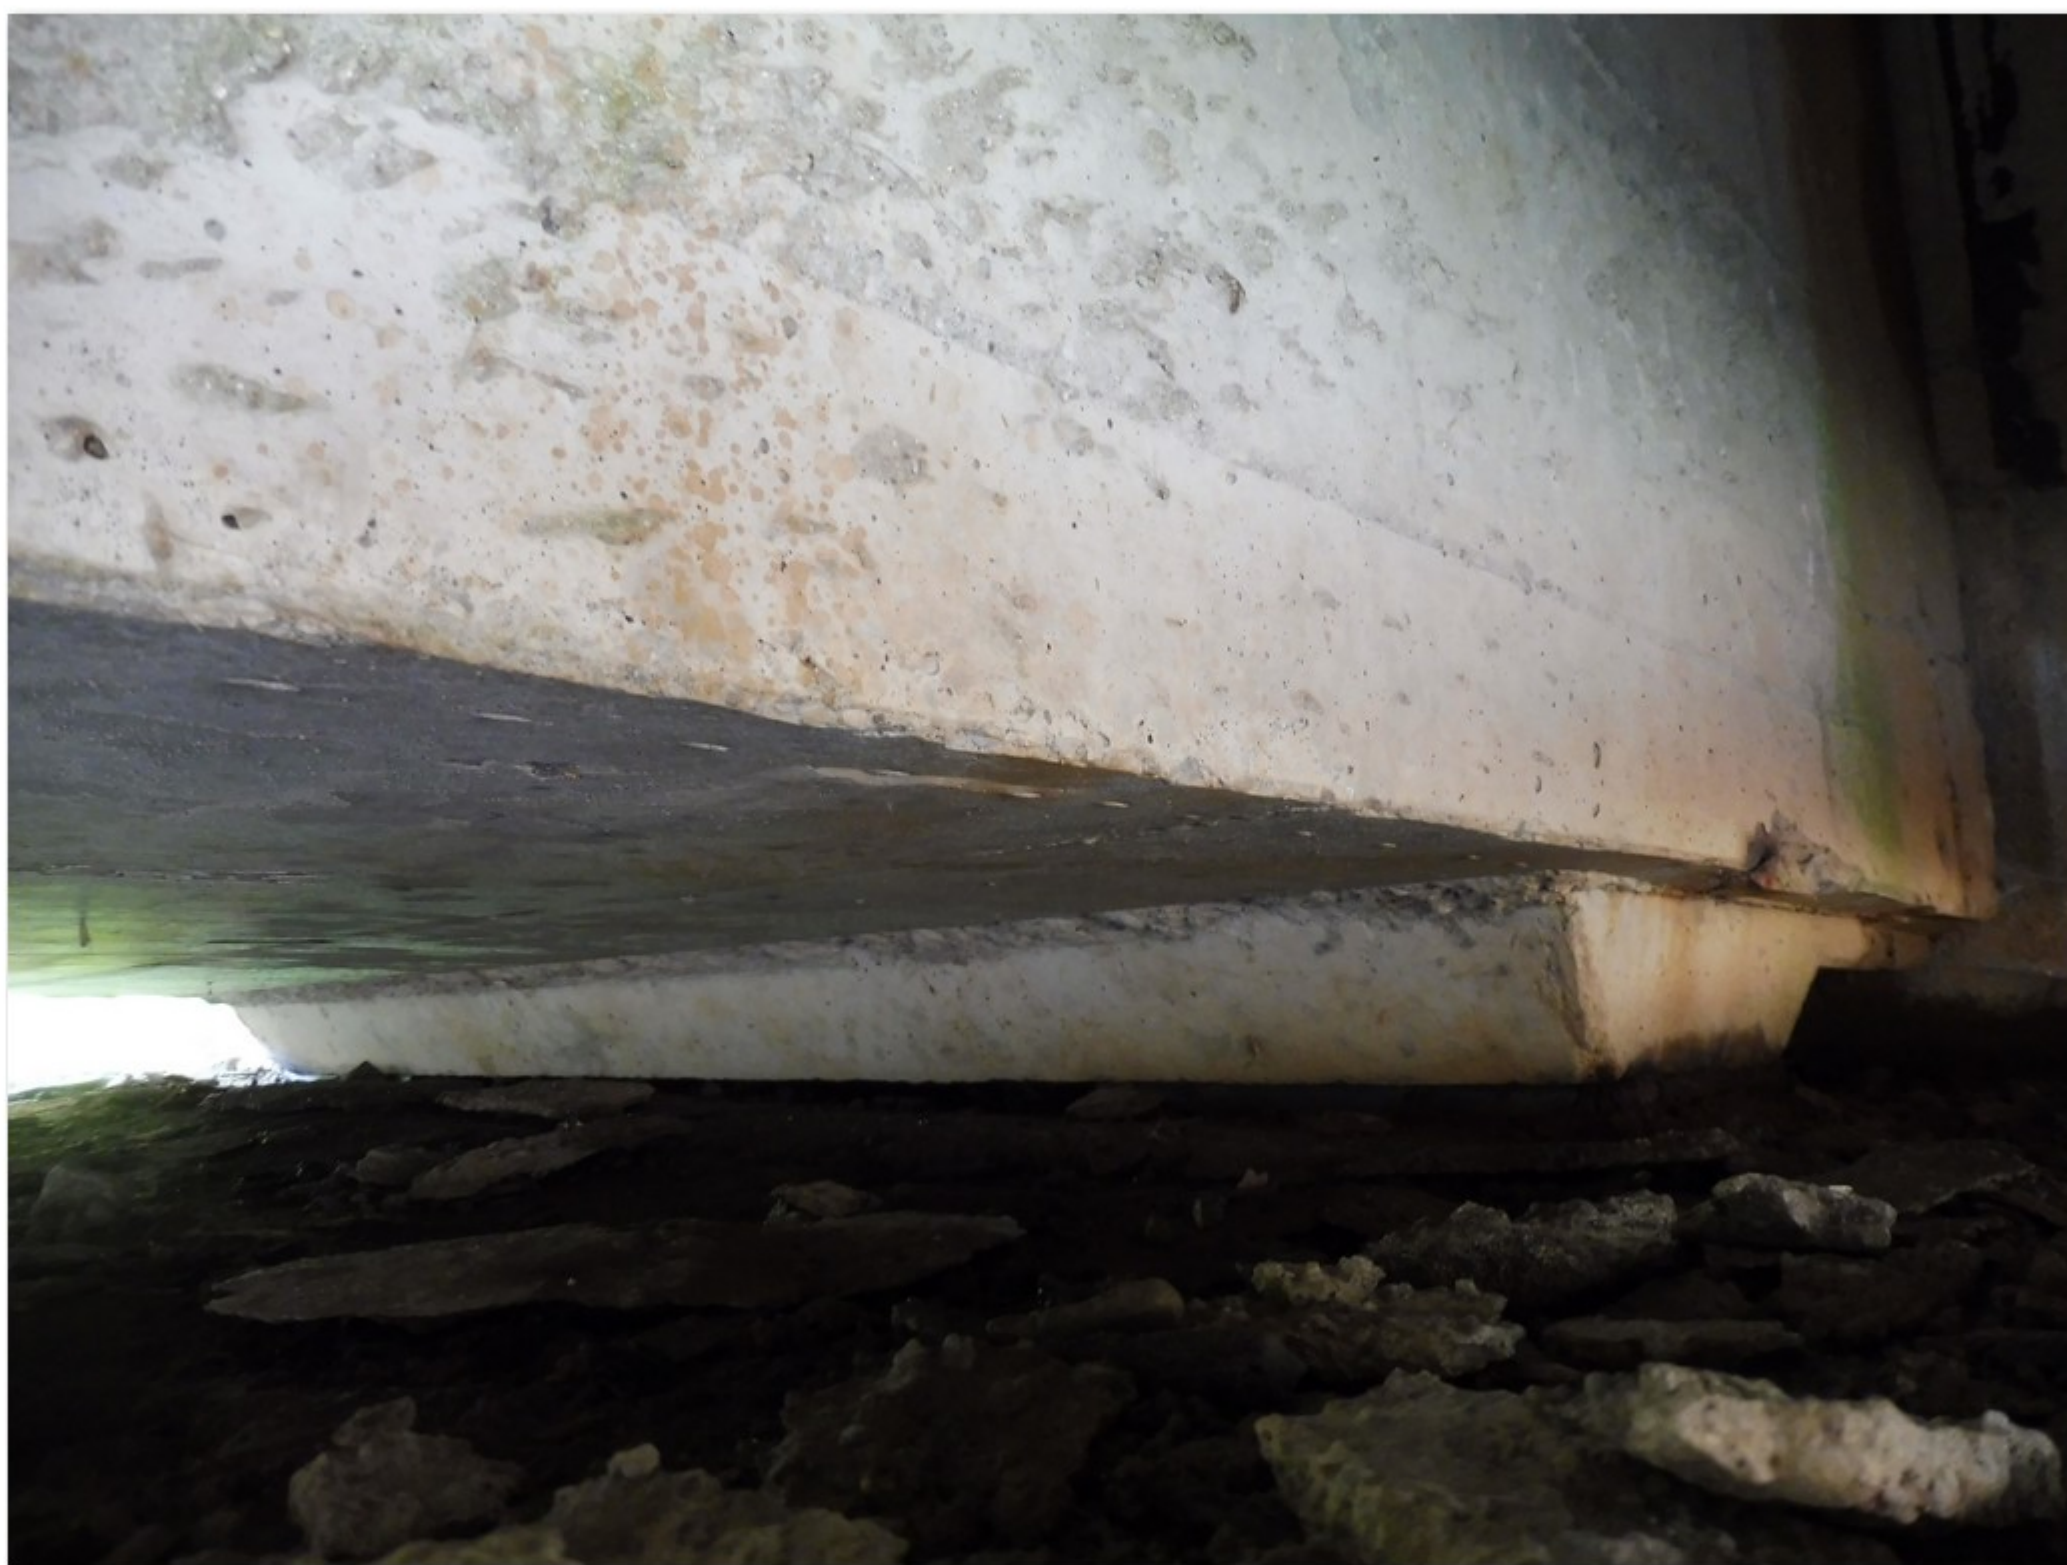
2.2-16 Uložení nosníku č. 3.1 na opěře 4 vlevo

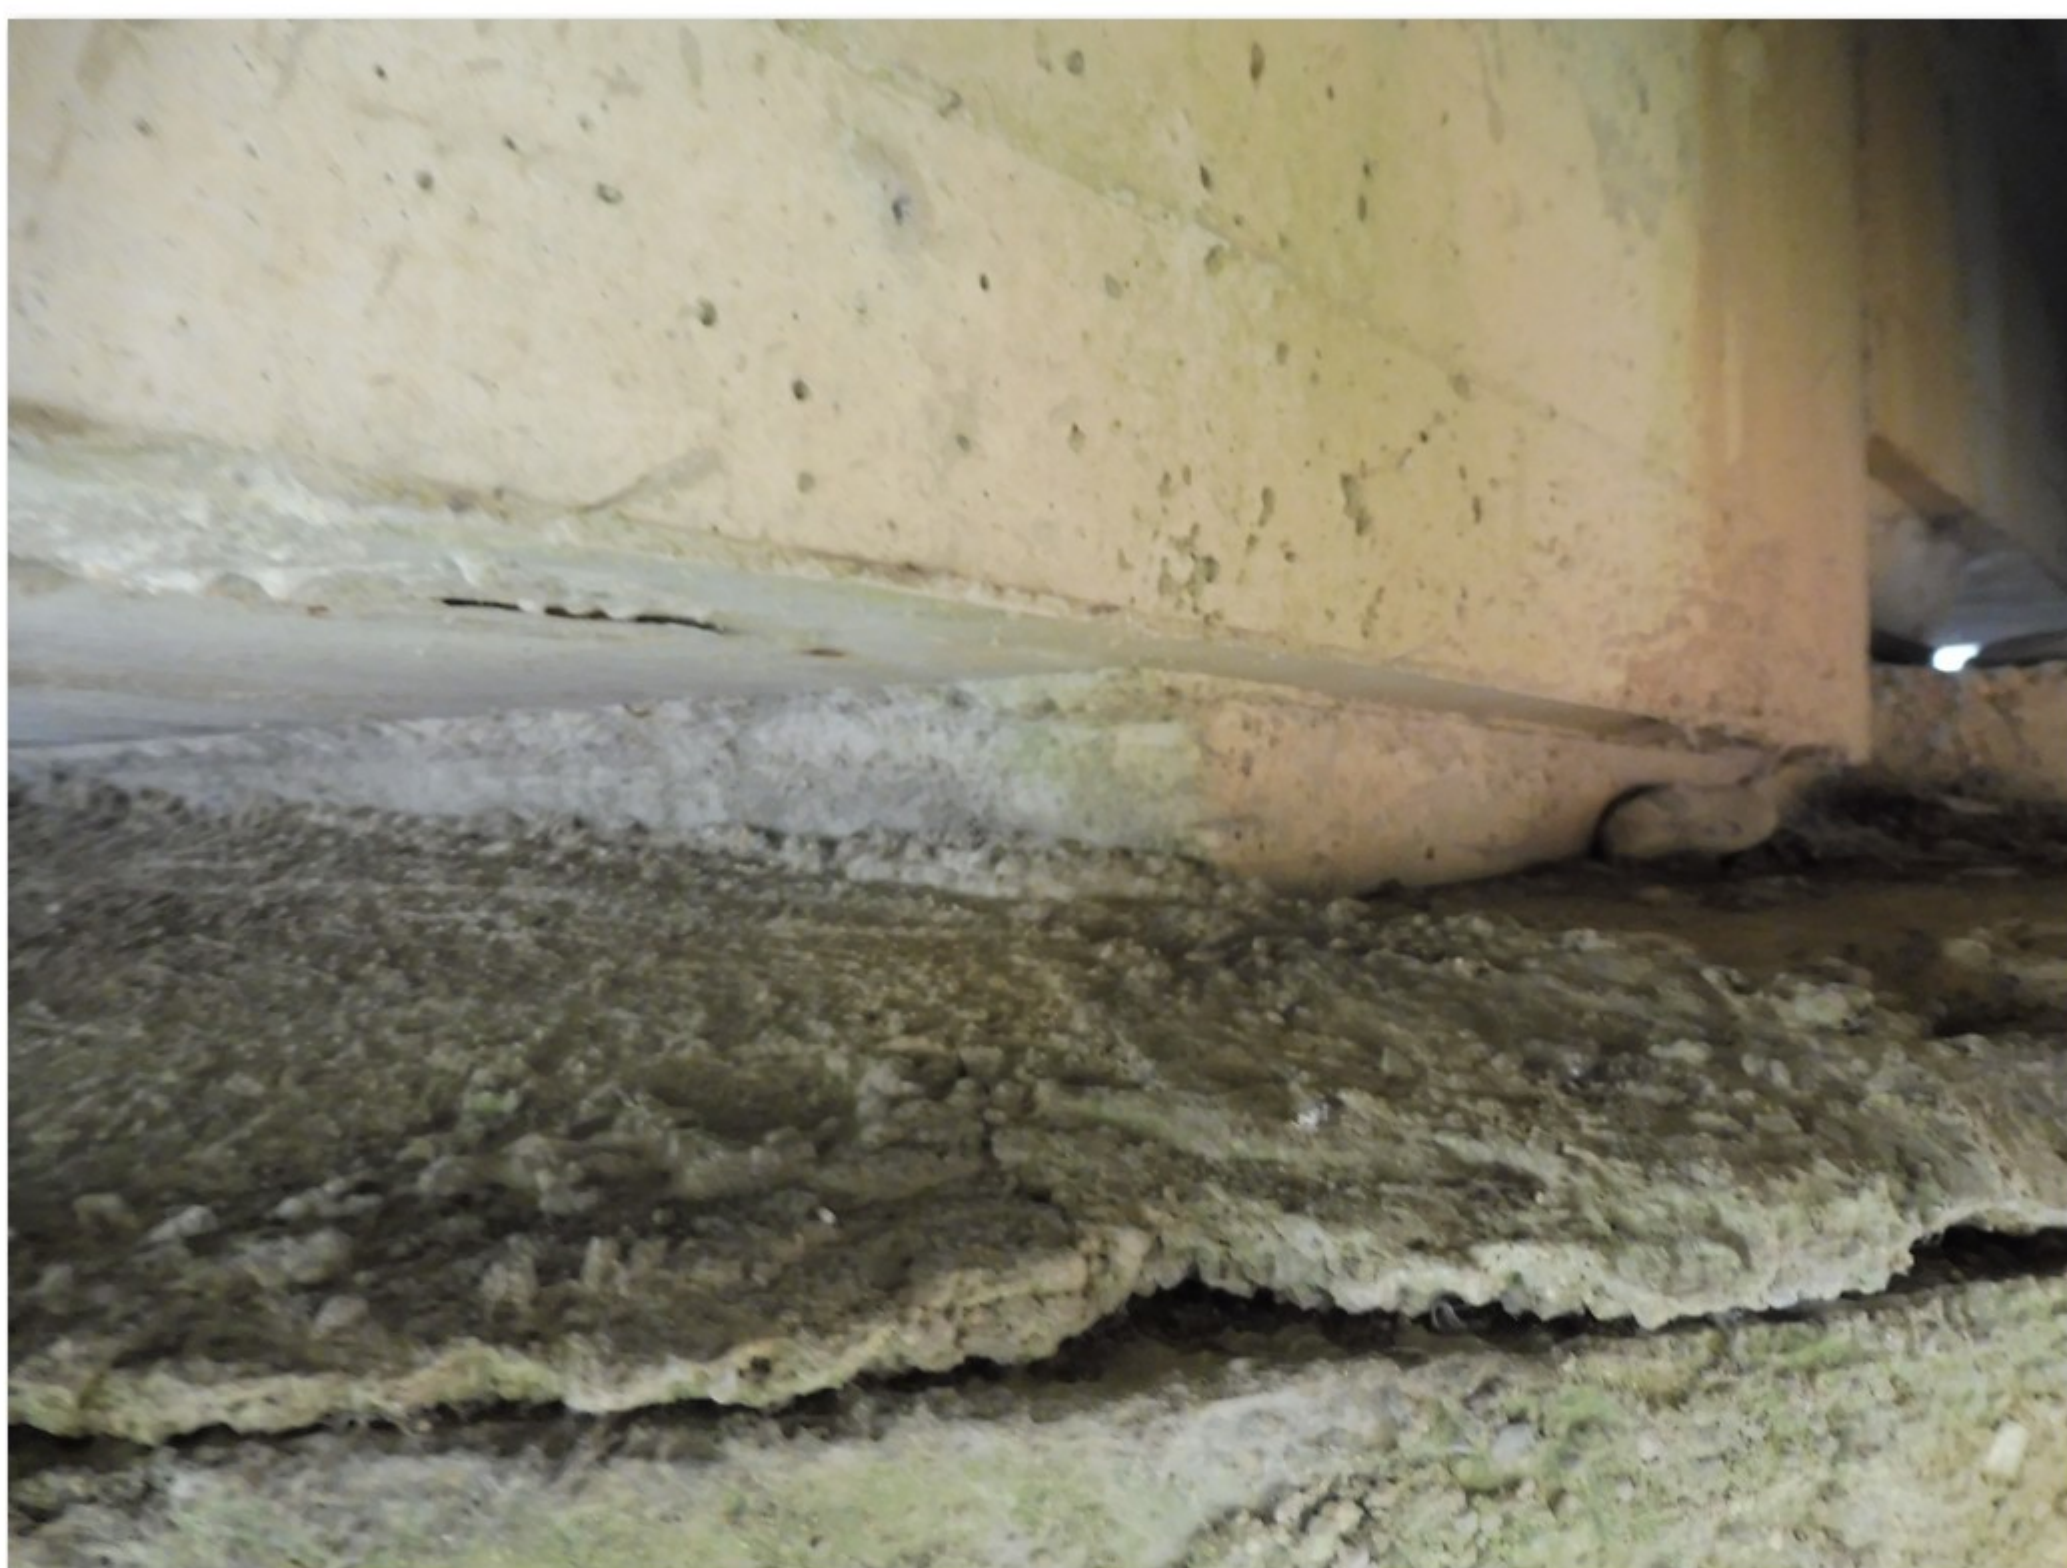
2.2-17 Uložení nosníku č. 3.1 na opěře 4 - pohled zprava

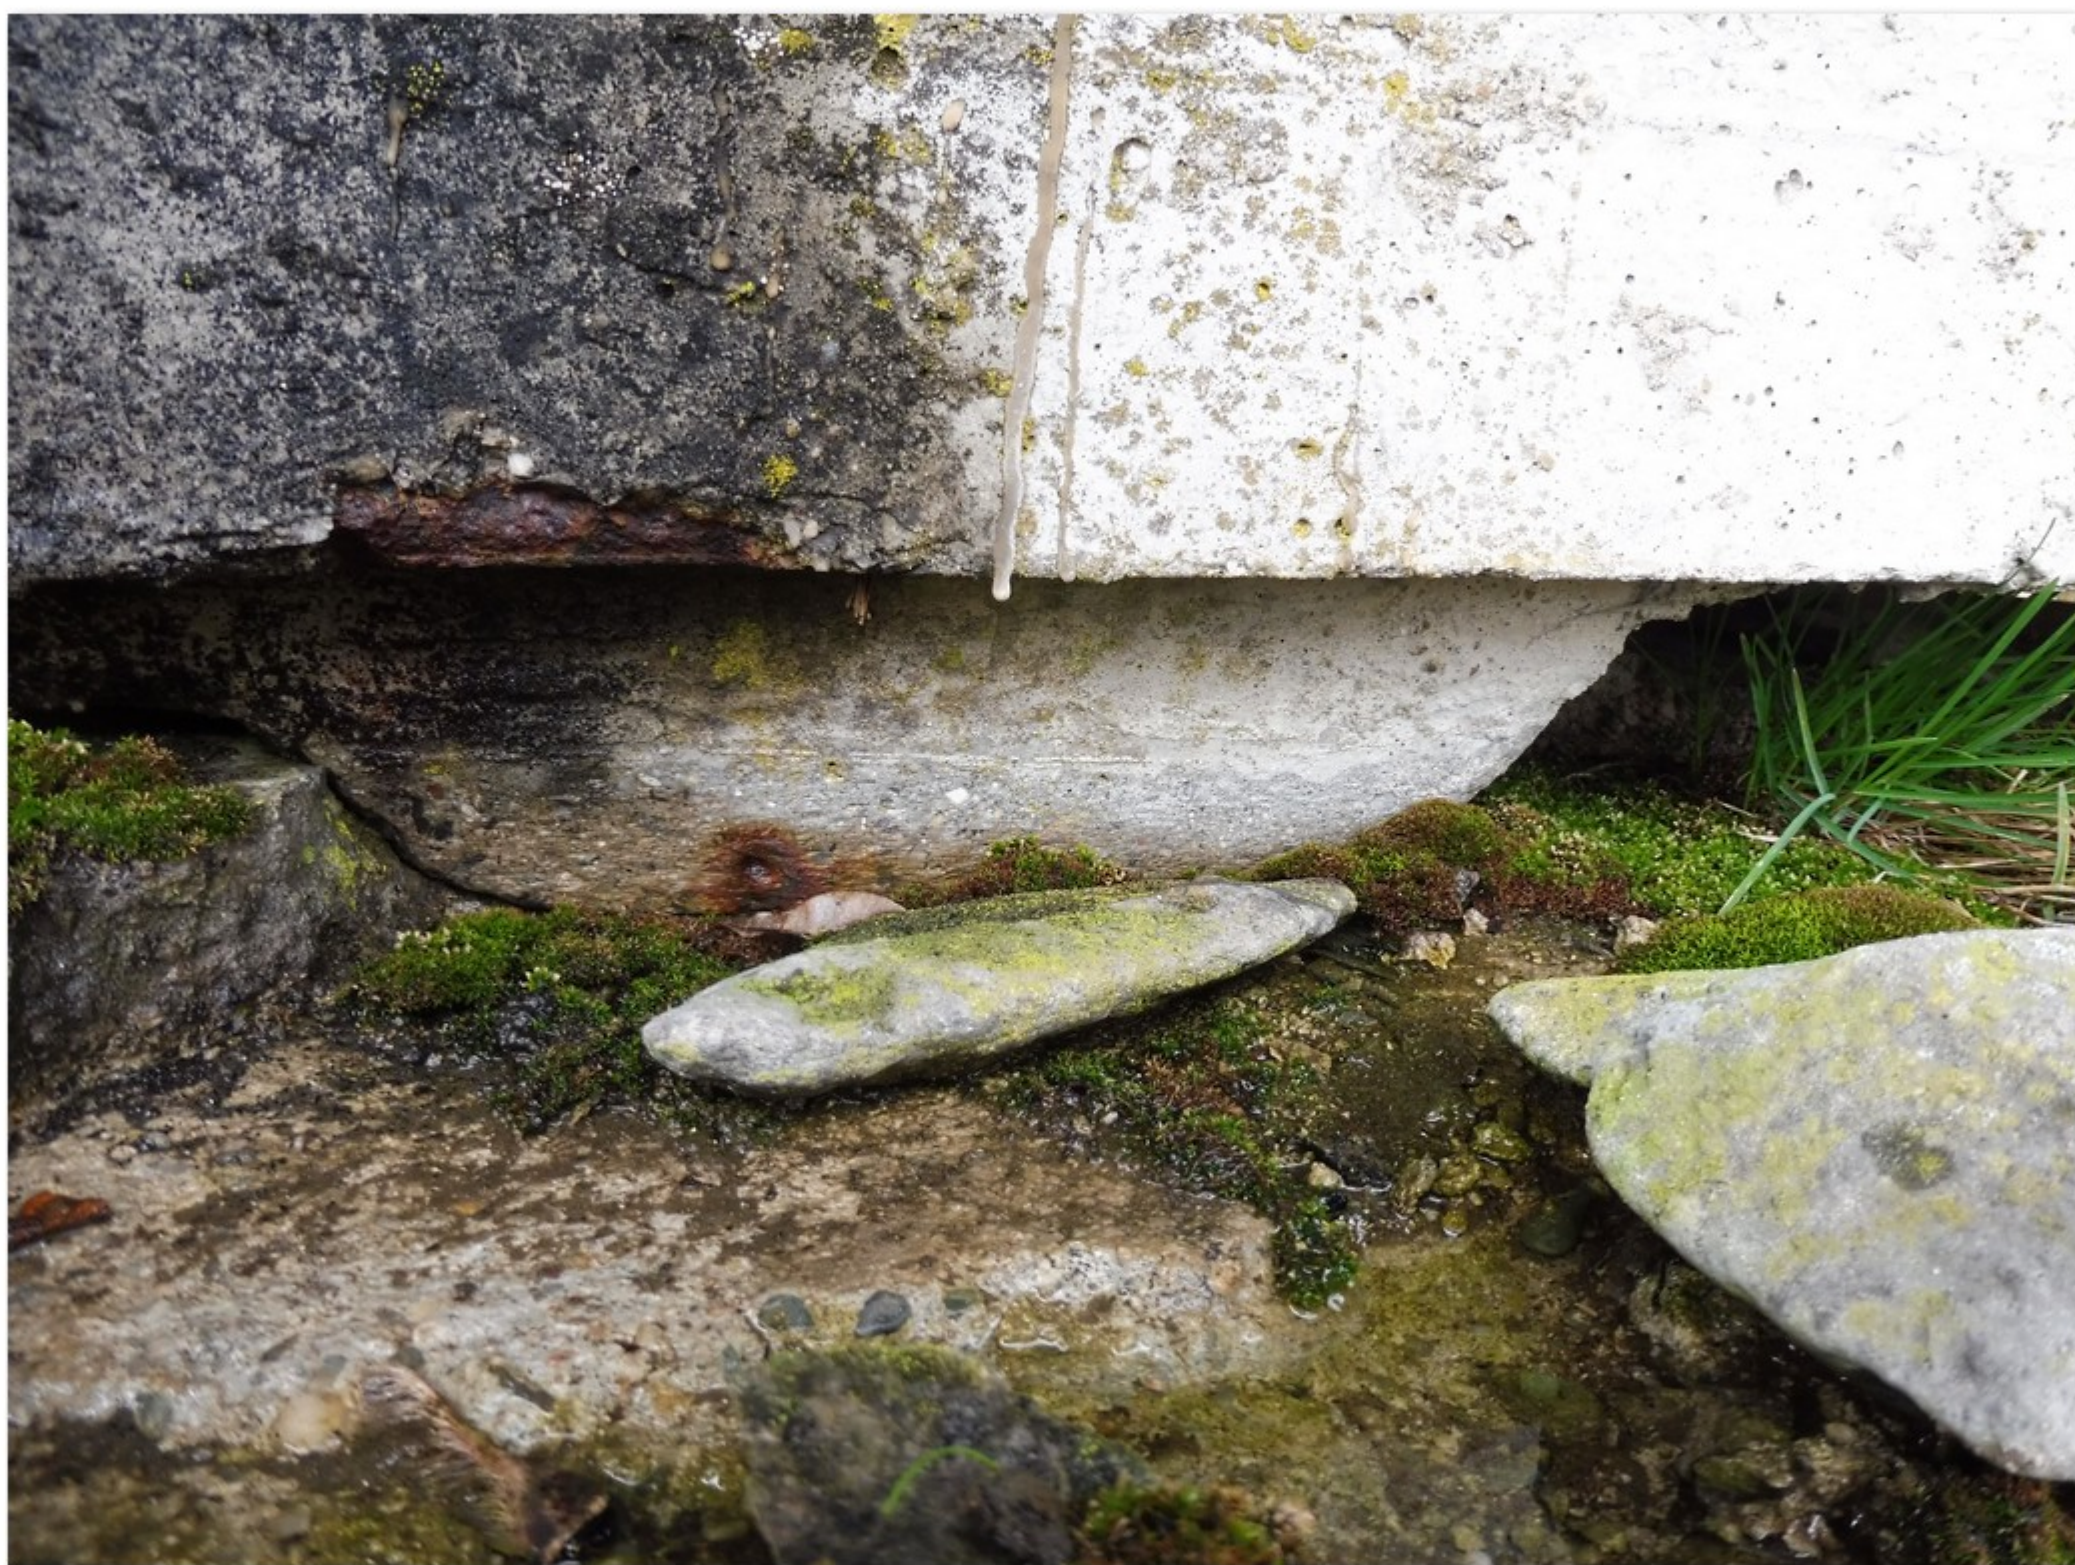
2.2-18 Uložení nosníku č. 3.2 na pilíři 3 - pohled zleva

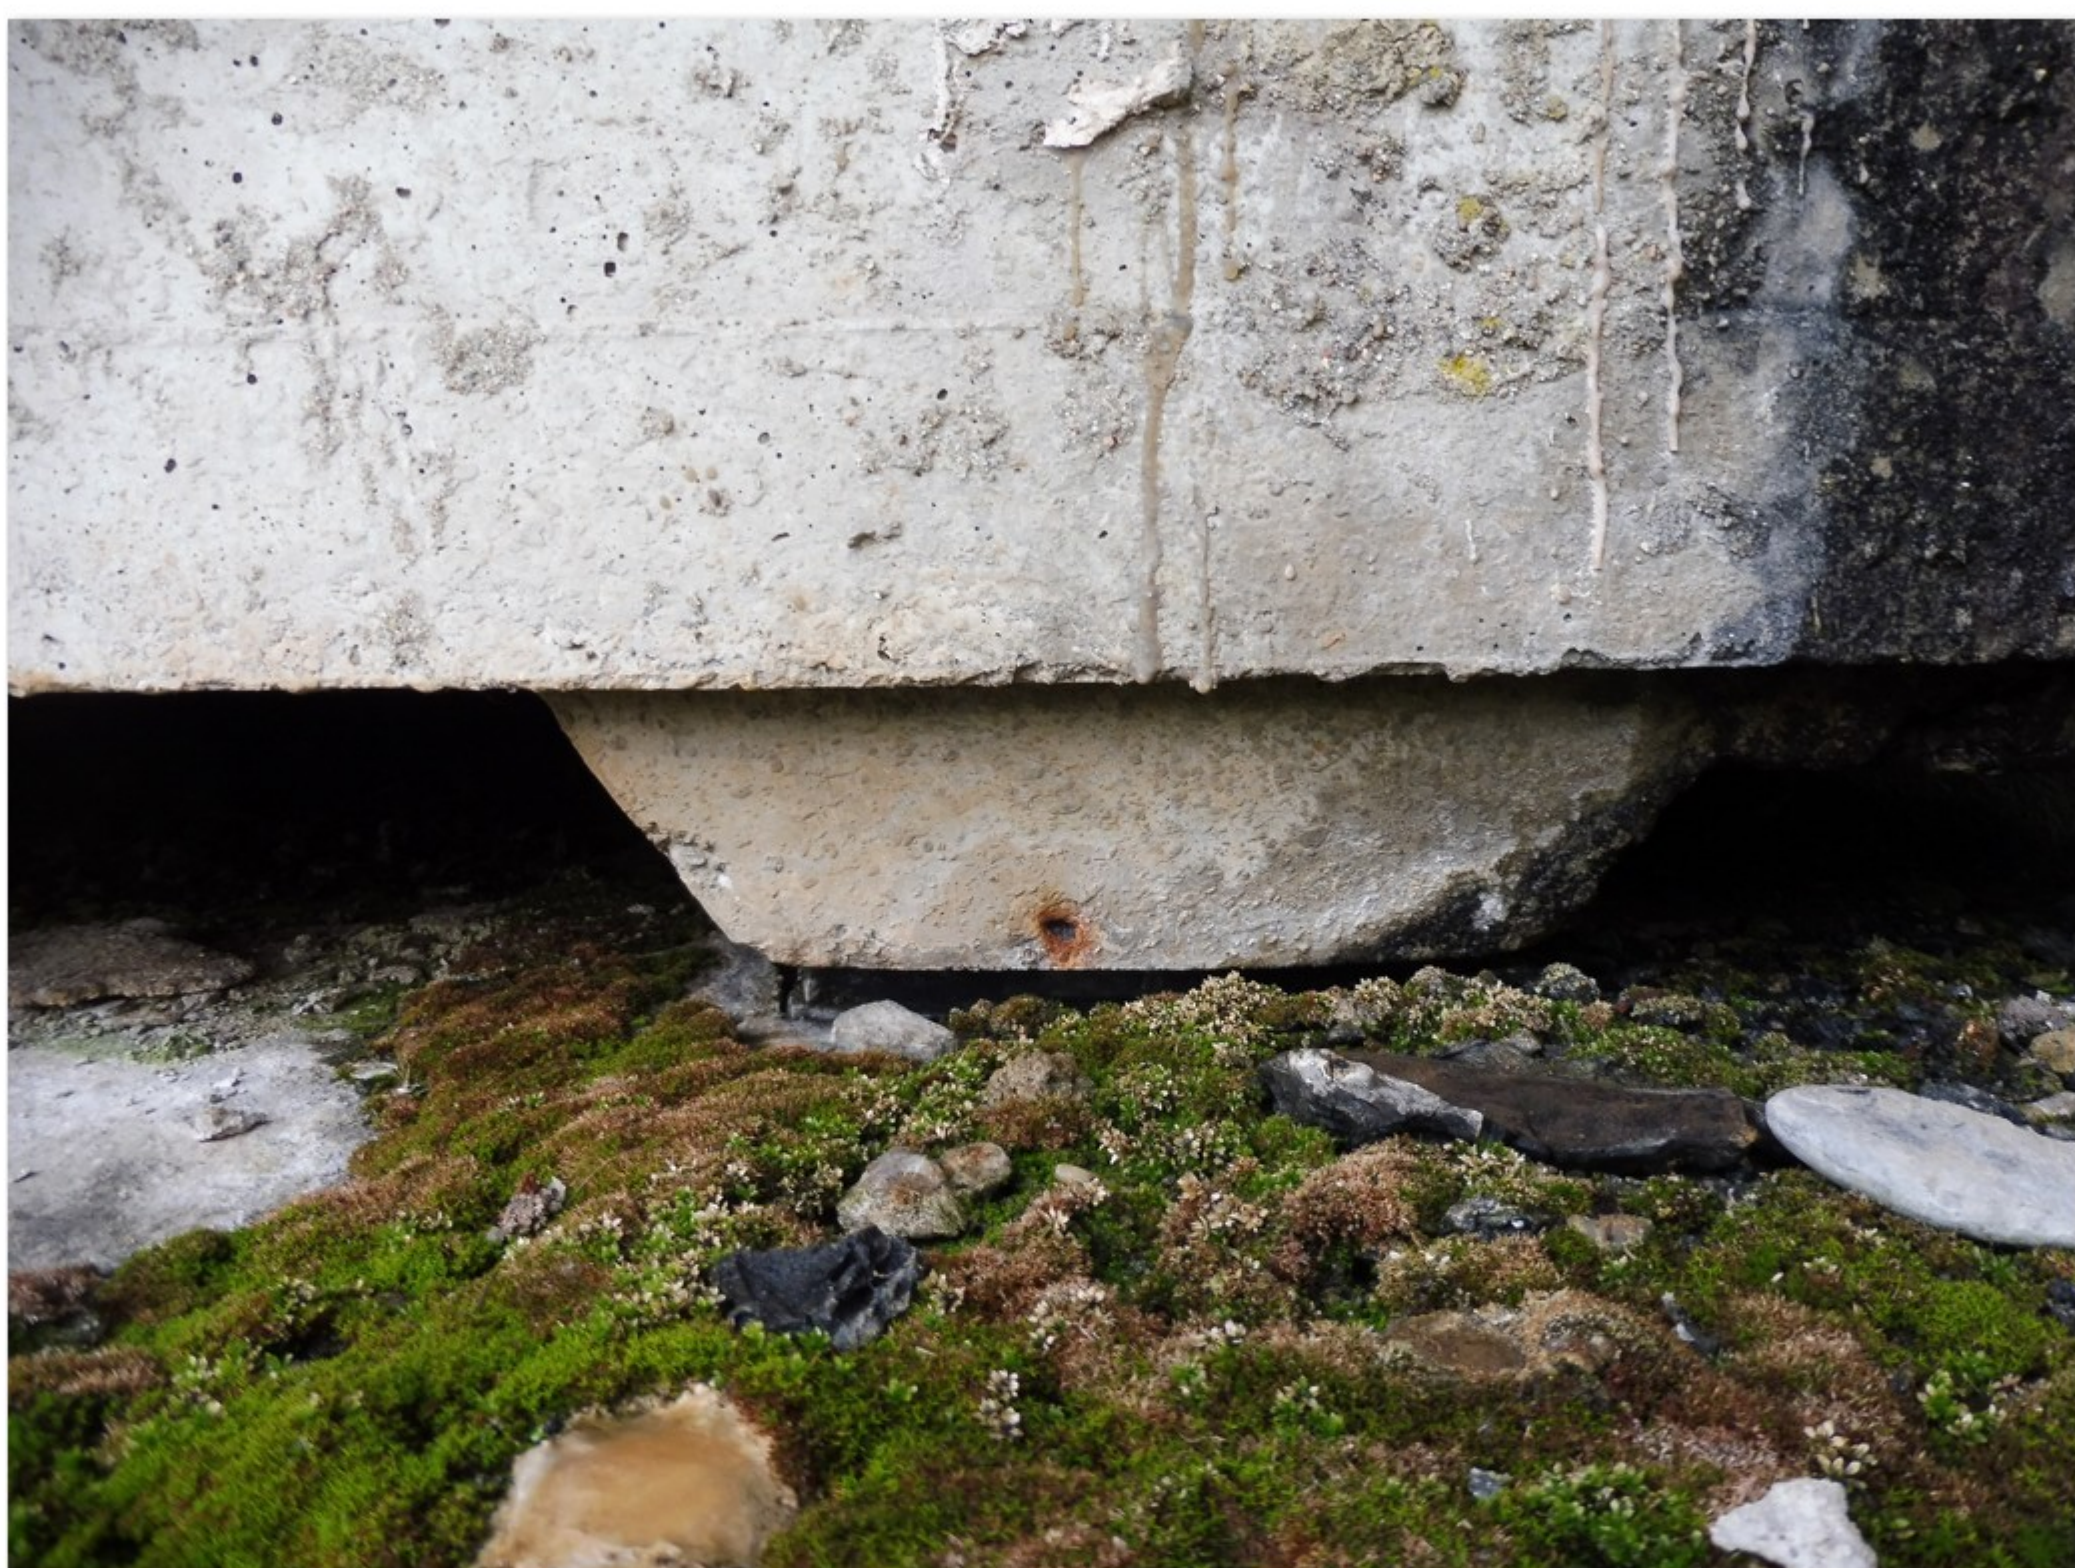
2.2-19 Uložení nosníku č. 3.2 na pilíři 3 vpravo

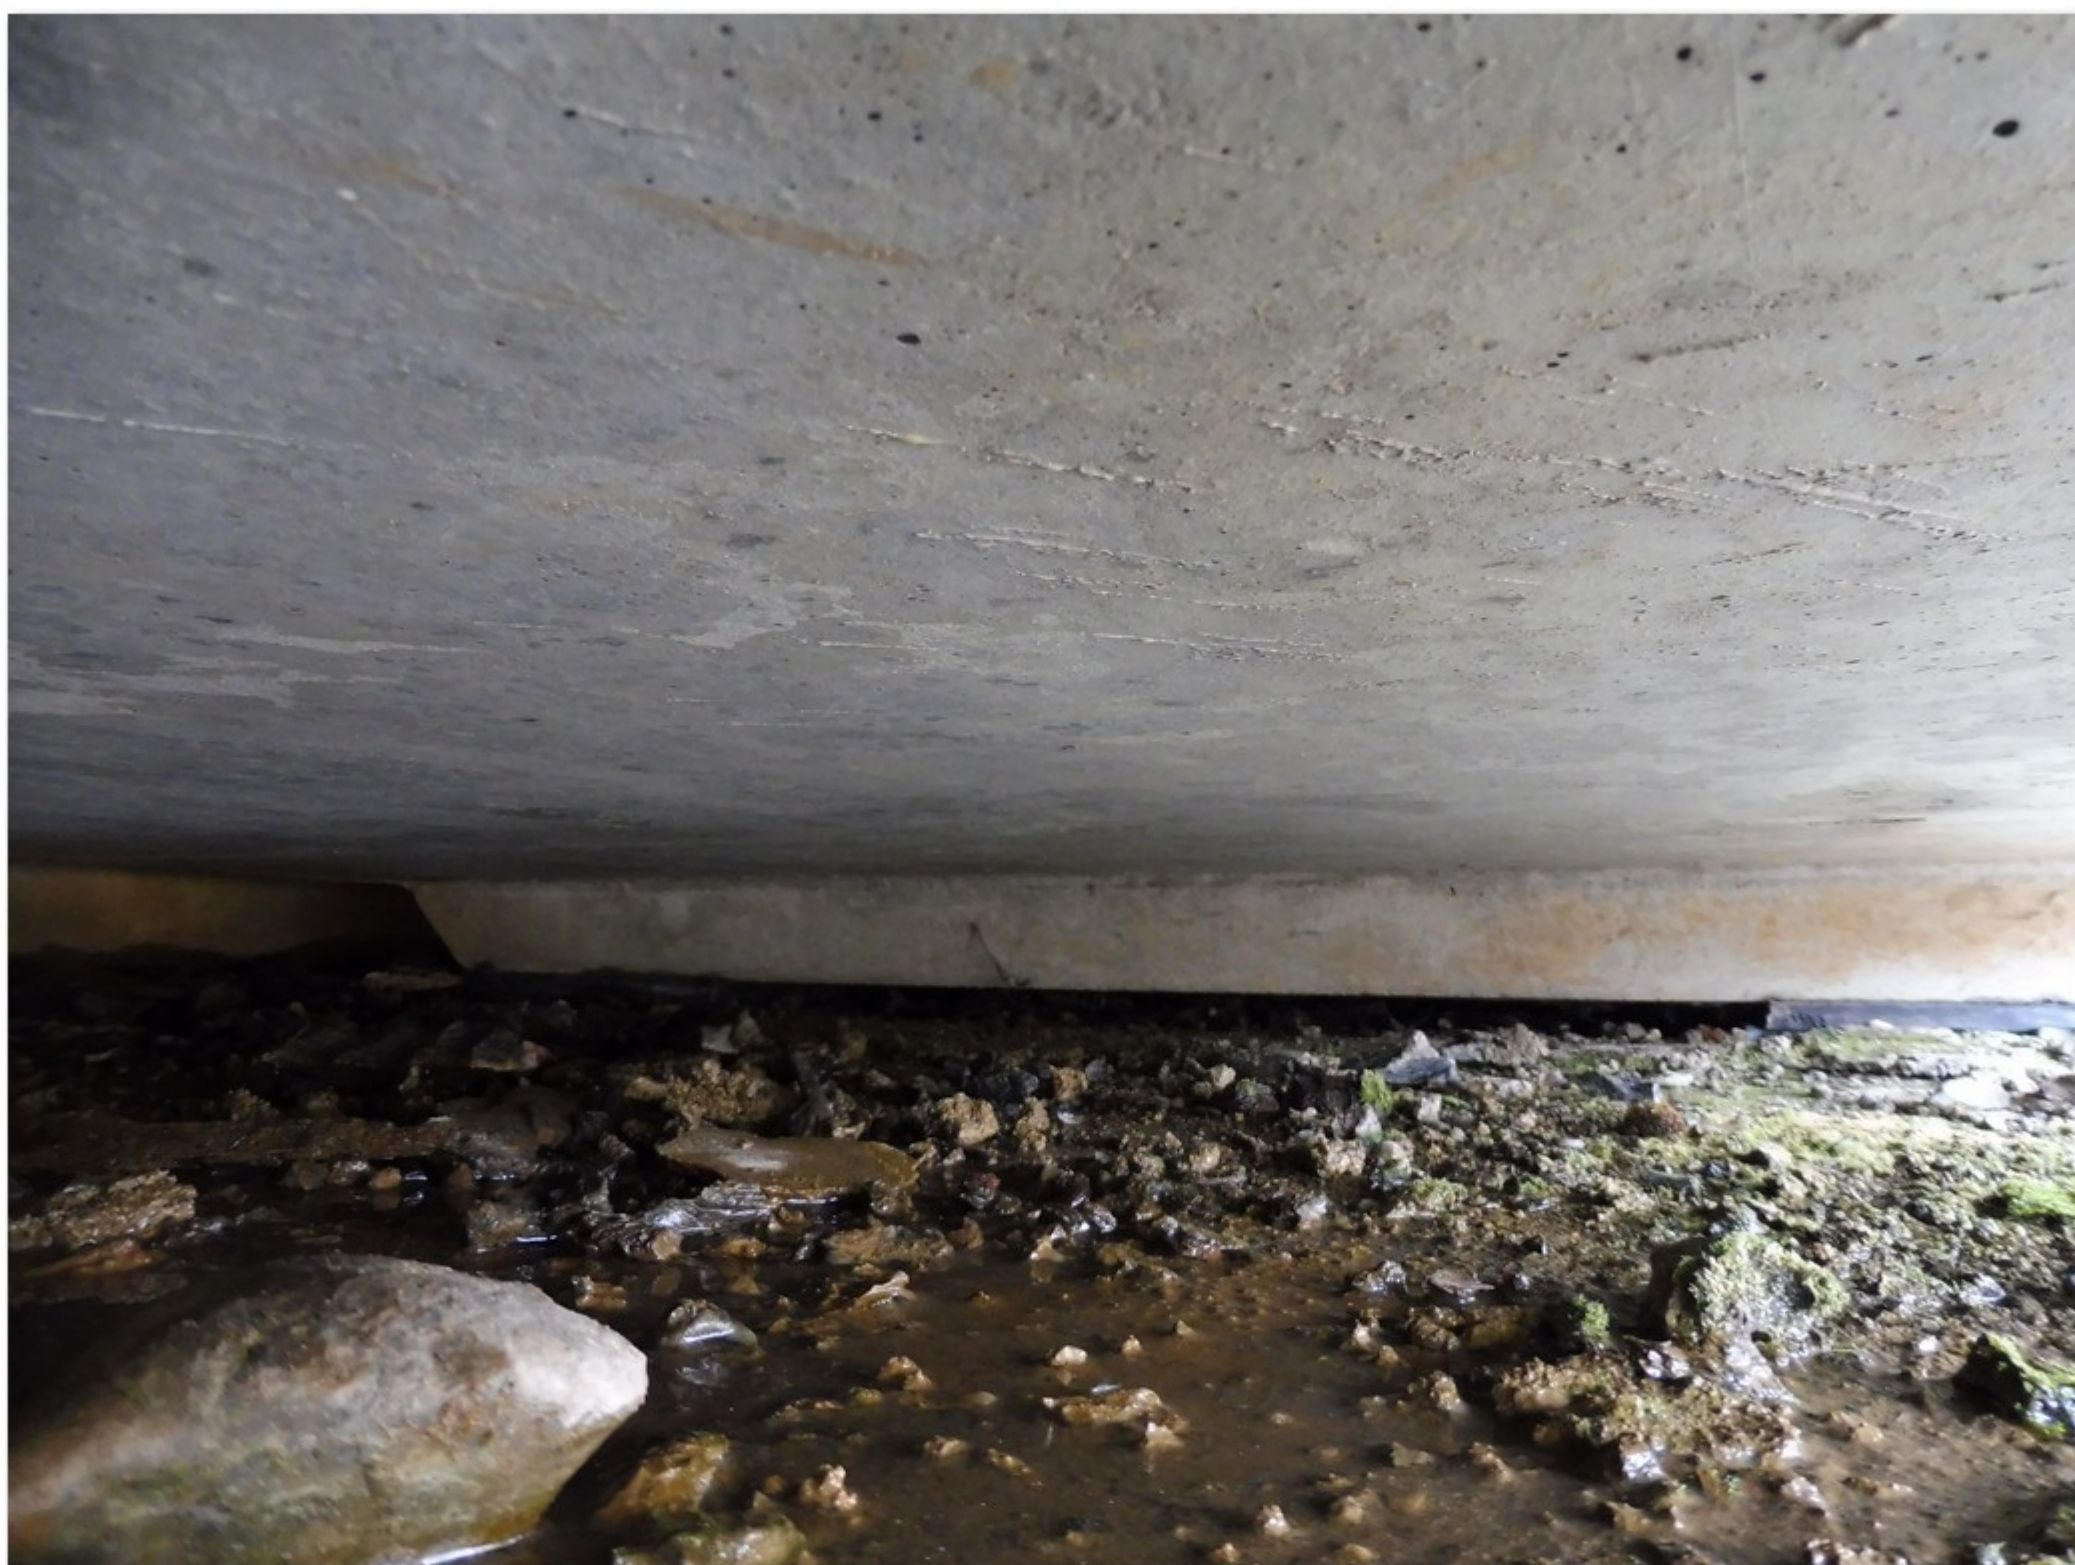
2.2-20 Uložení nosníku č. 3.2 na opěře 4 vpravo

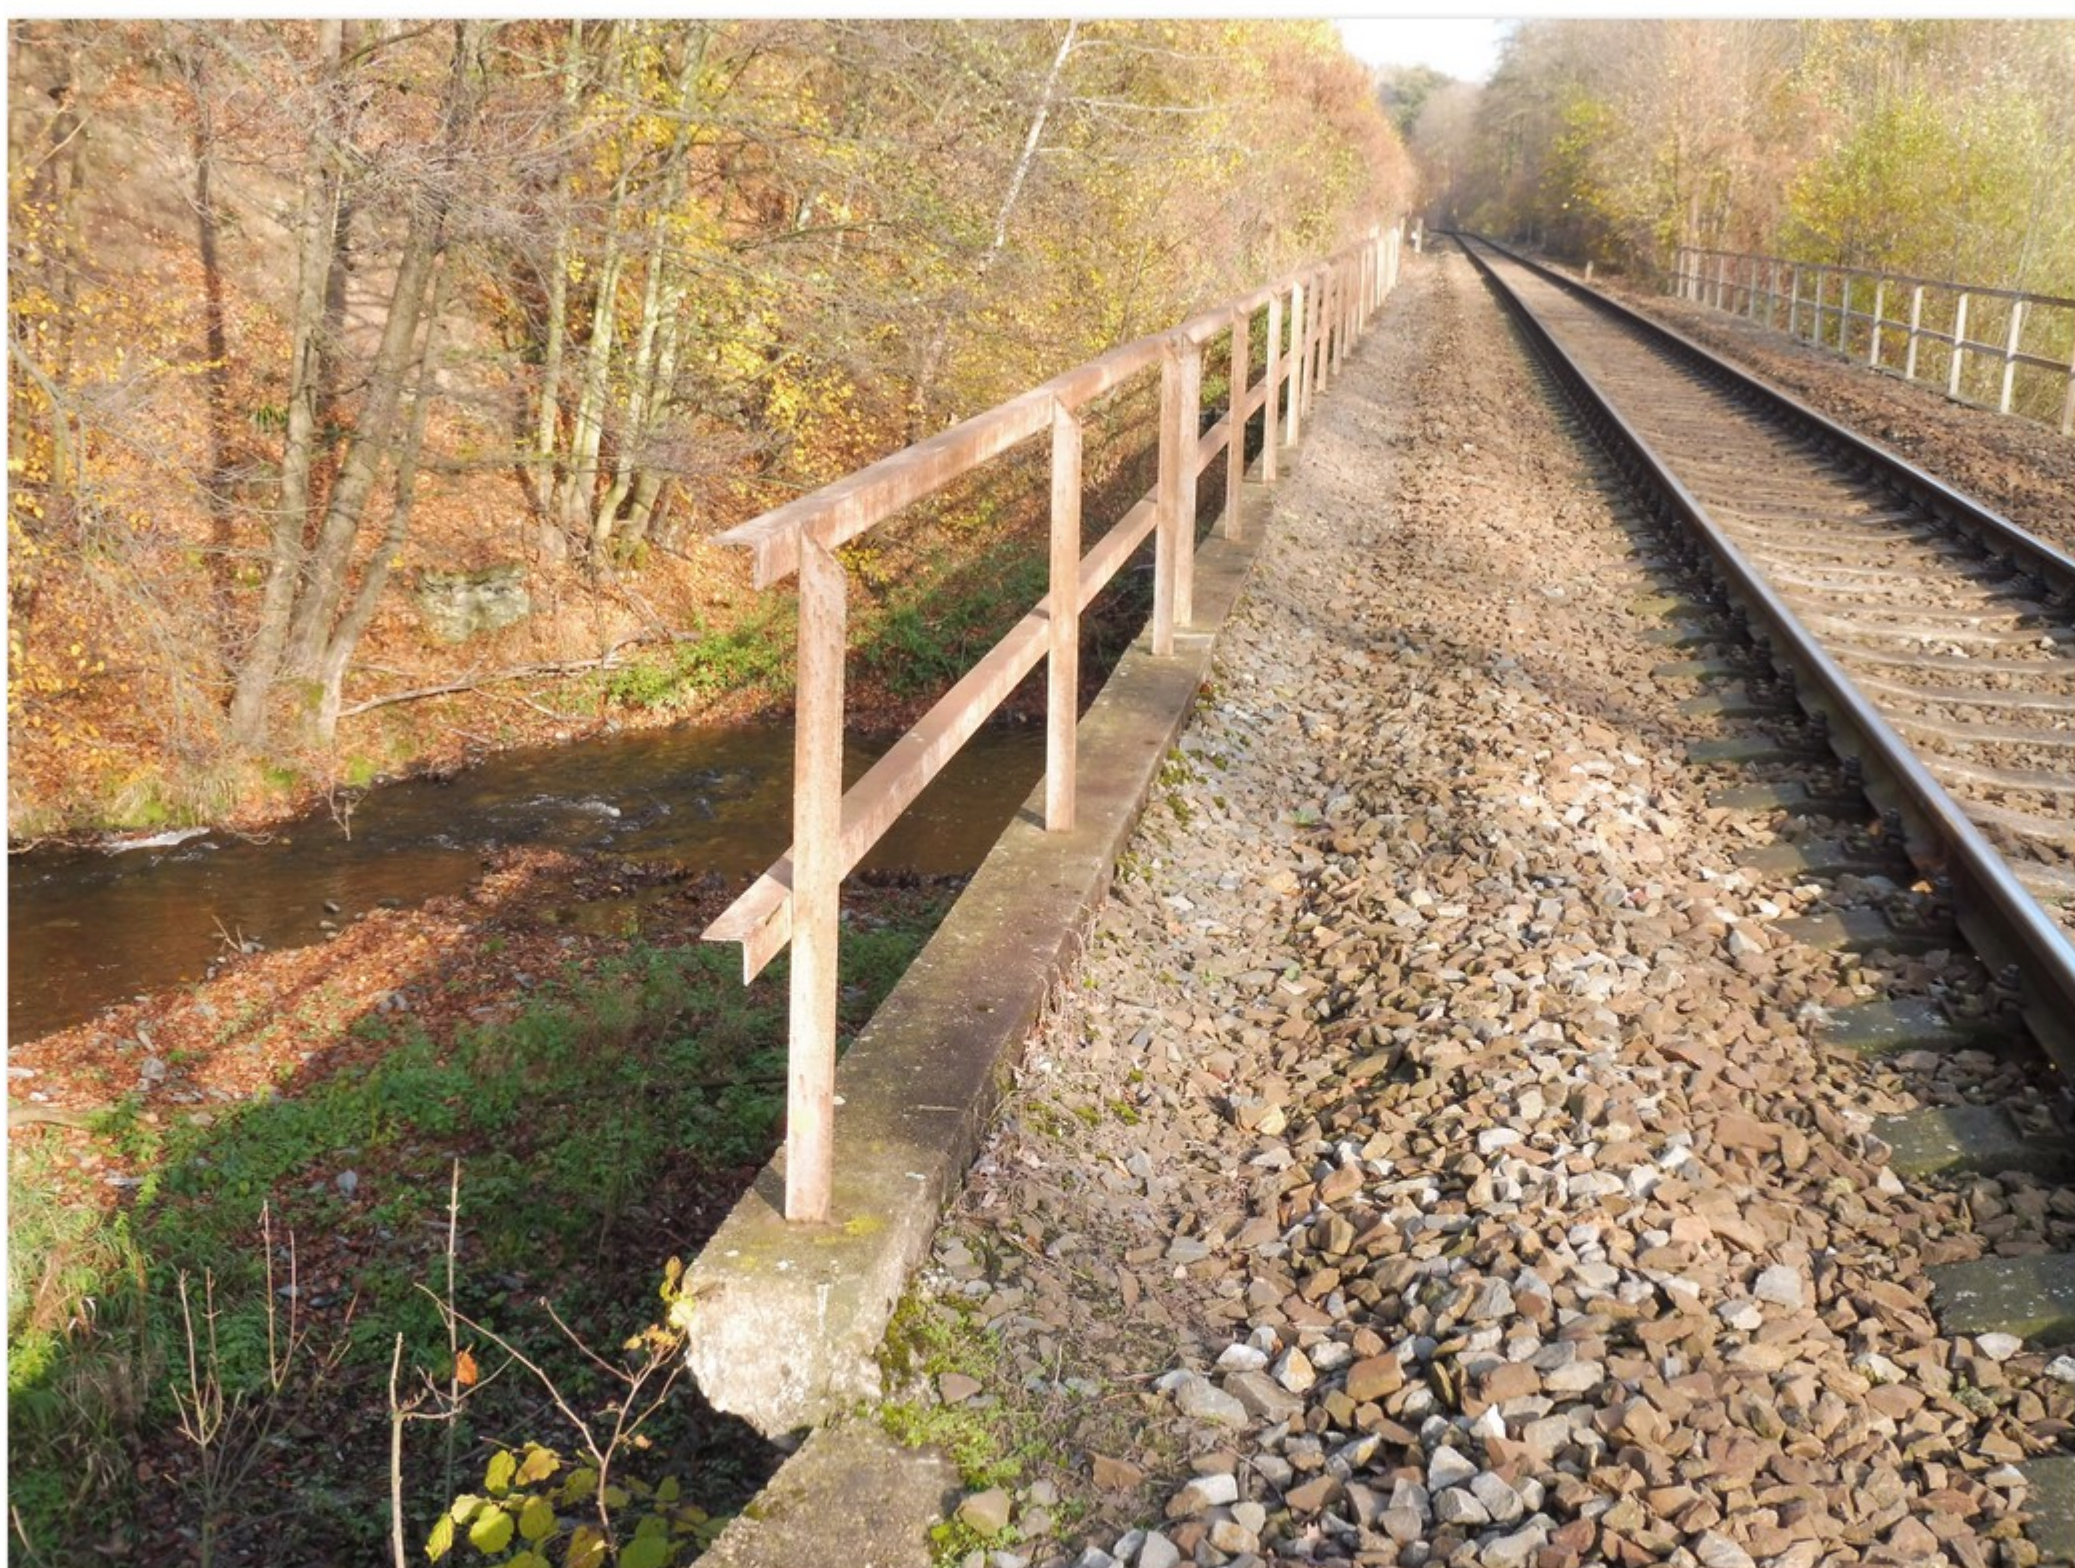
2.2-21 Uložení nosníku č. 3.2 na opěře 4 - pohled zprava

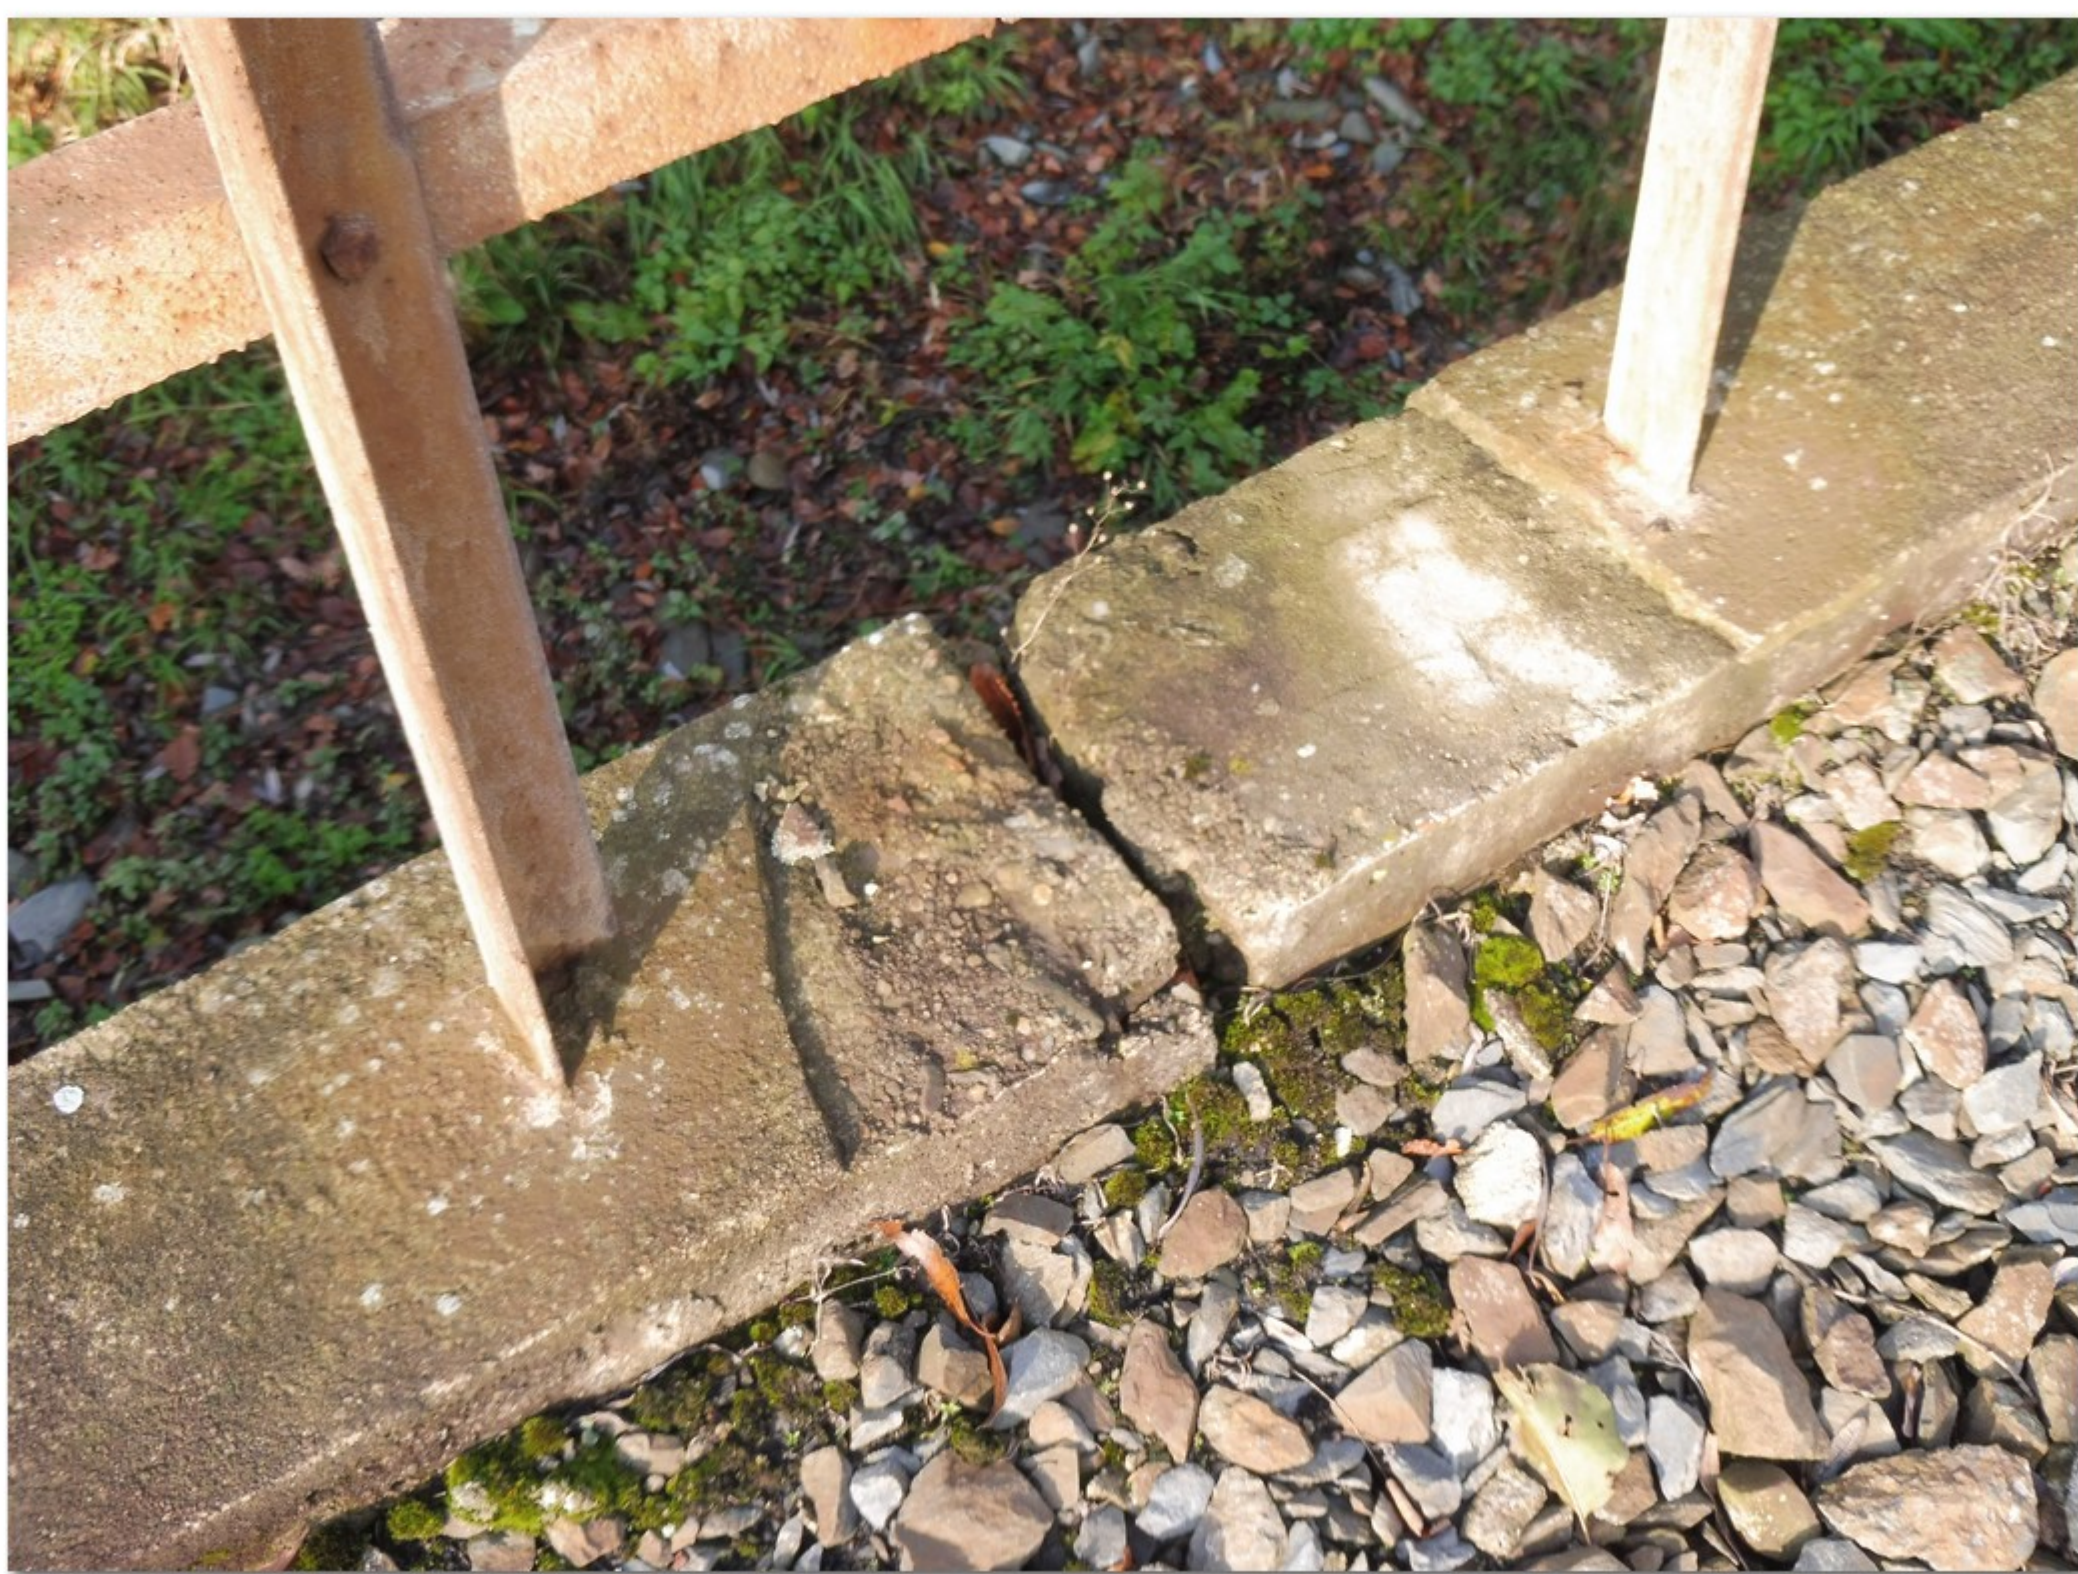
3.2-02 Dilatační spára levé římsy nad opěrou 1 - degradace betonu
