Správa železnic, státní organizace

SHP TS s.r.o.

ZPRÁVA Z PODROBNÉ VIZUÁLNÍ PROHLÍDKY

MOST PŘES ŘEKU BYSTŘIČKA V HLUBOČKÁCH			
TÚ 2191 Olomouc hl. n. - Krnov		Evid. km 12,897	
Objekt: most	Širá trať	Vžitý název:	
Počet otvorů: 3	Počet kolejí na mostě: 1	Elektrizace: ne	
Rychlost na mostě / traťová: 70 / 70 km / h	Traťová třída zatížení s přidruženou rychlostí: C3 / 70	Datum prohlídky: 07. 11. 2019

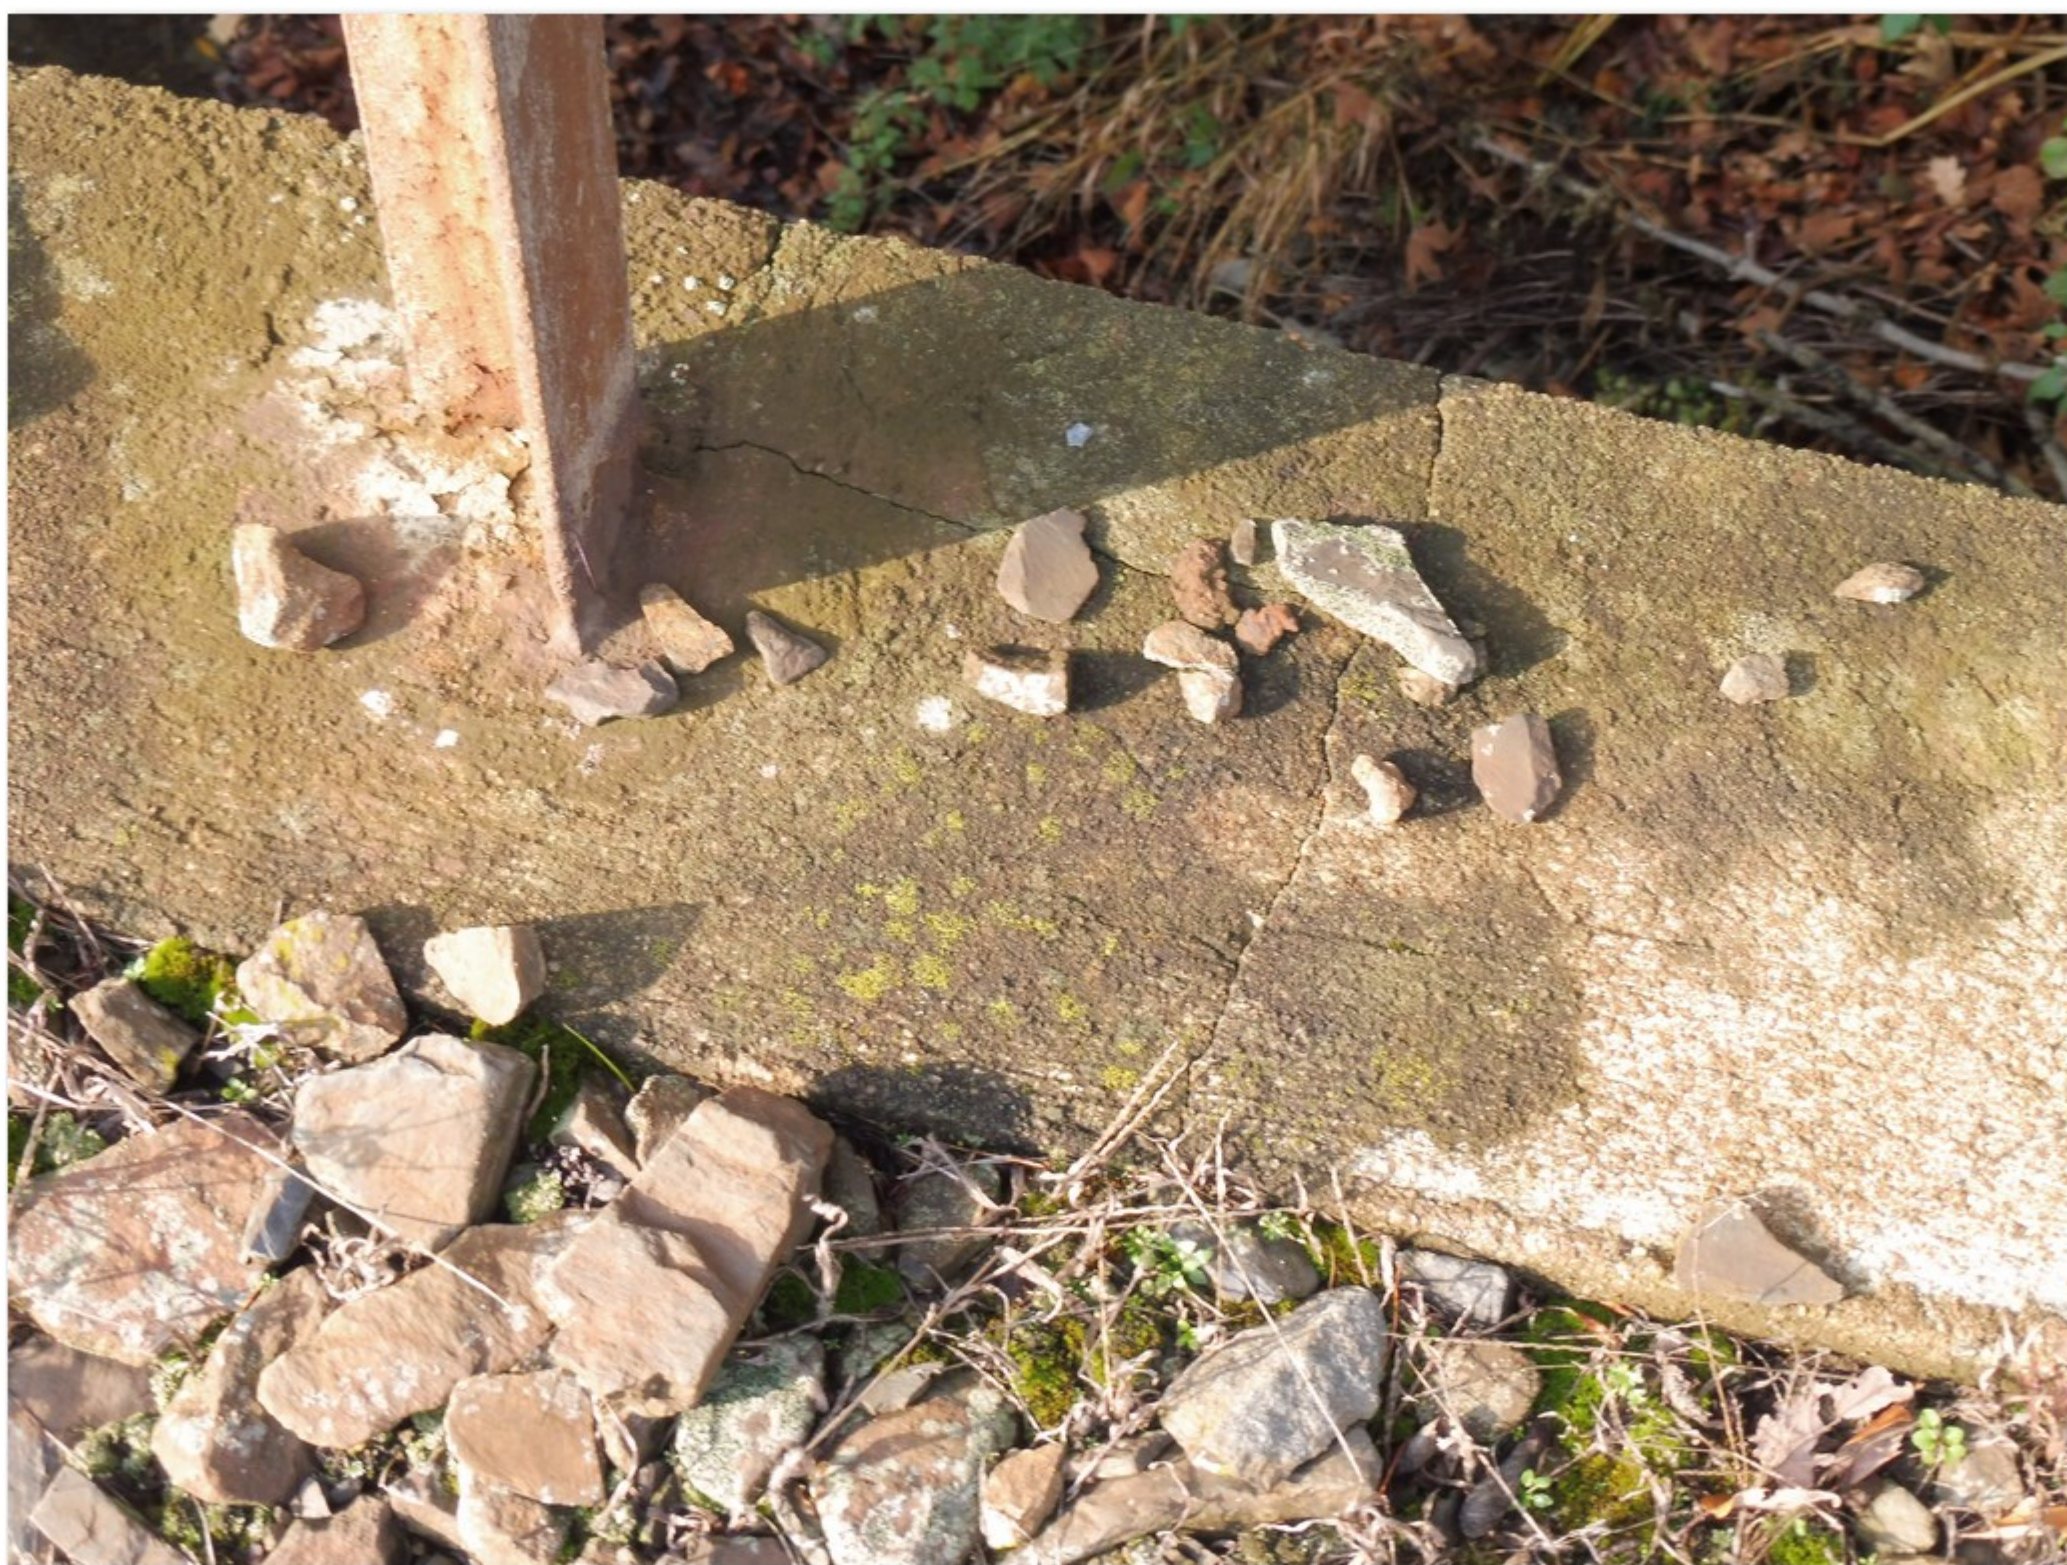
3.2-04 Povrch levé římsy - trhliny v místě uložení sloupku zábradlí

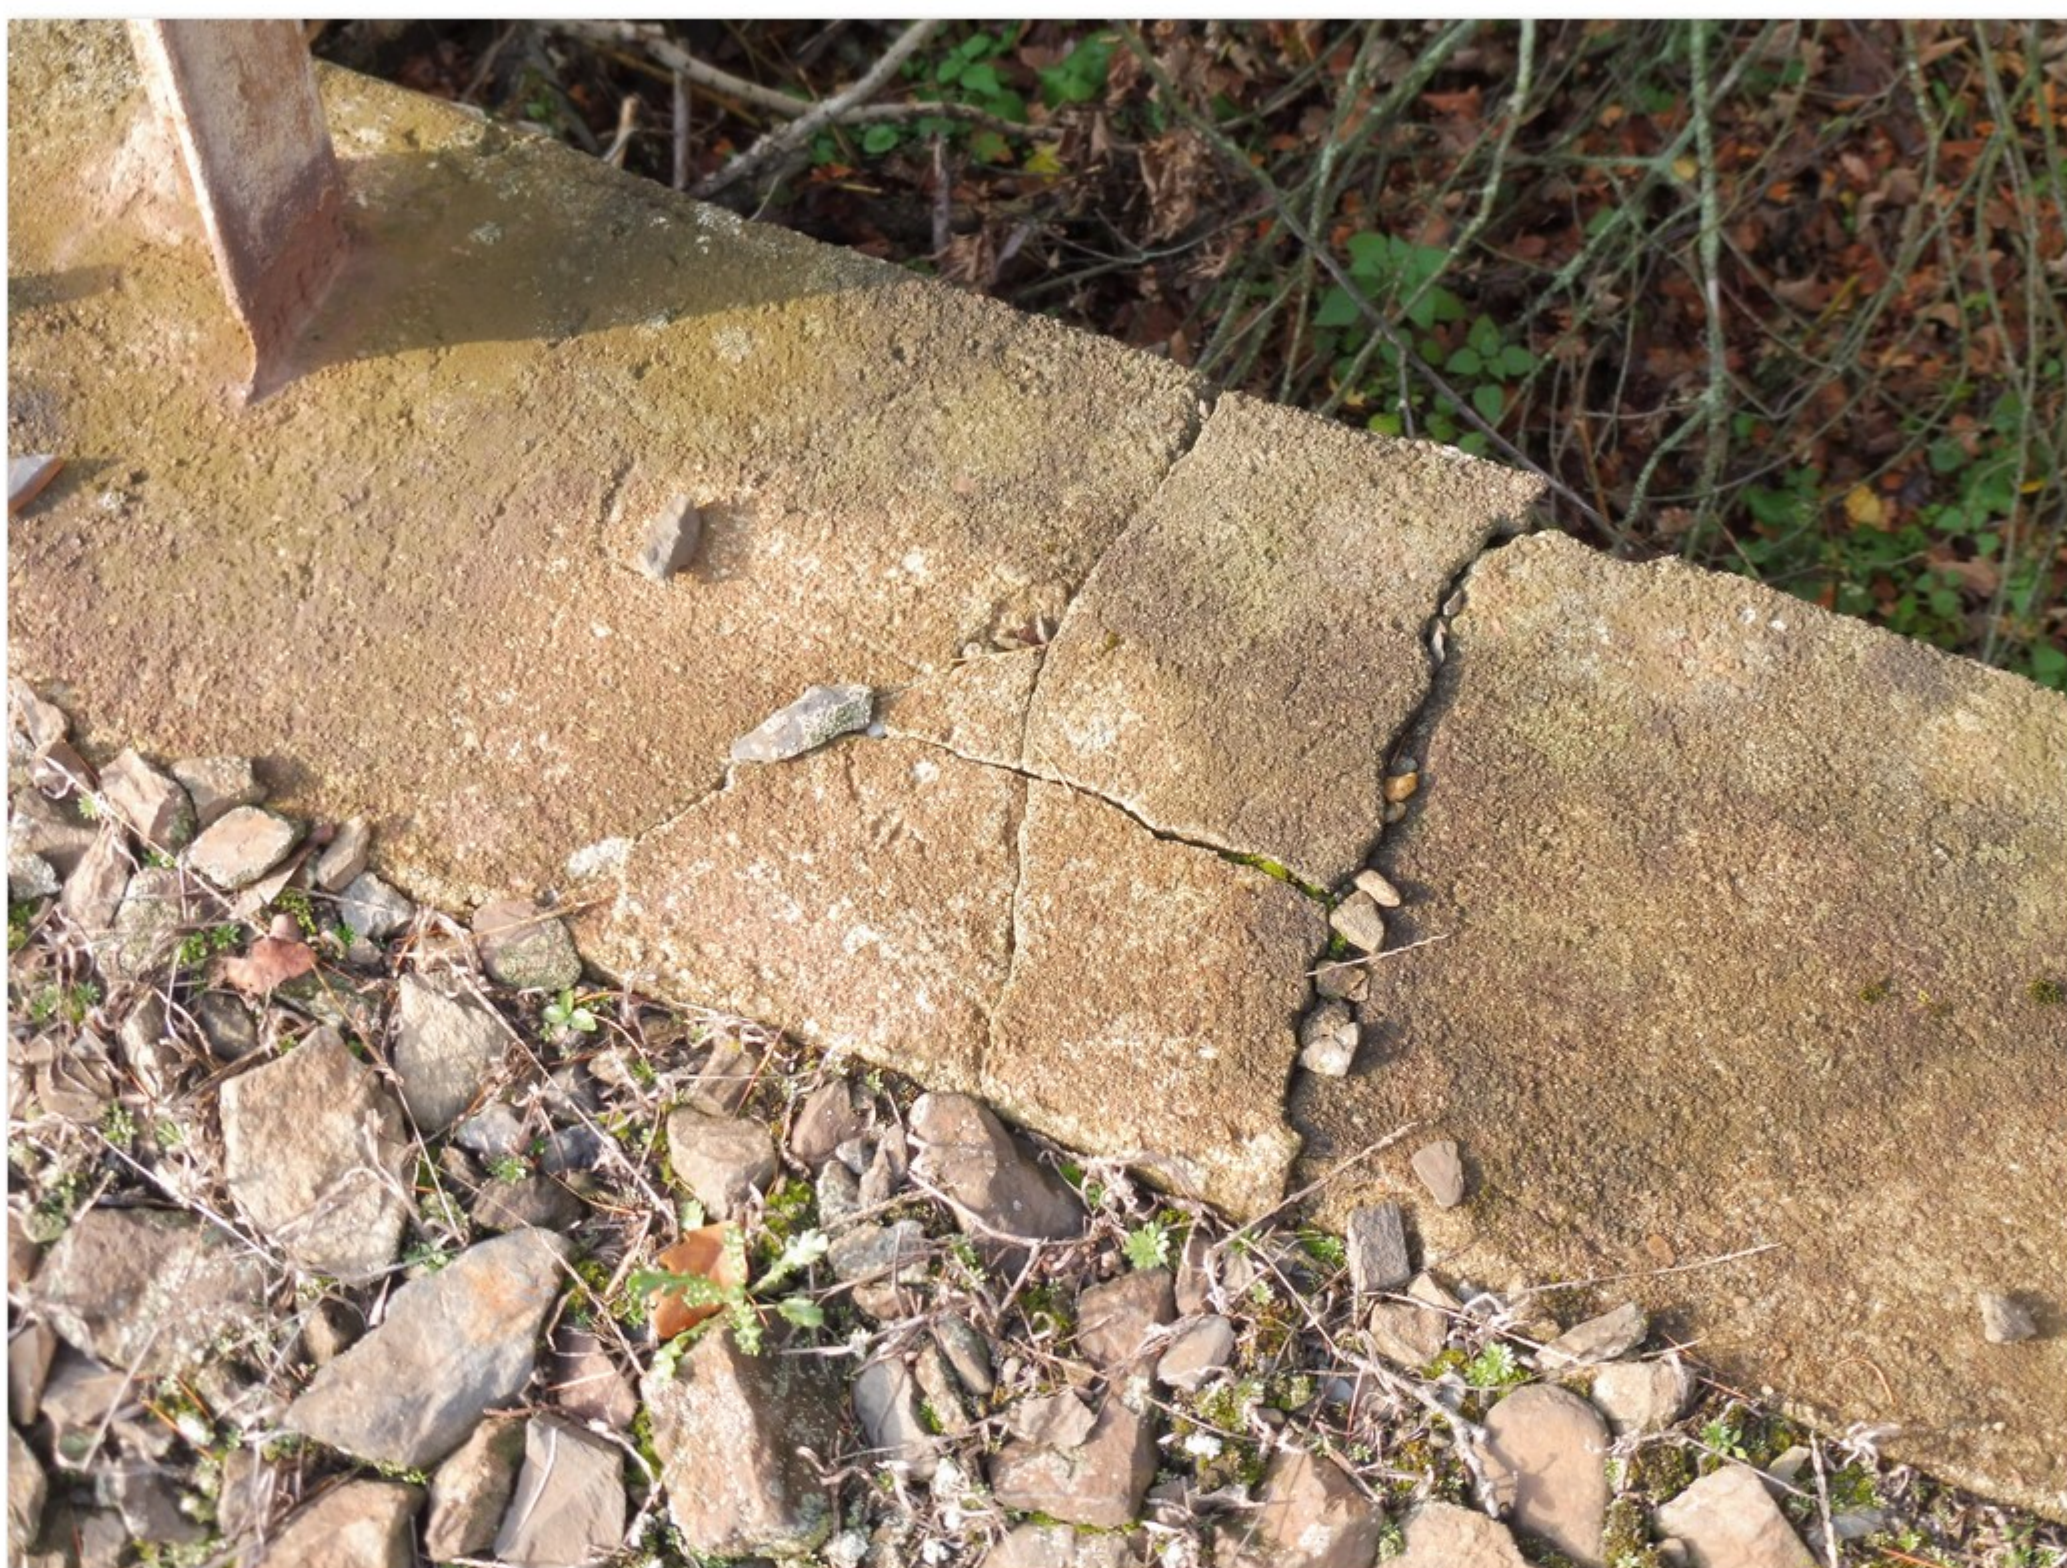
3.2-05 Praskliny na povrchu levé římsy

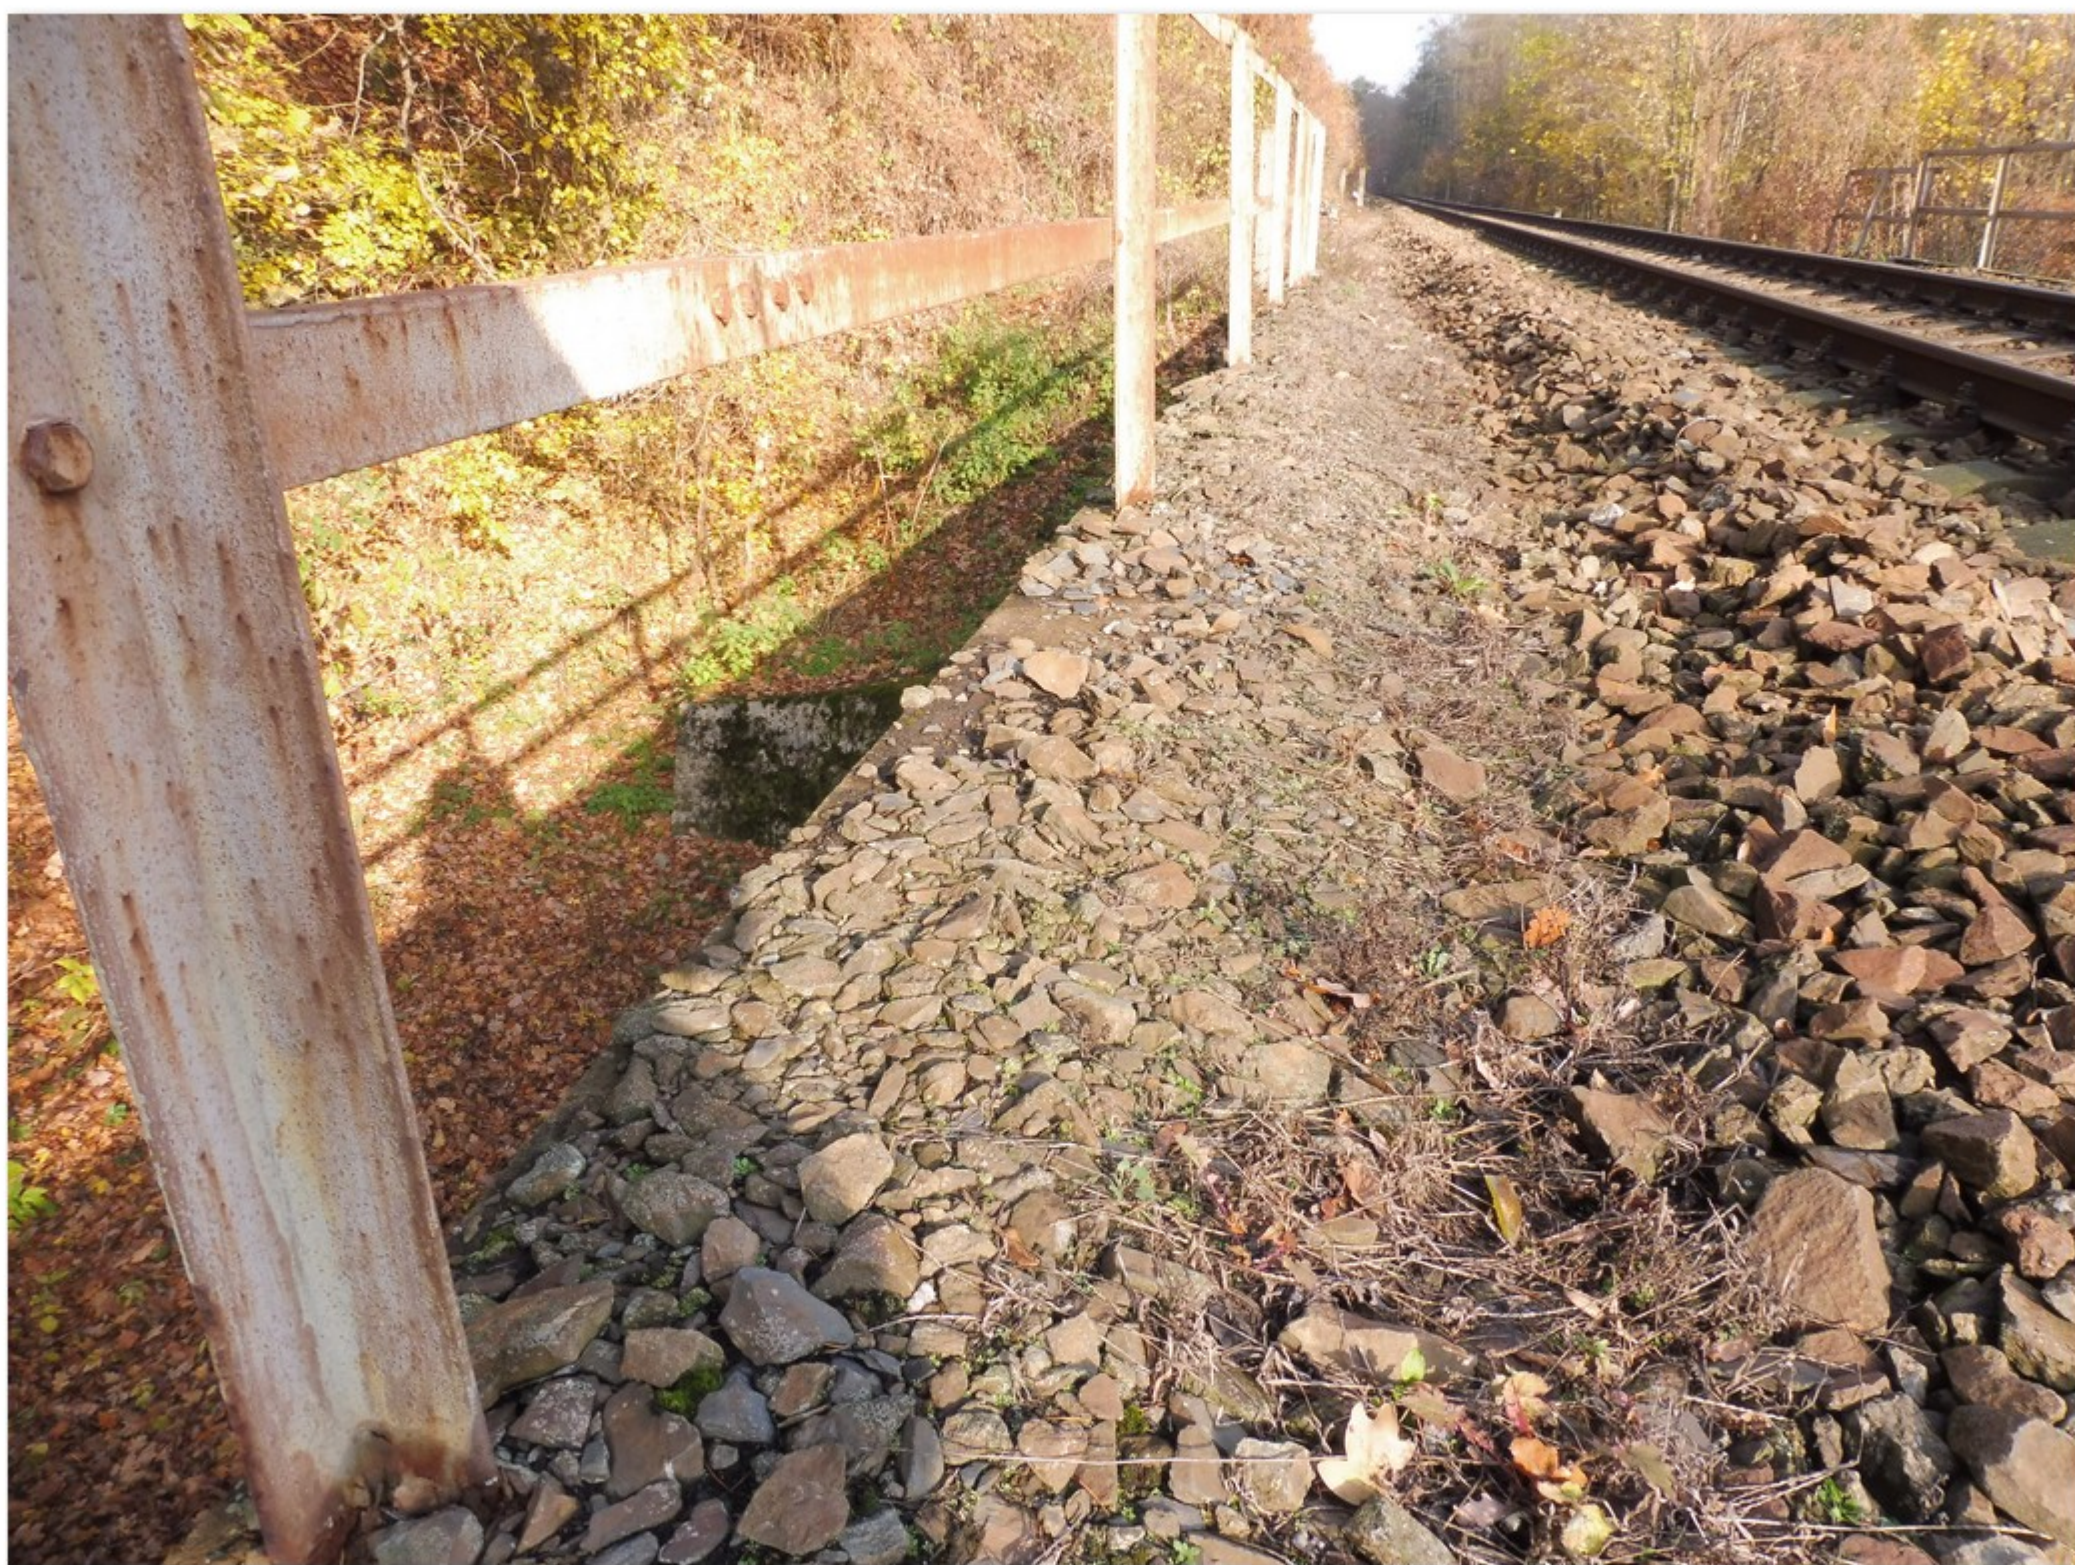
3.2-06 Levá římsa na konci mostu překrytá štěrkem kolejového lože a uchycenou vegetací

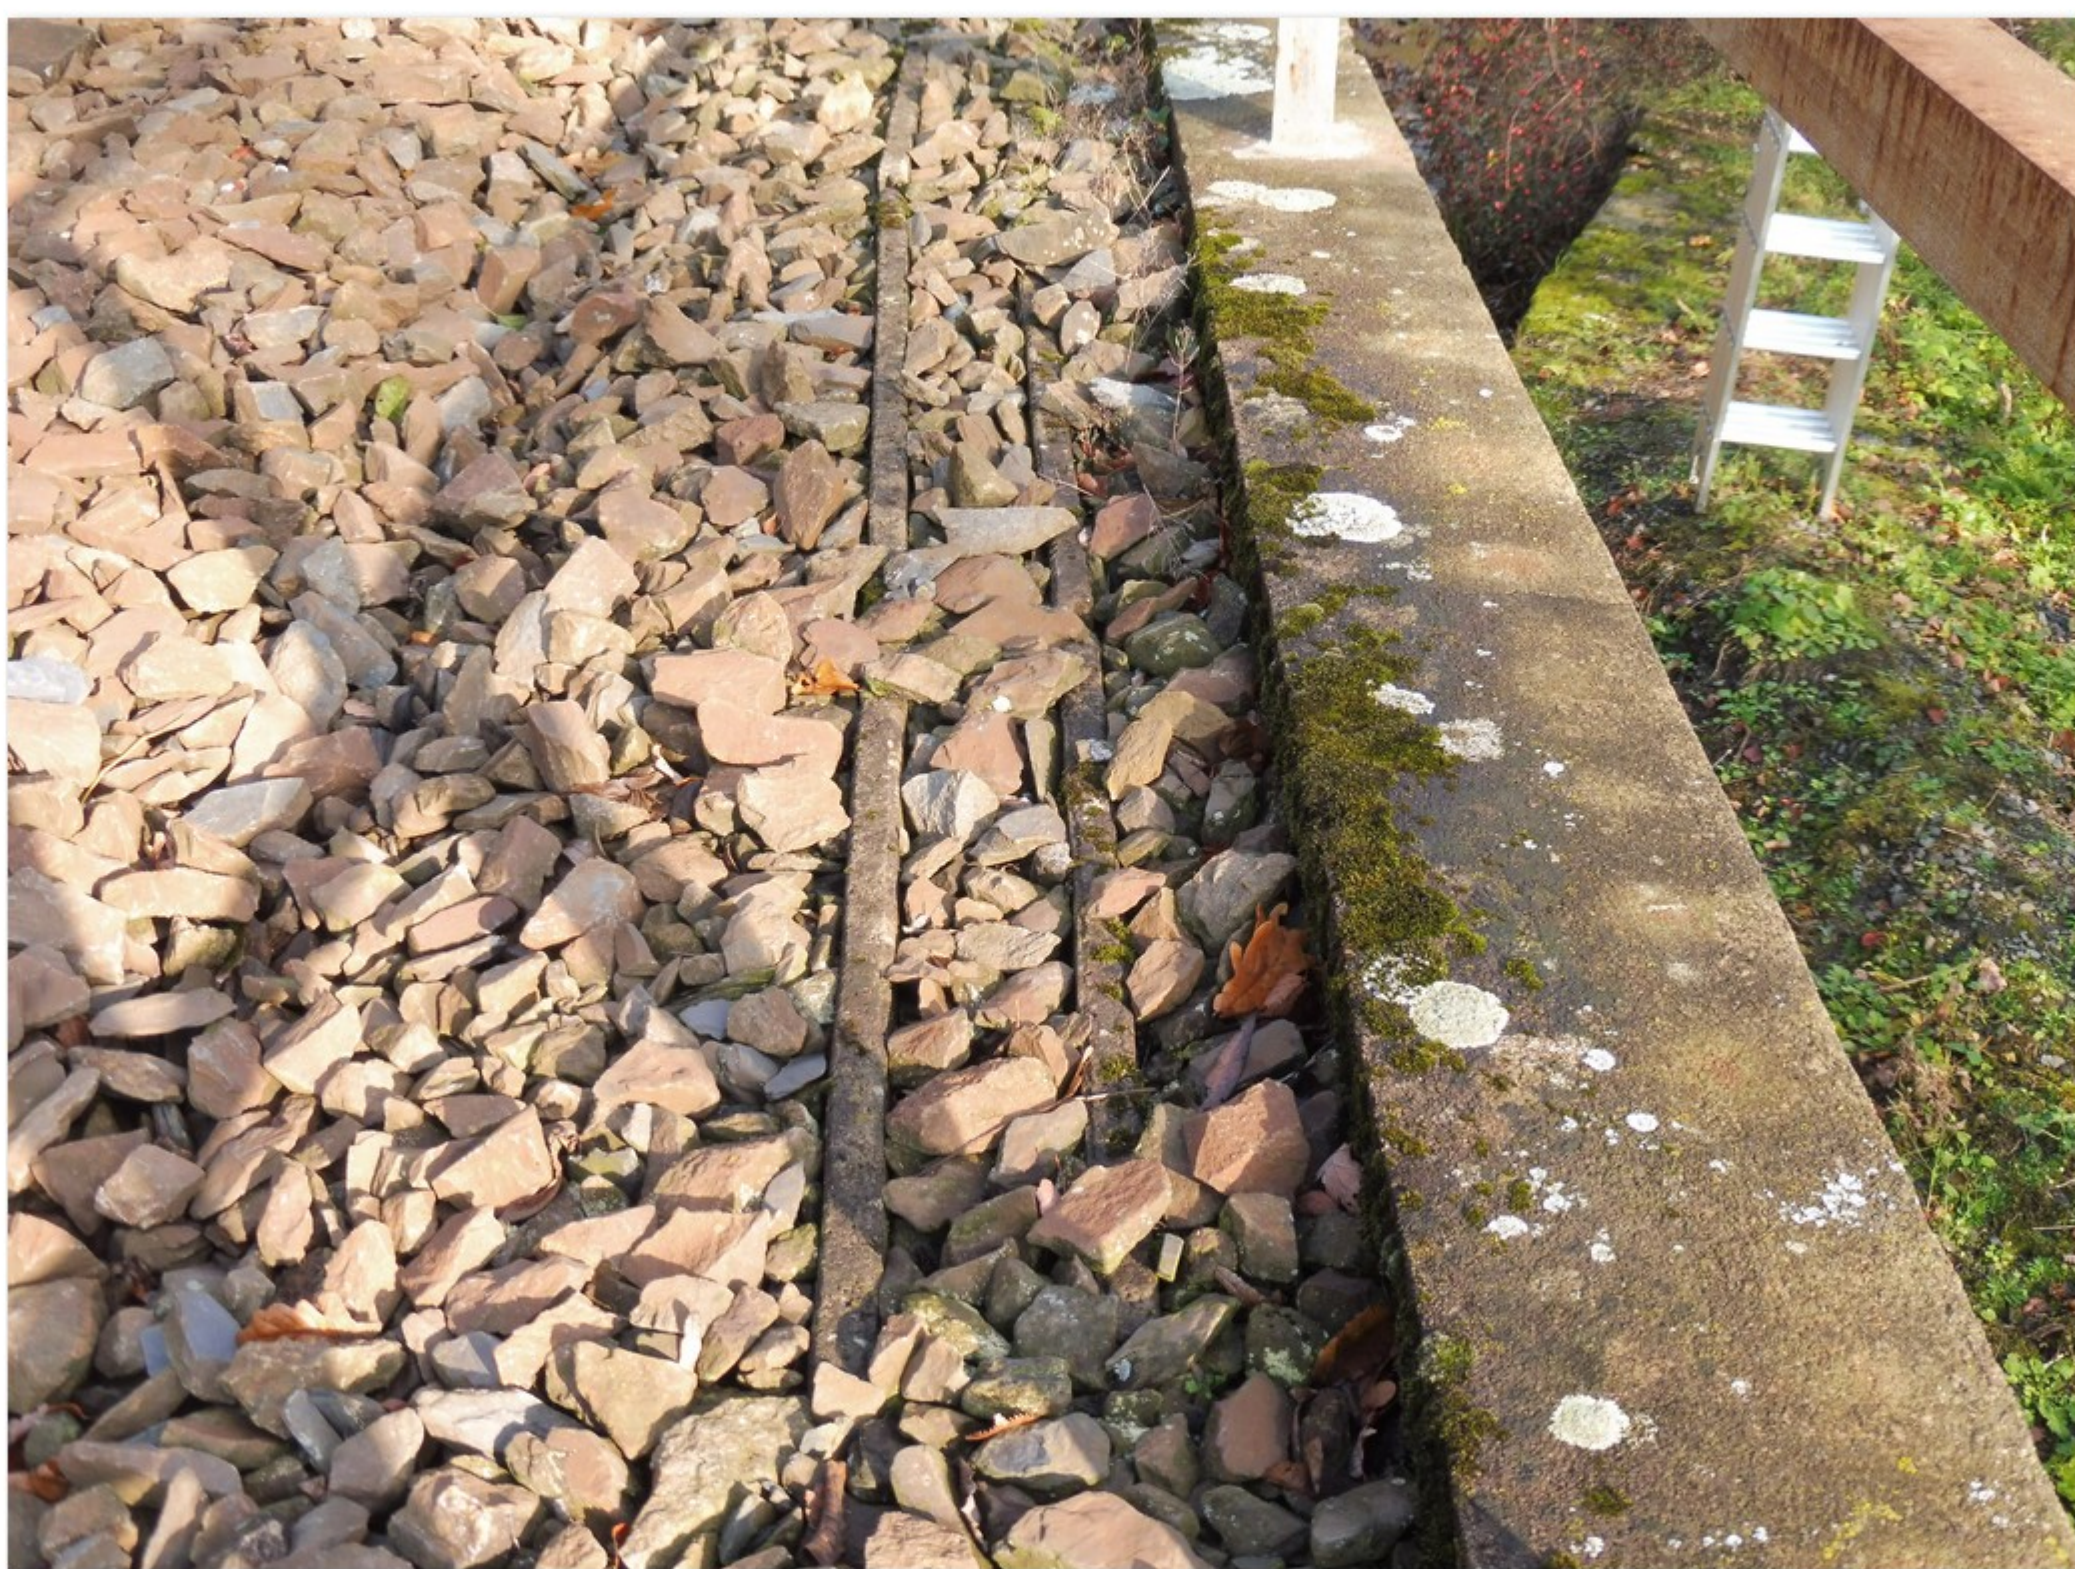
3.2-08 Vegetace uchycená na povrchu pravé římsy

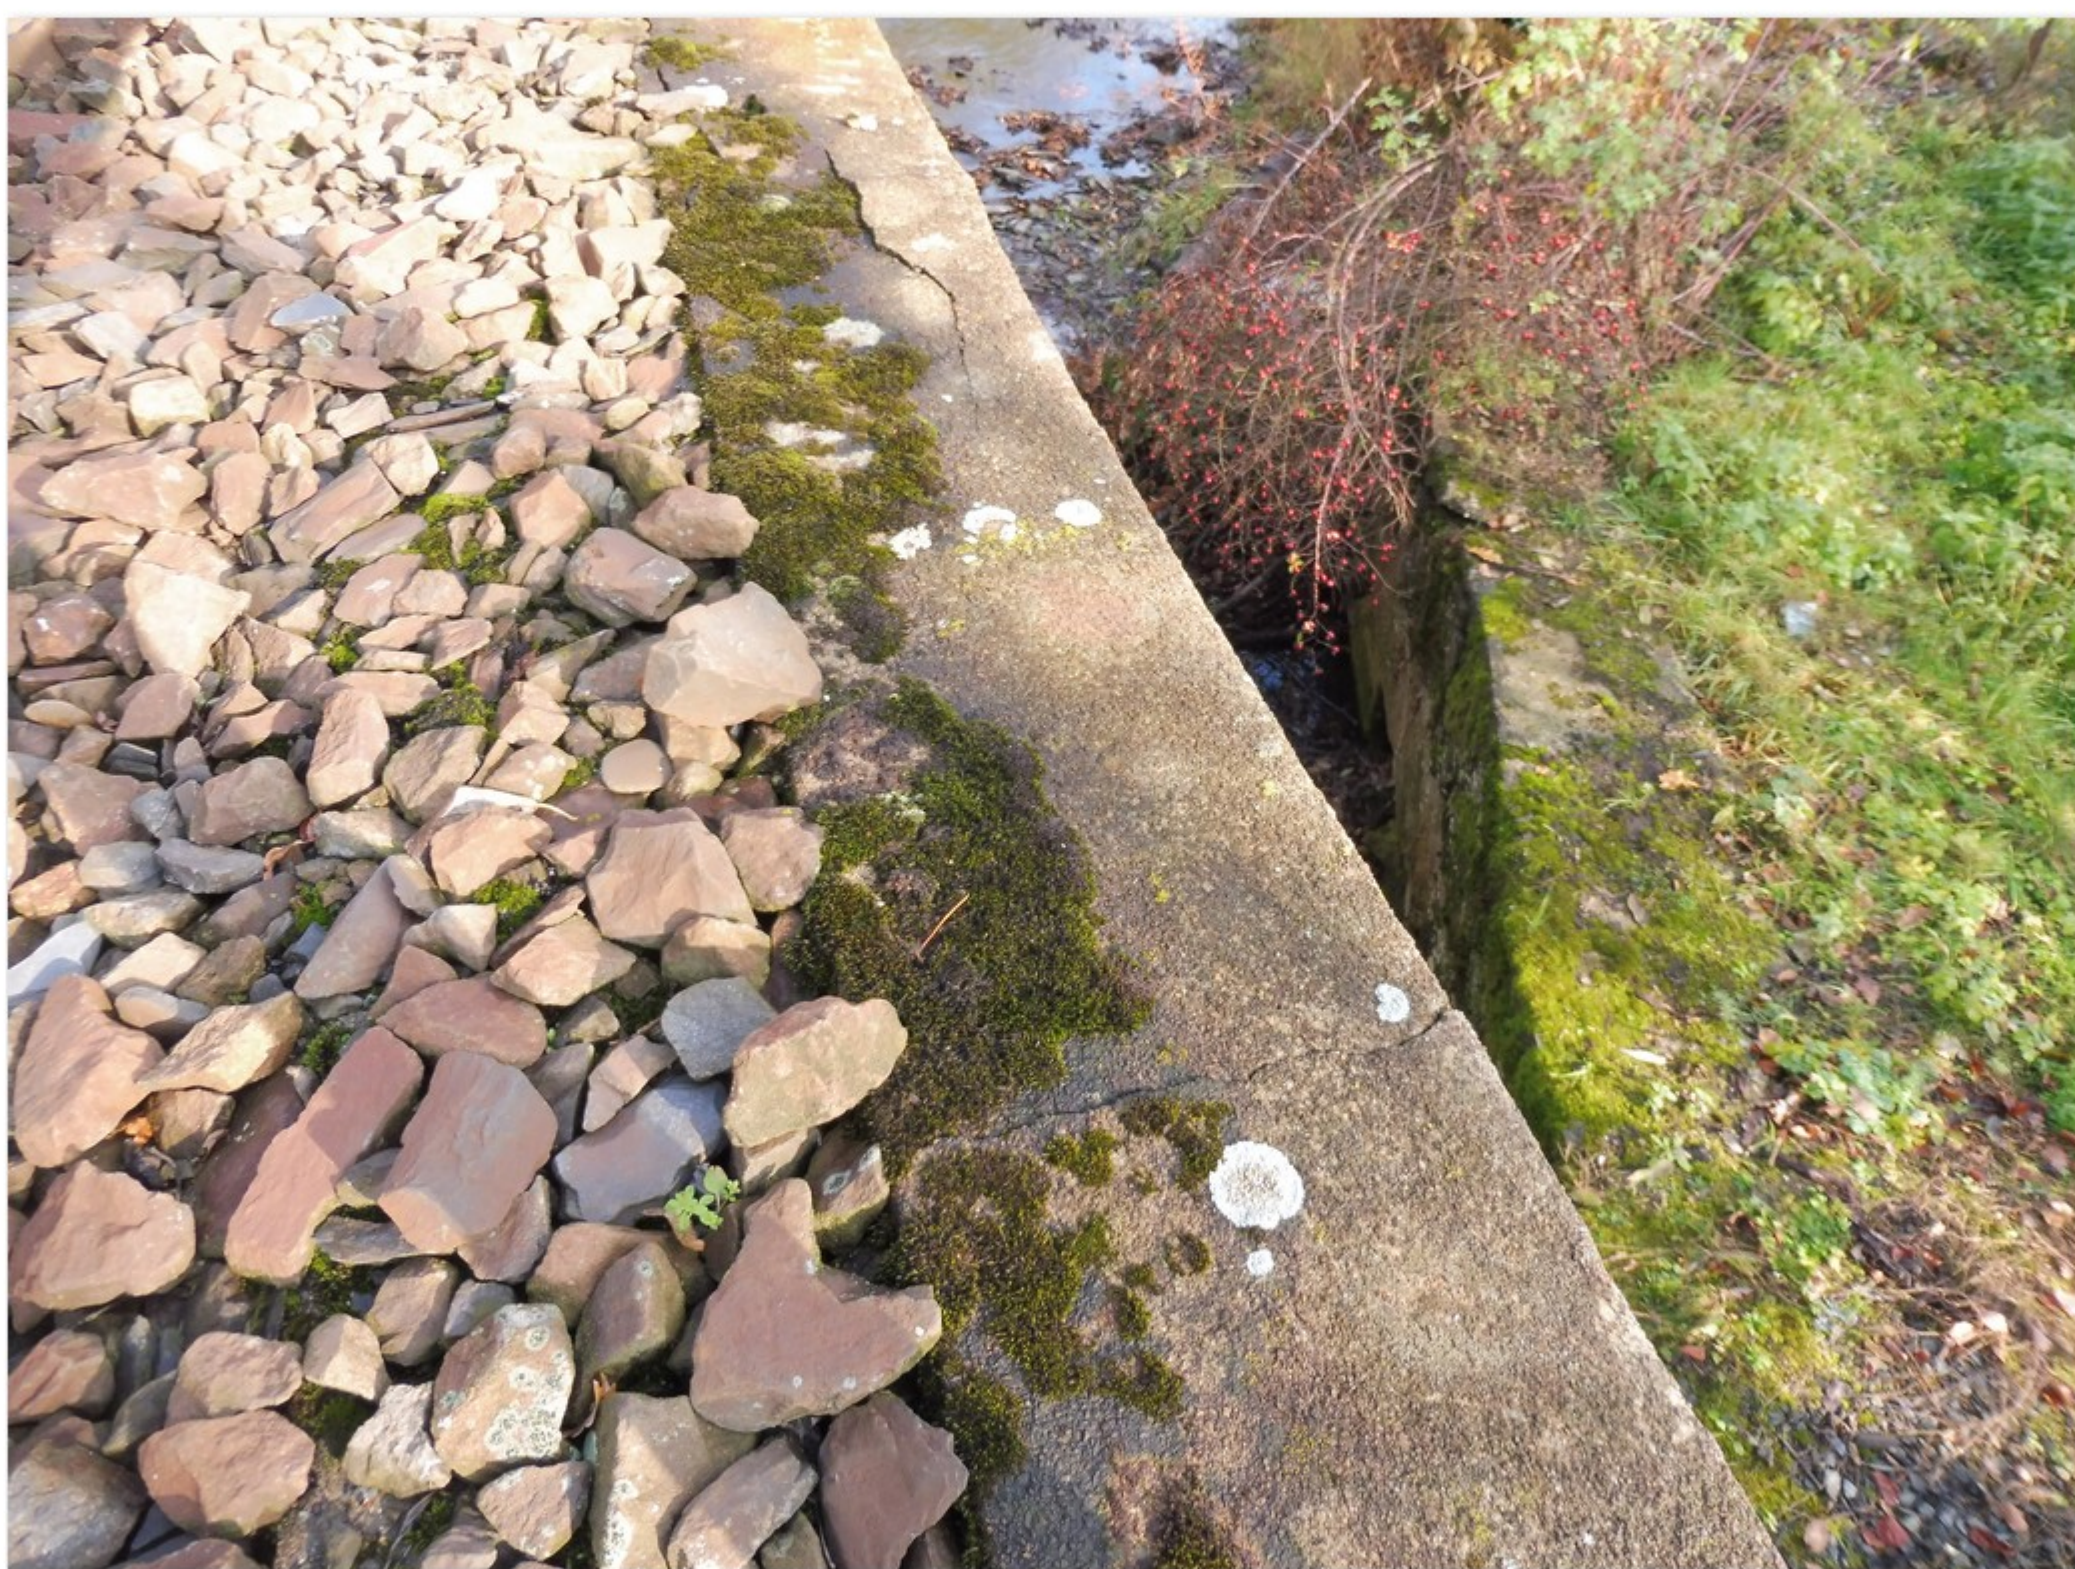
3.2-10 Praskliny na povrchu pravé římsy - uvolněná krycí omítka

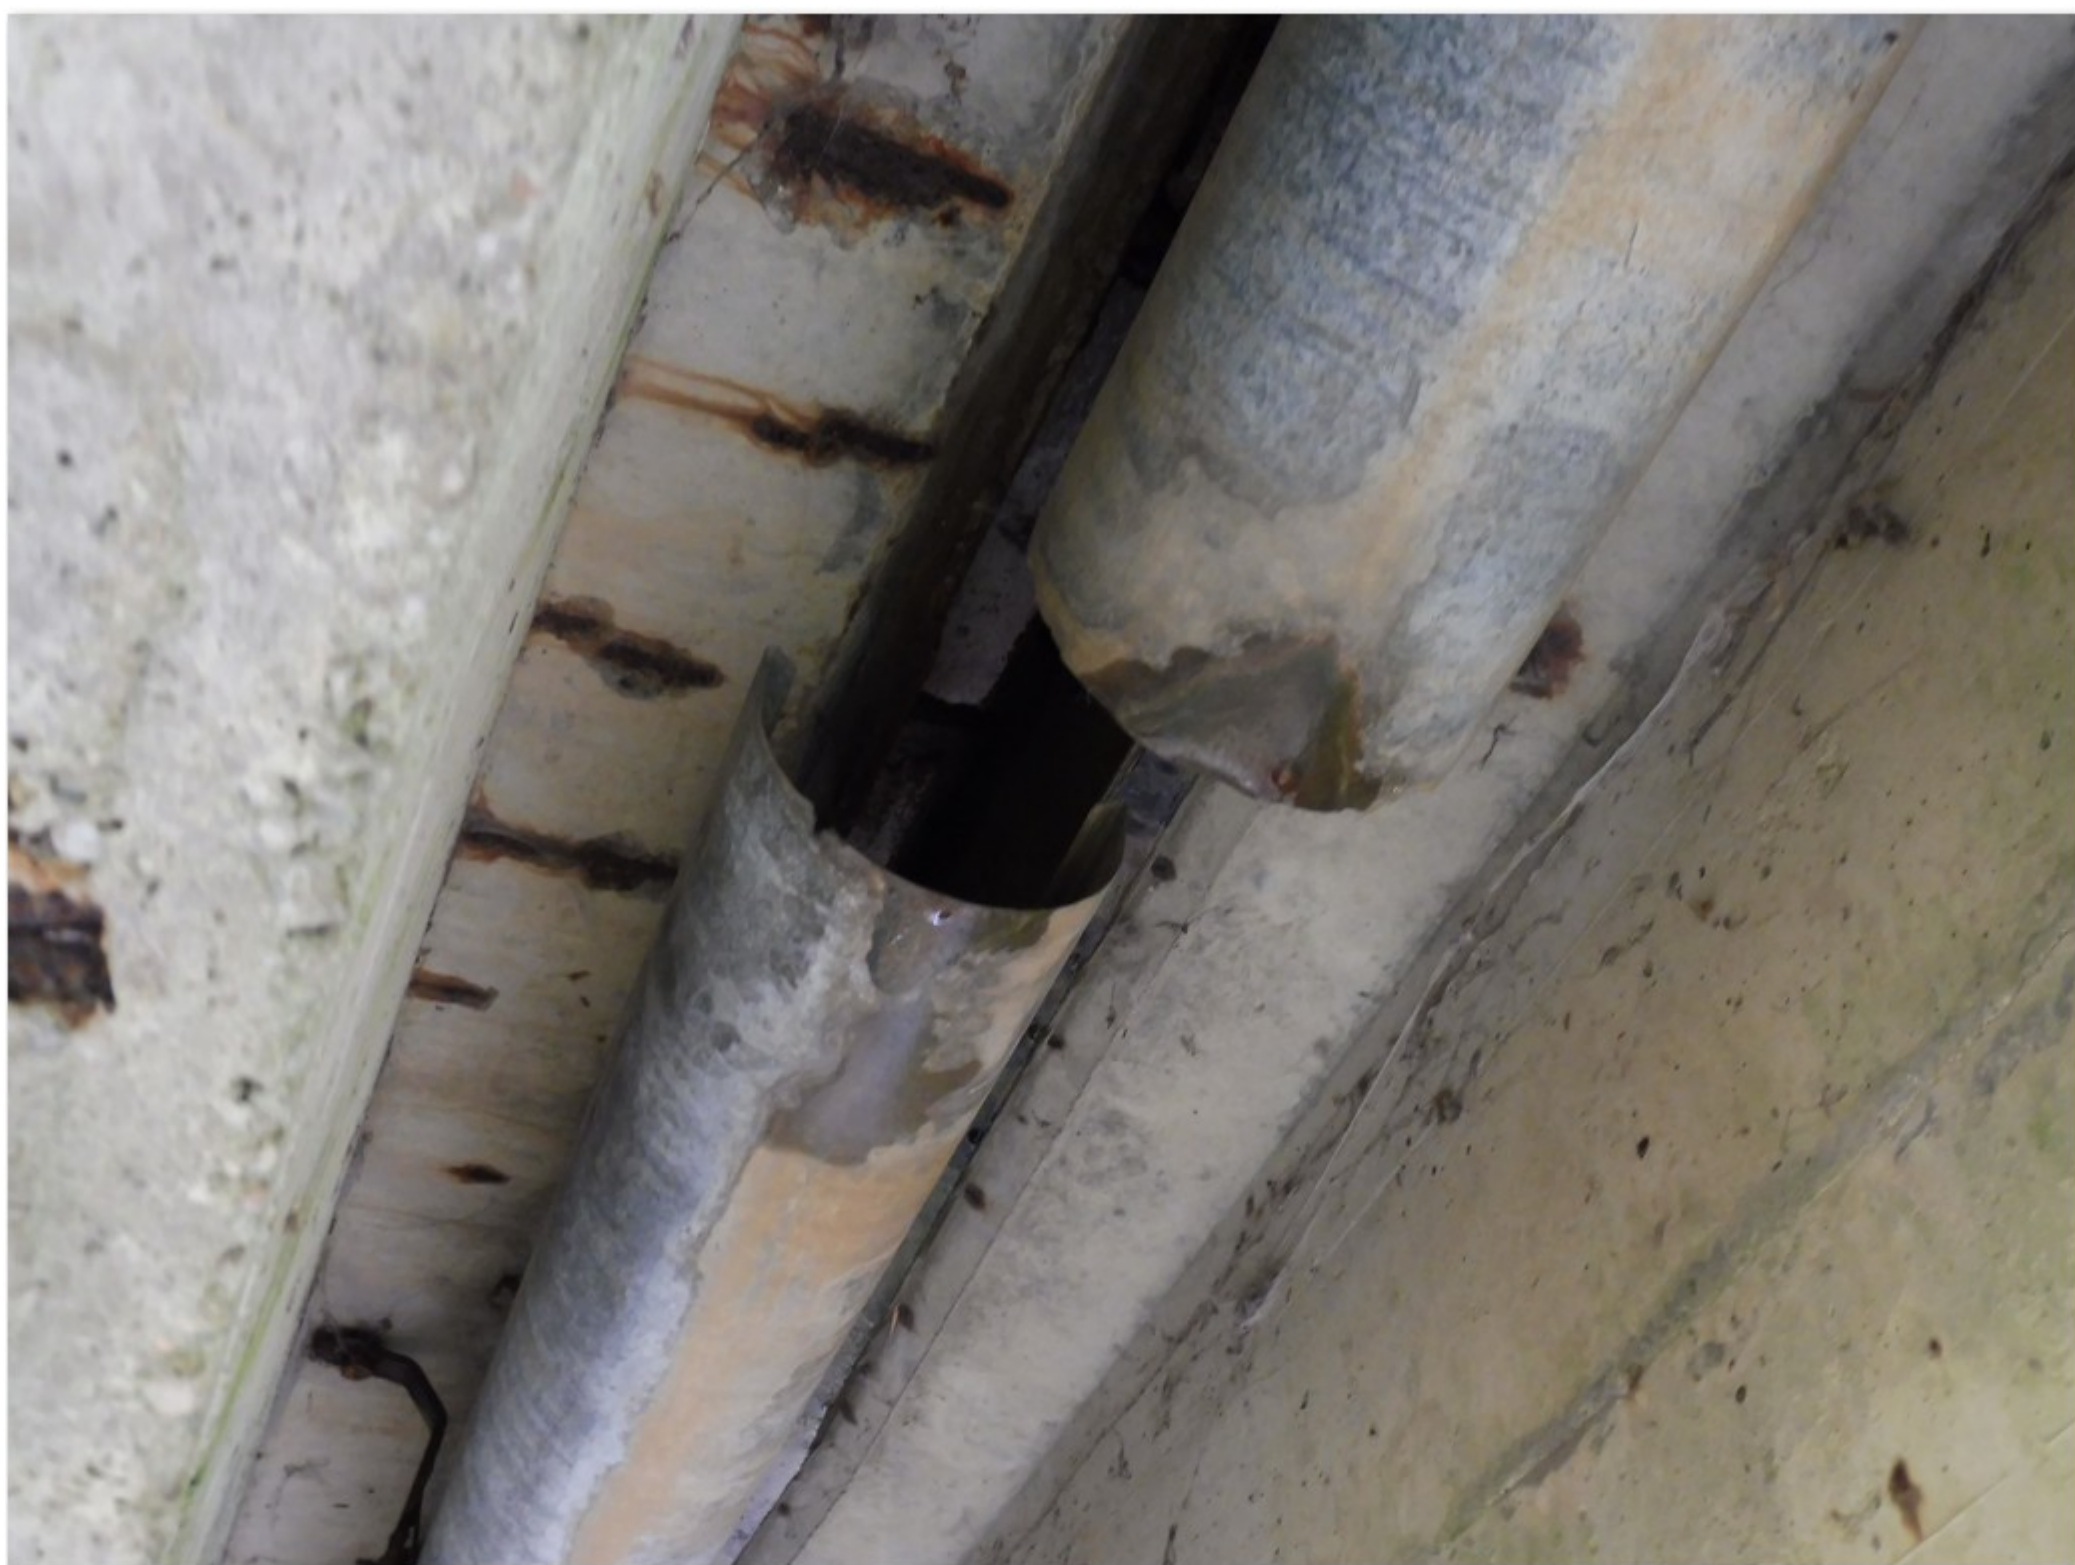
3.4-01 Rozpojený odvodňovací žlab - chybějící kotlík v 1. poli

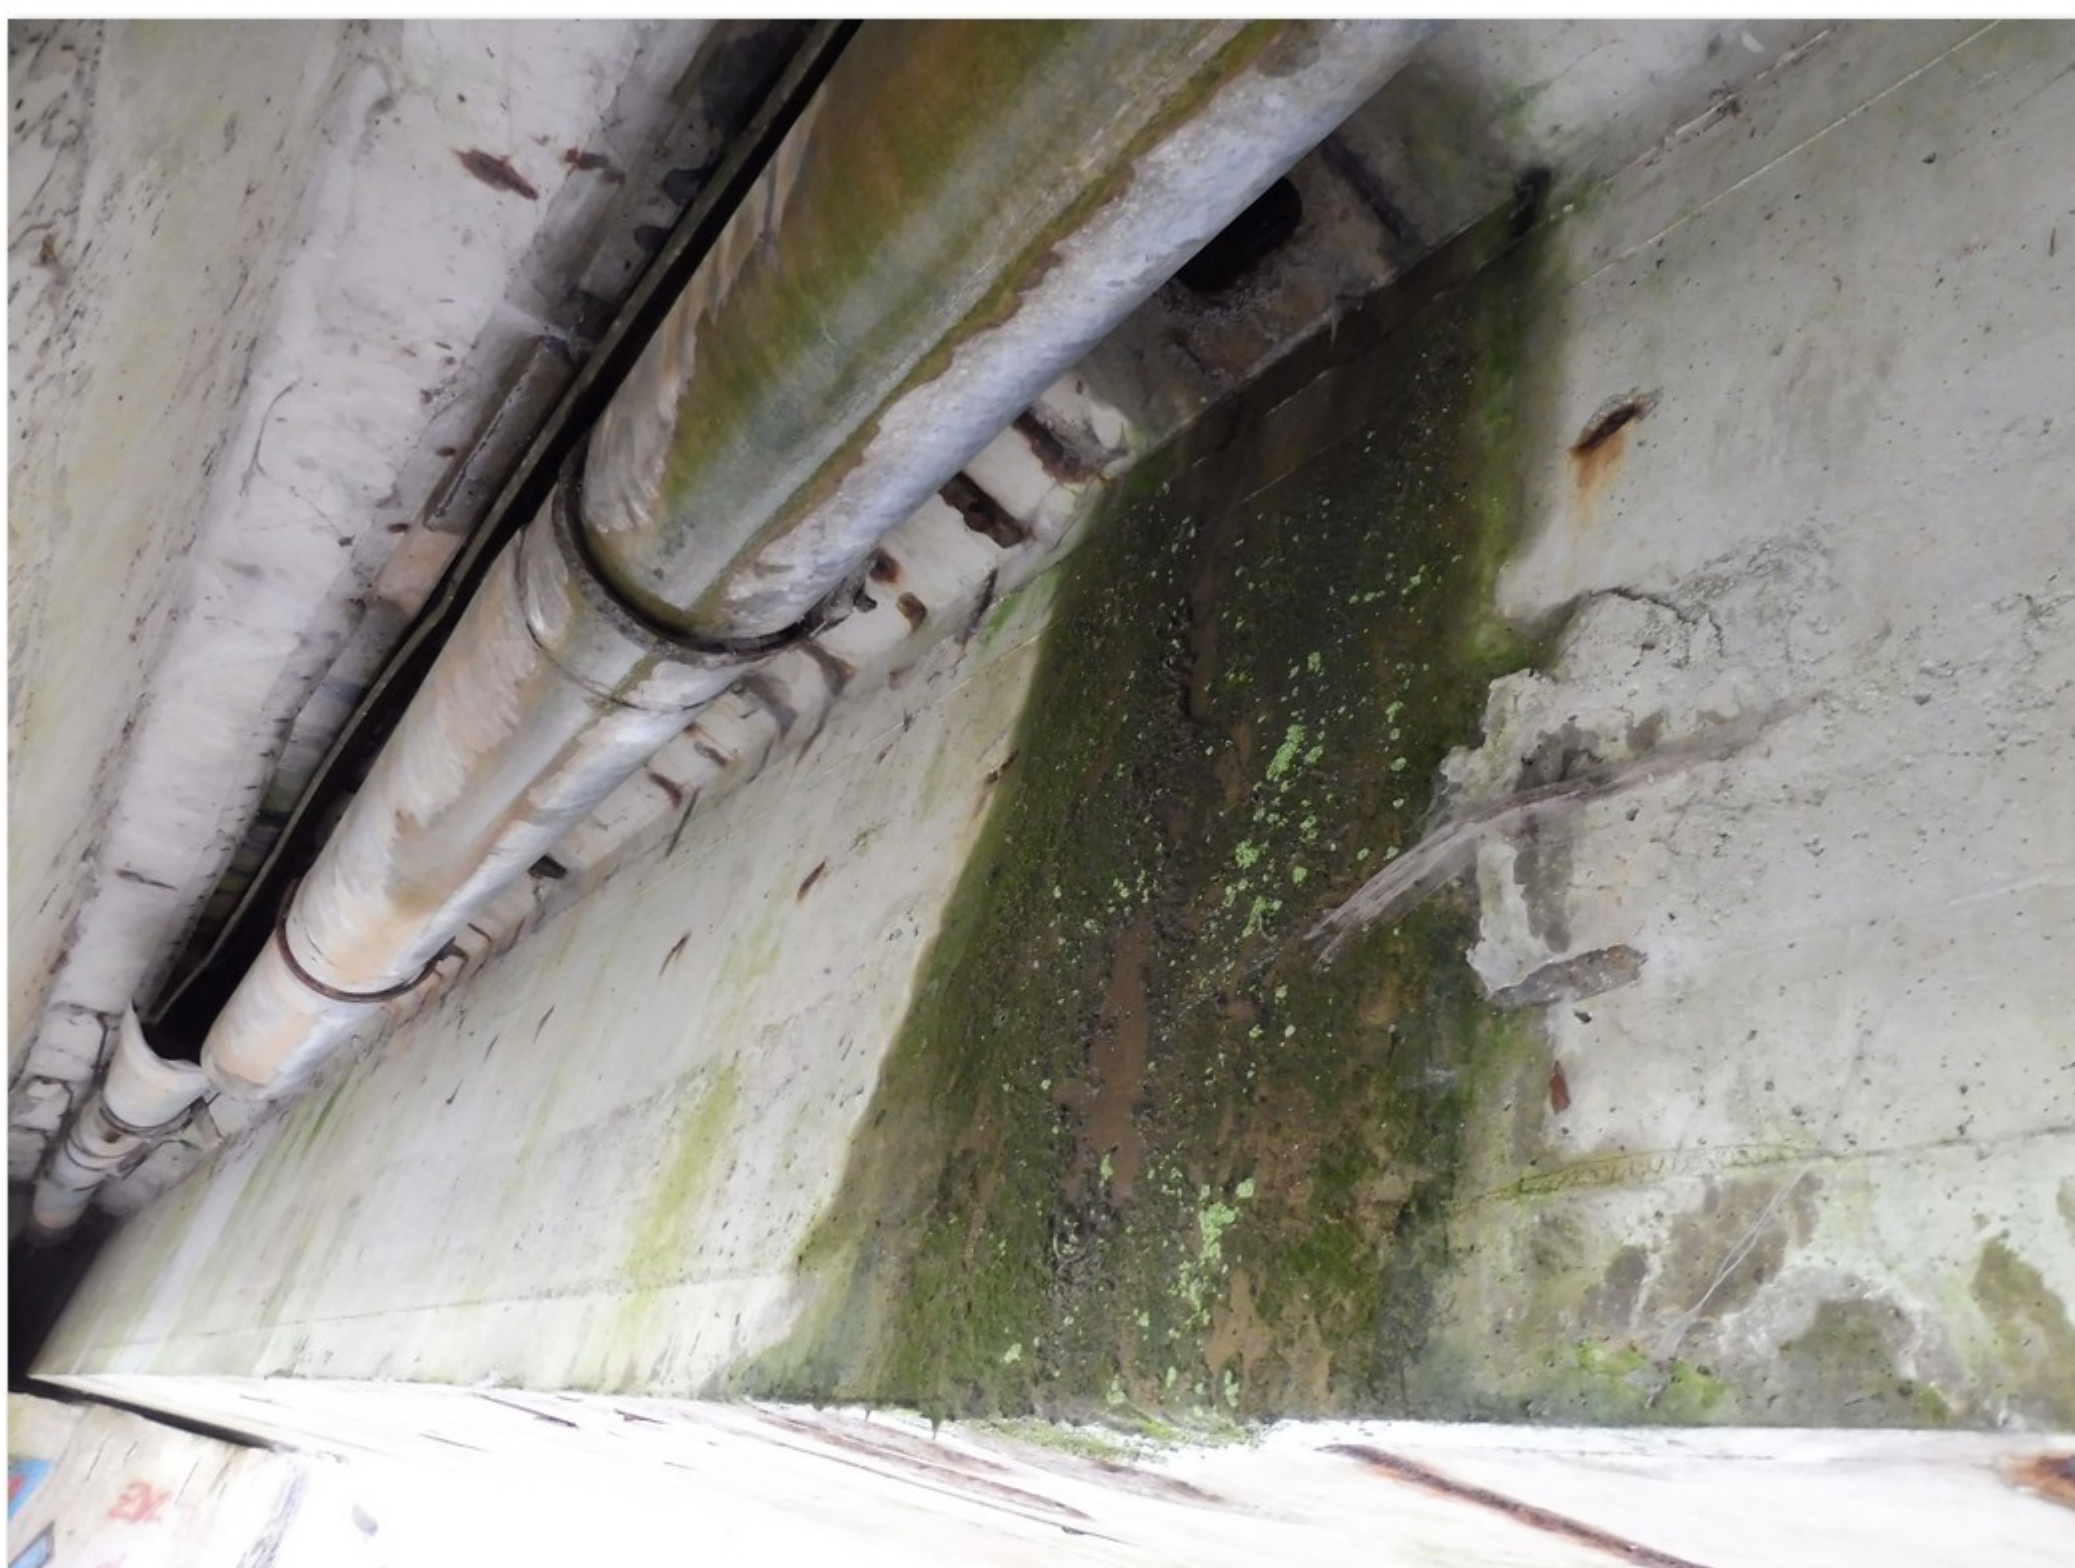
3.4-02 Rozpojený odvodňovací žlab v 1. poli
