Správa železnic, státní organizace

SHP TS s.r.o.

ZPRÁVA Z PODROBNÉ VIZUÁLNÍ PROHLÍDKY

MOST PŘES ŘEKU BYSTŘIČKA V HLUBOČKÁCH			
TÚ 2191 Olomouc hl. n. - Krnov		Evid. km 12,897	
Objekt: most	Širá trať	Vžitý název:	
Počet otvorů: 3	Počet kolejí na mostě: 1	Elektrizace: ne	
Rychlost na mostě / traťová: 70 / 70 km / h	Traťová třída zatížení s přidruženou rychlostí: C3 / 70	Datum prohlídky: 07. 11. 2019

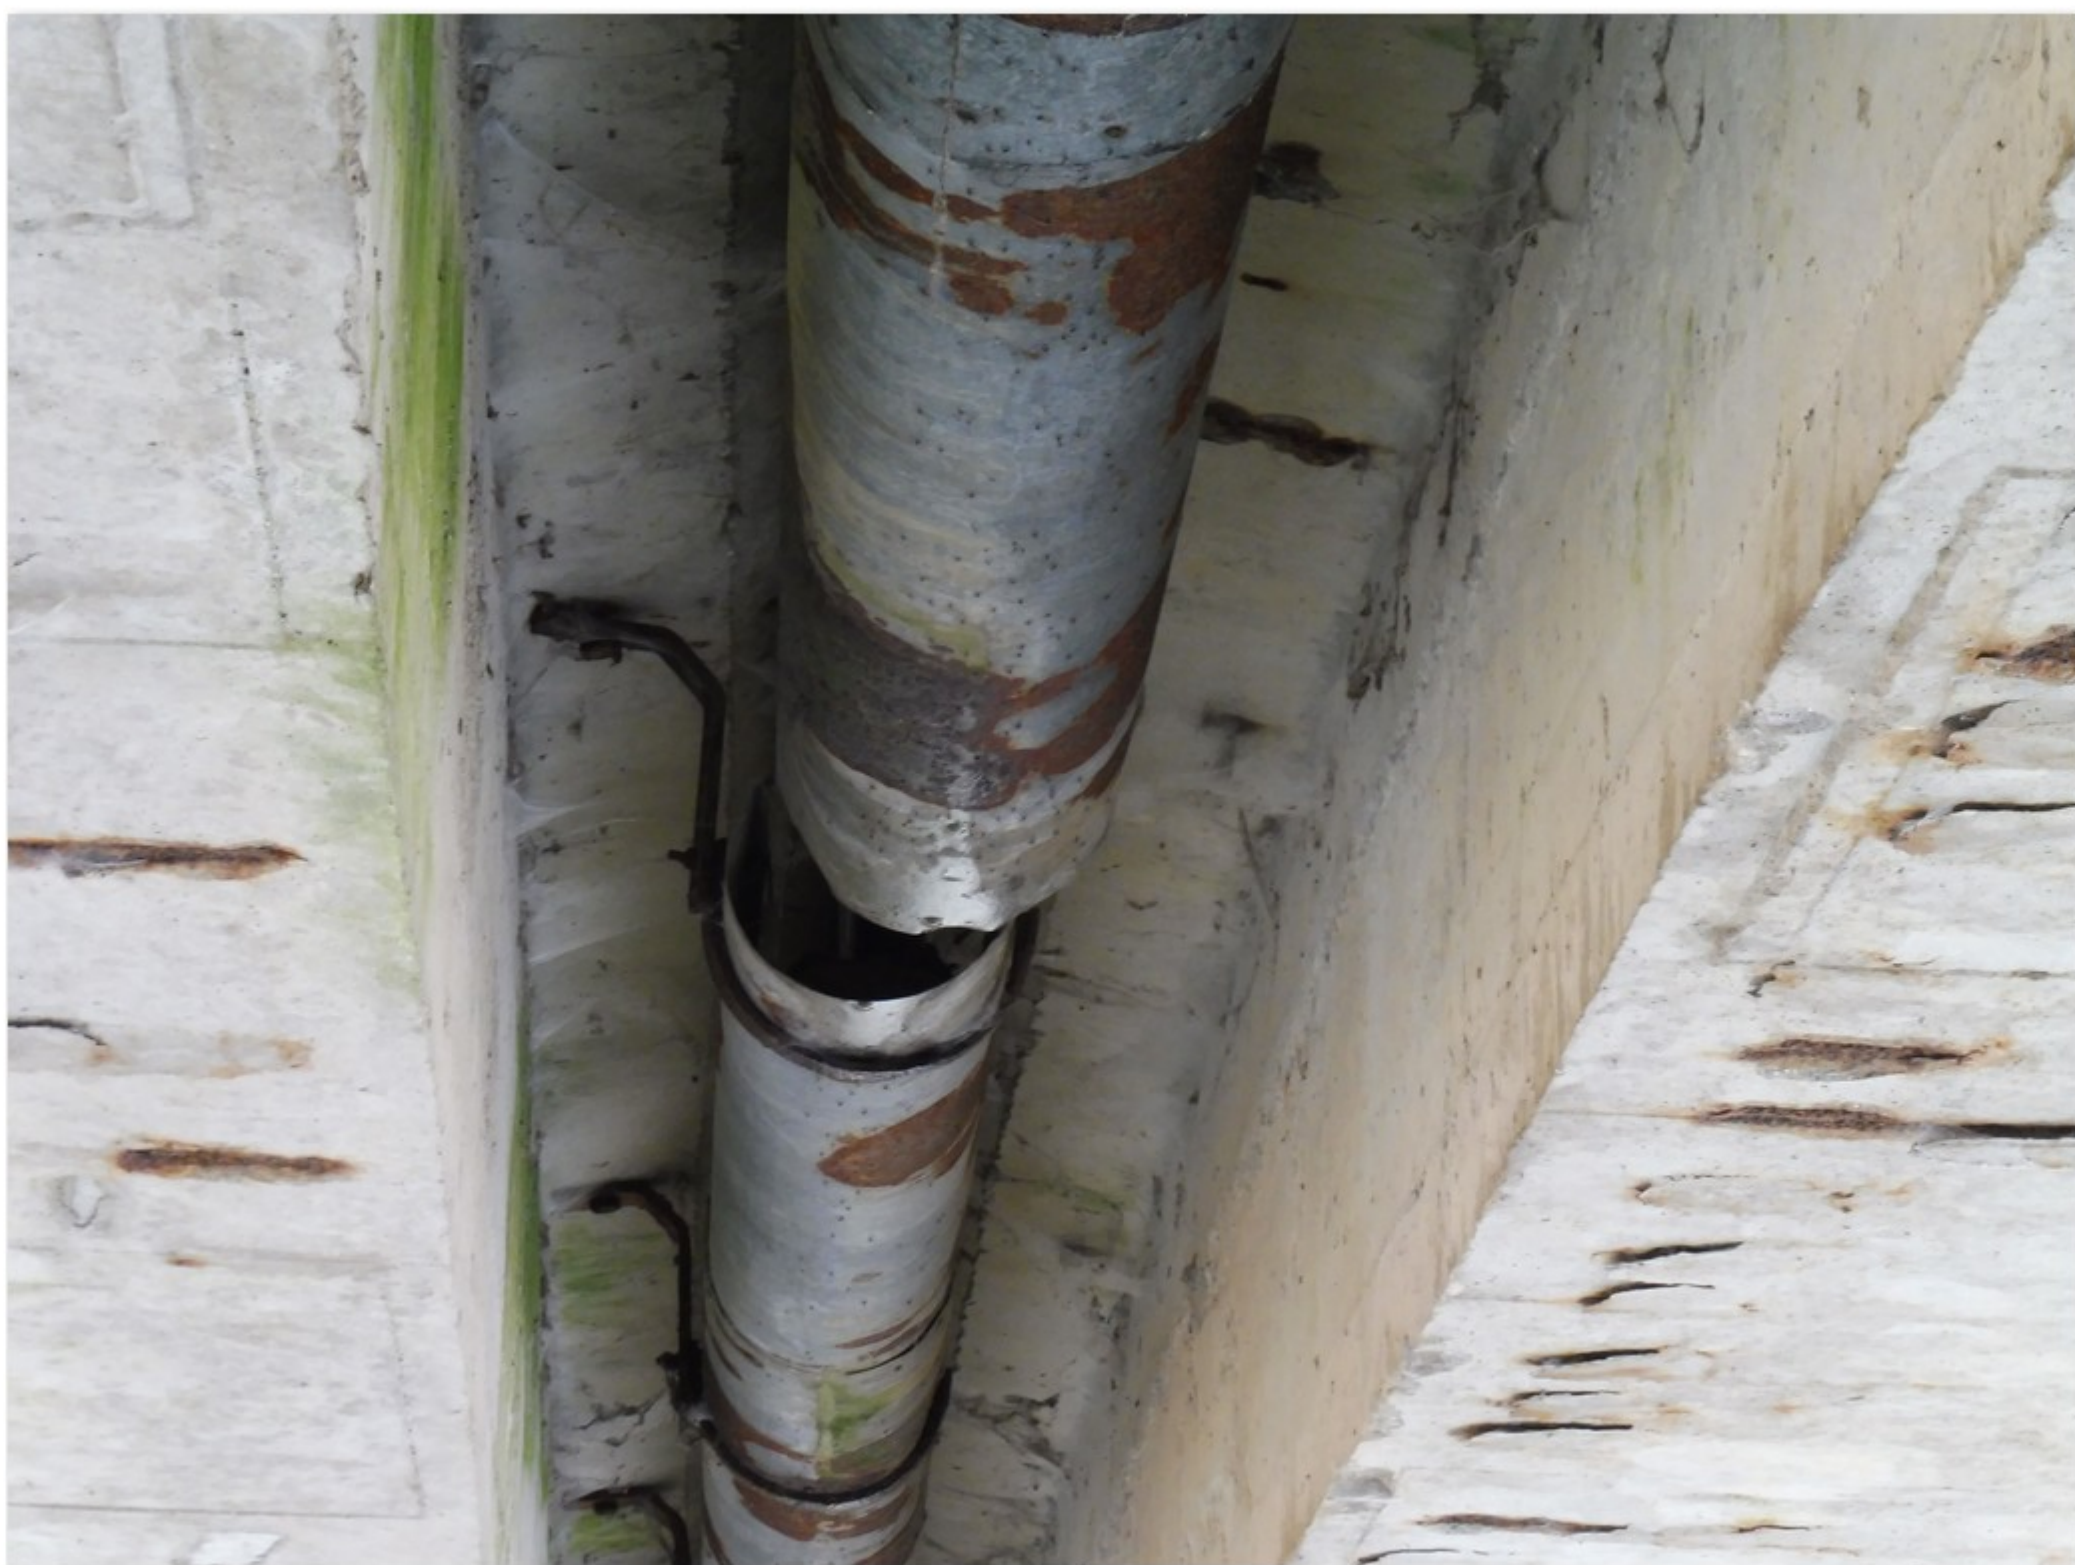
3.4-03 Rozpojený odvodňovací žlab - chybějící kotlík ve 2. poli

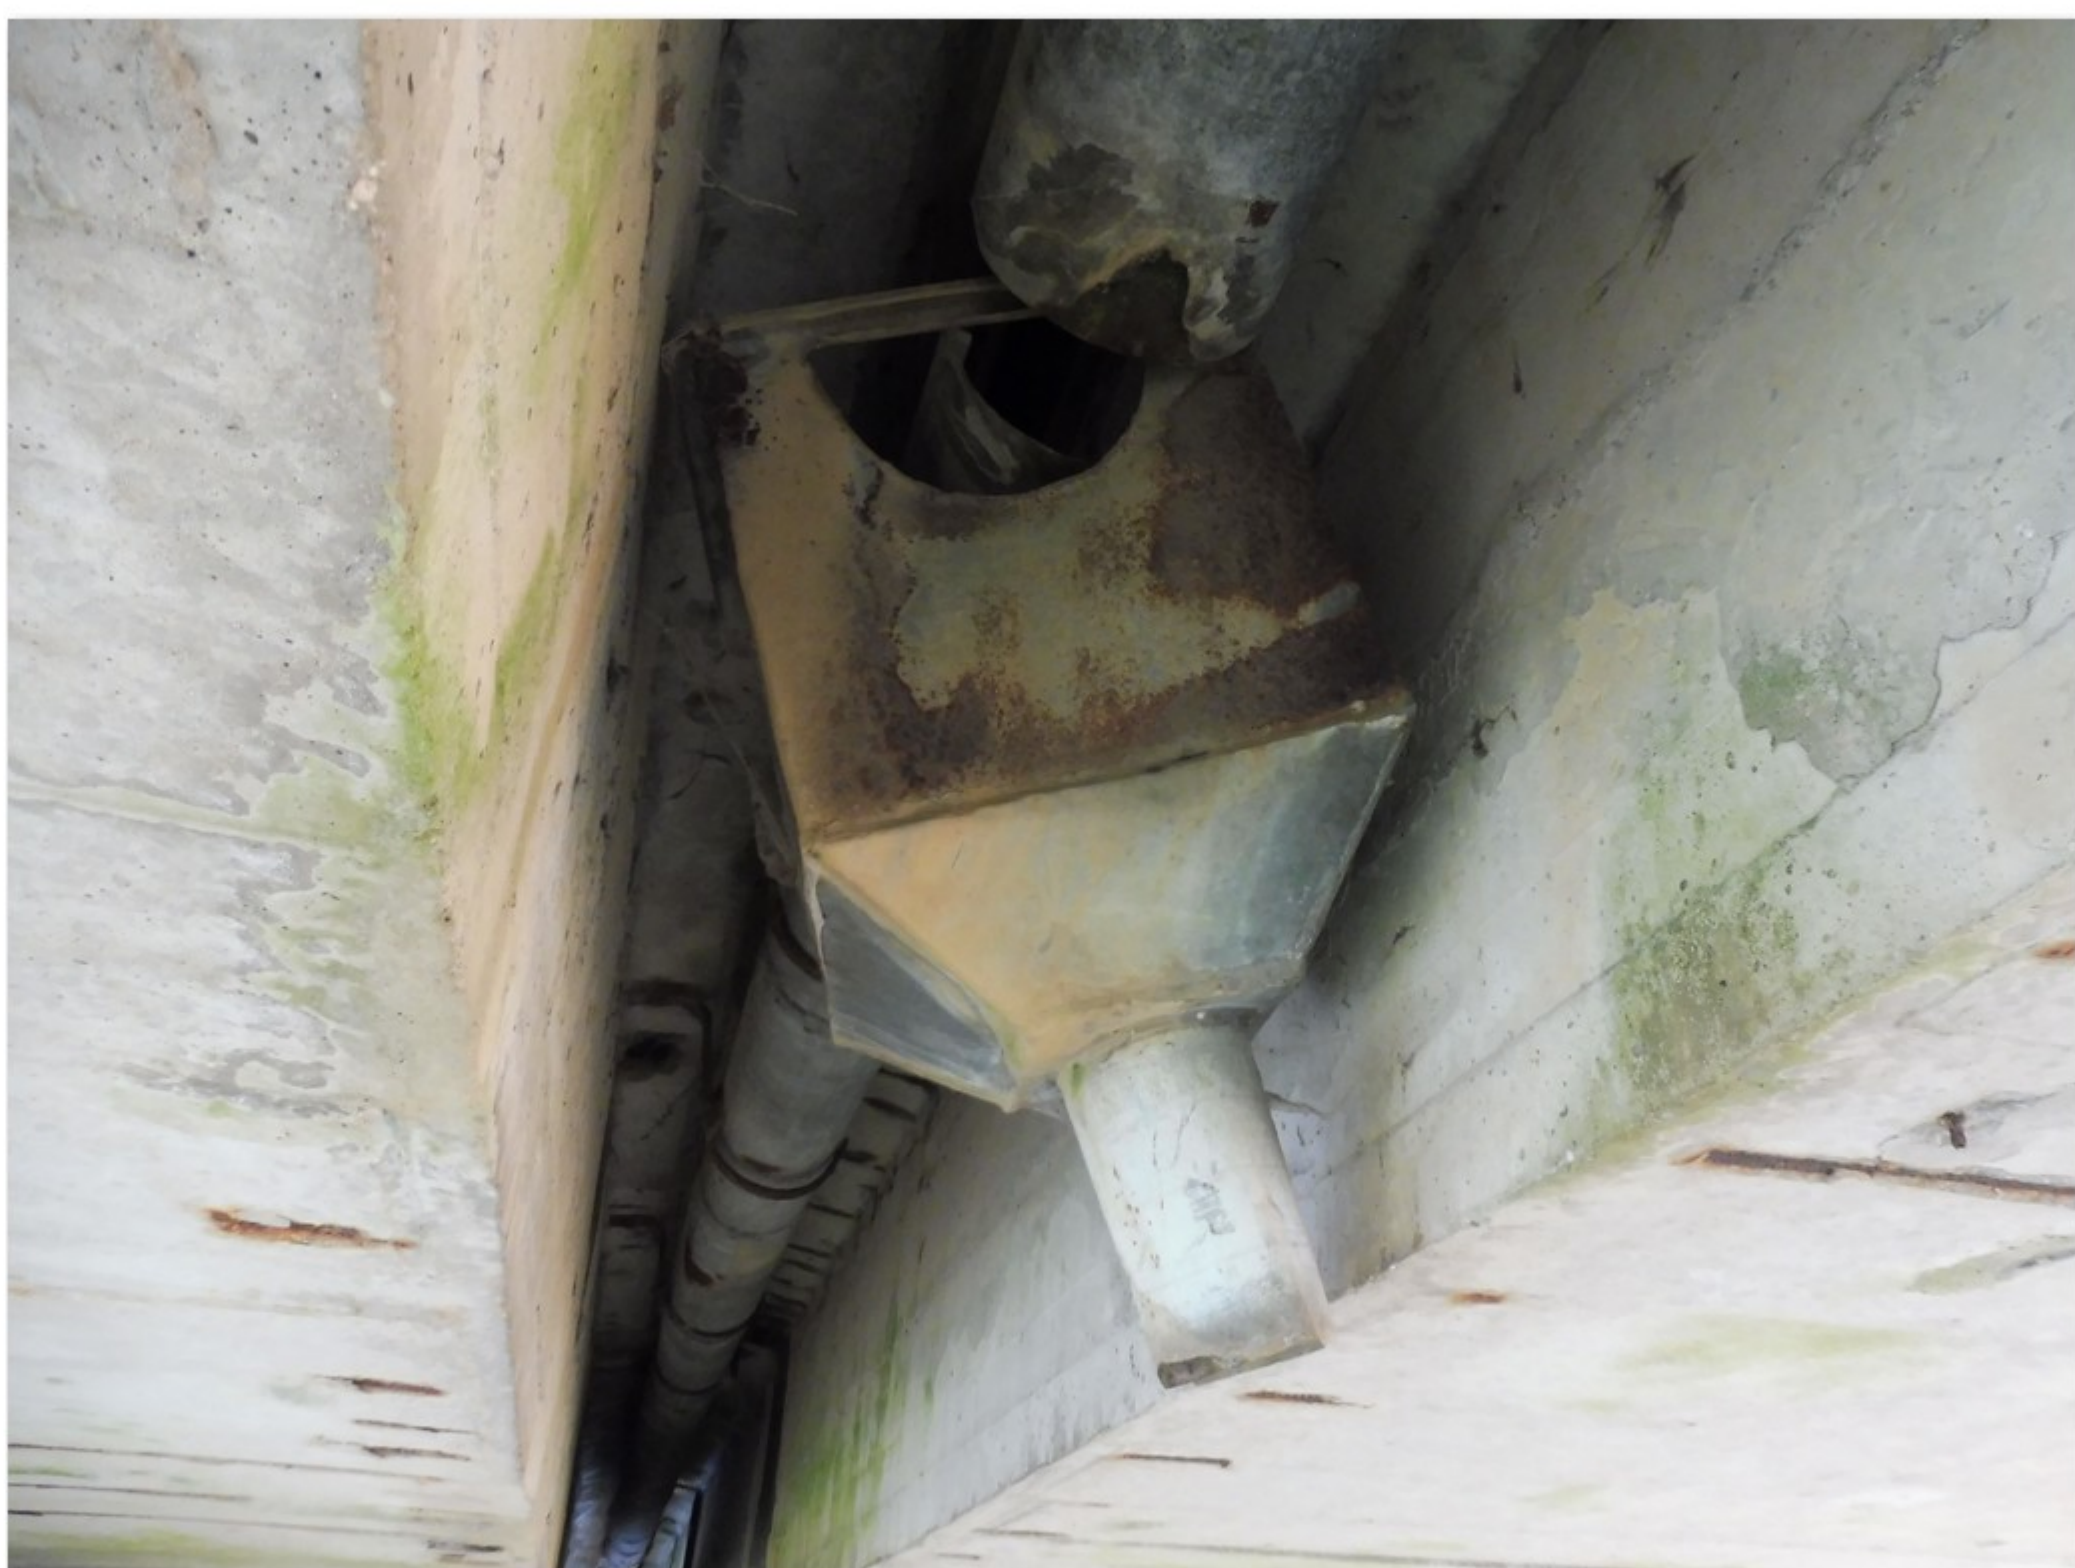
3.4-04 Porucha odvodňovacího žlabu ve 3. poli - uvolněný kotlík
