ČESKÉ VYSOKÉ UČENÍ TECHNICKÉ V PRAZE  
**K L O K N E R Ů V   Ú S T A V**  
Šolínova 7, 166 08 Praha 6 - Dejvice

<b>Expertní zpráva č. 2400 J 447</b>	<b>Datum vydání zprávy</b> 30. dubna 2025	<b>Oddělení KÚ</b> Experimentální tel. +420 224 353 537
<b>Objednatel:</b> Správa železnic, státní organizace Dlážděná 1003/7 Praha 110 00		
<b>Expertní zpráva:</b> <b>DOPLŇUJÍCÍ DIAGNOSTICKÝ PRŮZKUM PILÍŘE Č.3 MOSTU V KM 38,816</b>		
<b>Vypracoval:</b>	Ing. David Čítek, Ph.D.	
<b>Spolupráce:</b>	prof. Ing. Pavel Ryjáček, Ph.D. Ing. Adam Čítek Ing. Tomáš Mandlík Ing. Kateřina Hládková	
<b>Odpovědný řešitel:</b>	Ing. David Čítek, Ph.D.	
<b>Vedoucí oddělení:</b>	Prof. Ing. Jiří Kolísko, Ph.D.	
<b>Ředitel KÚ:</b>	Prof. Ing. Jiří Kolísko, Ph.D.	
<b>Výtisk číslo:</b>  <b>1   2   3   4   5</b>	<b>Rozdělovník:</b>  Objednatel: 4x Archiv KÚ: 1x

Tato zpráva uvádí výsledky stavebně technického průzkumu pilíře č. 3 mostu v ev.km. 38,816, most v Lovosicích.

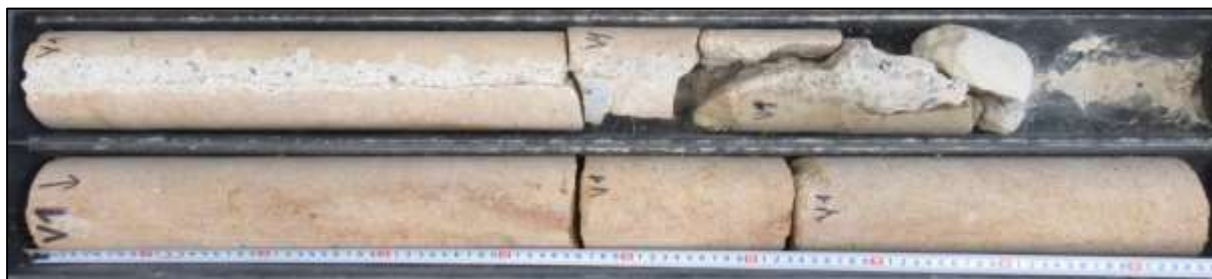
**Foto 4:** Celkový pohled na vývrt V1 – celková délka vrtu cca 1,8 m, navrtáno do 2 m.

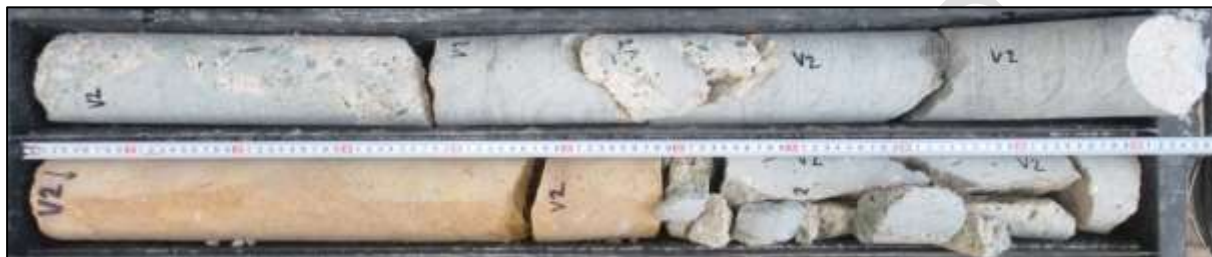
**Foto 5:** Celkový pohled na vývrt V2 – celková délka vrtu cca 2,05 m, navrtáno do 2 m.

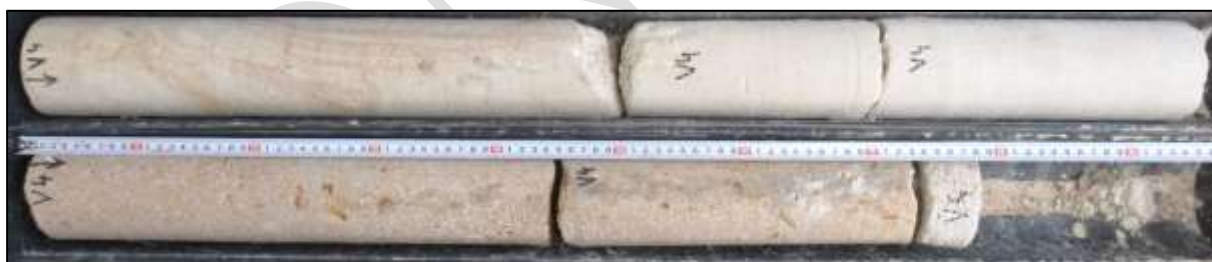
**Foto 7:** Celkový pohled na vývrt V4 – celková délka vrtu cca 1,75 m, navrtáno do 2 m.

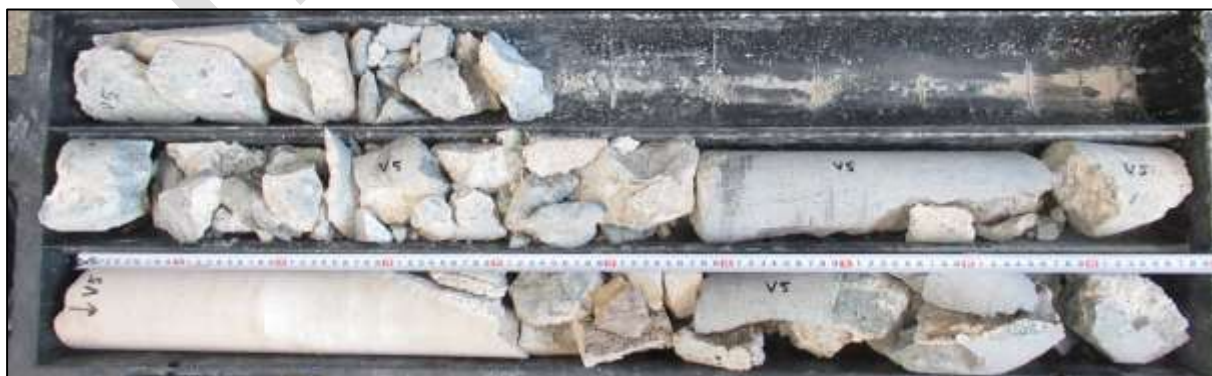
**Foto 8:** Celkový pohled na vývrt V5 – celková délka vrtu cca 2,4 m

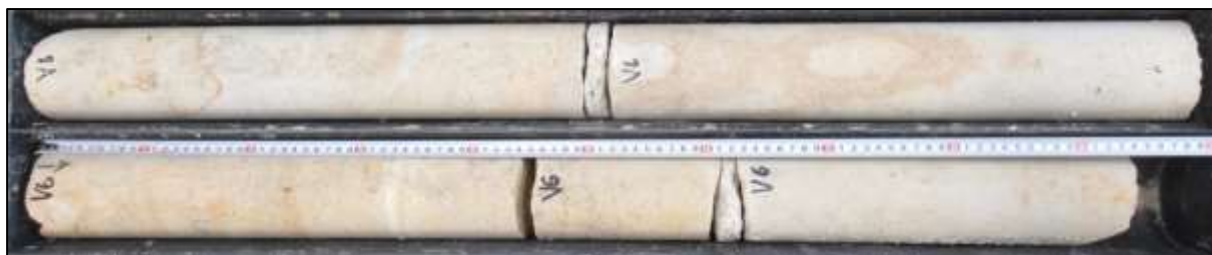
**Foto 9:** Celkový pohled na vývrt V6 – celková délka vrtu cca 1,97 m, navrtáno do 2 m.

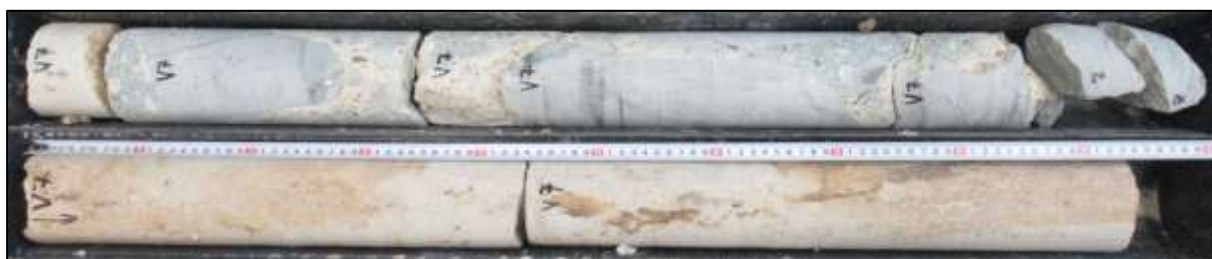
**Foto 10:** Celkový pohled na vývrt V7 – celková délka vrtu cca 1,95 m, navrtáno do 2 m.

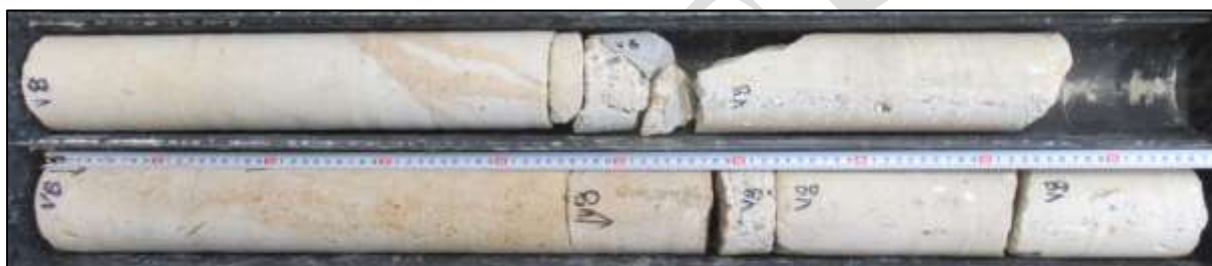
**Foto 11:** Celkový pohled na vývrt V8 – celková délka vrtu cca 1,82 m, navrtáno do 2 m.

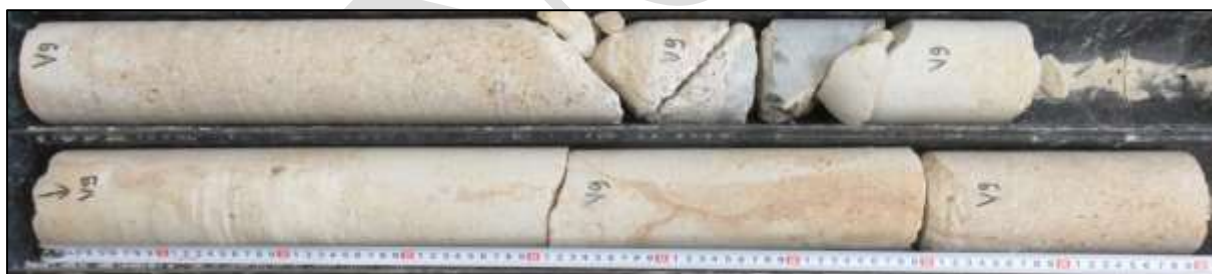
**Foto 12:** Celkový pohled na vývrt V9 – celková délka vrtu cca 1,7 m, navrtáno do 2 m.

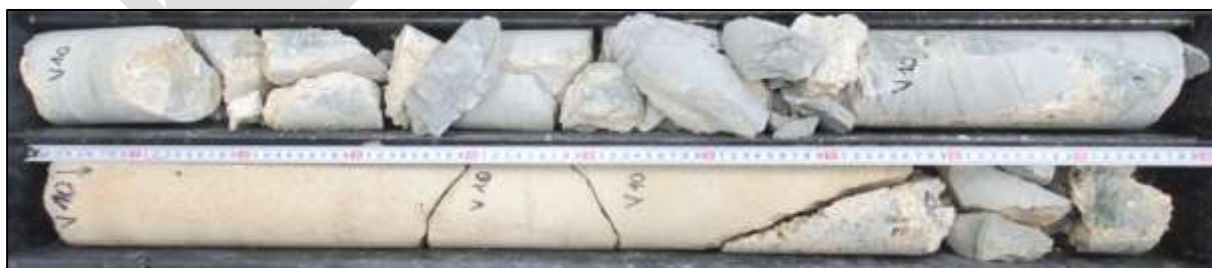
**Foto 13:** Celkový pohled na vývrt V10 – celková délka vrtu cca 1,95 m, navrtáno do 2 m.

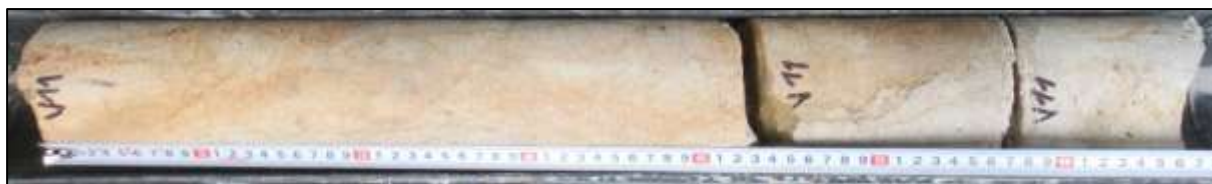
**Foto 14:** Celkový pohled na vývrt V11 – celková délka vrtu cca 0,67 m

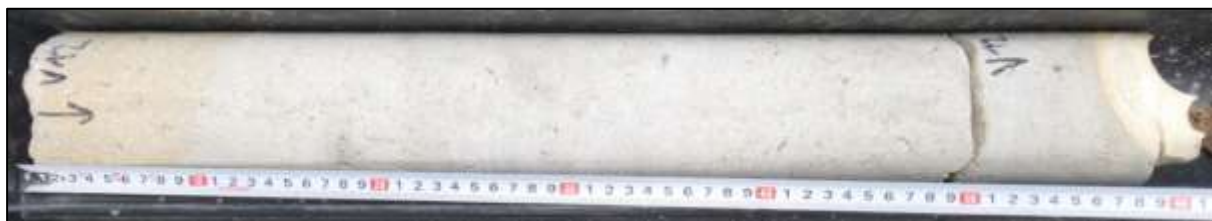
**Foto 15:** Celkový pohled na vývrt V12 – celková délka vrtu cca 0,6 m

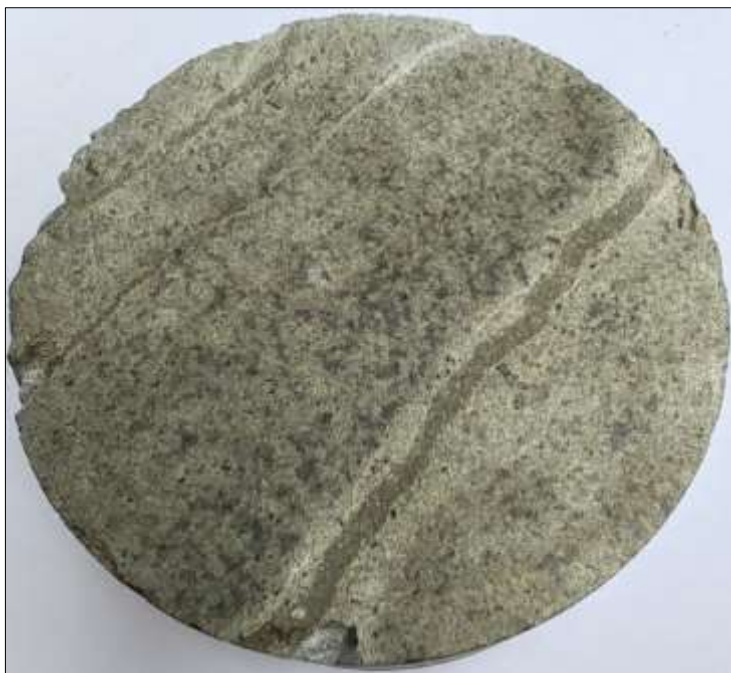
**Foto 17:** Hornina č. 1

Hornina č. 1 (Foto. 17) je pravděpodobně alkalicko-živcový trachyt. Je to vulkanit magmatická výlevná hornina terciárního stáří. Je tvořena převážně živcem, křemen je obvykle zastoupen pouze v malém množství. Hornina je postižená mladšími deformacemi, je nepravidelně rozpukaná.

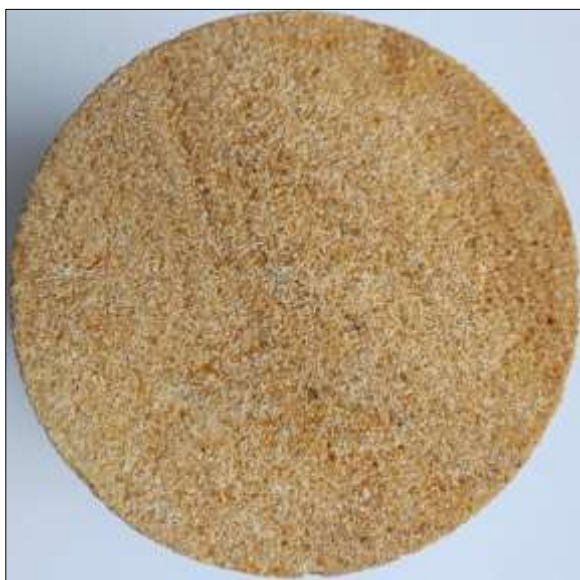
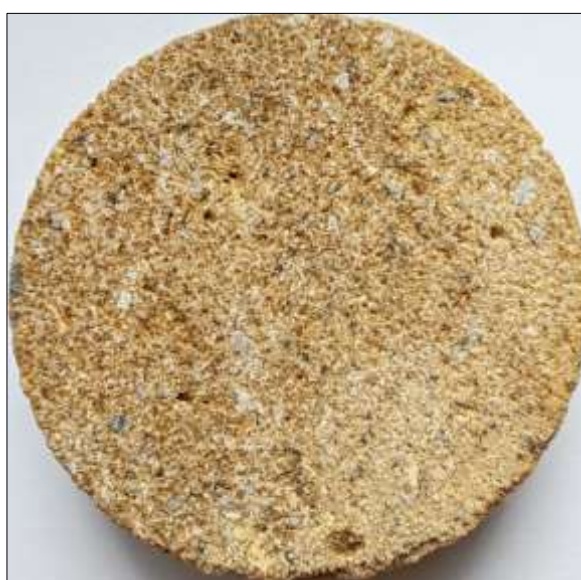
**Foto 18 a 19:** Hornina č. 2

Hornina č. 2 (Foto 18) je jemnozrný pískovec/pískovec (s limonitickou příměsí). Je to klastická usazená hornina tvořená především stmelenými zrny křemene. Tmel bývá křemičitý, železitý, karbonátový apod.

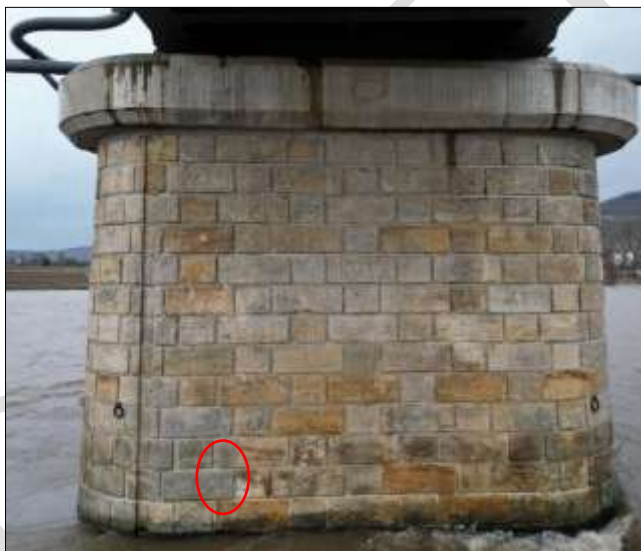
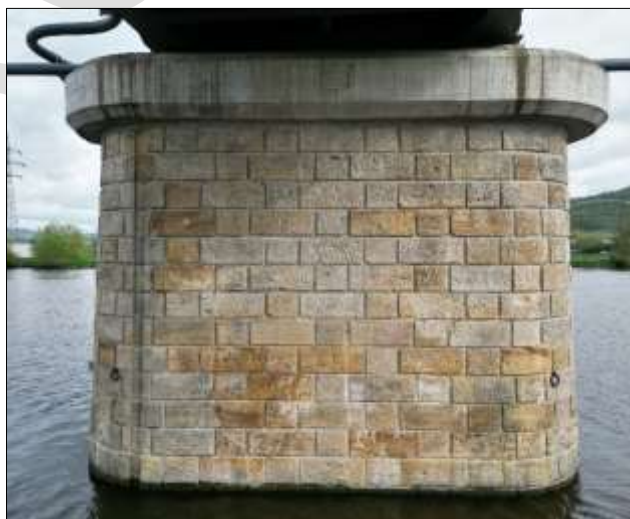
**Foto 31:** Pohled na levou stranu pilíře Dron DJI mini 3 Pro - starý

**Foto 32:** levá strana, změna stavu – staré (vlevo) – nové foto, poloha viz červená značka, bez zjevných změn, rozdíly mohou být dány stínem – tenké trhliny jsou v zásadě konstantní

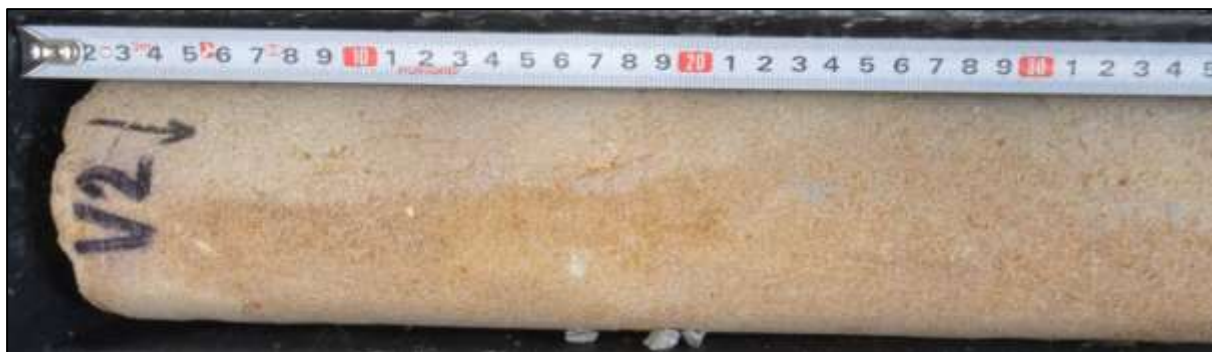
**Foto 8:** Celkový pohled na vývrt V2 – celková délka vrtu cca 2,05 m

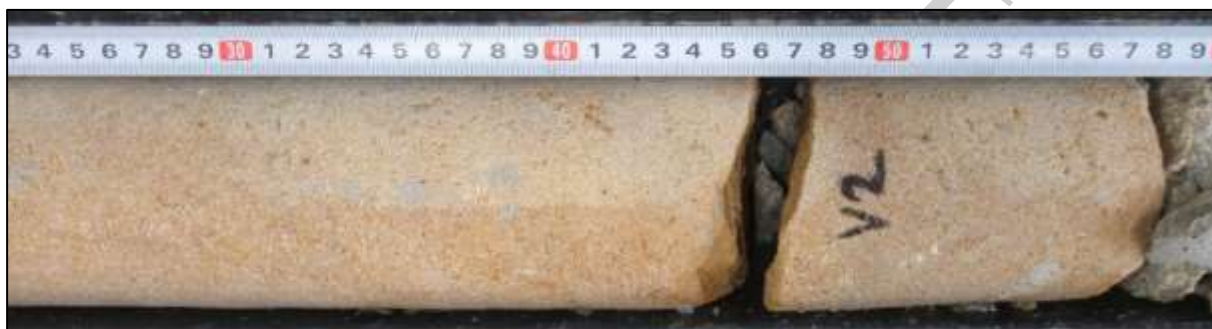
**Foto 9:** Vývrt V2 v hloubce 0-0,35 m

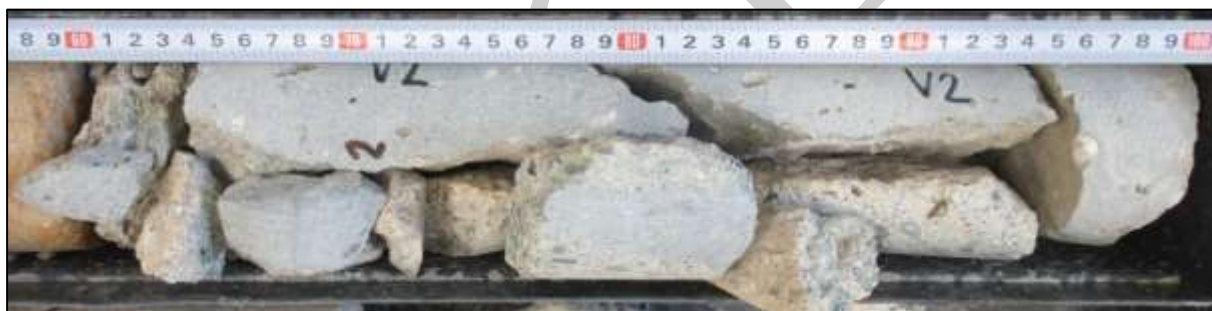
**Foto 10:** Vývrt V2 v hloubce 0,25-0,6 m

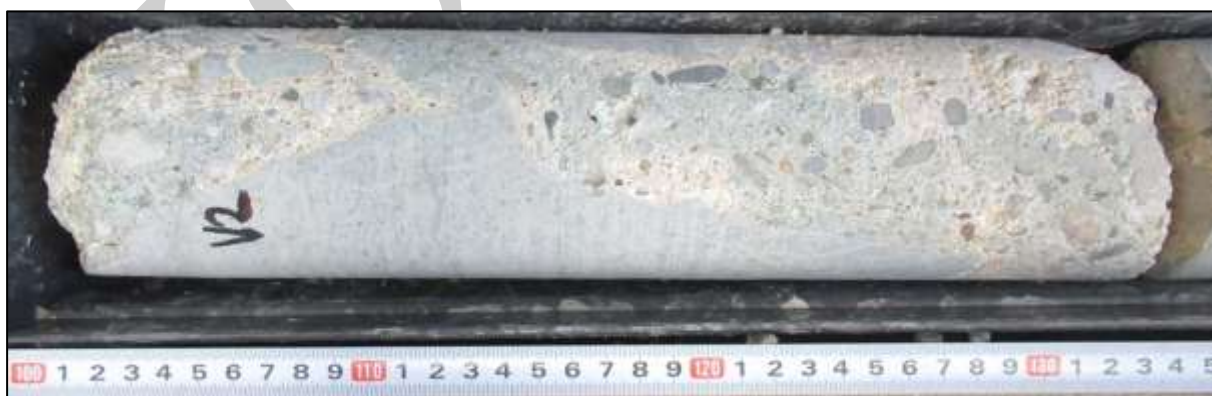
**Foto 11:** Vývrt V2 v hloubce 0,6-1,0 m

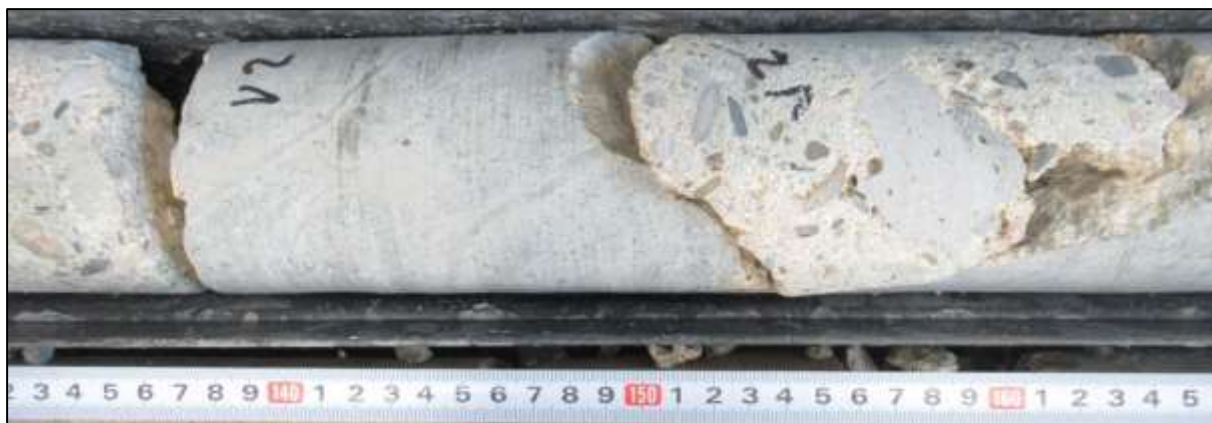
**Foto 12:** Vývrt V2 v hloubce 1,0-1,35 m

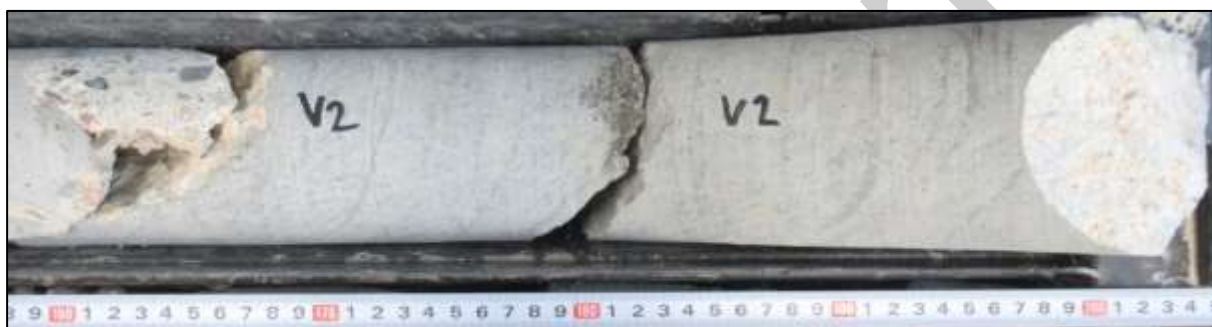
**Foto 13:** Vývrt V2 v hloubce 1,35-1,65 m

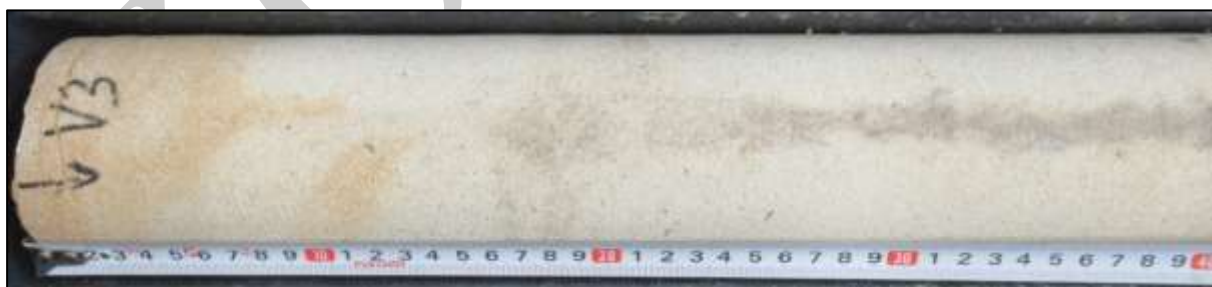
**Foto 15:** Celkový pohled na vývrt V3 – celková délka vrtu cca 1,95 m

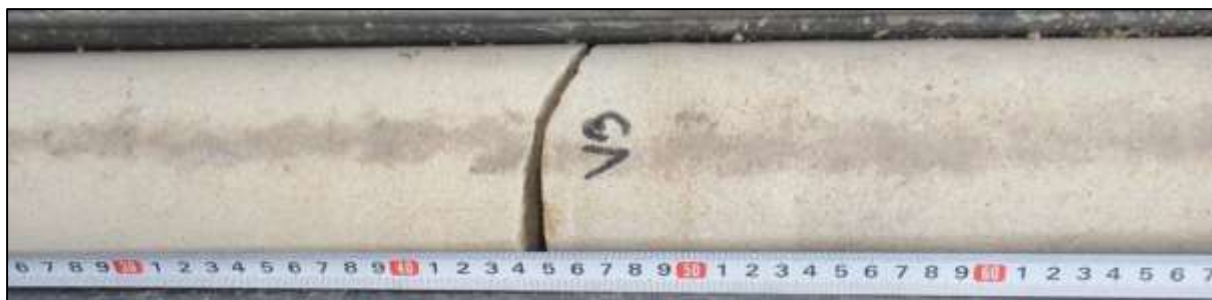
**Foto 16:** Vývrt V3 v hloubce 0-0,4 m

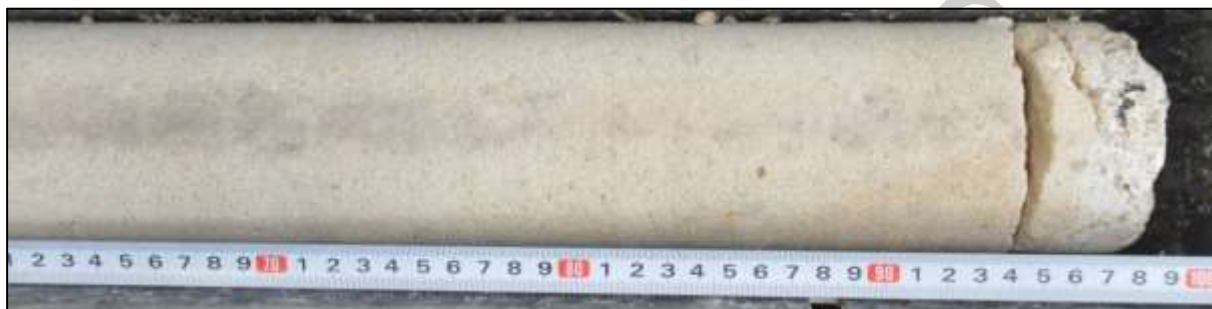
**Foto 17:** Vývrt V3 v hloubce 0,3-0,65 m

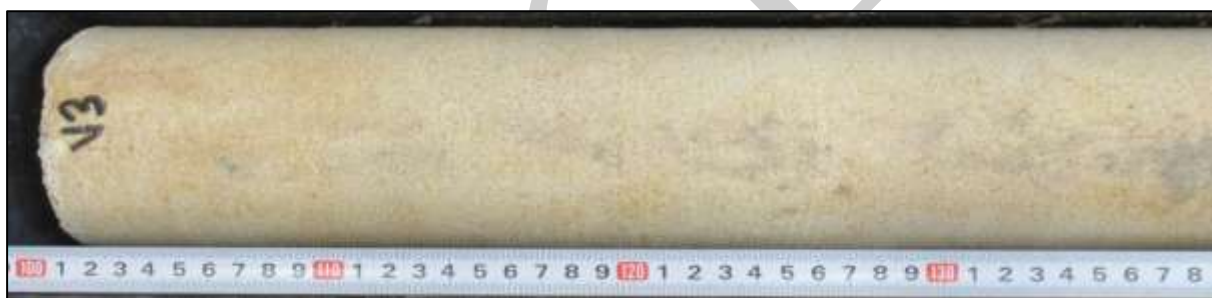
**Foto 18:** Vývrt V3 v hloubce 0,65-1,0 m

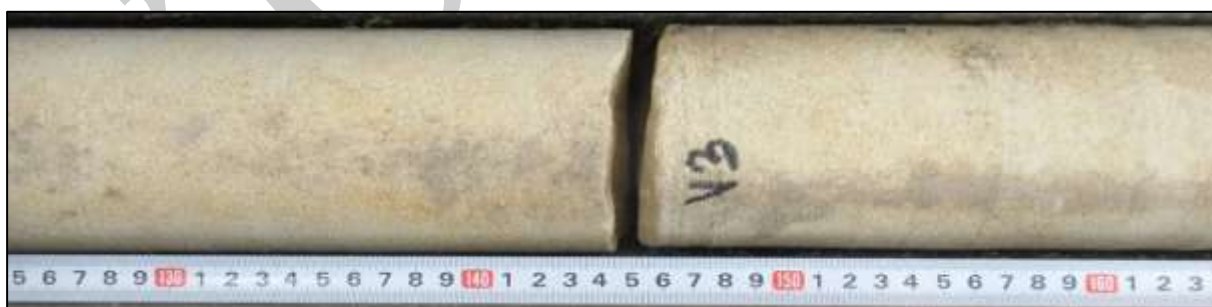
**Foto 19:** Vývrt V3 v hloubce 1,0-1,35 m

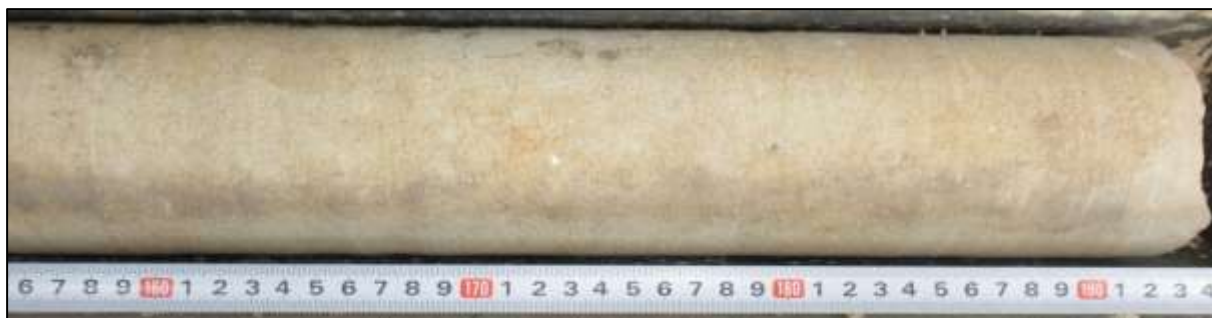
**Foto 20:** Vývrt V3 v hloubce 1,25-1,6 m

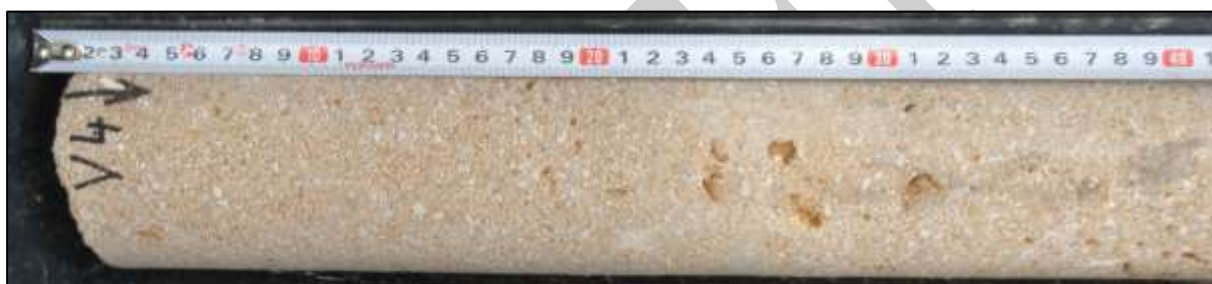
**Foto 22:** Celkový pohled na vývrt V4 – celková délka vrtu cca 1,75 m

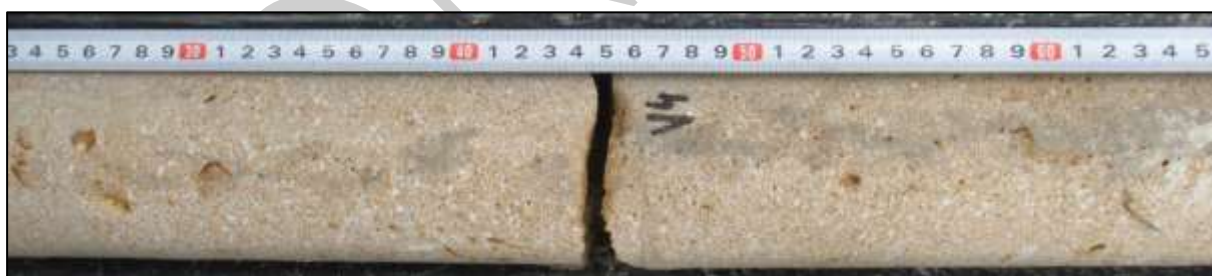
**Foto 23:** Vývrt V4 v hloubce 0-0,4 m

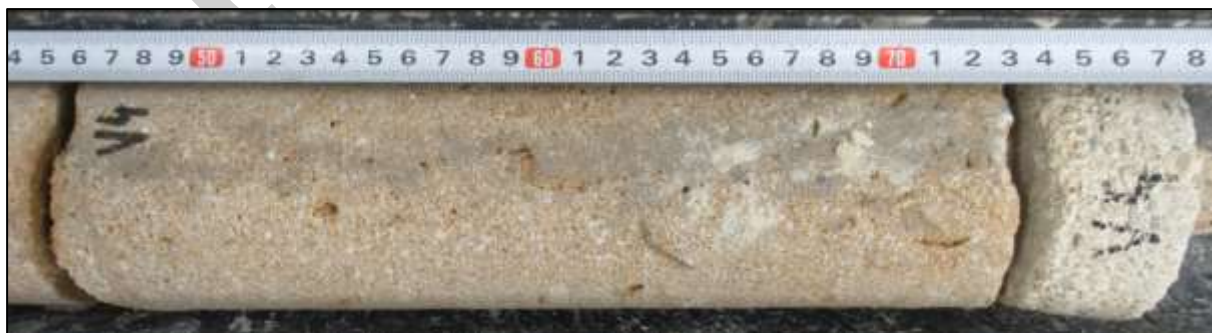
**Foto 24:** Vývrt V4 v hloubce 0,25-0,65 m

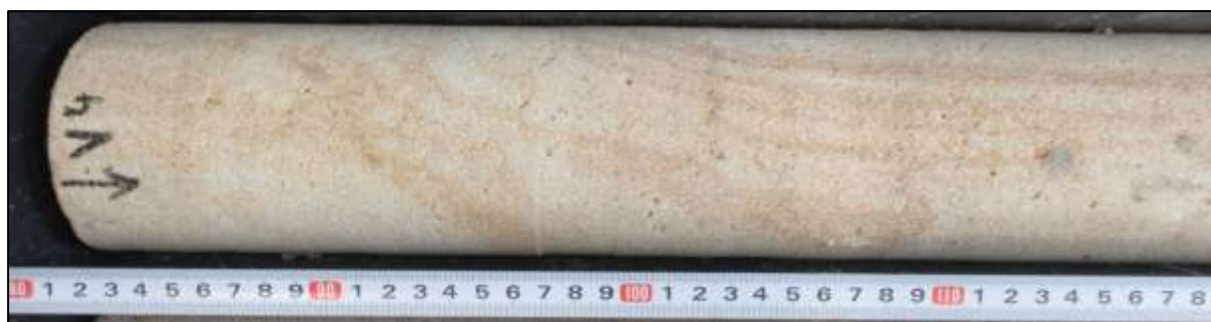
**Foto 25:** Vývrt V4 v hloubce 0,45-0,8 m

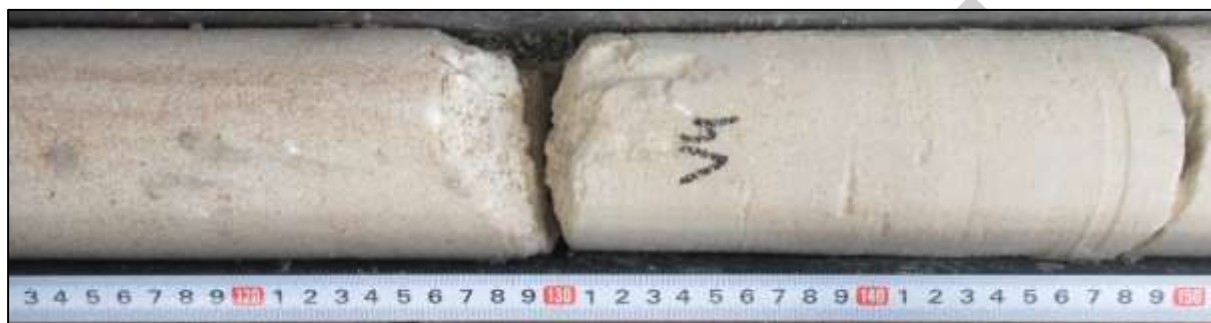
**Foto 26:** Vývrt V4 v hloubce 0,8-1,2 m

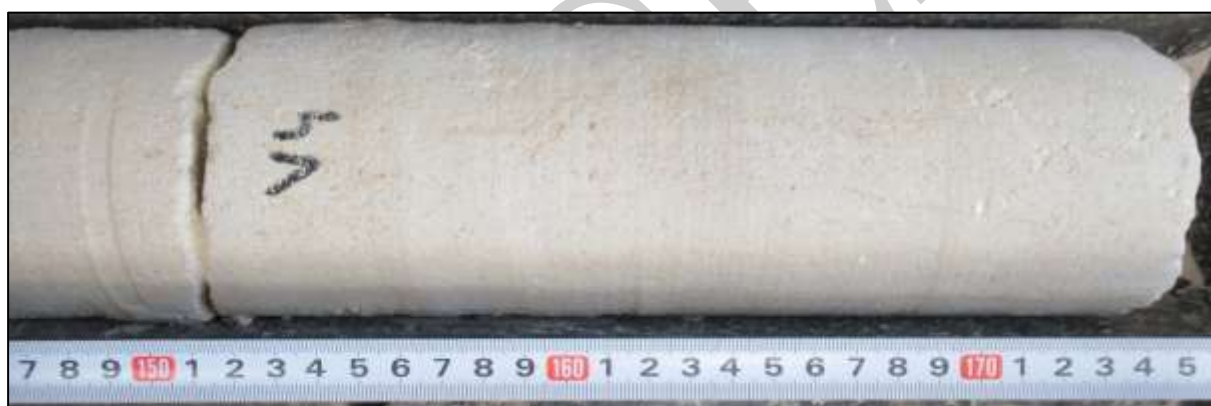
**Foto 27:** Vývrt V4 v hloubce 1,15-1,5 m

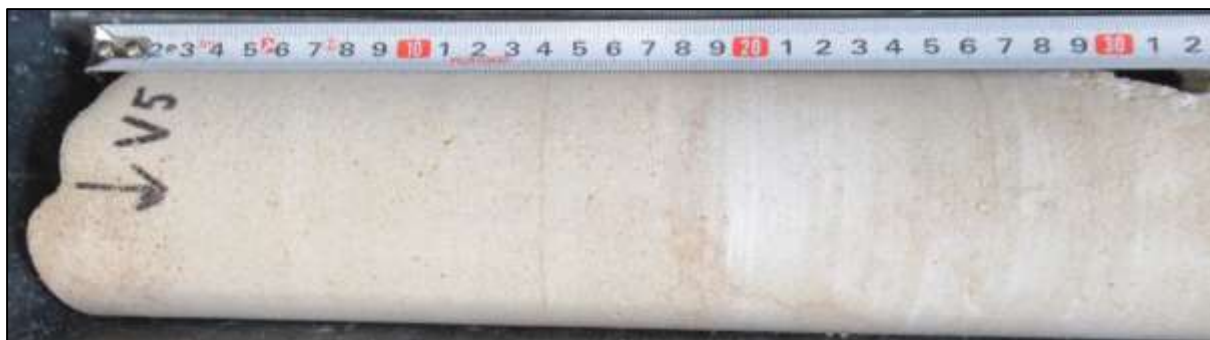
**Foto 29:** Celkový pohled na vývrt V5 – celková délka vrtu cca 2,4 m

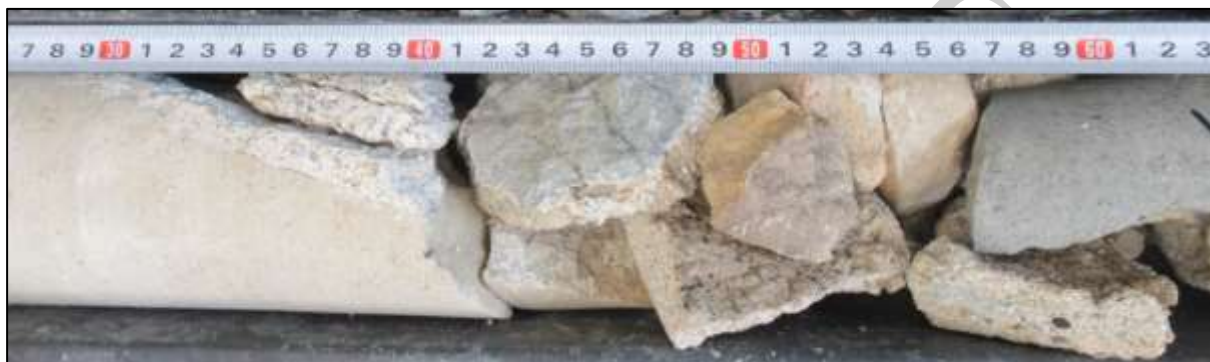
**Foto 30:** Vývrt V5 v hloubce 0-0,3 m

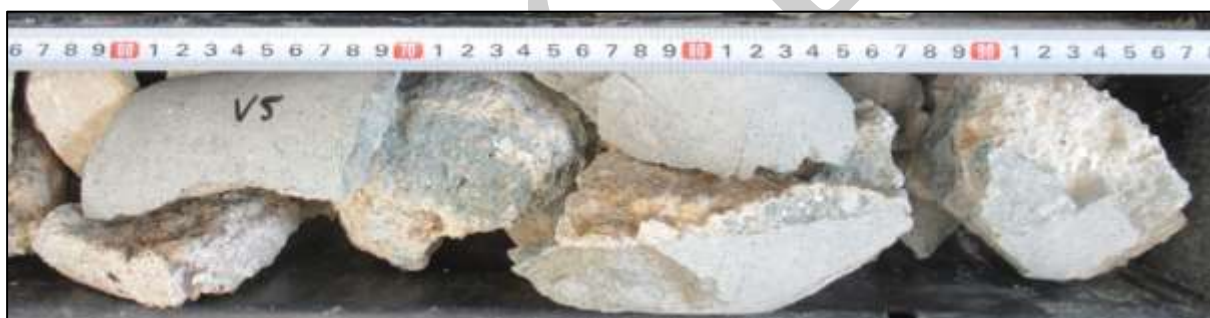
**Foto 31:** Vývrt V5 v hloubce 0,3-0,6 m

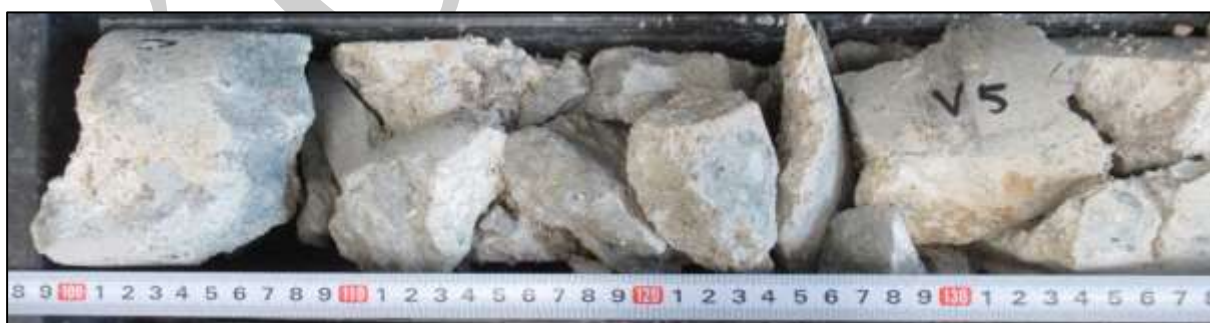
**Foto 32:** Vývrt V5 v hloubce 0,6-1,0 m

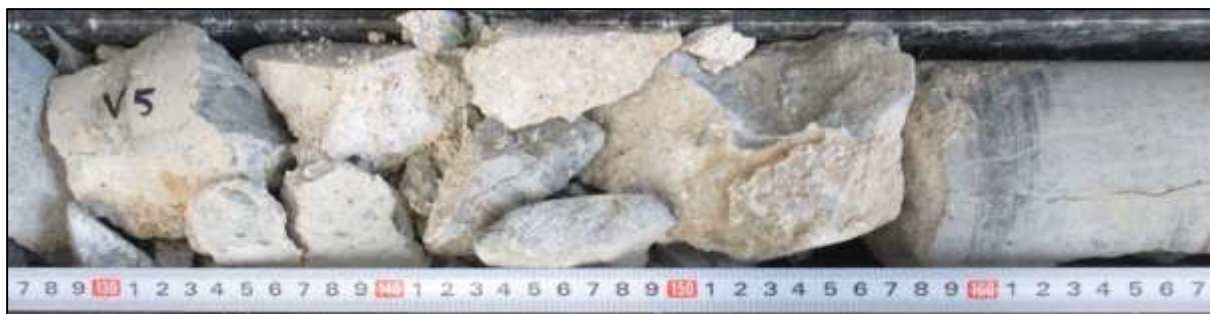
**Foto 33:** Vývrt V5 v hloubce 1,0-1,4 m

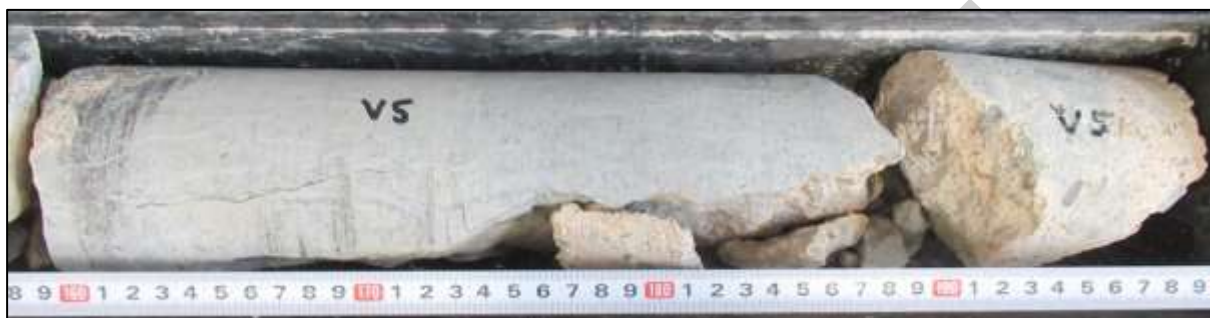
**Foto 34:** Vývrt V5 v hloubce 1,3-1,65 m

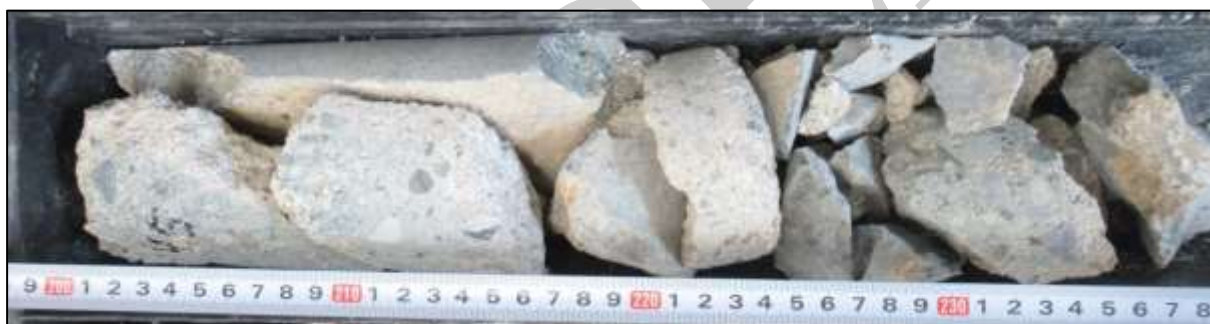
**Foto 35:** Vývrt V5 v hloubce 1,6-2,0 m

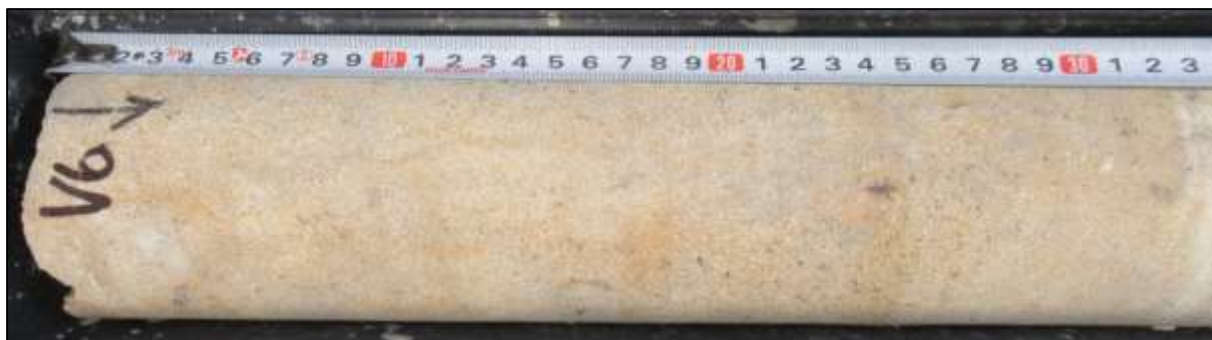
**Foto 37:** Celkový pohled na vývrt V6 – celková délka vrtu cca 1,97 m

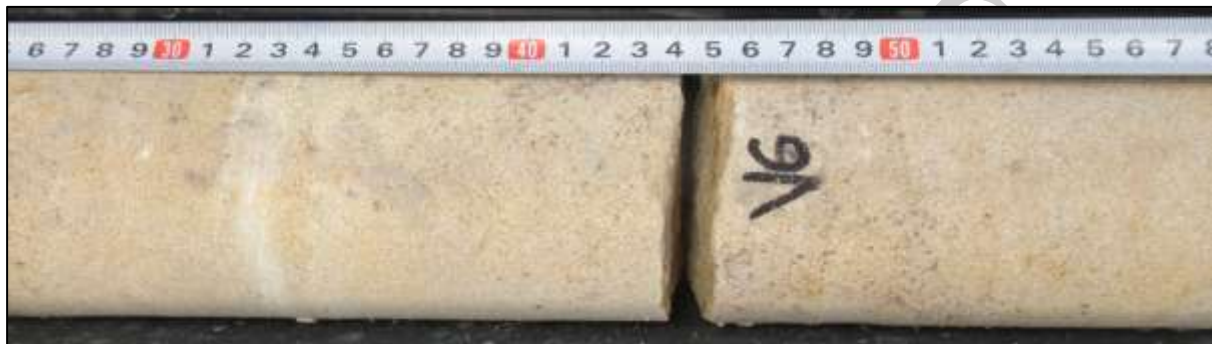
**Foto 38:** Vývrt V6 v hloubce 0-0,3 m

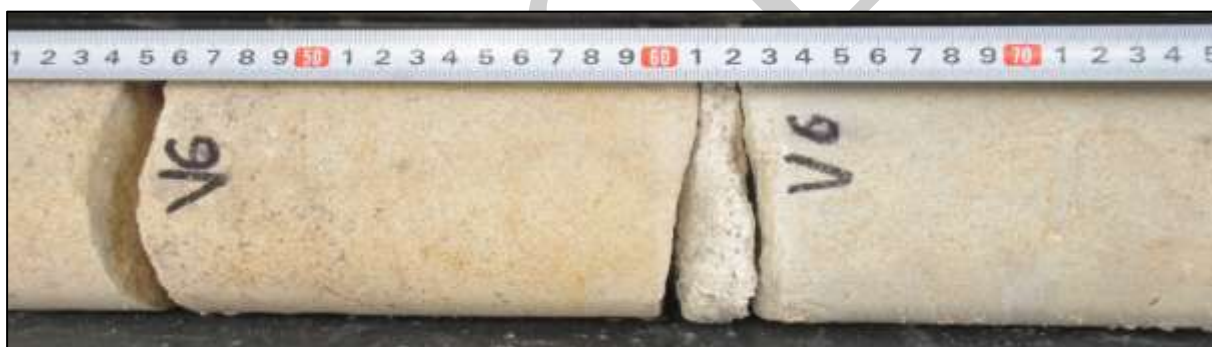
**Foto 39:** Vývrt V6 v hloubce 0,3-0,55 m

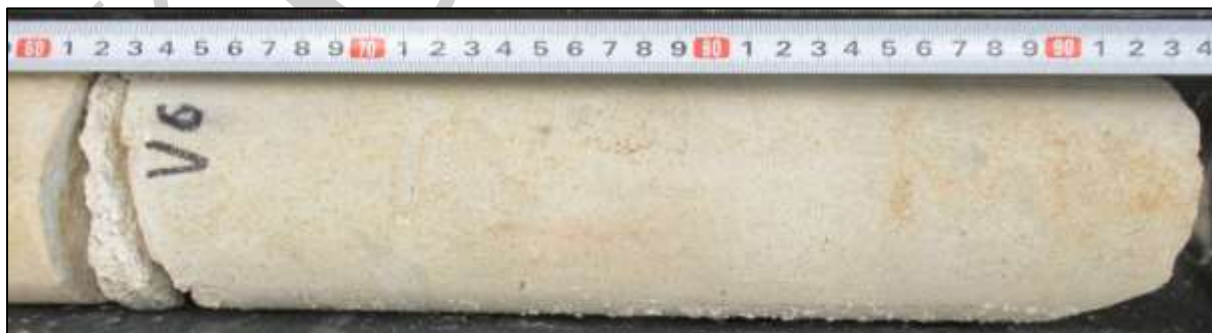
**Foto 40:** Vývrt V6 v hloubce 0,45-0,75 m

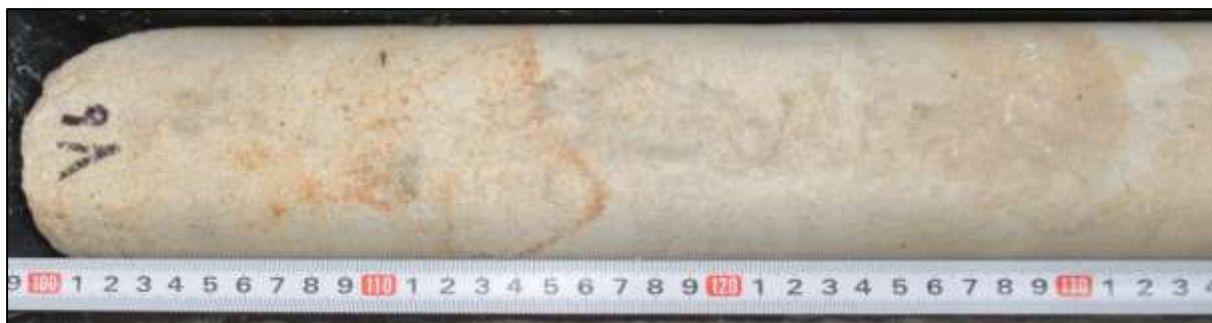
**Foto 41:** Vývrt V6 v hloubce 0,6-0,95 m

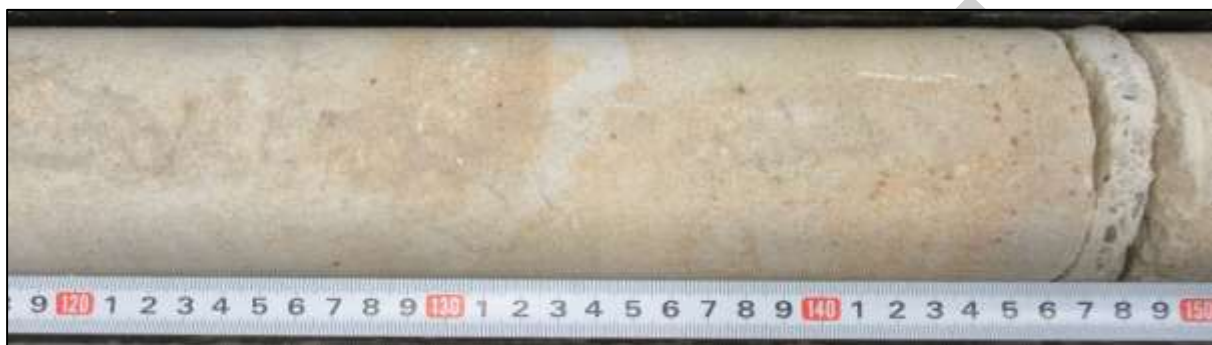
**Foto 42:** Vývrt V6 v hloubce 1,0-1,3 m

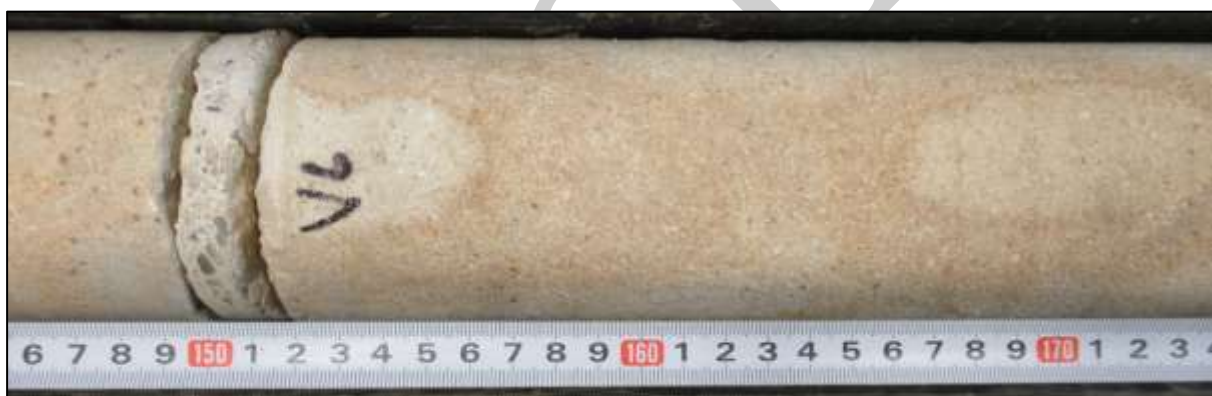
**Foto 43:** Vývrt V6 v hloubce 1,2-1,5 m

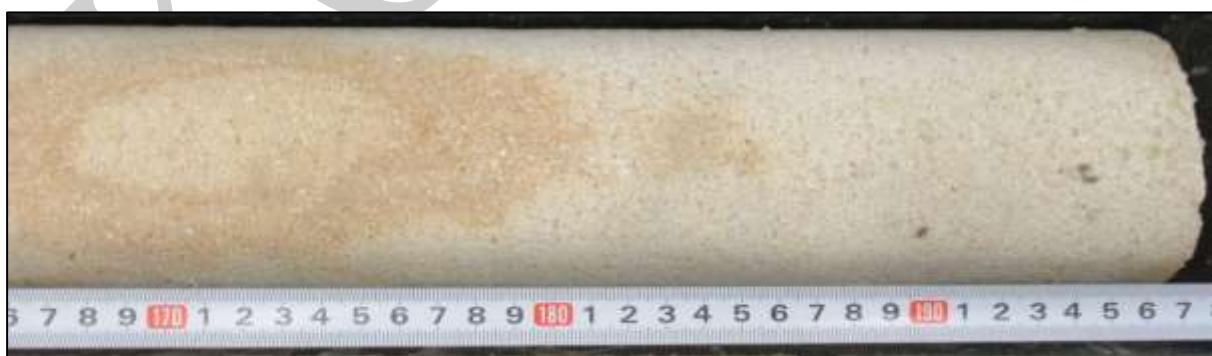
**Foto 44:** Vývrt V6 v hloubce 1,5-1,7 m

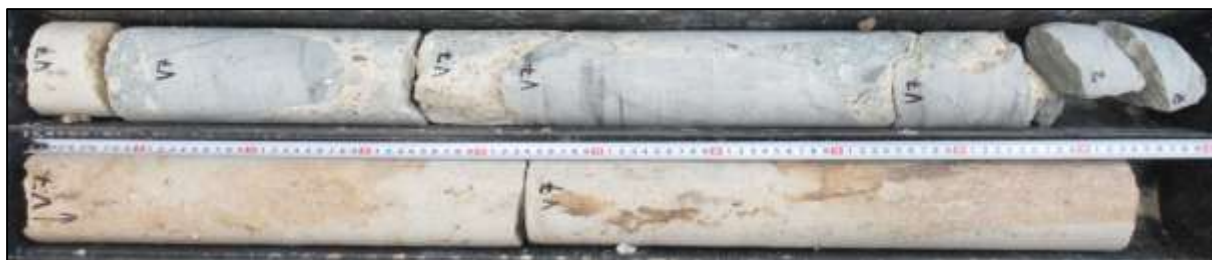
**Foto 45:** Vývrt V6 v hloubce 1,7-1,97 m

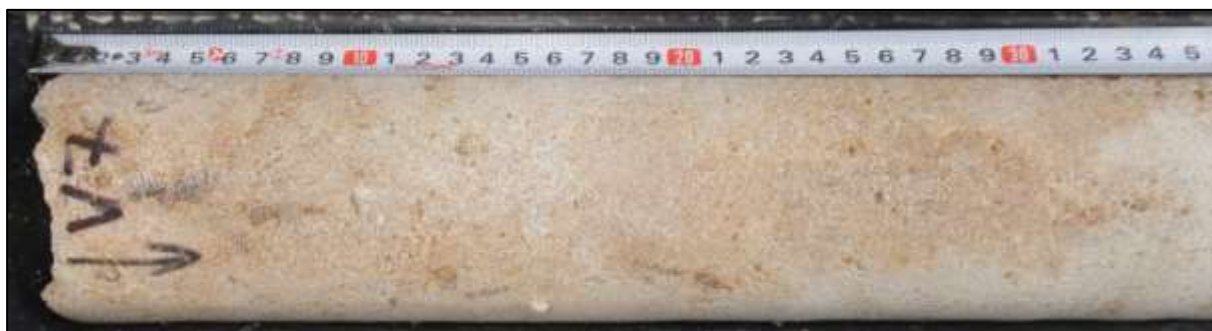
**Foto 46:** Celkový pohled na vývrt V7 – celková délka vrtu cca 1,95 m

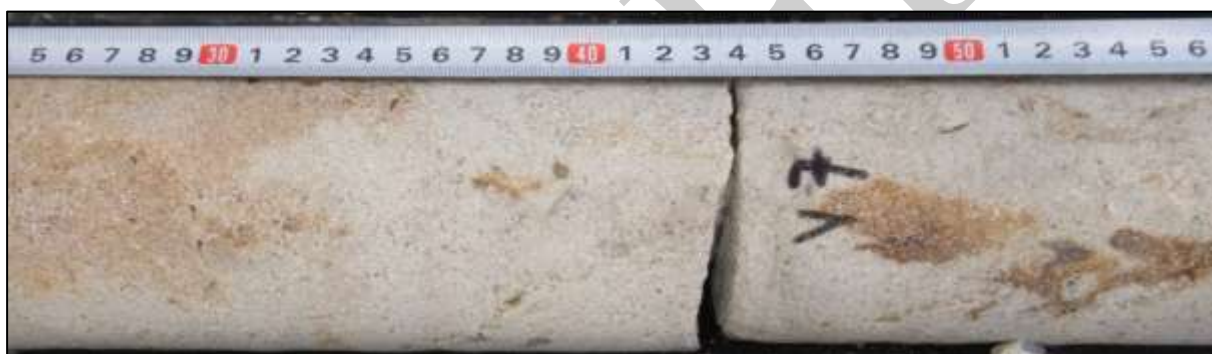
**Foto 47:** Vývrt V7 v hloubce 0-0,35 m

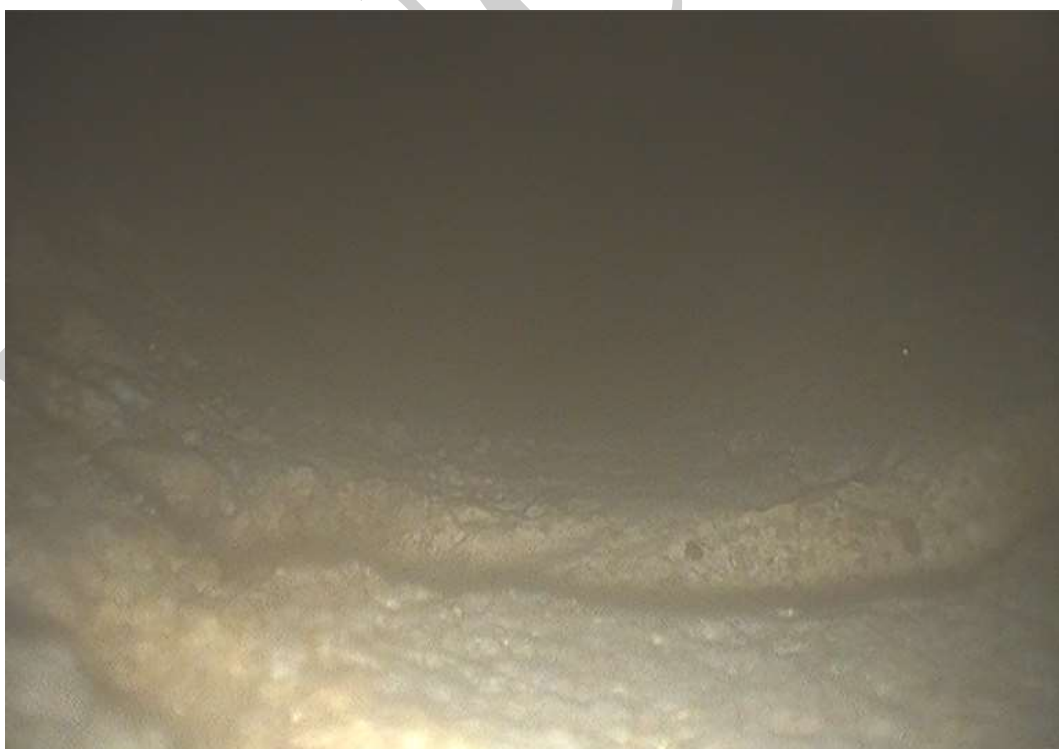
**Foto 6:** Endoskopická prohlídka vrtu V4

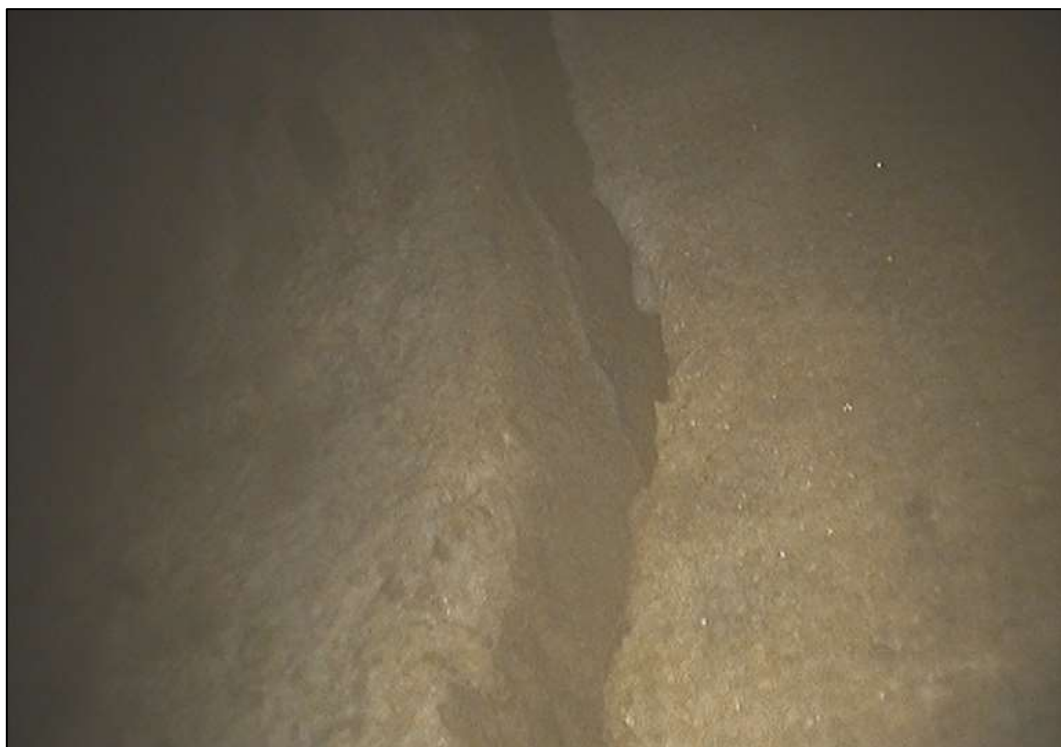
**Foto 7:** Endoskopická prohlídka vrtu V4
