ČESKÉ VYSOKÉ UČENÍ TECHNICKÉ V PRAZE  
**K L O K N E R Ů V   Ú S T A V**  
Šolínova 7, 166 08 Praha 6 - Dejvice

<b>Expertní zpráva č. 2400 J 447</b>	<b>Datum vydání zprávy</b> 30. dubna 2025	<b>Oddělení KÚ</b> Experimentální tel. +420 224 353 537
<b>Objednatel:</b> Správa železnic, státní organizace Dlážděná 1003/7 Praha 110 00		
<b>Expertní zpráva:</b> <b>DOPLŇUJÍCÍ DIAGNOSTICKÝ PRŮZKUM PILÍŘE Č.3 MOSTU V KM 38,816</b>		
<b>Vypracoval:</b>	Ing. David Čítek, Ph.D.	
<b>Spolupráce:</b>	prof. Ing. Pavel Ryjáček, Ph.D. Ing. Adam Čítek Ing. Tomáš Mandlík Ing. Kateřina Hládková	
<b>Odpovědný řešitel:</b>	Ing. David Čítek, Ph.D.	
<b>Vedoucí oddělení:</b>	Prof. Ing. Jiří Kolísko, Ph.D.	
<b>Ředitel KÚ:</b>	Prof. Ing. Jiří Kolísko, Ph.D.	
<b>Výtisk číslo:</b>  <b>1   2   3   4   5</b>	<b>Rozdělovník:</b>  Objednatel: 4x Archiv KÚ: 1x

Tato zpráva uvádí výsledky stavebně technického průzkumu pilíře č. 3 mostu v ev.km. 38,816, most v Lovosicích.

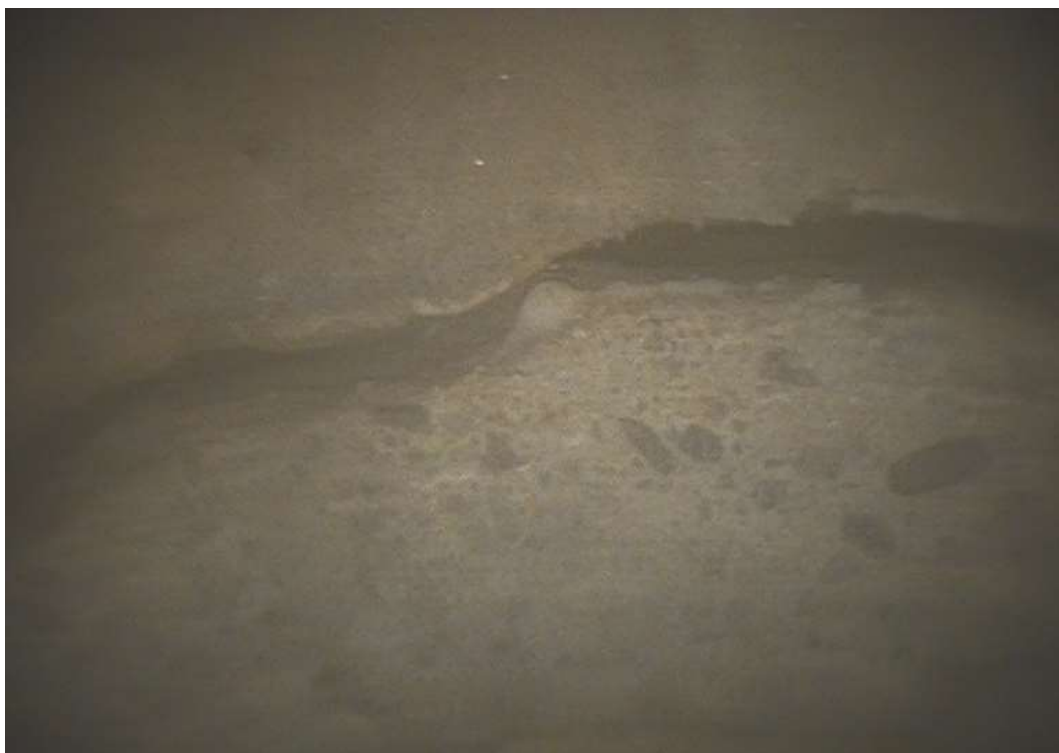
**Foto 9:** Endoskopická prohlídka vrtu V5

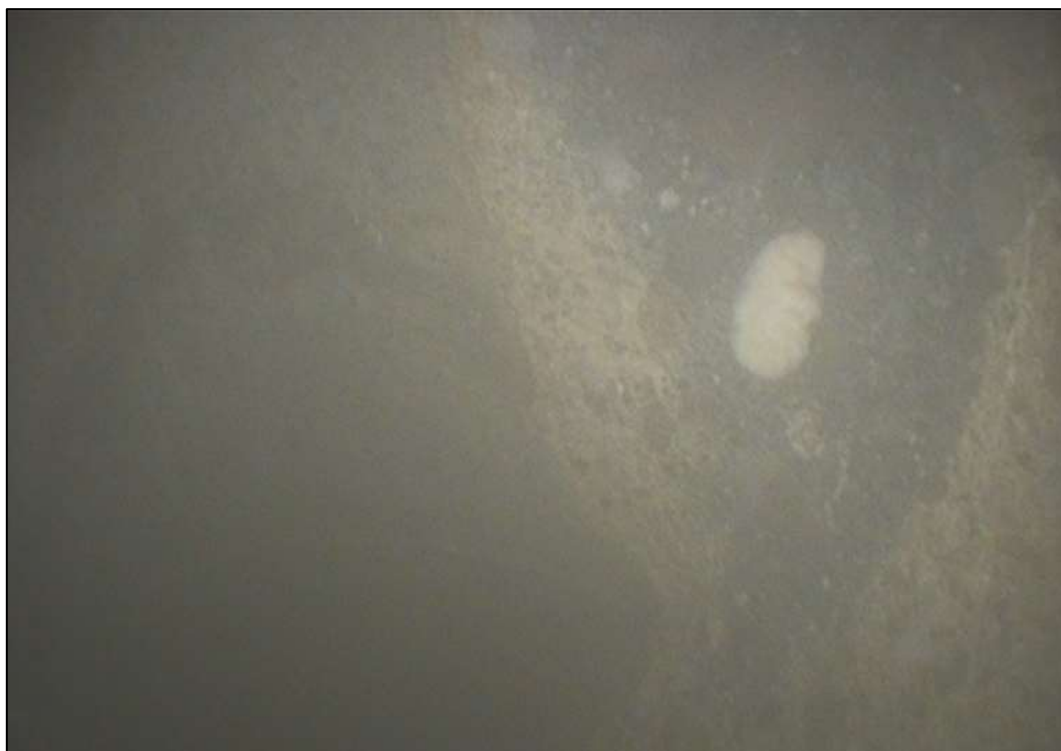
**Foto 11:** Endoskopická prohlídka vrtu V6

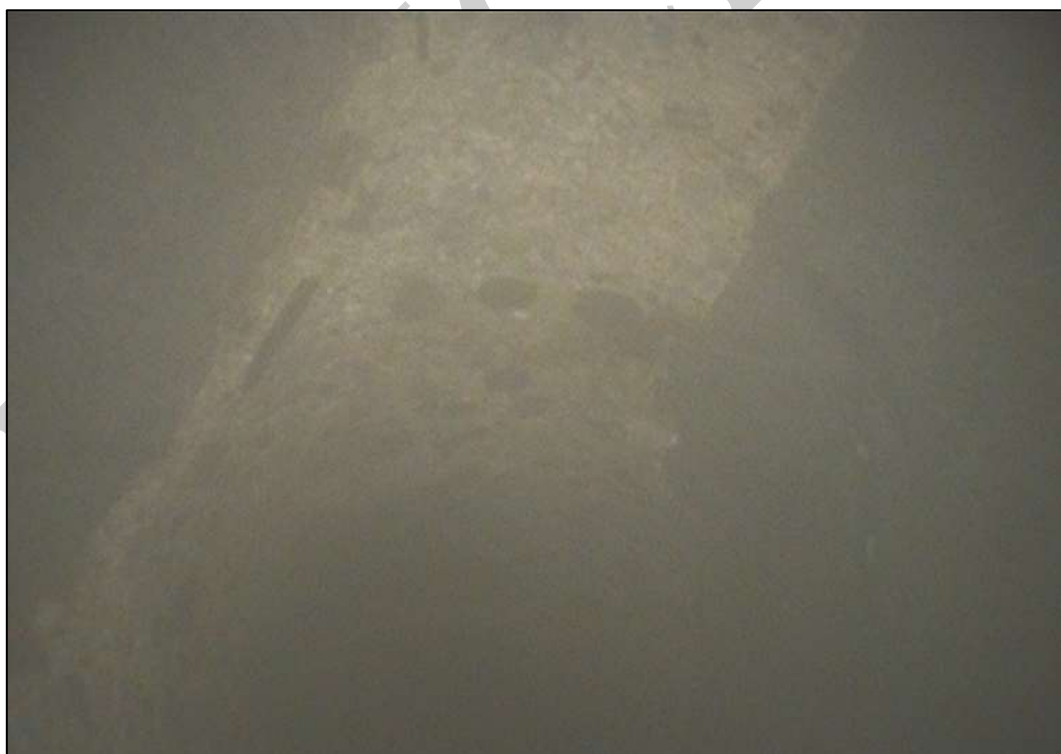
**Foto 12:** Endoskopická prohlídka vrtu V6

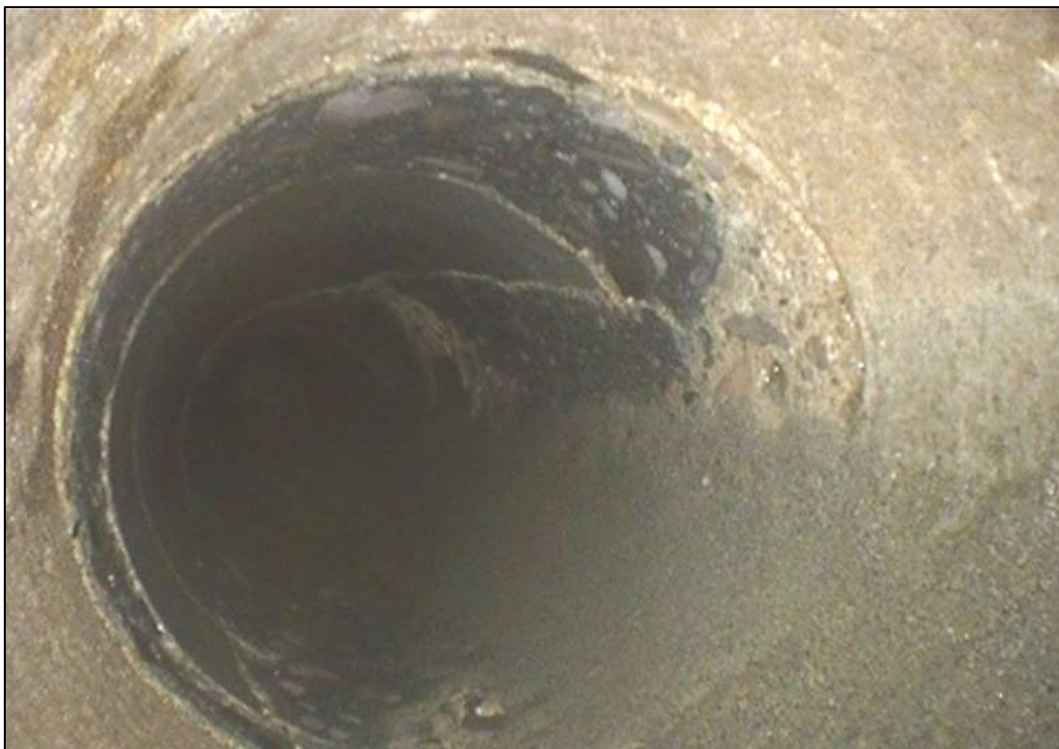
**Foto 13:** Endoskopická prohlídka vrtu V7

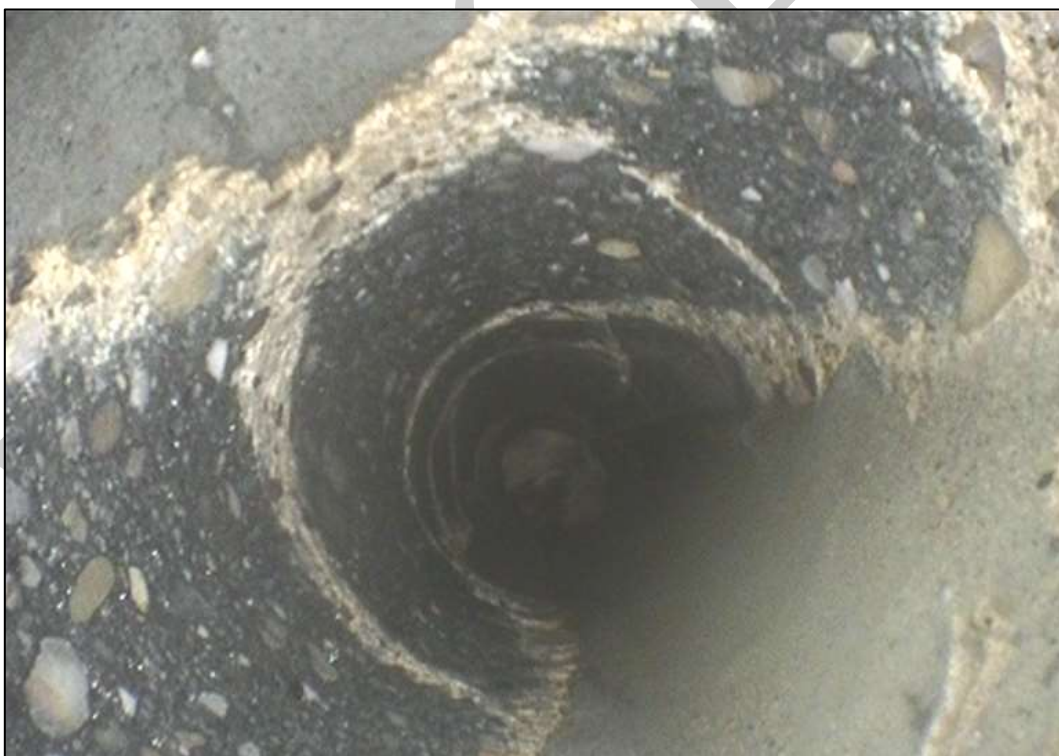
**Foto 14:** Endoskopická prohlídka vrtu V7

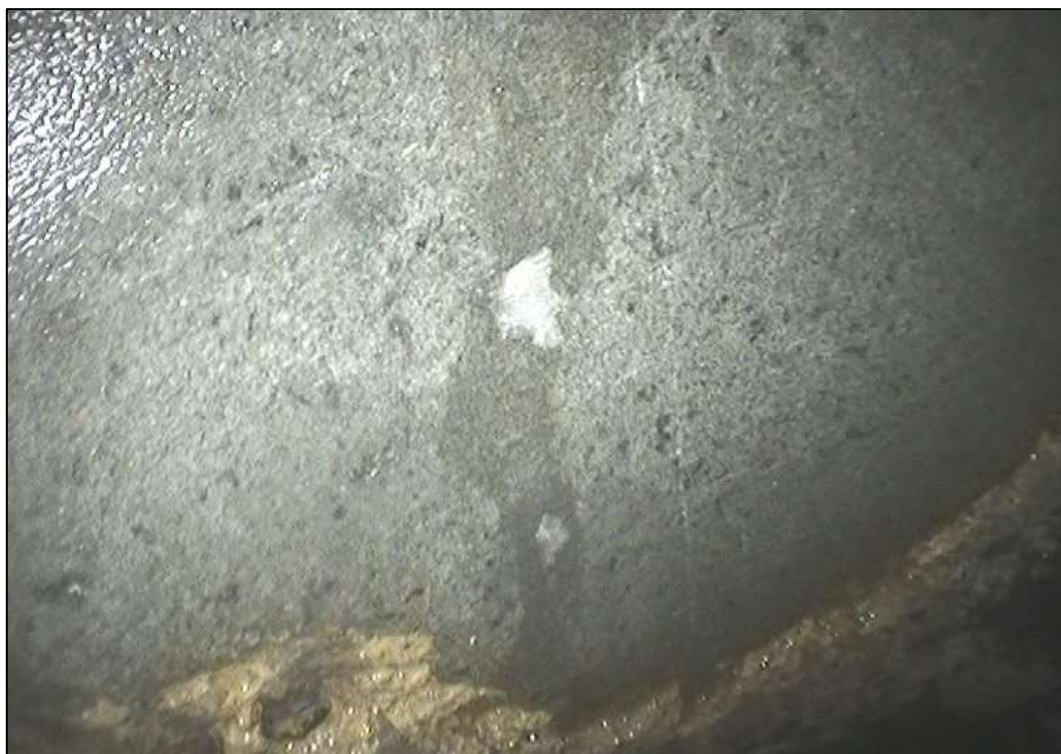
**Foto 15:** Endoskopická prohlídka vrtu V7

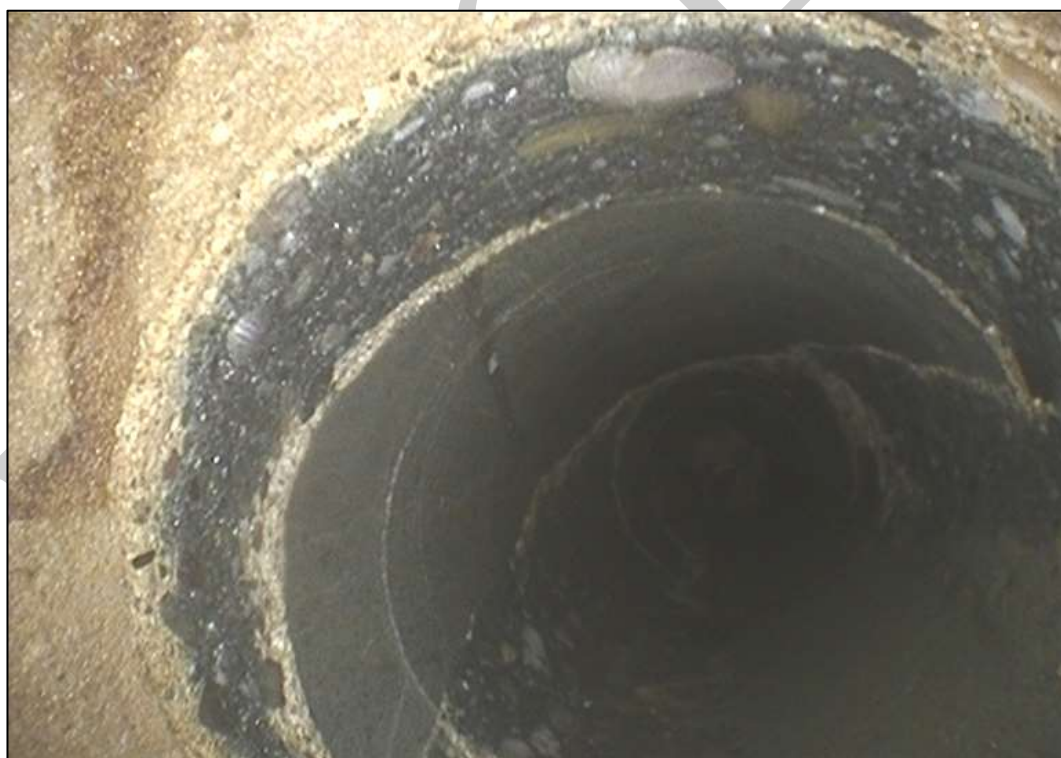
**Foto 16:** Endoskopická prohlídka vrtu V7

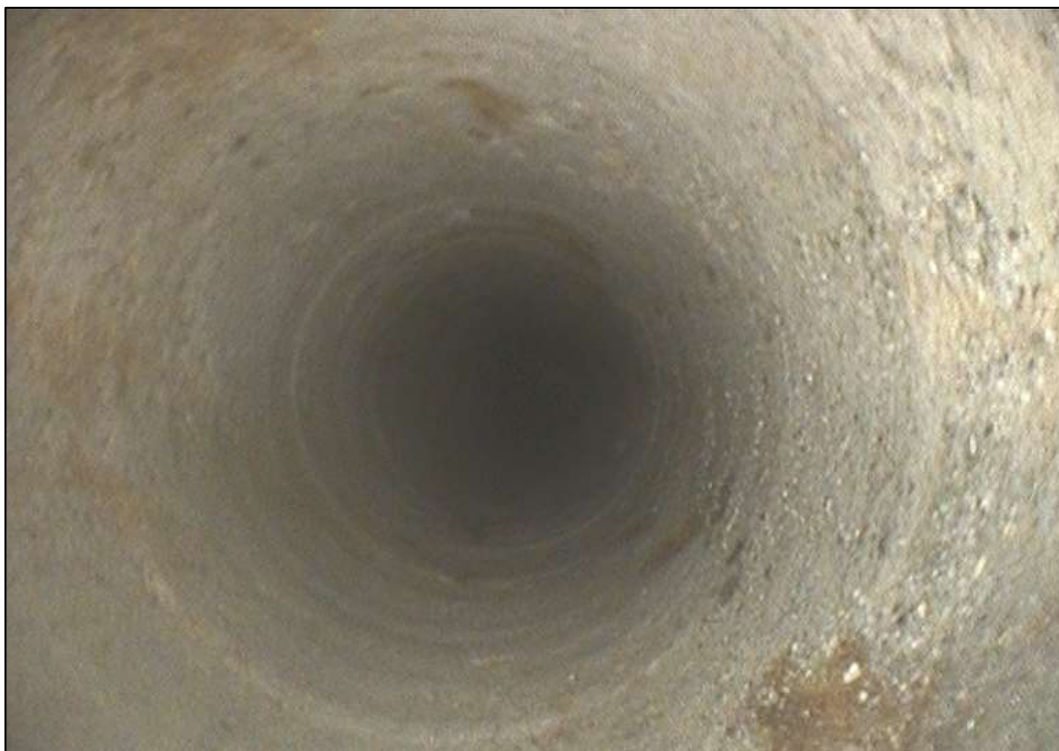
**Foto 17:** Endoskopická prohlídka vrtu V7

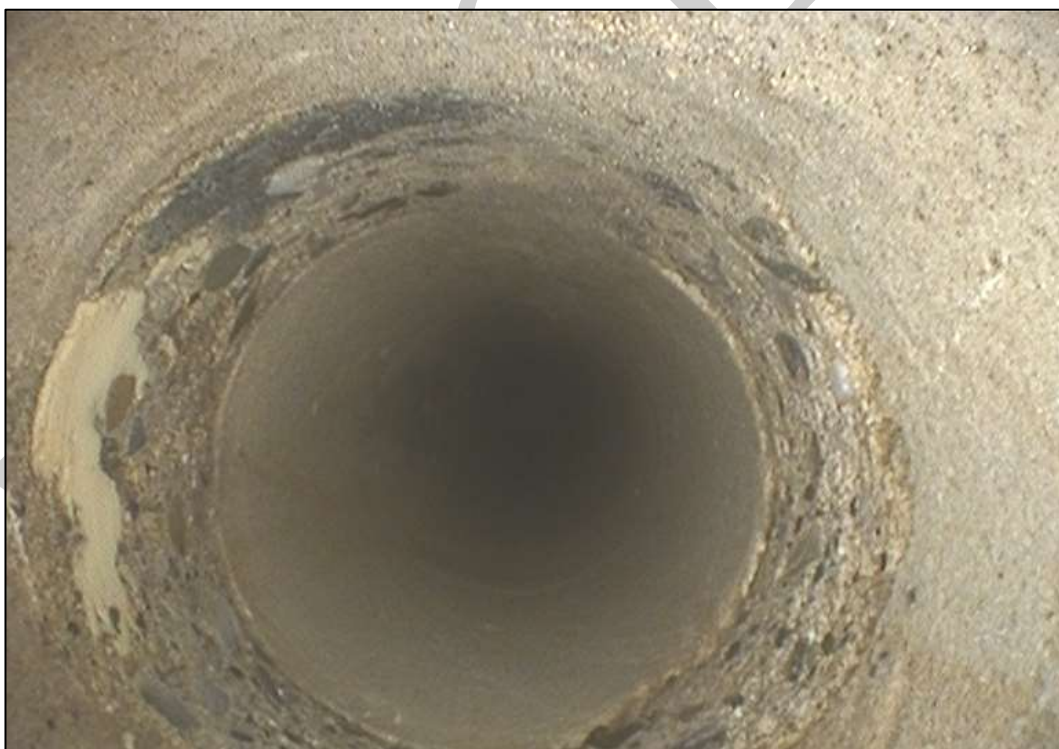
**Foto 18:** Endoskopická prohlídka vrtu V6

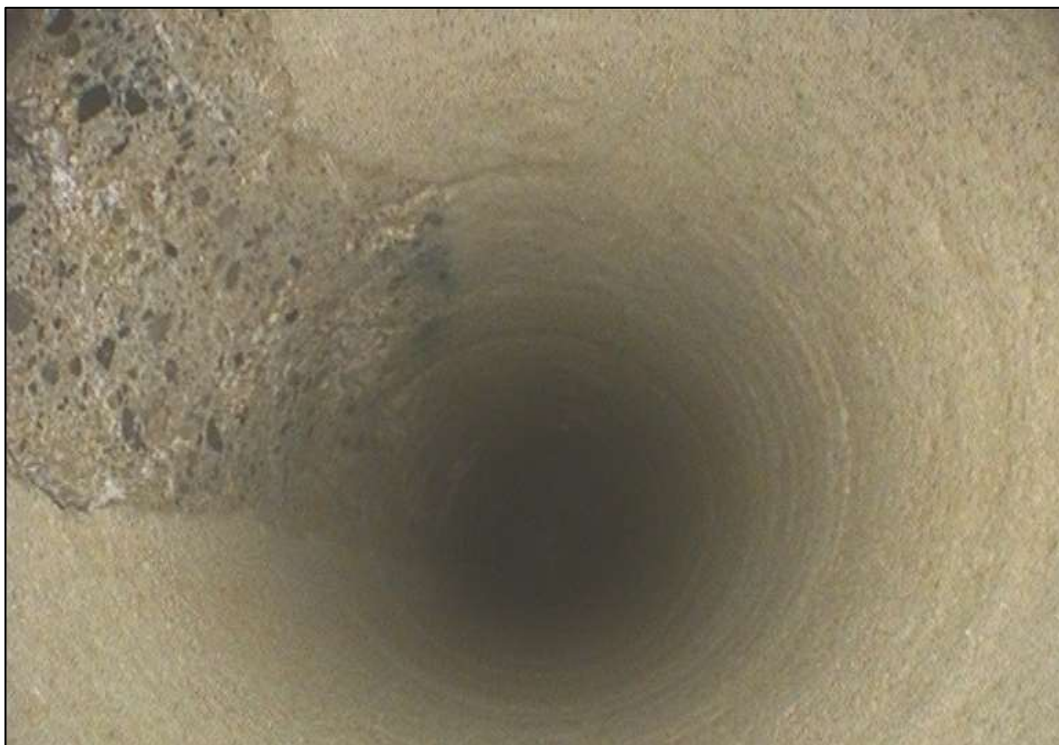
**Foto 19:** Endoskopická prohlídka vrtu V6

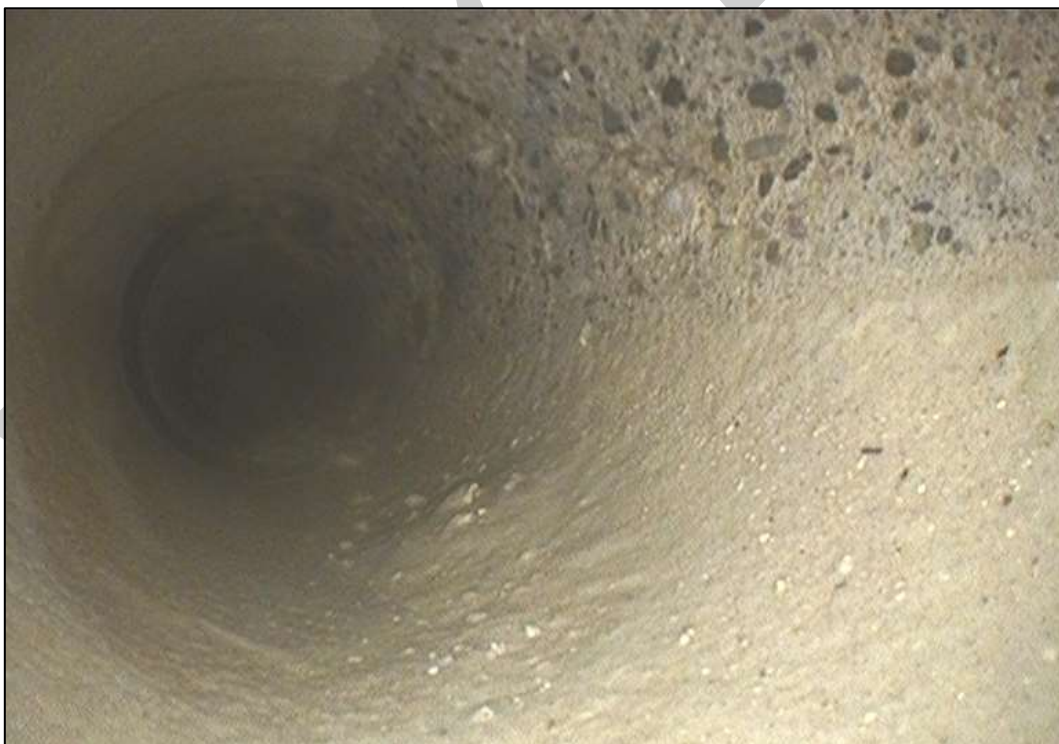
**Foto 20:** Endoskopická prohlídka vrtu V8

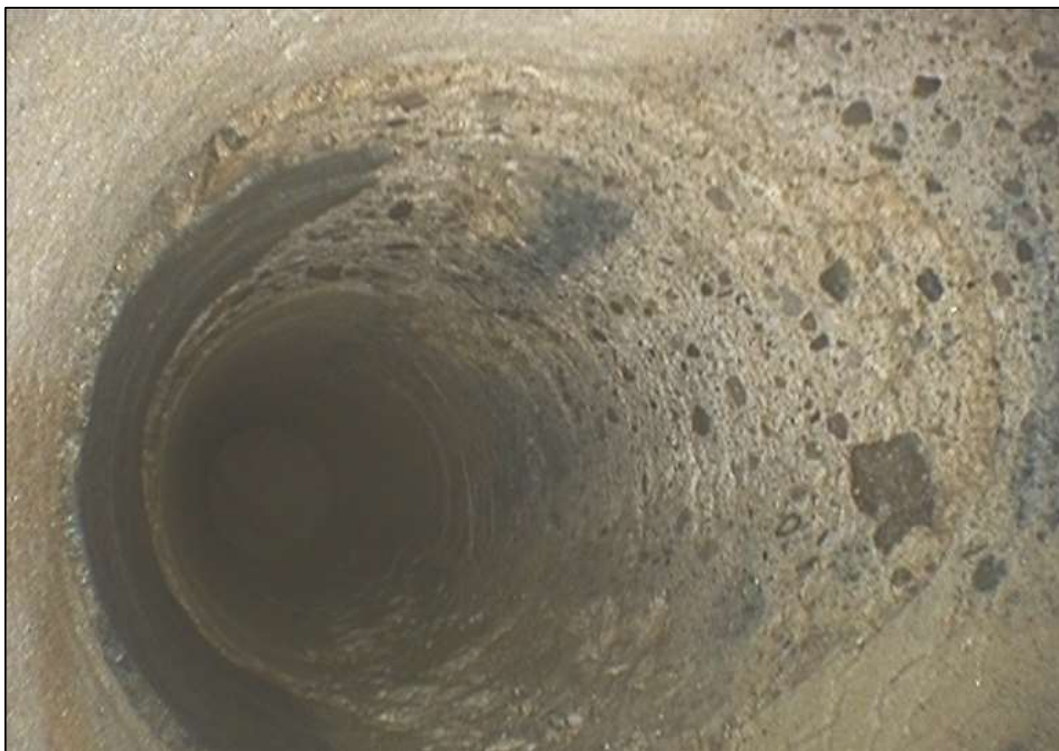
**Foto 21:** Endoskopická prohlídka vrtu V8

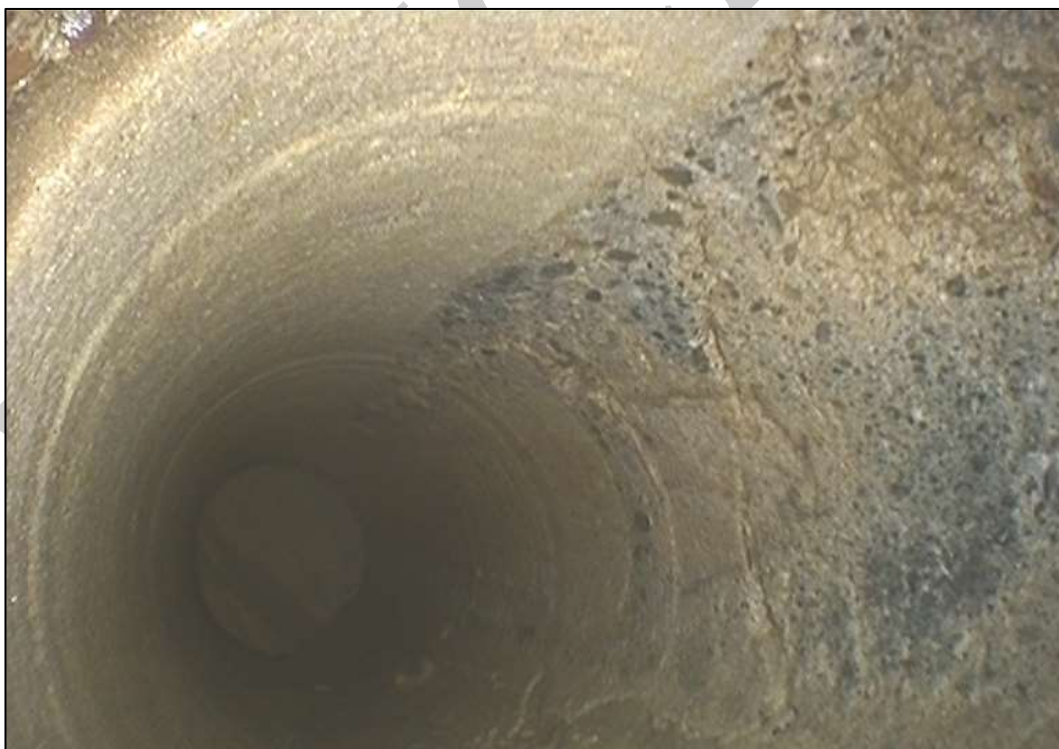
**Foto 22:** Endoskopická prohlídka vrtu V8

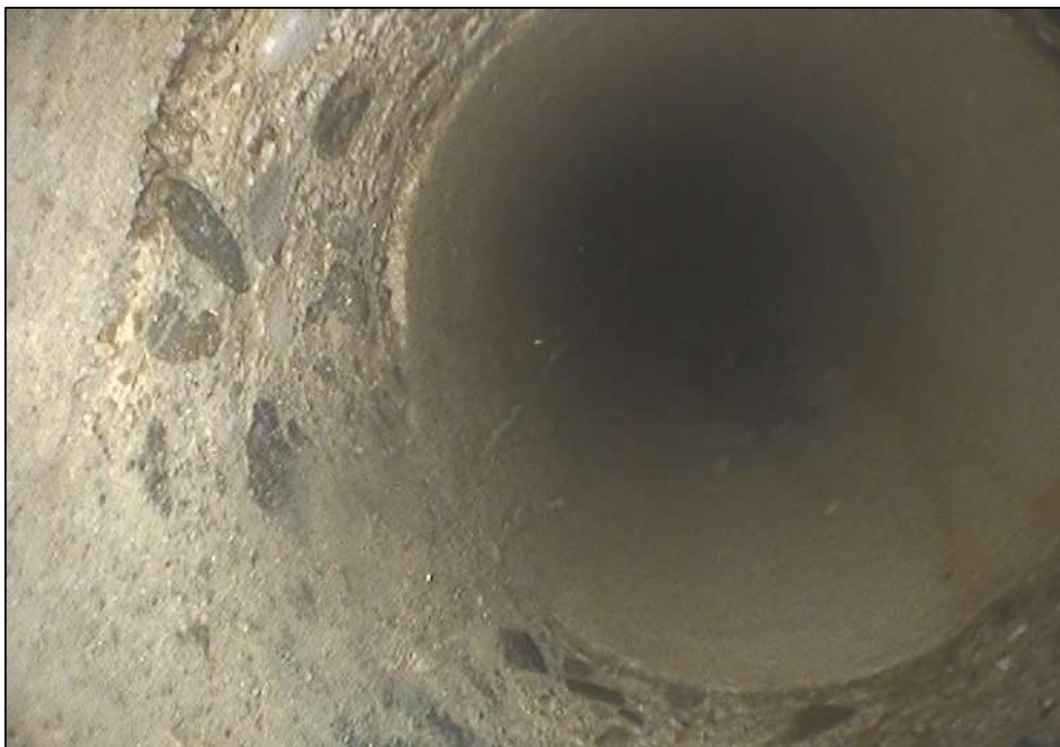
**Foto 23:** Endoskopická prohlídka vrtu V8

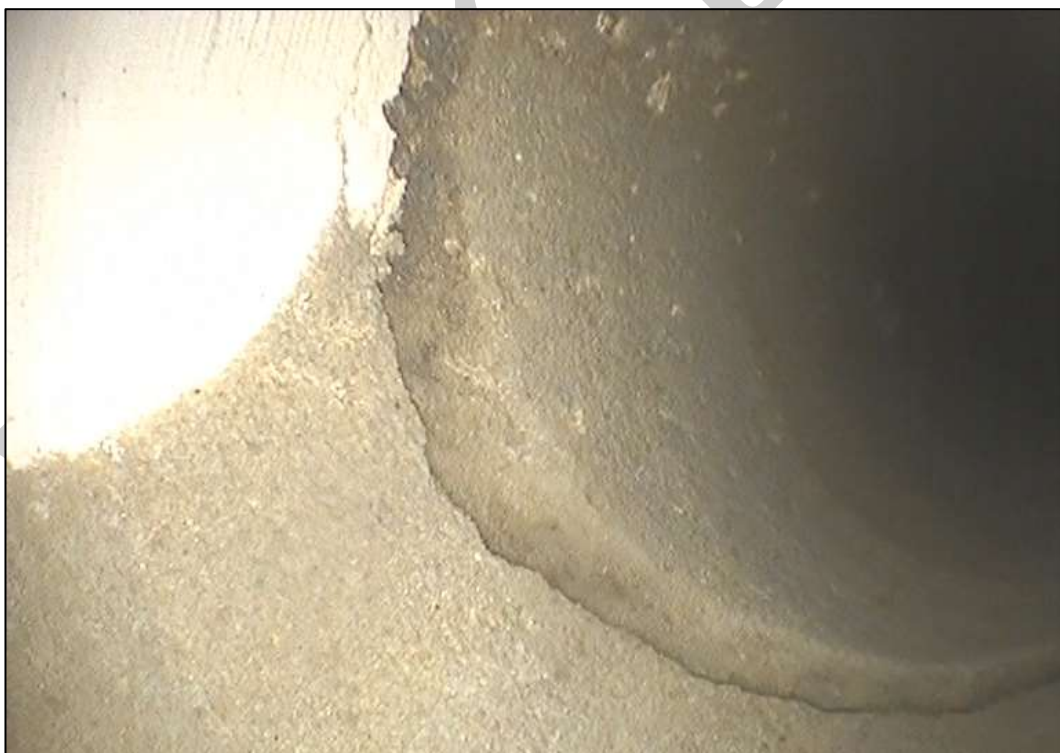
**Foto 24:** Endoskopická prohlídka vrtu V10

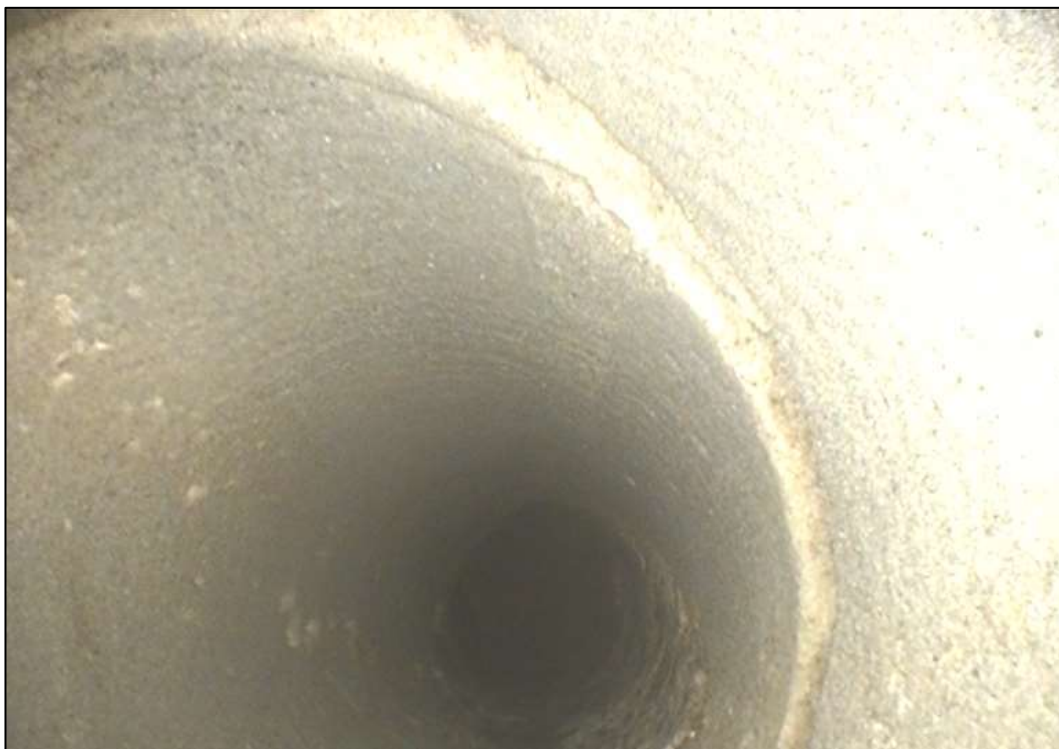
**Foto 25:** Endoskopická prohlídka vrtu V10

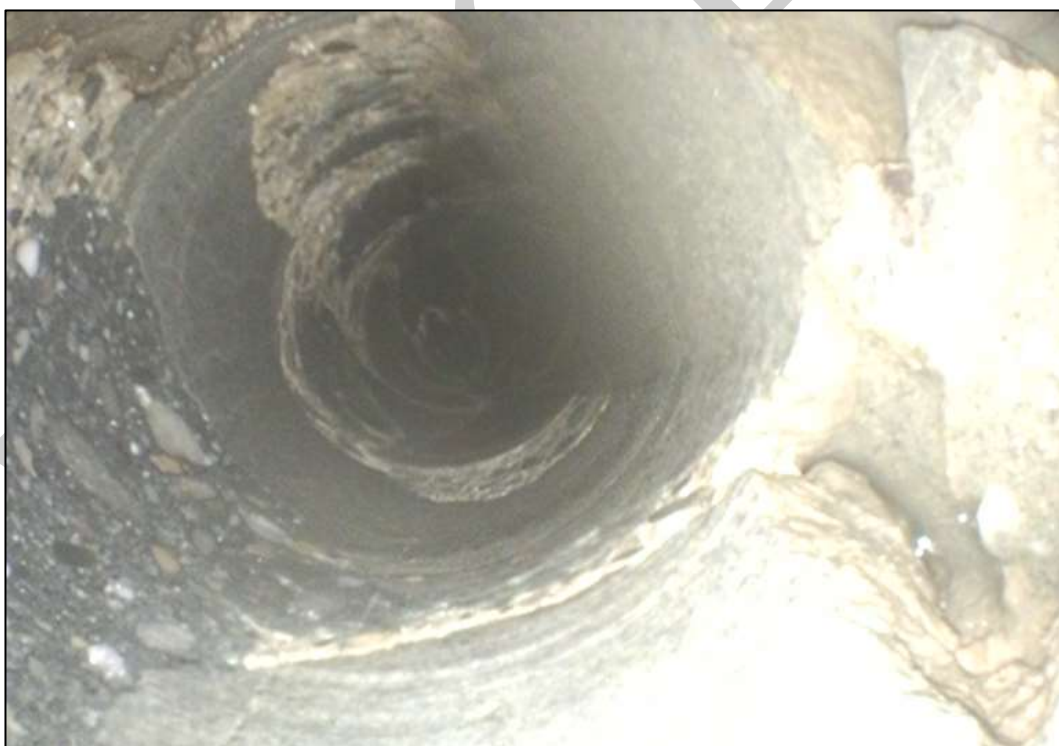
**Foto 26:** Endoskopická prohlídka vrtu V10

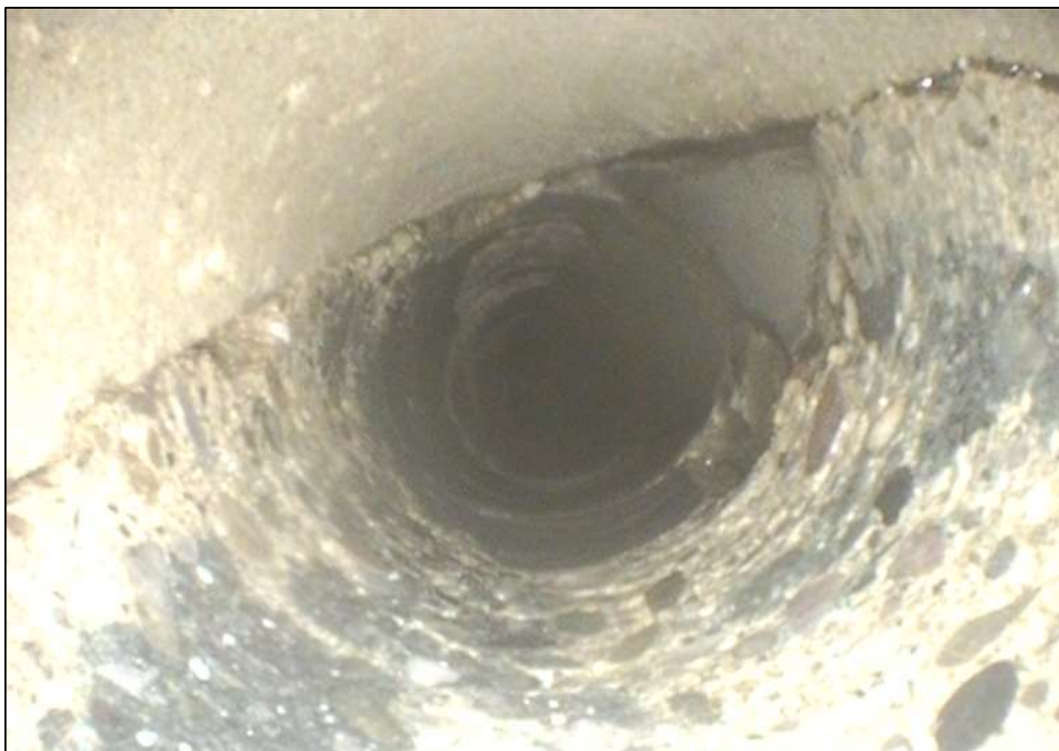
**Foto 27:** Endoskopická prohlídka vrtu V10

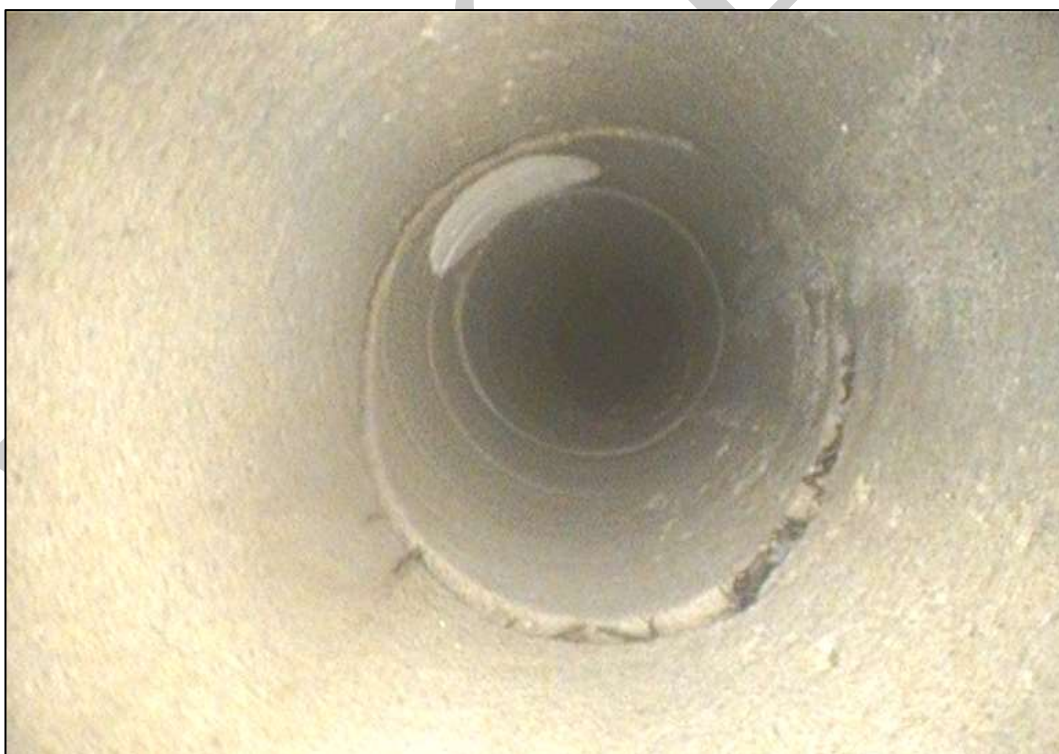
**Foto 28:** Endoskopická prohlídka vrtu V10

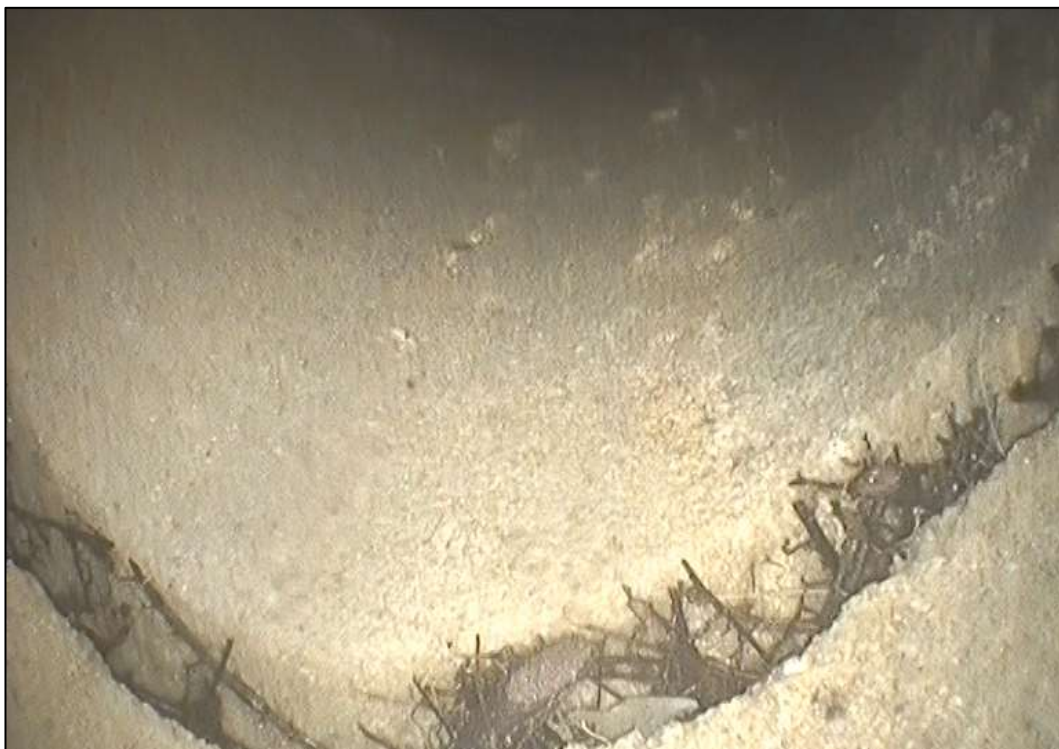
**Foto 29:** Endoskopická prohlídka vrtu V10

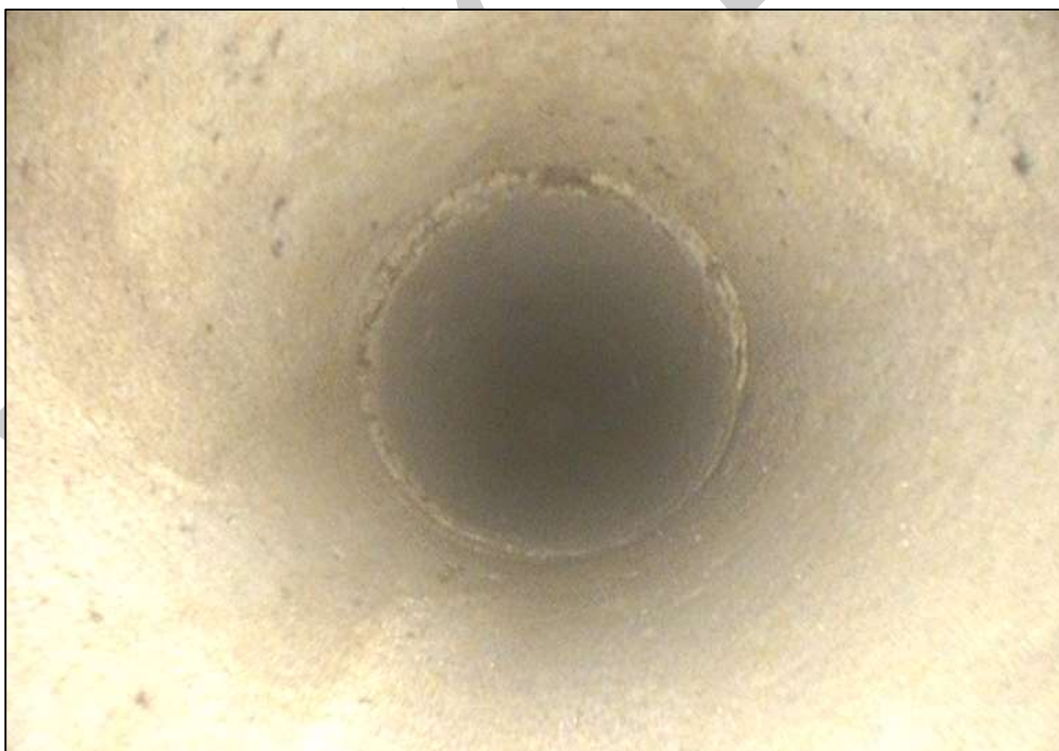
**Foto 30:** Endoskopická prohlídka vrtu V9

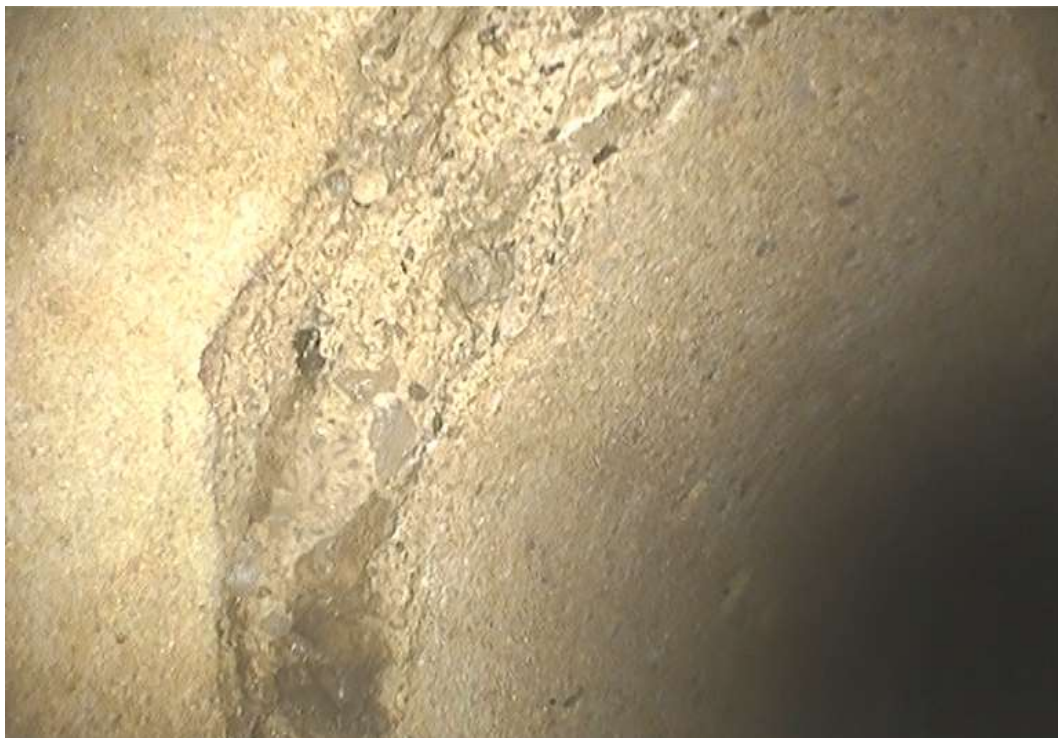
**Foto 31:** Endoskopická prohlídka vrtu V9

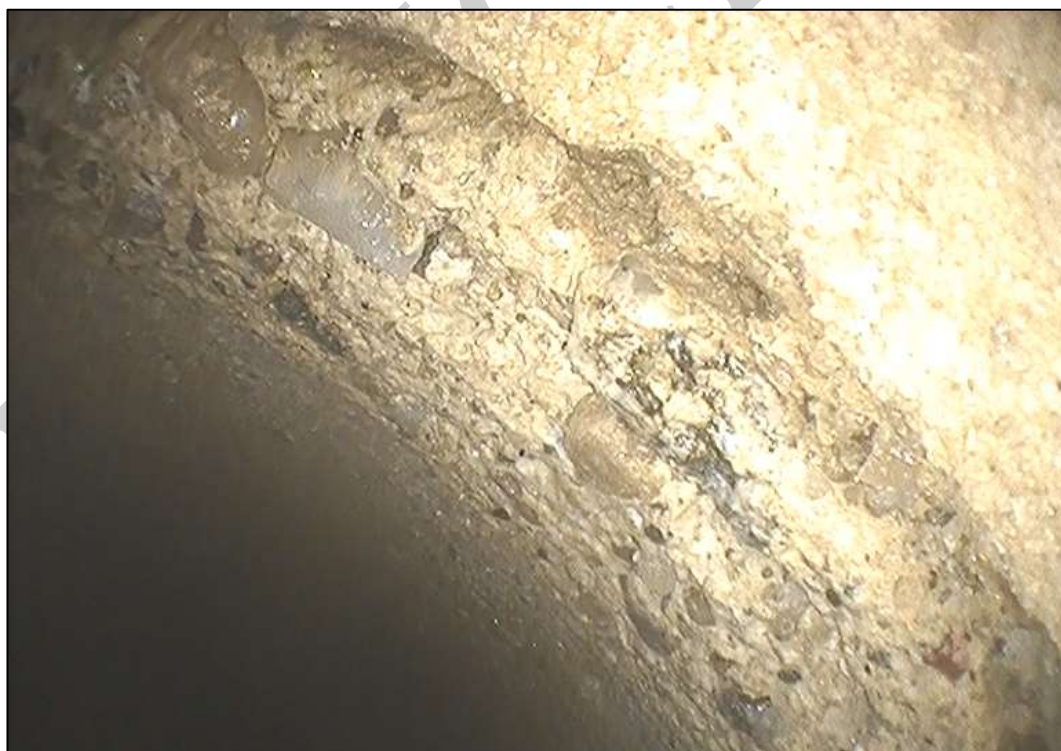
**Foto 32:** Endoskopická prohlídka vrtu V9

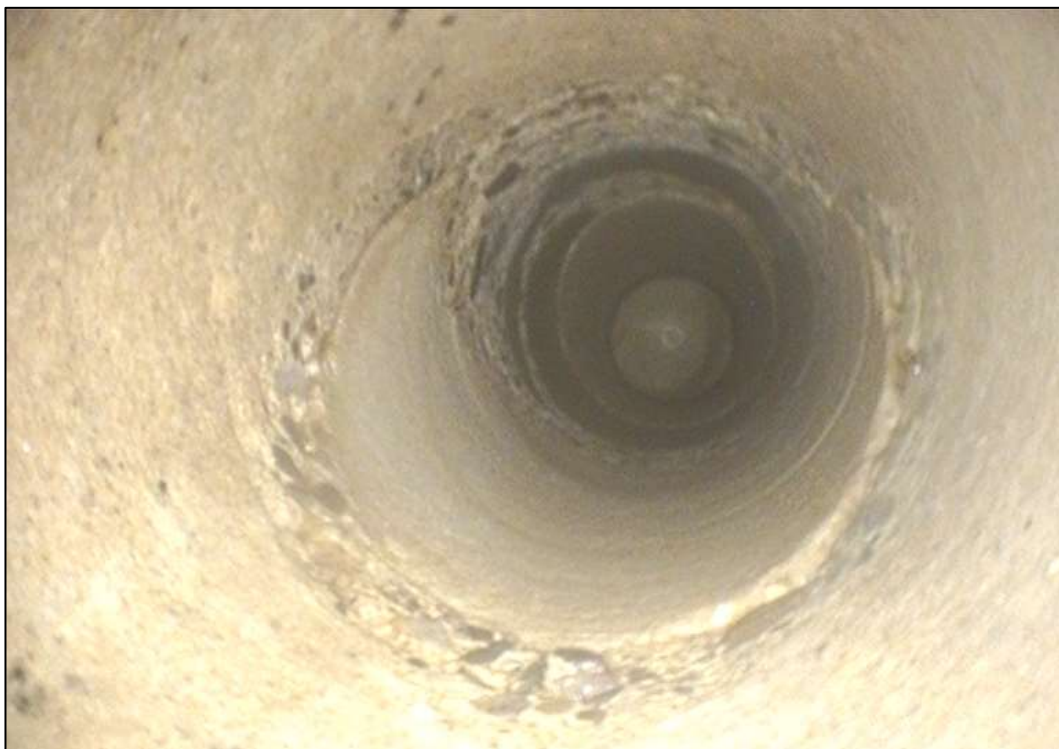
**Foto 33:** Endoskopická prohlídka vrtu V9

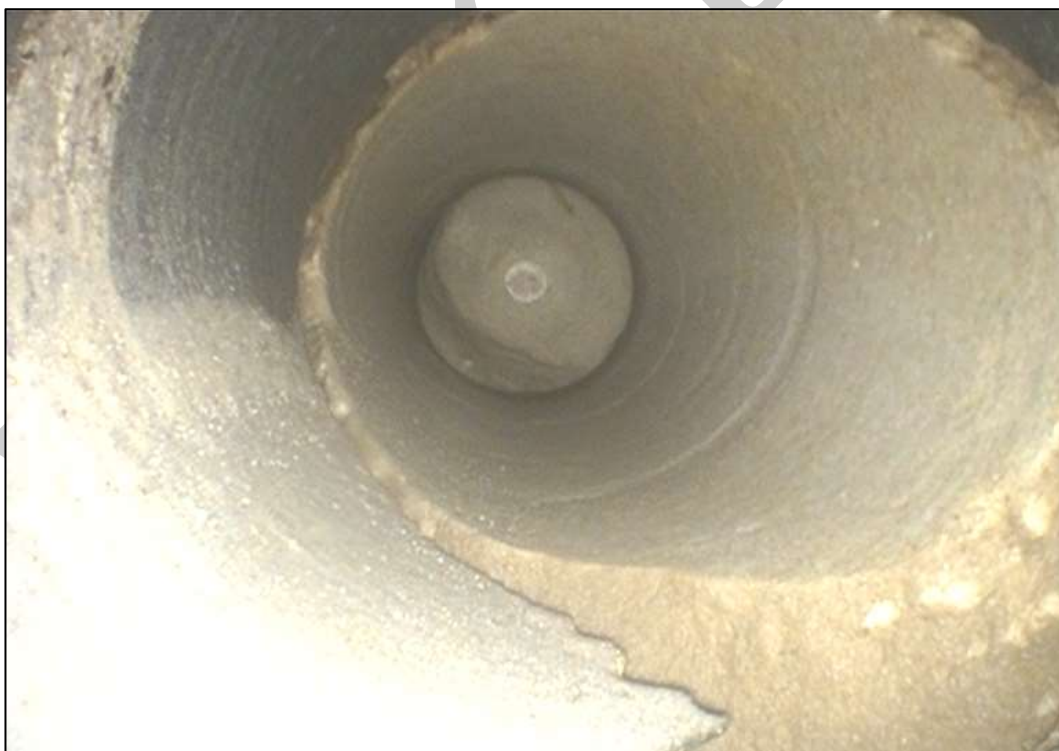
**Foto 34:** Endoskopická prohlídka vrtu V9

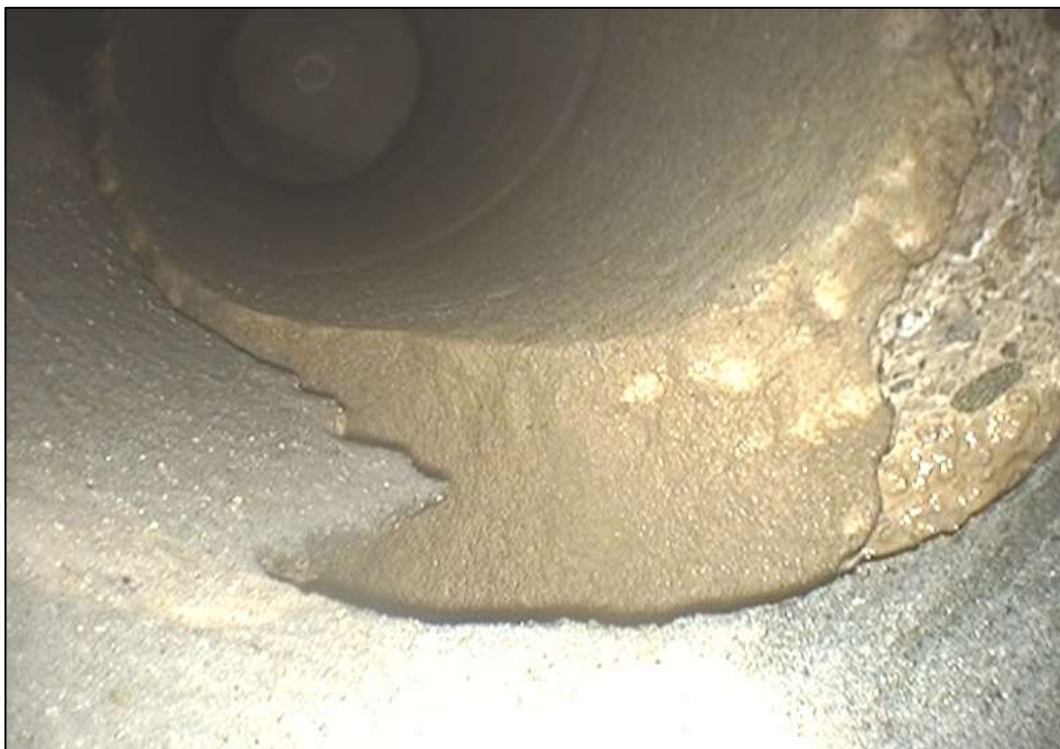
**Foto 35:** Endoskopická prohlídka vrtu V9

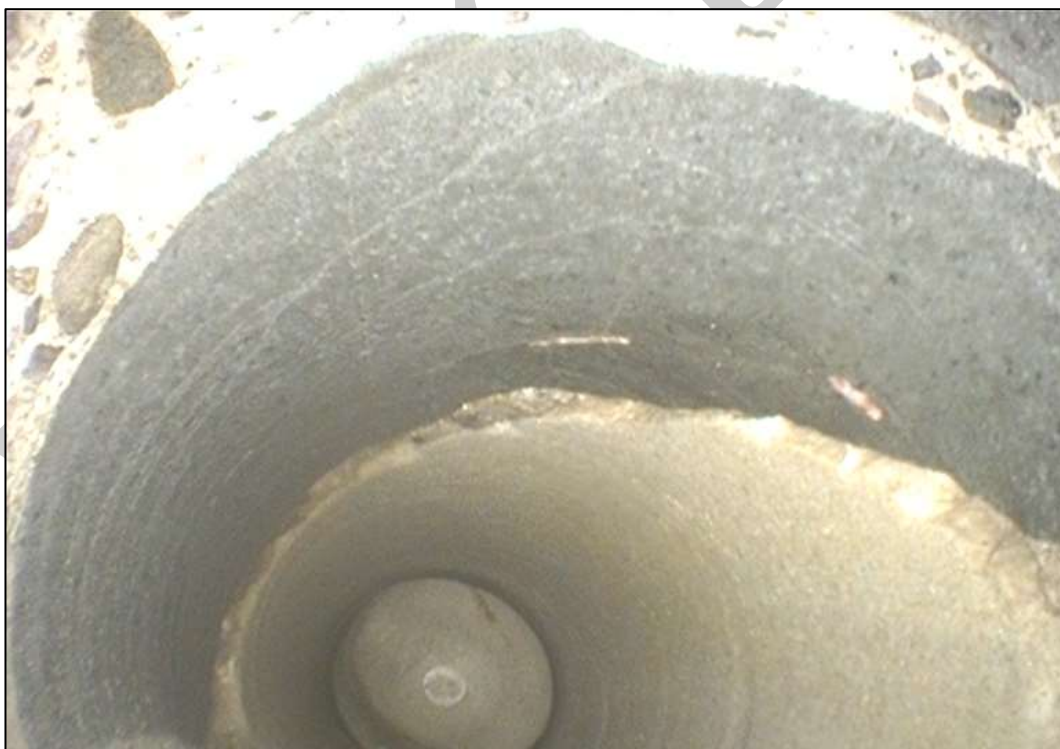
**Foto 36:** Endoskopická prohlídka vrtu V9
